**KASTAMONU'DA YIKANMA KÜLTÜRÜNÜN
MEKÂNA YANSIMASI**

**2014
YÜKSEK LİSANS TEZİ
MİMARLIK**

**Karabük Üniversitesi
Fen Bilimleri Enstitüsü
Mimarlık Anabilim Dalı
Yüksek Lisans Tezi
Olarak Hazırlanmıştır**

**KARABÜK
Aralık 2014**

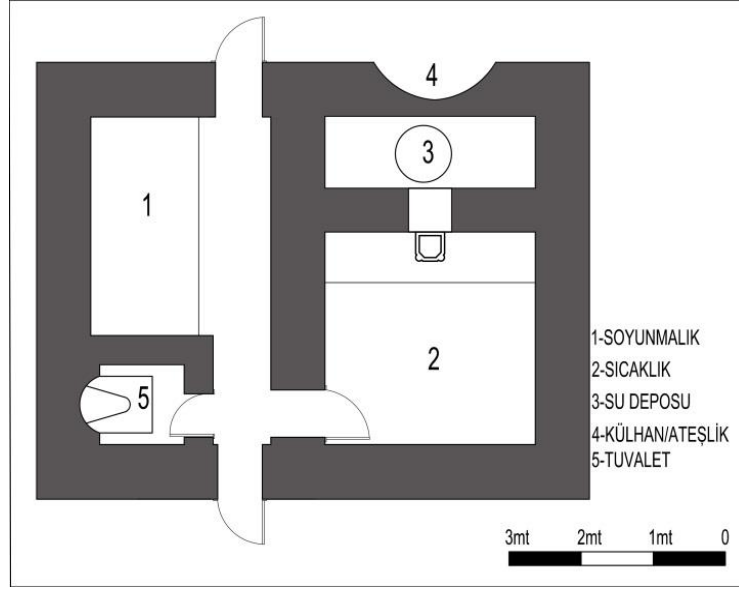
Şekil 3.84. Oğuz Balaban Konağı hamamı plan krokisi [9].

Soyunmalık, sıcaklık ve su deposu bölümünden oluşan hamam büyük halk hamamlarının küçültülmüş plan yapısına sahiptir (Şekil 3.84). Soyunmalık mekânının, ön ve arka cepheden olmak üzere iki girişi bulunmaktadır. 3 m x 2,5 m boyutlarında dikdörtgen ebatlı soyunmalık mekânın sol bölümünde zemin kotundan yaklaşık 15 cm yukarda beton seki yapılmıştır (Şekil 3.85). Diğer ev hamamlarından farklı olarak soyunmalık mekânına açılan tuvalet mekânı bulunmaktadır. Soyunmalık girişinin hemen sağında yıkanma (sıcaklık) bölümü yer almaktadır. 2,9 m x 2,9 m ebatlarında kare formda olan mekânın üzeri kubbe ile örtülüdür.

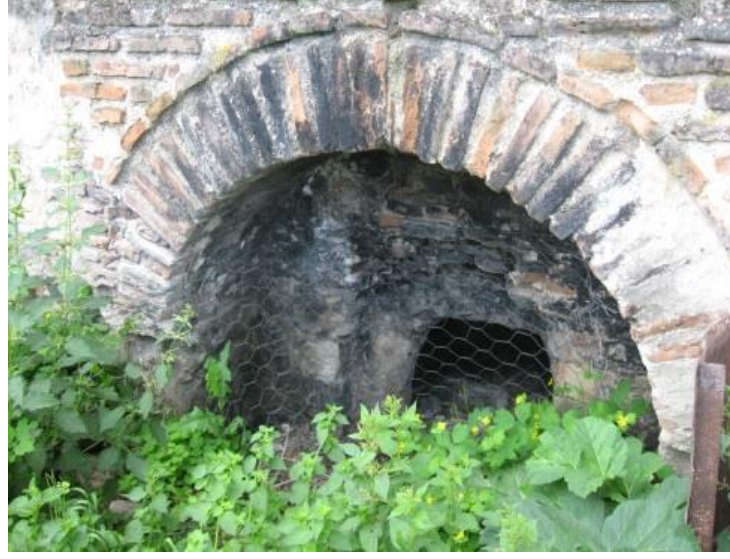
Şekil 3.86. Ocak bölümü [9].

Umumi hamamlarda olduğu gibi, sıcaklık mekânın arkasında su deposu ve ateşlik bulunmaktadır (Şekil 3.86). Su deposu, konaktan künklerle ve oluklarla taşınan su ile doldurularak kullanılacak şekilde planlanmıştır. Su deposunun arka duvarında suyun ısıtılması için ocak bölümü bulunmaktadır.

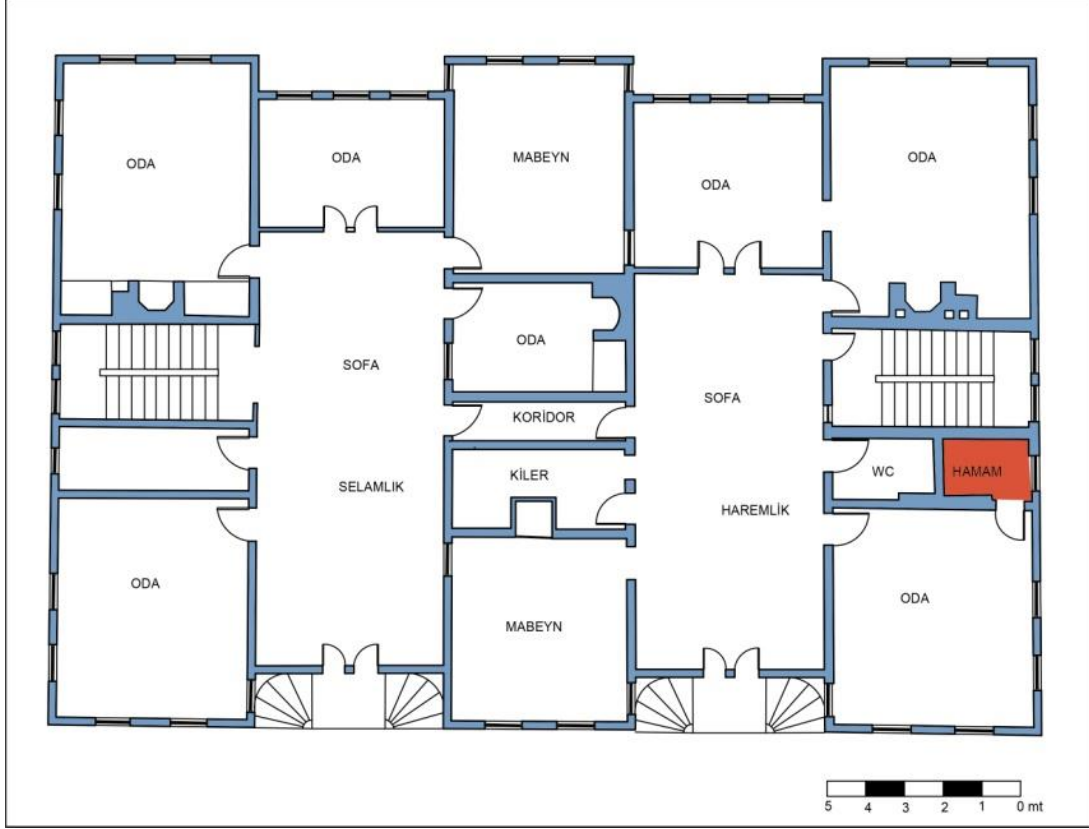
Şekil 3.87. Keskinler Konağı plan krokisi [44].

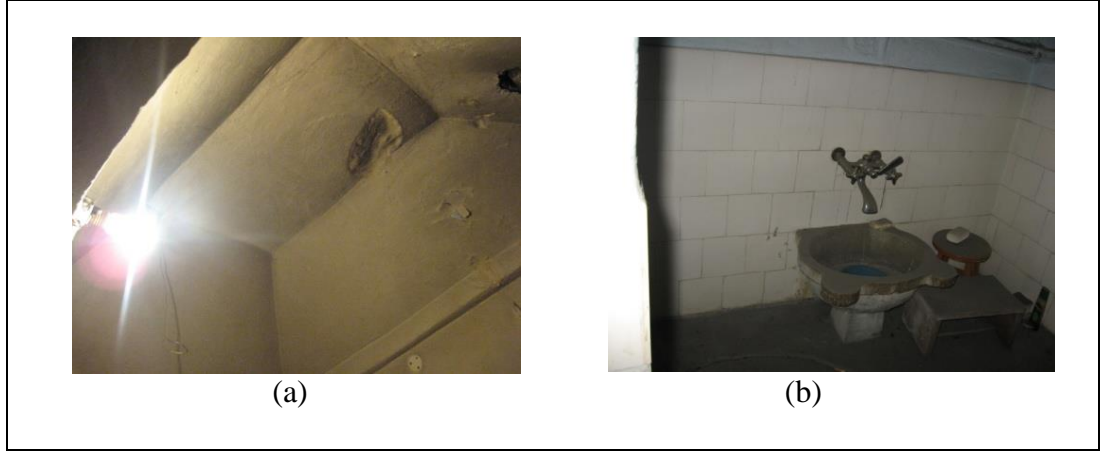
Şekil 3.88. Keskinler Konağı a) hamam tavanı, b) hamam kurnası [9].

Büyük ve özellikle bir konak olması bakımından yapının içerisinde hamam bulunmaktadır. Zemin kat ve birinci katta olmak üzere toplam iki adet yıkanma mekânı bulunmaktadır ve bu mekânlara oda içerisinde girilmektedir. Tek mekândan oluşan banyonun sonradan yapıldığı açıktır (Şekil 3.88). Ancak konak kullanıcıları bu hamamın uzun yıllardır var olduğunu söylemektedirler [44].

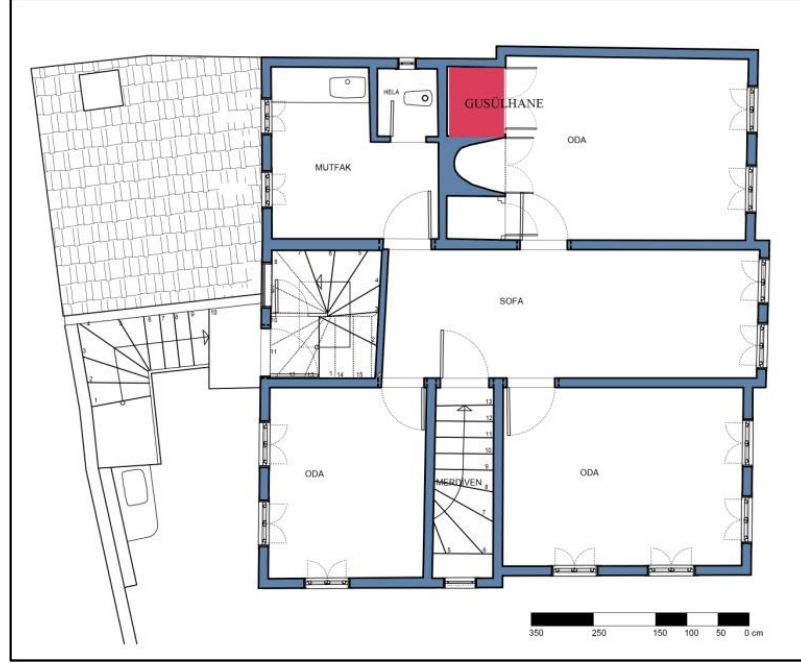
Şekil 3.90. Yahya Yılmaz Evi birinci kat plan krokisi [9].

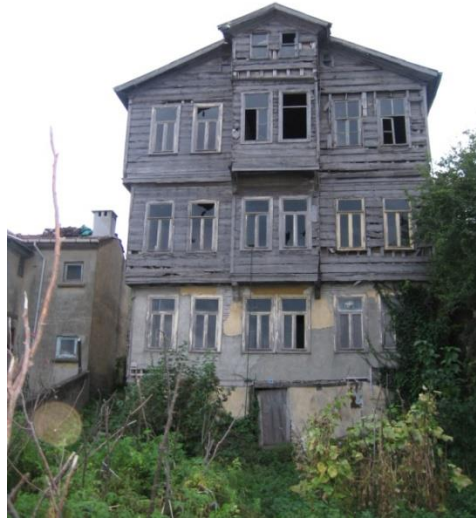
Şekil 3.91. Yahya Yılmaz Evi ön görünüşü [45].

Eğimli bir alanda konumlanan yapı, bodrum kat, zemin kat, birinci kat, ikinci kat ve cihannüma katından oluşmaktadır. Taban oturum alanı yaklaşık 62 m² olup toplam kullanım alanı 267 m² dir (Şekil 3.90). Ön cepheden yapının tüm katları algılanırken arka cepheden eğim nedeniyle bodrum kat görülememektedir (Şekil 3.91). Yapım tekniği, taş temel üzeri ahşap karkas sistemdir. Yapının dış duvarlarında, yörede yaygın olarak kullanılan ahşap karkas sistem arası kerpiç dolgu ve üzeri ahşap

kaplama ile bağdadi çitası üzeri bağdadi sıva uygulaması farklı cephe ve katlarda bir arada kullanılmıştır.

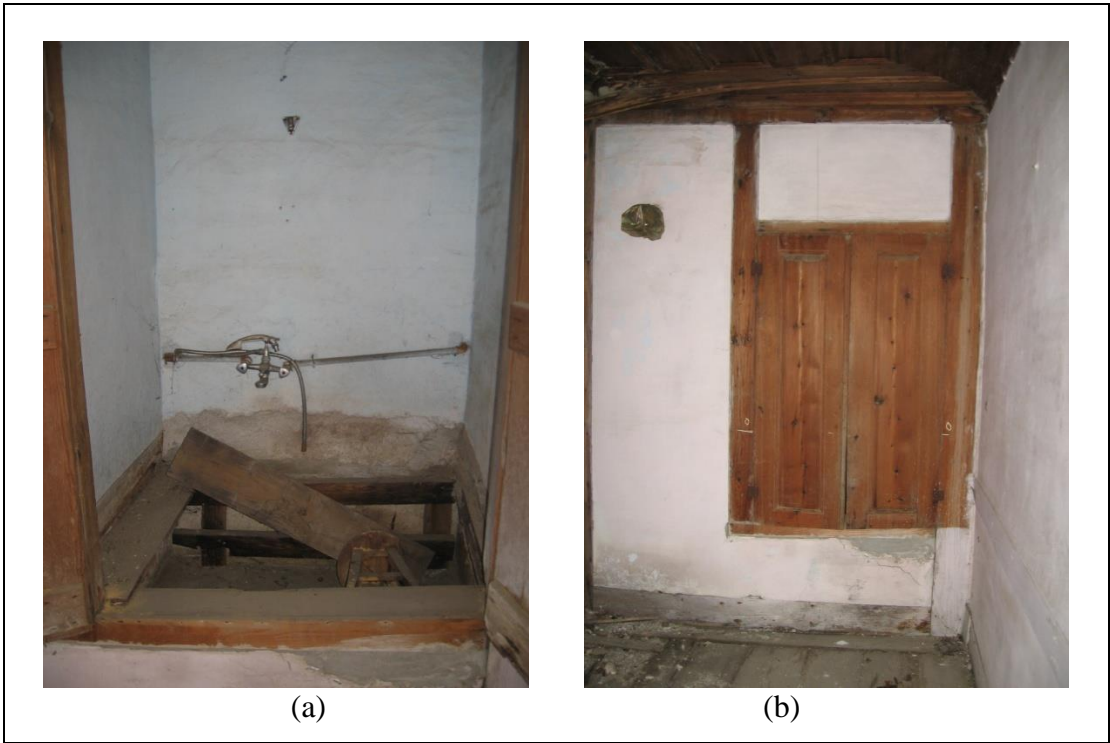
Şekil 3.92. Konaktaki a) gusülhanenin içeriden görünüşü, b) ahşap kapakları [45].

Gusülhane denilen ve içerisinde yıkanılan dolap, birinci katta yer almaktadır. Konağın en büyük odasında bulunan yıkanma mekânı, 94 cm x 114 cm ebatlarında

ve yıkanmak için yeterli ölçülerdedir. Gusülhanelerde yıkanma, genellikle suyu farklı bir yerde ısıtarak yapılırdı. Ancak günümüzde bu bölümlere bizim örneğimizde olduğu gibi basit bir tadilat ile sıcak ve soğuk su getirilebilmektedir (Şekil 3.92a). Gusülhanelerin zemin kaplamaları genellikle özgününde taş kaplamadır. Yapının restorasyon tekniklerine göre bu kaplamalar değişiklik gösterebilmektedir. Bazı yapılarda mermer uygulanırken, bazılarında seramik kaplama yapılmaktadır. Çok nadir olarak ahşap kaplama önerildiği görülmektedir. Gusülhaneler genellikle konağın en büyük odasında planlanmaktadır. Mekâna girildiğinde kapının arkasında bulunur ve hemen yanında çoğunlukla ocak ve yüklük dolabı yer alır. Bu yüklük dolabı ve gusülhane ahşap kapak ile kapatılarak dolap görüntüsü verilmektedir (Şekil 3.92b).

Gusülhaneye sahip konaklar için hazırlanan bir kısım restorasyon projelerinde gusülhanelerin korunak kullanılmasının sağlandığını görmekteyiz. Bazı restorasyon projelerinde ise yaşanan tesisat sıkıntılarında dolayı gusülhanelerin iptal edilip dolap olarak kullanıldığı izlenmiştir.
