**İZNİK İNİKLİ KÖYÜ'NDE  
GELENEKSEL DOKU ANALİZİ  
VE  
REHABİLİTASYON ÖNERİSİ**

**2014  
YÜKSEK LİSANS TEZİ  
MİMARLIK ANABİLİM DALI**

**Karabük Üniversitesi  
Fen Bilimleri Enstitüsü  
Mimarlık Anabilim Dalında  
Yüksek Lisans Tezi  
Olarak Hazırlanmıştır**

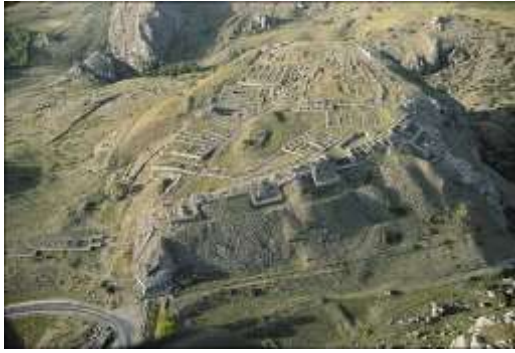
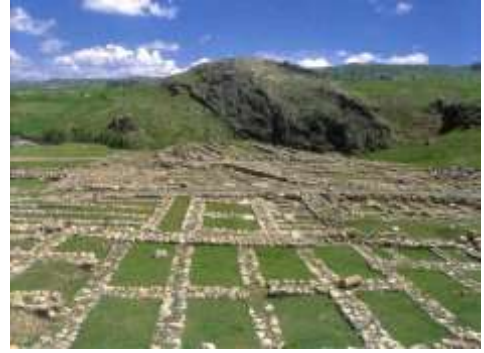
Şekil 2.1. Hattuşaş damdan girilen evler, Çorum [14].

a) Hattuşaş tepesi

b) Hattuşaş ev planları

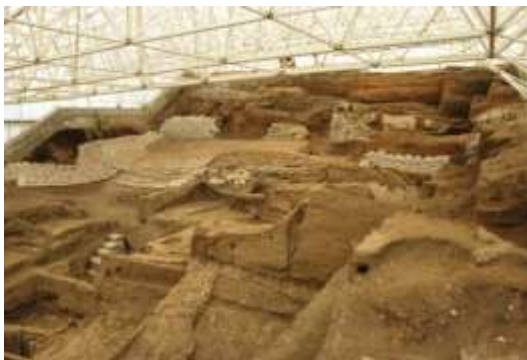
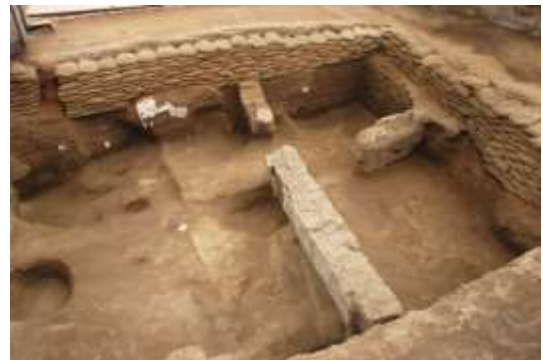
Şekil 2.5. Çatalhöyük, Konya [25].

a) Çatalhöyük kazı fotoğrafları

b) Çatalhöyük evleri plan şeması

“Evlerinde dikdörtgen bir ana oda ve erzak odası olarak kullanılan bir veya iki oda kesin tasarlanmıştır. Bitişik düzende yapılmış olan evlerin duvarları bağımsızdır. Olasılıkla bu evler başlangıçta bağımsız ve birbirinden uzakta yapılmışlardır. Fakat sonradan nüfus çoğaldıkça, aralardaki boşluklarda evler yapılarak doldurulmuştur. Bu arada sıkışık duruma rağmen çatıların yerleştirilmesi için evlerin duvarları ayrı yapılmıştır. Evlere çatılardaki deliklerden el merdiveni yoluyla girilmektedir ” [26].

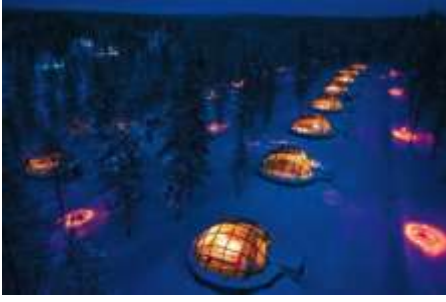
Şekil 2.7. Buzdan ev iglo [35].

En düşük sıcaklığın  $-28^{\circ}$ , en yüksek sıcaklığın  $12^{\circ}$  derece olduğu iklim kuşağıdır [33]. Bu kuşakta Şekil 2.7’de gösterildiği üzere İglo denen buzdan evler bulunmaktadır. Bu evlerin yalıtımı çok önemlidir. Ana yapıyı oluşturan buz bloklarının arası karla sıvanarak tıkanır. İyi bir iglonun kapısı da yer üstünde olmaz. İçeri girip çıkarken kapının açılıp kapanması, içerdeki sıcak havanın dışarı kaçmasına soğuk havanın içeri dolmasına neden olur. Bundan dolayı buzdan bir ev yapılırken önce geçici bir kapı yapılır ve evden içeri girilir. Asıl kapı evin altındaki kar kazılarak yeraltından geçirilen kapıdır. Bu sayede buz evin yalıtımı tamamlanır. Buzdan ev elbette ki bizim ölçülerimizde sıcacık değilse de, bu sayede oldukça elverişli bir ısıya gelir [34]. Mevcut iklim tipine özgü bir başka mesken tipide ren geyiği derisinden yapılan çadırlardır. Bu çadırlar Şekil 2.8’de gösterilmiştir.

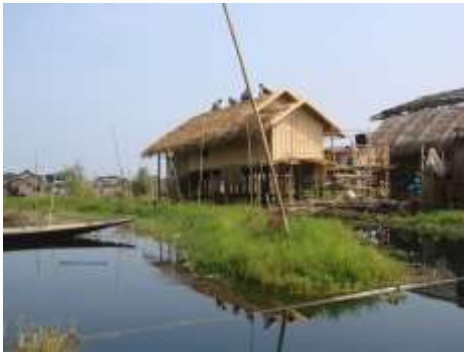
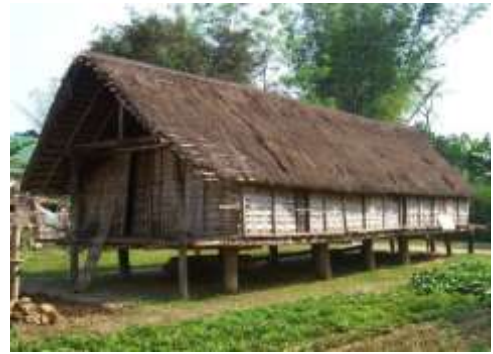
Şekil 2.25. Yawnghwe köyü, Endonezya [53].

Bu iklim kuşağında en düşük sıcaklık  $20^{\circ}$ , en yüksek sıcaklık  $34^{\circ}$ dir.  $10^{\circ}$  kuzey ve güney enlemleri arasında görülen Ekvatorial iklim kuşağının Dünya haritası üzerinde görüldüğü bölgeler Şekil 2.24'de gösterilmiştir. Özellikle Amazon ve Kongo Havzaları, Malezya, Endonezya, Filipinler ve Papua Yeni Gine'de etkilidir [33]. Yağışın bol olduğu bu bölgelerde ahşap malzemenin kolaylıkla bulunabilmesinden dolayı evler ahşaptan yapılmaktadır. Ancak selde zarar görmemek adına konutlar Şekil 2.25 ve Şekil 2.26'da görüldüğü üzere yerden yüksek olarak inşa edilmişlerdir.

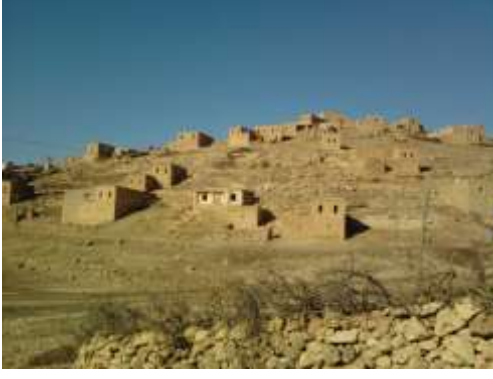
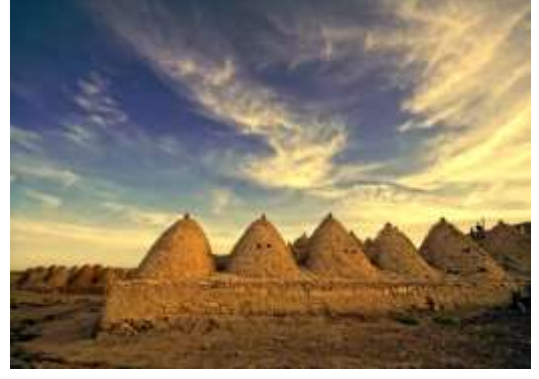
Şekil 2.28. Serenli köyü, Mardin [60].

Yapılar tek parça halinde kübiktir. Yapı malzemesi olarak yığma taş kullanılmıştır ve damlar topraktır. Pencere boşlukları küçük ve az sayıdadır. Kalın yığma taş duvarlar tercih edilmiştir. Orta Anadolu bölgesinde kesme taş, Doğu Anadolu bölgesinde kerpiç bloklardan yapılan ve üstleri kerpiç harç ile sıvanan duvar örnekleri Şekil 2.28 ve Şekil 2.29'da gösterilmiştir [59].

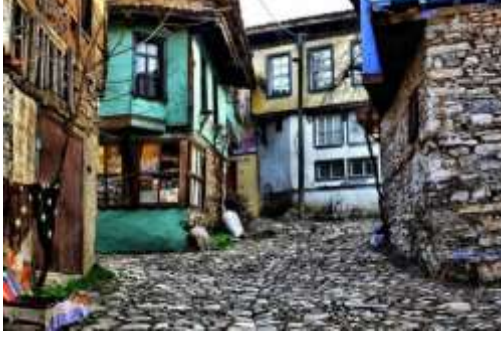
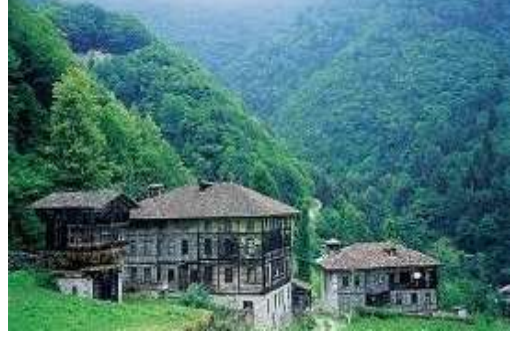
Şekil 2.32. Cumalıkızık köyü, Bursa [64].

Doğu Karadeniz bölgesinde de Akdeniz deniz iklimi görülmekte ve Şekil 2.33’deki gibi yapılar yamaçlarda seyrek konumlandırılmaktadır. Yığma taş duvarlar üzerine oturtulan çok katlı yapılar mevcuttur. Şekil 2.32’de görüldüğü üzere cephelerde büyük pencereler bulunmakta ve yağıştan korunmak için geniş saçaklar

tasarlanmıştır. Bölgede başlıca yapı malzemesi ahşaptır. Zemin kat dışındaki katlar ahşap yığma veya çatkı arası dolgu malzemedен yapılır [54].

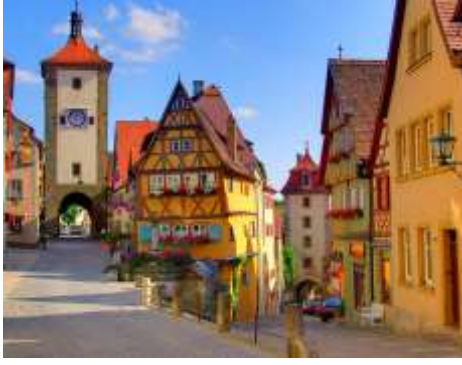
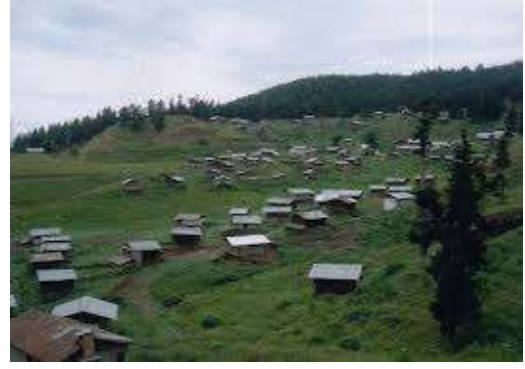
Şekil 2.34. Scenic köyü, Almanya [67].

İklim özelliklerinden ısı, rüzgâr, güneş, yağış ve nem köylerin kuruluşunda ve köy evlerinin şekillenmesinde oldukça etkilidir. Nemli bölgelerde kırsal yerleşmeler yamaçlarda ve rüzgâr alan yerlerde konumlandırılır ve evlerin damları Şekil 2.34'deki gibi dik olarak inşa edilir. Soğuk arttıkça evlerin duvarları kalınlaşır, pencere boyutları küçülür ve sayısı azalır. Çok nemli bölgelerde ise zemindeki nemden kaçmak için [66]; Şekil 2.35'de görüldüğü üzere direkler üzerine inşa edilmiş evler bulunur.

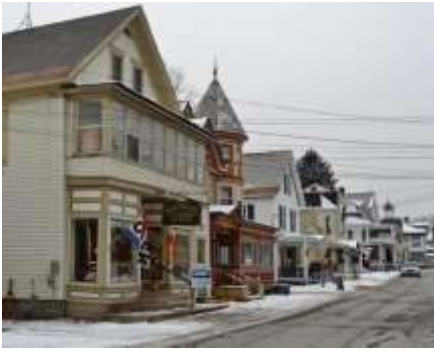
Taş meskenlerin coğrafya üzerindeki dağılışları toprak veya ahşap meskenler kadar yaygın değildir ayrıca sadece taşların üst üste konulması ile inşa edilmiş örnekler çok azdır. Taş meskenler, çevrede bulunan taş malzemenin cinsine ve bölgenin sosyo-ekonomik özelliklerine bağlı olarak çeşitlenirler. Ancak kireç taşı kolaylıkla işlenebilmesinden dolayı mesken yapımında en çok kullanılan inşa malzemesidir [27]. Taş mesken örnekleri Şekil 2.38 ve Şekil 2.39'da gösterilmiştir.

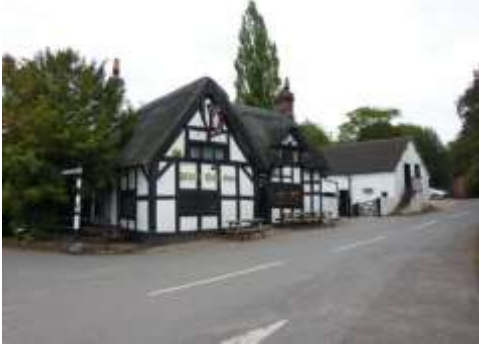
Şekil 2.40. Barthomley köyü,  
İngiltere [74].

Bu evler ormandan elde edilen malzeme ile yapılmışlardır. Çoğunlukla taş bir temel üzerine konumlandırılan ve genellikle ahır olarak kullanılan zemin kat ile bunun üzerinde bulunan yaşam katından oluşur. Karadeniz Bölgesindeki meskenlerin bir kısmı ağaç gövdelerinin, üst üste koyulması, bazen uçlarına açılan çentiklerle birbirinin içine sokulmak suretiyle, bazen de çivilerle çivilenmek suretiyle inşa edilmiştir [27]. Örnek mesken tipleri Şekil 2.40 ve Şekil 2.41'de gösterilmiştir.

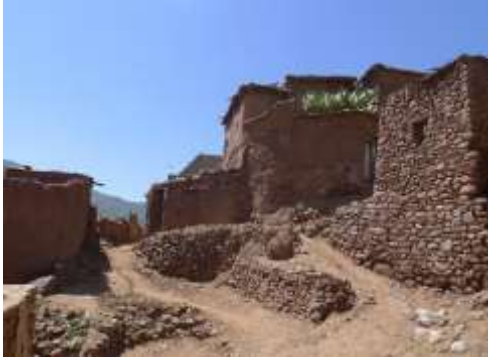
Şekil 2.42. Ourika berber köyü,  
Morokko [76].

İlkçağ toplumlarında yaygın bir biçimde yapı inşa malzemesi olarak kullanılan kerpiç; iç bölgelerin kırsal yerleşimlerinde mesken yapabilme malzemesi olarak kullanılmaktadır. Hatta araştırmacılara göre kırsal mesken şekillerinin en yaygın olanı, kerpiç veya toprak meskenler olup; dünyada en fazla yararlanılan yapı malzemesidir [7]. Kerpiç mesken örnekleri Şekil 2.42 ve Şekil 2.43'de gösterilmiştir.

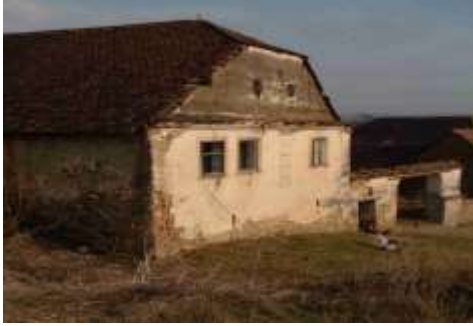
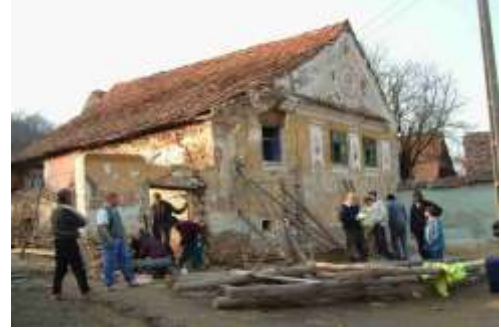
Şekil 2.77. Viscri'de restorasyon çalışmaları [118].

2006 yılında buradaki benzersiz yaşamın korunmasına sürdürülebilirlik bağlamında yardımcı olmak ve turizm açısından teşvikte bulunabilmek adına Şekil 2.77'de görüldüğü üzere Viscri Köyü evlerinde restorasyon çalışması gerçekleştirilmiştir. Binalar hassas bir şekilde aslına uygun olarak restore edilmiş ve turistler için misafirhanelere dönüştürülmüştür. Binaların yenilenmesi geleneksel yaşam biçimini korumak ve sürdürülebilirlik açısından büyük bir ilerlemedir. 50'den fazla evin cephesi, Papaz'ın Evi, anaokulu (bir Dünya Bankası projesi), itfaiye ve Lutheran

Kilisesi restore edilmiştir. Köyde bulunan kilise UNESCO'nun köy için ayırdığı ödenek kullanılarak restorasyonu yapılmıştır [117].

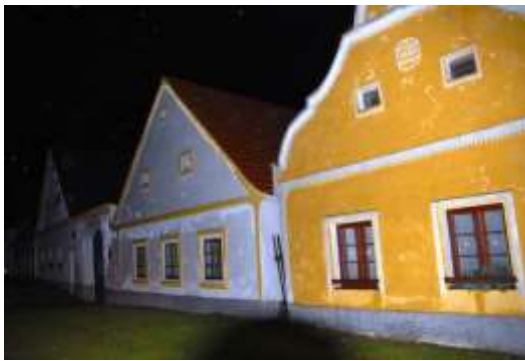
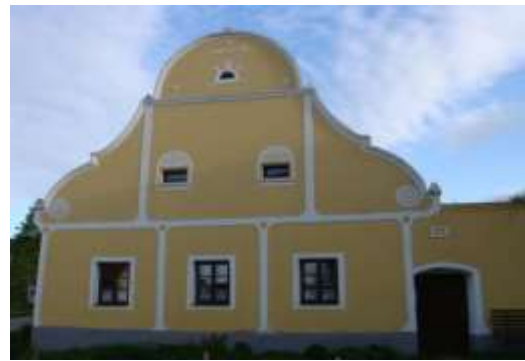
Şekil 2.78. Holašovice köyü restorasyon çalışmaları [120].

Geleneksel Avrupa köyünün iyi korunmuş olan örneklerinden olan bu köy, 18. - 19. yüzyıl kırsal mimarlık örneklerini yansıtır ve 1840-1880 yıllarında yeniden yapılanma başlamıştır. Barok tarzının geleneksel özelliklerini taşıyan köyde 120 bina bulunmaktadır. Köyde küçük şapel, çiftlikler, binalar ve bahçeler korunmuş; 2. Dünya Savaşından sonra yeniden yapılanmaya başlamıştır. Ancak yeni yapılan yapılar daha çok küçük, basit çiftlikler ve emekli evleridir. Şekil 2.78'de Restorasyon çalışmaları görünen Holašovice Köyü, 1998 yılında UNESCO listesine girmiştir [119].

a) Restorasyon öncesi.

b) Restorasyon sonrası.

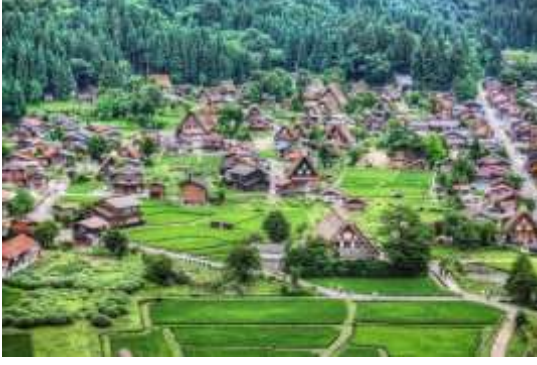
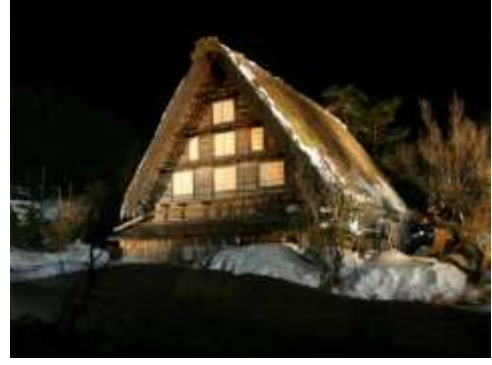
Şekil 2.81. Shirakawa ve Gokayama köyleri [126].

Dağın eteğine yakın eğimli arazi üzerindeki evlerin taş istinat duvarları ile desteklenen terasları vardır. Ahşap olarak inşa edilmiş evler yangın riskini en aza indirmek için Şekil 2.81’de görüldüğü üzere birbirlerinden uzakta inşa edilmiştir. Depo ve tahıl kurutma barınakları gibi yardımcı yapılar vardır. Tarihi bina olarak belirlenen 117 adet yapıdan oluşmaktadır [125].

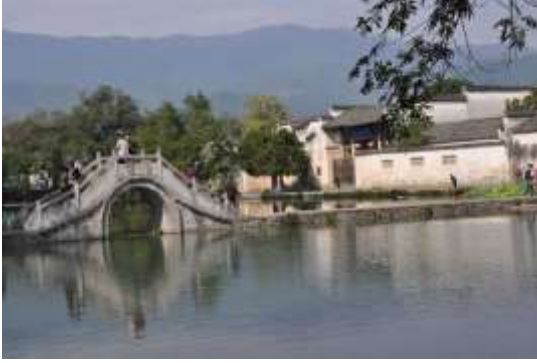
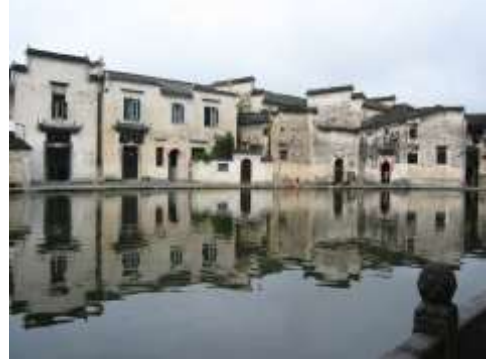
Şekil 2.82. Xidi ve Hangcun köyleri [128].

Xidi de 124 adet konut iyi korunmuştur. Xidi ve Hangcun Köylerine dair Şekil 2.82’de görüldüğü üzere ortak özellik olarak; beyaz duvarlar, koyu renk kiremitler ve iç avlular karşımıza çıkar [127].

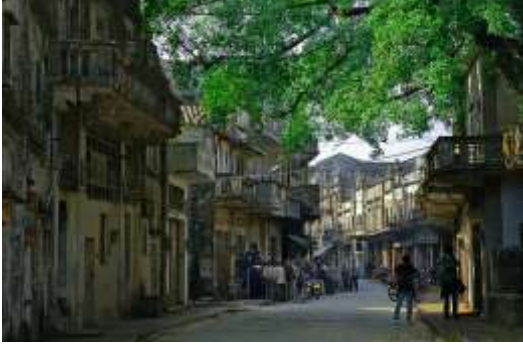
Şekil 2.83. Zili köyü, Çin [130].

Bölge 2001 yılından itibaren kapsamlı koruma altına alınmıştır. Çin’de yer alan Sanmenli ve Zili Köylerinde geleneksel özelliklerini kaybetmemiş konutlar Şekil 2.83 ve Şekil 2.84’de gösterilmiştir. Küçük onarımların gerektiğince yapıldığı köylerde, uygunsuz binalar ise koruma altına alınmamış ve onarımı yapılmamıştır.

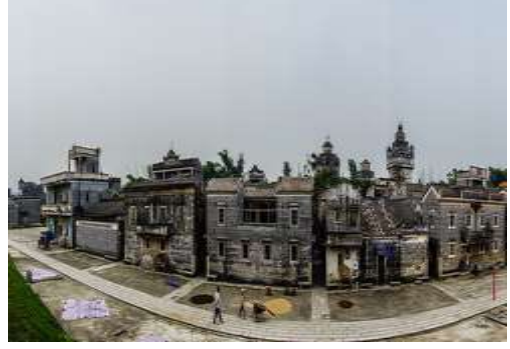
Şekil 2.94. Sanmenli köyü, Çin [131].

Sanmenli köyünde var olan yapılar başlangıçta kırmızı tuğladan ve iki katlı olarak inşa edilmiş; 1920 yılında ise mavi tuğlalar eklenmiştir [129].

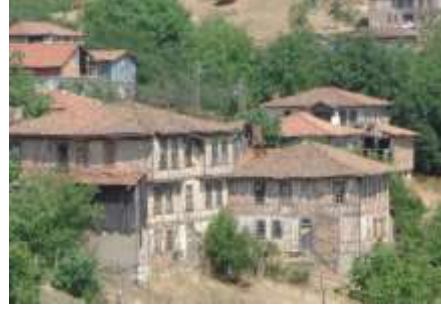
Şekil 3.5. Mecidiye köyü görünüş [135].

Köylülerden alınan bilgiye göre; Mecidiye köyü bir dağ köyüdür. 1880’li yıllarda Rumeli göçmeni tarafından kurulmuştur. Zamanla Rumeli göçmenleri köyü terk edip, yerlerine Hopa’dan gelen Laz göçmenleri yerleşmiştir. Diğer Laz köylerindeki gibi, 2-3 katlı karakteristik evler vardır. Şekil 3.5’te görüldüğü üzere evlerin ilk katları taş, ikinci ve üçüncü katları ise, ahşap hatıllar ile aralarında düzgün biçimde sıralanmış tuğlayla yapılmıştır. Şekil 3.4’te köyün uydu fotoğrafı mevcuttur.

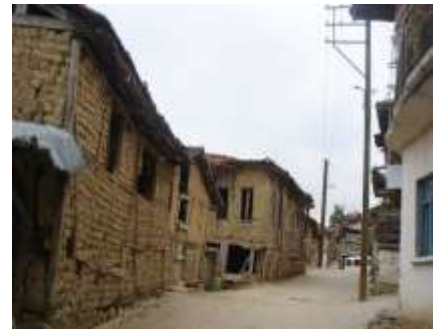
Şekil 3.7. Sansarak köyü [136].

İzmit’in kuzey doğusunda bir yol boyunca konumlanmış olan köydeki evlerde Şekil 3.7’de görüldüğü üzere; ahşap ve kerpiç malzeme kullanılmıştır ancak koruma bilincinin gelişmemesi sebebiyle geleneksel malzeme kullanılan evler yıkılarak yerine betonarme yapılar inşa edilmeye başlanılmıştır. Köyün uydudan görüntüsü Şekil 3.6’da gösterilmiştir. Sansarak köyü çizgisel köy özelliği göstermektedir.

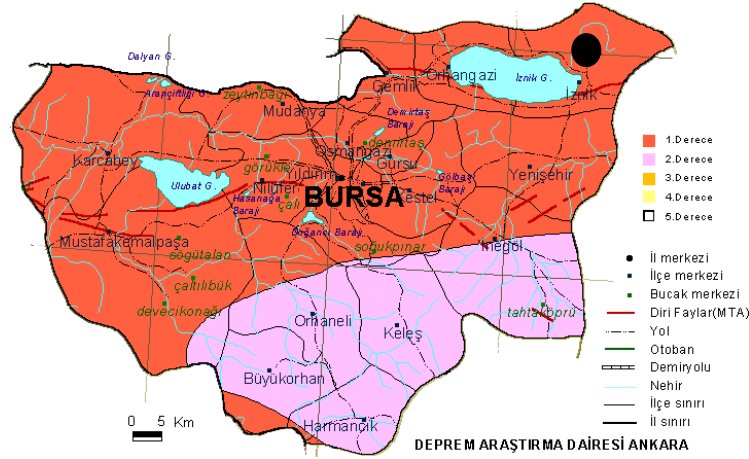
Şekil 3.17. Bursa deprem haritası [139].

Şekil 3.17’de bulunan bursa deprem haritasına bakıldığında İnikli 1. Derece deprem bölgesinde bulunmaktadır. 715, 985, 1064 yıllılarında İznik ve çevresinde büyük depremler gerçekleşmiş ancak dönemin şartlarından dolayı depremlerin büyüklükleri tespit edilememiştir. Son olarak 10.05.1878 tarihinde merkez üssü İznik olan 8 şiddetinde deprem gerçekleşmiştir [140]. Deprem riskinin yüksek olduğu bölgede konumlandığı için Boğaziçi Üniversitesi Kandilli Rasathanesi ve Deprem Araştırma Enstitüsü tarafından İnikli’ye Şekil 3.18 ve Şekil 3.19’da görülen manyetik alan gözlemevi kurulmuş ve 2005 yılı Ağustos ayında faaliyete geçirilmiştir. Bu gözlemevi konumu dolayısıyla uluslararası gözlemleri içinde önemli bir yer tutmaktadır. İznik gözlemevinde toplanan veriler, hem ulusal hem de uluslararası araştırmalar tarafından baz değeri olarak kullanılmaktadır [141]. MS. II. yüzyılda kullanılmış, biri büyük diğeri küçük olmak üzere iki taş ocağı bulunmaktadır. Zemin suya doygundur yani gevşek zemindir. Köyün geçim kaynağının büyük bir kısmını karşılayan zeytin, mineral bakımından zengin, sıcaklığın 15-20 derece olduğu, çok yüksek olmayan, taban suyu bir metreye yakın olmayan bölgelerde yetiştirilmektedir. Toprağın bu özelliklerinden dolayı zeytin yetiştiriciliği kolaylıkla yapılabilmektedir [142].

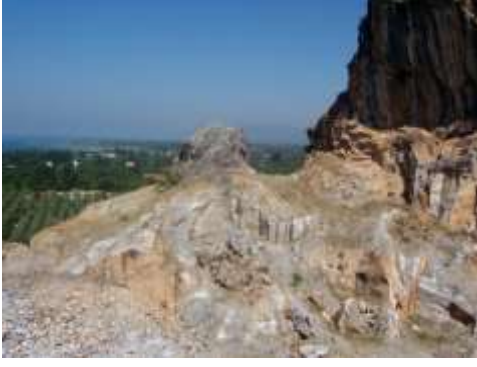
Şekil 3.20. Göl manzaralı İnikli taş ocağı [144].

İznik'in 11 km. kuzeyinde, Elbeyli Kasabası'nın kuzeyinde çam ormanları arasında kalan Şekil 3.20'de gösterilen taş ocağına İnikli Köyü'nden veya Gürmüzlü Köyü'ne çıkan stabilize yoldan ayrılarak yaya olarak gidilebilmektedir. İnikli' de MS II. yüzyılda biri büyük diğeri küçük olmak üzere iki ocak açılmıştır. Küçük ocak tamamen, büyük ocak ise kısmen daha sonraki işletmeler sırasında tahrip olmuştur. Roma döneminde büyük ocağın 100 m. uzunluğunda, 26 m. eninde ve 18,5 m. yüksekliğindeki bölümü çalıştırılmıştır. Şekil 3.21'de görülen ocaktan çıkarılan taşlar rekrystalize kalker dolimitik beyaz renkli bloklardan oluşmaktadır. Buradan çıkarılıp İznik'te kullanılan taşların; yan mermer niteliği taşıması, damarsız oluşun ve istenilen büyüklükte blok halinde kesilebilmeleri gibi nedenlerle bu ocak tercih edilmiştir. MS II. yüzyılda inşa edilen açık hava tiyatrosunun şeref localarının oturma setleri (Proedria) bu ocaktan getirilen taşlarla yapılmıştır. İznik Lefke Kapı'nın iç kapısının batı cephesinde dokuz adet beyaz oturma basamağı örnekleri bulunmaktadır. Geniş alana yayılmış, olan bu kaliteli taş rezervi, yol imkânının olmayışı ve Nikaia'ya 11 km. uzakta oluşu nedeniyle sadece beyaz renk tercih edildiğinde kullanılmıştır. Günümüzde taş ocağından kesilen taşlara ait murç izleri ve kesilen bloklardan bir kısmının alındığı yerler olduğu gibi görülmektedir [143].

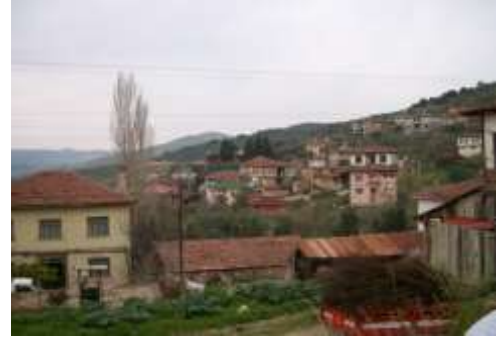
İnikli köyü Şekil 3.22’de görüldüğü üzere Samanlı Dağları’nın İznik Gölü’ne bakan yamacında kurulmuştur. Bu özelliği ile köy Şekil 3.23’te görüldüğü gibi bir yamaç yerleşimidir; rakım 255’dir.

Şekil 3.22. Samanlı Dağları’nın eteği. Şekil 3.23. Köyün topografyaya uyumu.

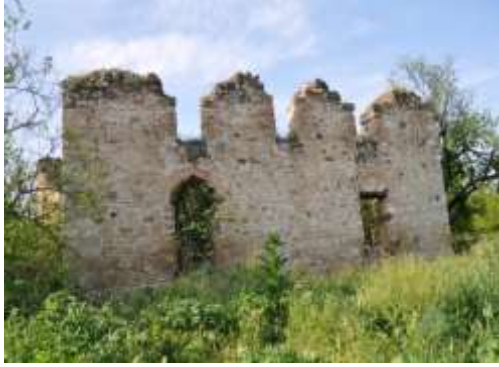
Şekil 3.32. Çandarlı cami kalıntıları.

Oldukça harap ve terk edilmiş caminin örtüsü ve Şekil 3.32’de görüldüğü üzere kuzey duvarlarının ortası tamamen, diğer duvarları ve minaresinin gövdesinden itibaren üst kısmı yıkıktır. İçi ve çevresi incir ağaçları, moloz ve toprakla kaplanmıştır.

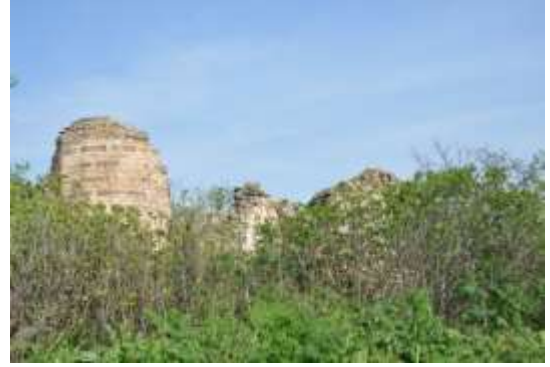
Şekil 3.33. Caminin bir kısmı yıkılan minaresi.

değişmektedir. Kireç karışımı harcın kalınlığı yaklaşık 3 - 4,5 cm.dir. Şekil 3.33'de görülen minare girişinin ve pencerelerin kemerlerinde tuğla kullanılmış; pencere kemerleri ayrıca bir dizi tuğla ile sınırlandırılmıştır. Minare merdiveninde devşirme mermer bloklar görülür [145] ve Bursa Kültür ve Tabiat Varlıklarını Koruma Kurulu Müdürlüğü tarafından envanteri düzenlenmiştir (Ek Açıklamalar C).

Yapı iç ve dıştan büyük boyutlu moloz taş, tuğla ve harçla örülmüştür. Cephelerde daha düzenli bir teknik uygulanmıştır. İçte üçü altlık, biri üstlük pencerelerin hizasında olmak üzere dört sıra ahşap hatıl görülür. Mihrap nişi yatay istifli tuğlalarla örülmüş, içi alçıyla kaplanmıştır. Almaşık teknikteki minare kaidesi dikey istifli bir yatay istifli iki sıra tuğla ve bir sıra düzgün kesilmiş taşla yapılmıştır. Kaliteli tekniği ile dikkat çeken kaidede tuğla boyutları 3 x 23 x 14 – 4 x 27 x 13 cm arasında

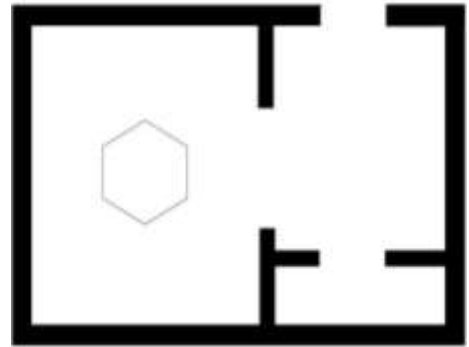
Şekil 3.35. Hamam planı.

Köyün batısında Şekil 3.34'de köy hamamı bulunmaktadır; ancak kullanılmamaktadır. Hamamın plan şeması Şekil 3.35'de görüldüğü üzere dikdörtgendir ve iç mekânı Şekil 3.36 ve Şekil 3.37'deki gibi kullanılarak bilirdir. Yapının zaman inşa edildiğine dair bir bilgi de bulunmamaktadır. Köy sakinlerinden alınan bilgilere göre; eskiden civar köylerden evlenmeden önce Gelin hamamı geleneğini yerine getirmek için bu hamama gelinirmiş.

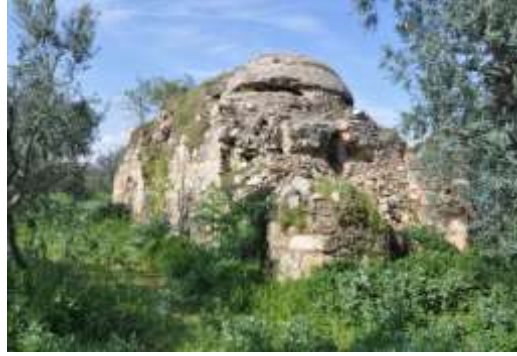
Şekil 3.38. Tarihi Çandarlı Hamamı [146].

Yapının Şekil 3.38’de görüldüğü üzere güney duvarı ve doğu ile batı duvarlarının güneyi kısmen tahrip olmuş, içi moloz ve toprakla dolmuştur. Kuzey güney doğrultusunda dikdörtgen planlı hamama; doğu cephesinde eksenin kuzeyindeki kapıdan girilir. A mekânı kare planlı ve kubbe ile örtülüdür. Kubbeye geçiş pandantiflerle sağlanmıştır. Kuzey duvarında, doğu köşesindeki kapı D mekânına; güney duvarında, doğu köşesindeki kapı B mekânına geçişi sağlar, Kuzeydeki D mekânı, doğu-batı doğrultusunda dikdörtgen planlı ve beşik tonozla örtülüdür. A mekânıyla eş boyutlardaki B mekânı kare planlı ve pandantifli kubbeye örtülüdür. Kuzey duvarının doğu köşesinde A mekanına geçişi sağlayan bir kapı ve eksende beş cepheli bir niş; güney duvarında eksende C mekanına bakan bir açıklık ve doğu duvar ekseninde beş cepheli bir niş yer alır. Güney duvarı büyük ölçüde tahrip olmuş su deposu, doğu-batı yönünde dikdörtgen planlı ve beşik tonozludur.

Doğu cephedeki giriş kapısı sivri kemerlidir. Güney cephede tahrip olmuş külhanın büyük yuvarlak kemeri ve yıkık su deposuna geçişi sağlayan 2.05 m. Genişliğinde bir giriş açıklığı dikkati çeker. Batı ve güney cepheler sağırdır. D mekânının tonozunda dört altıgen aydınlık açıklığı görülür. Batı duvarı önünde yaklaşık 10-15 cm. yüksekliğinde ve 8 - 12 cm. genişliğinde bir seki yer alır.

Dış duvarlar, güney cephe dışında moloz taş ve tuğla hatıllarla örülmüştür. Yer yer dikine istifli tuğlalarla çerçeve tekniği görülür. Güney cephede düzgün almaşık

teknikte kesme taş ve tuğla kullanımı dikkati çeker. Giriş kapısının kemeri tuğladır. Sıvayla kaplı olan iç kısımda, sıvanın döküldüğü yerlerden alt yapıda moloz taş ve tuğla; üst yapıda yatay istifli tuğla kullanıldığı anlaşılmaktadır [145]. Bursa Kültür ve Tabiat Varlıklarını Koruma Kurulu Müdürlüğü tarafından envanteri düzenlenmiştir (Ek Açıklamalar C).

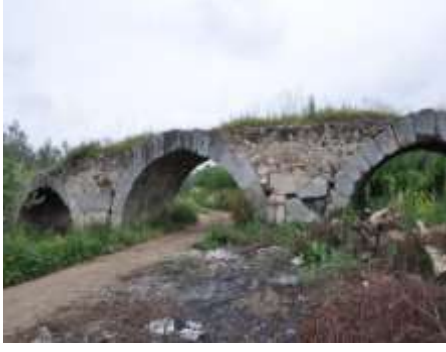
Şekil 3.48. Üç gözlü Kuruköprü [146].

İznik'ten Orhangazi'ye giden karayolunun Çakırca yönünde kuzeye dönen bağ ve bahçe yolunun 1 00. m.sinde kuru dere üzerinde, doğu batı uzantılı olarak ayaktaadır. Nikala (İznik) ile Nicomedla (İzmit) Roma yolu üzerindeki bu taş köprü halk arasında Kuru Köprü olarak da bilinmektedir. Şekil 3.48'de gösterilen üç gözlü olan köprünün Şekil 3.49'da ortadaki gözü büyük, iki yandakiler daha küçüktür. Köprünün doğu ve batıdaki Roma yolu bir miktar devam edip bağlar arasında kaybolmaktadır. Köprü gri rekristalize kalker bloklarla örülmüştür ve taşlar birbirine demir kenetlerle bağlanmıştır. Korkulukları olmayan köprünün dolgu kısımları moloz taşlardandır [148]. Bursa Kültür ve Tabiat Varlıklarını Koruma Kurulu Müdürlüğü tarafından envanteri düzenlenmiştir (Ek Açıklamalar C).

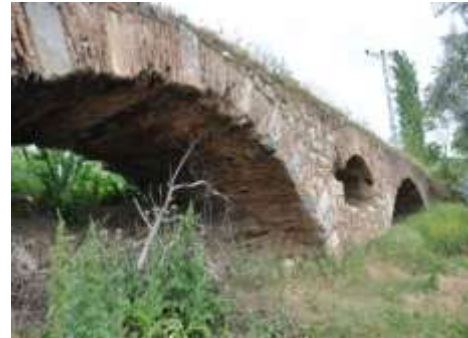
Şekil 3.51. Taş Köprü’ den detay [146].

Köprü Elbeyli belde merkezinin yaklaşık 3,5 km batısında, İnikli Köyünün yaklaşık 5 km. güney batısında bulunmakta olup İnikli Köyü ve Çakıca Köyü arasında kadastro yolu üzerindedir. Tarla yolu vasıtası ile ulaşılan köprü mevcut stabilize yolun altındadır. Şekil 3.51’de görülen köprünün altındaki geniş dere yatağı kurumuş olup tarımsal amaçlarla kullanılmaktadır. Yapının iki kemeri dere yatağı üzerinde Şekil 3.50’de olduğu gibi önemli ölçüde görülebilmektedir. Diğer kemerleri büyük oranda toprakla dolmuş olup 5 kemeri sayılabilmektedir. Yaklaşık 50 m. uzunluğunda 5 m. genişliğindeki köprünün kemerleri tuğla ve kesme mermerden imal edilmiş ve moloz taşla doldurulmuştur. Yapım tekniği açısından Roma dönemine İ.S. I-II yüzyıla tarihlenebilir. Yapı Roma döneminde önemli bir yol güzergâhı olan ve İznik’i İzmit ve İstanbul’a sağlayan İznik-Yalakdere-Hersek Köyü yolu üzerindedir [145]. Bursa Kültür ve Tabiat Varlıklarını Koruma Kurulu Müdürlüğü tarafından envanteri düzenlenmiştir (Ek Açıklamalar C).

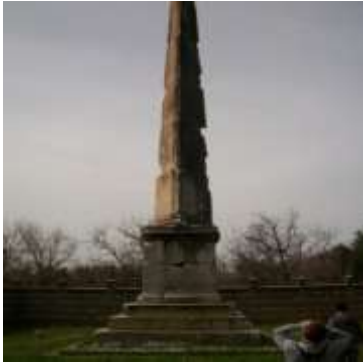
Şekil 3.52. Dikilitaş.

Elbeyli mahallesinin yaklaşık 1,5 km batısında tarımsal arazilerin içerisinde bulunan ve mahalle merkezinde tarla yolu ile ulaşılan Dikilitaş Şekil 3.52’de görüldüğü üzere tamamen mermerden inşa edilmiştir.

Kaidesi dikdörtgen olup en alt bölümünde profilli bir geçiş, üzerinde çift sıra isodomik örgülü çerçevesi bloklar yer alır. Bu kaidenin kenarlarında Şekil 3.53’te görülen aslan ayağı bulunur. Çerçevesi blokların üzerinde köşeleri akroterli, profilli bir geçiş ve en üstte düz bir eleman yer alır. Yaklaşık 15 m yükseklikte olan Dikilitaş, yukarıya doğru daralan üç köşeli 5 blok ve profilli bir kaideden oluşmaktadır. En üstte bulunması gereken piramit şeklinde veya figürlü eleman yerinde değildir.

Üçgen blokların en altındaki güney yüzünde Yunanca “Kassios Philiskos Kassios Asklepiodotoios’un oğlu 83 yıl yaşadı” yazısı bulunmaktadır. Anıt İ.S. I-II. Yüzyıla tarihlenmektedir [145]. Bursa Kültür ve Tabiat Varlıklarını Koruma Kurulu Müdürlüğü tarafından envanteri düzenlenmiştir (Ek Açıklamalar C)

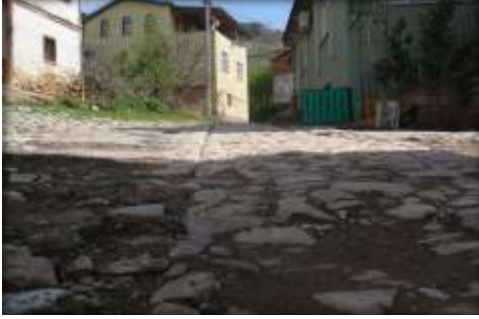
Şekil 3.54. Organik sokaklar.

Yolların bir kısmı kayrak taşı olan İnikli köyünde Şekil 3.54 ve Şekil 3.57’de görüldüğü üzere organik sokaklar bulunmaktadır. Sokaklar yük hayvanlarının rahatlıkla geçebileceği genişliktedir ve sokaklarında suyolları bulunmaktadır; fakat

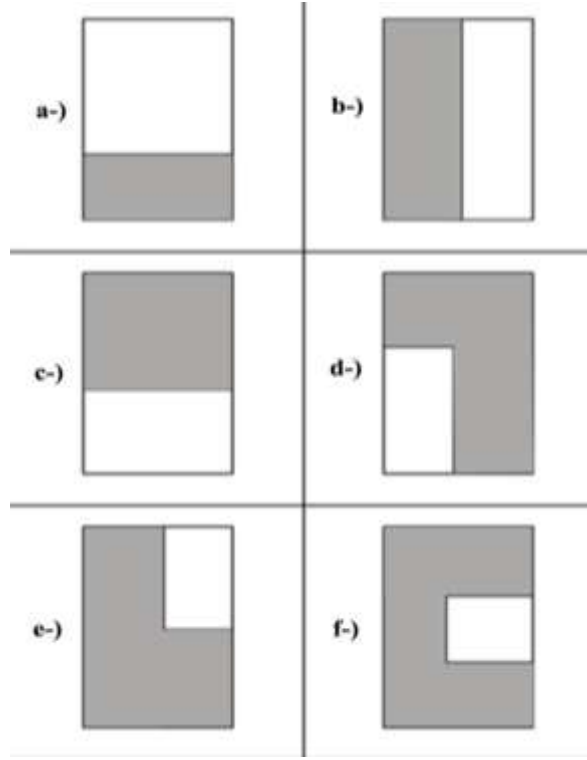
Parsel kullanımına göre konutların şekillenmesi Şekil 3.83'te ayrıntılı olarak gösterilmiş ve açıklamaları yapılmıştır.

Şekil 3.83. Parsel kullanımına göre konutların şekillenmesi.

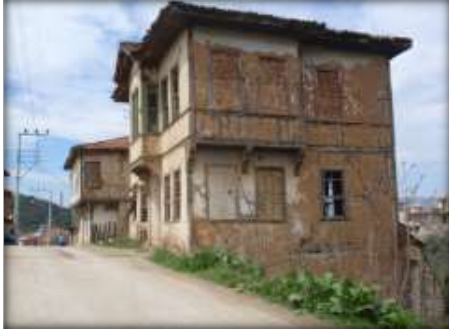
Şekil 3.84. Yapı parselin sokağa bakan tarafına inşa edilmiş.

- a) Yapı parselin sokağa bakan tarafına yerleştirilir ve bahçe arka kısımda kalır.
- b) Yapı ile bahçe yol cephesinde yan yana bulunmaktadır.
- c) Bahçe yol cephesine, yapı arka tarafa alınmış ve yapı örnekleri Şekil 3.84 ile
- d) Şekil 3.85'te gösterilmiştir.

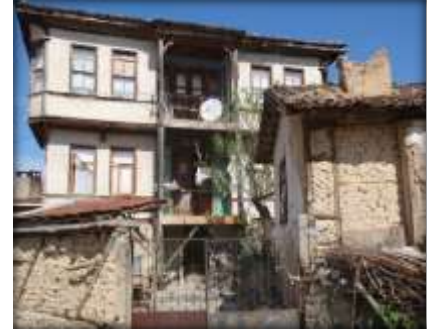
Şekil 3.85. Bahçe yol cephesinde yapı arka tarafa inşa edilmiş.

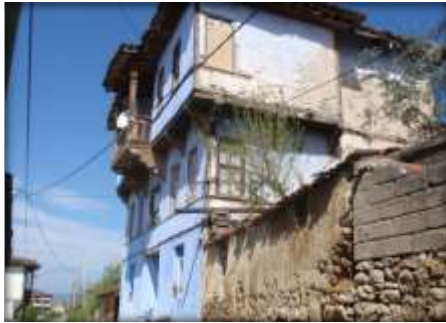
İnikli evlerinin avlularına çift kanatlı ahşap kapılardan ulaşılmaktadır. Şekil 3.86 ve Şekil 3.87’de görüldüğü üzere bahçe duvarları ahşap hatıllı ve moloz taşıdır. Duvarlar sokakta güçlü bir sınır çizgisi oluşturmaktadır. Yüksekliği çok fazla olmayan sadece sınırı belirlemek için yapılmış olan bahçe duvarları olduğu gibi tamamen mahremiyet açısından yapılan yüksek bahçe duvarları da bulunmaktadır.

Şekil 3.86. Güçlü bir sınır oluşturan bahçe duvarı.

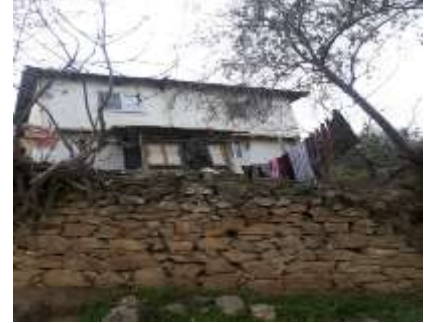
Şekil 3.87. Sınırı belirleyen bahçe duvarı.

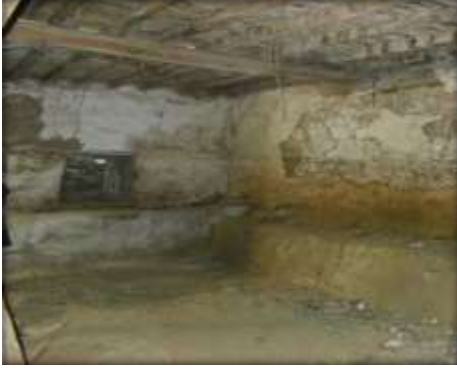
Şekil 3.88. Bodrum kat envanter no:12.

Üst katlar ile bağlantı, Şekil 3.90 ve Şekil 3.91’de görüldüğü üzere mekânın herhangi bir köşesinde yer alan merdiven ile sağlanmakta ve bu mekân Şekil 3.88’de gösterildiği gibi taşlık olarak adlandırılmaktadır. Ahır, depo gibi bölümler zemin katta bulunur. Ayrıca bodrum kattan Şekil 3.90 ve Şekil 3.89’da olduğu gibi genellikle evlerin arkasında bulunan bahçelere çıkış bulunmaktadır.

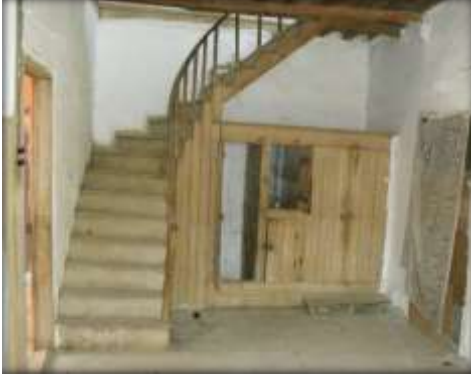
Şekil 3.92. Zemin kat envanter no:12.

3.95'te görüldüğü üzere ısınmanın ocakla sağlandığı eski dönemlerde, odalarda ocak kullanılmıştır. Mutfakta yemekler bu ocaklarda pişirilmiş, ancak soba kullanılmaya başlandıktan sonra ocaklar bozulmuştur. Üst katlar ile sirkülasyon Şekil 3.92 ve Şekil 3.94'te olduğu gibi merdivenler ile sağlanmaktadır.

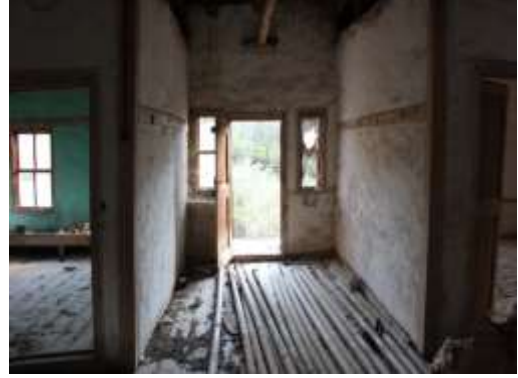
Şekil 3.93. Tescilsiz yapı zemin kat.

Zemin katlar bodrum katından farklı biçimlenip; Şekil 3.93’te görüldüğü gibi oda ve sofa bölümünden meydana gelmiştir. Bu katta mutfak ve tuvalette konumlandırılmıştır. Bazı odalarda yükler bulunmaktadır. Yaşamın sürdürüldüğü kat genellikle zemin kattır. Konutta genel olarak arka cepheye konumlandırılan mutfak, hem yemeğin piştiği hem de oturma odası işlevi gören bir mekândır. Şekil

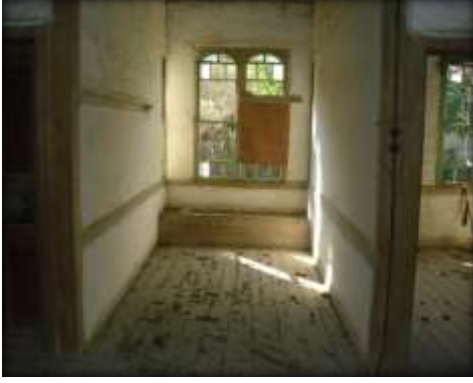
Birinci katta evin sokak ve diğer komşu evlerle bağlantısının tamamen kesilmemesi için odalardaki çıkmalar sokağa yönlendirilmiştir. Üst kattaki kısımda Şekil 3.96 ve Şekil 3.97'de olduğu gibi 2 adet oda bu odalar arasında bir ortak oturma yeri olarak kullanılan Şekil 3.98 ve Şekil 3.99'da gösterildiği üzere sahanlık ve ipek böceklerinin yere yayılıp kurutulabilmesi için çok büyük bir sofa bulunmaktadır.

Şekil 3.96. Eyvan envanter no: 12.

Birinci katta odaların arasında sokağa uzanan ve hem aile içi hem de komşuluk ilişkilerinin pekişmesini sağlayan Şekil 3.96'da gösterildiği üzere eyvan adı verilen bölümler bulunmaktadır. Eyvan aile halkının toplanmak ve sohbet etmek için kullandığı odalar arasında tasarlanmış dış mekânı görmek için penceresi bulunan ve yapının sokağa çıkma yapan kısmında tasarlanmış olan kısımdır. Bu kısımda sedirler bulunur, aile halkı sohbetlerini burada toplanarak gerçekleştirirler.

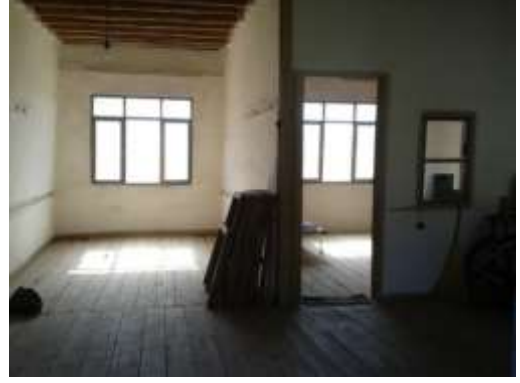
Şekil 3.97. Eyvan envanter no: 5.

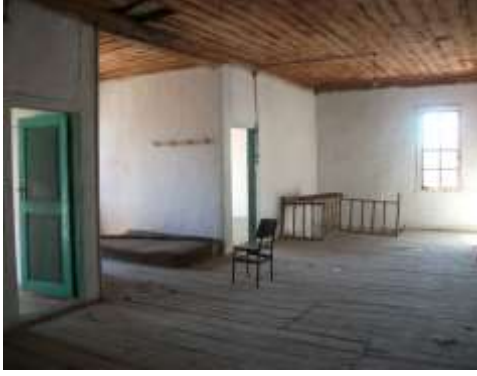
Şekil 3.98. Sofa envanter no: 8.

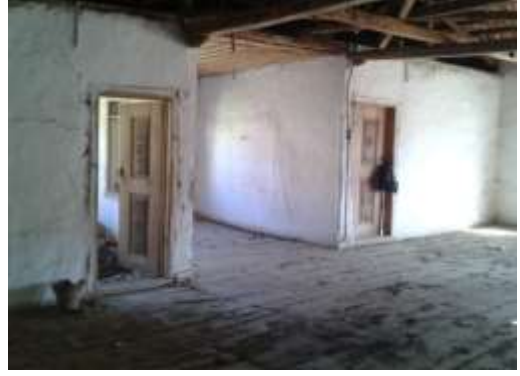
Şekil 3.99. Sofa envanter no:12.

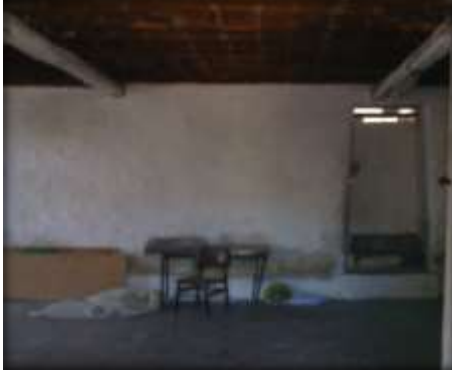
Şekil 3.101. Tavan ve yer döşemesi envanter no :8.

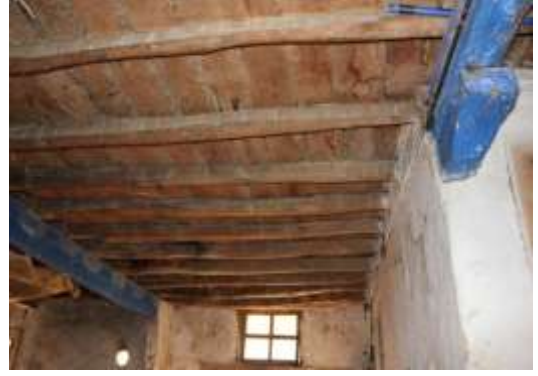
İnikli evlerinde yöresel malzemelerden yararlanılarak inşa edilen evlerin tavan ve yer döşemelerinde Şekil 3.102 ve Şekil 3.104'te görüldüğü gibi ahşap tercih edilmiştir. Sadece bodrum katın zemininde ahşap yapı elemanları kullanılmamış bunun yerine taş malzemeden yararlanılmıştır. Konutların yer döşemesi belirli aralıklarla atılan ahşap hatılların üzerine 15 cm genişliğinde ahşap plakalardır. Ayrıca bazı evlerin zemin kat döşemelerinde Şekil 3.101'de gösterildiği gibi beton malzeme kullanılmış; üst katların tavan ve Şekil 3.103'te görüldüğü gibi yer döşemelerinde ahşap malzeme kullanımına devam edilmiştir.

Şekil 3.102. Ahşap tavan döşemesi.

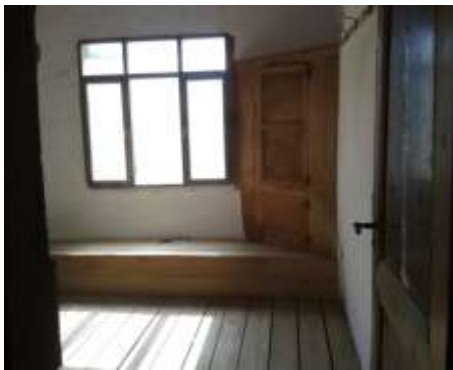
Şekil 3.103. Ahşap zemin döşemesi.

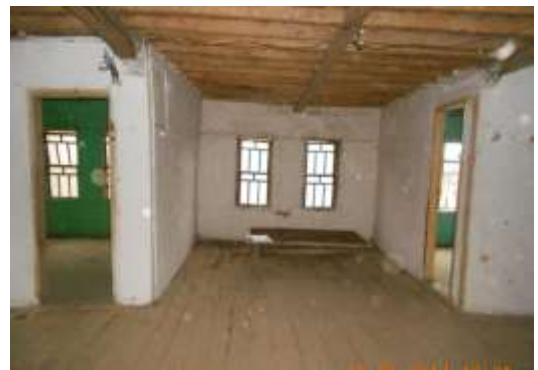
Şekil 3.104. Ahşap tavan ve yer döşemesi.

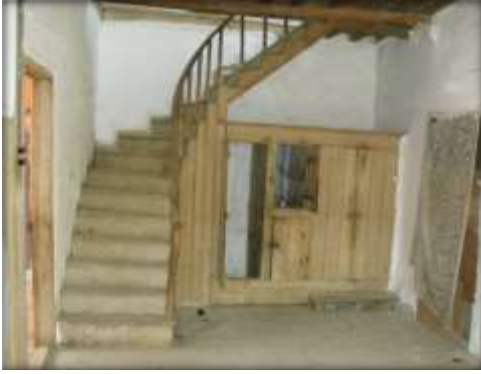
İnikli evlerinde iç mekânda bulunan merdivenler bir tarafı Şekil 3.107’de duvara yaslanmış olarak konumlandırılmıştır ve Şekil 3.108’de gösterildiği gibi tırabzanları mevcuttur. Merdiven altlarında kalan bölümü değerlendirmek için Şekil 3.105’te olduğu gibi dolaplar yapılmıştır. Merdiven yapımında kullanılan malzeme ahşaptır; fakat dış mekânda bulunan merdivenler Şekil 3.106’da görüldüğü üzere taş veya beton malzeme kullanılarak inşa edilmişlerdir.

Şekil 3.105. Ahşap merdiven  
envanter no:12.

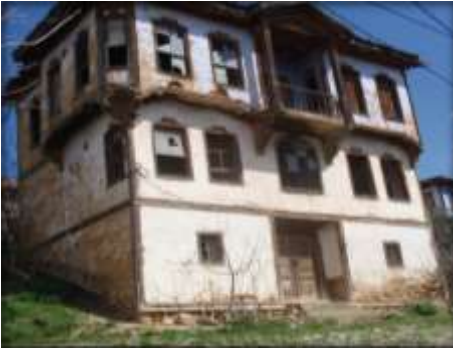
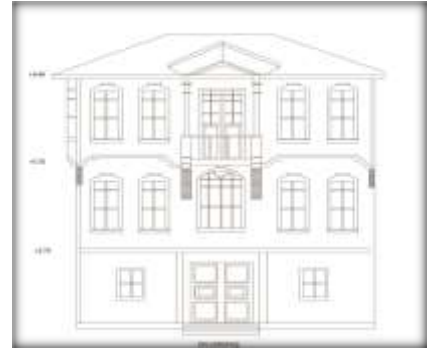
Şekil 3.109. Envanter no:7.

Şekil 3.110. Ön cephe görünüş çizim envanter no :7.

Şekil 3.109 ve Şekil 3.110'daki çizimde görüldüğü üzere; ayrıntılı zemin +2 katlı ve alaturka kiremitli kâgir bina Geleneksel Türk Evi özelliklerini yansıtmaktadır. Yapının oranları korunmuştur. 2. katta eliböğründelere oturan balkon bulunmaktadır. Cephede çivit mavi kullanılmıştır. Konutun zemin katı ahşap hatıllı moloz taş duvar, üst katları ise kerpiç dolgulu ahşap iskelet sistem ile oluşturulmuştur. Pencere oranları korunmuştur.

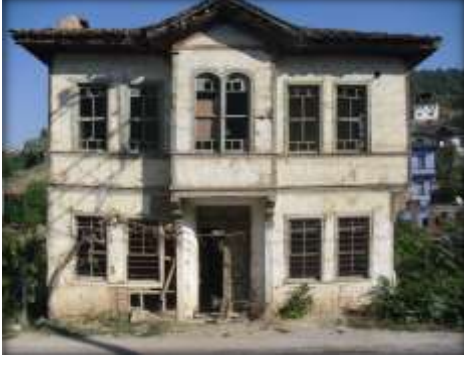
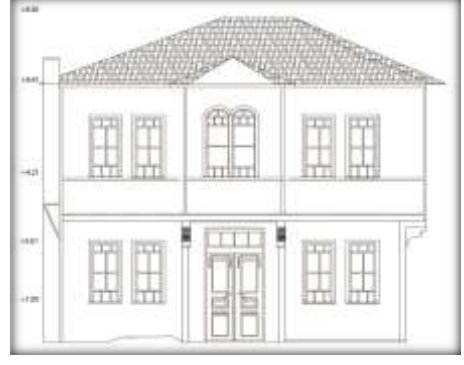
Şekil 3.111. Envanter no: 12.

Şekil 3.112. Ön cephe görünüş çizim.

Ayrık nizamlı bodrum +2 katlı ve alaturka kiremitli kâgir bina, Şekil 3.111 ve Şekil 3.112’de görüldüğü üzere geleneksel Türk evi özelliklerini yansıtmaktadır. Yapının oranları korunmuştur. 1. katta deve boyunlarına oturan cumba bulunmaktadır. Giyotin pencereleri bulunmaktadır. Cumbada bulunan pencereler diğerlerinden farklı olarak ikiz tasarlanmıştır ve pencere oranları korunmuştur.

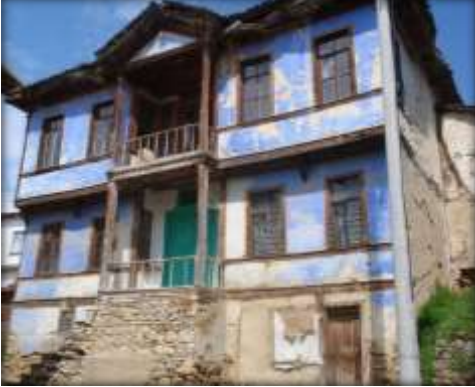
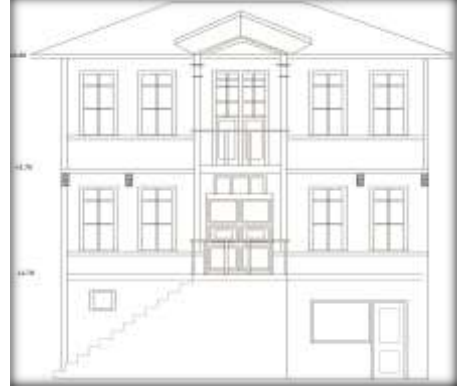
Şekil 3.113. Envanter no:8.

Şekil 3.114. Ön cephe görünüş çizim  
envanter no:8.

Ayrık nizamlı bodrum +2 katlı ve alaturka kiremitli kâgir bina, Geleneksel Türk Evi özelliklerini yansıtmaktadır. Şekil 3.114’deki gibi yapının oranları korunmuştur. 1. katta eliböğründelere oturan cumba ve balkon bulunmaktadır. Alt katta giyotin pencereleri vardır. Şekil 3.113’de görüldüğü gibi cephede çivit mavi kullanılmıştır. Konutun zemin katı ahşap hatıllı moloz taş duvar, üst katları kerpiç dolgulu ahşap iskelet sistem ile oluşturulmuştur. Pencere oranları korunmuştur.

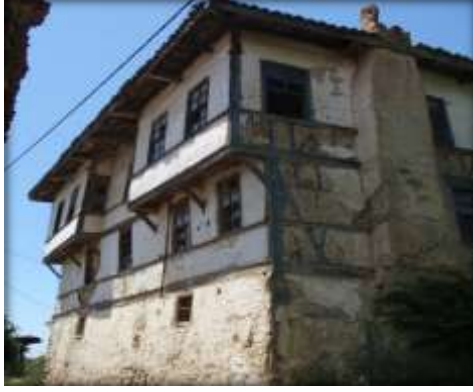
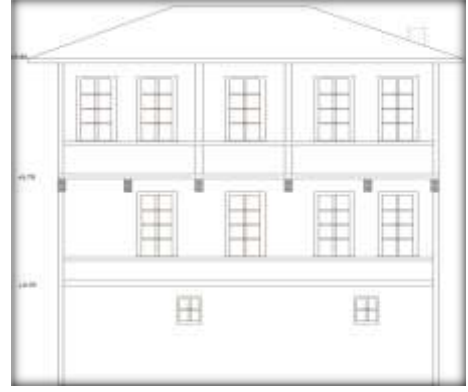
Şekil 3.115. Tescilsiz yapı.

Şekil 3.116. Tescilsiz yapı  
ön cephe çizim.

Şekil 3.115 ve Şekil 3.116’da görüldüğü üzere ayırık nizamlı zemin+2 katlı ve alaturka kiremitli kâgir binanın oranları korunmuştur. 2. katta deveboyunlarına oturan cumbalar bulunmaktadır. Pencereleri 70 cm. uzunluğunda 8 bölmeden meydana gelmektedir. Zemin katta küçük kare pencereler bulunmaktadır. Konutun zemin katı ahşap hatıllı moloz taş duvar, üst katları kerpiç dolgulu ahşap iskelet sistem ile oluşturulmuştur. Pencere oranları korunmuştur.

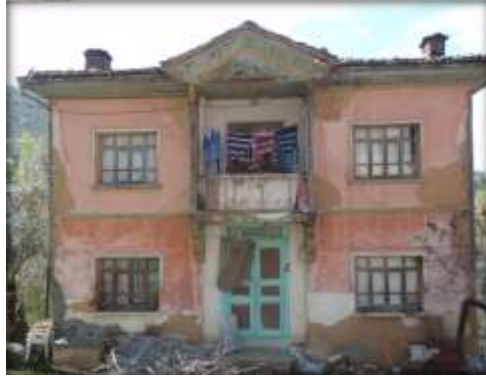
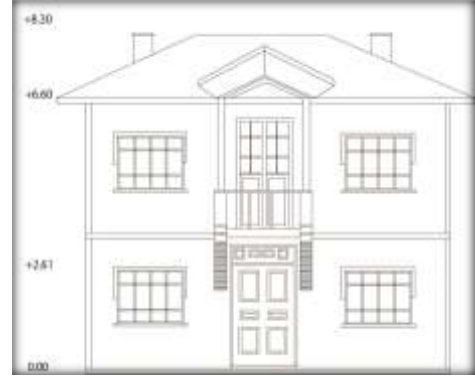
Şekil 3.117. Envanter no:3.

Şekil 3.118. Envanter no:3 ön cephe çizim.

Ayrık nizamlı bodrum+2 katlı ve alaturka kiremitli kâgir bina, Geleneksel Türk Evi özelliklerini yansıtmaktadır. Yapının oranları korunmuştur. Şekil 3.117’de görüldüğü üzere zemin katta deve boyunlarına oturan balkon bulunmaktadır. Pencerelerin etrafında söveler bulunmaktadır. Şekil 3.118’deki çizimde görüldüğü gibi yapıda çift baca bulunmaktadır; ancak içerideki ocaklar iptal edilmiştir.

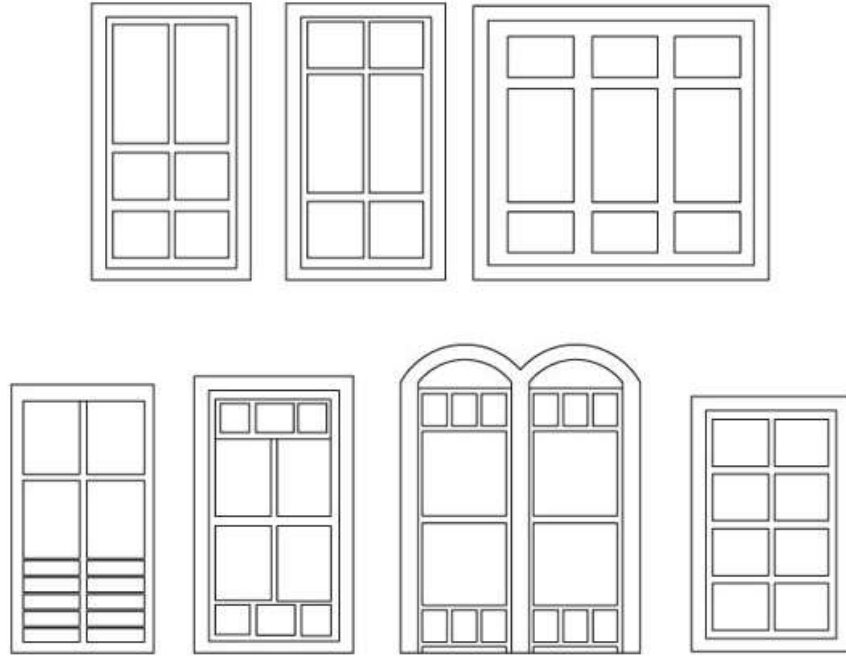
Şekil 3.119. İnikli Köyü evleri pencere şekilleri.

Şekil 3.119'da görüldüğü üzere pencereler oldukça sadedir ve herhangi bir süsleme kullanılmamıştır, iki ya da üç bölmeli olarak ve çift kanatlı açılacak şekilde tasarlanmıştır. Kapılarda ise, Şekil 3.24'teki gibi pencerelere göre daha fazla detay görülmektedir. Ahşap kapıların üzerine, ahşap çıtaldan farklı desenler oluşturularak kapılar zenginleştirilmiştir.

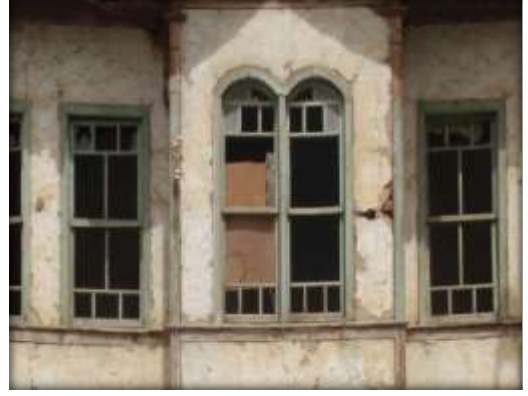
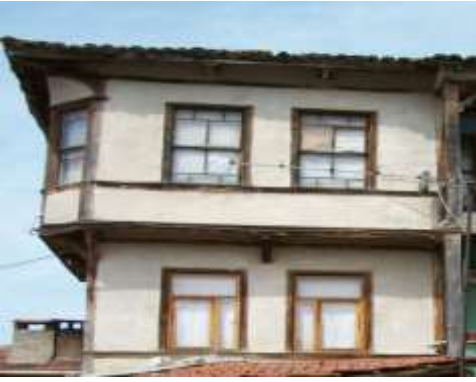
İnikli Köyü geleneksel konutlarında pencere ve kapı detaylarında sadelik ön plandadır ve malzeme olarak ahşap kullanılmıştır. İnikli Evleri'ne çift kanatlı ve üzerinde Şekil 3.125 ve 3.126'da görüldüğü gibi ışıklık bulunan sokak kapıları ile giriş yapılır. Şekil 3.120 ve 3.123'de olduğu gibi konutların bütün odalarında pencere boşluğu bırakılarak odaların ışık ve hava alması sağlanmıştır. İnikli Evleri'nde pencere boyutları birbirine yakındır, sadece pencerelerin bölme sayısı (karaitleri) Şekil 3.121 ve Şekil 3.122'de görüldüğü üzere değişmektedir.

Şekil 3.121. Envanter no:12.

Şekil 3.122. Envanter no:1.

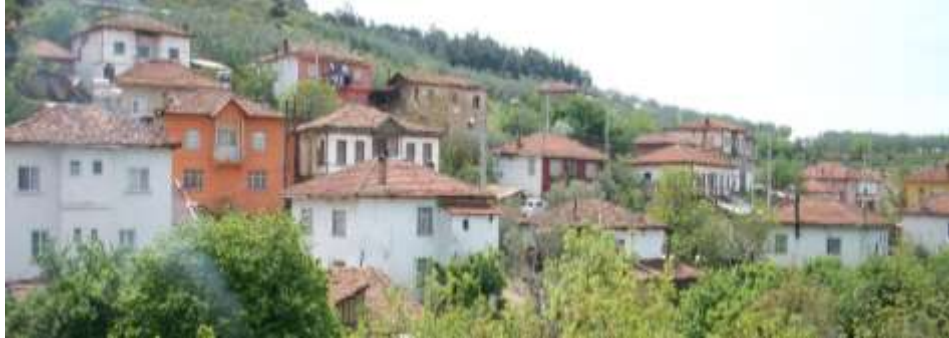
Yapıların bir kısmında alaturka kiremitle kaplı kırma çatıya rastlanılmıştır. Alaturka kiremitle kaplı kırma çatıların köşeleri perdahlanmıştır. Tescillenmiş olan yapıların çoğunluğunda Şekil 3.127’de görüldüğü gibi kırma çatı, T birleşim ve alaturka kiremit gözlenmiştir. Konutu yağmur ve kardan daha korunaklı hale getirebilmesi için çatılar dik eğimli ve saçaklı olarak yapılmıştır.

Şekil 3.127. İnikli köyü konutları çatı şekilleri.

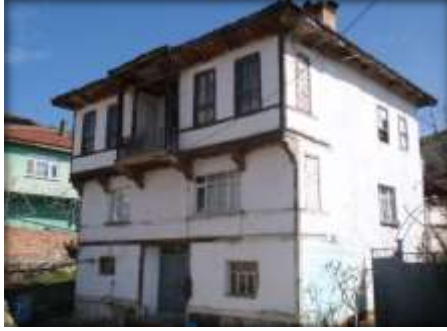
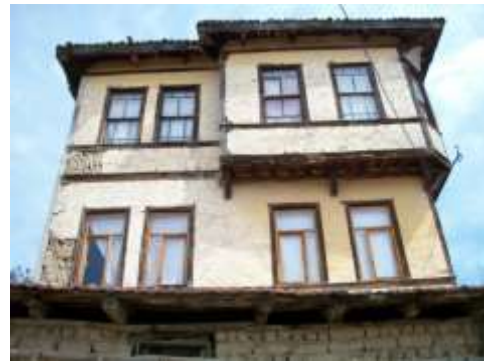
Cumbalar, cephelerde hareketliliğe neden olmuştur. Zemin katı üstünde, odaların daha geniş ve dikdörtgen bir alanı izlemesi ve bu arada büyütülmesi amacıyla genellikle dar kenarlarına çıkıntı yapılmaktadır. Şekil 3.128 vet Şekil 3.131’da görülen 3 katlı olan örneklerde cumba 1. katta furuşların üzerine oturur ve bu alanda

Şekil 3.128. Tescilsiz yapı cumba.

Şekil 3.131. Envanter no:1.

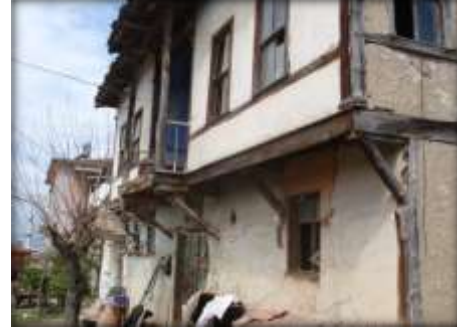
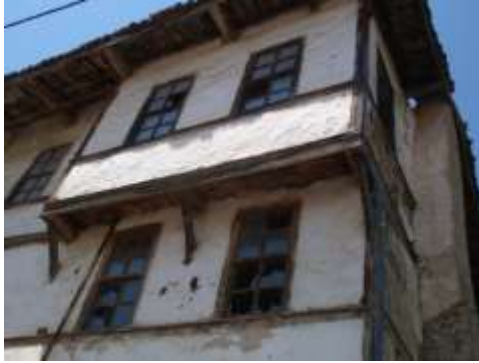
balkon bulunmaktadır. Şekil 3.129 ve Şekil 3.130’da görülen 2 katlı olan yapılarda ise; cumba, zemin katta bulunan furuşların üzerinde kurgulanmıştır. Ayrıca balkon da furuşlara oturtulmuştur.

Şekil 3.129. Tescilsiz yapı cumba.

Şekil 3.130. Tescilsiz yapı cumba.

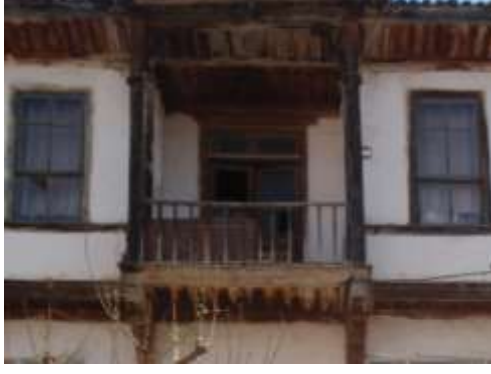
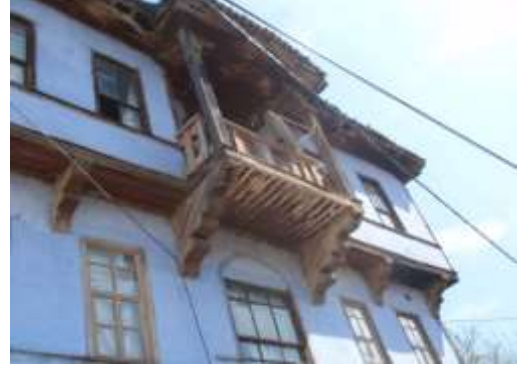
Balkon, iç mekan ile dış mekan bağlantısını sağlayan sofaya girişin bulunduğu ve aynı zamanda yaz aylarında oturma amaçlı olarak çok işlevli kullanılan mekandır. Şekil 3.132 ve Şekil 3.133’de görüldüğü gibi balkonlar ahşaptan yapılmış, 1. veya 2. kat döşemesinden uzatılan ahşap konsollara ahşap dilimlerin çakılmasıyla oluşturulmuştur. Şekil 3.134’de görüldüğü üzere balkonun etrafının korunaklı olması için korkuluklarla çevrilmiştir. Bazı ev tiplerinde balkon çıkma olarak değil bulunduğu katta cepheye gömülü olarak tasarlanmıştır. Yan tarafında bulunan odalar ile cephede aynı hizada bulunan bu tür balkonların yan taraflarında korunaklı olması için korkuluk tasarlanmamış Şekil 3.135’de olduğu gibi duvar bulunmaktadır.

Şekil 3.132. Tescilsiz yapı balkon.

Şekil 3.133. Balkon envanter no:5.
