**İZNİK İNİKLİ KÖYÜ'NDE  
GELENEKSEL DOKU ANALİZİ  
VE  
REHABİLİTASYON ÖNERİSİ**

**2014  
YÜKSEK LİSANS TEZİ  
MİMARLIK ANABİLİM DALI**

**Karabük Üniversitesi  
Fen Bilimleri Enstitüsü  
Mimarlık Anabilim Dalında  
Yüksek Lisans Tezi  
Olarak Hazırlanmıştır**

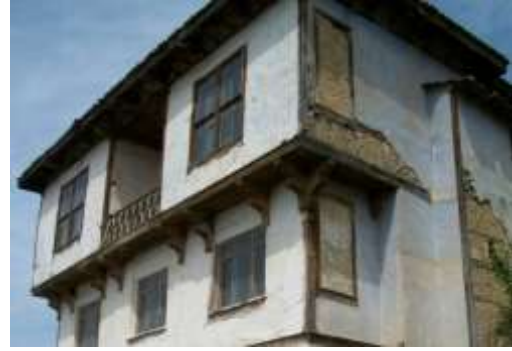
Balkon, iç mekan ile dış mekan bağlantısını sağlayan sofaya girişin bulunduğu ve aynı zamanda yaz aylarında oturma amaçlı olarak çok işlevli kullanılan mekandır. Şekil 3.132 ve Şekil 3.133’de görüldüğü gibi balkonlar ahşaptan yapılmış, 1. veya 2. kat döşemesinden uzatılan ahşap konsollara ahşap dilimlerin çakılmasıyla oluşturulmuştur. Şekil 3.134’de görüldüğü üzere balkonun etrafının korunaklı olması için korkuluklarla çevrilmiştir. Bazı ev tiplerinde balkon çıkma olarak değil bulunduğu katta cepheye gömülü olarak tasarlanmıştır. Yan tarafında bulunan odalar ile cephede aynı hizada bulunan bu tür balkonların yan taraflarında korunaklı olması için korkuluk tasarlanmamış Şekil 3.135’de olduğu gibi duvar bulunmaktadır.

Şekil 3.135. Tescilsiz yapı balkon.

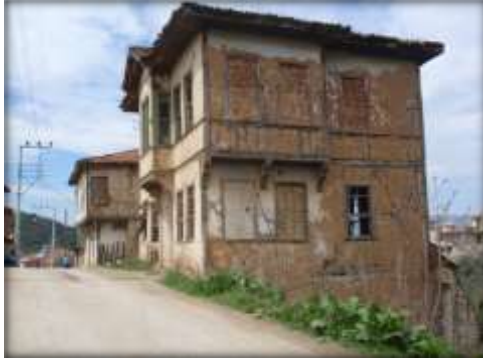
İnikli evlerinde yapım sistemi, Şekil 3.136’da olduğu gibi ahşap çatkı arası kerpiç dolgu ile oluşmuştur. Konutun zemin ve üst katları kerpiç dolgulu ahşap iskelet sistem ile oluşturulmuştur. İnikli Köyü geleneksel konut mimarisinin oluşumda etkili olan yapı malzemeleri; taş, ahşap ve kerpiçtir. Çatıdan temele kadar ahşap malzemeyi görmek mümkündür. Zemin kat Şekil 3.137’de görüldüğü üzere yığma taş duvardır. Üst katlarda ahşap ve kerpiç dolgu malzemesi olarak kullanılmıştır. Kerpiç veya ahşap hatıllar arasına taş ve çamur dolgu ile yapılan duvarlar vardır. Şekil 3.139’daki gibi muskalı dolgu sistem bulunur.

Şekil 3.136. Kerpiç yapı malzemesi envanter no:12.

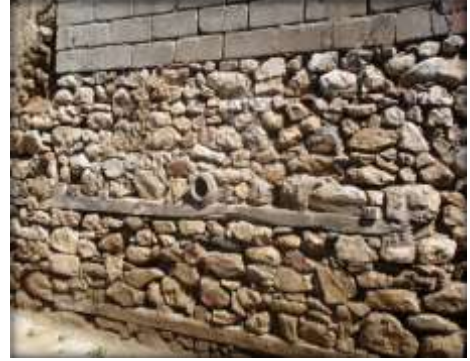
Şekil 3.137. Yığma moloz taş duvar.

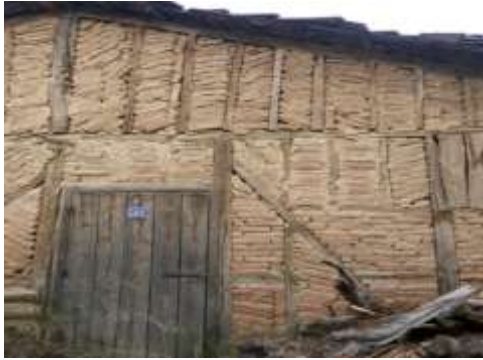
kerpiç ve ahşap karkas yapılar olduğu gibi, zemin katı yığma taş üstü kerpiç ve taş dolgulu ahşap karkas yapılar da bulunmaktadır. Bazı evlerin yapımında Şekil 3.138'de görüldüğü üzere ahşap, kerpiç ve tuğla malzeme bir arada kullanılmaktadır. İklim koşulları, ulaşılabilirlik ve ucuz malzeme temini olarak değerlendirildiğinde köyde bulunan geleneksel yapılarda bir bütün olarak aynı yapı malzemeleri tercih edilmiştir.

Şekil 3.138. Ahşap çatkılı kerpiç dolgu sistem samanlık.

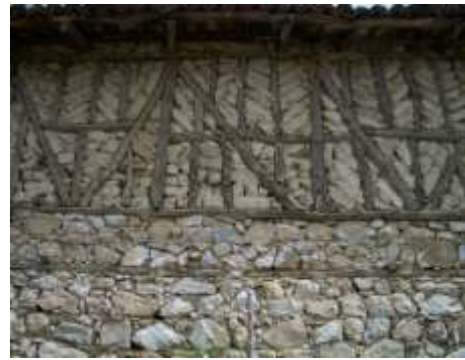
Şekil 3.139. Ahşap çatkılı yığma moloz taş duvar sistemi.

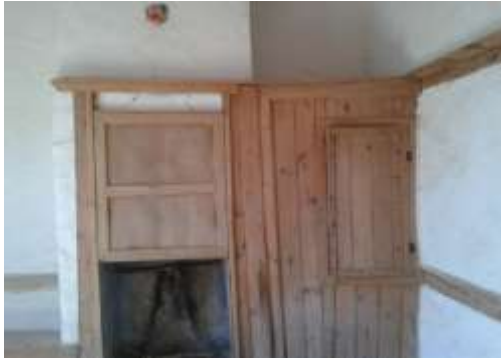
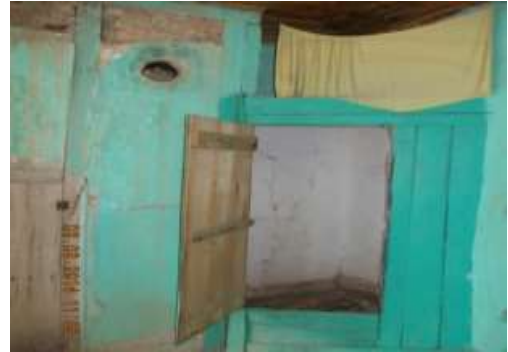
mevcuttur. Ayrıca oturma odalarında bulunan eskiden yemek yapıp ısınma amaçlı kullanılan ocakların kaldırılmasıyla, ocak için ayrılan bölüm Şekil 3.146 ve Şekil 1.47'de görüldüğü üzere dolaba çevrilip günlük eşyaların muhafaza edilmesi için kullanılmaktadır.

Şekil 3.146. Ocağın kapatılıp yüklük olarak kullanılması.

Şekil 3.147. Ocağın kapatılıp yüklük olarak kullanılması.

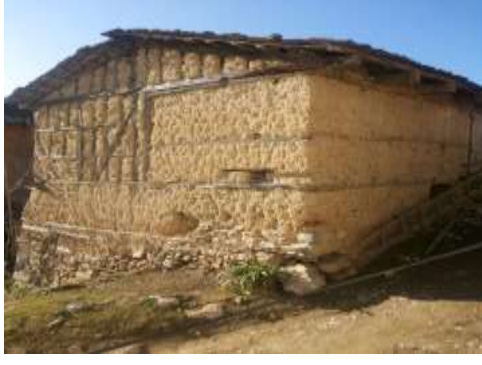
Büyükbaş hayvanların yemlerinin depolanması için inşa edilmişlerdir. Tek katlı olup Şekil 3.149'da olduğu gibi ahşap ya da Şekil 3.148'de görüldüğü üzere kerpiç yapı malzemesi kullanılmıştır.

Şekil 3.148. Kerpiç samanlık.

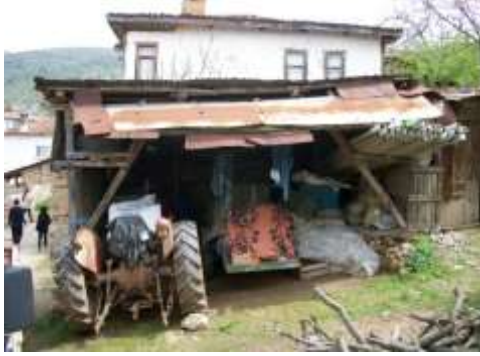
Şekil 3.150. Koruluk.

Köydeki evlerin yapı düzeni ayırık nizamdır. Birçok konutun yanında açık bir depo olarak kullanılan, bazı eşyaların yerleştirildiği ve traktörlerini park ettikleri Şekil 3.150 ve Şekil 3.151’de görüldüğü üzere “koruluk” adını verdikleri yapılar bulunmaktadır.

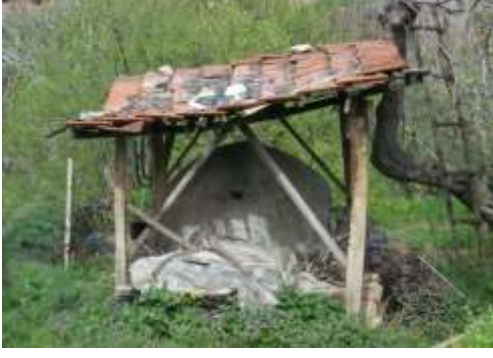
Şekil 3.152. Bahçede bulunan ocak.

İnikli köyü sakinleri evlerinin içerisinde bulunan ocakları genel olarak kaldırmışlardır. Ancak bazı evlerin bahçelerinde ekmek yapmak için ev sahiplerinin yaptığı Şekil 3.152’de görüldüğü gibi ocaklar bulunmaktadır. Kerpiç tuğladan örülen ocaklar toprak harç ile sıvanmıştır. Şekil 3.153’te görüldüğü üzere konutların içinden kaldırılmış olan ocaklar konutun sıcaktan etkilenmemesi, ocaktaki ısının herhangi bir tehlikeye sebep vermemesi için amacıyla ocağın tavan ve tabanla bağlantıları toprak harç ile yalıtılmıştır.

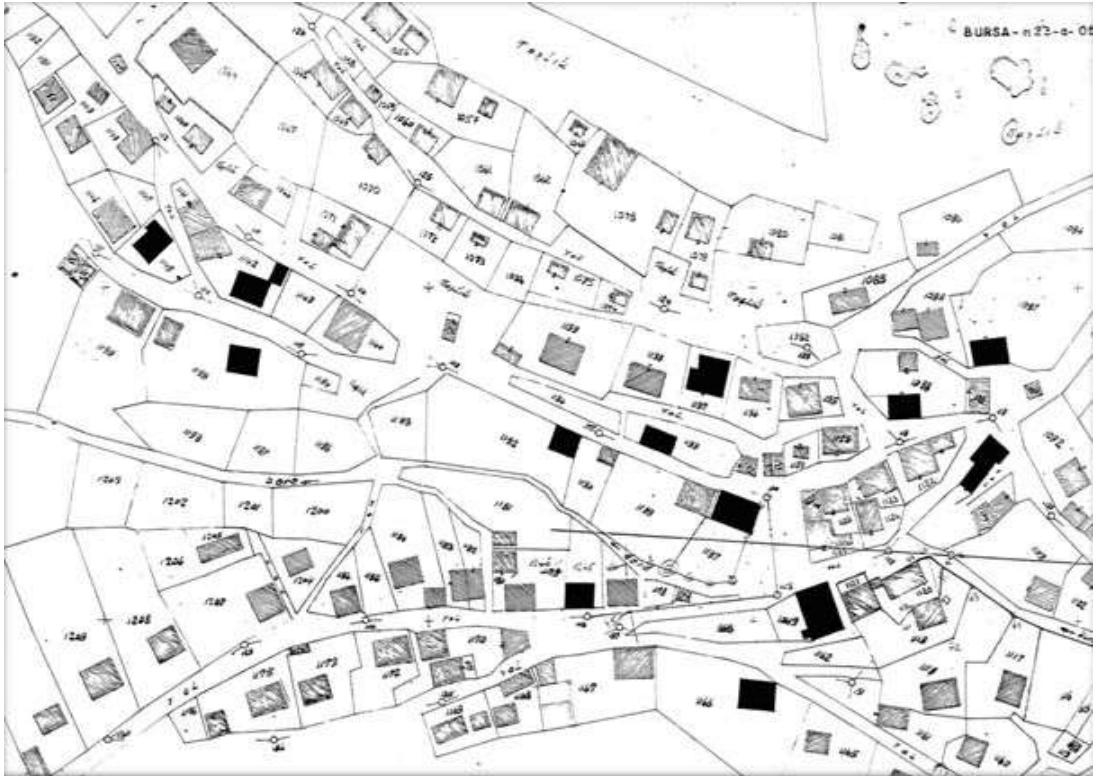
Şekil 4.1. Mevcut durum analizi paftası.

İnikli köyünde yapılan incelemeler doğrultusunda; 13 adet konut ve bir adet caminin tescillendiği tespit edilmiştir. Tescilli olan bu yapıların köy dokusu içerisindeki dağılımı Şekil 4.1’de gösterilmiştir.

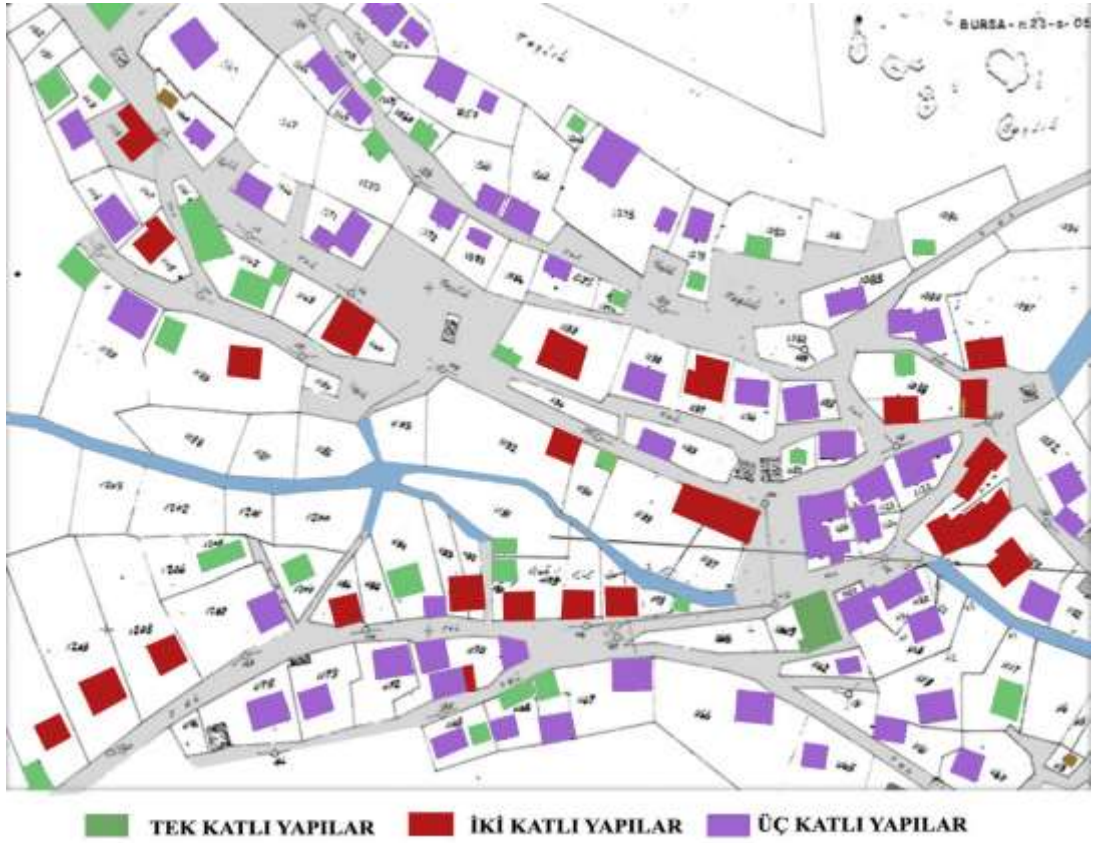
Şekil 4.3. Kat adedi analiz paftası.

Köydeki mevcut yapıların kat adetlerinin; tek katlı, iki katlı ve üç katlı olduğu, yapılan incelemeler sonucunda %21' inin üç katlı, %27' sinin tek katlı ve %52' sinin iki katlı olup, Karasu deresi kıyısında konumlanan yapıların kottan dolayı ön cepheden iki katlı, arka cephelerinden üç katlı oldukları tespit edilmiştir. Köy dokusu içerisinde yapıların kat adetleri dağılımı Şekil 4.3'te gösterilmiştir. İki katlı olan yapıların köyün merkezinde yoğunluk gösterdiği, üst kotlara çıkıldığında üç katlı yapıların yoğunlaştığı gözlenmektedir.

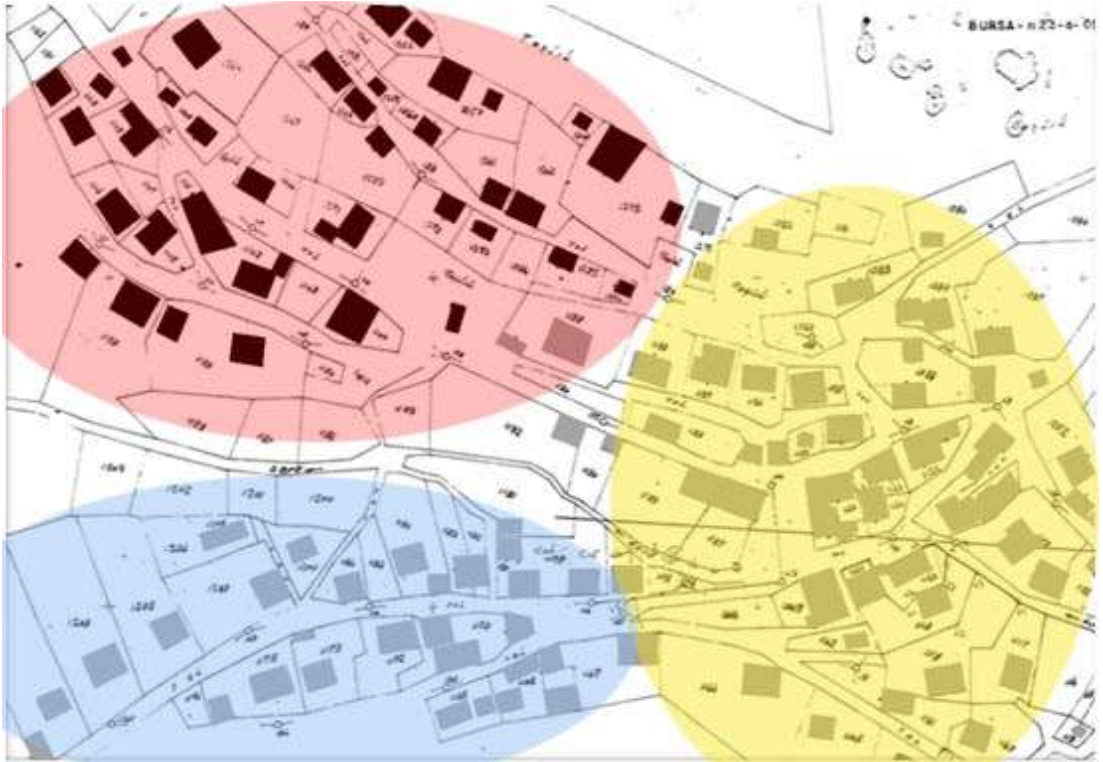
Şekil 4.6. Çalışma alanının köy dokusu içerisindeki yeri.

İnikli köyü Geleneksel Türk evlerini ve günümüz teknolojisi ile üretilen betonarme yapıları bünyesinde barındıran geleneksel bir dokudur. İnikli köyünü incelediğimizde köy ana hatlarıyla 3 kısma ayrılmaktadır. Üst kot, alt kot ve merkezden meydana gelmektedir. Bu çalışmada köy için önerilen rehabilitasyon önerisi için ilk olarak İnikli'nin kuzey yamacında konumlanan, geleneksel ve betonarme yapıların bir arada yoğun olarak bulunduğu Şekil 4.6'da görüldüğü üzere kırmızı ile halka içerisine gösterilmiş olan üst kotta bulunan bölge seçilmiştir. Diğer bölgelerde sadece betonarme veya geleneksel konutların bulunması iyileştirme çalışmasında sağlıklı sonuçlar alınamayacağı için tercih edilmemiştir. İlk etapta sadece seçilmiş olan bölgenin rehabilitasyon önerisinin oluşturulması ile köyün gelecekte diğer kısımlarının da rehabilitasyon önerisi ile gelecek kuşaklara aktarılabilmesi umut edilmektedir.

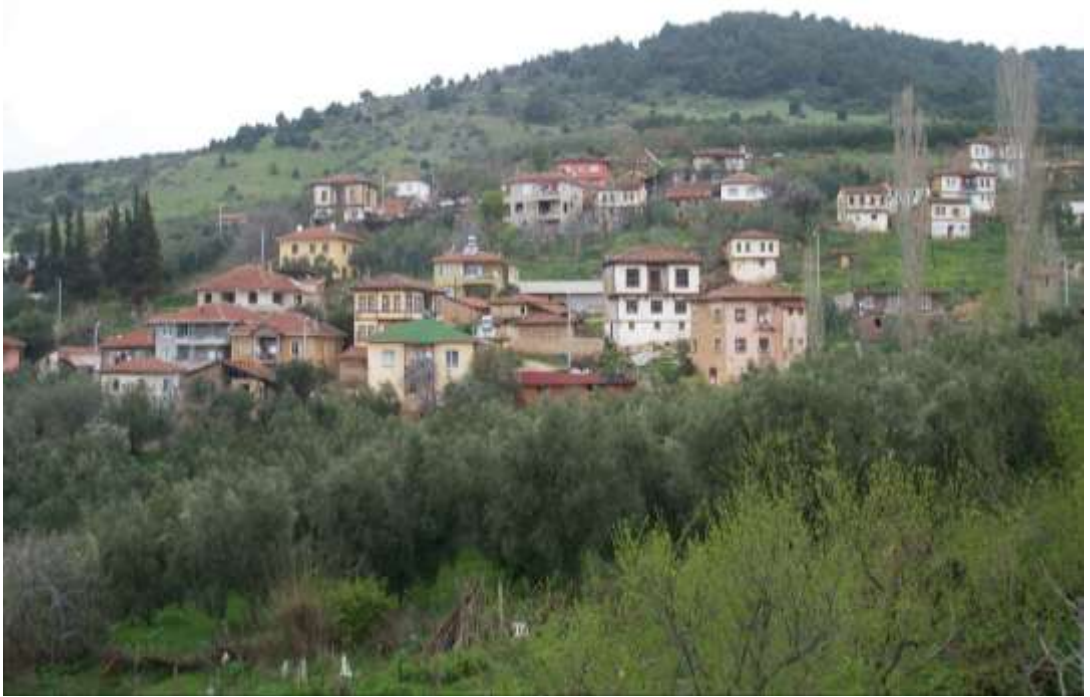
Şekil 4.7. Köyün siluet çalışması için seçilen bölgenin fotoğrafı.

Bölgede bulunan 34 adet yapıdan 9 adedi betonarme olarak tespit edilmiştir ve betonarme olan bu yapıların ilk olarak siluet üzerinde çıkartılıp, daha sonra yerlerine günümüz koşullarını karşılayabilecek ancak siluete uygun olan evlerin tasarlanmasına karar verilmiştir. Yapılacak tasarımların taklit olmamasına özen gösterilmiş; malzemeler ve gabari yükseklikleri göz önünde bulundurularak yeni siluet elde edilmiştir.

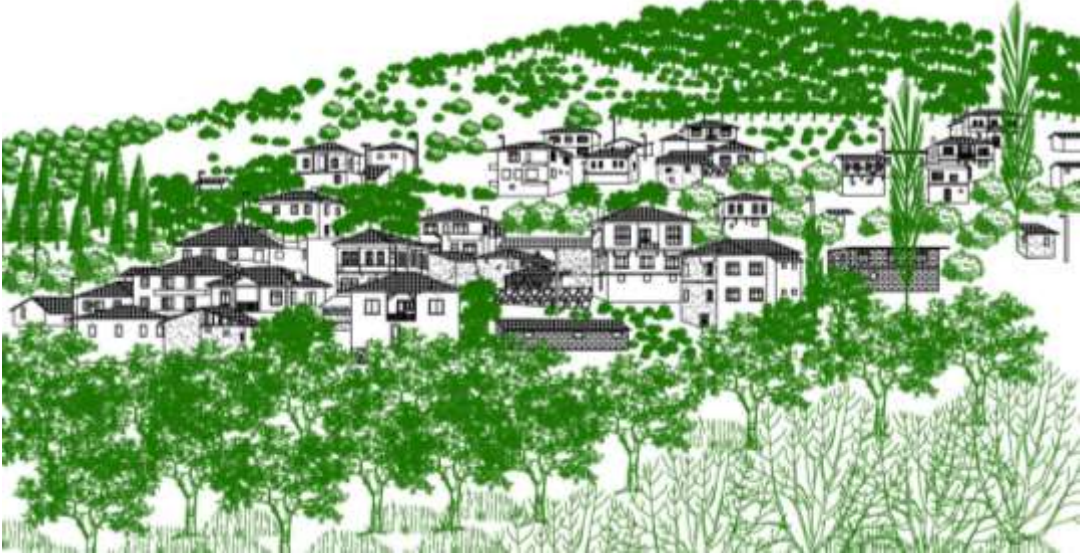
Şekil 4.8. Mevcut durum silueti.

Çalışma için seçilen bölgenin analizi yapıldıktan sonra mevcut durumun Şekil 4.8’de gösterildiği gibi silueti çizilmiş ve bu siluet üzerinde verilecek olan kararlar doğrultusunda köyün şekillenmesi amaçlanmıştır.

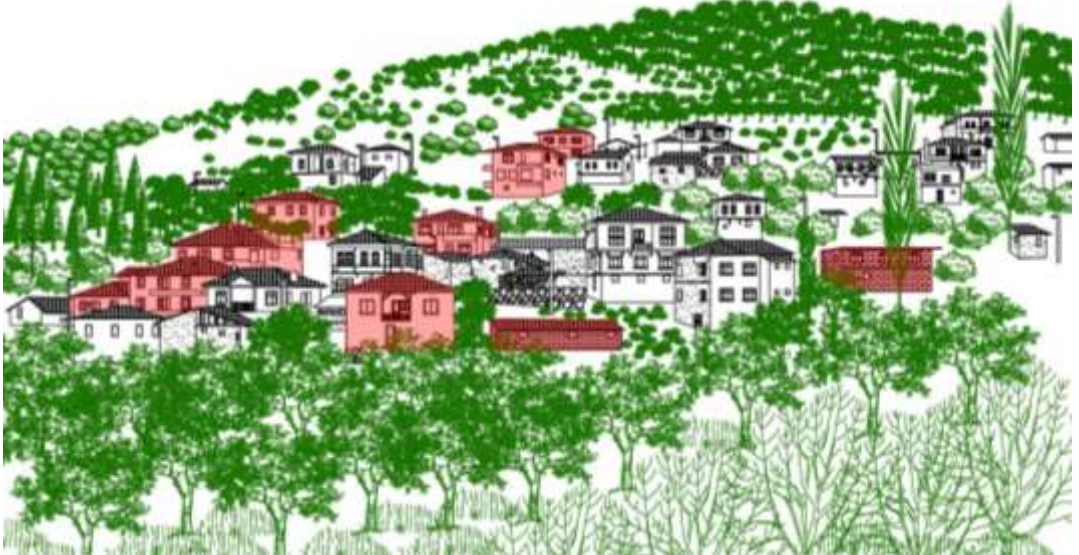
Şekil 4.9. Mevcut durum silueti içerisinde bulunan betonarme yapılar.

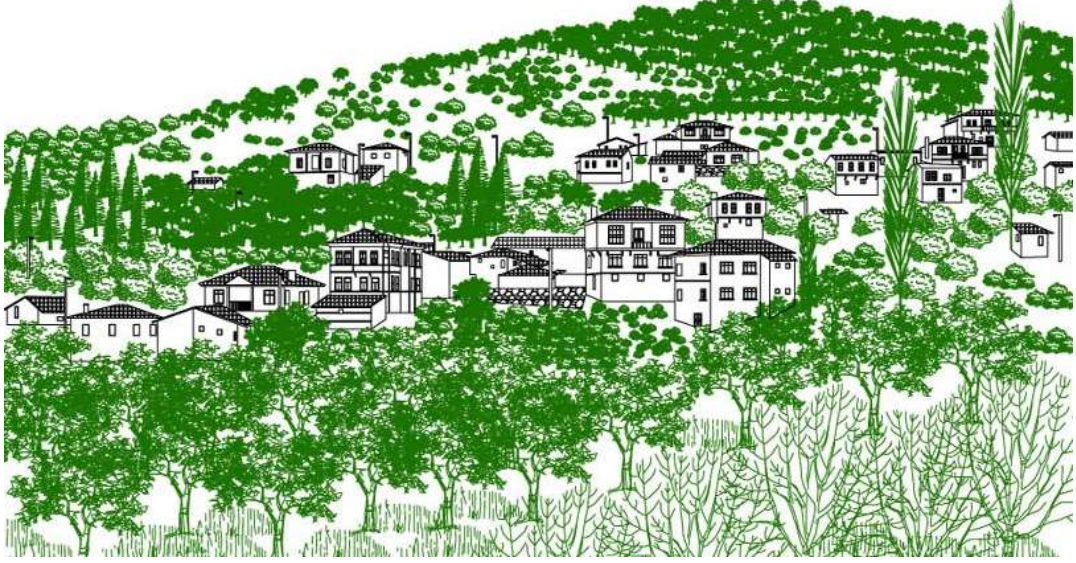
Şekil 4.10. Peyzaj ile rehabilitasyon çalışması.

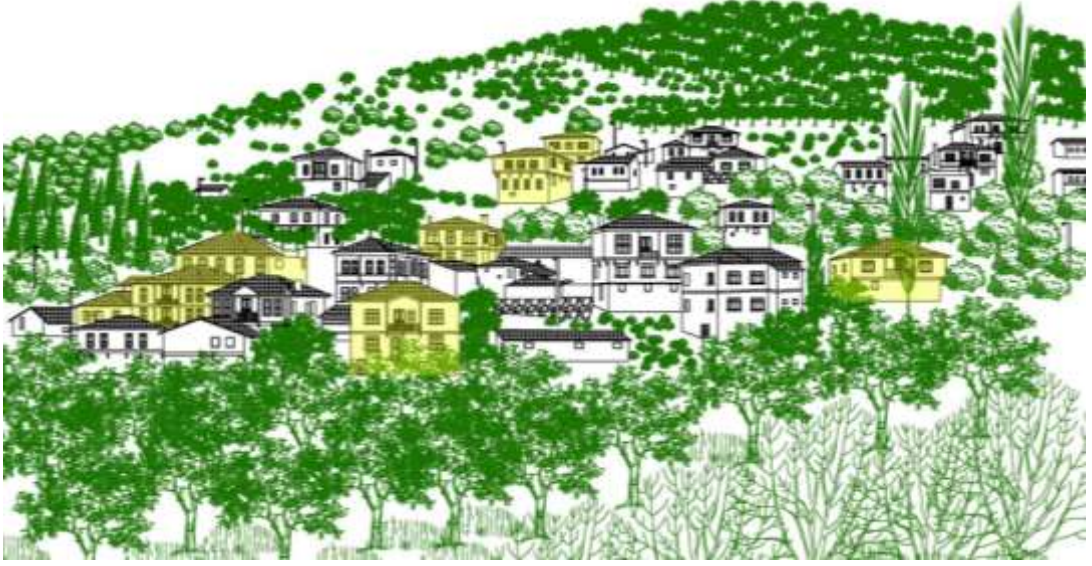
Mevcut durum üzerinden yapılan peyzaj çalışmasına başka bir öneri olarak; betonarme yapılar kaldırılarak yerlerine İnikli Köyünde bulunan geleneksel evler ile uyum sağlayabilecek olan Geleneksel Türk Evleri tasarlanarak Şekil 4.11'da görüldüğü üzere silüette bütünlük elde edilmiştir. Bu öneri hazırlanırken malzeme ve gabariler gözönünde bulundurulmuş böylece mevcut yapıların yeni tasarlanan geleneksel Türk evlerinin yanında farklılaşmaması ancak taklit olmamasında dikkat edilmiştir .

Şekil 4.11. Betonarme yapıların yerine geleneksel Türk Evi tasarlanması.

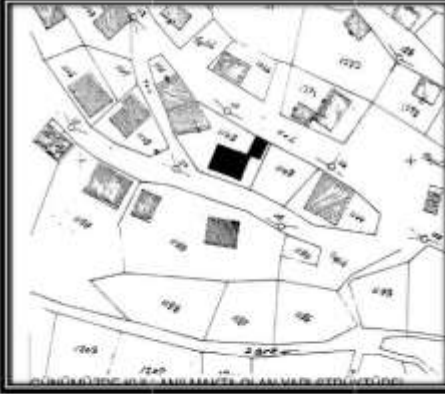
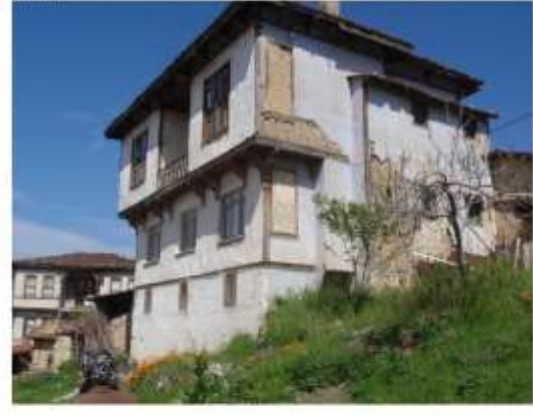
GÖZLEMLER: AYRIK NİZAM ZEMİN -2 KATLILATURKA KIREMİTLİ KARGİR YAPI GELENEKSEL TÜRK EVİ ÖZELLİKLERİNİ YANSITMAKTADIR.YAPININ ORANLARI KORUNMUŞTUR.NİTELİKLİDİR.

BUGÜNKÜ SAHİBİ:	<b>Özel Mülkiyet</b>	BAKIMINDAN SORUMLU OLMASI GEREKEN KURULUŞ:			
YAPILAN ONARIMLAR: YAPI ONARIM GÖRMEMİŞTİR.					
AYRINTILI TANIM: GÜNÜMÜZDE KULLANILMAKTA OLAN YAPI STRÜKTÜREL AÇIDAN SAĞLAMDIR. ÖZGÜN DÜRÜMÜ KORUNMUŞTUR.NİTELİKLİDİR.2 KATTA FURUŞLARA OTURAN ÇUKMA BULUNMAKTADIR. AYRICA YAPININ İKİNCİ KATINDA BALKON BULUNMAKTADIR.					
TEKNİK BİLGİLER					
		SU	ELEKTRİK	ISITMA	KANALİZASYON
		Var	Var	Var	Var
ORDİNAL KULLANIMI: Komut					
BUGÜNKÜ KULLANIMI: Komut					
ÖNERİLEN KULLANIMI: Komut					
HAZIRLAYANLAR:					
YAYIN DİZİNİ:					
EKLER:					
		BAPOR	Var	KONTROL EDEN:	
		FOTOĞRAF	Var	KURUL ONAYI NO:	
		HÖL ÖVE PROJESİ			
		RESTORASYON PROJESİ			
		HARİTA	Var		
		KROKİ		REVİZYON:	
		KİTABE		KURUL KARARLARI	
		VAKFİYE		BURSA K.T.V.K.'NİN 22.10.1984 GÜN VE 3696 SAYILI KARARI İLE TESCİL EDİLMİŞTİR.

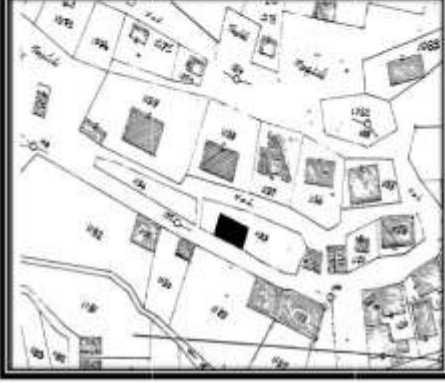
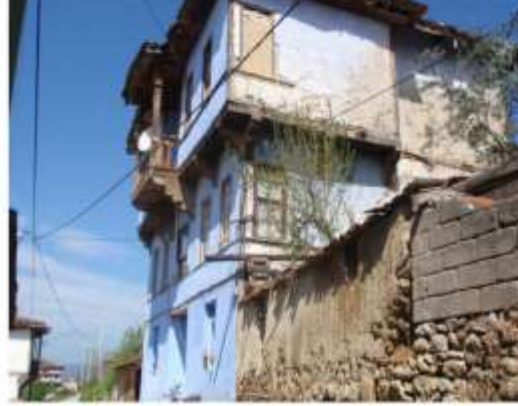
GÖZLEMLER: AYRILIK NİZAM ZEMİN +2 NORMAL KATLILARDAYKIN KIRIMITLI KARGIR YAPI GELENEKSEL TÜRK EVİ ÖZELLİKLERİNİ YANSITMAKTA DİR. YAPININ ORANLARI KORUNMUŞTUR. NİTELİKLİ DİR.

BUGÜNKÜ SAHİBİ:	Özel Mülkiyet	BAKIMINDAN SORUMLU OLMASI GEREKEN KURULUŞ:				
YAPILAN ONARIMLAR: YAPI ONARIM GÖRMEŞTİR.						
AYRINTILI TANIM: GENÜMÜZDE KULLANILMakta OLAN YAPI STRÜKTÜREL AÇIDAN SAĞLAMDIR. ÖZGÜN DURUMU: KORUNMUŞTUR. NİTELİKLİDİR. 3 KATTA FURUŞLARA OTURAN ÇIKMA VE BALKON BULUNMAKTADIR.			TEKNİK BİLGİLER			
			SU	ELEKTRİK	ISITMA	KANALİZASYON
			Var	Var	Var	Var
			ORJİNAL KULLANIMI: Konut			
			BUGÜNKÜ KULLANIMI: Konut			
			ÖNERİLEN KULLANIMI: Konut			
			HAZIRLAYANLAR:			
YAVIN DİZİNİ:			KONTROL EDEN:			
EKLER:			KURUL ONAYI NO:			
RAPOR			Var			
FOTOĞRAF			Var			
RÖLÖVE PROJESİ						
RESTORASYON PROJESİ						
HARİTA			Var			
KROKİ						
KİTABE						
YAKIYIYE						
			REVİZYON:			
			KURUL KARARLARI			
			BURSA K.T.V.K.'NİN 22.10.1994 GÜN VE 3696 SAYILI KARARI İLE TESCİL EDİLMİŞTİR.

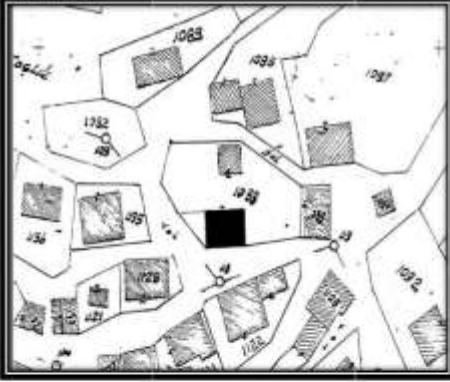
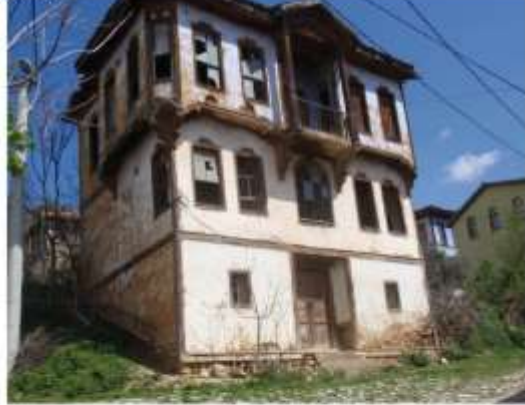
GÖZLEMLER: AYRIK NİZAM ZEMİN +2. NORMAL KATLILATURKA KIREMİTLİ KARGİR YAPI GELENEKSEL TÜRK EVİ ÖZELLİKLERİNİ YANSITMAKTADIR. YAPININ ORANLARI KORUNMUŞTUR. NİTELİKLİDİR.

BUGÜNKÜ SAHİBİ: <b>Özel Mülkiyet</b>	BAKIMINDAN SORUMLU OLMASI GEREKEN KURULUŞ:				
YAPILAN ONARIMLAR: YAPI ONARIM GÖRMEMİŞTİR.					
AVRINTILI TANIM: GÜNÜMÜZDE KULLANILMAMAKTA OLAN YAPI STRÜKTÜREL AÇIDAN SAĞLAMDIR. ÖZGÜN DURUMU KORUNMUŞTUR. NİTELİKLİDİR. 2.KATTA FURUŞLARA OTURAN ÇIKMA VE BALKON BULUNMAKTADIR.	TEKNİK BİLGİLER				
	SU	ELEKTRİK	ISITMA	KANALİZASYON	
	Var	Var	Var	Var	
	ORJİNAL KULLANIMI: <b>Komat</b>				
	BUGÜNKÜ KULLANIMI: <b>Komat</b>				
	ÖNERİLEN KULLANIMI: <b>Komat</b>				
	HAZIRLAYANLAR:				
YAYIN DİZİNİ:	İKLEER:	KONTROL EDEN:			
	RAPOR	Var	KURUL ONAYI NO:		
	FOTOĞRAF	Var			
	RÖLÖVE PROJESİ				
	RESTORASYON PROJESİ				
	HARİTA	Var			
	KROKİ		REVİZYON:		
	KİTABE		KURUL KARARLARI		
	VAKFIYE		BURSA K.T.V.K.'NİN 22.10.1994 GÜN VE 3696 SAYILI KARARI İLE TESCİL EDİLMİŞTİR.

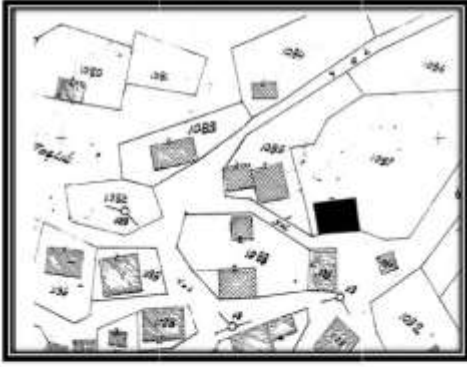
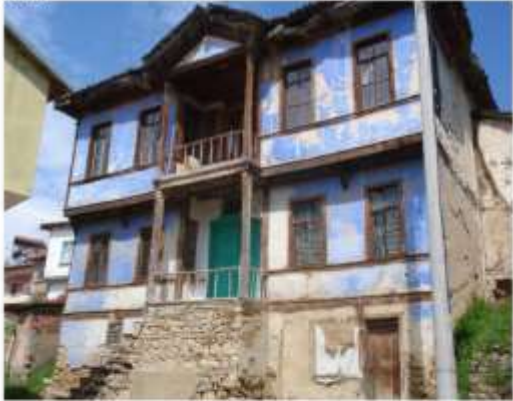
GÖZLEMLER: AYRIK NİZAM ZEMİN +2. NORMAL KATLILATURKA KİREMLİ KARGIR YAPI GELENEKSEL TÜRK EVİ ÖZELLİKLERİNİ YANSITMAKTADIR. YAPININ ÖRANLARI KORUNMUŞTUR. NİTELİKLİDİR.

BUGÜNKÜ SAHİBİ: <b>Özel Mülkiyet</b>	BAKIMINDAN SORUMLU OLMASI GEREKEN KURULUŞ:			
YAPILAN ONARIMLAR: YAPI ONARIM GÖRMEMİŞTİR.				
AYRINTILI TANIM: GÜNÜMÜZDE KULLANILMAMAKTA OLAN YAPI STRUKTÜREL AÇIDAN SAĞLAMDIR. ÖZGÜN DURUMU KORUNMUŞTUR. NİTELİKLİDİR. 2.KATTA FURUŞLARA OTURAN ÇIKMA VE BALKON BULUNMAKTADIR. 1.KATTA DÖKKAN OLARAK KULLANILAN BÖLÜM VARDIR.				
TEKNİK BİLGİLER				
SU		ELEKTRİK		KANALİZASYON
Var		Var		Var
ORJİNAL KULLANIMI: Komut				
BUGÜNKÜ KULLANIMI: Komut				
ÖNERİLEN KULLANIMI: Komut				
HAZIRLAYANLAR:				
YAYIN DİZİNİ:				
EKLER:				
RAPOR		Var		
FOTOĞRAF		Var		
RÖLÖVE PROJESİ				
RESTORASYON PROJESİ				
HARİTA		Var		
KROKİ				
KİTABE				
VAKFIYE				
KONTROL EDEN:				
KURUL ONAYI NO.:				
BEVİZYON:				
KURUL KARARLARI				
BURSA K.T.V.K.'NİN 22.10.1994 GÜN VE 5096 SAYILI KARARI İLE TESCİL EDİLMİŞTİR.

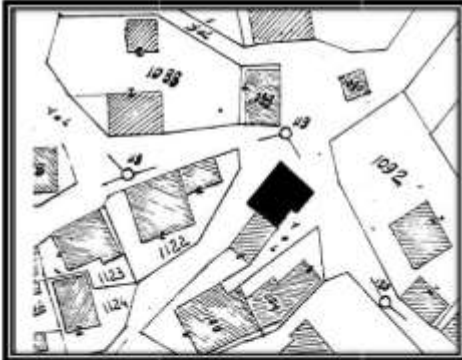
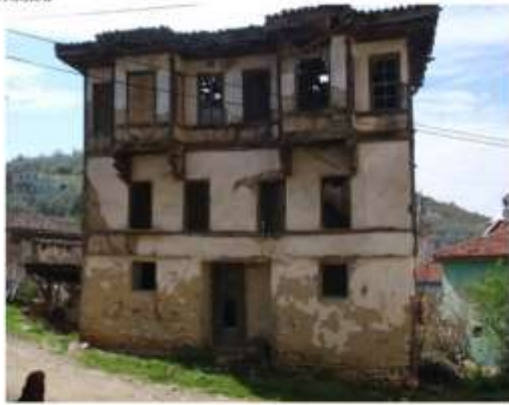
GÖZLEMLER: AYRIK NİZAM ZEMİN -3 NORMAL KATLALATURKA KIREMLİ KARGİR YAPI GELENEKSEL TÜRK EVİ ÖZELLİKLERİNİ YANSITMAKTADIR.YAPININ ÖRANLARI KORUNMUŞTUR NİTELİKLİDİR.

BUGÜNKÜ SAHİBİ	<b>Özel Mülkiyet</b>	BAKIMINDAN SORUMLU OLMASI GEREKEN KURULUŞ:			
YAPILAN ONARIMLAR: YAPI ONARIM GÖRMEMİŞTİR.					
AYRINTILI TANIM: GÜNÜMÜZDE KULLANILMAMAKTA OLAN YAPI STRUKTÜREL AÇIDANKÖTÜ DURUMDADIR. ÖZGÜN DURUMU KORUNMUŞTUR,NİTELİKLİDİR.3 KATTA FURUŞLARA OTURAN ÇIKMA VE BALKON BULUNMAKTADIR.		TEKNİK BİLGİLER			
		SU	ELEKTRİK	ISITMA	KANALİZASYON
		Yok	Yok	Yok	Yok
		ORJİNAL KULLANIMI: <b>Konut</b>			
		BUGÜNKÜ KULLANIMI: <b>Konut</b>			
		ÖNERİLEN KULLANIMI: <b>Konut</b>			
		HAZIRLAYANLAR:			
YAYIN DİZİNİ:		KONTROL EDEN:			
		EKLER:	KURUL ONAYI NO.:		
		RAPOR	Var		
		FOTOĞRAF	Var		
		RÖLÖVE PROJESİ			
		RESTORASYON PROJESİ			
		HARİTA	Var		
		KROKİ			
		KİTABE			
		VAKFIYE			
		BEVİZYON:			
		KURUL KARARLARI BURSA K.T.V.K.'NİN 22.10.1994 GÜN VE 5096 SAYILI KARARI İLE TESCİL EDİLMİŞTİR.

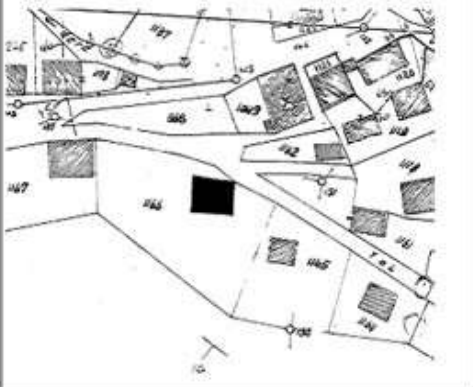
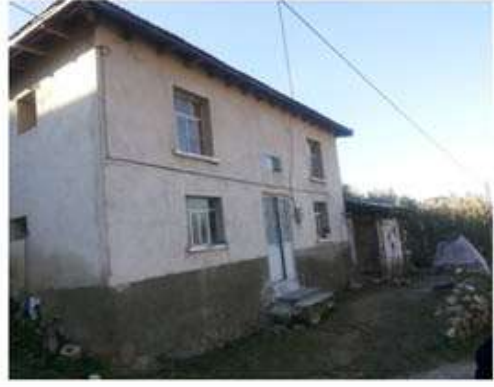
GÖZLEMLER: YAPININ ÜST KATI KALDIRILMIŞTIR. SÜSLEMELER YOK OLMUŞTUR. BİNA YENİ BİR YAPI GÖRÜNÜMÜNDEDİR.

BUGÜNKÜ SAHİBİ:	Özel Mülkiyet	BAKIMINDAN SORUMLU OLMASI GEREKEN KURULUŞ:				
YAPILAN ONARIMLAR: YAPI YIKILMIŞTIR						
AYRINTILI TANIM: BİNA İKİ RENGE BOYANMIŞTIR. PENCERELER KORUNMUŞTUR ANCAK DEMİR KAPLI TAKILMIŞTIR. ÜST KATI KALDIRILMIŞTIR. YÜZEYİNE SIVA YAPILARAK BOYANMIŞTIR	TEKNİK BİLGİLER	SU	ELEKTRİK	ISITMA	KANALİZASYON	
		Var	Var	Var	Var	
	ORJİNAL KULLANIMI: Komut					
	BUGÜNKÜ KULLANIMI: Komut					
	ÖNERİLEN KULLANIMI: Komut					
	HAZIRLAYANLAR:					
YAYIN DİZİNİ:	EKLER:	KONTROL EDEN:				
	RAPOR	Var	KURUL ONAYI NO:			
	FOTOĞRAF	Var				
	RÖLÖVE PROJESİ					
	RESTORASYON PROJESİ					
	HARİTA	Var				
	KROKİ		REVİZYON:			
	KITABE		KURUL KARARLARI			
	VAKFIYE		BURSA K.T.V.K. 7'NİN 22.10.1994 GÜN VE 3696 SAYILI KARARI İLE TESCİL EDİLMİŞTİR.

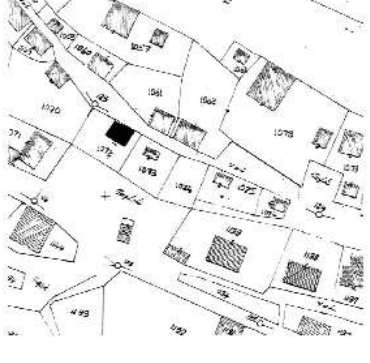
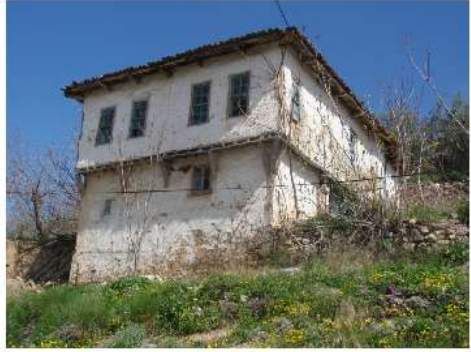
GÖZLEMLER: AYRIK NİZAM ZEMİN +1 KATLI ALATURKA KİREMİTLİ KARGİR YAPI GELENEKSEL TÜRK EVİ ÖZELLİKLERİNİ YANSITMAKTADIR YAPININ ORANLARI KORUNMUŞTUR. 1. KATTA FURUŞLARA OTURAN CUMBA MEVCUTTUR.

BUGÜNKÜ SAHİBİ:	Ozel Mülkiyet	BAKIMINDAN SORUMLU OLMASI GEREKEN KURULUŞ:			
YAPILAN ONARIMLAR: YAPI ONARIM GÖRMEMİŞTİR.					
AYRINTILI TANIM:		TEKNİK BİLGİLER		SU	ELEKTRİK
GÜNÜMÜZDE KULLANILMAKTA OLAN YAPI STRÜKTÜRELAÇIDAN SAĞLAMDIR. ÖZGÜN DURUMU KORUNMUŞTUR. NİTELİKLİDİR.		Var		Var	Var
		ORJİNAL KULLANIMI: Komit		KANALİZASYON	
		BUGÜNKÜ KULLANIMI: Komit		Var	
		ÖNERİLEN KULLANIMI: Komit			
		HAZIRLAYANLAR:			
YAYIN DİZİNİ:		EKLER:		KONTROL EDEN:	
		RAPOR	Var	KURUL ONAYI NO.:	
		FOTOĞRAF	Var		
		RÖLÖVE PROJESİ			
		RESTORASYON PROJESİ			
		HARİTA	Var		
		KROKİ		REVİZYON:	
		KİTABE			
		VAKFIYE

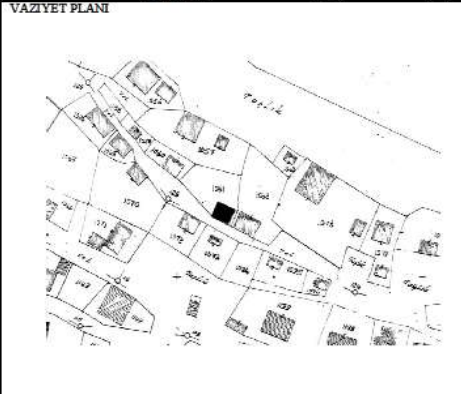
GÖZLEMLER: AYRIK NIZAM ZEMİN +1 KATLILATURKA KİREMİTLİ KARGİR YAPI GELENEKSEL TÜRK EVİ ÖZELLİKLERİNİ YANSITMAKTADIR.YAPININ ORANLARI KORUNMUŞTUR.1.KATTA FURUŞLARA OTURAN CUMBA MEVCUTTUR.

BUGÜNKÜ SAHİBİ:	Özel Mülkiyet	BAKIMINDAN SORUMLU OLMASI GEREKEN KURULUŞ:
YAPILAN ONARIMLAR: YAPI ONARIM GÖRMEMİŞTİR.		
AYRINTILI TANIM: GÜNÜMÜZDE KULLANILMAKTA OLAN YAPI STRÜKTÜRELAÇIDAN SAĞLAMDIR. ÖZGÜN DURUMU KORUNMUŞTUR. NİTELİKLİDİR.	TEKNİK BİLGİLER	SU ELEKTRİK İSITMA KANALİZASYON
	Var	Var Var Var Var
	ORJİNAL KULLANIMI: Komit	
	BUGÜNKÜ KULLANIMI: Komit	
	ÖNERİLEN KULLANIMI: Komit	
	HAZIRLAYANLAR:	
YAYIN DİZİNİ:	EKLER:	KONTROL EDEN:
	RAPOR	Var
	FOTOĞRAF	Var
	RÖLÖVE PROJESİ	
	RESTORASYON PROJESİ	
	HARİTA	Var
	KROKİ	
	KITABE	
	VAKFIYE	
		REVİZYON:

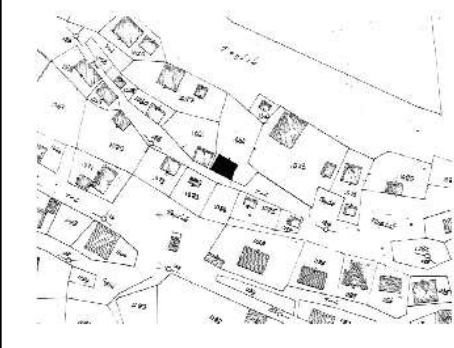
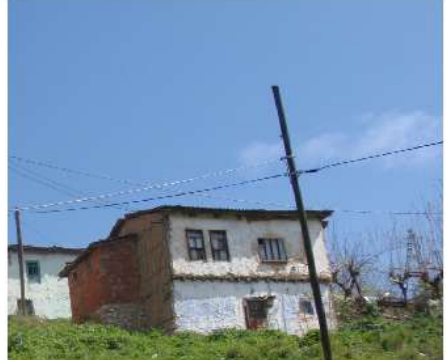
GÖZLEMLER: AYRIK NIZAM ZEMİN +1 KATLILATURKA KİREMLİ KARGİR YAPI GELENEKSEL TÜRK EVİ ÖZELLİKLERİNİ YANSITMAKTADIR.YAPININ ORANLARI KORUNMUŞTUR.1. KATTA FURUŞLARA OTURAN CUMBA MEVCUTTUR.

BUGÜNKÜ SAHİBİ:	Ozel Mülkiyet	BAKIMINDAN SORUMLU OLMASI GEREKEN KURULUŞ:
YAPILAN ONARIMLAR: YAPI ONARIM GÖRMEMİŞTİR.		
AYRINTILI TANIM: GÜNÜMÜZDE KULLANILMAKTA OLAN YAPI STRÜKTÜRELAÇIDAN SAĞLAMDIR. ÖZGÜN DURUMU KORUNMUŞTUR. NİTELİKLİDİR.	TEKNİK BİLGİLER	SU ELEKTRİK ISITMA KANALİZASYON
		Var Var Var Var
	ORJİNAL KULLANIMI: Komut	
	BUGÜNKÜ KULLANIMI: Komut	
	ÖNERİLEN KULLANIMI: Komut	
	HAZIRLAYANLAR:	
YAYIN DİZİNİ:	EKLER:	KONTROL EDEN:
	RAPOR Var	KURUL ONAYI NO:
	FOTOĞRAF Var	
	RÖLÖVE PROJESİ	
	RESTORASYON PROJESİ	
	HARITA Var	
	KROKİ	REVİZYON:
	KITABE	
	VAKFIYE

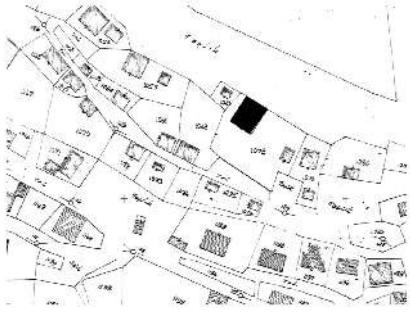
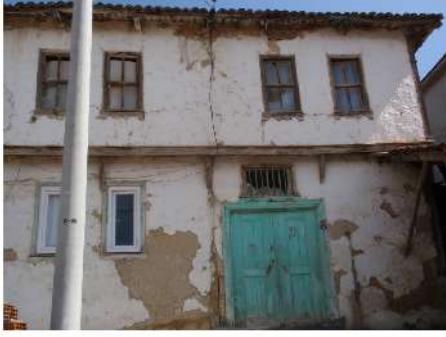
GÖZLEMLER: AYRIK NİZAM ZEMİN +1 KATLILALATURKA KİREMİTLİ KARGİR YAPI GELENEKSEL TÜRK EVİ ÖZELLİKLERİNİ YANSITMAKTADIR YAPININ ORANLARI KORUNMUŞTUR. 1. KATTA FURUŞLARA OTURAN CUMBA MEVCUTTUR.

BUGÜNKÜ SAHİBİ:	Ozel Mülkiyet	BAKIMINDAN SORUMLU OLMASI GEREKEN KURULUŞ:			
YAPILAN ONARIMLAR: YAPI ONARIM GÖRMEMİŞTİR.					
AYRINTILI TANIM: GÜNÜMÜZDE KULLANILMAKTA OLAN YAPI STRÜKTÜRELAÇIDAN SAĞLAMDIR. ÖZGÜN DURUMU KORUNMUŞTUR. NİTELİKLİDİR.	TEKNİK BİLGİLER	SU Var	ELEKTRİK Var	ISITMA Var	KANALİZASYON Var
	ORJİNAL KULLANIMI:	Komit			
	BUGÜNKÜ KULLANIMI:	Komit			
	ÖNERİLEN KULLANIMI:	Komit			
	HAZIRLAYANLAR:				
YAYIN DİZİNİ:	EKLER:	KONTROL EDEN:			
	RAPOR	Var	KURUL ONAYI NO.:		
	FOTOĞRAF	Var			
	RÖLÖVE PROJESİ				
	RESTORASYON PROJESİ				
	HARİTA	Var			
	KROKİ		REVİZYON:		
	KİTABE				
	VAKFIYE

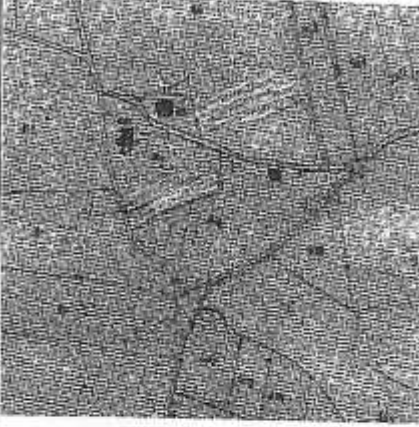
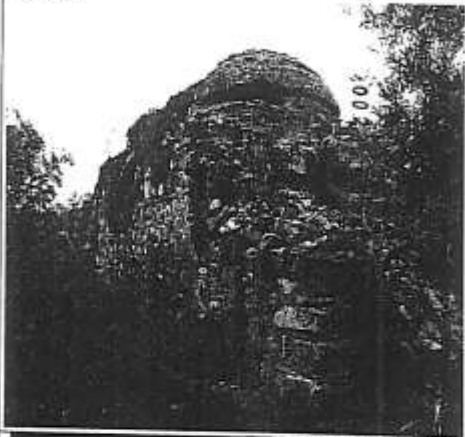
GÖZLEMLER: Yapı önemli ölçüde yıkılmıştır.

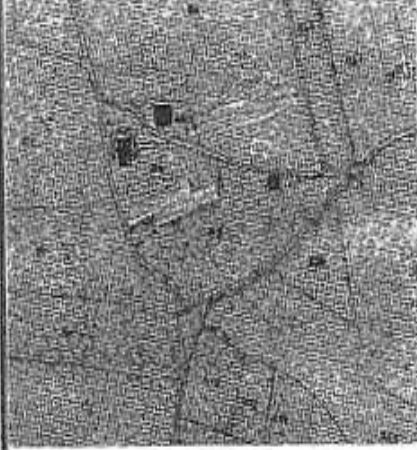
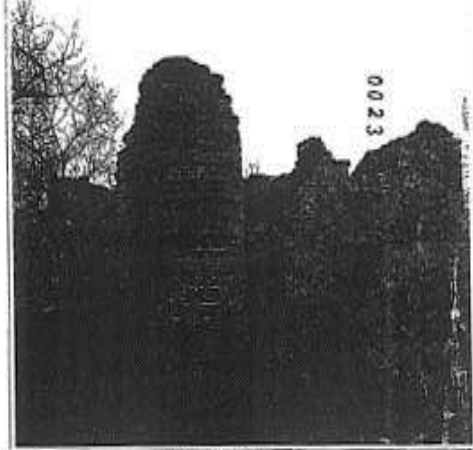
GÖZLEMLER: Yapı önemli ölçüde yıkılmıştır.

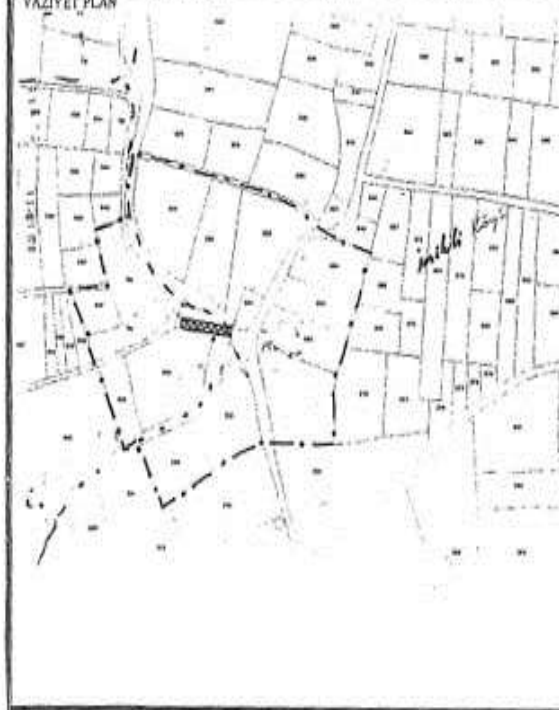
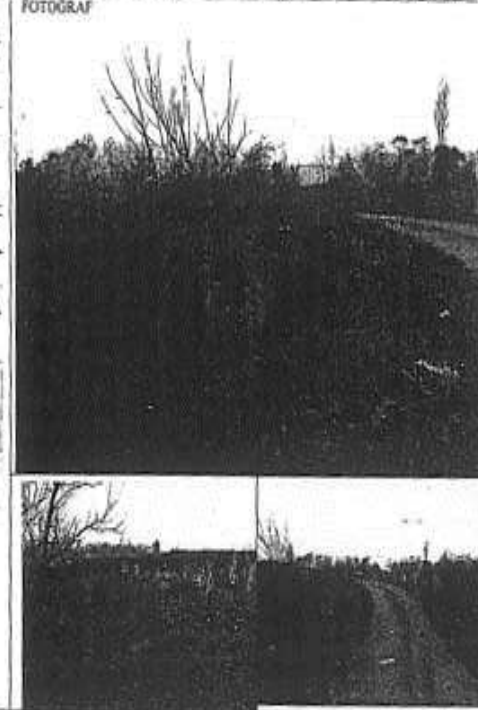
**GÖZLEMLER:** Yapı halen ayakta ve kullanılmaktadır. Yapının halen kullanılması ve uzun süreli herhangi bir bakım yapılmaması nedeniyle oldukça yıpranmış gözlemlenmiş olup acilen araç trafiğine kapatılmasının gelecekte aktarılması açısından önem arz etmektedir.

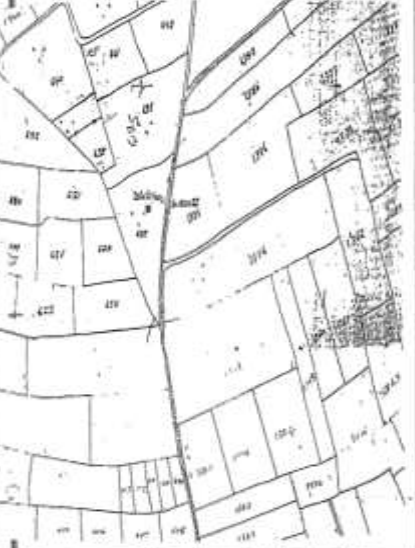
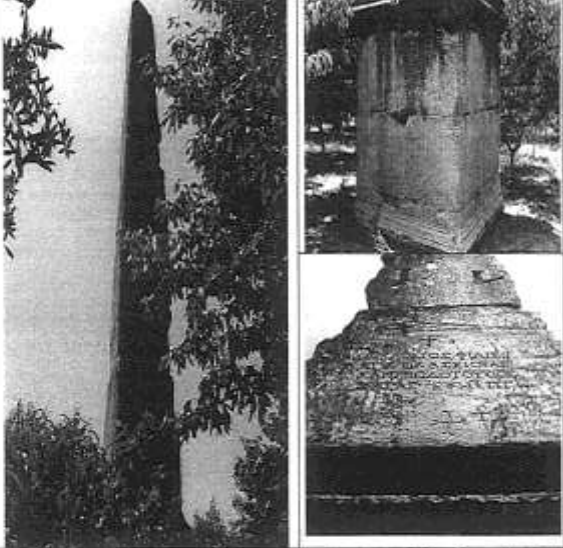
GÖZLEMLER: Anıt Belde ve Köy merkezinden uzaktaki bulunması nedeniyle korunamamaktadır. Anıtta metal kenet ve zıvanaları çıkartmak için açılan oyuklar, insan eliyle yapılan tahribat ve doğal aşınmalarla örtülmekle birlikte halen sağlam bir şekilde ayakta durmaktadır. Anıtın çevresinde biriki çam ağacı bulunmaktadır. Bu ağaçların kesilmesi...
