**TÜRBİNLİ KUMLAMA TEZGÂHINDA
İŞLEME PARAMETRELERİNİN YÜZEY
PÜRÜZLÜLÜĞÜNE ETKİSİNİN DENEYSEL
OLARAK İNCELENMESİ**

**2013
YÜKSEK LİSANS TEZİ
MAKİNE MÜHENDİSLİĞİ**

**Karabük Üniversitesi
Fen Bilimleri Enstitüsü
Makine Mühendisliği Anabilim Dalında
Yüksek Lisans Tezi
Olarak Hazırlanmıştır**

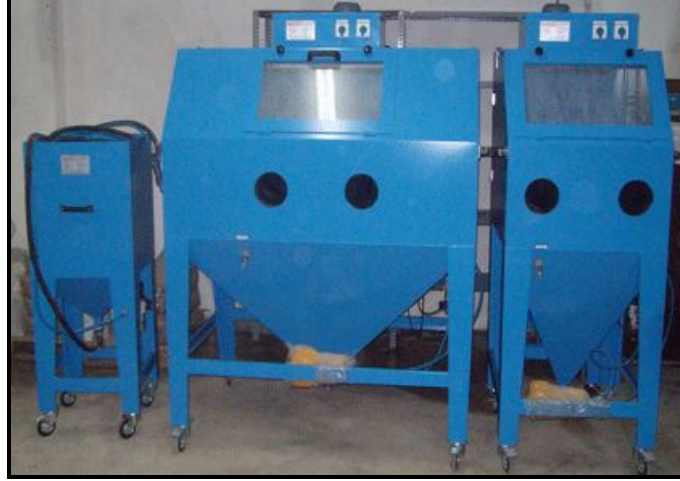
Kumlama kabinleri küçük numunelerin manuel veya otomatik olarak kumlanmasını sağlar. Manuel makinelerde, operatör kumlanacak numuneyi makine içine koyduktan sonra kumlama tabancası yardımıyla kumlar. Otomatik makinelerde ise kumlama tabancaları makine içine uygun açılarda ve yüksekliklerde sabitlenir. Operatör kumlanacak numuneyi kabin içerisine koyduktan sonra makineyi çalıştırır ve numune kumlanır. Şekil 3.1'de manuel kumlama makinası gösterilmiştir [21].

Şekil 3.1. Manuel kumlama kabini görüntüsü [21].

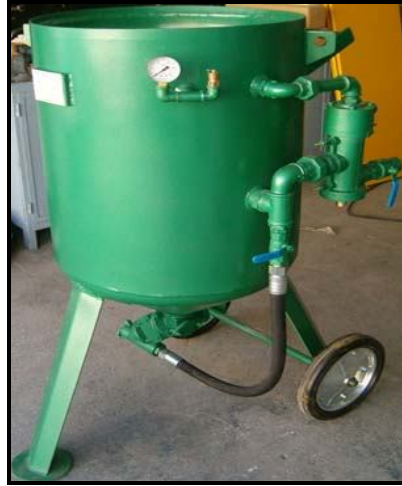
Şekil 3.2’de görüntüsü verilen basınçlı kumlama kazanı; açık saha çalışmalarında, taşınamayan yüzeylerin kumlanmasında (Bina, büyük çelik yapılar vb.) kullanılan, istenilen her yere götürülebilen kumlama makinesi çeşididir. Bunun yanında kumlama odalarında taşınabilir büyük numunelerin kumlanmasında kullanılmaktadır. Hava basıncı ile çalıştığı için beraberinde bir kompresöre de ihtiyaç duyulmaktadır. Başlıca kullanım yerleri; Gemi sanayi, döküm sanayi, otomotiv, mermer, tekstil, cam, boru, imalat-montaj sektörleridir [22].

Şekil 3.2. Kumlama kazanı görüntüsü [22].

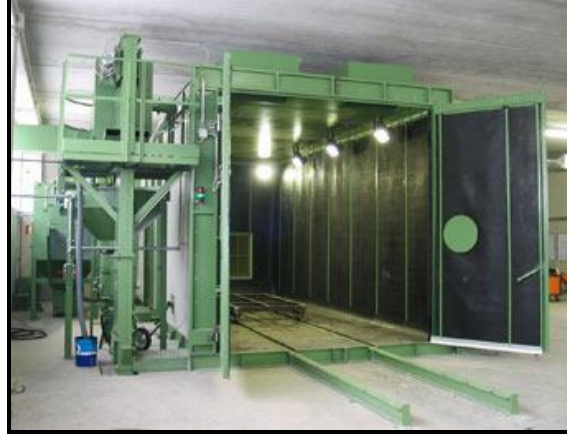
Kuşlama işlemini yapacak kuşlama kazanı oda içinde bulundurulur. İçinde aşındırıcı bulunan kum kazanının hareketi zor olduğundan oda içerisinde operatörün her yere rahatça ulaşmasını sağlamak için odanın ölçülerine göre hortum ile desteklenir. Uygun kompresör, hava tankı ve hava kurutucusu odanın dışından kuşlama kazanına yeterli havayı sağlamak amacı ile kurulur. Zemin çelik ızgaralardan oluşur ve kullanılan aşındırıcının zeminin altında bulunan aşındırıcı deposuna dökülmesi sağlanır. Depoya dökülen aşındırıcı helezonlar vasıtası ile hareket ettirilerek toplama ünitesi tarafından vakumlanır. Aşındırıcı toplama ünitesi içerisinde bulunan manyetik seperatör ve filtre vasıtası ile aşındırıcı toz, kir, boya gibi yabancı maddelerden arındırılarak oda içerisindeki kuşlama kazanına geri dönüşümü sağlanır. Bu sayede basınçlı kuşlama sistemlerinde kullanılan sarf malzemenin geri dönüşüm problemi en aza indirilerek çözülmüş olur. Tekrar kullanılabilen aşındırıcının toplanma işleminin manuel olarak yapılması halinde % 20'ye varan aşındırıcı kaybının önüne geçilmiş olur [23]. Şekil 3.3'te kuşlama odası görüntüsü verilmektedir.

Şekil 3.3. Kuhlama odası görüntüsü [23].

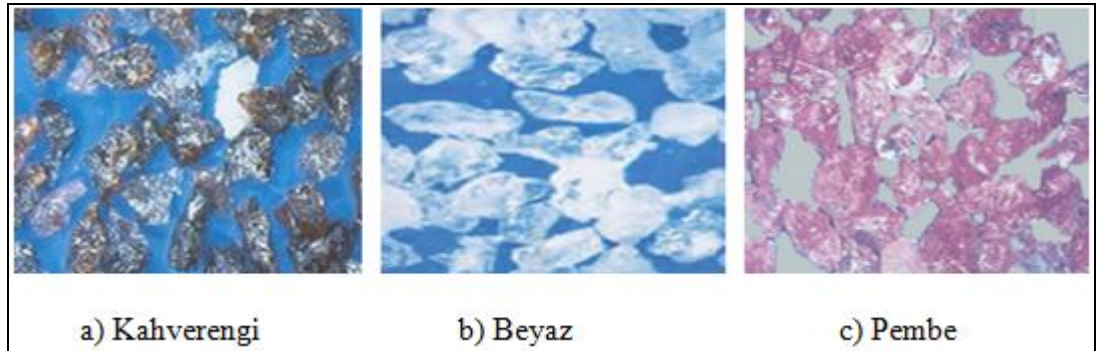
olmasından dolayı meydana gelmektedir. Yüksek sertlikleri ve dayanım ömürlerinin yüksek oluşları nedeniyle yüzey işlem sektöründe tercih edilirler. Boya çıkarma veya pürüzlendirme işlemleri için en çok kullanılan malzemelerdir. Alüminyum oksit yüksek sertlikleri ve köşeli yapılarından dolayı özellikle kaplama öncesi pürüzlendirme işleminde yoğun olarak kullanılmaktadır. Alüminyum oksit köşeli bir kumlama malzemesidir. Köşeli malzemelerin aşındırma özelliği yüksektir. Bu özelliğinden ötürü yüzeyin pürüzlendirilmesi işlemlerinde yoğun olarak kullanılmaktadır. Ayrıca yüzey profilinin çok önemli olmadığı uygulamalarda hızlı bir temizleyici olarak da kullanılmaktadır. Beyaz alüminyum oksit saflık değerinden ötürü paslanmazlık özelliği taşıyan malzemelerin kumlanmasında tercih edilirler. Paslanmaz çelikler, titanyum ve alüminyum alaşımları, bakır ve pirinç alaşımları ve hatta porselen esaslı malzemelerin kumlanmasında tercih edilen beyaz alüminyum oksit, kahverengi alüminyum oksite nazaran çok daha az toz çıkararak daha temiz bir yüzey kalitesi oluşturmaktadır. Kahverengi alüminyum oksit ise serbest halde demir içerdiği için yüzeyin paslanmazlık özelliğini zayıflamaktadır. Ayrıca yoğun kullanımda yüzeyde renk değişimine de yol açabilmektedir. Bu nedenlerle kahverengi alüminyum oksit paslanmazlığın ve yüzey rengi kalitesinin önemli olmadığı durumlarda tercih edilebilirler. Şekil 3.9’da farklı alüminyum oksit minerali türleri gösterilmiştir [28].

Şekil 3.9. Farklı alüminyum oksit minerali görünümleri [28].

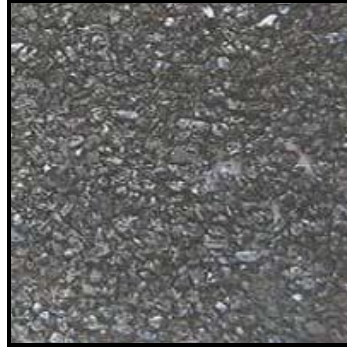
İki çeşit silisyum karbür bulunmaktadır. Yeşil silisyum karbür, özellikle sert ve çok kırılğan bir aşındırıcıdır. Çarpma ve darbelere karşı duyarlıdır. Başlıca sert metal ve seramik gibi malzemelerin, cam ve aside dayanıklı çeliklerin işlenmesinde kullanılır. Siyah silisyum karbür, çok sert fakat yeşil silisyum karbüre nazaran daha az kırılğandır. Yeşil ve siyah silisyum karbürler, düşük çekme mukavemetine sahip metal ve metal dışı malzemeler ile gri döküm, küresel grafitli döküm, soğuk dökme demir, pirinç, bronz, alüminyum, organik mineraller ve seramik malzemelerin kumlanmasında kullanılır. Şekil 3.12’de silisyum karbür görüntüsü verilmiştir [31].

Şekil 3.12. Aşındırıcı silisyum karbür görünümü [31].

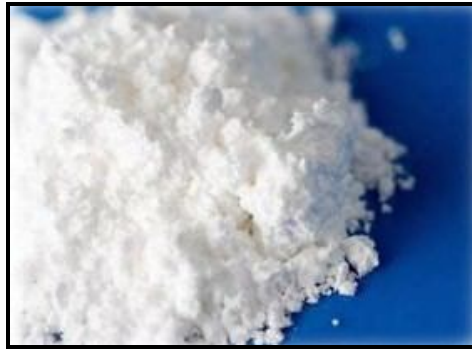
Şekil 3.17’de gösterilen kumlama sodası hassas kumlama işlemleri olan tarihi eserlerin kumlanması, klasik araçların kumlanması, araba jantlarının kumlanması gibi işlemlerde yoğun olarak kullanılan bir sarf malzemesidir. Beyaz renkli olan kumlama sodası yüzeye püskürtüldüğünde malzemenin kendisine neredeyse hiç zarar vermeden üzerindeki tüm boya, pas ve kir tabakasını ortadan kaldırmaktadır. Granül haldeki kumlama sodası suda kolaylıkla çözünür ve çözeltisi renksizdir. Bu özelliği ile kumlama işleminde diğer sarf malzemelerinin önüne geçmektedir. Sodalı kumlama uygulamalarında kullanılan bu malzeme, aynı zamanda sulu kumlama uygulamalarında da tozsuz kumlama imkânı sağlaması nedeniyle tercih edilmektedir. Çok hassas kumlama işlemlerinde kullanılan soda sarf malzemeleri, yüksek sertlik ve düşük yoğunluk özellikleri nedeniyle havalı sistem kumlama işlemlerinde uygulama alanı bulmaktadır. Kumlama sodası, doğal olduğundan çevreye herhangi bir zarar vermemekte olup, doğa dostudur [36].

Şekil 3.17. Aşındırıcı kumlama sodası görünümü [36].

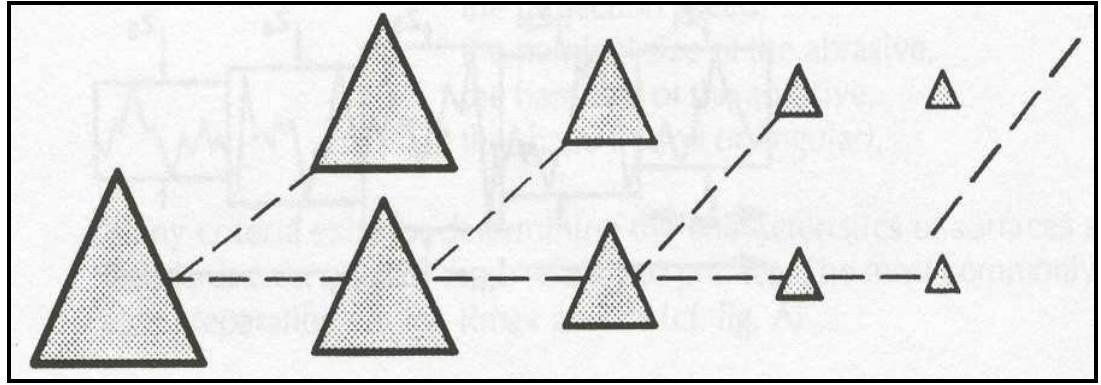
Şekil 3.24'te gösterilen köşeli aşındırıcılar şekillerinden dolayı daha hızlı kırılmalar göstermektedir. Köşeli aşındırıcılar ile yapılan kumlama yüzey profili keskin köşeli ve pürüzlü olmakla birlikte aşındırıcı sarfiyatı fazladır [37].

Şekil 3.24. Köşeli aşındırıcı görüntüsü [2].

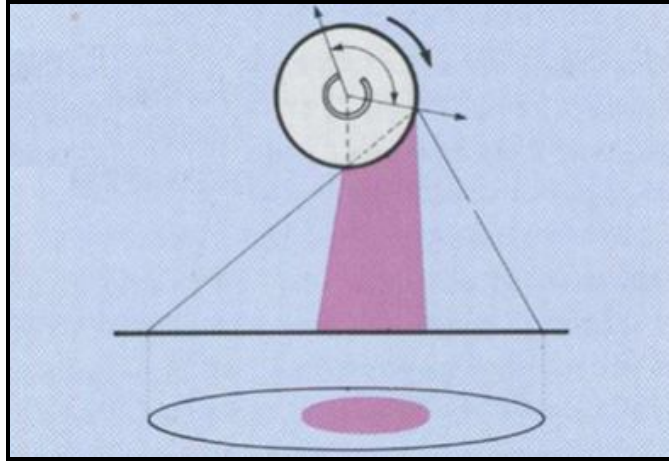
Aşındırıcı karışımının doğru yönlendirilmesi dikkat edilmesi gereken önemli bir faktördür. Diğer bir deyişle püskürtülen aşındırıcıların hedefi bulması gerekir. Bu ayarlar makine üreticisinin eğitimli personeli tarafından yapılmaktadır. Bu amaçla makine içine konulan kumlanacak malzeme üzerine püskürtülen aşındırıcı jetinin bıraktığı izi göre gerekli aşındırıcı ön ayarı yapılır. Şekil 3.25'te doğru püskürtme durumunda oluşan görüntü, Şekil 3.26'da ise yanlış ayarlanmış püskürtme durumu gösterilmiştir [37].

Şekil 3.25. Doğru püskürtme açısı görüntüsü [37].

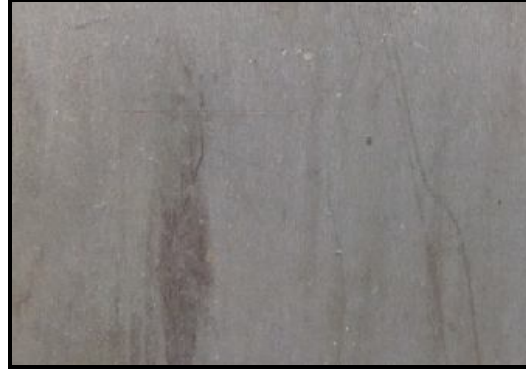
Şekil 4.3. Normal yüzey kalitesine göre (Piyasadan alındığı gibi) hazırlanan numune görüntüsü.

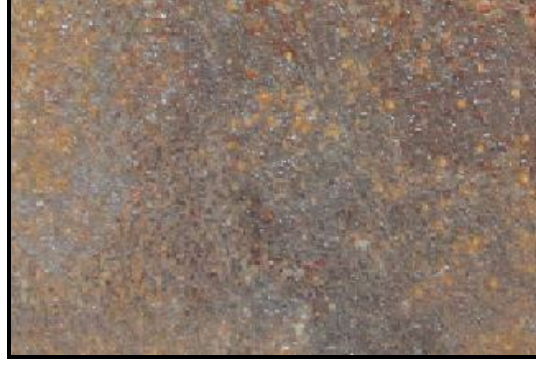
Şekil 4.4'te yüzeyi frezelenmiş numune görüntüsü, Şekil 4.5'te ise yüzeyi paslandırılmış deney numune görüntüsü verilmiştir. Şekil 4.6'da ise numunelerin toplu görüntüsü verilmiştir.

Şekil 4.5. Yüzeyi paslanmış numune görüntüsü.

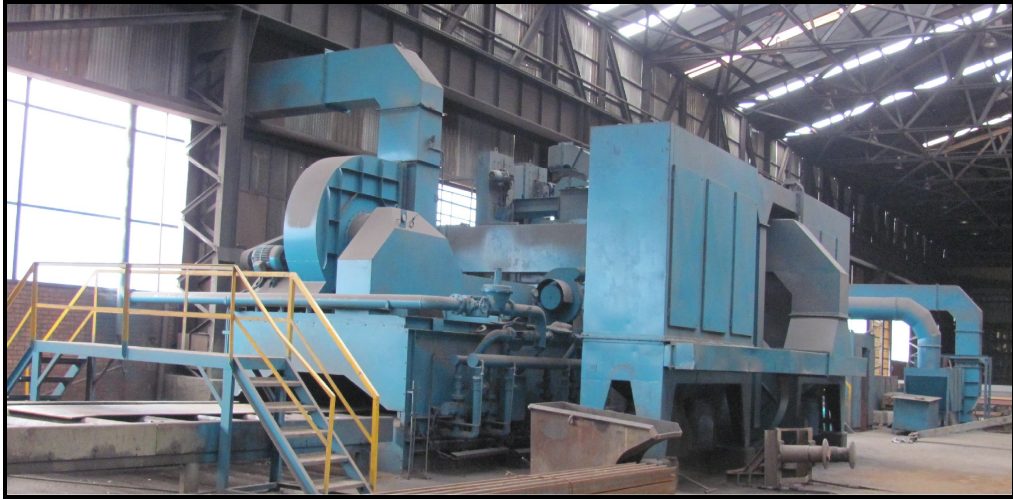
Kumlama deneyleri için, Kardemir-Karçel A.Ş. bünyesinde ki “Heinrich Schlick” türbinli kumlama tezgâhi kullanılmıştır. Deneylerin yapıldığı türbinli tipi kumlama tezgâhi görüntüsü Şekil 4.7’de verilmiştir.

Şekil 4.7. Deneylerde kullanılan türbinli tip kumlama tezgâhi görüntüsü.

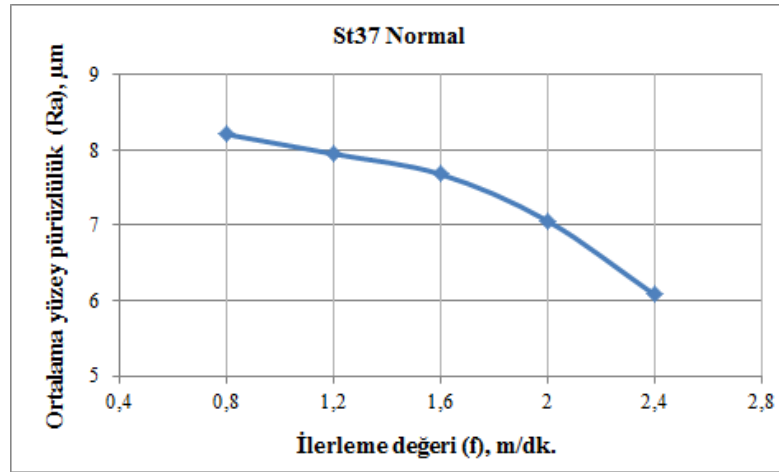
Normal yüzeye sahip St37 deney numunesinin kumlama öncesi ortalama yüzey pürüzlülüğü değeri 5,96 μm iken, farklı ilerleme değerlerinde kumlanması neticesinde elde edilen ortalama yüzey pürüzlülük değerleri Şekil 5.2’de grafik olarak verilmiştir.

Şekil 5.2. Normal yüzeyli St37 numunenin beş farklı ilerleme ve S390 bilya ile kumlanmasında elde edilen ortalama yüzey pürüzlülük değerleri.

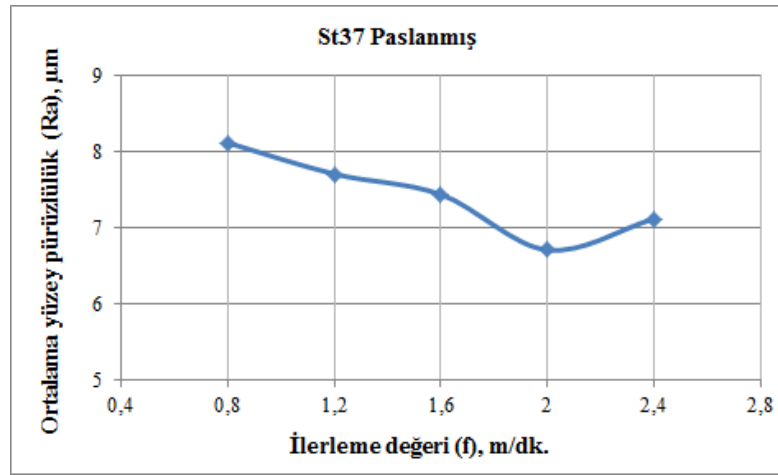
Şekil 5.3. Yüzeyi paslanmış St37 numunenin beş farklı ilerleme ve S390 bilya ile kumlanmasında elde edilen ortalama yüzey pürüzlülük değerleri.

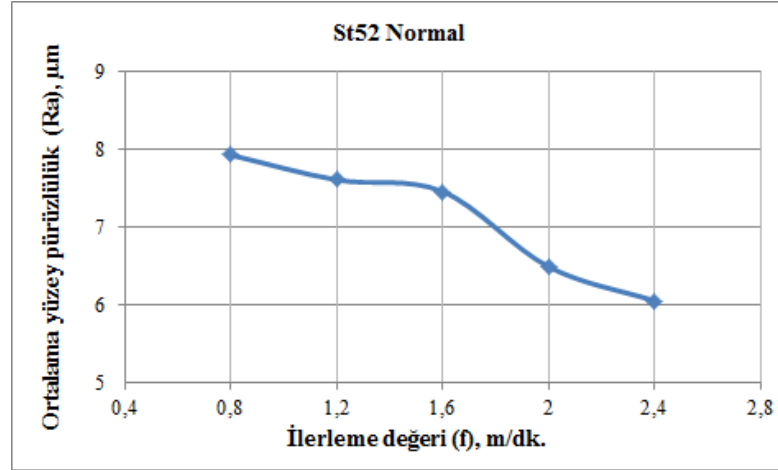
Şekil 5.5. Normal yüzeyli St52 numunenin beş farklı ilerleme ve S390 bilya ile kumlanmasında elde edilen ortalama yüzey pürüzlülük değerleri.

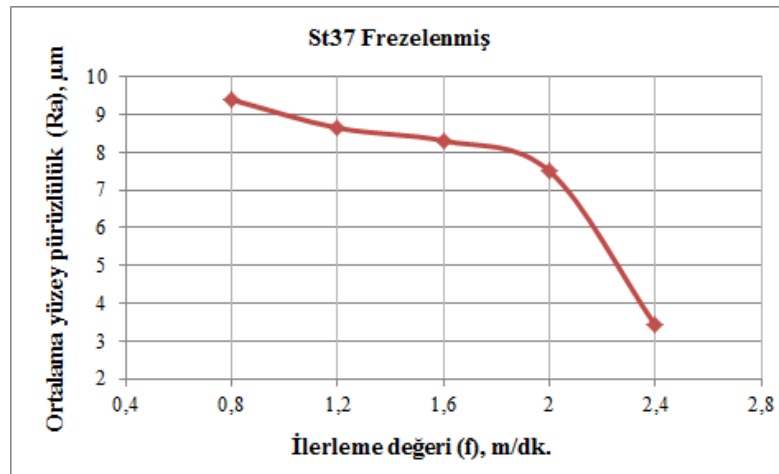
Şekil 5.7. Yüzeyi frezelenmiş St37 numunenin beş farklı ilerleme ve S460 bilya ile kumlama sonucunda elde edilen ortalama yüzey pürüzlülük değerleri.

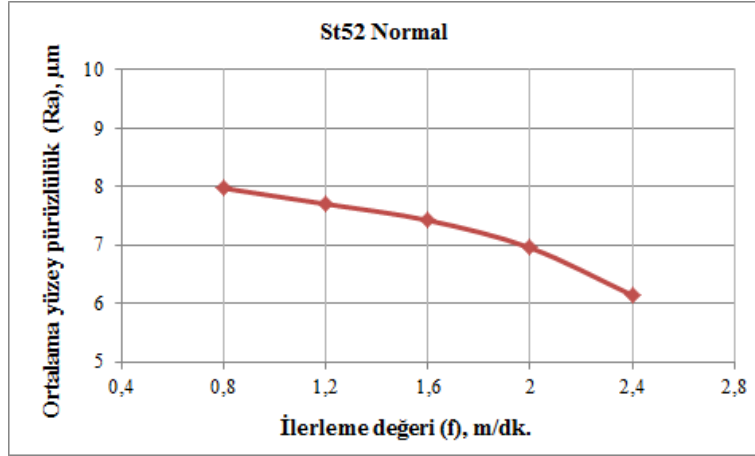
Şekil 5.10. Normal yüzeyli St52 numunenin beş farklı ilerleme ve S460 bilya ile kumlanmasında elde edilen ortalama yüzey pürüzlülük değerleri.

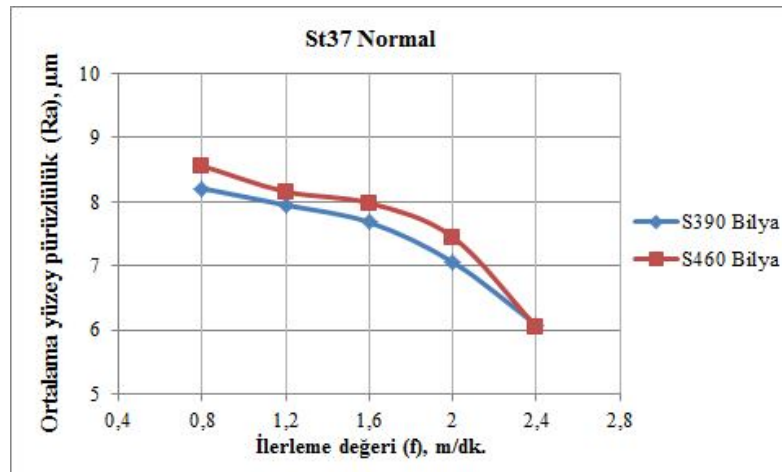
Şekil 5.14. Normal yüzeyli St 37 numunenin beş farklı ilerleme ve iki farklı bilya (S390, S460) ile kumlanmasında elde edilen ortalama yüzey pürüzlülük değerleri.

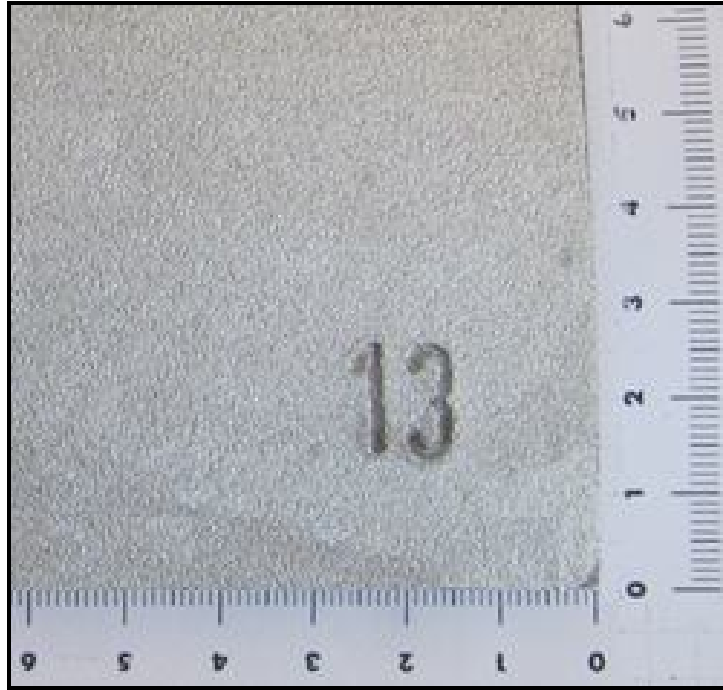
Şekil 5.19. Yüzeyi frezelenmiş St37 çelik numunenin S390 aşındırıcı bilya ile 1,6 m/dk. ilerleme değerinde kumlanması sonucunda elde edilen yüzey görüntüsü.

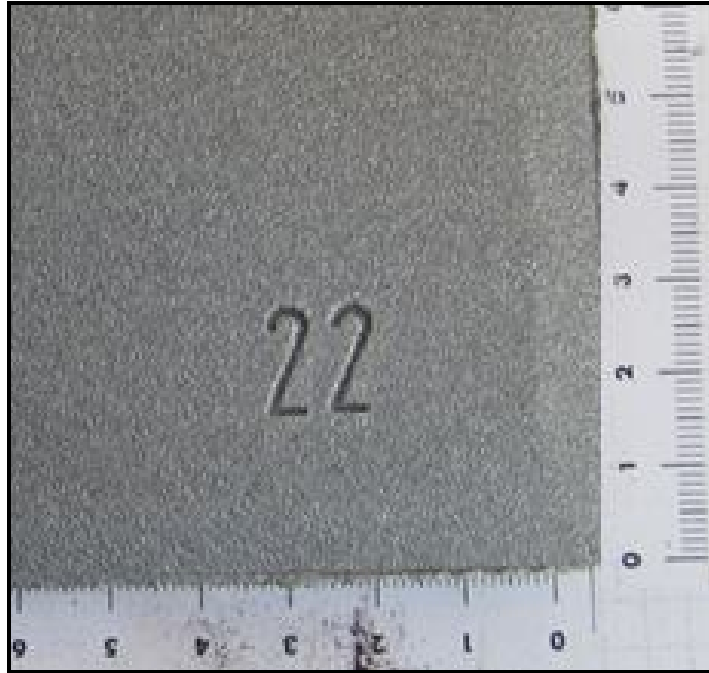
Şekil 5.20. Normal yüzeye sahip St37 çelik numunenin S390 aşındırıcı bilya ile 1,2 m/dk. ilerleme değerinde kumlaması sonucunda elde edilen yüzey görüntüsü.

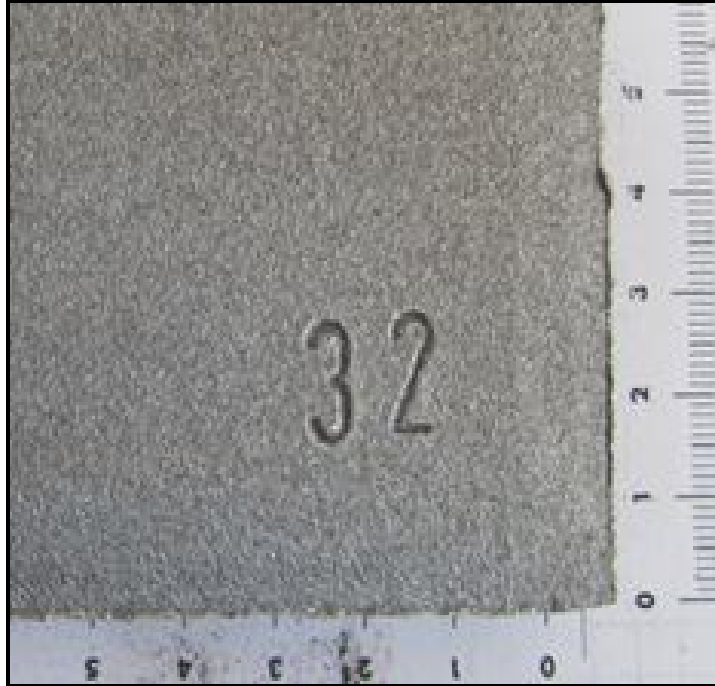
Şekil 5.21. Paslanmış yüzeye sahip St37 çelik numunenin S390 aşındırıcı bilya ile 1,2 m/dk. ilerleme değerinde kumlaması sonucunda elde edilen yüzey görüntüsü.

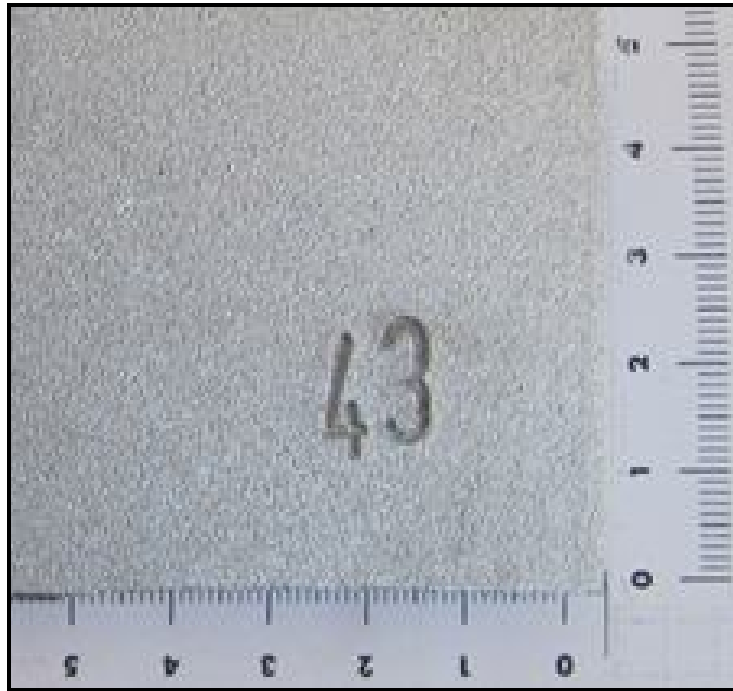
Şekil 5.22. Yüzeyi frezelenmiş St52 çelik numunenin S390 aşındırıcı bilya ile 1,6 m/dk. ilerleme değerinde kumlaması sonucunda elde edilen yüzey görüntüsü.

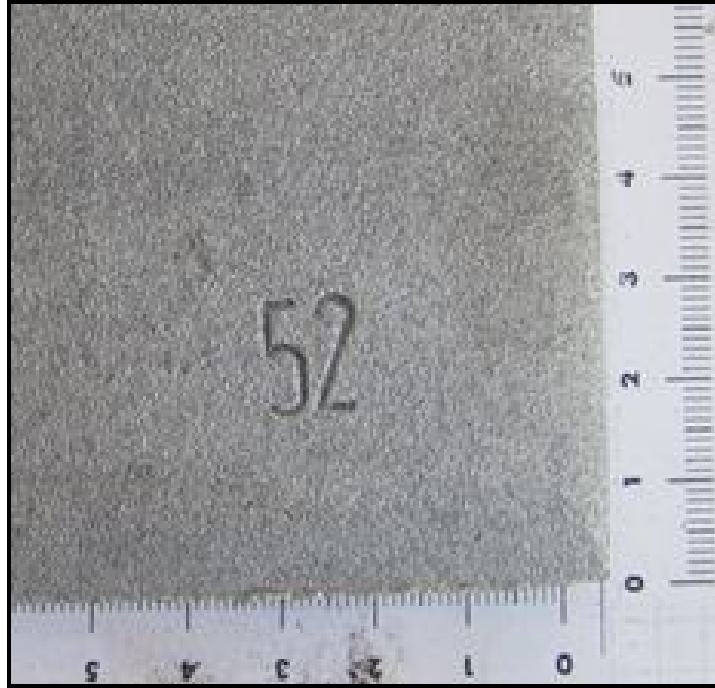
Şekil 5.23. Normal yüzeye sahip St52 çelik numunenin S390 aşındırıcı bilya ile 1,2 m/dk. ilerleme değerinde kumlaması sonucunda elde edilen yüzey görüntüsü.

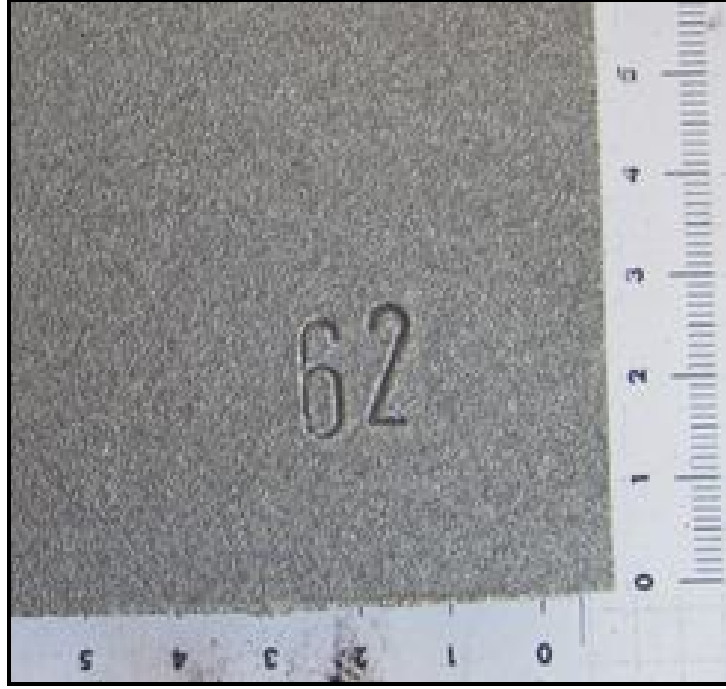
Şekil 5.24. Paslanmış yüzeye sahip St52 çelik numunenin S390 aşındırıcı bilya ile 1,2 m/dk. ilerleme değerinde kumlaması sonucunda elde edilen yüzey görüntüsü.
