**ARTVİN VE ORDU'DAKİ TARİHİ YAPILARIN DAYANIKLILIK
TESTLERİNİN YAPILMASI**

**Karabük Üniversitesi
Fen Bilimleri Enstitüsü
Mobilya ve Dekorasyon Eğitimi Anabilim Dalında
Yüksek Lisans Tezi
Olarak Hazırlanmıştır**

**KARABÜK
Ocak 2012**

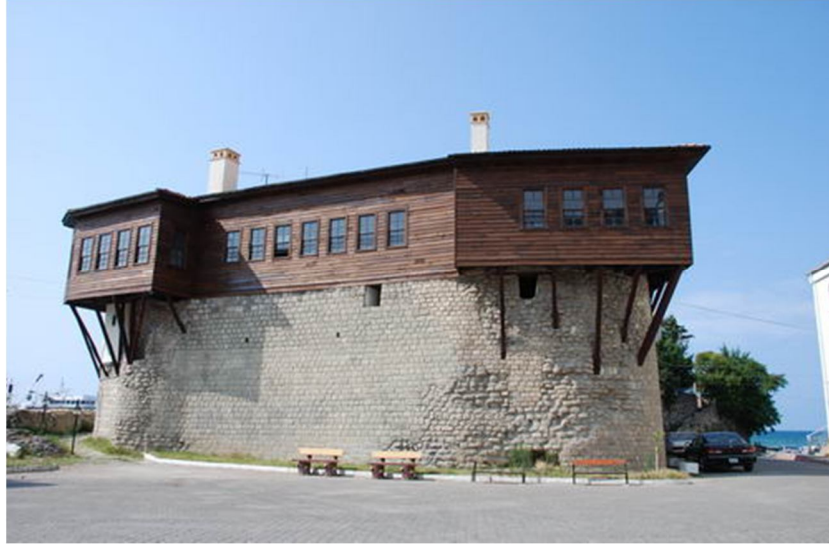
Şekil 2.3. Bolaman Kalesi.

Fatsa ilçesi Bolaman kasabasında meşhur bir kaledir. Mevcut kale muhtemelen Pontus Rumlarında kalmıştır. Kale bedenleri üzerinde tahminen 200 yıl önce Hazinedar ailesi tarafından inşa edilen ahşap yapı sivil mimarimizin örneklerinden biridir. Karadeniz Bölgesinin en özgün sivil mimarlık örneklerinden biridir. 1980 yılında, Aile Konağı Karadeniz Teknik Üniversitesine restore edilerek halka açılması için bağışladı. Fakat Üniversite uzun yıllar restorasyonunu gerçekleştiremeyince Kültür Bakanlığına devretti. Uzun yıllardan beri Bakanlık tarafından restorasyonu devam etmektedir.

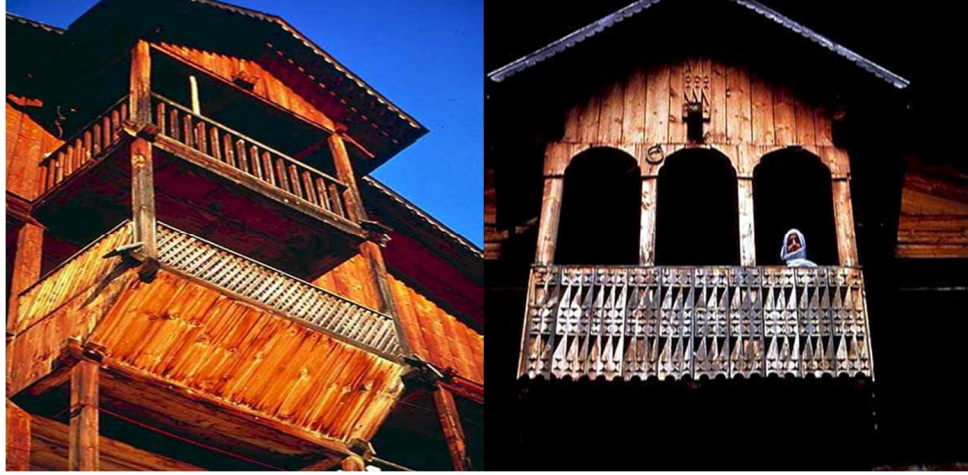
Şekil 2.9. Tarihi Artvin Evleri.

Artvin il merkezinde bulunan ve günümüze ulaşabilen evler genellikle iki katlıdır. Bunların da temelleri moloz taştan ve kaba taştan yapılmıştır. Birinci katlar taş duvarlı olup, bunların üzerine ağaç direklerin yardımıyla kerpiç ve çoğu kez de tuğla kullanılmıştır. Üst örtüler geniş saçaklı olup, çatı altı kirişlerinde yağmurun fazla yağmasından ötürü koruyucu olarak ince kütüklere yer verilmiştir.

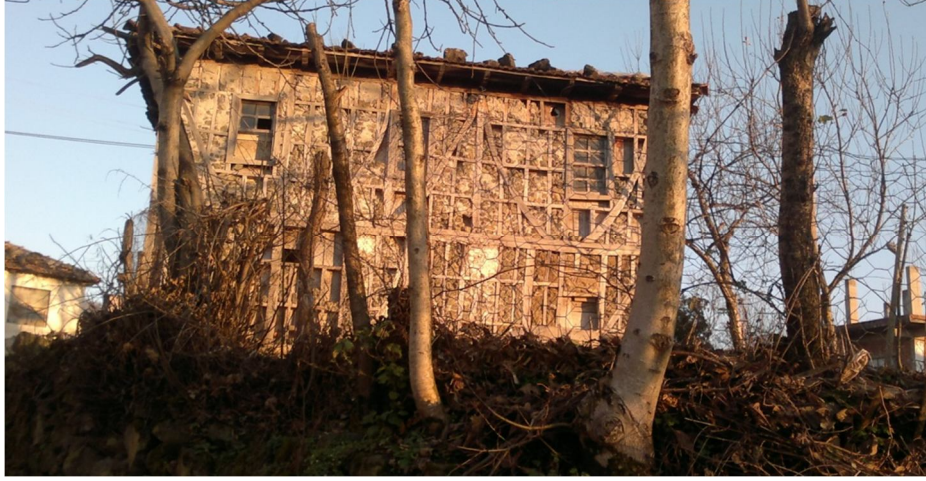
Şekil 2.11. Tatarcık Köyü.

Şekil 2.11. Ordu ilinin Korgan ilçesinin Tatarcık köyünde bulunmaktadır. Kullanıma elverişli olmayan 2 katlı binadır. Restorasyon işlemi görecekle veya gören yapılardan ölçümlerin yapılabilmesi için gerekli miktarda numuneler alınmıştır.

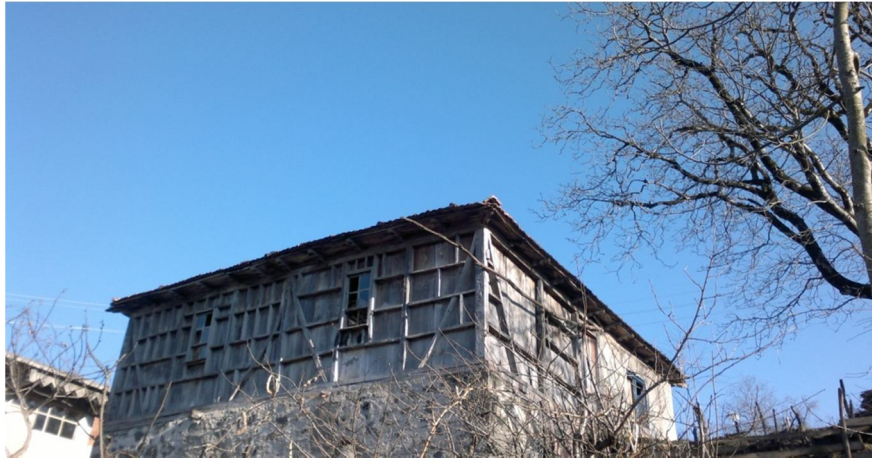
Şekil 2.12. Tatarcık Köyü.

Şekil 2.12. Ordu ilinin Korgan ilçesinin Tatarcık köyünde bulunmaktadır. Restorasyon işlemi görecek veya gören yapılardan ölçümlerin yapılabilmesi için gerekli miktarda numuneler alınmıştır.

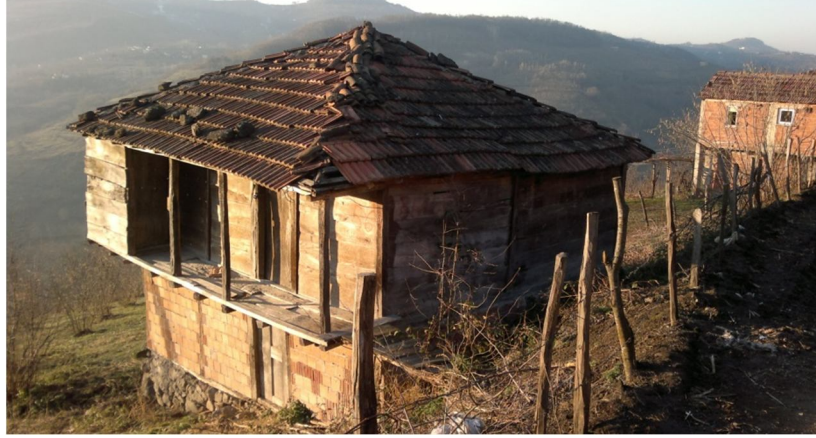
Şekil 2.13. Tatarcık Köyü.

Şekil 2.13. Ordu ilinin Korgan ilçesinin Tatarcık köyünde bulunmaktadır. Araç gereç ve malzeme deposu olarak kullanılmaktadır. Restorasyon işlemi görecek veya gören yapılardan ölçümlerin yapılabilmesi için gerekli miktarda numuneler alınmıştır.

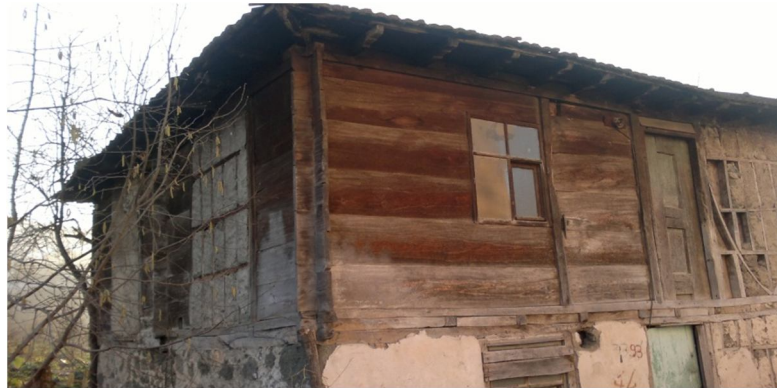
Şekil 2.14. Çimenli Köyü.

Şekil 2.14. Artvin ilinin Hopa ilçesinde olup, kullanıma elverişli değildir. Restorasyon işlemi görecekle veya gören yapılarından ölçümlerin yapılabilmesi için gerekli miktarda numuneler alınmıştır.

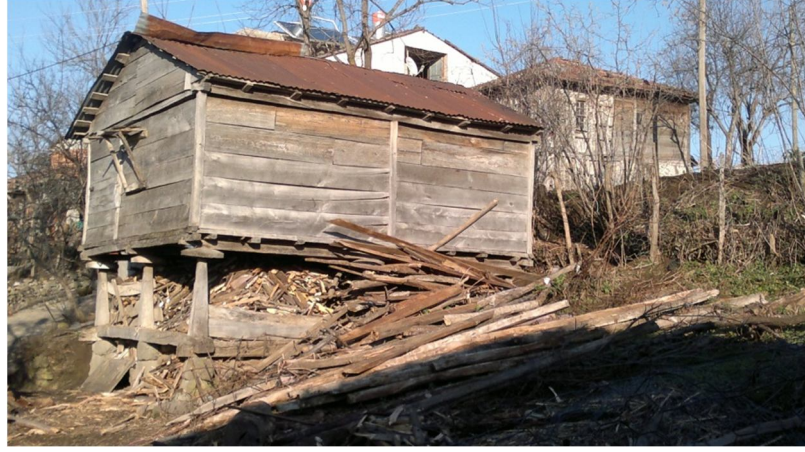
Şekil 2.15. Çimenli Köyü.

Şekil 2.15. Artvin ilinin Hopa ilçesinde olup, odun ve malzeme deposu olarak kullanılmaktadır. Restorasyon işlemi görecekle veya gören yapılarından ölçümlerin yapılabilmesi için gerekli miktarda numuneler alınmıştır.

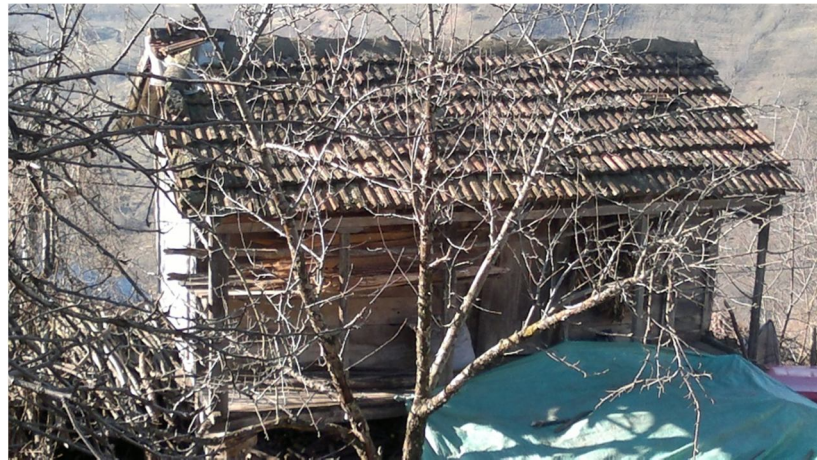
Şekil 2.16. Çimenli Köyü.

Şekil 2.16. Artvin ilinin Hopa ilçesinde olup, kullanıma elverişlidir. Restorasyon işlemi göreceğ veya gören yapılardan ölçümlerin yapılabilmesi için gerekli miktarda numuneler alınmıştır.

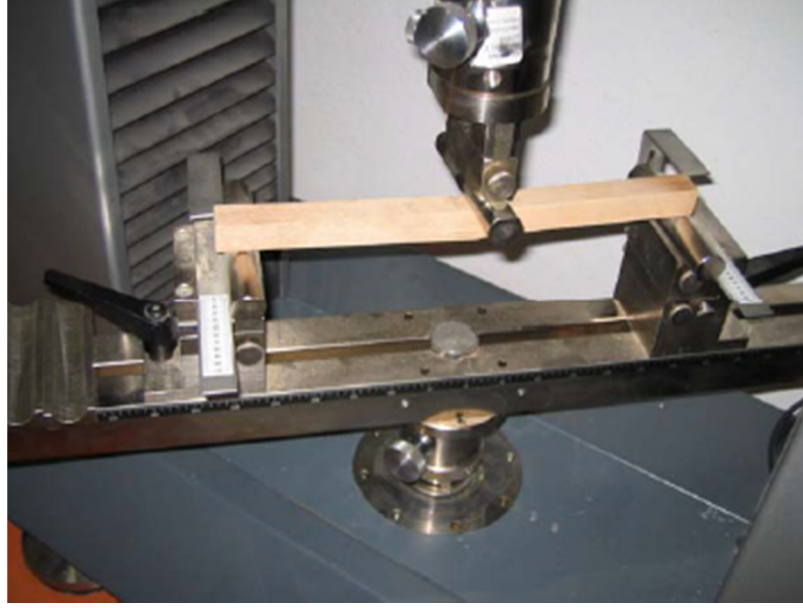
Şekil 2.17. Üniversal test cihazında eğilme testlerinden görünüm.

Liflere dik eğilme direnci deneylerinde TS 2474 standardı esaslarına uyulmuştur. Deneyler yapılmadan önce örnekler hava kurusu hale getirilir ve $\pm 0,01$ mm duyarlığa sahip olan dijital bir kompasla genişliği, kalınlığı ve uzunlukları hesaplanır[29].Deney parçasının yerleştirildiği silindirik mesnetlerin merkezleri arasındaki uzaklık; deney parçasının kalınlığının 13 katı (13 X 20 mm = 260 mm)

olarak ayarlanmıştır. Yük deney parçasının yüzeyine değişmez bir hızla yeknesak olarak yüklenmiş ve deney hızı deney parçaları, yüklenmeye başladıktan $1,5 \pm 0,5$ min sonra kırılacak şekilde ayarlanmıştır. Kırılma anındaki kuvvet (P_{max}) okunup eğilme direnci (σ_E) aşağıdaki formüle (2,3) göre hesaplanmıştır. Deney örnekleri $20 \times 20 \times 320 \pm 1$ mm olarak dikdörtgen prizması şeklinde ki ağaç malzemeler Şekil 2.19 'daki boyutlara uygun olarak hazırlanmıştır.

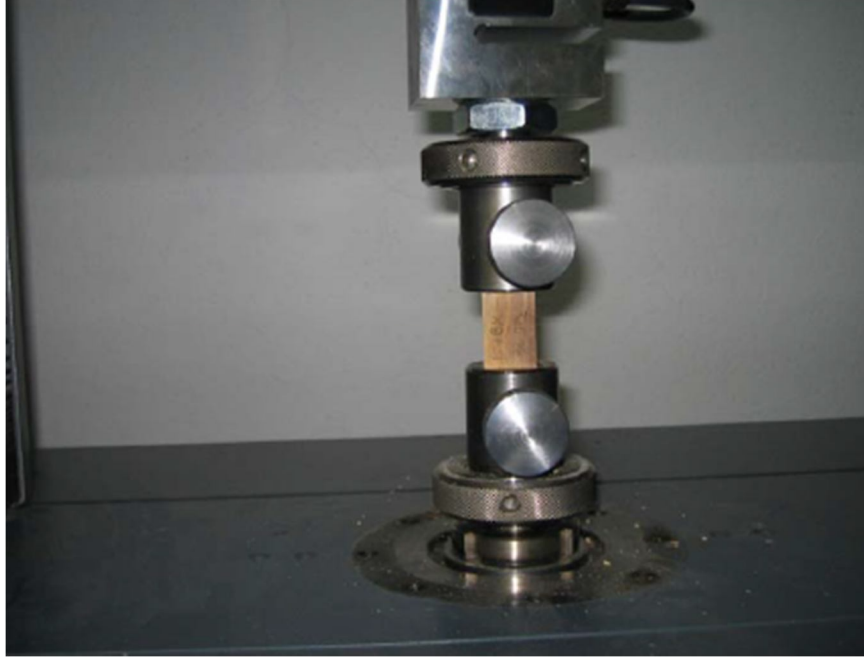
Şekil 2.18. Üniversal test cihazında liflere paralel basınç direnci testi.

eşitliği yardımıyla % 12 rutubetteki basınç direncine dönüştürülmüştür.
