**TARİHİ YAPILARIN TEST YÖNTEMLERİYLE
DAYANIKLILIK TESTLERİNİN YAPILMASI**

**2012
YÜKSEK LİSANS TEZİ
MOBİLYA VE DEKORASYON EĞİTİMİ**

**Karabük Üniversitesi
Fen Bilimleri Enstitüsü
Mobilya ve Dekorasyon Eğitimi Anabilim Dalında
Yüksek Lisans Tezi
Olarak Hazırlanmıştır**

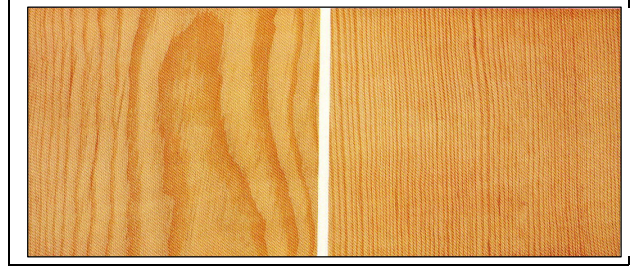
Şekil 1. 1. Sarıçamın makroskobik görüntüsü [16].

Yetiştirme muhiti sarıçam odununun özellikleri üzerine çok etkilidir. Yüksek rakımlarda yıllık halkalar dar, deniz seviyesine yakın yerlerde ise geniştir. Dağlık bölgelerde yetişen üstün özellikli odunlarda koyu renkli bir öz odunu vardır. Düşük rakımlı yerlerde yetişen üstün özellikli odunlarda da koyu renkli öz odunu oluşur. Kötü yetiştirme koşullarında öz odunu oluşmaz. Boyuna reçine kanalları enine, radyal ve teğet kesit düzlemlerinde çıplak gözle rahatlıkla görülür [15]. Sarıçamın makroskobik görüntüsü Şekil 1.1'de gösterilmiştir.

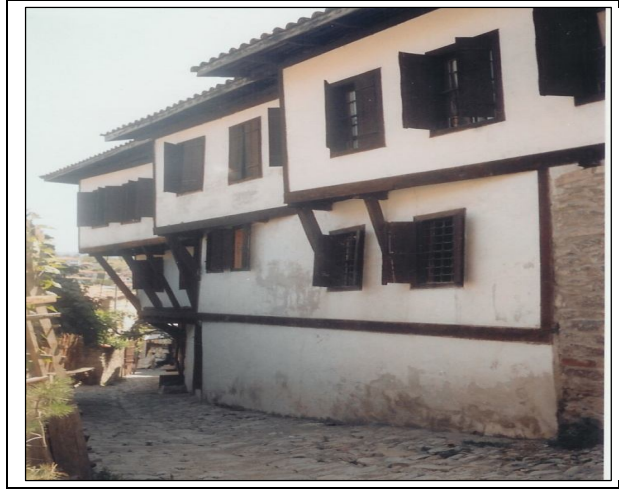
Şekil 2. 3. 1 No' lu binanın yandan görünüşü.

Safranbolu Bağlar Mah. Hacıbey Sokakta 1 katlı binadır. Safranbolu Kız Meslek Lisesi 23. ek binasıdır (Şekil 2.3). Restorasyon işlemi görecekle veya gören yapılardan ölçümlerin yapılabilmesi için gerekli miktarda numuneler alınmıştır. Numuneler yapının merdiven kısımlarından temin edilmiştir. Örnek alınan yapı 100 yıllık kullanım ömrüne sahiptir. Bu bilgi varsa tapu kayıtları yoksa yaşayanlar ve komşulara sorularak bulunmuştur.

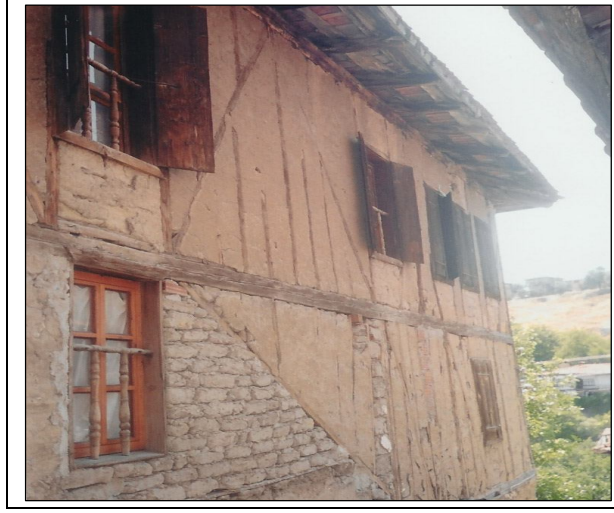
Şekil 2. 4. 2 No' lu binanın yandan görünüşü.

Safranbolu Eski Çarşı Kalealtı Sokakta 2 katlı binadır ve kullanılmaktadır (Şekil 2.4). Restorasyon işlemi görecekle veya gören yapılardan ölçümlerin yapılabilmesi için gerekli miktarda numuneler alınmıştır. Numuneler yapının merdiven, alt giriş kısımlarından temin edilmiştir. Örnek alınan yapı 110 yıllık kullanım ömrüne sahiptir. Bu bilgi varsa tapu kayıtları yoksa yaşayanlar ve komşulara sorularak bulunmuştur.

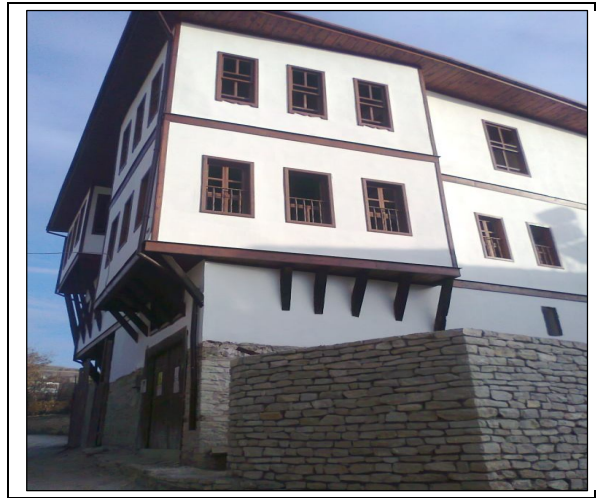
Şekil 2. 5. 3 No' lu binanın yandan görünüşü.

Safranbolu Eski Çarşı Celal Bayar Caddesi Akçasu Mahallesiinde 3 katlı bina olup, kullanıma elverişlidir (Şekil 2.5). Restorasyon işlemi görecekle veya gören yapılardan ölçümlerin yapılabilmesi için gerekli miktarda numuneler alınmıştır. Numuneler yapının merdiven, alt giriş kısımlarından temin edilmiştir. Örnek alınan yapı 120 yıllık kullanım ömrüne sahiptir. Bu bilgi varsa tapu kayıtları yoksa yaşayanlar ve komşulara sorularak bulunmuştur.

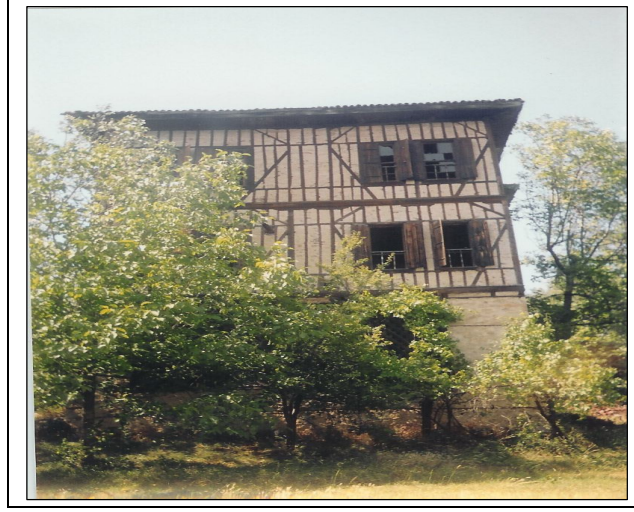
Safranbolu Bağlar Mah. Hacıbey Sokakta 4 katlı binadır. Safranbolu Kız Meslek Lisesi ek binasıdır (Şekil 2.6). Zemini sağlam olmadığından dolayı eğitim yapılamamaktadır. Restorasyon işlemi görecekle veya gören yapılardan ölçümlerin yapılabilmesi için gerekli miktarda numuneler alınmıştır. Numuneler yapının merdiven, taşıyıcı kısımlarından temin edilmiştir. Örnek alınan yapı 135 yıllık kullanım ömrüne sahiptir. Bu bilgi varsa tapu kayıtları yoksa yaşayanlar ve komşulara sorularak bulunmuştur.

Şekil 2. 6. 4 No' lu binanın yandan görünüşü.

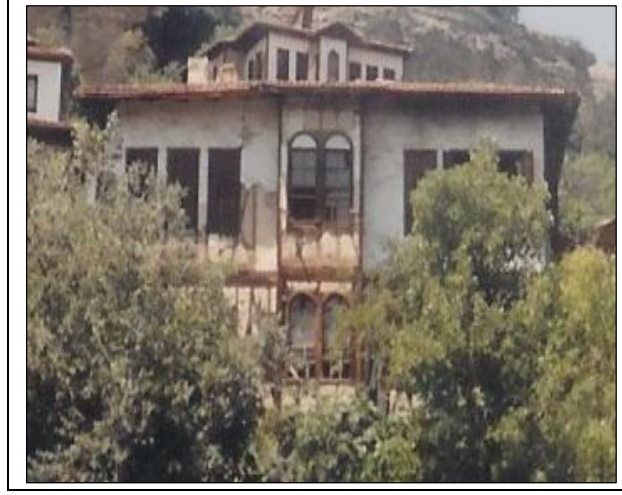
Şekil 2. 7. 5 No' lu binanın yandan görünüşü.

Safranbolu eski çarşı baba sultan mahallesi pazaryeri içi sokakta olup kullanıma elverişli değildir (Şekil 2.7). Restorasyon işlemi görecekle veya gören yapılardan ölçümlerin yapılabilmesi için gerekli miktarda numuneler alınmıştır. Numuneler yapının merdiven, kiriş kısımlarından temin edilmiştir. Örnek alınan yapı 150 yıllık kullanım ömrüne sahiptir. Bu bilgi varsa tapu kayıtları yoksa yaşayanlar ve komşulara sorularak bulunmuştur.

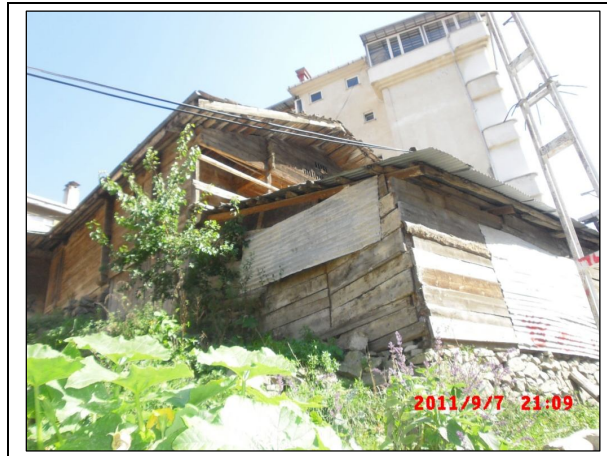
Şekil 2. 8. 1 No' lu binanın yandan görünüşü.

Trabzon çaykara ilçesinde olup, kullanıma elverişlidir (Şekil 2.8). Restorasyon işlemi görecekle veya gören yapılardan ölçümlerin yapılabilmesi için gerekli miktarda numuneler alınmıştır. Numuneler yapının merdiven, taşıyıcı kısımlarından temin edilmiştir. Örnek alınan yapı 100 yıllık kullanım ömrüne sahiptir. Bu bilgi varsa tapu kayıtları yoksa yaşayanlar ve komşulara sorularak bulunmuştur.

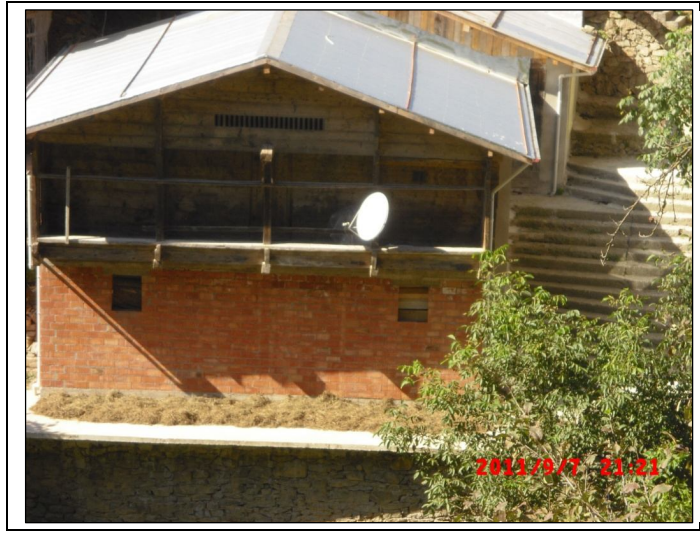
Şekil 2. 9. 2 No'lu binanın yandan görünüşü.

Trabzon çaykara ilçesinde olup, kullanıma elverişlidir (Şekil 2.9). Restorasyon işlemi görecekle veya gören yapılardan ölçümlerin yapılabilmesi için gerekli miktarda numuneler alınmıştır. Numuneler yapının merdiven, ambar kısımlarından temin edilmiştir. Örnek alınan yapı 110 yıllık kullanım ömrüne sahiptir. Bu bilgi varsa tapu kayıtları yoksa yaşayanlar ve komşulara sorularak bulunmuştur.

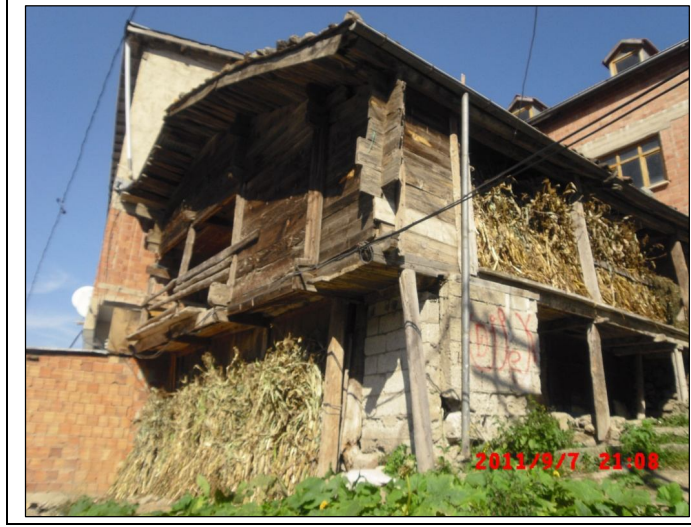
Şekil 2. 10. 3 No'lu binanın yandan görünüşü.

Trabzon çaykara ilçesinde olup, kullanıma elverişlidir (Şekil 2.10). Restorasyon işlemi görecekle veya gören yapılardan ölçümlerin yapılabilmesi için gerekli miktarda numuneler alınmıştır. Numuneler yapının merdiven, alt giriş kısımlarından temin edilmiştir. Örnek alınan yapı 120 yıllık kullanım ömrüne sahiptir. Bu bilgi varsa tapu kayıtları yoksa yaşayanlar ve komşulara sorularak bulunmuştur.

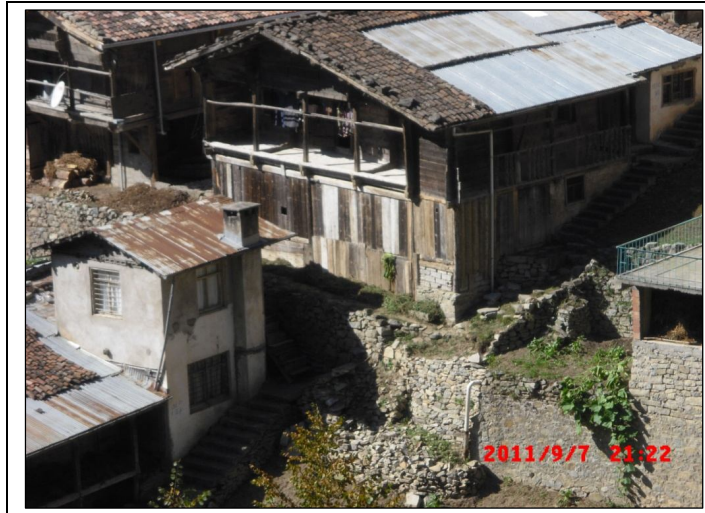
Şekil 2. 11. 4 No'lu binanın yandan görünüşü.

Trabzon çaykara ilçesinde olup, kullanıma elverişlidir (Şekil 2.11). Restorasyon işlemi görecekle veya gören yapılardan ölçümlerin yapılabilmesi için gerekli miktarda numuneler alınmıştır. Numuneler yapının taşıyıcı, alt kiriş kısımlarından temin edilmiştir. Örnek alınan yapı 135 yıllık kullanım ömrüne sahiptir. Bu bilgi varsa tapu kayıtları yoksa yaşayanlar ve komşulara sorularak bulunmuştur.

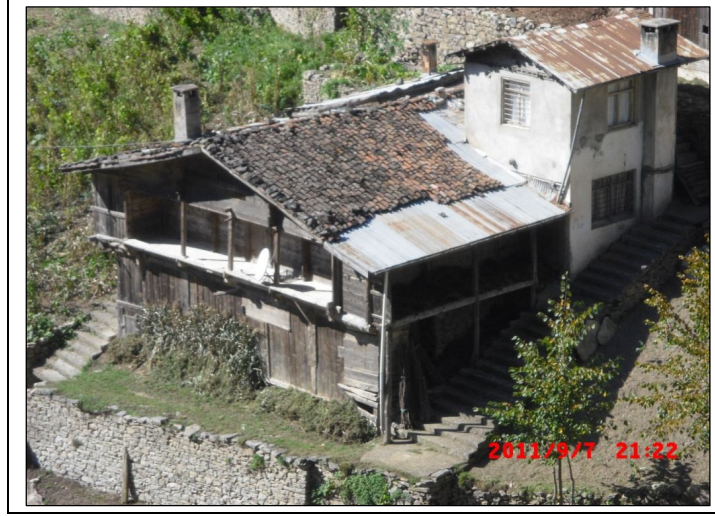
Şekil 2. 12. 5 No'lu binanın yandan görünüşü.

Trabzon çaykara ilçesinde olup, kullanıma elverişlidir (Şekil 2.12). Restorasyon işlemi görecekle veya gören yapılardan ölçümlerin yapılabilmesi için gerekli miktarda numuneler alınmıştır. Numuneler yapının merdiven, alt giriş kısımlarından temin edilmiştir. Örnek alınan yapı 140 yıllık kullanım ömrüne sahiptir. Bu bilgi varsa tapu kayıtları yoksa yaşayanlar ve komşulara sorularak bulunmuştur.

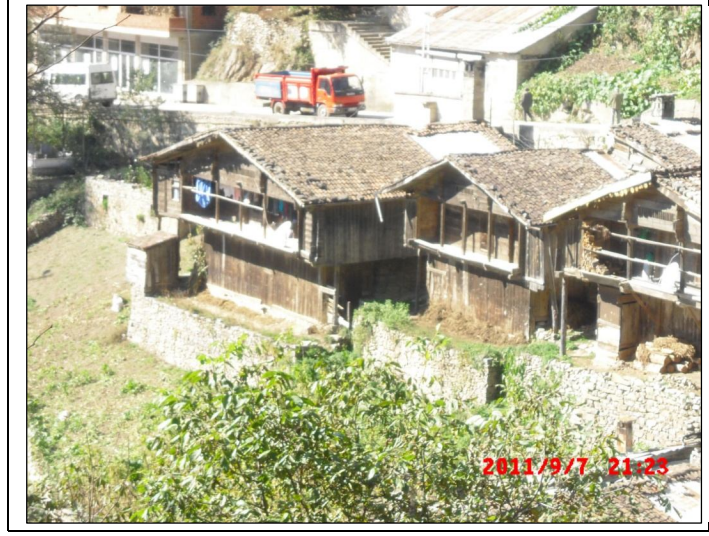
Şekil 2. 13. 6 No' lu binanın yandan görünüşü.

Trabzon çaykara ilçesinde olup, kullanıma elverişlidir (Şekil 2.13). Restorasyon işlemi görecekle veya gören yapılardan ölçümlerin yapılabilmesi için gerekli miktarda numuneler alınmıştır. Numuneler yapının taşıyıcı, alt giriş kısımlarından temin edilmiştir. Örnek alınan yapı 150 yıllık kullanım ömrüne sahiptir. Bu bilgi varsa tapu kayıtları yoksa yaşayanlar ve komşulara sorularak bulunmuştur.

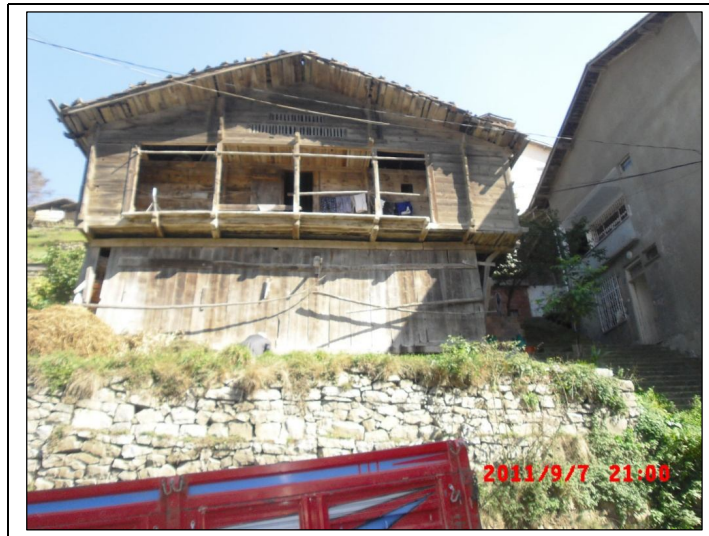
Şekil 2. 14. 7 No' lu binanın yandan görünüşü.

Trabzon çaykara ilçesinde olup, kullanıma elverişlidir (Şekil 2.14). Restorasyon işlemi görecekle veya gören yapılardan ölçümlerin yapılabilmesi için gerekli miktarda numuneler alınmıştır. Numuneler yapının merdiven, alt giriş kısımlarından temin edilmiştir. Örnek alınan yapı 155 yıllık kullanım ömrüne sahiptir. Bu bilgi varsa tapu kayıtları yoksa yaşayanlar ve komşulara sorularak bulunmuştur.

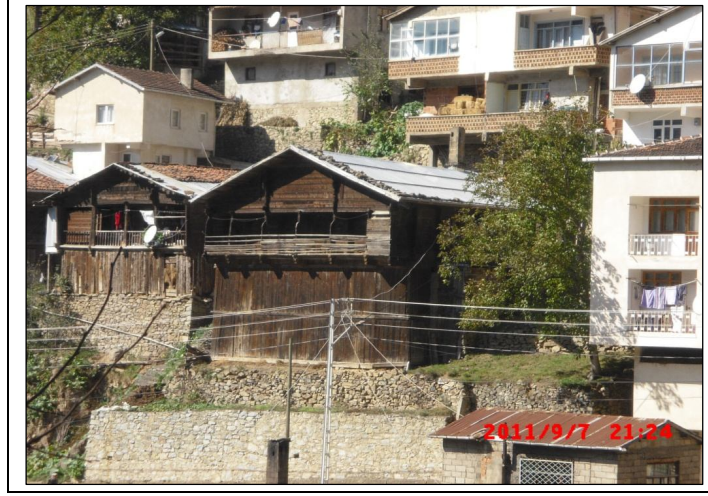
Şekil 2. 15. 8 No'lu binanın yandan görünüşü.

Trabzon çaykara ilçesinde olup, kullanıma elverişlidir (Şekil 2.15). Restorasyon işlemi görecekle veya gören yapılardan ölçümlerin yapılabilmesi için gerekli miktarda numuneler alınmıştır. Numuneler yapının merdiven, alt giriş, taşıyıcı kısımlarından temin edilmiştir. Örnek alınan yapı 160 yıllık kullanım ömrüne sahiptir. Bu bilgi varsa tapu kayıtları yoksa yaşayanlar ve komşulara sorularak bulunmuştur.

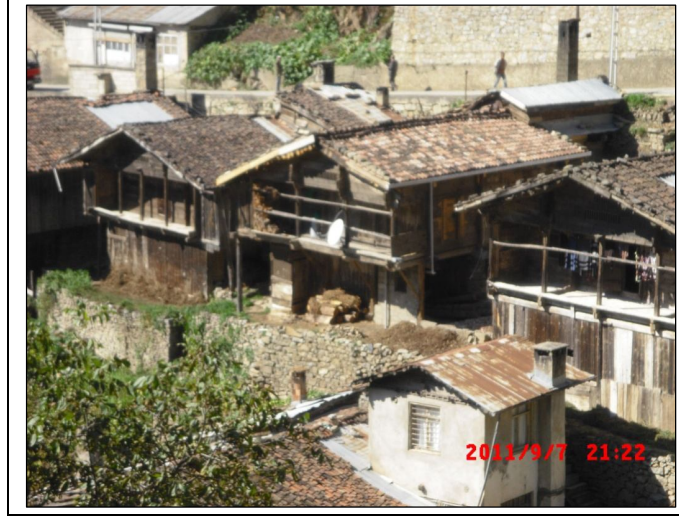
Şekil 2. 16. 9 No'lu binanın yandan görünüşü.

Trabzon çaykara ilçesinde olup, kullanıma elverişlidir (Şekil 2.16). Restorasyon işlemi görecekle veya gören yapılardan ölçümlerin yapılabilmesi için gerekli miktarda numuneler alınmıştır. Numuneler yapının merdiven, alt giriş kısımlarından temin edilmiştir. Örnek alınan yapı 180 yıllık kullanım ömrüne sahiptir. Bu bilgi varsa tapu kayıtları yoksa yaşayanlar ve komşulara sorularak bulunmuştur.

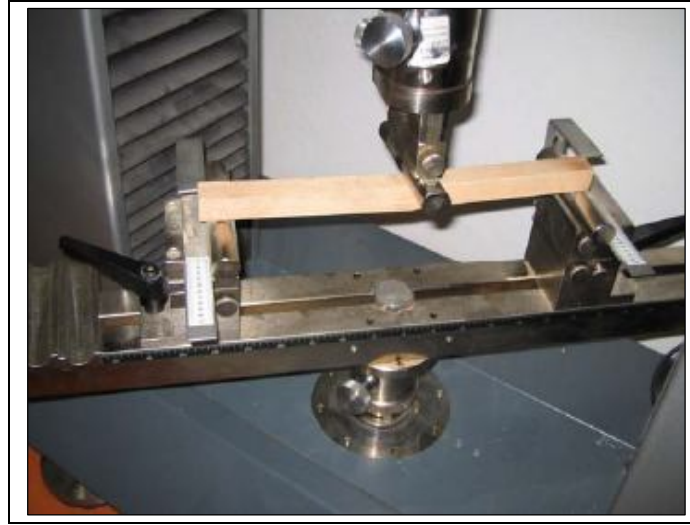
Yük deney parçasının yüzeyine değişmez bir hızla yeknesak olarak yüklenmiş ve deney hızı deney parçaları, yüklenmeye başladıktan 90 ± 30 sn sonra kırılacak şekilde ayarlanmıştır. Kırılma anındaki kuvvet (F_{max}) okunup eğilme direnci (σ_E) aşağıdaki formüle (2.3) göre hesaplanmıştır. Deney örnekleri $20 \times 20 \times 320 \pm 1$ mm olarak hazırlanmıştır. Üniwersal test makinesinde yapılan eğilme deneyi Şekil 2.17'de görülmektedir.

Şekil 2. 17. Üniwersal test cihazında eğilme testlerinden görünüm

Liflere dik eğilme direnci deneylerinde TS 2474 standardı esaslarına uyulmuştur. Deneyler yapılmadan önce örnekler hava kurusu hale getirilir ve $\pm 0,01$ mm duyarlığa sahip olan dijital bir kompasla genişliği, kalınlığı ve uzunlukları hesaplanır. Deney parçasının yerleştirildiği silindirik mesnetlerin merkezleri arasındaki uzaklık; deney parçasının kalınlığının 13 katı ($13 \times 20 \text{ mm} = 260 \text{ mm}$) olarak ayarlanmıştır.

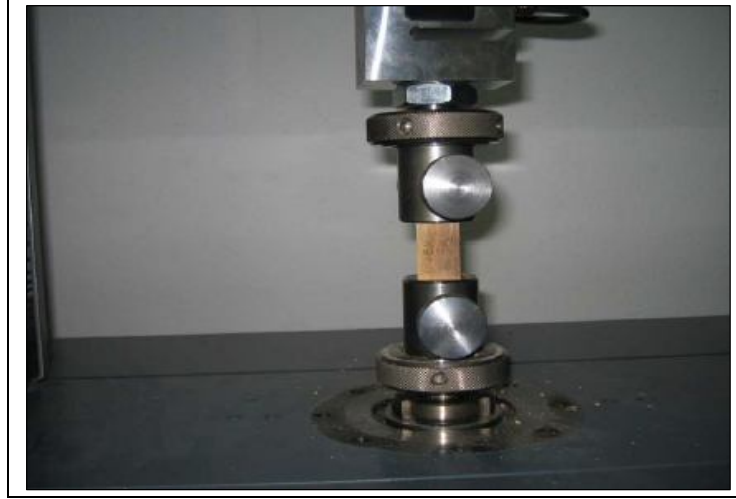
Burada σ_b : Deney anında ölçülen kuvvet değeri, 1: katsayı, 0,05: içerdiği rutubete göre maksimum % değişim miktarı. Üiversal test makinesinde liflere paralel basınç direnci deney örneği Şekil 2.19'da görülmektedir.

Şekil 2. 19. Üiversal test cihazında liflere paralel basınç direnci testi.
