**ÇEŞİTLİ PARAMETRELER İŞİĞİNDA
ALTGEÇİT/ÜSTGEÇİT MUKAYESESİ:
KARABÜK-SAFRANBOLU ÖRNEĐİ**

**2019
YÜKSEK LİSANS TEZİ**

Yüksek Lisans Tezi

COMPARISON OF OVERPASS / UNDERPASS IN THE LIGHT OF VARIOUS PARAMETERS: KARABÜK-SAFRANBOLU CASE STUDY

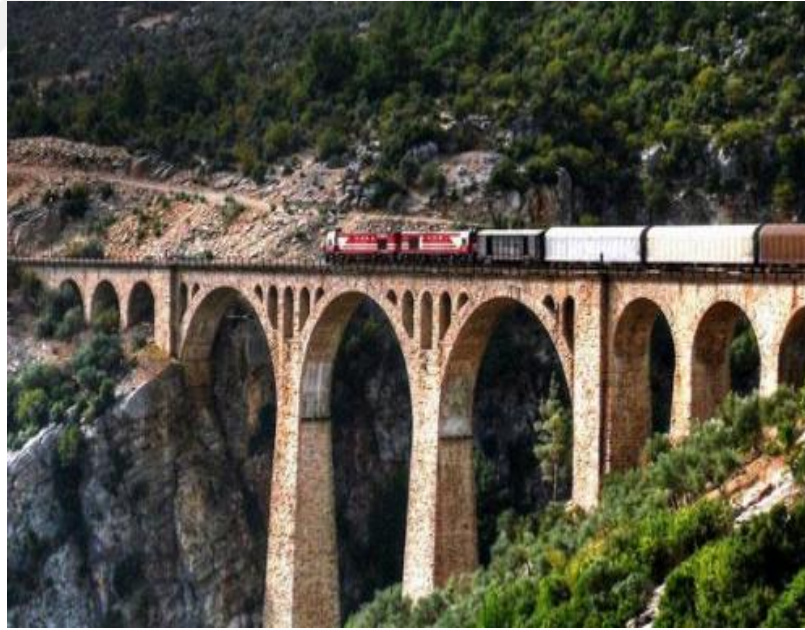
Şekil 2.6. Adana Varda demiryolu Köprüsü.

kemerli olarak inşa edilmiş tarihi bir köprü olan Adana/Varda demiryolu köprüsü yer almaktadır.

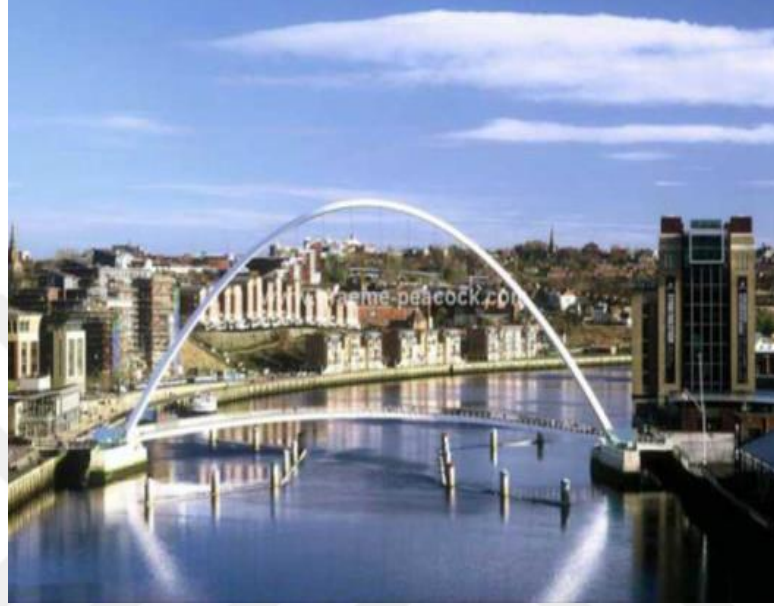
Şekil 3.2. Gateshead bridge çelik akarsu yaya köprüsü [9].

köprüler tercih edilmektedir. Şekil 3.2’de İngiltere’de bulunan Gateshead yaya köprüsü yer almakta olup alt kısımdan teknelerin ve küçük boyutlardaki gemilerin geçişine izin vermek amacıyla yana yatabilen yapısı ile hem şehir silüetine hem de turizm potansiyeline katkı sağlamaktadır.

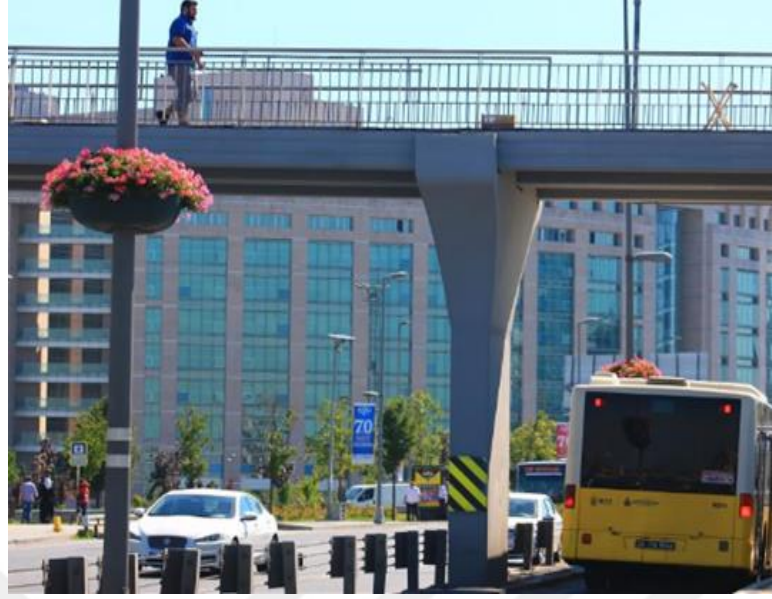
Şekil 3.8. Betonarme yaya köprüsü.

Betonarme yapıda taşıma kabiliyeti beton ve demir malzemelerinin birbirini tamamlaması; basınç kuvvetlerini betonun, çekme kuvvetlerinin de donatının karşılaması esasına dayanır [9]. Betonarme yaya köprüleri hem yerinde dökme beton hem de prefabrik beton elemanlar vasıtasıyla ve çeşitli yapım teknikleri kullanarak inşa etmek mümkündür ancak inşası faaliyet esnasında trafiğin daha az engellenmesi sebebiyle ülkemizde prefabrik uygulamalar daha sık görülmektedir. Betonarme üstgeçiti örneği Şekil 3.8’de verilmektedir.

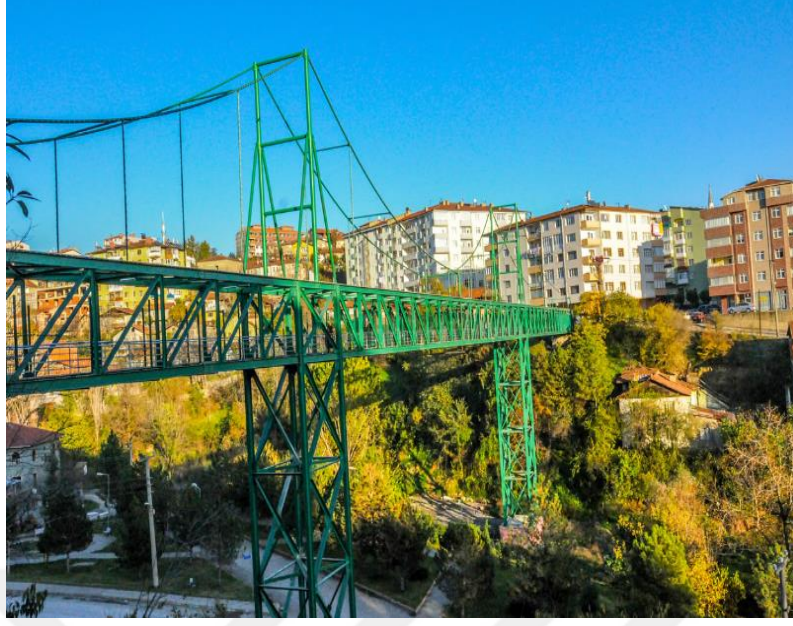
Şekil 3.10. Çelik yaya köprüsü (Karabük) [19].

Getirdiği teknolojik avantajlar sayesinde çelik köprüler günümüzde dünyada ve ülkemizde en fazla uygulaması yapılan yaya köprüleridir. Şekil 3.10'da Karabük İli'nde yer alan bir çelik yaya köprüsü örneği sunulmaktadır [8-9].

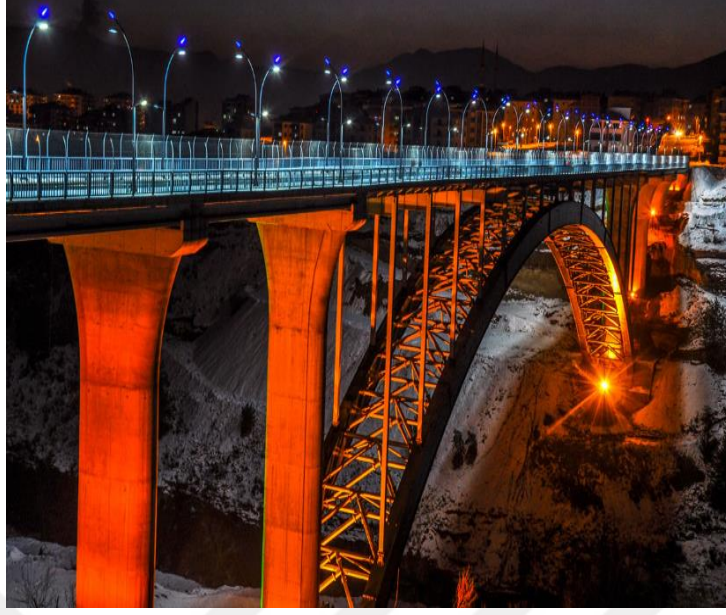
Şekil 3.11. Kanyon Köprüsü (Karabük) [19].

Taşıyıcı sistemi çelik malzeme, döşeme malzemesi ise betonarme olabilir. Şekil 3.11’de görülen Karabük’teki Kanyon köprüsü buna örnek olarak verilebilir. Taşıyıcı sistemi betonarme malzeme, merdivenleri çelik malzeme olarak da yapılabilmektedir.

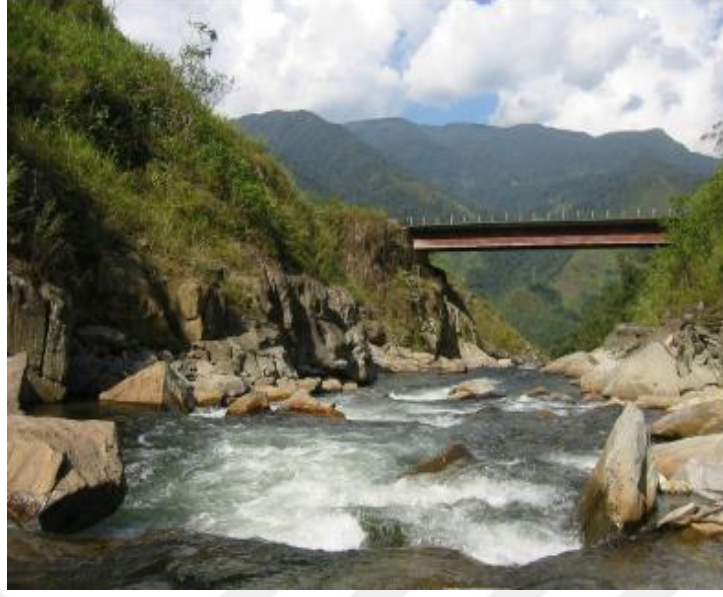
Şekil 3.12. Kiriş köprüler [20].

Kiriş en basit ve en eski köprü yapısıdır. Açıklıkları geçen basit kirişler; kullanılan uzun taşlar ve ağaç gövdeleri kiriş köprülerin ilk örnekleri olmuştur. Daha büyük açıklıkların geçilmesi için, kiriş alttan ayaklarla desteklenir, farklı kesitlerde profiller kullanılır. Kirişin formu, açıklığın uzunluğu boyunca değişken olabilir. Bütün bu uygulamalar, malzemenin daha ekonomik kullanımını ve açıklığın daha kolay geçilmesini amaçlar Şekil 3.12’de kiriş köprü örneği verilmiştir [8].

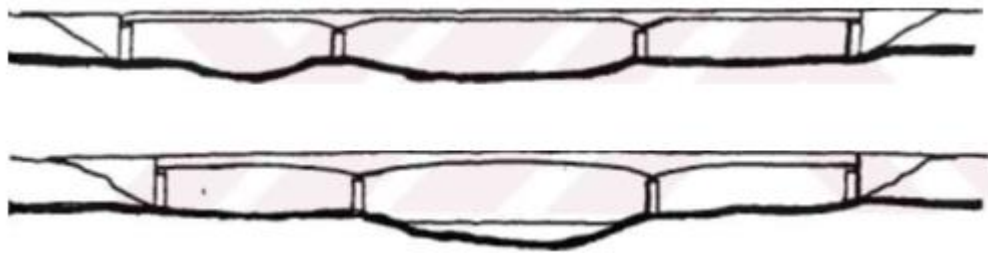
Şekil 3.14. Guseli köprü kesitleri [8].

Guseli kirişli köprülerin ayaklarına doğru, kiriş üçgenle takviye edilmektedir. Yüklerin aktarılması kolaylaştırılmaktadır. Doğru oranların yakalanması için çeşitli kurallara dikkat edilmelidir. Tabliyenin yatay çizgisi düz ise kiriş düz çizgiler ile, eğrisel ise eğrisel çizgiler ile biçimlenir. Köprünün kenarlarında kiriş düzdür, kesitte artış olmamaktadır. Şekil 3.14'de guseli köprü kesitleri gösterilmiştir [8].

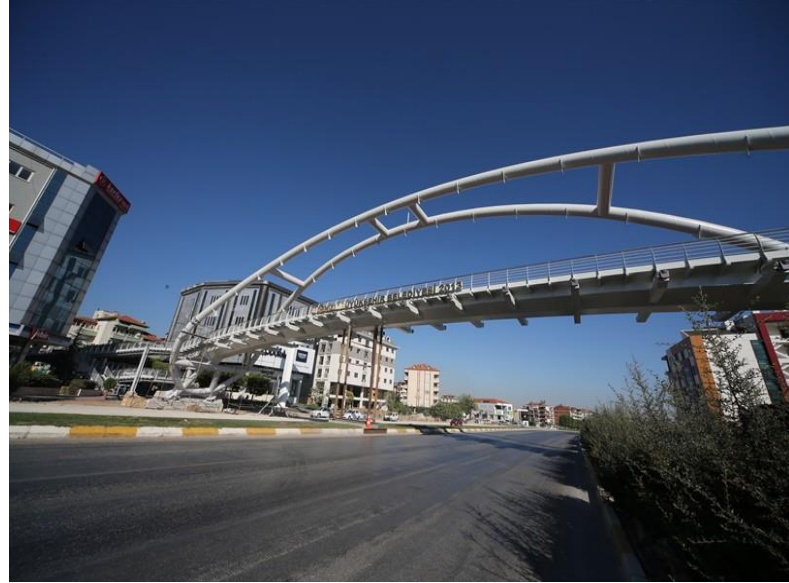
Şekil 3.17. Denizli Yunus Emre kemerli yaya köprüsü.

Düz yerlerde tercih edilen, kemerin tabliye seviyesinin üzerine çıkararak köprüyü asma kablolarıyla taşımasıdır. Arazi kesitine ve tasarımcının istediği etkiye bağlı olarak, kemerin konumu ayarlanır. Tamamen tabliyenin üzerinde yer alabileceği gibi, kısmen tabliye seviyesinin altında da olabilir. Buna örnek olarak Şekil 3.17’de yer alan Denizli Yunus Emre köprüsü örnek verilebilir.

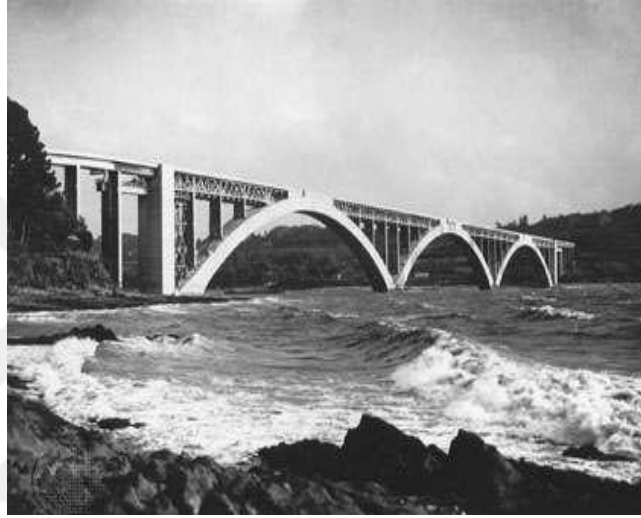
Şekil 3.18. Plougastel köprüsü.

İlk konsol köprüler Çin'de, ahşap kirişlerin nehrin her iki yakasındaki ayaklardan uzatılması ile yapılmıştır. Çeliğe ve betonarmeye uygulanması çok daha sonra gerçekleşmiş, konsol tekniğinden ilk olarak geçen yüzyılda çelik kemerler yapılırken yararlanılmıştır. 1928 'de Freyssinet, Şekil 3.18'de gösterilen Plougastel Köprüsü 'nün Kemerlerini çeliklerle bağlayarak konsol çalışan bir sistem oluşturmuştur [8].

Yapının çalışma prensibi, köprünün kendini taşıyan, bağımsız kollarının birbirine bağlanarak açıklığı geçmesine dayanır. Sistem iki kıyıdan uzayan köprü kollarının açıklığı bir kerede geçmesiyle kurulduğu gibi, büyük açıklıklarda yükselen ayakların iki yanından çıkan konsollar birbirine bağlanarak tekrarlanabilir [8].

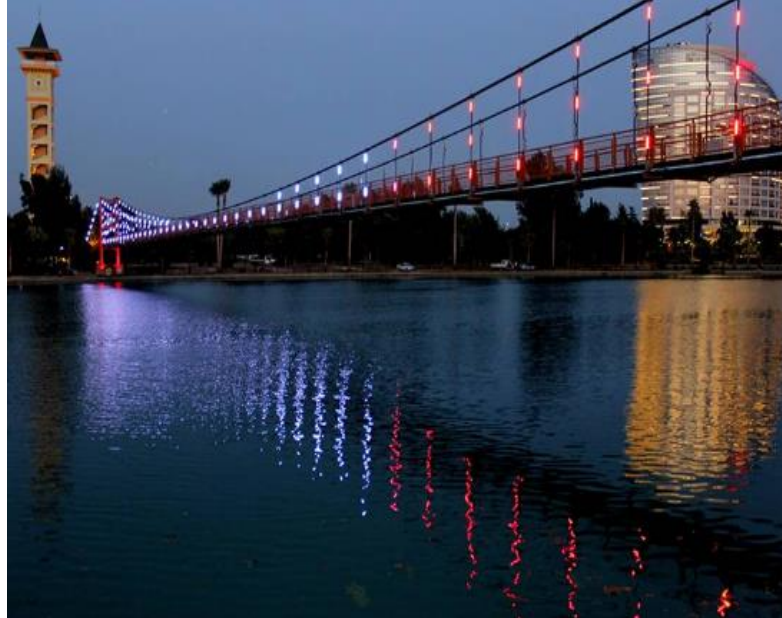
Şekil 3.19. Adana Sinan Paşa asma köprü.

Asma Köprü sistemi, tabliyenin ana taşıyıcı kabloya askı çubukları veya kablolarla tespit edilerek taşınması esasına dayanır. Ana taşıyıcı kablonun köprünün ayakları üzerinden gerilerek, ankraj bloklarına bağlanmasıyla sistem tamamlanmaktadır [8]. Şekil 3.19’da verilen Adana Sinan Paşa köprüsü asma köprü örneklerindedir.

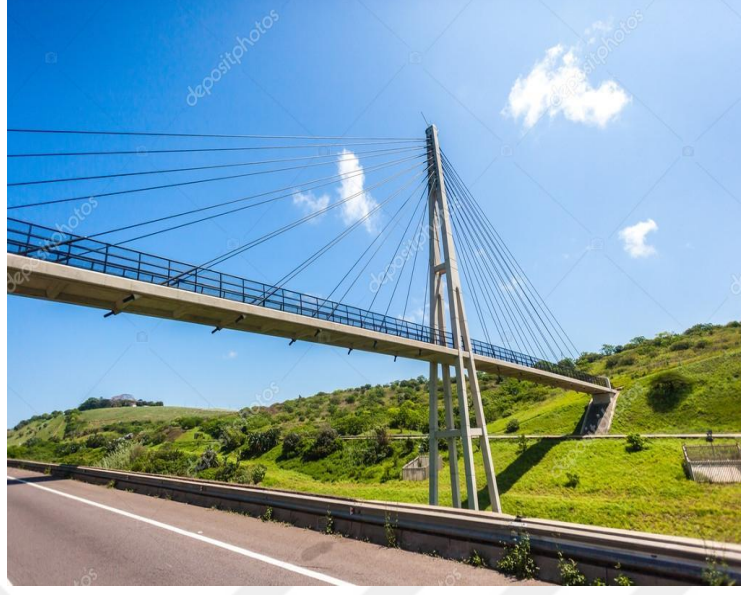
Şekil 3.22. Kablolu yaya köprüsü.

Kule formları çeşitlidir. Bir kablo düzlemi varsa tek pylon , iki düzlem olması halinde ya çift pylon yada portal veya "A" çerçeve kullanılır. Kablo düzlemleri çift pilona paralel değilse, karşılıklı iki pylon yukarıda başlanarak çerçeve oluştururlar. Büyük açıklıklı ve yüksek seviyedeki köprülerde ise "A" biçimli kuleler kullanılır. Yüklerin küçük bir temele aktarılması için bazen kulenin bacakları tabliyenin altında içe doğru ters bir açıyla kırılarak devam eder [8]. Şekil 3.22'de kablolu yaya köprüsü örneği gösterilmiştir.

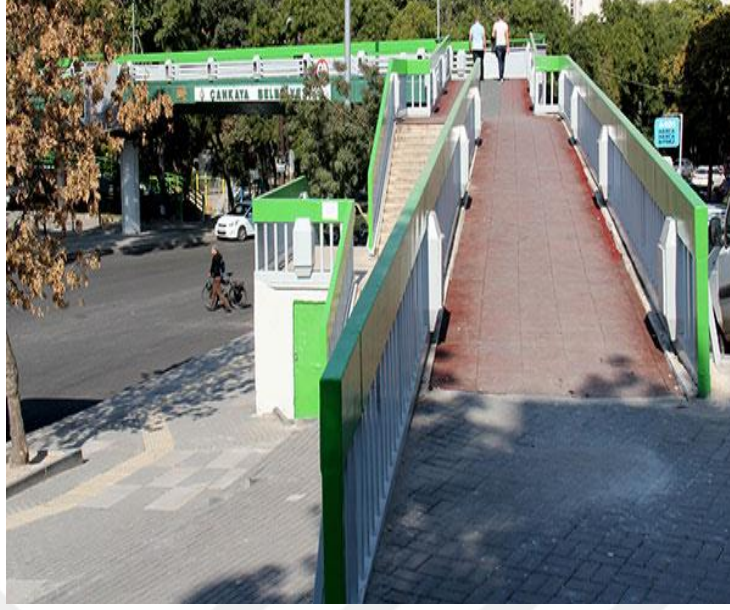
Şekil 3.23. Ankara Çankaya 96'lar rampalı yaya köprüsü.

Erişim bakımından yaya köprülerini merdivenli, rampalı, merdivenli asansörlü, merdivenli rampalı ve yürüyen merdivenli yaya köprüleri olarak sınıflandırabiliriz. Buna rağmen bir vadi geçen yaya üstgeçitleri de düzayak olmaktadır. Şekil 3.23’de rampalı yaya köprüsüne örnek olarak Ankara Çankaya 96’lar rampalı yaya köprüsü verilmiştir.

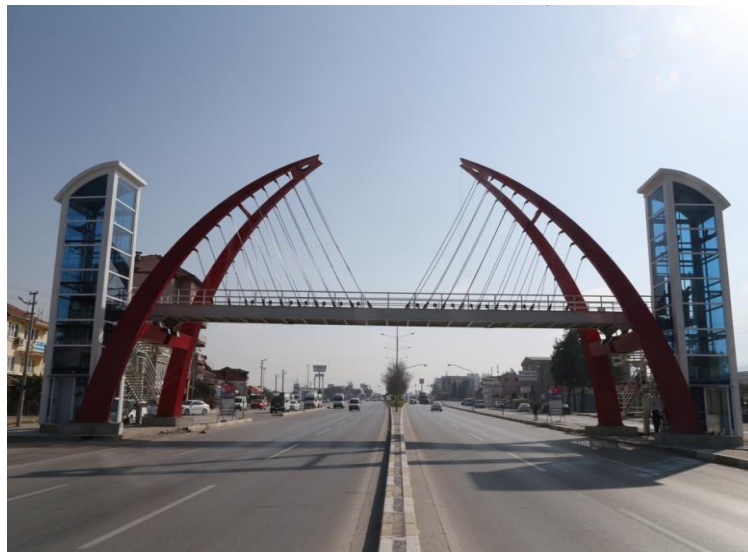
Şekil 3.26. Şehit Doğan Acar yaya üstgeçiti (Denizli).

Asansörlü yaya köprüsü uygulamaları da yeni bir uygulama olup birçok şehrimizde örnekleri görülmektedir. Şekil 3.26'da verilen Denizli Şehit Doğan Acar yaya üstgeçiti asansörlü üstgeçite örnek gösterilirken, yürüyen merdiven uygulaması ise az görülmesine rağmen kullanım konforu açısından güzel örnekleri bulunmakta ve Şekil 3.27'de Karabükte yer alan asansörlü ve yürüyen merdivenli üstgeçit örneği gösterilmektedir.

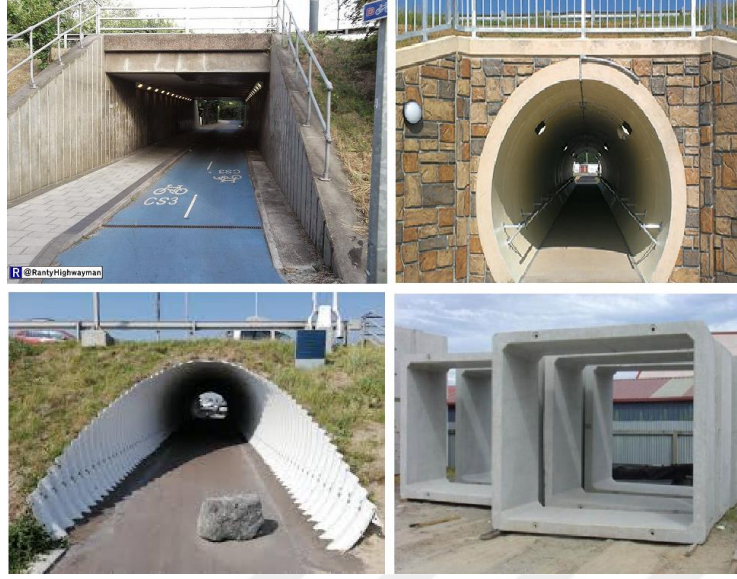
Şekil 4.1. Yaya altgeçiti örnekleri.

Yayaların karşıdan karşıya trafik akışını kesmeden güvenli bir şekilde geçebilmeleri sağlamak için yolun altından geçirilen yapılardır. . Betonarme prefabrik kutu (box) olarak imal edilebildiği gibi yerinde dökme betonarme olarak da imal edilebilmektedirler. Şekil 4.1’de birtakım yaya altgeçitleri örnekleri sunulmuştur.

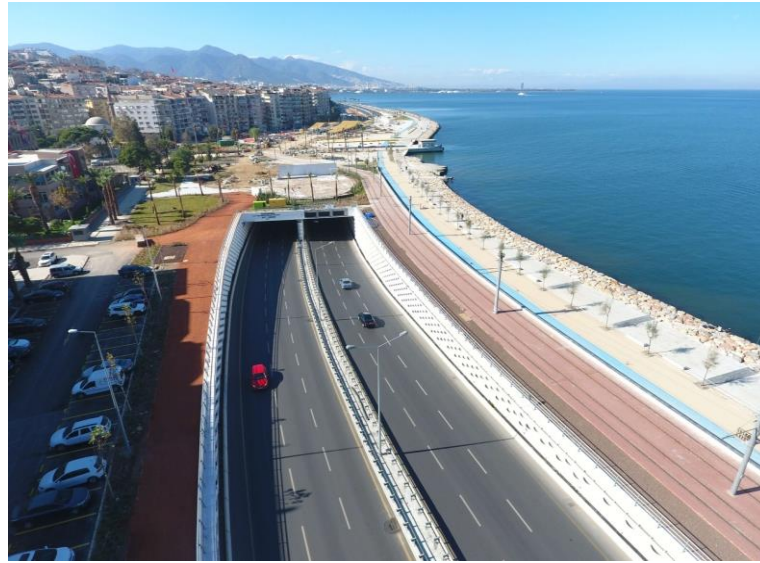
Şekil 4.2. Mustafa Kemal sahil bulvarı taşıt altgeçiti (İzmir).

Taşıtların bir başka taşıt yolunun veya demiryolunun akışını kesmeden karşıdan karşıya güvenli bir şekilde geçebilmelerini sağlamak için yolun altından geçirilen yapılardır. Şekil 4.2’de İzmir’de bulunan Mustafa Kemal sahil bulvarı taşıt altgeçiti örneği verilmiştir.

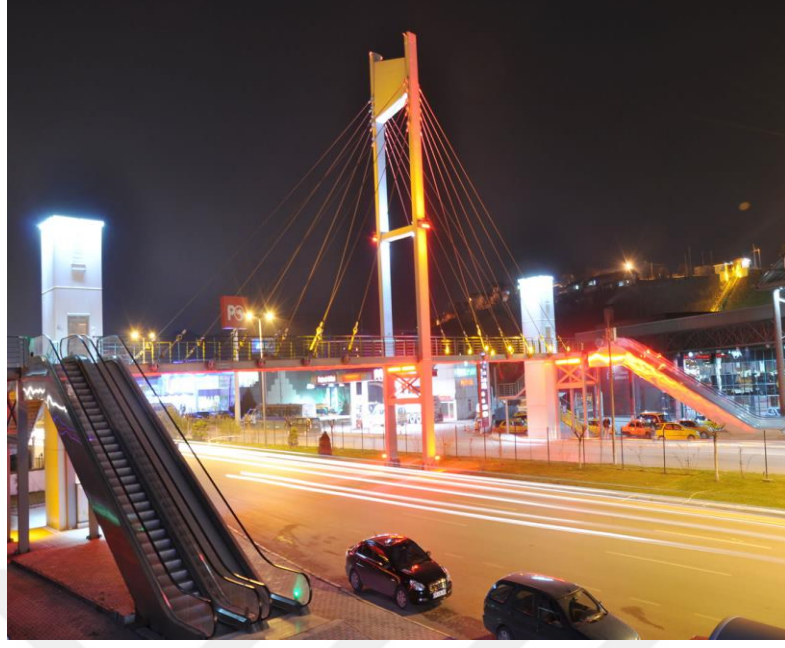
Şekil 5.3. Karabük otogarı önü yaya üstgeçiti [19].

Karabük Otogarı mevkiinde 30 Aralık 2012 yılında hizmete girmiş olan yaya üstgeçiti çelik malzeme ile kirişli olarak imal edilmiş olup yürüyen merdiven ve asansör mevcuttur. Şekil 5.2’de uydu fotoğrafı ve 5.3’de ise bir yersel fotoğrafı yer almaktadır.

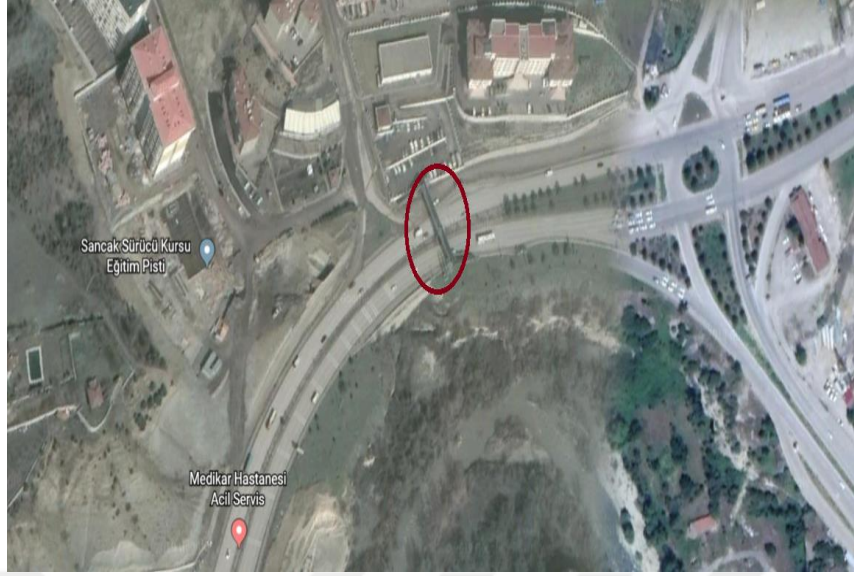
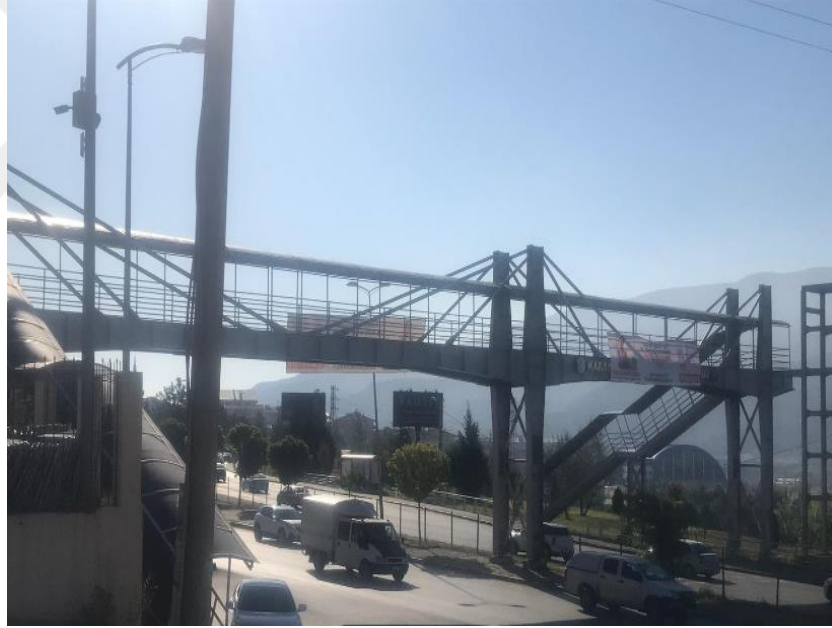
2013-2014 yılları arasında, Karabük-Safranbolu bölünmüş yolunun 3+750 km'sinde Karabük Balıklar kayası mevki Emniyet Müdürlüğü bölgesine inşa edilen, 40 m açıklığında, asansörlü ve merdivenli olarak yapılmış çelik kirişli yaya üstgeçitidir. Asansör boşluğu olmasına rağmen asansör bulunmamaktadır. Şekil 5.4.'de uydu fotoğrafı ve Şekil 5.5'de ise bir yersel fotoğrafı yer almaktadır.

Şekil 5.4. Emniyet önü yaya üstgeçiti uydu görüntüsü.

Şekil 5.5. Emniyet önü yaya üstgeçiti.

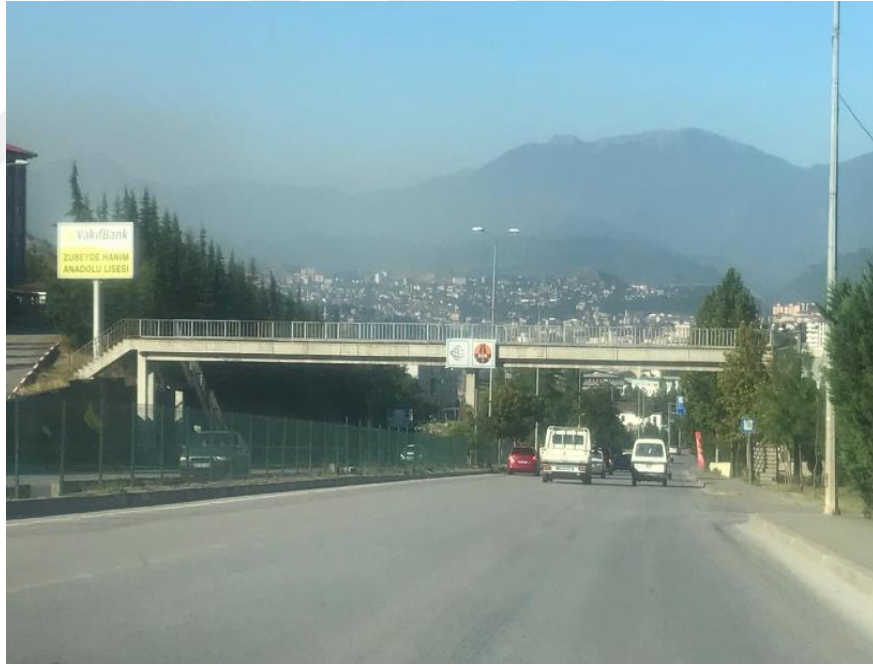
Şekil 5.7. Fen lisesi okullar bölgesi yaya üstgeçiti.

2010 yılında Karabük-Safranbolu bölünmüş yolunun 4+200 km'sinde Fen Lisesi okullar bölgesinde inşa edilen 33 m açıklıklı betonarme prefabrik kirişli yaya üstgeçitidir. Şekil 5.6'da uydu fotoğrafı ve Şekil 5.7'de ise bir yersel fotoğrafı yer almaktadır.

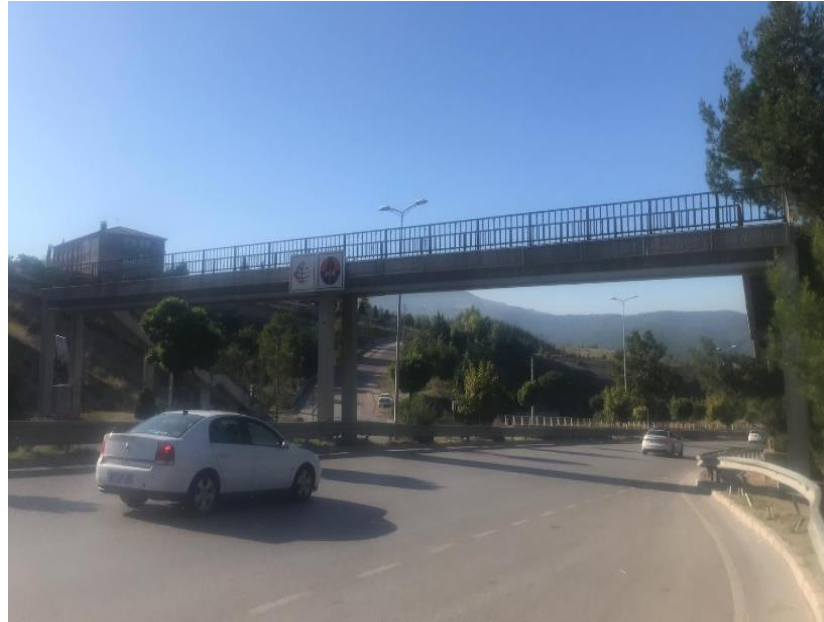
Şekil 5.9. Kireç ocağı mevkii yaya üstgeçiti.

2010 yılında Karabük-Safranbolu bölünmüş yolunun 2+250 km'sinde Kireç ocağı mevkiinde inşa edilen 35 m açıklıklı, betonarme prefabrik kirişli yaya üstgeçitidir. Şekil 5.8'de uydu fotoğrafı ve Şekil 5.9'da ise bir yersel fotoğrafı yer almaktadır.

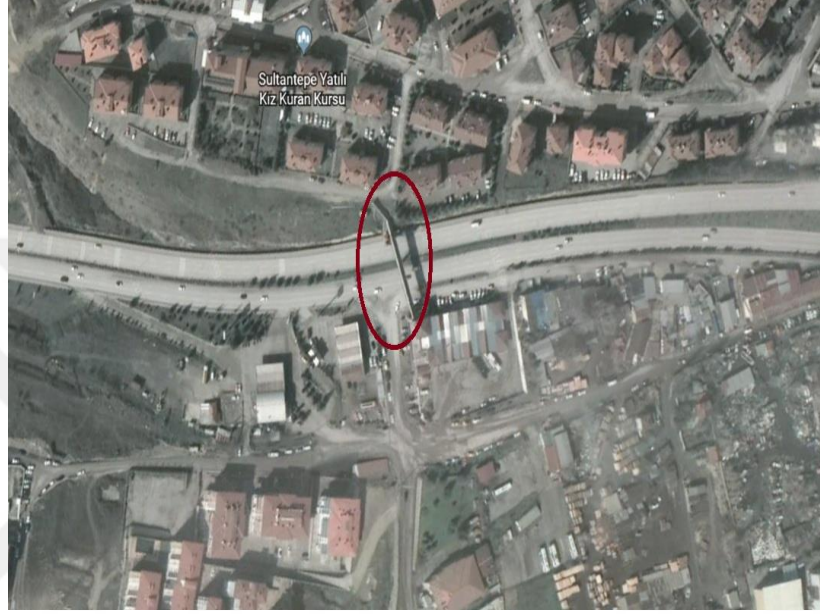
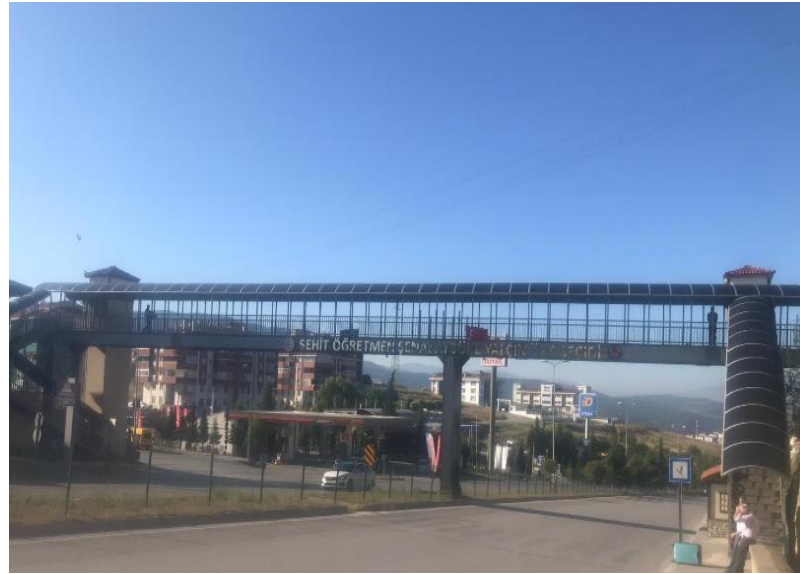
2015-2016 yıllarında Karabük-Safranbolu bölünmüş yolunun 1+000 km'sinde Safranbolu Otogarı önünde inşa edilen 55 m açıklıklı, çelik kirişli yaya üstgeçitidir. Şekil 5.10'da uydu fotoğrafı ve şekil 5.11'de ise bir yersel fotoğrafı yer almaktadır.

Şekil 5.10. Safranbolu otogarı önü yaya üstgeçiti uydu görüntüsü.

Şekil 5.11. Safranbolu otogarı önü yaya üstgeçiti.

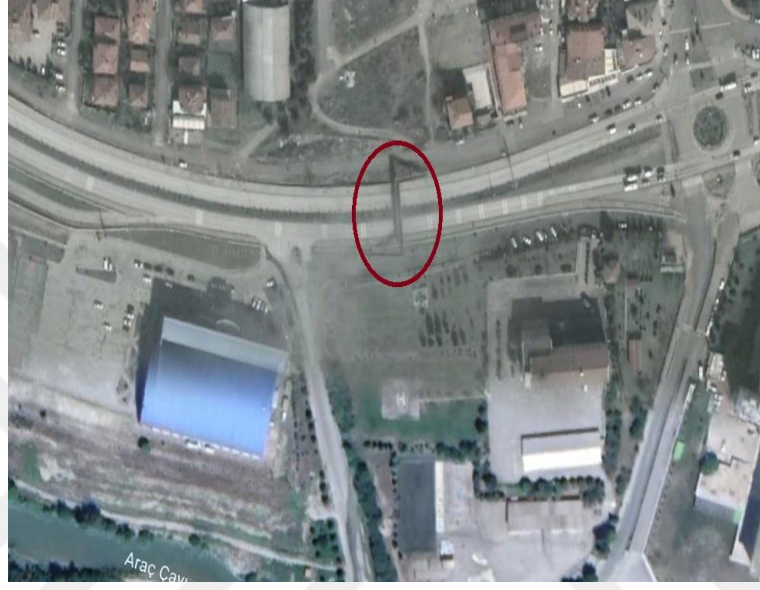
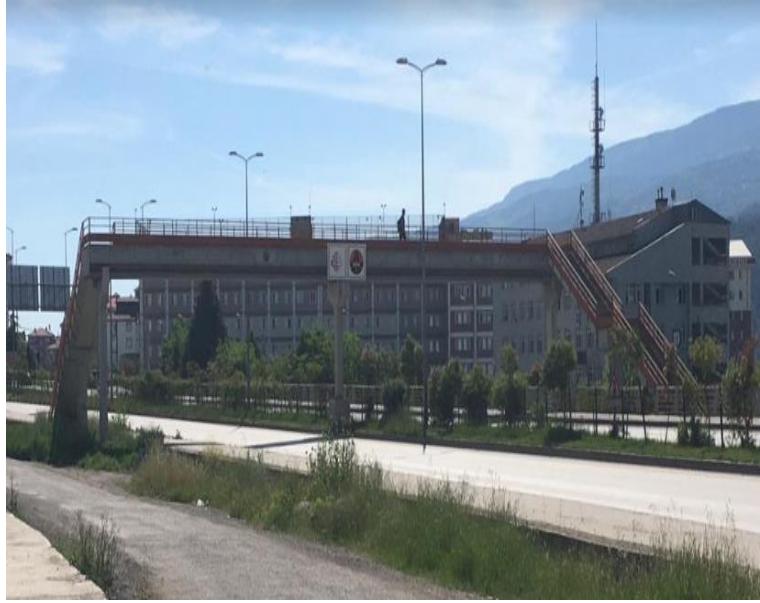
2011 yılında Kastamonu-Karabük bölünmüş yolunun 4+500 km'sinde 35.10 m açıklığında, betonarme prefabrik kirişli olarak inşa edilmiş yaya üstgeçitidir. Şekil 5.12'de uydu fotoğrafı ve Şekil 5.13'de ise bir yersel fotoğrafı yer almaktadır.

Şekil 5.12. Jandarma önü yaya üstgeçiti uydu görüntüsü.

Şekil 5.13. Jandarma önü yaya üstgeçiti.

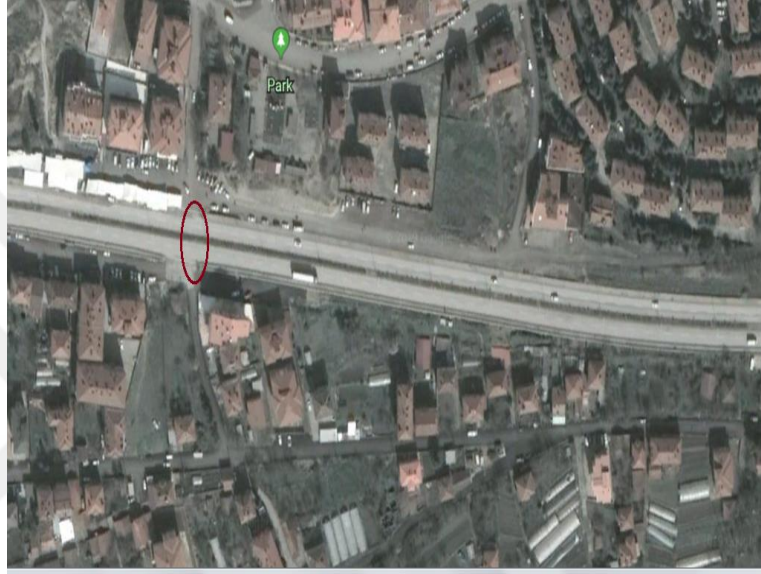
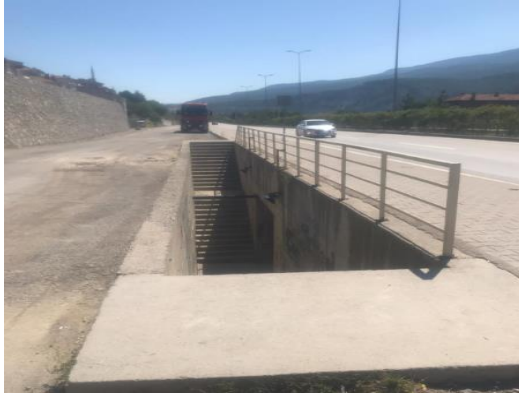
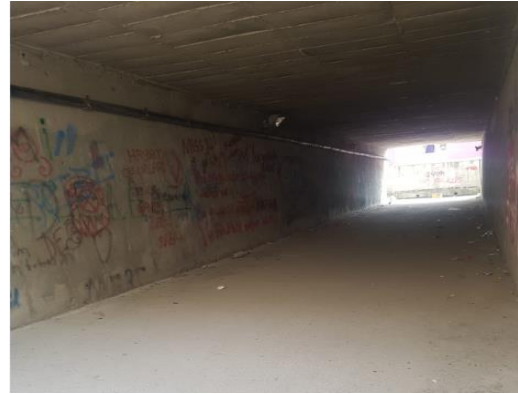
2010 yılında Kastamonu-Karabük bölünmüş yolunun 100+765 km'sinde 4,00x3,00 m kesitinde ve 25 m boyunda, yerinde dökme betonarme olarak inşa edilmiş yaya altgeçitidir. Şekil 5.14'de altgeçitin bulunduğu nokta uydu fotoğrafı üzerinde belirtilmiş olup Şekil 5.15 'de ise yersel fotoğrafları yer almaktadır.

Şekil 5.14. Ulusoylar önü yaya altgeçiti uydu görüntüsü.

Şekil 5.15. a) Ulusoylar önü yaya altgeçiti merdiven girişi, b) Ulusoylar önü yaya altgeçit giriş kısmı.

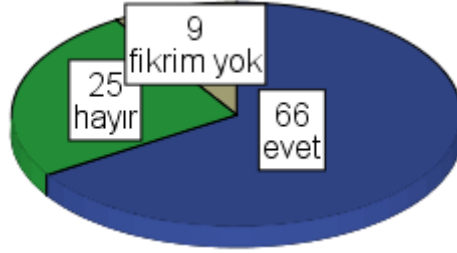
Şekil 6.6. Üstgeçit yerine altgeçit olması tercihi.

Üstgeçiti kullanan yayalara “Burada üstgeçit yerine altgeçit olsaydı tercih eder miydiniz?” sorusuna 66 kişi evet, 25 kişi hayır yanıtını verirken 9 kişi ise fikrinin olmadığını söylemiş olup Şekil 6.6’da pasta grafiği olarak görülmektedir.

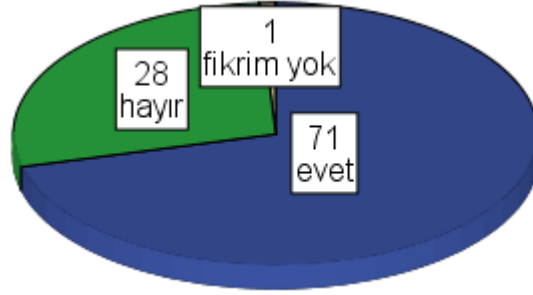
Şekil 6.16. Altgeçit yerine üstgeçit olması tercihi.

Altgeçiti kullanan yayalara yöneltilen “Burada altgeçit yerine üstgeçit olsaydı tercih eder miydiniz?” sorusuna 71 kişi evet, 28 kişi hayır yanıtını verirken 1 kişi ise fikrinin olmadığını söylemiş olup Şekil 6.16’da pasta grafik olarak görülmektedir.

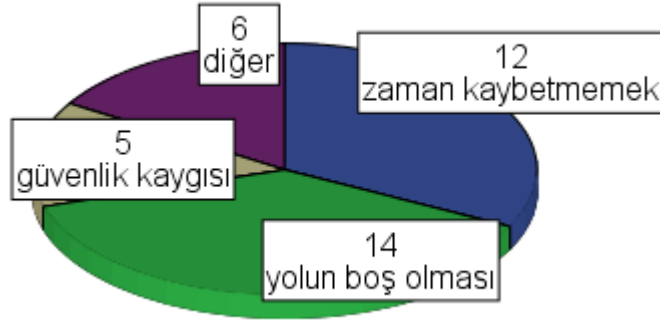
Şekil 6.17. Kural dışı geçiş nedenleri.

Kural dışı geçiş yapan yayaya neden bu geçişi tercih ettikleri sorulduğunda 12 kişi zaman kaybetmemek, 5 kişi güvenlik kaygısı, 14 kişi yolun boş olmasını neden gösterirken 6 kişi ise diğer sebeplerden dolayı kural dışı geçiş yaptığını söylemiş olup Şekil 6.17’de pasta grafik olarak görülmektedir.

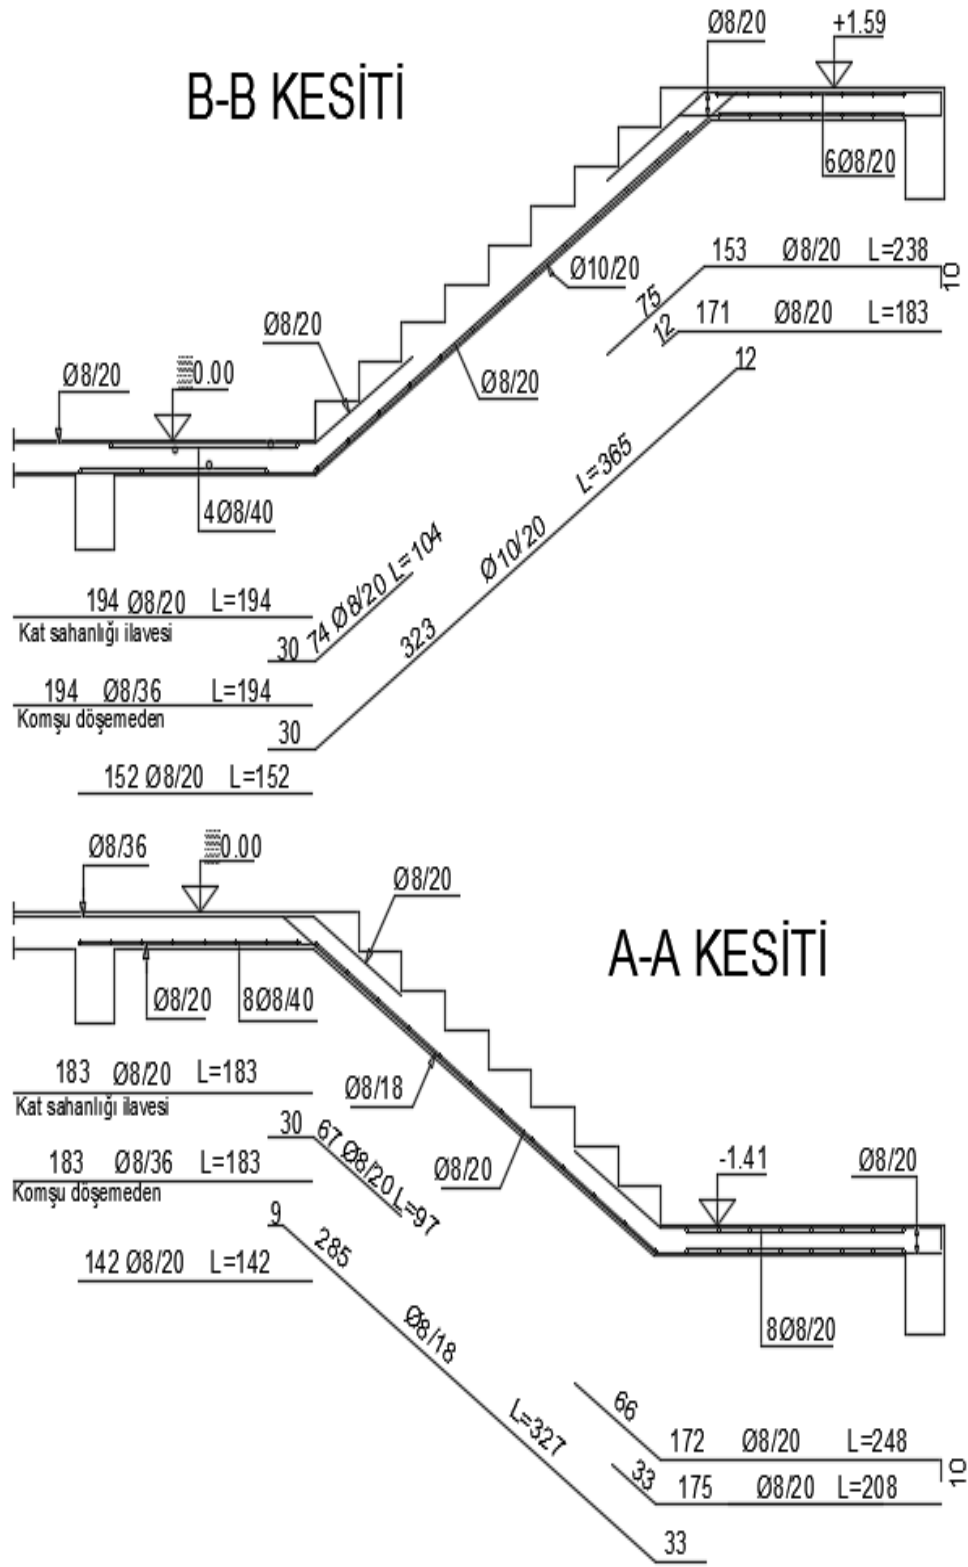
Şekil 6.21. Ulusoylar önü altgeçiti merdiven kesiti.
