**ORMAN YOLLARININ TEKNİK YETERLİLİKLERİNİN
TESPİTİ VE HARİTALANMASI ÜZERİNE BİR ARAŞTIRMA
(Karacaören İşletme Şefliği Örneği)**

**YÜKSEK LİSANS
ORMAN MÜHENDİSLİĞİ ANABİLİM DALI**

KASTAMONU – 2015

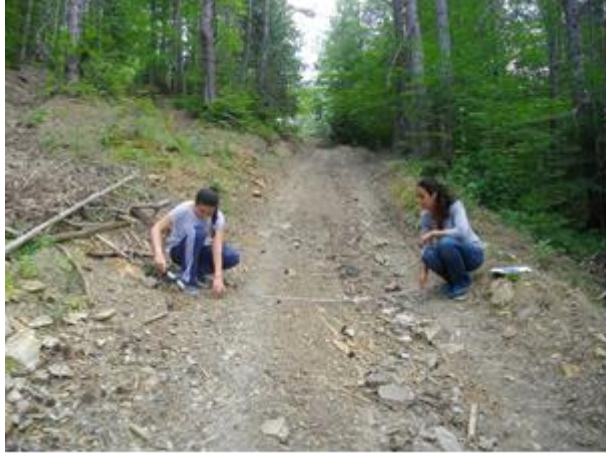
Her bir orman yolunun her 100 m’lik parçasında şerit metre yardımıyla yol platform genişliği ölçülerek arazi etüt karnesine kaydedilmiştir. Yol eksenini boyunca kurp ve laselerde genişleme yapıp yapılmadığı şerit metre ile ölçülerek değerlendirilmiştir (Fotoğraf 3.1).

Fotoğraf 3.1. Durma noktalarında yol genişliğinin ölçülmesi

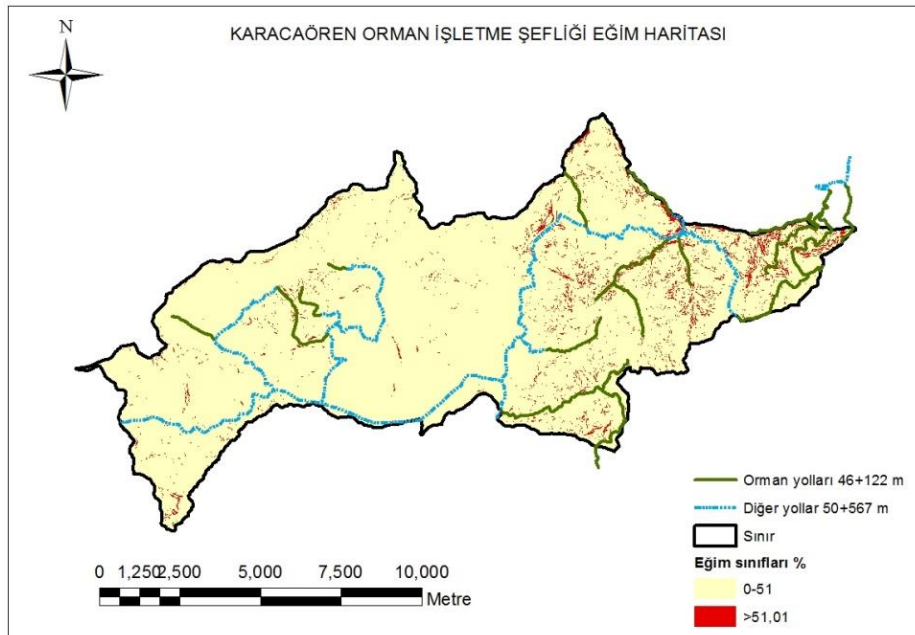
Şekil 4.1. Karacaören Orman İşletme Şefliği eğim sınıfları haritası üzerinde yolların gösterimi

KOİŞ’de mevcut yolların 3+540 m’lik (%8’u) kısmı %51’lik arazi eğimini aştığı belirlenmiştir (Tablo 4.1) Bu bölgelerde planlanmış olan yollar geri dönüşü olmayan olumsuz ekolojik etkilere sebep olmaktadır.

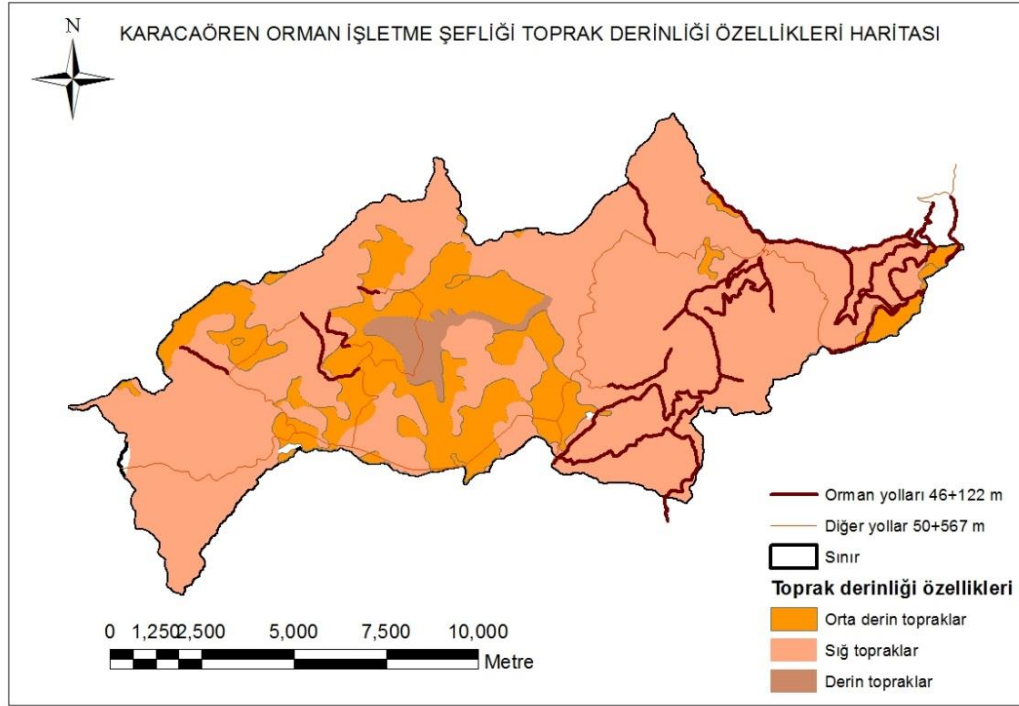
Şekil 4.3. Karacaören Orman İşletme Şefliği toprak derinliği haritası üzerinde yolların gösterimi

TD (Toprak Derinliği), toprak tipleri-derinlik hakkında bilgi veren bir toprak özelliğidir. Toprak derinliklerine göre topraklar 0-20 cm çok sığ, 20-50 cm sığ, 50-90 cm orta derin, >90 cm derin topraklar olarak sınıflandırılmaktadır (Anonim, 2011). Çalışma alanında orta derin ve sığ toprak tipi (Şekil 4.3) bulunmaktadır.

Tablo 4.5' de platform genişliği (Asymp. Sig.=0,000), hendek genişliği (Asymp. Sig.=0,000), kazı şevi stabilizasyonu (Asymp. Sig.=0,000) ve yol platformunda bozulma durumlarının (Asymp. Sig.=0,000) "p" değerleri 0,05'den küçük olduğundan TD ile aralarında anlamlı bir ilişki olduğu tespit edilmiştir.

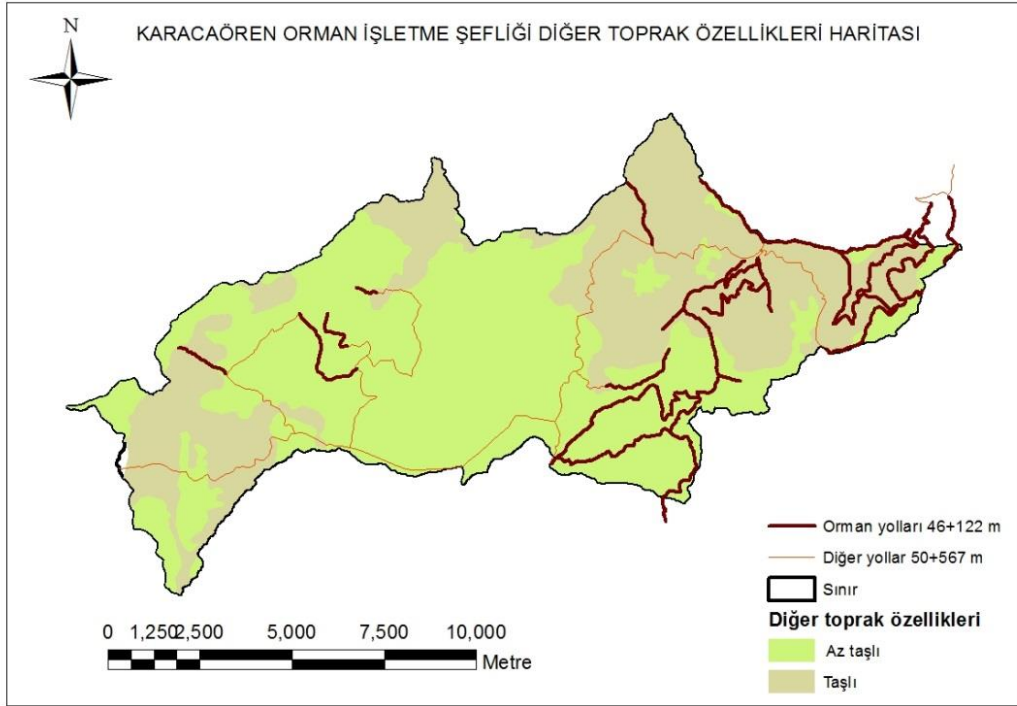
Şekil 4.4. Karacaören Orman İşletme Şefliği diğer toprak özellikleri haritası üzerinde yolların gösterimi

DTO (Diğer Toprak Özellikleri) toprağın tuzluluğu-alkaliliği-taşlılığı-kayalılığı-drenajı hakkında bilgi verir. Analizde özellikle taşlılık durumuna dikkat edilmiştir. Yüzeş taşlılığı denince arazi üzerinde yer alan 25 cm büyük taşların oranı anlaşılır. Yüzeş taşlılığı %0-5 ise az taşlı, %6-15 ise orta taşlı, %26-50 ise taşlı, % > 50 ise çok taşlı olarak sınıflandırılır (Kılıcı vd., 2003). Çalışma alanında az taşlı ve taşlı toprak grupları bulunmaktadır (Şekil 4.4).

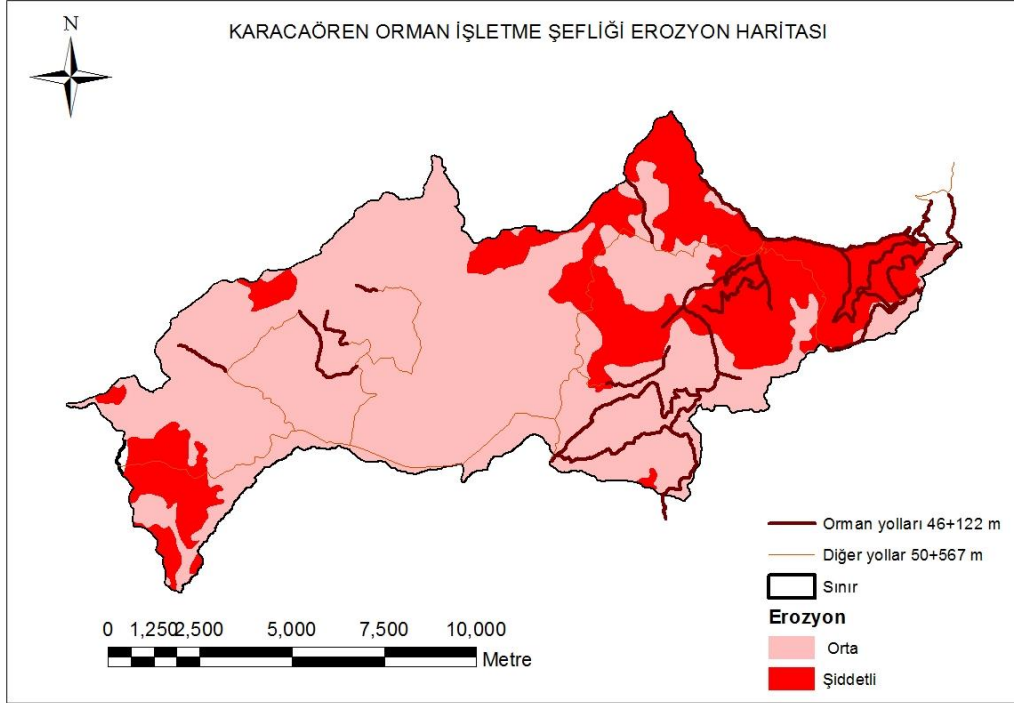
Şekil 4.5. Karacaören Orman İşletme şefliği erozyon dereceleri haritası üzerinde yolların gösterimi

Erozyon dereceleri toprağın hiç veya çok az-orta-şiddetli-çok şiddetli olarak su erozyonuna maruz kalma sınırlarını ifade etmektedir (Anonim, 2011). Analizde çalışma alanının yalnızca orta ve şiddetli su erozyonuna maruz kaldığı yerlerin olduğu (Şekil 4.5) tespit edilmiştir.
