BEHRAMKALE KÖYÜ KORUMA ÖNERİLERİ

YÜKSEK LİSANS TEZİ

Mimarlık Anabilim Dalı

Restorasyon Programı

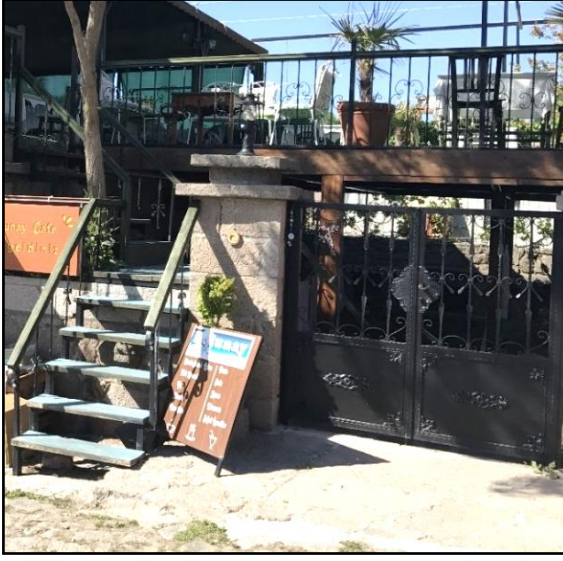
Köyde Yeni cami çevresindeki yerleşim bölgesi de kısmen benzer özellikler gösterirken yeni yapılaşmanın olduğu alan tamamen farklıdır. Daha gridal bir düzene sahiptir. Dokuya en fazla bozulmayı sağlayan günümüz malzemelerinin yapılarda, sokaklarda kullanılmasıdır. Turizm ve ticaret amaçlı kullanılan konutların yaptıkları muhdes ekler silüeti bozan etkenlerdir. Yapılan pergolalar ve giriş kapılarının üstlerine yapılan saçaklar, çatı tipleri ve örtü malzemelerindeki değişimler, kapı ve pencere doğramalarında değişik malzeme ve yöreye özgü olmayan tiplerin kullanılması, metal avlu kapıları ve metal pencere kepenklerinin oluşturduğu bozulmalar alanı olumsuz etkilemektedir.

Şekil 3. 8. Yapılara sonradan eklenen ferforjeler (Asan, 2017)

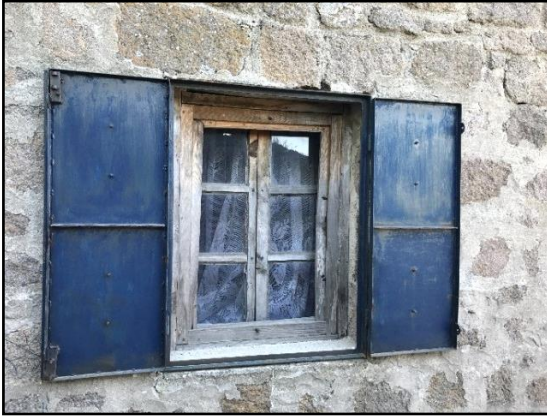
Şekil 3. 9. Yapılara sonradan eklenen metal kepenkler (Asan, 2017)

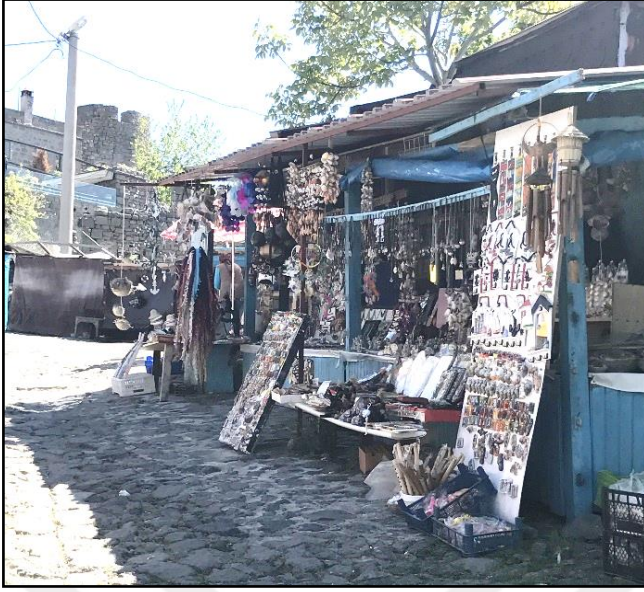
Dokunun silüetini bozan başka bir etkende köyün girişinden Hüdavendigar cami ve tapınak ile sonlanan köy içi yolu boyunca sağlı ve sollu uzanan buradaki halkın açtığı hediyelik eşya tezgahlarıdır (Şekil 3.10). Tezgahların yetmediği yerlerde avlu duvarlarının veya ip gerilerek asılan eşyalar dokuyu algılamaya olanak vermemektedir. Tezgahların haricinde yapıların zemin katlarında dükkana dönüştürülen alanlar ve bunların sokağa taşması bir diğer etkendir. Bu dükkân ve pansiyonların taktığı belirli yerlere yerleştiği gelişi güzel tabelalar da silüete olumsuz etki etmektedir.

Şekil 3. 10. Köy iç yolundaki hediyelik eşya tezgahları (Asan, 2018)

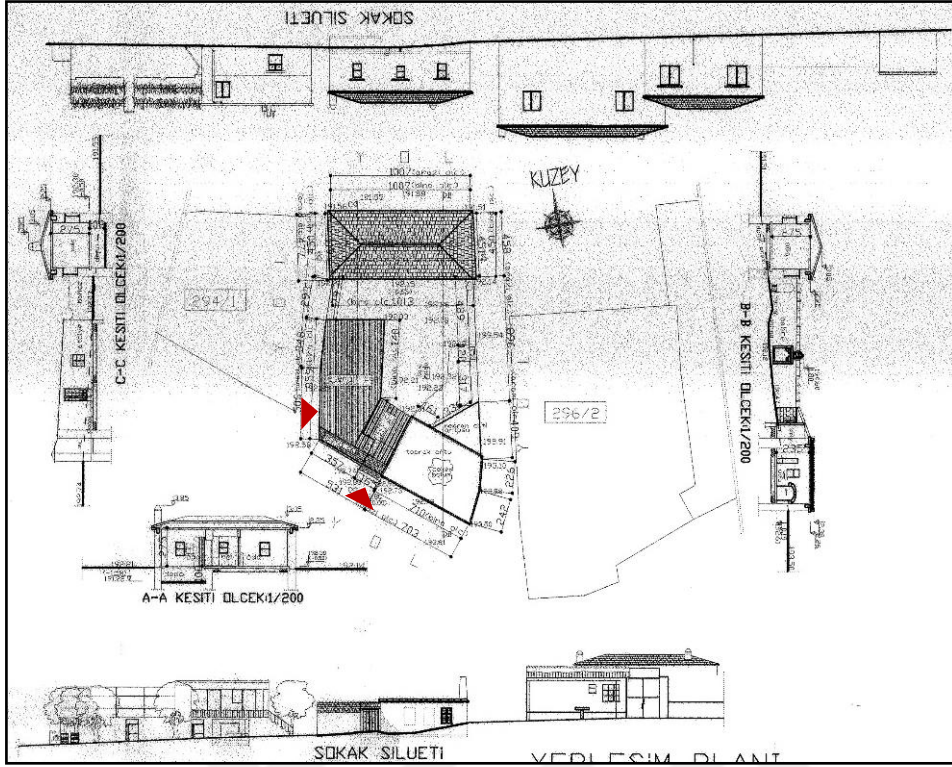
Şekil 3. 13. 295 nolu parcel rölöve vaziyet planı (Mimar Özlem Saydam Koyuncu)

Konutun rölöve ve restitüsyon projelerindeki vaziyet planlarında yapının çevre parsellerle ve sokak ile ilişkisi görülmektedir. Rölöve vaziyet planında avluya eklenen mekanların, parsel girişinde değişimlere sebebiyet vermiştir. Yeni mekanlar ve yeni açılan giriş rölöve vaziyet planı üzerinde renklendirilerek işlenmiştir (Şekil 3.13). Yapının varsayılan özgün girişi ve avlu biçimlenişi restitüsyon vaziyet planı üzerinde görülmektedir (Şekil 3.14).

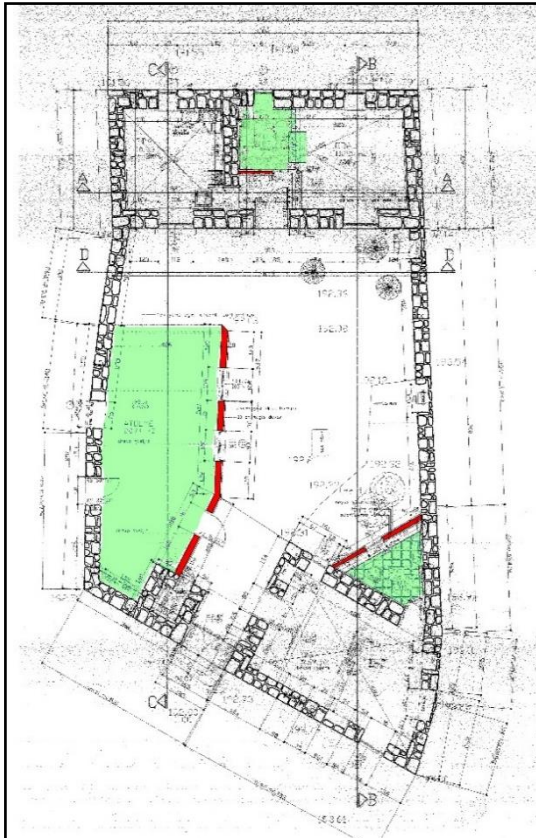
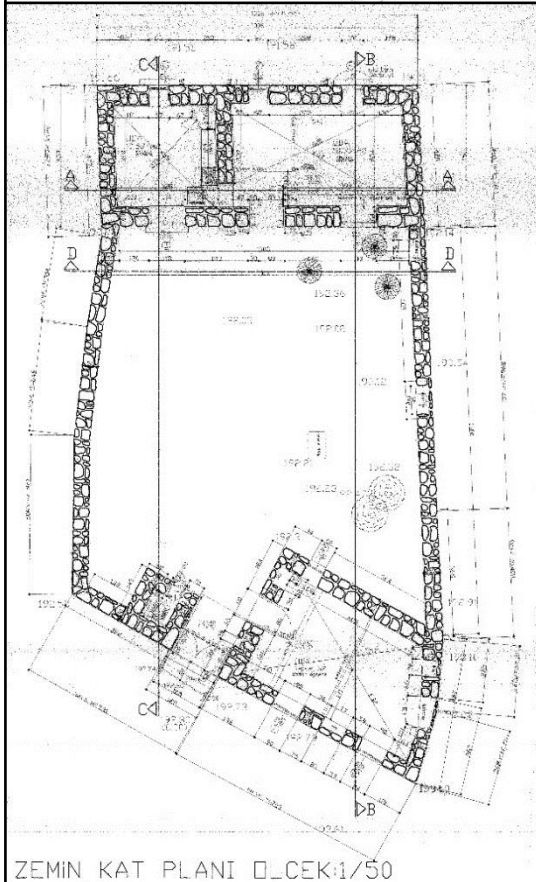
Şekil 3. 15. 295 nolu parsel rölöve zemin kat planı (Mimar Özlem Saydam Koyuncu) **Şekil 3. 16.** 295 nolu parsel restitüsyon zemin kat planı(Mimar Özlem Saydam Koyuncu)

Yapıda yaşam alanı duvar ile bölünerek mutfak olarak özelleştirilmiştir. Avlusunda ise duvarlar eklenerek atölye ve tuvalet mekanları oluşturulmuştur. Yeni mekanlar ve muhdes duvarlar planlar üzerinde renklendirilerek işlenmiştir (Şekil 3.15). Yapının plan organizasyonuna sonradan eklenen atölye için avlu duvarına sokaktan girişi sağlamak amacıyla kapı açılmıştır. Atölyenin sokakla ilişkisini kurmak ve aydınlatmayı sağlamak amaçlı pencere eklenmiştir. Yapının varsayılan özgün yaşam alanları ve avlu biçimlenişi restitüsyon projesinde görülmektedir (Şekil 3.16).

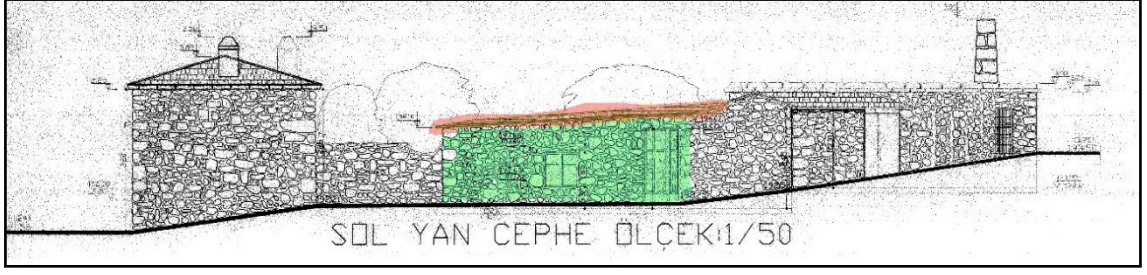
Şekil 3. 18. 295 nolu parsel rölove sol yan cephe (Mimar Özlem Saydam Koyuncu)

Örnek projedeki plan değişimleri cephelere de yansımaktadır. Yapının sol yan cephedeki avlu duvarına sonradan açılmış kapı ve pencere açıklıkları görülmektedir. Aynı zamanda yapıya avlu duvarına oturtulmuş eternit çatı örtüsü eklenmiştir. Bu değişiklikler rölöve sol yan cephe çizimi üzerinde renklendirilerek işlenmiştir (Şekil 3.18). Yapının varsayılan özgün cephesi restitüsyon projesinde görülmektedir (Şekil 3.19).

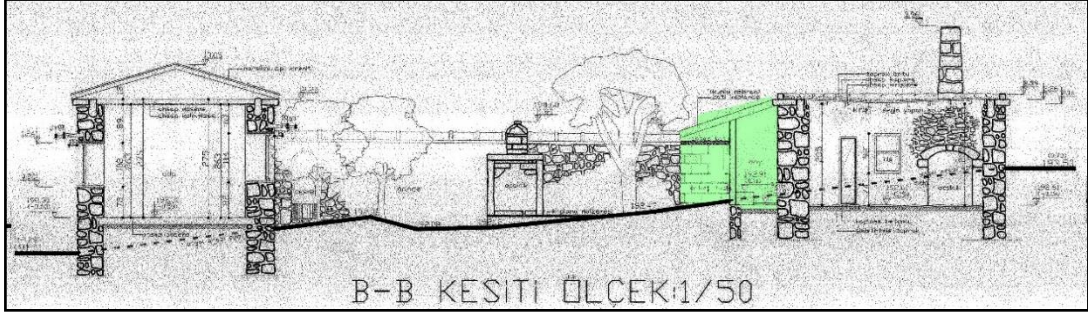
Şekil 3. 23. 295 nolu parsel rölöve B-B kesiti (Mimar Özlem Saydam Koyuncu)

Örnek yapıda da görüldüğü gibi avluya atölye ve tuvalet amaçlı ek yapılar yapılmıştır. Bu muhdes ekler rölöve çizimlerinde renklendirilerek işlenmişlerdir (Şekil 3.23). Yapının varsayılan özgün avlu biçimlenişi ve avlu elemanları restitüsyon projesinde görülmektedir (Şekil 3.24).

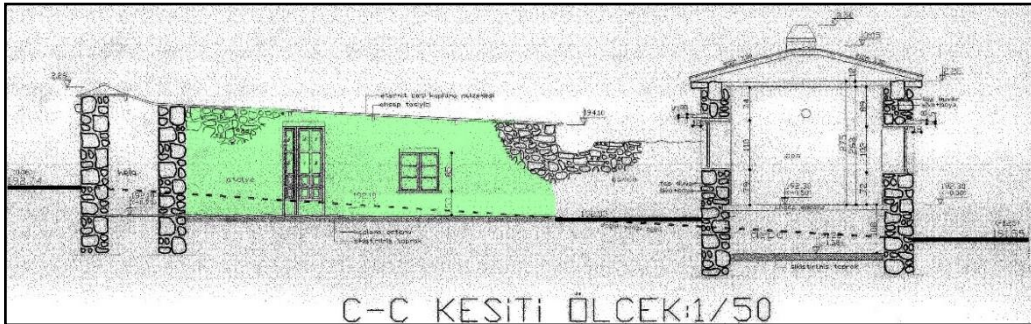
Şekil 3. 25. 295 nolu parsel rölöve C-C kesiti (Mimar Özlem Saydam Koyuncu)

Yapının plan organizasyonuna eklenen atölye mekanı gereğince avlu duvarına sokağa açılan kapı ve pencere açıklıkları eklenmiştir. Rölöve de kapı ve pencere açıklıklarının olduğu duvar renklendirilerek işaretlenmiştir (Şekil 3.25). Yapının varsayılan özgün avlu biçimlenişi restitüsyon projesinde görülmektedir (Şekil 3.26).

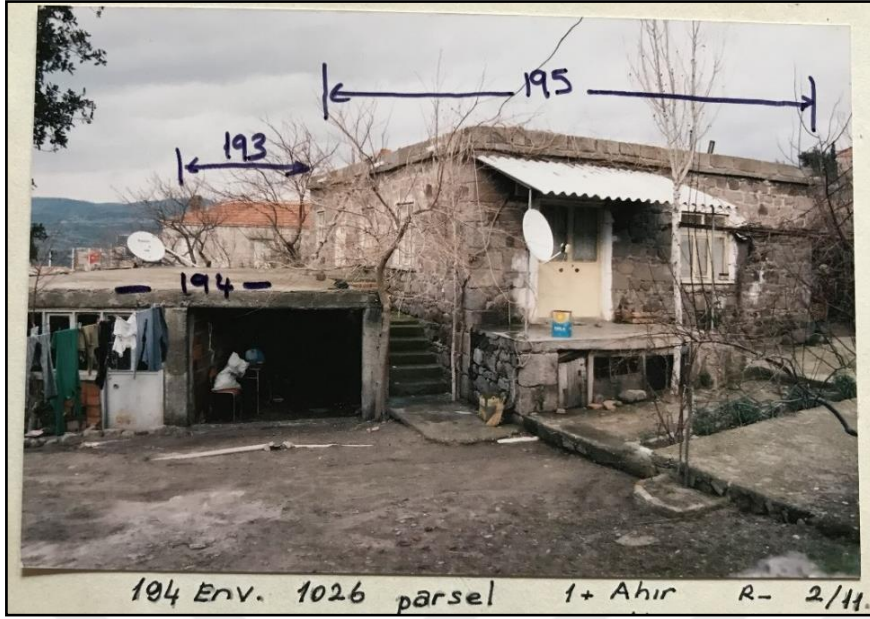
Köy evlerindeki darlık yaşam koşullarının da etkisiyle yakacak ile erzak depolama ve kiler gibi ihtiyaçları karşılamaya yönelik ek yapılar görülür (Şekil 3.27). Eski dönemde ahır olarak kullanılan birçok zemin kat günümüzde depo ve kiler olarak kullanılmaktadır.

Şekil 3. 27. Depo olarak kullanılan ek yapı (Çanakkale Kültür Varlıklarını Koruma Bölge Kurulu Müdürlüğü arşivi)

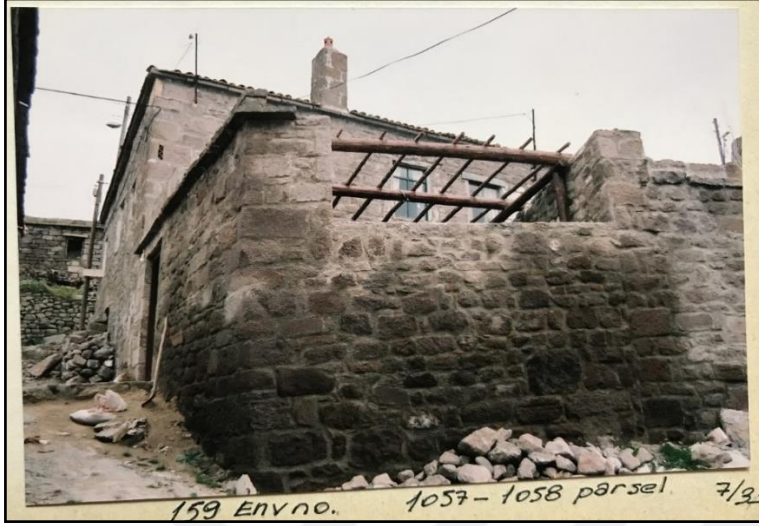
Şekil 3. 28. Avlulardaki ahşap pergola örneği (Çanakkale Kültür Varlıklarını Koruma Bölge Kurulu Müdürlüğü arşivi)

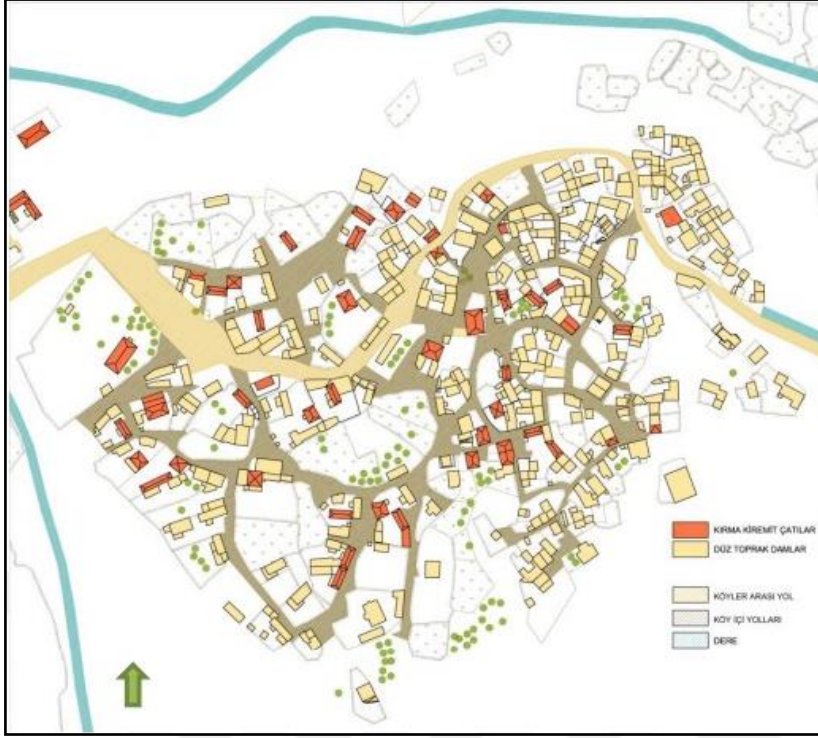
Şekil 3.39. Evren Kocacıbağ'ın doktora tezindeki çatı yapı analizini (Kocacıbağ, 2017, s:74)

Çatı örtü sistemlerinin deęiřmesi ve betonarmenin uygulama izninin olmasıyla toprak ve düz damlı çatı uygulamasından vazgeçilmiştir. Beraberinde bu düz damlı çatıların taşıyıcı sisteminin de bir parçası olan ve ana yaşam alanının tam ortasında yer alan ahşap kolonda işlevini yitirmiş ve yapılardaki yerini kaybetmiştir. Kıрма ve beşik çatı sistemlerinin artması ile çatı örtü malzemesi olarak Marsilya ve alaturka kiremit kullanımı yaygınlaşmıştır.

Sit koruma dersindeki envanter çalışması ve köydeki alan çalışması sonucu çatı yapı analizini oluşturulmuştur (Şekil 3.38). Evren Kocacıbağ'ın doktora tezindeki çatı yapı analizini ile karşılaştırıldığında üç yıl içinde çatı yapı yapılarındaki değişim görülmektedir (Şekil 3.39).

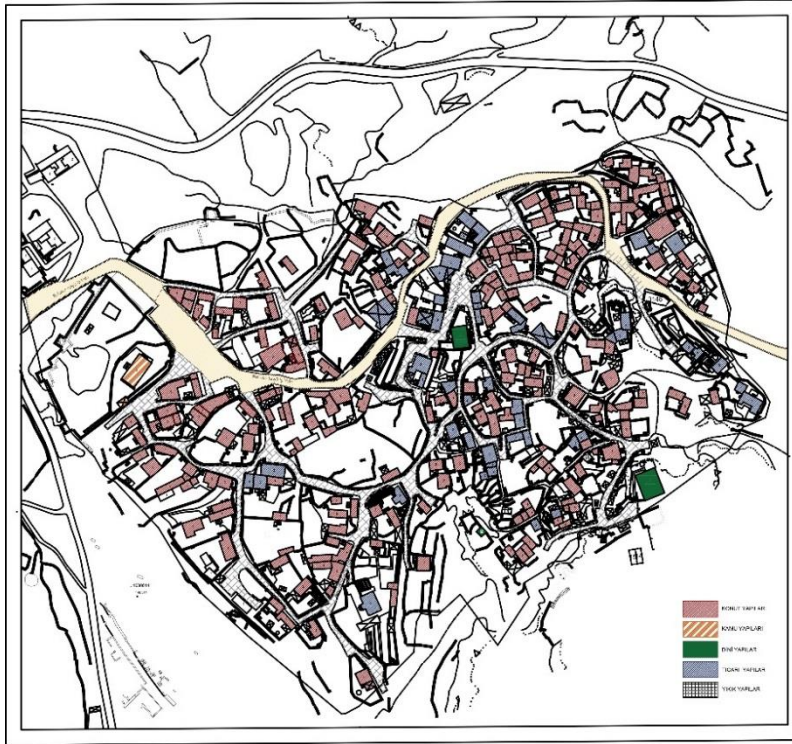
Şekil 3. 40. Yapı işlev analizi (Asan, 2019)

Behramkale köyü yapıları; konut yapıları, ticari yapılar, kamu yapıları, dini yapılar olarak işlevlendirilmiştir. Köydeki yapıların işlev analizi yapılmıştır. Evren Kocacıçak'ın doktora tezindeki yapı işlev analizi güncellenmiştir (Şekil 3.40). Bu güncelleme sayesinde yıllar içerisindeki değişim gözlemlenebilmektedir. Yapı işlevlerindeki en büyük değişim konut yapılarının ticari ve turizm amaçlı kullanılan yapılara çevrilmesidir. Analizler karşılaştırıldığında köye olan rağbetin artmasıyla işlev değişikliği yapılan yapıların sayılarında da artış gözlemlenmektedir. İşlev değişiklikleri özgün yapılarda ciddi bozulmaların ortaya çıkmasına neden olmuştur. Köyün yapılarında yerel halk ile şehirli yerleşimciler tarafından kullanılan ve ticaret ile turizm amaçlı kullanılanların konutlarda oluşan bozulmalardır.

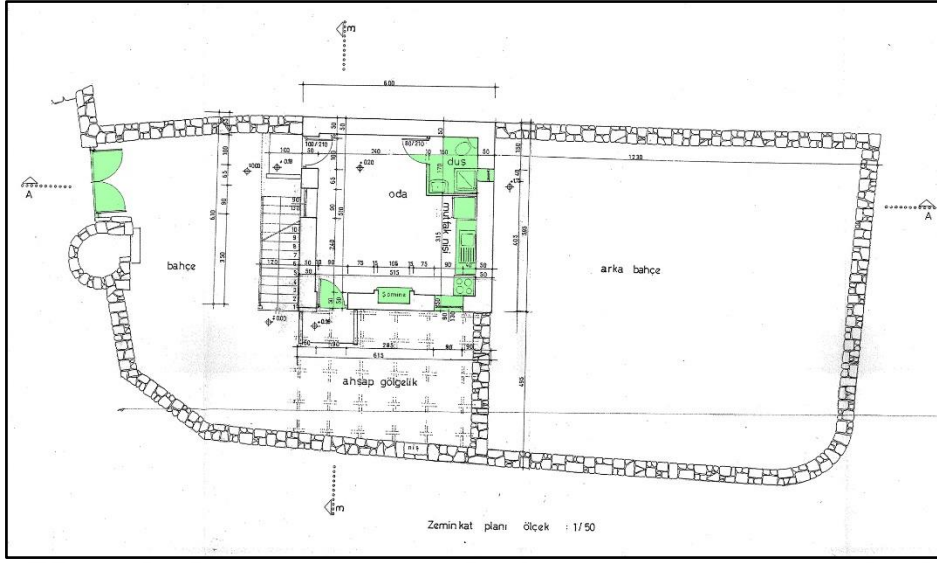
Şekil 3. 46. 1134 parsel restorasyon zemin kat planı (Mimar Özlem Saydam Koyuncu)

Konut olarak restore edilen yapıların en çok değişim gören ögesi plan şeması ve mekanlardaki eklemelerle değişimlerdir. Yapıda yaşam alanının ortasındaki dikme kaldırılmıştır. Odaların iç organizasyonlarına ıslak hacimler eklenmiştir (Şekil 3.46). Yukarıdaki yapı örneğinde de olduğu gibi çağdaş yapılardaki günümüzün ihtiyaçları yapıya eklenmiştir. Avlulardaki değişimler ise tuvalet, kümes gibi birimlerin kaldırılması ve ahşap gölgelik eklenmesi olmuştur.

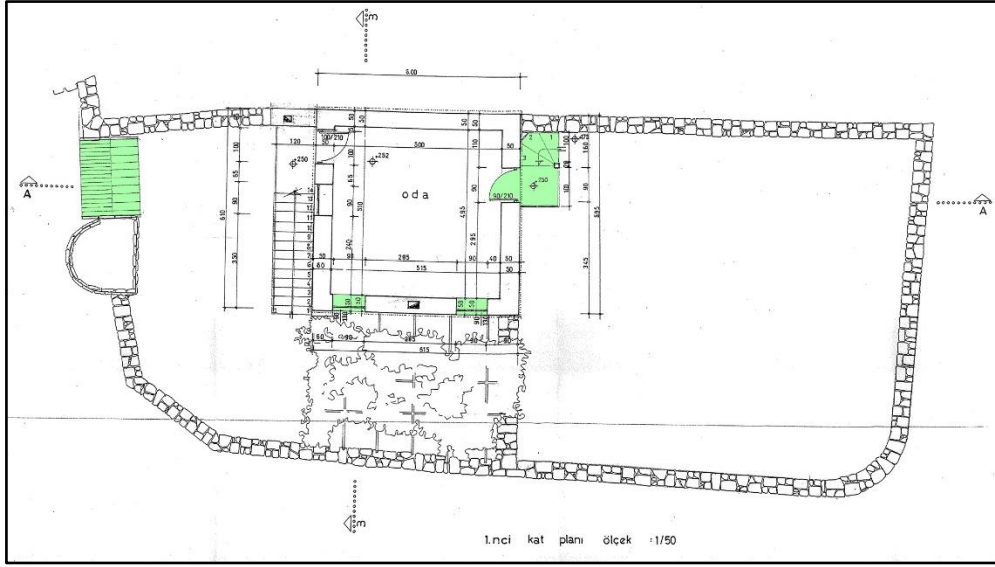
Şekil 3. 48. 1134 parsel restorasyon 1. kat planı (Mimar Özlem Saydam Koyuncu)

Yapının 1. katında bulunan yaşam alanındaki ocak ve ahşap taşıyıcı dikmenin kaldırılması yapının özgünlüğünde bozulmaya neden olmuştur. Pencere boyutlarının değişmesi ve yeni pencere, kapı açıklıklarının açılması planda büyük değişiklikler görünmesini sağlamıştır. Arka bahçeden yapıya girişi sağlamak için merdiven eklenmiştir (Şekil 3.48).

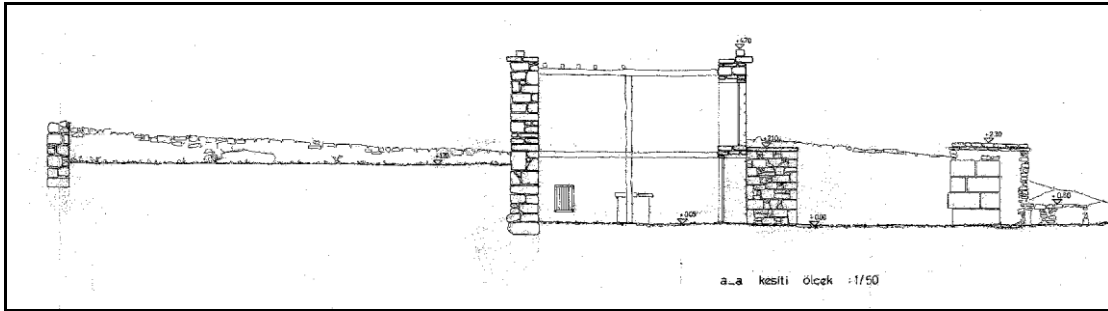
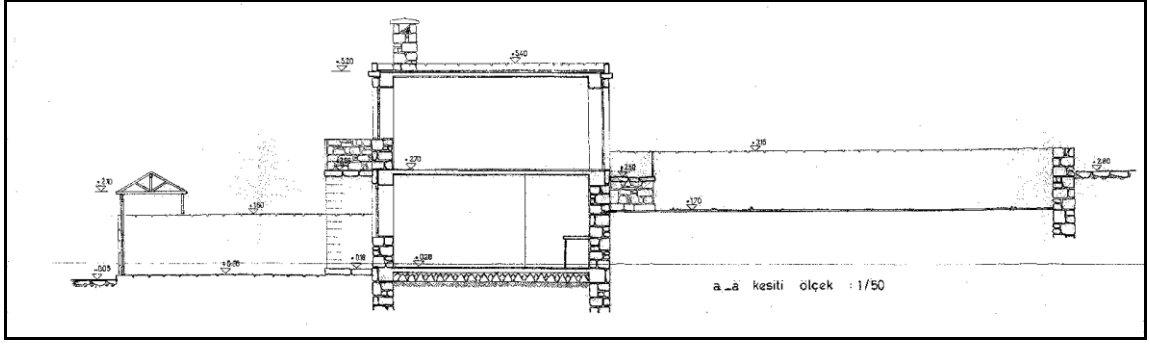
Şekil 3. 49. 1134 parsel rölöve A- A kesiti (Mimar Özlem Saydam Koyuncu)

Yapım tekniğinde de değişimler olmuştur ve yapı betonarme yapım sistemi kullanılarak inşa edilmiştir (Şekil 3.49). Böylece çatı strüktürünü taşımaya yardımcı ana dikmeye ihtiyaç kalmıştır. Kotlarda kullanıma uygun şekilde yeni düzeltmelere gidilmiştir (Şekil 3.49).

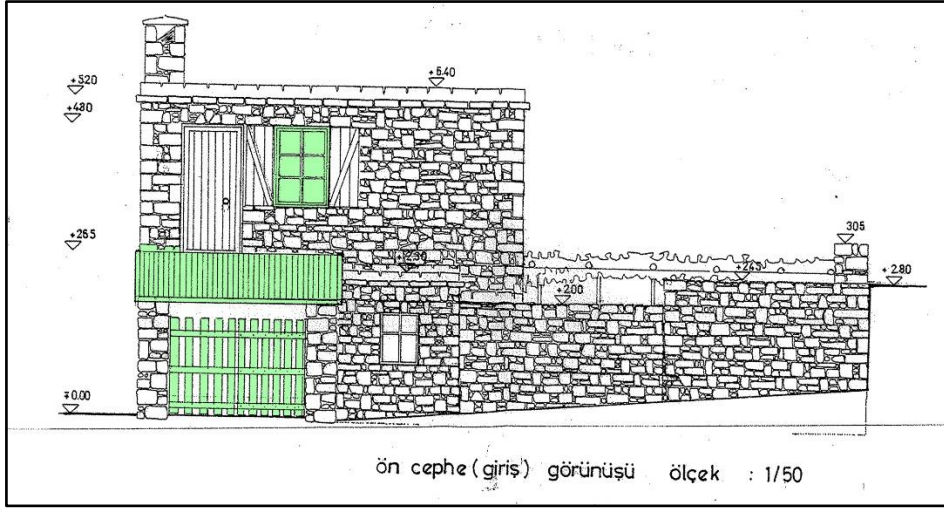
Şekil 3. 52. 1134 parsel restorasyon giriş cephesinden görünüş (Mimar Özlem Saydam Koyuncu)

Giriş cephesinde ise kapı ve pencerelerin genişlikleri değiştirilerek cephede bozulmalara sebep olduğu görülmektedir. Özgün mimari de yer almayan avlu kapısının üstündeki saçak eklenmiştir ve avlu kapısı genişletilmiştir (Şekil 3.52). Bu cephedeki avlu duvarında özgün olmayan kademelenmeler yapılmıştır.

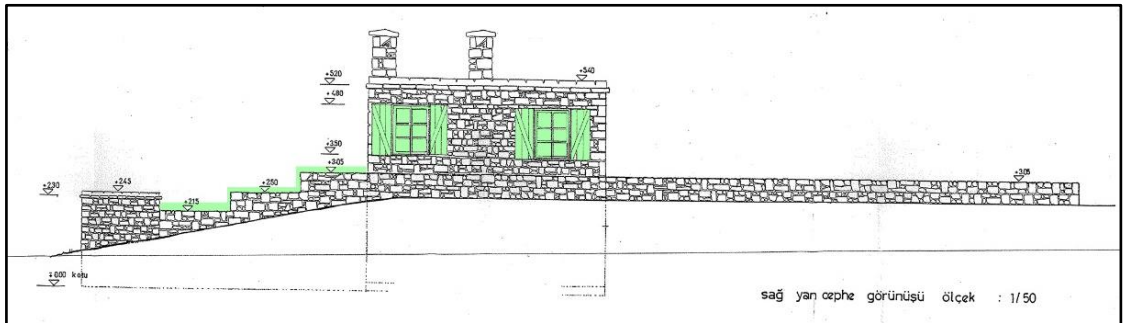
Şekil 3. 54. 1134 parsel restorasyon sağ yan cephe görünüşü (Mimar Özlem Saydam Koyuncu)

Sağ yan cephede de restorasyon sonucu açılan pencereler ile özgünlüğün bozulduğu görülmektedir. Yıkılan bacanın yerine yenileri eskiye bağlı kalınarak yapılmıştır. Yıkılmış avlu duvarları tekrar örülmüştür. Ancak bu cephede de avlu duvarları özgünlüğü bozularak kademelendirilmiştir (Şekil 3.54).

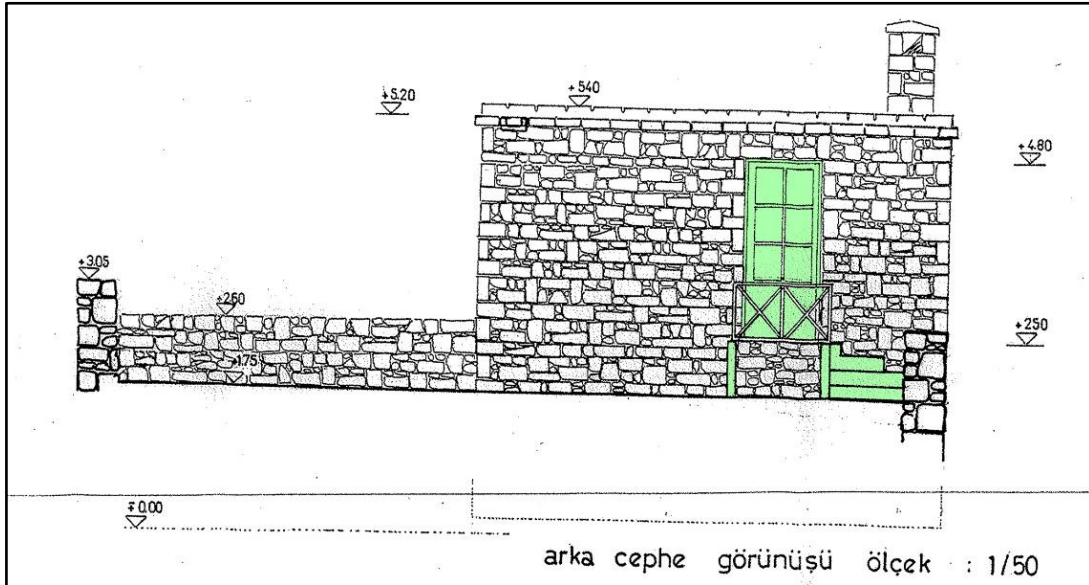
Şekil 3. 56. 1134 parsel restorasyon arka cephe görünüşü (Mimar Özlem Saydam Koyuncu)

Yapıdaki cephelerde özgün cephe karakteri, taş örgü sistemleri çoğunlukla korunmuş olup günlük ihtiyaçların getirdiği kapı ve pencere boyutlarındaki değişim ve eklemeler ile eklenen merdiven ve merdiven korkulukları aynı şekilde eklenen baca, saçak ve gölgelikler yapıda bozulmaları oluşturan elemanlardır (Şekil 3.56).

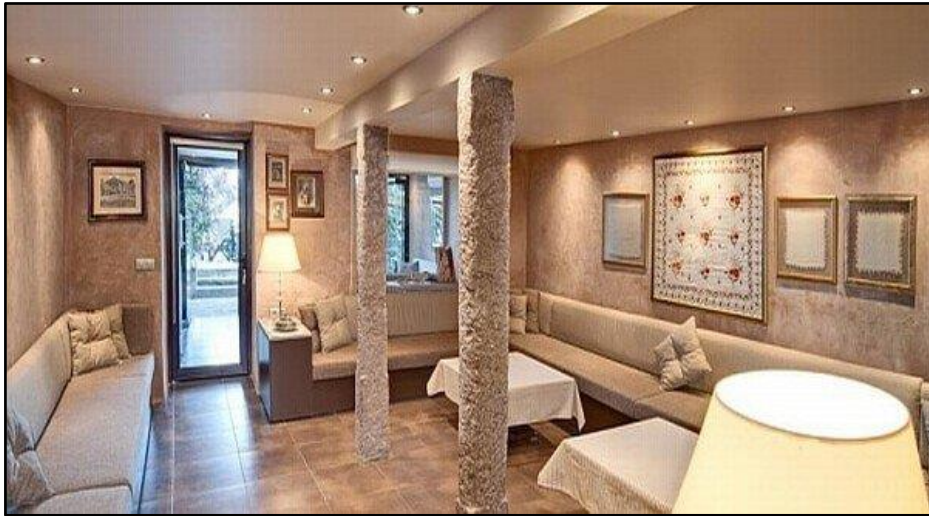
Asıl işlevi konut olan bu yapıların ticari ve turistik amaçlı kullanılması yapılarda bozulmaların en önemli unsurudur. Ticari ve turistik hizmetlerin yapılara entegre edilirken seçimin liman bölgesindeki yapılar olması köy yerleşimine göre daha büyük kütlelerin yer almasıdır ve köy yerleşiminde günümüze bozulmalara az uğrayarak özgün örneklerle rastlanmasını sağlamıştır. Konutlarını pansiyon, otel gibi işlevlere dönüştürülmesiyle plan şemasında ve yapı elemanlarında değişim olmuştur (Şekil 3.57). Bu durum yapıların özgün mimari özelliklerini bozmaktadır.

Şekil 3. 57. Geleneksel konutların iç mekan değişimi (URL7)

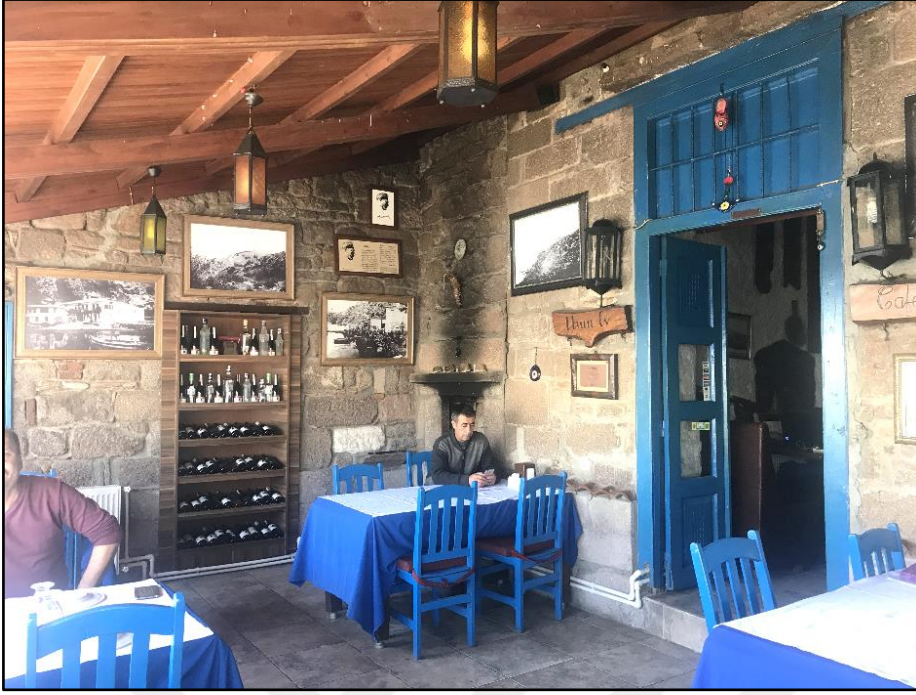
Şekil 3. 58. Liman bölgesi restoran iç mekan değişimi (Asan, 2019)

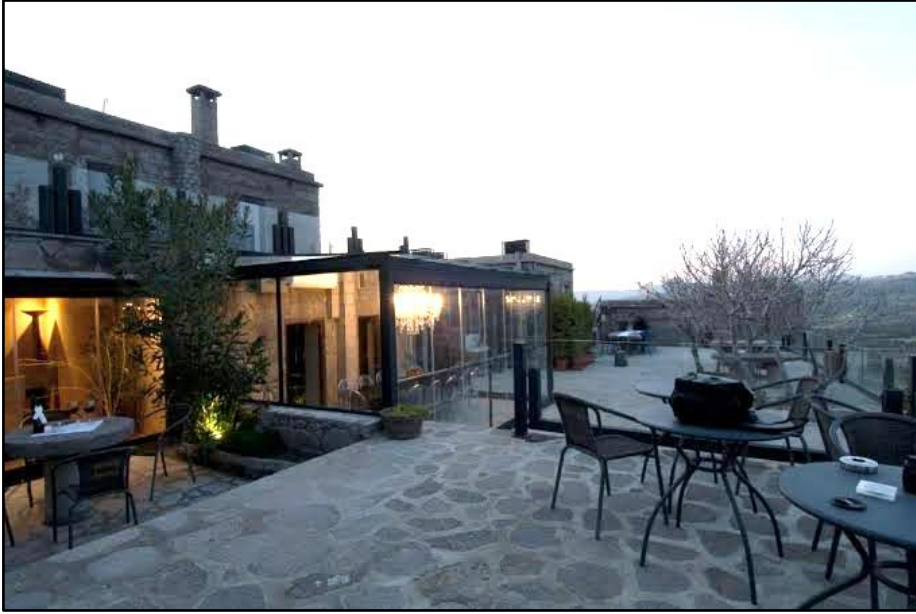
Şekil 3. 59. Geleneksel konutların avlularına yapılan ekler (URL8)

Köyde ise otel olarak restore edilen yapılar silueti ve yapı özgünlüğünü bozmaktadır. Aynı zamanda yapılara yapılan müdahalelerdeki muhdes ekler cephelerde, plan şemalarında bozulmalar yaratmıştır (Şekil 3.59).

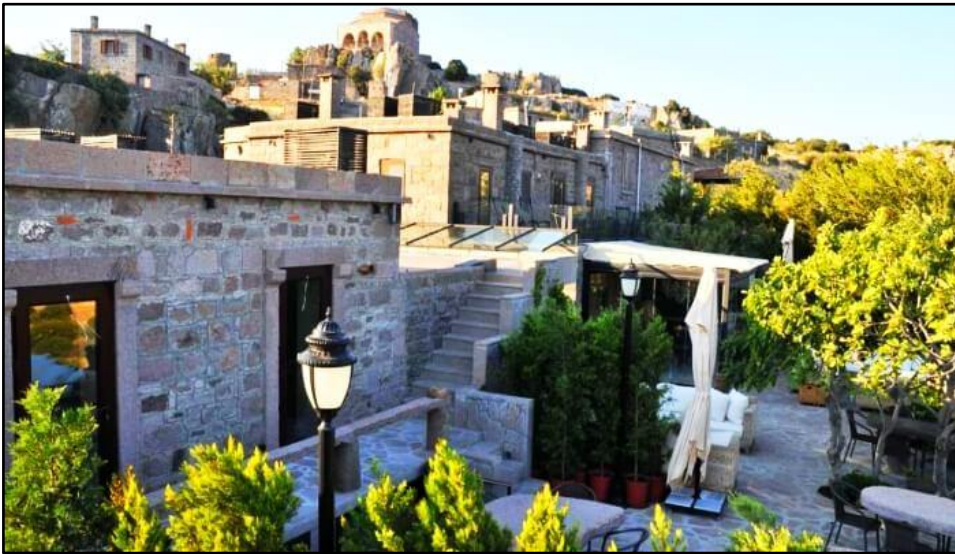
Şekil 3. 61. Restorasyon sonrası otel işlevine çevrilen yapının avludan görüntüsü (URL9)

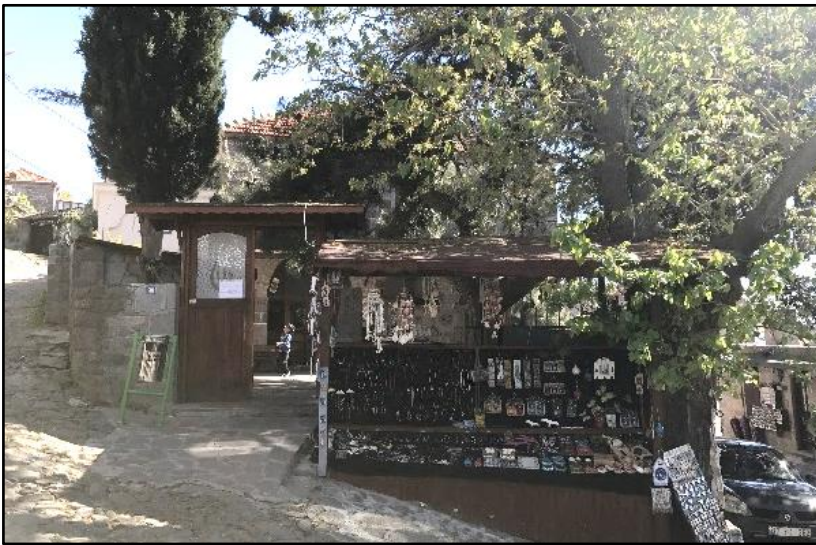
Yeni cami ve meydan çevresinden başlayarak tepenin en üst kısmındaki Hüdavendigâr camiiye kadar uzanan yol boyunca kurulan tezgahlar ve hizmet sunan işletmelerin yapı dışlarına taşmasıyla yapıların cephelerinde ve sokak silüetinde bozulmalar oluşur (Şekil 3.63).

Şekil 3. 63. Sokaklardaki hediyelik eşya tezgahları (Asan, 2019)

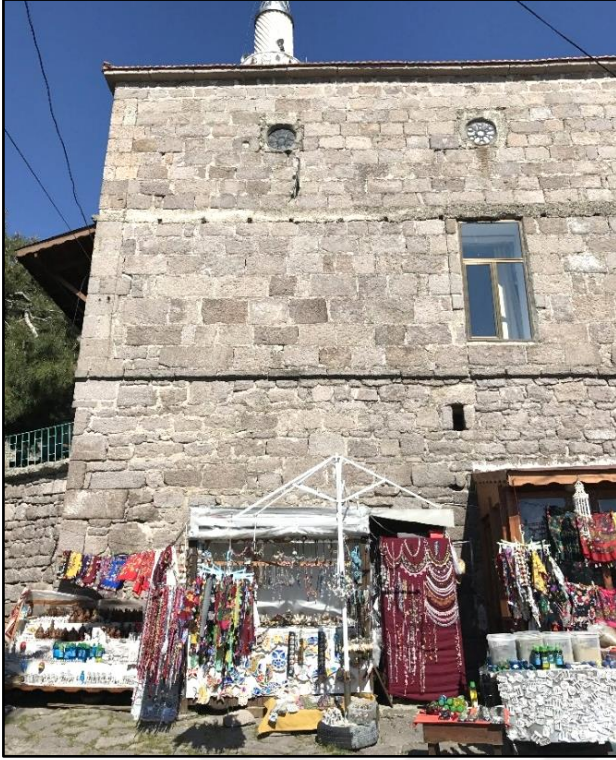
Şekil 3. 64. Yeni caminin yan cephesindeki tezgahlar (Asan, 2018)

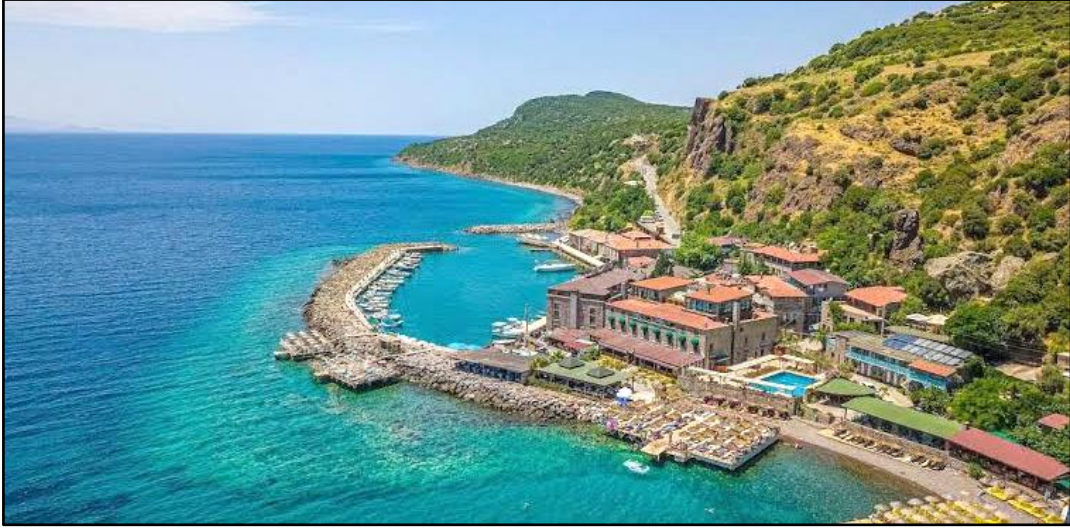
Liman bölgesi günümüzde oteller bölgesi olmuştur (Şekil 3.65). Eski palamut depolarının tamamı otel ve pansiyonlara dönüştürülmüştür. Yapılan havuzlar, muhdes ekler, ferforjeler yapı cephelerinin ve liman bölgesinin silüetini bozmaktadır.

Şekil 3. 65. Liman bölgesindeki yapıları kuşbakışı (URL11)

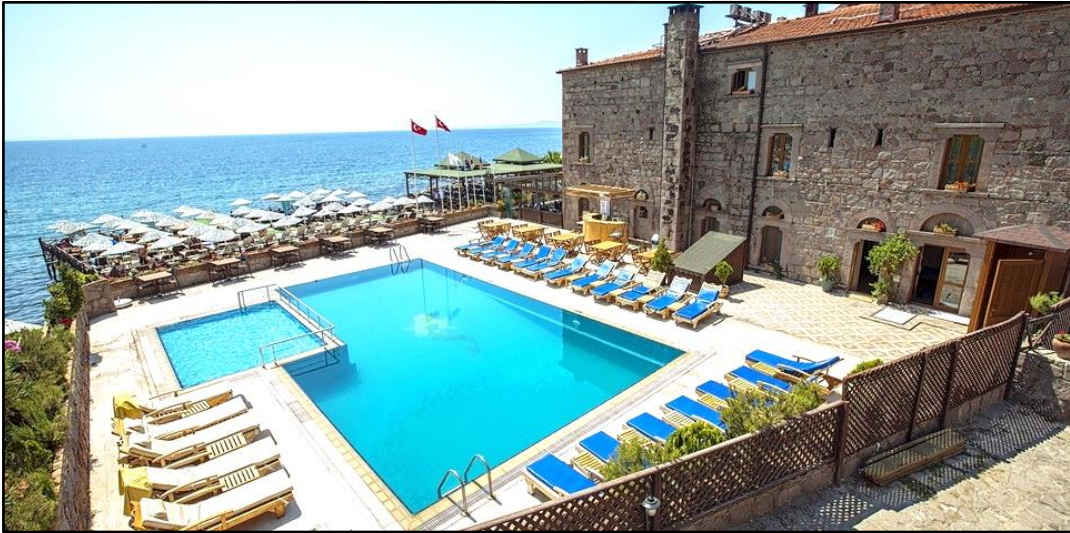
Şekil 3. 66. Liman bölgesindeki yapının otel işlevinde kullanılırken ki değişimi (URL12)
