**GİRESUN KENTİ PARKLARININ PEYZAJ TASARIM KRİTERLERİ
AÇISINDAN İNCELENMESİ**

YÜKSEK LİSANS TEZİ

ORDU 2019

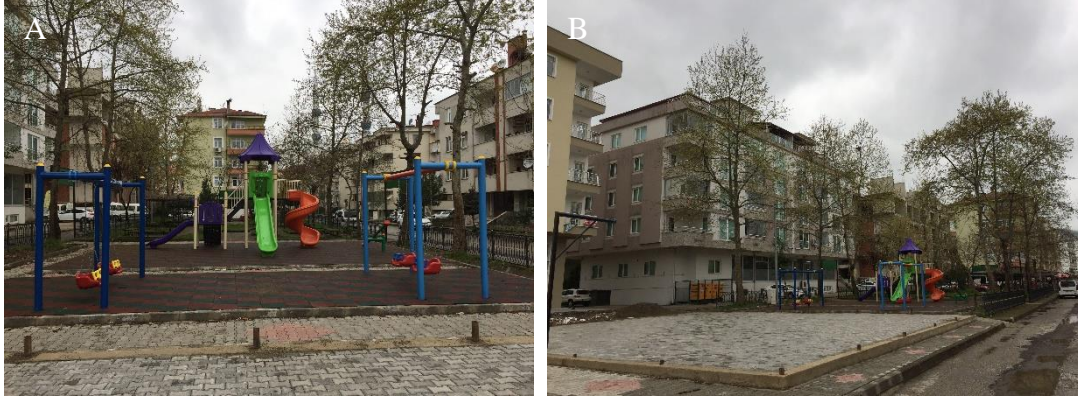
Şekil 4.3. Çocuk oyun alanı ve basketbol sahası (A: Çocuk oyun alanı; B: Basketbol sahası)

Çocuk oyun alanında plastik 2 adet salıncak, 1'er adet kaydırak ve tahterevalli bulunmaktadır. Oyuncakların farklı yaş gruplarına göre kademelendirilmemiş olması özellikle ortaokul ve lise çağındaki hatta yetişkin kullanıcıların salıncakları kullanmalarına yol açmakta bu da oyun gruplarının zarar görmesine neden olmaktadır. Bilgilendirme ve uyarı levhaları bu tarz kullanımları azaltmada etkili olabilir. Yakın bir zamana kadar çok kötü durumda olan çocuk oyun grupları yenilenmiş kum zemin kauçuk zemin ile değiştirilmiştir. Fakat yoğun fiziksel aktivitelerin gerçekleştiği oyun alanlarında beton bördür yerine kauçuk bördür kullanılması daha yerinde bir yaklaşım olabilirdi (Şekil 4.3 A).

Alana doğu batı doğrultusunda eklenen tek pota basketbol sahası tasarımda bütünlüğü olumsuz yönde etkilemiş yama etkisi yaratmıştır. Zeminde dökme kauçuk yerine kilit parke taş kullanılması oyuncuları olumsuz yönde etkileyebilir (Şekil 4.3 B).

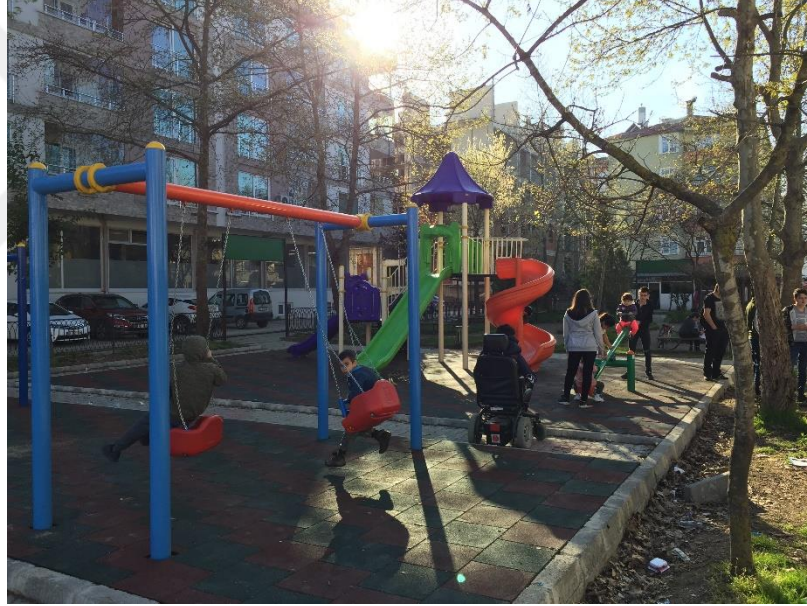
Şekil 4.4. Park kullanıcılarından bir görünüm

Park içerisinde engelli kullanıcılara yönelik herhangi bir düzenleme gözlenmemiştir. TS 12576 standardına göre 150 cm genişliğinde olması gereken yolların daha dar olması engelli bireyler açısından sorun yaratmaktadır (Şekil 4.4).

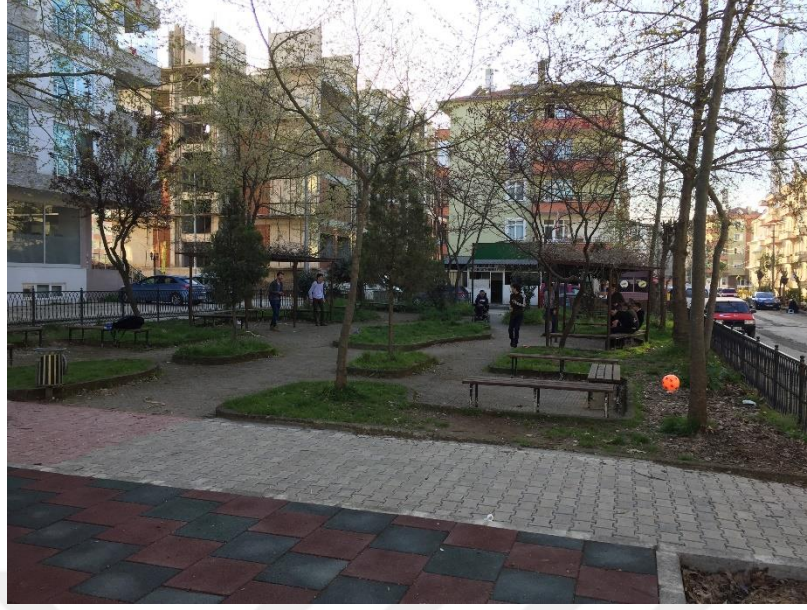
Şekil 4.5. Mevcut donatı elemanları

Mevcut donatı elemanları diğer tüm park alanlarında kullanılan klasik tasarımlar olup alanın cazibesini düşürmektedir. Ayrıca mevcut oturma birimleri arasında futbol oynayan kullanıcılar gözlenmiştir (Şekil 4.5.)

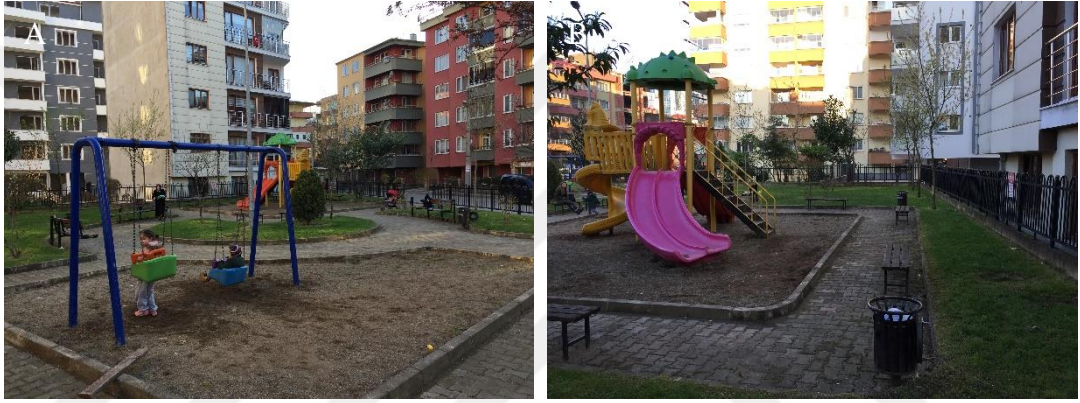
Şekil 4.8. Çocuk oyun alanları (A: ; B:)

Çocuk oyun alanındaki plastik 1'er adet salıncak ve kaydırak parçalı şekilde yerleştirilmiştir. Zemin elemanı olarak kumun zaman zaman yenilenmesi sağlıklı bir ortam oluşturulabilmesi açısından iyi olabilir. Sınır elemanı olarak ise beton bördür tercih edilmiştir. Oyun grupların yakın bir zamanda yenilenmiştir (Şekil 4.8).

Alanda yer alan tek aydınlatmanın konumu başarılıdır. Fakat çevre aydınlatmalarının tasarımına sahip olması alanın kalitesini olumsuz etkilemektedir (Şekil 4.7). Çocuk oyun alanı çevresinde sigara uyarısında bulunulmuştur (Şekil 4.8).

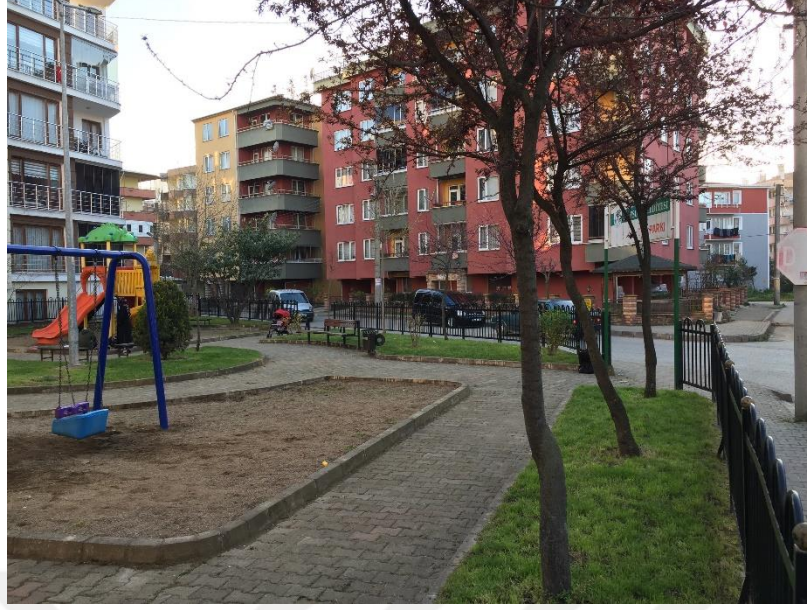
Şekil 4.9. Parktan görünüm

Çoğunlukla geniş yapraklı ağaç ve ağaçlıkların yer aldığı park alanında mevcut ağaç ile çim alanlar yeterli ve bakımlıdır. Fakat neredeyse tüm bitkilerin ince tekstürlü türlerden oluşması alanın kalitesini düşürmektedir (Şekil 4.9).

Ağaçlar konumları, ince tekstürlü yapıları veya boylarından kaynaklı olarak gölge ihtiyacını tam olarak karşılayamamaktadır. Çim alanların bakımlı olması görsel çekicilik sağlamış olsa da bitkisel yoğunluk alanda kendini gösterememiş ve zayıf kalmıştır.

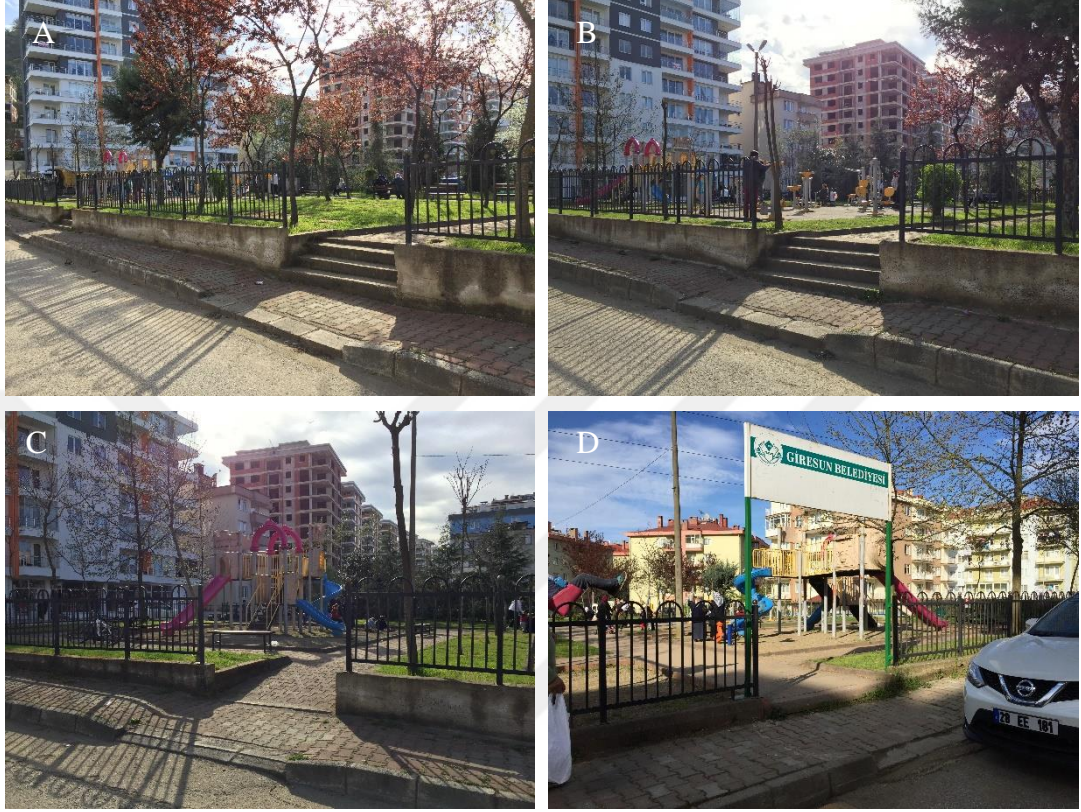
Şekil 4.12. Parkın doğu ve güney cephe girişleri (A, B, C: Doğu giriş; D: Güney giriş)

Parka erişim oldukça kolaydır. Her ne kadar kullanıcıların çoğunluğunun yakın çevrelerden geldikleri gözlenmiş olsa da parkın toplu taşıma araçlarının güzergahına yakın bir noktada bulunuyor olması önemli bir artıdır. Ayrıca yol kenarları özel araçları park etmek için uygundur. Park çevresindeki 5 giriş noktasında yer alan

mevcut rampaların 1 tanesi dışında hiçbiri engelli bireylerin parka erişimini kolaylaştırabilecek düzeyde değildir. TS 12576 standartlarına uyulmadığı tespit edilmiştir (Şekil 4.12).

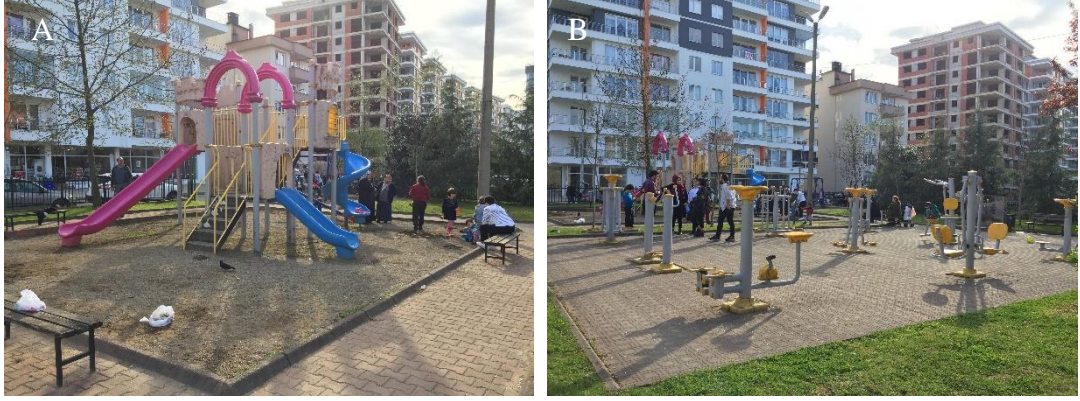
Parkta yer alan çocuk oyun alanı ekipmanları ve kondisyon aletleri yakın bir zamanda yenilenmiştir. Oyun alanındaki plastik 1'er adet salıncak, kaydırak ve tahterevalli kum zemin üzerine parçalı şekilde yerleştirilmiştir. Sınır elemanı olarak beton bördür tercih edilmiştir. Mevcut tasarımı destekleyebilecek renk ve tasarıma sahip kauçuk bordür veya kot farkı bulunmayan sınırlandırma tercih edilebilirdi. Ayrıca parkın büyüklüğü ile çevredeki yerleşim birimlerinin yoğunluğu dikkate alındığında oyuncaklar sayıca ihtiyaca karşılık veremeyebilirler (Şekil 4.13 A).

Şekil 4.13. Çocuk oyun grupları ve kondisyon aletleri (A: Çocuk oyun alanı; B: Kondisyon alanı)

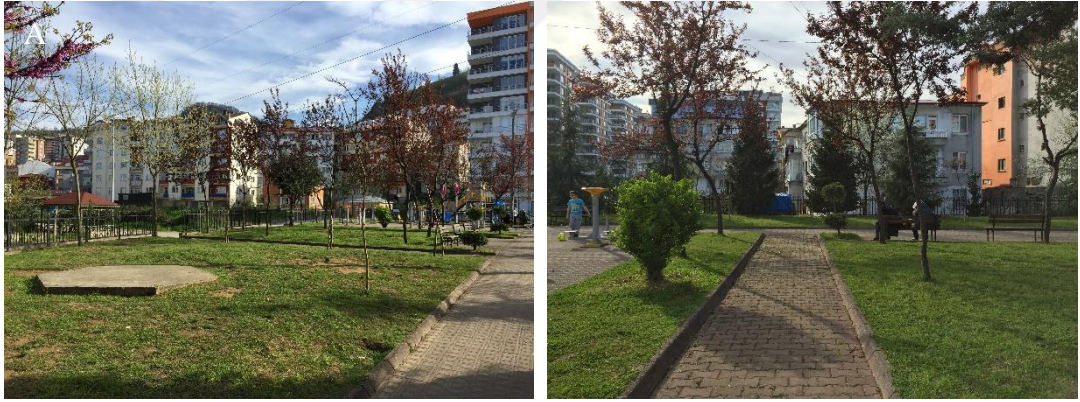
Şekil 4.14. Parktan görünüm (A: ; B:)

İçerisinde çeşme bulunan nadir parklardandır. Alanda yer alan oturma birimleri sayıca yeterlidir. Kapalı oturma birimleri için uygulandığı düşünülen bir zemin olsa da henüz alana yerleştirilmemiştir. Giresun için kapalı oturma birimleri yağmurlu günlerde park kullanımını açısından önemli bir ihtiyaç olarak gözükmemektedir (Şekil 4.14).

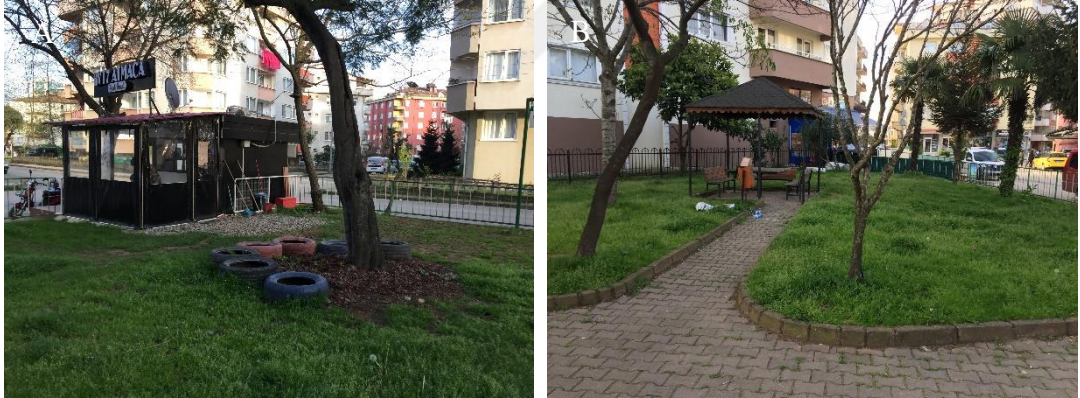
Alan kullanımlarının kısıtlı olduğu park içi tasarımın daha iyi kurgulanabileceği söylenebilir. Yol genişliklerinin kimi akslarda anlamsız şekilde değiştiği gözlenmiştir. Alanda yapısal unsurlar bitkisel materyal içerisine sıkıştırılmış gibi bir algı oluşmaktadır (Şekil 4.19 B).

Park içerisinde engellilere yönelik bir düzenleme gözlenmemiştir. Büfe kullanımı özellikle gençlerin park kullanımını olumlu yönde etkilemektedir (Şekil 4.19 A).

Şekil 4.19. Büfe ve park içi görünüm (A: Büfe; B: Park görünüm)

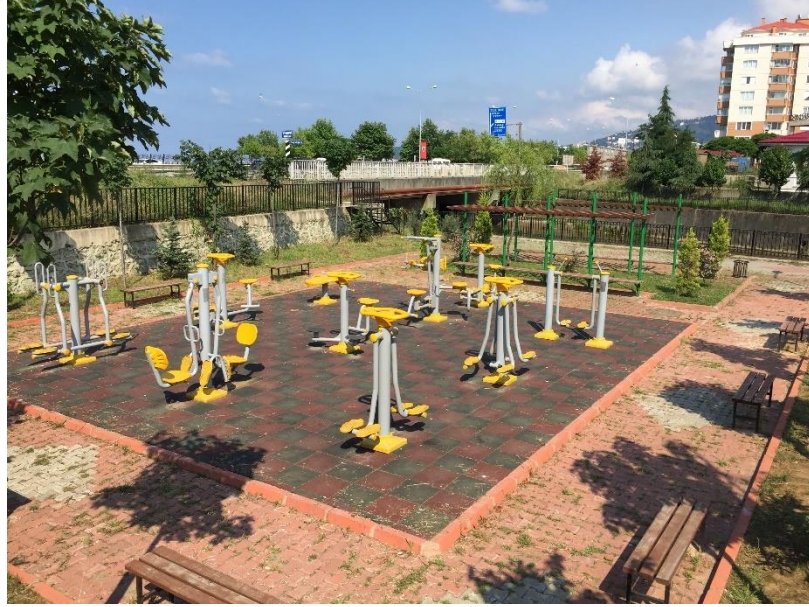
Alanda yer alan kondisyon aletleri ve zemini oldukça bakımlıdır. Çeşitli aletlerin yer verildiği alanın biraz daha geniş olması güvenlik ve rahat kullanım açısından daha güzel olabilirdi (Şekil 4.24). Park içerisinde fonksiyonlara erişim kolay bir şekilde sağlanabilmektedir. Fakat kapalı oturma birimlerinin sayısı ve yeşil alanlara daha fazla yer verilerek alan daha verimli bir şekilde değerlendirilebilirdi.

Şekil 4.24. Kondisyon alanı ve pergola

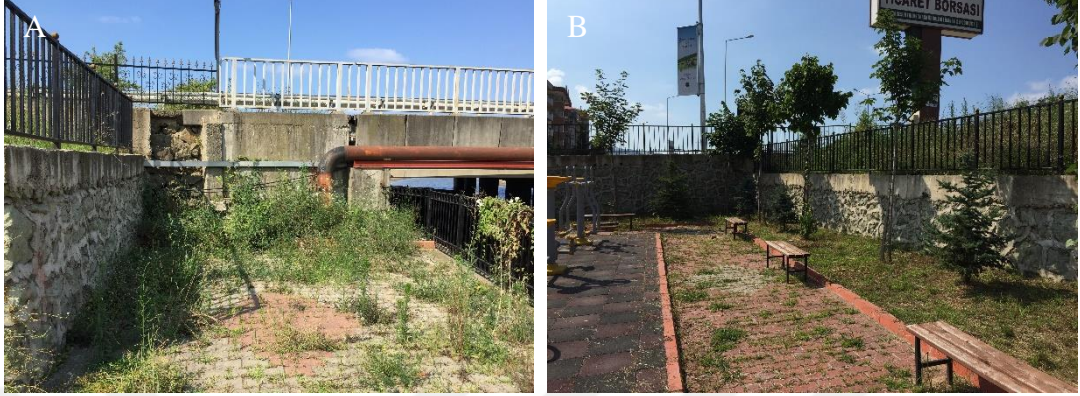
Kullanıcıların dere boyunca uzanan ferforjeler üzerinden dereye veya parka geçtikleri gözlenmiştir. Hemen hemen tüm döşemeler arasından çıkan çim görüntüsü terkedilmiş bir alan etkisi yaratmaktadır (Şekil 4.25).

Şekil 4.25. Park döşemelerinden bir görünüm (A ; B:)

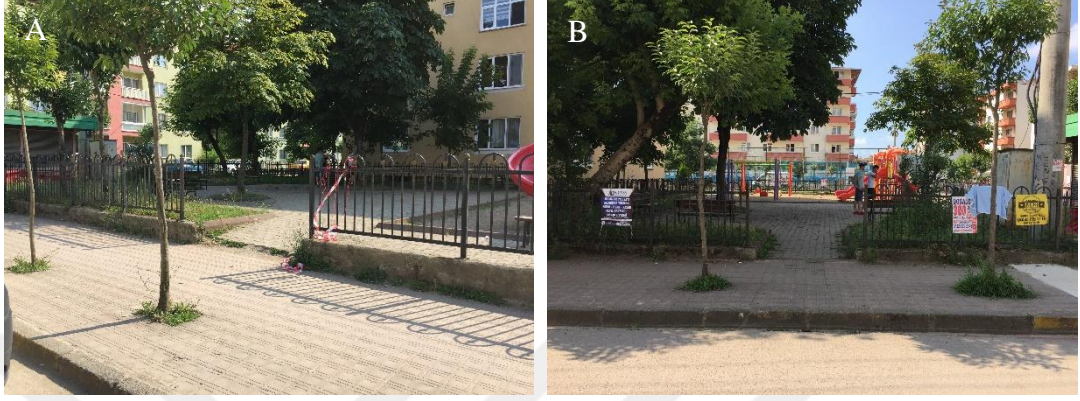
yoğunluğu dikkate alındığında yayalar açısından parka erişim oldukça kolaydır. Yine aynı şekilde özel araç sahipleri yol kenarlarını park alanı olarak kullanabilmektedir. Engelli bireyler açısından park çevresinde dikkate değer bir düzenleme gözlenmemiştir (Şekil 4.28).

Şekil 4.28. Parkın kuzey ve güney girişleri (A: Kuzey giriş; B: Güney giriş)

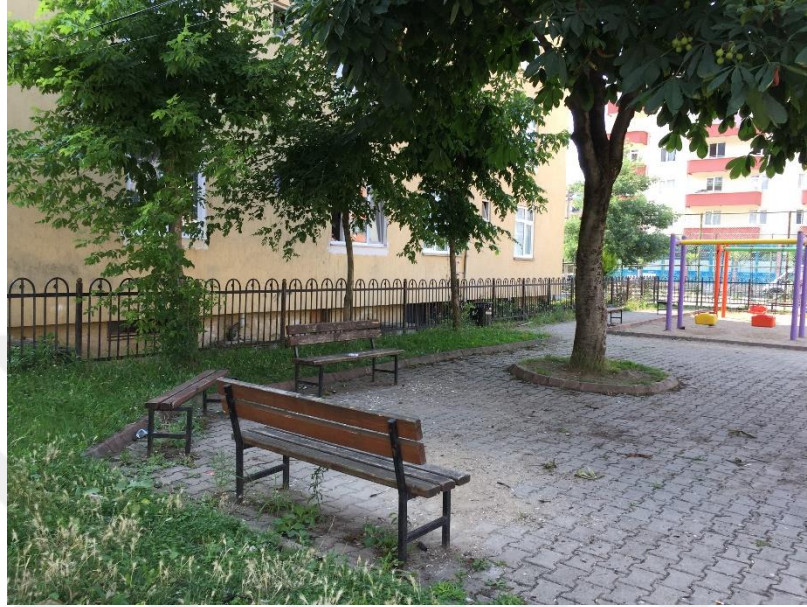
Şekil 4.31. Parktan görünüm

Geniş yapraklı ağaçların kullanıldığı park alanındaki bitkiler homojen bir dağılıma sahip değildirler. Özellikle çocuk oyun alanı ve basketbol sahası çevresinde oldukça zayıf kalmıştır. Genel olarak ağaçlar bakımlı olsa da yeterlilik ve çeşitlilik açısından düşük puan almıştır. Çim alanlar oldukça bakımsız ve yetersizdir (Şekil 4.31).

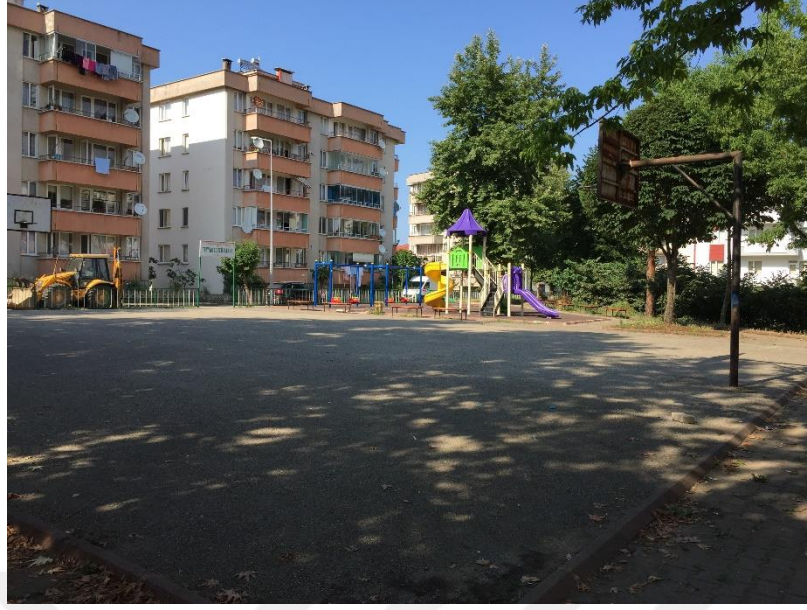
Şekil 4.33. Parktan görünüm

Parkın doğu cephesinde bulunan konut bahçesi ile park alanı arasında herhangi bir sınırlandırma yapılmamıştır. Bu durum özellikle çocuk oyun alanı kullanıcıları açısından tehlike oluşturmaktadır. Alan diğer cephelerinden yerleşim birimleri ve ara yollar ile çevrilidir. Hafif bir trafik gürültüsü dışında sakin bir ortama sahip olduğu söylenebilir.

Alanda oldukça büyük bir yer kaplayan ve kuzey-güney doğrultusunda yerleştirilen basketbol sahası için herhangi bir ölçülendirilmeye gidilmemiştir. Park içi sirkülasyonda yoğun bir şekilde geçiş güzergahı olarak kullanılmaktadır. Saha yol kenarlarına park eden araçlar için tehlike oluşturmaktadır. Ayrıca potalar oldukça paslı bir görünüm sergilemektedirler (Şekil 4.33).

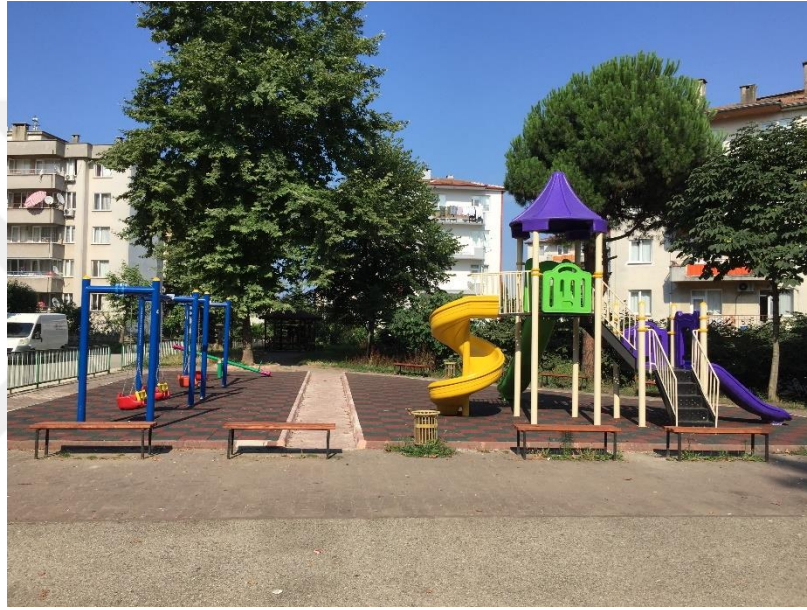
Yakın bir zamana kadar çok kötü durumda olan çocuk oyun alanı yenilenmiştir. Beton bordürün tercih edildiği alanda kauçuk zemin üzerine 2 adet salıncak, 1'er adet kaydırak grubu ve tahterevalli çevresine 8 adet bank ile 2 adet çöp kutusu eklenmiştir. Birçok parkta olduğu gibi özellikle salıncakların büyük yaş grupları tarafından kullanıldığı gözlenmiştir (Şekil 4.35).

Şekil 4.35. Çocuk oyun alanı

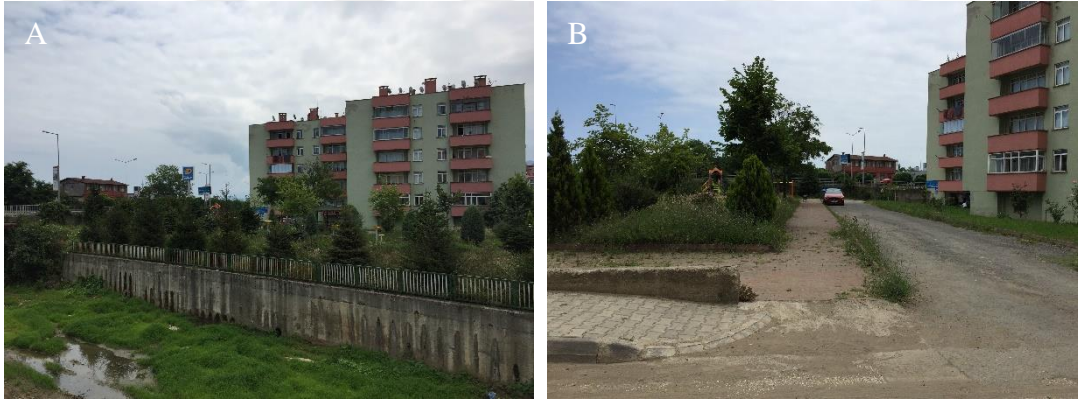
Şekil 4.40. Parkın batıdan görünümü ve güneyden girişi (A: Batı görünüm; B: Güney giriş)

Park toplu taşıma araçlarının güzergahı üzerinde bulunmaktadır. Özel araç sahipleri güney cephesinde yol kenarlarını park alanı olarak kullanabilmektedirler. Yaya erişimi açısından bir sorun gözükmemekte fakat engelli bireyler için park çevresinde girişte yer alan rampa dışında herhangi bir düzenlemeye rastlanmamıştır (Şekil 4.40 B).

Çöp kutularının yeterli olduğu söylenebilir. Fakat aynı şeyi kuşatma elemanları ve banklar için söyleyemeyiz. Çocuk oyun alanı çevresi dışında bank ihtiyacı gözlenmiştir. Ayrıca batı cephesi boyunca uzanan ferforjelerin bir kısmı bulunmamaktadır. Dere yatağına erişimin açık olması tehlike oluşturmaktadır (Şekil 4.40 A).

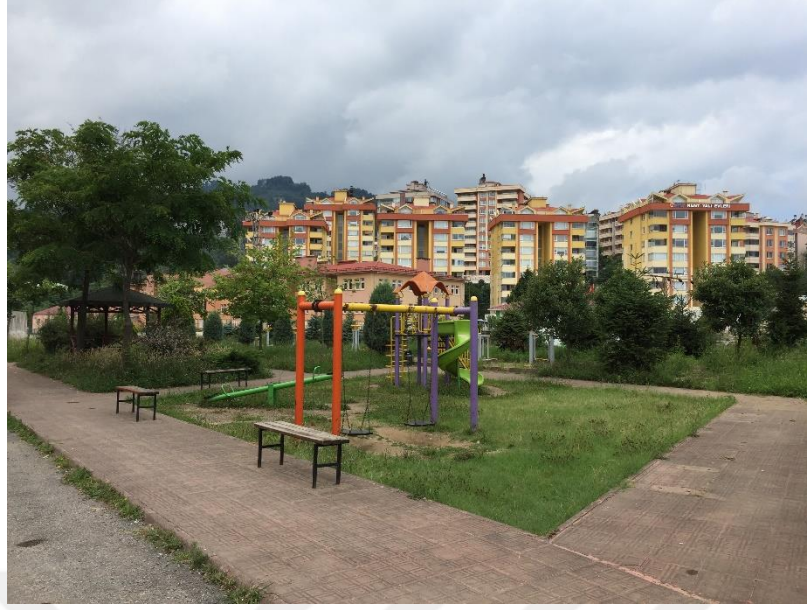
Şekil 4.41. Çocuk oyun alanı

Çocuk oyun alanında 1'er adet kaydırak, salıncak, tahterevalli çim zemin üzerine yerleştirilmiştir. Oyuncaklar kullanılabilir durumda olsa da zemin oldukça bakımsızdır. Çevresinde yer alan 2 adet bank yerinden sökülerek site yakını bir noktaya taşınmıştır. Park içerisinde yer alan 3 adet bank alan çevresinde hala sağlam bir şekilde yerinde durmaktadır (Şekil 4.41).

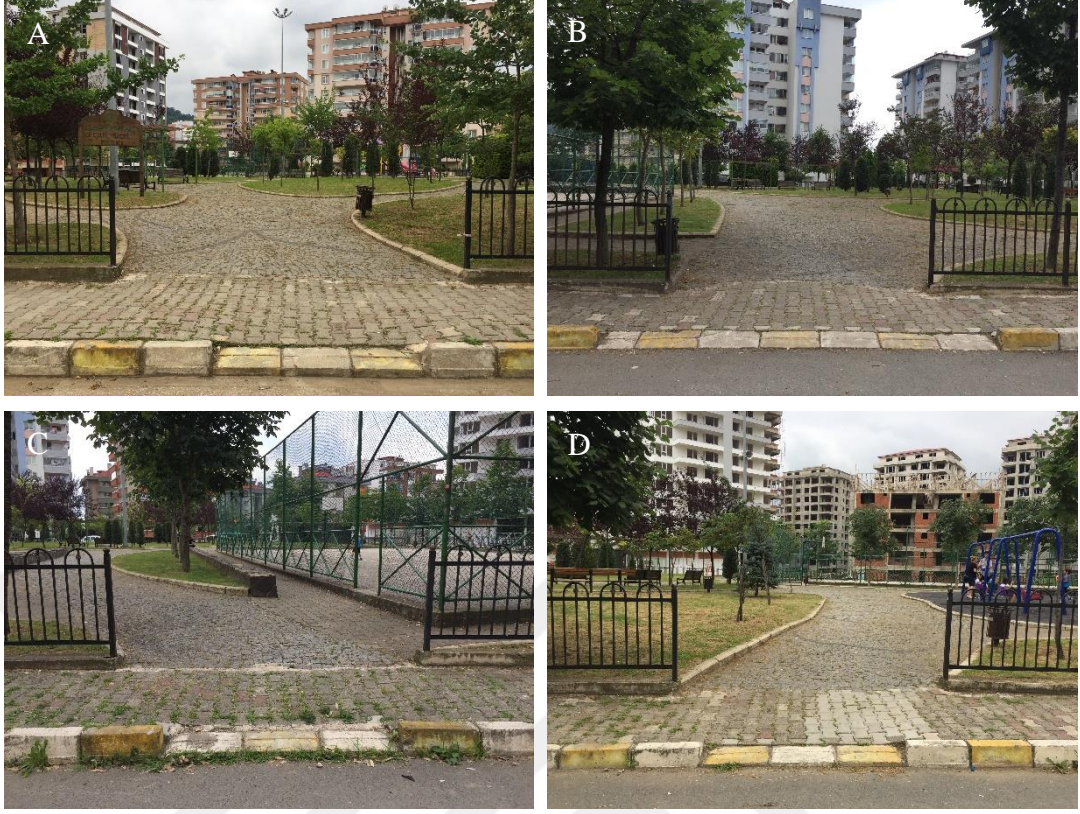
Şekil 4.46. Parkın 4 farklı cepheden giriş noktaları (A: Kuzey giriş; B: Doğu giriş; C: Güney giriş; D: Batı giriş)

Toplu taşıma güzergahına yakınlığı veya yakın çevresindeki yerleşim birimlerinin yoğunluğu dikkate alındığında yayalar açısından parka erişim kolay bir şekilde sağlanmaktadır. Özel araç sahipleri yol kenarlarını rahatlıkla park alanı olarak kullanabilmektedirler. Park çevresinde 4'ü giriş noktalarında olmak üzere 6 adet rampa gözlenmiştir. Kimi rampaların TSE 12576 standardına uygunlukları tartışılabilir. Çevre yollarda doğalgaz çalışmalarından dolayı bozulmalar gözlenmiştir (Şekil 4.46).

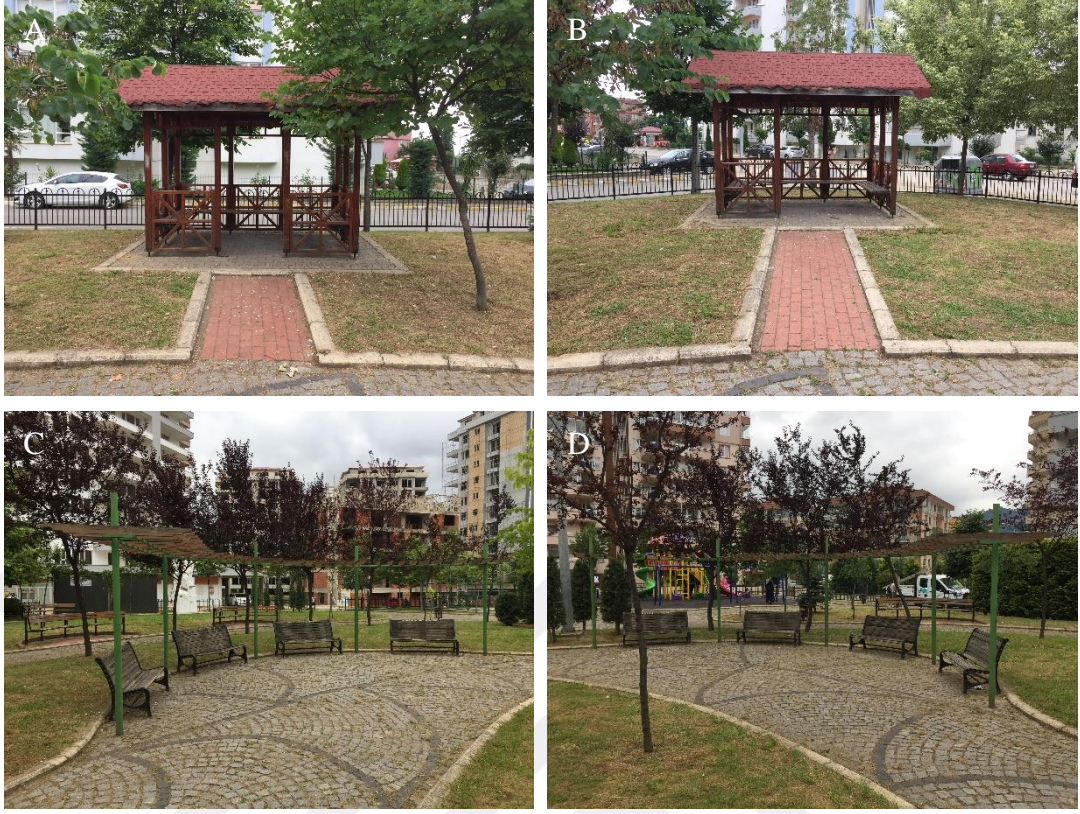
Şekil 4.49. Oturma birimleri (A: ; B: ; C: ; D:)

Alanda açık oturma birimleri yeterli ve bakımlıdır. 2 adet çardak hafif derecede hasarlıdır. Ayrıca yağmurlu veya güneşli günlerde talebi karşılayamamaktadır. Alan içi sirkülasyonda yer yer gözlenen ufak tefek kot farklılıkları engelli bireylerin park içerisinde rahatça dolaşabilmeleri önünde engel oluşturmaktadır (Şekil 4.49).

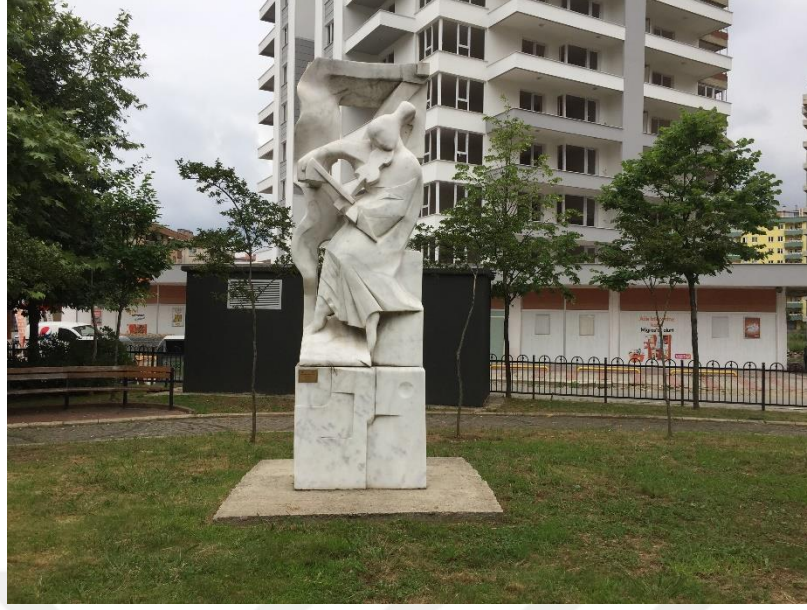
Şekil 4.50. Heykel

Alan içerisinde 2015 yılında Giresun’da düzenlenen 1. Uluslararası Taş Heykel Sempozyumu için tasarlanan ve daha sonra kentin çeşitli noktalarına yerleştirilen plastik objelerden biri yer almaktadır. Her ne kadar park için tasarlanmamış da olsa parkın kalitesini artırdığı söylenebilir. Fakat bilgilendirme levhası daha fonksiyonel olabilirdi. Ayrıca park içi uyarı levhalarının sayıca yetersiz olduğu söylenebilir (Şekil 4.50).

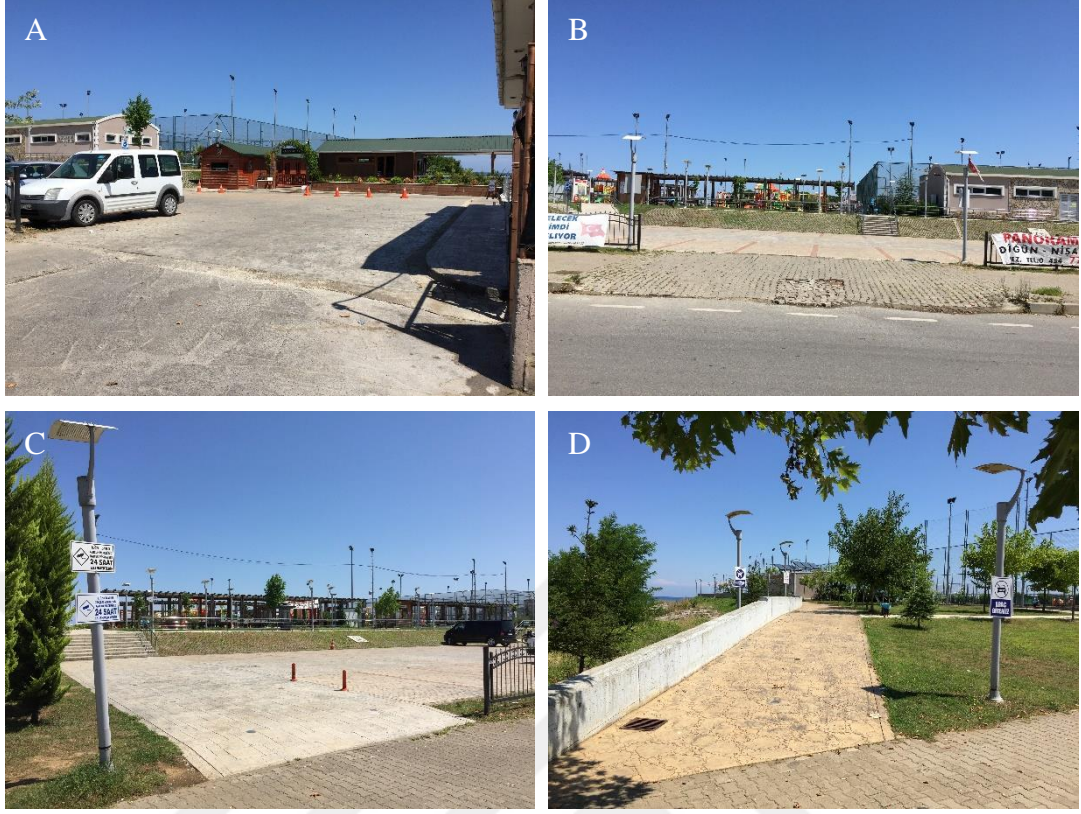
Şekil 4.54. Parkın 4 farklı giriş noktası (A: ; B: ; C: ; D:)

Yakın çevreden gelen kullanıcılar parka kolaylıkla erişebilmektedir. Ayrıca toplu taşıma araçlarının güzergahı üzerinde olması önemli bir artıdır. Özel araç sahipleri için parkın otoparkında her daim park yeri bulunabilmektedir. Park çevresinde engelli bireylere yönelik rampa uygulamaları mevcuttur (Şekil 4.54).

Otopark alanında baskı beton uygulamasından kaynaklandığı düşünülen sorunlar gözlenmiştir. Otopark alanına 2'si araç giriş-çıkışı olmak üzere 3 farklı noktadan erişim sağlanabilmektedir. Yaya kaldırımından girişin sağlandığı noktada park yeri bölümlendirilmesinin yanlış olduğu söylenebilir (Şekil 4.54). 100 araçlık park alanı ihtiyacı karşılayabilmektedir. 1 adet engelli araç park yeri ayrılmıştır (Şekil 4.61 A). Engelli park yeri ölçülerinde olması gereken en az genişlik 3.5 m'dir. Fakat diğer park yeri ölçüleri ile aynı tutulmuştur. Ayrıca 2018 tarihli 30340 sayılı Otopark Yönetmeliği'ne göre park alanlarının %5'i engelli işareti konularak engelli bireyler için ayrılmalıdır (Anonim, 2018g) .

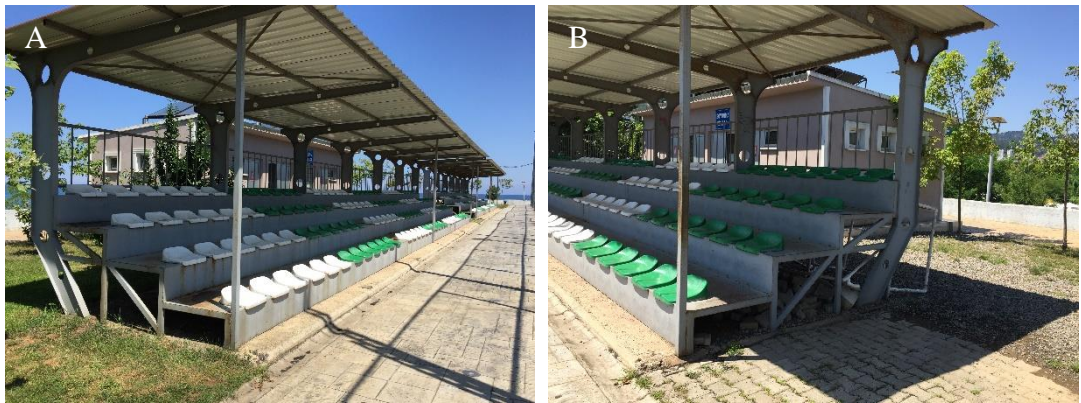
Şekil 4.60. Büyük futbol sahası tribünü (A: ; B:)

Büyük futbol sahası soyunma odasına giriş park içi akslardan değil de tribün arkasından sağlanmaktadır. Mevcut haliyle tasarıma sonradan eklenmiş gibi görünmektedir. Ayrıca tribün altı depo şeklinde kullanılmaktadır (Şekil 4.60).

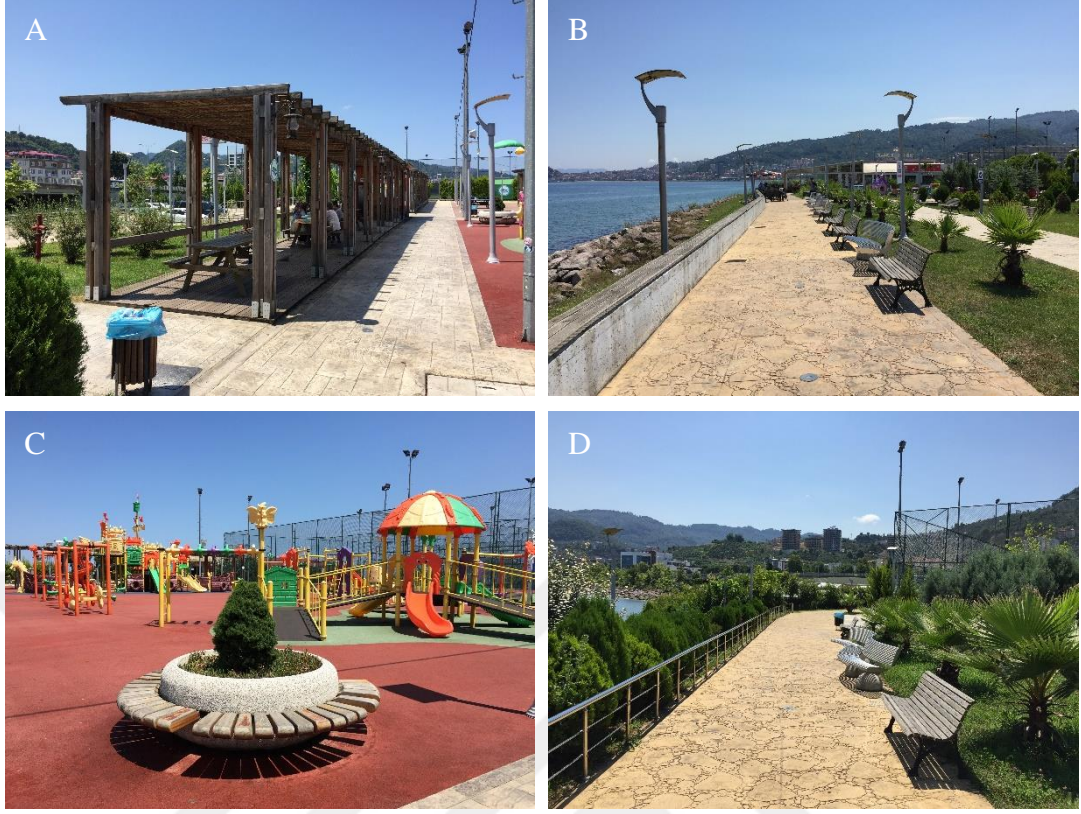
Şekil 4.62. Oturma birimlerinden görünüm (A: ; B: ; C: ; D:)

Açık oturma birimleri yeterli ve bakımlıdır. Çevre parklardan farklı tasarımlara sahip oturma birimleri alanın kalitesini artırmaktadır. Alandaki tüm pergolaların üzeri kapatılmıştır. Yalnız çiçeklikli oturma birimlerinde hasar gözlenmiştir. Ayrıca kuzey hattı boyunca uzanan taş üzeri ahşap kaplama oturma birimi bir noktadan itibaren devam etmemektedir. Mevcut uygulama alanın kalitesini düşürmektedir (Şekil 4.62).

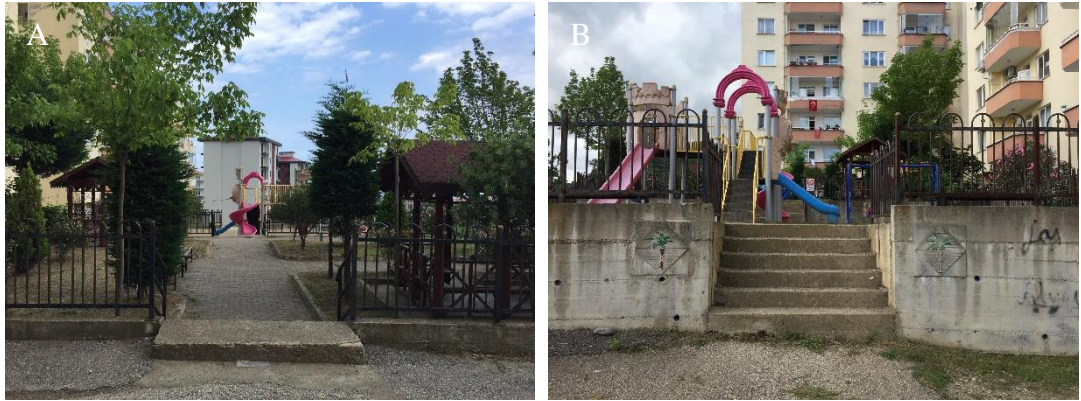
Şekil 4.68. Parkın kuzey ve güney girişleri (A: Güney giriş; B: Kuzey giriş)

Parkın toplu taşıma araçları güzergahı üzerinde olması önemli bir artıdır. Yalnız yakın çevre kullanıcılarına hizmet verebilen bir park olduğu söylenebilir. Çünkü yüksek eğimli arazi yapısı erişimi zorlaştırmaktadır. Park çevresinde engelli bireylere yönelik bir düzenleme gözlenmemiştir. Özel araç sahipleri yol kenarlarını park yeri olarak kullanabilmektedirler (Şekil 4.68).

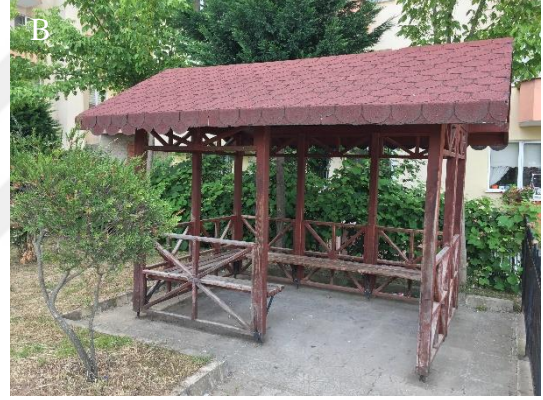
Şekil 4.70. Kapalı oturma birimlerinden görünüm (A: ; B:)

Parkta 2 adet çardak bulunması park kullanımı olumlu yönde desteklemiştir. Oturma birimlerinin yeterli ve bakımlı olduğu söylenebilir. Fakat daha fonksiyonel banklar tercih edilebilirdi (Şekil 4.70).

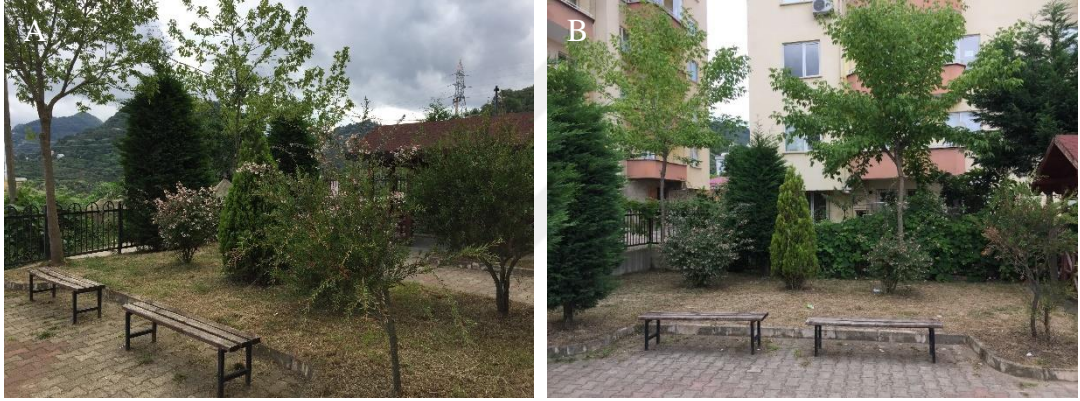
Şekil 4.72. Fonksiyonel bitki kullanımı (A: ; B:)

Bitkilerin çoğunlukla gizlilik (mahremiyet) sağlama, yönlendirme, fon oluşturma ve gölge fonksiyonlarından faydalanılmıştır. Yalnız çocuk oyun alanı çevresinde gölge ihtiyacı karşılanamamaktadır (Şekil 4.72).

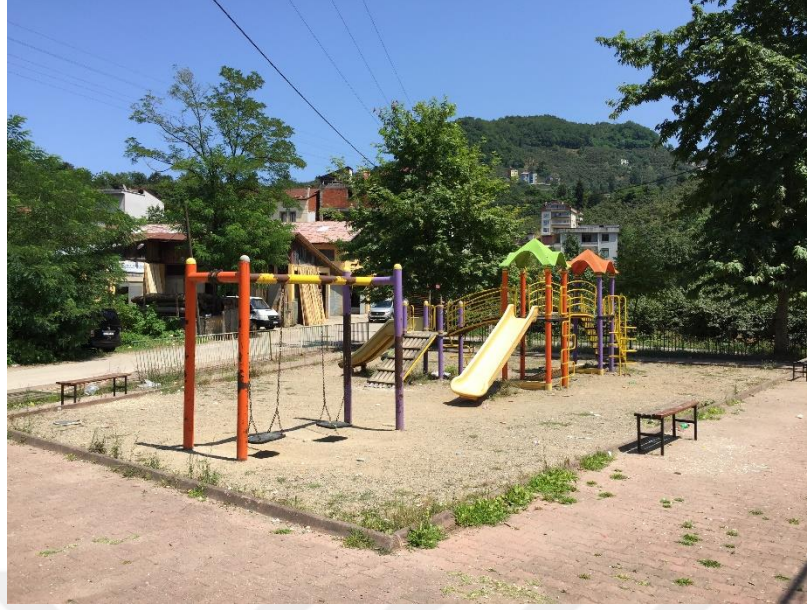
Şekil 4.76. Çocuk oyun alanı

Çocuk oyun alanında 1'er adet kaydırak grubu, salıncak ve tahterevalli bulunmaktadır. Zemin kaplaması olarak kum tercih edilmiştir. Çevresinde 5 adet bank mevcuttur. Fakat 2 tanesi hasarlıdır. Aynı şekilde oyun ekipmanları da hasar görmüştür. Kum zemin işlevsiz bir hal almıştır. Kuzey cephedeki ferforjenin bir bölümü yıkılarak parka bir erişim noktası eklenmiştir (Şekil 4.76).

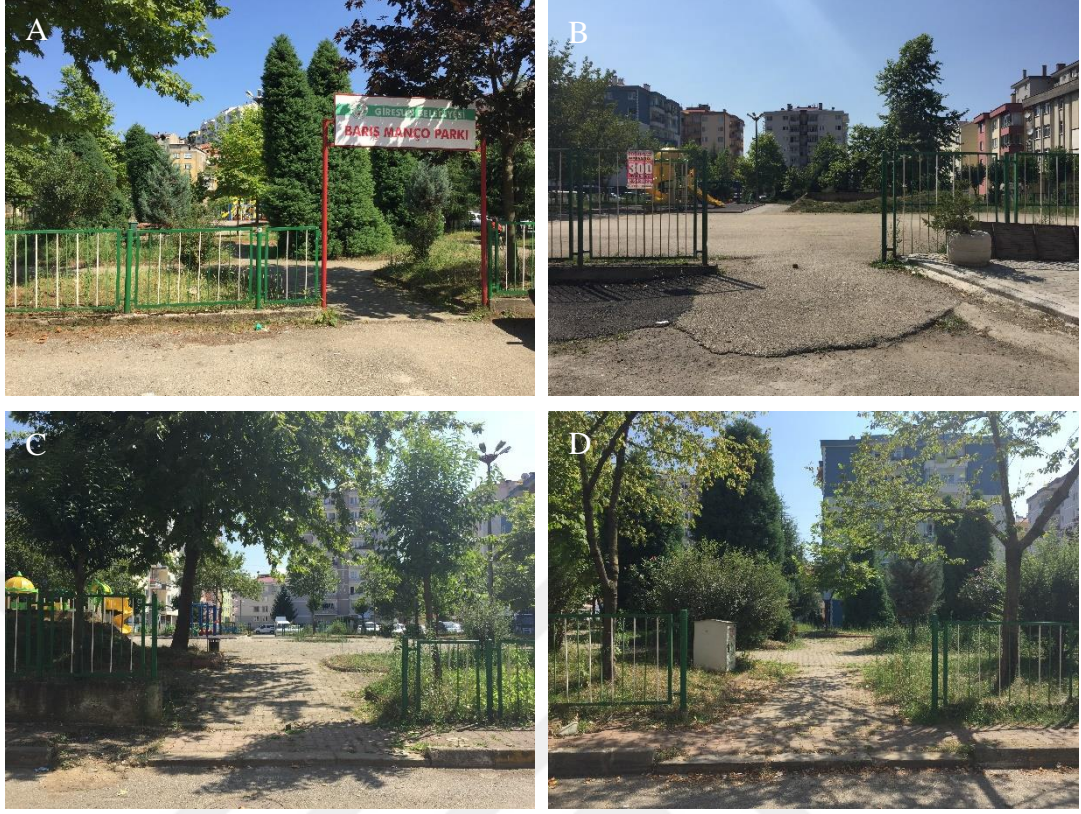
Şekil 4.81. Parkın 4 farklı giriş noktası (A: Batı giriş; B: Doğu giriş; C, D: Güney giriş)

Yayalar açısından erişim kolaylıkla sağlanabilmektedir. Park toplu taşıma araçlarının güzergahına yakın bir noktada bulunmaktadır. Özel araç sahipleri parkın 4 cephesinde yol kenarlarını park yeri olarak kullanabilmektedirler. Ayrıca güney cephesindeki açık alan otopark alanı olarak değerlendirilmektedir. Park girişlerinin engelli bireylere uygun olduğu söylenemez (Şekil 4.81 D).

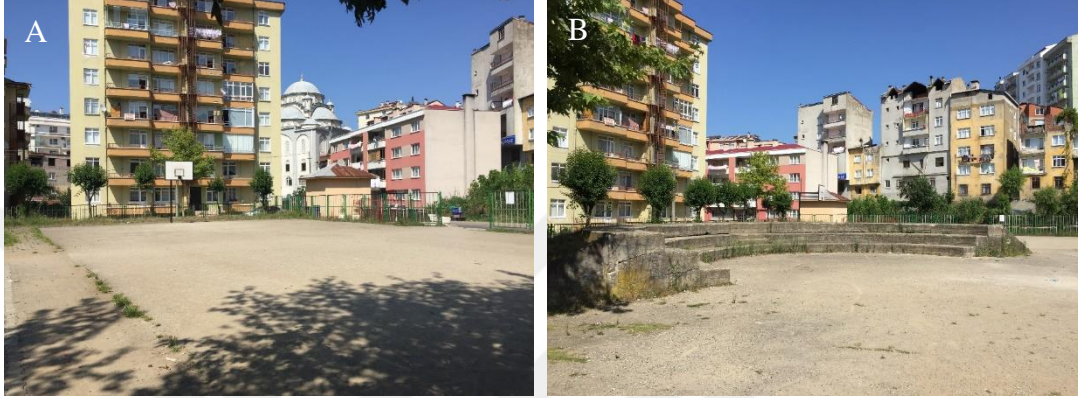
Şekil 4.83. Basketbol sahası ve amfi (A: Basketbol sahası; B: Amfi)

Kuzey-güney doğrultusunda yerleştirilen basketbol sahasının zemininde beton zemin tercih edilmiştir. Potalar yakın bir zamanda yenilenmiştir. Yol yakını bir noktada

bulunması araçlar açısından tehlike oluşturmaktadır. Bu ve buna benzer durumlar diğer birçok parkta gözlenmiştir. Yüksek ferforje kuşatması önlem olarak alınmıştır (Şekil 4.83 A).

Alanda nadir olarak kullanılan bir amfi uygulaması mevcuttur. Fakat amfi oldukça bakımsız ve eski bir görünüm sergilemektedir. Tasarım içerisinde uygun bir noktada olmadığı söylenebilir (Şekil 4.83 B).

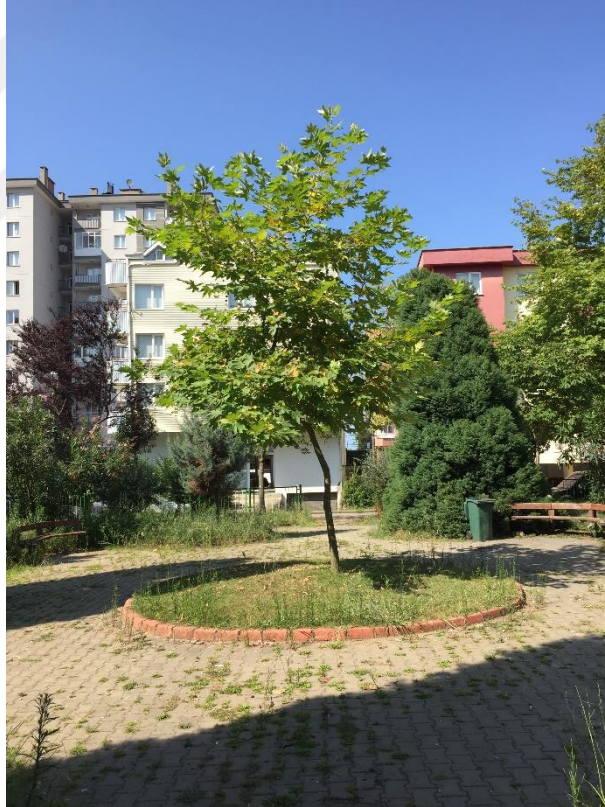
Şekil 4.87. Fonksiyonel bitki kullanımı

Bitkilerin çoğunlukla gölge sağlama, gizlilik (mahremiyet) sağlama, odak noktası oluşturma ve merak uyandırma şeklinde sıralayabileceğimiz fonksiyonlarından faydalanılmıştır. Basketbol sahası ve amfi çevresinde gölge ihtiyacı tam olarak karşılanamamaktadır (Şekil 4.87).

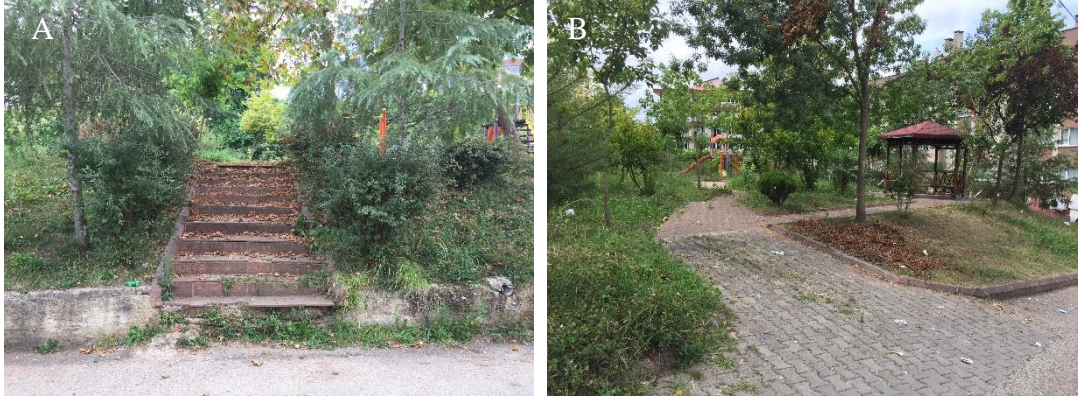
Şekil 4.90. Parkın giriş noktaları (A: Kuzey giriş; B: Doğu giriş)

Parkın toplu taşıma araçlarının kalkış noktası üzerinde bulunması erişim açısından olumludur. Özel araç sahipleri yol kenarlarını park alanı olarak kullanabilmektedirler. Ancak yüksek eğimli arazi yapısı yayalar açısından erişimi zorlaştırmaktadır. Ayrıca çevresinde engelli bireylere yönelik bir düzenleme bulunmamaktadır (Şekil 4.90).

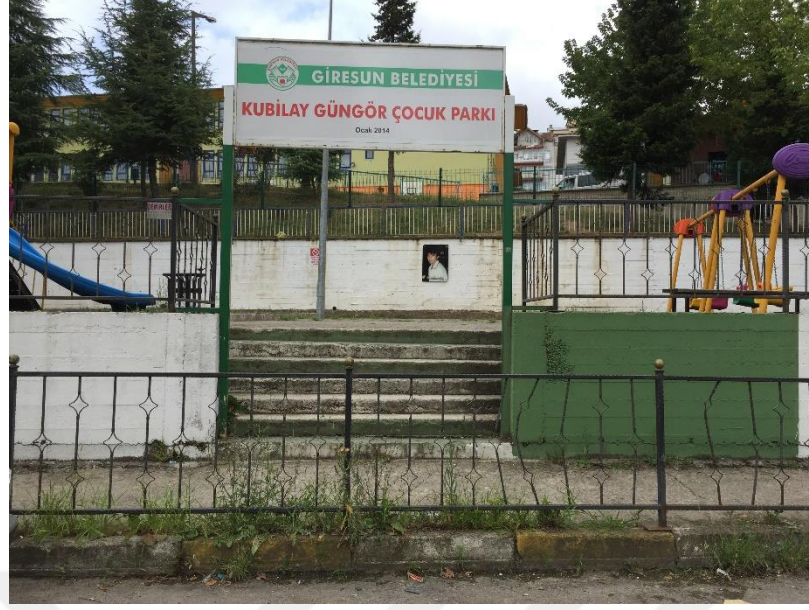
Şekil 4.95. Parkın giriş noktası

Yayalar açısından parka erişimin kolay olduğu söylenebilir. Park toplu taşıma araçlarının güzegahına yakın bir noktada bulunmaktadır. Özel araç sahipleri yol kenarlarını ve kuzey cephedeki otopark alanını park yeri olarak kullanabilmektedir. Fakat kent merkezine yakınlığından dolayı uygun bir park yeri bulmak genellikle sorundur. Parkın çevresinde engelli bireylere yönelik bir düzenleme gözlenmemiştir (Şekil 4.95).

tedirgin olmaktadır. Basit bir kilit sistemi park için önemli bir ihtiyaç olarak görülmektedir (Şekil 4.95).

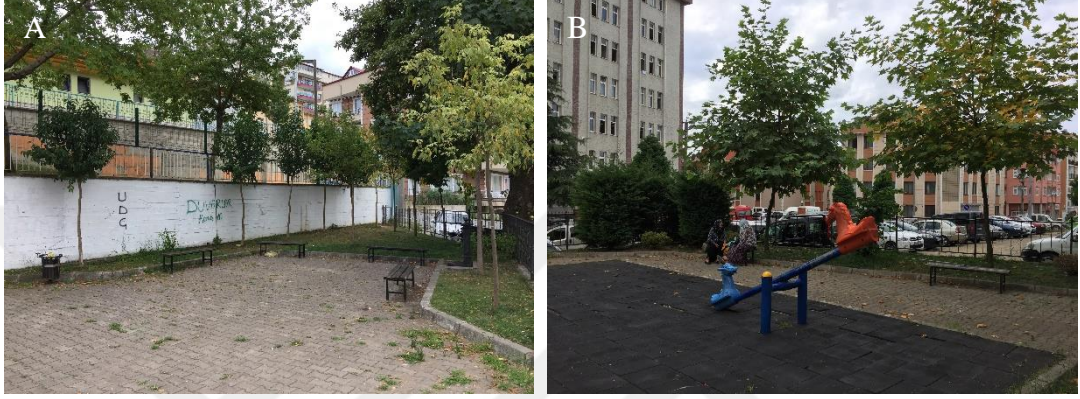
Şekil 4.97. Parktan görünüm (A: ; B:)

Alandaki bank, çöp kutusu ve aydınlatma elemanı yeterli ve bakımlıdır. Ancak arkalık bölümü olmayan banklar özellikle yetişkin bireyler açısından şikayet konusu olmaktadır (Şekil 4.97). Ayrıca aydınlatma elemanı daha güzel bir noktaya yerleştirilmelidir.
