**GİRESUN KENTİ PARKLARININ PEYZAJ TASARIM KRİTERLERİ
AÇISINDAN İNCELENMESİ**

YÜKSEK LİSANS TEZİ

ORDU 2019

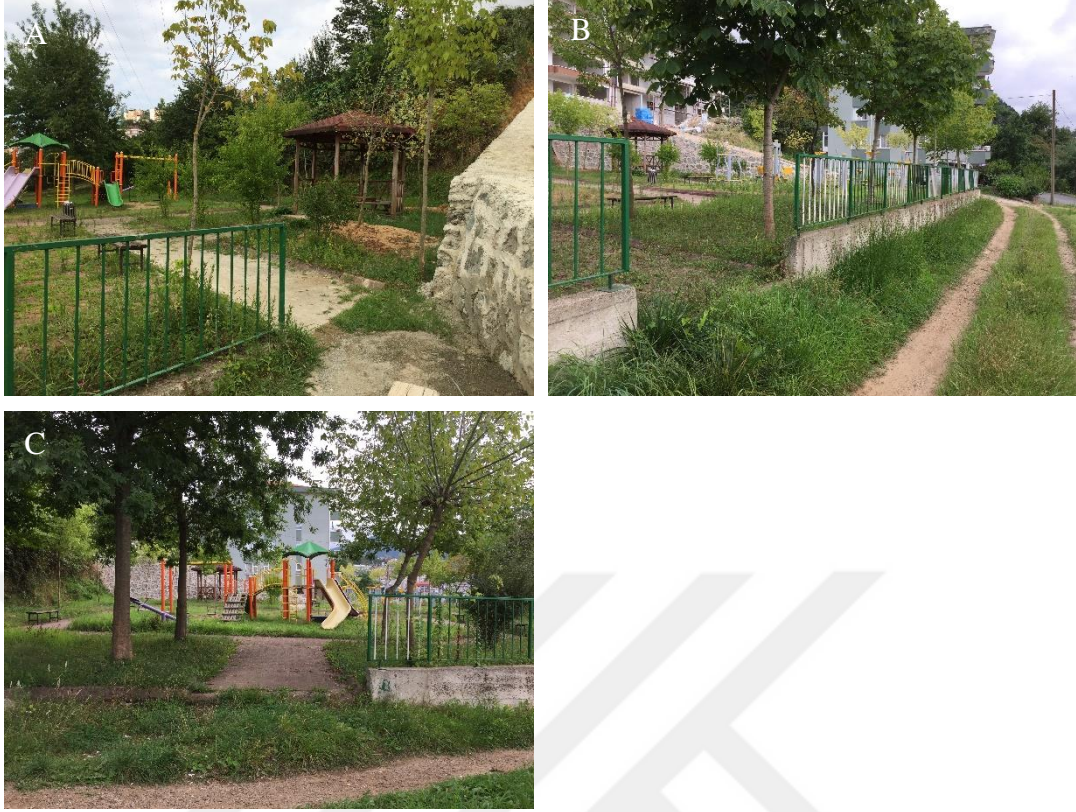
Şekil 4.100. Parkın giriş noktaları (A: Batı giriş; B: Kuzey giriş; C: Doğu giriş)

Park oldukça yüksek eğimli bir arazi üzerinde bulunmaktadır. Bu sebepten ötürü yakın çevre kullanıcıları açısından bile erişim kolay olmamaktadır. Fakat toplu taşıma araçlarının güzergahına yakın bir noktada olması önemli bir artıdır. Özel araç sahipleri yol kenarlarına araçlarını bırakabilmektedirler. Engelli bireylerin parka erişebilmeleri oldukça güçtür (Şekil 4.100).

Parkta geniş yapraklı ve çalı türlerine yer verilmiştir. Orta boylu ağaçlarında yer aldığı alanda ağaç ve çalılar bakımlıdır. Ancak çim alanlar bakımsızdır. Öyle ki çimlerin parkı işgal ettikleri bile söylenebilir (Şekil 4.100).

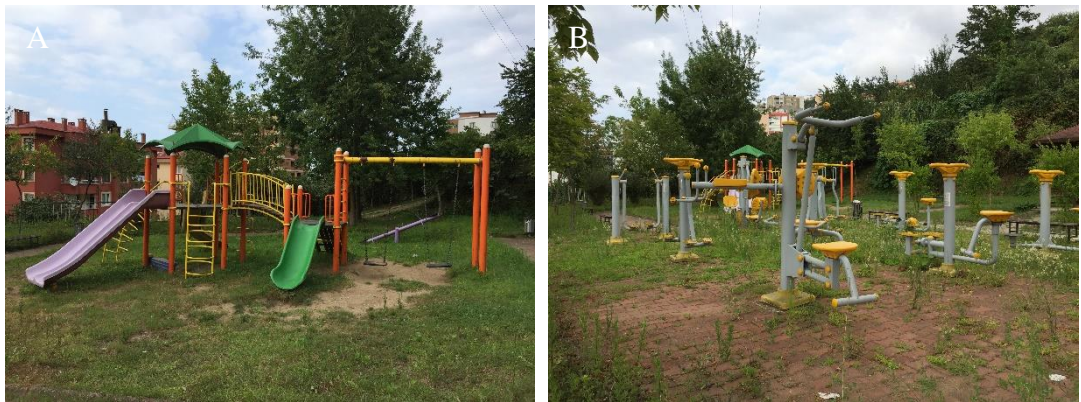
Şekil 4.101. Çocuk oyun ve kondisyon alanı (A: Çocuk oyun alanı; B: Kondisyon alanı)

Çocuk oyun alanı toprak zemin üzerinde 1'er adet kaydırak grubu, salıncak ve tahterevalliden oluşmaktadır. Alanda ayrıca kondisyon aletlerine de yer verilmiştir. Spor ekipmanları çeşitlilik ve bakımlılık açısından başarılı bulunmuştur. Fakat her iki alanın zemini de son derece bakımsızdır (Şekil 4.101).

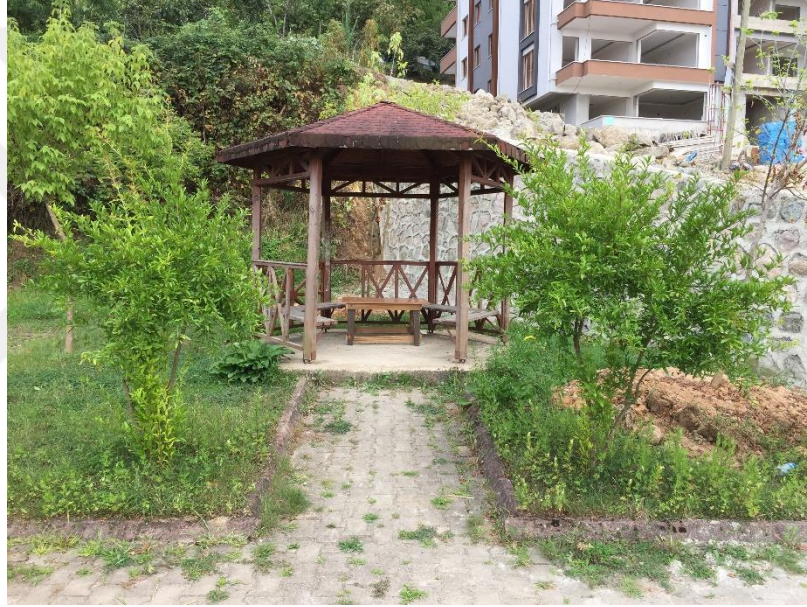
Şekil 4.102. Çardak kullanımı

Alan içi sirkülasyonda kullanıcılara ve engelli bireylere güçlük çıkartabilecek uygulamalar bulunmaktadır (Şekil 4.102).

Oyun ve kondisyon alanı çevresinde yer alan bankların yeterli oldukları söylenebilir. Ancak çardağın hasarlı olduğu ve park çevresinde devam eden inşaatın başta park girişi olmak üzere parka zarar verdiği gözlenmiştir (Şekil 4.102).

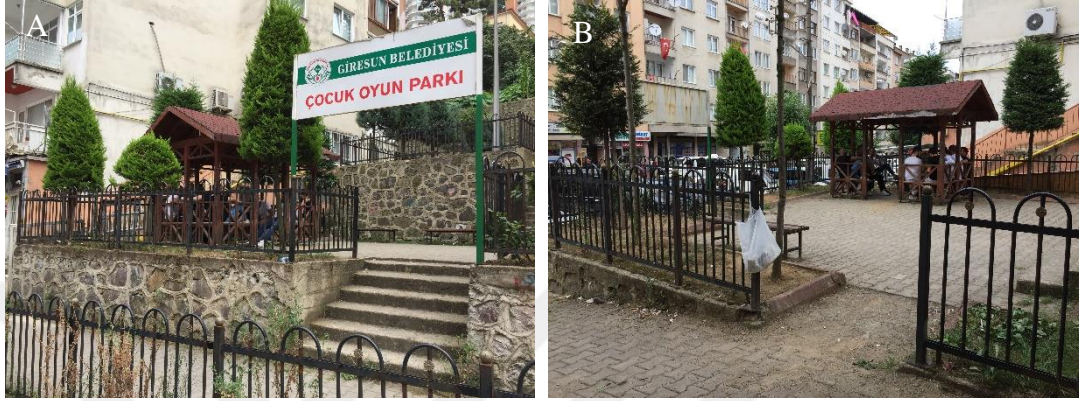
Şekil 4.104. Parkın giriş noktaları (A: Kuzey giriş; B: Batı giriş)

Yerleşim yoğunluğunun fazla olduğu bir noktada bulunan parka erişim yayalar açısından oldukça kolaydır. Park toplu taşıma araçlarının güzergahı üzerinde bulunmaktadır. Yalnız özel araç sahiplerinin araçlarını park edebilmeleri oldukça güçtür. Parkın batı girişindeki eğimli yol dışında yakın çevrede engelli bireylerin parka erişimlerini kolaylaştırabilecek bir düzenleme gözlenmemiştir (Şekil 4.104 B).

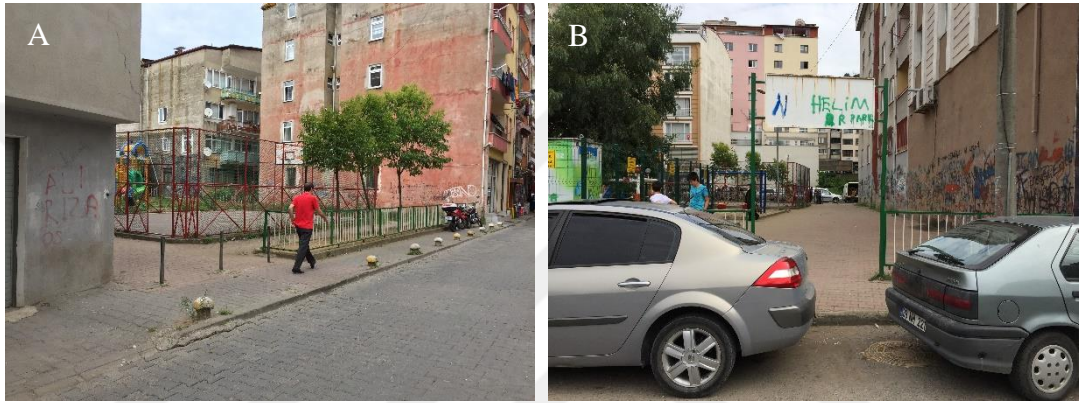
Şekil 4.108. Parkın giriş noktaları (A: Güney giriş; B: Kuzey giriş)

Alana erişim yayalar açısından oldukça kolaydır. Park toplu taşıma araçlarının güzergahı üzerinde bulunmaktadır. Yalnız özel araç sahiplerinin park imkanı yok denecek kadar azdır. Parkın güney girişinde garaj girişleri için rampa uygulamaları mevcuttur. Bu uygulamalar dışında engelli bireylerin parka erişimini kolaylaştırabilecek bir düzenleme gözlenmemiştir (Şekil 4.108 A).

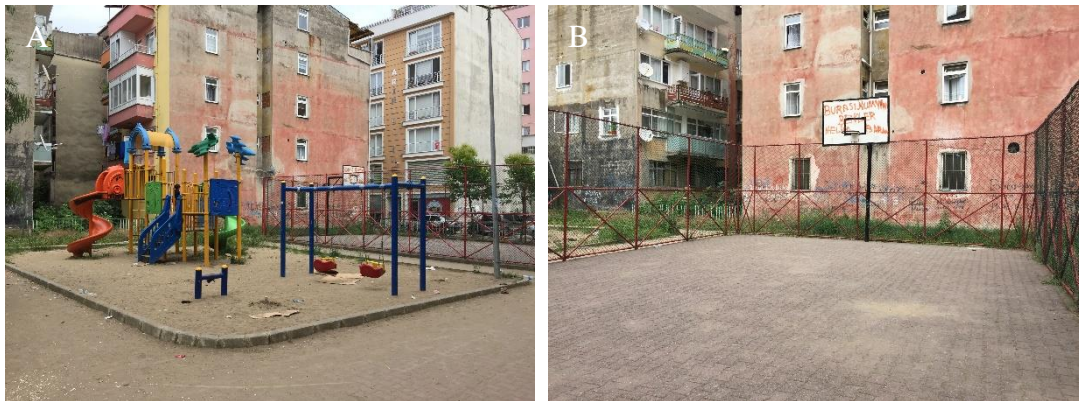
Şekil 4.109. Çocuk oyun alanı ve tek basketbol sahası (A: Çocuk oyun alanı; B: Tek pota basketbol sahası)

Çocuk oyun alanı kum zemin üzerinde 1'er adet kaydırak, salıncak ve tahterevalliden oluşmaktadır (Şekil 4.109 A). Kafes telleri sağlam olan basketbol sahasında tüm park duvarları gibi pota da boyanmıştır (Şekil 4.109 B). Her iki zeminde bakımsız görünmektedir. Ayrıca tahterevalli kullanılamaz haldedir.

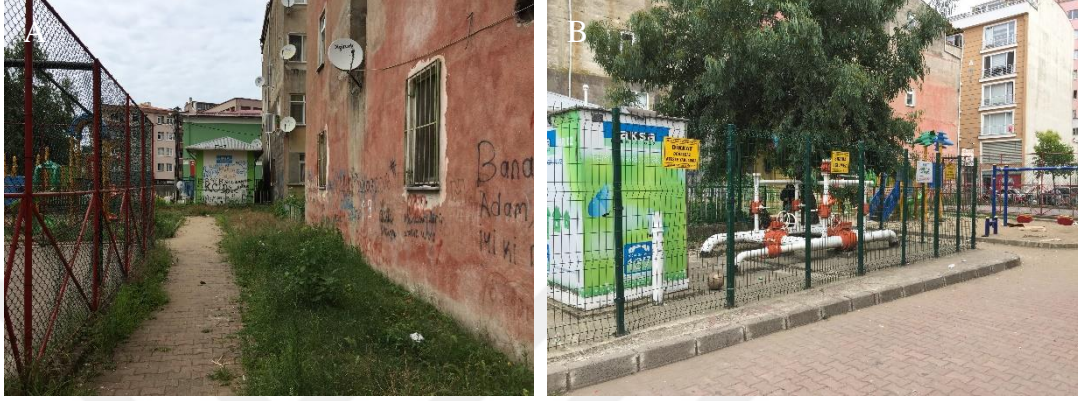
Şekil 4.110. Parktan görünüm (A: ; B:)

Parkın kuzey sınırında doğalgaz hat vanası ile elektrik altyapısına ilişkin bir yapı yer almaktadır. Her iki yapının da park için uygun olmadığı açıktır. Ayrıca iki yapı arasında hurda eşyalar bırakılmaktadır. Top oynayan çocuklar sıklıkla telleri aşarak toprakları geri almaktadırlar. Çim alanlar üzerinde mangal yapmak amacıyla ateş yakılan bir bölüm bulunmaktadır (Şekil 4.110).

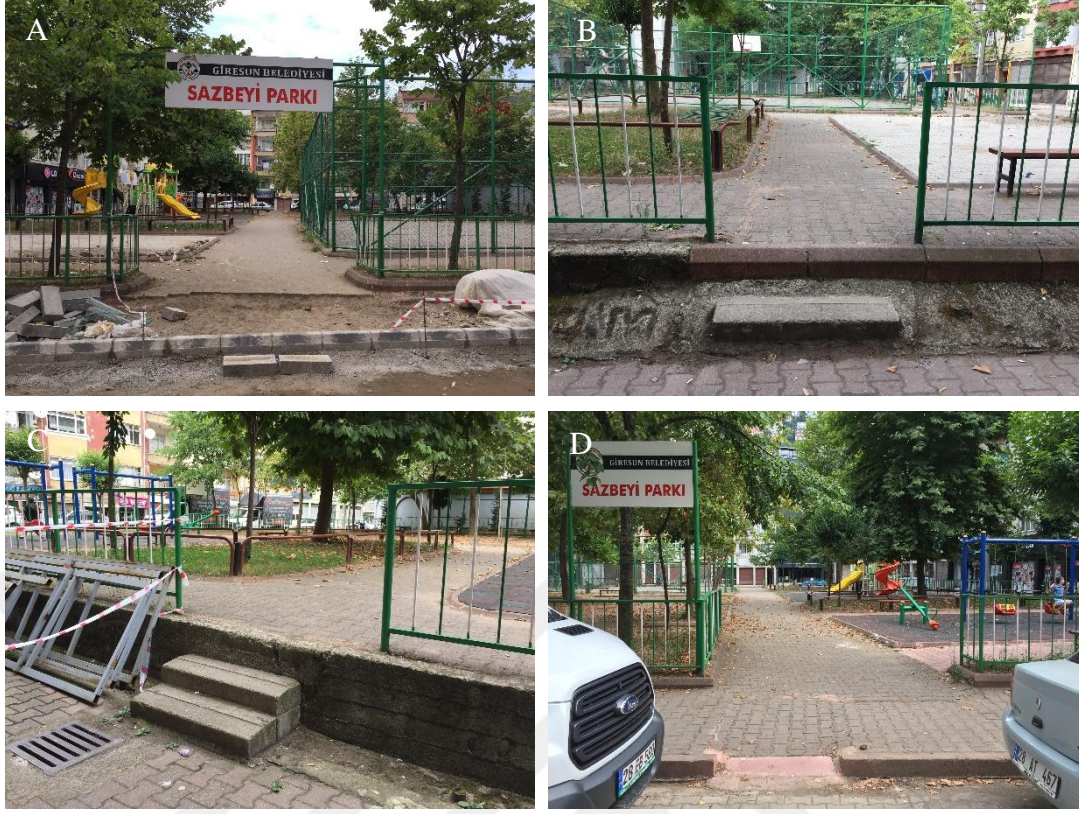
Şekil 4.113. Parkın giriş noktaları (A: Güney giriş; B, C: Batı giriş; D: Kuzey giriş)

Yoğun konut dokusu içerisinde yer alan parka yayalar açısından erişimin kolay olduđu söylenebilir. Park toplu taşıma araçlarının güzergahı üzerinde bulunmaktadır. Ancak özel araç sahipleri için park yeri bulabilmek oldukça güçtür. Yakın çevresinde engelli bireylerin park alanına erişebilmelerini kolaylaştırabilecek bir düzenleme gözlenmemiştir. Sadece parkın kuzey giriş noktasında bir rampa uygulaması bulunmaktadır (Őekil 4.113 D).

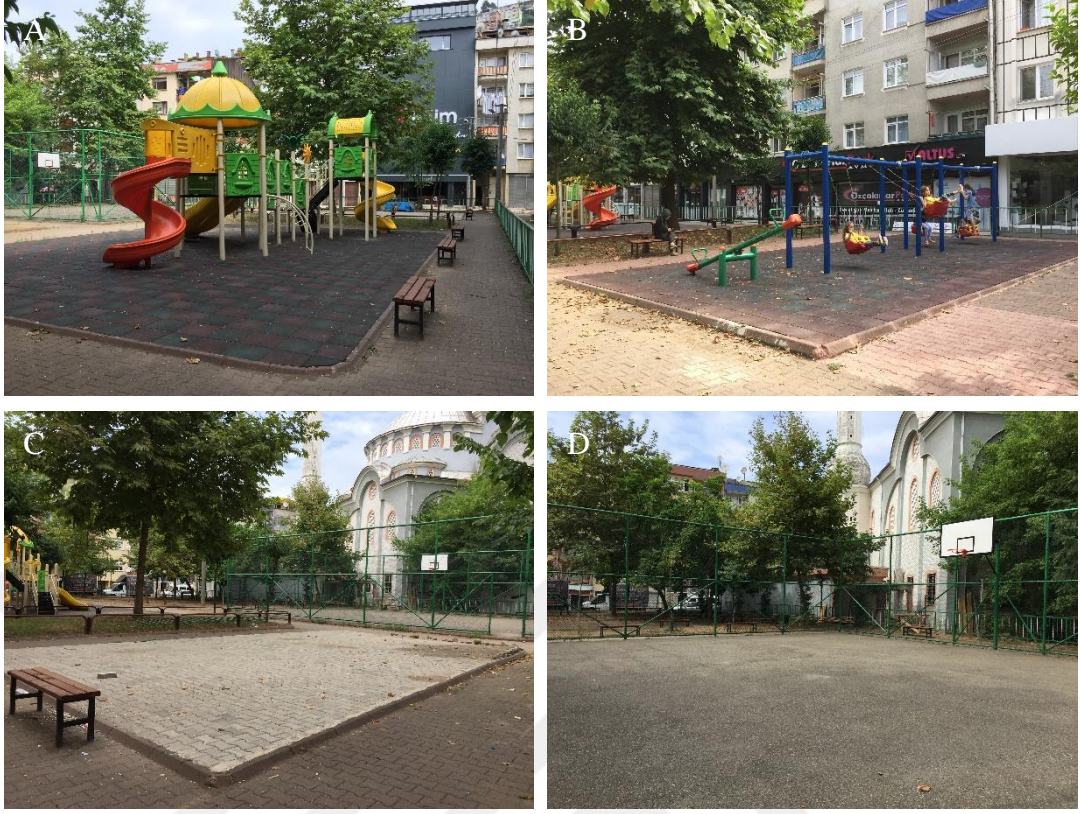
Şekil 4.114. Parktan görünüm (A: ; B: ; C: ; D:)

Çocuk oyun alanında kauçuk zemin üzerinde 1'er adet kaydırak grubu, tahterevalli ile 2 adet salıncak bulunmaktadır. Yakın bir zamanda kum zemin kauçuk zemin ile değiştirilmiş olup oyuncaklar yenilenmiştir. Oyuncaklar ve zemin bakımlıdır. Salıncaklar diğer birçok parkta olduğu gibi 0-6 yaş grubuna yöneliktir. Özellikle 7-14 yaş grubundan çocukların salıncakları kullandıkları gözlenmektedir (Şekil 4.114).

Tek pota basketbol sahası da yakın bir zamanda yenilenmiştir. Alan bakımlıdır. Potanın kafes telleri üzerine yerleştirildiği görülmektedir. Ayrıca parkta boş bir zemin bulunmaktadır (Şekil 4.114).

Park içerisinde yer alan aydınlatma elemanı 3 adet çevre aydınlatma elemanı ile desteklenmektedir. Bu bakımdan park içi ışıklandırmanın yeterli olduğu söylenebilir. Fakat park için başarılı bir tasarıma sahip oldukları söylenemez. Park her ne kadar temizlik açısından sorunlu olmasa da mevcut park büyüklüğü dikkate alındığında 4 adet çöp kutusu yeterli gelmeyebilir. Ayrıca döşemelerin eski oldukları anlaşılmaktadır (Şekil 4.114).

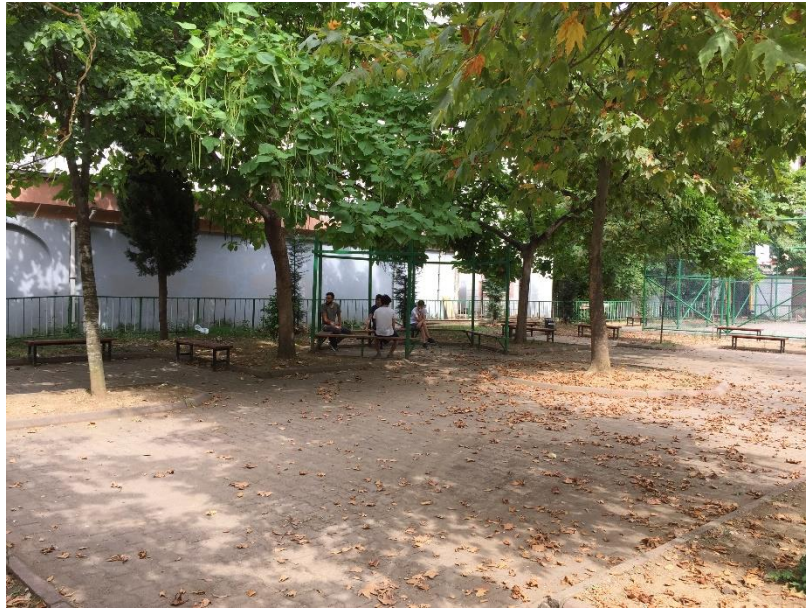
Şekil 4.115. Parktan görünüm

Parkta yer alan tüm oturma birimleri yakın bir zamanda yenilenmiştir. Banklar yeterli ve bakımlıdır. Fakat mevcut bank tasarımları kullanıcılar tarafından şikayet konusu olmaktadır. Parkta özellikle arkalık bölümü olmayan bankların yanı sıra klasik bank tasarımlarına veya kapalı oturma birimlerine ihtiyaç duyulmaktadır (Şekil 4.115).

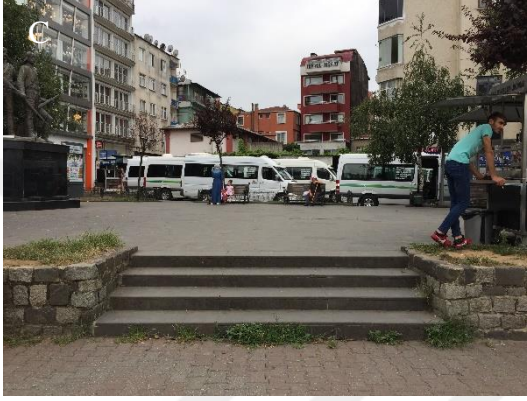
Şekil 4.118. Park giriş noktaları (A: Batı giriş; B, C: Doğu giriş)

Park toplu taşıma araçlarının güzergahı üzerinde bulunmaktadır. Ancak özel araç sahipleri için ücretsiz bir park yeri bulabilmek oldukça güçtür. Sadece batı cephesinde 2 adet engelli rampası bulunsa da yeterli olduğu söylenemez. Özellikle dolmuşlar rampa önlerini kapatmaktadırlar. Yoğun trafik yayaların erişimini etkilemektedir (Şekil 4.118).

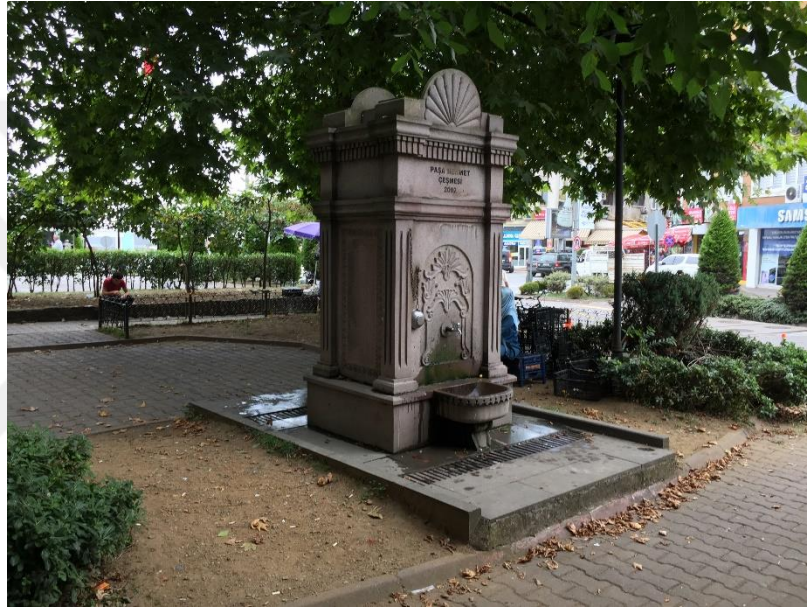
Şekil 4.120. Çeşme uygulaması

Parkta yer alan pergola, bank gibi oturma birimleri ile çöp kutularının yeterli ve bakımlı oldukları söylenebilir. Fakat çevreye çok fazla sigara izmariti atılmaktadır. Bilgilendirme ve uyarı levhaları bu gibi durumlarda caydırıcı olabilmektedir. Banklar ve döşemeler oldukça eski görünmektedirler (Şekil 4.120).

Park içi ışıklandırma meydanı aydınlatmamaktadır. Bu yüzden meydan akşam saatlerinde karanlık olmaktadır. Kuşatma elemanları park için uygundur. Fakat mevsimliklerin bulunduğu kuzey cephede ferforje yerine ip kullanılmıştır. Park alanına sonradan ilave edilen çeşme sıklıkla kullanılmaktadır (Şekil 4.120).

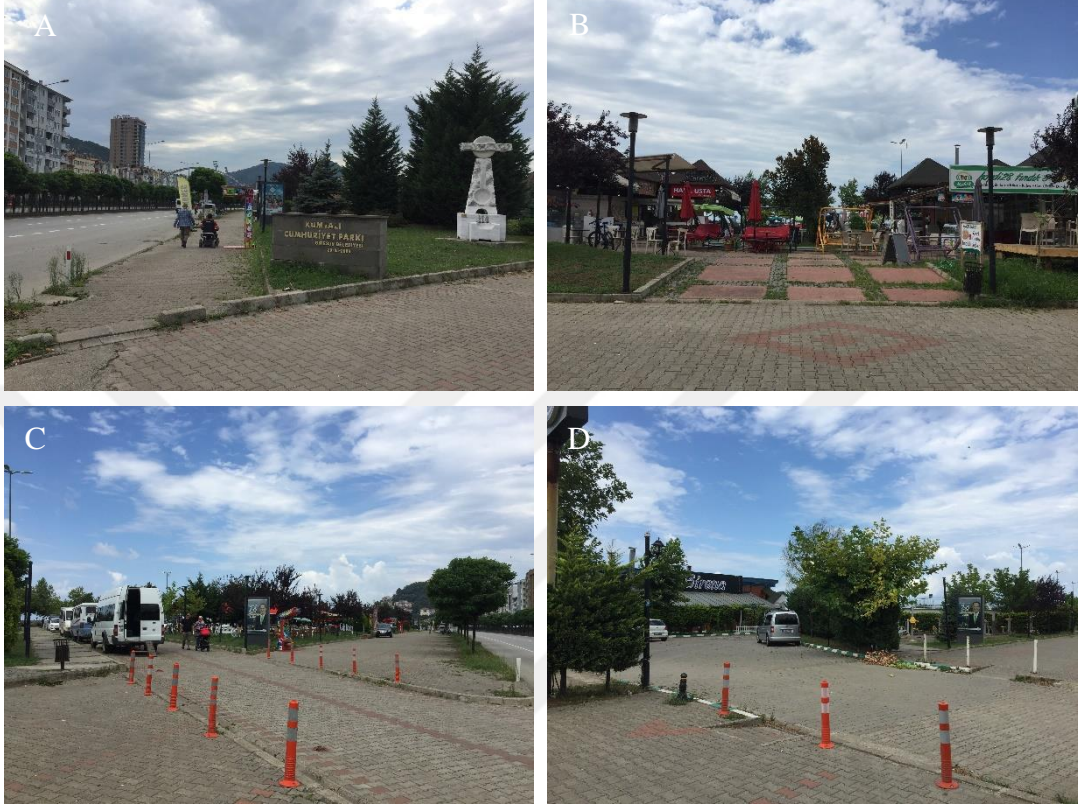
Şekil 4.124. Parkın giriş noktalarından görünüm (A, C, D: Araç girişi; B: Yaya girişi)

Toplu taşıma araçlarının güzergahlarına yakın bir noktada bulunan parka erişim kolaylıkla sağlanabilmektedir. Özel araç sahipleri parkın ortasında yer alan otopark ile parkın en doğusunda ve batısında 2 farklı işletmeye ait otoparkı park yeri olarak kullanabilmektedirler. Parkın güney hattında yer alan 10 adet giriş engelli bireylere zorluk çıkarmamaktadır. Fakat kondisyon alanı ile çeşme arasındaki uzunca bir mesafede rampa uygulamasının yer almaması şikayet konusu olmaktadır. Ayrıca parka

gelen yaşlı bireyler rampa veya asansör barındıran üst geçit istemektedirler. Tüm bunlar dikkate alındığında engelli bireylerin parka erişiminin kolay olmadığı söylenebilir (Şekil 4.124).

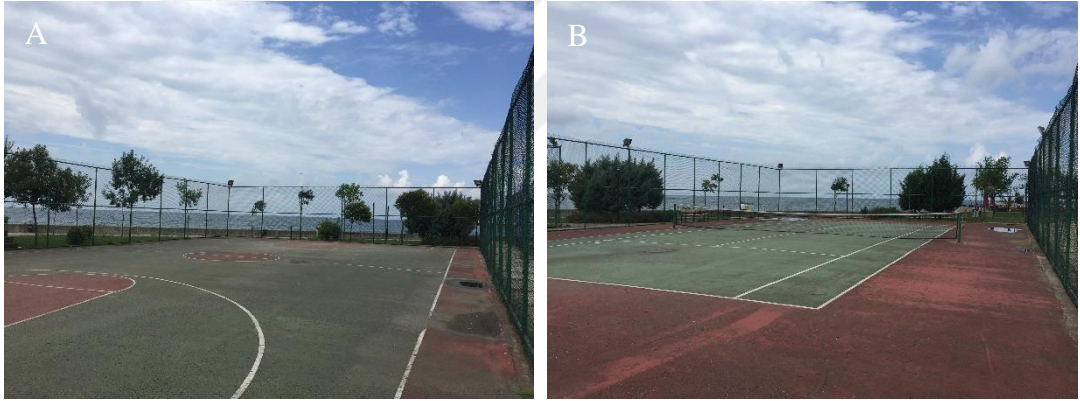
Şekil 4.126. Basketbol sahası ve tenis kortu (A: Basketbol sahası; B: Tenis kortu)

Park çalışma alanı içerisinde tenis kortu barındıran 2 parktan biridir. Yalnız tenis kortu zemini oldukça eski görünmektedir ve de yağmurlu günlerde saha içerisinde su birikmektedir (Şekil 4.126 B). Aynı durum basketbol sahası içinde geçerlidir. Basketbol sahasında 1 adet pota bulunmaktadır. Mevcut potanın altında da parkın diğer bazı noktalarında olduğu gibi su birikmektedir (Şekil 4.126 A).

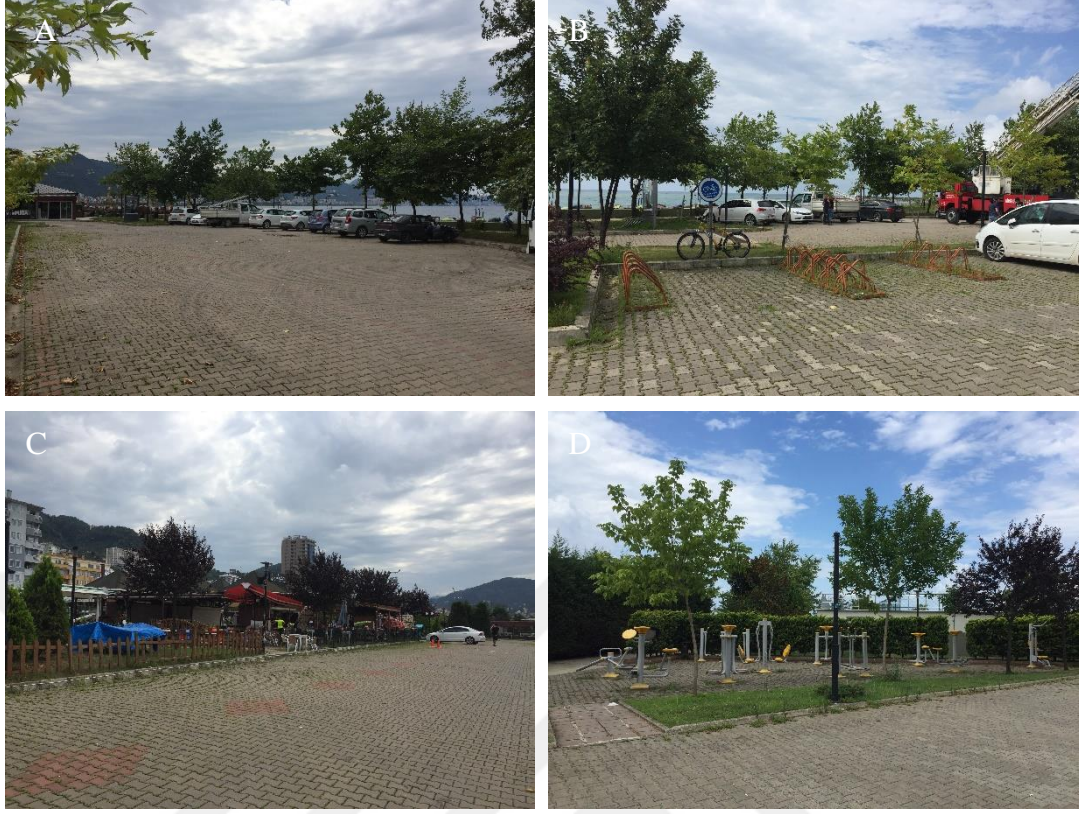
Şekil 4.128. Otopark, bisiklet parkı ve kondisyon alanı (A, C: Otopark; B: Bisiklet parkı; D: Kondisyon alanı)

Tribün arkasında ve restoran otoparkı yanında yer alan kondisyon aletlerinin bulunduğu spor alanı ise daha iyi bir noktaya yerleştirilebilirdi. Alan çevresinde bitkiler ile gizlilik (mahremiyet) sağlanmıştır. Fakat güney hattı boyunca gezen insanlardan kullanıcılar rahatsız olabilmektedir. Ayrıca oturup dinlenebilecekleri bir yer gözlenmemiştir (Şekil 4.128 D). Otopark alanları ile bisiklet parkının yeterli olduğu söylenebilir. Fakat parkın otoparkı merkezi bir noktada bulunmaktadır. Bu durum kullanıcıların sürekli taşıt gürültüsüne maruz kalmalarına yol açmaktadır. Ayrıca park alanında herhangi bir ölçülendirilme yapılmamıştır (Şekil 4.128 C).

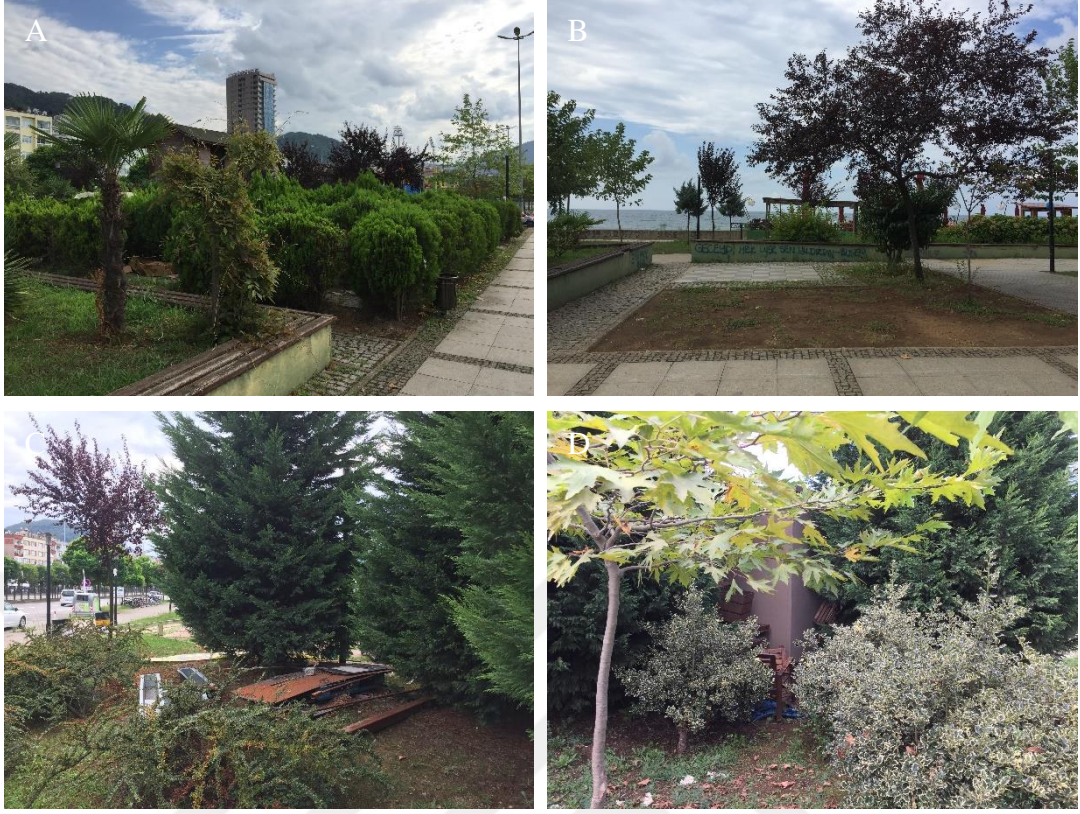
Şekil 4.129. Labirent ve istenmeyen görüntüler (A: Labirent; B: Yazılı duvar; C, D: Çöpler)

Park içerisinde işlevsiz alanlar gözlenmiştir. Özellikle labirent olarak kullanılan bölüm bakımsızlıktan kullanılamamaktadır (Şekil 4.129 A). Labirentin içerisi parkın birçok noktasında olduğu gibi özellikle işletmeler tarafından depo alanı olarak kullanılmaktadır (Şekil 4.129 C). Ayrıca duvarlara hiç de uygun olmayan birçok yazı yazılmıştır (Şekil 4.129 B). Güvenlik görevlisi, uyarı levhaları bu gibi durumlarda çözüm olarak düşünülebilir.

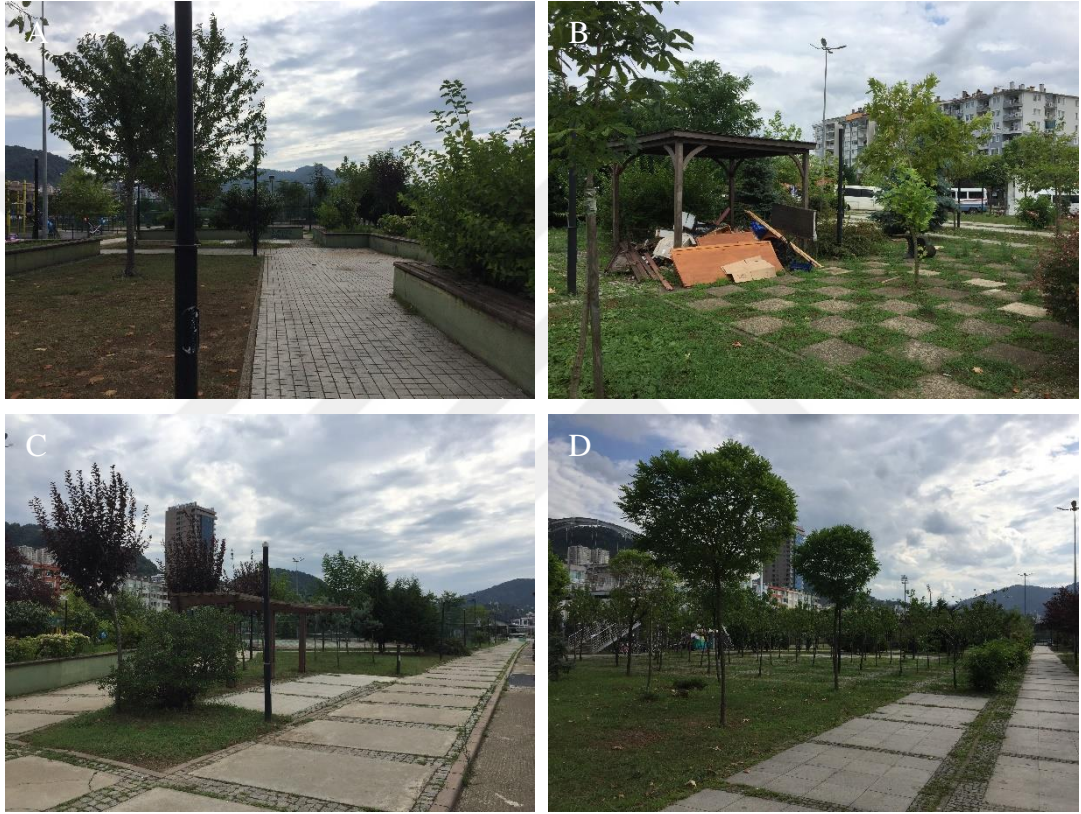
Şekil 4.131. Pergola ve oturma birimleri (A: Oturma birimleri; B, C: Pergola; D: Görünüm)

Parkta kapalı oturma birimleri bulunmamaktadır. Sadece taş üzeri oturma birimlerinin bulunduğu alanlarda bitkisel bakımsızlık bazı noktalarda konforlu bir şekilde oturmaya engel teşkil etmektedir (Şekil 4.131 A). Ayrıca alanda yer alan 3 adet pergola ile noktalar halinde bitki dikiminin yapıldığı alan ve çevresi işlevsellik açısından tartışılabilir (Şekil 4.131 D). Bir noktadan birçok noktaya erişimin sağlanmaya çalışıldığı akslar karmaşaya sebep olmaktadır ve de döşemelerin eskimiş oldukları söylenebilir.

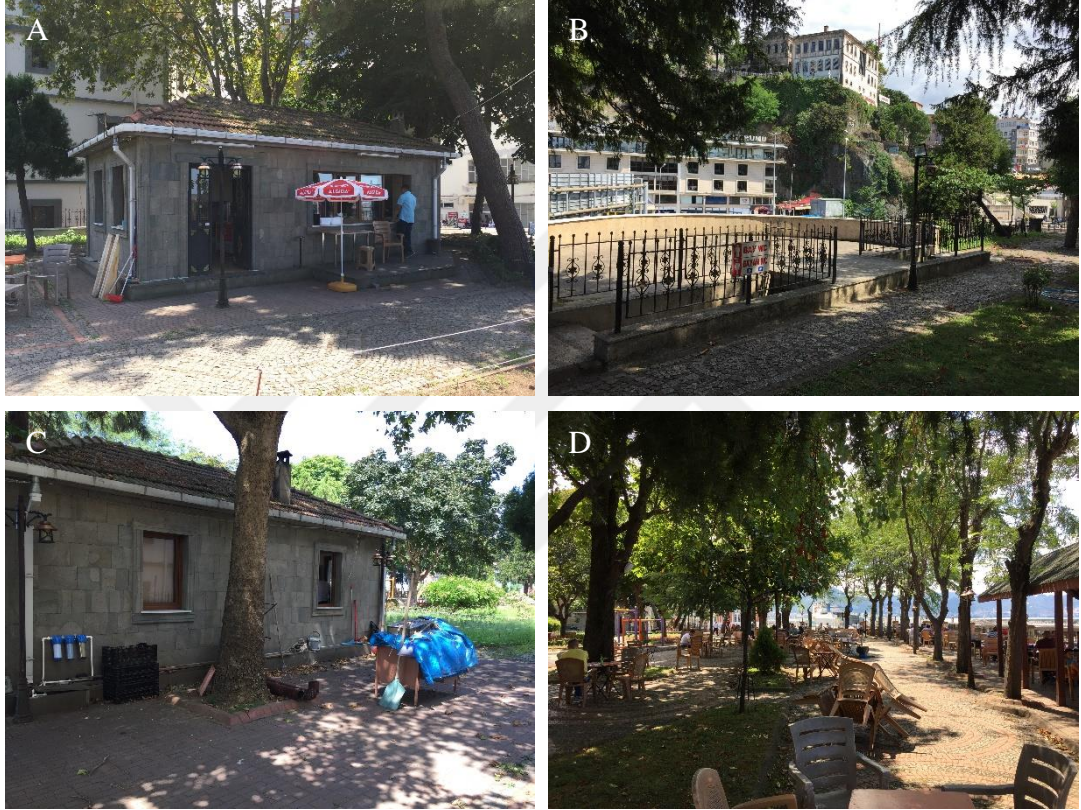
Şekil 4.138. Yeme içme tesisi ve WC (A, C, D: Yeme içme tesisi; B: WC)

Park içerisinde ücretli WC ile yeme içme tesisi önemli iki kullanım olarak dikkat çekmektedir. Öyleki çoğu kullanıcı için kuzey hattı boyunca yer alan tüm açık ve kapalı oturma birimleri ile hizmet veren işletme park kullanıcıları için ziyaret sebebi olmaktadır (Şekil 4.138 D). Tesisin parkın dokusunu destekler nitelikte olduğu söylenebilir. Ayrıca WC ihtiyacı zemin altında çözülmüştür (Şekil 4.138 B). Yalnız işletmenin arkası depo şeklinde kullanılmaktadır (Şekil 4.138 C).

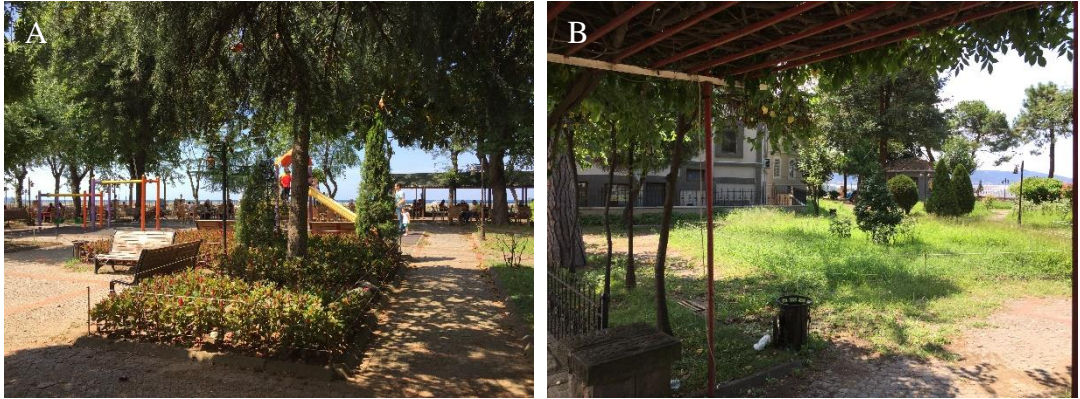
Şekil 4.140. Bitkisel bakım ve bakımsızlık (A: Bakımlı alan; B: Bakımsız alan)

Çoğunlukla geniş ve iğne yapraklı ağaçların kullanıldığı park alanında mevsimliklerinde kullanıldığı gözlenmiştir. Genel olarak ağaç, çalı ve mevsimlikler yeterlilik, bakım ve çeşitlilik kriterleri açısından oldukça başarılı bulunmuştur. Fakat parkın güneyinde yer alan çim alanların bakımsızlığı parkın kalitesini düşürmektedir (Şekil 4.140 B).

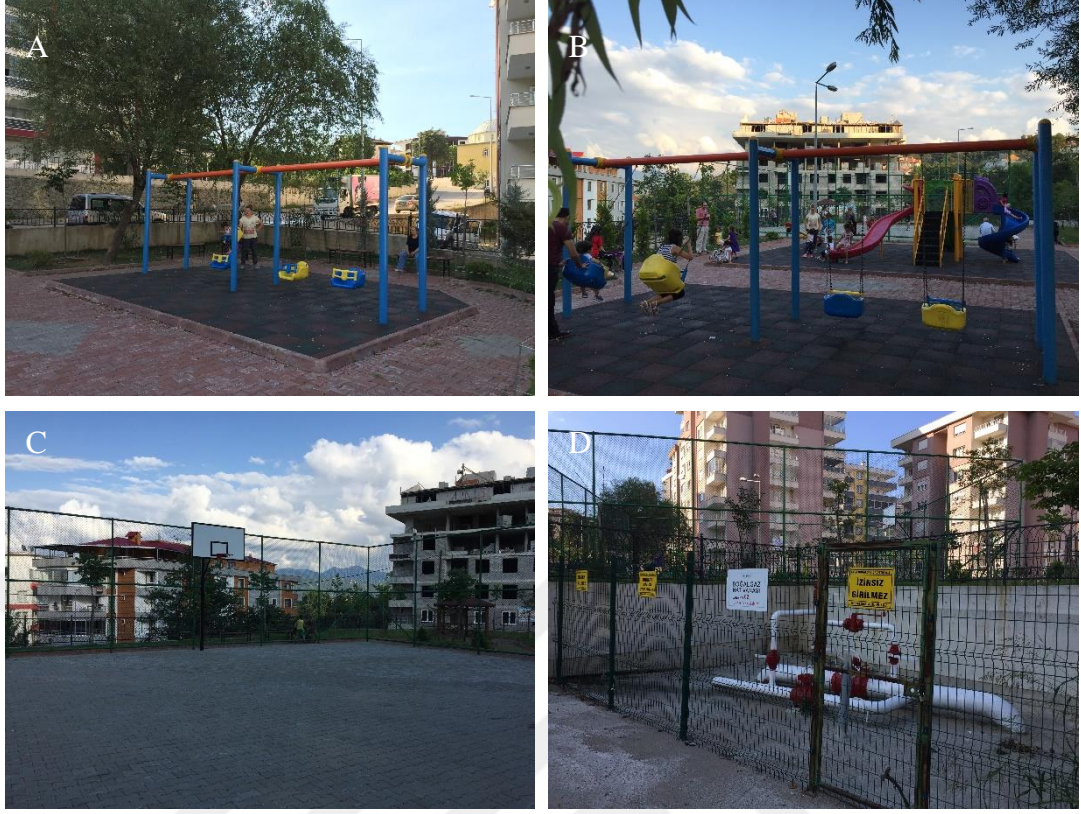
Şekil 4.143. Çocuk oyun alanı ve tek pota basketbol sahası ile doğalgaz hat vanası (A, B: Çocuk oyun alanı; C: Basketbol sahası; D: Doğalgaz hat vanası)

Çocuk oyun alanı kauçuk zemin üzerinde 1'er adet kaydırak ve tahterevalli ile 2 adet salıncaktan oluşmaktadır (Şekil 4.143 A). Doğu batı istikametinde yerleştirilen basketbol sahasında herhangi bir ölçülendirmeye gidilmemiştir ve zemin döşemesinde kilit parke taş kullanılmıştır (Şekil 4.143 C). Yeni açılan bir park olmasının da etkisiyle parkta yer alan oyun ve spor alanı ekipmanlarının oldukça sağlam oldukları söylenebilir. Parkın batı cephesinde diğer birçok parkta gördüğümüz doğalgaz hat vanası bulunmaktadır (Şekil 4.143 D). Trafo, doğal gaz hat vanası gibi kent altyapısına ilişkin uygulamalar için başka bir çözüm noktası düşünülebilir. Mangal yapmak için ateş yakanlar, topu alana kaçan veya saklambaç oynayan çocuklar istenmeyen olayların yaşanmasına sebebiyet verebilirler.

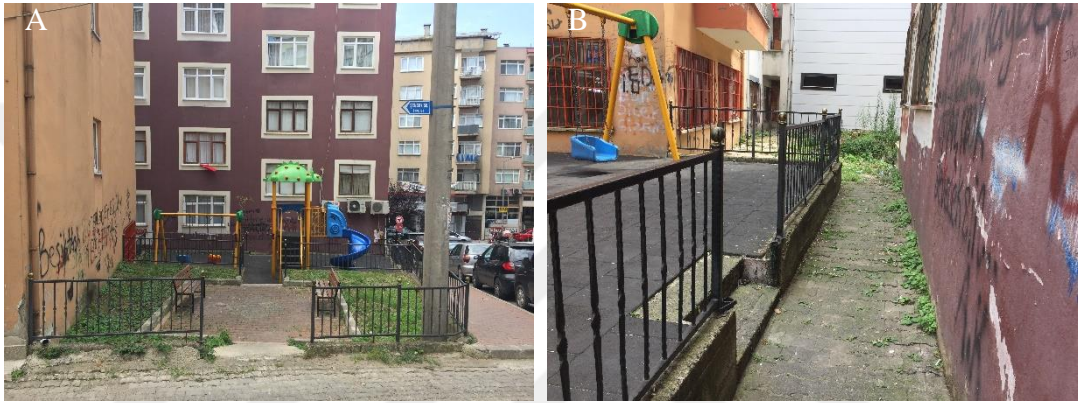
Şekil 4.147. Parkın giriş noktaları (A: Doğu girişi; B: Batı girişi)

Toplu taşıma araçlarının güzergahı üzerinde bulunan parka yayalar açısından erişimin kolay olduğu söylenebilir. Özel araç sahipleri veya engelli bireyler açısından durum farklıdır. Araç sahiplerinin kentin bu noktasında park yeri bulabilmeleri oldukça güçtür. Parkın giriş noktasındaki rampa uygulaması dışında çevre kaldırımlarda engelli bireylerin parka erişimini kolaylaştırabilecek bir düzenleme gözlenmemiştir (Şekil 4.147).

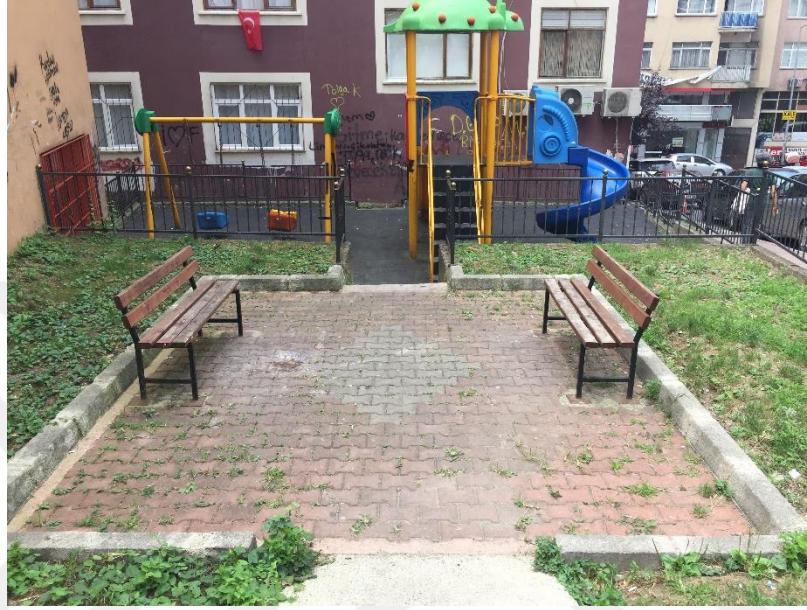
Şekil 4.149. Banklardan bir görünüm

Parkın büyüklüğü dikkate alındığında 2 adet bank yeterlidir. Banklar bakımlı ve yoldan geçen insanlar için önemli bir dinlenme noktası olmaktadır. Yalnız alana 1 adet çöp kutusu ilave edilebilirdi (Şekil 4.149). Döşemeler oldukça eski görünmektedir. Ayrıca içerisindeki bir adet aydınlatma elemanı yolu aydınlatmaktadır. Park içi güçlü bir aydınlatma sistemi bu park için önemli bir ihtiyaç olarak görünmektedir.

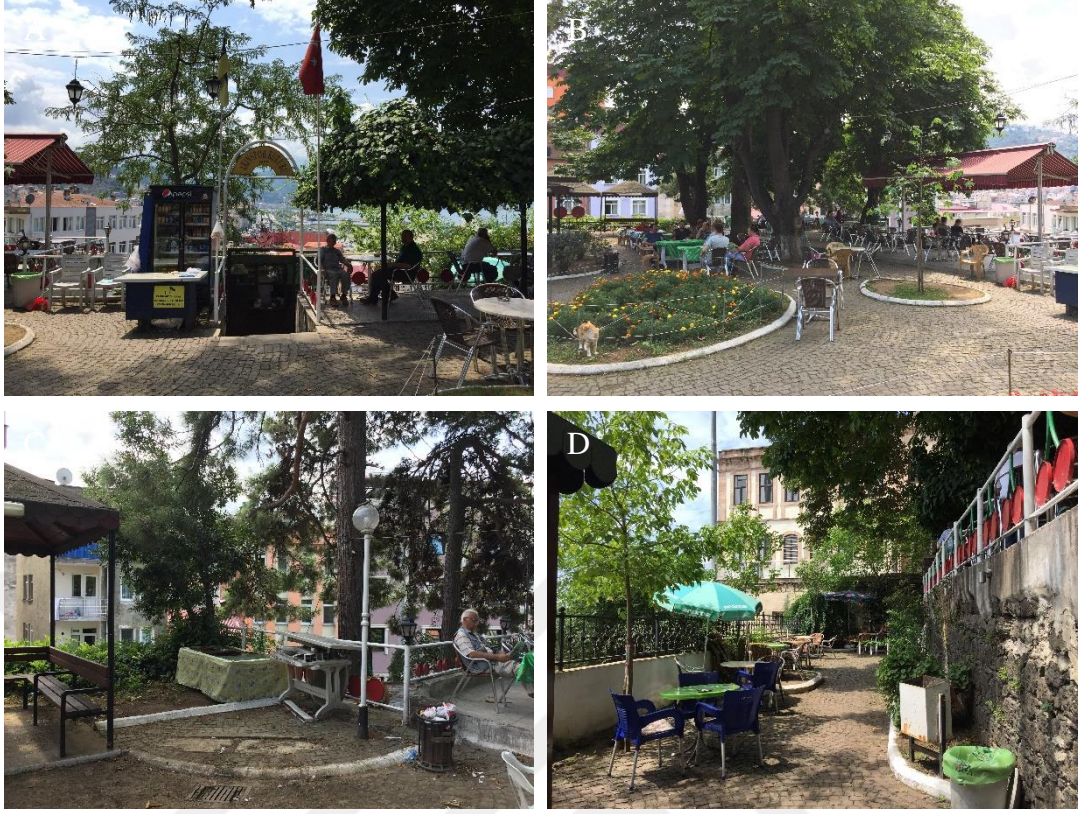
Şekil 4.153. İşletmeden görünümler (A: ; B: ; C: ; D:)

Park içerisinde kulüp derneğine ait olan işletme parkın en önemli kullanım alanı olarak ön plana çıkmaktadır. Öyle ki parkın batı cephesi boyunca yer alan oturma birimleri ile kullanıcılarına hizmet veren işletme birçok kullanıcı için ziyaret sebebi olmaktadır. Ancak diğer parklarda olduğu gibi işletmenin parkın bir bölümünü depo alanı olarak kullandığı görülmektedir (Şekil 4.153).

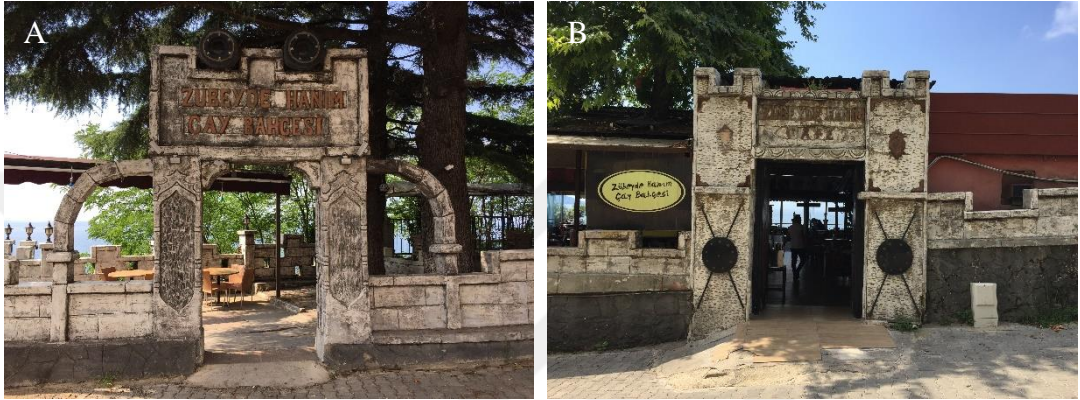
Şekil 4.159. Parka giriş noktaları (A: ; B:)

Parkın toplu taşıma araçlarının güzergahlarına yakın bir noktada olması erişimi kolaylaştırmaktadır. Ancak yüksek eğimli arazi yapısı veya yoğun yerleşim dokusundan uzaklık gibi sıralanabilecek sebeplerden ötürü yayalar açısından durum farklıdır. Aynı şekilde özel araç sahipleri için park yeri bulabilmek yol kenarlarında boş bir yer olmasına bağlıdır. Ayrıca park girişlerindeki rampa uygulamaları dışında park çevresinde engelli bireylerin parka erişimlerini kolaylaştırabilecek bir düzenleme gözlenmemiştir (Şekil 4.159).

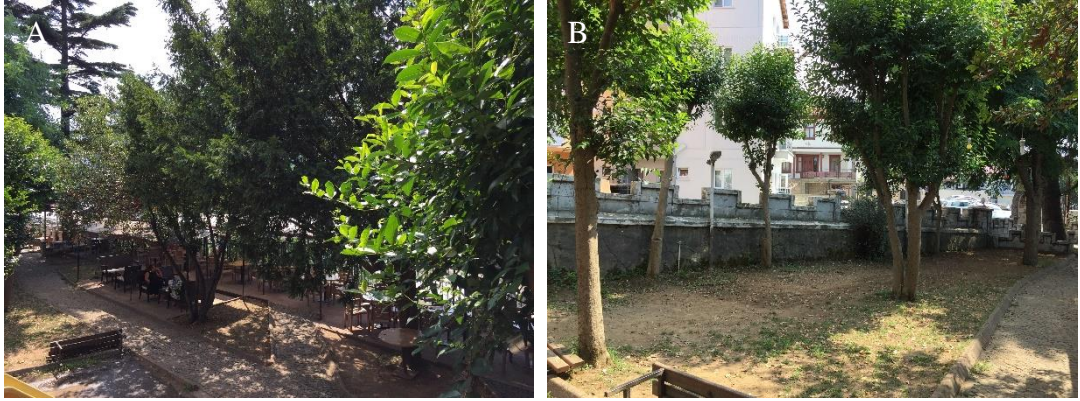
Şekil 4.162. Bitkisel tasarım ve bakımsız çimler (A: Bitkisel tasarım; B: Bakımsız çimler)

Parkta oturma birimlerinin yeterli oldukları söylenebilir. Yalnız oyun alanı çevresindeki banklar işlevsiz bir şekilde beklemektedir ve 1 tanesi hasarlıdır (Şekil 4.160 D). Park içerisinde aydınlatma elemanları ve özellikle döşemeler eski görünümleriyle parkın kalitesini düşürmektedir (Şekil 4.162 B). Döşemeler üzerinde birçok noktada bozulmalar meydana gelmiştir. Ayrıca daha güzel bir aydınlatma elemanı kullanılmalıdır. Kuşatma elemanı yakın bir zamanda yenilenmiş ve diğer parklardan farklı olarak kale duvarı desenli bir duvar tercih edilmiştir (Şekil 4.161).

Geniş ve iğne yapraklı türler arasında dengeli bir kullanımın sergilendiği park alanında genel olarak ağaçlar bakımlı ve yeterlidir. Ancak çim alanlar oldukça bakımsız görünmektedir. Ayrıca parkın plantasyonu mevsimlik ve çalı türleri ile daha çekici bir şekilde sunulmalıdır. Yine de parkın bitkisel dokusu önemli bir ziyaret sebebidir (Şekil 4.162 A).

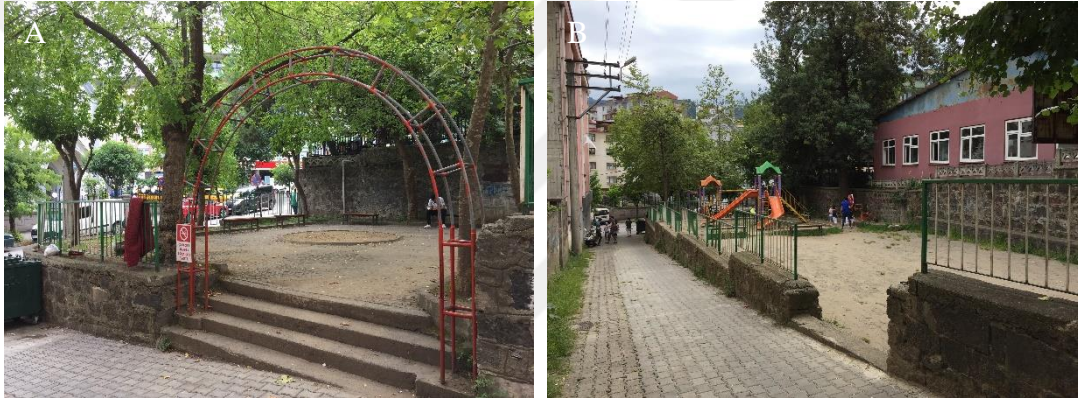
Şekil 4.164. Parkın giriş noktaları (A; B:)

Toplu taşıma araçlarının güzergahı üzerinde bulunan park alanına yayalar açısından erişimin kolay olduğu söylenebilir. Ancak özel araç sahiplerinin park yeri bulabilmeleri oldukça güçtür ve park giriş noktaları engelli bireylere yönelik düşünülmemiştir. Parkın güneyindeki kaldırımında yer alan 3 adet rampa uygulaması dışında engelli bireylerin parka erişimlerini kolaylaştırabilecek bir düzenleme gözlenmemiştir (Şekil 4.164).

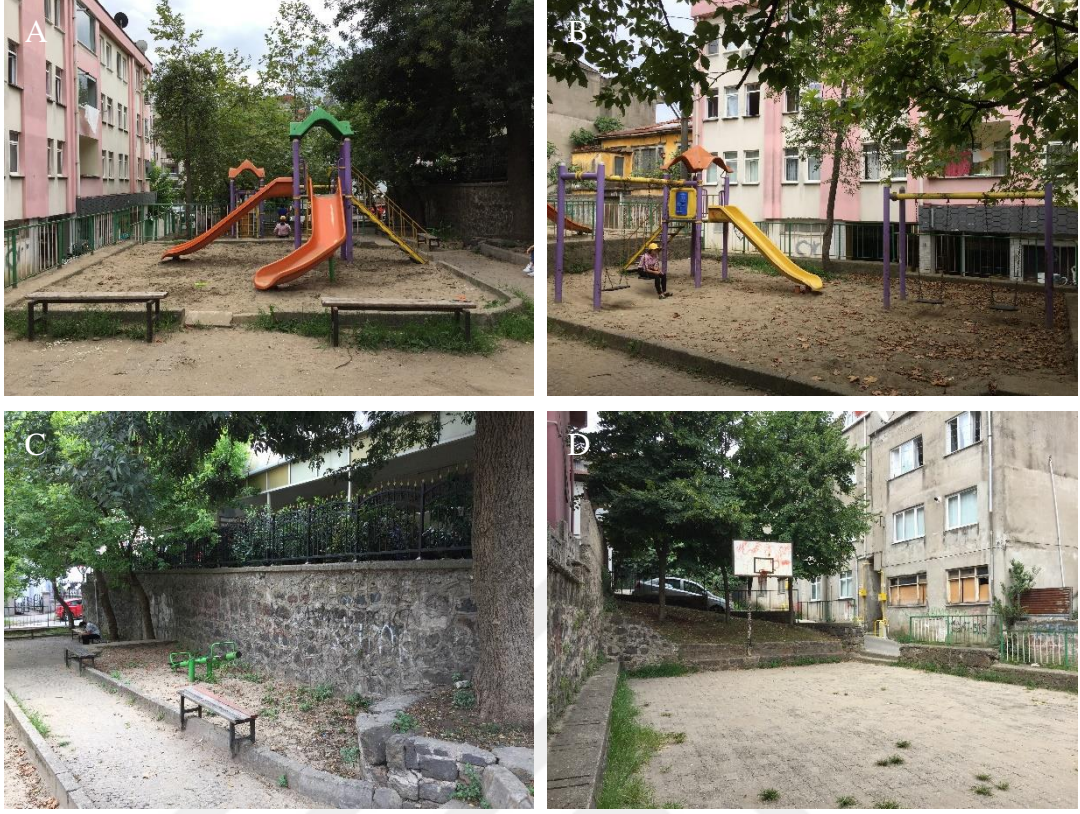
Şekil 4.165. Çocuk oyun alanı ve tek pota basketbol sahası (A, B, C: Çocuk oyun alanı; D: Tek pota basketbol sahası)

Çocuk oyun alanı birbirinden ayrı kum zeminler üzerine yerleştirilen 2'şer adet kaydırak, salıncak ve tahterevalliden oluşmaktadır. Oyuncakların kullanılabilir durumda oldukları ancak boyalarında yer yer bozulmaların meydana geldiği gözlenmiştir. Ayrıca zemin kumları oldukça sağlıksız görünmektedir (Şekil 4.165 A).

Kuzey güney doğrultusunda yerleştirilen tek pota basketbol sahasında ise zemin elemanı olarak kilit parke taş tercih edilmiştir. Sahaya 2 farklı noktadan merdiven ile erişim sağlanabilmektedir. Basket potası ve saha zemini oldukça kötü bir görünüm sergilemektedir (Şekil 4.165 D). Kaydırak yanında bulunan saha çocuklar açısından tehlike oluşturabilir.

Parkta diğer benzer parklarda olduğu gibi duvarlara yazılar yazılmış ve de arkalık bölümü olmayan banklar tercih edilmiştir. Hasarlı olan oturma birimleri yakın bir zamanda yenilenmiştir. Ancak oyun alanı çevresinde 2 adet bank hala hasarlıdır. Ayrıca 2 adet bank bordür üzerine uygulanmıştır (Şekil 4.165 C). Aydınlatma elemanı ve çöp kutusunun bulunmadığı alanda sadece doğu cephesindeki yol üzerinde 3 adet yol aydınlatması ve 2 adet çöp konteyneri bulunmaktadır.

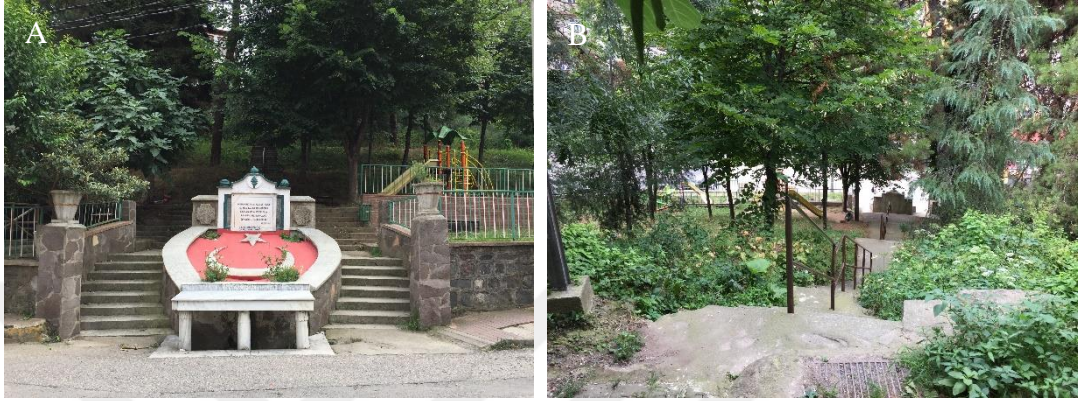
Şekil 4.169. Park giriş noktaları (A: Kuzey giriş; B: Güney giriş)

Toplu taşıma araçlarının güzergahı üzerinde bulunan parka yayalar açısından erişim kolaylıkla sağlanabilmektedir. Ancak özel araç sahiplerinin yol kenarları dışında park yeri bulabilmeleri oldukça güçtür. Ayrıca parkın giriş noktasındaki eğimli kaldırım dışında park çevresinde rampa, hissedilebilir yüzey vb. gibi engelli bireylerin parka erişimlerini kolaylaştırabilecek bir düzenleme gözlenmemiştir (Şekil 4.169 A).

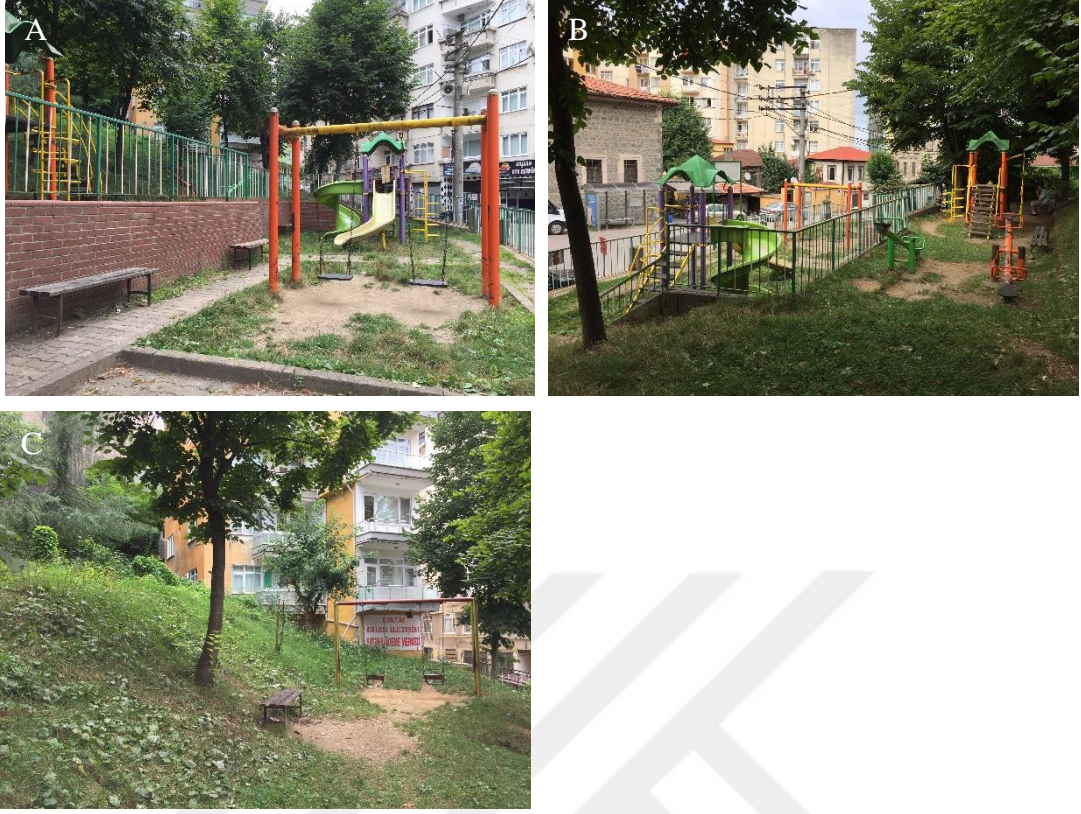
Şekil 4.170. Çocuk oyun alanı (A: ; B: ; C:)

Çocuk oyun alanı çim zemin üzerinde 2'şer adet kaydırak, salıncak ve tahterevalliden oluşmaktadır. Oyuncakların kullanılabilir durumda oldukları söylenebilir. Ancak boyalarında yıpranmalar gözlenmiştir. Ayrıca salıncaklardan bir tanesi oyun alanından uzak bir noktaya yerleştirilmiştir (Şekil 4.170).
