**GİRESUN KENTİ PARKLARININ PEYZAJ TASARIM KRİTERLERİ
AÇISINDAN İNCELENMESİ**

YÜKSEK LİSANS TEZİ

ORDU 2019

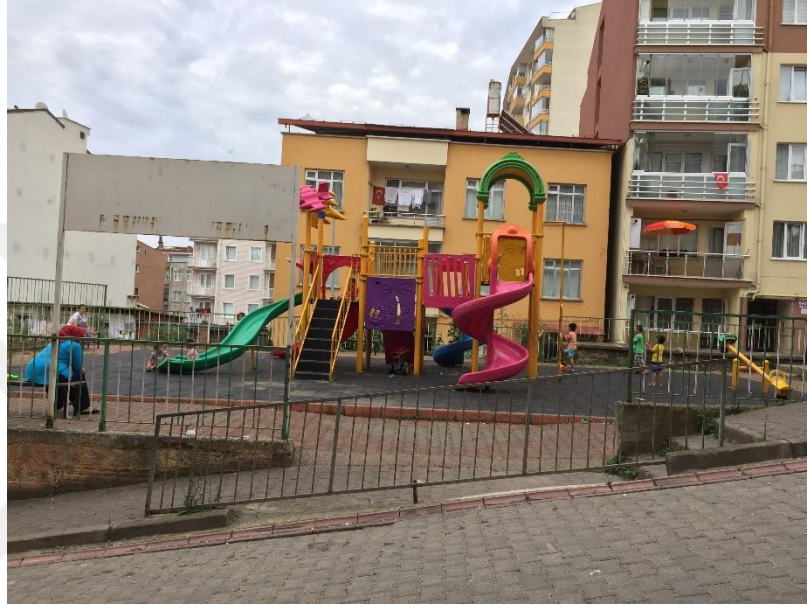
Şekil 4.173. Parkın giriş noktası

Park toplu taşıma araçlarının güzergahları üzerinde de olsa parka erişimin kolaylıkla sağlanabildiği söylenemez. Çünkü yüksek eğimli arazi yapısı yayalar açısından durumu zorlaştırmaktadır. Yol kenarları dışında özel araç sahiplerinin park yeri bulabilmeleri oldukça güçtür. Ayrıca çevre kaldırımlarda bulunan 2 adet rampa uygulaması dışında engelli bireylerin parka erişimlerini kolaylaştırabilecek bir düzenleme gözlenmemiştir (Şekil 4.173).

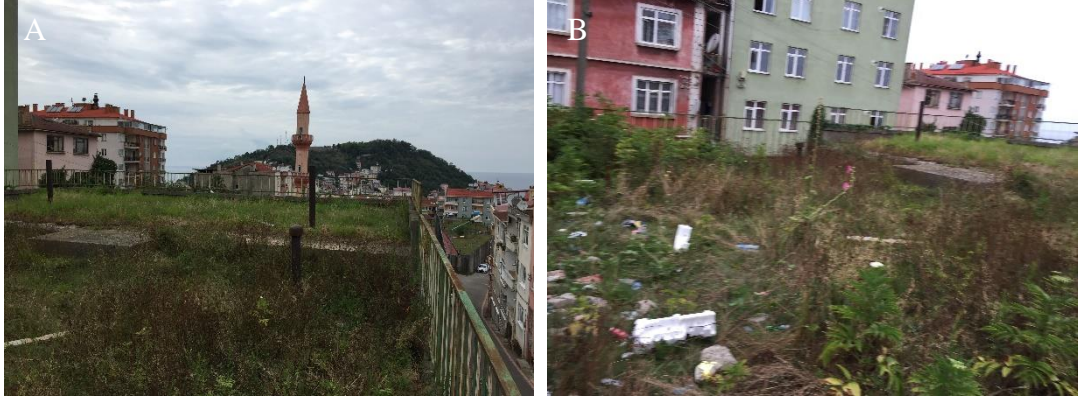
Şekil 4.175. Çim alandan görünüm (A: ; B:)

Metruk bina üzerindeki çimler dışında herhangi bir bitkisel materyalin kullanılmadığı parkta çimler oldukça bakımsız bir görünüm sergilemektedir. Ayrıca alana erişim ferforje ile kesilmiştir ve çimler üzerine çok fazla miktarda çöp atılmıştır (Şekil 4.175).

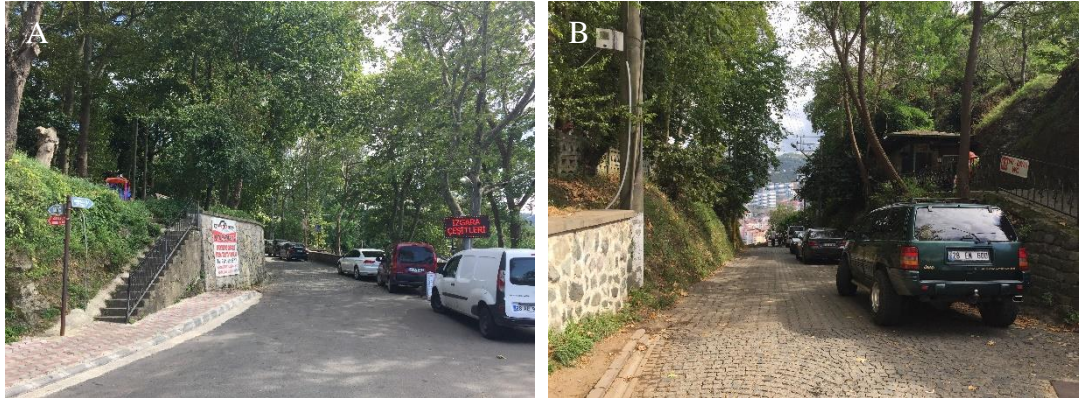
Şekil 4.178. Parkın giriş noktaları (A: Kuzey giriş; B: Güney giriş)

Park toplu taşıma araçlarının güzergahı üzerinde bulunmaktadır. Özel araç sahipleri için özel bir otopark mevcut değildir. Ancak gün boyu 5 tl'lik bir ücret karşılığında kiralanılan yol kenarı park alanları ihtiyacı karşılayabilmektedir. Geçmişte askeri amaçlar için kullanılan kale yüksek eğimli bir arazi üzerinde bulunmaktadır. Bu durum yayalar açısından durumu zorlaştırmaktadır. Ayrıca parkın kuzey girişinde yer alan kaldırımda yer alan 2 adet rampa uygulaması dışında engelli bireylerin parka erişimlerini kolaylaştırabilecek bir düzenleme gözlenmemiştir (Şekil 4.178 A).

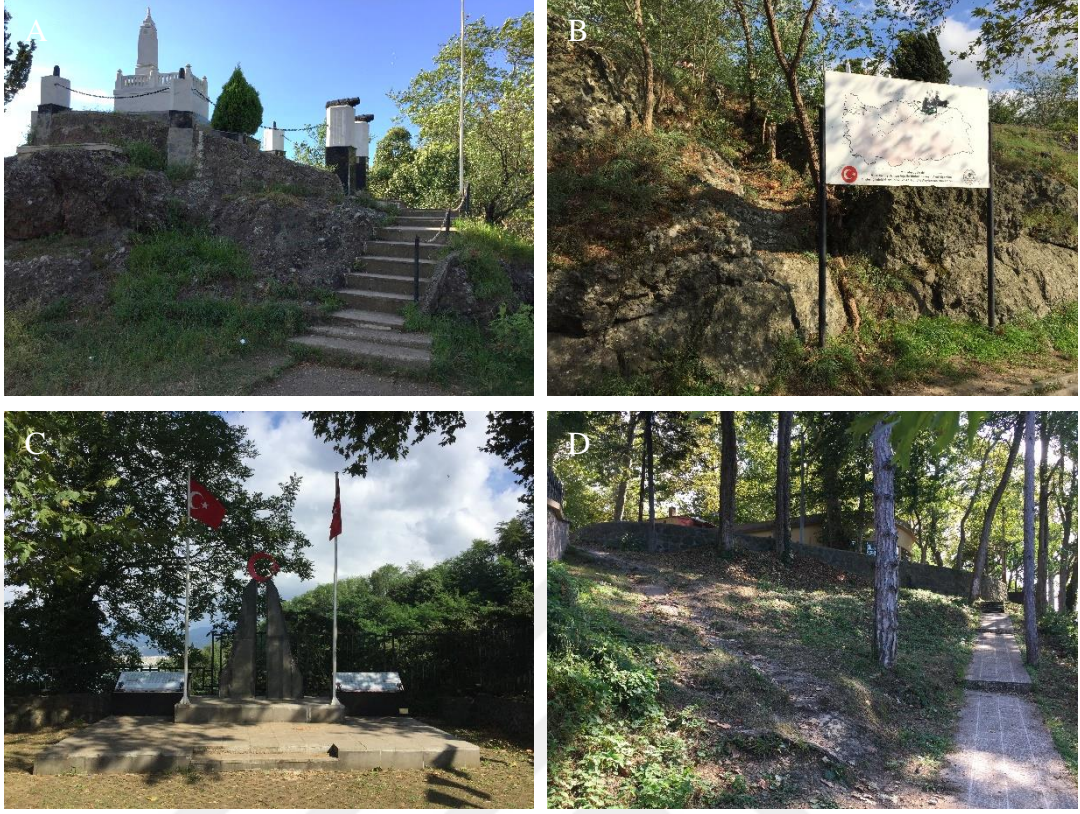
Şekil 4.180. Osman Ağa mezarı ile Giresun Şehitliği (A, B: Osman Ağa mezarı; C, D: Giresun Şehitliği)

Kalenin en yüksek mevkiinde Topal Osman Ağa mezarı bulunmaktadır. 42. ve 47. gönüllü alayların hareket sahalarını gösteren bilgilendirme levhası arkasında doğal basamaklar gözlenmiştir. Ayrıca alana erişim yolu üzerindeki 1 adet bank hasarlıdır ve çevreye çöp kutularına rağmen çöp atılmıştır. Kalenin kuzey yamacındaki Giresun Şehitliği diğer fonksiyonlardan sapa bir noktada yer almaktadır. Alana erişim bozuk bir yoldan sağlanmaktadır ve giriş noktasında 3 basamaklı bir merdiven bulunmaktadır (Şekil 4.180 C).

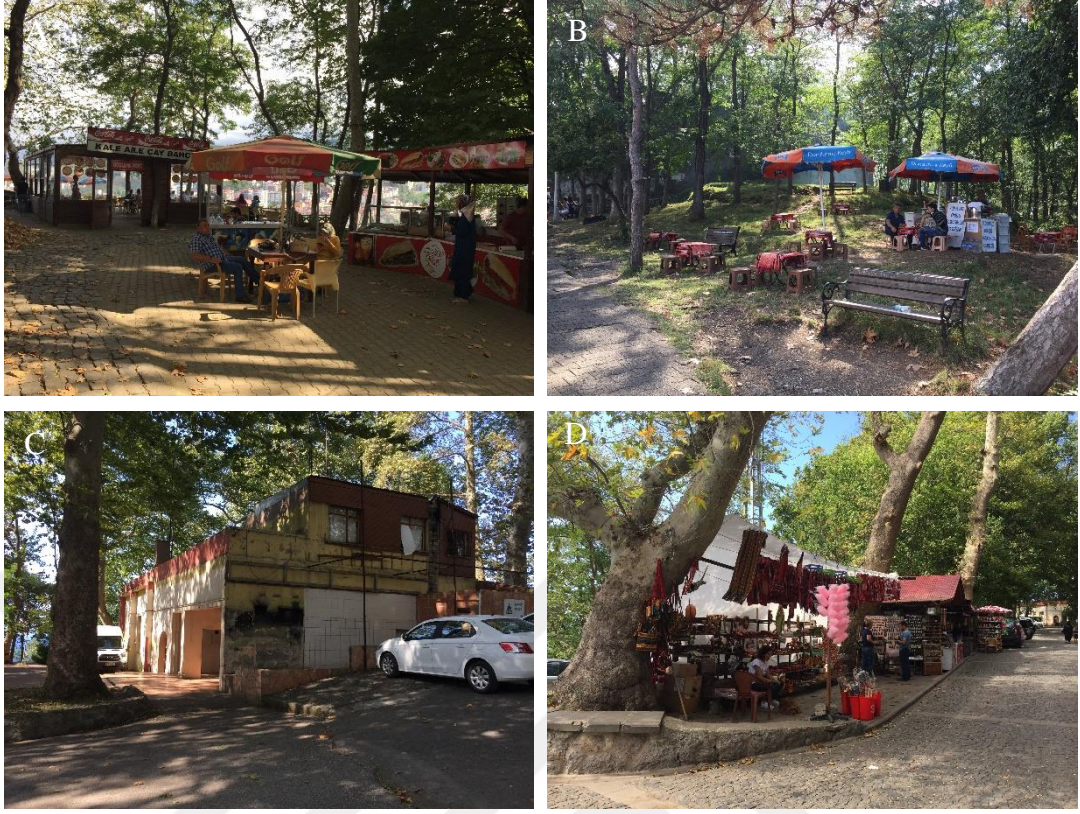
Şekil 4.181. Yeme içme tesisleri ve metruk bina (A, B, D: Tesis; C: Metruk bina)

Kent manzarasına hakim noktalarda bulunan yeme içme tesisleri birçok kullanıcı için ziyaret sebebi olabilmektedir. Yalnız geçmişte restoran, düğün salonu olarak kullanılan bir adet metruk bina şuan için işlevsiz bir şekilde beklemektedir (Şekil 4.181 C). Ayrıca parkın birçok noktasında hediyelik eşya, çay, mısır vb. hizmetler için çalışan seyyar satıcılara rastlanabilmektedir (Şekil 4.181 B). Diğer parklarda olduğu gibi işletme veya seyyarların çevreyi depo olarak kullanmaları güzel olmamaktadır.

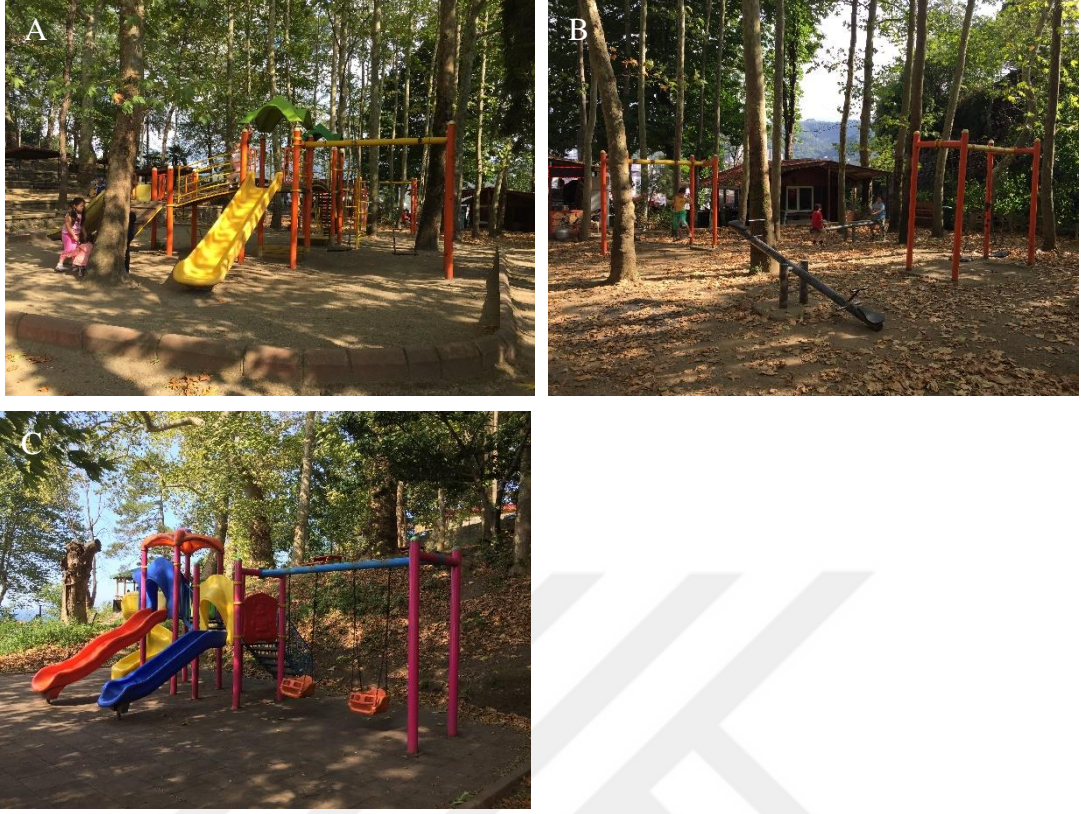
Şekil 4.182. Çocuk oyun alanları (A: ; B: ; C:)

Çocuk oyun alanlarından biri kum zemin üzerinde 1 adet kaydırak, 2 adet tahterevalli ile 3 adet salıncaktan oluşmaktadır. Diğer oyun alanı ise kauçuk zemin üzerinde 1'er adet kaydırak ve salıncaktan oluşmaktadır. Oyuncakların bakımlı oldukları söylenebilir. Ancak kum zemin oldukça sert görünmektedir ve çevresindeki bordür tehlike oluşturmaktadır (Şekil 4.182).

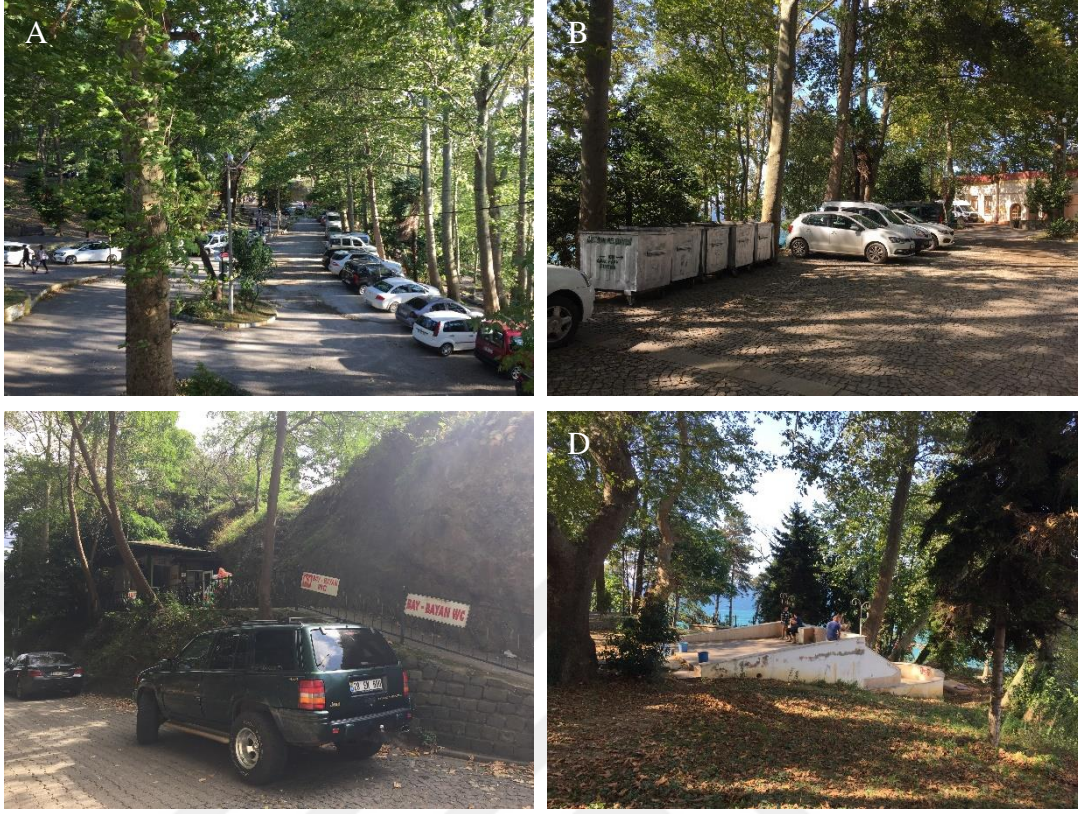
Şekil 4.183. Park yerleri ve WC (A, B: Park yeri; C, D: WC)

Yol kenarı park alanları ihtiyacı karşılayabilmektedir. Ancak yoğun günlerde sorun yaşanmaması adına ölçülü park düzeni kullanılabilir veya konteynerler daha uygun bir noktaya taşınabilir (Şekil 4.183 B). Ayrıca konteynerden yapılan WC'nin yolu üzerinde geçmişten kalan doğal basamaklar gözlenmiştir (Şekil 4.183 C). Diğer zemin altı WC ise güzel bir manzara noktasında yer almaktadır (Şekil 4.183 D).

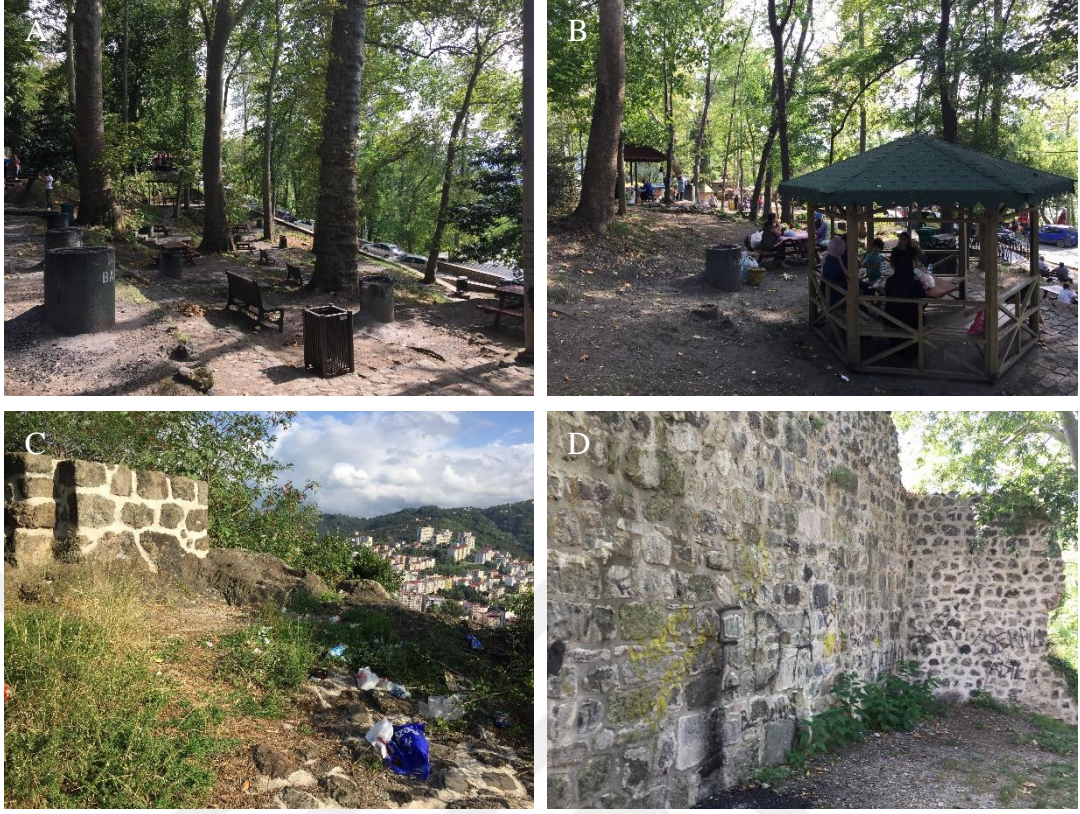
Şekil 4.184. Oturma birimleri ve çevreye atılan çöpler (A, B: Oturma birimleri; C, D: Çöpler)

Parkta yer alan bank, çardak vb. oturma birimleri yeterli ve genel olarak bakımlıdır. Aynı şekilde çöp kutuları da yeterli ve bakımlıdır (Şekil 4.184 A). Ancak kimi noktalarda çevreye atılan çöpler rahatsızlık yaratmaktadır (Şekil 4.184 C). Aydınlatma elemanları yeterli gelmemektedir. Uzun bir yürüyüş yolundaki aydınlatma direkleri de şu an için işlevsiz bir şekilde beklemektedir. Park akşam saatlerinde karanlık bir ortama sahip olmaktadır. Ayrıca sur çevrelerinde ateş yakılmakta veya üzerlerine yazılar yazılmaktadır (Şekil 4.184 D).

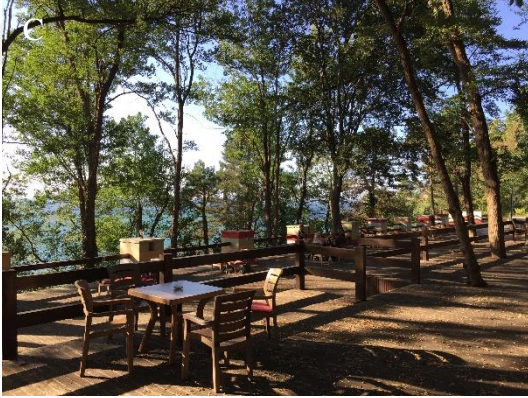
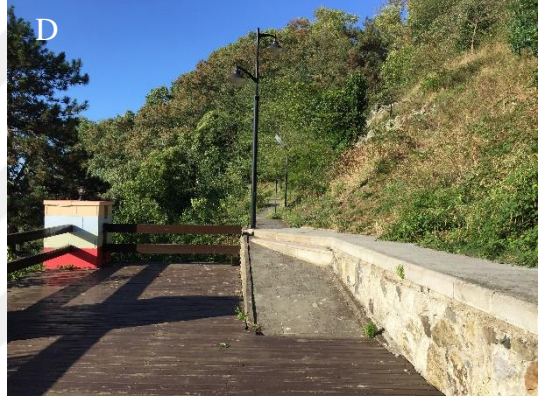
Şekil 4.185. Döşemeler ve seyir terası (A, B: Döşemeler; C, D: Seyir terası)

Döşemeler oldukça eski görünmektedir. Kimi noktalarda eskiden kalma uygulamalar ile yeni yapılan uygulamalar birbirine karışmaktadır (Şekil 4.185 A). Ayrıca seyir terasının olduğu bölümde rampa sonu basamak ile bitmektedir (Şekil 4.185 D). Bu vb. durumlarla çok sık karşılaşılmaktadır.

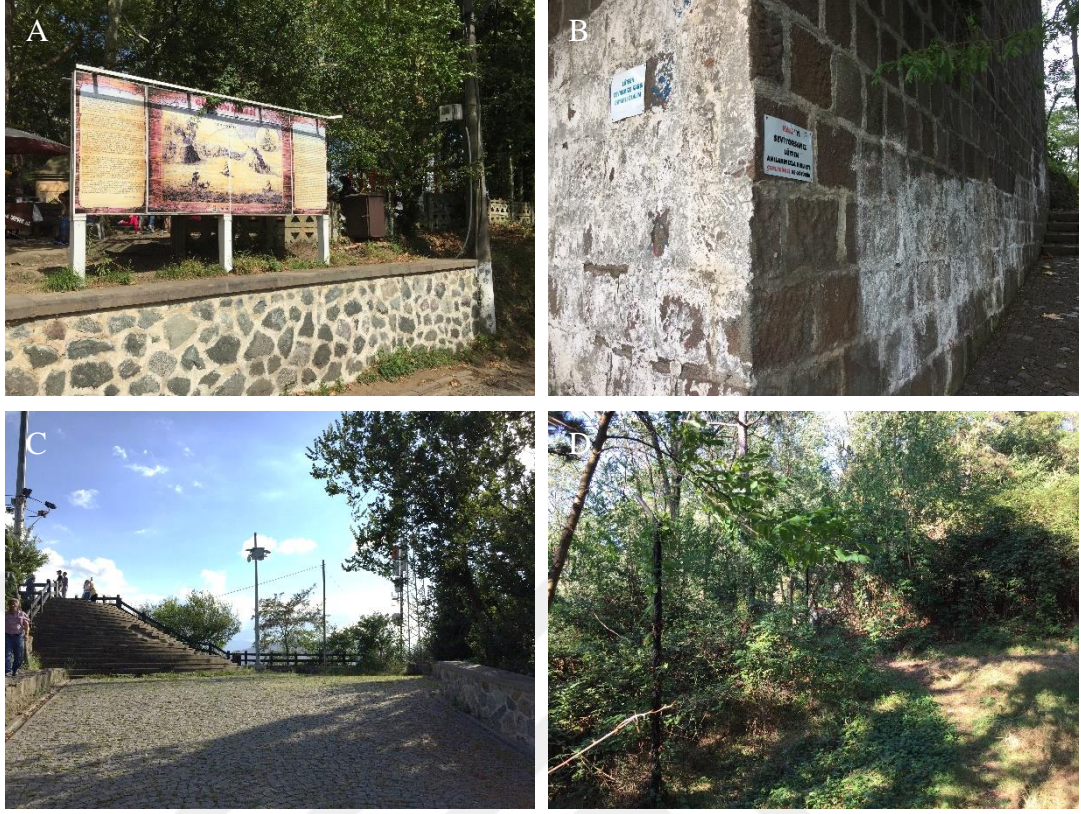
Şekil 4.186. Bilgilendirme ve uyarı levhaları, tören alanı ile yol (A, B: Levha; C: Tören alanı; D: Patika yolu)

Giriş noktasında yer alan kale ve kentin tarihçesinin anlatıldığı bilgilendirme levhasındaki metinler güçlükle okunmaktadır ve içerik olarak geliştirilebilir (Şekil 4.186 A). Konser alanı olarak gösterilen veya saray kalıntısı denilen noktaların neresi olduğu bilinmemektedir. Ayrıca surlar üzerine asılan uyarı levhaları metni de kaba görünmektedir (Şekil 4.186 B). Parka yeni gelen kullanıcıların tüm fonksiyonları veya önemli manzara noktalarını görebilmeleri için bir gezi rotası oluşturulabilir. Özellikle tören alanı ile seyir terasını birbirine bağlayan patika yol düzenlenerek kullanıma açılabilir. Böylece yol üzerindeki mağaraları kullanıcıların görme şansları artabilir (Şekil 4.186 D).

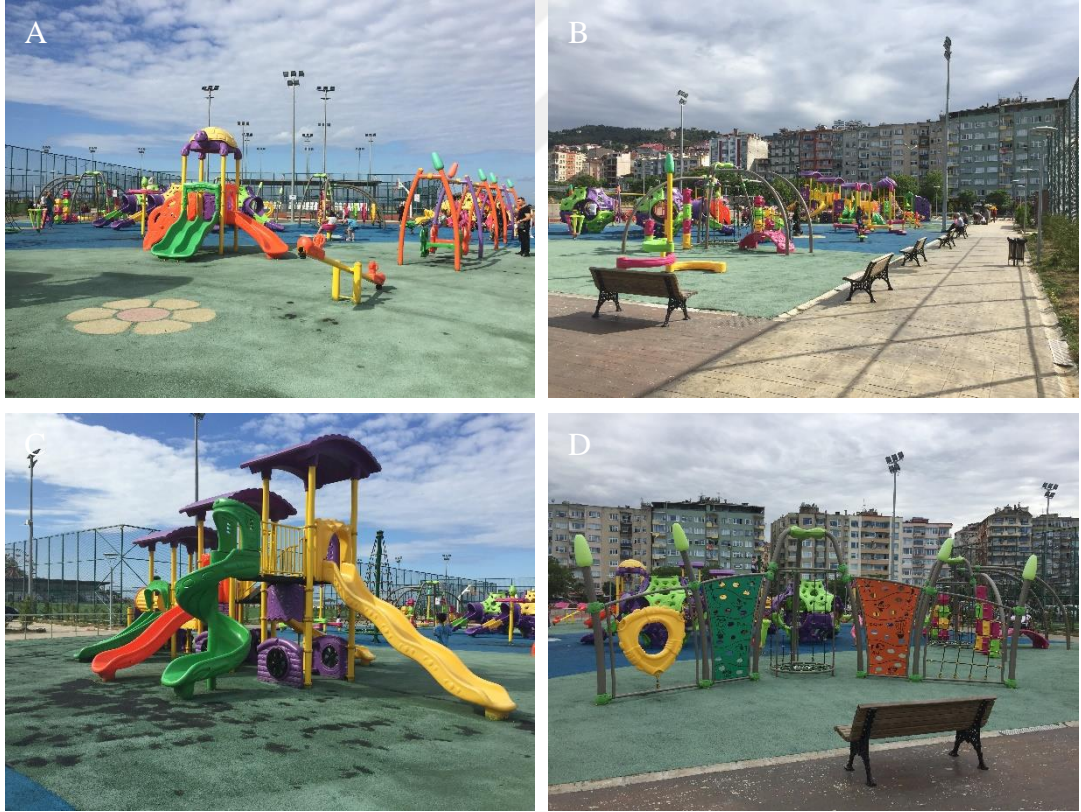
Şekil 4.191. Çocuk oyun alanı (A: ; B: ; C: ; D:)

Çocuk oyun alanı oyuncak çeşitliliği ve alan büyüklüğü bakımından en başarılı oyun alanıdır. Oyuncaklar bakımlıdır. Farklı desenlerde tasarlanan dökme kauçuk zemin alanın cazibesini artırmaktadır. Ancak zeminin birçok noktasında bozulmalar gözlenmiştir. Güney cephede yer alan otopark ile karayolu çocukların güvenliği açısından tehlike oluştursa da korkuluk ile önlem alınmıştır. Farklı yaş gruplarına yönelik birçok oyuncakın bulunduğu alanda engelli kullanıcılara yönelik oyuncak bulunmamaktadır. Yine de kent sakinlerinin ilgisini çeken bir oyun alanı olduğu söylenebilir (Şekil 4.191).

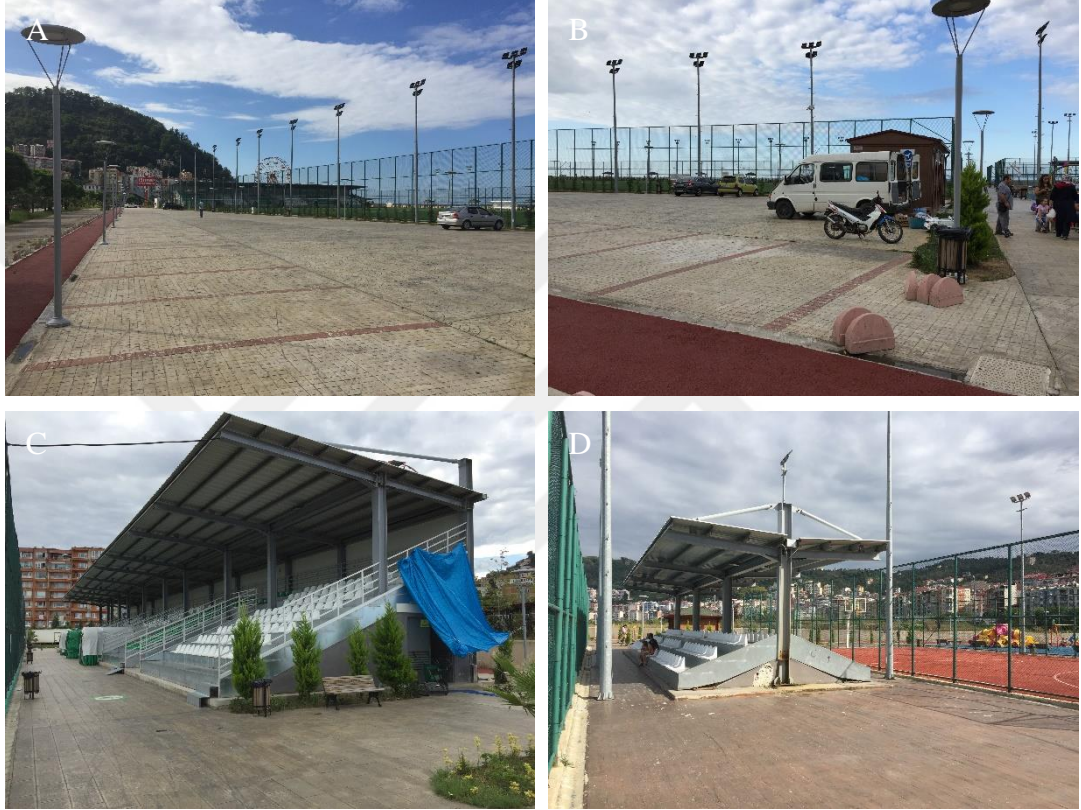
Şekil 4.192. Otopark ve tribünler (A, B: Otopark; C, D: Tribün)

Otopark alanı ihtiyacı karşılayabilmektedir. Ancak alanın boyutsal otopark standartlarına uygun olmadığı söylenebilir. Doğu-batı istikametinde daralan alan tasarımı karşılıklı park eden araçlar açısından uygun değildir. Park içerisinde engelli

bireylere yönelik çözümlere dikkat edilmiştir (Şekil 4.192 A). Büyük tribün altında bay, bayan ve engelli WC'nin bulunması önemli bir artıdır (Şekil 4.192 C). Yalnız otopark alanı üzerine yerleştirilen kız, erkek ve engelli çocuk WC'si park yerlerini işgal etmektedir (Şekil 4.192 B). Ayrıca tenis kortu ile basketbol sahası arasında yer alan küçük tribün önünde yer alan aydınlatma direkleri izleyiciler açısından rahatsız edici olabilmektedir (Şekil 4.192 D).

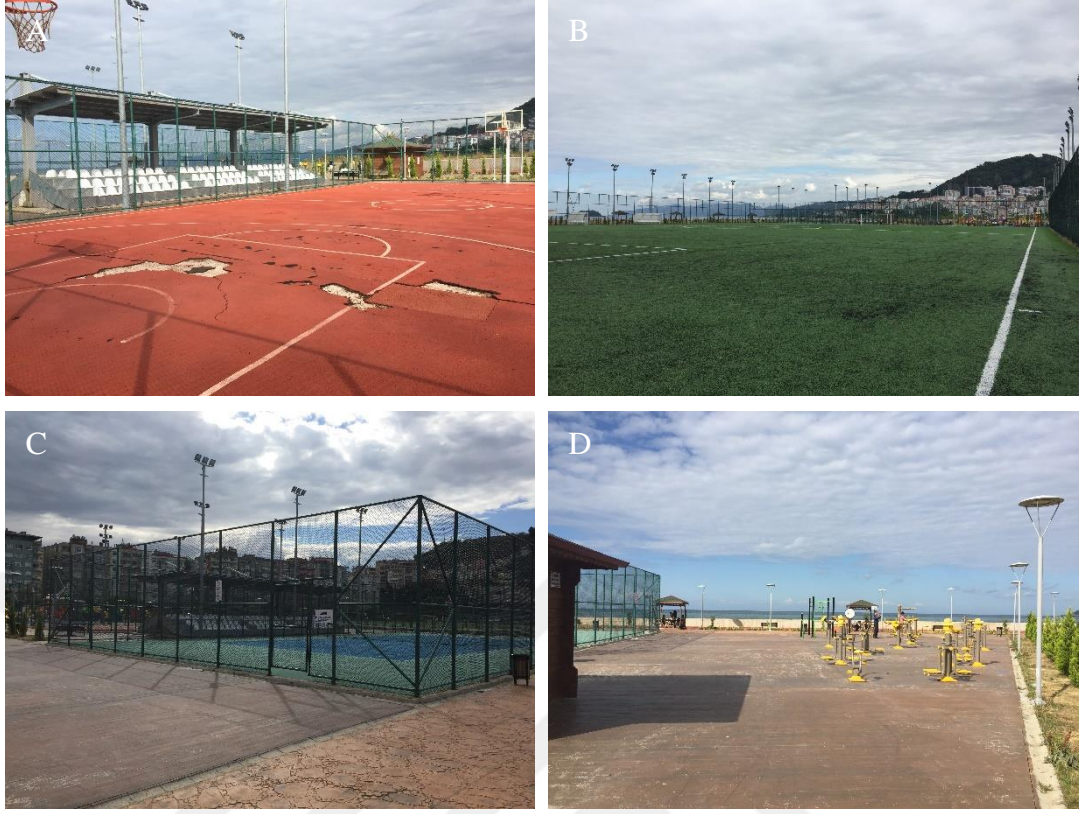
Şekil 4.193. Spor alanları (A: Basketbol sahası; B: Futbol sahası; C: Tenis kortu; D: Kondisyon alanı)

Park çalışma alanı içerisinde tenis kortu ve nitelikli bir futbol sahası barındıran 2 parktan biridir. Doğu-batı istikametinde yerleştirilen spor alanları son derece bakımlıdır. Kondisyon alanı ekipmanları çeşitlilik ve bakımlılık açısından başarılı bulunmuştur. Yalnız alanda kullanıcıların güneşten rahatsız oldukları gözlenmiştir (Şekil 4.193 D). Bir adet masa tenisi ile aktivite çeşitliliği de artırılmıştır. Ayrıca basketbol sahasının kullanılamaz halde olduğu söylenebilir (Şekil 4.193 A).

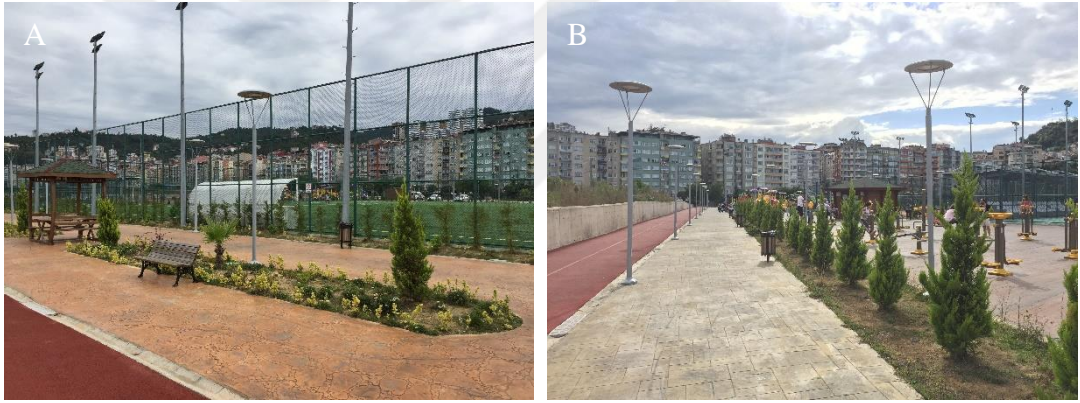
Şekil 4.196. Park bitkisel tasarımı (A: ; B:)

Parkta sadece iğne yapraklı ağaçlar ile çalı türlerine yer verilmiştir. Mevcut bitkiler bakımlıdır. Ancak yapısal bitkisel denge açısından zayıf bir bitkilendirmenin uygulandığı gözlenmiştir. Çocuk oyun alanı, spor alanları, otopark vb. birçok fonksiyon bu durumdan olumsuz yönde etkilenmektedir (Şekil 4.196).

Bitkilerin çoğunlukla perdeleme, gizlilik (mahremiyet) sağlama, rüzgar ve gürültü kontrolü, keskin hatları yumuşatma, sirkülasyon yönlendirme ve görsel çekiciliği sağlama fonksiyonlarından yararlanılmıştır. Ancak gölge sağlamaya yönelik bir uygulamanın olmaması önemli bir sorun olarak dikkat çekmektedir.

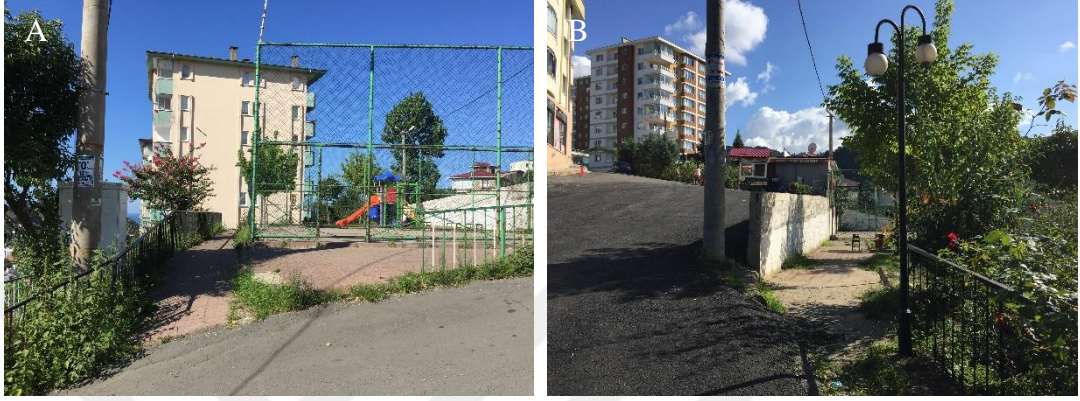
Şekil 4.198. Park giriş noktaları (A: Batı girişi; B: Doğu girişi)

Park toplu taşıma araçlarının güzergahı üzerinde bulunmaktadır. Yüksek eğimli arazi yapısı yayalar açısından erişimi zorlaştırırsa da yakın çevre sakinleri parka rahatlıkla ulaşabilmektedir. Özel araç sahipleri ise kısıtlı yol kenarlarını park alanı olarak kullanmaktadırlar. Yakın çevresinde engelli bireylerin parka erişimlerini kolaylaştırabilecek bir düzenleme gözlenmemiştir (Şekil 4.198).

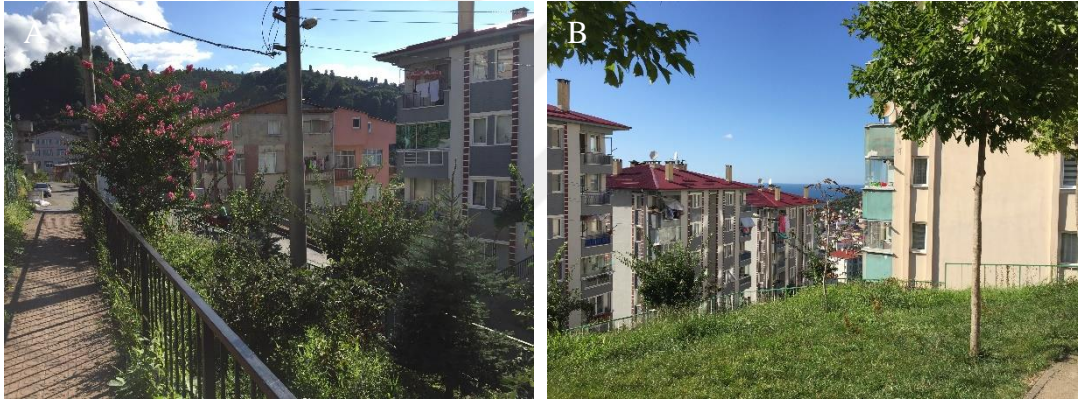
Şekil 4.200. Park bitkisel tasarımı (A: ; B:)

Geniş ve iğne yapraklı ağaçlar arasında dengeli bir kullanımın sergilendiği park alanında çalı türlerine de yer verilmiştir. Ağaçların bakımlı oldukları söylenebilir. Ancak çim alanların kimi noktalarda bakımsız olmaları parkın kalitesini düşürmektedir (Şekil 4.200).

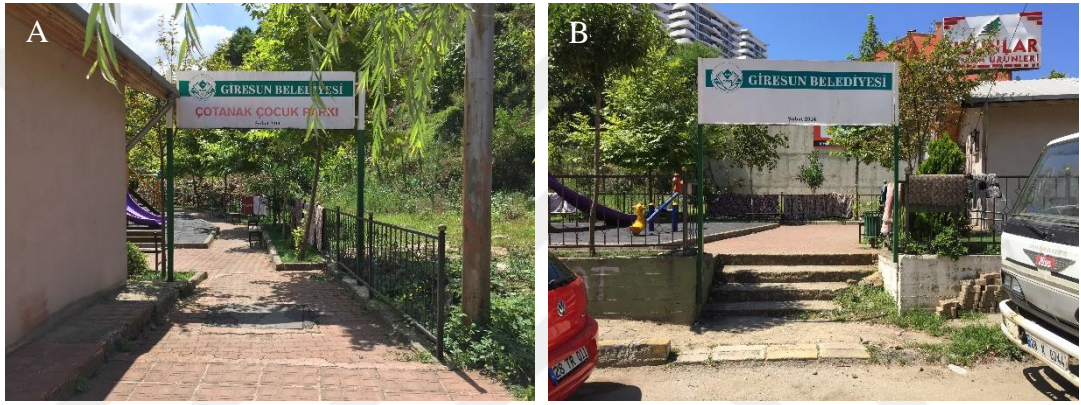
Şekil 4.206. Park giriş noktaları (A: Kuzey giriş; B: Doğu giriş)

Toplu taşıma araçlarının güzergahı üzerinde bulunan parka yayalar açısından kolayca erişim sağlanabilmektedir. Özel araç sahipleri doğu cephedeki kısıtlı yol kenarlarını park yeri olarak kullanabilmektedir. Yakın çevrede engelli bireylere yönelik birçok rampa uygulaması bulunsa da çoğu rampada, kaldırım ve yollarda olduğu gibi bozulmalar meydana gelmiştir. Bu durum erişimi engelli veya diğer park kullanıcıları açısından zorlaştırmaktadır (Şekil 4.206 B).

Ferforje kuşatma elemanları ile çöp kutuları ihtiyacı karşılar niteliktedir. Ancak demirler üzerinde çok sayıda halı, kilim ve pantolon kurutulmaktadır (Şekil 4.206; Şekil 4.209). Ayrıca batı cephedeki inşaat çalışmaları park için istenmeyen durumların ortaya çıkmasına sebebiyet verebilir. Güney cephedeki yol aydınlatması dışında park içerisinde aydınlatma elemanlarına yer verilmemiştir (Şekil 4.208 B).

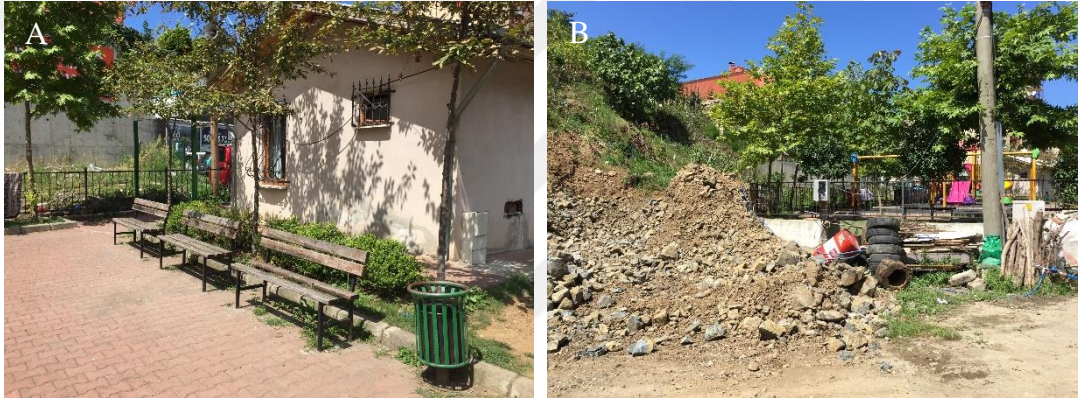
Şekil 4.208. Banklar ile inşaat çalışmaları (A: Banklar; B: İnşaat çalışmaları)

Bankların yeterli ve bakımlı oldukları söylenebilir. Konforlu, rahat bir dinlenme açısından arkalık bölümüne sahip 3 adet bank kullanılmıştır. Diğer 7 bank benzer parklarda olduğu gibi arkalık bölümü olmayan banklardır. Ayrıca 1 adet bank ise hasarlıdır. Yağmurlu günler için çardak vb. kapalı alanlara yer verilerek park tasarımı desteklenebilirdi (Şekil 4.208 A).

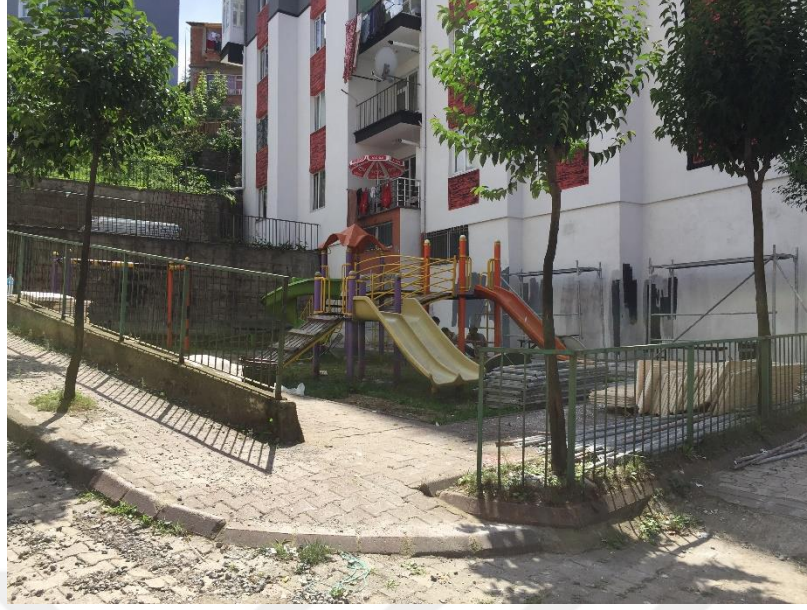
Şekil 4.211. Parkın giriş noktası

Park toplu taşıma araçlarının güzergahı üzerinde bulunmaktadır. Yüksek eğimli arazi yapısı yayalar açısından erişimi zorlaştırır da yoğun yerleşim dokusu içerisinde kolayca erişilebilecek bir noktada olması parkın önemini artırmaktadır. Özel araç sahipleri kısıtlı yol kenarlarını park yeri olarak kullanabilmektedir. Ayrıca yakın çevre kaldırımlarda yer alan rampa uygulamaları dışında engelli bireylerin parka erişimlerini kolaylaştırabilecek bir düzenleme gözlenmemiştir (Şekil 4.211).

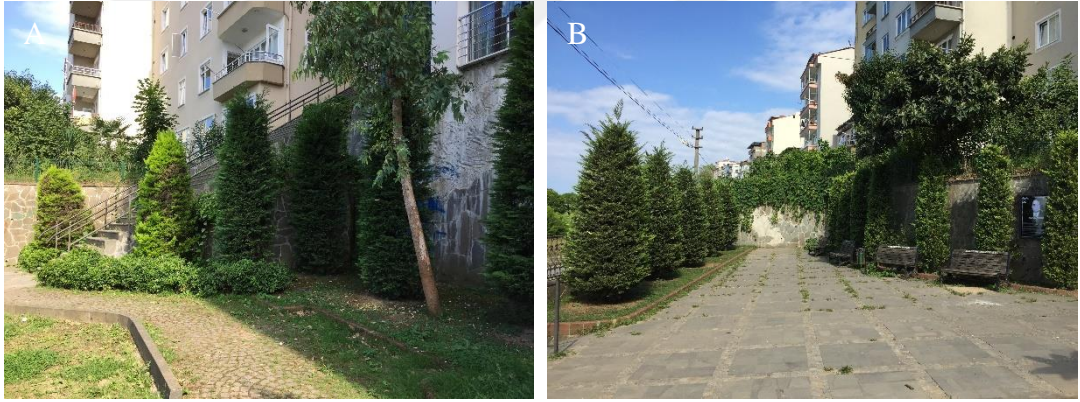
Şekil 4.217. Bitkisel kullanım (A: ; B:)

Parkta geniş ve iğne yapraklı ağaçlar ile çalı türlerine yer verilmiştir. Geniş yapraklı 1 adet ağaçlık dışında diğer tüm bitkiler iğne yapraklı tek bir türden oluşmaktadır. Mevcut bitkiler oldukça bakımlıdır. Yalnız çim alanların yer yer bakımsız görünüşleri parkın kalitesini düşürmektedir (Şekil 4.217).

Bitkilerin görsel çekiciliğın sağlanması, gürültü ve rüzgar kontrolü, sirkülasyon yönlendirme, keskin hatları yumuşatma ve perdeleme fonksiyonlarından faydalanıldığı gözlenmiştir. Özellikle gürültü kontrolü açısından başarılı bir tasarım olduğu söylenebilir. Yalnız gölge ihtiyacının karşılanmasında ağaçlar daha etkili bir şekilde kullanılabilir (Şekil 4.217).

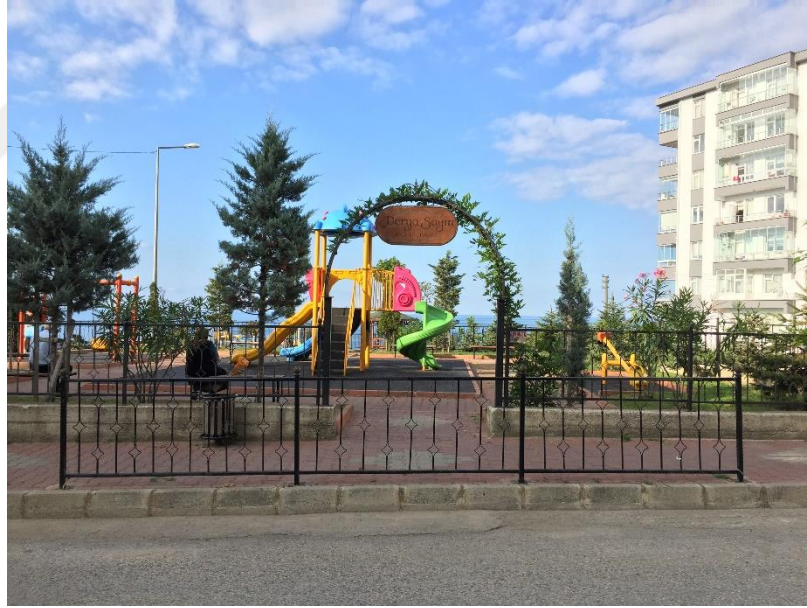
Şekil 4.219. Park giriş noktası

Toplu taşıma araçlarının güzergahı üzerinde bulunan parka yaya olarak da kolaylıkla erişim sağlanabilir. Ayrıca kolay bir erişim mesafesinde, benzer kalitede başka bir park bulunmamaktadır. Bu durum çevre sakinleri açısından parkın önemini daha da artırmaktadır. Özel araç sahipleri kısıtlı yol kenarları ile doğu cephedeki açık alanı otopark alanı olarak kullanabilmektedir. Güney cephe kaldırımında yer alan 2 adet rampa uygulaması dışında da engelli bireylerin alana erişimlerini kolaylaştırabilecek bir düzenleme gözlenmemiştir (Şekil 4.219).

edinebilmektedir. Yol ile bağlantının kesilebilmesi adına ferforje ile önlem alınmıştır. Ayrıca ferforje kuşatmada hasar gözlenmemiştir (Şekil 4.219).

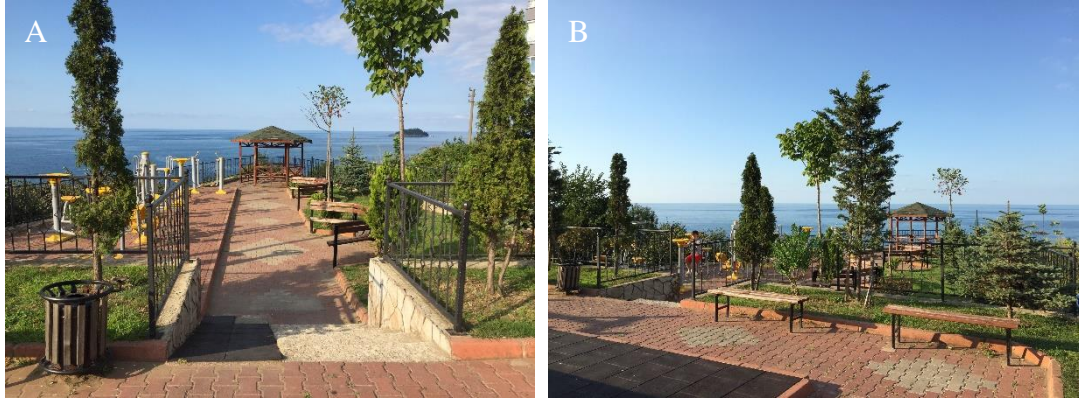
Şekil 4.221. Oturma birimleri (A ; B :)

İğne yapraklı ağaçların çoğunlukta olduğu alanda geniş yapraklı ağaçlar ile çalı kullanımlarına da yer verilmiştir. Bitkiler çeşitlilik, yeterlilik kriterleri açısından başarılı bulunmuştur. Çim alanlarda dahil olmak üzere tüm bitkilerin bakımlı görünüşleri parkın cazibesini artırmaktadır (Şekil 4.221).

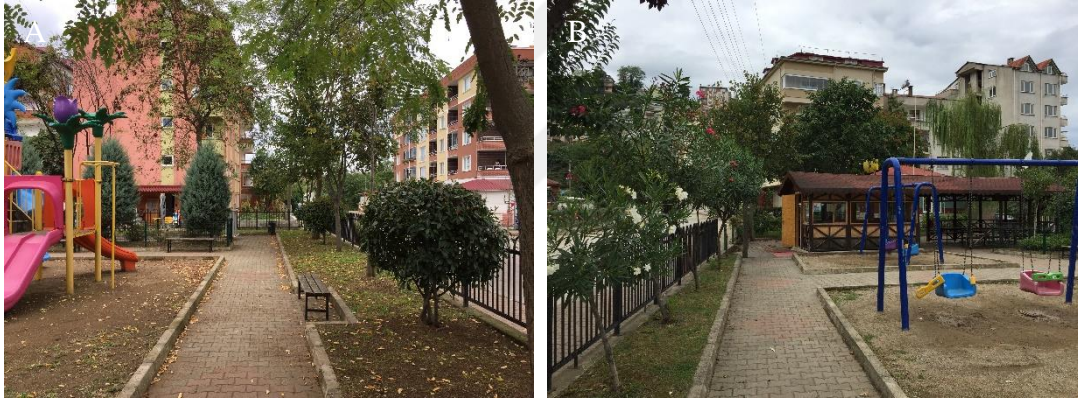
Şekil 4.226. Bitkisel materyal (A: ; B:)

Geniş ve iğne yapraklı ağaçlar ile çalı türleri arasında dengeli bir kullanım sergilenmiştir. Ağaç ve çalılar oldukça bakımlıdır. Ancak çim alanlar benzer parklarda olduğu gibi yer yer bakımsız görünmektedir. Yine de farklı boy, renk ve form özelliklerine sahip türler parkın cazibesini artırmaktadır (Şekil 4.226).

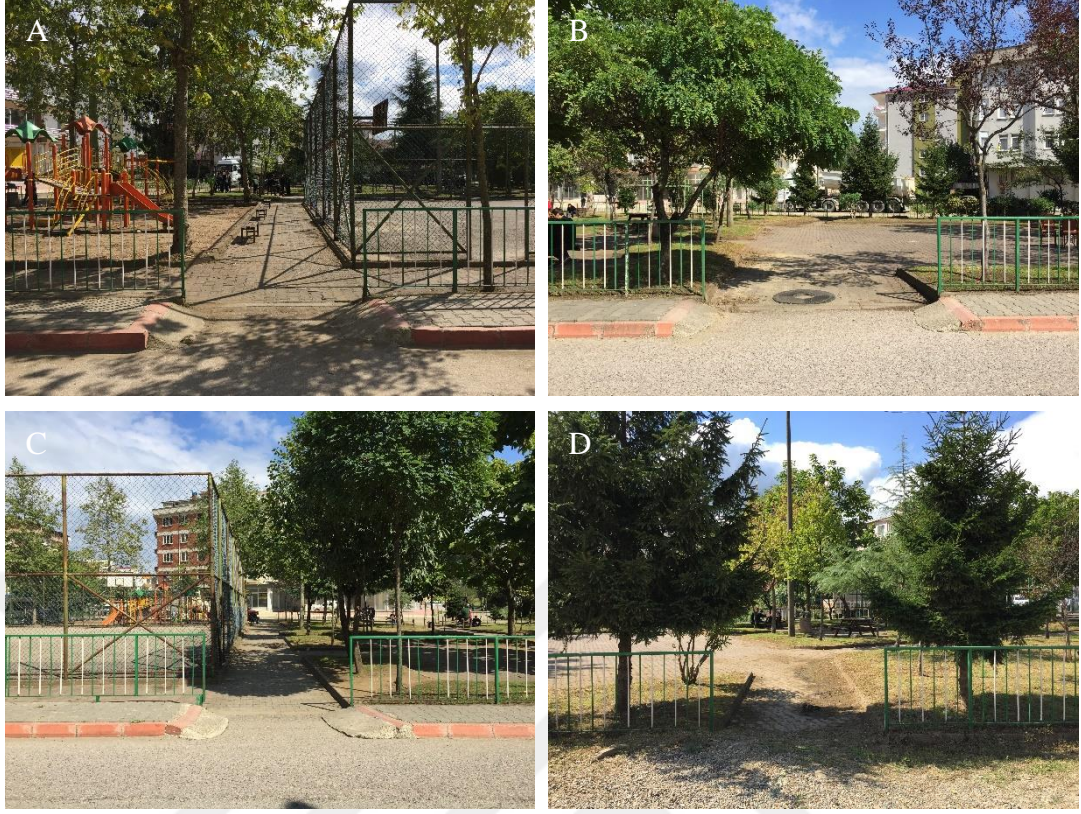
Şekil 4.229. Park giriş noktaları (A: Kuzey giriş; B, C: Batı giriş; D: Doğu giriş)

Park toplu taşıma araçlarının güzergahlarına yakın bir noktada bulunmaktadır. Yayalar açısından düz, hasarsız yollar ile yerleşim dokusunun yoğunluğu dikkate alındığında erişimin kolaylıkla sağlanabileceđi söylenebilir. Özel araç sahipleri yol kenarlarında rahat bir şekilde park yeri bulabilmektedirler. Park giriş noktaları engelli bireylere güçlük çıkartmayacak bir şekilde tasarlanmıştır. Yakın çevresinde 8 farklı rampa uygulaması dışında engelli bireylerin parka erişimlerini kolaylaştırabilecek bir düzenleme gözlenmemiştir (Şekil 4.229).

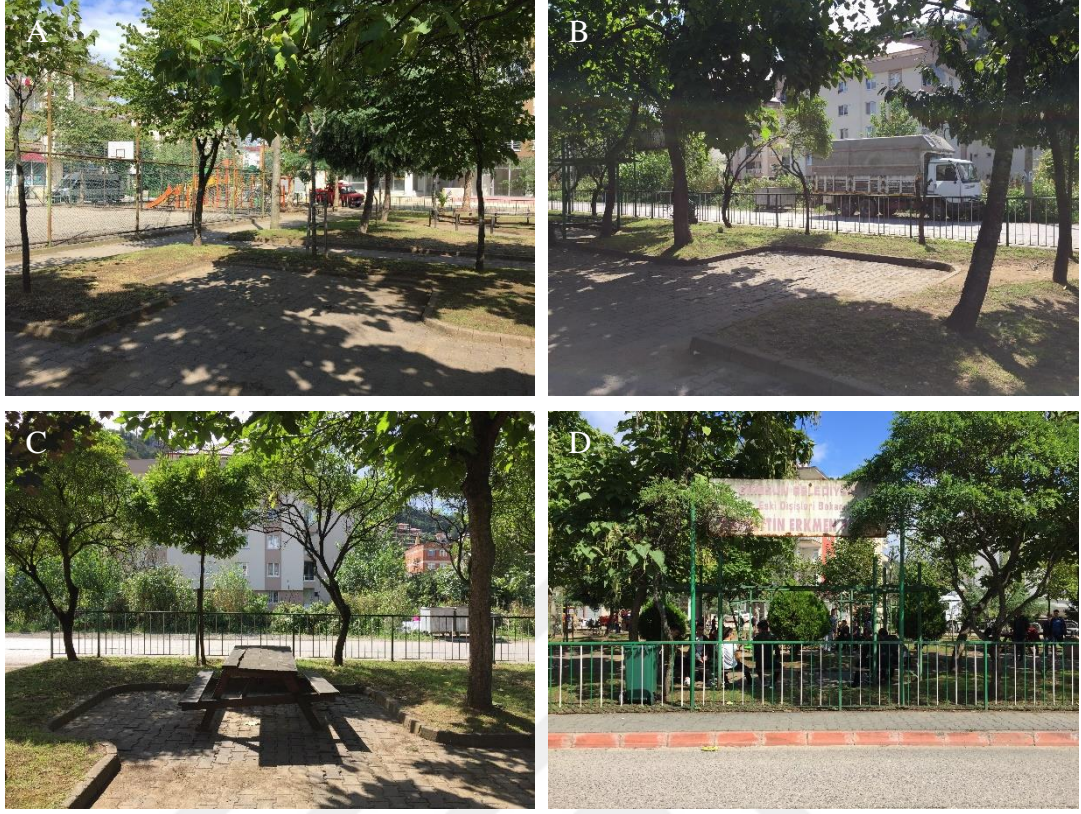
Şekil 4.232. Gözlenen cepler ile tabela (A, B, C: Cep; D: Tabela)

İki farklı noktada oturma birimleri için ayrıldığı düşünülen boş cepler gözlenmiştir. Yağmurlu günlerde kaçış noktaları olabilmesi adına çardak vb. kapalı oturma birimleri bu noktalarda değerlendirilebilir (Şekil 4.232 B). Döşemelerde ziyaretçilere sorun çıkartabilecek noktalar gözlenmemiştir. Ancak birçok donatı elemanında olduğu gibi eski görünmektedirler (Şekil 4.232 C). Eski Dışişleri Bakanı Hayrettin Erkmen'in ismini taşıyan park tabelası giriş noktaları dışında bir yere yerleştirilmiştir. Tabela da oldukça eski görünmektedir (Şekil 4.232 D).

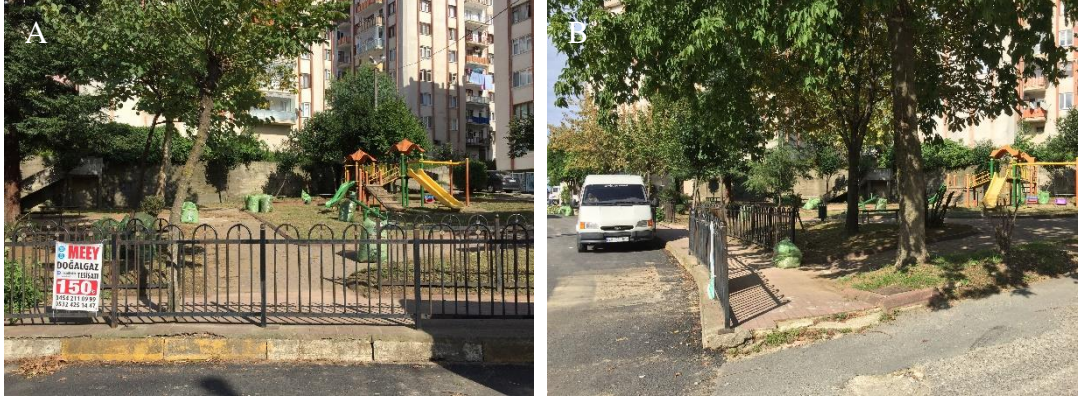
Şekil 4.235. Park giriş noktaları (A: Batı giriş; B: Güney giriş)

Park toplu taşıma araçlarının güzergahı üzerinde bulunmaktadır. Boğacık mevki olarak adlandırılan bölge sakinleri için yakın bir noktada kolayca erişilebilecek başka bir park bulunmamaktadır. Bu sebeple önemli sayıda konuta hizmet veren bir park olduğu söylenebilir. Özel araç sahipleri yol kenarlarında park yeri bulabilmektedir. Park çevresinde engelli bireylerin park alanına erişimlerini kolaylaştırabilecek herhangi bir düzenleme gözlenmemiştir (Şekil 4.235).

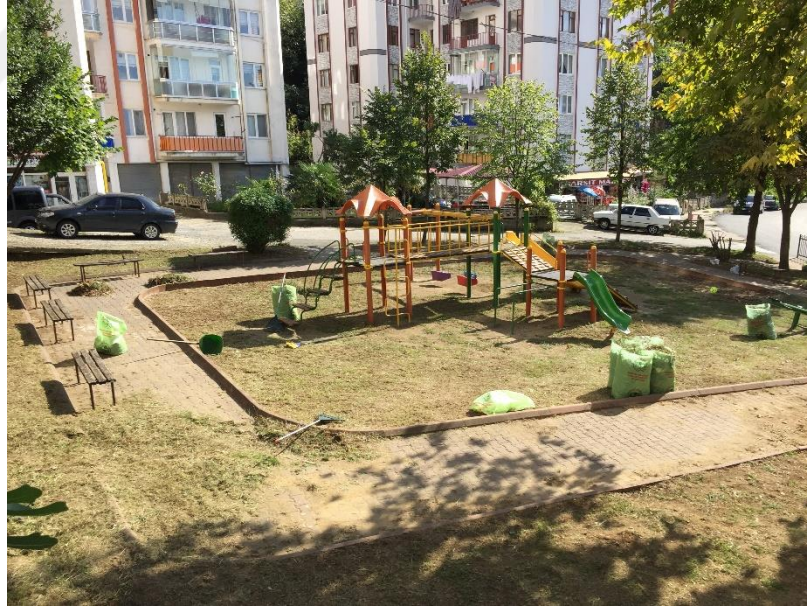
Şekil 4.236. Çocuk oyun alanı

Çocuk oyun alanı çim zemin üzerinde 1'er adet kaydırak, salıncak ve tahterevalliden oluşmaktadır. Oyuncaklar kullanılabilir durumdadır. Fakat zemin oldukça bakımsız görünmektedir. Sınır elemanı olarak ise beton bordür tercih edilmiştir. Ayrıca oyuncaklar ihtiyacı karşılar nitelikte değildir. Ancak benzer parklarda olduğu gibi sadece 0-6 yaş grubuna yönelik olarak düşünülen salıncak zeminleri eşilerek derinleştirilmiş ve de bir adet salıncığa hasar verilmiştir (Şekil 4.236).

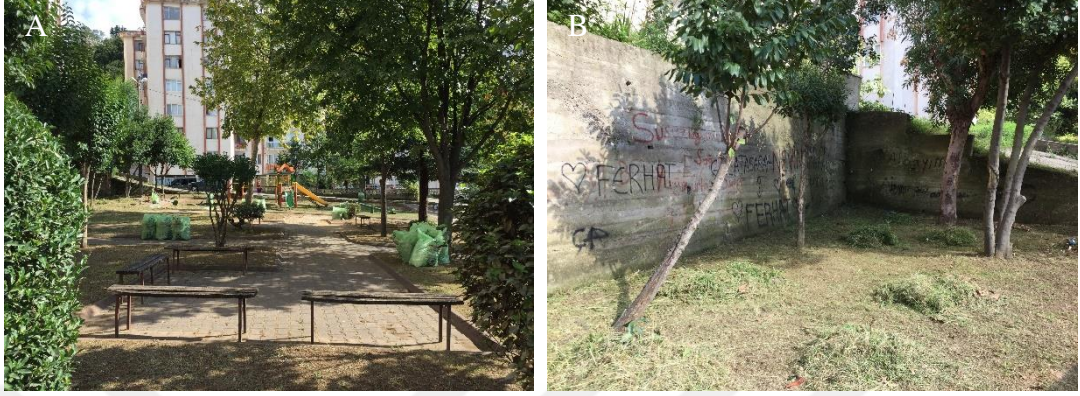
Şekil 4.237. Banklar ile park duvarları (A: Banklar; B: Duvarlar)

Banklar yeterli ve sağlamdır. Ancak oldukça eski görünmektedir. Ayrıca tüm oturma birimleri benzer parklarda da şikayet konusu olan arkalık bölümü olmayan banklardan oluşmaktadır (Şekil 4.237 A). Çardak vb. kapalı oturma birimleri de park içerisinde uygun bir noktaya yerleştirilebilirdi. 1 adet çöp kutusu ile parkın bir köşesine yerleştirilen aydınlatma elemanı ihtiyacı karşılama noktasında yetersiz kalmaktadır.

Park duvarlarına yazılar yazılmıştır (Şekil 4.237 B). Yol ile park bağlantısı ferforjeler ile kesilmeye çalışılmıştır. Çoğu donatı elemanı gibi döşemelerinde yenilenmeye ihtiyacı olduğu açıktır.

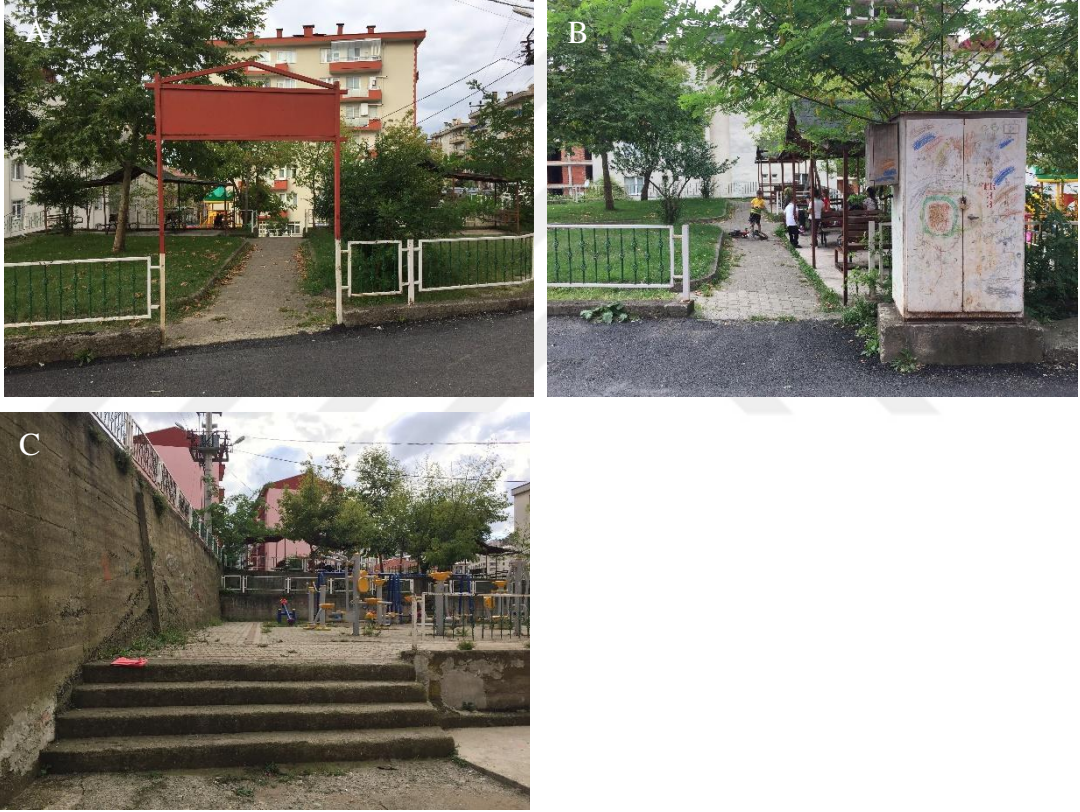
Şekil 4.239. Park giriş noktaları (A: Güney giriş; B: Doğu giriş; C: Kuzey giriş)

Park toplu taşıma araçları ile erişimin güç olduğu nadir parklardandır. Yüksek eğimli arazi yapısı yayalar açısından erişimi zorlaştırmaktadır. Yakın çevre sakinleri için yürüyüş mesafesinde kolayca erişilebilecek başka bir park bulunmamaktadır. Bu yüzden önemli sayıda konuta hizmet veren bir park olduğu söylenebilir. Ayrıca park çevresinde engelli bireylerin parka erişimlerini kolaylaştırabilecek bir düzenleme de gözlenmemiştir. Özel araç sahipleri yol kenarlarını park alanı olarak kullanabilmektedir (Şekil 4.239).
