**GİRESUN KENTİ PARKLARININ PEYZAJ TASARIM KRİTERLERİ
AÇISINDAN İNCELENMESİ**

YÜKSEK LİSANS TEZİ

ORDU 2019

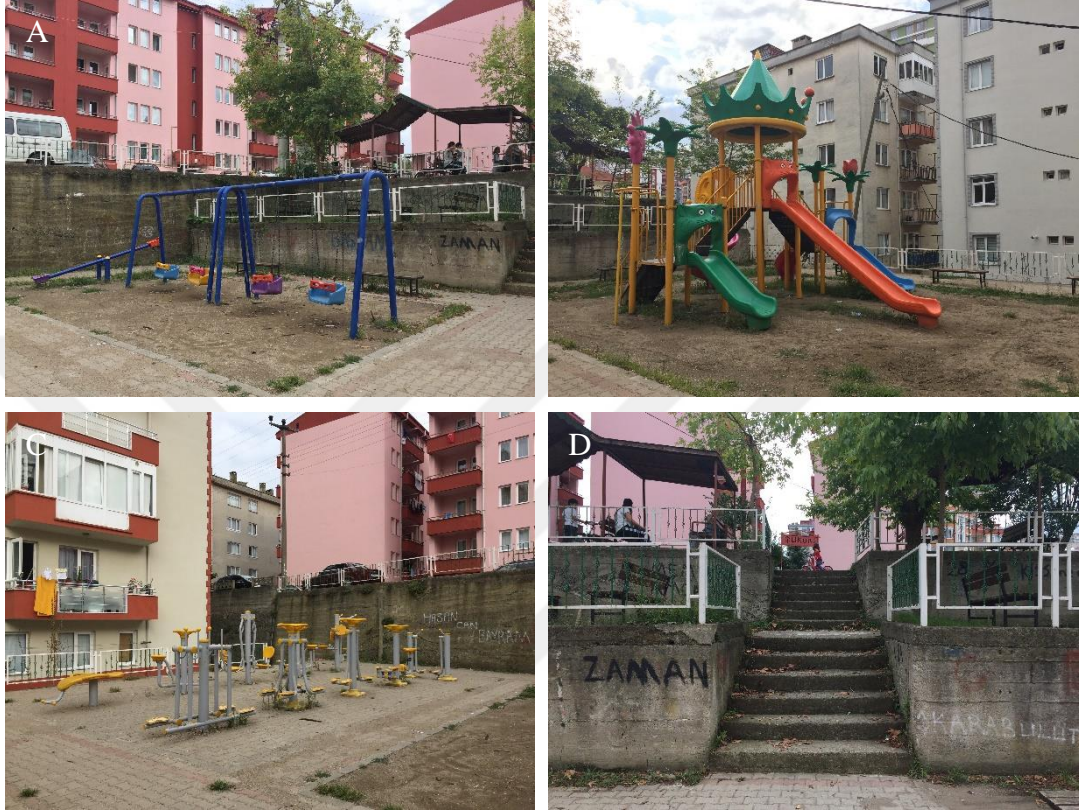
Şekil 4.240. Çocuk oyun alanı, kondisyon alanı ile merdiven (A, B: Çocuk oyun alanı; C: Kondisyon alanı; D: Merdiven)

3 katlı bir alan tasarımına sahip park alanında orta bölümde bir merdiven yer almaktadır. Ayrıca kuzey giriş noktasından da oyun ve kondisyon alanı bölümlerine giriş sadece merdiven ile sağlanabilmektedir (Şekil 4.240 D). Bu durum yaşlı, engelli bireyler açısından güçlük çıkarabilmektedir. Çocuk oyun alanı kum zemin üzerinde 1'er adet kaydırak, tahterevalli ile 2 adet salıncaktan oluşmaktadır. Oyuncaklardan tahterevalli dışında hasarlı bir oyuncak gözlenmemiştir. Kaydırak farklı yaş gruplarından çocukların kullanımı açısından uygundur. Fakat salıncaklar benzer

parklarda olduğu gibi sadece 0-6 yaş grubuna yönelik olarak düşünülmüştür. Ayrıca oyun alanı çevresindeki kablolar ve bağlı oldukları direkler kendi haline bırakılmıştır (Şekil 4.240 B). Kondisyon alanı ekipmanları ise bakımlılık ve ekipman çeşitliliği açısından başarılıdır (Şekil 4.240 C).

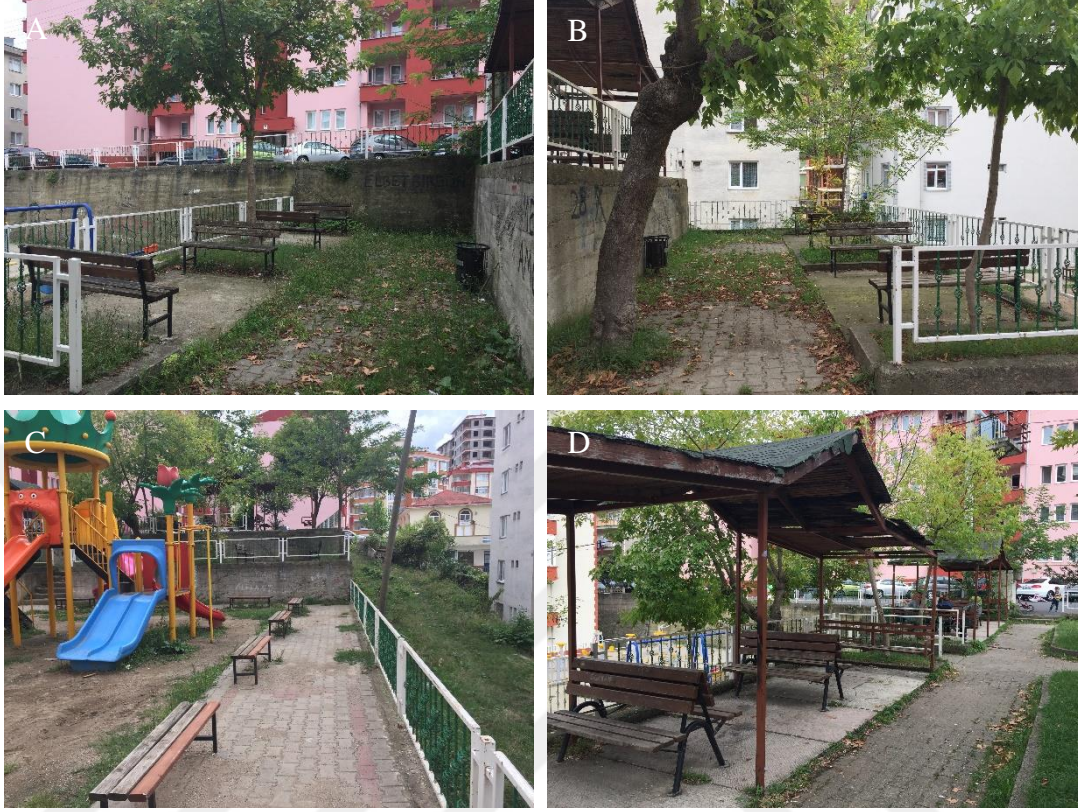
Şekil 4.241. Banklar ile kapalı oturma birimleri (A, B, C: Bank; D: Kapalı oturma birimleri)

Bank, çardak vb. oturma birimleri sayıca yeterlidir. 17 adet bank içerisinde 8 adet arkalık bölümüne sahip bank kullanımına yer verilmiştir. Bu yaklaşım hem rahat, konforlu bir dinlenme keyfi hem de tasarımda çeşitliliğin desteklenmesi açısından önem taşımaktadır (Şekil 241 A). Ayrıca hasarlı bankların yakın bir zamanda onarıldığı gözlenmiştir (Şekil 4.241 C). Özellikle çardakların hasarlı görünümleri parkın kalitesini düşürmektedir (Şekil 4.241 D). Diğer tüm donatı elemanları gibi döşemelerinde kullanım ömürlerini doldurduğu eski görünümlerinden anlaşılmaktadır. Duvarlar diğer benzer parklarda olduğu gibi boyalıdır. Gözlemler sırasında kullanıcılar özellikle parkın bakımsızlığından ve diğer kullanıcıların rahatsız edici davranışlarından şikayetçi olmuşlardır. Bu sebepten ötürü giriş noktasında yer alan 1 adet aydınlatma elemanı ile 2 adet çöp kutusunun da ihtiyacı karşılama

noktasında yetersiz kaldığı veya bir başka önlem olarak uyarı levhalarının alanda değerlendirilebileceği söylenebilir.

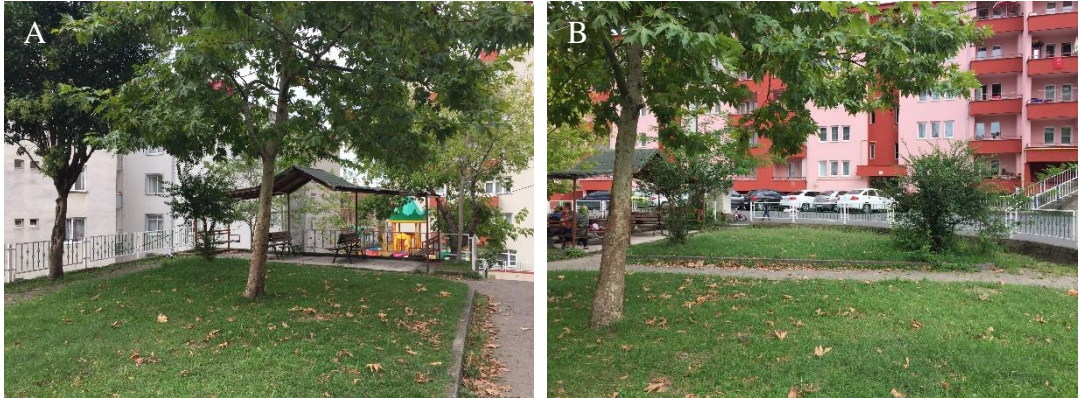
Şekil 4.242. Bitkisel materyal (A ; B:)

Parkta geniş yapraklı ağaçlar ile çalı türlerine yer verilmiştir. Bitkiler bakım ve çeşitlilik açısından başarılı bulunmuştur. Çim alanların da bakımlı olduğu nadir parklardan olduğu söylenebilir. Ancak döşemeler arasından çıkan çim görüntüsü parkın kalitesini düşürmektedir. Ayrıca güney bölümde varlık gösteren bitkisel tasarım oyun ve kondisyon alanı çevresinde varlık gösterememiştir (Şekil 4.242).

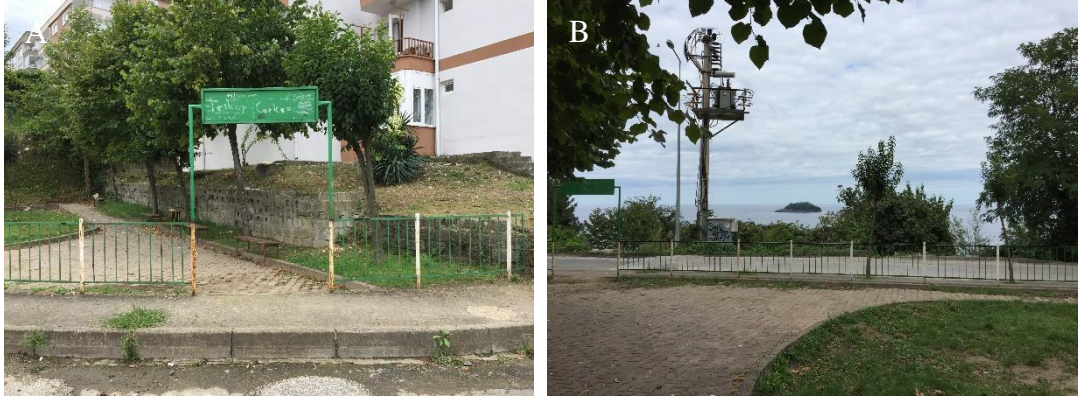
Şekil 4.244. Park girişi ve ada manzarası (A: Kuzey giriş; B: Ada manzarası)

Park toplu taşıma araçlarının güzergahı üzerinde bulunmaktadır. Yayalar açısından eğimli arazi yapısı erişimi zorlaştırmaktadır. Ayrıca yürüyüş mesafesinde başka bir park bulunmamaktadır. Bu sebepten ötürü park yakın çevre sakinleri açısından önem taşımaktadır. Özel araç sahipleri kısıtlı yol kenarlarını park yeri olarak kullanabilmektedir. Parkın kuzey kaldırımında yer alan rampa uygulaması dışında engelli bireylerin park alanına erişimlerini kolaylaştırabilecek bir düzenleme gözlenmemiştir (Şekil 4.244 A).

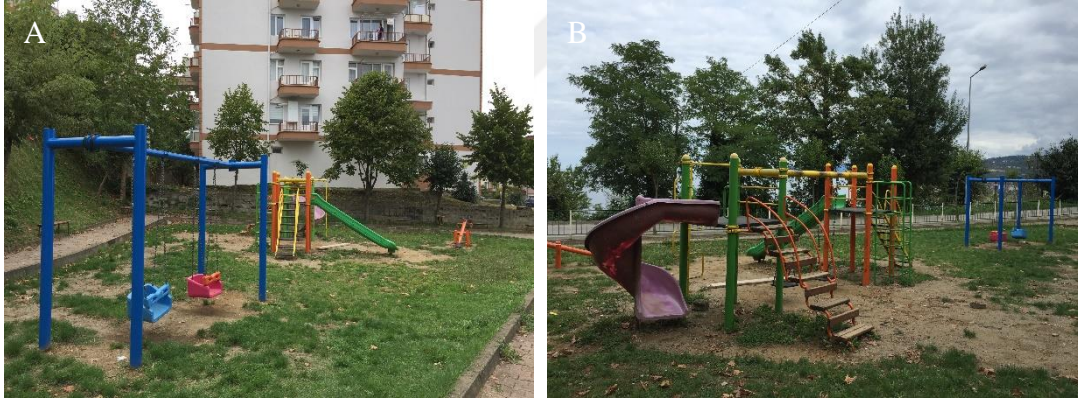
Şekil 4.245. Çocuk oyun alanı (A: ; B:)

Çocuk oyun alanı çim zemin üzerinde 1'er adet kaydırak, tahterevalli ile 2 adet salıncaktan oluşmaktadır. Benzer parklarda olduğu gibi sınır elemanı olarak beton bodür tercih edilmiştir. Salıncaklar farklı yaş gruplarından çocukların kullanımına uygundur. Oyuncak boyalarında yer yer yıpranmalar gözlenmiştir. Fakat yine de ekipmanlar kullanılabilir durumdadır. Ayrıca zemin bakımsız bir görünüm sergilemektedir (Şekil 4.245).

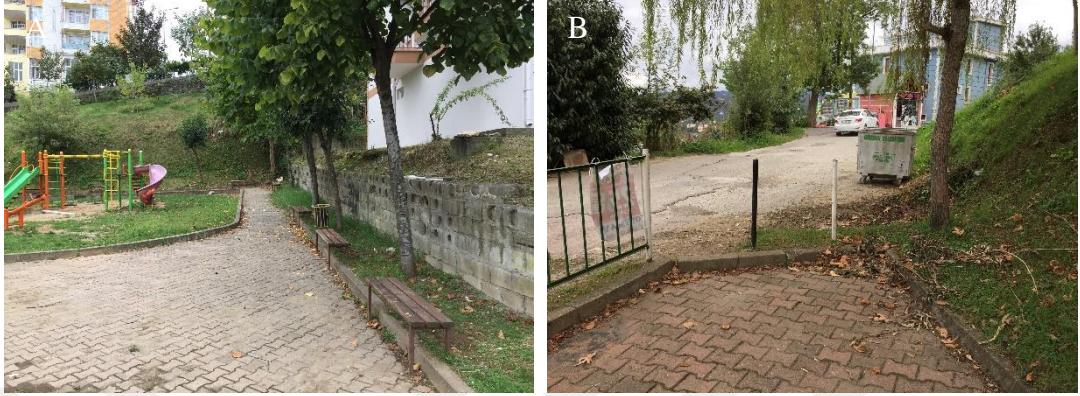
Şekil 4.246. Banklar ve kırık ferforje demirleri (A: Banklar; B: Kırık ferforje demirleri)

Banklar sayıca yeterli ve sağlamdır. Ancak eski ve paslı görünümleri parkın kalitesini düşürmektedir. Ayrıca çim zemin ile döşemeler üzerine yerleştirilmiş olmaları da oldukça farklı bir uygulama olarak göze çarpmaktadır. Tasarım açısından tüm banklar diğer benzer parklarda şikayet konusu olan arkalık bölümü olmayan banklardan oluşmaktadır (Şekil 4.246 A). Yağmurlu günlerde kullanılabilecek çardak vb. bir kapalı oturma birimi uygun bir noktaya yerleştirilebilirdi. Doğu noktasından ferforje demileri kırılarak parka ilave bir giriş noktası daha eklenmiştir. Döşemeler de ferforje demirleri gibi eski görünmektedir (Şekil 4.246 B). İsimsiz bir park tabelasına sahip parkta çevreye atılan çöplerden kullanıcıların 2 adet çöp kutusu ile hemen yakında yer

alan 2 adet çöp konteynerini kullanma eğiliminde olmadıkları söylenebilir. Bu gibi durumlarda uyarı levhaları etkili olabilmektedir. Ayrıca kuzey cephedeki yol üzerinde yer alan 2 adet yol aydınlatmasının park için yeterliliği tartışılabilir.

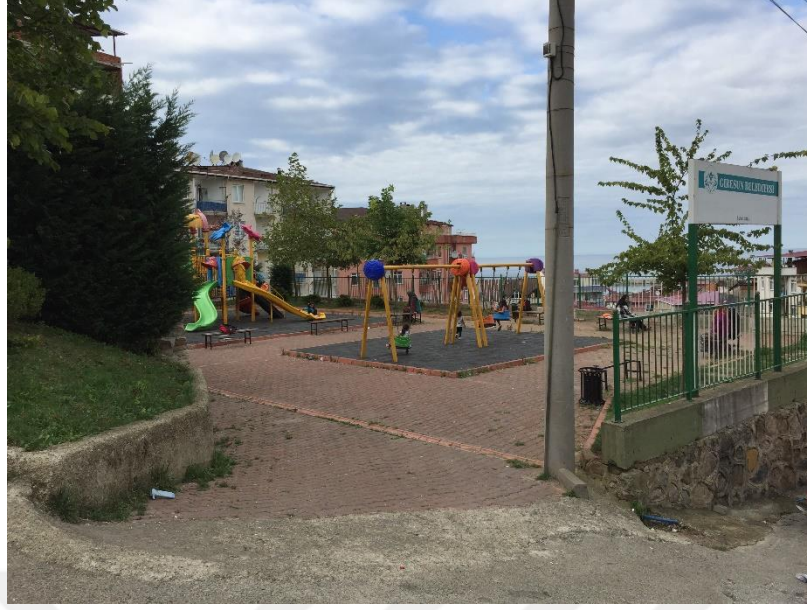
Şekil 4.248. Park giriş noktası

Park toplu taşıma araçlarının güzergahlarına uzak bir noktada bulunmaktadır. Yayalar açısından yüksek eğimli arazi yapısı erişimi zorlaştırmaktadır. Ayrıca yakın bir noktada çevre sakinlerinin kolaylıkla erişebilecekleri başka bir park bulunmamaktadır. Bu durum parkın önemini daha da artırmaktadır. Özel araç sahipleri kısıtlı yol kenarlarını park yeri olarak kullanabilmektedir. Parkın doğu giriş noktası dışında engelli bireylerin alana erişimlerini kolaylaştırabilecek bir düzenleme gözlenmemiştir (Şekil 4.248).

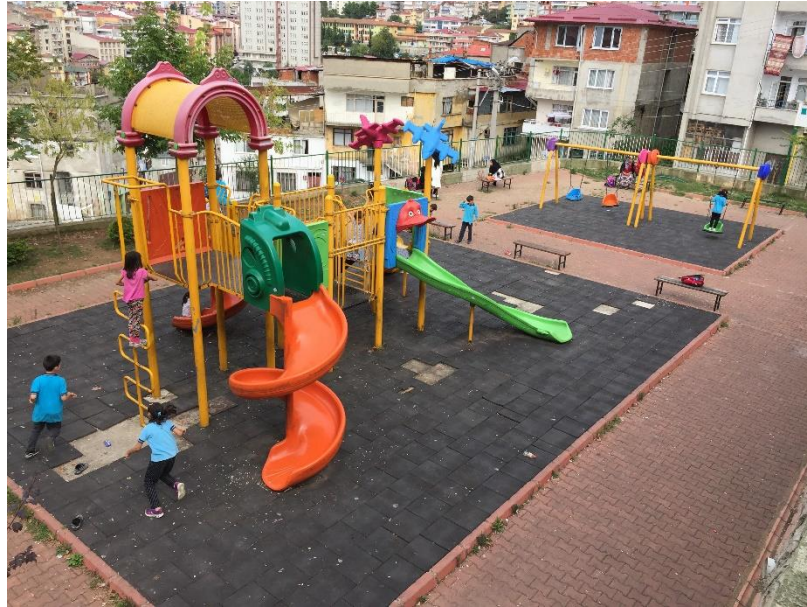
Şekil 4.249. Çocuk oyun alanı

2 katlı arazi yapısına sahip park alanında kuzey bölümden güney bölüme doğrudan erişim sağlanamamaktadır. Kuzey bölümünde yer alan çocuk oyun alanı kauçuk zemin üzerinde 1 adet kaydırak ile 2 adet salıncaktan oluşmaktadır. Sınır elemanı olarak beton bordür tercih edilmiştir. Çok yoğun bir şekilde kullanılan oyun alanında kauçuk zemin hasarlıdır. Aynı şekilde sadece 0-6 yaş grubuna yönelik olarak düşünülen salıncaklara da hasar verilmiştir (Şekil 4.249).

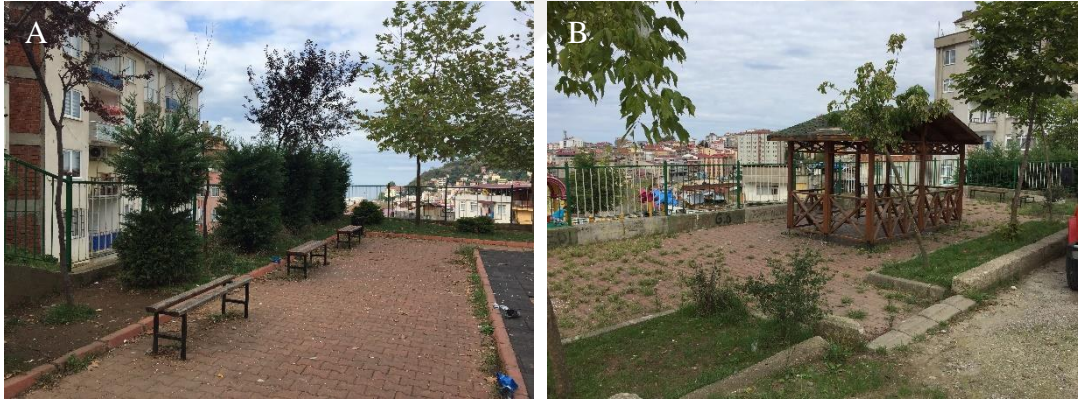
Şekil 4.250. Banklar ve çardak (A: Banklar; B: Çardak)

Banklar sayıca yeterlidir. Ancak 14 adet banktan 5 tanesi hasarlıdır. Tasarım açısından tüm banklar diğer benzer parklarda şikayet konusu olan arkalık bölümü olmayan banklardan oluşmaktadır (Şekil 4.250 A). Parkın güney bölümünde yağmurlu günlerde kullanılabilir bir adet çardak kullanılmıştır. Çardak sağlamdır ve güzel bir kent manzarasına sahiptir. Yalnız çevresinde kırılmış şişe parçaları, çekirdek kabukları ve daha önceden yakılan bir ateşin kalıntıları dikkat çekmektedir. Ayrıca giriş noktaları engelli bireylere güçlük çıkarabilmektedir (Şekil 4.250 B). Aynı şekilde oyun alanı çevresinde de 3 adet çöp kutusuna rağmen çevreye çok sayıda çöp atılmaktadır. Bu gibi durumlarda uyarı levhaları önlem olarak düşünülebilir.

Döşemeler yeni ve sağlam görünmektedir. Ayrıca çevresinden farklı bir zemin rengine sahip olması parkın cazibesini artırmıştır. Yalnız duvarlar boyalıdır. Park ismi diğer parklarda da gözlendiği gibi giriş tabelasından silinerek okunamaz bir hal almıştır. Kırık ferforje demirleri arasından çocuk kullanıcıların park alanına giriş çıkış yaptıkları gözlenmiştir. Giriş noktalarına yerleştirilen 2 adet yol aydınlatmasının park için yeterliliği tartışılabilir.
