HASAN KALYONCU ÜNİVERSİTESİ

TARİHİ YEŞİLYURT (MALATYA) EVLERİNDE
YAPISAL BOZULMA NEDENLERİ ÜZERİNDE BİR
İNCELEME

YÜKSEK LİSANS TEZİ

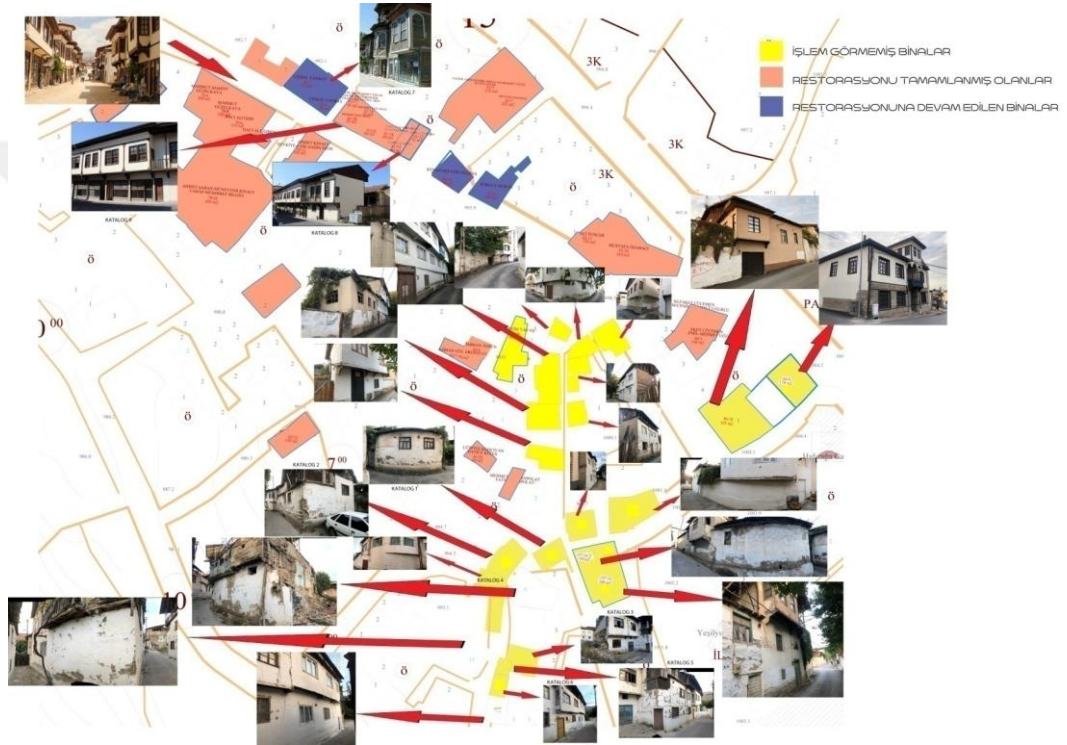
Tarihi Yeşilyurt Evlerinde bu haritalandırma işlemi öncelikli sorunların belirlenmesi için uygulanmıştır. Örnekleme alanı olarak Hiroğlu Mahallesinde 9 ev seçilmiş ve uygulanmıştır.(Şekil 4.1)

Şekil 4.1: Bozulma haritası oluşturulan evler ve çevresi

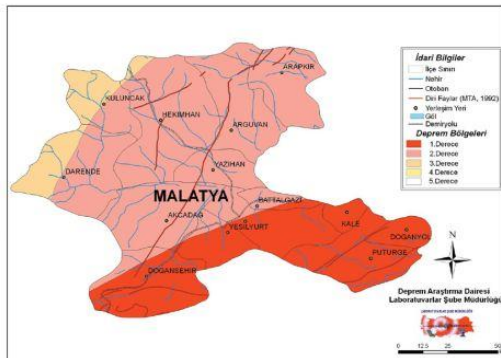
Şekil 4.18: Malatya deprem haritası (D.A.D.L.Ş.M), Taze Değirmen Çıkmazı sokağında bulunan kargır yapının depremden aldığı hasar örneği (2019)

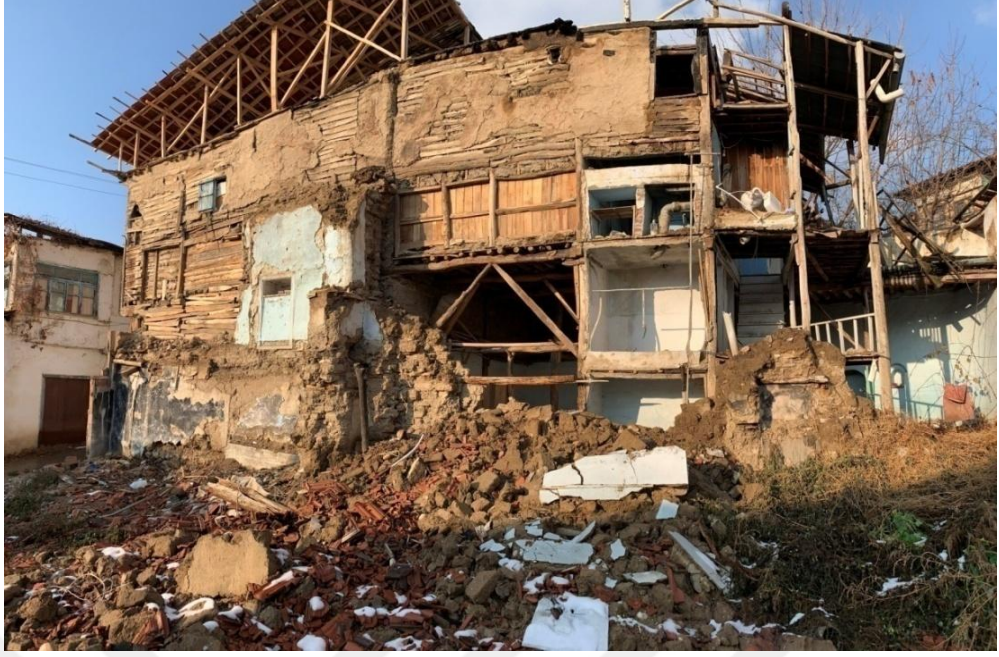
Şekil 4.20: Yapının kesit örneği (2019)

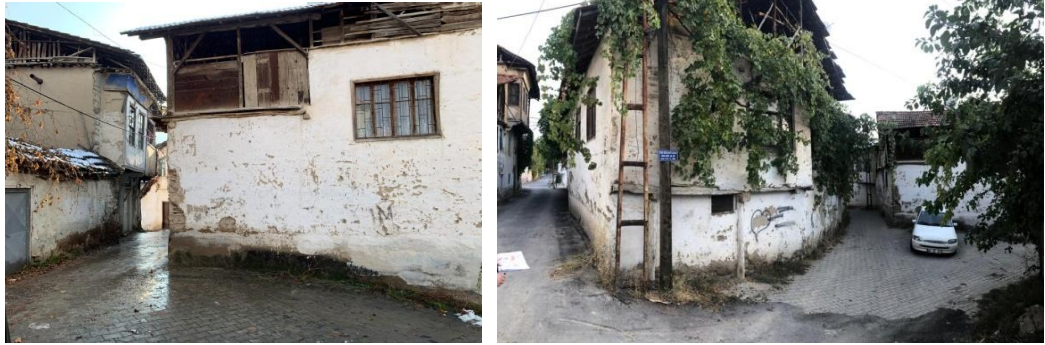
Şekil 4.22: Sokak örneği (2019)

Şekil 4.21' de ki örneği incelediğimizde çatının kalkan duvarlarının olmaması çatı içerisine, cepheden gelen yağmuru içeri alarak döşemenin nemlenmesine sebep olmaktadır. Yine şekil 4.22 ve 4.23 de görüldüğü gibi sokak içerisinde yağmur suyu drenaj hattının olmaması ve bu sebepten kaynaklı sokak da su birikintilerin olduğu görülmektedir.

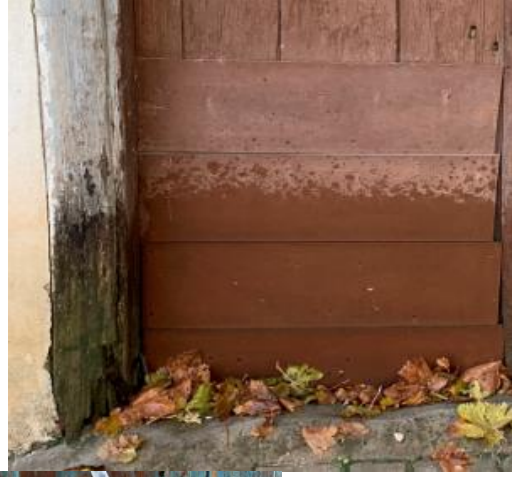
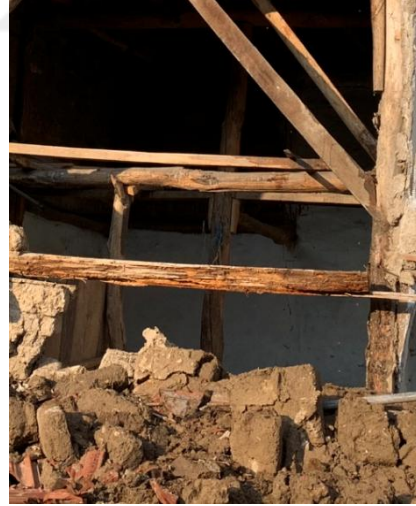
Şekil 4.32: Ahşabın deformasyona (nem, küf, mantar oluşumu) uğraması örneği (2019)

İnorganik ve organik etkenler ahşap yapıların bozulma nedenlerindedir. Organik etkenleri bakteriler, mantarlar ve böcekler oluşturmaktadır. Bu organik etkenler ahşabın küflenmesine, çürümesine, renk değişimine neden olmaktadır. Ahşap boşluklu bir yapıya sahiptir. Ahşabın iç boşluklarının su alması, şişme ve deformasyonlara neden olmaktadır. Bu nedenle nem oranınca yüksek olan ahşap, bakteri ve mantarları içinde barındırarak ahşabın bozulmasına neden olur. Ahşap taşıyıcı eleman üzerinde oluşan deformasyonlar, taşıyıcı elemanı doğrudan etkileyerek yapının bütünlüğünü etkilemektedir.
