T.C.
HASAN KALYONCU ÜNİVERSİTESİ
FEN BİLİMLERİ ENSTİTÜSÜ

**KAYA OYMA SU YAPILARINDA HASAR TESPİTİ:
GAZİANTEP LİVAS VE KASTELLERİ**

MİMARLIK ANABİLİM DALI
YÜKSEK LİSANS TEZİ

HİLAL MERVE ALTAN
MAYIS 2019

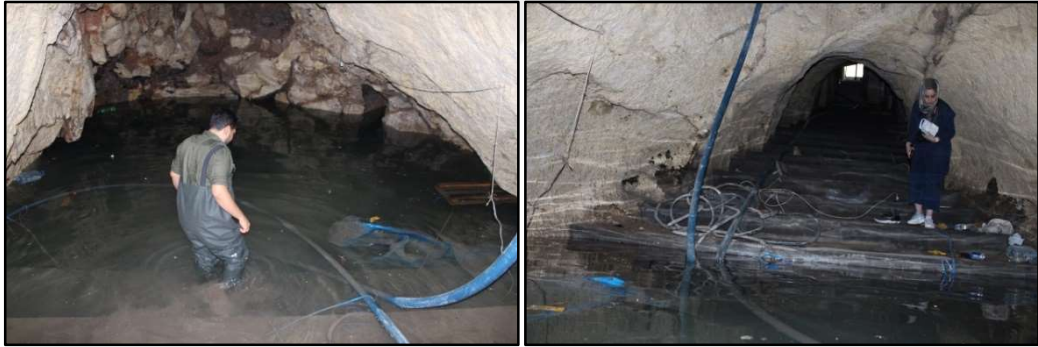
Şekil 2.16. İmam-ı Gazali Kasteli'nde su basan ve balçık oluşan kısım

Kastel bugün bakımsızlığa terkedilmiş ve kapalıdır. Havuzun olduğu kısmı ise su basmış ve burada balçık oluşmuştur (Şekil 2. 16). 2016 yılında onarım gören bu kastle ilgili yeterli kaynak olmamasından dolayı bilgiler kısıtlıdır.

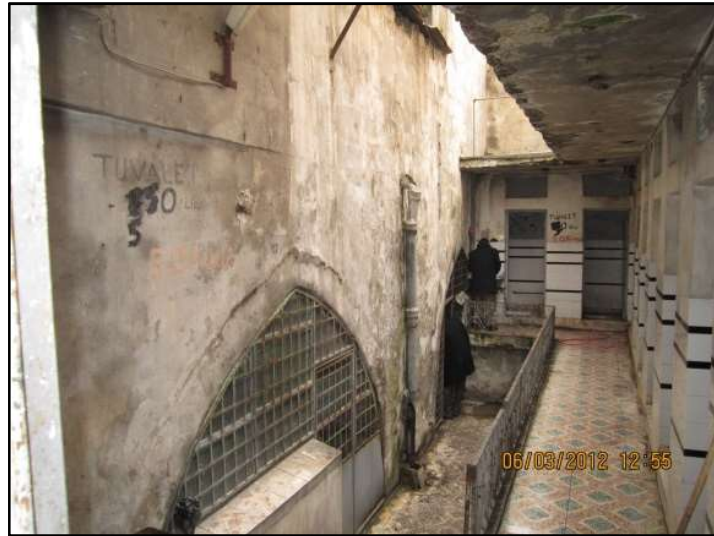
(Şekil 2. 23). Bu avlu da GŞB arşivinden alınan 2012 tarihli bir fotoğrafta tuvalet bulunduğu görülmektedir (Şekil 2. 24). Bu tuvaletler 2015-2016 yılları arasında yapılan onarımda kaldırılmış, altından kastelin batısında bulunan livas kanalları ve künkler ortaya çıkmıştır (Şekil 2. 25). 2015-2016 ‘da yapılan onarımla kastele bugünkü haline getirilmiştir. Kozluca Kasteli bugün turizm amaçlı kullanılmakta olup ziyarete açıktır.

Şekil 2.24. Kozluca Kasteli- avluda görülen tuvaletler

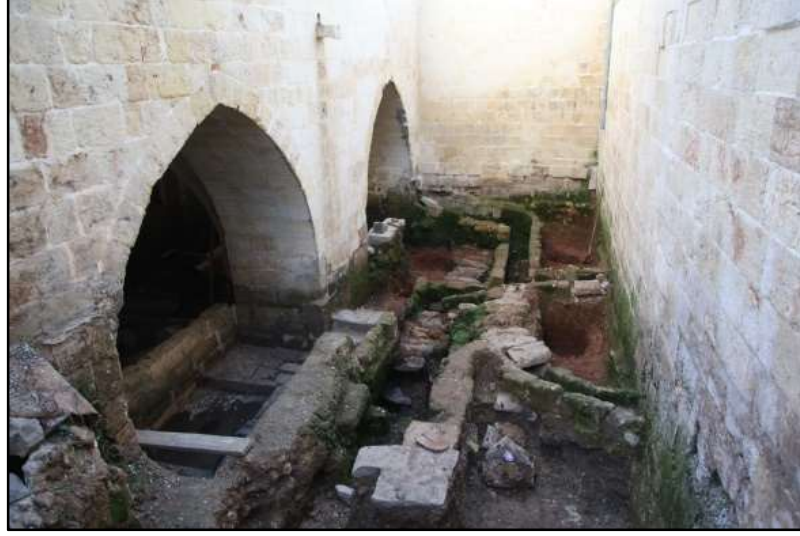
Şekil 2.25. 2015-2016 yıllarında yapılan onarımda ortaya çıkan livas ve künkler

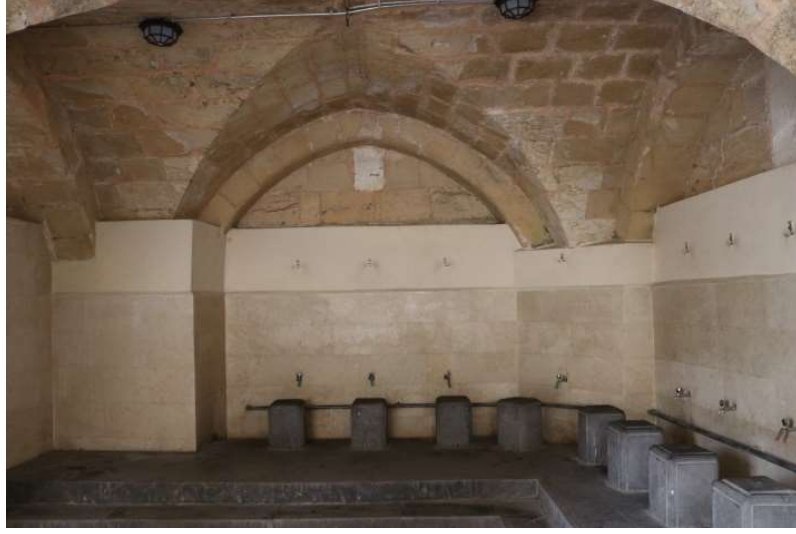
Kastelde bulunan abdest alma alanının üzeri çapraz tonozla, tuvaletlerin bulunduğu alanın üstü ise beşik tonozla örtülüdür. Çam (2006) tarafından çizilen plan doğrultusunda abdest alma alanının kastelin özgün yapısında bulunmadığı ve bu alanda tuvalet ve banyonun olduğu görülmektedir (Şekil 2. 33-2. 34). Ayrıca Çam (2006) güneydoğu köşede bulunan bölümün banyo olduğunu belirtmektedir (Çam, 2006:136). Bugün kastelde bulunan tuvaletler ise yapılan onarım çalışmalarında yenilenecek özgünlüğünü kaybetmiş ve caminin tuvaleti olarak kullanılmaktadır (Şekil 2. 35). Ayrıca tuvaletlerin bulunduğu alanın kuzeyindeki kirli suyun tahliye edildiği kehriz kanalı da hasar gördüğü için bugün çalışmamaktadır.

Şekil 2.34. Şeyh Fethullah Kasteli özgün olmayan abdest alma alanı

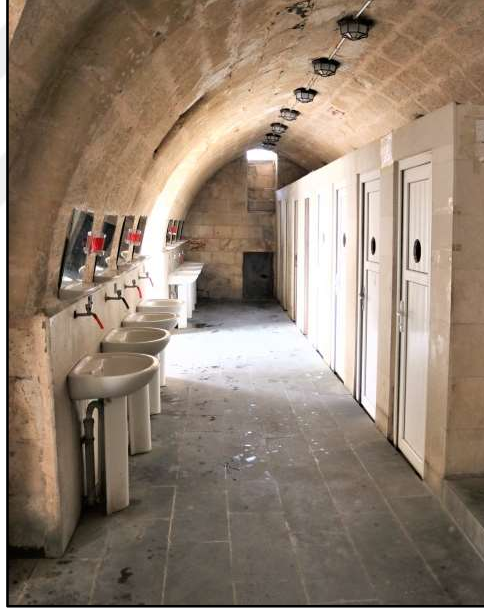
Şekil 2.35. Şeyh Fethullah Kasteli tuvaletlerin bulunduğu alan

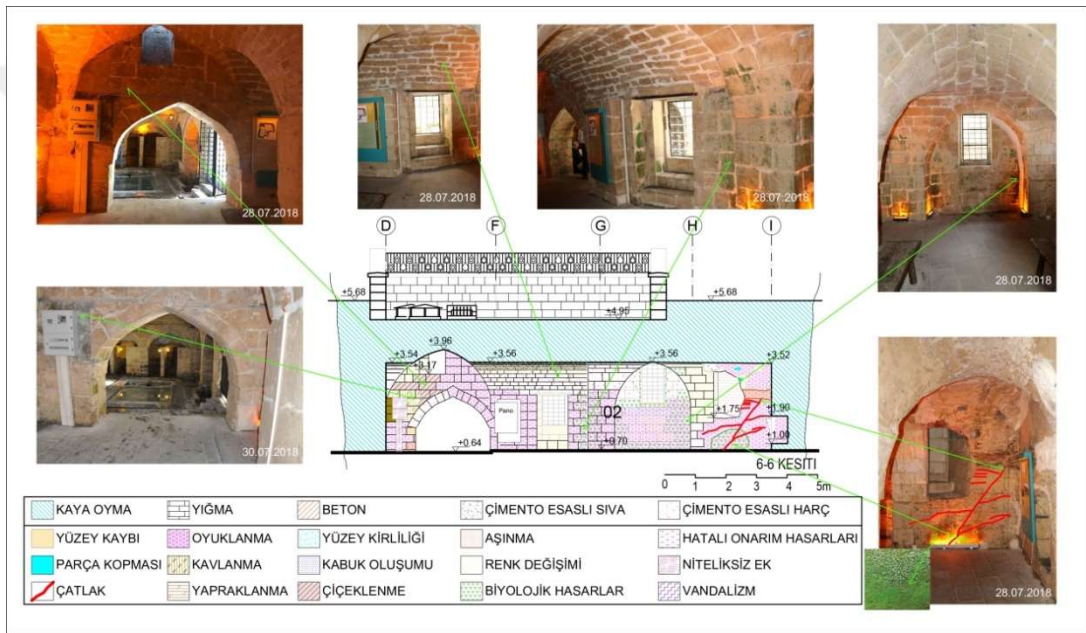
Şekil 5.6. Pişirici Kasteli ve Mescidi hasarları (6-6 kesiti)

Şekil 5. 6'da tüm duvar yüzeyinde çimento esaslı harç kullanılmasından dolayı hatalı onarım hasarları görülmektedir. 6-6 kesitinde F4G4, G4H4 ve H4I4 duvarlarında oyuklanma, renk değişimi, çiçeklenme, liken ve yosun oluşumu mevcuttur. Ayrıca bu kesitte H4I4 duvarında çeşitli yönde çatlaklar ve yüzey kaybı vardır (Şekil 5. 6).

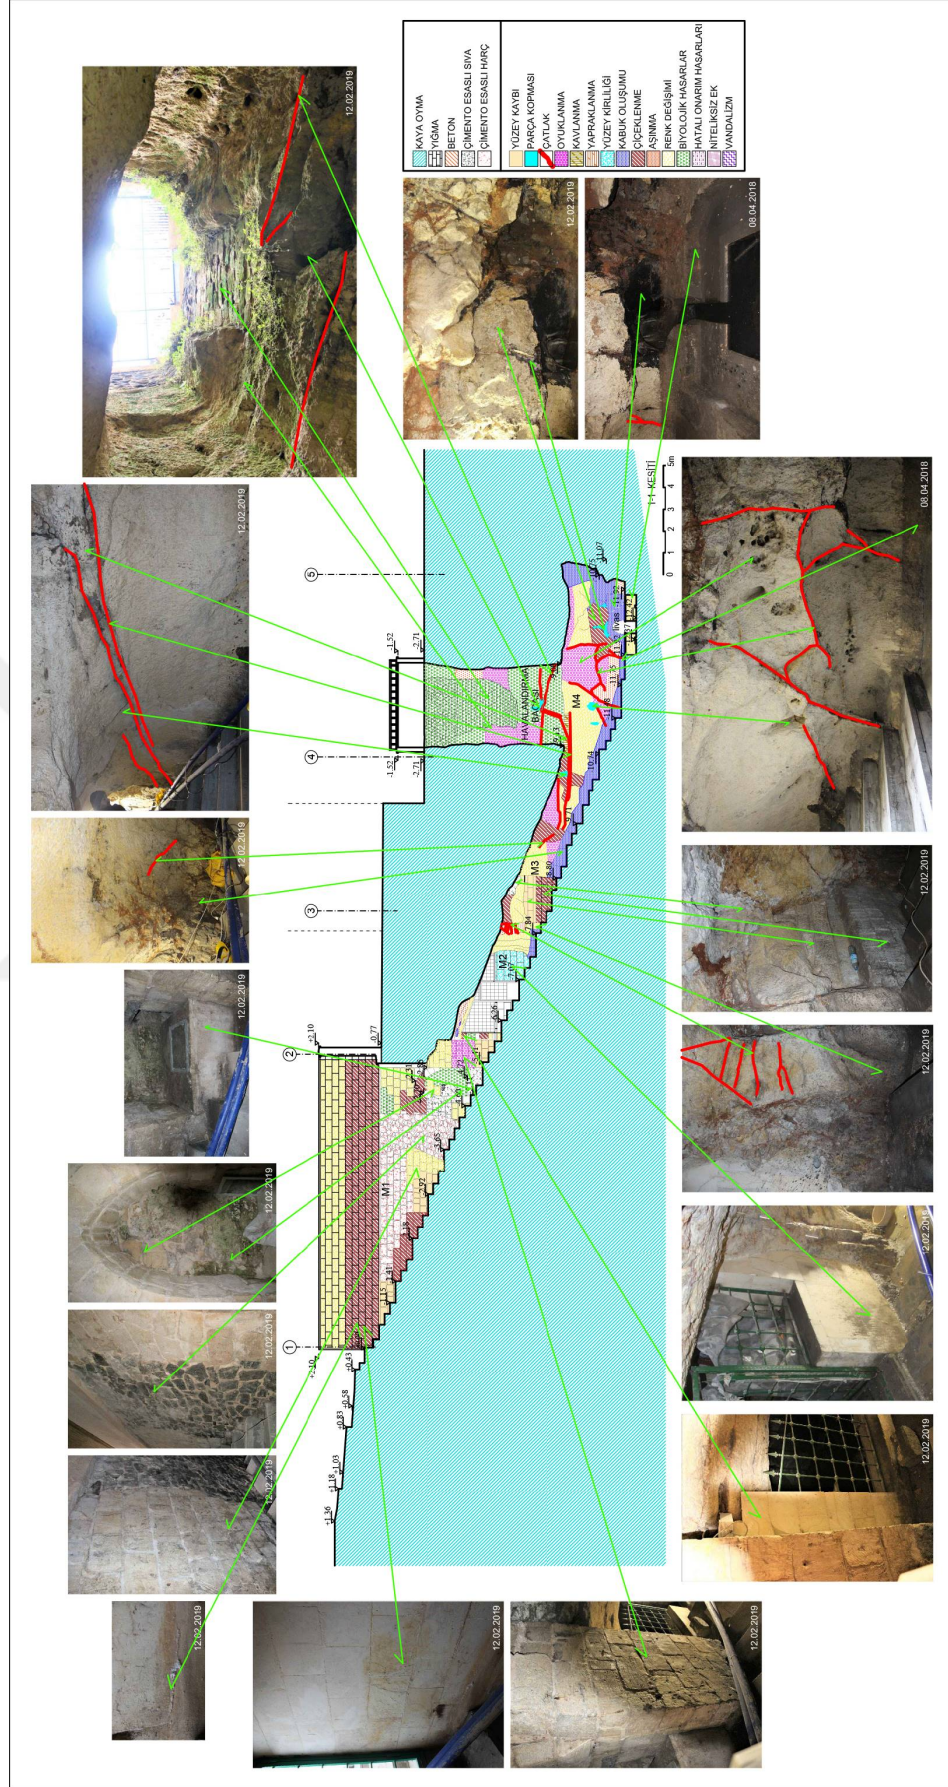
Şekil 5.12. İmam-ı Gazali Kasteli ve Mescidi hasarları (1-1 kesiti)

M2 no.lu mekânın B2B3 batı duvarında renk değişimi, oyuklanma, yüzey kaybı, kabuk oluşumu ve farklı büyüklükte yatay çatlaklar bulunmaktadır. Bu mekândan mescit bölümüne geçilmektedir. Mescidin 1-1 kesitinde görülen B2B3 duvarında yüzey kirliliği vardır (Şekil 5. 12).

Şekil 5. 12'deki M3 no.lu alanın bütün duvarında (B3B4) alt kısımda kabuk oluşumu, üst kısımda ise renk değişimi, oyuklanma, çiçeklenme ve duvar boyunca devam eden yatay iki tane çatlak mevcuttur.

Şekil 5. 12'deki M4 no.lu mekânda -9.13 kotunda bulunan bacanın batı duvarında yıldız şeklinde çatlak, oyuklanma, yosun, liken ve bitki türünde biyolojik hasarlar vardır. Bu çatlakların kesişiminde parça kopması olduğu tespit edilmiştir (Şekil 5. 12).

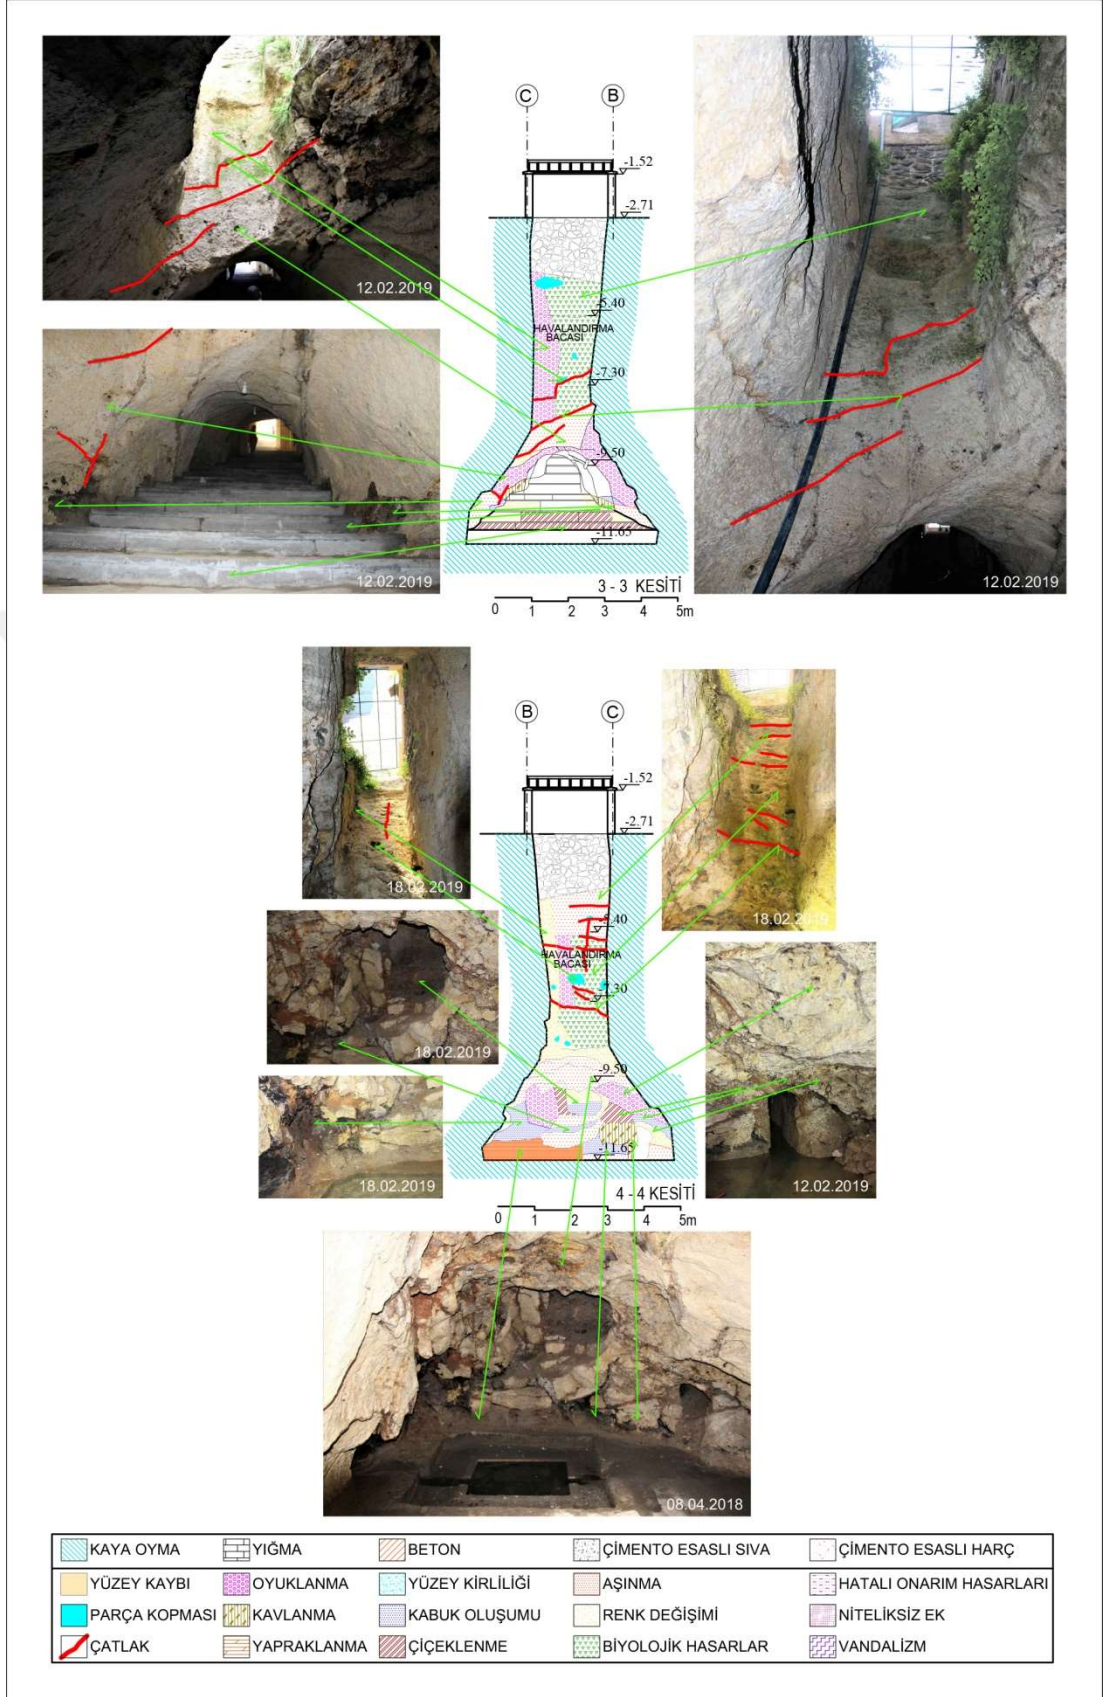
Şekil 5.14. İmam-ı Gazali Kasteli ve Mescidi hasarları (3-3 ve 4-4 kesitleri)

Şekil 5. 14'de 3-3 kesitinde merdiven basamaklarında çiçeklenme ve renk değişimi, havalandırma bacasının güneybatı duvarında farklı büyüklükte çatlaklar, parça kopmaları, oyuklanma, aşınma ve liken, yosun ve bitki oluşumları gözlenmektedir.

Şekil 5. 14'deki 4-4 kesitinde B5C5 duvar yüzeyinde alt kısımlarda genel olarak aşınma ve yüzey kaybı, üst kısımlarda oyuklanma, kabuk oluşumu, renk değişimi ve kavlanma görülmektedir. 4-4 kesitinde bacanın kuzey duvarında farklı yönlerde ve büyüklüklerde çeşitli çatlaklar vardır. Bu duvarın tüm yüzeyinde parça kopmaları, renk değişimi, oyuklanma, aşınma ve liken ve yosun türünde biyolojik hasarlar mevcuttur. Baca duvarının en üst kısmında bitki oluşumu da gözlenmektedir (Şekil 5. 14).

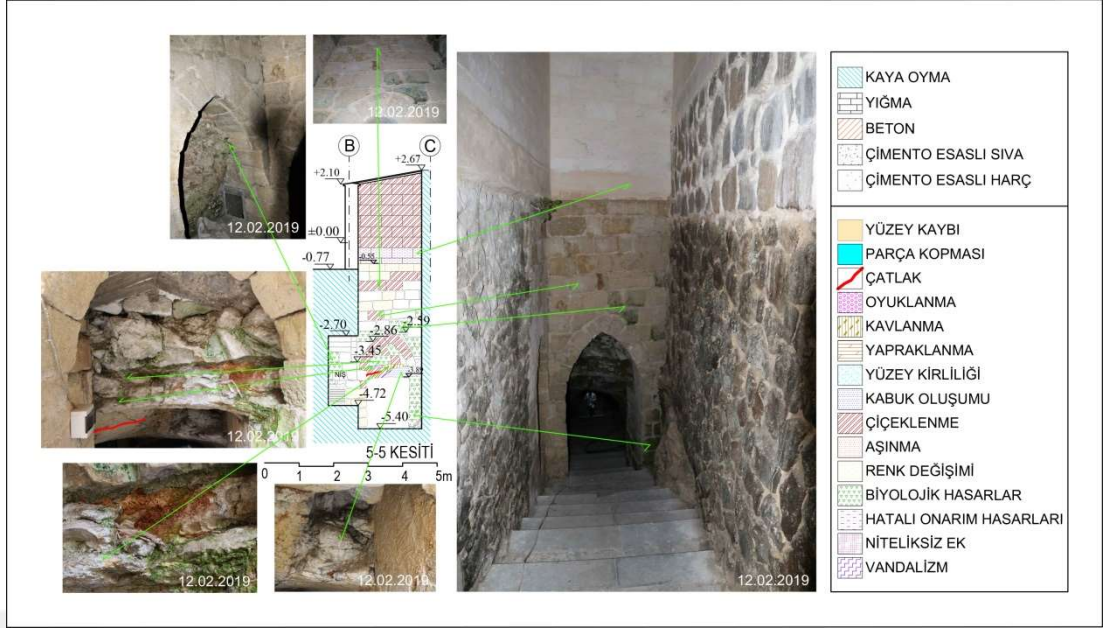
Şekil 5.15. İmam-ı Gazali Kasteli ve Mescidi hasarları (5-5 kesiti)

Şekil 5. 15’de 5-5 kesitinde tüm duvar (B2C2) yüzeyinde çimento esaslı harç kullanılmış ve bundan dolayı hatalı onarım hasarları, çiçeklenme, renk değişimi ve yosun oluşmuştur. B2C2 duvarında -0.55 kotundan tavana kadar olan kısımda yoğun bir şekilde çiçeklenme mevcuttur. Kemerin iç kısmında, kabuk oluşumu, kavlanma, çiçeklenme ve liken oluşumu, ayak kısımlarında ise liken ve yosun türü biyolojik hasarlar ve renk değişimi görülmektedir (Şekil 5. 15).

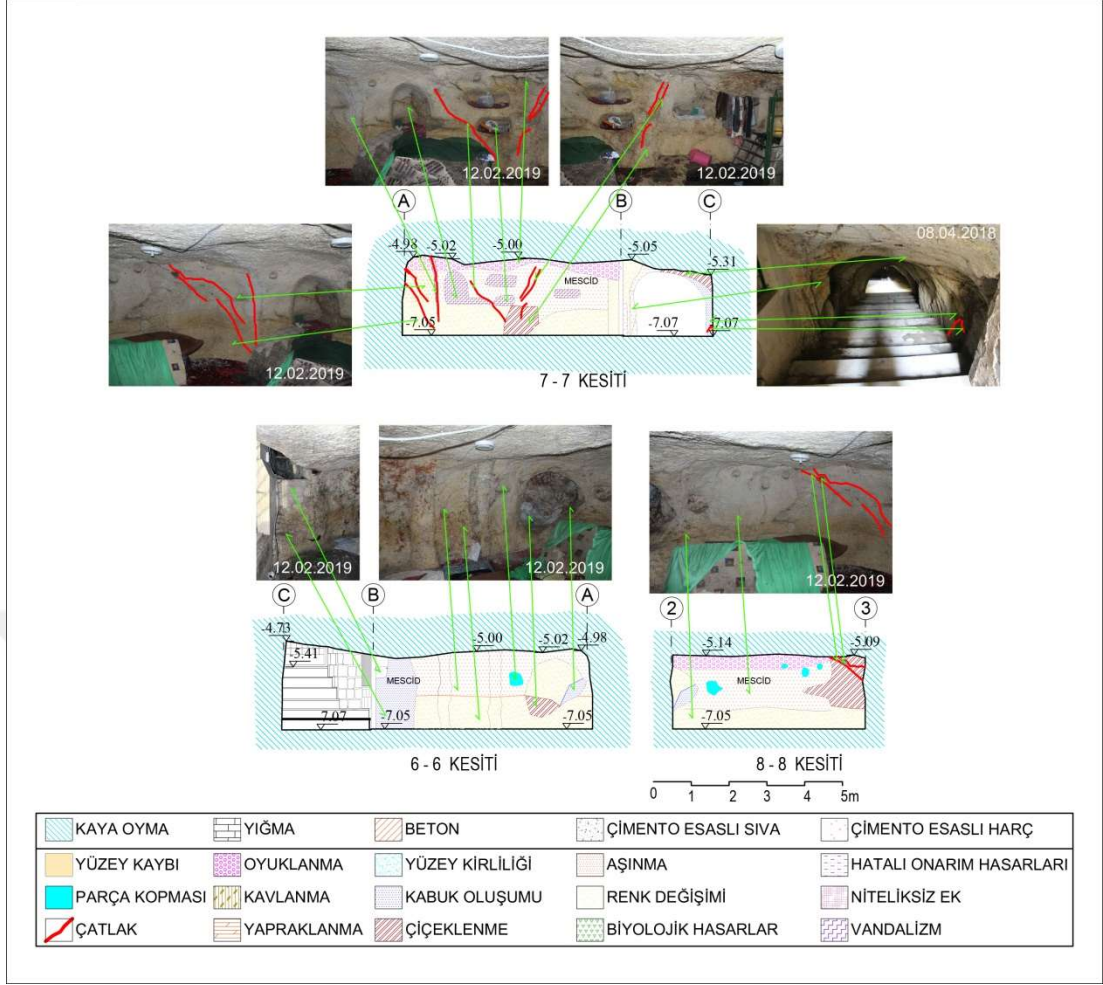
Şekil 5.16. İmam-ı Gazali Kasteli ve Mescidi hasarları (6-6, 7-7 ve 8-8 kesitleri)

Şekil 5. 16’daki 6-6 kesitinde mescit bölümünün A2B2 güneybatı duvarında kabuk oluşumu, renk değişimi, parça kopması ve aşınma vardır. Bu bölümde duvara oyulmuş nişin iç yüzeyinde renk değişimi, çiçeklenme ve kabuk oluşumu mevcuttur (Şekil 5. 16).

Şekil 5.16’da 7-7 kesitinde mescit bölümünün A3B3 duvarında farklı büyüklüklerde pek çok düşey çatlak görülmektedir. 8-8 kesitinde ise A2A3 duvarında iki tane çatlak vardır. 7-7 ve 8-8 kesitlerinde A3B3 ve A2A3 duvar yüzeylerinde özellikle alt kısımlarda renk değişimi, üst kısımlarda ise aşınma ve oyuklanmalar tespit edilmiştir. Mescidin insanlar tarafından barınak ve ibadet alanı olarak kullanılmasından kaynaklı burada Vandalizm türü hasarlar oluşmuştur (Şekil 5.16).

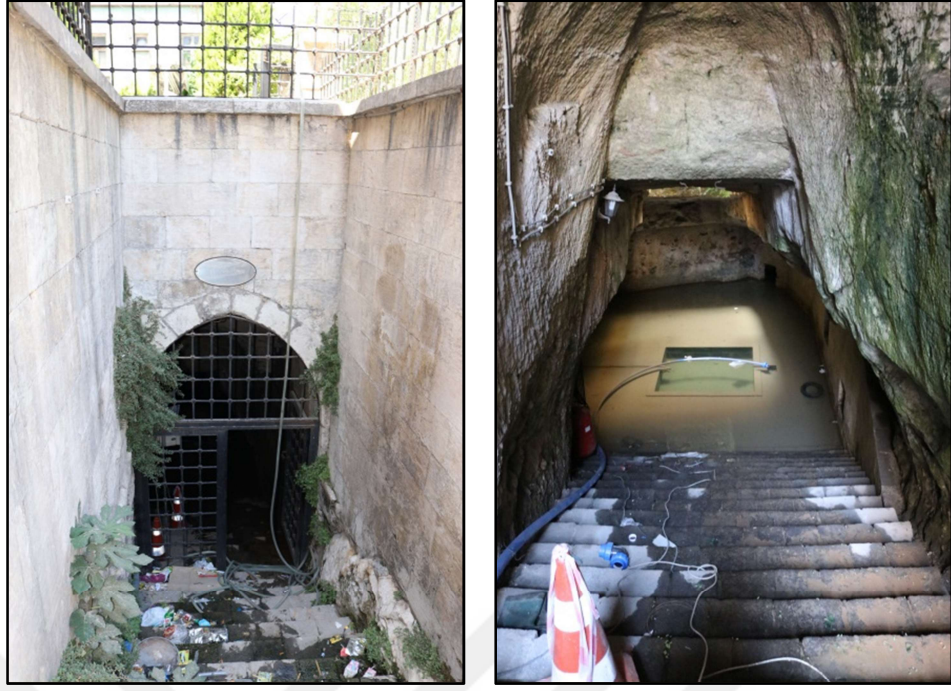
Şekil 5.17. Ahmet Çelebi Kasteli bugünkü hali

Ahmet Çelebi Kasteli, İmam-ı Gazali Kasteli ile benzer özellikler göstermektedir. Bu kastel de tamamen yer altında olup, merdivenleri iki bölümden oluşmaktadır. Kastelin girişinde merdivenlerin ilk bölümünde atılan çöplerden dolayı kastelde bugün Vandalizm türü hasarlar görülmektedir (Şekil 5.17).

Ahmet Çelebi Kastelinde bulunan livas kanalları çökme ve kırılmalardan dolayı çalışmadığı için, özellikle yağışlı günlerde kasteli su basmaktadır. Kastel bugün bakımsızlığa ve ilgisizliğe terk edilmiş, içini su basmış bir vaziyette bulunmaktadır (Şekil 5.17).

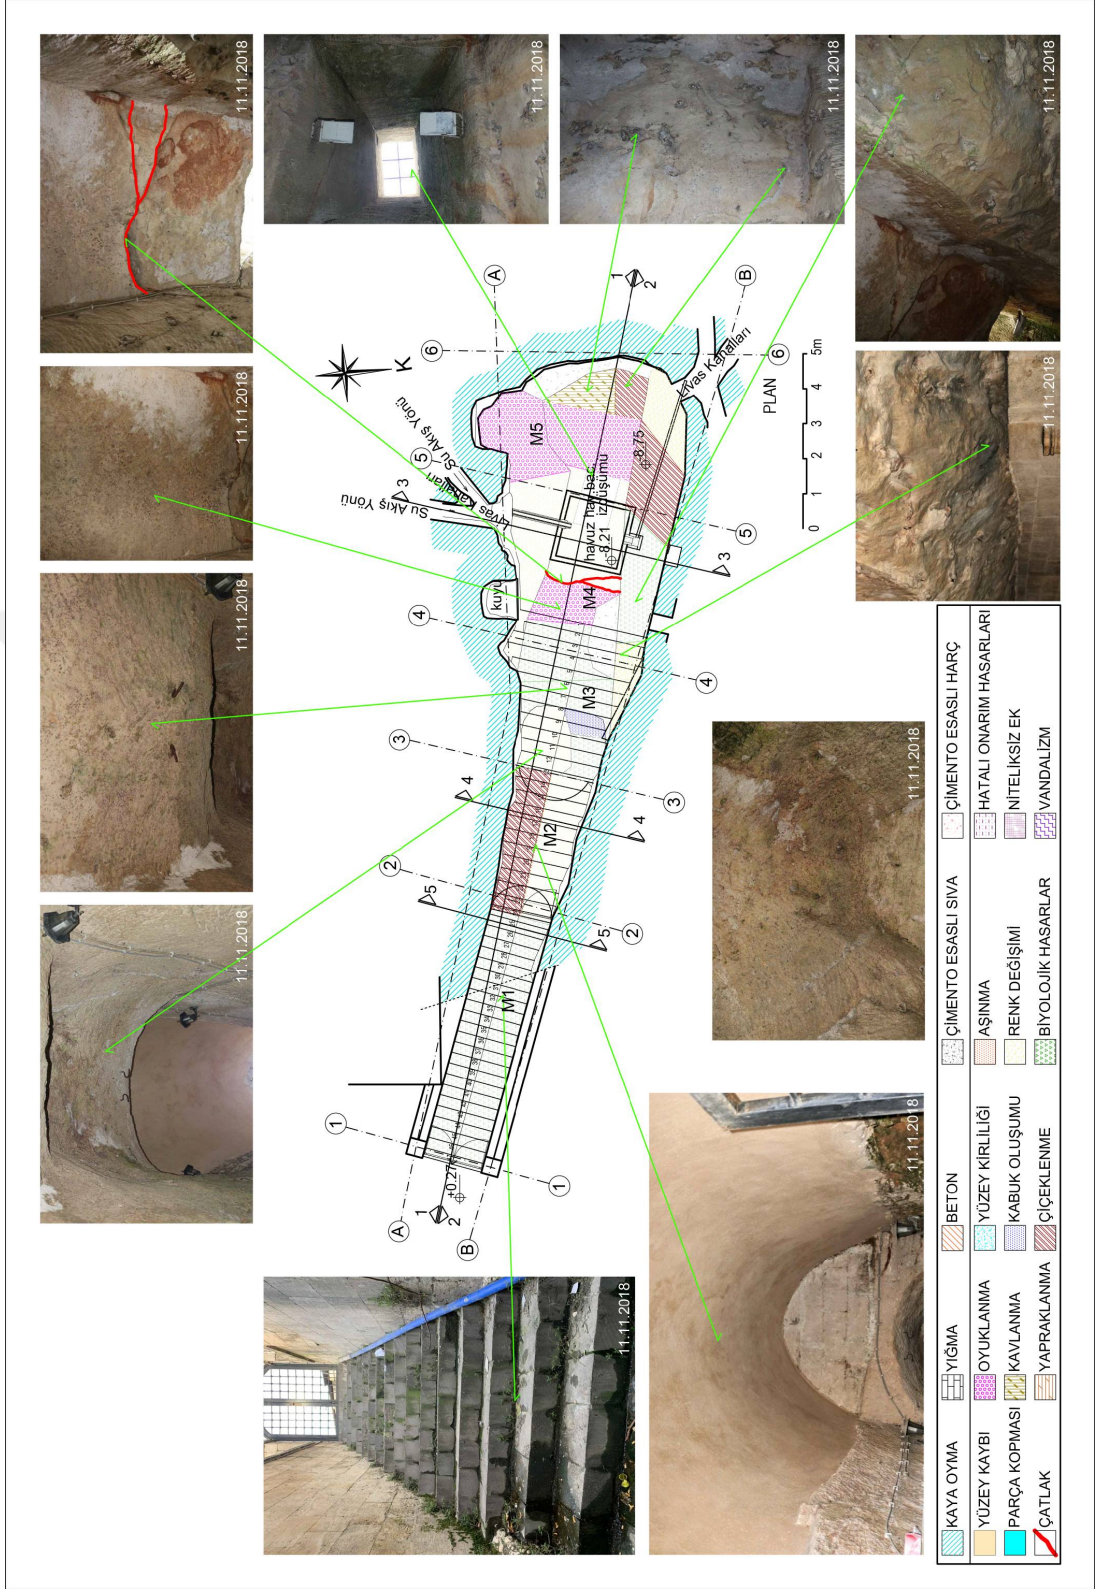
Şekil 5.18. Ahmet Çelebi Kasteli tavan hasarları

Batı yönünden bir kapıyla Delbes Sokaktan girilen bu kastlede +0.27 ile -3.77 kotu arasında kalan M1 no.lu alanın üstü açıktır. Bu alanda merdiven basamaklarında liken ve bitki türünde biyolojik hasarlar mevcuttur (Şekil 5.18).

M3 no.lu mekânın tavanında (A3B3A4B4) renk değişimi, kabuk oluşumu ve yosun türü biyolojik hasarlar vardır (Şekil 5.18).

M4 no.lu bölümde tavanda (A4B4A5B5) çatlak, oyuklanma, renk değişimi ve biyolojik hasarlar görülmektedir. Tavanda yer yer çimento esaslı sıva kullanılmış ve hatalı onarım hasarları oluşmuştur (Şekil 5.18). M4 ve M5 no.lu mekânlarda nem etkisi ve tavandan gelen su sızıntılarından dolayı özellikle yağışlı günlerde kaya yüzeyinin ıslak olduğu gözlenmiştir.

Ahmet Çelebi Kasteli’nin güneyinde M5 no.lu mekânın tavanında (A5B5A6B6) hatalı onarım hasarları, oyuklanma, kavlanma, çiçeklenme ve renk değişimi mevcuttur (Şekil 5.18).

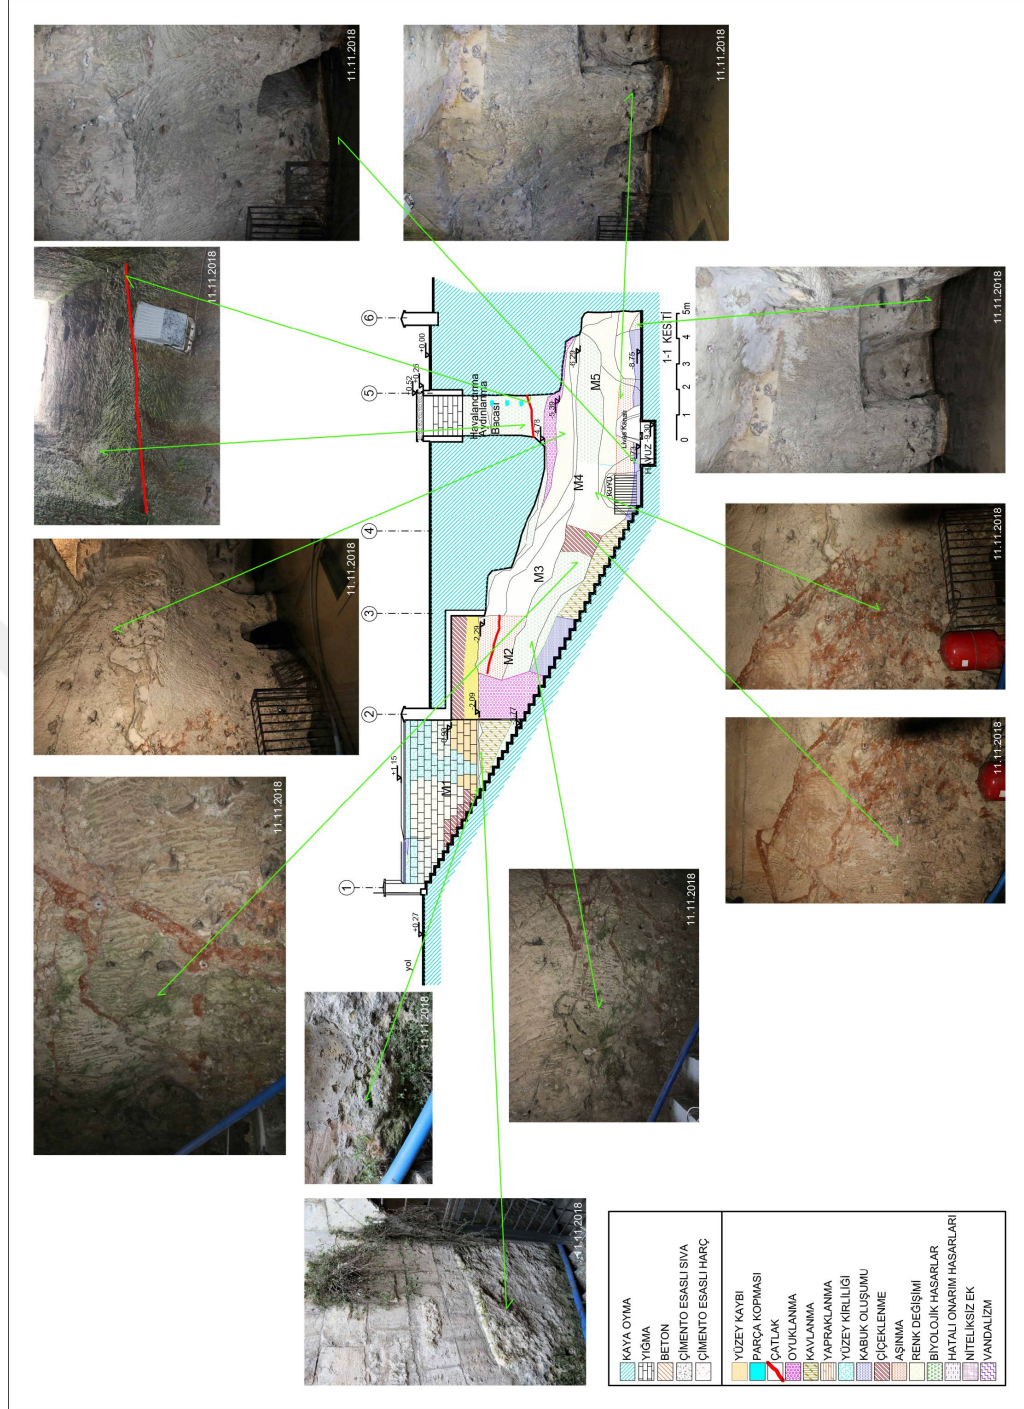
Şekil 5.19. Ahmet Çelebi Kasteli hasarları (1-1 kesiti)

+0.27 kotundan girilen M1 no.lu mekânın şekil 5.19’da görülen A1A2 duvarında yüzey kirliliği, renk değişimi, yüzey kaybı ve çiçeklenme vardır. Bu duvarın alt kısmında kavlanma ile yoğun şekilde liken ve bitki türü biyolojik hasarların olduğu görülmektedir (Şekil 5.19). Aynı mekânın kuzeyinde B1B2 duvarında da benzer hasarlar mevcuttur. B1B2 duvarının alt kısmında B1B2 duvarındaki gibi yoğun bir şekilde liken ve yüksek bitkiler oluşmuştur (Şekil 5.20).

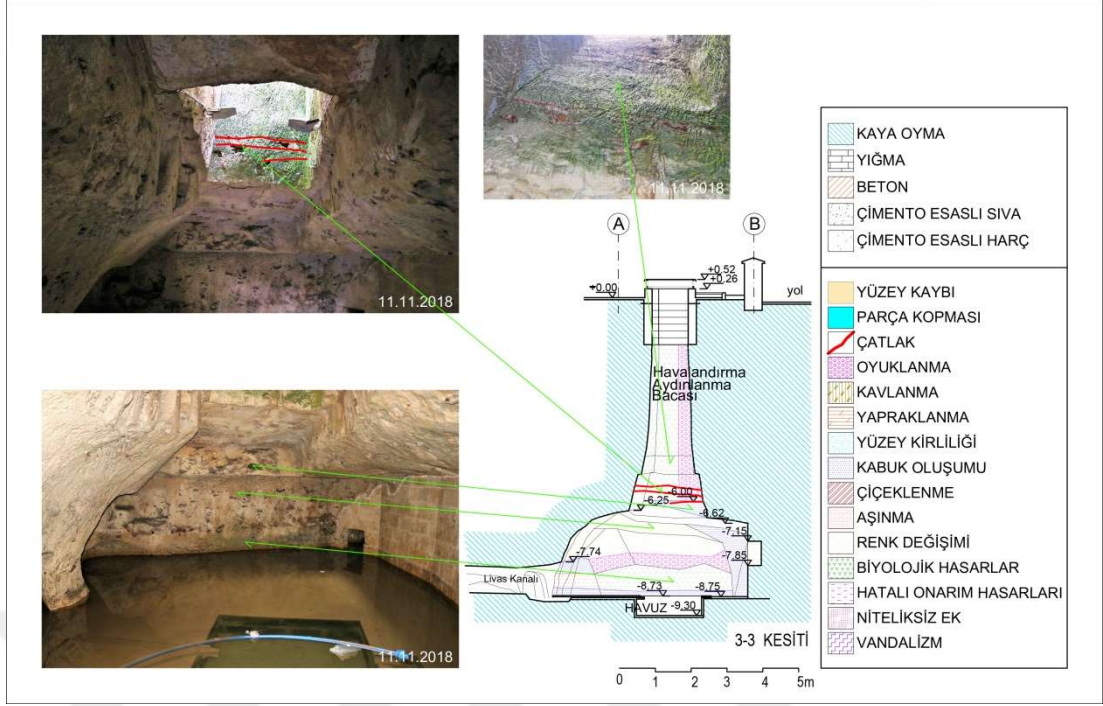
Şekil 5.21. Ahmet Çelebi Kasteli hasarları (3-3 kesiti)

Şekil 5.20 ve 5.21 de görülen bacanın 2-2 kesitinde kuzey duvarında, 3-3 kesitinde ise doğu duvarında farklı büyüklükte çatlaklar ile biyolojik hasar türlerinden liken ve yosun oluşumu bulunmaktadır. Bacanın doğu duvarında aynı zamanda oyuklanmalar da mevcuttur (Şekil 5.21). 3-3 kesitinde A6B6 duvarında tüm yüzeyde renk değişimi, aşınma, kabuk oluşumu ve biyolojik hasarlar görülmektedir (Şekil 5.21).

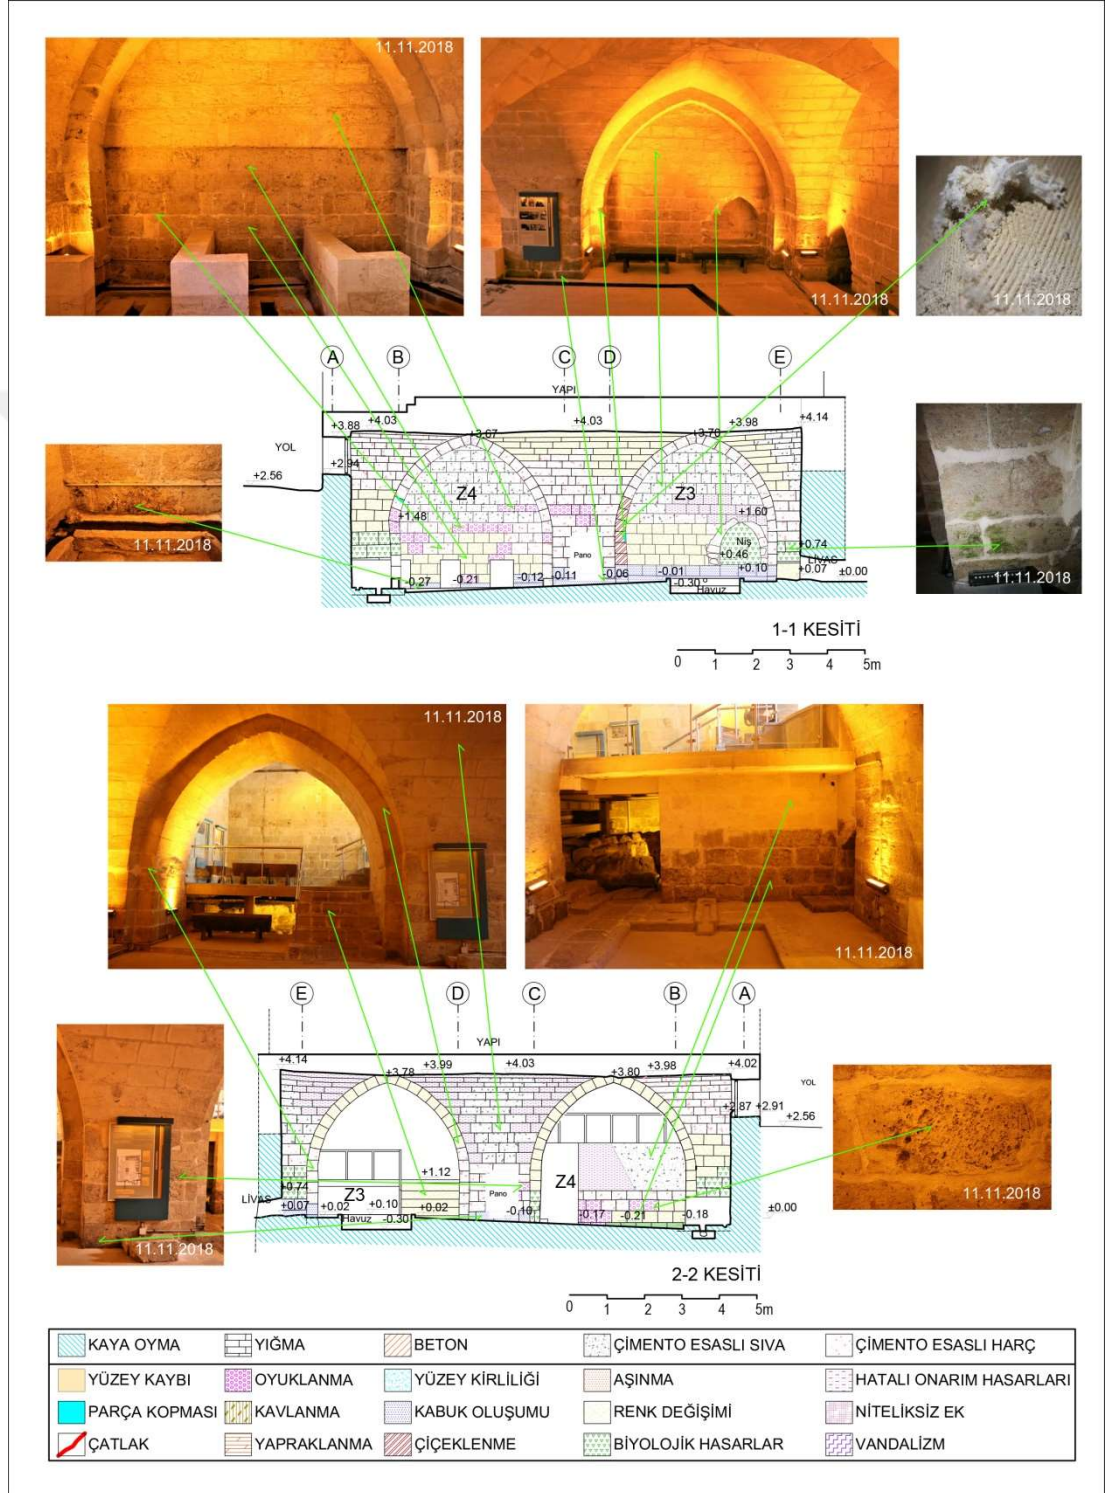
Şekil 5.24. Kozluca Kasteli ve Mescidi hasarları (1-1 ve 2-2 kesitleri)

Kozluca Kasteli ve Mescidi'nde genel olarak tüm duvarlarda çimento esaslı harç ve sıva kullanımına bağlı hatalı onarım hasarları gözlenmiştir. Ayrıca kastelde aydınlatmayı sağlamak için duvara monte edilen bütün led lambaların çevresinde liken ve yosun türü biyolojik hasarlar oluşmuştur (Şekil 5.24- 5.26).

Şekil 5.24'deki 1-1 ve 2-2 kesitinde tüm duvarda alt kısımlarda kabuk oluşumu, üst kısımlarda ise nemden dolayı renk değişimi hasarları mevcuttur. 1-1 kesitinde Z4 no.lu mekânın B6C6 duvarında oyuklanma hasarı, +0.02 kotunda yer alan Z3 no.lu mekânın ise D6E6 kemerinde D6 ayağında çiçeklenme vardır (Şekil 5.24).

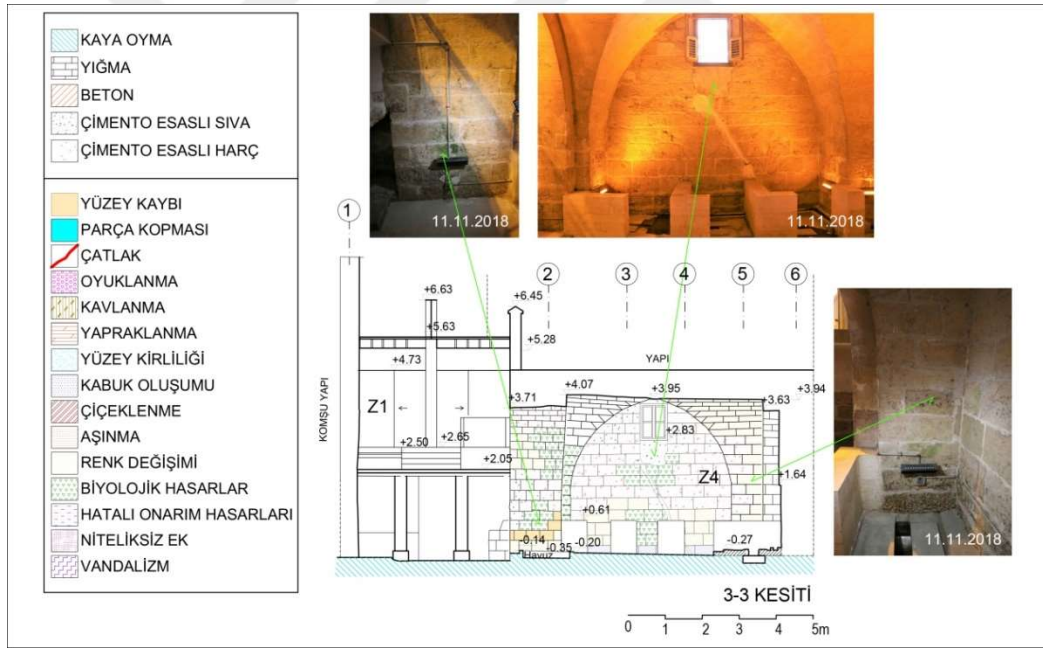
Şekil 5.25. Kozluca Kasteli ve Mescidi hasarları (3-3 kesiti)

Şekil 5.25'de 3-3 kesitinde A2A6 duvarının tüm yüzeyinde yosun oluşumu bulunmaktadır. Z4 no.lu alanın kuzeyindeki A2A5 duvarına kastelde bulunan tuvaletlere su sağlamak için su borusu döşenmiş ve üstü çimento esaslı sıva ile kapatılmıştır (Şekil 5.25).

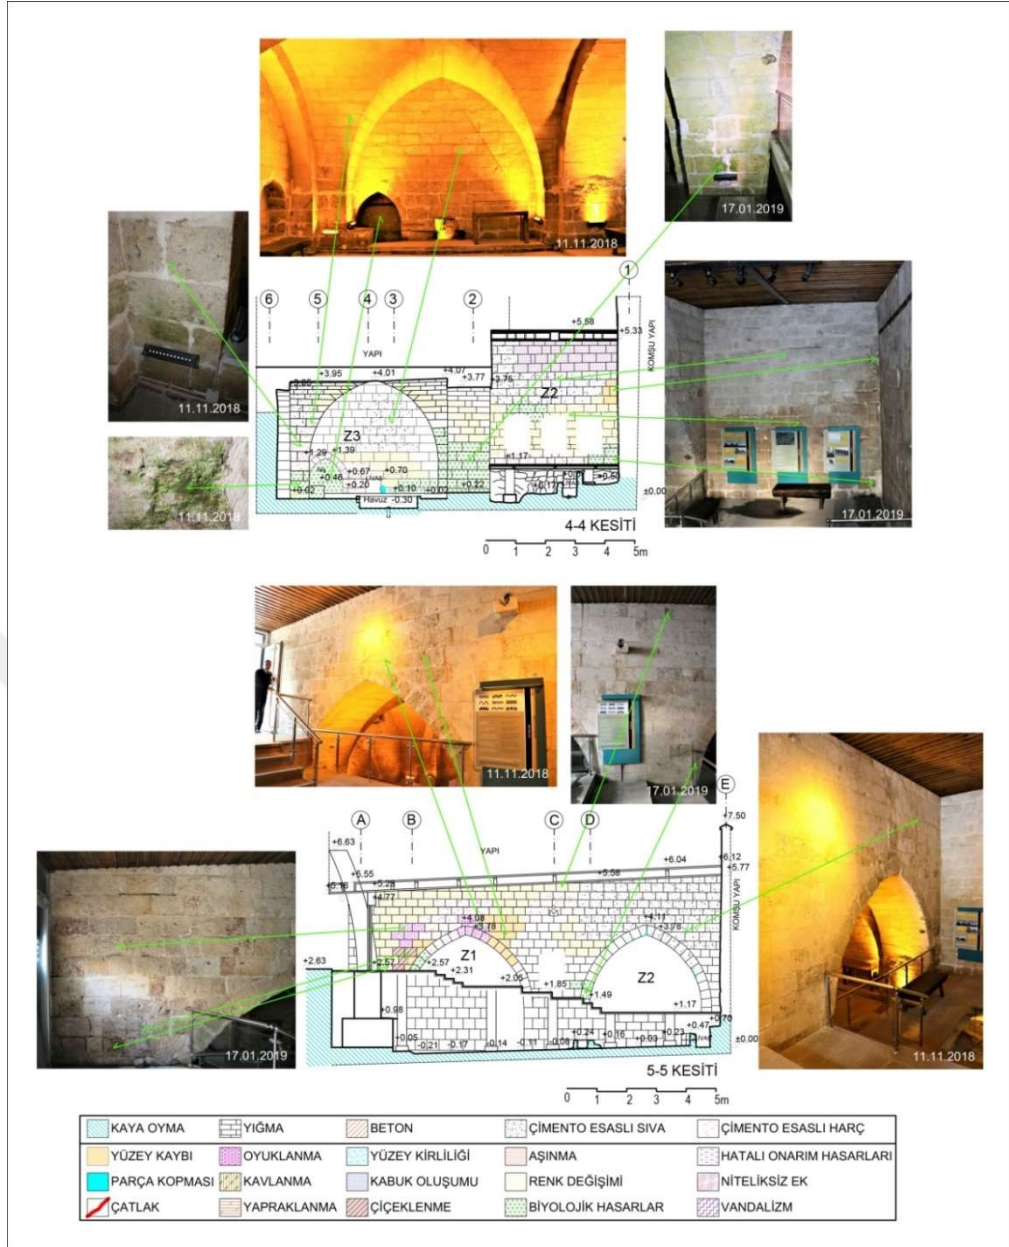
Şekil 5.26. Kozluca Kasteli ve Mescidi hasarları (4-4 ve 5-5 kesitleri)

Şekil 5.26'da 4-4 kesitinde Z3 ve Z2 no.lu mekânın güneyindeki E1E2 ile E2E6 duvarlarında hatalı onarım hasarı, renk değişimi ve yosun türü biyolojik hasarların olduğu görülmektedir.

Şekil 5.26 5-5 kesitinde Z1 no.lu mekânın doğusundaki A2C2 duvarında renk değişimi, yüzey kaybı ve çiçeklenme hasarları mevcuttur. Bu kesitte Z2 no.lu mekândaki D2E2 kemerinde parça kopma hasarları bulunmaktadır (Şekil 5.26).

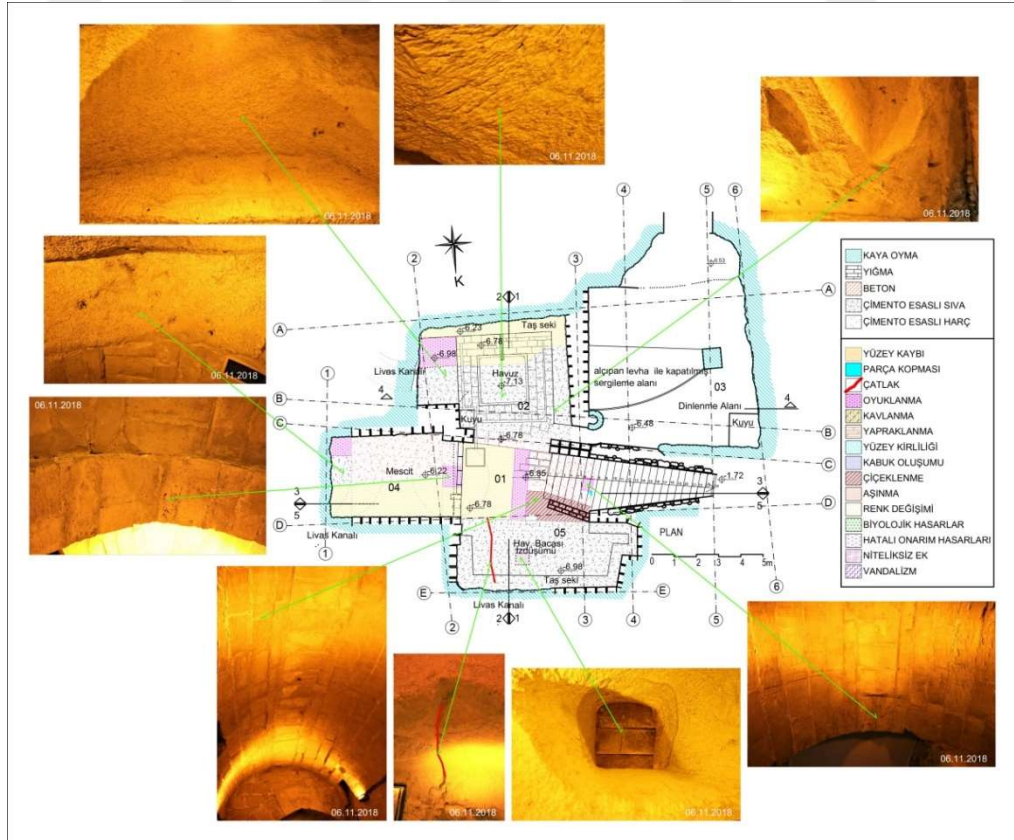
Şekil 5.27. İhsanbey Kasteli ve Mescidi tavan hasarları

01 no.lu holün güneyinde, içinde oturma sekisi, havuz ve livas kanalının bulunduğu 02 no.lu mekân yer almaktadır. 02. no.lu mekânın tavanında (A2C2A3C3) kaya yüzeyi çimento esaslı sıva ile kapatılmış ve hatalı onarım hasarı oluşmuştur. Bu tavanda renk değişimi ve oyuklanma hasarları da mevcuttur (Şekil 5.27).

Şekil 5.27’de -6.98 kotunda bulunan 05 no.lu mekânın tavanında (D2E2D4E4) çimento esaslı sıva kullanılmış ve hatalı onarım hasarı oluşmuştur. D2E2D4E4 tavanında bir çatlak da mevcuttur. Aynı mekânda havalandırmayı sağlamak için bulunan baca üzerinden yol geçtiği için kapatılmıştır (Şekil 5.27).

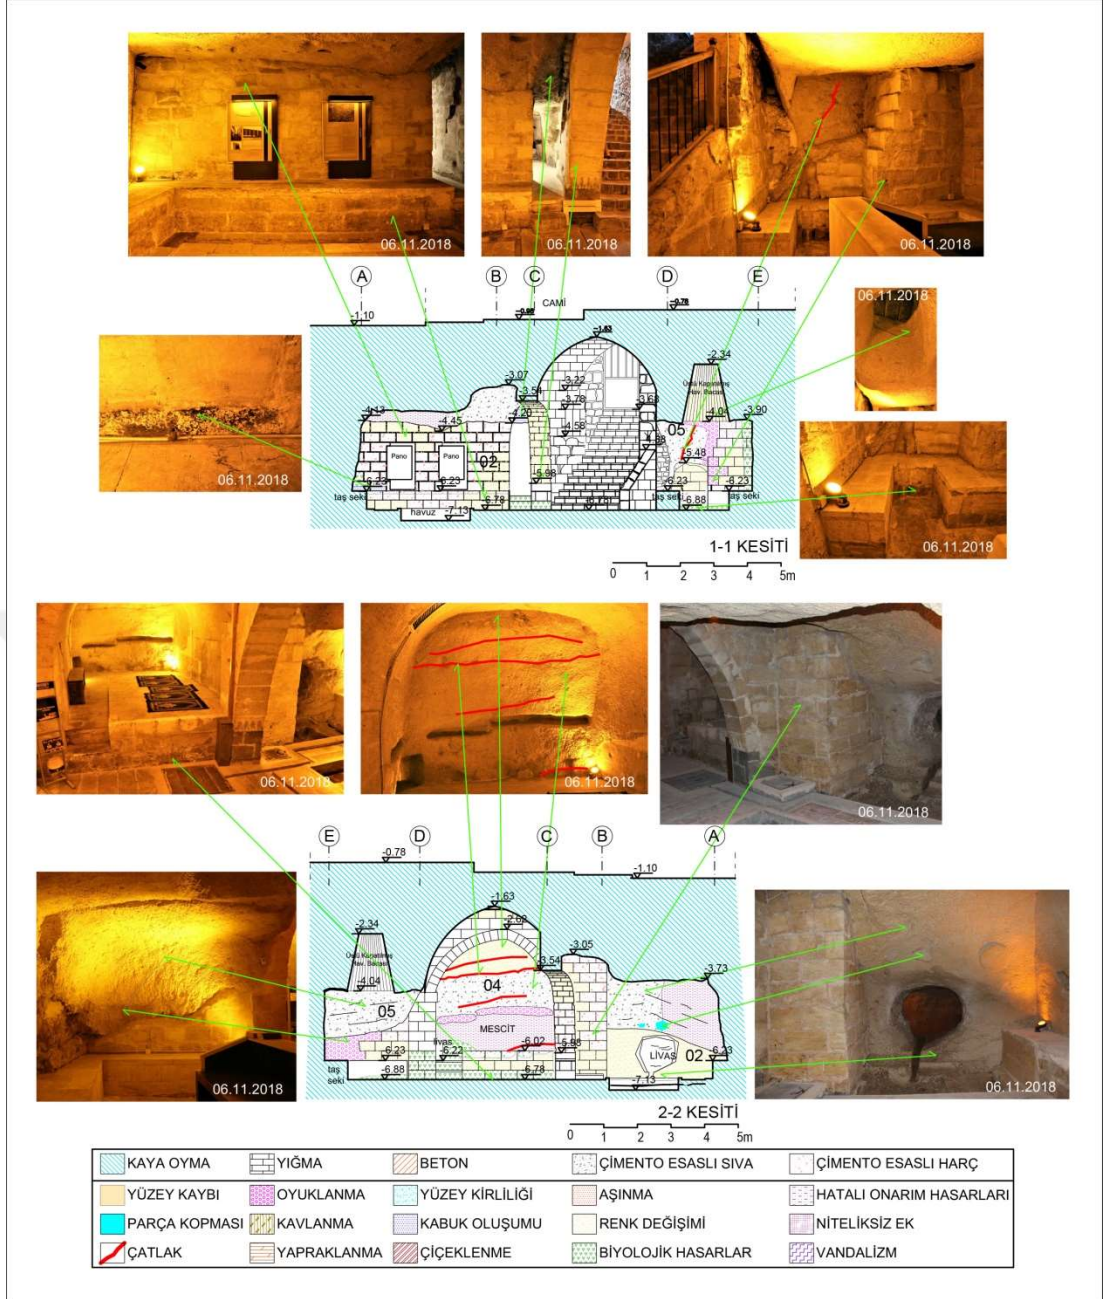
Şekil 5.28. İhsanbey Kasteli ve Mescidi hasarları (1-1 ve 2-2 kesitleri)

Şekil 5.28 2-2 kesitinde 04 no.lu mekânın doğusundaki D1C1 duvarında farklı büyüklükte yatay çatlaklar ve oyuklanmalar görülmektedir. Bu çatlaklardan bir tanesi aynı mekânın 3-3 kesitinde görülen C1C2 duvarında da devam etmektedir (Şekil 5.29). Bu mekânın kuzeyinde D1D2 duvarında ise pek çok sayıda çatlak ile çiçeklenme hasarı mevcuttur (Şekil 5.30)

D4E4 duvarında çimento kullanımından kaynaklanan hatalı onarım hasarı ile renk değişimi, oyuklanma ve yosun türü biyolojik hasarların olduğu görülmektedir. 2-2 kesitinde görülen aynı mekânın doğusundaki D2E2 duvarında da benzer hasarlar mevcuttur (Şekil 5.28).

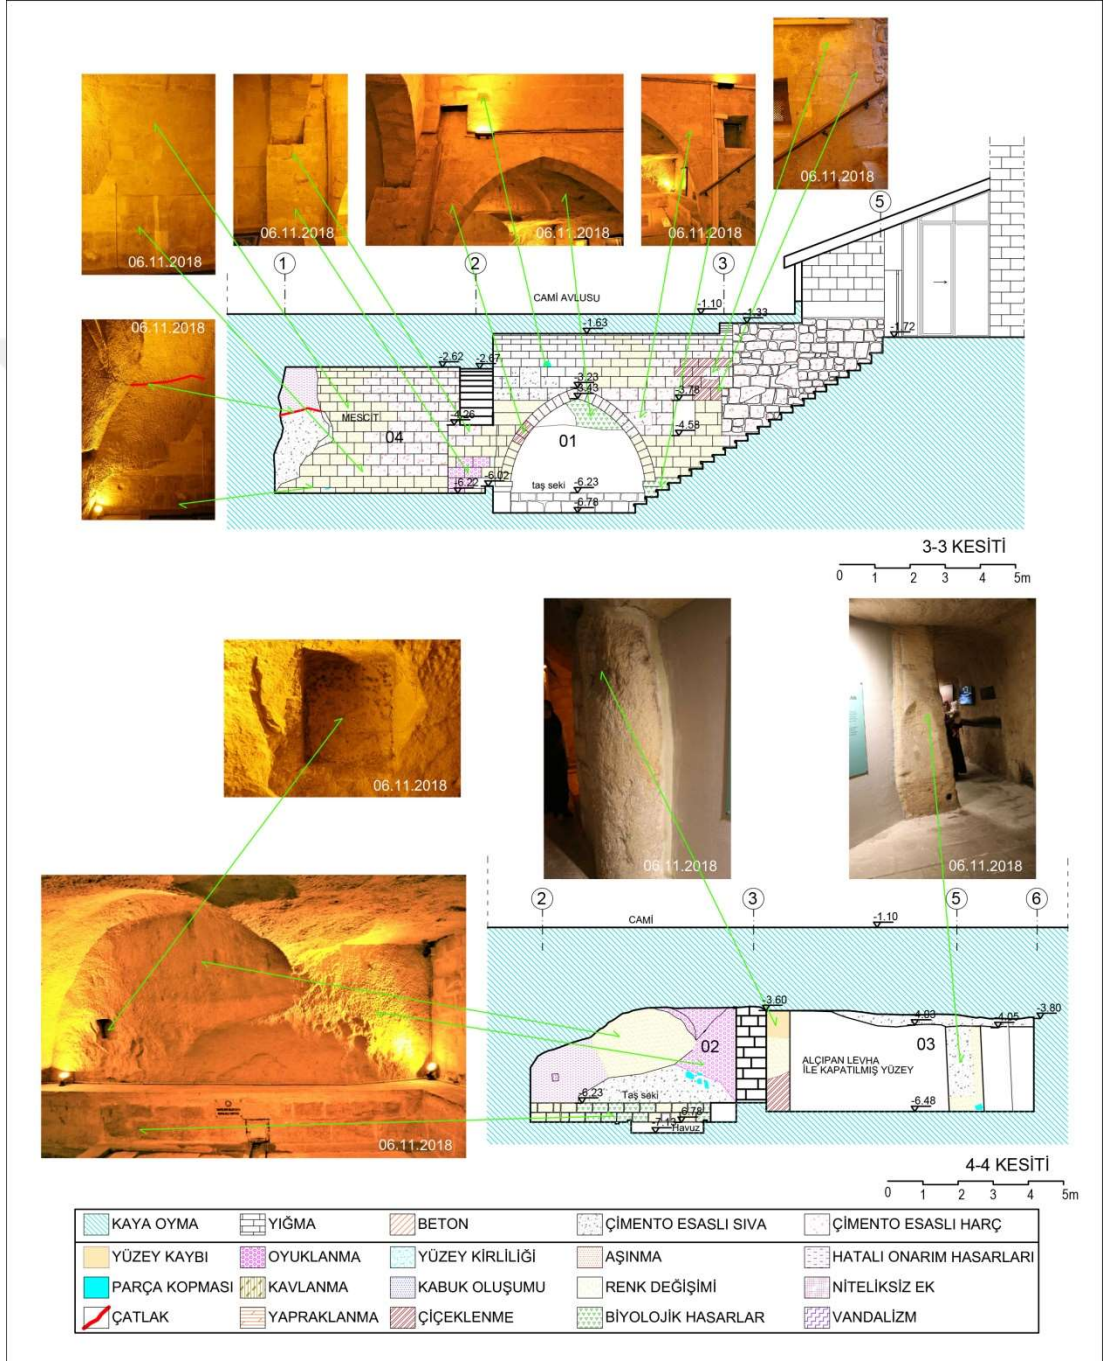
Şekil 5.29. İhsanbey Kasteli ve Mescidi hasarları (3-3 ve 4-4 kesitleri)

Şekil 5.29’da ki 4-4 kesitinde 02 nolu mekânın A2A3 kaya oyma duvar yüzeyi çimento esaslı sıva ile kapatılmış ve kayanın nefes alması engellenmiştir. Bu nedenle duvarda hatalı onarım hasarı oluşmuştur. Nem etkisiyle A2A3 duvarında renk değişimi ve oyuklanma hasarları meydana gelmiştir (Şekil 5.29). 4-4 kesitinde görülen taş oturma sekisinde renk değişimi ve yosun türü biyolojik hasarlar mevcuttur (Şekil 5.29). 02 no.lu mekânın 2-2 kesitinde görülen livas kanalının bulunduğu A2B2 duvarında da benzer hasarlar ile parça kopması hasarı bulunmaktadır (Şekil 5.28).
