T.C.
HASAN KALYONCU ÜNİVERSİTESİ
FEN BİLİMLERİ ENSTİTÜSÜ

**KAYA OYMA SU YAPILARINDA HASAR TESPİTİ:
GAZİANTEP LİVAS VE KASTELLERİ**

MİMARLIK ANABİLİM DALI
YÜKSEK LİSANS TEZİ

HİLAL MERVE ALTAN
MAYIS 2019

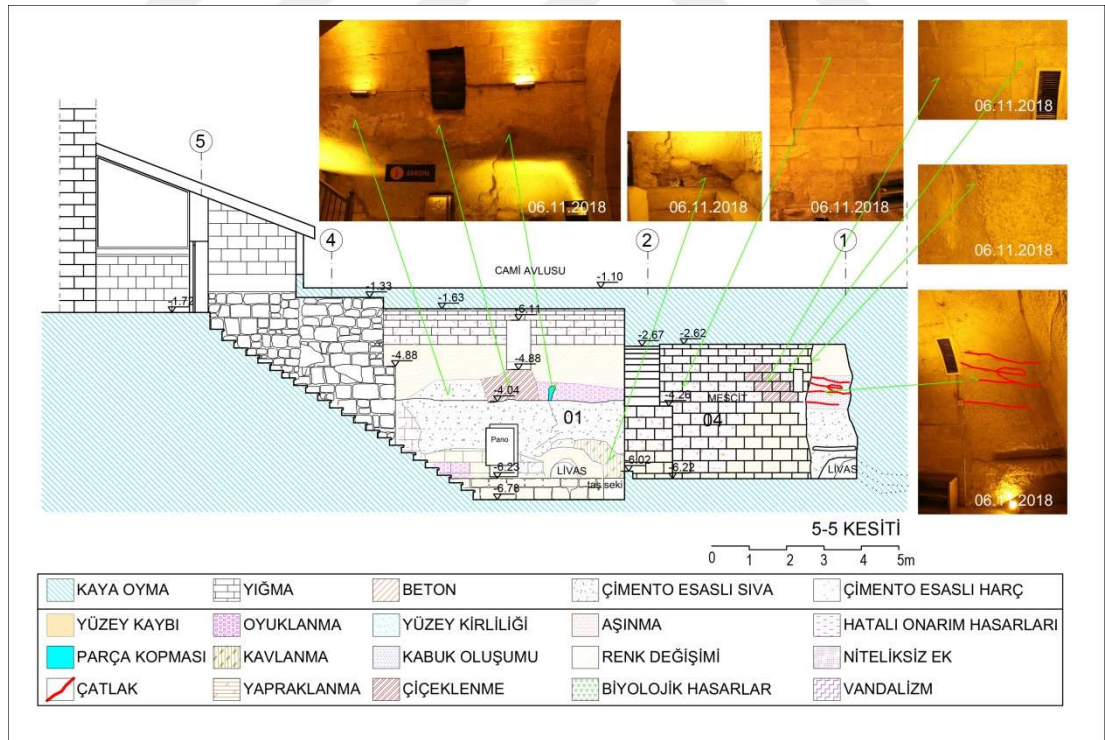
Şekil 5.30. İhsanbey Kasteli ve Mescidi hasarları (5-5 kesiti)

Şekil 5.30’da 05 no.lu mekânın E2E4 duvarı ve oturma sekisi görülmektedir. Bu duvarda livas kanalı yer almaktadır ve livasın çevresinde renk değişimi ile kavlanma hasarları gözlenmektedir. E2E4 duvarının alt kısmında kaya oyma duvar yüzeyi kesme taş ile kapatılmış, üst kısmında ise çimento esaslı sıva kullanılmıştır (Şekil 5.30). 5-5 kesitinde 01 no.lu mekânın kuzeyindeki D2D4 duvarında renk değişimi, çiçeklenme, oyuklanma ve çimento kullanımından kaynaklı hatalı onarım hasarları mevcuttur (Şekil 5.30).

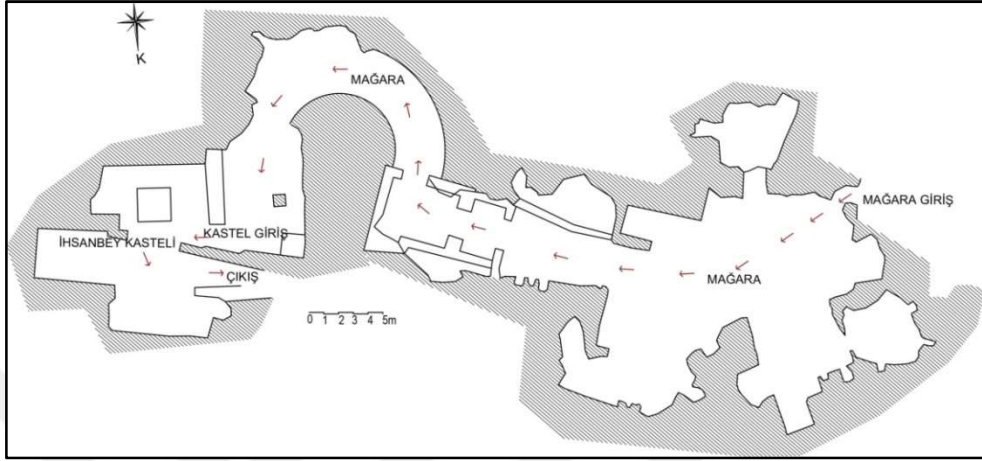
Şekil 5.31. İhsanbey Kasteli ve Şahinbey Milli Mücadele Müzesi mağara planı

Bugün İhsanbey Kasteli ve Mescidi’ne giriş Şahinbey Milli Mücadele Müzesi olarak kullanılan yapının altında bulunan mağaradan geçilerek sağlanmaktadır (Şekil

5.31). Restorasyon kapsamında mağara, müzenin sergi alanına dönüştürülmüş ve kastel ile bağlantılı hale getirilmiştir. Ancak restorasyon çalışmaları yapılırken mağara girişinden itibaren İhsanbey Kasteli'ne kadar acil çıkış noktalarının düşünülmemesi kullanıcıların güvenliğini tehdit etmektedir.

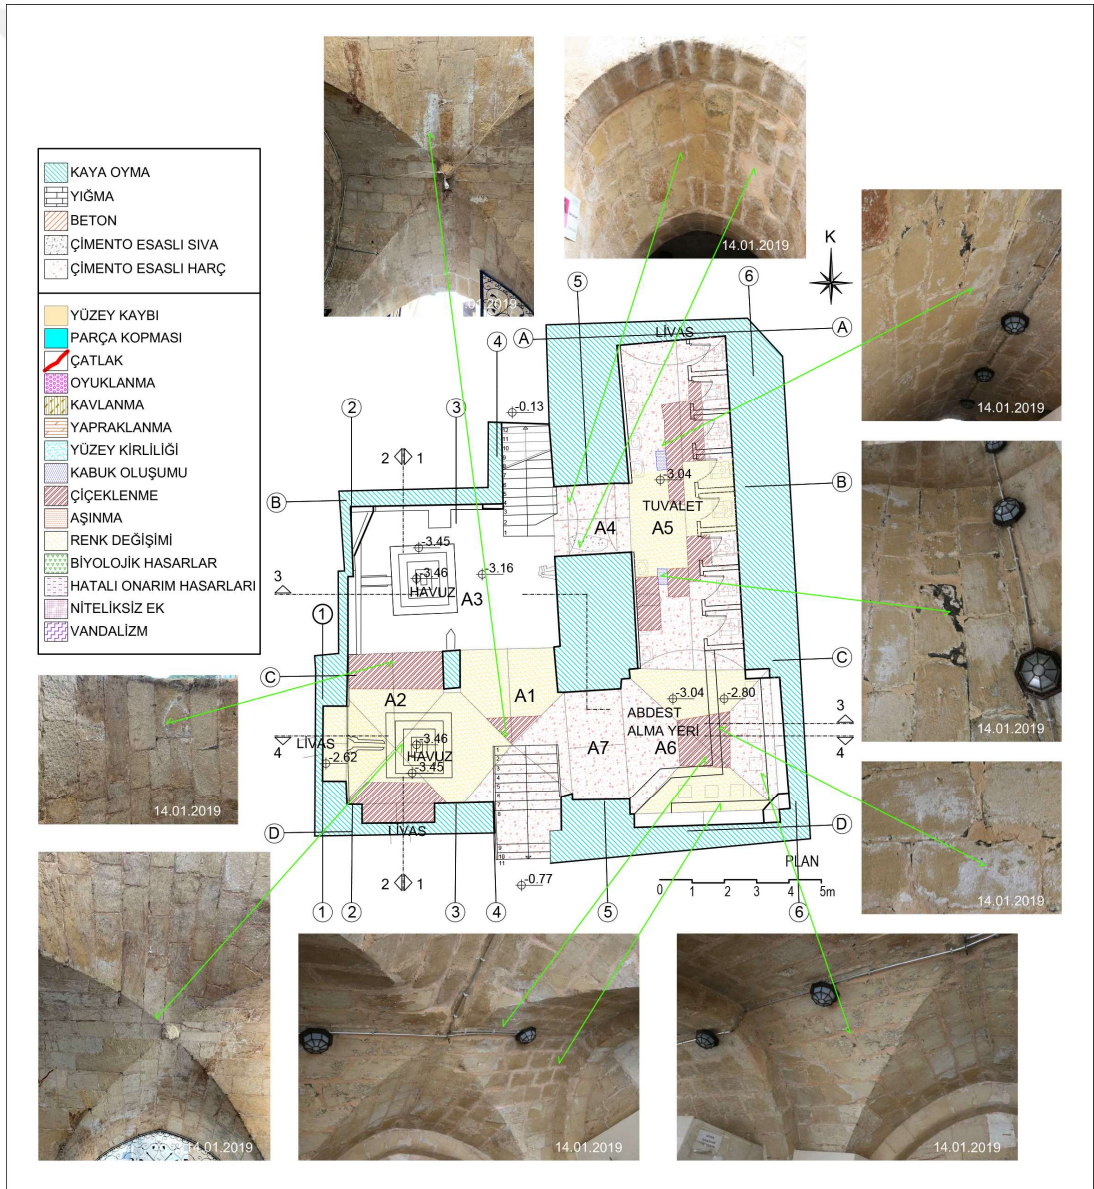
Şekil 5.32. Şeyh Fethullah Kasteli tavan hasarları

Kastelin güneyinde bulunan merdivenlerle -0.77 kotundan -3.16 kotuna inildiğinde A1 no.lu mekâna ulaşılmaktadır. Bu mekânın tavanında (C3D3C5D5) çimento esaslı harç kullanılması hatalı onarım hasarına neden olmuştur. Ayrıca burada çiçeklenme ve renk değişimi hasarları görülmektedir (Şekil 5.32). A2, A4 ve A5 no.lu mekânların tavanlarında da aynı hasarlar mevcuttur (Şekil 5.32).

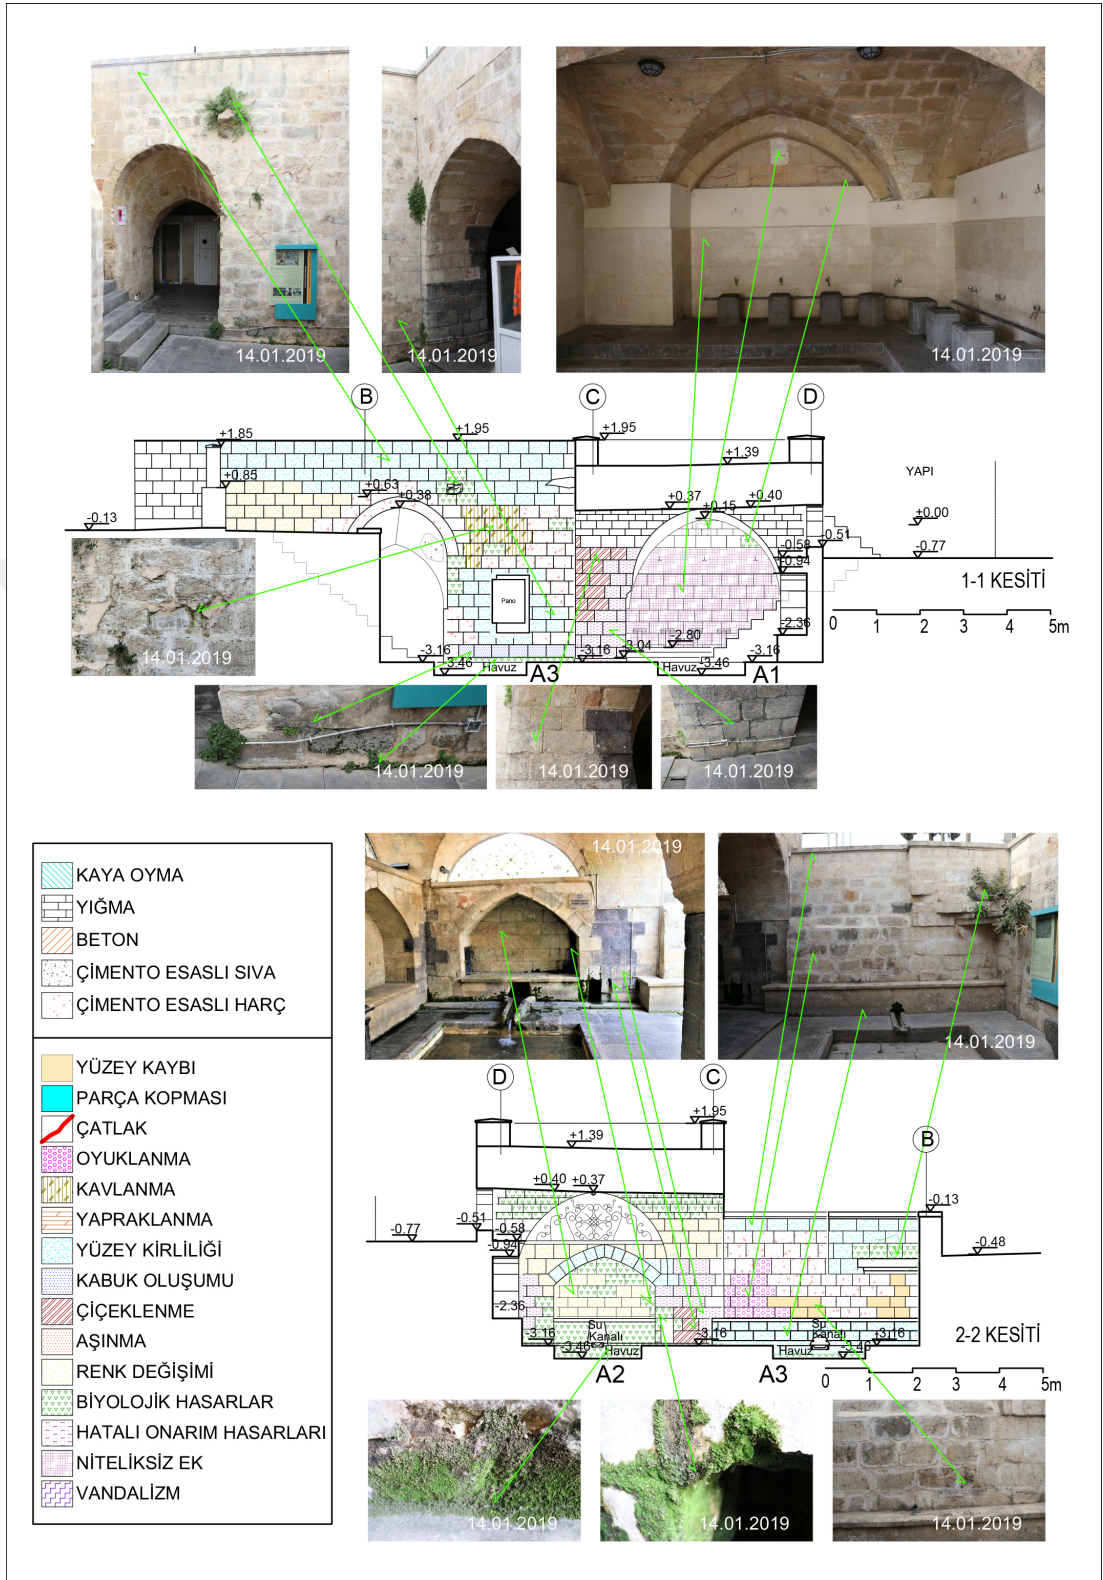
Şekil 5.33. Şeyh Fethullah Kasteli hasarları (1-1 ve 2-2 kesitleri)

Şekil 5.33'deki 1-1 kesitinde A1 nolu mekânda görülen C5D5 kemerinin ayak kısımlarında taş yüzeyi siyaha boyanmıştır. Bu nedenle hatalı onarım hasarı oluşmuştur. Kemerin üst kısmında ise çiçeklenme hasarı görülmektedir (Şekil 5.33).

-3.16 kotunda bulunan A3 no.lu mekânın üstü açıktır ve burada bir havuz yer almaktadır (Şekil 5.32). Bu mekânın 1-1 kesitinde görülen B5C5 duvarının tamamında çimento kullanımından kaynaklı hatalı onarım hasarı ile renk değişimi, yüzey kirliliği, kavlanma ve yüksek bitki türünde biyolojik hasarlar bulunmaktadır. B5C5 duvarının alt kısımlarında kabuk oluşumu hasarı vardır (Şekil 5.33). A3 no.lu

Şekil 5.33'deki 2-2 kesitinde A2 no.lu mekânın C1D1 duvarında bazı kısımlarda taş yüzeyinin siyah renk boya ile boyanması hatalı onarım hasarına neden olmuştur. Bu duvarın alt kısmında yoğun şekilde liken türünde biyolojik hasarlar, üst kısmında ise yüzey kirliliği, renk değişimi ve yosun oluşumu görülmektedir (Şekil 5.33). Aynı mekânın 4-4 kesitindeki D1D4 duvarında da yüzey kirliliği, renk değişimi, yüzey kaybı, kabuk oluşumu, biyolojik hasarlar ve boya kullanımından kaynaklı hatalı onarım hasarları mevcuttur (Şekil 5.34)

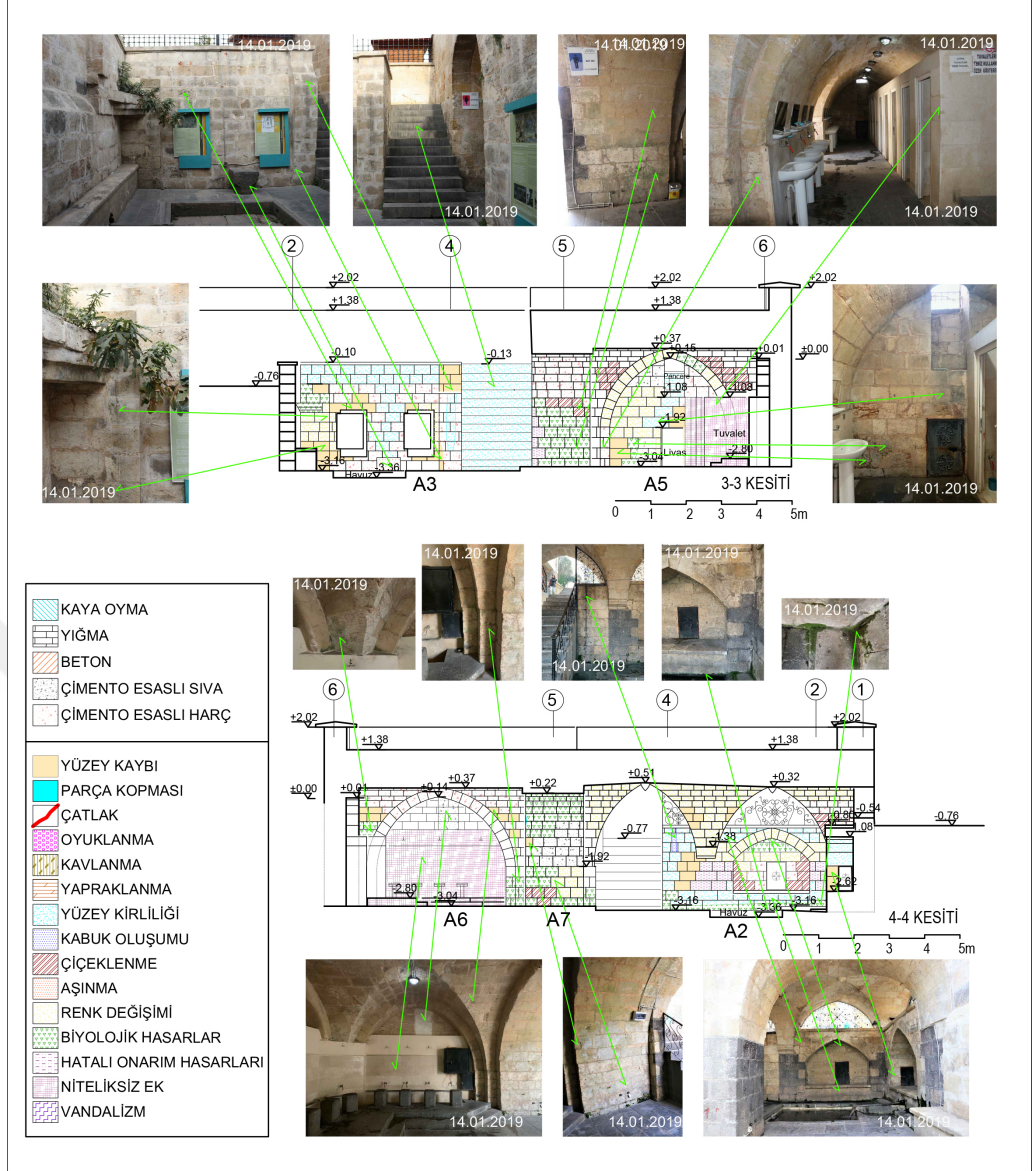
Şekil 5.34. Şeyh Fethullah Kasteli hasarları (3-3 ve 4-4 kesitleri)

mekânın 2-2 kesitinde görülen B2C2 duvarında hatalı onarım hasarı ile yüzey kirliliği, oyuklanma ve yüzey kaybı hasarları mevcuttur (Şekil 5.33). Bu mekânın 3-3 kesitindeki B2B4 duvarında da benzer hasarlar görülmektedir (Şekil 5.34).

A6 no.lu mekânda bulunan ve iki basamakla çıkılan abdest alma alanı da yapıya sonradan eklenmiştir. Bu mekânın 1-1 kesitinde görülen D5D6 ve 4-4 kesitinde görülen C6D6 duvarlarında taş yüzeyi seramik ile kaplanmıştır (Şekil 5.33-

5.34). Şekil 5.34'deki 4-4 kesitinde A6 nolu mekândaki niteliksiz ek ve hatalı onarım hasarları da görülmektedir.
