**DENİZLİ İLİ, PAMUKKALE İLÇESİ, 15 MAYIS
MAHALLESİ'NDEKİ ENVER SOYLU EVİ RESTORASYON
VE YENİDEN İŞLEVLENDİRME PROJESİ**

YÜKSEK LİSANS TEZİ

TUĞBA ÖZDERYA

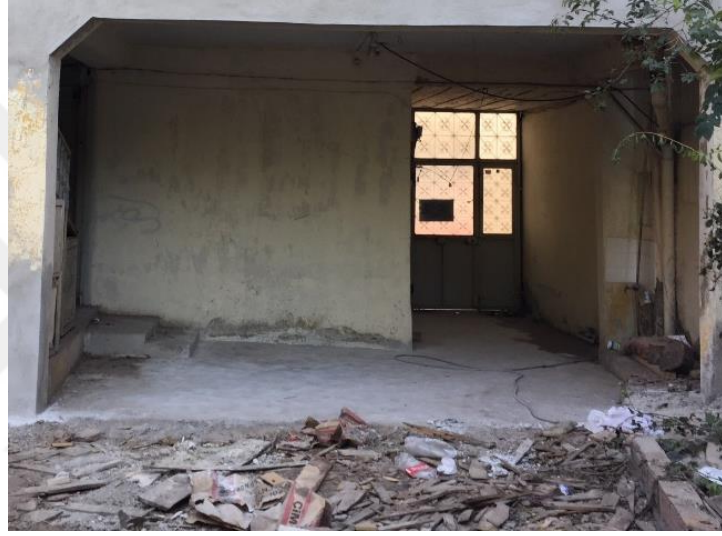
Şekil 2.4: Z01 taşlık bahçeden görünüşü. (T. Özdeya Arşivi, 2019)

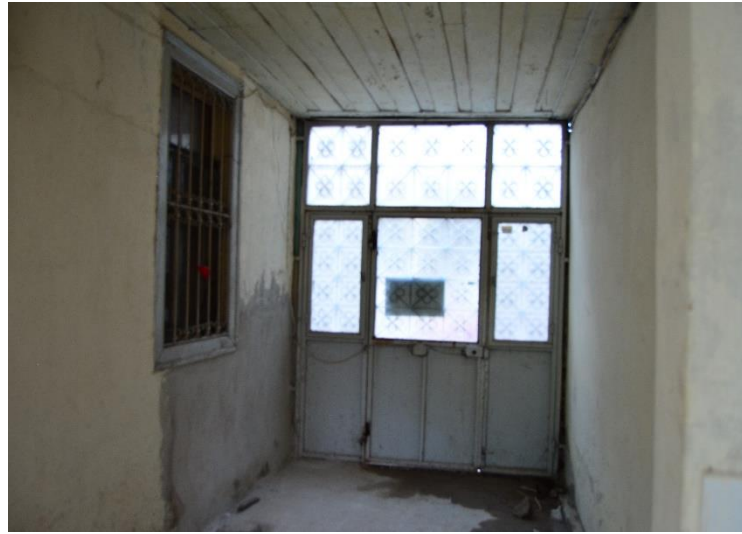
Şekil 2.5: Z01 taşlık ahşap tavan kaplaması. (T. Özdeya Arşivi, 2019)

Tavan ahşap kaplama ile yapılmıştır. Z08 (Oda) mahallinde bulunan ve Z01 (Taşlık) mekanına bakan bir adet çift kanatlı üstü sabit camlı, demir parmaklıklı ahşap pencere bulunmaktadır. Duvarlar kerpiç malzeme ile örülü, üzeri sıvalı ve boyalıdır. Pencerenin bulunduğu duvar yüzeyi üzerinde elektrik kabloları ve sayaç gibi bakımsız durumda bulunan eklentiler vardır.

Yapının ahşap tavan kaplamaları, kapı, pencere, yüklük gibi mimari elemanlarının üzerindeki boyalar, mekanik veya boya sökücüler ile ahşap yüzeyler temizlenecektir. Cephe duvarlarında bulunan sıva çatlaklarının onarılması ardından cephe yüzeyi boyanacaktır.

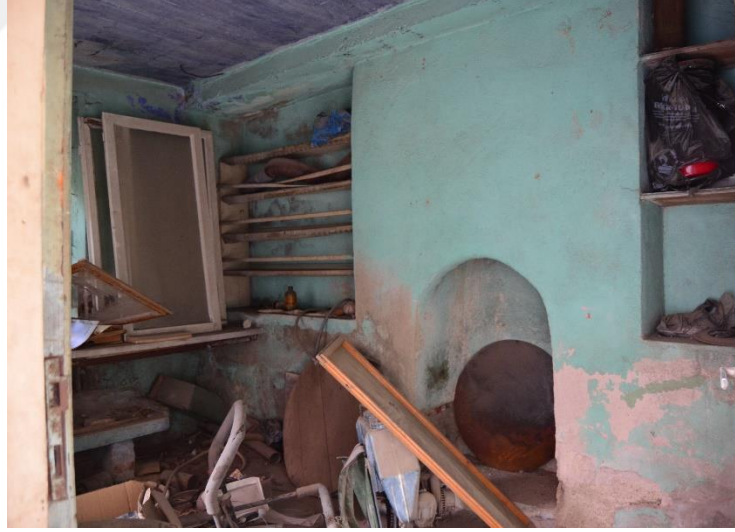
Mekanın güneybatı ve kuzeybatı duvarında sadece ahşap pervazı kalmış iki pencere boşluğu bulunmaktadır. Güneydoğu cephesinde Z04 (Wc) mekanına ait olan 45x60 cm boyutlarında havalandırma penceresi bulunmaktadır. Kuzeydoğu duvarında kuzeydoğudan güneybatıya doğru sırasıyla 35 cm derinliğinde 53x146 cm ebatlarında 3 raflı niş, 42 cm derinliğinde ocak ve 30,5 cm derinliğinde 135x135 cm ebatlarında niş bulunmaktadır. Duvar boyaları yer yer dökülmüş durumdadır. Odanın tavan döşemesi birinci katta balkon olarak kullanılmaktadır.

Şekil 2.8: Z03 mutfağın genel görünümü (T. Özdeya Arşivi, 2019).

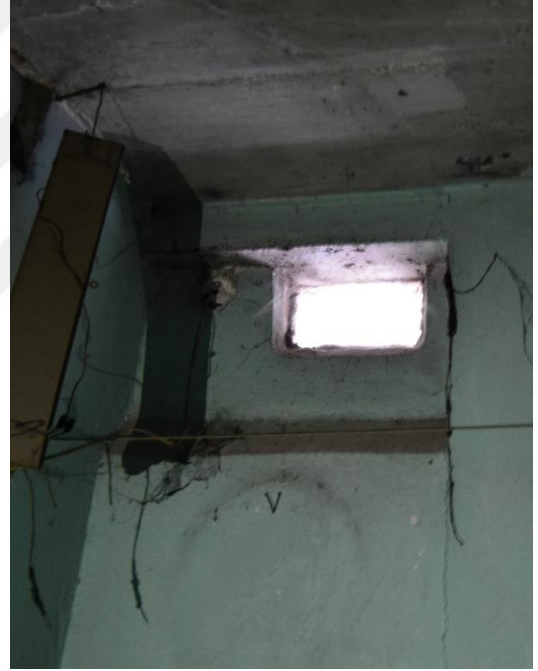
Şekil 2.10: Tuvaletin ışık almasını sağlamak için açılmış boşluğun cam ile kapatılması (T. Özderya Arşivi, 2019).

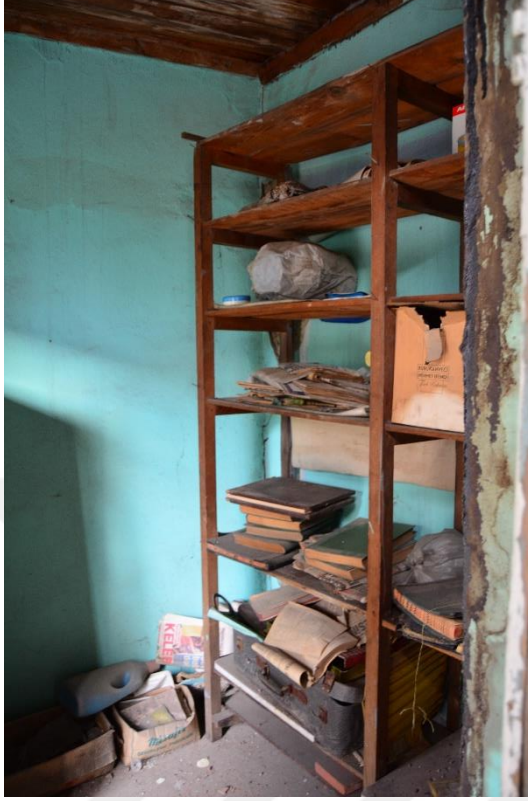
Şekil 2.30: Deponun genel görünüşü.
(T. Özderya Arşivi, 2019)

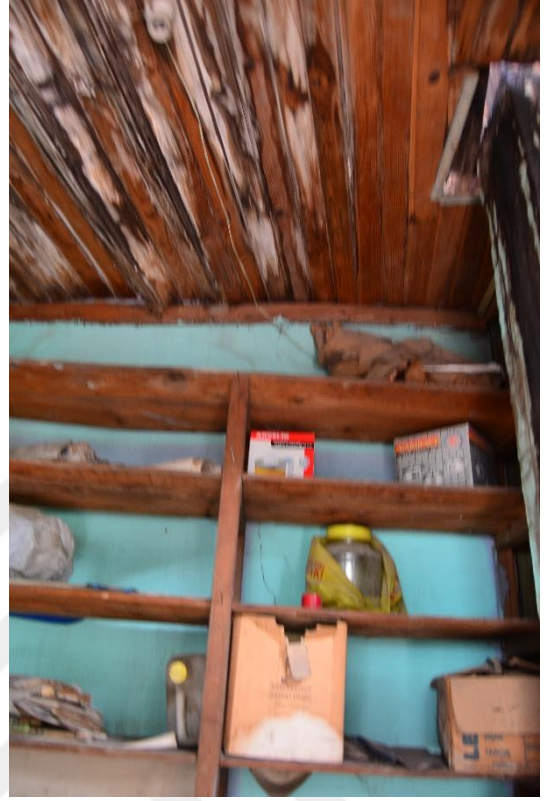
Tavan yüksekliği ortalama 2.65 m ve muhdes ahşap kaplamadır. Tavan kaplaması üzerinde malzeme çürümeleri görülmektedir. Zemin kaplaması muhdes şaptır. Zemin döşemesi balkona doğru meyil ile devam etmektedir. Duvarlar sıvalı ve yeşil badanalı bakımsız durumdadır.

Şekil 2.31: Depo'nun tavan kaplaması.
(T. Özderya Arşivi, 2019)

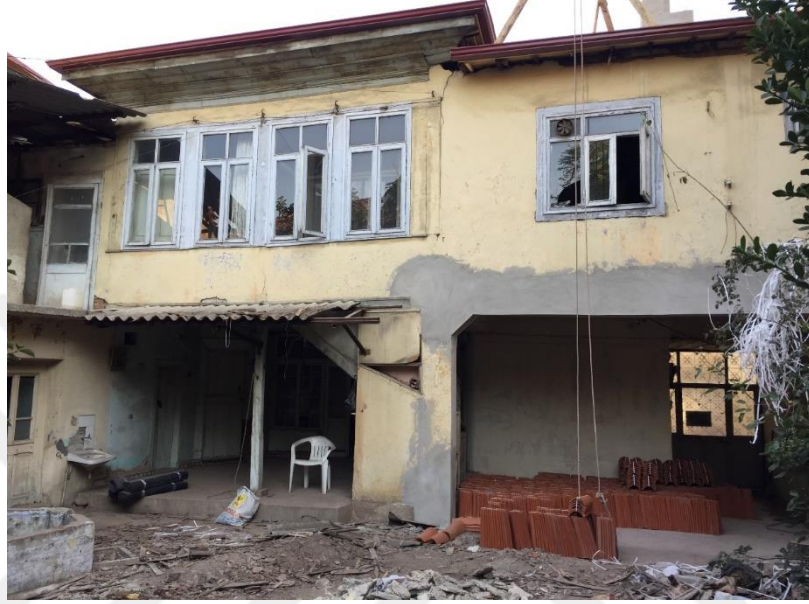
Kuzeybatı cephesine kıyasla bu cephe bakımsız ve özgün halinin dışında bir görüntüye sahiptir. Bahçeye bakan cephenin duvarları, kuzeybatı cephesinde olduğu gibi sıvalı ve boyalıdır. Cephede sıva çatlakları ve dökülmeleri yoğun bir şekilde görülmektedir. Zemin katta kuzeydoğu yönünden güneybatıya doğru sırasıyla, sonradan eklenen mutfağın kuzeybatı duvarı, Z07 hol ve Z01 taşlık görünmektedir.

Mutfağın kuzeybatı duvarı üzerinde bulunan bir adet sadece ahşap kasası kalmış pencere boşluğu vardır. Duvar üzerinde yoğun sıva dökülmeleri bulunmaktadır. Z02 hol doğrudan bahçeye açıldığı için bu kısımda Z08 odasına ait camlı kapı ve ahşap merdiven görünüşte kalmakta, mekanın tam ortasından inen ahşap bir dikme bulunmaktadır.

Şekil 2.40: Enver Soylu Evi güneydoğu cephesi. (T. Özderya Arşivi, 2019)

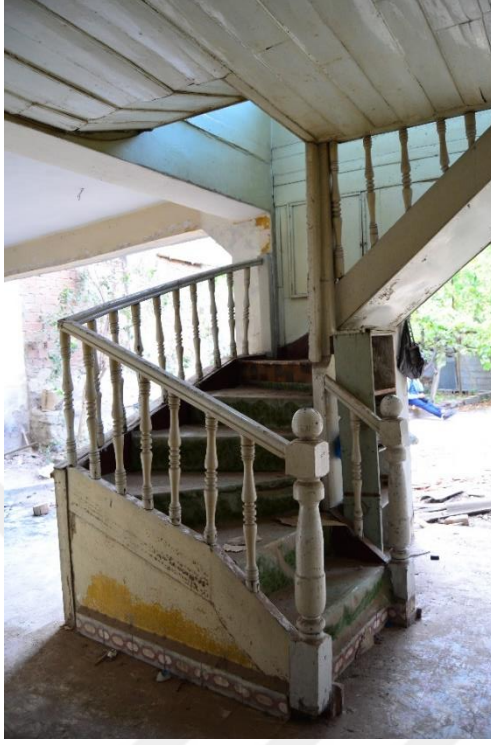
Yapıda zemin katı birinci kata bağlayan basamakları PVC kaplamalı ahşap ve Z01(taşlık) mekanından Z02 hole çıkışı sağlayan muhdes 2 basamaklı beton merdiven bulunmaktadır. Z02 holden 107 sofaya ulaşan döner merdiven 14 basamak ile ±0.00 kotundan +2.75 kotuna çıkmaktadır. Basamakların riht yükseklikleri 16,5-22 cm aralığında deđişkenlik göstermektedir. Merdiven altında bulunan depo alanına merdivenin güneybatı ve kuzeydođu kenarında bulunan ahşap kapaklar ile ulaşılmaktadır. Merdivenin güneybatı ve kuzeybatı kenarlarında zemin ile birleştii noktada 10x20 cm ebatlarında desenli taş süpürgelik bulunur. Beyaz yağlı boya ile boyanmış ahşap küpeşte ve korkuluklar bulunmaktadır. Korkuluklarda yamulmalar gözlemlenmektedir.

Şekil 2.44: Basamakları pvc kaplanmış merdiven. (T. Özderya Arşivi, 2019)

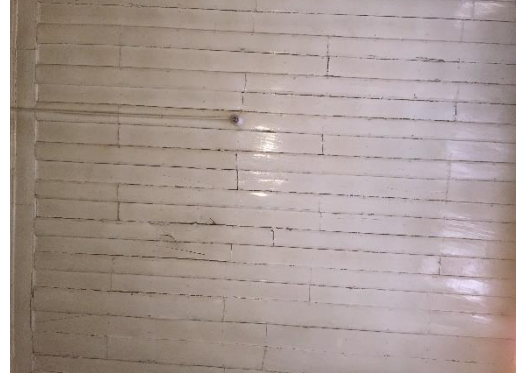
Şekil 2.49: Ahşap tavan kaplaması.(T.
Özderya Arşivi, 2019)

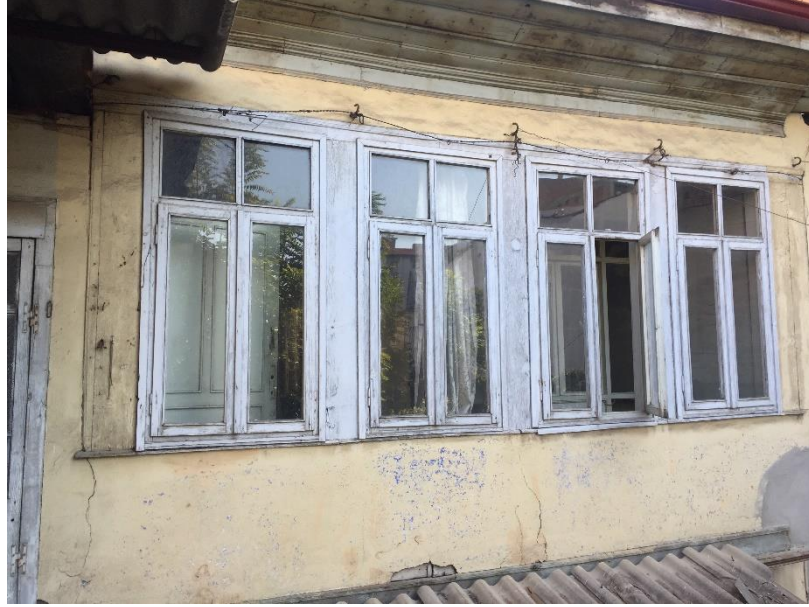
Şekil 2.71: P9 numaralı pencerelerin güneydoğu cephesinden görünüşü.(T. Özderya Arşivi, 2019)

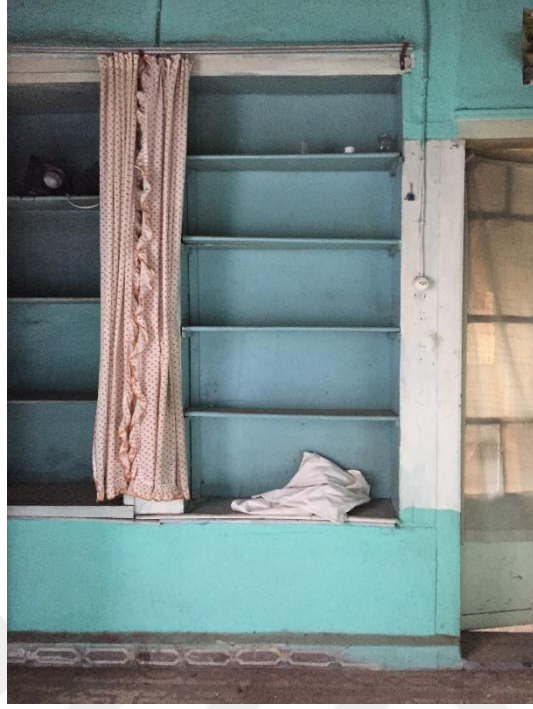
Muhdes 104 mutfağın yapıldığı yıllarda, mahallin kuzeybatı duvarında bulunan pencereler kaldırılmış ve mutfakta kullanmak için rafa dönüştürülmüştür. Mutfağın güneydoğu duvarında da kontrplak ile kapatıldığı anlaşılan iki pencere izi tespit edilmiştir. Duvar üzerinde bulunan raflar ve kontrplak kaldırılarak pencerelere ait kasa boşluklarına, yapıda bulunan diğer pencereler ile aynı özelliğe sahip 4 adet giyotin pencere yerleştirilmiştir.105 deponun güneybatı duvarında kaldırıldığı bilenen pencerelerin yerine yapılan raf ve kapı kaldırılarak giyotin 2 adet giyotin ahşap pencere eklenmiştir.

Şekil 3.4 : 104 numaralı mutfakta kapatılan pencere boşluklarının rafa dönüştürülmesi. (T. Özderya Arşivi, 2019)
