**İSTANBUL SARIYER İLÇESİNDE BULUNAN YALI CAMİLERİ, KORUMA
ÖNERİLERİ VE DEĞERLENDİRİLMESİ**

YÜKSEK LİSANS TEZİ
Abdullah Süha ERMUMCU

Anabilim Dalı: Mimarlık

MAYIS 2019

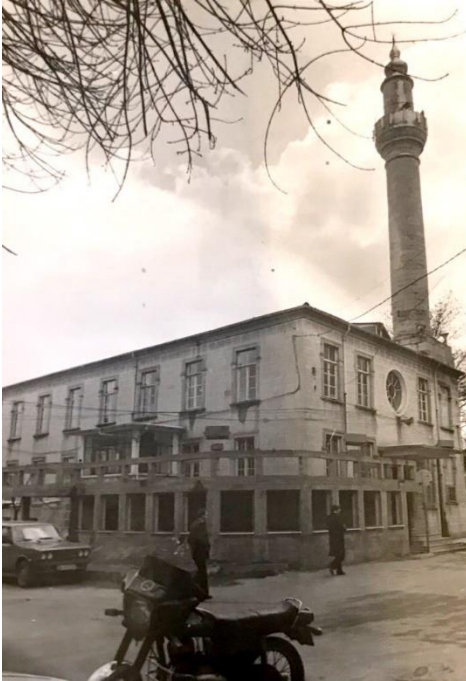
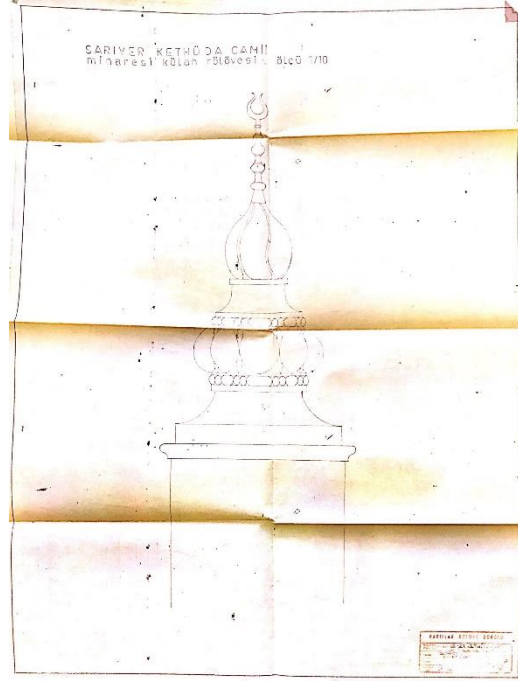
Resim 4- 3.2.2. 26 Şubat 1987 Tarihli Fotoğraf ve Minare Külahı çizimi. (Vakıflar Genel Müdürlüğü)

Caminin Vakıflar Genel Müdürlüğünden ulaşılan belgelere göre yenileme çalışması 24 Eylül 1990 tarihinde yazışmanın yılsonuna gelmesi gerekçesiyle bir sonraki yılın başına ertelenip, bir sonraki yılın başlaması ile yapılmış olduğu görülmektedir. Bu tarihten öncesine ait 1987 tarihli fotoğraflarda (Resim 4) caminin iskeleye giden caddesi ile sahil yolu üzerinde kesiştiği köşeye abdesthane yapılması ile alakalı fotoğraflarının çekilmesi ve yapılan şikâyetler neticesinde dernek yönetimine açılmış dava dosyalarına ulaşılmıştır. Yapılan ekleme ihtiyaç dâhilinde olduğundan dönemin hâkimi takipsizlik kararı ile neticelendirmiştir. Şikâyet sebebiyle Vakıflar Genel Müdürlüğü bu durumu dosyalamış ve fotoğraflarını uhdesinde bulunan dosyaya eklemiştir. Aynı dosyada minarenin külah kısmına ait çizimlere de rastlanmıştır. (Vakıflar Genel Müdürlüğü)

26 Şubat 1987 tarihli fotoğrafta eklenmek istenen abdesthanenin çatı bölümüne korkuluğa benzer çevre betonu dökülmüş. Kaçak olması hasebiyle gelen emir neticesinde yıkım emri verilmiş ve iki ay sonra kontrole gelinmiştir. 16 Nisan 1987 tarihli fotoğraflara bakıldığında (Resim 5) bu korkuluğun yıkıldığı tesbit edilmiştir.

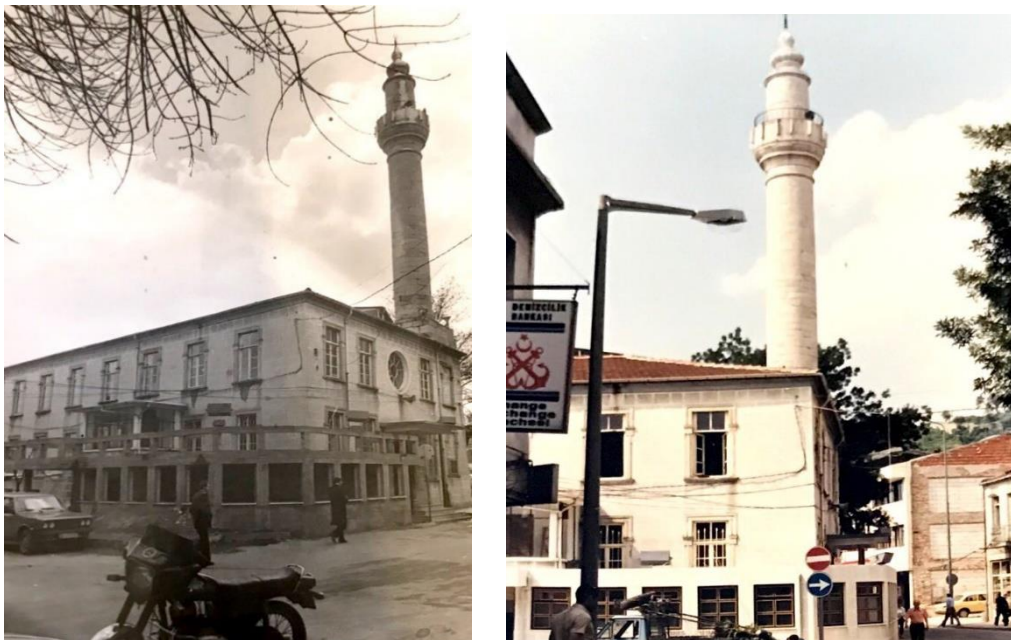
Resim 6- 3.2.2. Şubat ve Temmuz ayları arasında çekilen fotoğraflarda ki abdesthane ve minare yenilenmesi. (Vakıflar Genel Müdürlüğü)

Netice olarak 14 Temmuz 1987 tarihinde abdesthane bitmiş ve minarenin yenilenmiş olduğu görülmektedir. (Resim 6)

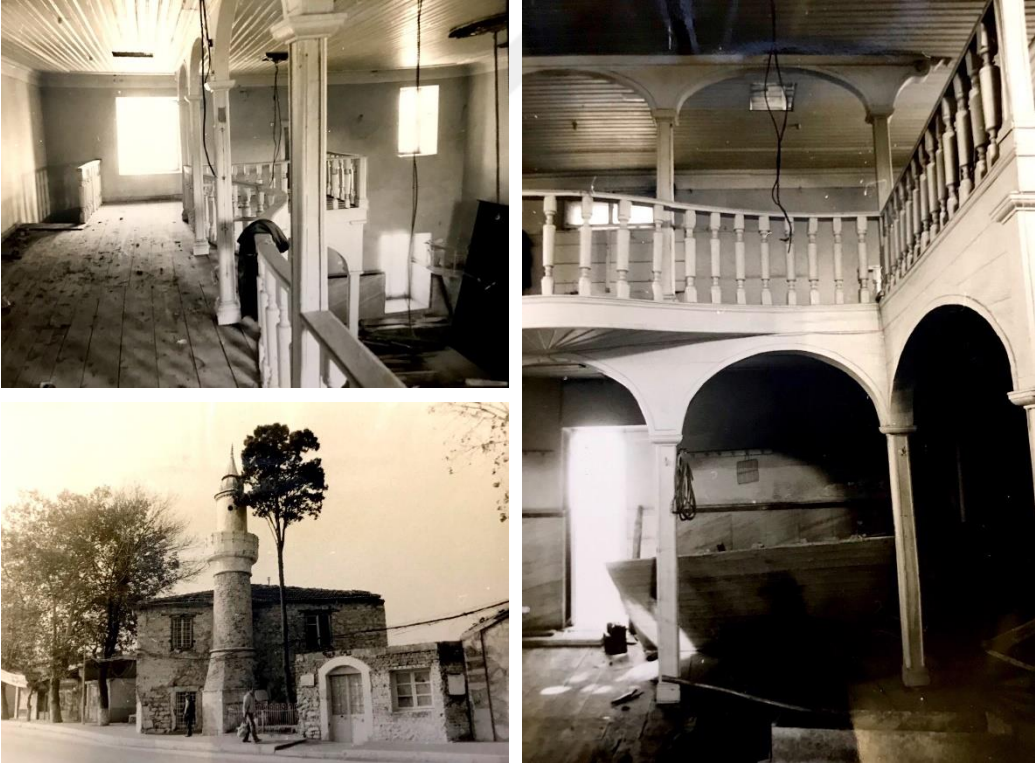
Resim 20- 3.3.2. 1972 Tarihine Ait Fotoğraflar. (Vakıflar Genel Müdürlüğü)

Vakıflar Genel Müdürlüğü Sanat Eserleri ve Yapı İşleri Şube Müdürlüğü Arşivinden edinilen dosyaya göre 1972 tarihinde restorasyon geçirdiği bilgisine ulaşılmıştır. Dosyanın içeriğinde döneme ait fotoğraflar (Resim 20) ve proje çizimleri görülmektedir. O dönemde caminin iç avlusundan olan giriş kısmına ekleme henüz yapılmadığı ve iç kısmında olan kadınlar mahfilinin ahşap yapı tekniğinde olduğu tesbit edilmiştir.

Vakıflar Genel Müdürlüğü tarafından 1972 tarihinde çekilmiş fotoğraflarda metruk halde olan cami için tadilat kararı alınmıştır. Dosyanın içerisinde ki projeleri incelediğimizde camiye yapılan ekler bu zamanda çizildiği saptanmıştır. (Resim 21)

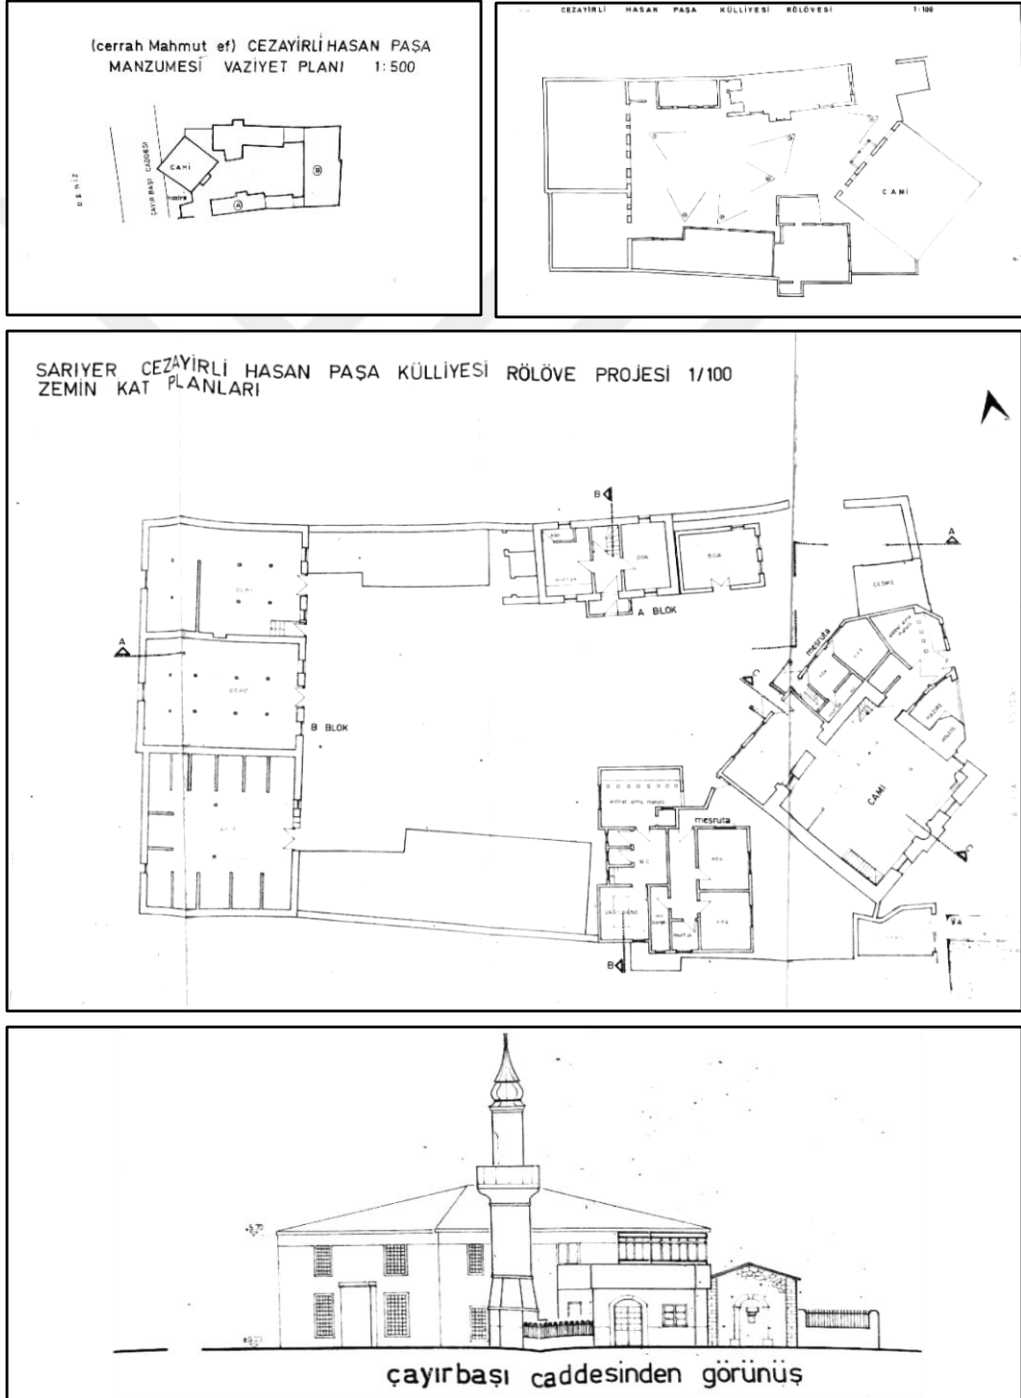
Resim 21- 3.3.2. Günümüze Ulaşan Caminin değişikliğe uğradığı Tadilat Ait Proje Çizimleri.(Vakıflar Genel Müdürlüğü)

Günümüze ulaşan yapıda hem plan olarak hem de cephe olarak birçok değişiklik yapılmıştır. Projede gözükken B blok vaktiyle yapılmış fakat günümüze ulaşmamıştır.

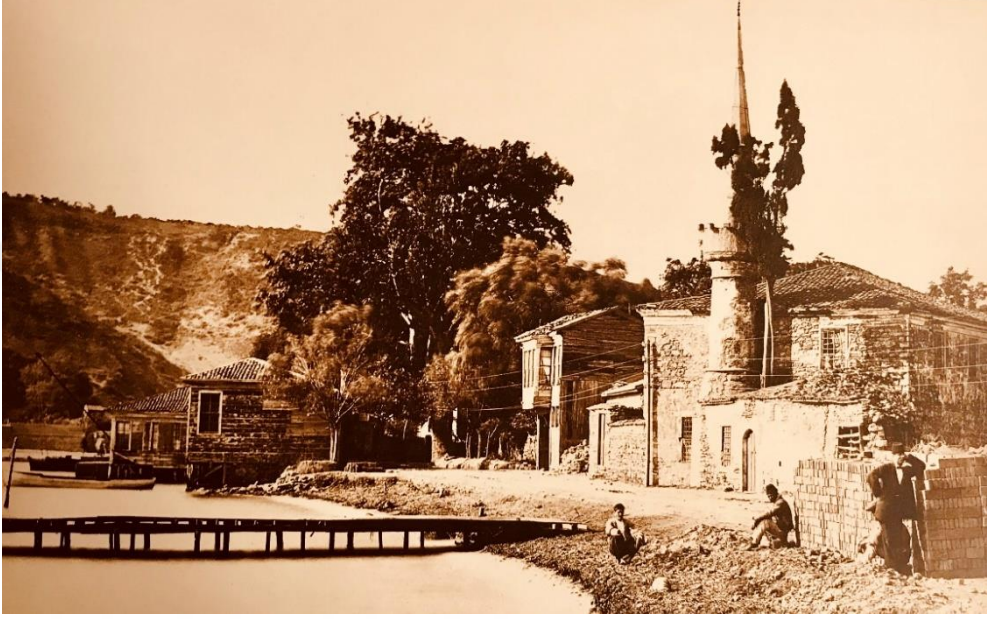
Resim 23- 3.3.2. Guillaume Berggren' ait 1880 Tarihli Fotoğraf (SGA).

1880 tarihli fotoğrafta klasik osmanlı mimarisinin örneği olan sivri minare külahı görülmektedir. Zamanla yerini Barok mimari üslubu külaha bırakmıştır. (Resim 23)

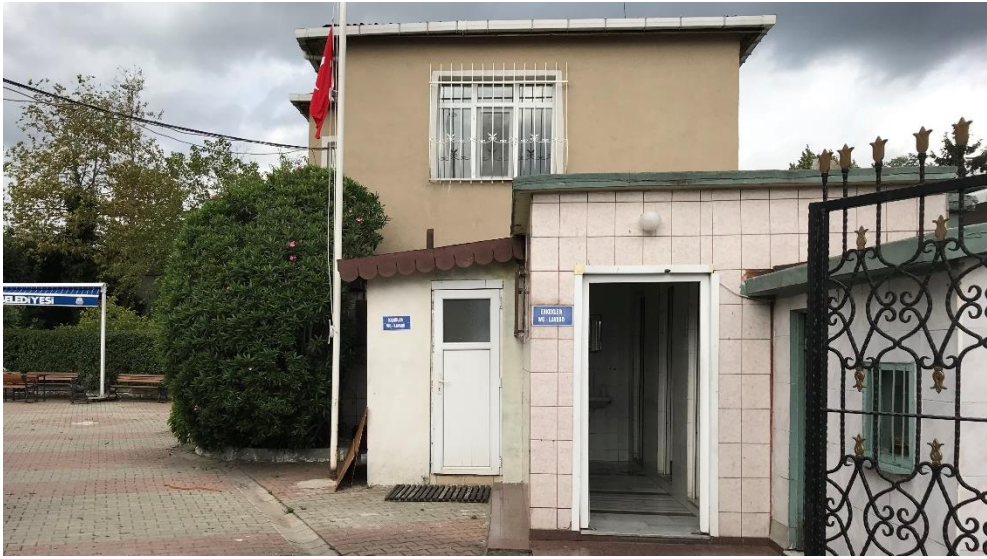
Resim 24- 3.3.2. Avludan Görünüm.

Vakıflar Genel Müdürlüğünden alınan 1972 tarihli projelerde oda olarak kullanılan hacim günümüzde tuvalet ve lojman olarak kullanılmaktadır. (Resim 24)

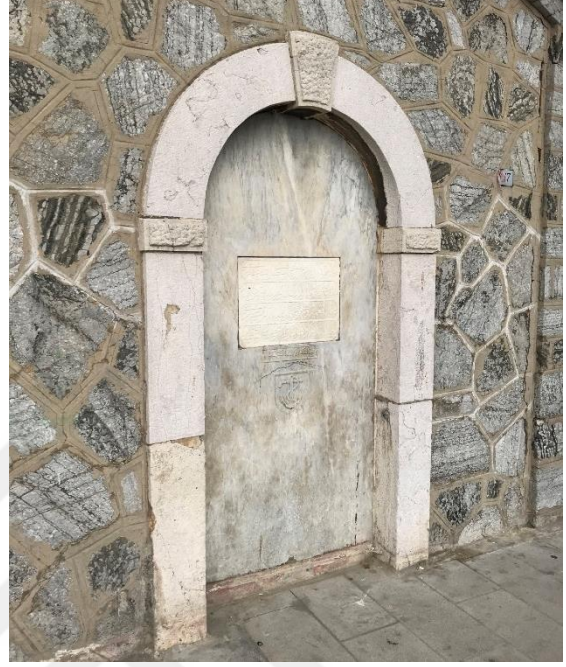
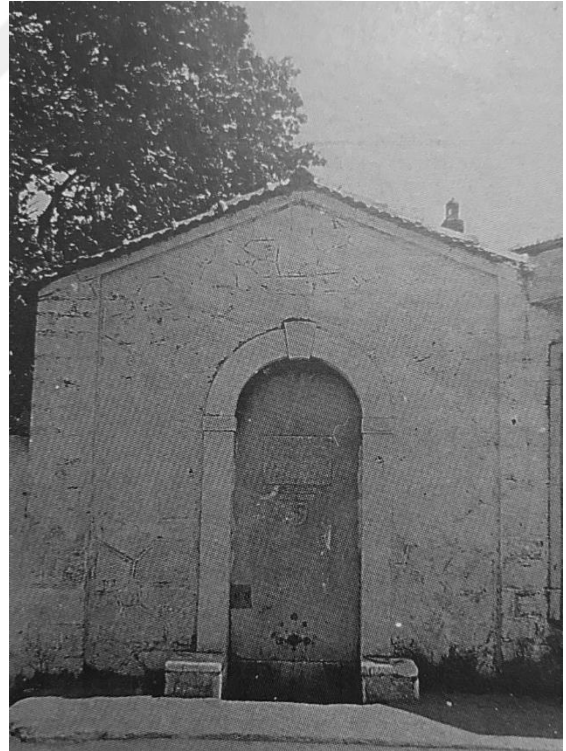
Resim 25- 3.3.2. Kaptan-ı Derya Hasan Paşanın Yaptırmış Olduğu Çeşmenin günümüz ve 1972 tarihli hali (Özdeniz 1995 s.231).

Camiye ismini veren Cezayirli Gazi Hasan Paşanın yaptırmış olduğu çeşme, günümüzde aktif olarak kullanılamamakla birlikte teknesi mevcut değildir. Resim 25 de gözüktüğü üzere iki tarafında oturmak ve su kaplarını koymak amacıyla seki taşı, suyun aktığı bölümde ise tekne çukuru görülmektedir. Sahil yolu yapılırken çeşmenin teknesinin işlevini yitirdiği düşünülmektedir. İstanbul'daki Kaptan-ı Derya Çeşmeleri ve Sebilleri kitabına göre çeşme ampir üslupla yapılmıştır. Ayrıca ilk hali hakkında bilgi sahibi olunmadığından bahseder.(Özdeniz 1995 s.230)

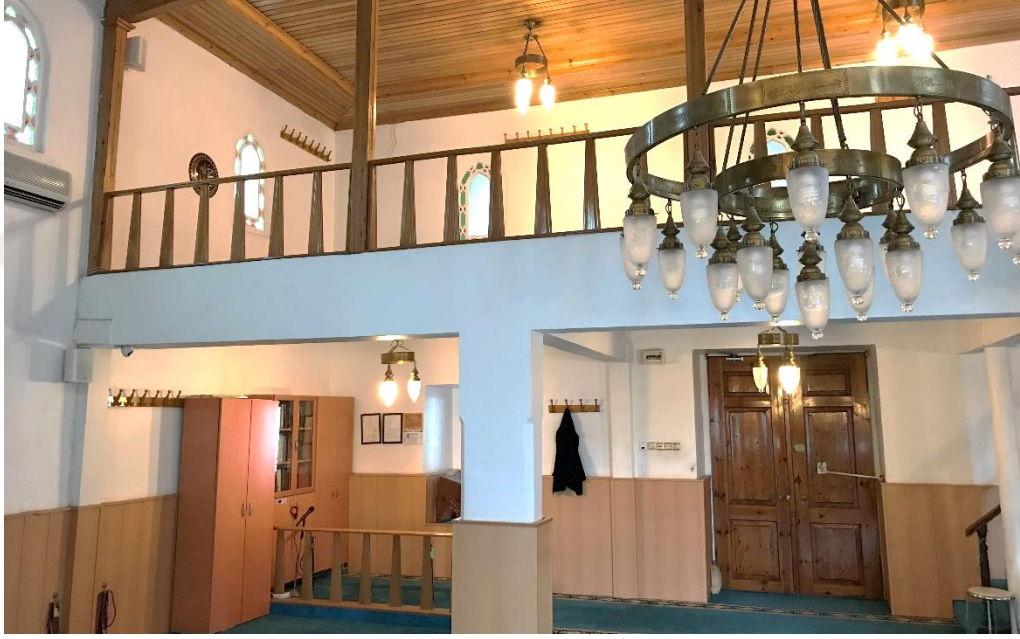
Resim 27- 3.3.2. Kiblenin Aksî İstikametinden Görünüm.

Kadınlar mahfili caminin Yapıldığı ve tadilat geçirdiği dönemlerden sonra yapıldığı ve zamanla genişletme sebebiyle kâgir olarak yeniden yapıldığından bahsedilmiştir. (Resim 27)

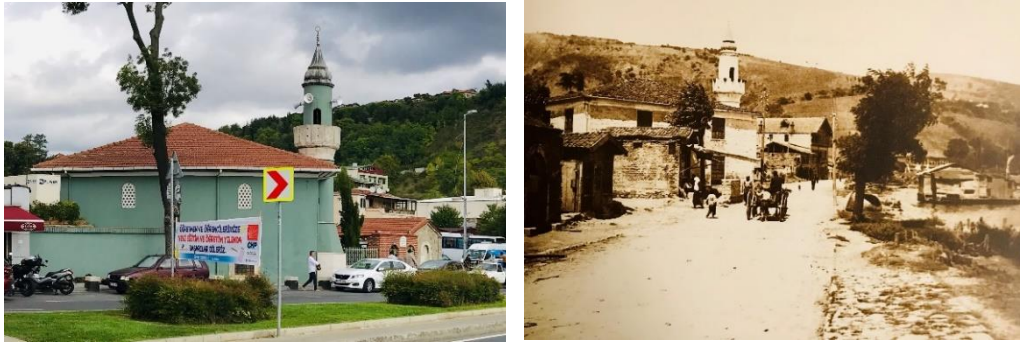
Resim 28- 3.3.2. Sahil tarafından Günümüz ve 1919 tarihli fotoğraf. (Sinan Genim Arşivi)

Geçirdiği restorasyonlar sonucunda zemin kotu ile aynı olan üst kat pencere açıklığı, günümüze şekli değiştirilerek kemerli olarak değiştirilmiştir. (Resim 28)

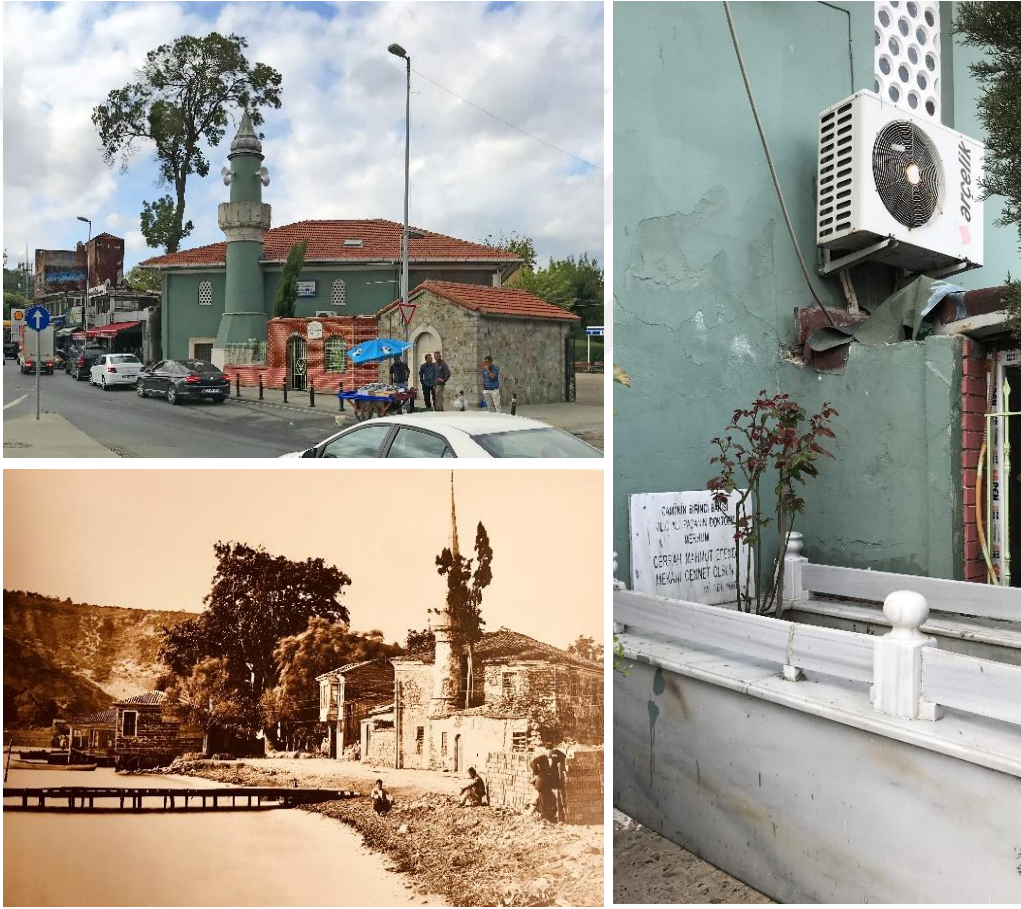
Resim 29- 3.3.2. Günümüz ve 1880 Tarihine ait fotoğraf ve Caminin İlk Banisi Cerrah Mahmud Efendinin Haziresi.(Tarihi Fotoğraf: Sinan Genim Arşivi)

Resim 29 da gözüken 1880 tarihli fotoğrafta minarenin bitişğinde kapısı ve çatısı olan bir mekân gözükmektedir. Günümüzde kırmızı tuğla ile yapılmış bu hacim muhtemelen türbedar için yapılmış olup günümüzde çay ocağı olarak hizmet vermektedir. Ayrıca yapıldığı dönemde külliye ve avlusu bulunmuyorken geçirdiği restorasyonlarda lojman ve tuvalet eklenmesiyle avlu oluşmuştur.

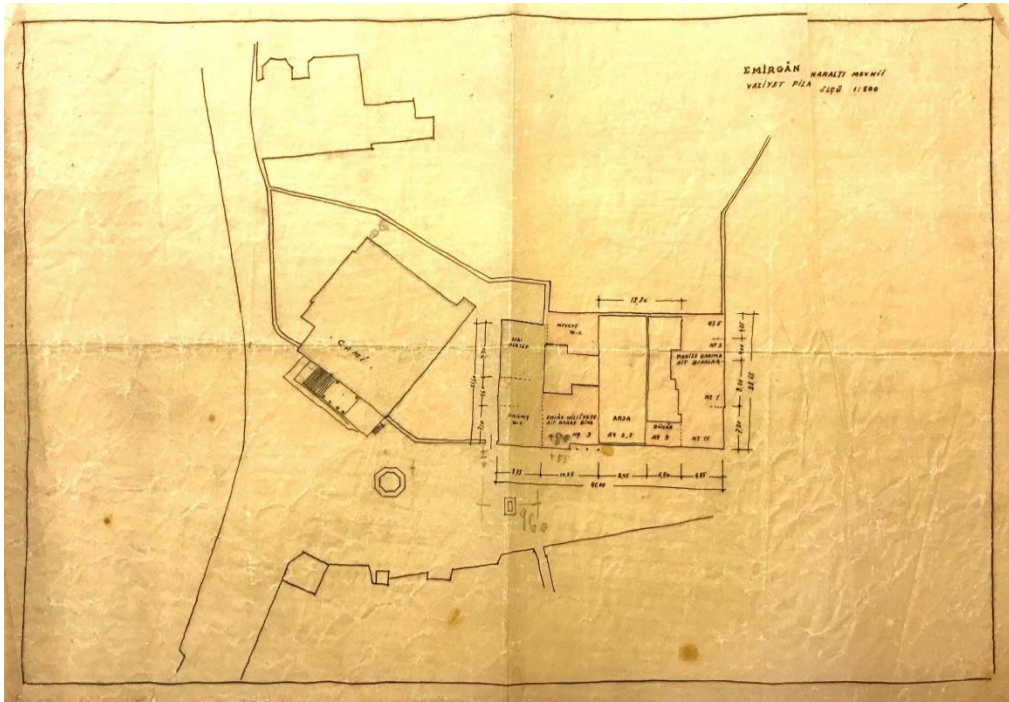
Resim 36- 3.4.2. Vakıflar Genel Müdürlüğünde Bulunan Camiye ait En Eski Tarihli Çizim. Dosya Tarihi Bilinmiyor.

1/500 ölçekte çizilmiş planda Muvakkithane, Çeşme ve Caminin haricinde Külliyyeye ait diğer yapılar gözükmemektedir. Çınaraltı mevki olarak adlandırılan alanda günümüzden farklı olarak çeşmeyi içine alan bölüm meydan olarak kullanılmaktaydı. Günümüzde ise muvakkithane ve çeşme hem zemin eğlence mekânı olup cami ile çeşme arasında tek arabanın geçebileceği kadar daraltılmış sokak mevcuttur. “Eski Mektep ve Yıkılmış w.c” adı ile yazılı hacimler günümüzde bulunmamaktadır. Bu bölümün tamamı Caminin avlusu olarak kullanılmaktadır. “Emlak Millîyeye Ait Harap Bina” yazılı alanı ve Mevcut w.c yi de kapsayan alan günümüzde yenilenmiş vaziyette tuvalet olarak kullanılmaktadır. Çizim tarihine ulaşılamayan vaziyet planının; yenilenmeden önce çizdirildiği düşünülmektedir.(Resim 36)

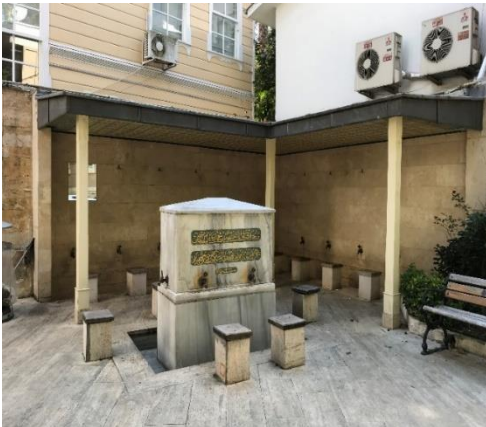
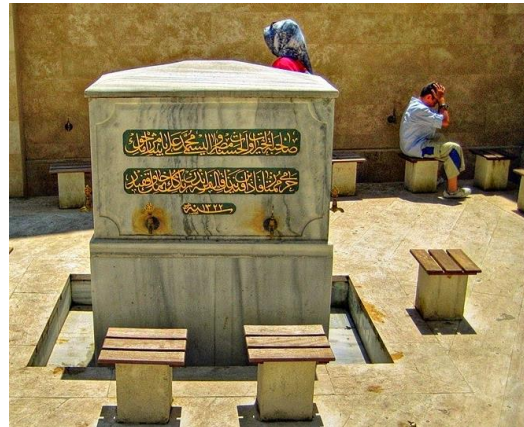
Resim 39- 3.4.2. Kitabesinde 1903 Tarihi olan Şadırvan ve Sonrasında Eklenen Bölüm (Url-12)

Yeşil zemin üzerine altın yaldız renginde yazılı, mermer dikdörtgenler prizması şeklinde olan şadırvanda Hicri 1322 tarihinde yapılmış olduğu yazmaktadır. Bu tarih miladi 1902-1903 yılına tekabül etmektedir. Etrafına sonradan eklenmiş 3 direğin tuttuğu sundurma çatılı şadırvan ihtiyaç dâhilinde eklendiği düşünülmektedir.(Resim 39) Eski senelere ait fotoğraflara baktığımızda bu bölümün restorasyon zamanı eklendiği ve sonrasında da doğal etkenlerden korunmak amacıyla üzerinin örtüldüğü görülmektedir.

Anıtsal yapı niteliğinde olan yalı caminin etrafında ki yapıların cephelerine dikkat edilmesi âzami önem arz etmektedir. Nitekim çevre yapıların klima

aparatu cami avlusunda rahatsız edici bir görüntüye sebep olmaktadır.
(Resim 39)

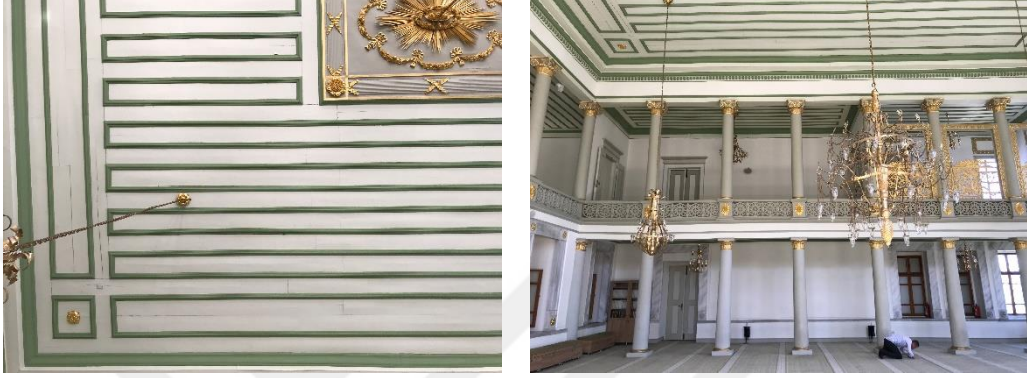
Resim 41- 3.4.2. Camii'nin Tavanı

2009 yılında yapılmış olan tadilattan sonra tavan birleşim detaylarında ahşabın çalışma prensibine dayalı boya yıpranması gözükmemektedir. (Resim 41)

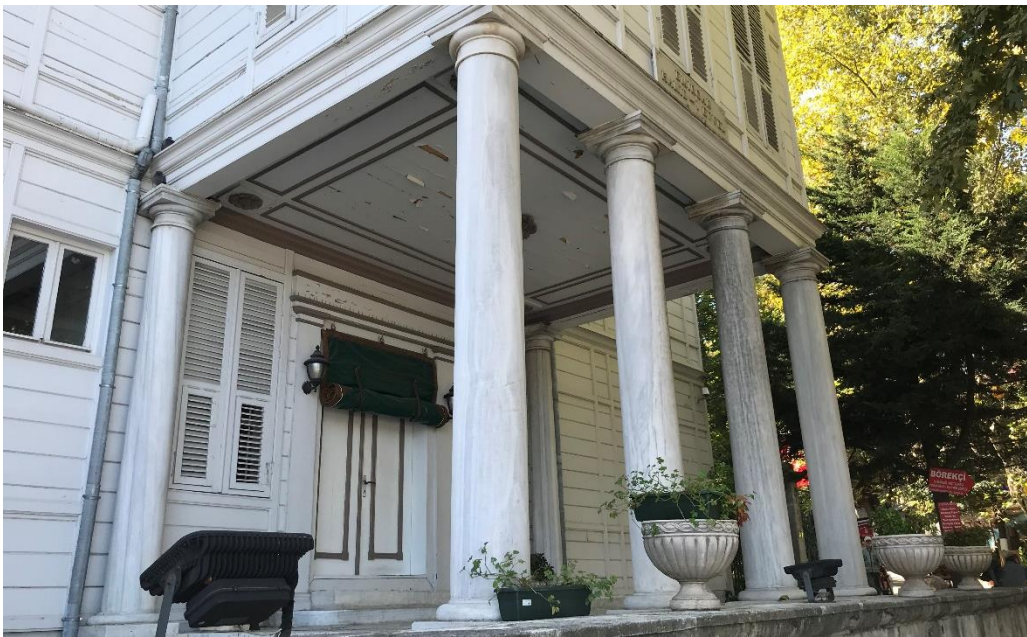
Resim 42- 3.4.2. Hünkâr Kasrı Girişi.

Doğal etkenler nedeniyle zamanla aşınmış hünkâr kasrı girişinin tavan bölümü gözükmektedir.(Resim 42) Günümüzde bu kısım devlet erkânı Cuma namazı için camiye geldiğinde kullanılmaktadır. Cumhurbaşkanlığı Yazlık Konutu olan Huber Köşkü mesafe cihetinden yakın olması hasebiyle genellikle yaz mevsiminde kullanıma açılmaktadır.

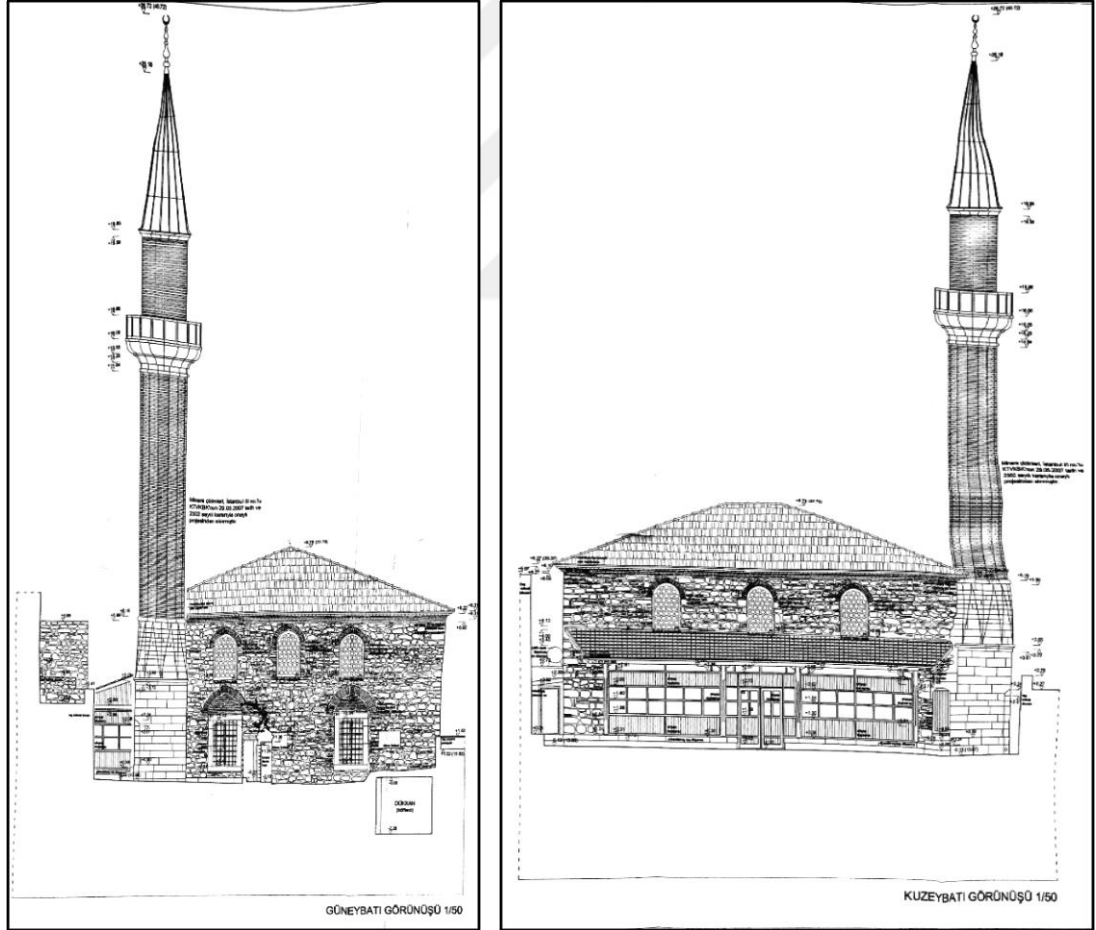
Resim 46- 3.5.2. Güneybatı ve Kuzeybatı Cihetinden Görünüşler.

Vakıflar genel müdürlüğünden ulaşılan belgelere göre (Resim 46) yapılan en son restorasyondan önce avlu giriş bölümünde ve birçok yerde eskimelerin mevcut olduğu tesbit edilmiştir. Çatı kısmının saçak bölümlerinde de çökmeler görülmektedir. Ayrıca son cemaat yerinin tadilattan önce pvc pencerelerle kapalı olduğunu röleve çizimlerinden anlamak mümkündür. Sahilyolu üzerinde ne zaman yapıldığı bilinmeyen taksi durağı ve gıda ticareti yapan bir dükkan tadilatla kaldırılmamış durumda günümüzde halen işleyişini sürdürmektedir.

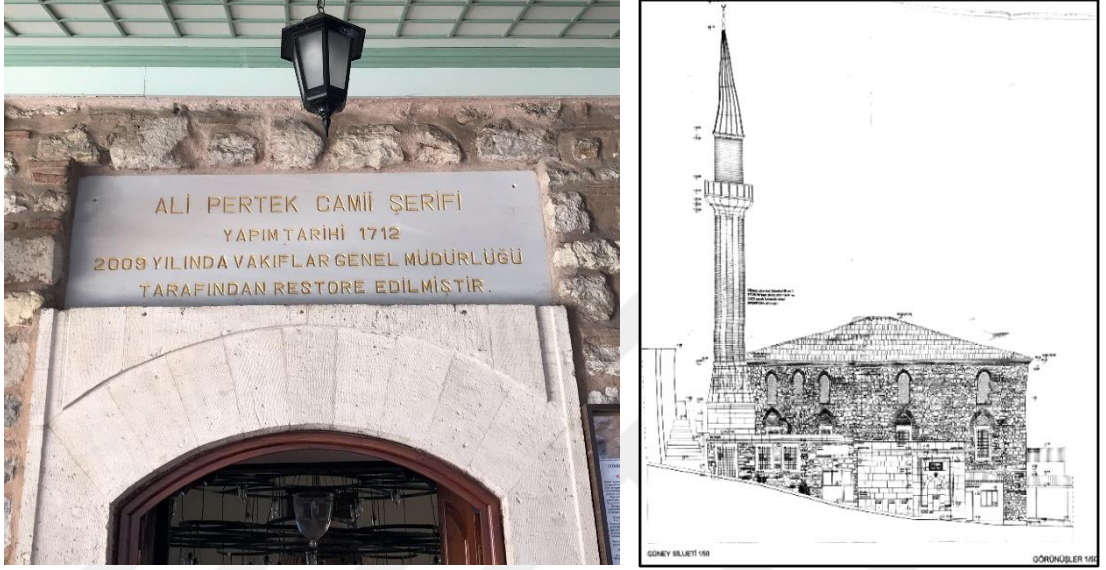
Resim 47- 3.5.2. Son Cemaat Yerinden Cami Giriş Bölümü.

2009 yılından öncesine baktığımızda yapısal formlardaki değişikliklerin haricinde, caminin muhtelif cephe duvarlarında oluşan yıpranmalar, yosunlaşmalar ve bitki büyümeleri görülmektedir. (Resim 47)

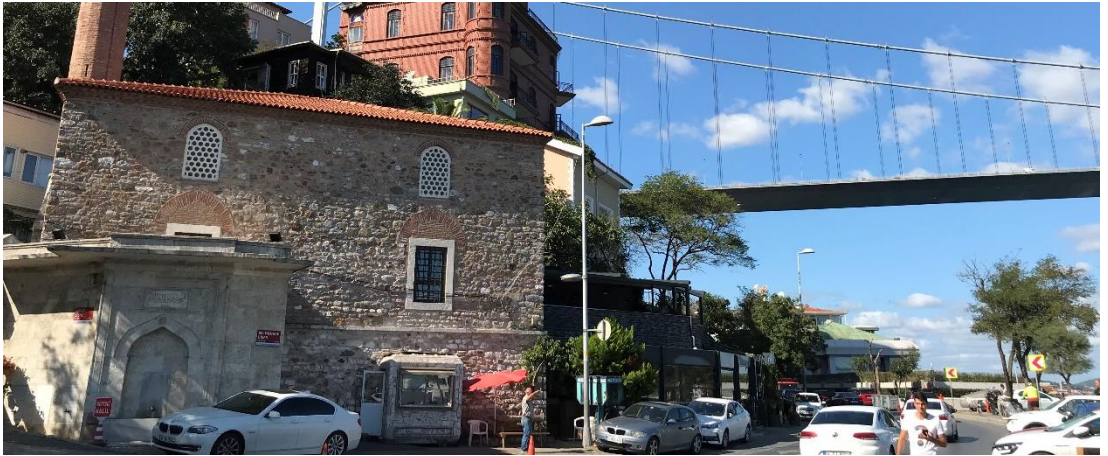
Resim 48- 3.5.2. Sahil Cephesinde bulunan Kulübe.

Sahil caddesi üzerinde bulunan, günümüzde “Cafe” ismiyle halk arasında galat-ı meşhurlarmış mekânlar olması anıtsal yapılara son derece zarar vermektedir. Caminin boğaz kotunda çeşmenin kenarında bu mekânlara gelenlere vale ve taksi hizmeti veren eğlence mekânlarına ait beyaz kulübe (Resim 48) gözükmektedir.

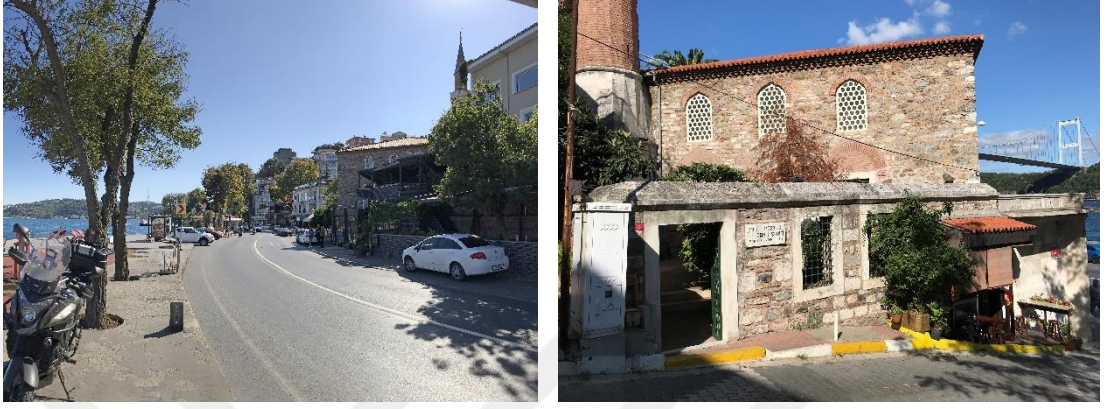
Resim 49- 3.5.2. Sahil tarafında ve giriş bölümünde bulunan eğlence mekânlarının camiye etkisini gösteren fotoğraflar

Caminin giriş duvarına ve bitişiğine yapılmış mekânlar. (Resim 49)

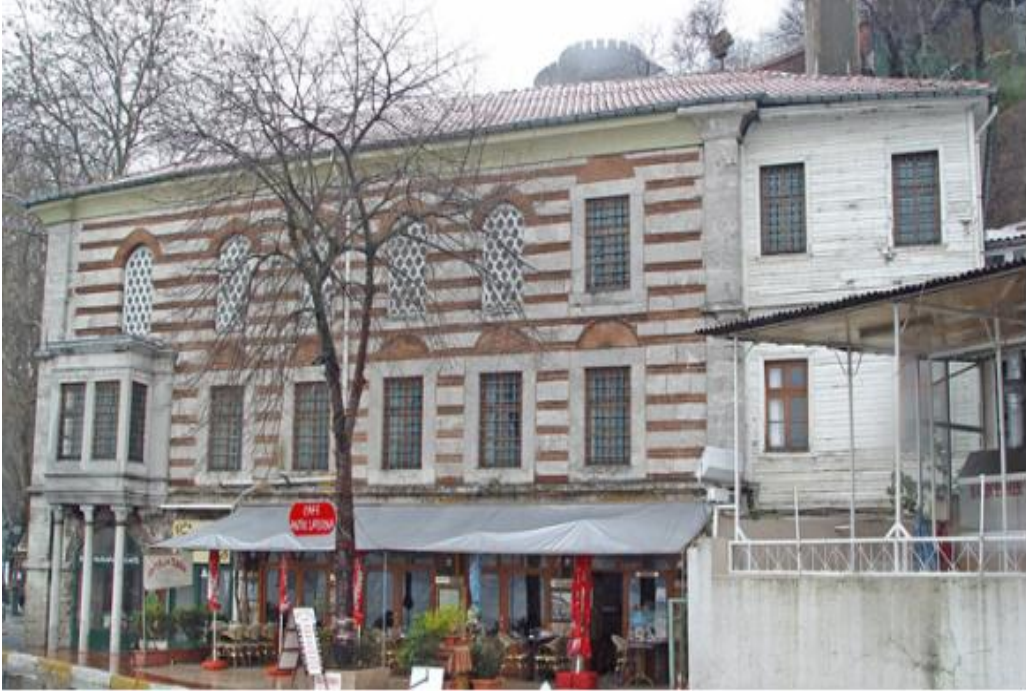
Resim 54- 3.6.2. Caminin Sahil Aksıdan Görünümü (SGA).

Caminin yapısal formunda tarihi fotoğraflarına baktığımızda çeşitli değişiklikler gözükmemektedir. Bunlardan ilki giriş bölümünde ki ahşap eklentidir. Zamanla değişen yerleşimle camiye ulaşımı farklı akstan vermek amacıyla yapıldığı düşünülmektedir. Ayrıca bu eklentinin caminin kadınlar mahfili ve din görevlisi lojmanı için yapıldığı gözükmemektedir.(Resim 54) Bu değişikliğe bağlı olarak kare plana bağlı kırma çatısı tepe mahyasında birleşiyorken genişletilmiş alanla çatı yüzeyleri bir noktada birleşmemiştir. Dolayısıyla orantısız bir çatı varken günümüze daha basık ve orantısız bir çatı ulaşmıştır.

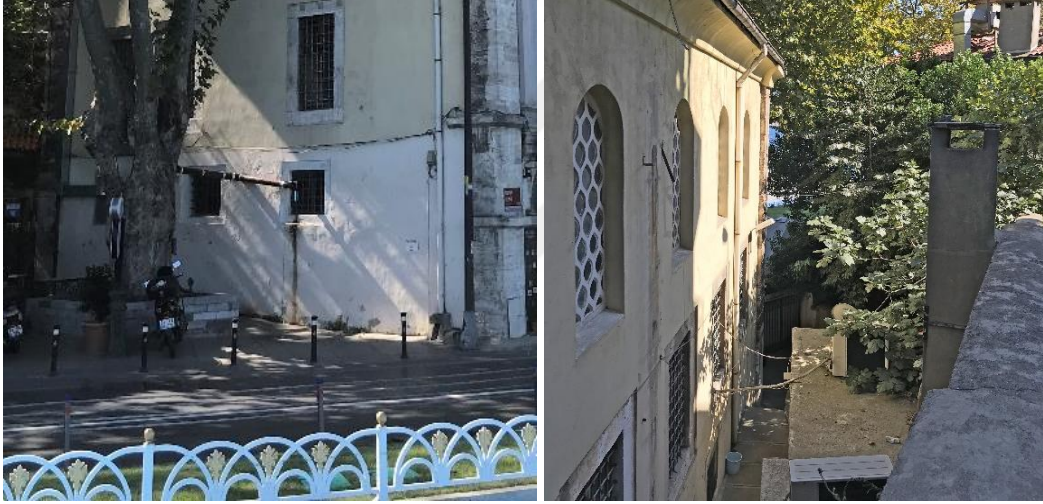
Resim 55- 3.6.2. Caminin Boğaz Cihetinden ve Batı tarafından Görünümü.

Zemin kotunda bulunan eğlence mekânının tabela ve güneşlikleri camiye zarar vermektedir. Kible ciheti doğu cephesine nisbetle daha sadedir. Eğlence mekânının kullandığı zemin kotunda ki üç pencerenin, kullanılan ocak için doğalgaz borusu çıkışı yapılmış olması hem tehlike hem de estetik açıdan kötü bir görünüm sağlamaktadır. (Resim 55) Bununla beraber mekâna ait havalandırma kanalları ibadetin huşu ile yapılmasını engelleyici ses çıkartmakta ve caminin duvarlarına monte edilmiş durumda gözükmektedir. Klimanın aparatı da dış tarafta depo amacıyla kullanılan metruk yapının düz çatısının üzerine konmuştur.

edilmiştir. Hacı Kemalettin caminin zemin katında bulunan eğlence mekânının kullandığı doğalgaz ve havalandırma kanalları yapının sadece arka cephesinde değil bütün cephelerine çeşitli zararlar vermiştir. Korumayla ilgili uluslararası tüzüklerden 1931 Carta Del Restauro'nun 6. Maddesine³ göre Anıta olduğu kadar çevresine de saygılı olunmalı. Yapının çevresinde rahatsız edici eklemelerden uzak tutulması gerektiği yazılıdır. Dolayısıyla hasarların engellenmesi için sorumlu kurumların kontrollerinin sıklıkla devam etmesi ve yapıya verilen hasar devam ediyor ise uzaklaştırılması gerekmektedir.

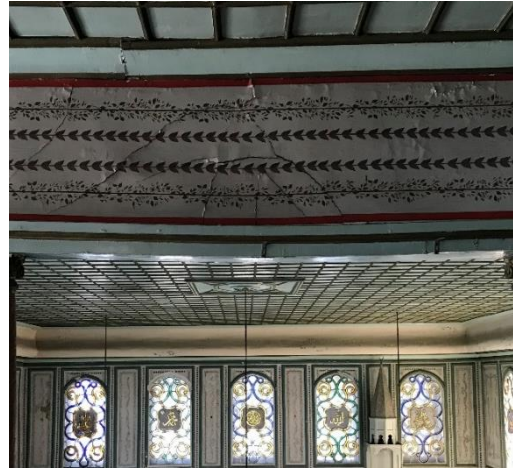
Mahfilin harim bölümüyle ayıran kısmında çatıyı taşıyan ana kirişte (Resim 56) ahşabın çalışma prensibine dayalı eğilmeler ve bu sebeple boya dökülmeleri mevcuttur. Ayrıca bu kirişin olduğu sınır caminin ekleme yapılmadan önceki kare planı oluşturduğu düşünülmektedir.

Resim 56- 3.6.2. Ahşap Kiriş.

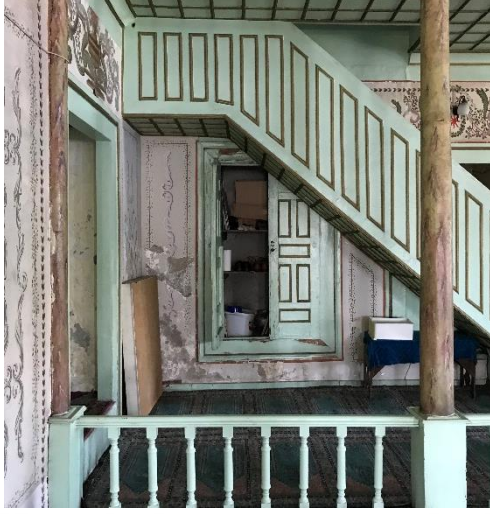
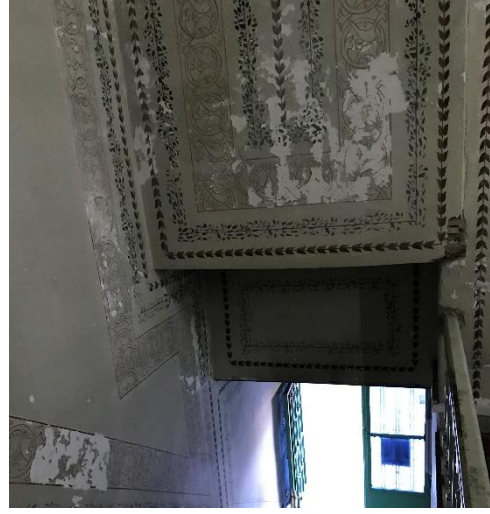
Resim 57- 3.6.2. Caminin Rutubetli bölümleri.

Yalı camilerinin problemlerinden biri de rutubettir. Caminin girişinde asılı levhaya göre 22 yıl önce (1997) tadilat edilmiş olması bu nemlenme ve dökülmeleri olağanlaştırmaktadır. (Resim 57)

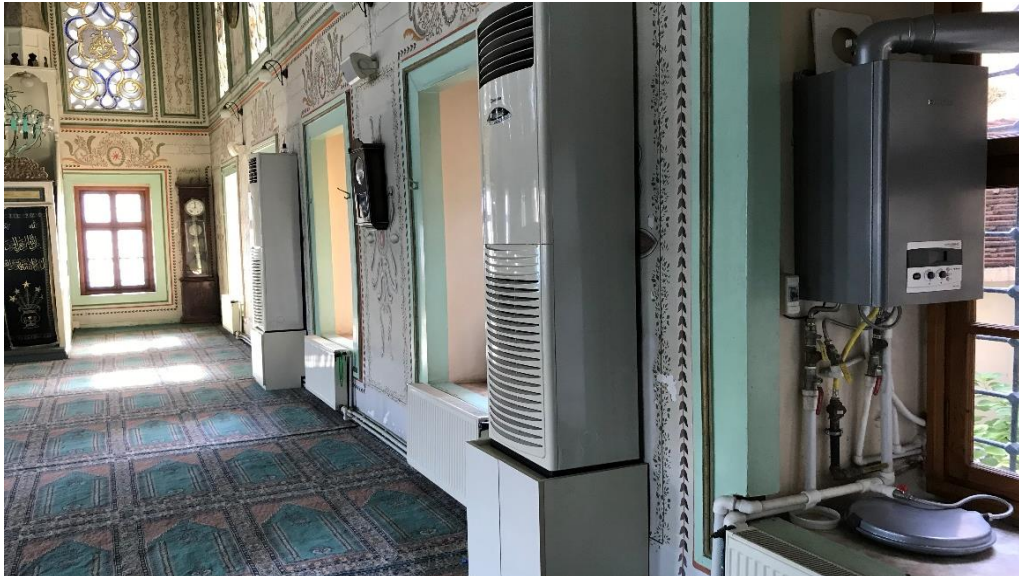
Isınmayı sağlayan radyatörlere bağlı kombinin cami hariminin içerisine yapılması ve klimanın gizlenmemesi gibi problemler gözükmektedir. (Resim 60)

Resim 60- 3.6.2. Batı Cephesinden Caminin İç Görünümü.

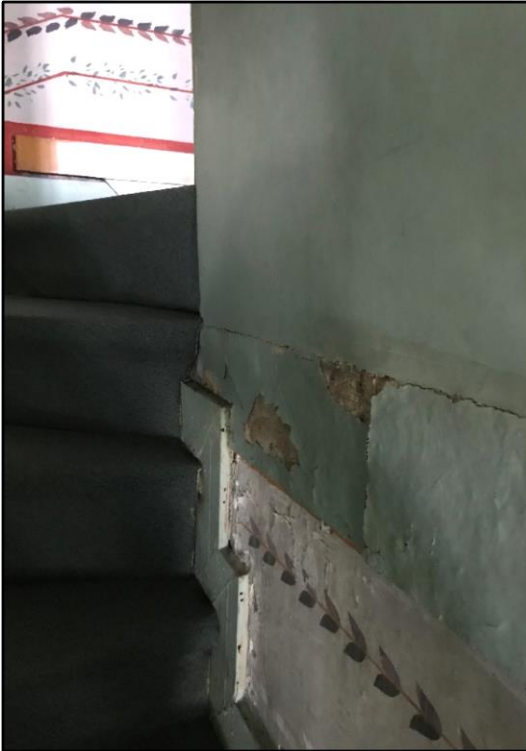
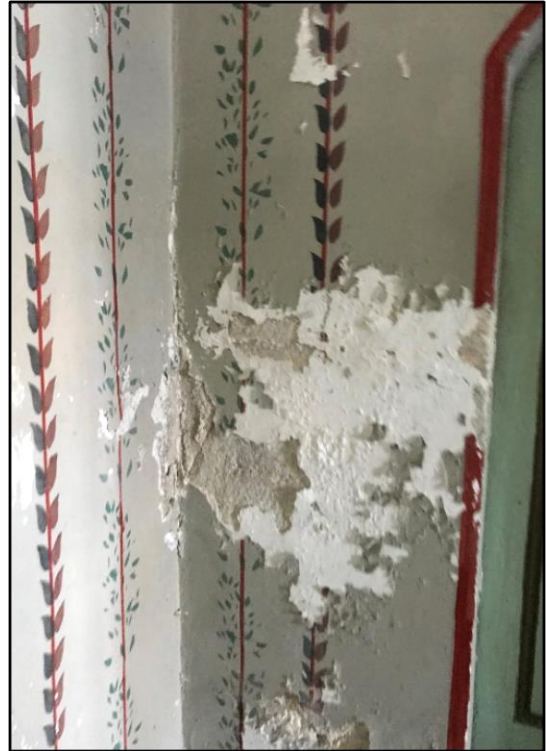
Kadınlar mahfiline çıkarken ki eskime ve yıpranmalar. (Resim 61)

Resim 61- 3.6.2. Caminin Çeşitli Bölümlerinde ki Doğal ve Kullanıma Bağlı Eskimler.

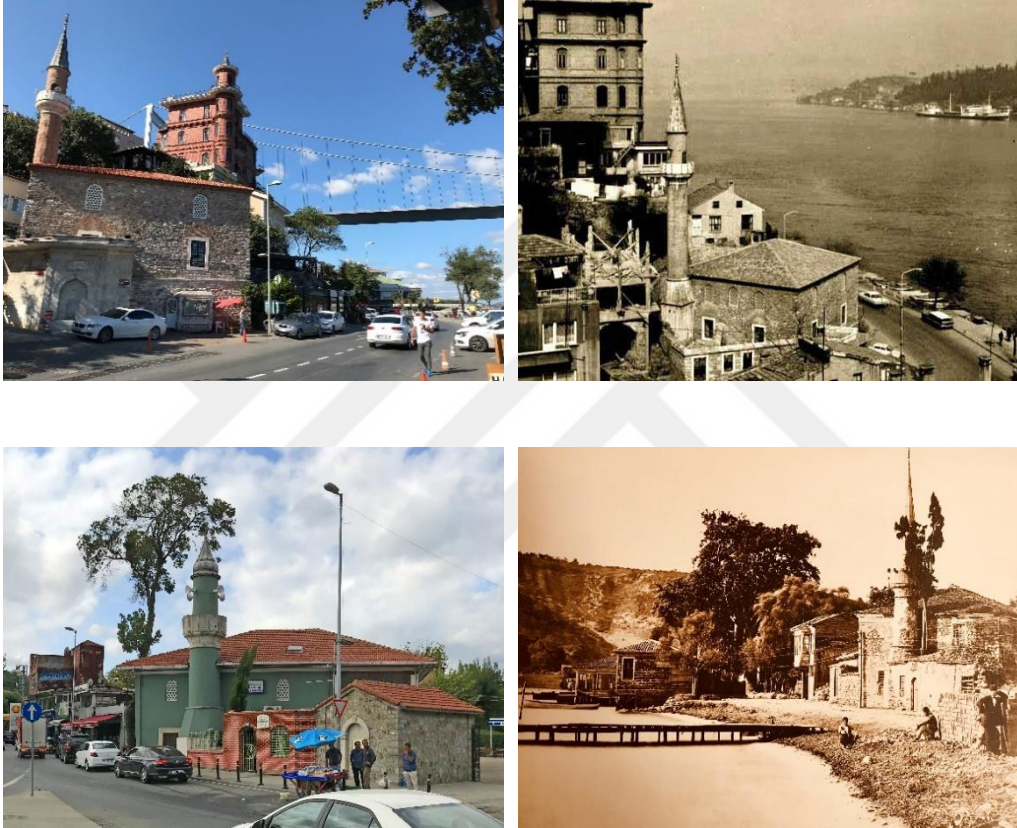
Kaptan-ı Derya Cezayirli Gazi Hasan Paşa ve Ali kethüda Caminin minare külahları yapıldıkları tarihlerde klasik Osmanlı mimari örneği olan sivri külah iken, sonrasında kıvrımlı ve daha kısa olmak suretiyle barok mimari üslubuna çevrilmiştir. (Resim 62)

Resim 62- 3.7. Ali Pertev (Hammam) Camisinin ve Kaptan-ı Derya Cezayirli Gazi Hasan Paşa Camii'nin Günümüz ve Tarihi Fotoğraflarını Göstermektedir. (Sinan Genim Arşivi)

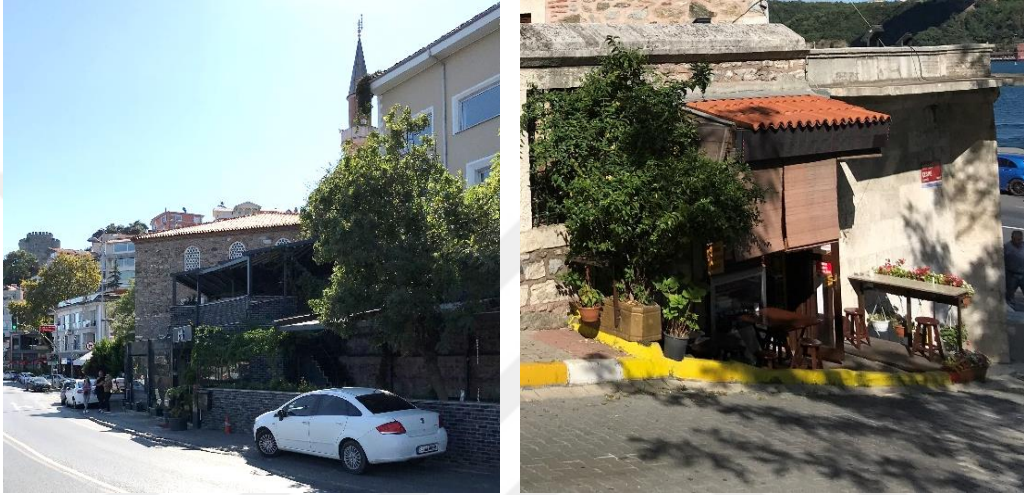
İncelenen Camilerde görülen ortak koruma sorunlarından biri de etrafında bulunan eğlence mekânlarının ve ticarethanelerin yapıya vermiş oldukları zarardır. Şekil 64’ de görüldüğü üzere Ali Pertek Cami’nin Boğaziçi’ne hâkim her cephesinde ticarethaneler bulunup camiye yapısal zararlar vermektedir.

Resim 64- 3.7 Eğlence Mekânlarının Camilerle Olan Yapılaşma Sorunsalı

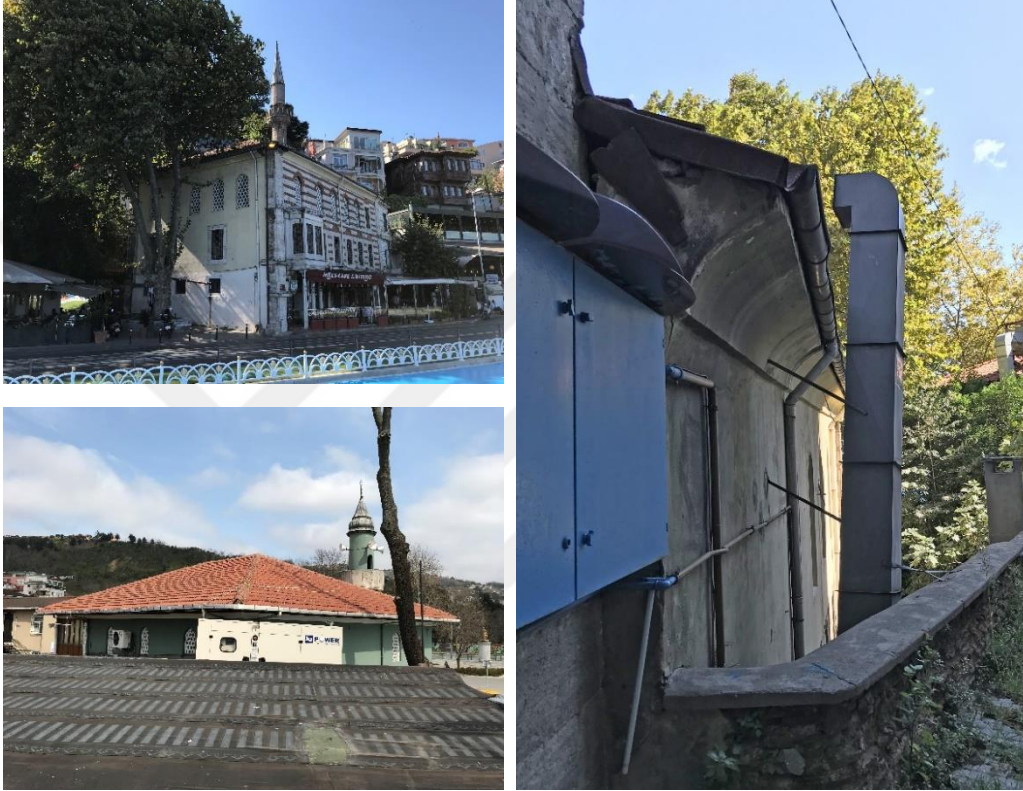
Hacı Kemalettin ve Kaptan-ı Derya Cezayirli Gazi Hasan Paşa Camilerinde de etrafında bulunan ticarethanelerin vermiş olduđu zararlar görölmektedir. (Şekil 65)

Resim 65- 3.7 Eğlence Mekânlarının Camilerle Olan Yapılaşma Sorunsalı

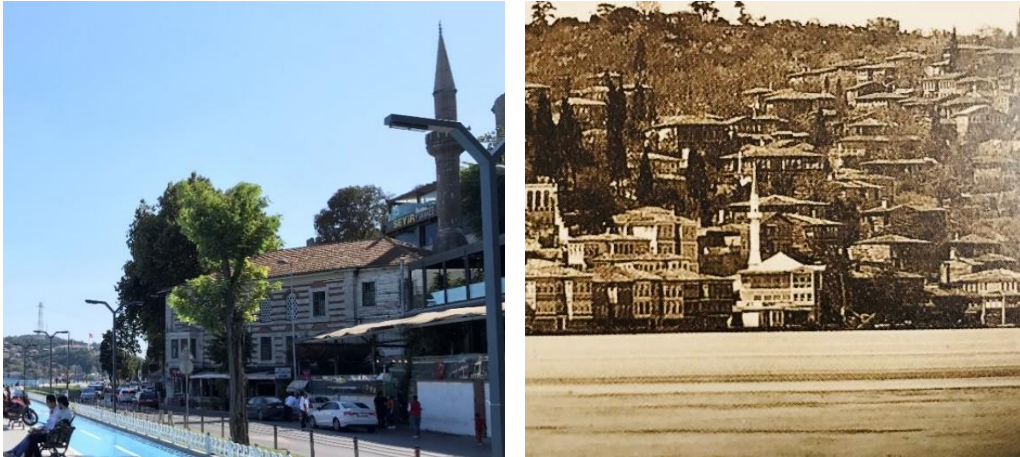
Kare planlı olarak yapılan camilerde genişletme çalışması yapıldığında çatı formu da bozulmaktadır. (Resim 66) Tek noktada birleşen mahya, kubbe etkisi oluşturuyorken yapılan genişletmeyle bu etki günümüze ulaşmamıştır.

Resim 66- 4 Çatı formunun Farklılıklarını Gösteren Günümüz ve Tarihi Fotoğrafi. (Sinan Genim Arşivi)

Genişletme çalışması yapıldıktan sonra mahya noktasının daha üst noktada yapılması bu durumu çözebilir.
