**İSTANBUL SARIYER İLÇESİNDE BULUNAN YALI CAMİLERİ, KORUMA
ÖNERİLERİ VE DEĞERLENDİRİLMESİ**

YÜKSEK LİSANS TEZİ
Abdullah Süha ERMUMCU

Anabilim Dalı: Mimarlık

MAYIS 2019

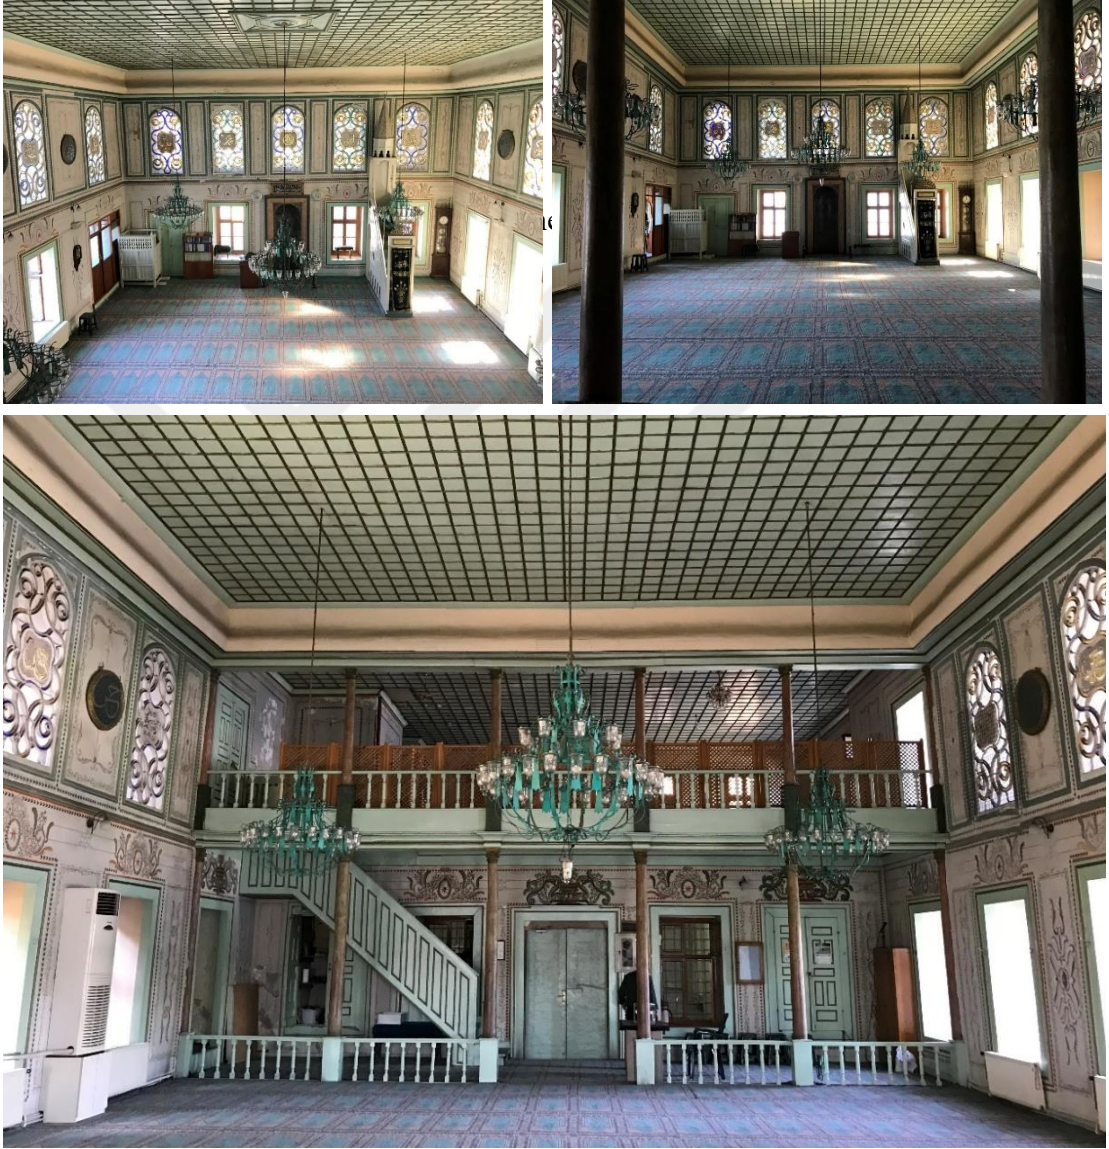
Hacı Kemalettin Camisi

edilmiştir. Hacı Kemalettin caminin zemin katında bulunan eğlence mekânının kullandığı doğalgaz ve havalandırma kanalları yapının sadece arka cephesinde değil bütün cephelerine çeşitli zararlar vermiştir. Korumayla ilgili uluslararası tüzüklerden 1931 Carta Del Restauro'nun 6. Maddesine³ göre Anıta olduğu kadar çevresine de saygılı olunmalı. Yapının çevresinde rahatsız edici eklemelerden uzak tutulması gerektiği yazılıdır. Dolayısıyla hasarların engellenmesi için sorumlu kurumların kontrollerinin sıklıkla devam etmesi ve yapıya verilen hasar devam ediyor ise uzaklaştırılması gerekmektedir.

Resim 77- 6. Camiye Ait Fotoğraflar.
