BURSA İLİ İNEGÖL İLÇESİ CERRAH KÖYÜ HAMAMI YENİDEN
İŞLEVLENDİRME ÖNERİSİ

YÜKSEK LİSANS TEZİ

Fuat TERZİ

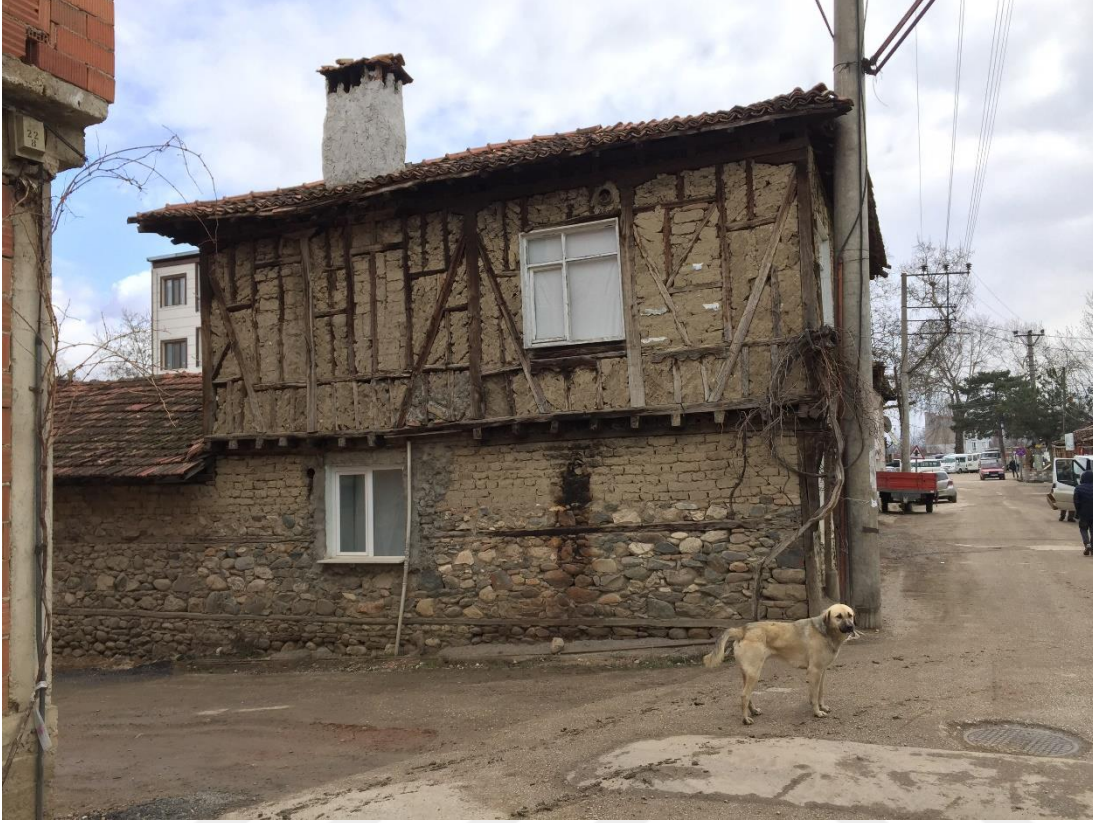
dört ve beş katlı evleri tercih etmektedirler. Bu şartlara bağlı olarak eski evlerin özgün kimliğini tahrip ettiği görülmektedir. (Şekil 1)

Şekil 1 : Cerrah Köy Evi Görünüşü (F. Terzi 2019)

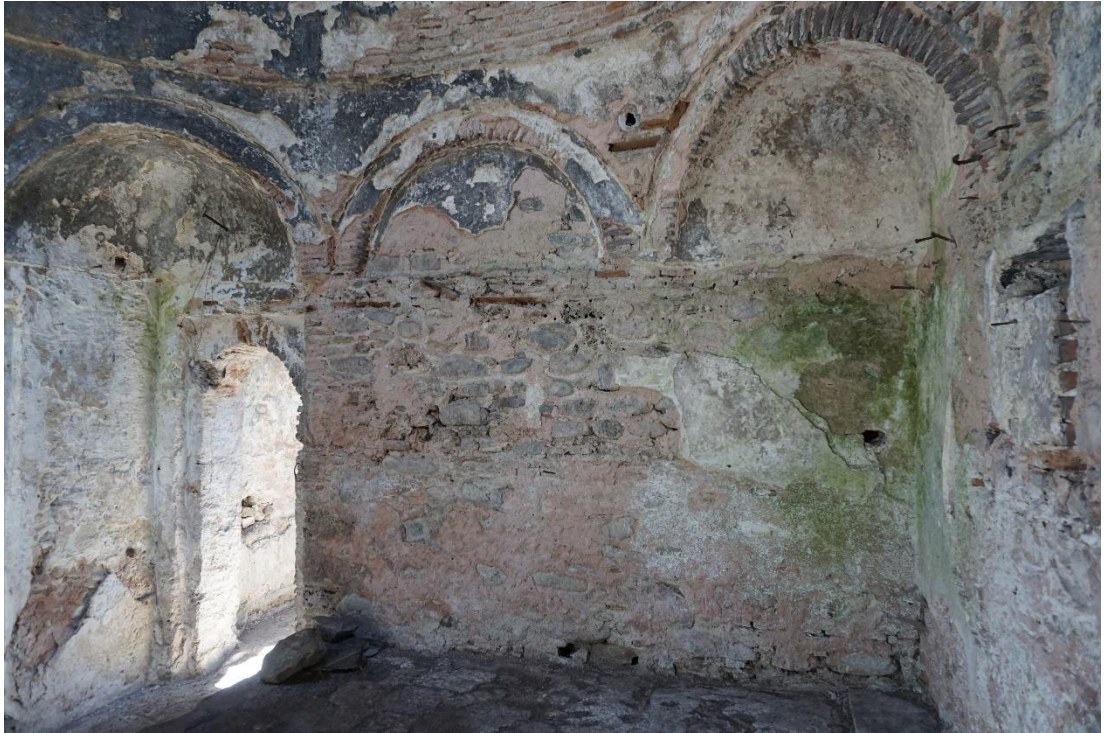
Ilıklığın batı duvarında Z02 sıcaklık bölümüne açılan bir kapı ve niş açıklığı bulunmaktadır.(Şekil 8) Kapı basık kemerli ve büyük oranda tahrip olmuştur. Güney duvarında ise Z04 halvet bölümüne açılan doğramasız bir kapı açıklığı bulunmaktadır.(Şekil 9) Ayrıca doğu yönünde bulunan Z05 hela kısmına geçiş aynı formda kapı açıklığı ile sağlanmaktadır. Ilıklık bölümü kubbe ile örtülmüştür. Kare plandan 8 adet yarım daire kemer ile daire formuna geçiş sağlanmıştır. Tuğla kubbe yüzeyi sıvalı olup yer yer dökülmeler gözlenmiştir. Kubbe merkezinde yaklaşık 1 m çapında daire formuna yakın bir açıklık bulunmaktadır.(Şekil 10)

Şekil 9 : Z01 Ihlık B3lümü Güney Duvarının Görünüşü (F. Terzi 2018)

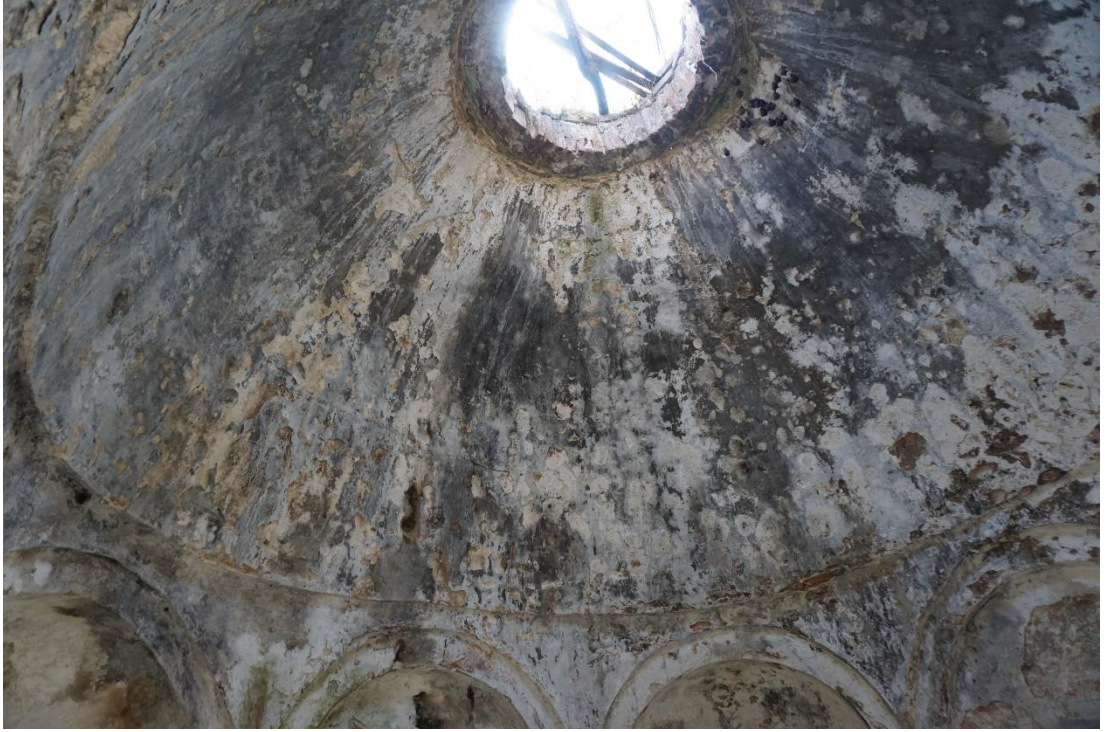
Z02 Sıcaklık bölümüne, Z01 ılıklığın batı duvarında bulunan doğramasız kapı açıklığından geçilerek ulaşılır. Mahal 3, 88 x 3,99 m boyutunda olup yaklaşık olarak 15,74 m² alana sahiptir. Kubbe yüksekliği 5,32 m olup, döşeme kotu -0.01'dir. Duvarlar moloz taş ve tuğla malzeme ile yapılmış olup iç yüzeylerinin tamamı sıvalıdır. Sıvalarda yer yer dökülmeler görülmektedir. Döşeme tesviyesi tuğla, taş ve harçtan oluşmaktadır. Hacmi örtü sistemi kubbedir. Kare plandan 8 adet yarım daire kemer ile daire forma geçiş sağlanmıştır. Tuğla kubbe yüzeyi sıvalı olup yer yer dökülmeler gözlenmiştir. Kubbe merkezinde yaklaşık 1 metre çapında daire forma yakın bir açıklık bulunmaktadır. (Şekil 11) Zeminde yer yer çökmeler meydana geldiği görülmektedir.

Şekil 11 : Z02 Sıcaklık Mahalli Kubbesinin Görünüşü (F. Terzi 2018)

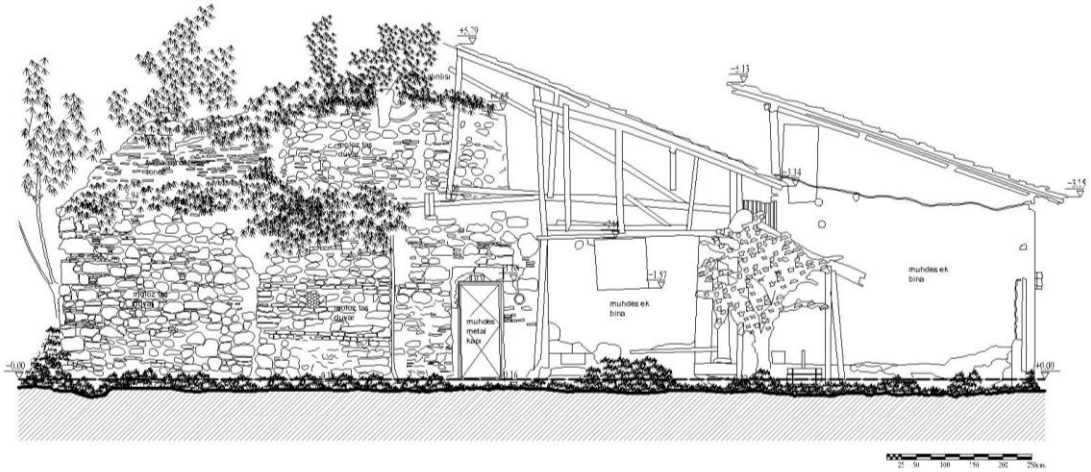
Şekil 27 : Cerrah Köyü Hamamı Doğu Cephe Rölöve Çizimi (Ek 1, Pafta 7/10)

Yapıya giriş kapısının bulunduğu cephe olan doğu cephesinde ılıkılık, halvet ve hela yer almaktadır.(Şekil 27) Cephe yüzeyinin genelinde büyük oranda derz boşalması ve malzeme kaybı gözlenmektedir. Yapının halvet kısmının batı yönünde uzanması sebebiyle cephe ön ve arka olmak üzere iki planda incelenmiştir. (Şekil 28)

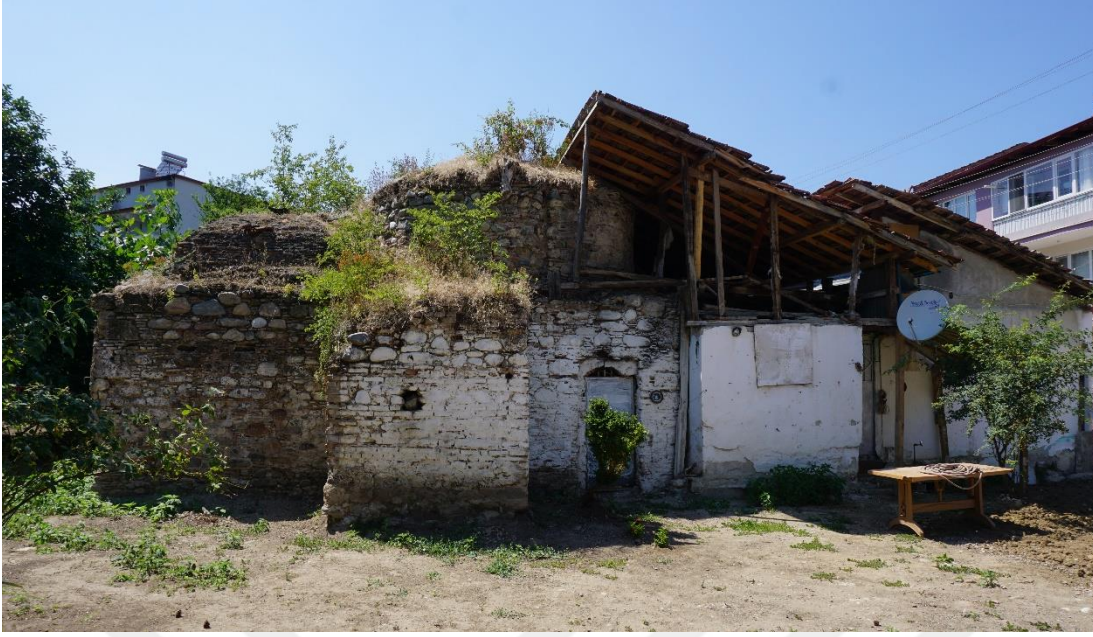
Şekil 28 : Cerrah Köyü Hamamı Doğu Cephesinin Görünüşü (F. Terzi 2018)

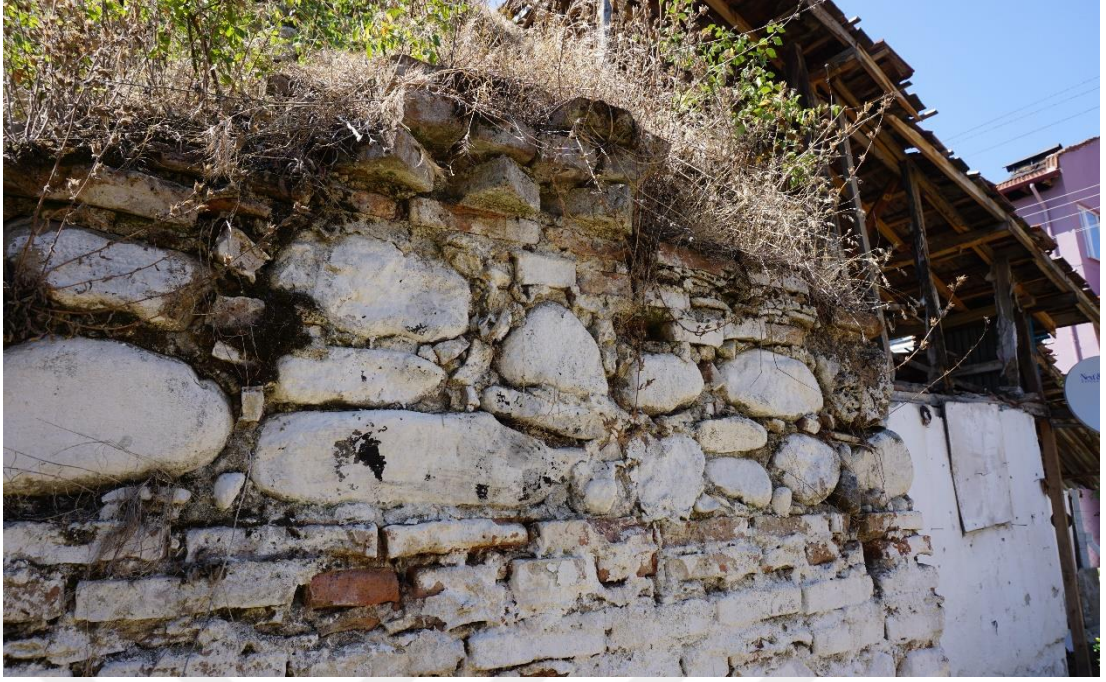
Ön planda cephede yapının ana formuna ek olarak kare planlı hela kısmı yer almakta olup toplam uzunluğu 2,30 m, ortalama yüksekliği 2,94 metredir. Düzensiz moloz taş ve tuğla malzeme ile örülmüştür. +1,20 kotunda ahşap hatıl boşluğunun tuğla malzeme ile doldurulduğu, +1.25 kotunda ortalama 20 x 30 cm ölçülerinde bir açıklık olduğu görülmektedir. + 2.26 kotunda 9 x 18 x 4,5 cm boyutlarında tuğla ile yapılmış özgün kirpi saçak kalıntısı mevcuttur.(Şekil 29) Üst kısmının toprak ve moloz ile dolduğu ve yoğun bir bitki tabakasının oluştuğu görülmektedir.

Şekil 29 : Doğu Cephesinde Özgün Kirpi Saçak Kalıntısının Görünüşü (F. Terzi 2018)

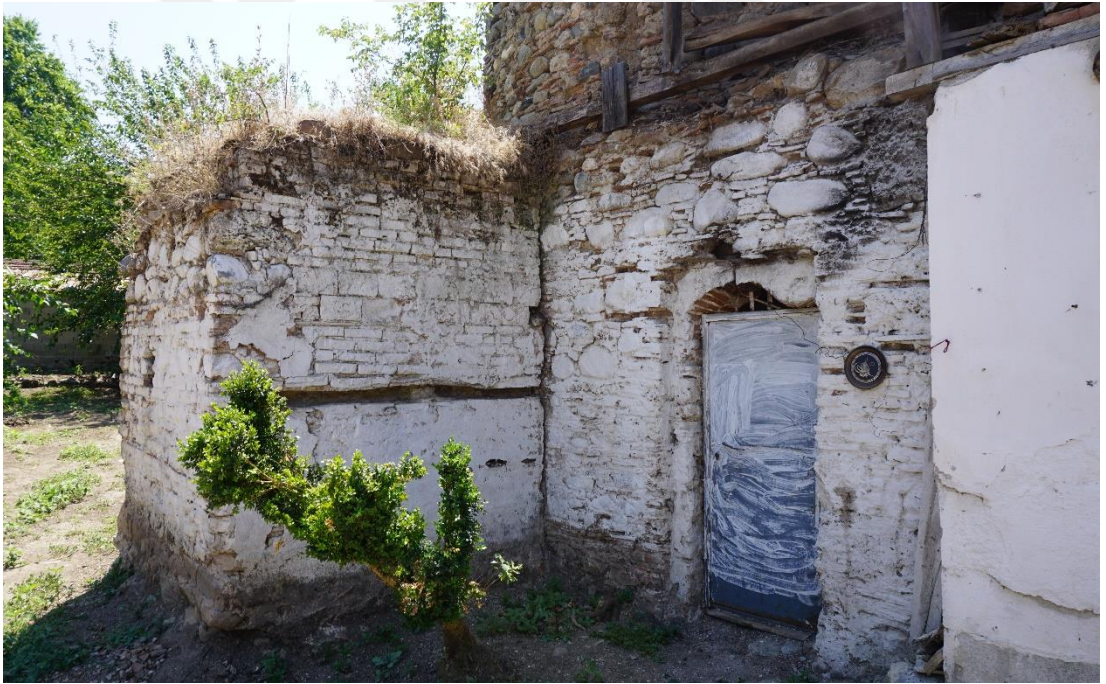
Arka planda cephede ılıkılık ve halvet bölümleri yer almakta olup toplam uzunluğu 8,42 m, ortalama yüksekliği 5,08 metredir. Düzensiz moloz taş ve tuğla malzeme ile örülmüştür. + 2,00 kotunda ahşap hatıl boşluğu ve yer yer çimento sıvalar mevcuttur. Duvarın üst kotunun toprakla dolduğu ve yoğun bir bitki tabakasının oluştuğu görülmektedir. Cephenin zemin kat hizasında muhdes boya kalıntıları gözlenmektedir. Cephenin kuzey tarafında yapıya girişin sağlandığı ortalama 1,95 x 0,75 m boyutlarında basık dairesel formda kemer tuğla malzemeyle yapılmış kapı açıklığı bulunmakta olup kemer formu bozulmuş ve sövesi büyük oranda hasar almıştır. Özgün kapı günümüze kadar ulaşmamış olup yerine muhdes demir kapı eklenmiştir.(Şekil 30)

Şekil 30 : Doğu Cephesinde Hatıl Boşluklarının Görünüşü (F. Terzi 2018)

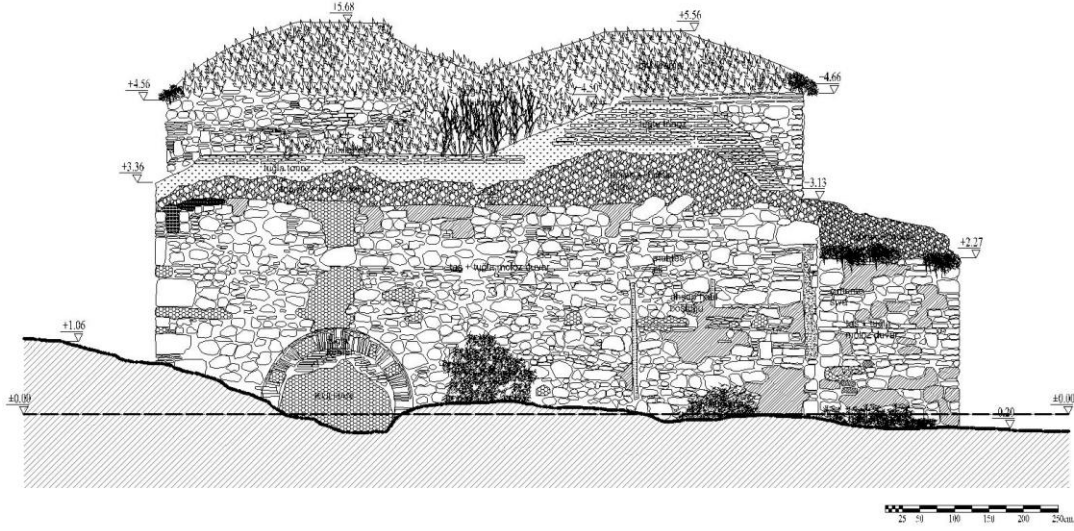
Şekil 31 : Cerrah Köyü Hamamı Güney Cephe Rölöve Çizimi (Ek 1, Pafta 8/10)

Cephede külhan, su deposu ve ılıkık kısımları yer almaktadır. Cephenin toplam uzunluğu ortalama 11,65 m olup ortalama yüksekliği 5,78 metredir. Düzensiz moloz taş ve tuğla malzeme ile örülmüştür. Cephe yüzeyinde büyük oranda derz boşalması

ve malzeme kaybı gözlenmektedir. +1,40 ve +2,00 kotunda ahşap hatıl boşlukları görülmektedir. (Şekil 31) Cephe yüzeyinde çimento sıva kalıntıları mevcuttur. Duvarın üst kotunun toprakla dolduğu ve yoğun bir bitki tabakasının oluştuğu görülmektedir. (Şekil 32)

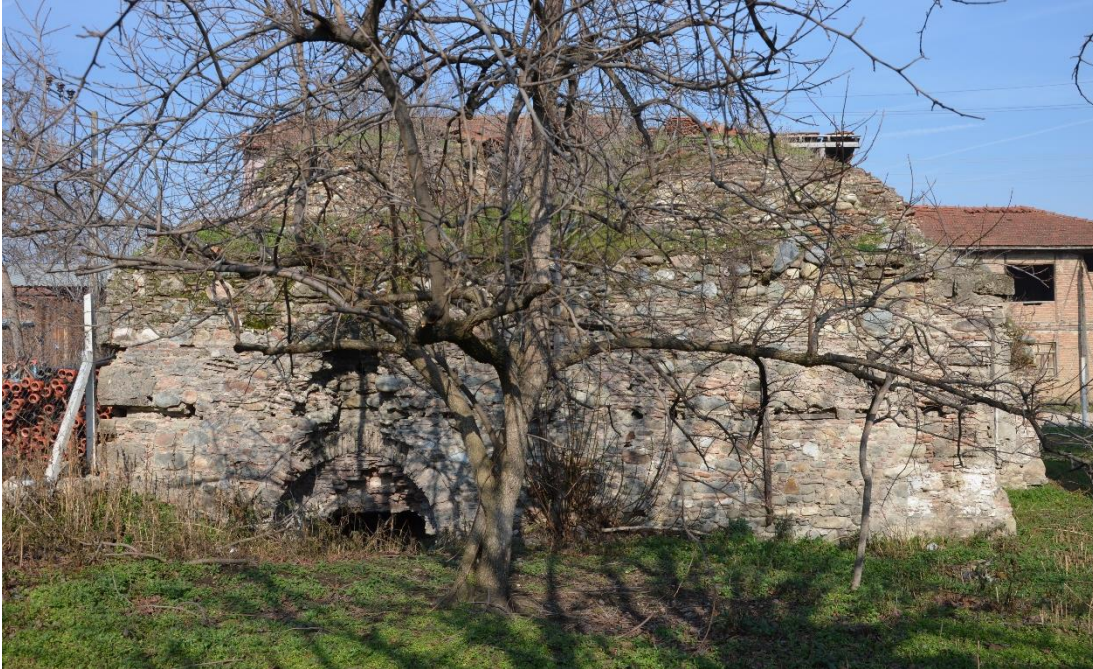
Şekil 32 : Cerrah Köyü Hamamı Güney Cephesinin Görünüşü (F. Terzi 2018)

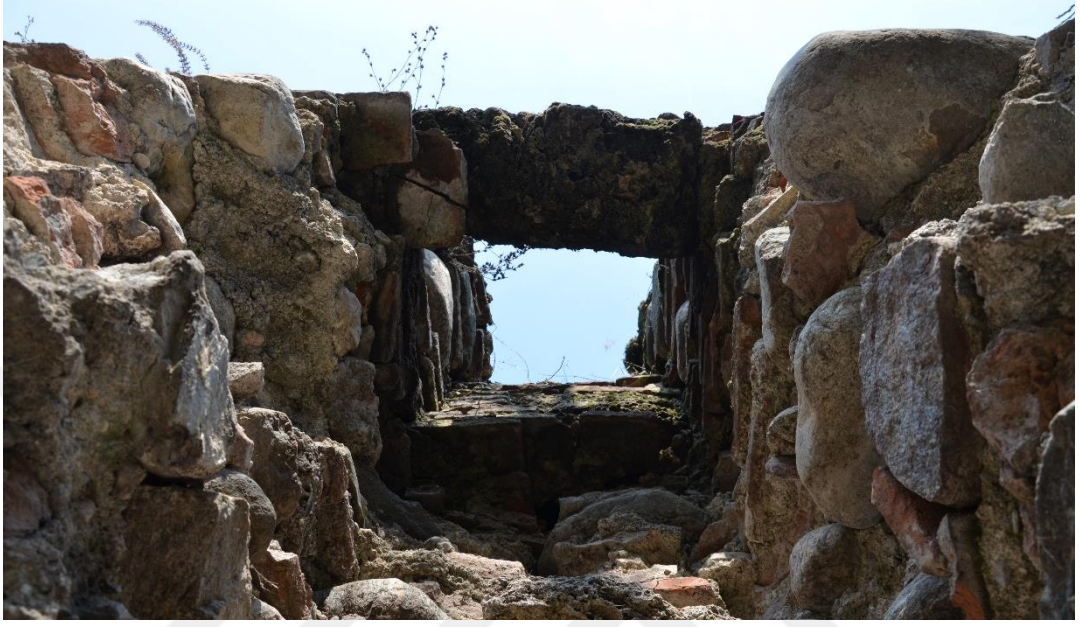
Cephenin batısında zemin kotunda bir kısmı toprağa gömülü halde olan tuğla kemerli külhan girişi bulunmaktadır. Kemer tuğlalarda büyük oranda malzeme kaybı görülmektedir.(Şekil 34) Külhan kısmının baca kısmında büyük oranda parça kopması görülmektedir. (Şekil 33)

Şekil 33 : Güney Cephesinde Bulunan Baca Boşluğunun Görünüşü (F. Terzi 2018)

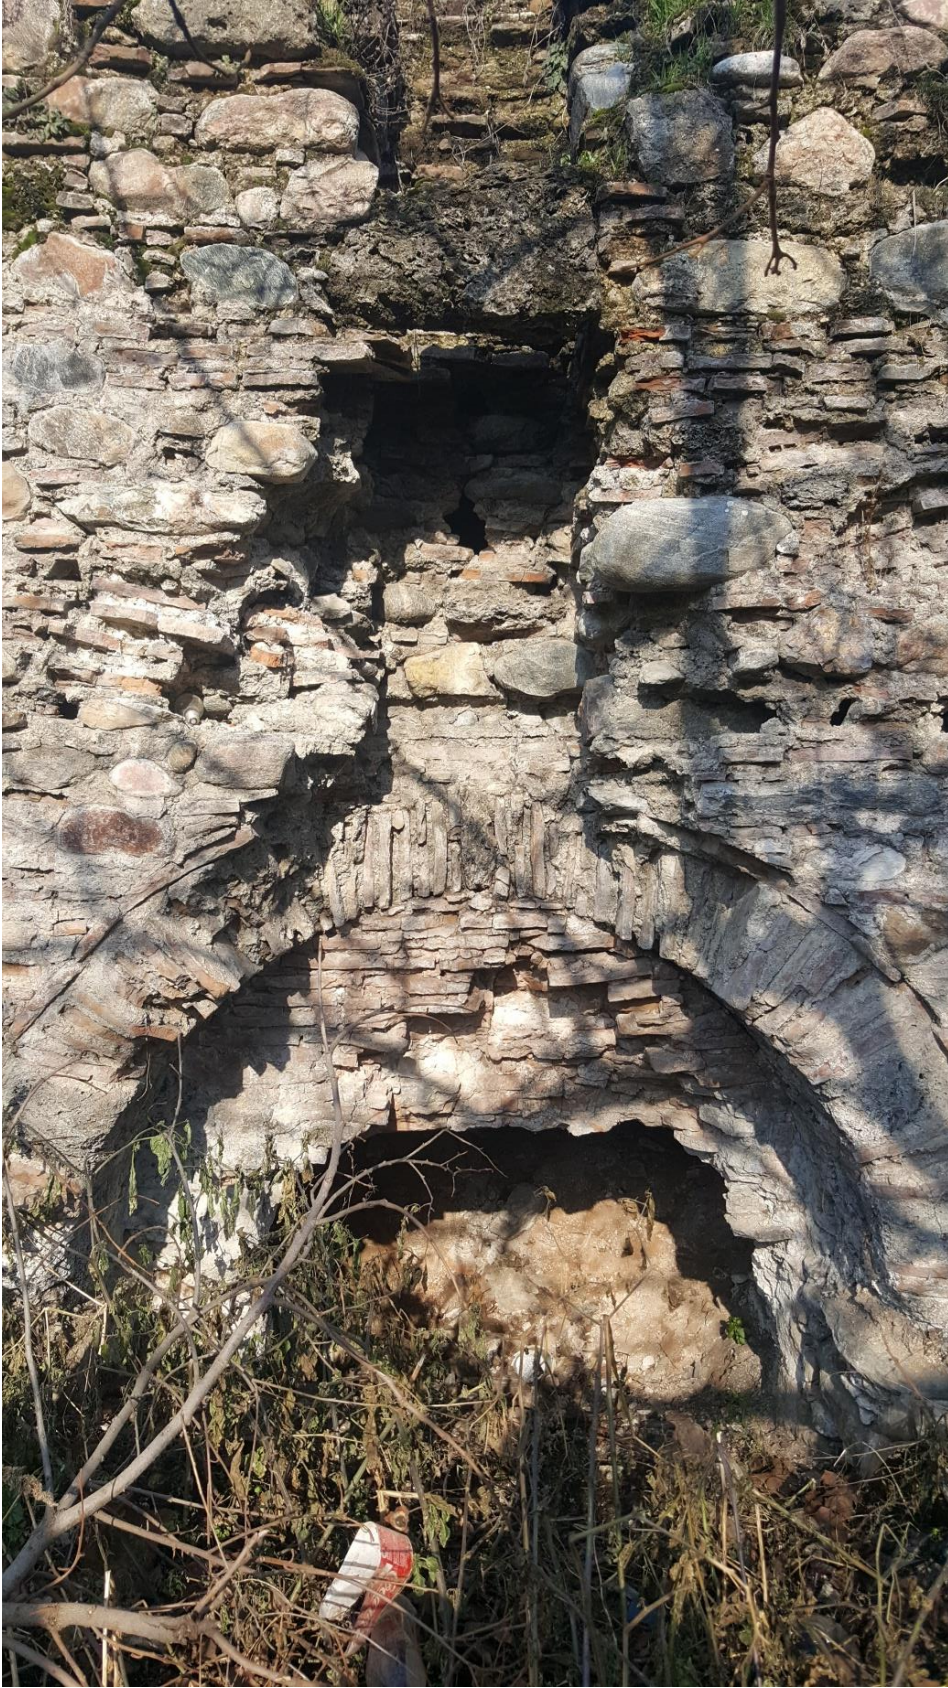
Şekil 34 : Güney Cephesinde Bulunan Külhan Girişinin Görüntüsü (F. Terzi 2018)

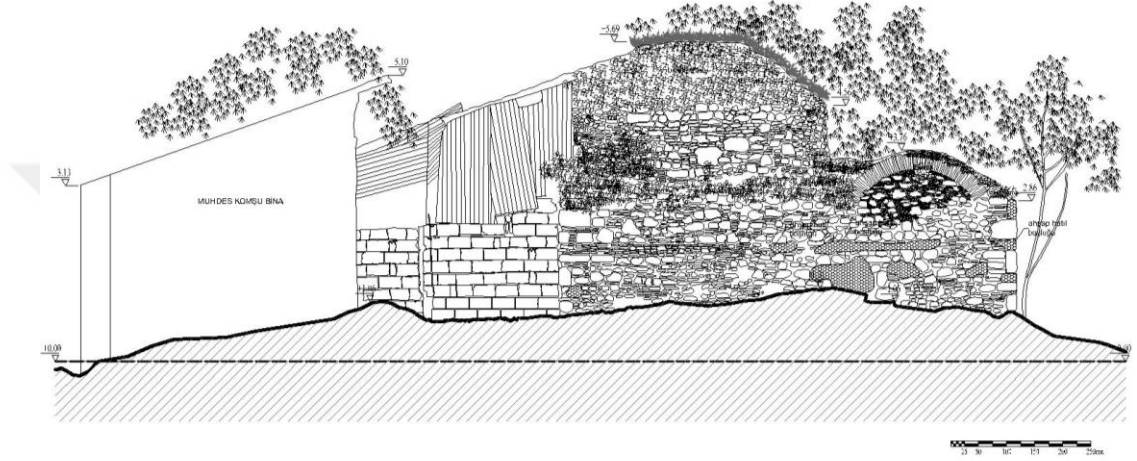
Şekil 35 : Cerrah Köyü Hamamı Batı Cephe Rölöve Çizimi (Ek 1, Pafta 9/10)

Cephede su deposu ve sıcaklık kısımları yer alır. Cephenin toplam uzunluğu 8,17 m olup ortalama yüksekliği 3,15 metredir. Cephe genelinde büyük oranda derz boşalması ve malzeme kaybı gözlenmektedir. (Şekil 35) Cephenin bir kısmı toprak kotunun altında kalmıştır. Duvarın üst kotunun toprakla dolduğu ve yoğun bir bitki tabakasının oluştuğu görülmektedir. +2,00 kotunda ahşap hatıl boşlukları belirginleşmiştir. (Şekil 36) +3,00 kotunda özgün horasan sıva kalıntısı yer alır.

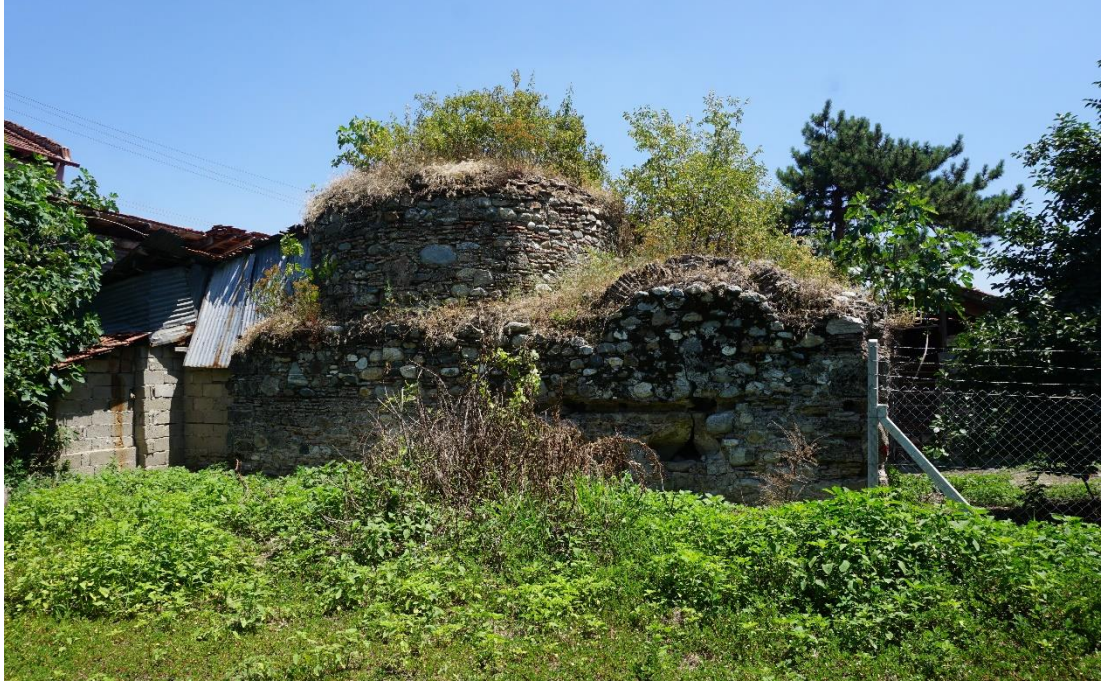
Şekil 36 : Cerrah Köyü Hamamı Batı Cephenin Görünüşü (F. Terzi 2018)

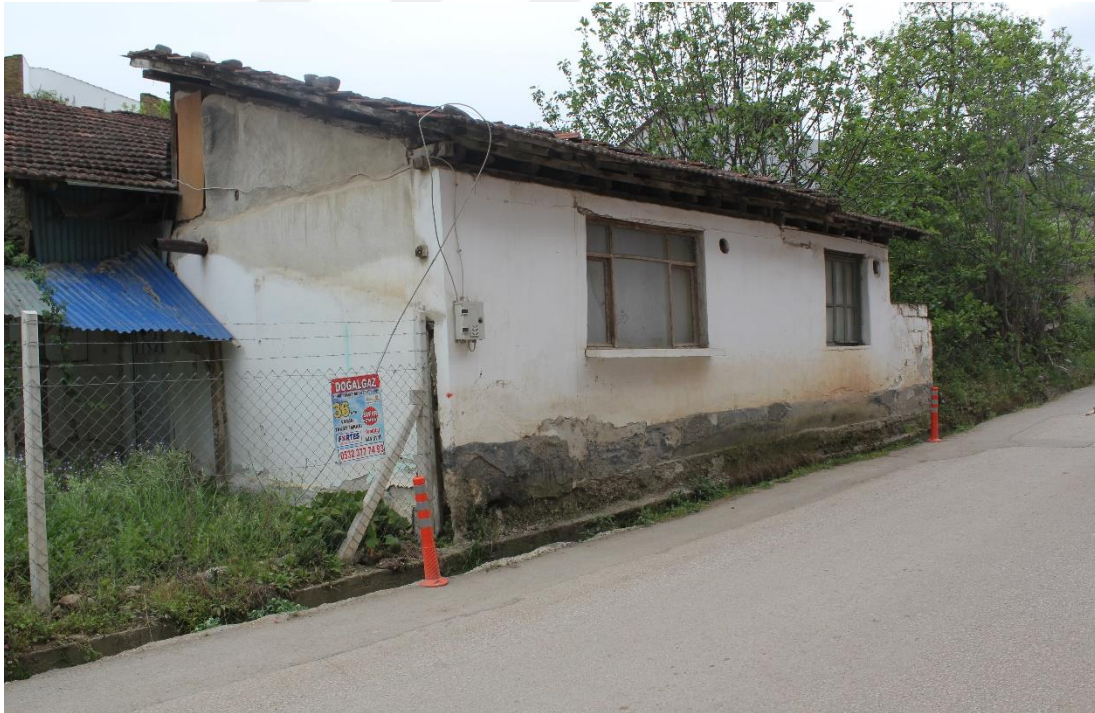
Kuzey cephesine bitişik durumda olan komşu yapıdan dolayı cephenin tamamı kapanmıştır. Bu sebeple cephenin durumu hakkında tespit yapılamamıştır. (Şekil 37-38)

Şekil 38 : Cerrah Köyü Hamamı Kuzey Cephesinin Görünüşü (F. Terzi 2018)

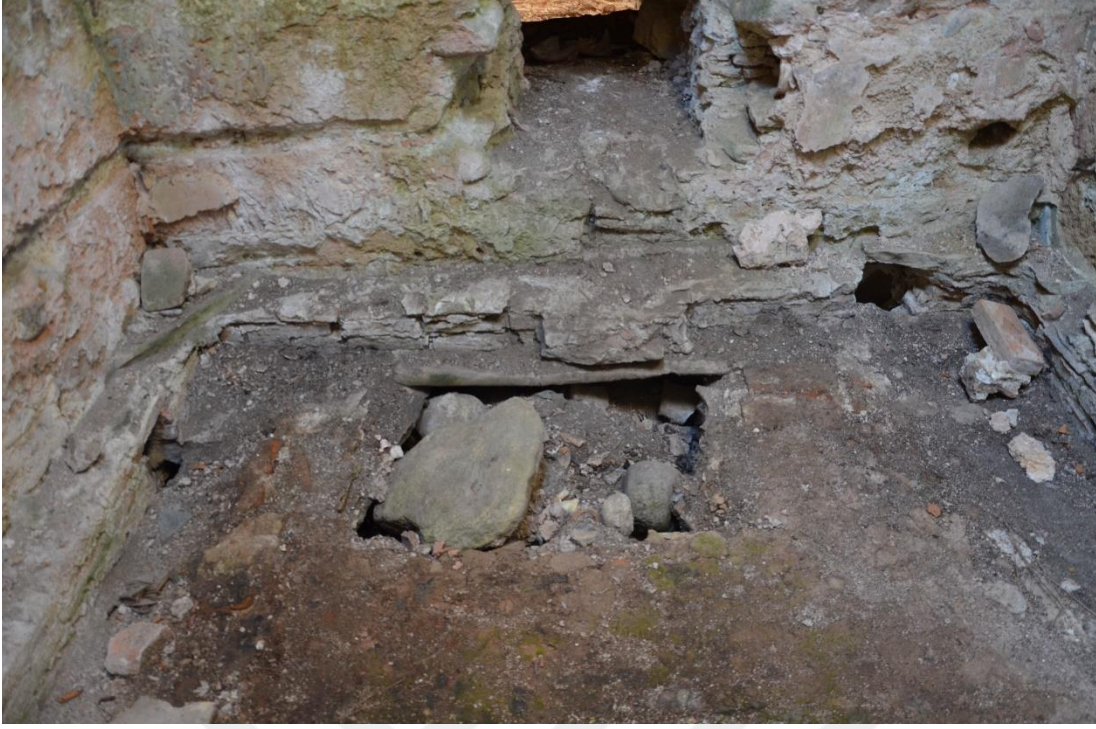
Cerrah Köyü Hamamının halvet bölümü ılıklığin güneyinde ortalama 2.59 m x 3.83 m boyutlarında dikdörtgen formunda bir hacimdir. Döşemede ve duvardaki izler incelendiğinde batı, güney ve doğu duvarlarında +0.28 kotunda mermer malzeme ile kaplanmış sekiler ve kurna yerleri tespit edilmiştir. (Şekil 44) Duvarlarda bulunan bu izlerden ve civar köy hamamlarında yapılan inceleme çalışmalarından elde edilen bilgiler neticesinde mermer seki ve kurnalar eklenmiştir. (Şekil 45)

Şekil 44 : Halvet Bölümündeki Seki Ve Kurna Yeri İzlerinin Görünüşü (F. Terzi 2018)

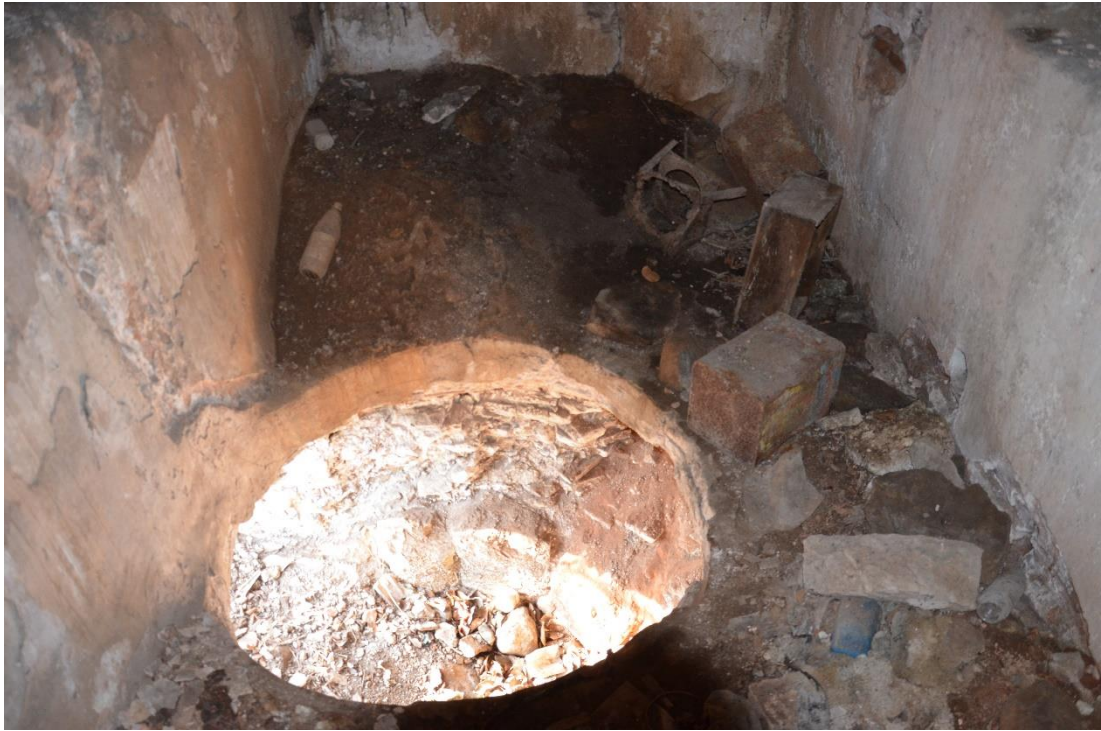
Cerrah Köyü Hamamında su deposu, sıcaklık bölümünün güneyinde ortalama 2,50 m x 4,17 m boyutunda dikdörtgen formunda bir mahaldir. Kuzey duvarında tamirat ve havalandırma ve kontrol amaçlı bırakılmış bir penceresi, en önemlisi de sıcaklığa giden tesisat izleri bu bölümün su deposu olduğunu göstermektedir. Su deposu zemininde ortalama 1,20 m çapında dairesel formda bir açıklık vardır. (Şekil 46) Burada işlev gereği tersine çevrilip monte edilen bakır kazan vardır. Su deposunun doğu duvarında sonradan açılmış olan halvet kısmına geçiş sağlayan açıklık restitüsyon projesinde kapatılmıştır. (Şekil 47)

Şekil 46 : Su Deposu Zeminin Görünüşü (F. Terzi 2018)

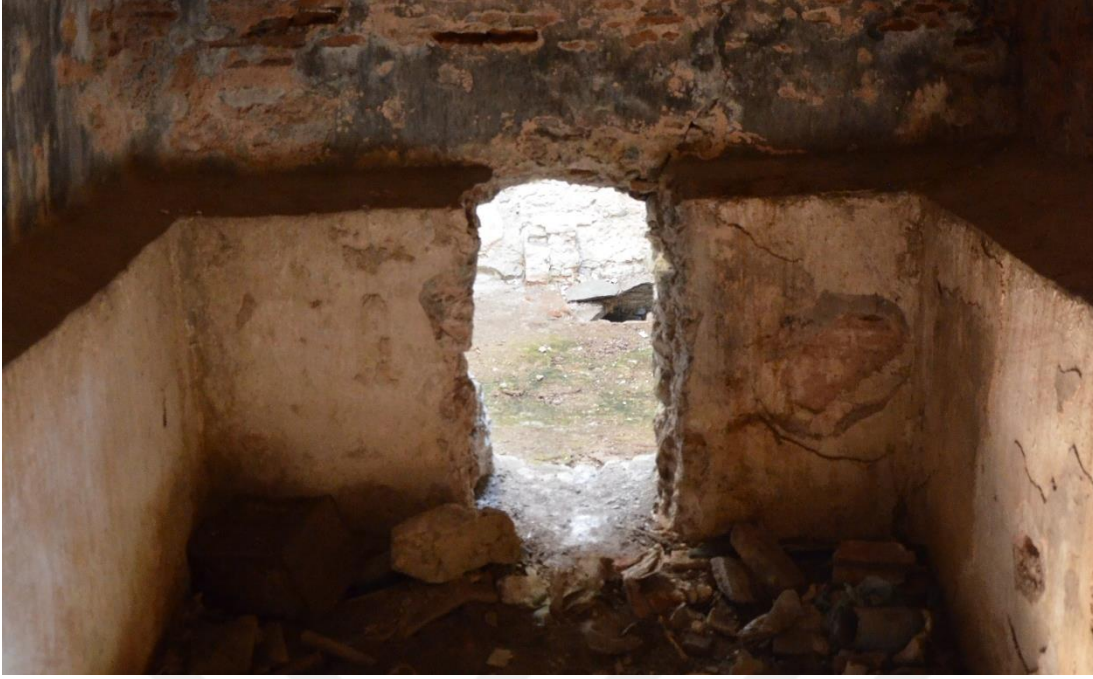
Şekil 47 : Su Deposunun Doğu Duvarındaki Açıklığın Görünüşü (F. Terzi 2018)

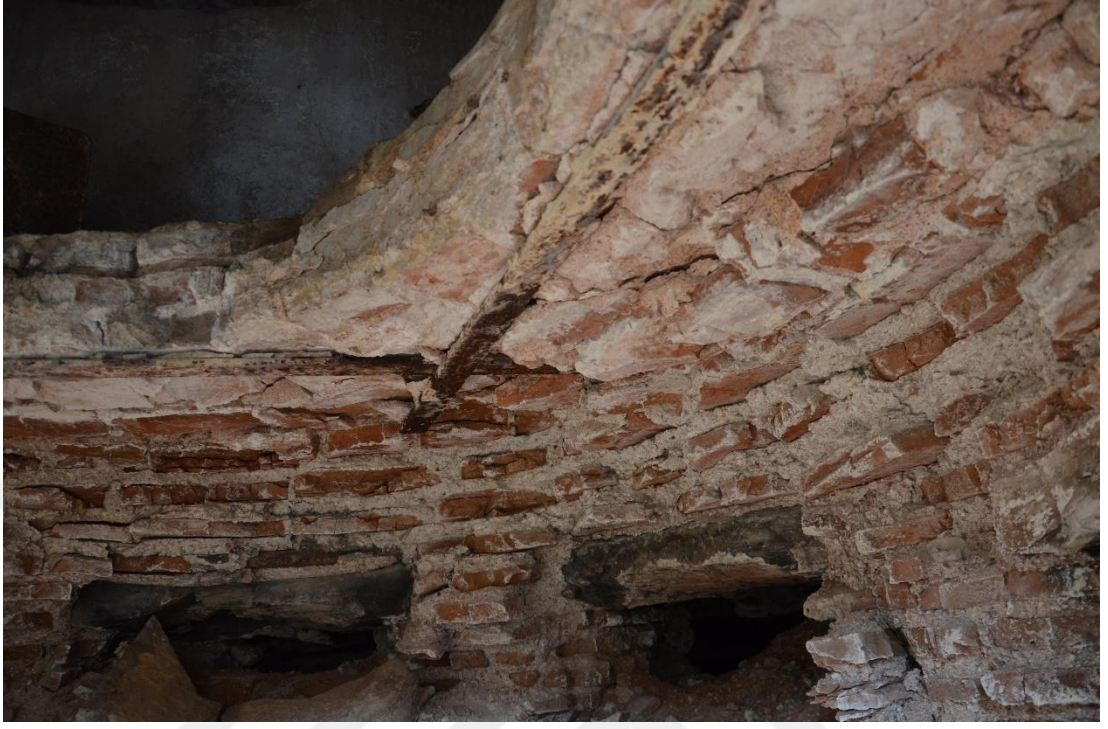
Şekil 50 : Külhan Bölümündeki Kanalların Görünüşü (F. Terzi 2018)

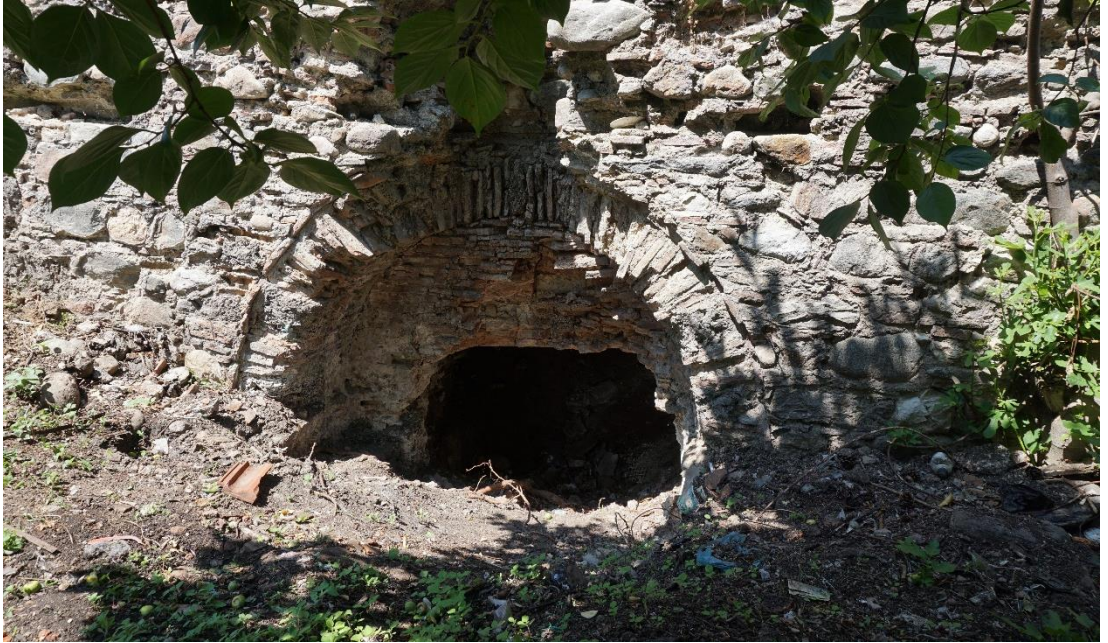
Cerrah Köyü Hamamının külhan bölümü su deposu bölümünün alt kısmında ortalama 1.51 m x 2.08 m ölçülerinde dikdörtgen formunda bir alandır. Bu kısımdan cehennemlik bölümüne açılan kanallar bulunmaktadır. (Şekil 50) Günümüzde külhan bölümünün ön kısmı toprak seviyesi altında kalmaktadır.(Şekil 51) Restitüsyonda

Şekil 51 : Külhan Bölümünün Dış Görünüşü (F. Terzi 2018)

toprak dolgunun kotu -0.80 kotuna düşürölmesi ve -0.16 olan çevre kotundan dört basamaktan oluşan merdiven ile inilmesi öngörölümüştür.

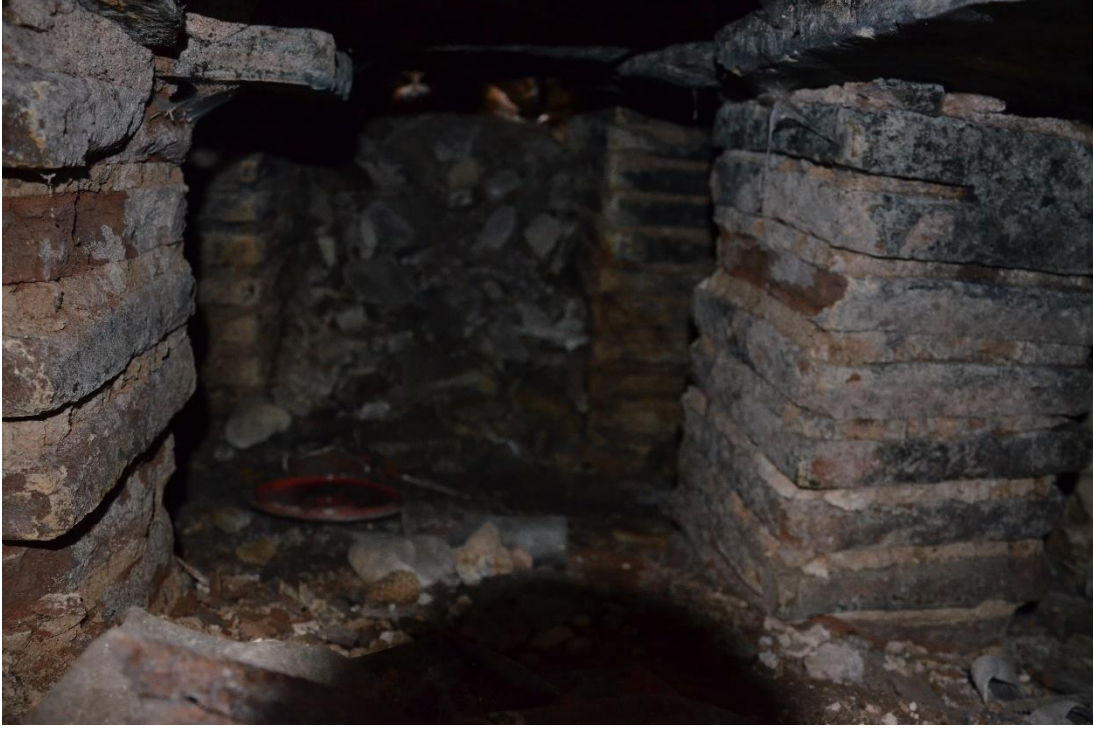
Cerrah Köyü Hamamında sıcaklık, ılıklik ve halvet bölümlerinin alt kısmında ortalama 0,50 m x 0,60 m boyutunda, (Şekil 52) göbek taşının alt kısmında 0,50 m x 0,95 m boyutunda kanallardır.(Şekil 53) Cehennemlik kanalları ayakta olmasına karşın yer yer çökmeler meydana gelmiştir. Cehennemlik kanalları 30 cm x 30 cm x 4,5 cm ölçülerinde tuğladan inşa edilen ayaklar ile oluşturulmuştur.

Şekil 52 : Halvetin Alt Kısımındaki Cehennemlik Bölümünün Genel Görünüşü (F. Terzi 2018)

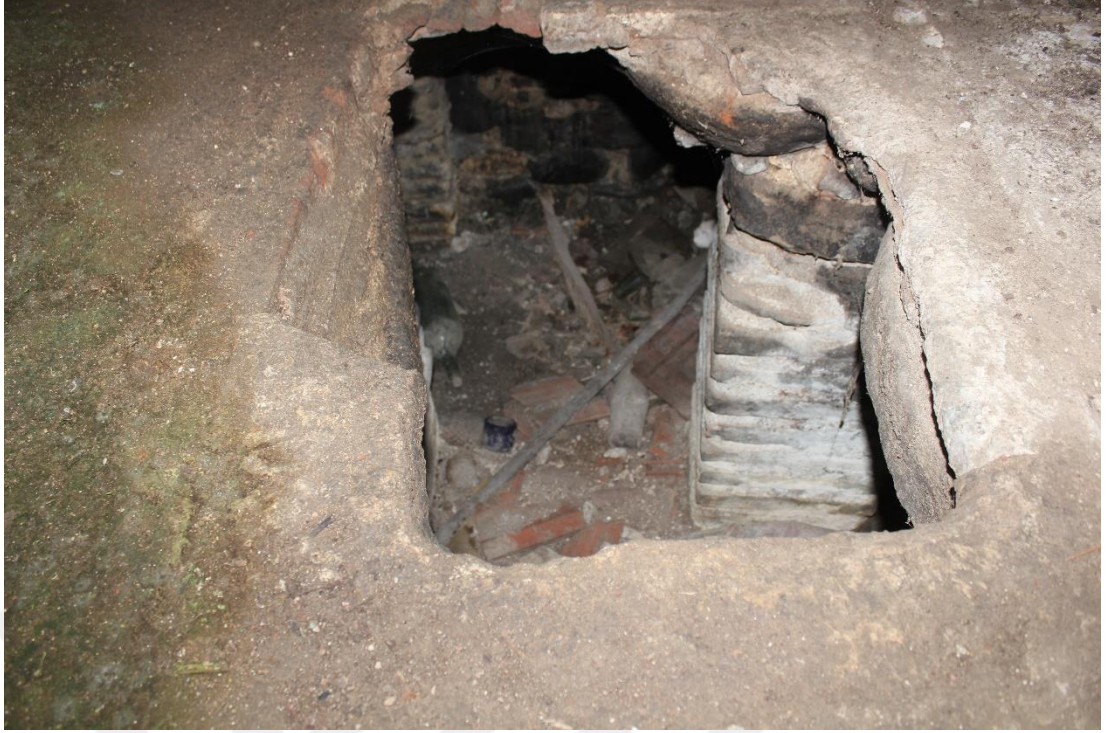
Şekil 53 : Göbek Taşının Alt Kısımındaki Cehennemlik Bölümünün Görünüşü (F. Terzi 2018)
