**GELENEKSEL YIĞMA YAPILARDA TAŞIYICI SİSTEM
HASARLARI VE NEDENLERİNİN TESPİTİ İLE GÜÇLENDİRME
VE TAMAMLAYICI MÜDAHALE ÖNERİLERİ;
DİYARBAKIR;SURİÇİ ÖRNEĞİ**

DOKTORA TEZİ

MİMARLIK ANABİLİM DALI

Aralık 2017

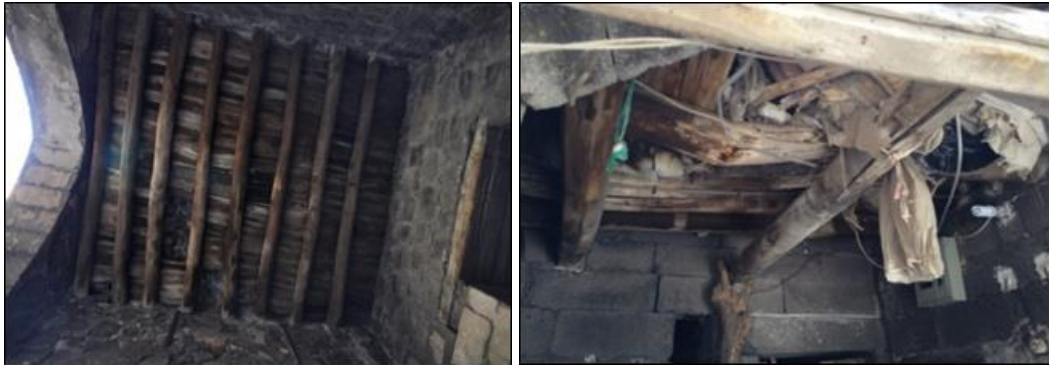
Ahşap malzemede su ve nem etkisiyle meydana gelen mantar oluşumu sonucu, ahşapta çürümeler oluşması ile ahşap dayanımında azalmalara yol açmaktadır. Ahşap malzemede meydana gelen bozulmaya bağlı oluşan dayanım eksikliği taşıyıcı sistemi olumsuz etkileyerek, ciddi hasarların oluşmasına neden olmaktadır (Karaman ve ark. 2010)(Şekil 3.21).

Şekil 3.21. Ahşap malzemede neme bağlı oluşan çürüme, çatlama ve tuzlanma hasarları

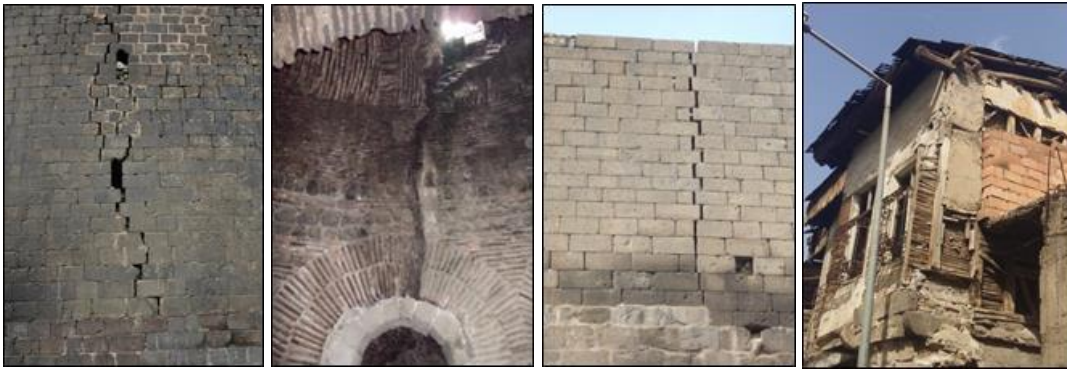
Yığma yapılarda taşıyıcı duvarlar, temelden üst örtüye kadar yük aktarımını sağlayan düşey yapı elemanlarıdır. Yatay yapı bileşenleri olan döşemelere gelen yükler, duvarlara iletilerek yük dağılımının zemine kadar iletilmesi sağlanmaktadır. Deprem, rüzgar gibi dış yükler yapının çekme gerilmesi oluşturarak hasarların oluşmasına neden olmaktadır. Deprem, rüzgar gibi dış yüklerin etkilemiş olduğu yığma yapının çekme kapasitesinin aşılması ile yapı duvarlarında çatlak ve buna bağlı olarak da ayrışma ve çözülme ve yıkılmaya yola açan hasarların oluşmasına yol açmaktadır (Arun 2005) (Şekil 3.29).

Şekil 3.29. Duvarlarda oluşan ayrışma hasarları

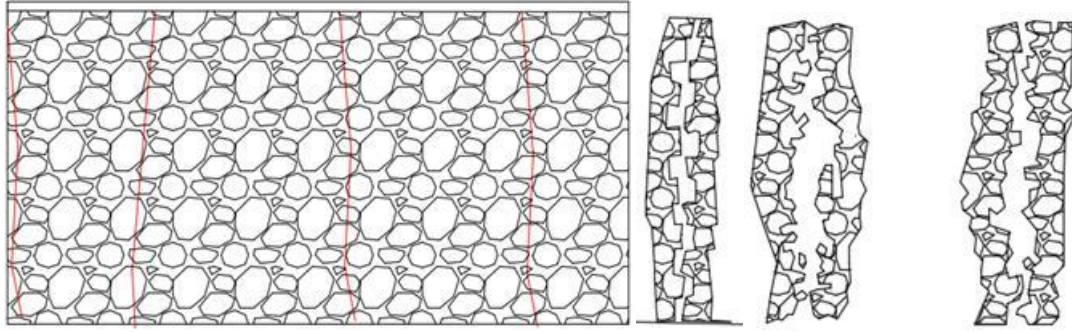
Yığma yapılarda oluşan hasarlar, duvarlardaki çatlaklarla anlaşılabilir. Yapı duvarlarında gerilme yoğunluğu yüksek kısımlarda çatlakların oluşmasıyla daha yoğun olarak görülmektedir. Deprem meydana getirmiş olduğu yatay kuvvet etkisi, kapı ve pencerelerin bulunduğu duvarlar başta olmak üzere, zayıflamış duvarlarda düşey yüklerin de etkisiyle duvarlarda genişleme meydana gelir. Bu genişleme “şişme” olarak adlandırılır (Şekil 3.30).

Duvarın bir yüzünde ya da her iki yüzünde şişmeler meydana gelebilir. Şişme görülen duvarlar ağır hasarlı olarak kabul edilmektedir (Bayülke 1992).

Şekil 3.30. Duvarlarda oluşan şişme hasarları (Bayülke 1992)

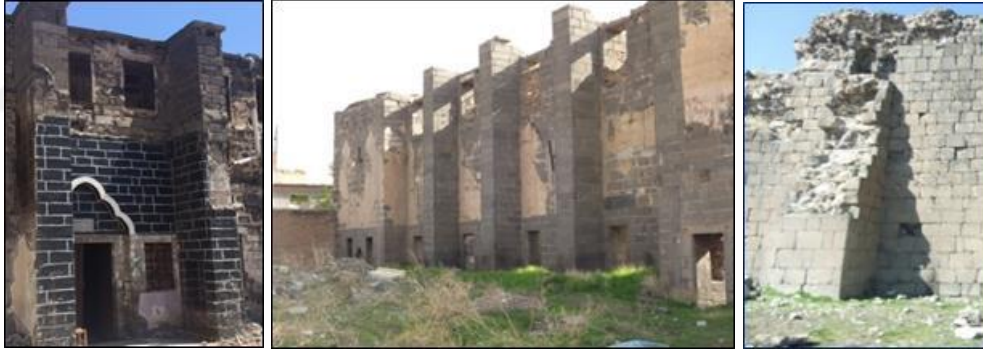
Payandalar yüksek yığma duvarlı yapılarda duvarların yıkılmasını ya da açılmasını önlemek ve destek vermek amacıyla yapılmış taşıyıcı elemanlardır. Zemin oturmaları, dış ortam koşulları ve hatalı müdahalelerin etkisiyle payandaların duvar birleşim yerlerinde malzeme kaybı, ayrışma, çözülme ve kısmi yıkılmaların olduğu görülmektedir (Şekil 3.31).

Şekil 3.31. Payandalarda oluşan ayrışma ve yıkılma hasarları

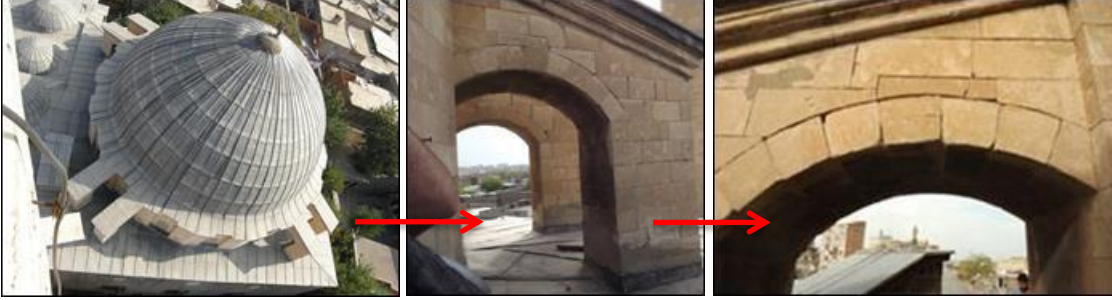
Şekil 3.32. Behram Paşa Cami kubbe kasnağını destekleyen kemerli payandalarda ayrışma hasarları

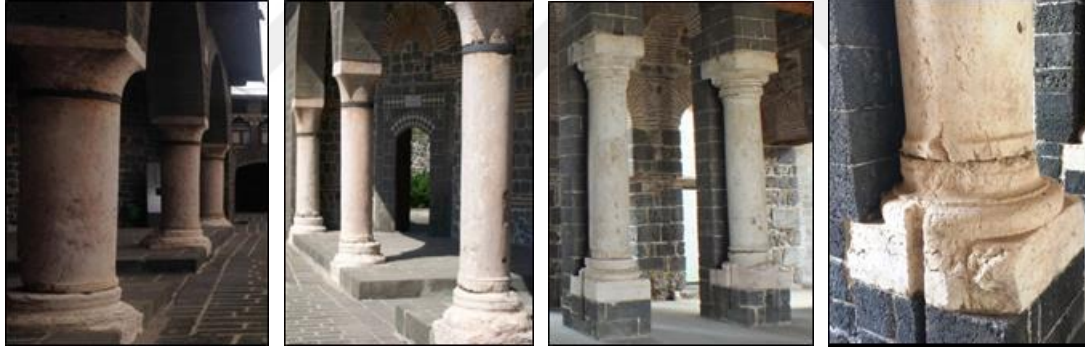
Geleneksel yığma yapılarda sütunlar alt başlık, gövde ve üst başlıktan, ayaklar tek parçadan oluşmaktadır. Genellikle taş malzemeden yapılan sütunlardaki alt ve üst başlıkların ana gövdeden sapmasına bağlı eksen kayması, harç kaybı hasarlarının meydana geldiği görülmüştür (Şekil 3.33).

Şekil 3.33. Sütunlarda oluşan hasarlar

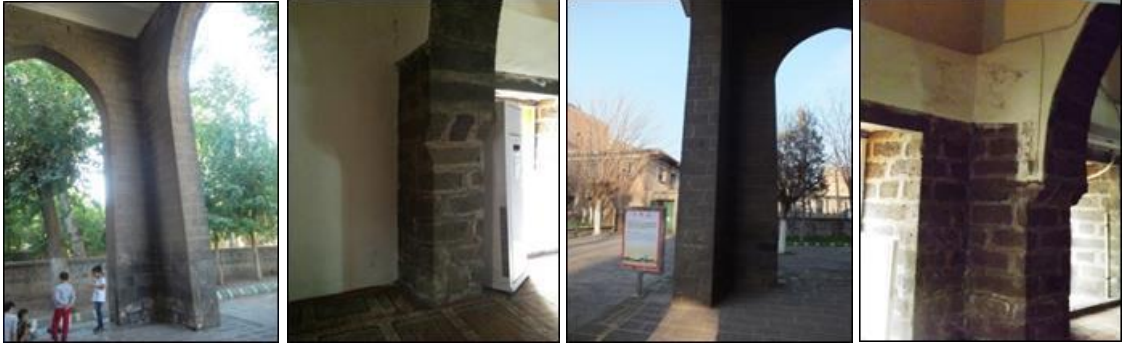
Ayıklarda meydana gelen hasarlar sütunlara göre daha azdır. Özellikle camilerin son cemaat yerlerindeki ayakların bulunduğu duvar yüzeyinde ayrışma, derz boşalması ve harç kaybı hasarları bulunmaktadır (Şekil 3.34).

Şekil 3.34. Camilerin son cemaat yerlerindeki ayaklarda görülen ayrışma ve tuzlanma hasarları

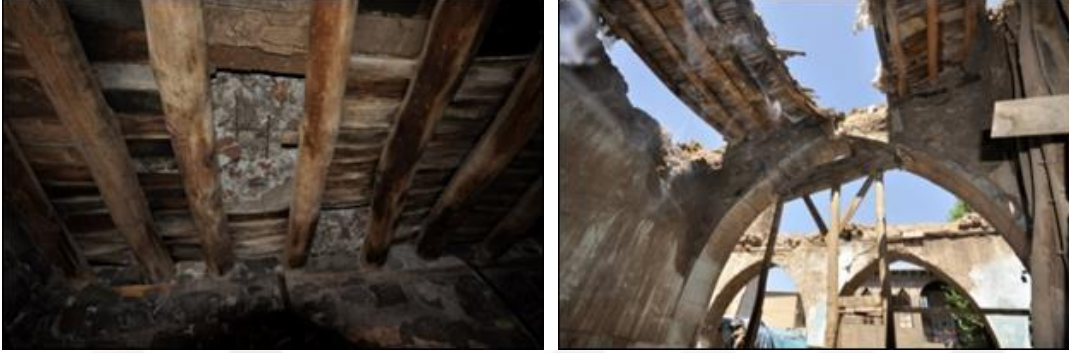
Geleneksel yığma yapılarda yapının türüne, işlevine ve boyutuna göre üst örtü sistemi değişmektedir. Üst örtü olarak kullanılan toprak dam, kubbe ve tonozlar yatay taşıyıcı elemanlardır. Yığma yapılarda düz dam şeklinde kullanılan döşemeler olabildiği gibi kubbe ve tonozla geçilen üst örtüler, taşıyıcı sistemde düşey taşıyıcı elemanların yük aktarımında oldukça önemli görev üstlenmektedir. Düz damlardaki yalıtım eksikliği, düzenli bakımının yapılmaması

ve dış ortam koşullarının etkisi, ahşap döşemelerin oluşturduğu kirişlerde neme bağlı çürüme, sehim hatta kısmi çökme hasarlarının oluşmasına neden olmaktadır. Ahşap taşıyıcı elemanların oturduğu duvar birleşim yerlerindeki nemin, duvar ve döşeme birlikteliğini bozarak taşıma düzensizliği oluşturduğu görülmüştür (Şekil 3.35).

Şekil 3.35. Ahşap döşemelerde oluşan çökme hasarları

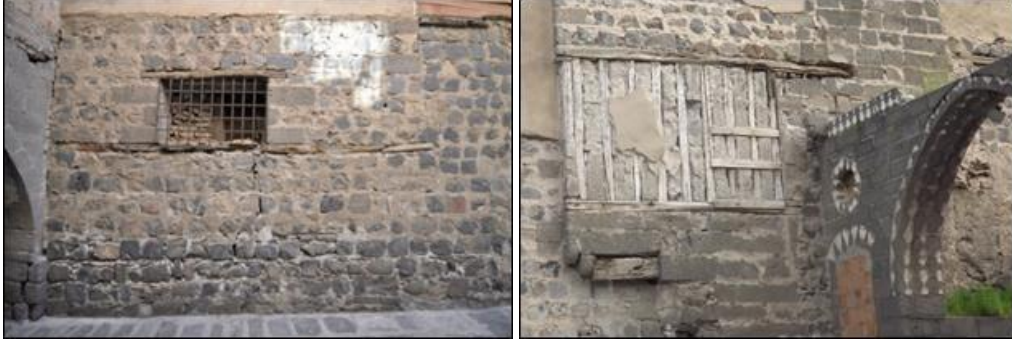
Geleneksel yığma yapılarda lentolar, kullanıldıkları malzemeler değişken olmakla birlikte genellikle kapı ve pencere üstlerinde konumlanmaktadır. Hatıllar ahşap, taş ya da tuğla malzemedan yapılmakta olup, duvarlarda süreklilik yaratan önemli taşıyıcı elemanlardır. Yığma yapı duvarlarında belirli bir yükseklikten sonra ahşap, tuğla v.b gibi hatıllar kullanılarak ağır ve rijit duvarların yıkılması önlenmiştir. Düşey yükler etkisiyle ağır ve kalın kesitli yığma duvarlarda ayrışma, açılma ve şişme hasarlarının oluşmasını engellemek amacıyla yapılan hatılların, duvar yüzeyleri ile birleşim yerlerinde kenetlenme şeklinde sağlamlaştırma etkisi bulunmaktadır. Hatılların yapıldığı duvarlarda yükseklik/kalınlık oranını azaltarak hasarların oluşmasını ya da minimuma inmesini sağlamaktadır. Yığma duvarlarda kullanılan ahşap hatılda ortam nemi ya da atmosfer koşullarının (yağmur, kar v.b) etkisiyle şişme-kuruma ve sonrasında çürüme hasarlarının oluşması, duvarlarda çatlama, kısmi ayrışma hasarları ile dayanım eksikliği yaratmaktadır (Arun 2005) (Şekil 3.36)

Şekil 3.36. Duvarlarda ahşap lento ve hatılarda çürümeye bağlı ayrışma hasarları

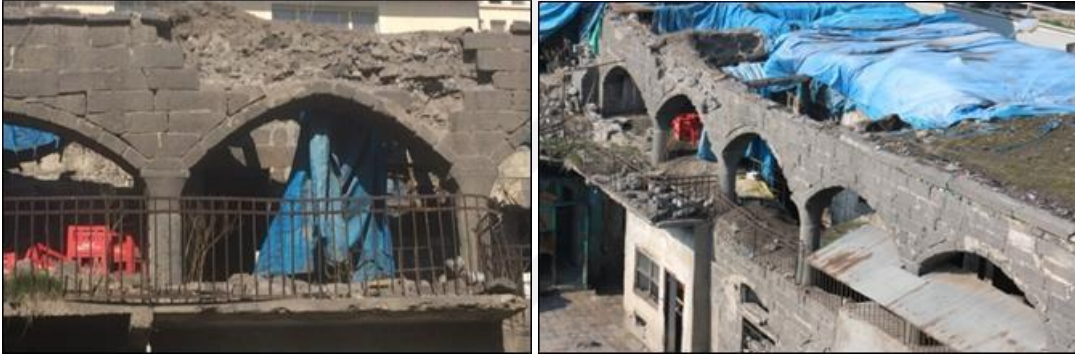
Kemerlerde minimum genişlik, zincir eğrisinin oluşturduğu en az sınıra kadar indirilebilmektedir. İtki kuvvetine maruz kalan kemerlerde gerilme oluşmakta ve bu gerilmelere bağlı, açılma, ayrışma, aks kayması hasarları meydana gelmektedir. Yığma yapılarda malzemenin dayanıklılığı ne kadar yüksek olursa olsun, itki kuvvetinin etkisi altında kalan kemerde, yıkılmaya ulaşan hasarlar oluşabilmektedir. (Huerta 2001) (Şekil 3.38).

Şekil 3.38. Çifte Han kemerlerinde gergi demirleri ve üst örtünün yok olmasına bağlı oluşan hasarlar

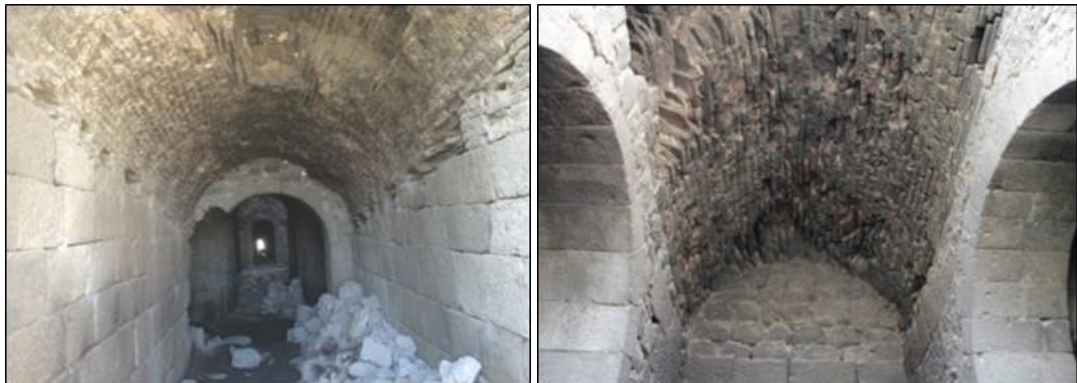
Tonozlarda, derz boşalmaları, malzeme kayıpları, çatlak v.b hasarlar oluşabilmektedir. Genellikle tuğla malzemeyle yapılan tonozlarda, kullanıcıya bağlı, dış ortam koşulları etkisiyle (yangın, defince, doğa koşulları v.b) hasarlar meydana gelerek yapı taşıyıcı sistemi olumsuz etkilenmektedir. Ayrıca zemin oturmaları ile çevrede meydana gelen titreşim (trafik, sondaj, temel kazıları v.b) etkisiyle var olan hasarlar artmaktadır (Şekil 3.40).

Şekil 3.40. Tonozlarda oluşan malzeme kaybı, derz boşalması ve yangın hasarları

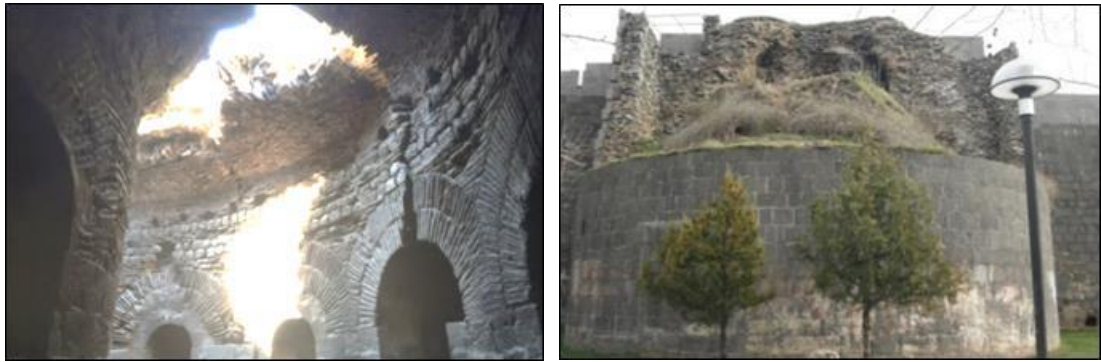
Kubbelerde yük iletimleri geometrik formları gereği eşit olmaktadır. Ancak kubbe ağırlığının eşit dağıtılmadığı simetrik olmayan yığma yapılmalarda burulma etkisine bağlı çatlak ve yıkılma, göçme hasarları meydana gelmektedir (Kuban 1998) (Şekil 3.44).

Şekil 3.44. Burçlarda kubbe çatlak ve yıkılma hasarları

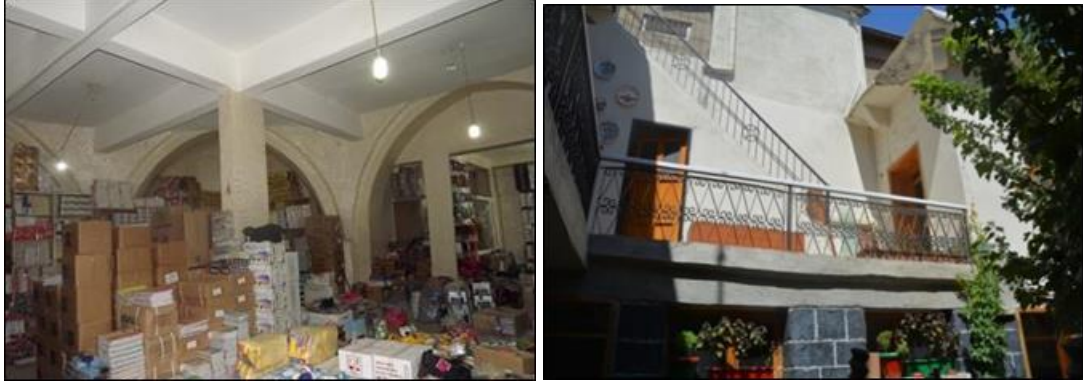
Mevcut mekanların işlevinin değiştirilmesi, niteliksiz ekleme veya değişimlerin yapılması ile bu yapıların tarihi dokusuna zarar verilmiştir. Bunun yanında özgün kullanıma aykırı işlevler ve bunun için yapılan farklı müdahaleler yapı taşıyıcı sistemini de olumsuz yönde etkilemiştir (Şekil 3.46). Yığma yapının iç mekanlarının karkas sisteme dönüştürülerek kiriş ve kolonların eklenmesi ile dış cephe duvarında ayrışma, çözülme hasarları meydana gelmektedir.

Şekil 3.46. İşlev değişikliğine bağlı taşıyıcı sistemin değiştirilmesi

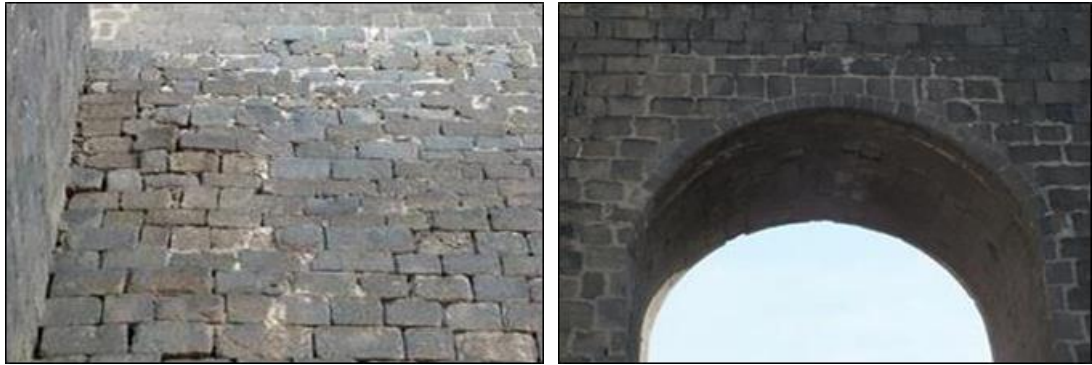
Trafik titreşiminin tarihi dokuda yaratmış olduğu hasarların göz ardı edilmesi, trafiğe kapalı olması gereken alanlarda yoğun araç trafiğinin bulunması ya da buna göre yol ve güzergah düzenlemeleri, yerel yönetimlerin yaptığı hatalı uygulamalardan biridir. Trafiğin tarihi doku dışına çıkarılmaması ile meydana gelen aşırı yoğunluk ve yükleme nedeniyle yapılarda derz boşalmaları, malzeme kayıpları, oturma ve çökme hasarları ile duvarlarda ayrışmalar meydana gelmektedir. Titreşim etkisiyle zeminde oluşan oturmalar özellikle kubbe, tonoz ve kemerli yapılarda risk oluşturarak, çatlak, çökme, ayrışma, harç kaybı ve şişmeye bağlı hasarların artmasına neden olmaktadır (Şekil 3.47).

Şekil 3.47. Trafik titreşimine bağlı duvarlarda oluşan ayrışma, harç kaybı ve şişme hasarları

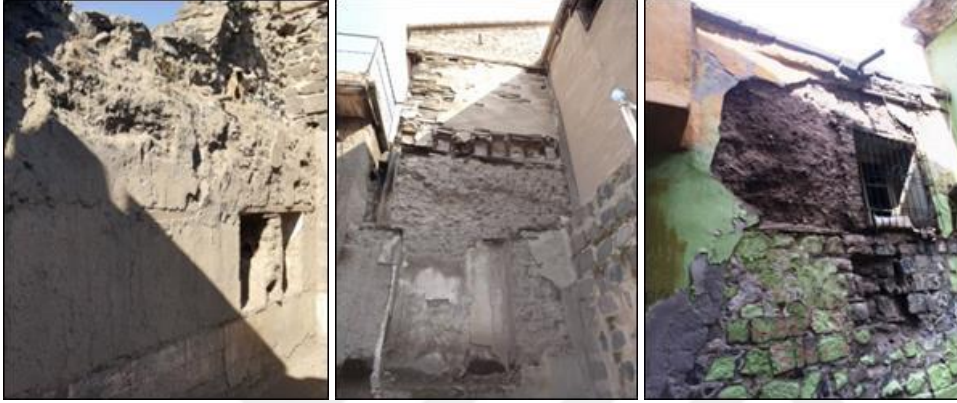
Kerpiç yapılarda; duvarın yükseklik/kalınlık oranının yüksek olması, duvarlardaki kapı ve pencere aralarındaki boşluklar ile duvar köşelerine olan uzaklığının az olması, duvar uzunluklarının fazla olması, duvarın uzunluk/kalınlık oranının büyüklüğü gibi etkiler nedeniyle hasarlar meydana gelebilmektedir. Ayrıca çatı, döşeme ve duvar birleşimlerinde bağlantı zayıflığı, su ve nem olumsuz etkisi ile depreme karşı dayanımını düşürerek, taşıyıcı sistemde zayıflık oluşturmakta ve yapı ömrünün kısılmasına neden olabilmektedir. (Zamankhani ve Arun 2006) (Şekil 3.48).

Şekil 3.48. Kerpiç malzeme ile yapılan duvarlarda malzeme kaybı ve ayrışma hasarları

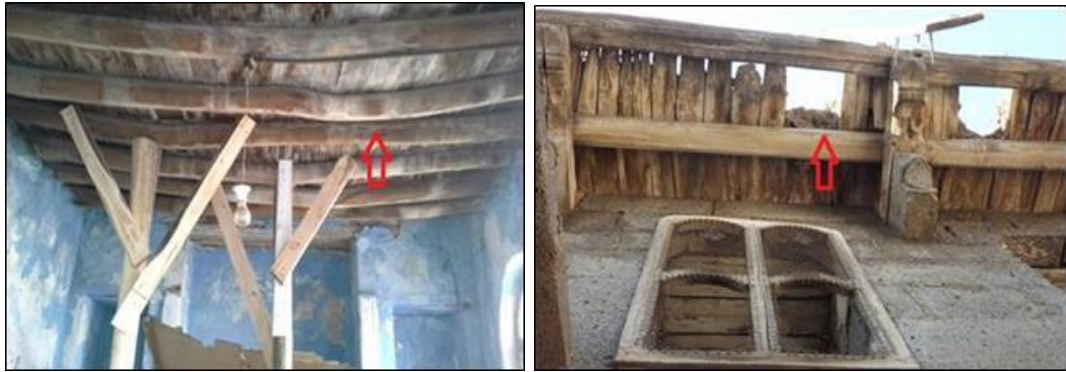
Yığma yapılarda kullanılan ahşap malzeme taş ve tuğla gibi malzemelere göre çekme gerilmelerine karşı dayanımı yüksektir. Bu nedenle döşemelerde kullanım yaygınlaşmıştır. Çekmeye karşı direncinin yüksek olması nedeniyle taş, tuğla duvarlarda taşıma kapasitesinin artırılması amacıyla ara hatıllar kullanılmıştır. Ahşap hatılların duvar aralarına, ahşap lentolarda kapı üstlerinde kullanılmaktadır. Cephede hatıl ve dışarıya açılan pencere ve kapılarda lento olarak kullanılan ahşap malzemede dış ortam koşullarına bağlı nem sorunları oluşabilmektedir. Neme maruz kalan ahşap hatıl ve lentolarda zaman içinde sehim, çatlak ve çürüme hasarları başlar. Çürümeye bağlı oluşan bozulmalar ahşap malzemenin içyapısını değiştirerek mukavemetini düşürerek taşıyıcı sistemde hasarların oluşmasına neden olur (Mahrabel 2006) (Şekil 3.49).

Şekil 3.49. Ahşap malzemede oluşan kayıp ve sehim hasarları

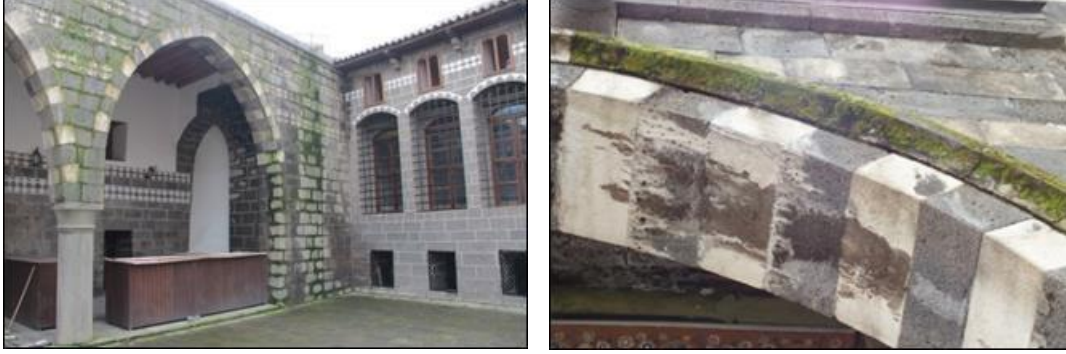
aşınma ve ufalanma ve çatlaklar meydana gelmektedir (Hattap 2002) Yüzeyde oluşan bitki oluşumları nedeniyle yüzey sürekli nemli kalmakta, sıcaklık değişimlerinde nemin etkisiyle, donma çözümler başlayarak taşın taşıma gücü zayıflamaktadır (Ingham 2009) (Şekil 3.51).

Şekil 3.51. Taş malzemede kirlenme ve bitki oluşumlarına bağlı bozulmalar

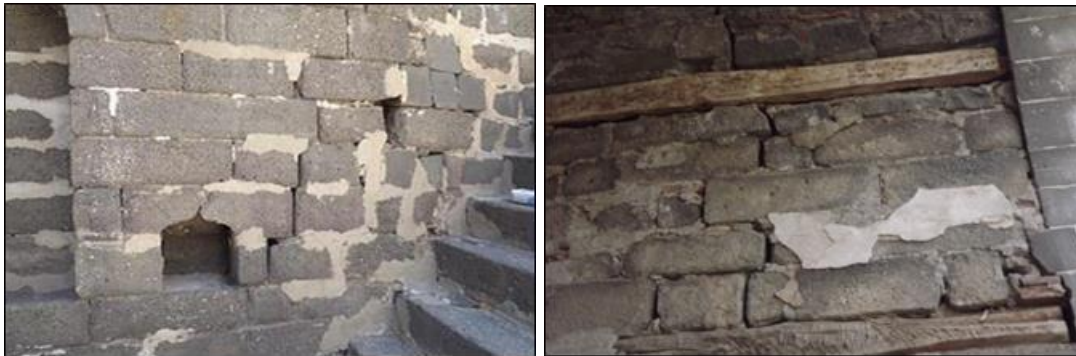
Yığma duvarlarda bağlayıcı harçların bulunduğu derzler dış ortam koşullarına açıktır. Zeminden kılcal yollarla ilerleyen su ve nemin duvar yüzeyinde buharlaşması sonucu tuzlanma ve kireçlenme meydana gelmektedir. Buharlaşmayla su ve nem içindeki kristalize tuzların duvar yüzeyinde sıva ile harçlarda basıncın artmasına, taş, tuğla ve sıvalarda patlama, parça kopması ile malzeme kayıpları şeklinde hasarları oluşturabilmektedir (Şekil 3.52) (BASF-YKS 2013).

Şekil 3.52. Duvarlarda derz boşalması ve harç kaybına bağlı oluşan ayrışma hasarları

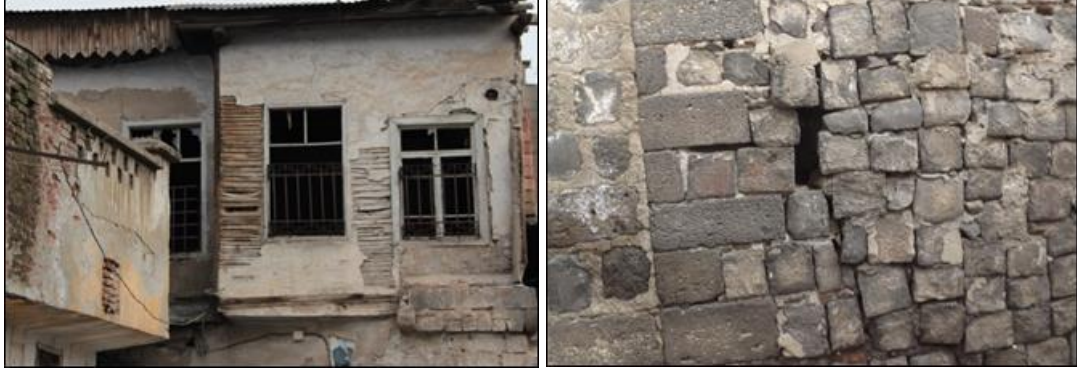
Rüzgar, yağmur ve ısısal değişimler (donma-çözünme) ile kimyasal etkiler (su-nem, tuz ve asit etkisi) derzlere doğrudan etki yaparak, zaman içinde aşınma ve kayıplar meydana getirmekte hatta tümüyle de boşalma hasarları görülebilmektedir (Şekil 3.53). Derzlerin

Şekil 3.53. Yapılarda sıva ve harç kaybına bağlı oluşan hasarlar

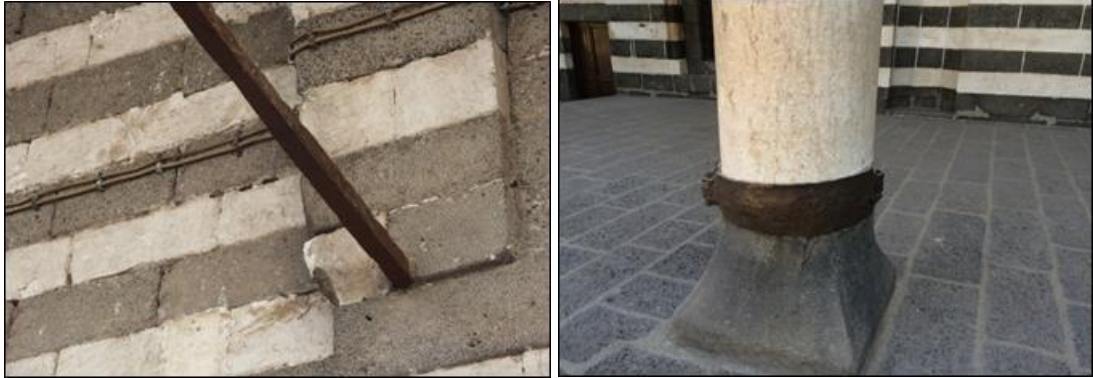
Gergi çubukları, tarihi yapıda genellikle dövme demir ve ahşaptan yapılmıştır. Demir gergi çubuklarında görülen korozyona bağlı kesit azalması ve mukavemet eksikliği oluşması ile mesnetlenmiş oldukları, duvar, kemer ve sütunlarda hasarlar oluşmaktadır (Kurugöl ve ark.2015). Dövme demirli gergi çubuklarında korozyona bağlı oluşan yoğun bozulmalar nedeniyle duvar katmanları arasında açılmalar-çözümler meydana gelmektedir (Şekil 3.54). Gergi çubuklarının bulunduğu noktalarda yapıda meydana gelen hareketlere bağlı olarak burkulma, kopma hasarları oluşarak, taşıyıcı elemanlar arasında düzensizlik meydana gelmektedir (Çelik ve ark.2007).

Şekil 3.54. Gergi kirişi ve sütun çemberinde (bilezikler) görülen korozyona bağlı bozulmalar

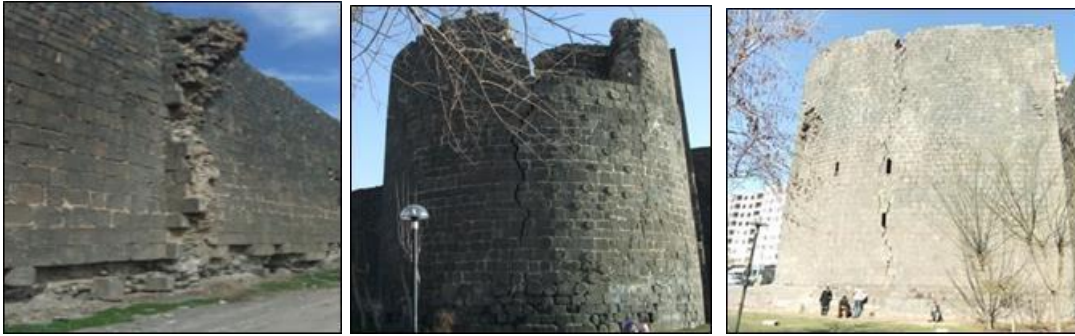
Sur duvarlarında görülen ayrışma, çözümler hasarları, sur duvarlarına destek elemanı olarak inşa edilmiş, payandaların yıkılmasıyla artmıştır. Sur duvarlarının alt sıra taşlarının sökülerek boşaltılmasıyla, taşıyıcı sistemde yük dağılımı zayıfladığından üst kısımlarda ayrışma ve çözümler oluşmuştur. Alt bölümlerde ve payandalarla desteklenmiş duvarlarda bu tür hasarların oluşmamasının yük dağılımının geniş yüzeyde yayılım göstermesine bağlı olduğu düşünülmektedir.

Sur duvarlarının büyük bölümünde üst duvarlar aşınarak yıkılmalar meydana gelmiştir. Bu durum kesit zayıflamasına neden olarak taşıyıcı sisteminde hasarların meydana gelişini kolaylaştırmıştır. Geçiş sağlamak için açılan oyuklar tarafından da neden olan etkenler hasarların artmasını hızlandırmıştır (Şekil 4.6).

Şekil 4.6. Burçlar ve sur duvarları ile payandalardaki ayrışma hasarları (51-52, 20-20')

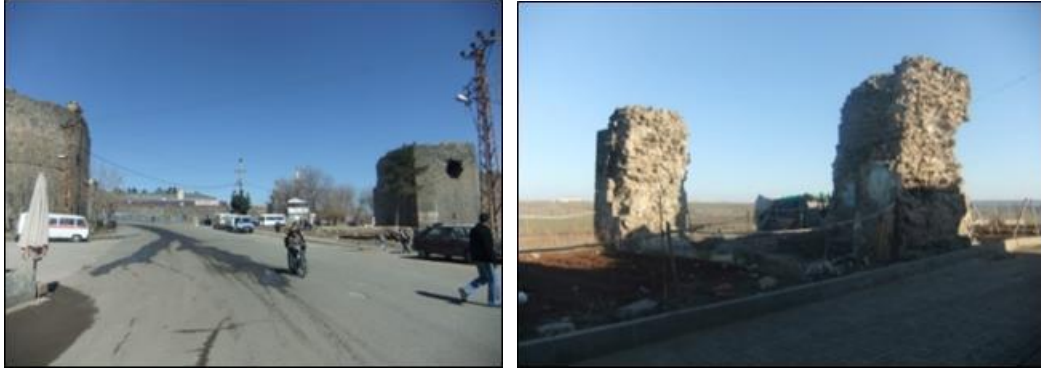
Sur duvarlarının bir kısmı deprem, iklim, doğa koşulları ve imar çalışmaları nedeniyle yıkılmış veya yok olmuştur. Bu duvarlara bağlı burçların bazıları, duvarların olmaması nedeniyle ağır hasarlı durumdadır. Sur duvarlarının yıkılmış ya da yok olmasının mesnetsiz kalan burç duvarlarına bağlı olduğu ve taşıyıcı sistemi olumsuz etkilediği düşünülmektedir (Şekil 4.7).

Şekil 4.7. 47'-48, 62-63, numaralı burçlar arasında yok olan sur duvarları

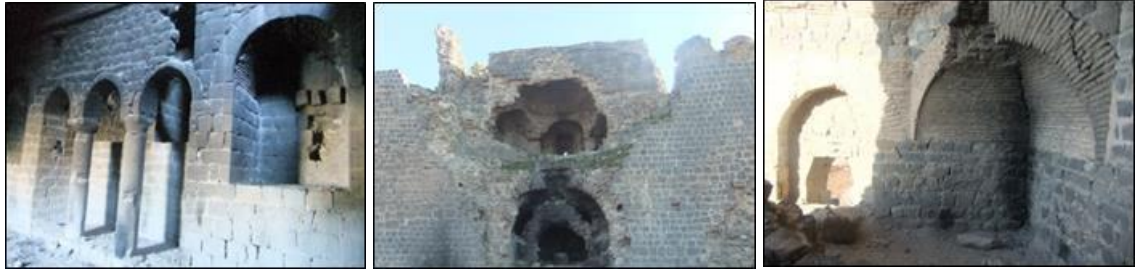
Giriş eyvanlarının tuğla kemer ve tonoz örtüleri yıkılan birçok burçta çevresel duvar örgü elemanlarında çatlak ayrışma ve kısmen yok olma gibi hasarların meydana gelişi taşıyıcı sistemde olumsuz etki yaratmıştır. Dış atmosfer koşullarının hasarlı olan bölümlere nüfuz etmesiyle, burç ve sur duvarlarını birbirine bağlayan yatay taşıyıcı olan kemer ile tonozlarda hasarlar artmıştır (Şekil 4.8).

Şekil 4.8. 39-56-58 numaralı burçlardaki kemer ve örgü elemanlarında çatlak malzeme kaybı ve ayrışma hasarları

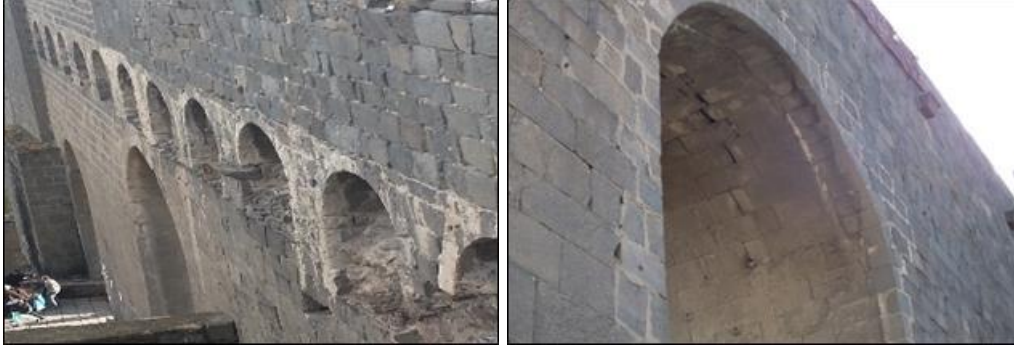
Sur duvarlarında, sur dışına geçişi sağlayan kapıların üst bölümleri kemerlerle geçilmiştir. Bu geçiş kapıların bulunduğu alanlarda araç trafiğinin yaratmış olduğu titreşim nedeniyle olumsuz etkilendiği görülmüştür. Bu durum, titreşime bağlı olarak duvarlarda, geçiş kapıların üstündeki kemer ve örgü elemanlarında ayrışmalara yol açmıştır. Ayrışmaların titreşimin etkisiyle taşıyıcı sistemin zayıflamasına bağlı hasarları arttırdığı gözlemlenmiştir (Şekil 4.9).

Şekil 4.9. 21-22. Burçlar arasındaki Urfa Kapı kemer ve örgü elemanlarındaki ayrışma hasarları

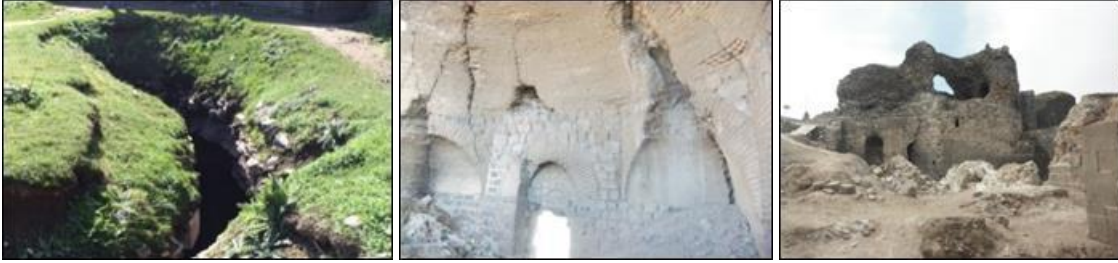
Yıkılan burçların üstündeki kubbe ve tonozlar, duvar ile döşemelerin çökmesi ya da tümüyle yok olmasına bağlı olarak mesnetsiz kalmıştır. Kubbenin yükünü dağıtan elemanların eksikliği kubbelerde çekme gerilmelerine bağlı burulma meydana getirerek bu bölgelerde kısmen ya da tamamen çatlakların oluşmasına neden olmuştur. Bu çatlakların zaman içinde onarımlarının yapılmaması ile taşıyıcı elemanlar, doğa koşulları, bakımsızlık, yanlış kullanım v.b ve dış etkenlere bağlı hasarları artmıştır. Kubbe ve tonozlarda oluşan çatlaklar, tüm taşıyıcı sistemi etkileyerek burçlarda ağır hasarlar meydana getirmiştir (Şekil 4.10).

Şekil 4.10. 22-58- 71 numaralı burçların üst örtülerindeki çatlak ve yıkılma hasarları

Burçlardaki kubbe, tonoz ve kemerlerde oluşan çatlakların, mukavemet kaybına uğrayan taşıyıcı duvarlardaki yatay ve düşey hareketler nedeniyle oluştuğu düşünülmektedir.

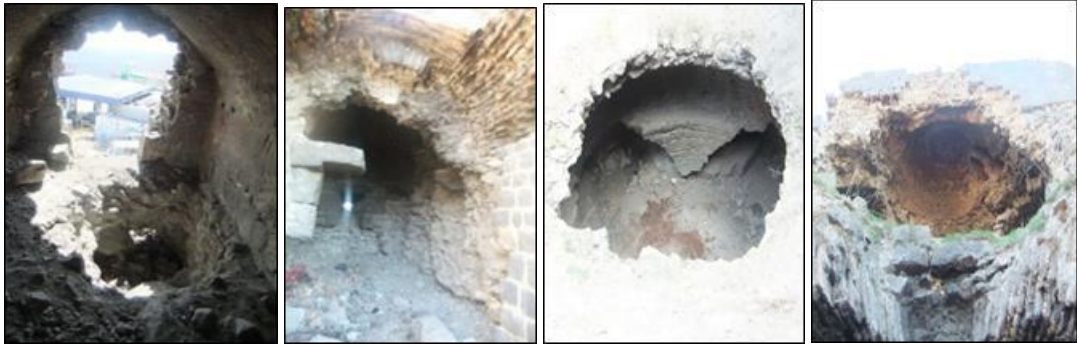
Surlarda, zemin ve ara kat döşemelerinde meydana gelen hasarlar parça kopması, boşalma, oturma, çökme veya yok olma şeklindedir. Özellikle burç giriş döşemelerinde, zemin kaynaklı olduğu düşünülen oturmalar bulunmaktadır. Burç duvarlarının ara kat döşemelerinde ise kısmen ya da tamamen çökme şeklinde hasarları oluşmuştur. Ayrıca döşemelerin bir kısmında yıkılan duvar ve döşeme parçaları nedeniyle yığın şeklinde yükselmeler meydana gelmesinden dolayı bu durumdaki döşemelerde oturma olup olmadığı mevcut yığınlar nedeniyle anlaşılamamıştır. Döşemenin tüm zemin ve ara kat döşemelerinde kalınlıkların homojen

olmadığı, döşemelerdeki bu dolgunun üst örtü ve duvarların zaman içerisinde yıkılmasıyla yükselerek bu duruma geldiği görülmektedir (Şekil 4.11).

Şekil 4.11. 47'- 60- 57- 56 numaralı burç döşemelerinde oturma, çökme hasarları

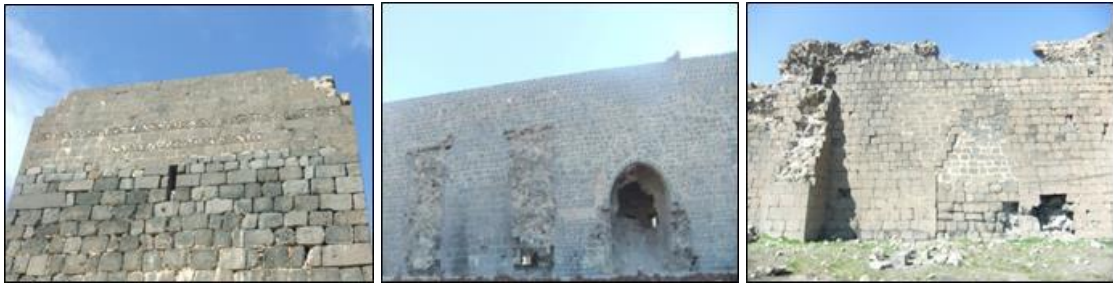
Diyarbakır Surlarında burç ile sur duvarlarında derz boşalmaları, cephedeki taşlar arasındaki harç kayıplarından kaynaklanmaktadır. Burç ile sur duvarlarının güney ve batı cephelerinde derz boşalmaları, diğer yönlere göre daha yoğundur. Batı ve güney cephelerinde güneş ışınlarının yoğun alınması sebebiyle bu hasarların oluştuğu düşünülmektedir (Şekil 4.12).

Şekil 4.12. 54-55-46 numaralı burçlardaki derz boşalmaları ve malzeme kayıpları

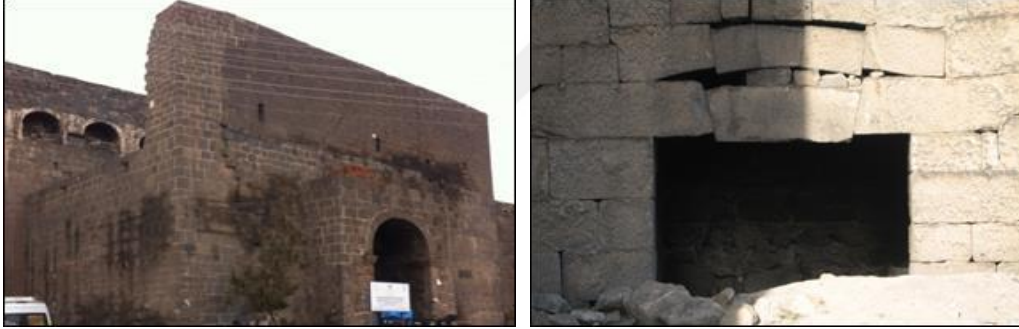
Sur duvarlarında aks kayması ile ilgili hasarlar, özellikle sur duvarlarının taşıyıcı gücünü destekleyen payandaların kısmen ya da tamamen yıkıldığı bölümlerde görülmüştür. Yüksek sur duvarlarında dayanak ya da destek elemanı olan payandaların doğa koşulları, deprem ya da dış ortam koşulları nedeniyle yıkılması, duvarlardaki taşıyıcı sistemi zayıflatarak malzemelerde birbirini tutma kabiliyetini azaltmıştır. Bunun sonucunda duvar, kemer ve kubbelerde aks kaymalarına bağlı hasarların oluştuğu görülmüştür (Şekil 4.13).

Şekil 4.13.Urfa Kapı ve 57-58 burç arasındaki sur duvarındaki ayrışma ve aks kayma hasarları

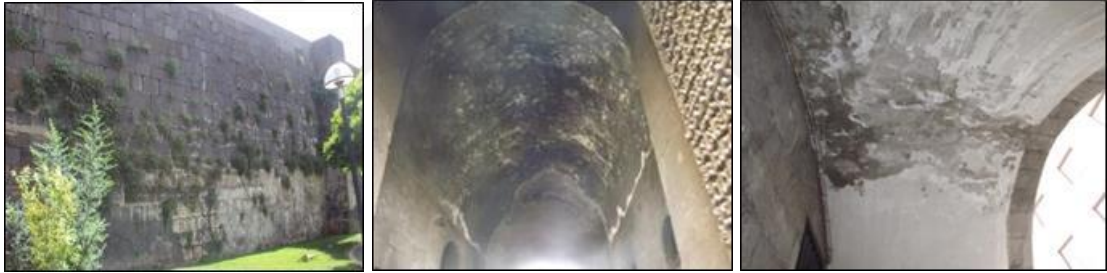
Burçların bir kısmında tonoz ve kubbelerin betonla sıvanması ve üst örtüdeki su tahliye sisteminin doğru çözülmemesi ile yalıtımın yapılmaması nedeniyle kemer, tonoz, döşeme ve duvarlarda neme bağlı bozulma ve hasarlar oluşmuştur (Şekil 4.14).

Şekil 4.14. 74-75 no'lu sur duvarları ve 20' ve 4 no'lu burçlarda oluşan nem hasarları

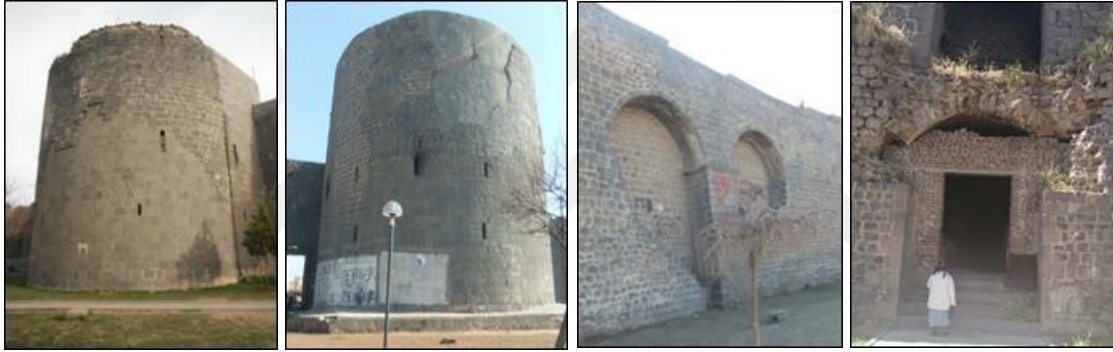
çözülmeden asma tavanla kapatılması sonrasında duvarlarda tuzlanma meydana gelmiştir. Ayrıca geçiş koridoru üzerindeki kemerlerin kopan parçaları taşıyıcı sistemde yük dağıtımı ya da aktarımı şeklinde yapılması gerekirken, tuğla malzeme kayıpları özensiz doldurularak tamamlama işlemi yapılmıştır. Burç içlerinde parça kopması derz boşalması veya malzeme kaybına bağlı eksilmelerde özgün malzemeye uygun olmayan tamamlamaların yapıldığı görülmüştür. (4 no'lu burç girişindeki harman tuğla yerine yeni yapım dolu tuğla kullanılmıştır). Kubbe ve tonozlarda kullanılan tuğla ve diğer malzemelerin mukavemet değerlerinin taşıyıcı sisteme katkı sağlayacak şekilde kullanılması gerekmektedir. Burç duvarlarında yapılan tamamlamalarda var olan taş boyutlarının dışında daha az kesitli kesme taşın kullanılması ile taşlar arasında bağlantı zayıflığı meydana gelmiştir. Özellikle bu alanlarda ayrışma ve çözümler meydana gelmiş, aradaki boşluklar kalın derzli çimento katkılı harçla doldurulmuştur. Taşların fabrikada kesim biçimleriyle kullanımları da özgün dokuyla uyumsuzluk sağlamıştır (Şekil 4.15).

Şekil 4.15. 74-20' numaralı burçlar ile 40-41 numaralı ve tek kapıdaki sur duvarlarında hatalı restorasyon uygulamaları

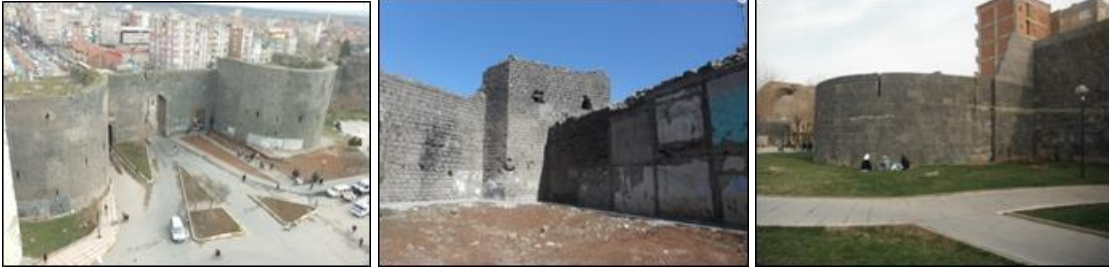
Diyarbakır Büyükşehir Belediyesinin yapmış olduğu sur diplerinin rehabilitasyon ve rekreasyon alanları oluşturma çalışmasında sur dipleri ve burç kenarlarında beton malzemeden imal edilmiş tretuvar eklemelerinin yapıldığı ve bu uygulamanın surlarda aykırılık yarattığı görülmüştür. Beton tretuvarlarla çevrili olan burç ve sur duvarlarında sulanan peyzaj alanlarındaki suyun tahliye edilebileceği drenajların yetersiz ve etkili su tahliyesi sağlayacak şekilde yapılmadığı gözlemlenmiştir. Bu durumun sur temellerine ve burç ile sur duvar taşıyıcı sisteminde neme bağlı hasarları oluşturabileceği düşünülmektedir (Şekil 4.16).

Şekil 4.16. Sur diplerindeki peysaj düzenlemelerine bağlı nemlenme hasarları

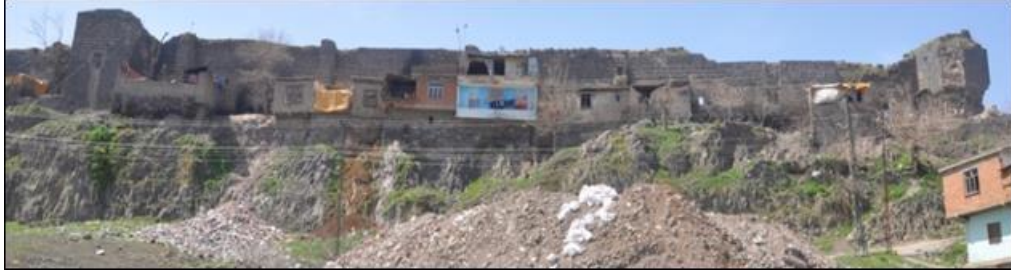
Diyarbakır Surlarının zaman içinde kullanımı farklı şekillerde olmuş, bu kullanımlar bazen surların zarar görmesine neden olacak seviyelere ulaşmıştır. Sur içi bölgesinin özellikle güneybatı bölümünde daha yoğun olmak üzere tüm sur diplerine dayanan gecekonduların yerleşimleri zamanla tahribatlara neden olmuştur. Ben-u-Sen olarak adlandırılan gecekonduların bölgedeki çarpık yapılaşmada surlardan sökülen taşlar kullanılarak, burç ve sur duvarlarında zayıflamalar meydana gelmiştir. Sur duvarlarının, evlerin bir duvarı olarak kullanılması, burcun içinin yaşam alanına dönüştürülmesi, sur duvarlarının sıvanıp, boyanması, burçların cephesinde pencere açılması kullanıcı kaynaklı müdahalelerden biridir (66-67 Burç Arası) (Şekil 4.17).

Şekil 4.17. 66-67 numaralı burçlar arasında sur duvarlarındaki kullanıcıya bağlı müdahale ve hasarlar

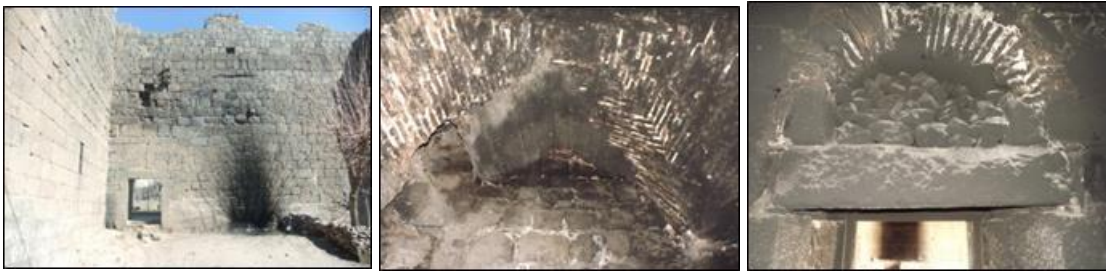
Burç iç kısımlarında ve sur diplerinde ateş yakılması nedeniyle taşlarda islenme ve yanık izleri oluşmuştur. Özellikle burç içlerindeki tonoz ve kemerlerin yanması nedeniyle bozulmaya uğradığı ve bu durumun da malzemenin statüğünün ya da taşıma gücünün bozulmasına neden olduğu düşünülmektedir (Şekil 4.18).

Şekil 4.18. 20-30 numaralı burç ve sur duvarlarında ateş yakılarak oluşan malzeme kaybı hasarları

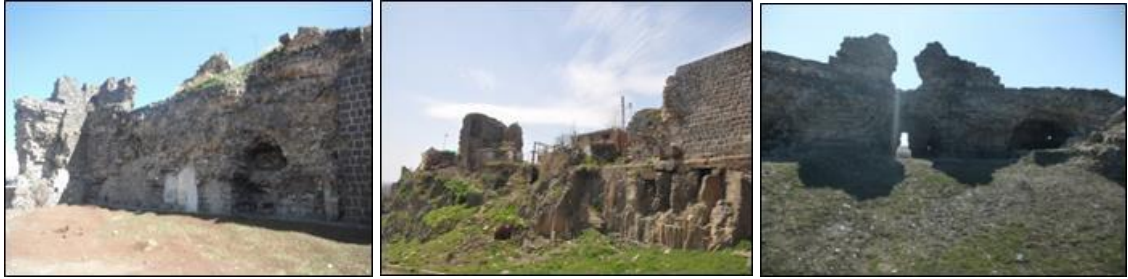
Toprak altında kalan sur duvarlarının nem ya da toprak içerisindeki organik maddelerin etkisiyle zaman içinde biyolojik bozulmaya uğradığı düşünülmektedir. Ayrıca hasarlı burçların, yıkılan yapı elemanlarının molozlarıyla zeminlerinde yükselmeler meydana gelmiş, aşırı yüke maruz kalan zemin döşemelerinde buna bağlı olarak çökme ve oturma şeklinde taşıyıcı sistem hasarları meydana gelmiştir (Şekil 4.19).

Şekil 4.19. 31-63 ve 64 numaralı burçlarda doğa koşulları ve bakımsızlık nedeniyle oluşan hasarlar

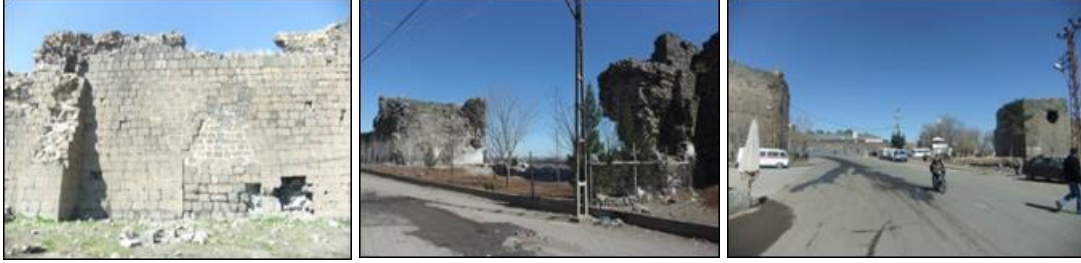
Diyarbakir surlarındaki burç ve sur duvarlarında kısmen ya da tamamen yok olmuş bölümler bulunmaktadır. Sur içi bölgesinin 2-3-5 numaralı burçların tamamı yıkılarak yok olmuştur. Ayrıca burçlar arasındaki sur duvarlarında bulunan payandaların bir bölümü tamamen yok olmasına rağmen bazılarında ise kısmi yıkılmalar mevcuttur. Sur duvarlarının üstü ve diplerinde parça kopmasına bağlı hasarların yanında, 47'- 48 numaralı, 58-59 numaralı, burçlar

arasındaki sur duvarlarının tamamı yıkılmıştır. 62-63 numaralı, 64-65 numaralı, 67-68 numaralı, 69-70 numaralı, ile 70-71 numaralı burçlar arasındaki sur duvarları kısmen yıkılarak yok olmuştur (Şekil 4.20).

Şekil 4.20. 45-46, 47-48 ve 64-65 numaralı burçlar arasındaki sur duvarlarında tümüyle veya kısmi oluşan malzeme kaybı ve yıkılma hasarları

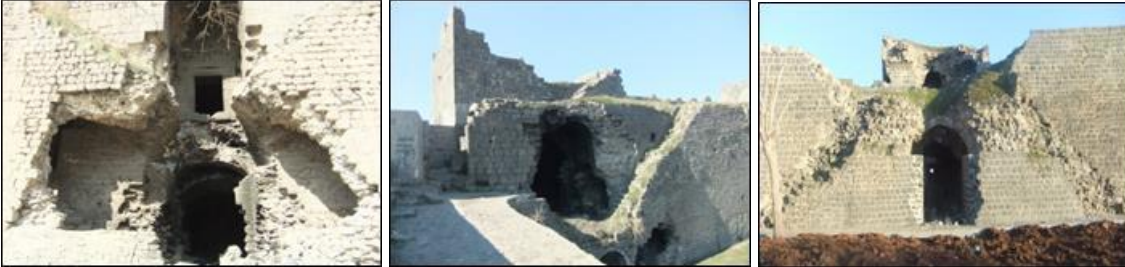
Burçlarda üst katlara ve sur duvarlarına çıkan merdivenlerde de kısmi ya da bütünüyle kayıplar meydana gelmiştir. Bu kayıpların doğa koşullarına bağlı olarak hasar düzeyleri zaman içinde arttığı görülmüştür (Şekil 4.21).

Şekil 4.21. 14-24 ve 60 numaralı burç ve sur duvarları ile merdivenlerde yıkılma hasarları

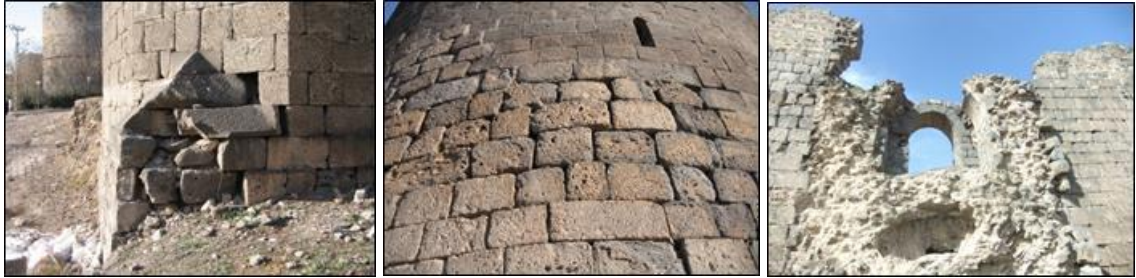
Dış ortam koşulları ve bakımsızlık nedeniyle sur ve burçlardaki bağlayıcı harçlarda, zaman içinde kayıplar meydana gelmiştir. Harç kaybıyla malzemeler arasındaki bağlayıcılık yok olmuş ve malzemelerde ayrışmalar meydana gelmesine neden olmuştur. Harç kaybının sur ve burç duvarlarda, kubbe, döşeme ve taşıyıcı elemanlarında görülmesi ile yük dağılımında

süreklilik ortadan kalkarak, malzemelerin birbirleriyle oluşturdukları mesnet etkisinin zayıfladığı görülmüştür (Şekil 4.22).

Şekil 4.22. 48-49 ve 51 numaralı burçlardaki harç kaybına bağlı oluşan hasarlar

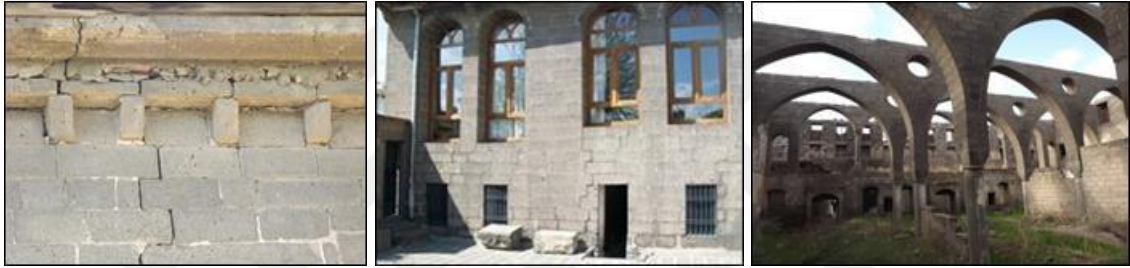
Diyarbakır kiliselerinde duvarlarda meydana gelen taşıyıcı sistem hasarlarının birçok nedenine karşın, önemli sebebinin zemindeki oturmalarından kaynaklandığı düşünülmektedir. Üst örtüsü betonarme olarak değiştirilen kiliselerde aşırı ve düzensiz yük altında kalan duvarlarda derz ve harçların patlaması sonucu boşalması ile duvarların bağlayıcılık özelliği bozulmuş, yer yer ayırışma ve çözümler meydana gelmiştir. Harçları yok olan ve derzleri boşalan duvarların taşıyıcı sistem sürekliliğinin bozulduğu görülmüştür.

Surp Sargis Kilisesi, üst örtüsünün çökmesiyle taşıyıcı ana duvarlar doğa koşullarına karşı savunmasız kalması ile duvarlardaki yıpranma, ayırışma ve harç boşalmaları ile buna bağlı sorunlar diğer kiliselere göre daha fazla gözlemlenmiştir (Şekil 4.24).

Şekil 4.24.Latin Kilisesi, Meryem Ana Kilisesinde papaz evindeki çatlak ve ayırışma örnekleri ile üst örtüsü tümüyle çöken Surp Sargis Kilisesi

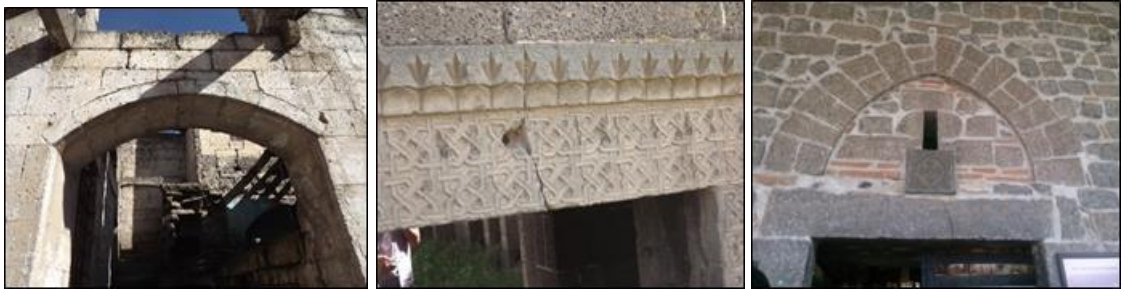
Aşırı ve düzensiz yük dağılımlarının neden olduğu kemer ve lentolardaki çatlak, ayırışma ve aks kaymaları yapıdaki taşıyıcılık görevini sürdürememesi nedeniyle bu bölümlerde yıkılmaya kadar ulaşan sorunlara neden olmuştur (Şekil 4.25).

Şekil 4.25.Mar Petyum Keldani Kilisesi, Surp Sargis Kilisesi, Meryem Ana Kilisesi kemer ve lentolarında oluşan çatlak, ayırışma ve malzeme kayıpları

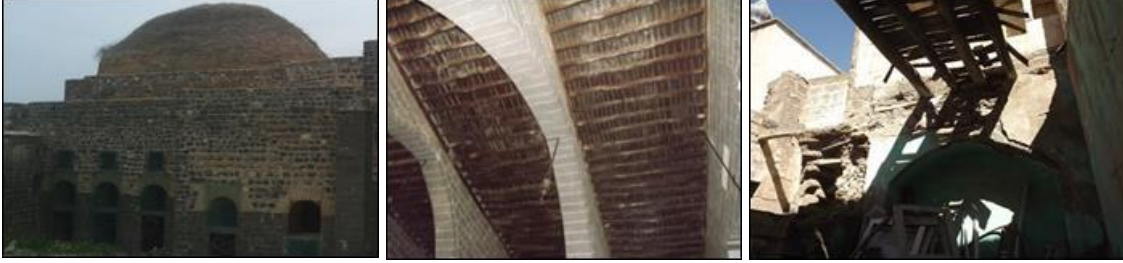
Saint George Kilisesi tuğla kubbe örgülerindeki açılmalardan sızan yağmur sularından kaynaklanan neme bağlı bitki oluşumları bulunmaktadır. Zaman içerisinde bitki oluşumlarının etkiyle, kubbedeki harçların bozulmasına bağlı olarak açılmaların hızlanacağı, yarıma ve kısmi çökmelere neden olabileceği düşünülmektedir (Şekil 4.26).

Şekil 4.26. Saint George (Kara Papaz) Kilisesi Kubbesinde Oluşan Bitkilenme, Mar Petyum Kilisesindeki betonarme damın yaptığı ezilme ve patrikhane bölümünün çöken üst örtü hasarları

Latin Kilisesinde betonarme üst örtünün getirdiği aşırı yük, dış cephe duvarlarında açılma ve derz boşalmalarının artmasına neden olmuştur. Ermeni Katolik Kilisesi (çatışma öncesi) ile Mar Petyum Keldani Katolik Kilisesinin, betonarme damın etkisiyle ahşap kirişlemelerde sehim, yer yer ezilme, tuzlanma ile duvarlarda açılmalar meydana gelmiştir. Patrikhane üst örtüsünün ve ara kat döşemesinin tamamen çökmesiyle avluya bakan cephe duvarları düşey eksenden kayarak tehlike arz edecek boyuta gelmiştir.

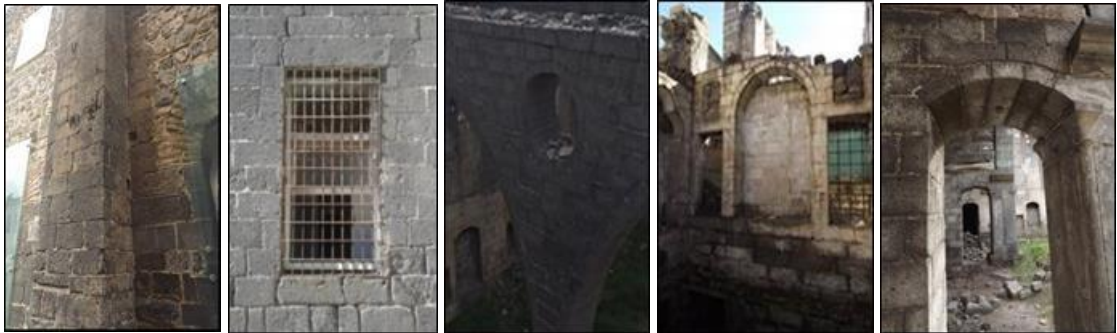
Surp Sargis Kilisesinde, döşemelerin yok olması nedeniyle, duvarların genelinde derz boşalmaları meydana gelmiş, buna bağlı olarak özellikle üst sıralarda kesme taş, moloz dolgu ve harç kayıpları oluşmuştur. Malzeme kaybının yanında kesme taş yüzeylerin iç dokudan koparak öne geldikleri de görülebilmektedir (Şekil 4.27).

Şekil 4.27. Diyarbakır kiliselerinde derz boşalmalarına ve malzeme kaybına örnekler (Latin, Saint George, Mar Petyum ve Surp Sargis Kiliseleri)

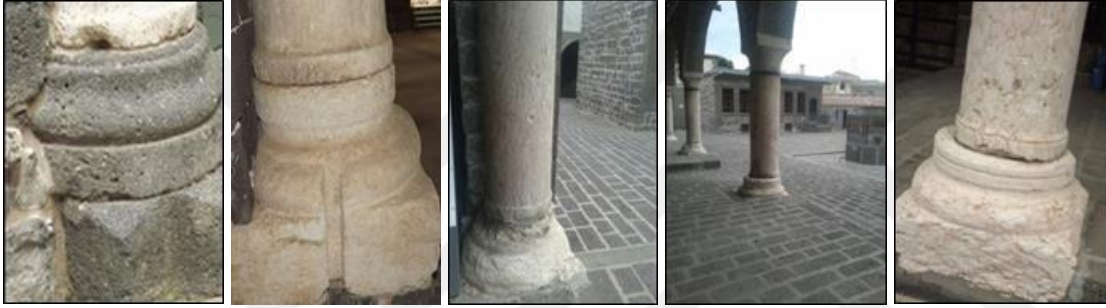
Diyarbakır Kiliselerinde oluşan eksen kaymaları ya üst örtünün tamamen çökmesi (Sarp Sargis ve Mar Petyum Keldani Kiliseleri) ya da betonarme olarak değiştirilen, bakım onarımında yeni beton vb. elemanların eklenmesi sonucu artan düzensiz ve aşırı yük dağılımına bağlı olduğu görülmektedir. Özellikle sütunlarla taşıtılan bölümlerde parça kopması ve çatlakların oluşması ile sütun kaidesinin alt ve üst başlıklar kayma eğilimi göstermiştir. Gergi bileziklerinin kullanılmadığı, sütun parçaları arasındaki bağlantının harçlarla doldurularak yapılması, sütunlarda eksen kaymasına bağlı taşıyıcı sistem hasarı oluşturmuştur. Gergi bileziklerinin tutucu ve sabitleyici özelliğinin bulunmasına rağmen, sütun alt ve üst başlıklarında kullanılmamış olması düşey taşıyıcı sistemde var olan hasarları arttırmış ve hızlandırmıştır (Şekil 4.28).

Şekil 4.28. Saint George ve Meryem Ana Kilisesi'nde oluşan eksen- aks kayması ve buna bağlı oluşan hasar örnekleri

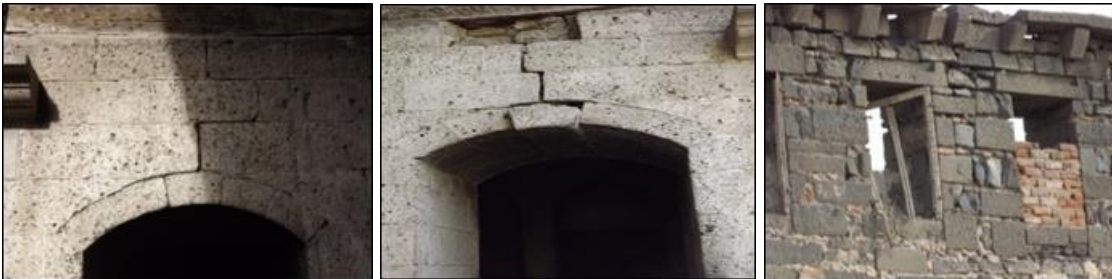
Üst örtüsü tümüyle yıkılmış Sarp Sargis Kilisesi'nin taşıyıcı duvarlarındaki lento ve kemerler ile naos akslarını oluşturan taşıyıcı kemerlerde de yatay bağlayıcılığın olmayışı, yapının sürekli ve her yönden doğa koşullarına karşı savunmasızlığı eksen kaymalarını meydana gelmiştir. Yapının batı cephesindeki duvarlarda derz boşalmaları ve yatay taşıyıcı elemanların hasarlı ve yıkık olması nedeniyle de duvarlarda şişme şeklinde hasarlar meydana gelmiştir (Şekil 4.29).

Şekil 4.29.Sarp Sargis Kilisesinde oluşan eksen kaymasına bağlı hasarlar
