**GELENEKSEL YIĞMA YAPILARDA TAŞIYICI SİSTEM
HASARLARI VE NEDENLERİNİN TESPİTİ İLE GÜÇLENDİRME
VE TAMAMLAYICI MÜDAHALE ÖNERİLERİ;
DİYARBAKIR;SURİÇİ ÖRNEĞİ**

DOKTORA TEZİ

MİMARLIK ANABİLİM DALI

Aralık 2017

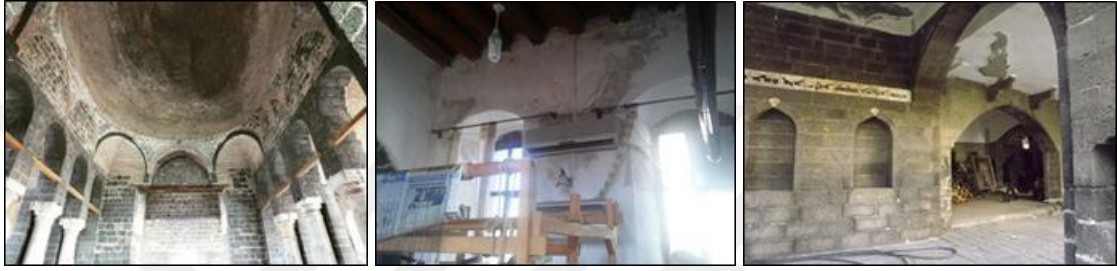
Saint George Kilisesinde kubbede su yalıtımının doğru çözümlenememesinden tuğla elips kubbede bitkilenmeler oluşmuştur. Protestan Kilisesinin kubbenin dışında ahşap kirişli bölümlerindeki yalıtım sorunundan üst örtüden gelen nem, duvarlara da yayılmış ve yer yer sıvaların dökülmesine, ahşap kirişlerde, çürüme ve mantar oluşumlarına neden olmuştur. Ayrıca yapı iç mekanına sürekli ve sağlıklı bir rutubet kokusu hakim olmaktadır (Şekil 4.30).

Şekil 4.30.Saint George, Protestan ve Meryem Ana Kiliselerinde nem hasarları (Kasım 2015)

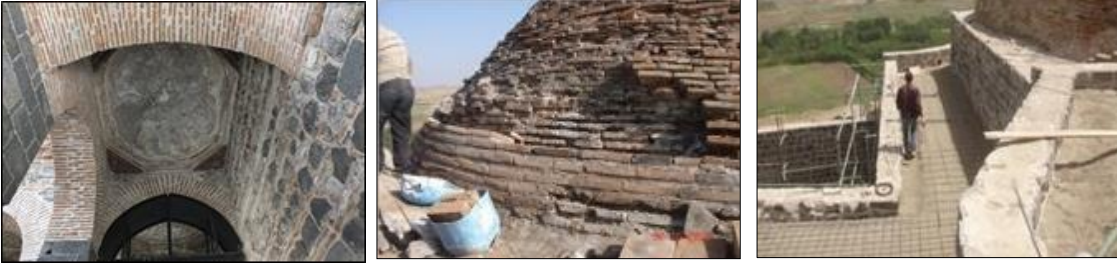
Diyarbakır Kiliselerinden, Surp Sargis Kilisesi dışında tümünün restorasyonları zaman içinde yapılmış olup, birçoğunda hatalı uygulamalar sonucu taşıyıcı sistemde hasarların olduğu görülmüştür. Bunlar çoğunlukla üst örtünün betonarme tabliye ile değiştirilmesi, geleneksel bir yapı müdahalesine aykırı uygulama ve kararlar, hatalı işlev verme, yanlış malzeme seçimi ve yapım tekniği ile çoğunlukla hatalı işçilik uygulamalardan kaynaklanmıştır. Saint George Kilisesinde, kubbe inşasında kubbe dış tarafında eksilen tuğlalar tamamlanmış olmasına rağmen kubbenin eliptik form şeklinde konumlanmadığı malzeme tamamlamalarında da kubbe yüzeyinin üniform yapısının bozulduğu, dış bölümünde sıvaların yoğun olduğu, yalıtım sorununa bağlı nem, tuzlanma ve bitki oluşumları gözlemlenmiştir (Şekil 4.31).

Şekil 4.31. Saint George Kilisesi kubbeye oluşan nem sorunları donatılı beton dam yapımı

Kilise ve hamam üst döşeme kenarlarının betonarme yapılarak yenilenmesi, alt yapıdaki malzemeler açısından aşırı yük getirmektedir. Donatılı betonarme döşemenin askıya alınmadan onarımı sadece tamamlama, temizleme şeklinde yapılan kubbeye de aşağı yönde itki kuvveti yaratıp, kubbeye hasar oluşmasına neden olabilecektir. Hamam bölümünde; restorasyon sırasında mermer sütunlar alt, üst ve eklenti yerlerinde birbirlerini tutacak herhangi bir elemanla bağlanmamıştır. Bu durum taşıyıcı sistem açısından zayıf noktalar yaratacaktır. Sütun altlarında yer alan ana taşıyıcı elemanlar değiştirilmeden, sadece temizlenerek tekrar kullanılmıştır. Hamam bölümünde, su kanalı dışında kilise içinde ve hamamda herhangi bir drenaja rastlanmamıştır.

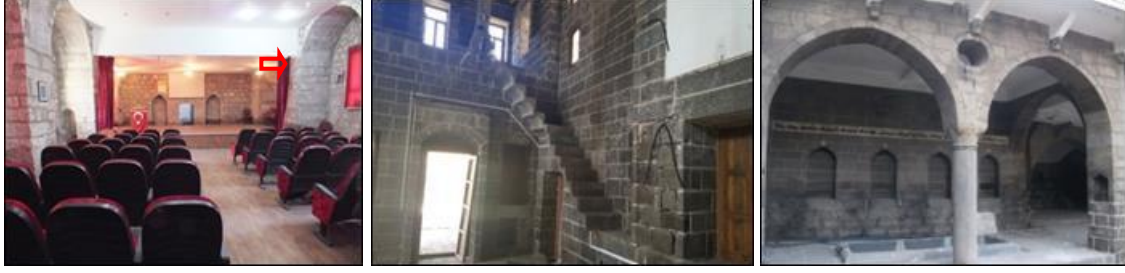
Latin Kilisesi, restorasyon sonrası çok amaçlı salon olarak işlev verilmiş olması nedeniyle, kilise bölümleri buna göre değiştirilmiştir. Apsis bölümü çok amaçlı salon sahnesi olarak kullanılmakta olup, buradaki sütun ve kemerler kaldırılmıştır. Betonarme döşemeden kaynaklı kirişli döşemeye bu bölüm taşınmaktadır. Restorasyon sırasında bazı kapı pencere boşlukları doldurularak kapatılmış ve neflerin kenardaki sütunları duvar içinde kalmıştır. Bu bakımdan sütunlarda herhangi bir hasar olup olmadığı tespit edilememiştir (Şekil 4.32).

Şekil 4.32.Latin, Ermeni Katolik ve Meryem Ana Kiliselerindeki restorasyon hataları

Bu kilisede, duvarların niteliksiz ve özgün yapısına uyulmadan kalın derzli örülmesi ve kemerlerin yük aktarımı ve taşıyıcılığı göz ardı edilerek onarılması yapıda yük dağılımı açısından sıkıntı yaratacak düzeydedir. Tesisatın duvarların delinerek düzensiz şekilde yerleştirilmesi de bu yapıda su sızmaları ve boşluk açma çabalarıyla taşıyıcı sistemde sıkıntı oluşturmaktadır.

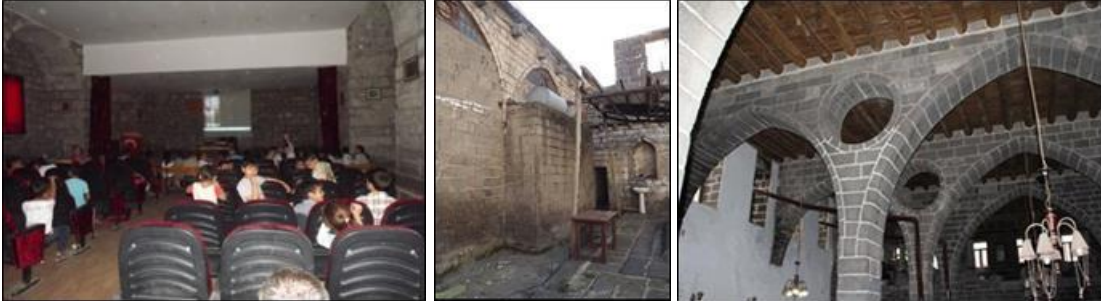
Latin Kilisesi, ibadethane yerine, Süleyman Nazif İlköğretim okulunun çok amaçlı salonu olarak işlev verilmiştir. Bu bölümde apsis bölümünün tümüyle ortadan kaldırılarak sahneye dönüştürülmesi ve sütunların kaldırılmış olması ve üst örtünün kirişli beton tabliyeye değiştirilmesi kullanıcı kaynaklı ve taşıyıcı sistemde sürekliliği bozan önemli uygulamalardır (Şekil 4.33).

Şekil 4.33. Latin, Mar Petyum Keldani ve Ermeni Katolik Kiliselerinde kullanıcı kaynaklı hasarlar

Mar Petyum Keldani Katolik Kilisesinde; kullanıma bağlı olarak yapıda tamamlamalar ve tesisat eklentileri olmuştur. Kilise ibadet yapılan bölümde ısınma problemi olması nedeniyle soba kurulmuş, soba boruları duvara bitişik kilise dam kotuna kadar çıkarılmıştır. Boruların ısınması taş ve harç malzeme üzerinde, olumsuz etki oluşturmuştur. Patrikhane ve konut bölümünde kapı, pencere kasa ve kanatları kalmamıştır. Kiliseye dayanan eklenti dükkanların yapı ile bağlantılarını kesmek amacıyla avluya açılan kapı ve pencereler ve çift açıklıklı eyvan briket ile doldurularak kapatılmıştır.

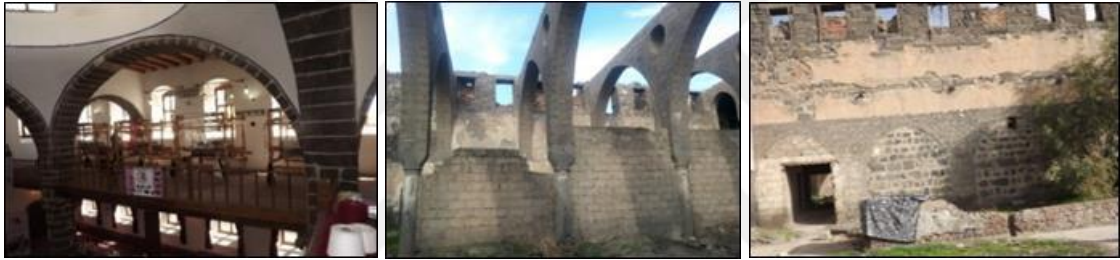
Protestan Kilisesi, dokuma tezgahlarının bulunduğu atölye olarak işlev verilmiştir. Kadınlar mahfilinde tezgahların ağırlığı ile ahşap döşemede açılmalar ve bozulma meydana gelmiştir (Şekil 4.34).

Şekil 4.34. Protestan ve Surp Sargis Kiliselerinde kullanıcı kaynaklı oluşan hasarlar

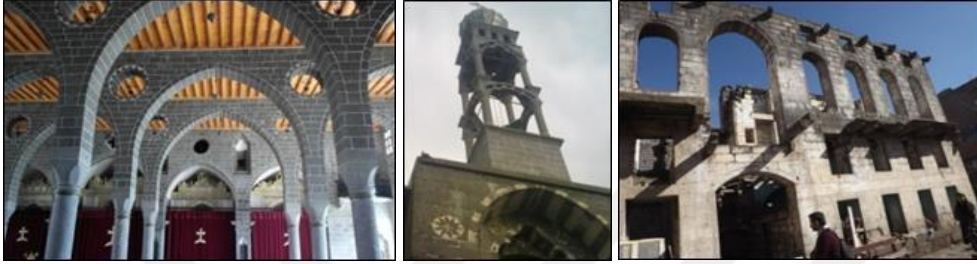
Surp Giragos Ermeni Kilisesinde, üst örtü tümüyle çökmüş, kilise doğa koşullarına karşı savunmasız hale gelmişti. 2012 yılında restorasyonu tamamlanan bu kilisede üst örtü, özgün yapısına uygun olarak ahşap kirişli yapılmış betonarme dam yerine geleneksel toprak dam güçlendirilerek uygulanmıştır. Yapı duvarlarında çöken harçların oluşturduğu boşluklar özgün harç malzemesine yakın karışımla epoksi edilerek (yapıştırılarak) güçlendirme çalışması yapılmıştır. Yer yer çökmelerin olduğu naos döşemesi sökülerek zemin tesviyesi yeniden sağlanmış, özgün döşeme taşlarının da kullanılmasıyla yeniden yapılmıştır. Rekonstrüksiyon bir çalışma olarak ilk dönem çan kulesi yapılarak yapısal bütünlük sağlanmıştır (Şekil 4.35).

Şekil 4.35.Surp Giragos Kilisesi restorasyon sonrası ibadet alanı çan kulesi ve Mar Petyum Kilisesi Patrikhanesinde doğa koşullarına bağlı oluşan hasarlar

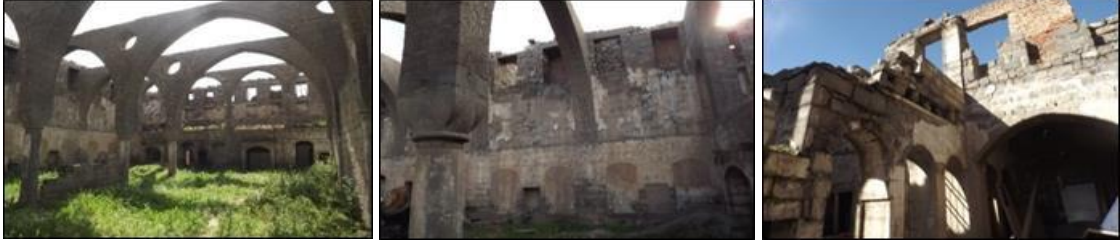
Surp Sargis Kilisesi çöken üst örtü etkisiyle doğa koşullarına karşı savunmasız kalarak tüm yapı ölçeğinde hasarlar oluşmuştur. Derz boşalmaları, parça kopmaları, eksen kayması, harç kaybı, neme bağlı bozulmalar ve bitki oluşumları doğa koşulları ile artan hasarlardandır. Kilisenin, Ermeni cemaatine ait olması nedeniyle ilgili kurumların müdahalesi söz konusu

değildir. Kiliseye niteliksiz bir ek yapı içinden girilmektedir. Kilisede 2014-2016 yıllarında yapılan çalışma aralığında belirgin bir hasarın oluşmaması, kilisenin taşıyıcı sisteminin kurtarılabilir düzeyde olduğunu göstermektedir (Şekil 4.36).

Şekil 4.36. Surp Sargis Kilisesi ile Mar Petyum Kilisesinde doğa koşulları ve yapı elemanı kaybına bağlı oluşan hasarlar

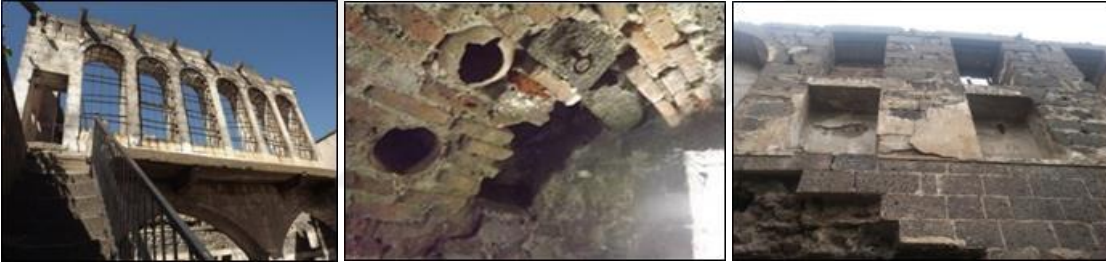
Mar Petyum Keldani Katolik Kilisesinin, “naos” bölümündeki duvarlar, onarım aşamasında beton harçla kalın derzli şekilde tamamlanmıştır. Sütunlar, duvarlar ve döşeme aralarında uygulanmış bu harçlarda değiştirilmiş üst döşemeden gelen yükler nedeniyle zaman içinde boşalmalar olduğu ve zaman içinde bu durumun daha çok artabileceği düşünülmektedir. Patrikhane bölümündeki tüm yapı elamanlarında derz boşalmasıyla özgün harçlar yok olmuştur. Bağlayıcı elemanı olmayan taşların oluşturduğu hasarlı döşeme ve duvarların taşıyıcılık özelliği kalmamıştır (Şekil 4.37).

Şekil 4.37.Mar Petyum Keldani Kilisesi patrikhane bölümü duvarında, Meryem Ana Kilisesindeki küplerde ve Surp Sargis Kilisesinde taş ve dolgu harcındaki malzeme kaybı hasarları

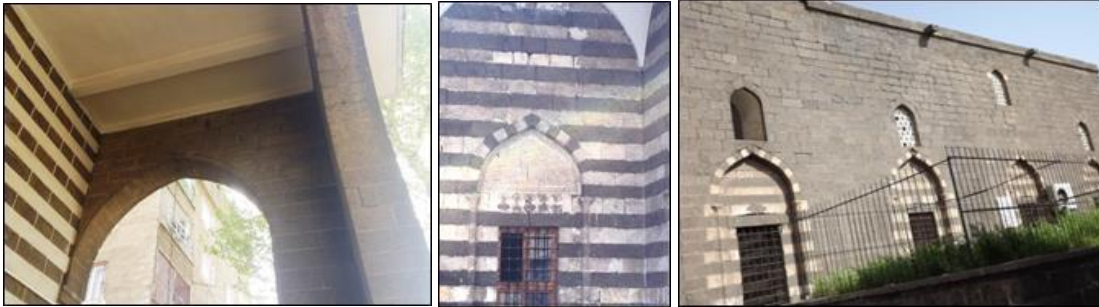
Camilerde ayrışma ve çözölmelerin en yoğun göröldüğü taşıyıcı elemanlar duvarlardır. Duvarlardaki ayrışmalar özellikle yük dağılımında meydana gelen düzensizlik nedeniyle oluşmuştur. Son cemaat yerlerinde meydana gelen ayrışmalar, bu bölümlerdeki üst örtünün betonarme döşeme ile geçilmesi ve buna bağlı oluşan aşırı yük ile yük aktarımındaki düzensizlikten kaynaklanmaktadır. Özellikle bu bölgelere yakın duvarlardaki taşlar arasında üstten yüke bağlı harç ve derzlerin boşalması ile ayrışmaların arttığı görölmüştür (Şekil 4.39).

Şekil 4.39. İskender Paşa ve Parlı Safa Camilerinde oluşan duvarlardaki ayrışma hasarları

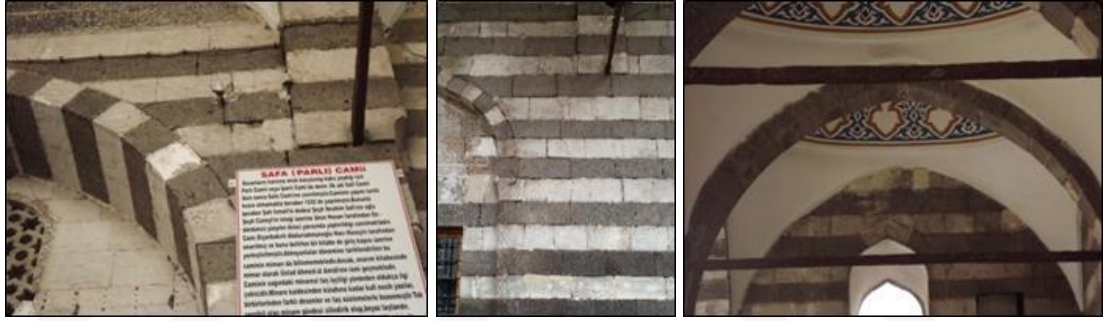
Duvar ve kemer kesitlerinin zayıfladığı alanlarda da ahşap ya da metal gergi çubukları kullanılmıştır. Ancak bazı camilerde, gergi çubuklarının duvara düzensiz yerleştirilmesi ile duvarda harç ve derz boşalmalarına bağlı gelişen ayrışmaların kemerlerde olumsuz etki yarattığı görülmektedir. Ayrıca gergi çubuklarının almaşık duvar örgüsünde mukavemeti yüksek bazalt taş yerine kalkere sabitlenmiş olması, mukavemeti daha zayıf olan kalker taşının etrafında boşalmalar meydana getirerek parça kopmasına yol açmıştır (Şekil 4.40).

Şekil 4.40. Parlı Safa Camideki gergi çubuklarına bağlı oluşan duvar ve kemerlerde ayrışma hasarları

Camilerin son cemaat yerlerinde onarımlar sonucu döşemelerin betonarmeye çevrilmesi ile aşırı ve düzensiz yük etkisiyle ayrışma meydana gelmiş, derzlerin boşalması nedeniyle de bağlayıcılık özelliği zayıflamıştır. Yük altında lentolarda çatlak, kemer ve duvarlarda açılma deformasyonları oluşmuştur (Şekil 4.40).

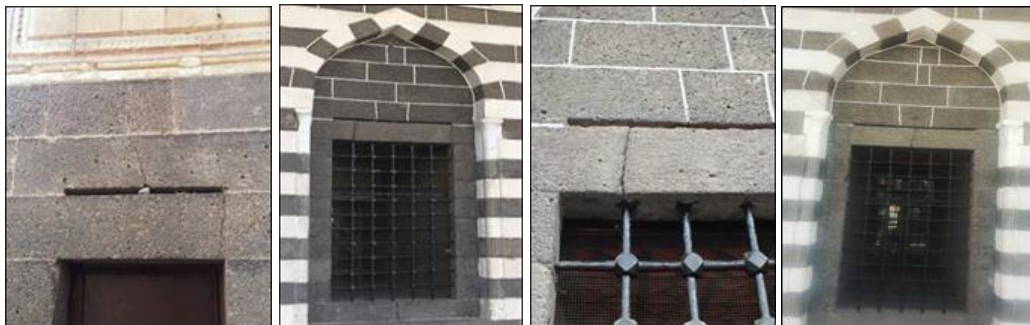
Camilerde meydana gelen diğer bir hasar, lentolarda meydana gelen çatlaklardır. Yatay taşıyıcı eleman olan lentolarda oluşan çatlaklar nedeniyle duvarlardaki ayrışmalar daha yoğun olmuştur. Lentoda oluşan çatlakların kılcal düzeyde olmadığı ve bu taşıyıcı elemanlardaki boşluğun zaman içinde artacağı düşünülmektedir (Şekil 4.41).

Şekil 4.41. İskender Paşa Cami lentolarında oluşan çatlak hasarları

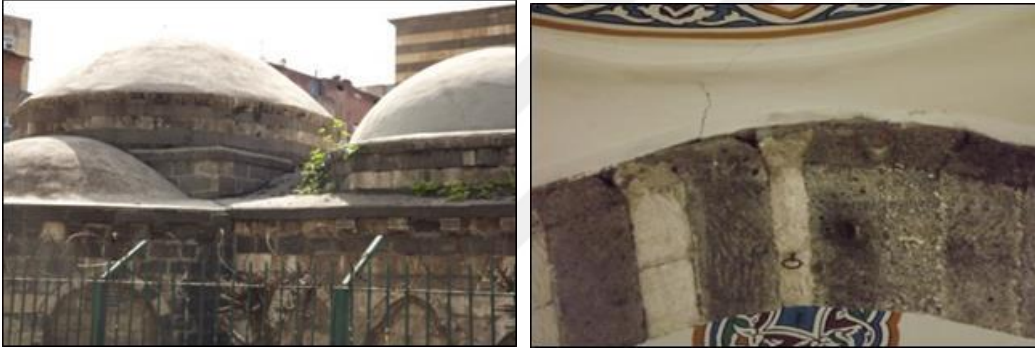
Üst örtüde meydana gelen hasarların büyük bölümünün sıva ile kaplanan cami kubbelerinde meydana geldiği görülmüştür. Üst örtünün betonla kaplanmasından kaynaklanan aşırı yük düzensizliği ve zaman içinde bozulan beton sıvalardan sızan suların etkisiyle çatlak ve nem hasarları tespit edilmiştir. Ayrıca kurşun kaplanan cami kubbelerinde kurşun plakaların birbirine eklenen kısımların zaman içinde bozulmaya uğraması ya da iyi monte edilmemesine bağlı kubbe içine su sızmaları meydana gelmiş, bu durum taşıyıcı sisteme zarar vererek nem hasarlarına ve strüktürel çatlaklara neden olmuştur. (Şekil 4.42).

Şekil 4.42. İskender Paşa ve Parlı Safa Camilerinde kubbelerdeki nem ve çatlak hasarları

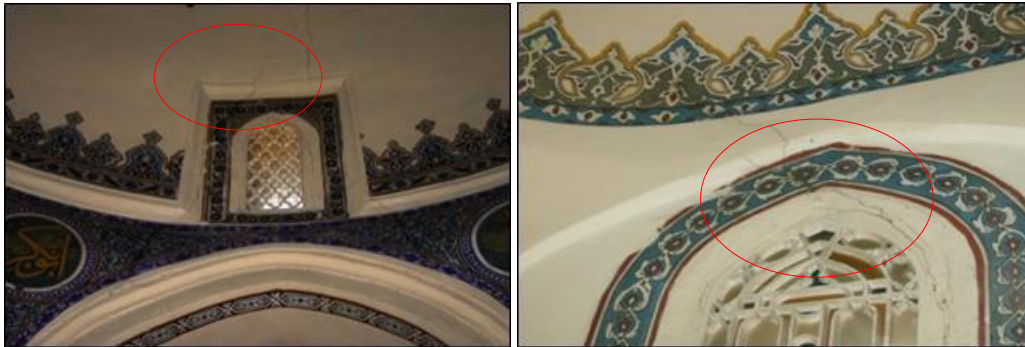
Camilerde meydana gelen üst örtü hasarlarının bir kısmı zemine bağlı oluşabilmektedir. Zemindeki düzensizlik ya da boşluklar nedeniyle üst yapı ölçeğinde kubbede çatlak hasarları ile duvar ve kemerlerde ayrışma, çözülme hasarları oluşmuştur. Bu nedenle kubbe ve üst örtüde meydana gelen çatlak ve ayrılma hasarlarının sadece aşırı yükleme ya da malzeme ağırlığından olmadığı ve bu durumun zeminle ilişkilendirilmesi gerektiği anlaşılmaktadır (Şekil 4.43).

Şekil 4.43. Melik Ahmet Cami kubbesinde zemine bağlı oluşan çatlak hasarları

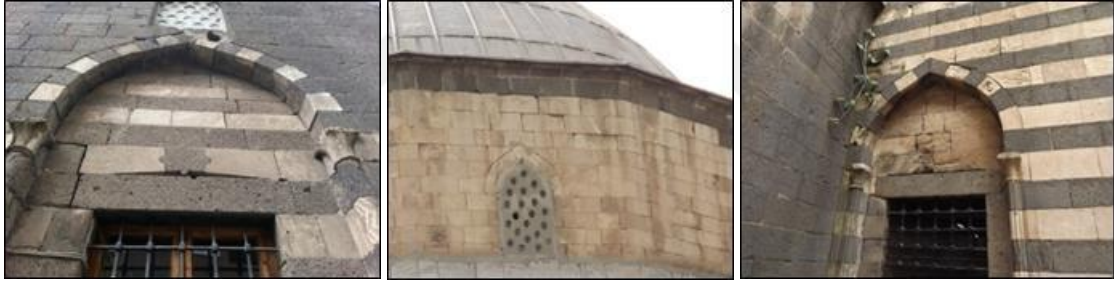
Genellikle derz boşalmalarına bağlı hasarlar, duvarlardaki ayrışma ve çözülmenin görüldüğü alanlarda bulunmaktadır. Özellikle üst örtü ve kubben ağırlığının sürekliliğinin bozulduğu ve yük iletim eksikliği olan duvarlarda derz boşalmaları duvar yüzeyi boyunca devam ederek bu alanlardaki ayrışmaları hızlandırmaktadır. Ayrıca derz boşalmalarının duvarlarda ayrışan bölümlerde zemindeki oturmalara kemerlerde ise aşırı yüke bağlı olduğu düşünülmektedir (Şekil 4.44).

Şekil 4.44.İskender Paşa ve Behram Paşa Camilerinde derz boşalmalarına bağlı oluşan ayrışma hasarları

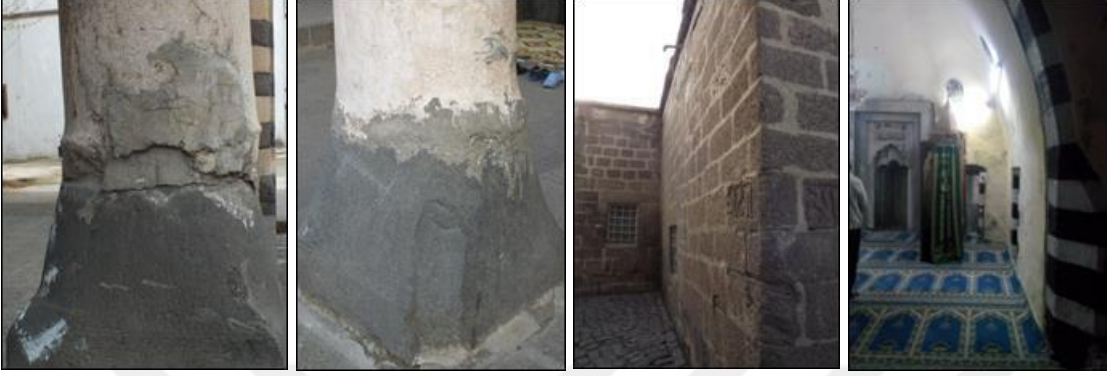
Aşırı yükün getirdiği baskıya bağlı sütunların alt ve üst başlıklarında aks ya da eksen kayması hasarları olduğu görülmüştür. Camilerdeki sütunlar arası gerilmeyi azaltacak ve bağlantıyı sağlamak amacıyla gergi bilezikleri yerine, sütun parçaları birbirine niteliksiz harçlarla doldurularak bağlanmıştır. Harçların zamanla patlaması, aşırı ve düzensiz yük nedeniyle özellikle sütunların altında çatlaklar şeklinde hasarlar oluşturmuştur. Ayrıca bazı camilerde sütunların alt ve üst parçalarıyla, sütun kaidelerinde kullanılan malzemelerin farklı olması ve bu malzemeler arasındaki bağlantının zayıflığı taşıyıcı sistemde olumsuz etki yaratmıştır. Bağlantı elemanlarının eksikliği ile sütunlarda eksen kaymasına bağlı hasarlar oluşmuştur.

Duvarlarda meydana gelen eksen kayması genellikle zeminden kaynaklanmaktadır. Duvarların oturduğu zeminin homojen olmaması, bağlayıcı harç yetersizliği ve malzeme kaybı ile duvar üstündeki döşemelerin getirdiği aşırı yüklemenin etkisiyle duvarların ön ve arka cephelerinde bel verme şeklinde aks kayması meydana gelmiştir (Şekil 4.45).

Şekil 4.45. İskender Paşa ve Ali Paşa Camilerinin sütunlarındaki aks kayması hasarları ve Hoca Ahmet (Ayn Minare) Cami dış ve iç duvarlarında oluşan kayma hasarları

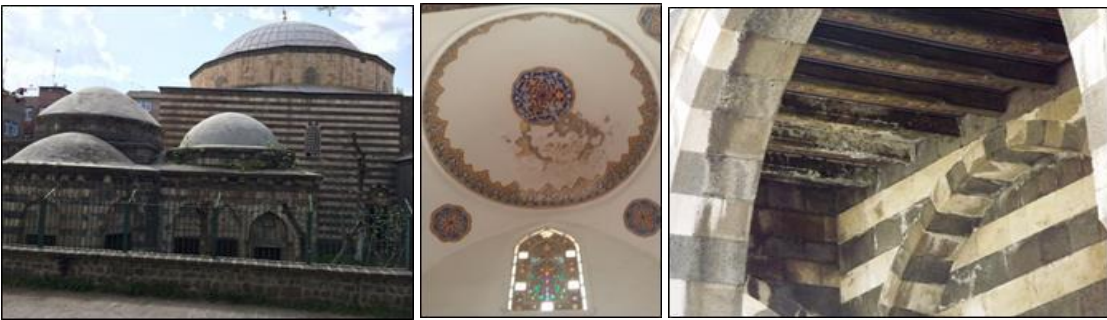
Neme bağlı bozulmalar, cami iç kısımlarındaki duvarlarda ve kubbelerde daha yoğun görülmektedir. Bazı camilerde taş duvarların çimento ile sıvıldığı görülmüştür. Neme maruz kalan bu alanlarda sıva ve boyalarda kabarmalar oluşmuş, duvarlardaki harçlarda kopmalar ve boşalmalar meydana gelmiştir. Bu nedenle, bağlayıcı harcı azalan ve serbest kalan duvarlarda ayrışmaların başladığı görülmüştür. Suya karşı yalıtımın olmaması ya da yetersiz kalmasından sonra sıvayla kapatılan duvarlarda ve kubbelerde bu nedenle kılcal çatlaklardan su sızıntılarına bağlı bozulma ve hasarlar meydana gelmiştir.

Kubbelerde meydana gelen nem sorunları malzemelerde bozulmaları hızlandırarak caminin alt bölümlerine kadar inmesine ve tüm yapı ölçeğine ulaşmasına neden olmaktadır (Şekil 4.46).

Şekil 4.46. İskender Paşa, Hoca Ahmet ve Şeyh Mutahhar Camilerinde neme bağlı oluşan taşıyıcı sistem hasarları

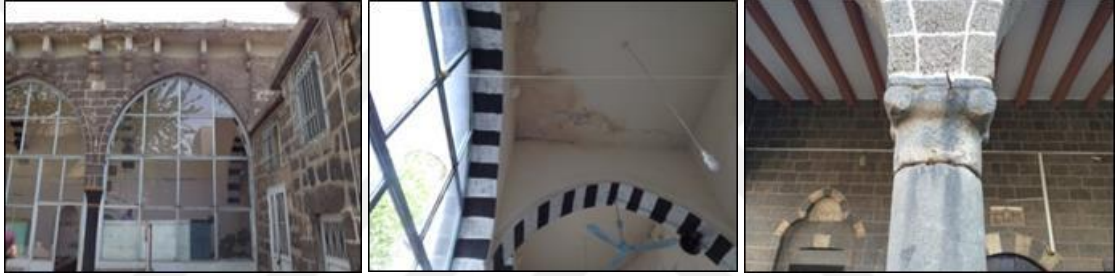
Özellikle hemen hemen tüm camilerin üst örtü sisteminde kullanılan beton malzeme, getirdiği aşırı ve düzensiz yük nedeniyle duvar,sütun ve kemerlerde ayrışma ve çözülmelere neden olmaktadır. Ahşap kiriş görünümü verilen betonarme tabliyedeki nervürler tüm yapının ağır ve düzensiz bir yük altında kalmasını sağlamıştır (Şekil 4.47).

Şekil 4.47. Hoca Ahmet Cami ile Ali Paşa Camisinde betonarme döşemeye bağlı hasarlar

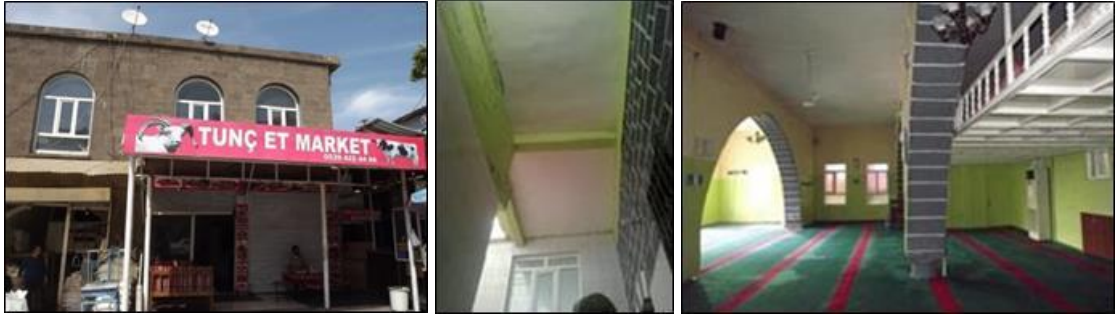
Bazı camilerin zemin katları ticaret, üst katı ibadet alanı olarak düzenlenmiştir. Bu camilerde sütunların üst başlıkları cami içinde kalacak şekilde betonarme döşeme ile ayrılmıştır. Sütunlarda kılcal çatlaklar ve duvarlarda ise betonarme döşemeden kaynaklanan malzeme kayıpları oluşmuş, bu boşlukların sonradan harçla doldurulduğu görülmüştür. Cami taşıyıcı sisteminin göz ardı edilerek yapılan bu niteliksiz müdahaleler sonucu dış duvarda ayrışma, derz boşalması ve harç kayıpları hasarları meydana gelmiştir (Şekil 4.48).

Şekil 4.48. Sin Camideki ara kat ve üst döşemenin betonarme ile kapatılması

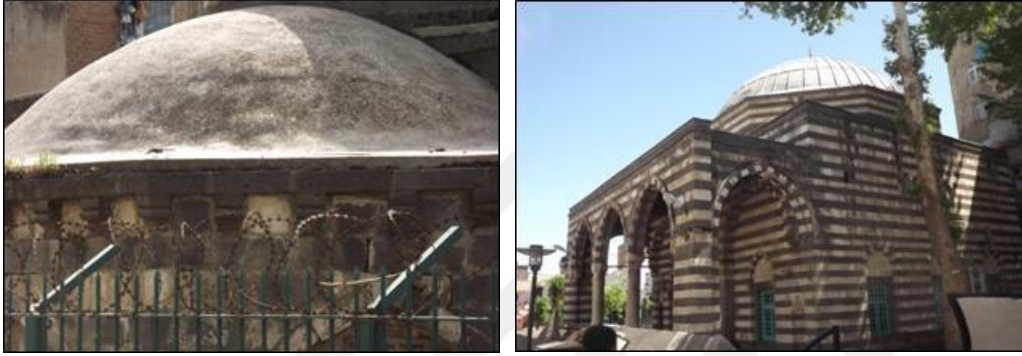
Kubbeli cami ve müstemilatlarının üst örtülerinin restorasyon uygulamalarında beton sıva ile kapatılmasına bağlı dış atmosfer koşulları altında kalan betonun büzülmesi ve genişmesi ile nem, ayrışma, kılcal çatlak hasarları meydana gelmiştir (Şekil 4.49).

Şekil 4.49. İskender Paşa ve Şeyh Mutaahhar Camide restorasyon sonrası yapılan betonarme döşeme nedeniyle oluşan ayrışma, nem ve biyolojik kirlilik hasarları

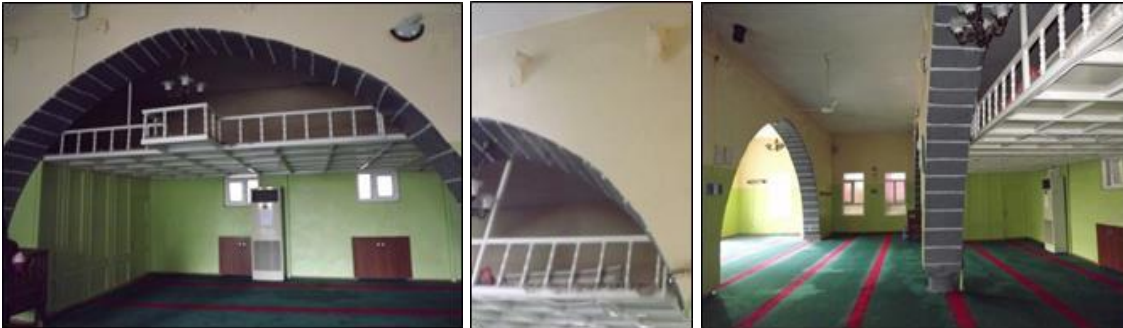
Kadınlar mahfili olmayan camilerde sonradan yapılan bu bölümlerin bağlandığı duvarlardaki mesnet yerlerinde açılma şeklinde hasarların oluştuğu görülmüştür. Bu bölümlerin metal veya ahşap malzemeden yapılması ve düşey taşıyıcı elemanlarının yetersiz ve düzensiz olması, duvarlarda ayrışma hasarlarına neden olmuştur. Zemin katları ticari amaçla kullanılan bazı camilerde, sonradan ilave edilen kadınlar mahfilinin hatalı restorasyon uygulamalarına önemli bir örnek olduğu düşünülmektedir (Şekil 4.50).

Şekil 4.50. Sin Camideki düşey taşıyıcı elemanı bulunmayan ve sonradan eklenen kadınlar mahfili

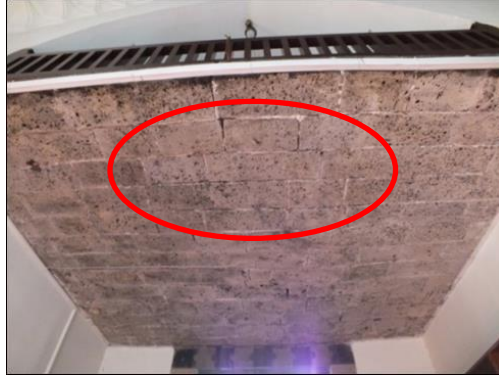
Kadınlar mahfilinin taş döşeme ile oluşturulduğu camilerde (Behram Paşa), döşemenin özgün halinin bindirme tekniği ile yapılmış olmasına rağmen, restorasyon sırasında bu bölümdeki taşlar arasında açılmaların olduğu görülmüştür. (Şekil 4.51).

Şekil 4.51. Behram Paşa camii kadınlar mahfilinde açılma hasarı görülen döşeme

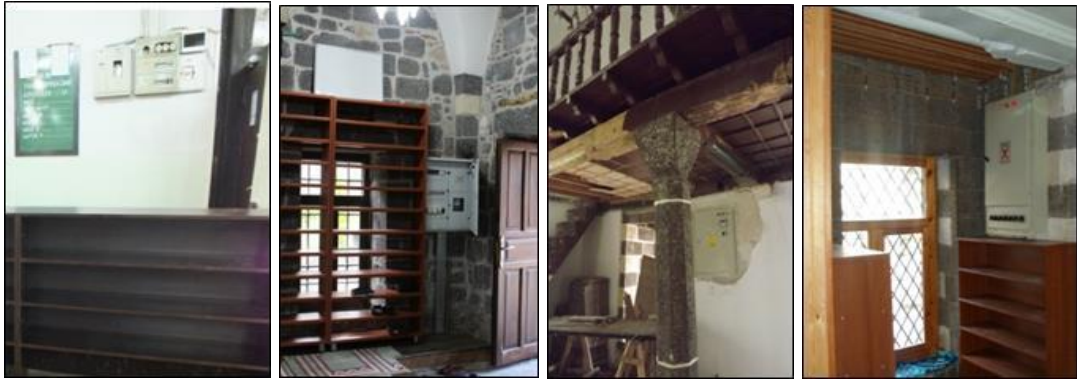
Restorasyon sırasında yenilenen tesisatlar nedeniyle montaj aşaması ve sonrasında duvarlarda açılan boşluklar ile malzemelerde yapılan tahribatlar hatalı müdahalelerden biridir. Camilerdeki aydınlatma, ısıtma ve soğutma tesisatlarının restorasyon aşamasında yenilenmesi nedeniyle açılan kanallar malzeme mukavemetinin zayıflamasına neden olmaktadır. Özellikle cami girişlerinde, genellikle kadınlar mahfilinin altına yerleştirilen elektrik panolarının herhangi bir kaçak durumunda, camide meydana gelebilecek yangına bağlı hasarlara neden olacaktır (Şekil 4.52).

Şekil 4.52. Camilerde restorasyon sonrası hatalı tesisat uygulamaları

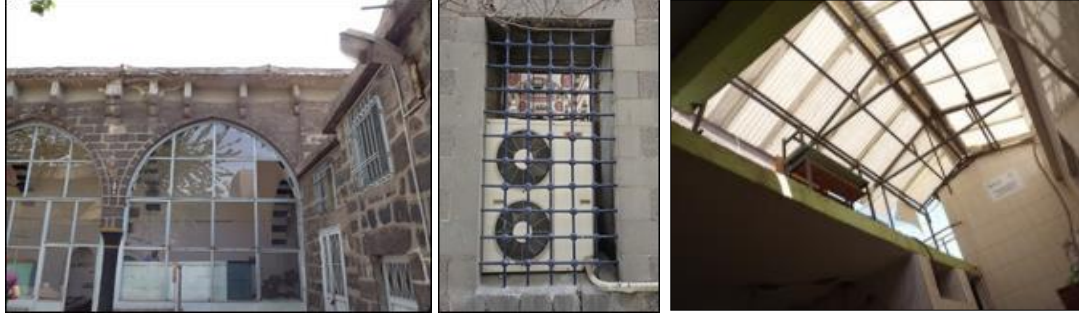
Özel vakıf mülkiyetine sahip olan camilerde herhangi bir denetim olmadan yapılan hatalı müdahaleler sonucu cami duvar ve döşemelerinde niteliksiz eklentiler oluşturulmuştur. Son cemaat yerlerinin kapatılması, taştan yapılmış duvarların sıvanması, cami ve müstemilat kısımlarının üst örtülerinin beton ya da metal profillerle kapatılması gibi uygulamalar

kullanıcılar tarafından yapı taşıyıcı sistemi düşünülmeden yapılan müdahalelerden birkaçıdır. Ayrıca, ısıtma ve soğutma sistemlerinin sağlanması amacıyla tesisatların (klima motorları) duvarlara getirmiş olduğu yüklere bağlı taşlar arasında çözülme ve ayrışmalar şeklinde hasarlar oluşmuştur (Şekil 4.53).

Şekil 4.53. Hoca Ahmet, Nebi ve Sin Camilerinde kullanıcı kaynaklı hatalı uygulamalar

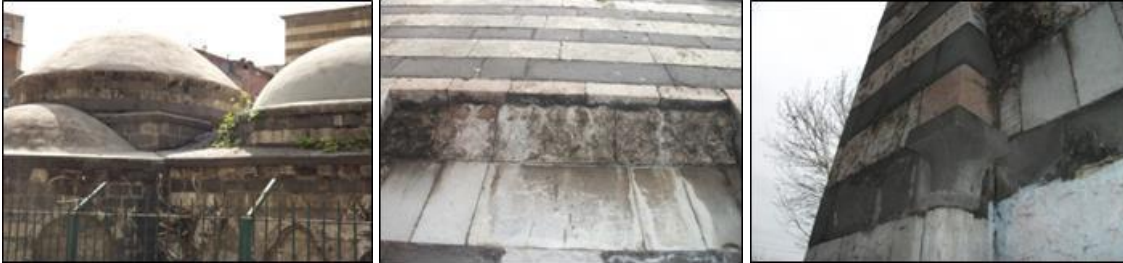
Doğa koşulları ve bakımsızlıktan dolayı, cephe ve duvarlarda floral (bitki oluşumu) ve kirlenme şeklinde bozulmalar meydana geldiği görülmüştür. Bitki oluşumlarının meydana geldiği duvarlarda harçlar dökülmüş ve derzlerdeki açılmalar nedeniyle taşlar arasında boşalmalar meydana gelmiştir. Bu boşalmaların üst yapı ölçeğinde başladığı, cami duvarlarında aşağı doğru çözümlerle devam ettiği tespit edilebilmektedir (Şekil 4.54).

Şekil 4.54. İskender Paşa, Şeyh Mutahhar ve Hoca Ahmet Camilerinde oluşan bitki oluşumu ve kirlenmeye bağlı oluşan hasarlar

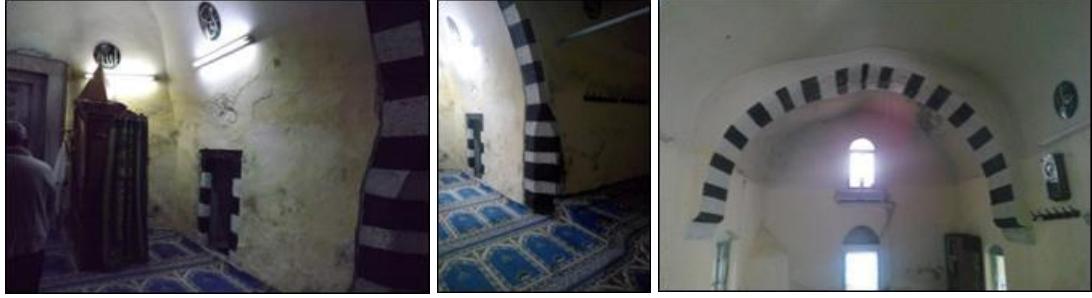
Camilerde doğa koşullarına bağlı meydana gelen hasarların periyodik bakımınların yapılmamasından kaynaklandığı düşünülmektedir. Cemaat ya da çalışanlar tarafından yapılan küçük onarım ve müdahaleler, bakımsızlıktan yıpranmış camiler için yetersiz kalmıştır (Şekil 4.55).

Şekil 4.55. Hoca Ahmet Camisinde bakımsızlığa bağlı oluşan nem ve ayrışma hasarları

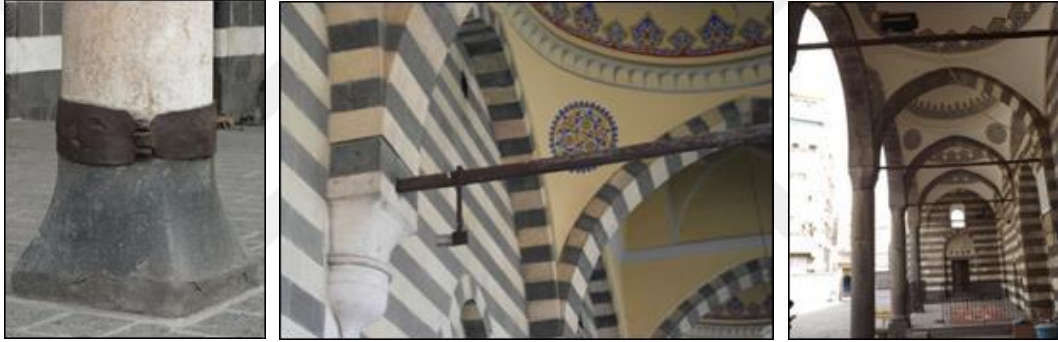
Camilerde, doğa koşullarına bağlı oluşan diğer hasar türü kemerlerde kullanılan gergi çubukları ile sütunlardaki gergi bileziklerinin korozyona uğramasıdır. Korozyona uğrayan gergi çubuklarının işlevlerinin bozulduğu veya yetersiz kaldığı ve duvarlara sabitlenen bölümlerdeki malzemelerde yapmış olduğu kimyasal etki sonucu patlama etkisiyle taş malzemede parça kopmalarına ve mukavemetin azalmasına neden olduğu görülmektedir (Şekil 4.56).

Şekil 4.56. Camilerde gergi çubuk ve bileziklerdeki korozyona bağlı oluşan hasarlar

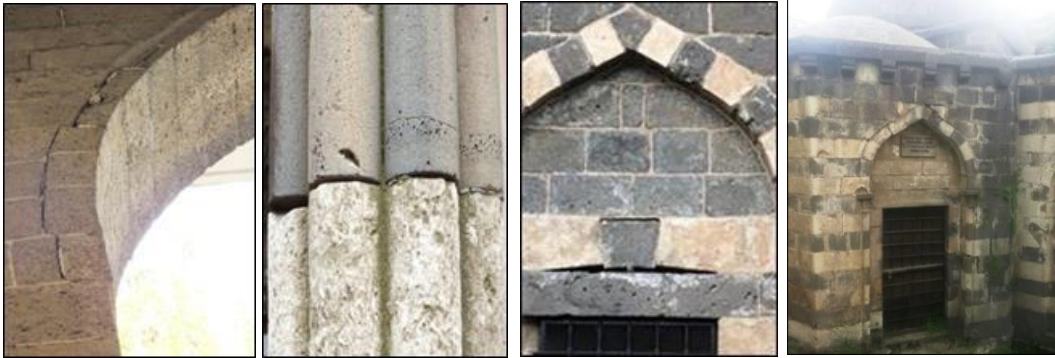
Duvar ve cepheler ile diğer taşıyıcı yapı elemanlarını birbirine bağlayan malzemeler arasında birlikteliği oluşturan bağlayıcı harçlar yapı taşıyıcı sisteminde oldukça önemli bir görev üstlenmektedir. Bağlayıcı elemanın yok olması, tüm yapı ölçeğinde malzemelerdeki mukavemetin azalmasına ve taşıyıcı sistemdeki sürekliliğin bozulmasına neden olmaktadır. Camilerdeki hatalı restorasyon ya da niteliksiz tamamlamaların getirmiş olduğu aşırı yük dağılımına bağlı olarak kemer, duvar ve sütunlarda harçlarda kopma ya da boşalmalar olduğu ve

harçların zayıflamasının ya da yok oluşlarının yapı taşıyıcı sisteminde olumsuz etki yarattığı görülmüştür (Şekil 4.57).

Şekil 4.57. Camilerdeki harçların boşalması ve yok olmasına bağlı oluşan hasarlar

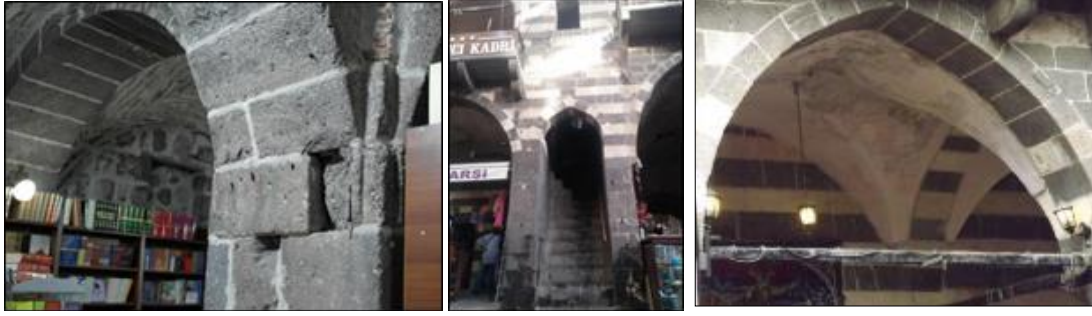
Hasan Paşa Hanı'nın batı kanadının birinci katında bölümler arası geçişteki lentolarda çatlaklar ile gezemek altlarındaki silmelerde eksilmeler olduğu ve bazı silmelerde de çatlakların bulunduğu tespit edilmiştir. Hanın Kuyumcular çarşısına geçiş kapısındaki kemer akslarında yer yer kayma ve kopmalar ile zemin katın revak tonozlarında neme bağlı bozulmalar meydana gelmiştir (Şekil 4.66)

Şekil 4.66.Hasan Paşa Hanı kemer ve yatay taşıyıcı elemanlardaki nem ve malzeme kaybı hasarı

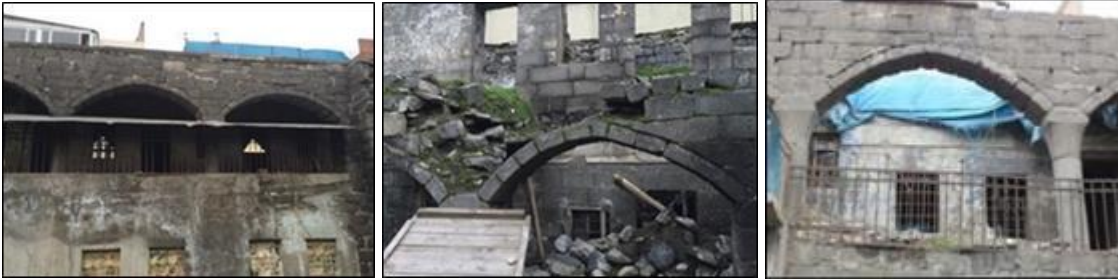
Çifte Han'ın güney ve batı revakları daha önce yıkılmış olmakla beraber, doğu duvarındaki revaklar Mart 2015 tarihinde tümüyle yıkılarak çökmüştür. Yıkılan revaklar yapıda hasarların artmasına ve duvarlarda aks kaymasına neden olmuştur.Kemer akslarındaki kaymalar kalan yapının da her an çökebileceğini göstermektedir. Kuzey cephenin avluya bakan kısmında revaklar arasına betonarme eklenti yapılmış, üst döşeme ve kemerlerdeki eksen kaymaları göz ardı edilmiştir (Şekil 4.67).

Şekil 4.67.Çifte Han'daki kemerlerde ayrışma ve yıkılmalara bağlı oluşan hasarlar

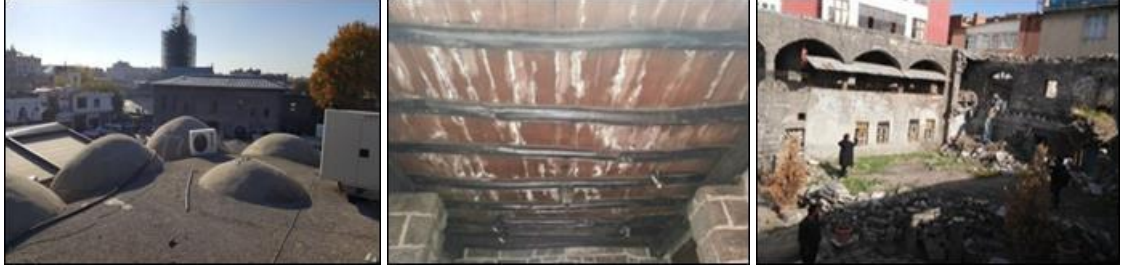
Hasan Paşa Hanı'nın tuğla malzemeyle yapılmış tonozlarla geçilmiştir. Tonozların üstü kalın beton sıva tabakaları ile kapatılmış olması ile özgün örtüdeki hasarlar anlaşılmamakta ve bu şekliyle yapı gereksiz yük baskısına maruz kalmaktadır. Ayrıca mekanlarda ısıtma-soğutma konforunu sağlamak amacıyla yerleştirilen klima motorlarının dama yerleştirilmesi ile yaratılan titreşimler ve akıtılan suların beton çatlaklarından sızarak özgün kubbelere ulaşması üst örtü hasarlarının artmasına neden olmuştur

Sülüklü Hanın üst örtüsü betonarme döşeme ile değiştirilmesi ile yapının özgünlüğü bozulmuş, ahşap kirişlemeler üzerinde aşırı yüklenme nedeniyle ahşap kirişli döşemede sehimler meydana gelmiştir (Şekil 4.68).

Şekil 4.68. Hasan Paşa kubbesindeki çatlaklar ile Sülüklü Han ahşap döşemesindeki sehim hasarları

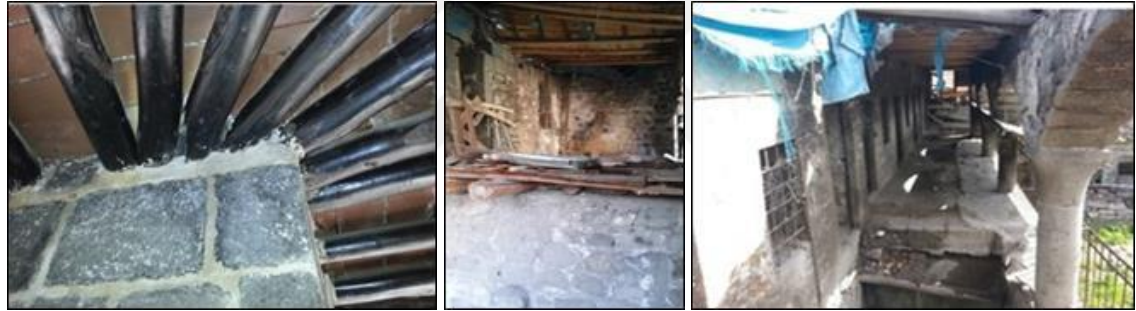
Sülüklü Hanın zemin katından dama çıkış yerlerinin rastgele ve birden fazla açılması, ahşap çatı detaylarının doğru düzenlenmemesi, ahşap kirişlerin sürekliliğini bozmuştur.

Çifte Hanın geleneksel ahşap kirişli ve toprak damlı kuzey kanadının dışında üst örtünün tümüyle yıkılması nedeniyle hasar oluşumlarını artırmıştır (Şekil 4.69).

Şekil 4.69. Sülüklü Han ve Çifte Han'daki ahşap kirişlemelerin duvarla bağlantı hasarları

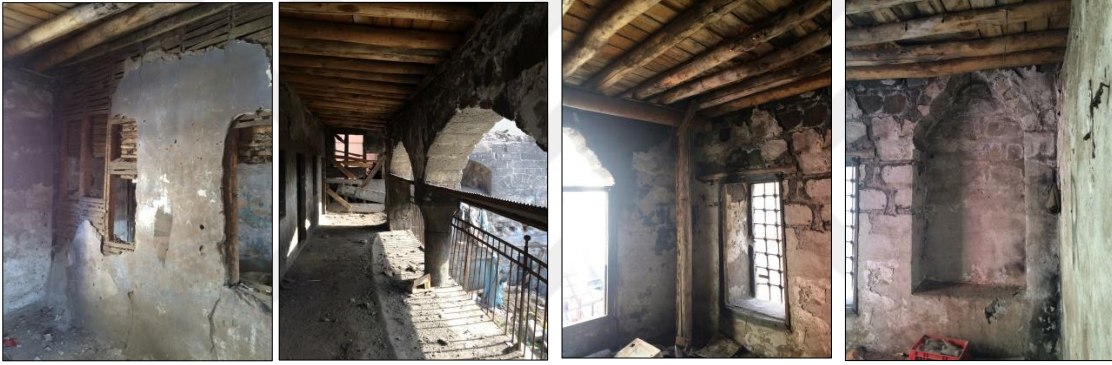
Kemerli geçişlerle taşıyıcı sistemi oluşan dükkanın yan tarafında merdivenle güney cephesindeki birinci kata ulaşılmaktadır. Çifte Han'a bitişik nizamda yapılan bu pasajın, hanla arasında bir aralık bulunmaktadır. Güney kanadın üst katına bu aralıktan çıkan merdivenle ulaşılmaktadır. Birinci kattaki tüm ara döşeme yıkılmış sadece yer yer ahşap kirişlemeler kalmıştır. Bu ahşap kirişlerin bir kısmı yok olmuş, üst örtüdeki mevcut kirişlerin bağlantı yerlerinin zayıflaması nedeniyle taşıyıcı sistemde hasarların meydana gelmesine neden olmuştur (Şekil 4.70).

Şekil 4.70.Çifte Han güney cephesindeki ahşap döşemelerdeki taşıyıcı sistem hasarları

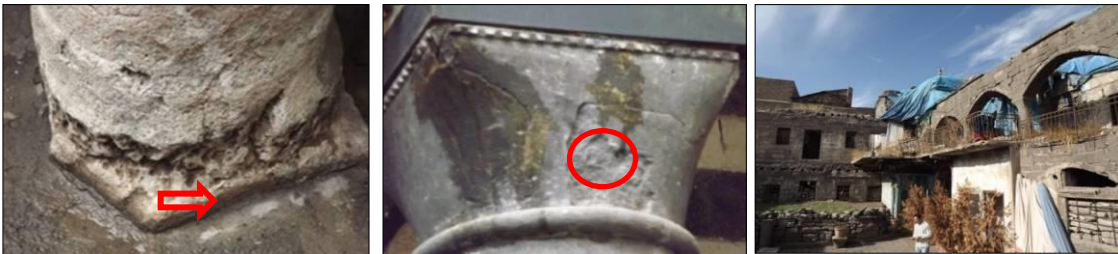
Hasan Paşa Hanında zemin kat revaklardaki sütunlar ile avluda yer alan şadırvan sütunlarının alt kısmında, parça kopması, erime ve neme bağlı hasarlar ile sütun üst başlıklarında çatlaklar oluşmuştur. Sütun altlarında gergi bileziklerinin olmaması nedeniyle eksen kayması olduğu düşünülmektedir (Şekil 4.71).

Şekil 4.71. Hasan Paşa Hanı şadırvanı ile Çifte Han Hanı revak sütunlarında parça kopması, erime ve eksen kaymasına bağlı oluşan taşıyıcı sistem hasarları

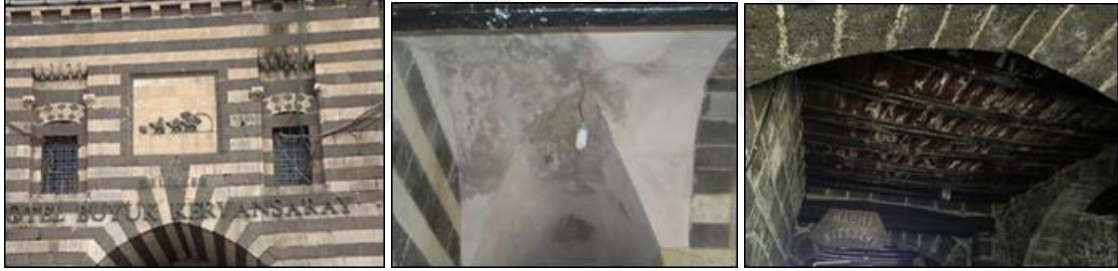
Hüsrev Paşa Hanında çörtlenlerin doğru konumlanmaması sebebiyle yağmur sularının cepheyi yalayarak geçmesi ile kireçlenme- tuzlanma hasarları meydana gelmiştir. Bu durum, dış cephede derzlerin boşalmasına neden olmuştur.

Sülüklü Handa, su tahliyesi ile yalıtımının yanlış çözümlenmesi ve üst örtünün beton ile kaplanması nedeniyle ahşap kirişlemelerde tuzlanma oluşmuştur. Bodrum katta yer alan tonoz örtünün tamamının betonarme sıvayla kaplanmış olması ve nem yalıtımının iyi yapılmaması nedeniyle yer yer betonarme sıvada kopmalar ile zemin nemine bağlı hasarlar meydana gelmiştir (Şekil 4.72).

Şekil 4.72.Hüsrev Paşa, Hasan Paşa ve Sülüklü Han'da neme bağlı oluşan hasarları

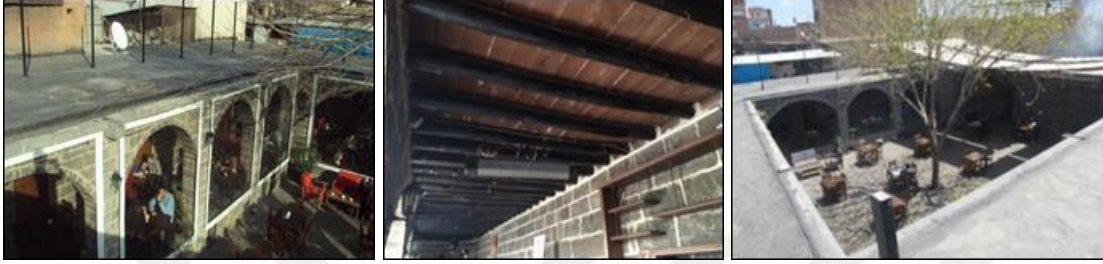
Sülüklü Han'da üst örtünün toprak dam yerine beton tabliye ile değiştirilmesi yapıda aşırı yüklemeye meydana getirerek buna bağlı hasarlara neden olmuştur. Ahşap kirişlerin düzensiz bir şekilde konumlandırıldığı ve betonarme tabliyeden kaynaklı aşırı yüklemeye bağlı ezilme ve sehime meydana gelmiştir (Şekil 4.73).

Şekil 4.73.Sülüklü Han hatalı restorasyona bağlı oluşan taşıyıcı sistem hasarları

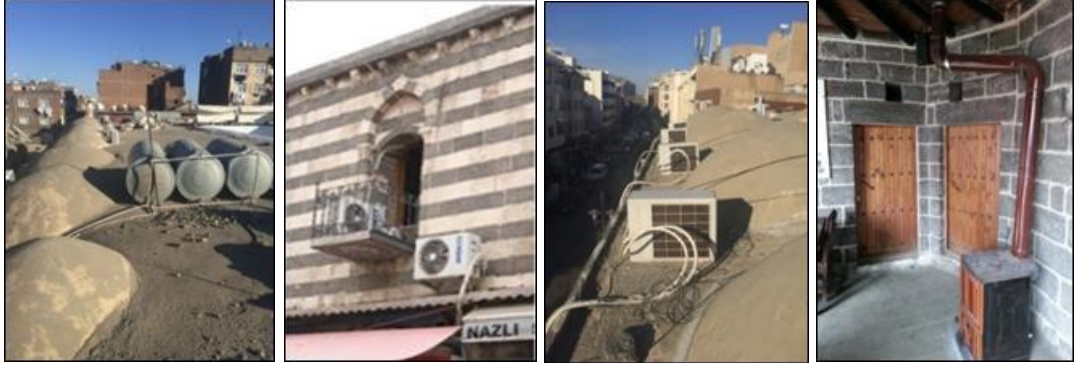
Hüsrev Paşa Hanı'nın otel olarak işlev verilmesine bağlı tesisatla ilgili küçük müdahaleler dışında herhangi bir hasar görülmemiştir. Hasan Paşa Hanının batı girişi ile Gazi Caddesine bakan cephesine balkon çıkıntıları betonarme olarak yapılmış ve altlarında ise metal çerçeve geçirilmiştir. Bu metal kısımlarının korozyona uğramış olması da döşeme açısından olumsuzluk yaratmaktadır. Döşeme üzerine klima motorlarının ve diğer malzemelerin bırakılması ile de betonarme döşemede sehime meydana gelmiştir. Hasan Paşa, üst örtüsünde su depoları ile tesisat malzemelerinin buralarda konumlandırılması, han üst örtüsünde aşırı yüklenme ve su sızıntılarının sebep olduğu hasarları oluşturduğu görülmüştür

Sülüklü Han'da, ısınma amacıyla kurulan soba borularının revakların üstündeki ahşap kirişlerin içinden açılan delik ile çıkarılarak kullanılıyor olması taşıyıcı sistemde sürekliliği bozmuştur. Ahşap kirişlerin sürekliliğinin herhangi bir kasnak yapılmadan rastgele boşluk açılarak bozulması ve üstteki betonarme döşemenin yarattığı etkiyle bu alanlarda hasarların oluşması hızlandırmaktadır (Şekil 4.74).

Şekil 4.74. Hasan Paşa ve Sülüklü Han'da kullanıcı kaynaklı aşırı yüklemeye bağlı oluşan ayrışma, çözülme hasarları

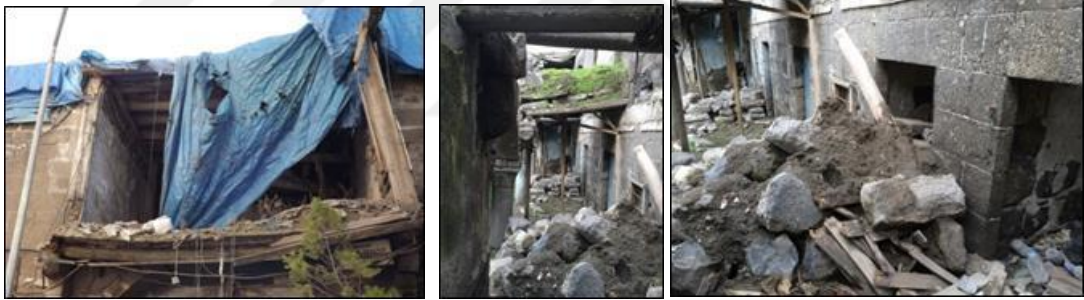
Çifte Handa yapılan eklenti ve betonarme sıvaların yoğunlukla kullanımı ile oluşan aykırı müdahaleler ana yapı sistemini bozulmasını hızlandırmıştır. Bu eklentilerin bir kısmının kemerlerin hemen altından başlaması ve yapıya getireceği yükün göz ardı edilmesi sonucunda yapıda meydana gelen hasarlar periyodik olarak artmıştır. Kuzeybatı cephede yer alan cumbanın (çıkma) büyük bölümünün yıkılmasıyla açığa çıkan döşemenin ahşap kirişlemelerinde neme bağlı çürüme ve strüktürel hasarlar oluşmuştur (Şekil 4.75).

Şekil 4.75. Çifte Han'da doğa koşulları ve bakımsızlığa bağlı oluşan yıkılma hasarları

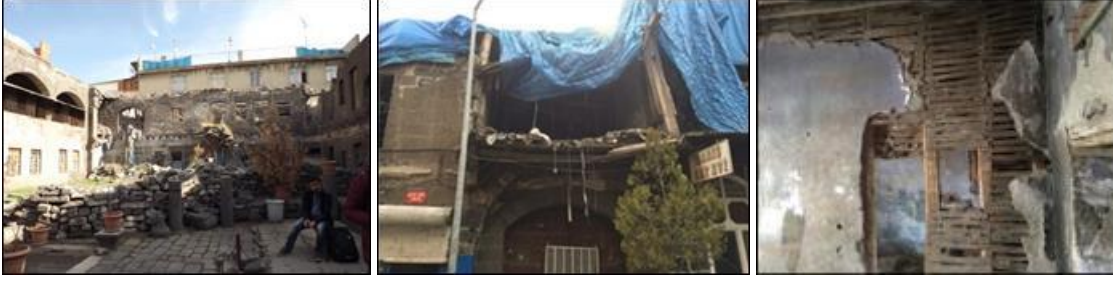
Çifte Han'ın giriş kapısı üstündeki cumbanın, üst ve ara döşemesi ile tüm kapı, pencere, kemer ve sütunların önemli bir bölümü yıkılarak yapısal kayıplar oluşmuştur. Çifte Handa, bir çok duvar ve döşeme, revaklar yıkılmış ya da ağır hasarlı durumdadır (Şekil 4.76).

Şekil 4.76. Çifte Han kuzey cephesindeki çöken cumba, taş ve bağdadi duvarlarda harç ve yapı elemanı kayıpları

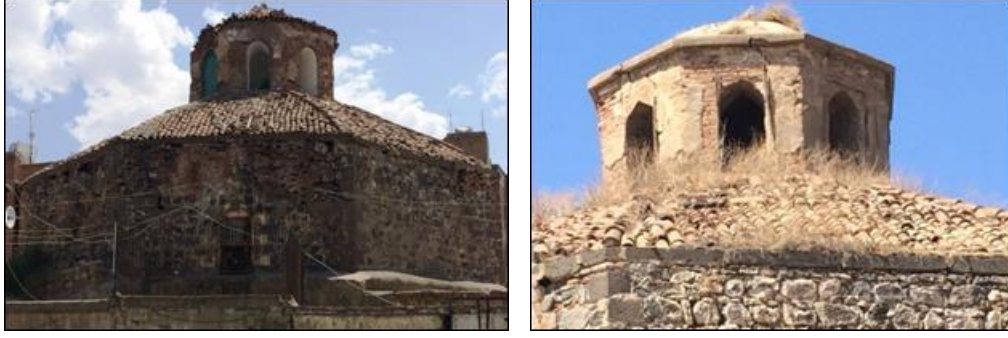
Duvarlarda kullanılan bazalt taşı, ana malzeme olmakla birlikte, kubbe tonoz ve yarım kubbe gibi üst örtü sistemleri tuğla malzemeye geçilmiştir. Bazalt taşın mukavemetinin yüksek olması nedeniyle hamam duvarlarında yük aktarımında meydana gelen hasarlar sınırlı ve az sayıdadır. Ancak bağlayıcı harçların azalması duvarlardaki boşluk oranlarının artmasına ve taşlar arasında mukavemet eksikliğine neden olmuştur. Duvarlardaki ayırışma dış cephede daha yoğun görölmektedir. Özellikle Melik Ahmet Paşa Hamamının dış cepesinde meydana gelen ayırışma ve çatlaklar hamamlar içerisindeki en hasarlı örneği oluşturmuştur. Diğer hamamlarda zaman içerisinde yapılan küçük onarım ve müdahalelerin burada yapılmaması ve bakımsızlık nedenleri ile hasarlar artmıştır. Taş olan cephede boşalan kısımların tuğla ile düzensiz bir şekilde doldurulmasıyla ayırışmalar artmıştır.

Ayrıca hamamların soğukluk ve sıcaklık başta olmak üzere, ılıkılık ve diğer müstemilatlarındaki duvarların sıva ile kaplanması duvar içlerindeki toprak boruların kapanmasına neden olmuştur. Isınan duvarlarda meydana gelen ısı farkına bağlı gelişen yoğunlaşma etkisiyle meydana gelen nemlenmelerin duvarlarda hasar oluşturduğu görölmüştür. Sıvasız duvar yüzeylerinde ise, moloz taş örgülü bir kısım taşların düştüğü, meydana gelen oyuk ve deliklerin duvar bütünlüğü açısından sorunlara neden olduğu görölmüştür. Duvarların büyük bölümünün sıvalı olması nedeniyle çatlak ve ayırışmalar tam olarak tespit edilememiştir. Ancak sıvalı duvarlarda herhangi bir çatlağın oluşmaması da duvarlarda önemli ölçüde taşıyıcı sistem hasarlarının olmadığını göstermektedir (Şekil 4.79).

Şekil 4.79. Melik Ahmet Hamamı ile Deva Hamamı duvarlarındaki ayrışma ve çözülme hasarları

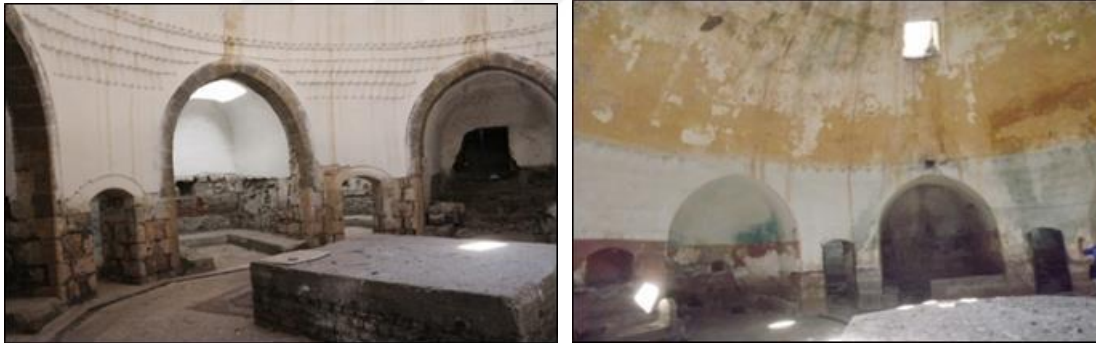
Hamamların birçoğunda var olan soğukluk, ılıklik, ve sıcaklık mekanlarına geçişlerde kemerler yatay taşıyıcı eleman olarak kullanılmıştır. Soğukluk ve sıcaklık bölümlerindeki eyvan ve halvete geçiş kısımlarında da kullanılmış olan bazı kemerlerin sıva ile kapatılmış olması nedeniyle herhangi bir hasarın olup olmadığı tespit edilememiştir. Sıva üzerinde var olan kılcal çatlakların kemerdeki hasara bağlı olmadığı düşünülmektedir. Kemerleri sıva ile kapatılmamış hamamlarda ise, bu elemanlarda taşıyıcı sistemi etkileyecek önemli bir çatlak ve ayrışma hasarı görülmemiştir (Şekil 4.80).

Şekil 4.80. Çardaklı ve Deva Hamamı'ndaki sıvanan kemer ve örgü elemanları

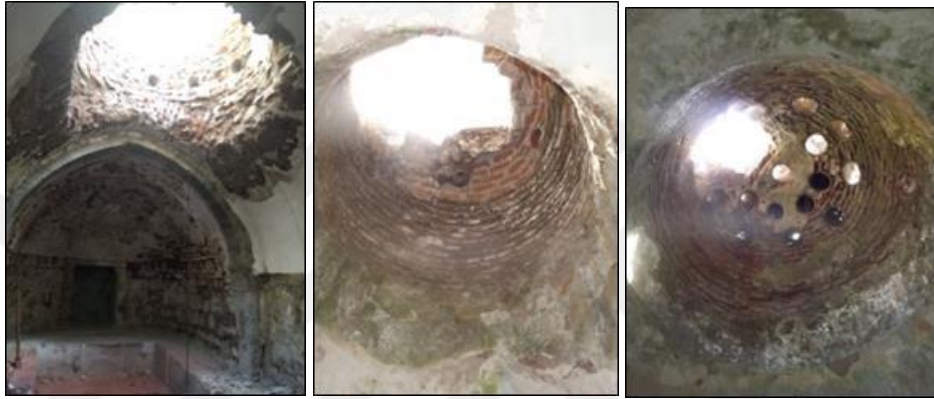
Fil gözlerinin bir kısmında malzeme kayıpları meydana gelmiş ve bu kayıplardan sonra birden fazla fil gözü birleşerek büyük açıklıklar oluşmuştur. Genellikle tuğla malzemedeki yapılmış kubbelerde yer alan “fil gözleri” nin sıva ile kapatılarak daha da küçültülmesi ile hamamdaki hava akışı engellenmiştir (Şekil 4.81).

Şekil 4.81. Çardaklı ve Deva Hamamı ılıkılık bölümlerinde fil gözlerindeki malzeme kayıpları

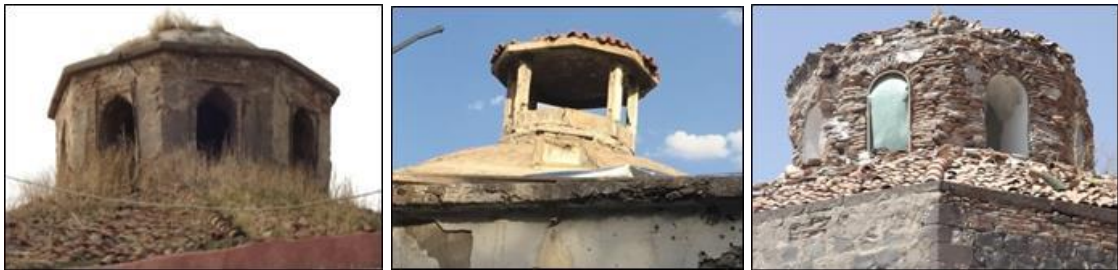
Hamamlarda üst örtüye bağlı taşıyıcı sistem hasarlarının büyük çoğunluğu kubbelerde oluşan çatlak ve yıkımlar nedeniyle meydana gelmiştir. Hamamların günümüze ulaşanlarının tümünde kubbenin merkezinde bir fener yer almaktadır. Özellikle tuğla malzemedeki yapılmış olan bu fenerlerde de strüktürel çatlaklar ve ayrışmalar görülmüştür. Çokgen planlı ve her yüzeyinde aydınlatma amaçlı açıklıklar yer alan fenerlerin üst örtüsü alaturka kiremitle örtülüdür. Yapılan alan çalışmasındaki gözlemsel tespitlerde bu fenerlerdeki kiremitlerde önemli hasarlar olduğu görülmüştür (Şekil 4.82).

Şekil 4.82. Deva, Çardaklı ve Melik Ahmet Paşa Hamamlarındaki fenerlerde oluşan hasarlar
