**GELENEKSEL YIĞMA YAPILARDA TAŞIYICI SİSTEM
HASARLARI VE NEDENLERİNİN TESPİTİ İLE GÜÇLENDİRME
VE TAMAMLAYICI MÜDAHALE ÖNERİLERİ;
DİYARBAKIR;SURİÇİ ÖRNEĞİ**

DOKTORA TEZİ

MİMARLIK ANABİLİM DALI

Aralık 2017

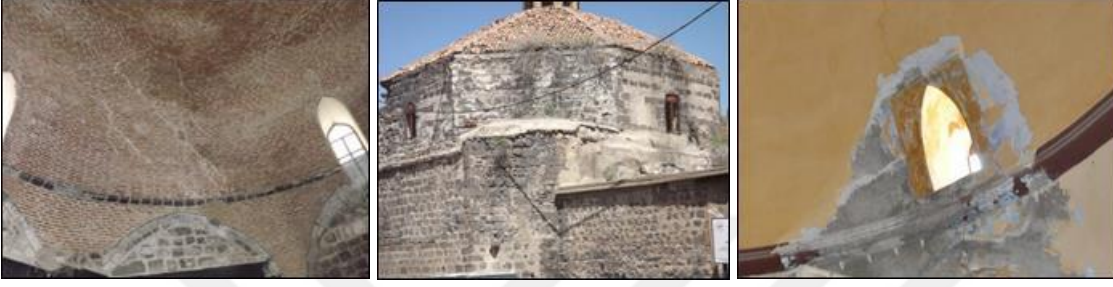
Hamamlarda, genellikle tuğla malzemenin kullanıldığı kubbeler üst örtü görevi üstlenmektedir. Kubbe kenarlarında tromplar, geçiş alanlarında ve ılıkliklarda tonozlar yer almaktadır. Bazı hamam kubbelerinde meydana gelen kılcal çatlakların, döşemede var olan boşluklardan kaynaklanabileceği gibi, kubbenin askıya alınmadan onarılmasıyla oluştuğu görülmüştür. Paşa hamamında kubbede meydana gelen çatlaklar zemin problemlili, Vahap Hamamında meydana gelen birden fazla kubbe çatlakların ise, hatalı müdahalelerden kaynaklandığı düşünülmektedir (Şekil 4.83).

Şekil 4.83.Vahap Ağa ve Paşa Hamamlarının kubbelerinde oluşan çatlak hasarları

Hamamlarda görülen kubbe çatlakları, pencere boşluklarına yakın yerlerde görülmektedir. Bu çatlaklar dış duvarlarda pencere boşluklarına doğru devam etmiş ve daha çok artmıştır. Kubbe çatlaklarının Paşa Hamamında olduğu gibi kubbede başlayıp alt duvarlara göremmesi zeminde meydana gelen boşluk ya da drenaj deformasyonlarına bağlı oluştuğu düşüncesini güçlendirmektedir.

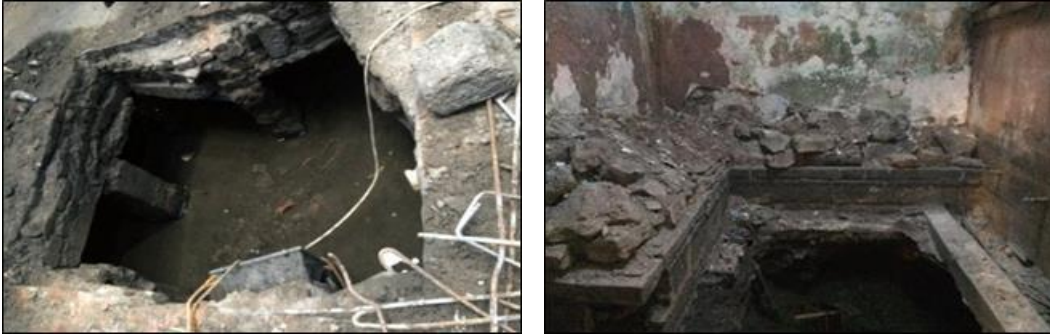
Diyarbakır hamam yapılarının zeminden ısıtılmasını sağlayan “cehennemlikler” bulunmaktadır. Külhanda yakılan ateş ile su deposunda ısınan suyun künkler yardımıyla zeminde ve duvarlarda dolaştırılması ile hamamın ısıtılması sağlanmaktadır. Döşeme taştan yapılmış ayaklar üzerine oturtularak, alttaki cehennemlik bölümünden geçen sıcak sularla ısıtılmaktadır. Hamamlarda bazı döşemelerin cehennemliğe çökmesiyle, bu alanlara malzeme yığınlarının dolması, döşemelerin işlevsiz hale gelmesine neden olmuştur (Şekil 4.84).

Şekil 4.84. Çardaklı ve Deva Hamamlarında sıcaklık ve ılıklik bölümlerinde çöken döşemeler

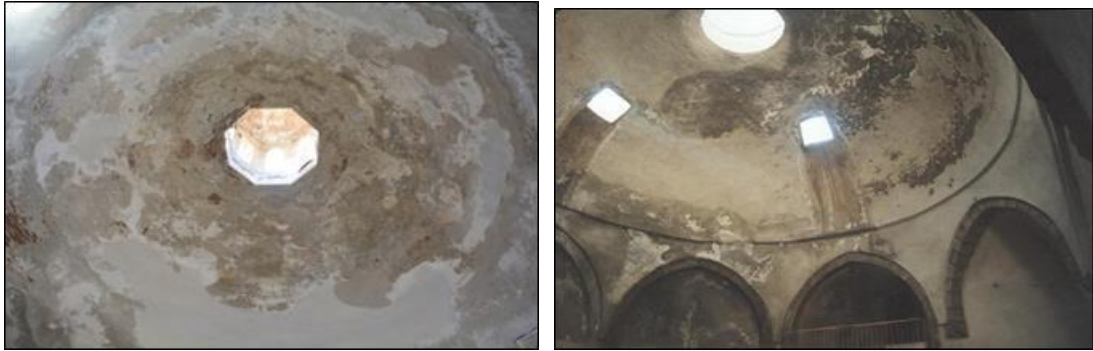
Özellikle sıvayla kaplanan duvar, tonoz ve kubbelerin tümünde nem sorunları oluşmuştur. Nem sorunlarının bulunduğu taşlarda tuzlanma-kireçlenme oluşmuş, duvar ve üst örtüde yer yer sıvaların büyük bölümü dökülmüştür. Ayrıca açık olan fil gözleri ve aydınlık fenerlerinden sızan suların hamamın içine dolması ile duvar ve üst örtüde malzeme bozulmaları ve hasarları oluşmasına neden olmuştur (Şekil 4.85).

Şekil 4.85. Deva ve Çardaklı Hamamı iç ve dış cephede neme bağlı oluşan bitkilenme hasarı

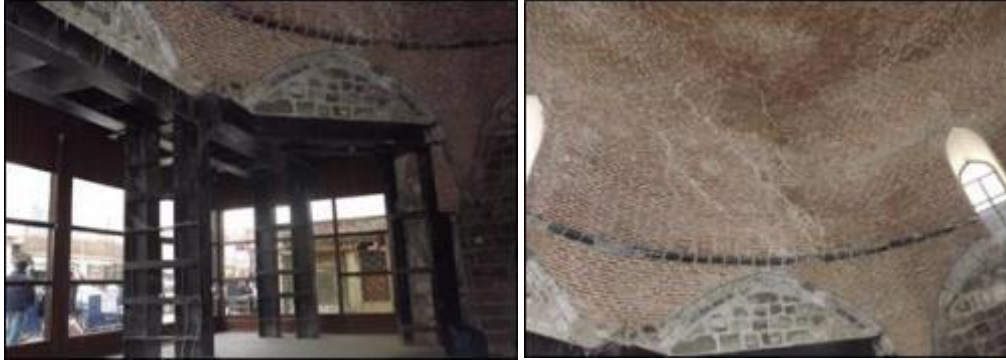
Vahap Ağa Hamamının giriş kısmındaki taşıyıcı duvar ve sütunlar yıkılmış yerine güçlendirme yapıldığı belirtilen metal elemanlar yerleştirilmiştir. Bu destekler hamamın giriş kısmının tamamında kullanılmıştır. Kubbenin askıya alınmadan restorasyonunun yapılmaya çalışılması kubbede birden fazla yerde çatlakların meydana gelmesine neden olmuştur. Önemli restorasyon hatalarından biri olan tuğla kubbedeki çatlaklar, beton harçla doldurularak giderilmeye çalışılmıştır. Ancak bu kubbedeki açılmaların artmasına engel olamamış, yapısal sorunların artmasına neden olmuştur. Ayrıca soğukluk bölümüyle giriş bölümünün aynı mekan içinde çözülmüş olması ve arada özgün herhangi bir duvarın olmayışı hamamda hatalı restorasyonu ve buna bağlı düşünülen işlev değişikliğini göstermektedir. Vahap Ağa Hamamı, günümüzde kullanılmamakta olup boştur (Şekil 4.86).

Şekil 4.86.Vahap Ağa Hamamı'ndaki giriş ve soğukluk bölümündeki hatalı restorasyona bağlı kubbede oluşan çatlak hasarları

Vahap Ağa hamamının, güçlendirme uygulamaları sonrasında, giriş bölümündeki duvarlar yerine metal elemanların yerleştirilmesi ve kubbenin askıya alınmadan onarılması nedeniyle kubbede çatlaklar oluşmuştur. Çatlaklar beton harçlarla kapatılarak kısmi enjeksiyonla güçlendirme uygulaması yapılmıştır.

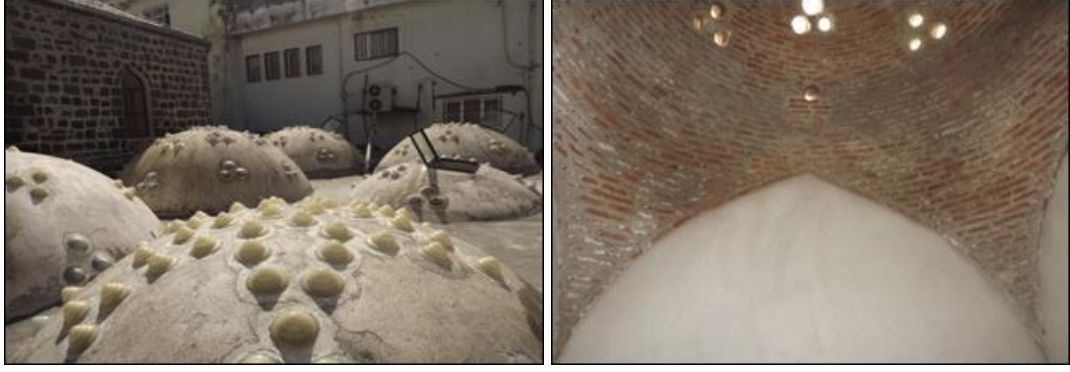
Vahap Ağa Hamamının sıcaklık ile ılıklik kısımlarında yer alan fil gözlerinin plastik malzeme ile kapatılması sonucu içeride kalan malzemelerde ısı etkisiyle yoğunlaşma meydana gelmiştir. Bu nedenle taş ve tuğla malzemelerde neme bağlı bozulmalar oluşarak derzlerde açılma ve boşalmalar meydana gelmiştir. Kubbelerin dış kısmı beton sıva ile kapatılmıştır (Şekil 4.87).

Şekil 4.87. Vahap Ağa Hamamı kubbe dışında ve içinde oluşan bozulmalar

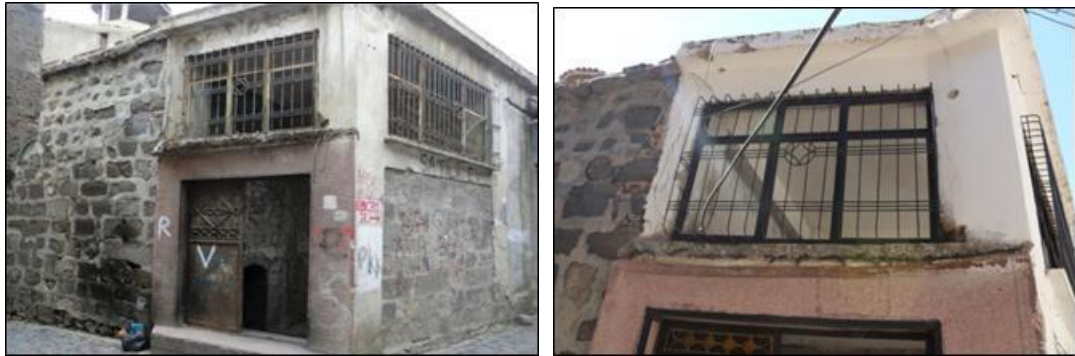
Restorasyon çalışmaları devam eden Çardaklı Hamamında, önceki onarımlara ait betonarme eklenti giriş bulunmaktadır. Sokaktan üç basamakla giriş kısmına inildikten sonra soğukluk bölümüne geçilmektedir. Betonarme eklentide kiriş ve kolonların bulunması hamamın taşıma sisteminde düzensizlik yaratmaktadır. Betonarme kirişin taş duvar üzerine oturtulması duvarlarda aşırı yüklemeye bağlı harçların boşalmasına neden olmuştur (Şekil 4.88).

Şekil 4.88.Çardaklı Hamamı hatalı restorasyonunda yapılan nitelsiz eklentiler

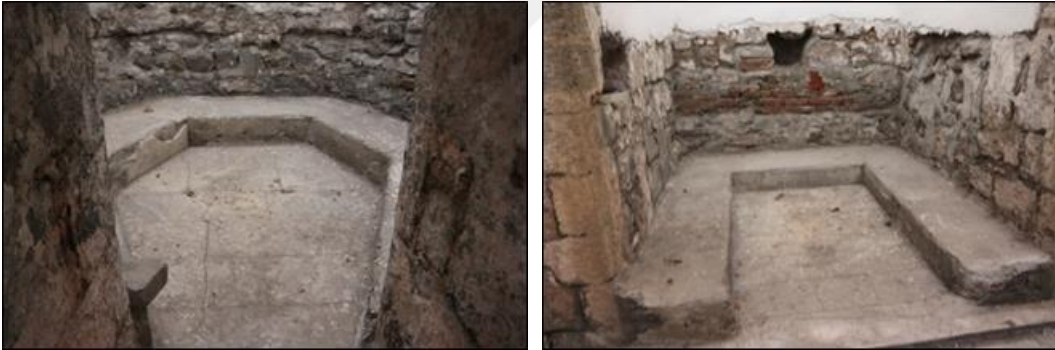
Çardaklı Hamamı, Paşa Hamamı ve Kadı Hamamı restorasyon çalışmaları devam eden hamamlardır. Bu nedenle daha önceden yapılmış müdahalelerden sıva ve boya rasparları restorasyon aşamasında kaldırılmıştır. Beton eklentilerin restorasyon projesinde kaldırılacağı belirtilmiştir. Kullanıcılar tarafından döşeme üzerine yapılan beton sekiler eyvan üst katında döşeme ve duvarlarda aşırı yüklemeye oluşturarak zaman içinde taşıyıcı sistemde hasar oluşturmuştur (Şekil 4.89).

Şekil 4.89. Çardaklı Hamamında kullanıcılar tarafından döşemeler üzerinde yapılmış beton sekiler

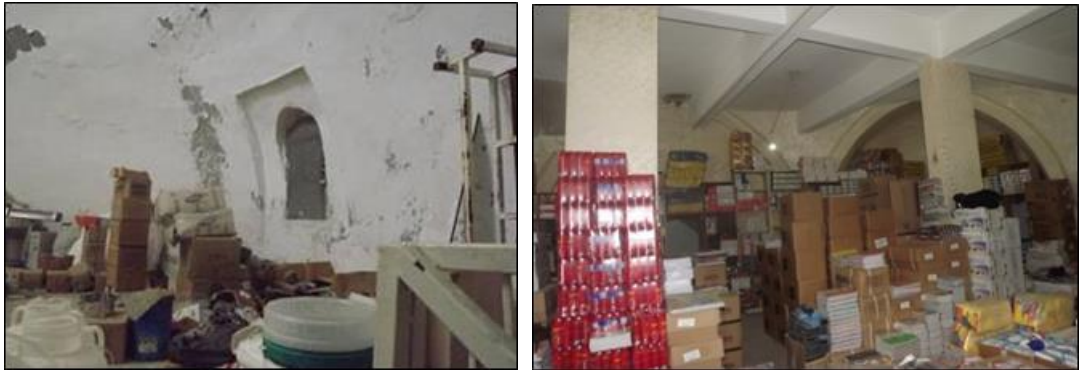
Melik Ahmet Caddesi üzerinde bulunan hamamın giriş kısmı olduğu düşünülen kısımlar bölünerek farklı ticari mekanlara dönüştürülmüştür. Bu mekanların üstü, hamamın içinde de olduğu gibi betonarme döşeme ile örtülmüştür. Hamamın üst bölümündeki ayrışma derz boşalmaları ve çatlakların betonarme ara döşemenin duvarlara getirmiş olduğu aşırı yüke bağlı olduğu düşünülmektedir. Dış cephede herhangi bir onarım yapılmaması nedeniyle duvarlarda ayrışma ve malzeme kayıpları oldukça fazladır (Şekil 4.91).

Şekil 4.91. Melik Ahmet Paşa Hamamında onarım sonrası oluşan taşıyıcı sistem hasarları

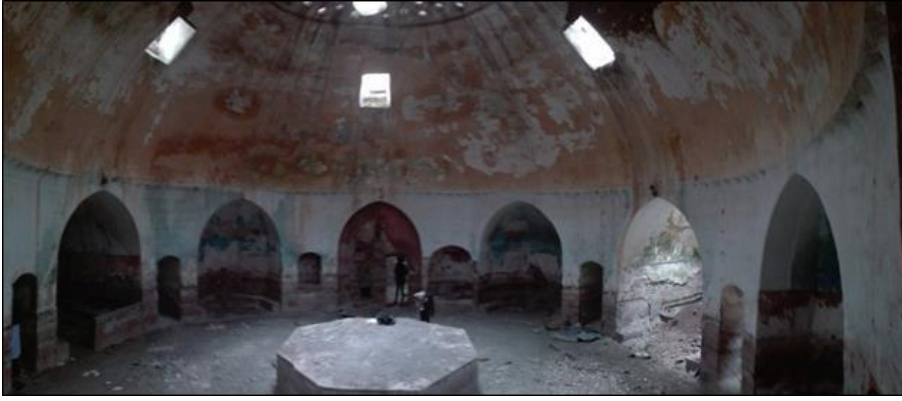
Büyük boyuta sahip olan sıcaklıkta eyvanlar, halvet odaları ve ortada betondan yapılmış bir göbek taşı bulunmaktadır. Kubbenin ve duvarların tamamı zamanla üst üste yapılmış sıva ile kaplanmıştır. Sıvaların yer yer dökülmesinden taş yüzeyler görülebilmektedir. Hamam döşeme ve duvarlarında definciler tarafından oluşturulmuş tahribat ve çökmeler mevcuttur (Şekil 4.92).

Şekil 4.92. Deva Hamamı'nda kullanıcılar tarafından yapılan onarımlar sonrası duvar ve kubbelerde oluşan hasarlar

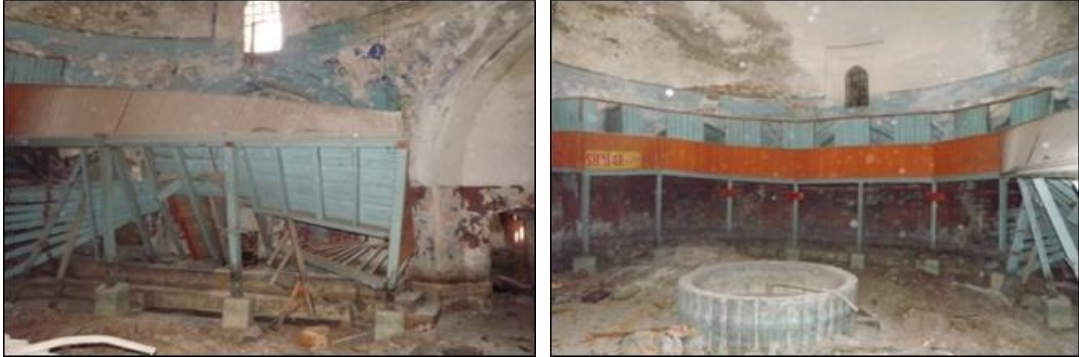
Deva Hamamındaki ahşap sekilerin büyük bölümü hasarlı ve kırılmış durumdadır. Döşemenin üstten dökülen toprakla dolması ve bu alanların temizlenmemesi nedeniyle döşemede aşırı yük meydana gelmiştir (Şekil 4.93).

Şekil 4.93. Deva Hamamı'nda bakımsızlık nedeniyle ahşap sekilerde ve duvarlarda oluşan hasarlar

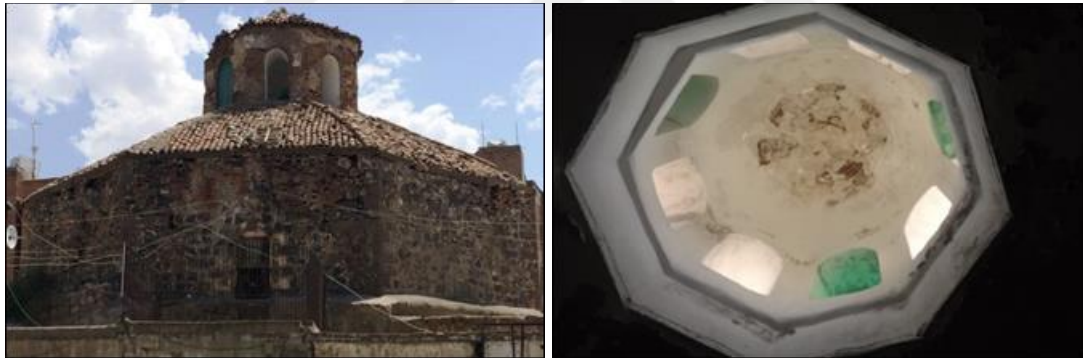
Melik Ahmet Paşa Hamamında dış cephesinin ve aydınlık fenerinin onarılmaması ve doğa koşulları etkisiyle taşlar arasında derz araları açılmış ve harç kayıplarına bağlı olarak duvarlarda ayrışma hasarları meydana gelmiştir. Fenerde meydana gelen nemlenme tüm duvarları etkileyerek malzemelerde bozulmalara neden olmuştur (Şekil 4.94).

Şekil 4.94. Melik Ahmet Hamamı aydınlık fenerinde oluşan ayrışma ve malzeme kaybı hasarları

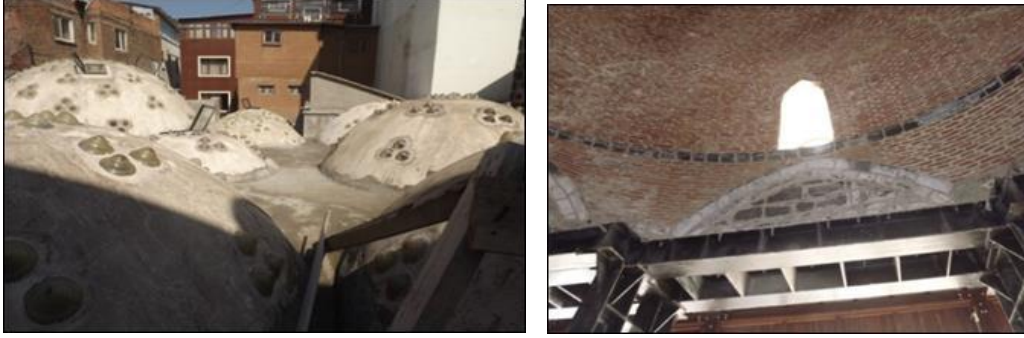
Hamamlarda yapı elemanı kaybı özellikle döşeme, duvarlar ve üst örtüde tespit edilmiştir. Vahap Ağa Hamamının giriş bölümünün tümü yıkılarak metal elemanlarla tamamlanmıştır. Ayrıca kubbe üst örtüsü betonla sıvanarak kubbede aşırı yüklemeye bağlı olduğu düşünülen çatlaklar meydana gelmiştir. Külhan ve su deposunun yıkılarak birleştirilmiş

ve büyük bir mekan oluşturulmuştur. Bu alanlardaki duvar, baca v.b tüm yapı elemanları kaldırılmıştır (Şekil 4.95).

Şekil 4.95.Vahap Ağa Hamamında yapı eleman kaybıyla oluşan hasarlar

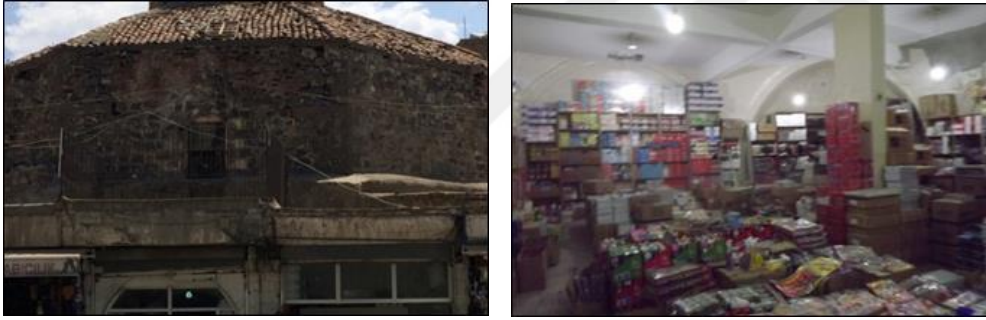
Melik Ahmet Paşa Hamamı, karkas sisteme dönüştürülen soğukluk bölümündeki döşeme, kiriş ve kolonların getirmiş olduğu aşırı yük nedeniyle duvarlarda ayrışma hasarları meydana gelmiştir. Hamamın eyvan ve soğukluk kısmındaki kemerler dışında diğer yapı elemanları yok edilmiştir. Sıcaklık, külhan ve su deposunun tamamı yıkılmıştır (Şekil 4.96).

Şekil 4.96. Melik Ahmet Paşa Hamamı yapı eleman kaybıyla duvarda ayrışma ve çatlak hasarları

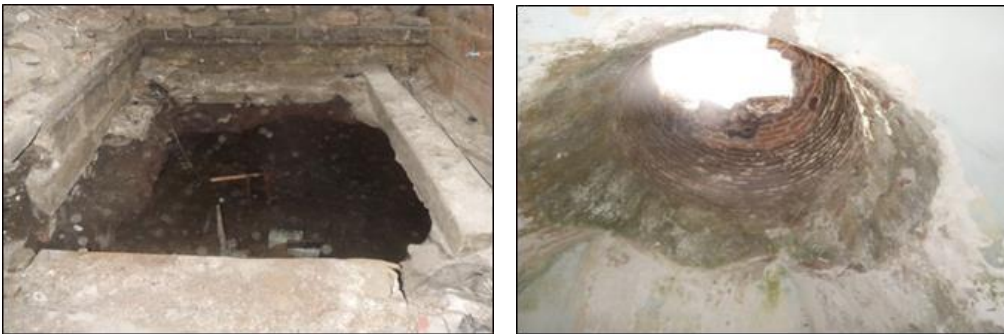
Deva Hamamında yapılan bilinçsiz kazılar nedeniyle çökme hasarları ve buna bağlı döşeme kayıpları meydana gelmiştir. Halvet ve ılıklik kubbelerinde oluşan açılmaların hamamın içine doğru genişlemesi ile malzeme kayıplarının arttığı görülmüştür. Hasarlı olan kubbelerdeki fil gözleri ve tütekliklerin büyük çoğunluğu yok olmuştur (Şekil 4.97).

Şekil 4.97. Deva Hamamı'nda döşeme ve kubbede oluşan yapı elemanı kaybı hasarları

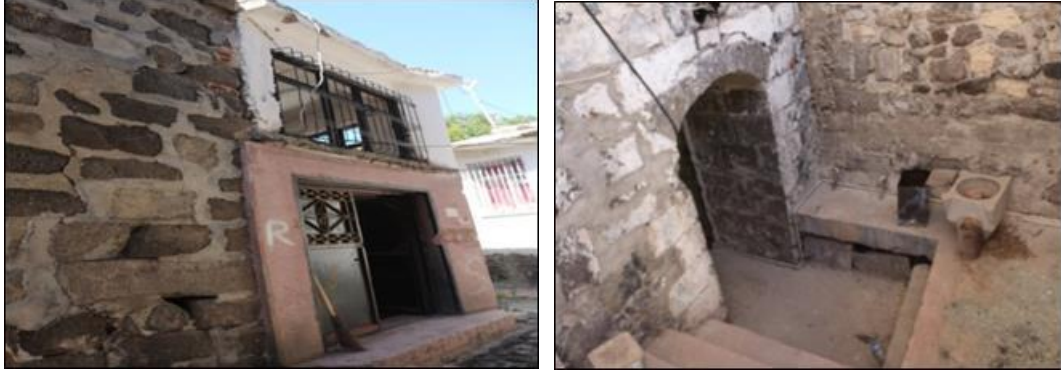
Çardaklı Hamamının giriş kısmı yıkılarak niteliksiz beton eklenti ile tamamlanmıştır. Giriş bölümünün ve hamam üst duvarlarına yaslanan bu eklentinin duvarlarda aşırı yük düzensizliğine neden olduğu görülmüştür (Şekil 4.98).

Şekil 4.98.Çardaklı Hamamı girişinde betonarme eklenti ve döşeme kaybı hasarı

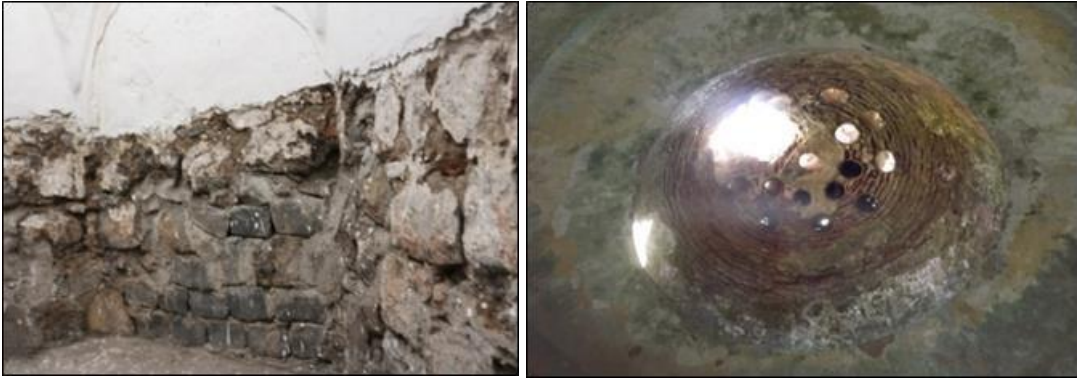
Deva Hamamında bağlayıcı harç kayıpları bakımsızlık ve terk nedeniyle halvet odaları ve ılıklik kısımlarının kubbe ve fil gözlerinde yoğun şekildedir. Tuğla kubbelerdeki bağlayıcı harç kaybına bağlı oluşan malzeme kaybı ve yıkılmalar da mevcuttur. Yakın zamanda bir müdahalenin yapılmaması durumunda bu kayıpların zamanla artacağı düşünülmektedir (Şekil 4.99).

Şekil 4.99.Çardaklı Hamamı duvarları ve Deva hamamı kubbelерinde oluşan harç kayıp hasarları

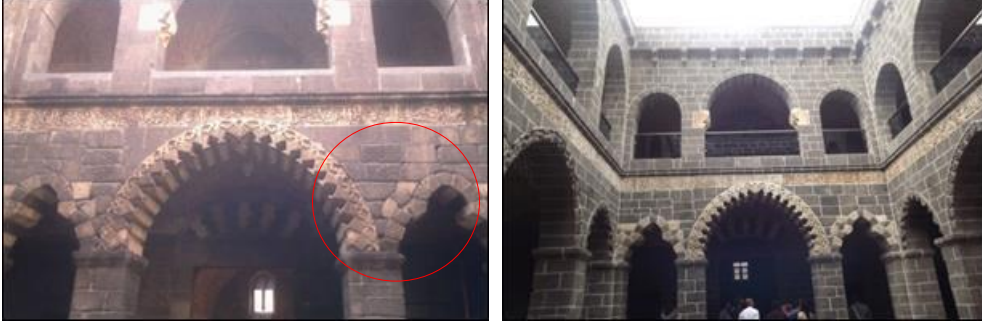
Mesudiye Medresesi'nin zaman içinde yapılmış eski onarımlarda betonarme döşeme ile değiştirilmiş üst örtünün meydana getirdiği aşırı yüklenme nedeniyle duvarlarda derz boşalmaları ayrışma ve kılcal çatlakların olduğu izlenebilmiştir (Şekil 4.101).

Şekil 4.101. Mesudiye Medresesinin restorasyon öncesi duvarlardaki ayrışma hasarları

Mesudiye Medresesinde restorasyon öncesi yapılan gözlemsel tespitlerde duvarlarda derz boşalması, harç kaybı ile kılcal çatlakların meydana geldiği görülmüştür. Bu çatlaklarda onarım aşamasında harç analizi yapıldıktan sonra özgün harç özelliğine yakın enjeksiyon harçlarıyla duvarlar güçlendirildiği analiz raporlarında belirtilmiştir (VBM Arşivi 2016). Bu raporlara göre, harç analizi sonrasında eksilen ya da malzeme kaybının görüldüğü duvarlarda tamamlama, bütünleme işlemlerinin yapılmış ve bu süreçte tüm duvarlarda boşalan kısımların kayıpları giderilmiştir.

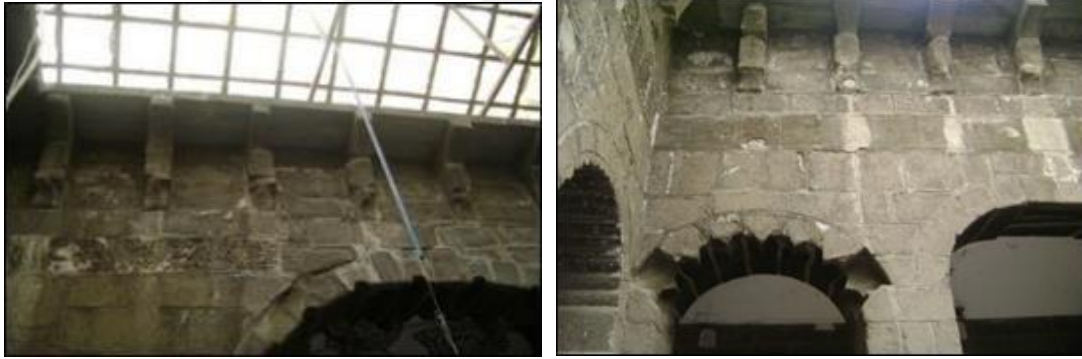
Zinciriyeye Medresesinde; revaklarda düşey taşıyıcı olan ayaklarda kullanılmış olan bazalt ve kalker taşının üzeri boyanmış, taşlar üzerinde kullanılan kimyasal boya etkisiyle yapraklanma ve aşınma gibi bozulmaların meydana geldiği görülmüştür. Taşlar arasında kullanılan çimento esaslı harcın etkisiyle duvar üzerinde tuzlanma meydana gelmiş, bu durum taşların var olan gözeneklerinin artmasına neden olmuştur (Şekil 4.102).

Şekil 4.102. Zinciriyeye Medresesi restorasyon öncesinde duvarlarda tuzlanmaya bağlı oluşan hasarlar

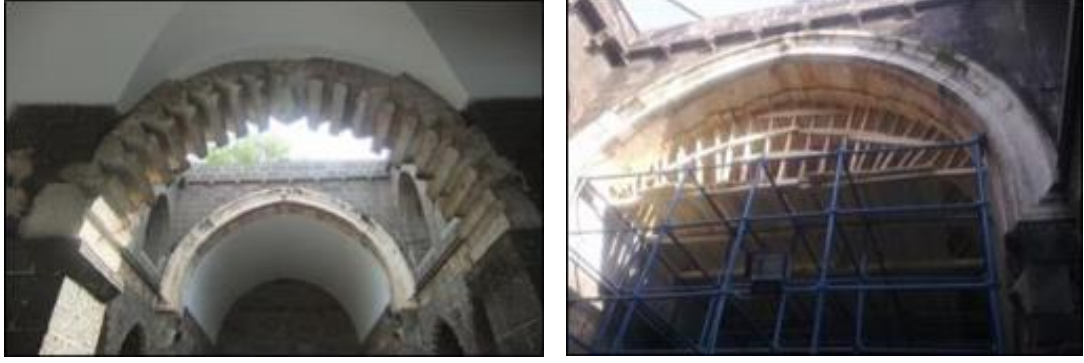
Mesudiye Medresesinde restorasyon öncesi eyvan kemerlerinde derz boşalması harç kaybına bağlı bozulmalar meydana gelmiştir. Kemerlerde meydana gelen malzeme kayıplarının giderilmesi amacıyla eyvan kemerleri askıya alınarak malzeme kayıpları ve boşalmalar giderilmiş, kemerler kısmi enjeksiyonla güçlendirilmiştir (Şekil 4.103).

Şekil 4.103. Mesudiye Medresesinde eyvan kemerlerde görülen ayrışma hasarları

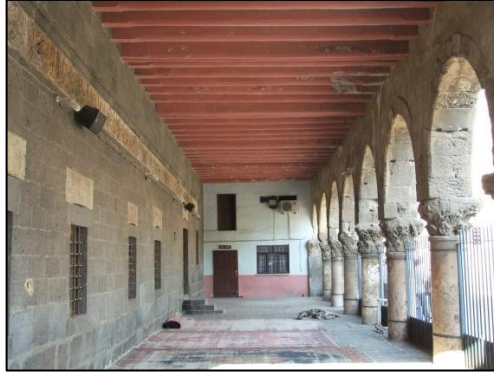
Mesudiye Medresesi'nin Ulu Cami avlusundan girilen revaklardaki üst örtü betonarme döşeme ile değiştirilmiştir. Kirişli döşeme olarak kapatılan bu üst örtüye bağlı düzensiz yük dağılımı meydana gelmiştir. Üst örtüden gelen yüklerin etkisiyle kemerlerde kısmi açılmalar ve sütunlarda eksen kayması olduğu görülmüştür. Yapının 2012–2014 yılları restorasyon çalışmalarında da bu üst örtü değiştirilmiş olup, açılma ve kayma hasarları giderilmiştir (Şekil 4.105).

Şekil 4.105. Mesudiye Medresesi revak üstündeki betonarme döşemeye bağlı kemer ve sütunlardaki ayrışma, kayma hasarları (VBM Arşivi 2010)

Restorasyon sonrası tonozlardaki sıvalar sökülmüş, revak üstündeki betonarme döşeme kaldırılmıştır. Ahşap kiriş, ahşap kaplama, gaz beton döşeme paneli, ponza tozu + kireç harcı tesviye/ eğim betonu, su yalıtımı, harç, taş kaplama malzemelerinin kullanıldığı üst örtüde sorunlar giderilmiş olup, günümüze kadar herhangi bir hasar oluşmadığı görülmüştür

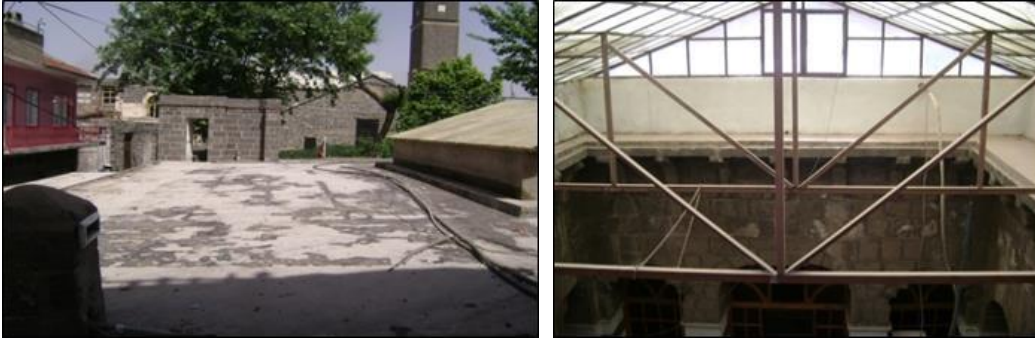
Zinciriye Medresesinde üst örtüdeki yalıtım göz ardı edilerek betonarme döşeme ile onarım yapılması nedeniyle, medrese iç bölümlerinde, düzensiz yük dağılımına bağlı kemer ve duvarlarda açılmalar meydana geldiği görülmüştür. Betonarme döşeme yanlardan yaklaşık 50cm lik saçaklı yapılmış, avlunun üstü metal ayaklı ve betonarme döşemeye monte edilen çelik elemanlarla kapatılarak yapıda aşırı yük düzensizliğine neden olmuştur (Şekil 4.106).

Şekil 4.106. Zinciriye Medresesinde restorasyon öncesi yük düzensizliğine neden olan betonarme döşeme ve döşeme üstündeki çelik elemanlar

Restorasyon sonrası beton döşeme kaldırılarak, gaz beton katkılı yalıtım sağlandıktan sonra taş döşeme kaplaması yapılmıştır. Dam şeklinde bırakılan bu üst örtünün orta bölümündeki metal gövdeli, sundurma çatı kaldırılarak ortada bulunan avlu kısmı açık bırakılmıştır. 2017 yılında üst döşemede meydana gelen nem ve akıntı nedeniyle tekrar onarımı yapılarak sorunlar giderilmiştir (VBM Arşivi 2015).

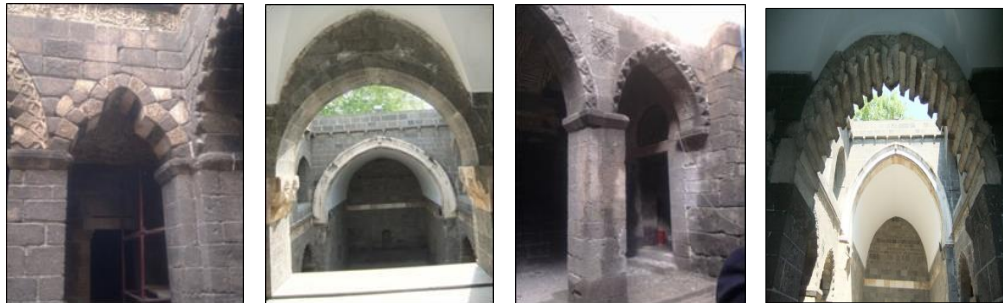
Derz boşalmalarına bağlı oluşan açılma ve ayrışma hasarları her iki medresede de restorasyon öncesinde görülmüştür. Özellikle betonarme döşeme ile değiştirilen üst örtüdeki aşırı ve düzensiz yük etkisi duvar ve kemerlerde derz boşalmalarına neden olmuştur (Şekil 4.107).

Şekil 4.107. Mesudiye Medresesinde restorasyon öncesi oluşan derz boşalma hasarları

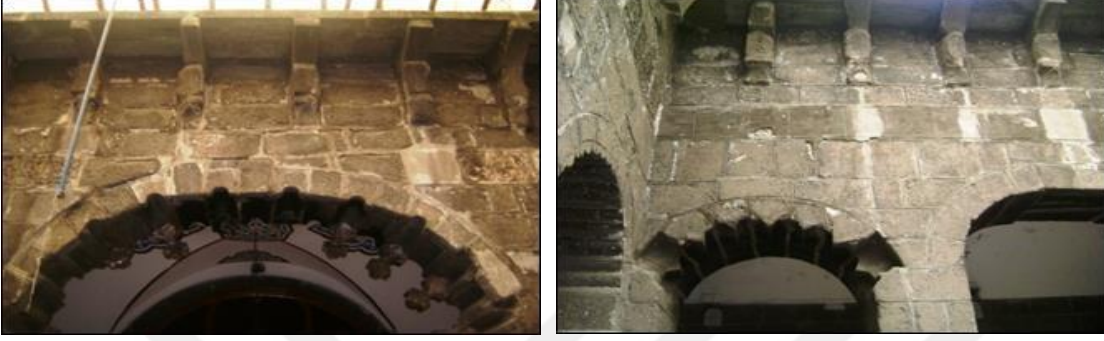
Zinciriye Medresesi duvarlarında derz boşalmaları kısmi onarımlarla zaman içinde kalın ve çimento esaslı harç malzemesiyle düzensiz bir şekilde tamamlanmıştır. Derz aralıklarının ve

kalınlıklarının taşların dizilim sırası ve boyutuna göre yapılmaması nedeniyle derzler kısmen boşalmıştır. Derz boşalmalarının kemer ve örgü kısımlarında yoğun görülmesinin, yatay taşıyıcı elemanlardaki yük aktarım düzensizliği ile derz boşalmalarına bağlı taşlar arasındaki mukavemet eksikliğinden kaynaklandığı düşünülmektedir. Restorasyon aşamasında taşlar arasındaki derzler sökülerek yeniden yapılmıştır (Şekil 4.108).

Şekil 4.108. Zinciriye Medresesinde derz boşalmalarına bağlı oluşan hasarlar (VBM Arşivi 2015)

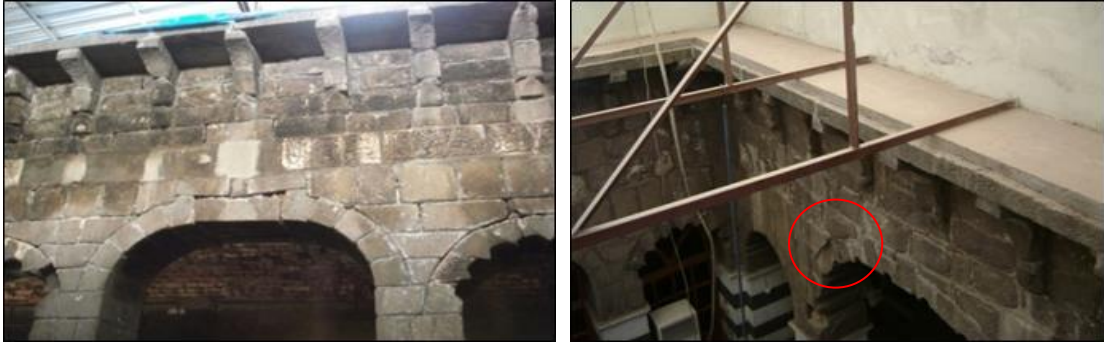
Zinciriye Medresesinde eksen kayması, avludaki büyük kemerler ile üzerindeki duvarlarda görülmüştür. Kemer ortasındaki taş, üst duvarın etkisiyle aşağı doğru kayma yaparak taşıyıcı sistem hasarına neden olmuştur. Restorasyon sonrası eksen kayması görülen kemerlerde yeniden düzenleme yapılmıştır (Şekil 4.109).

Şekil 4.109. Zinciriye Medresesi orta revak kemerinde oluşan eksen kayması hasarları

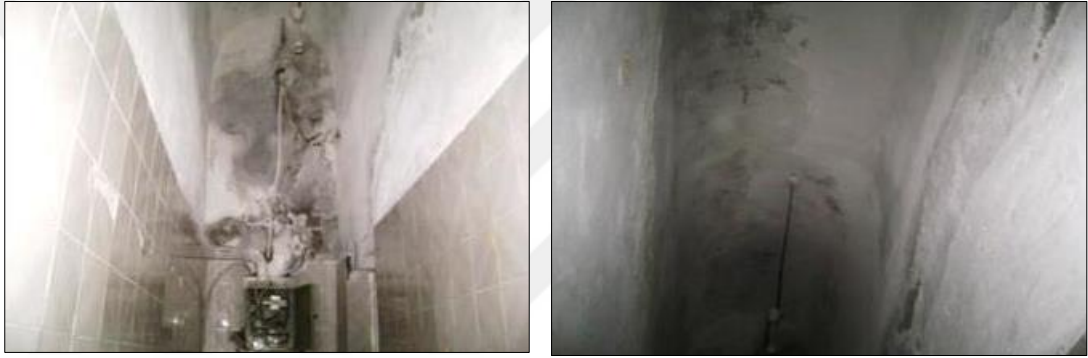
Zinciriye Medresesi restorasyon öncesinde duvarlar ve üst örtü sıvayla kapatılmıştır. Neme bağlı oluşan bozulmalar nedeniyle malzeme kayıpları olduğu görülmüştür (Şekil 4.110).

Şekil 4.110. Zinciriye Medresesi iç duvar ve tonozlarda neme bağlı oluşan hasarlar

Zinciriye Medresesi üst örtüsünün çimento esaslı harç malzemesiyle döşeme ile yalıtımsız bir şekilde kapatılmasına bağlı olarak oluşan sızıntıların nem hasarlarını arttırdığı görülmüştür. Restorasyon aşamasında tüm sıva ve boyalar raspa yapılarak kaldırılmış, üst örtü gaz beton katkılı ve yalıtımlı taş döşeme ile değiştirilmesi ile nem sorunları kısmi olarak giderilmiştir.

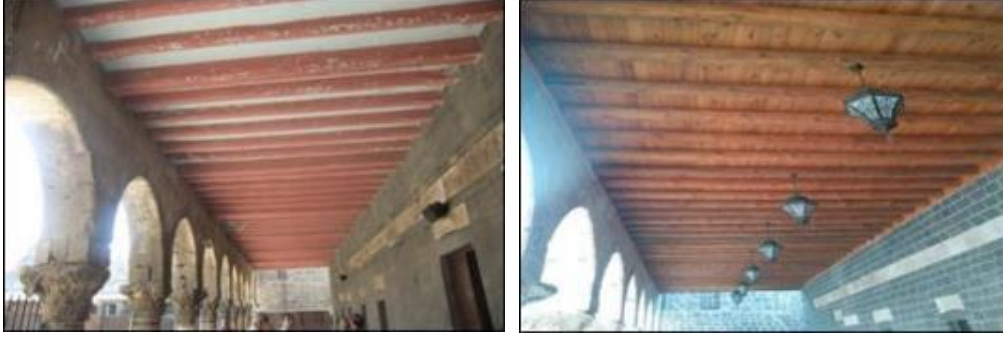
kayması şeklinde hasarlara neden olmuştur. Yapılmış olan betonarme döşeme daha sonra 2012 - 2014 yılları arasında yapılan restorasyon çalışmasında özgün yapısına uygun, ahşap kirişleme üzeri taş döşeme ile değiştirilmiştir. Yapının üst örtüsünden kaldırılan betonarme bölümün yerine az eğimli, kurşun kaplı az eğimli bir çatı yapılmıştır (Şekil 4.111) (Halifeoğlu 2017).

Şekil 4.111.Mesudiye Medresesi revak üst örtüsünün restorasyon öncesi ve sonraki durumu

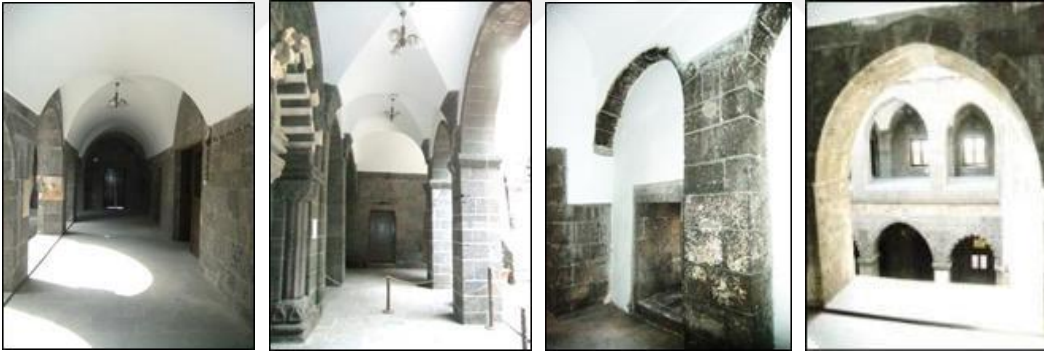
Mesudiye Medresesinde revakların iç kısmı ile odalardaki tonoz ve üst örtü elemanları sıva ve boya ile kapatılmış, daha sonraki restorasyon aşamasında bu alanlarda sıva raspası yapılarak özgün tuğla malzeme ortaya çıkarılmıştır Yapılan restorasyon sonrasında taşıyıcı sistem sorunları ve hatalı müdahaleler giderilerek tamamlanmıştır (Şekil 4.112).

Şekil 4.112.Mesudiye Medresesinde tonozların sıva ve boya ile kapatılması (VBM Arşivi 2015)

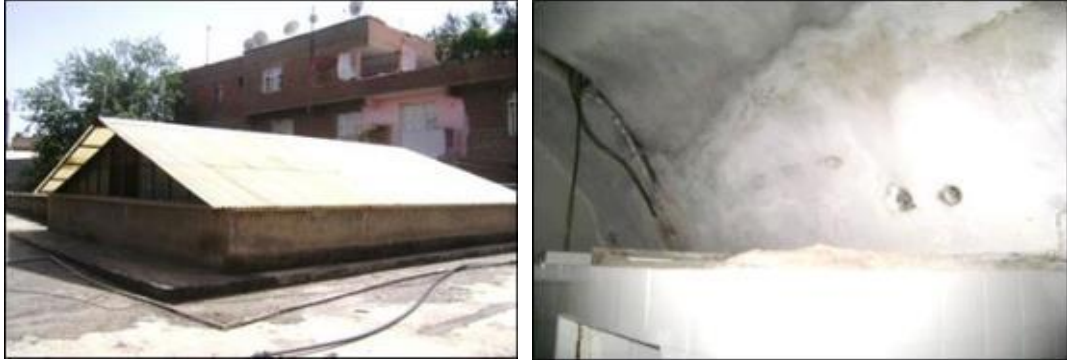
Zinciriye Medresesinde, iki ayrı dönemde restorasyon yapılmıştır. İlk restorasyon uygulamasında yapılan müdahalelerin büyük bölümü yapının özgünlüğüne ve işlevinde aykırılık yaratmıştır. Bu müdahaleler; avluda büyük bir beton havuz yapılarak, seramik malzemeyle kaplanmıştır. Eyvan ve revaklardaki tonozlar sıva ve boya ile kapatılmıştır. Islak hacimlerde üst örtüde ve duvarlarda neme bağlı bozulmalar meydana gelmiş, döşemeler şapla kaplandığı görülmüştür. Islak hacimlerde ise niteliksiz eklentiler yapılmıştır.

Daha önceki dönemlerde yapılan betonarme üst döşemenin getirmiş olduğu düzensiz yük aktarımı duvar ve yatay taşıyıcı elemanlarda olumsuz etki yaratarak derz boşalmaları ve harç kayıplarına neden olmuştur. 2007 yılında yapılan restorasyonda üst ahşap kirişlerle destekli gaz

Şekil 4.113. Zinciriye Medresesi betonarme üst örtü ve ıslak hacimlerde hatalı restorasyon nedeniyle neme bağlı oluşan hasarlar (VBM Arşivi 2015)

beton döşeme ile yapılan hatalı restorasyon uygulaması giderilmiştir. Ayrıca 2016 yılında ise nem problemleri meydana gelen üst örtüde yalıtım uygulanarak yenilenmiştir (Şekil 4.113).

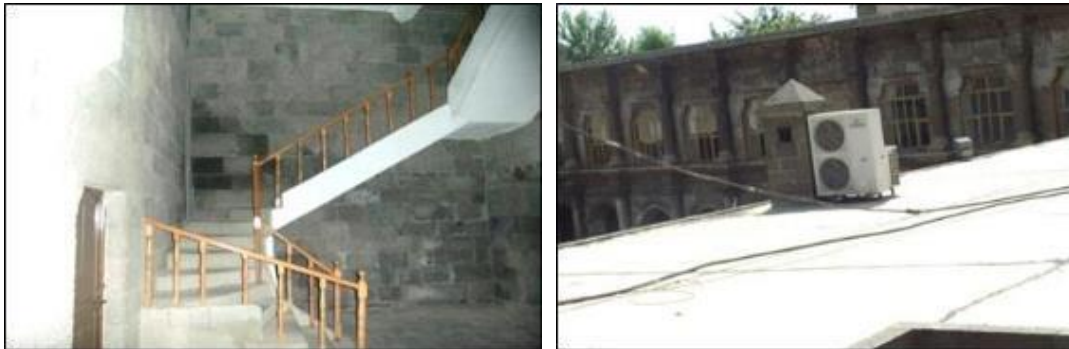
Mesudiye Medresesi, restorasyon öncesi, Kur-an Kursu ve özel bir vakıf tarafından kullanılmaktaydı. Giriş kısmında üst kata çıkan merdivenin betonarme malzeme ile yapılarak, taş duvarda aşırı yüklemeye bağlı derz boşalmaları ve malzeme kayıpları meydana gelmiştir. Ayrıca tesisat malzemelerinin (klima motorları v.b) üst örtü-damda rastgele konumlandırılmaları da yük düzensizliğine neden olan kullanıcı kaynaklı hasarların meydana geldiği müdahalelerdir.

Şekil 4.114. Mesudiye Medresesinde kullanıcılar tarafından yapılan betonarme merdiven ve tesisatlar

Restorasyon aşamasında yarım dönüştü omurga kirişli metal merdiven yapılmış, klima motorları üst örtüden alınarak, duvarda oluşan yük düzensizliği ve aşırı yük dağılımı ortadan kaldırılmıştır. (Şekil 4.114).

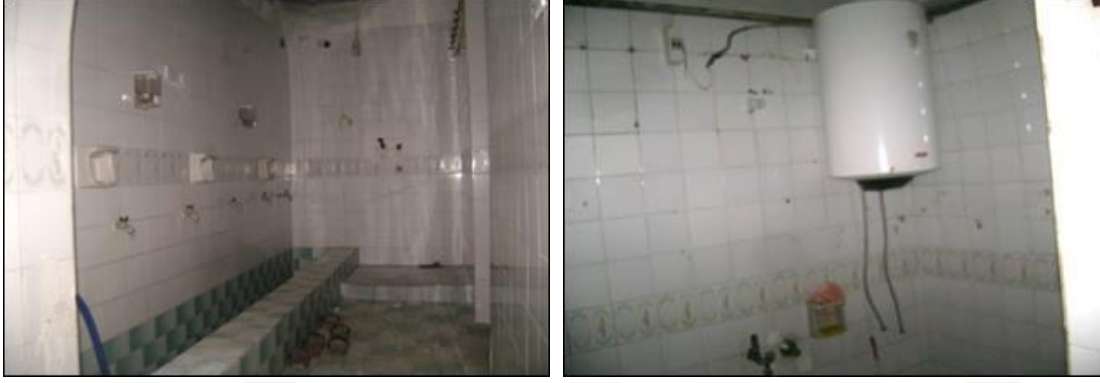
Kur-an kursu olarak zaman içinde kullanılan bu medresede bazı mekanların mutfak ve banyo olarak düzenlendiği ve bu mekanların duvarlarının tümüyle seramikle kaplanmasının yanında yanlış tesisat uygulamalarının olduğu görülmüştür (Şekil 4.115).

Şekil 4.115. Zinciriye Medresesinde kullanıcılar tarafından taş duvarların seramikle kaplanması ve hatalı tesisat uygulamaları

Tesisatların doğru konumlanmaması, yalıtımsız betonarme üst örtü ve diğer hatalı müdahaleler taş duvarların tümüne zarar vermiştir. Neme bağlı bozulmalar, hatalı konumlanan tesisatların bulunduğu alanlarda yoğunlukla görülmüştür. Bu bozulmalar tüm duvar ve döşemelerde malzeme kaybı oluşturacak düzeye ulaşmıştır (Şekil 4.116).

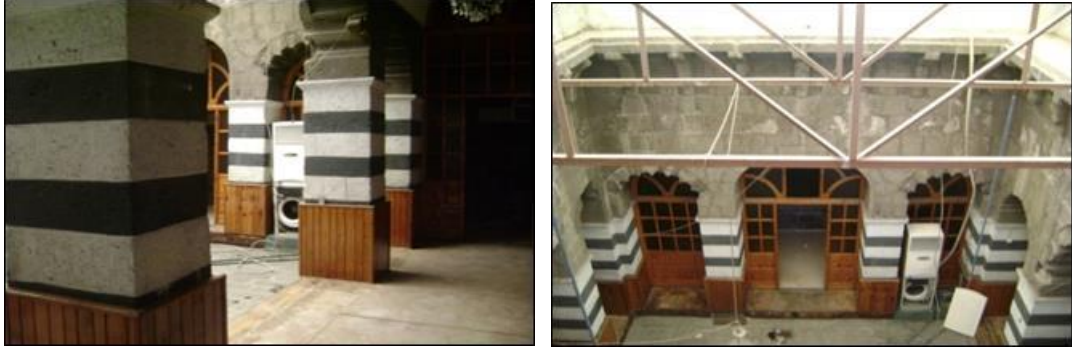
Zinciriye Medresesi avlu taş döşemelerindeki müdahaleler kısmi ve sınırlı boyuttadır. Avluya bakan revak kemerlerini taşıyan ayakların bir kısmı yakın dönemde ahşap malzeme ile kapatıldığından taş yüzeylerde tahribatlar oluşturulmuştur. Bunun yanında eyvan bölümü kapalı bir mekan haline getirilmiştir (Şekil 4.117)

Şekil 4.117. Zinciriye Medresesi kullanıcılar tarafından duvar ve eyvana eklenen ahşap kaplamalar

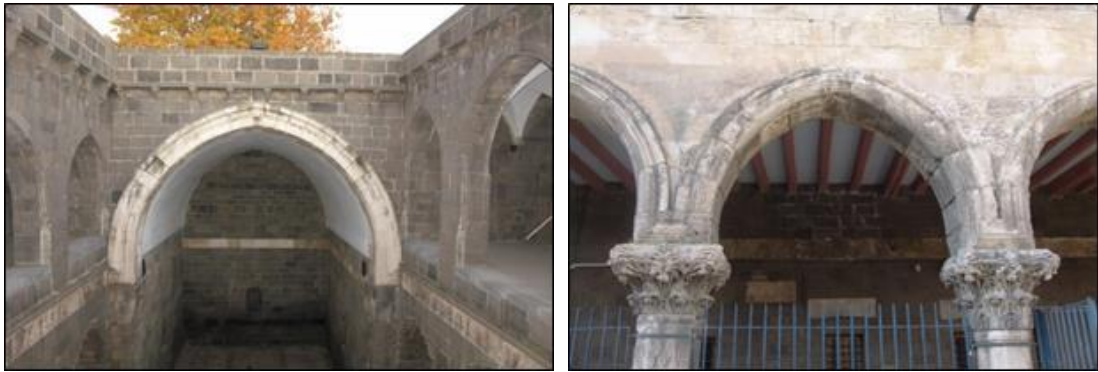
Mesudiye Medresesinin avlusu revaklarla çevrili olup, üstü açık tutulmuştur. Bu nedenle tüm yapı dış ortam koşullarına açık durumdadır. Restorasyon öncesinde eyvan kemerleri, sütun başlıkları ve duvarlarda yosunlanma ve kararma şeklinde kirlenme ile harçlara bağlı oluşan tuzlanma görülmüştür. Bu nedenle bazı duvar ve kemerlerde, kısmi derz boşalmaları ve harç kaybı hasarları meydana gelmiştir. 2007 tarihinde başlayan restorasyon çalışmasında yapıda daha önce mevcut olan doğa koşullarına bağlı nem, kirlenme, yosun tutma gibi problemler 2015 tarihine kadar giderilmiştir. 2015-2017 tarihleri arasında taşıyıcı sistem hasarı oluşturacak önemli bir bozulma görülmemiştir (Şekil 4.118).

Şekil 4.118. Mesudiye Medresesinde doğa koşullarına bağlı oluşan yosun tutma kirlenme ve duvarlarda tuzlanmaya bağlı bozulmalar

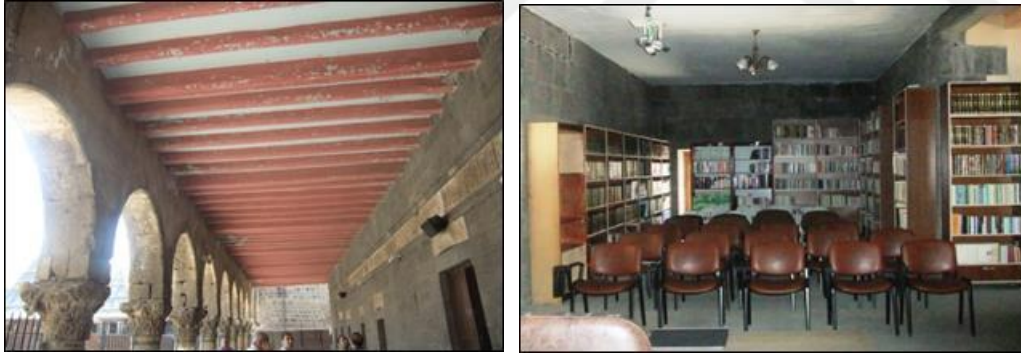
Mesudiye Medresesinde yapı eleman kaybı bulunmamaktadır. Ancak yatay taşıyıcı eleman olan, Ulu cami avlusundaki giriş revaklarının üst örtüsü betonarme döşeme ile değiştirilmiştir. Kirişli betonarme döşeme ile değiştirilen üst örtü 2012-2014 yılları ında yapılan restorasyon çalışmasında, ahşap kirişlerle desteklenmiş taş kaplamalı özgün durumuna dönüştürülmüştür (Şekil 4.120).

Şekil 4.120.Mesudiye Medresesinde yok olmuş özgün üst örtü yerine yapılmış betonarme döşeme (VBM Arşivi 2009)

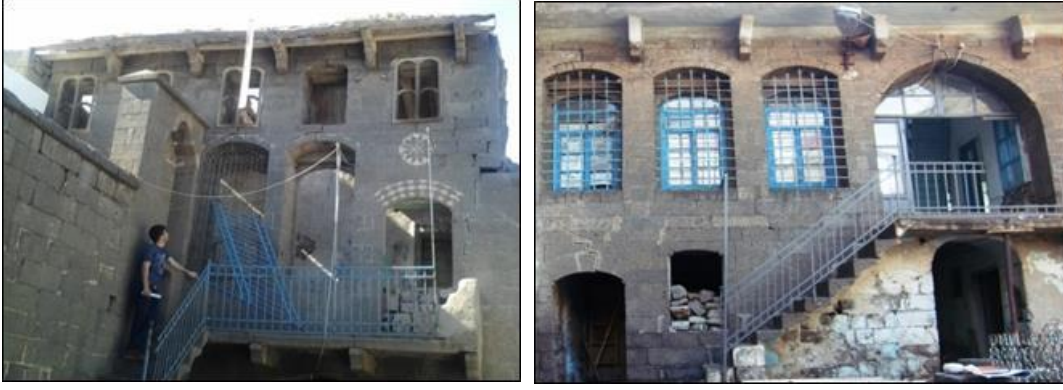
Diyarbakır evlerinde, duvarlardaki hasarlar üst örtü ya da niteliksiz eklenti veya duvarların yıkılmasına bağlı müdahaleler sonrası ortaya çıkmıştır. Duvarlardaki ayrışmalar üst kattan başlayarak alt bölümlere doğru açılarak devam etmektedir. Duvarların bağlı olduğu döşeme ve yatay taşıyıcı elemanların yıkılması ya da yok olması nedeniyle mesnetsiz ve serbest kalan duvarlarda ayrışma ve kısmi yıkılma şeklinde taşıyıcı sistem hasarlarının meydana geldiği görülmüştür (Şekil 4.127).

Şekil 4.127. Duvarlarda Oluşan Ayrışma ve Çözülme Hasarları

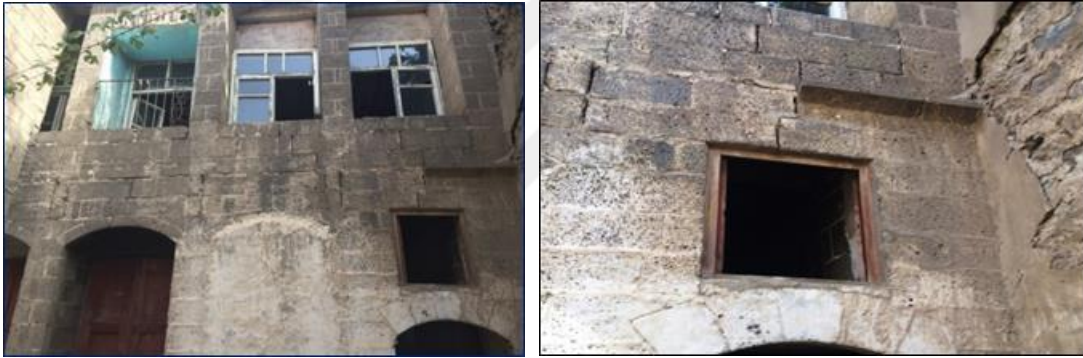
Gözlemsel ve aletsel ölçümlerini yapmış olduğumuz Diyarbakır evinde toprak damın kaldırılarak, betonarme döşeme ile değiştirilmesi ve özgün kalan cepheye bitişik karkas sistemli niteliksiz eklentilerin yapılmasıyla duvarlarda ayrışma ve çözülme hasarları meydana gelmiştir (Şekil 4.128).

Şekil 4.128. Geleneksel Diyarbakır Evinde duvarlarda oluşan ayrışma ve çözülme hasarları

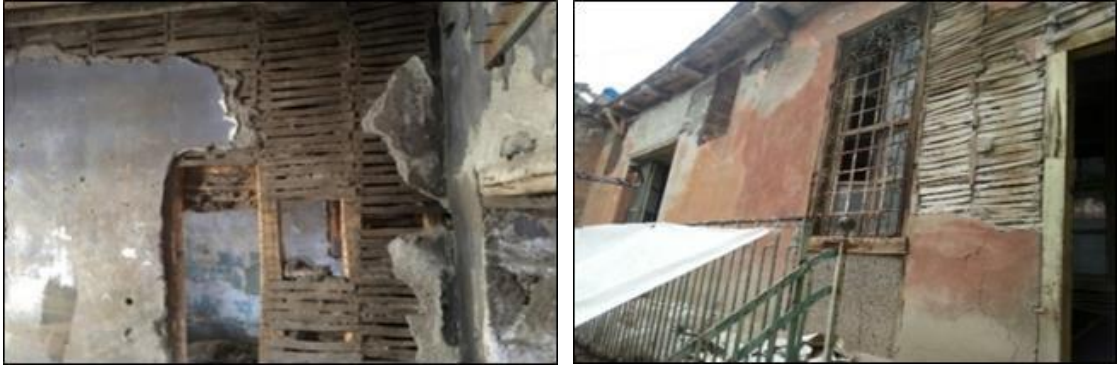
Diyarbakır evlerinde iç bölme duvarları ve cumbalarda görülen bağdadi duvarlarda ahşap çitelerin üstünü örten sıvanın dökülmesiyle açıkta kalan ahşap çiteler dış ortam koşullarına karşı savunmasız hale gelmiştir. Ahşap çitelerin zaman içinde çürümesi sonucu, taşıyıcı sistemdeki süreklilik bozularak yapı eleman kayıplarına neden olmuştur (Şekil 4.129).

Şekil 4.129. Bağdadi yapım tekniği kullanılan duvarlarda görülen malzeme kaybı hasarları

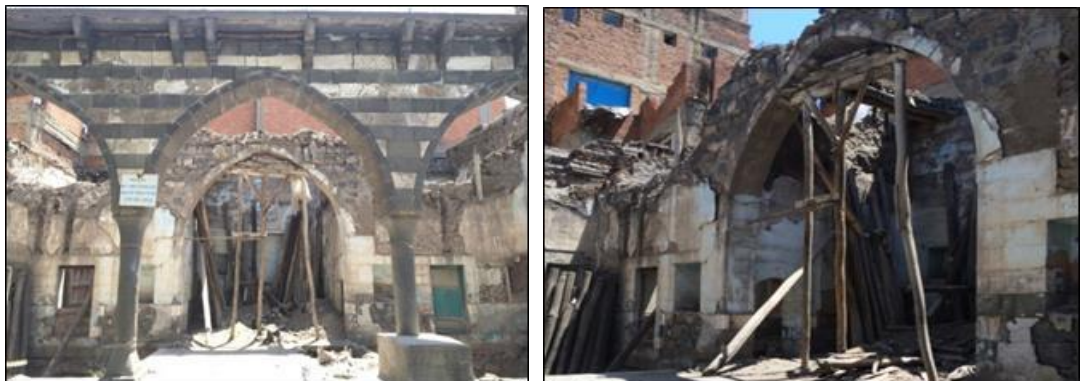
Yatay taşıyıcı eleman olan kemerlerin bağlı olduğu duvarlarda aks kaymasına bağlı ayrışma ve malzeme kayıpları şeklinde hasarlar oluşmuştur. Eyvan, pencere ve kapı üstündeki kemer ve lentolarda düzensiz yük dağılımından kaynaklı açılma hasarları meydana gelmiş, bazı evlerdeki kemerlerin mesnetsiz kalarak kısmi yıkıldığı görülmüştür (Şekil 4.130).

Şekil 4.130. Diyarbakır Evlerinde kemerlerde oluşan açılma ve yıkılma hasarları

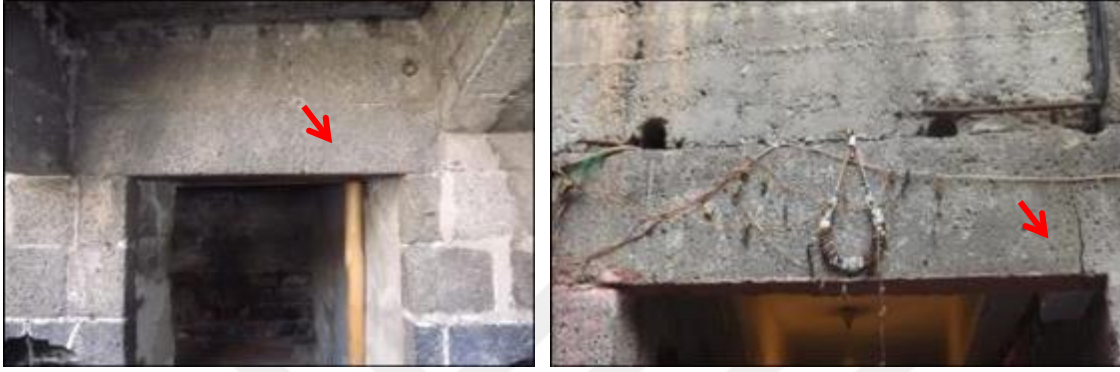
Kemerlerin bulunmadığı kapı pencere üstlerinde düz lento yatay taşıyıcı eleman olarak kullanılmıştır. Duvar yüzeyindeki yük dağılımını yan duvarlara ileten ve pencere, kapı üstlerinde yekpare taş şeklinde konumlanan lentolardaki hasarlar çatlak ya da parça kopması şeklinde görülmektedir (Şekil 4.131).

Şekil 4.131. Diyarbakır evlerinde lentolardaki çatlak hasarları

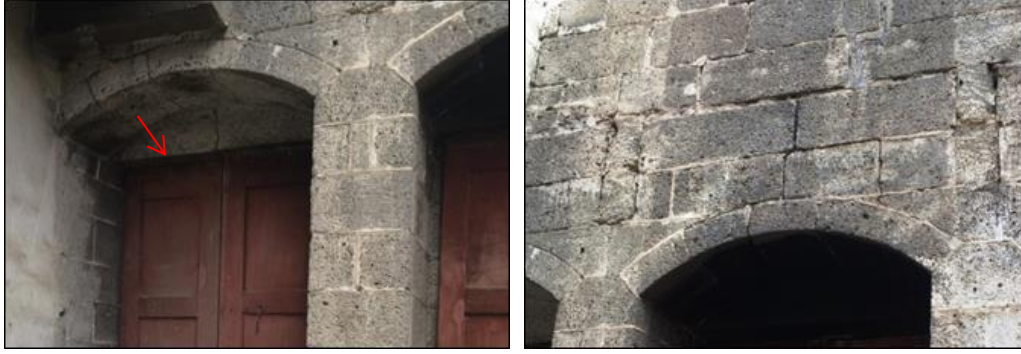
Geleneksel evler içinde kemerlerde ayrışma hasarları ile lentolarda kılcal çatlaklar olduğu görülmüştür. Kemerlerin duvar ayrışmalarına bağlı olarak açılma gösterdiği ve yük düzensizliğiyle bu açılmaların arttığı gözlemlenmiştir (Şekil 4.133).

Şekil 4.133. Geleneksel Diyarbakır Evinde kemer ve lentolarda oluşan ayrışma ve çatlak hasarları

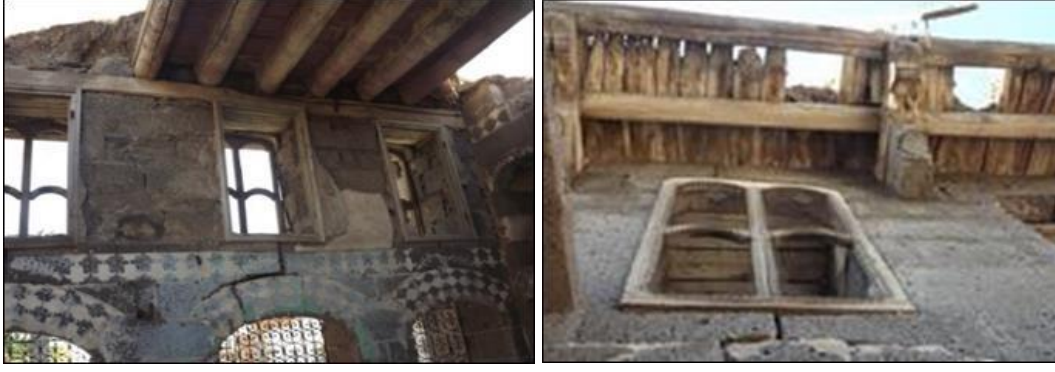
Günümüze ulaşan toprak damların büyük bölümü zamanla eksilen toprak miktarının yerine konmaması, sıkıştırılmaması, bakımsızlık, terk v.b gibi nedenlerle zayıflamış, buna bağlı çökme hasarları oluşmuştur. Ahşap kirişlerin taşıyıcılık gücünü kaybetmesi, bozulan toprak damın çökmesi, yıkılması nedeniyle evler, doğa koşullarına karşı savunmasız kalarak, duvar döşeme ve diğer taşıyıcı elemanlardaki hasarlar artmıştır (Şekil 4.135).

Şekil 4.135. Diyarbakir evlerinde üst örtüde oluşan hasarlar

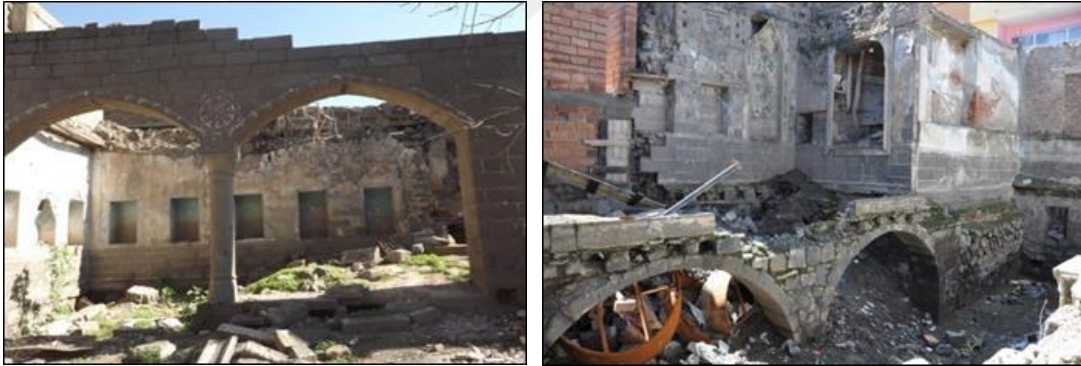
Diyarbakir evleri tek ya da iki kattan oluşmaktadır. Evlerin büyüklüğüne göre bodrum katı bir ya da iki cephenin altında konumlanabilmektedir. Bazı evlerde kiler ve depo olarak kullanılan bodrum kat döşemeleri ile avlu döşemelerinin zeminden kaynaklandığı düşünülen kot düzensizliği görülmüştür. Bunun temel zeminindeki boşalma ile yeraltı sularının oluşturduğu hareketlerden kaynaklandığı düşünülmektedir. Bazı evlerdeki bodrum katlardaki suların tahliye edilmesine rağmen yeniden dolması zemin ve temelde oturma ve hasarlarının oluşmasına neden olmuştur (Şekil 4.136).

Şekil 4.136. Diyarbakir evlerindeki döşemelerde oluşan oturma ve çökme hasarları

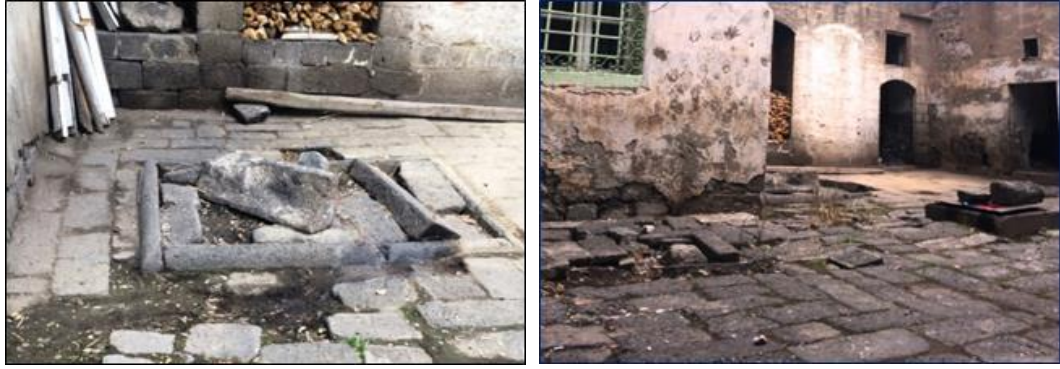
Alan çalışmasında belirlenen geleneksel ev örneğinde, zemin kat döşemeleri ile avlu döşemesinde oturma hasarlarına bağlı kot düzensizliği olduğu görülmüştür. Oturmalara bağlı meydana gelen harçların boşalması ya da patlamasıyla taş malzeme, mesnetsiz kalmış, avluda bulunan havuzda çökme meydana gelmiştir. Döşemelerin çökmesi sonucu serbest kalan duvarlar ve diğer taşıyıcı elemanlarda ayrışma, çözülme çatlak hasarları arttığı gözlemlenmiştir (Şekil 4.137)

Şekil 4.137. Geleneksel Diyarbakır Evinde avlu ile döşemelerde oluşan oturma ve çökme hasarları
