**GELENEKSEL YIĞMA YAPILARDA TAŞIYICI SİSTEM
HASARLARI VE NEDENLERİNİN TESPİTİ İLE GÜÇLENDİRME
VE TAMAMLAYICI MÜDAHALE ÖNERİLERİ;
DİYARBAKIR;SURİÇİ ÖRNEĞİ**

DOKTORA TEZİ

MİMARLIK ANABİLİM DALI

Aralık 2017

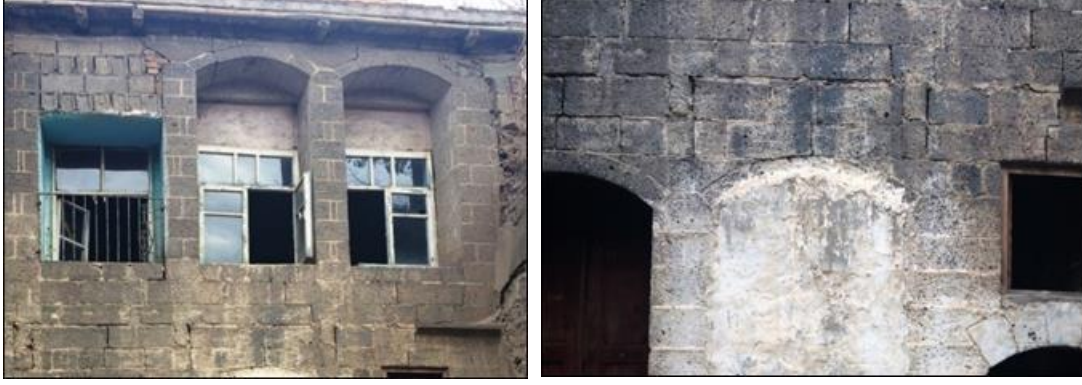
Alan çalışmasında belirlenen geleneksel ev örneğinde, derz boşalması özellikle betonarme döşeme yapılan üst örtüye yakın duvarlarda oldukça yoğun olduğu görülmüştür. Derz boşalmalarının aşırı yüklemeye bağlı ayrışmaların oluşmasıyla meydana geldiği düşünülmektedir (Şekil 4.139).

Şekil 4.139. Geleneksel Diyarbakır Evi'nde derz boşalmalarına bağlı oluşan ayrışma hasarları

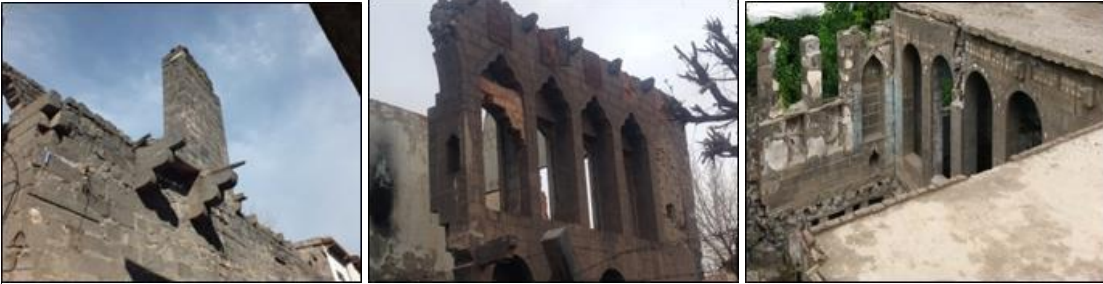
Geleneksel evlerde eksen kayması hasarları, serbest kalan duvar ve köşe birleşimlerinde görülmektedir. Dayanaksız kalan duvarlardaki hasarlar çapraz (diagonal) çatlaklar ya da tümüyle yıkılmalar şeklinde olmuştur. Taş duvarların ağırlığı nedeniyle meydana gelen bu kaymaların öne doğru olduğu ve zayıflayan duvarlarda çevre güvenliği açısından tehlike yarattığı gözlenmiştir (Şekil 4.140).

Şekil 4.140. Diyarbakır evlerindeki eksen kaymasına bağlı oluşan hasarlar

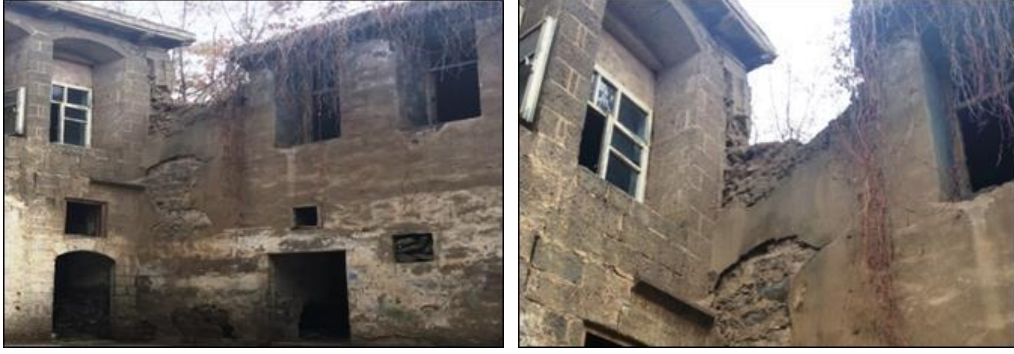
Alan çalışmasında belirlenen geleneksel ev örneğinde, eksen kayması hasarı, evin yok olmuş bölümündeki duvar ile mevcut evin birleşim yerlerinde bulunmaktadır. Sadece eve yaslanarak ayakta duran duvarın bir kısmı yıkılmış, kalan bölümleri de mesnetsiz kalan alana doğru kayma eğiliminde olduğu görülmüştür. Birleşim yerlerinden itibaren kayma hasarı gösteren duvar mevcut evde baskı oluşturarak, ayrışmalara neden olmuştur (Şekil 4.141).

Şekil 4.141. Geleneksel evde eksen kaymasına bağlı oluşan hasarlar

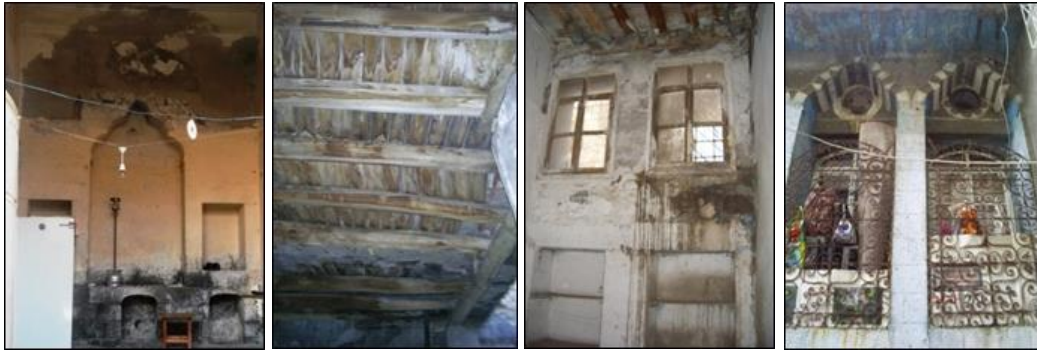
Diyarbakır evlerinde, yağmur suları “çörten” adı verilen geleneksel yapılarda damdan sokağa doğru uzanan yağmur borularıdır. Genellikle bazalt taştan yapılan bu çörtenler, yapının cephesine su gelemeyecek şekilde konumlandırılmıştır. Bazı evlerde bulunan çörtenlerin zaman içinde işlevini yitirmesiyle, yağmur kar suları, duvar ile üst örtüde neme bağlı bozulmaların oluşmasına neden olmuştur (Şekil 4.142).

Şekil 4.142. Diyarbakır evlerinde neme bağlı duvar, cephe ve üst örtüde oluşan hasarlar

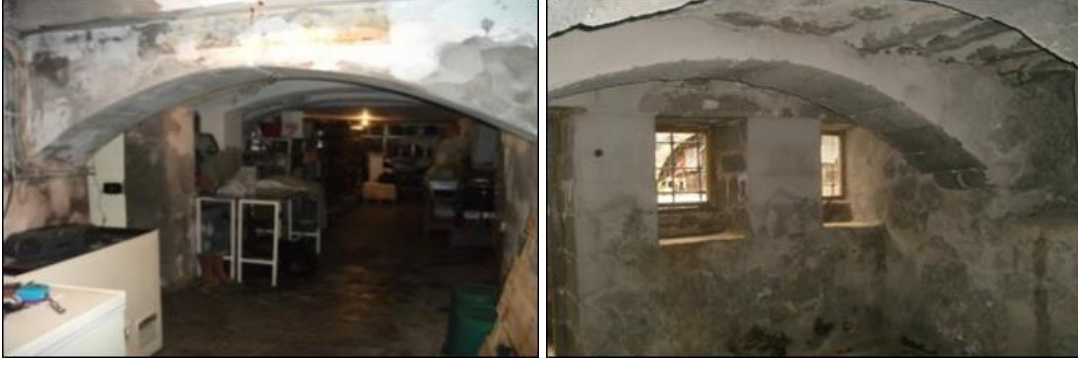
Geleneksel evlerde bodrum zemin döşemeleri önemli nem sorunlarının yaşandığı mekanlardır. Yeraltı sularının yükselmesi sonucu temellerin su almasıyla suların içindeki kimyasal bileşenler taş malzemede bozulmaların meydana gelmesine neden olmuştur. Yükselen su nedeniyle bodrum duvar ve döşemelerinde nem problemleri oluşmaktadır. Bu nedenle zamanla nem sorunlarının duvar ve döşemeler kılcal çatlaklar yoluyla ilerleyerek taşıyıcı sistem hasarların oluşmasını hızlandırdığı görülmüştür (Şekil 4.143).

Şekil 4.143. Bodrum katlarda zemin neminden kaynaklanan bozulmalar

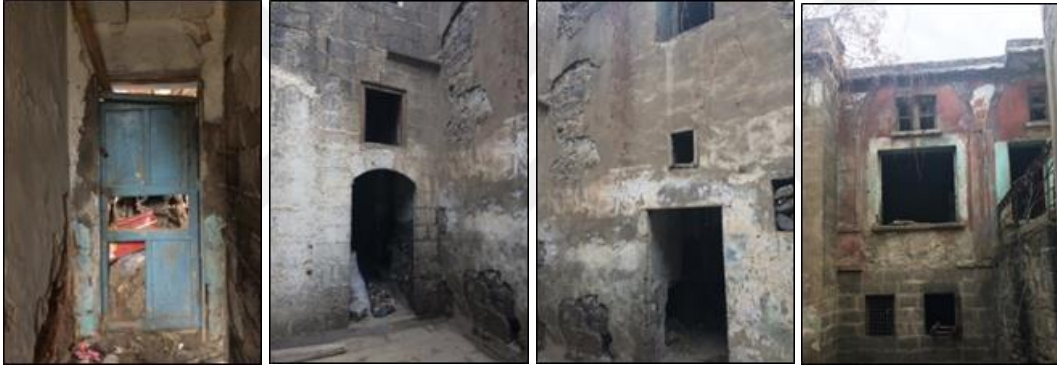
Alan çalışmasında belirlenen geleneksel ev örneğinde, iç duvarlarda ve cephede nem problemleri olduğu görülmüştür. Üst örtünün betonarme döşeme ile değiştirilmesi nedeniyle dış ortam koşullarına bağlı yağmur sularının etkisiyle tuzlanma meydana gelmiş ve malzemede bozulma ve hasarlara yol açtığı görülmüştür (Şekil 4.144).

Şekil 4.144. Geleneksel Diyarbakır Evi'nde neme bağlı duvarlarda oluşan hasarlar

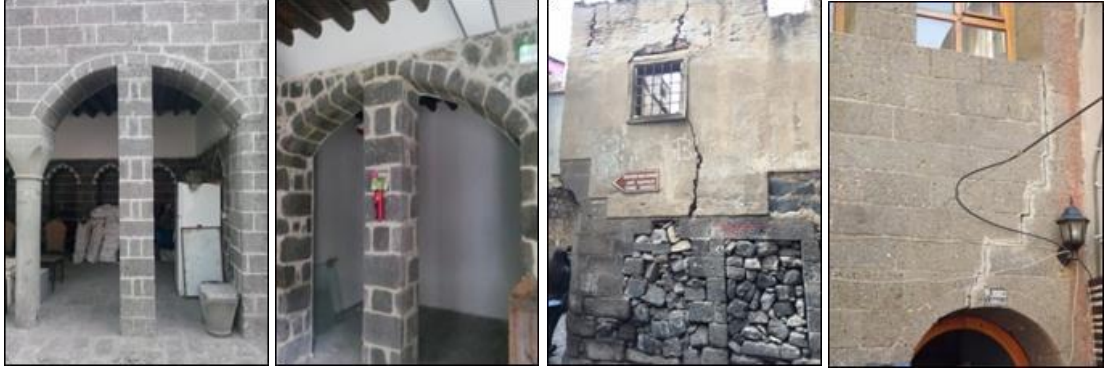
Diyarbakır evlerinde, restorasyon aşamasında ve sonrasında mevcut ya da sonradan eklenmiş nitelsiz eklentilerle tesisatların doğru konumlanmamasına bağlı bu alanlarda bozulma ve taşıyıcı sistem hasarları olduğu görülmüştür. Özellikle ıslak mekanların eklenmesi ya da genişletilmesi için yapılan müdahalelerde, bazı mekanlar mevcut işlevleri dışında bu amaçla kullanılmıştır. Mutfak ve banyonun mevcut olduğu evlerde, restorasyon sonrası bu mekanların işlevi dışında kullanılmış ya da ayırıcı duvarlar kaldırılmıştır. Mekanların boyutlarının işlev verileceği duruma göre düzenlenmesi ve onarılması sırasında, yapılan nitelsiz eklentilerin özellikle duvarların birleşim yerlerinde yük düzensizliğine neden olduğu ve bu alanlarda ayrışma hasarlarının meydana geldiği görülmüştür. Bazı evlerde yapılan restorasyon çalışmalarında yatay taşıyıcı eleman olan kemerlerin altına taş kaplamalı düşey taşıyıcılar yerleştirilmiş ve kemerin ve evin özgünlüğü bozulmuştur (Şekil 4.145).

Şekil 4.145. Evlerde hatalı restorasyon uygulamaları ve oluşan hasarlar

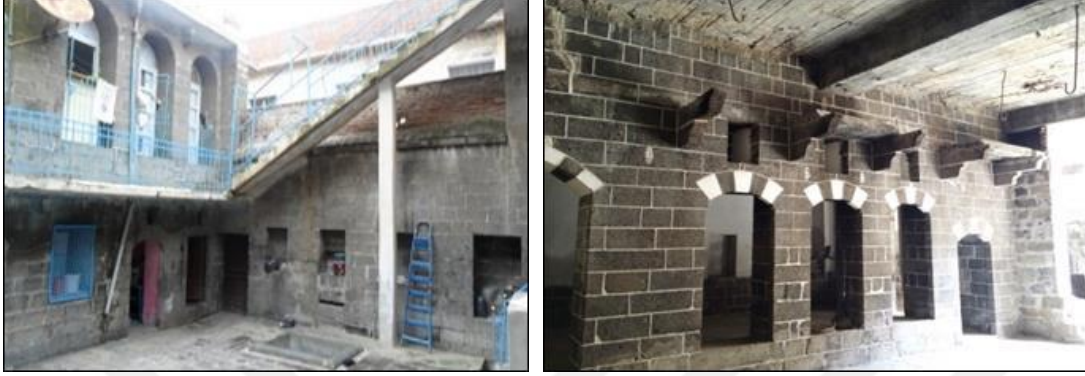
Geleneksel evlerin yapılan restorasyon sonrası, özgün kullanımının dışında kafeterya ve benzeri ticari amaçla işlevlendirilmesi ile yeni kullanıma yönelik farklı değişimler yapılmıştır. Genellikle sal taşlarıyla yapılmış gezemek gibi balkon döşemelerinin, daha geniş tutulan betonarme döşeme ile değiştirilmesi geleneksel evlerin özgünlüğünü bozmuş ve bu evlerde aşırı yüke bağlı düzensizlik oluşmasına neden olmuştur. Donatı kullanılmadan yapılan bu çıkmalarda taş ve beton birleşim yerlerinde ayrılmalar ve açılma hasarları olduğu görülmüştür. Betonarme ve taş malzemenin birleşim yerlerinde, iki ayrı malzemenin birbirine olan uyumsuzluğu nedeniyle hasarlar oluşması nedeniyle evlerdeki taşıyıcı sistemde zayıflamalar meydana gelmiştir. Ayrıca üst katlara ulaşımı sağlayan merdivenlerin betonarmeye

dönüştürülmesi duvarda aşırı yüklemeye neden olmuştur. Üst katı betonarme taşıyıcı mekanlara dönüştürülen evlerin zemin katlarındaki lento ve kemerlerde oluşan yük artışı ve düzensizliği nedeniyle çatlak ve ezilme hasarlarının zaman içinde taşıyıcı sistem güvenliği açısından risk yaratabileceği düşünülmektedir (Şekil 4.147).

Şekil 4.147. Diyarbakır evlerinde hatalı restorasyon uygulamaları ve oluşan hasarlar

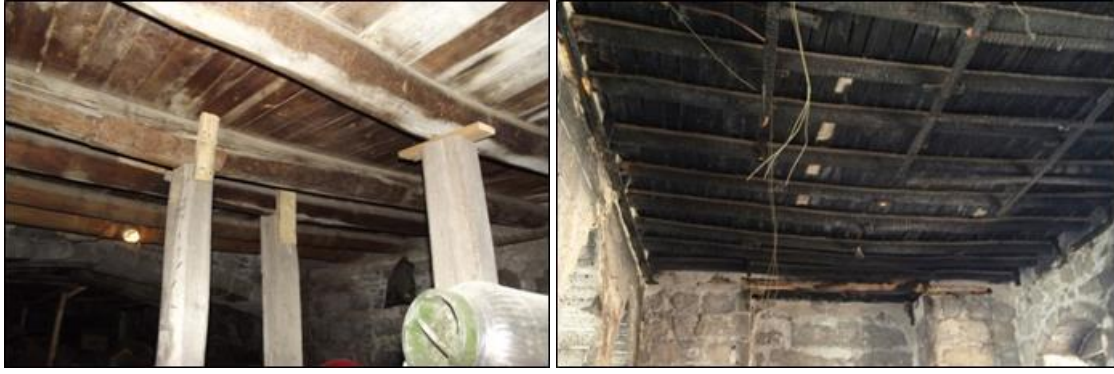
Kullanıcılar, zaman içinde yıpranan ve bakımı zor olan toprak damı kaldırarak betonarme döşeme ile değiştirmiştir. Rijit ve esnekliği olmayan betonarme döşeme, taşıyıcı sistemin yük dağılımında düzensizlik yaratmıştır. Aşırı yük artışına bağlı olarak ahşap kirişlerde sehim, silme ve taşıyıcı duvarlarda ayrışma, çözülme hasarları meydana gelmiştir. Ahşap kirişlerde oluşan hasarlar, kullanıcılar tarafından, kirişlerin altına ahşap dikmeler konularak geçici çözümlerle giderilmeye çalışılmıştır (Şekil 4.148).

Şekil 4.148. Diyarbakır evlerinde ahşap kiriş hasarları ve kullanıcıların yaptığı hatalı müdahaleler

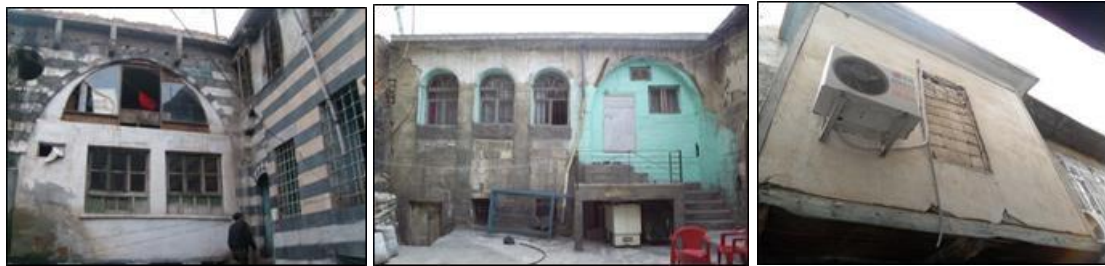
Diyarbakır evlerinin bir kısmı restore edilerek, restorasyon sonrası işlev değiştirmiş ve bu işleve uygun olarak kullanıma açılmıştır. Özellikle iklimsel değişimlere göre, kullanıcı kaynaklı hatalı müdahaleler yapılmıştır. Pencere boşluklarının beton ya da benzeri malzemelerle kısmen ya da tamamen doldurulması, kapatılması, klima tesisatlarının taşıyıcı duvarda konumlandırılması evlerin özellikle taşıyıcı duvarlarında düzensiz yük dağılımı oluşmasına neden olmuştur. Mekanların özgün işlevine göre kullanılmaması ve kullanıcıların bilinçsiz müdahaleleri nedeniyle duvarlardaki taş malzemelerde ise açılmalar meydana gelmiştir. Bu hasarların bir kısmı, kemerlerin altına betonarme kolon ya da ahşap dikme yerleştirilmesi, bozulan üst örtünün naylon malzemelerle örtülmesi gibi geçici ve küçük onarımlarla giderilmeye çalışılmıştır. Bu müdahaleler, yapının taşıyıcı sisteminin iyileştirilmesinde gereksiz ve yetersiz kalmıştır (Şekil 4.149).

Şekil 4.149. Evlerde kullanıcıya bağlı oluşan taşıyıcı sistem hasarları

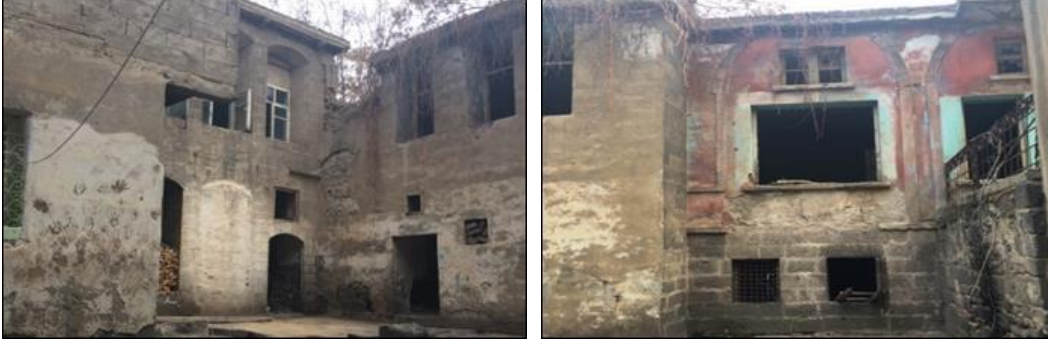
Alan çalışmasında belirlenen geleneksel ev örneğinde, kullanıcı kaynaklı hasarlar bulunmaktadır. Özgün kanat kısmına yapılan betonarme eklentiler nedeniyle evde aşırı yüklemeye bağlı duvarlarda ayrışma hasarları meydana gelmiştir. Avluya bakan bazı odaların pencereleri tuğla ile kapatılmıştır. Taş duvarların bir kısmı sıvayla kapatılmıştır (Şekil 4.150).

Şekil 4.150. Geleneksel Diyarbakır Evi'nde kullanıcıya bağlı duvarlarda oluşan hasarlar

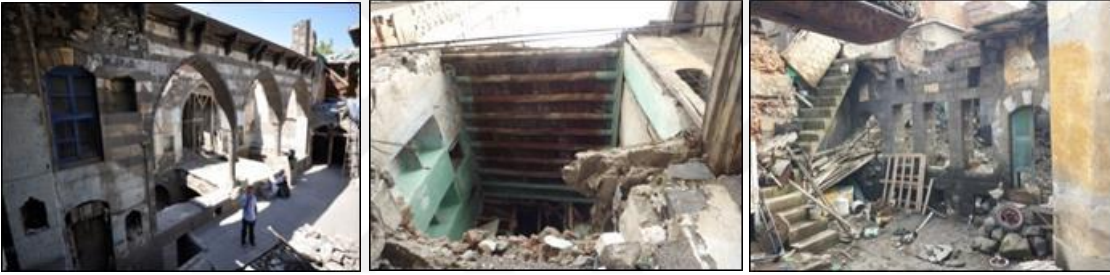
Diyarbakır evlerindeki dış yüzeyler (duvar, sütun üst örtü ve döşemeler) yağmur suyu ve dış ortamdaki asit etkisiyle tuzlanma, lekelenme ve aşınmalar oluşmuş, taşıyıcı elemanlarda aşınmalar ile derzlerde boşalma ve malzeme kayıp hasarları meydana getirmiştir (Şekil 4.151).

Şekil 4.151. Diyarbakır evlerinde doğa koşulları ve bakımsızlığa bağlı oluşan hasarlar

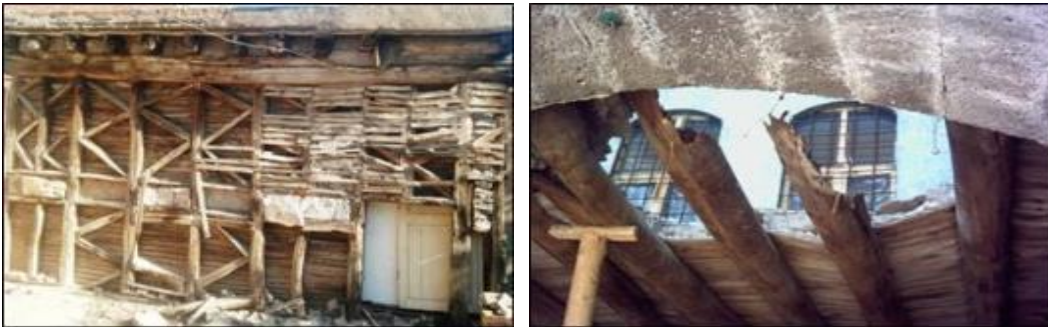
Bazalt taşlar üzerine oturtulan, ahşap kirişli döşemeler ile bağdadi duvar tekniğine sahip ahşap çatıklı evlerin bazı duvarlarında dış etkiler (yağmur, kar, vb) ve bakımsızlık nedeniyle nem sorunlarının olduğu görülmüştür. Çatıdan gelen yağmur tahliye borularının yanlış çözümlenmesi ya da hiç bulunmaması ahşap yapı elemanlarının daha hızlı bozulmasına yol açmıştır. Ayrıca ahşap malzemenin dış ortam koşullarına özellikle suya karşı korunmasını sağlayan yalıtım çözümlerinin olmaması, bozulmayı hızlandıran nedenler arasında olduğu düşünülmektedir (Şekil 4.152).

Şekil 4.152. Doğa koşulları ve bakımsızlığa bağlı ahşap kiriş ve ahşap duvarlarda oluşan hasarlar

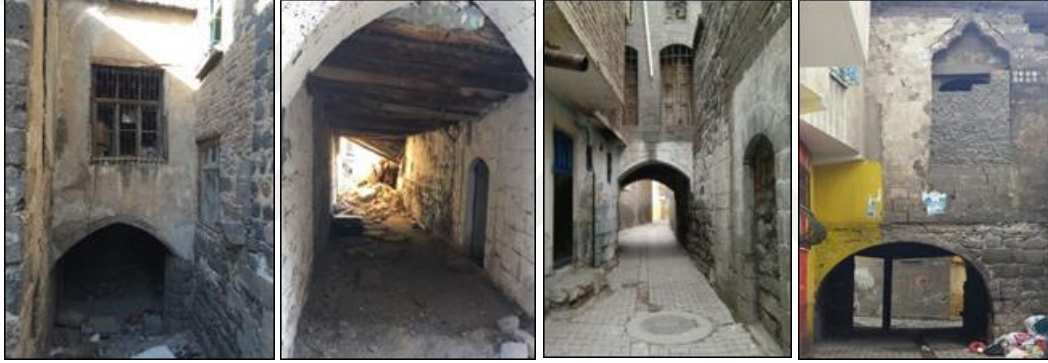
Diyarbakır'da evlerin bir kısmında üst katlardaki odalarla sokağın üstü kapatılarak bu alanlarda "kabaltı" açık geçitler bulunmaktadır. Kabaltı'larının üstü ahşap kirişlerle geçilmiş gölgelik alanlardır. Sokaklarda geçiş alanları olan kabaltılarında görülen en belirgin hasarlar, ahşap kirişlerde görülmüştür. Üst katının oda olarak konumlandığı ve bu odaların terk ve bakımsızlık nedeniyle uzun süre kullanılmaması ile yer yer yıkılmasıyla, bu alanlardaki ahşap kirişlemelerde çürümeler başlamıştır. Ana çatkısı ahşap kirişler ve kemerlerle taşıtılan bu geçişlere bitişik yapılan niteliksiz eklentilerin oluşturduğu yük düzensizliği ve bozulmalar üst yapı başta olmak üzere tüm taşıyıcı sistemde hasarların artmasını hızlandırmıştır. (Şekil 4.153)

Şekil 4.153. Sokaklarda doğa koşulları ve bakımsızlık nedeniyle hasarlı kabaltılar

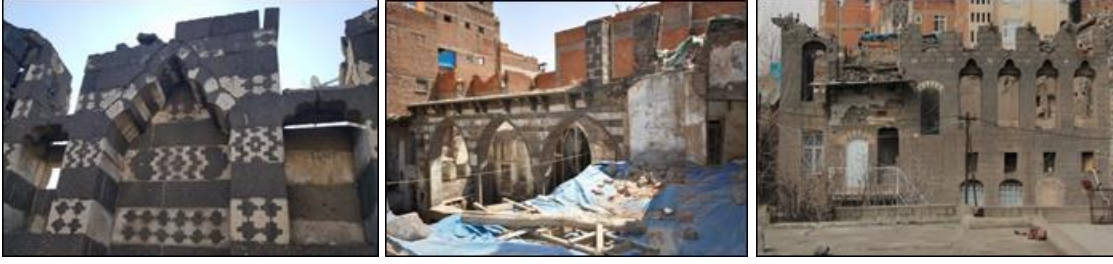
Diyarbakır evlerinde yapı elemanları kayıpları doğa koşulları, bakımsızlık, terk ve evler üzerindeki aşırı yük nedeniyle meydana gelmiştir. Duvarların taşıdığı üst örtünün zaman içinde hasara uğraması ve onarımının yapılmaması ile yıkılması önemli bir yapı elemanı kaybıdır. İki katlı evlerdeki ara döşemeler ile üst örtünün taşınmasını sağlayan ahşap kirişlerin çürümesi, üst örtülerde yıkılma hasarlarının oluşmasına neden olmuştur. Üst örtü kaybı nedeniyle bazalt taştan yapılmış ağır kütleli duvarların, ahşap kirişlerin çürümesi ve buna bağlı olarak taşıyıcılık özelliğini kaybetmiş olması ile mesnetsiz ve serbest kalması, zayıflamasına bağlı ayrışma, çözülme ve yıkılma hasarları oluşmasına neden olmuştur (Şekil 4.154).

Şekil 4.154. Diyarbakir evlerinde yapı elemanı kayıplarıyla oluşan taşıyıcı sistem hasarları

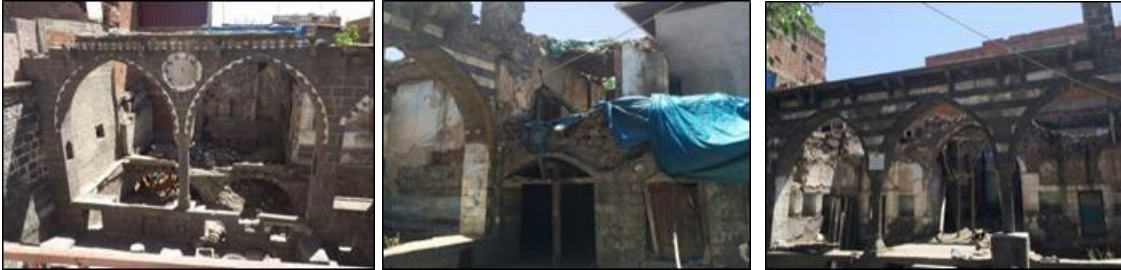
Bağlayıcı harcın özelliğini kaybetmesi ile zaman içinde onarım ve bakımı yapılmayan evlerdeki duvar, kemer, ve döşeme v.b taşıyıcı elemanlarda ayrışma çözülme ve yıkılma hasarlarının meydana geldiği görülmüştür. Kütlece ağır taş malzemeleri tutan harcın yok olması taşıyıcı sistemde hasarları arttırmıştır. Üst örtünün yıkılması veya yok olmasıyla duvar, kemer v.b gibi diğer tüm taşıyıcı elemanlar etkilenmiş, malzeme kayıpları ile başlayan hasarlar yapı eleman kaybına kadar ulaşmıştır (Şekil 4.155).

Şekil 4.155. Evlerindeki harç kayıplarıyla oluşan taşıyıcı sistem hasarları

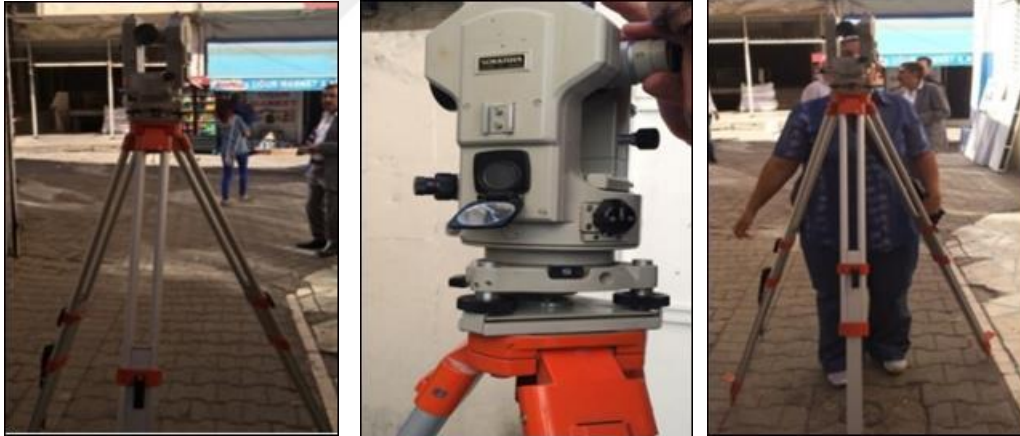
Diyarbakır Suriçi Bölgesi’nde yer alan Çifte Han’ın Arman Sokağa bakan doğu duvarında sokağa doğru bel verdiği tespit edilmiş, bu duvarda Total station (teodolit) cihazıyla eksen kayması ve sapma mesafesi ölçülmüştür (Şekil 4.159).

Şekil 4.159. Geleneksel yığma yapılarda aks kaymasının total station (teodolit) cihazı ile belirlenmesi

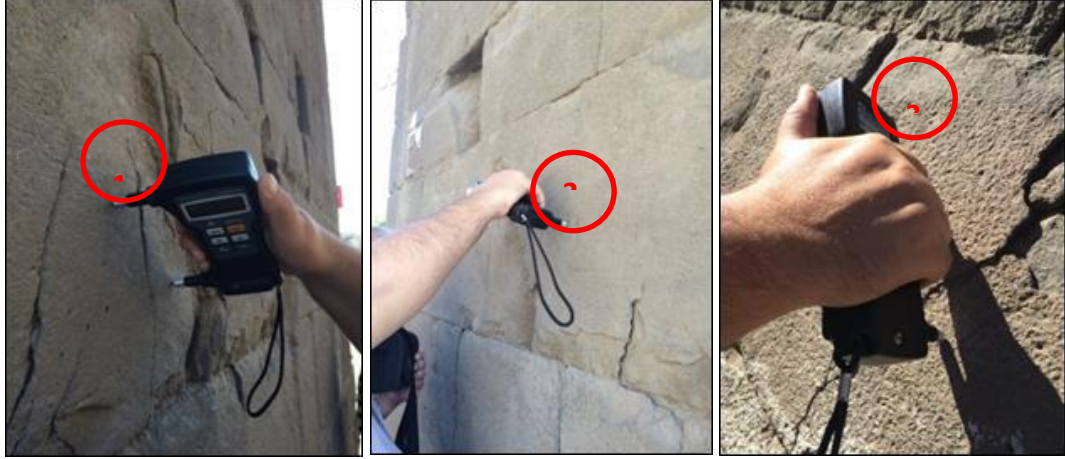
Şekil 4.166.Urfa Kapı'da belirlenen üç ayrı noktada düşük frekanslı ultrasonik test cihazıyla yapılan çatlak, yüzey düzgünlüğü, ses yayılma süresi ve ses yayılma hız ölçümleri

Urfa Kapı'da Ağustos 2016 ile Temmuz 2017 tarihleri arasında her ayın aynı günlerinde aylık olarak çatlak değişim ölçümleri kemerli geçiş kapısının belirlenen üç ayrı noktasında yapılmıştır. Bu ölçümler sonunda çatlak değişim ölçümlerinde 12 ay boyunca belirgin bir değişim olmadığı görülmüştür (Çizelge 4.18, Şekil 4.166).

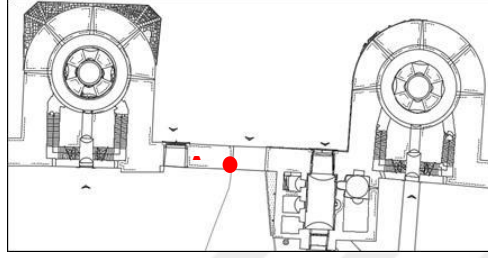
Şekil 4.166 da belirtilen A noktasından alınarak çatlak değişim değerleri 6 ay boyunca yapılan ölçümlerle tespit edilmiştir. Yapılan ölçümler sonucu elde edilen değerlere göre hasar değişiminde yukarı doğru bir artışın olduğu tespit edilmiştir. Bu alanda malzeme boşalma ve kayıplarının olması ile trafik yoğunluğu nedeniyle bu çatlak değişimlerinin artmış olabileceği düşünülmektedir. Ayrıca bu alanda malzeme boşalmaları ve kayıplarının devam ettiği gözlemlenmiştir (Çizelge 4.18,Şekil 4.168).

Şekil 4.168. Urfa Kapı'nda Şubat-Temmuz 2017 ayları arasında çatlak değişim ölçümlerinin yapıldığı tek (A) nokta konumu

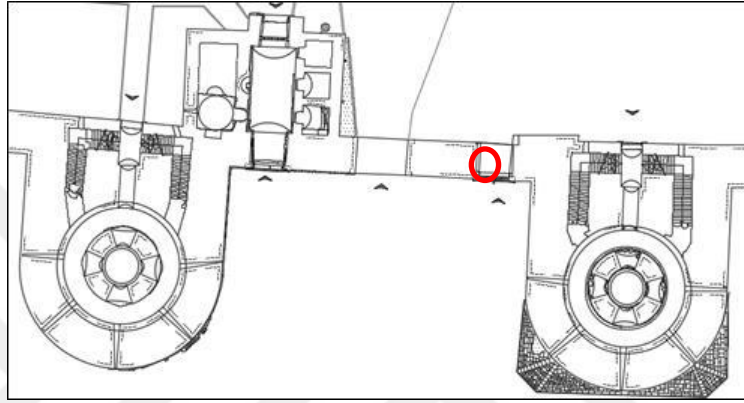
Urfa Kapıda kısmi çatlak değişim ölçümleri yanında, 1m^2 lik alanda blok halindeki taşların bulunduğu ve sadece yaya trafiğinin sağlandığı kapı içinde karelaj yöntemiyle çatlak okumaları yapılmıştır. (Bu yöntem Avrupa’da birçok tarihi yapının bölgesel hasar tespitinde uygulanmıştır- Niker 2010). Çatlak hasarlarını da içine alacak 1m^2 lik alan işaretlenerek çatlak ölçümleri ve bu ölçümler sonucunda değerler elde edilmiştir. Elde edilen değerlere göre derz araları ve çatlak olan bölgelerdeki değişimler çatlak hasarının bulunduğu alanlarda yüksek çıkmış, sağlam blok taşlarda ise bir birine yakın değerler ölçülmüştür (Şekil 4.171, Şekil 4.172).

Şekil 4.171. Urfa Kapı’da karelaj ölçümlerinin alındığı bölgenin konumu

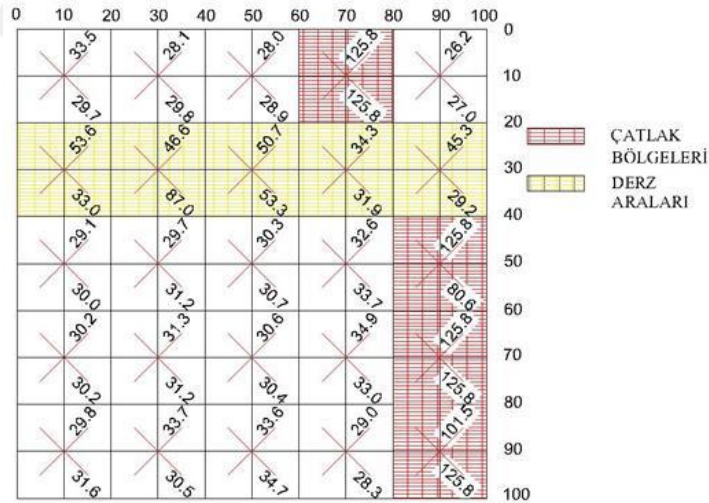
Şekil 4.172. Urfa Kapı’da 1m^2 lik alanda karelaj yöntemi ile alınan çatlak ölçüm değerleri

Urfa Kapıda karelaj yöntemiyle yapılan çatlak ölçümlerinin bulunduğu alanda, çatlak değerleri ortalama 29-33 μm değerinde iken, derz aralarının bulunduğu alanlarda yapılan ölçümlerde 45-80 μm değerine ulaşmıştır. Ayrıca 1m^2 alanda çatlak bulunduğu hasarlı noktalarda 125.8 (μm) e ulaşmıştır (Şekil 4.173).

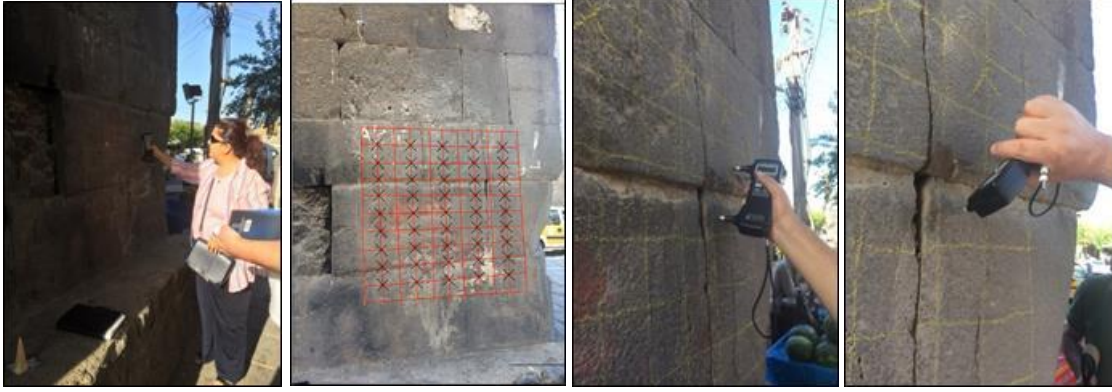
Şekil 4.173. Urfa Kapı'da 1m² lik alanda karelaj yöntemi ile yapılan çatlak ölçüm uygulaması

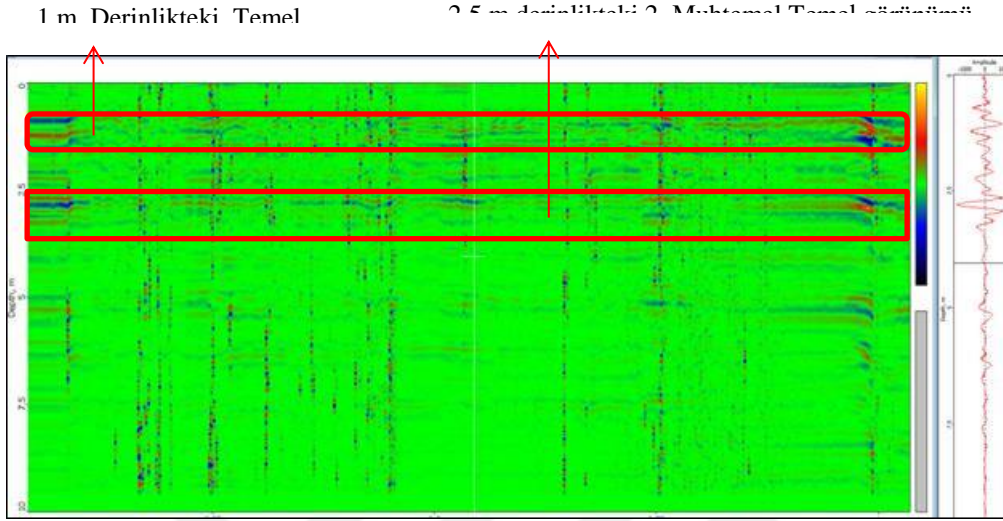
Urfa Kapı'da elde edilen radargramlara göre ilk temel kotunun 1m aşağıda olduğu görülmüştür. İkinci temel kotu da 2.5 m lik bir derinlikte dağınık homojen olmayan taşların bulunduğu, belirgin düzeyde boşluk ve hasarların olmadığı düşünülmektedir (Şekil 4.180).

Şekil 4.180. Urfa Kapı'da zemin taraması- georadar ölçümleri ile elde edilen radargram dikey kesitleri

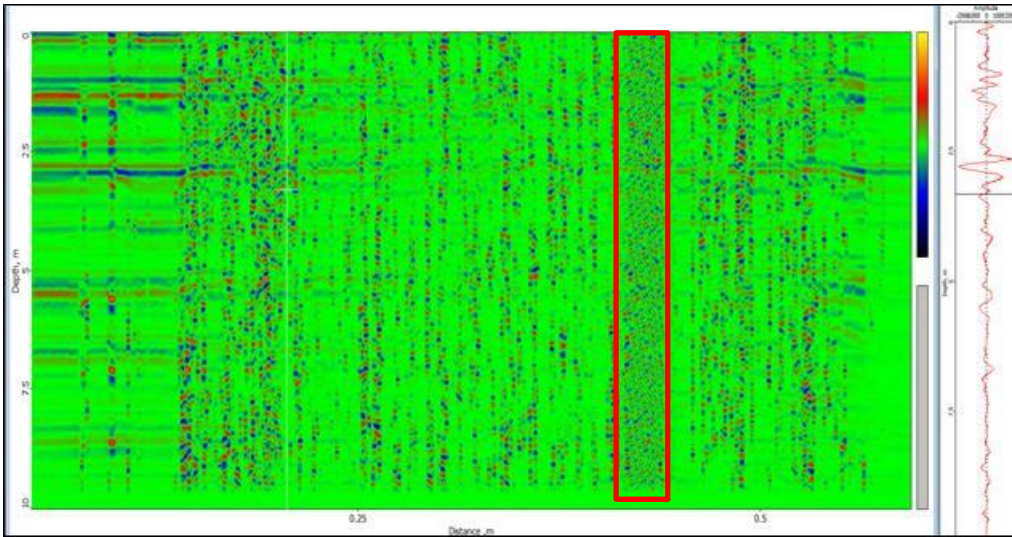
Kapılar arasında kalan orta bölümdeki ölçüm yapılan duvar altındaki temelde sıralı ve düz bir taş yığını sütun şeklinde dizilmiştir. Yığın görüntüsü olarak tespit edilen alanın üstündeki sur duvarının üç ayrı yüzeyinde ölçümler yapılmıştır (Şekil 4.181)

Şekil 4.181. Urfa Kapı batı duvarı orta kemerli kapı zemin taraması- georadar ölçümleri ile elde edilen radargram dikey kesitleri

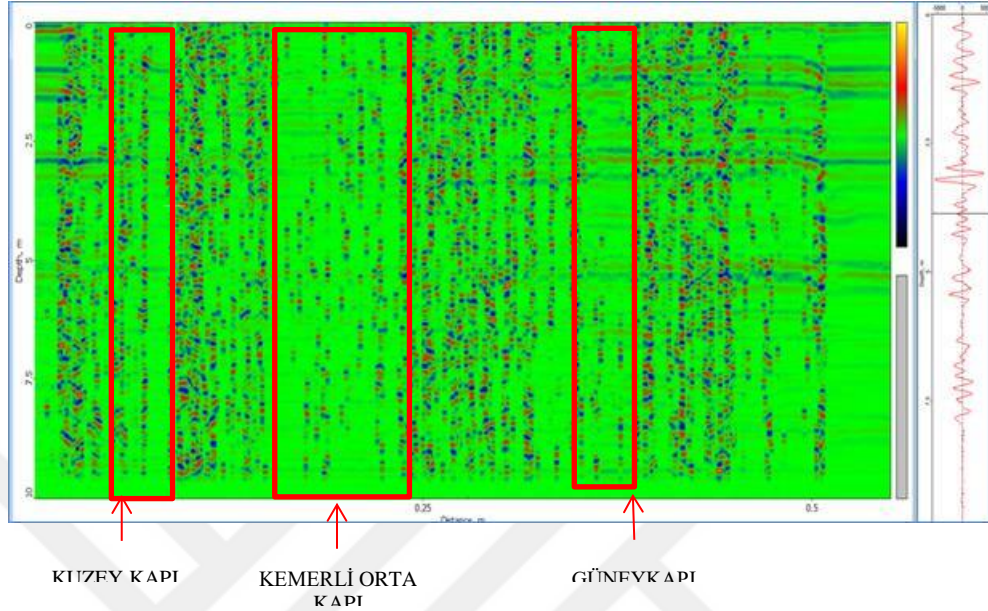
Urfa Kapı'da yapılan yeraltı taraması kapı geçişlerini kapsayacak şekilde yapılmıştır. Kapı geçişlerinin bulunduğu alanlar radargram görüntülerinde boşluk olarak gösterilmiştir (Şekil 4.182)

Şekil 4.182. Urfa Kapı, kapı geçişleri altındaki zemin taraması ile elde edilen radargram ve dikey kesitleri

Urfa Kapıda radargram ve dikey kesitlerinde temel ve zemin taraması sonucunda, bu yapının hasara uğramasına neden olacak zemin ve temelden kaynaklanan herhangi bir bozulma ve hasar durumu gözlemlenmemiştir.

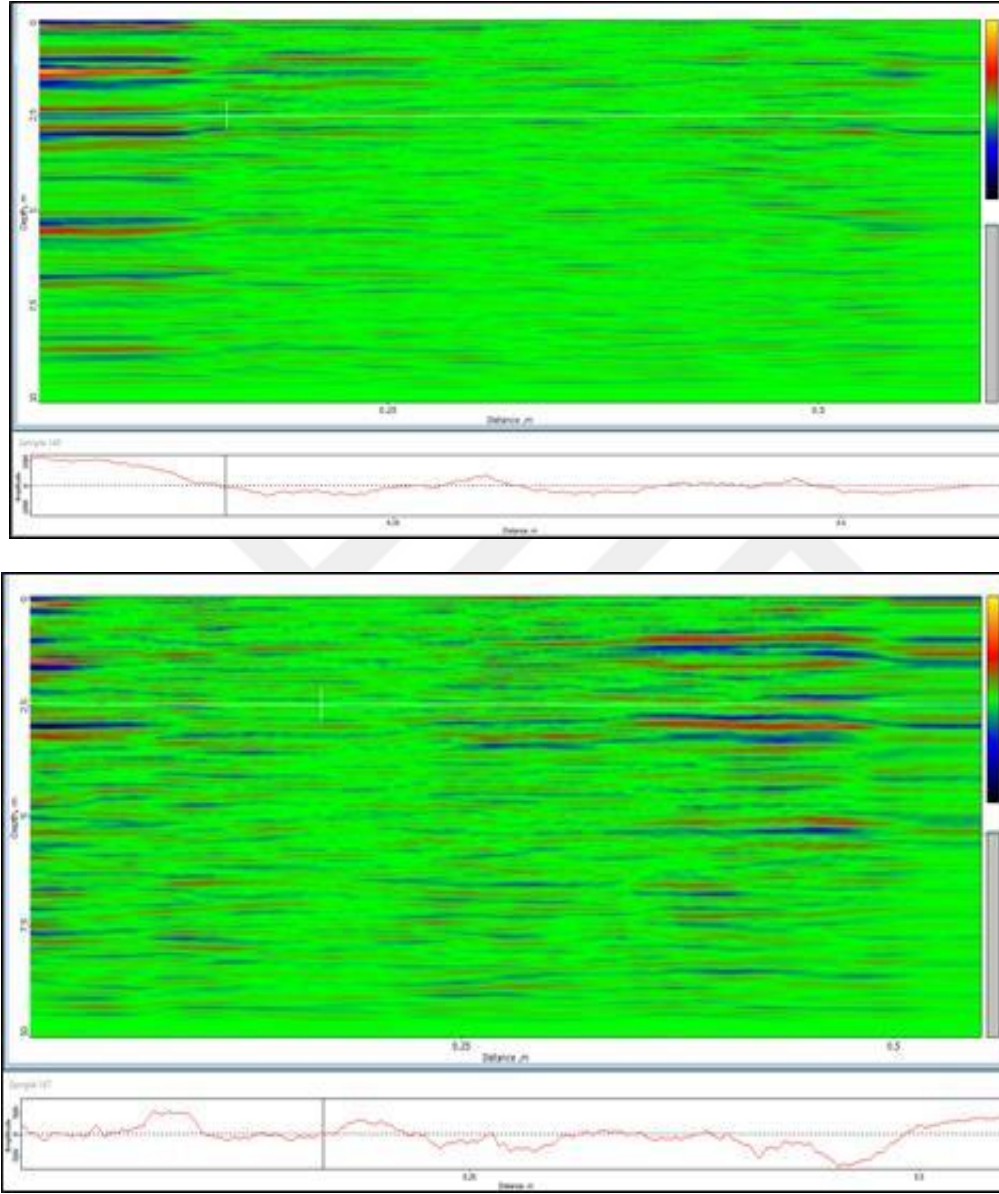
Yatay kesitlerde görülen eksen üzerindeki grafikte bazı yerlerde düşüşlerin olması, bu alanlarda oturma hasarlarının az da olsa olabileceğini göstermektedir. Ancak, Georadar'la yapılan taramalar sonucunda çıkartılan radargramların yatay ve dikey kesitlerinde zeminden kaynaklanan bir hasar olmadığı görülmüştür. Kütlesel olarak ağır yapıya sahip olan Urfa Kapı'da meydana gelen hasarların, araç trafiğinin yaratmış olduğu titreşimin etkisine bağlı artmış olabileceği düşünülmektedir.

Oturma hasarlarının temelden kaynaklanmaması, trafiğin yoğunluğunun azaltılmaması üst yapıda hasarı arttırabileceği gibi, tüm yapıda büyük risk oluşturabileceği elde edilen verilere göre değerlendirilen önemli sayılabilecek bir sonuçtur.

Şekil 4.183.Urfa Kapı'da zemin taraması ölçümü sonrası elde edilen radargram yatay kesitleri

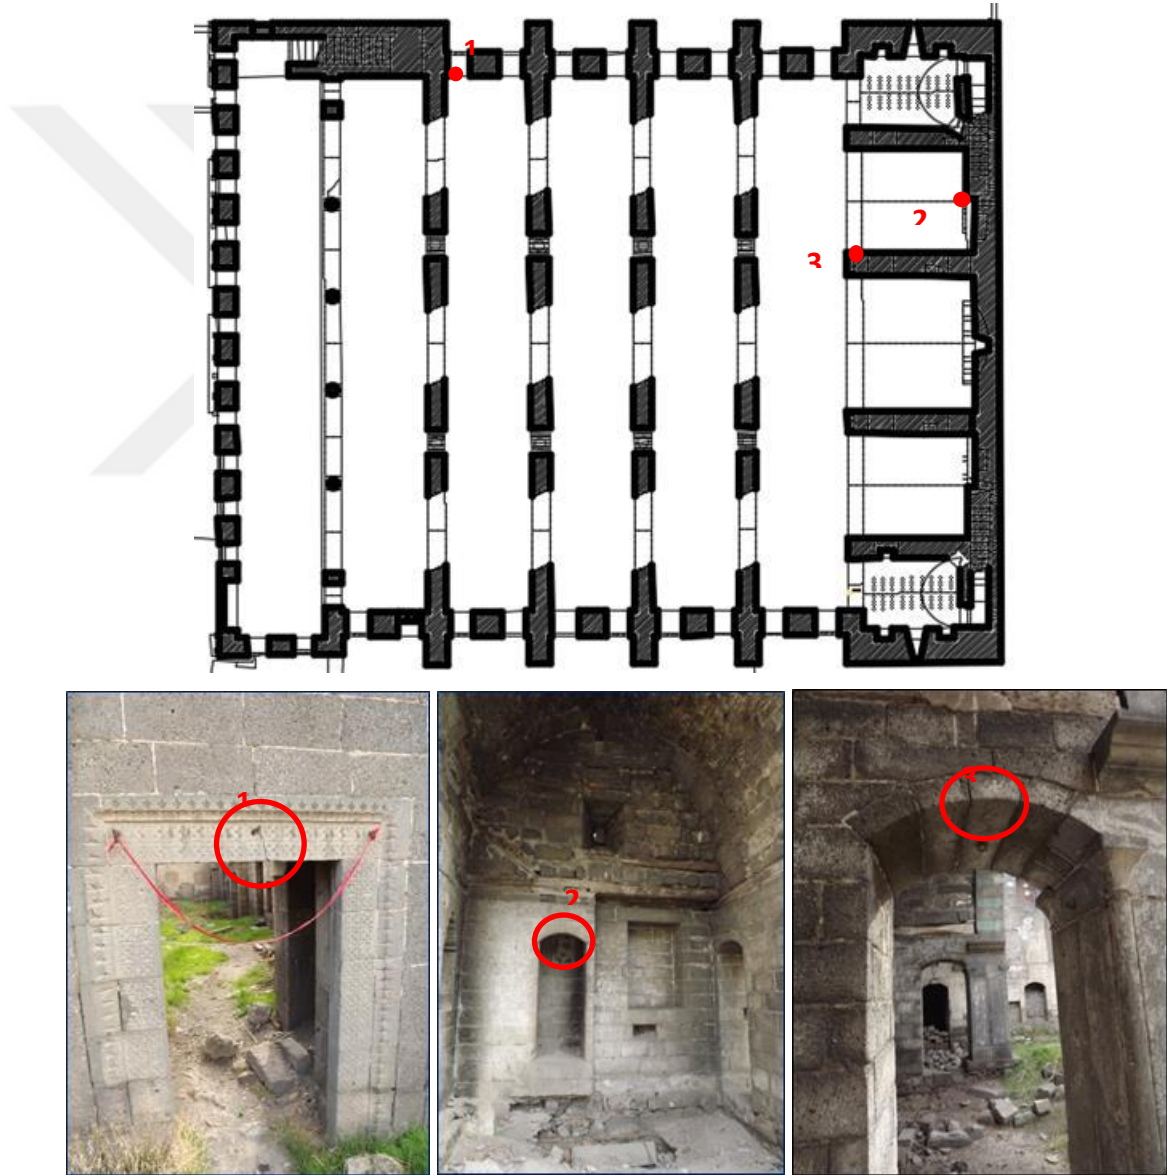
Surp Sargis Kilisesi, kiliseler içerisinde ağır hasarlı ve üst örtüsü tümüyle yok olmuş önemli dini yapılar arasında yer almaktadır. Diyarbakır Sur içi Bölgesinde Ali Paşa mahallesinde bulunan bu kilise geçmişte, çeltik fabrikası olarak kullanılmış olup, restorasyonu hiç yapılmamıştır. Üst örtüsünün yok olması ile iklim ve doğa koşullarına karşı savunmasız kalan kiliseye giriş sonradan eklenen ve şu an boş olan niteliksiz betonarme eklentiden sağlanmaktadır. Narteks bölümündeki tüm döşemelerin yok olduğu bu kilisede, kemer ve lento gibi taşıyıcı elemanlarda çatlak-kırık hasarları bulunmaktadır. Kilisenin doğu kanadındaki apsis bölümü ile kuzeybatı cephesinde bulunan lentolardaki çatlaklar ölçülmüştür (Şekil 4.184).

Şekil 4.184. Surp Sargis Kilisesinde ölçüm alınan noktalar

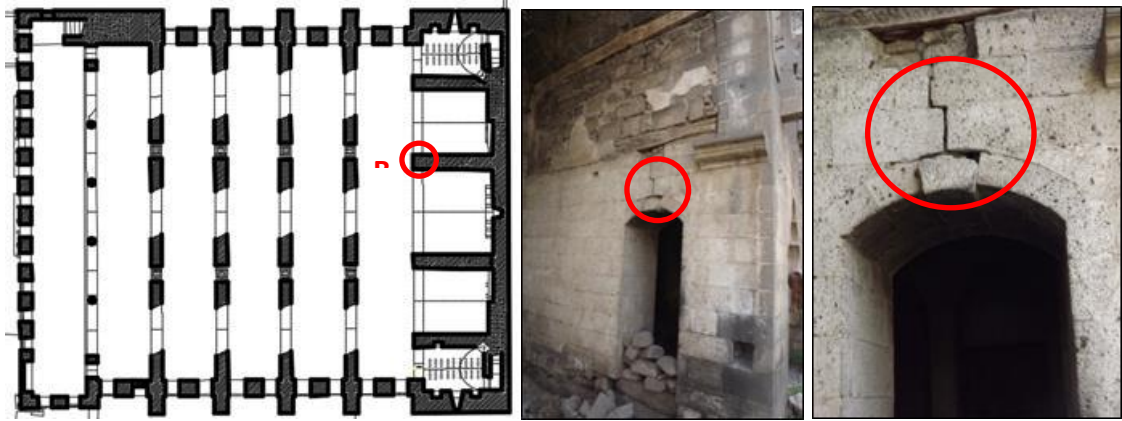
Şekil 4.186. Surp Sargis Kilisesi Tek Nokta (B) çatlak değişim ölçümlerinin alındığı nokta

Surp Sargis Kilisesinde apsis bölümünün doğu kısmındaki geçiş kapısı üzerindeki kemerde aks kayması ve buna bağlı olarak açılma meydana gelmiştir. Bu kemerdeki açılma ve çatlakların tespit edilmesi amacıyla Şubat 2017 tarihinden başlayan ve Temmuz 2017 tarihinde sonlandırılan çatlak değişim ölçümlerinde bu bölgede statik açıdan hareketin devam ettiği ve çatlak değişimlerinin arttığı görülmüştür. Ölçüm alınan bu noktada (Şekil 4.184) devam eden çatlak değişimlerinin ölçülen nokta ve çevresinde hasarları arttırabileceği düşünülmektedir. (Çizelge 4.25, Şekil 4.186)

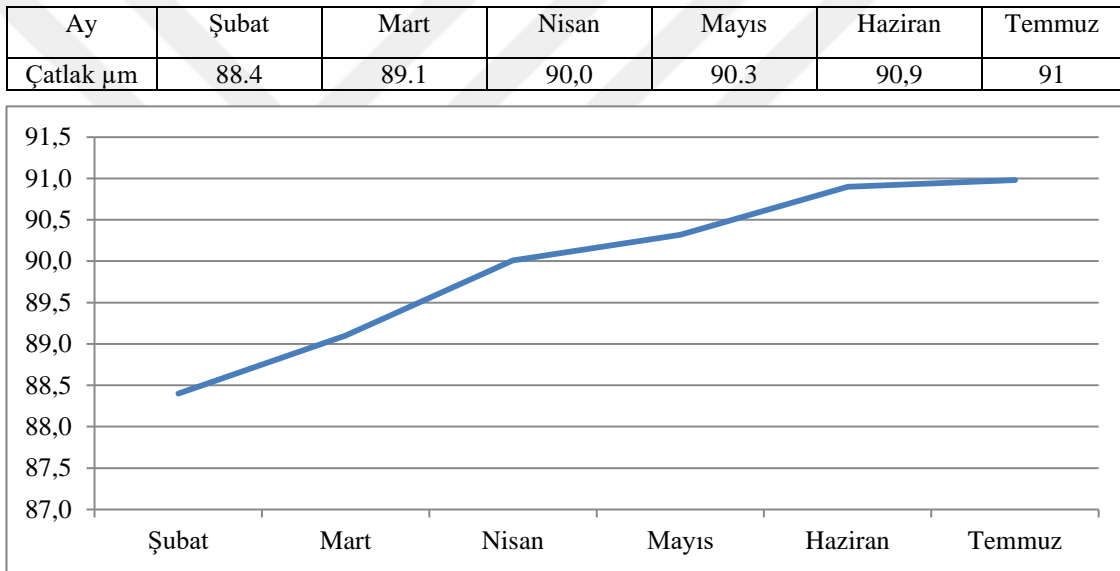
Şekil 4.187. Surp Sargis Kilisesi Şubat 2017-Temmuz 2017 tarihleri arasındaki tek nokta (B) çatlak değişim grafiği

Referans Değeri: Bazalt Malzeme için 26 μm olarak alınmıştır.

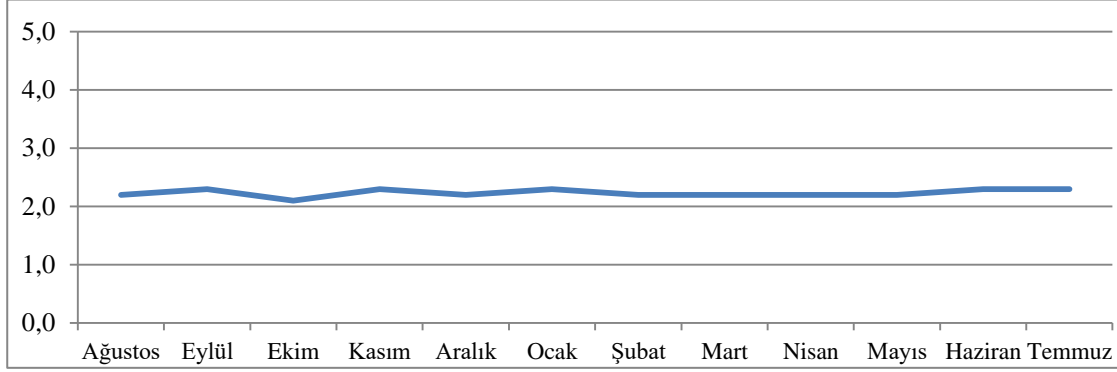
Şekil 4.188. Surp Sargis Kilisesi Ağustos 2016- Temmuz 2017 tarihleri arasındaki yüzey düzgünlüğü değişim grafiği

Surp Sargis Kilisesinde, Taş malzemede yapılan yüzey düzgünlüğü ölçümlerinde elde edilen değerler arasında anlamlı bir farkın olmadığı görülmüştür. Ancak bazalt malzeme için kabul edilen referans değeri olan 3.0 μm olarak laboratuvar ortamında belirlenmiştir. Referans değerinin altında tespit edilen değerlerin, üst örtüsü olmayan kilisenin dış ortam koşullarına açık kalmasına bağlı olduğu düşünülmektedir. Dış ortam koşullarına maruz kalan tüm taşıyıcı elemanların (duvar, döşeme, sütun vb) yüzeylerinde aşınma ve buna bağlı olarak yüzey kaybı hasarları meydana gelmiştir (Çizelge 4.26, Şekil 4.188).

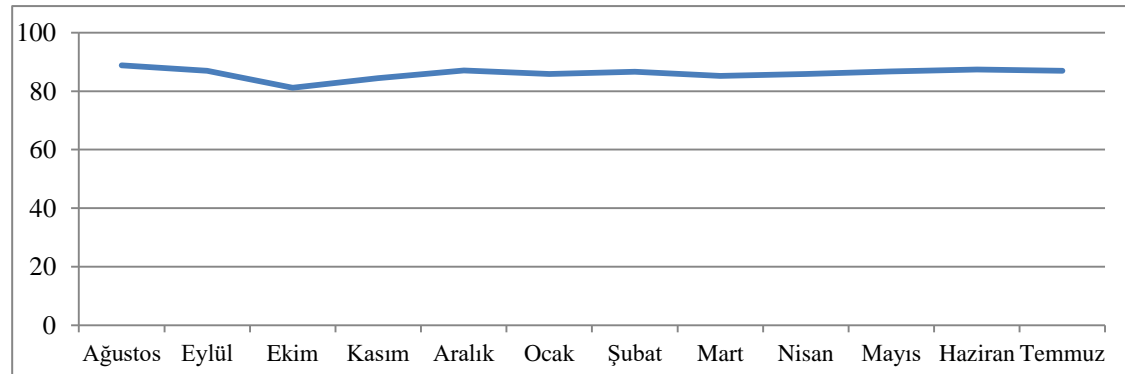
Şekil 4.189. Surp Sargis Kilisesi Ağustos 2016- Temmuz 2017 tarihleri arasındaki elektrotlar arası ses dalgası yayılım süresi değişim grafiği

Surp Sargis Kilisesinde taş malzemede elektrotlar arasında ses dalgalarının yayılma süresi ölçümleri Ağustos 2016 ile Temmuz 2017 tarihleri arasında aylık periyotlarla 1 yıl (12 ay) devam etmiştir. Ağustos-Ekim 2016 ayları arasında bir düşüş olduğu, daha sonraki aylarda yükseldiği görülmüştür. Taş malzemede yayılma süresindeki bu değişimin iklim koşullarına bağlı olarak, sıcaklık ve nem etkisiyle oluştuğu düşünülmektedir. Surp Sargis kilisesindeki ses yayılım süresi değişimlerinin mevcut hasar düzeyini arttıracak oranda olmadığı gözlemlenmiştir (Çizelge 4.27, Şekil 4.189)

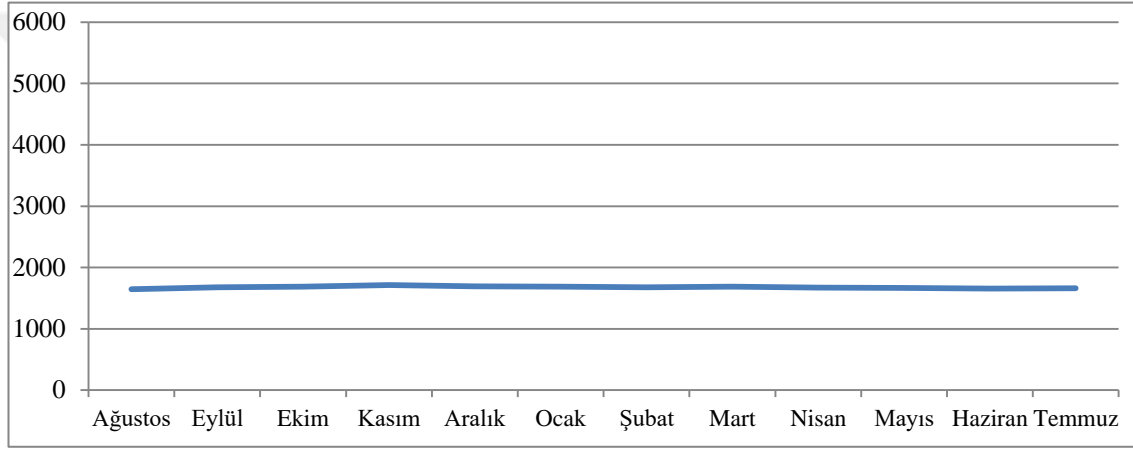
Şekil 4.190. Surp Sargis Kilisesi Ağustos 2016- Temmuz 2017 tarihleri arasındaki ses dalgası yayılma hızı değişim grafiği

Surp Sargis Kilisesinde Ağustos 2016- Temmuz 2017 ayları arasında ses dalga yayılım hız değişimlerinde anlamlı bir artış-düşüş olmamıştır. Meydana gelen değişimlerin birbirine yakın değerlerde gerçekleşmiş olmasının hasar düzeyinin değişiminde etki yaratmayacağı düşünülmektedir. Sıcaklık ve nem değişimlerine bağlı hızın malzemede değişkenlik gösterdiği değerler arasında malzeme üzerinde önemli bir değişim göstermediği görülmüştür (Çizelge 4.28, Şekil 4.190)

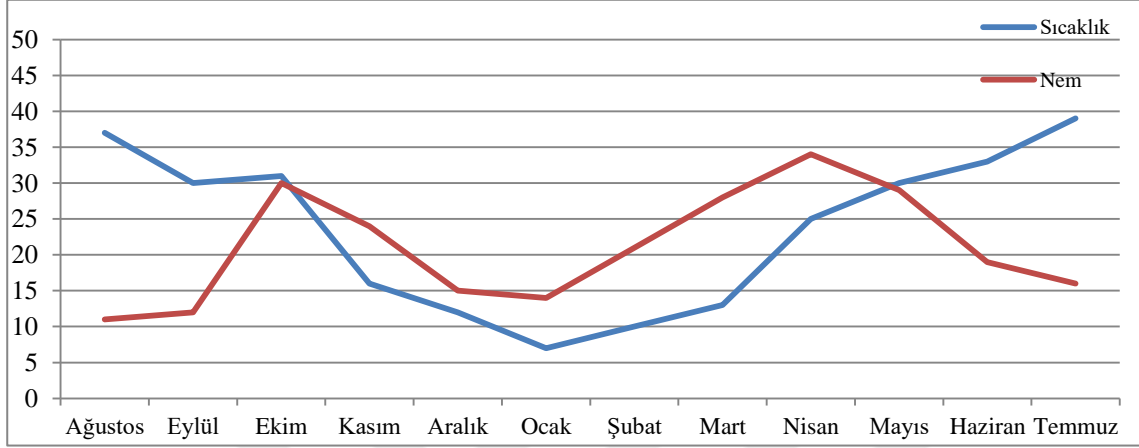
Şekil 4.191. Surp Sargis Kilisesi Ağustos 2016-Temmuz 2017 tarihleri arasındaki sıcaklık ve nem değişim grafiği

Surp Sargis Kilisesinde sıcaklık ve nem değişimlerine bağlı herhangi bir hasar oluşmadığı ve sıcaklık-nem değişimlerinin mevsim şartlarına uygun olduğu görülmüştür. Sıcaklığın düşüğe geçtiği aylarda nem oranında artış, sıcaklığın yükseldiği aylarda ise nem oranında düşüş olduğu gözlemlenmiştir. Surp Sargis Kilisesinde Ağustos 2016-Temmuz 2017 ayları arasındaki değişim değerleri Çizelge 4.29 ile grafiği ise Şekil 4.191’de gösterilmiştir.

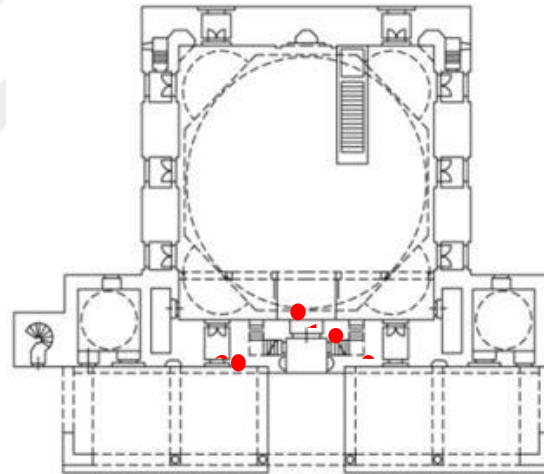
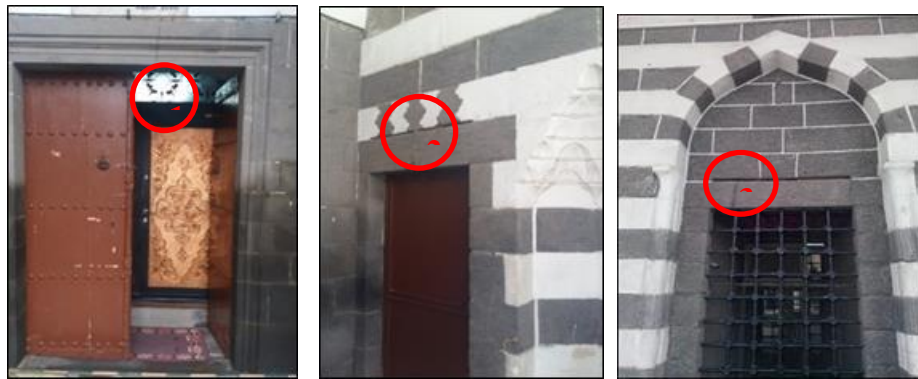
Şekil 4.192.İskender Paşa Cami'de ölçümlerin izlendiği taşıyıcı elemanların konumları (VBM Arşivi 2015)

özellikle, kapı ve pencere üstlerindeki tüm yatay taşıyıcı elemanlarda (lento, kemer v.b) strüktürel çatlak bulunmaktadır. Bu çatlak aralıkları her taşıyıcı elemanda farklılık göstermektedir. Caminin harim bölümü döşemesinde, zemin oturmalarından kaynaklandığı düşünülen, kot düzensizliklerinin olduğu görülmüştür. Zemindeki oturmaların, lento, kemer ve duvarlardaki çatlak hasarlarını oluşturabileceği ve zaman içinde arttırdığı düşünülmektedir. Camide taşıyıcı sistemin iyileştirilmesi ile ilgili günümüze kadar herhangi bir teknik müdahale ve onarımın yapılmadığı ve bu nedenle taşıyıcı sistemdeki hasarların arttığı gözlemlenmiştir. Camide Ağustos 2016- Temmuz 2017 tarihleri arasında strüktürel çatlakları olan üç ayrı taşıyıcı elemanda (Şekil 4.190) çatlak değişim ölçümleri aylık periyotlarla bir yıl (12 ay) sonunda tamamlanmıştır. Batıdan girişi sağlanan bu camideki batı yönündeki giriş kapısının, kapı girişinin güneyinde yer alan ile kapının kuzeyinde bulunan pencere üstündeki çatlak hasarı bulunan lentolarda ölçümler alınmıştır (Şekil 4.192).

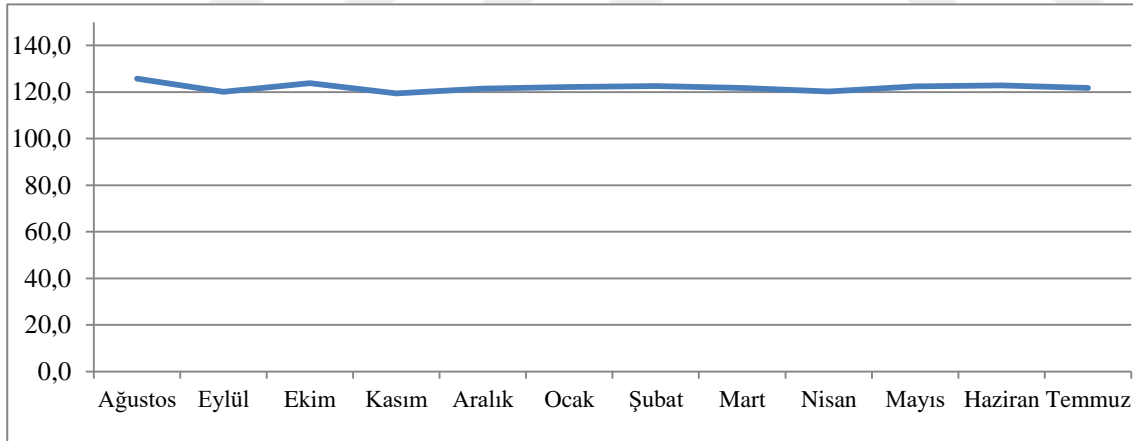
Şekil 4.193. İskender Paşa Cami Ağustos 2016- Temmuz 2017 tarihleri arasındaki çatlak değişim grafiğı

İskender Paşa Cami Suriçi Bölgesi'nin kuzeybatısında yer alan ve taşıyıcı sistem sorunları ve hasarların bulunduğu dini yapılardan biridir. Bu hasarlar, caminin yatay taşıyıcı elemanlarının (lento, kemer, v.b) birçoğunda strüktürel çatlak, ayrışma v.b olarak görülmüştür. Son cemaat yerinin üstü, kırıli betonarme döşeme ile kapatılmıştır. Cami kubbesinin üzeri betonla örtüldüğünden yapıda aşırı yüklemeye bağlı yük dağıtım düzensizliğı oluşmuştur. Ayrıca kubbeye iç kasnağı doğru aşırı yüke bağlı çatlaklar meydana gelmiştir. Camideki lentoların tümünde çatlaklar, iki parça halinde ve kırık şeklindedir. Lentoların genelinde meydana gelen çatlak genişliğinin derin ve fark edilebilir olması nedeniyle, cami taşıyıcı sistemindeki yük aktarımı zayıflamıştır. Ağustos 2016- Temmuz 2017 tarihleri arasında yapılan aylık ölçümler sonunda 4.0. µm lik bir düşüş meydana gelmiştir. Referans değerinden oldukça yüksek ölçülen çatlak değişimlerinin, yapı genel taşıyıcı sisteminde sorunlara bağlı oluştuğı düşünölmektedir. Hasarlı lentolarda gözlemsel ve aletsel olarak tespit edilen ölçümler süreci ve sonrasında mevcut hasarlar dışında önemli bir hasarın oluşmadığı görölmüştür (Çizelge 4.30, Şekil 4.193).
