**GELENEKSEL YIĞMA YAPILARDA TAŞIYICI SİSTEM
HASARLARI VE NEDENLERİNİN TESPİTİ İLE GÜÇLENDİRME
VE TAMAMLAYICI MÜDAHALE ÖNERİLERİ;
DİYARBAKIR;SURİÇİ ÖRNEĞİ**

DOKTORA TEZİ

MİMARLIK ANABİLİM DALI

Aralık 2017

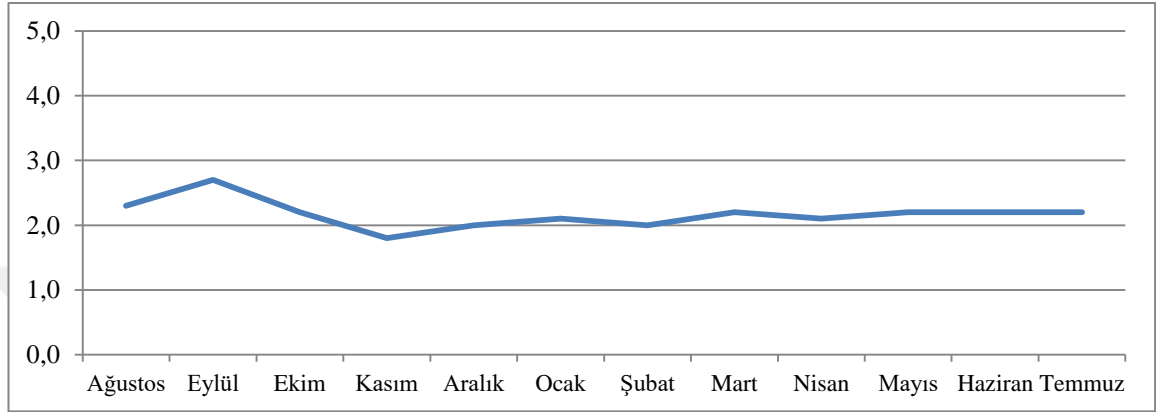
Şekil 4.194. İskender Paşa Cami Ağustos 2016- Temmuz 2017 tarihleri arasındaki yüzey düzgünlüğü değişim grafiği

İskender Paşa Cami hasarlı lento yüzeylerinde yapılan ölçüm sonuçlarına göre yüzey kaybı değerlerinin referans değeri olan 3.0 µm' nin altında olduğu tespit edilmiştir. Bu yüzey kaybının daha önce olduğu ve ölçüm yapılan 12 aylık periyotlarda önemli bir değişimin

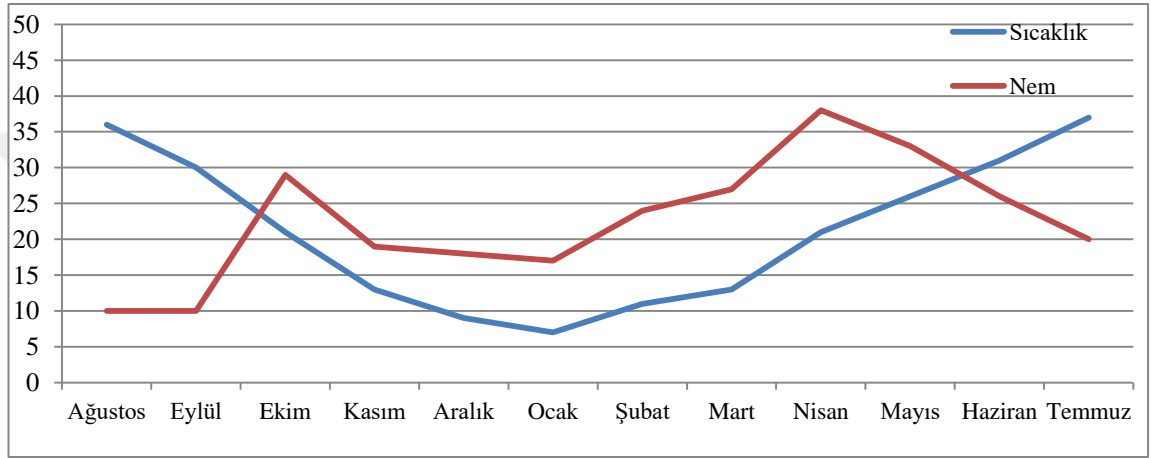
Şekil 4.197. İskender Paşa Cami Ağustos 2016- Temmuz 2017 tarihleri arasındaki sıcaklık ve nem değişim grafiği

İskender Paşa Camisinde yapılan Ağustos 2016-Temmuz 2017 tarihleri arasında sıcaklık ve nem değişim değerlerinin, mevcut hasarları arttıracak düzeyde olmadığı görülmüştür. Sıcaklığın yüksek olduğu aylarda nem oranında düşüş, düşük olduğu aylarda ise nemde artış meydana gelmiştir (Çizelge 4.34,Şekil 4.197).

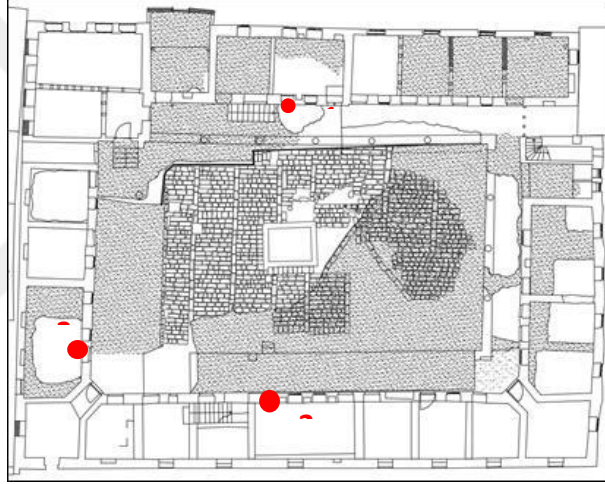
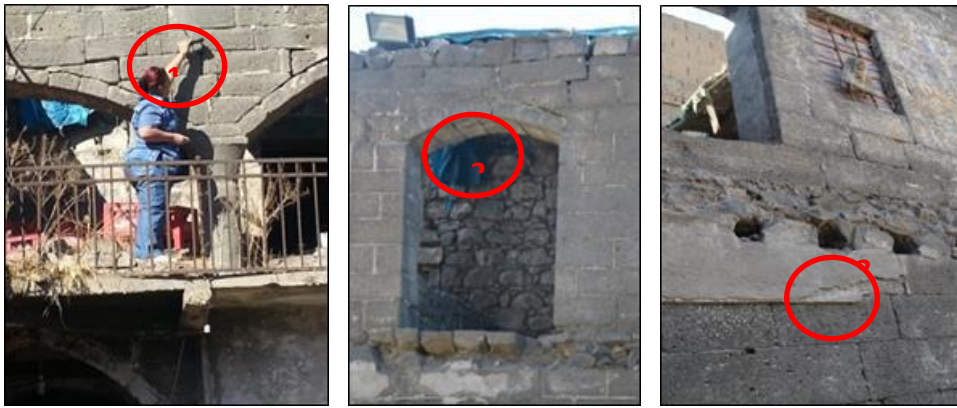
Şekil 4.198. Çifte Han'da hasar değişimlerinin izlendiği noktalar ²⁹

Çifte Han, taşıyıcı sistem sorunları açısından ağır hasarlı bir yapıdır. Yapının tüm revakları yıkılmıştır. Çifte Han Sokak cephesinde ana girişi bulunan ve üstündeki ahşap çatıklı cumbanın cephe duvarı tümüyle yıkılarak yok olmuştur. Arman Sokağa bakan doğu duvarı sokağa doğru bel vererek eksen kayması oluşmuştur. Hanın avlusu yıkılan moloz malzemeye dolmuştur. Taşıyıcı elemanlarının büyük bölümü hasarlı olan bu han boş ve bakımsız durumdadır. Hanın birinci kat döşemelerinin büyük bölümü çökmüştür. Üst örtüsünün tümü yok olan Çifte Han'ın bodrum duvarları ve kemerlerinde ağır hasarlar meydana gelmiştir. Ağustos 2016- Temmuz 2017 tarihleri arasında, Çifte Han'ın kuzey cephesi birinci katındaki çatlak hasarı bulunan revak kemerinde (1), güney cephesinin birinci katındaki pencere kemeri (2) ile doğu cephesindeki çatlak hasarı bulunan duvarda (3) aylık periyotlar halinde 1 yıllık ölçümler yapılarak hasar düzeyleri ve değişimleri tespit edilmiştir (Şekil 4.198).

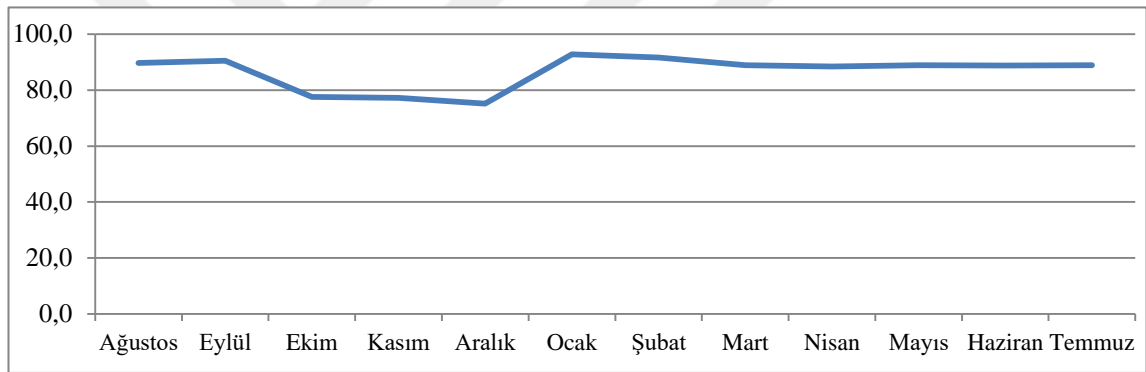
Şekil 4.199. Çifte Han Ağustos 2016- Temmuz 2017 tarihleri arasındaki çatlak değişim grafiği

Çifte Han, ağır hasarlı ve büyük bölümü yıkılmış bir anıtsal yapıdır. Çatlak değişimlerinin alındığı noktaların bulunduğu duvar, kemer ve lentolarda hasar boyutu yapı bütünlüğünü tehdit edecek boyuttadır. Ağustos 2016- Temmuz 2017 ayları arasında aylık ölçümler yapılarak çatlak değişimleri izlenmiştir. Ölçülen tüm noktalarda Ekim-Kasım ve Aralık aylarında düşüş eğiliminde olan değerler daha sonraki aylarda yükseliş eğilimi göstermiştir. İklim değişimlerine bağlı meydana geldiği düşünülen bu değerler, daha önce laboratuvar ortamında belirlenmiş referans değeri olan 26 µm üç katı düzeyde ölçülmüştür. Değerlerin yüksek olması ölçülen noktalarda hasarın yüksek düzeyde olduğunu göstermiştir. (Çizelge 4.35,Şekil 4.199).

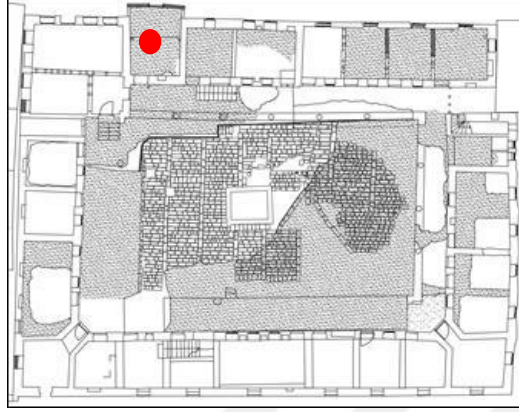
Şekil 4.200. Çifte Han’da 24 saatlik çatlak değişiminin ölçüldüğü kemerin konumu

12 aylık dönemde çatlak değişimlerinin ölçüldüğü noktalar trafiğin geçtiği yola uzak olması nedeniyle, ayrı bir çatlak ölçüm noktası seçilmiştir. Çifte Han sokağa bakan cephesindeki cumbanın altındaki iki adet kemer bulunmaktadır. Kuzey cephesindeki ana girişte ve sokağa yakın olan kemere 24 saatlik ölçümün yapılacağı 1 adet sensör yerleştirilmiştir. 24

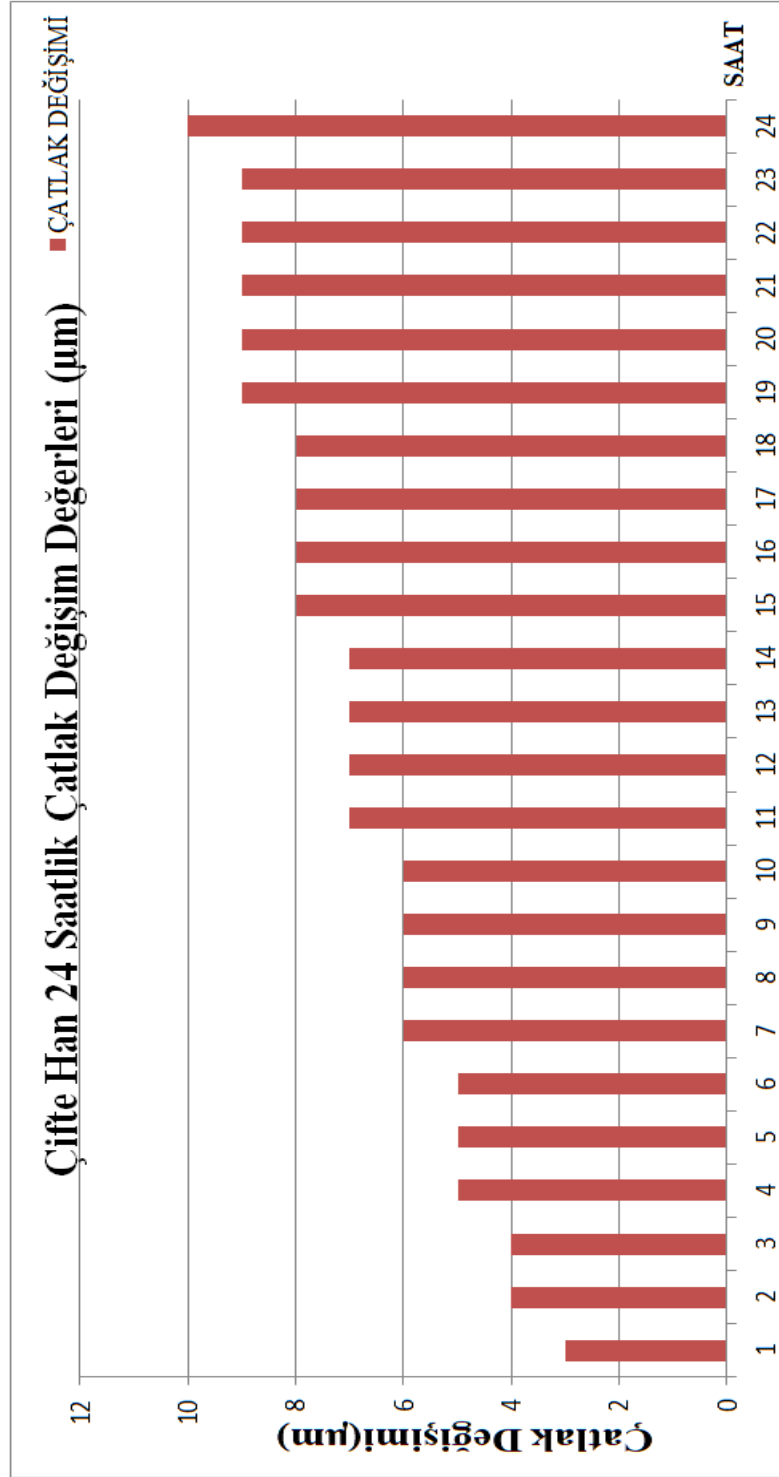
Çizelge 4.36.Çifte Han Nisan 2017 tarihinde, cumba altı kemerdeki 24 saatlik çatlak değişimi ve grafiği

Çifte Han'da 10-11 Nisan 2017 ayında yapılan 24saatlik ölçümler sonrasında çatlak değişimleri 3 µm-10 µm arasında değişim göstermiştir. Özellikle araç ve insan trafiğinin yoğun olduğu 14.00-17.00 saatlerinde artış daha hızlı olmuştur. Han'daki 24 saatlik ölçümler sonucunda cephesi Çifte Han sokağa bakan kemere yerleştirilen cihaz ölçümlerinde titreşim ve trafiğin değişimlerde etkili olduğu görülmüştür.

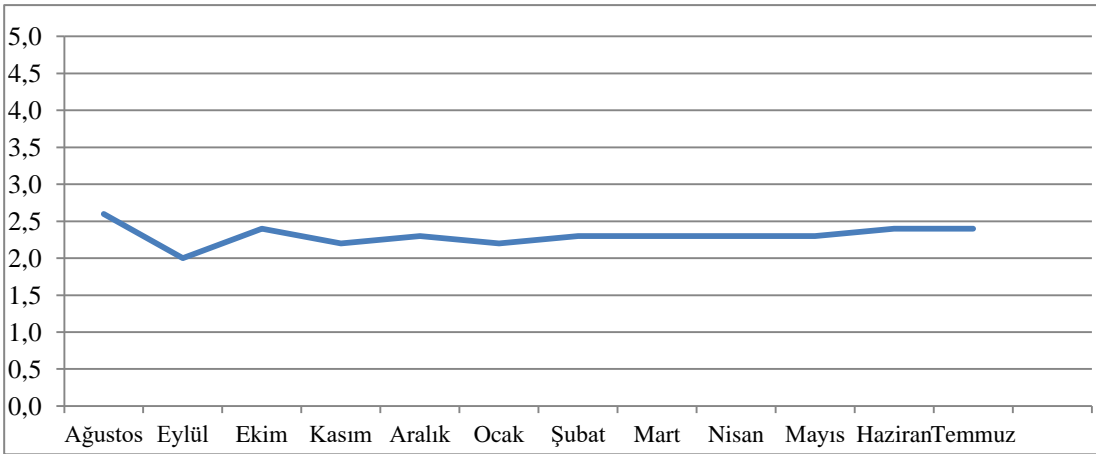
Şekil 4.202. Çifte Han Ağustos 2016- Temmuz 2017 tarihlerindeki yüzey düzgünlüğü değişim grafiği

Çifte Han'da ana yapı malzemesi olarak bazalt taşı kullanılmıştır. Bazalt malzeme için yüzey düzgünlüğü referans değeri 3m/s olarak belirlenmiştir. Taşıyıcı sistemi ağır hasarlı olan Çifte Han'da Ağustos 2016-Temmuz 2017 tarihleri arasında yüzey düzgünlüğü değerlerinde kısmi düşüşlerin olduğu tespit edilmiştir. Üst örtüsünün tümüyle yıkıldığı, han duvarları ve tüm taşıyıcı elemanlar dış ortam koşullarına karşı savunmasız durumdadır. Ölçülen yüzey düzgünlüğü değerlerinin, belirlenen referans değerinden düşük çıkmasında üst örtünün olmamasının etkili olduğu düşünülmektedir. Yüzey düzgünlüğünde görülen kısmi düşüşlerin, malzeme yüzeyindeki sıcaklık ve nem değişimlerine bağlı olduğu görülmüştür (Çizelge 4.37, Şekil 4.202).

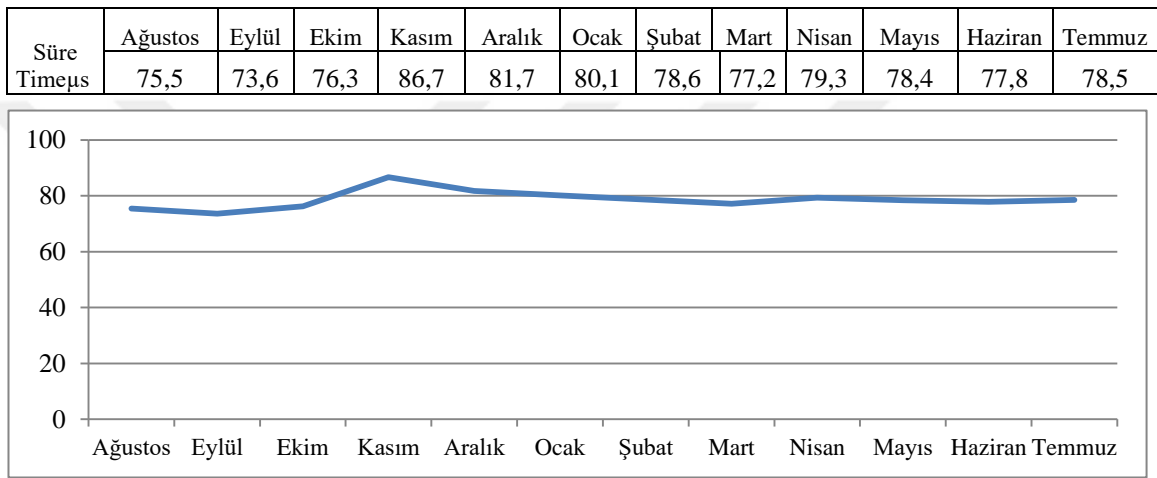
Şekil 4.203. Çifte Han Ağustos 2016- Temmuz 2017 tarihleri arasındaki elektrotlar arası ses dalgası yayılma süresi değişim grafiği

Çifte Han'da, elektrotlar arasında ses dalgasının yayılma süresinde Ağustos 2016- Temmuz 2017 ayları arasında 3 µs'lik kısmi artışın olduğu görülmüştür. Bu değerler Eylül ayında kısmi bir düşüş göstermiş olsa da, Ekim ayından sonra tekrar artmaya devam etmiştir. Ölçümlerin yapıldığı çatlak bölgelerindeki sıcaklık ve nem değişimleri ile dış ortam koşullarının etkisi ile değişim gösterdiği düşünülmektedir (Çizelge 4.38, Şekil 4.203).

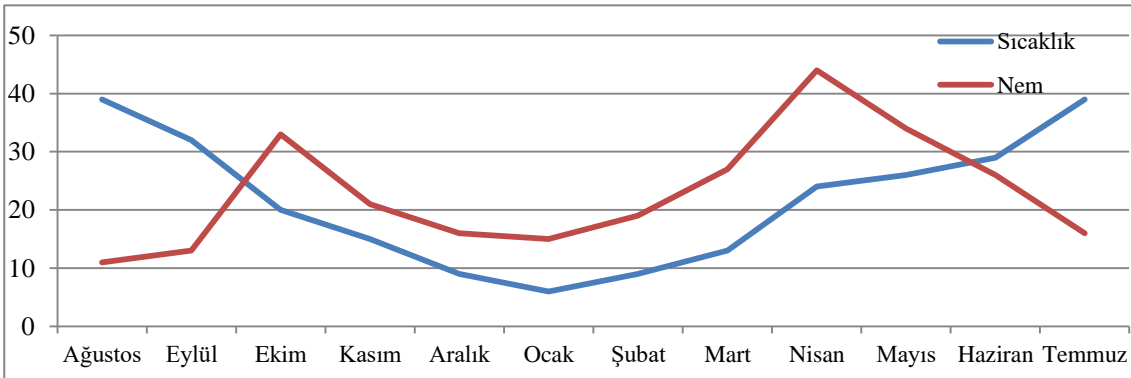
Şekil 4.205. Çifte Han Ağustos 2016- Temmuz 2017 tarihlerindeki sıcaklık ve nem değişim grafiği

Çifte Han'da üst örtünün olmaması nedeniyle dış ortam koşullarından doğrudan etkilenmektedir. Malzemelerdeki kayıp ve hasarlar bu dönem içerisinde daha fazla görülmüştür. Malzemelerin sıcaklık farkları etkisiyle daha hızlı bozulmuş, özellikle ölçüm yapılan revak kemerlerinin ön yüzünde malzeme kayıpları meydana gelmiş ve bu nedenle kısmi yıkılmalar olmuştur (Çizelge 4.40, Şekil 4.205).

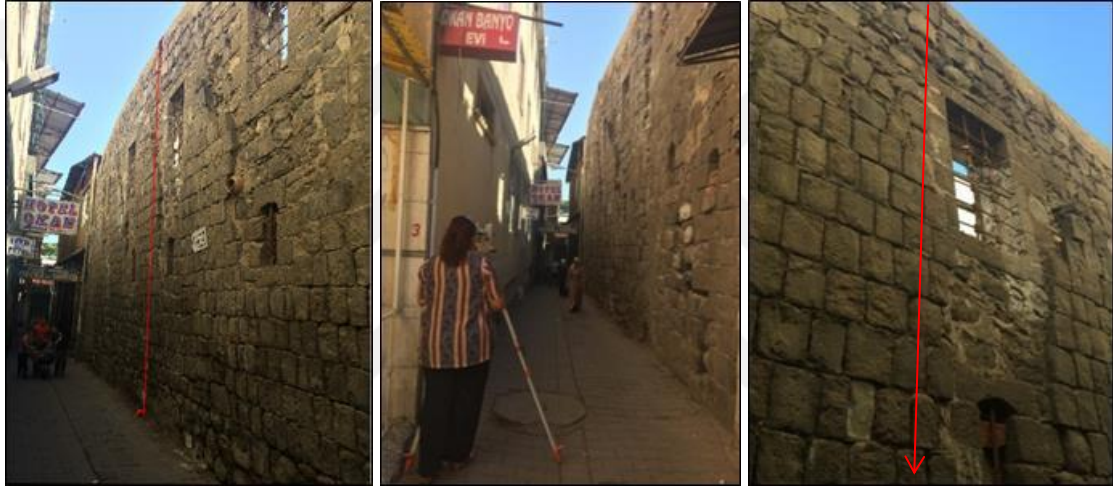
Şekil 4.206.Çifte Han Arman Sokak cephesinde teodolit cihazı ile aks kayması tespit ölçümleri

Çifte Han, Arman sokağı ve Çifte Han sokakta cephesi bulunan ağır hasarlı bir yapıdır. Doğu cephe duvarının hanın içinde kalan iç döşeme ve duvarları tümüyle yıkılması nedeniyle, mesnetsiz ve serbest durumda kaldığı görülmüştür. Arman sokağa bakan ve mesnetsiz kalan doğu cephe duvarı sokağa doğru bel vermiş ve duvarda aks kayması meydana geldiği gözlemsel tespitlerle belirlenmiştir.

Kasım ayında yapılan tespitler sonucunda, 7.02 m uzunluğundaki cephe duvarında orta akstan 30.04 cm'lik Arman Sokağına doğru eğilme-bel verme şeklinde bir aks kayması olduğu tespit edilmiştir. Bu aks kayması ve bel verme hasarının Çifte Han iç kanadındaki taşıyıcı elemanları etkilediği ve zaman içinde iç bölümlerde yıkılmalar meydana geldiği görülmüştür. Bu durumun sokağın aktif olarak kullanılması nedeniyle risk oluşturabileceği düşünülmektedir. Bu duvarda harç, sıva ve malzeme kayıplarının olmasına rağmen herhangi bir önlem alınmamıştır.

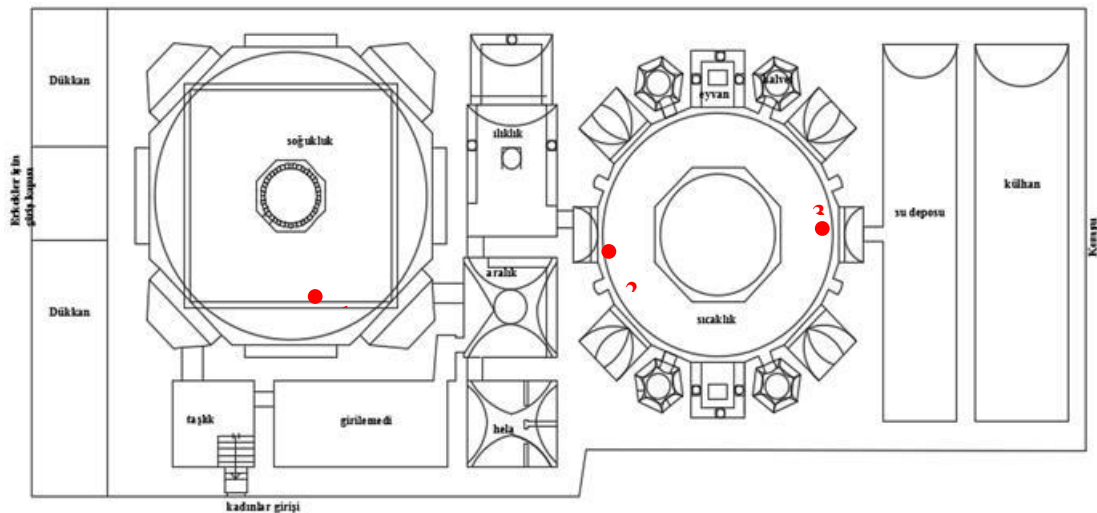
Şekil 4.208. Deva Hamamında ölçüm alınan noktalar (Dağtekin 2007)

Deva Hamamında yapılan ölçümler sıvasız ve boyasız belirlenen üç ayrı noktadan alınmıştır. Soğukluk duvarının kuzey duvarı (1), Sıcaklık bölümünün girişindeki batı duvarı (2) ile sıcaklık bölümünün doğu duvarında (3) ölçümler aylık periyotlarla alınmıştır. Deva Hamamında yapılan gözlemsel tespitler sonrasında önemli taşıyıcı sistem sorunları olmamasına rağmen, halvet, eyvanları üzerinde bulunan kubbelerde kısmi yıkılmalar olduğu görülmüştür (Şekil 4.208, Şekil 4.209).

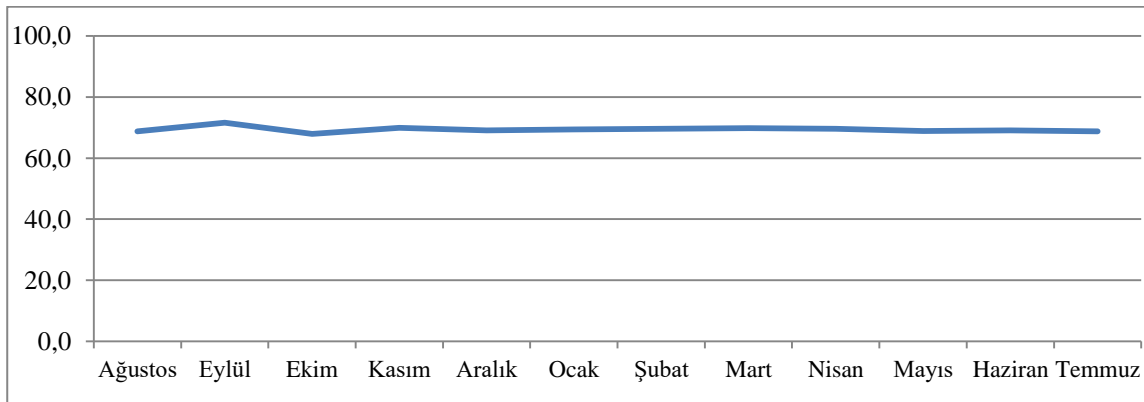
Şekil 4.210. Deva Hamamı Ağustos 2016- Temmuz 2017 tarihleri arasındaki çatlak değişim grafiği

Ana yapı malzemesi bazalt taş olan Deva Hamamının çatlak değişim okumalarında referans değeri olarak 26 μ m olarak alınmıştır. Ağustos 2016- Temmuz 2017 tarihleri arasında yapılan ölçümlerde elde edilen değerler referans değerinin üstünde değerlere ulaştığı, değerlerin yüksek çıkması çatlak olduğunu göstermiş olmasına rağmen, bu durumun genel yapı taşıyıcı sisteminde önemli bir hasar oluşturmadığı görülmüştür.

Deva Hamamı, alan çalışmasında incelenen yapılar içerisinde fiziki olarak daha iyi korunmuş olup, çatlak değişim değerleri minimum düzeyde meydana gelmiştir. Ağustos 2016- Temmuz 2017 aylarında yapılan ölçümler sonucunda çatlak değişimlerinde önemli bir değişim olmamış, meydana gelen değişimlerin düşük ve anlamlı olmadığı görülmüştür. Çatlak değişim değerleri Çizelge 4.41 ile Şekil 4.210'da gösterilmiştir.

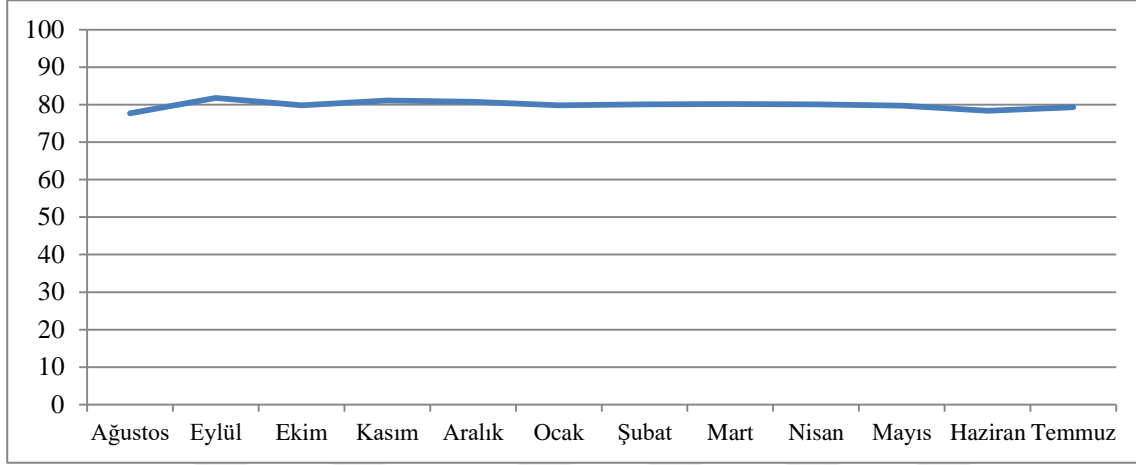
Şekil 4.212. Deva Hamamı Ağustos 2016- Temmuz 2017 tarihlerindeki elektrotlar arası ses dalgası yayılma süresi değişim grafiği

Deva Hamamında Ağustos 2016-Temmuz 2017 ayları arasında taş malzemede elektrotlar arasında ses dalgalarının yayılma süresi ölçümlerindeki değişimler minimum düzeyde meydana gelmiştir. Bu değişimlerin mikron düzeyde gerçekleşmesi nedeniyle taşıyıcı sistem ve malzemeleri üzerinde hasar oluşturacak düzeyde olmadığı görülmüştür. Ölçüm sonrası elde edilen değerler, önceden belirlenmiş olan 26.3 µs'lik değer yaklaşık 3 katı kadar ölçülmüştür. Bu değerlerin yüksek çıkmasında ölçülen noktalarda hasarların olduğunu göstermektedir (Çizelge 4.43, Şekil 4.212)

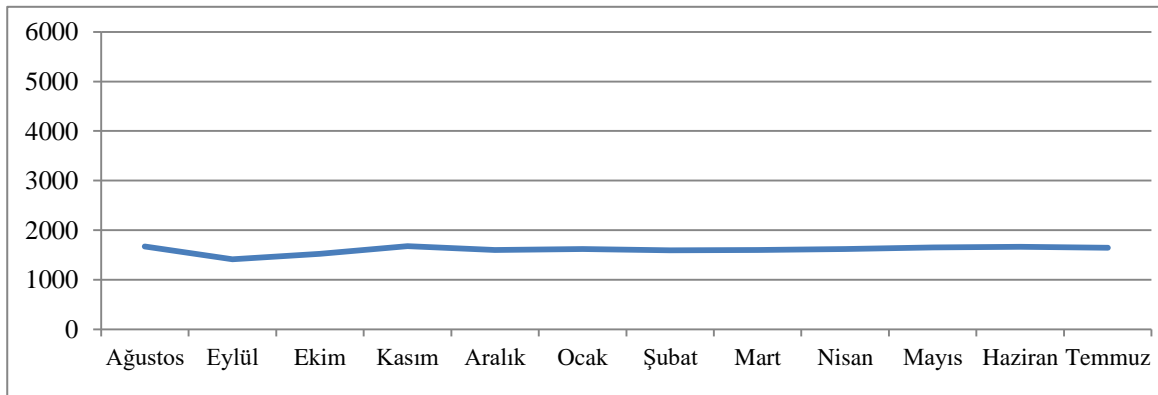
Şekil 4.213. Deva Hamamı Ağustos 2016-Temmuz 2017 tarihleri arasındaki ses yayılma hız değişim grafiği

Deva Hamamı, ses yayılma hızı Ağustos 2016-Temmuz 2017 ayları arasında yapılan aylık periyotlarla yapılan ölçümlerde, Eylül ve Ekim ayları değerlerinde düşüş olmasına rağmen, Kasım 2016 ayından sonra birbirine yakın değerler bulunmuştur. Elde edilen değerler referans değeri olarak belirlenen 5730 μ s değerinin yaklaşık 1/3'ü kadar bulunmuştur. Malzemede yoğunluk eksikliği ve çatlak hasarının olmasında bu değerlerin referans değerinden çok daha düşük çıkmasına neden olduğu düşünülmektedir (Çizelge 4.44,Şekil 4.213).

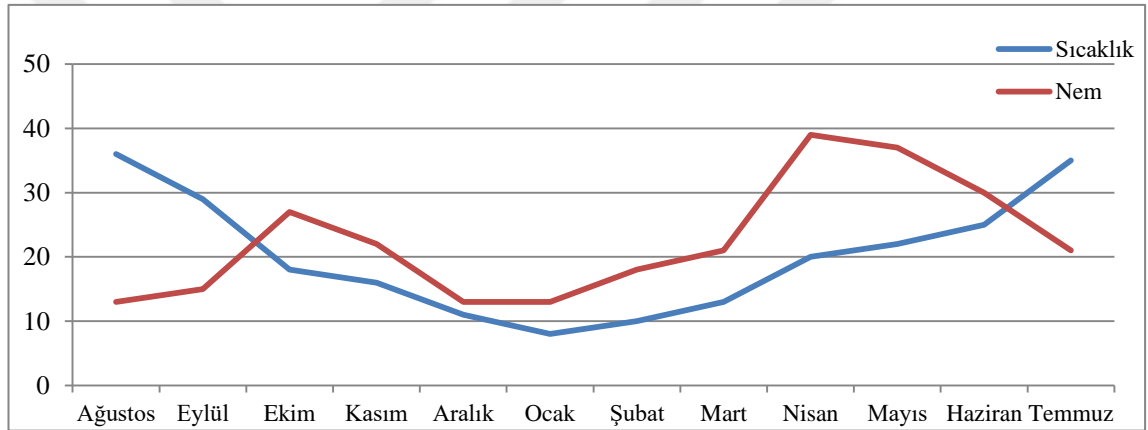
Şekil 4.214. Deva Hamamı Ağustos 2016-Temmuz 2017 tarihleri arasındaki sıcaklık ve nem değişim grafiği

Deva Hamamında, Ağustos 2016-Mart 2017 ayları arasında sıcaklık değerleri düşerken, nem oranları artış göstermiştir. Mart 2017 ayında sıcaklık değerleri tekrar yükselişe geçmiş, nem yüzdelerinde düşüş olduğu görülmüştür. 1 yıllık sıcaklık ve nem değişimlerinin, Deva Hamamında önemli bir etki yaratmadığı ve hasar düzeyinde herhangi bir artış olmadığı gözlemlenmiştir. Ağustos 2016-Temmuz 2017 tarihleri arasında yapılan sıcaklık ve nem değişimlerinde hasar değişimi yaratacak herhangi bir olumsuz etki görülmemiştir (Çizelge 4.45, Şekil 4.214).

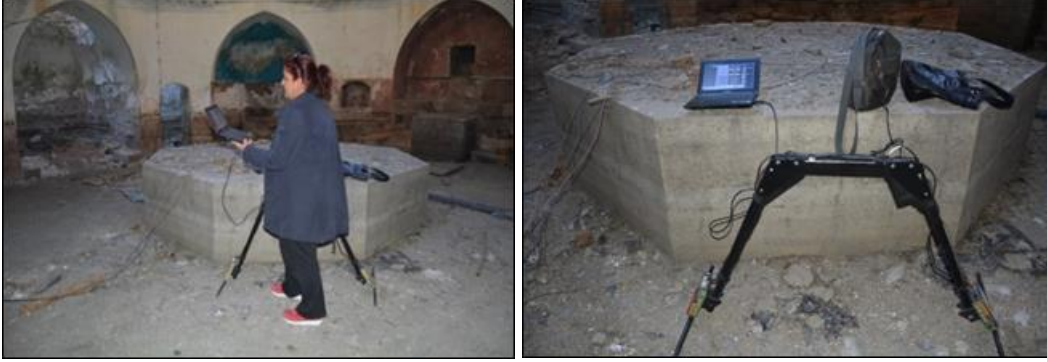
Şekil 4.215. Deva Hamamında Georadar (GPR) cihazıyla yapılan ölçümler

Yapılan Georadar (GPR) cihazıyla yapılan zemin taraması ölçümlerinde zemin ve temelde herhangi bir hasarı oluşturabilecek bir bozulma ve hasar izine rastlanmamıştır. Ancak döşemelerde meydana gelen hasarların, zeminden kaynaklanmadığı dış müdahalelerin (define

arama) etkisiyle olduğu görülmüştür. Sıcaklık ve soğukluk bölümlerindeki ana kubbelerde ve duvarlarda sıva dökülmesi dışında çatlak hasarlarının tespit edilmemesi yapıda zemine bağlı oturmaların olmadığını göstermiştir (Şekil 4.215, Şekil 4.216, Şekil 4.217)

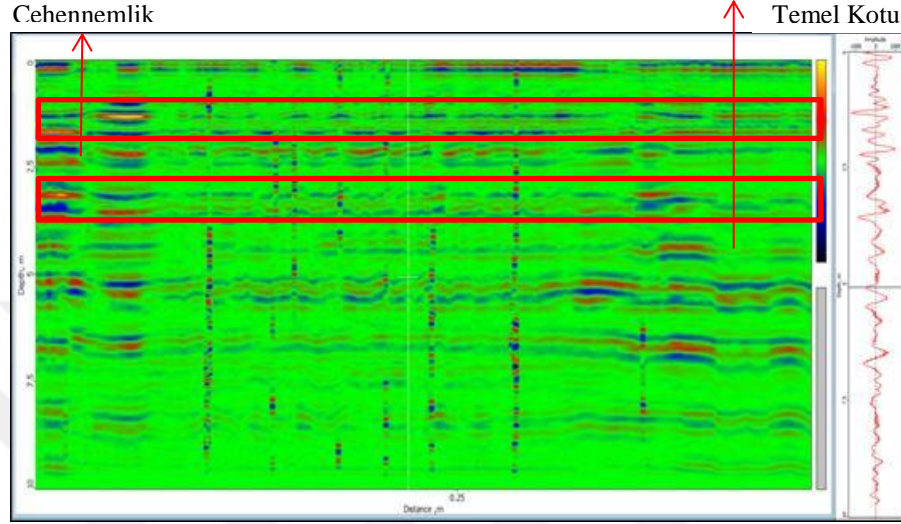
Şekil 4.218. Deva Hamamında ılıklik bölümü zemin ve temel radargram taraması ve dikey kesiti

Soğukluk kısmında yapılan radargram kesitinde, zeminin homojen bir yapıda olduğu ve meydana gelen basit ve küçük oturmaların yapı taşıyıcı sisteminde etkili olmayacak kadar küçük boyutta olduğu tespit edilmiştir. Homojen bir zemine sahip olan soğukluk kısmında zeminde sonradan yapılan beton döşemenin ve burada var olan ahşap tefriş elemanların (şirvan, seki v.b) yıkılması ile döşemede çökmelerin meydana geldiği görülmüştür (Şekil 4.218).

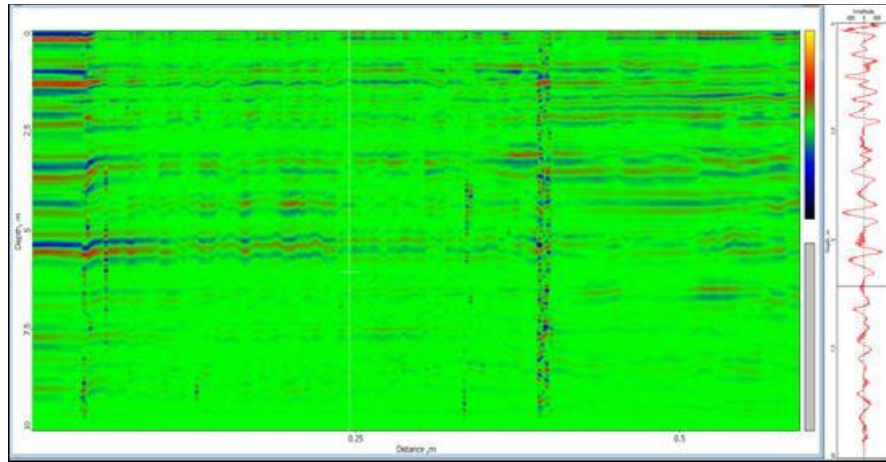
Şekil 4.219. Deva Hamamında sıcaklık bölümü zemin ve temel radargram taraması ve dikey kesiti

Ilıklık kısmında Georadar (GPR) cihazı ile yapılan zemin taramasında, cehennemlik kotlarının görüldüğü ve burada üst döşemenin yıkılması nedeniyle temel kotunun cehennemlikten hemen sonra başladığı görülmektedir (Şekil 4.219)

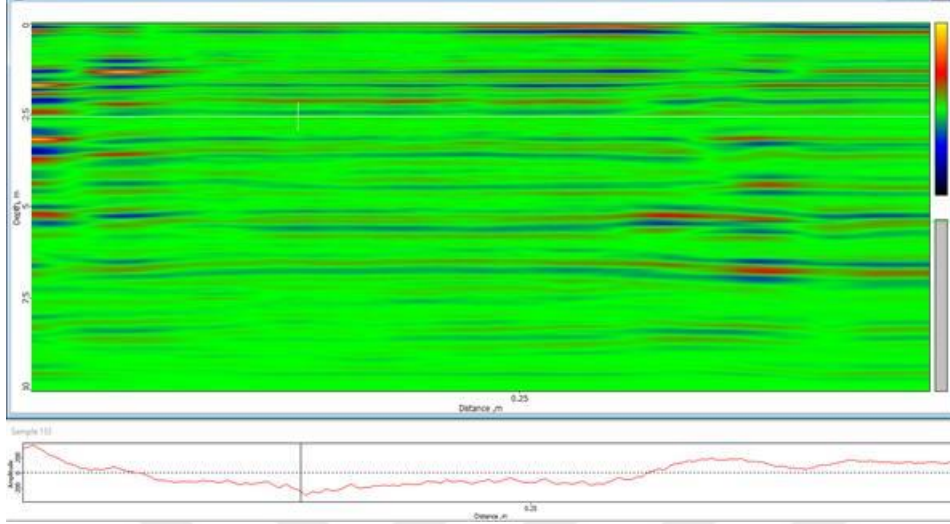
Şekil 4.220. Deva Hamamında sıcaklık bölümü zemin ve temel radargram taraması ve yatay kesiti

Deva Hamamı sıcaklık bölümünde yapılan zemin taraması ölçümleri sonucunda herhangi bir oturma hasarı veya zemin hasarını gösterecek bulguya rastlanılmamıştır (Şekil 4.220)

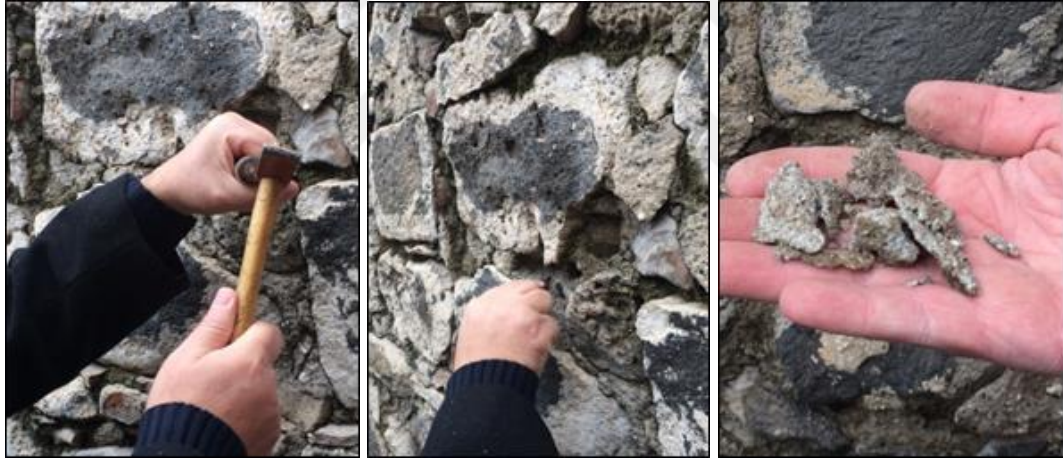
Şekil 4.222. Deva Hamamı fener duvarından özgün harç çıkarma işlemleri

Deva Hamamında yapılan harç ve sıva analizleri ile tamamlayıcı onarım çalışmalarında özgün harca uygun harcın kullanılması hedeflenmiştir. Deva Hamamının sıcaklık, ılıklik ve soğukluk bölümlerinin kubbeleri dahil tüm alanları sıva ile kaplanmıştır. Özgün harcın bulunabilmesi için daha az müdahale görmüş olan fener kısmının alt bölümündeki kubbe dış duvarında harç bulmaya çalışılmıştır. Bu bölüm duvarlarındaki üst katman kaldırılarak, özgün olduğu düşünülen numuneler bu alandan alınmış, mikroskop altında incelenmiştir. Dijital mikroskop altında incelenen harç numunesinde biyolojik kökenli parçacıklar olduğu gözlenmiştir (Şekil 4.222).

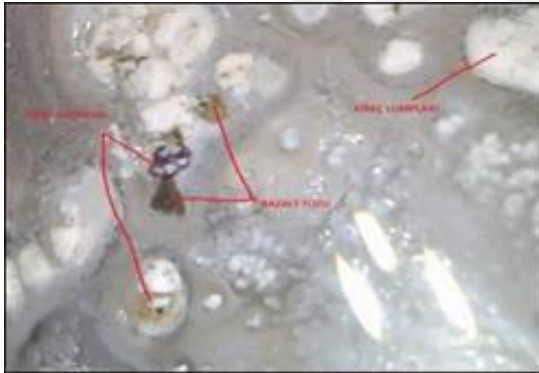
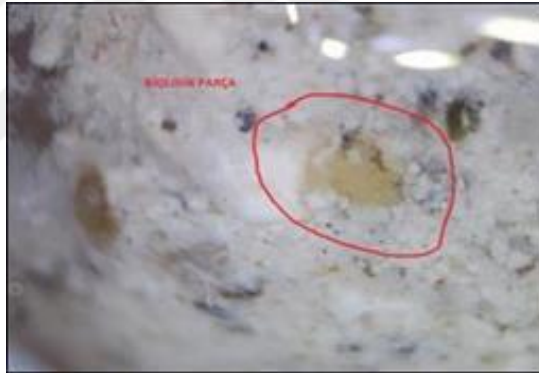
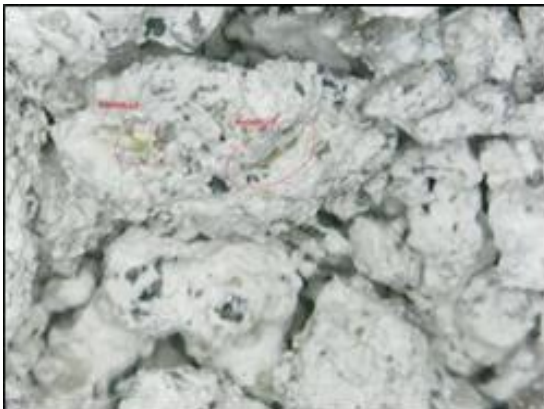
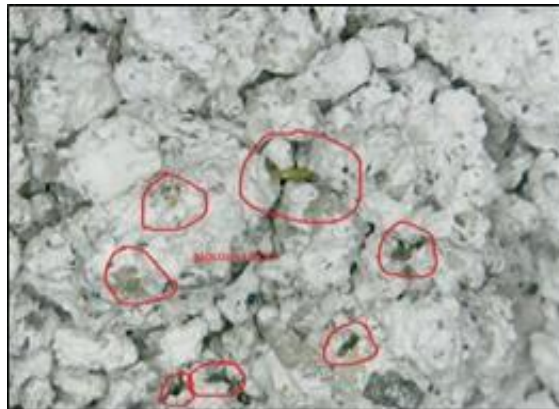
Şekil 4.224. Elektron mikroskop altında horasan harcı numunelerindeki biyolojik (organik) madde buluntuları

Deva Hamamında alınmış horasan harç numunelerinin, geçmişte kullanılan özgün horasan harç özelliklerine yakın oran ve karışımdaki malzemeleri bünyesinde bulundurduğu ancak su emme (tutma) özelliği ile ağırlık kaybı deneylerindeki tespitlerde, harç içerisindeki kirecin bozulmaya uğradığı belirlenmiştir (Şekil 4.224).

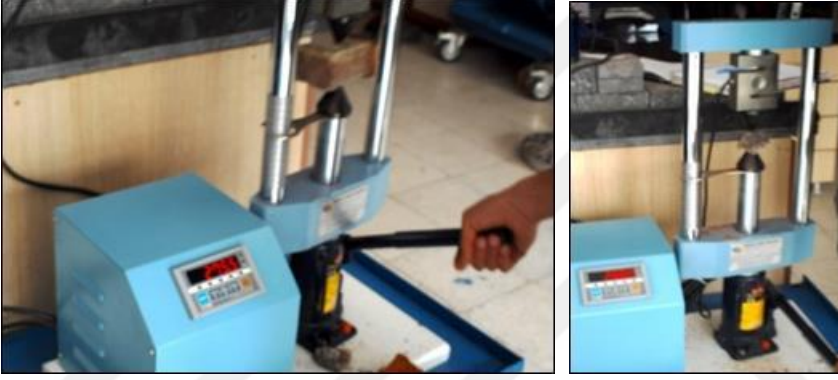
Şekil 4.226. Deva Hamamı numunelerde yapılan nokta yükü dayanım deneyi

Deva Hamamından farklı dönemlerde kullanılan iki adet tuğla üzerinde nokta yük dayanım deneyi yapılmıştır. Eski Tuğla (harman tuğlası) olarak isimlendirilmiş tuğlanın, daha az rijit ve yük taşıma kapasitesinin düşük olduğu görülmüştür. Eski tuğlaya göre daha yakın dönemde kullanılmış tuğlanın ise, dönemsel olarak son zamanlara ait ve ortalama 600 - 800°C de pişirilmiş orta rijitlikte ve yük taşıma kapasitesi yüksek bir malzeme olduğu deneylerde tespit edilmiştir.

Bazalt numunenin boşluk oranı yüksek ve yoğunluğu normal bazalt taşlara oranla daha düşük olan bir malzeme olduğu belirlenmiştir. Soğukluk alanında kazılmış bölgeden alınan bazaltın boşluklu olması nedeniyle döşemede kullanılmış olabileceği ve zaman içinde yıpranmış olmasının dayanımının düşük çıkmasına etki yaptığı düşünülmektedir. Boşluklu bazalt numunenin basınç dayanımı, nokta yük dayanım deneyinde belirlenmiştir (Şekil 4.226).

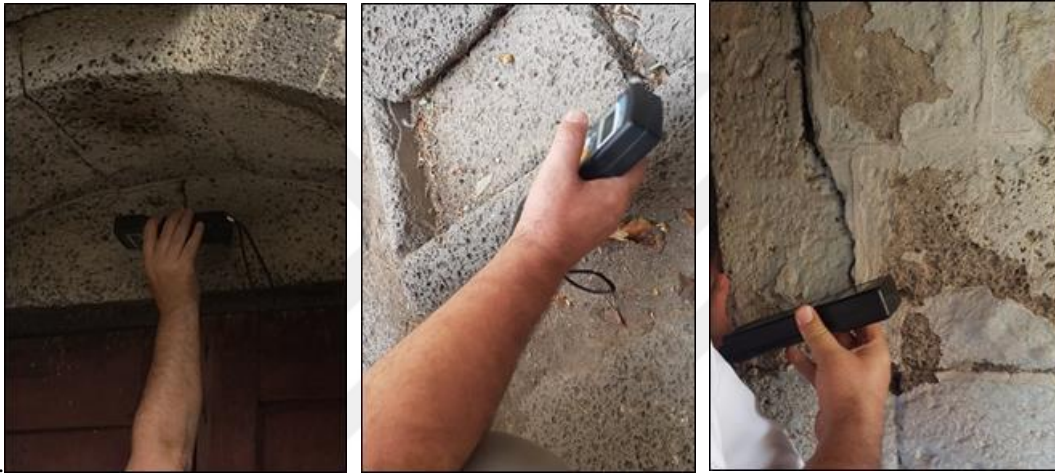
Şekil 4.228. Geleneksel Diyarbakır Evinde arasındaki çatlak değişimi ölçümleri

Cami Kebir Mah. Müze sok. No: 12 de duvar ve döşemelerinde hasar bulunan Geleneksel Diyarbakır evinde Ağustos 2016-Temmuz 2017 tarihleri arasında yapılan çatlak ölçümlerinde Ekim ayında 3.1 µm'lik bir düşüş görülmüş olmasına rağmen, diğer aylarda birbirine yakın değerlerde ölçüm okumaları yapılmıştır. Ölçümü yapılan çatlak değişim değerlerinde önemli sapmaların olmadığı ve meydana gelen değişimlerin ihmal edilebilir düzeyde olduğu görülmüştür. Çatlak değişim değerlerinin bazalt malzeme için belirlenmiş referans değeri olan 26 µm'in yaklaşık üç katı kadar meydana gelen 79-80 µm aralığındaki artışın, evde taşıyıcı sistem hasarının olduğunu ve devam ettiğini göstermiştir (Çizelge 4.47, Şekil 4.228).

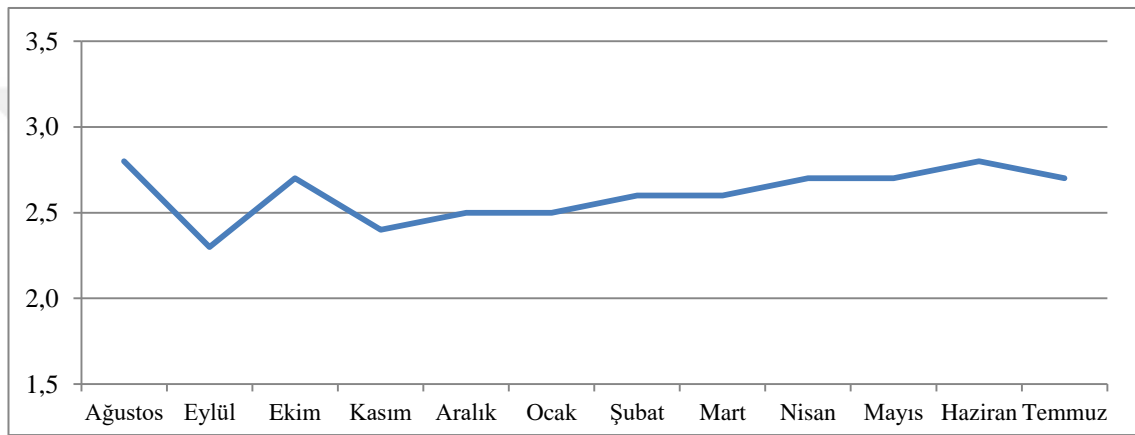
Şekil 4.230. Geleneksel Diyarbakır Evinde Ağustos 2016-Temmuz 2017 tarihleri arasında yüzey düzgünlüğü değişim grafiği

Geleneksel evin yüzey düzgünlüğü ölçümlerindeki değişimler daha önce belirlenmiş olan referans değeri olan 3.0 m/s altında değişim göstermiştir. Taşıyıcı sistem sorunları olan bu evde yüzey düzgünlüğü değişimleri az olmakla birlikte, yapı strüktüründe hasar oluşturamayacak düzeyde olduğu düşünülmektedir (Çizelge 4.48, Şekil 4.230).

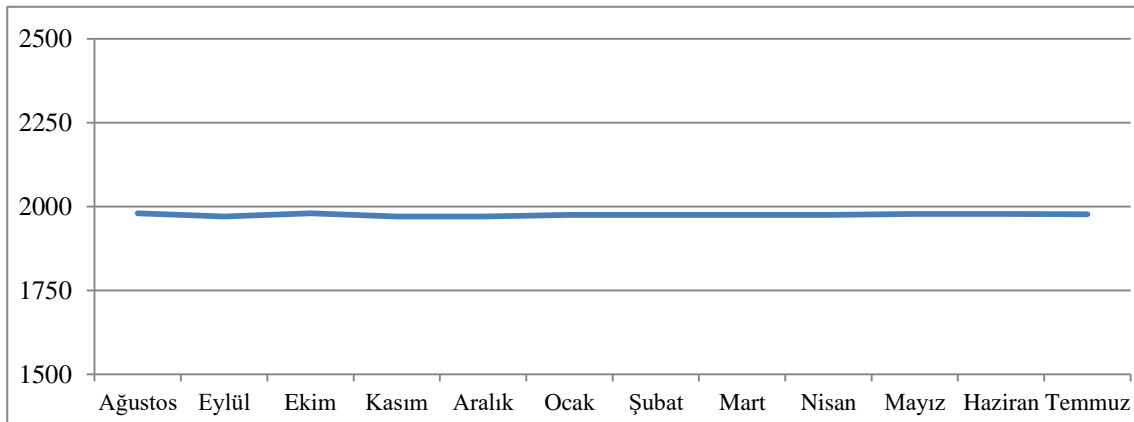
Şekil 4.232. Geleneksel Diyarbakır Evinde Ağustos 2016- Temmuz 2017 tarihleri arasındaki ses dalgası yayılma hız değişim grafiği

Geleneksel evin ses yayılım hız ölçümleri yapılan aylık ölçümlerde belirgin bir değişim göstermemiştir. Hız değişimine bağlı olarak taşıyıcı sistem hasarlarını arttıracak veya hasar oluşmasına neden olacak bir değişim tespit edilmemiştir. Tüm değerler yaklaşık birbirine yakın ölçülmüş olup, ölçüm dönemleri arasında önemli bir farkın oluşmadığı görülmüştür (Çizelge 4.47, Şekil 4.233)

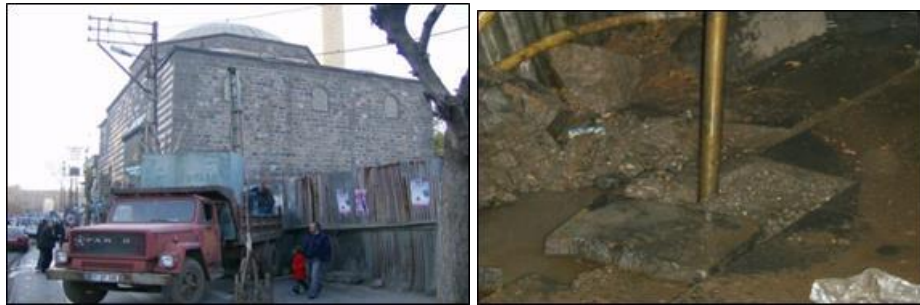
Şekil 4.235. Melik Ahmet Paşa Cami zemin tespiti için yapılan sondaj uygulamaları (VBM Arşivi)

2007 yılında Melik Ahmet Paşa Cami kubbesinde meydana gelen çatlak hasarlarının nedenlerinin tespit edilmesi amacıyla, bu yapı için analiz çalışmaları yapılmıştır. Öncelikle üst yapıda özellikle kubbede meydana gelen çatlak hasarlarının zeminden kaynaklanıp kaynaklanmadığının belirlenebilmesi amacıyla cami çevresinde sondajlar yapılarak zeminin mevcut durumu değerlendirilmiştir (Şekil 4.235).

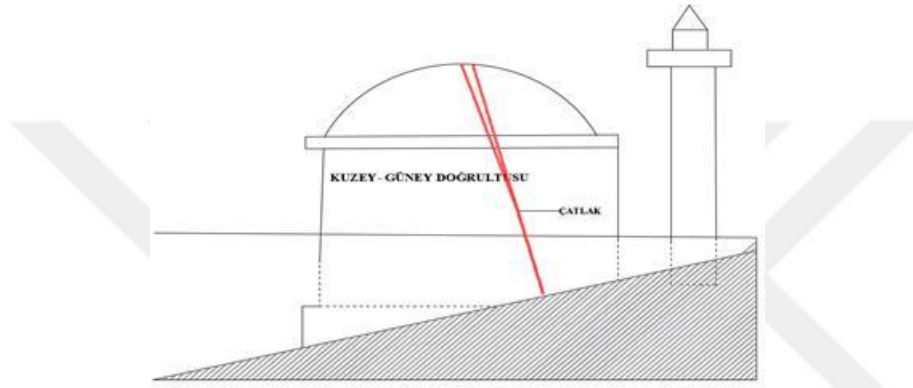
Melik Ahmet Caminin zemin durumunun tespit edildiği sondaj çalışmalarıyla camiye yakın alanların birkaç noktasında elde edilen verilerde, cami temellerinin yaklaşık 2.00 metrede olduğu görülmüştür. Caminin kuzey-batı cephesinde temeller, yüzeyden itibaren yaklaşık 0.2 metreden başlayan bazalt zemine oturduğu, güneybatı köşesinde -6.0 metreden başlayan bazalt zeminin üzerinde yaklaşık 4.00 metrelik dolgu tabakası olduğu tespit edilmiştir. Temel zemininin bu dolgu tabakası üzerinde olması nedeniyle sağlam bir zemine sahip zemin üzerine oturmayan temellerde oluşan oturmalardan kaynaklı üst yapıda, özellikle kubbede çatlak hasarları oluşmasına neden olduğu belirlenmiştir. Farklı alanlarda yapılan sondaj çalışmalarında temel alt kotunda bir miktar dolgu bulunmuştur (VBM Arşivi) (Şekil 4.236, Şekil 4.237).

Şekil 4.236. Melik Ahmet Cami kuzey-güney cephesindeki çatlaklar (VBM Arşivi)

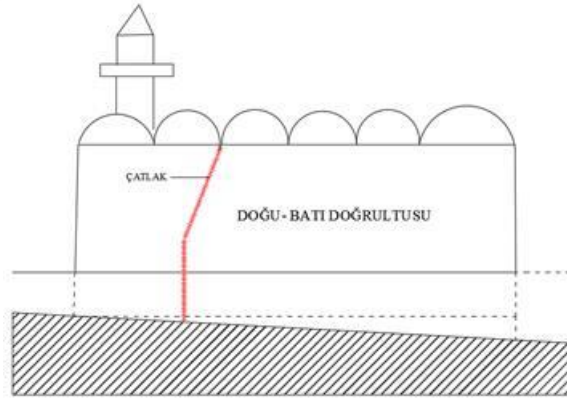
Şekil 4.237. Melik Ahmet Cami doğu-batı cephesindeki çatlaklar (VBM Arşivi)

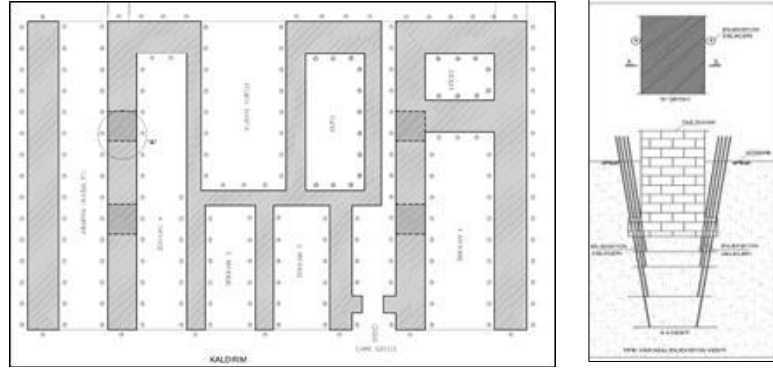
Şekil 4.238. Melik Ahmet Paşa Cami Temel Zemininde Yapılan Enjeksiyon uygulaması plan ve kesiti (VBM Arşivi 2007)

Yapı çevresinde gerçekleştirilen zemin deneyleri öncesi, yapının boyutları, ağırlığı, yükler ve diğer çevresel etkenler dikkate alınarak bir enjeksiyon planı hazırlanmıştır. Enjeksiyon yapılabilmesi için yapıda matkaplarla enjeksiyon delikleri açılarak enjeksiyon boruları yerleştirilmiştir. Borulara daha sonra enjeksiyon harcı basınç yardımıyla doldurularak sertleşmesi sağlanmıştır (Şekil 4.238).

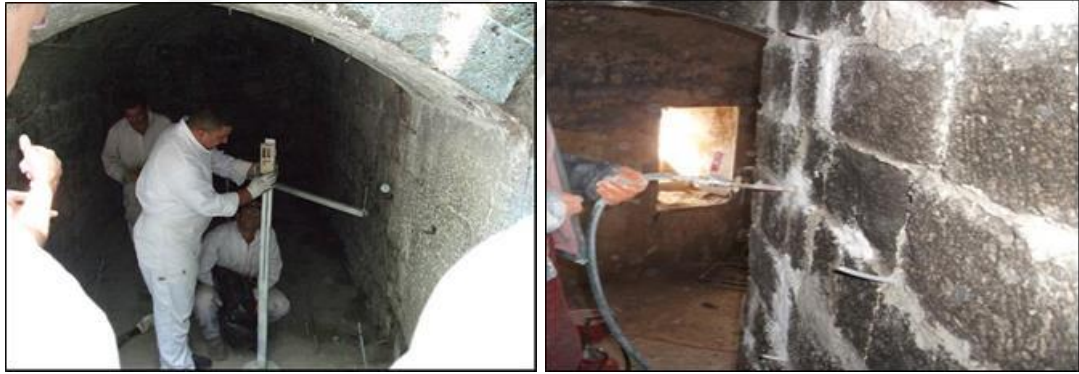
Melik Ahmet Paşa Camide güçlendirme yönteminde, farklı temel oturmaları sonucunda çatlayan kubbe ve dış duvarların yapısal güvenliğinin artırılması aşamasında alınan önlemler,

Şekil 4.239. Melik Ahmet Camide yapılan enjeksiyon uygulaması (VBM Arşivi)

1. Temel oturmalarının durdurulması
2. Oturma bölgelerinde kontrollü bir kaldırmanın sağlanması ve
3. İleri dönemlerde oluşabilecek oturma nedenlerinin ortadan kaldırılması süreci izlenmiştir (Şekil 4.239).

Melik Ahmet Paşa Cami güçlendirme amacıyla yapılan enjeksiyon sonrasında, zemin mukavemet deneyleri tekrarlanarak zeminin göstermiş olduğu mukavemet tekrar ölçülmüştür. Bu deneyler sonunda, önceki ve sonraki zemin dayanımının olumlu yönde sonuç vermesi yapının zemin ve temelindeki hasar durumunun giderildiği gözlemlenmiştir. Ayrıca, restorasyon aşamasında temel ve çevresinde drenajlar yapılarak, yapıya zeminden gelecek sulara karşı koruma sağlanmıştır.

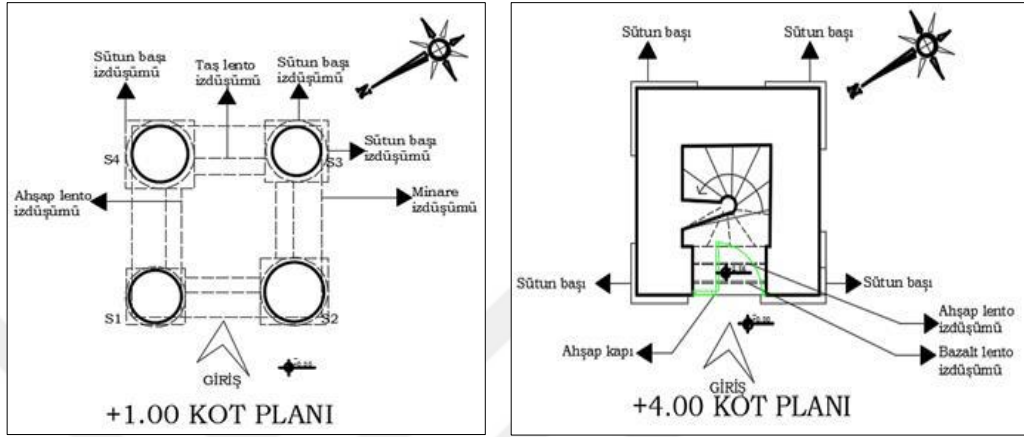
Şekil 4.240. Dört Ayaklı Minare planı (VBM Arşivi)

Dört Ayaklı Minarenin 2011 yılında Vakıflar Bölge Müdürlüğü tarafından restorasyonu başlatılmış ve güçlendirme projeleri hazırlanmıştır. Ayaklar üzerindeki ahşap hatılların çürümüş olması ve üzerindeki lentoda strüktürel çatlaklar oluşması sebebiyle, güçlendirme yöntemleri belirlenmeye çalışılmıştır (Şekil 4.240).

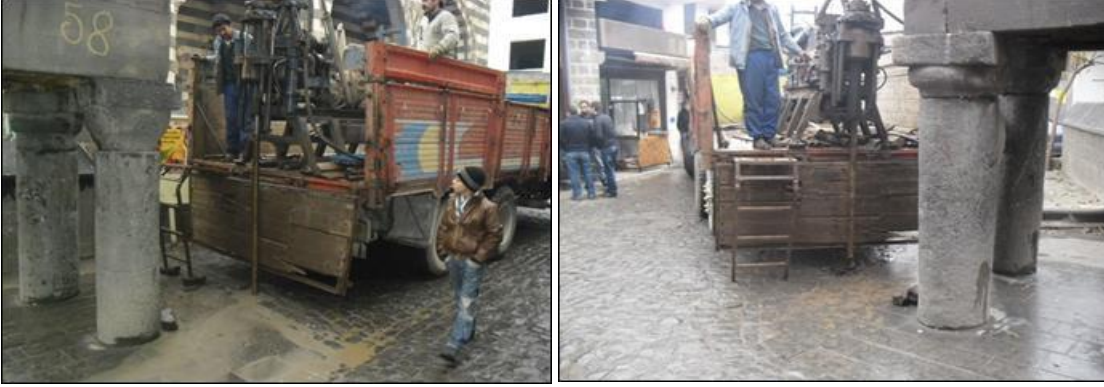
Şekil 4.241. Dört Ayaklı Minarenin zemin tespitinde yapılan sondaj uygulaması(VBM Arşivi)

Dört ayaklı minarenin zemin özelliklerinin tespit edilmesi amacıyla sondaj yapılmış ve zeminin üst kısımdan itibaren farklı kalınlıkta kum-kil-silt karışımı balçık şeklinde bir tabakadan oluştuğu tespit edilmiştir. Bu tabakanın altında bazalt kayanın başlamış olduğu görülmüştür. Etüt alanındaki zemin kil silt ve moloz kaya parçaları karışımından oluştuğundan dolayı sıvılaşma riski taşımamaktadır.

Etüt alanında yapılan çalışmalar sonucunda yapı temelini hangi zemine oturtulduğu tespit edilememiştir. Zemin etüt çalışmaları esnasında açılan temel sondaj kuyularında en alt tabakada bazalt kaya olduğu görülmüştür. Etüt alanında açılan sondaj kuyusunda yer altı suyuna rastlanmamış olmakla birlikte üst yüzeyde bulunan zeminin aşırı ıslak olduğu tespit edilmiştir. Bölgeye yakın kuyularda yer altı su seviyesinde mevsimsel yağışlara bağlı olarak 0.5m. alçalma ve yükselmeler gözlenmektedir.

Bazalt kaya taşıma gücü şişme basıncı ve konsolidasyon gibi sorunlar taşımamakla beraber çok derinde yer almakta ve mevcut yapı temeli bu seviyenin daha üst kotlarında yer almaktadır. Söz konusu yapı temelini oturtulduğu zemin tespit edilerek yapı temelini bazalt kayaya oturtulmamış olması durumunda yapı temelini bazalt kaya zeminle ilişkilendirilmesi daha sağlıklı olacaktır ve etüt alanındaki zemin iklim ve gerilme değişimlerine karşı dayanıklı değildir. Yapı temelini altına muhtemel sızmaların önlenmesi amacıyla yapı çevresinde etkin bir drenaj sağlanmalıdır (VBM Arşivi) (Şekil 4.241).

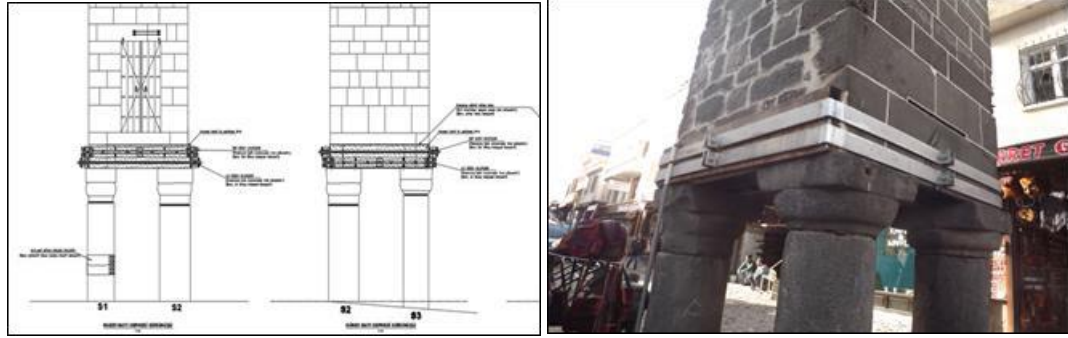
Şekil 4.243. Dört Ayaklı Minarenin metal kenetlerle güçlendirilmesi (VBM Arşivi)

Çatlak hasarı olan lentonun üzerindeki duvara çekme gerilmelerini karşılaması amacıyla metal kenet takılarak, minare duvarlarında oluşabilecek hasarlar bu uygulama ile önlenmeye çalışılmıştır. Metal kenetler dörtgen formundaki minarenin etrafına bulonlarla tespit edilmiş ve duvarlarda ayrışma ve hasarların oluşması bu yöntemle engellenmiştir. Dört Ayaklı minarenin tuğla hatıllı üst duvarlarındaki boşalan derzler ve harç kayıpları giderilerek minarede mukavemetin artırılması sağlanmıştır (Şekil 4.243).

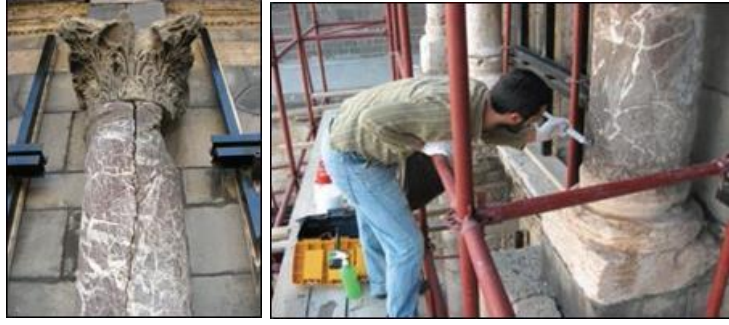
Şekil 4. 246. Ulu Cami'deki sütunlarda kılcal çatlakların enjeksiyon yöntemi ile güçlendirilmesi (Güleç 2007)

Sütunlarda meydana gelen çatlaklarda enjeksiyon yöntemi kullanılarak, strüktürel çatlakların kapatılması sağlanmıştır. Malzeme kayıplarının bulunduğu taş duvarlarda boşalan harçlar ve eksilen ya da hasarlı taşlar özgün yapısını bozmayacak yeni malzemelerle değiştirilerek duvarlarda sağlamlaştırma yapılmıştır (Şekil 4.246).

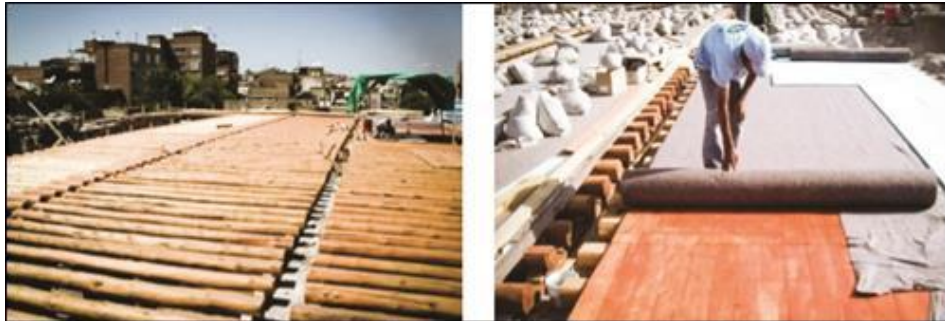
Şekil 4.247. Surp Giragos Kilisesi üst örtüsünün ahşap kirişlerle tamamlanması ve geotekstil serilerek yalıtım uygulaması (Halifeoğlu 2012)

Surp Giragos Kilisesinin üst örtüsü, emprenye edilmiş ahşap kirişleme üzeri ahşap levha ve toprak damla kapatılmıştır. Yapıda su yalıtımını sağlayacak 3cm kalınlığında iki katmanlı jeotekstil arasına 3cm ekstrüde polistren yerleştirilerek tamamlanmıştır. 30 cm yüksekliğinde ve %15 puzolonik kireç katkılı malzeme ile özel olarak hazırlanmış toprak malzeme sıkıştırılarak döşenmiştir. Katkılı toprak malzeme, önce 15cm kalınlığında döşenerek sıkıştırılmıştır. Isı yalıtımını sağlayacak pvc membran malzeme serildikten sonra üzeri 15 cm lik katkılı toprak ile kapatılarak üst örtü sistemi tamamlanmıştır. Ahşap kirişlerin duvarla birleşim yerlerinde, ahşap yastıklar kullanılarak, duvarla ahşap kiriş arasındaki boşluklar kapatılarak, düzenli yük aktarımı sağlanmıştır (Halifeoğlu 2012) (Şekil 4.247).
