**GELENEKSEL YIĞMA YAPILARDA TAŞIYICI SİSTEM
HASARLARI VE NEDENLERİNİN TESPİTİ İLE GÜÇLENDİRME
VE TAMAMLAYICI MÜDAHALE ÖNERİLERİ;
DİYARBAKIR;SURİÇİ ÖRNEĞİ**

DOKTORA TEZİ

MİMARLIK ANABİLİM DALI

Aralık 2017

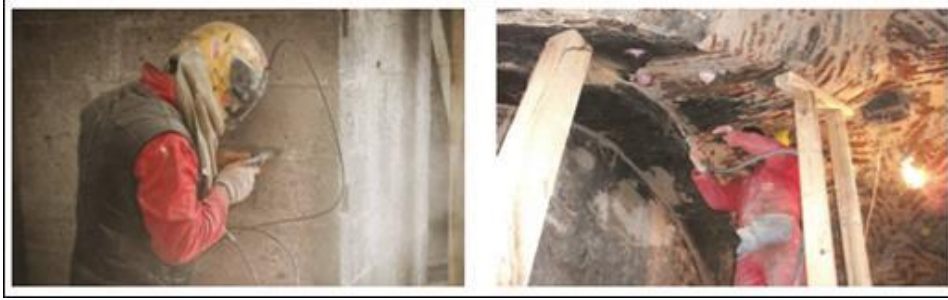
Şekil 4.248. Surp Giragos Kilisesi duvar, tonozlarında enjeksiyonla yapılan güçlendirme uygulaması (Halifeoğlu 2012)

Kemer ve tonozlardaki boşalmalar, yapı özgünlüğünü bozmayacak mevcut harçları bütünleyecek şekilde enjeksiyon harçlarıyla doldurulmuştur. Akustik küplerinin bulunduğu apsis bölümündeki boşalma ve kayıplar enjeksiyon boruları yardımıyla düşük basınç altında doldurularak güçlendirme çalışmaları tamamlanmıştır (Şekil 4.248).

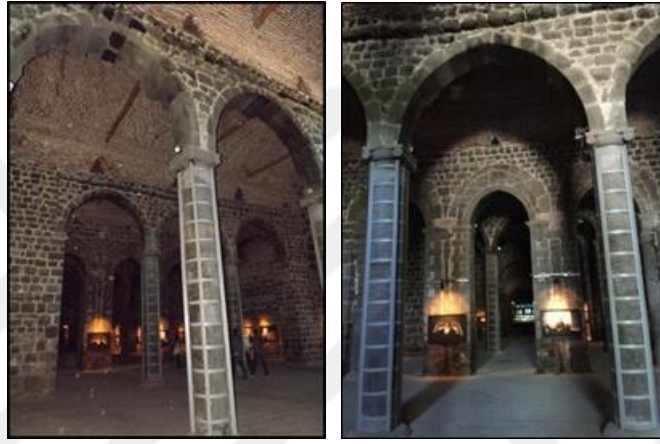
Diyarbakır surları ve burçları onarımında yapı özgünlüğünün göz ardı edildiği Keçi Burcunda yapılan güçlendirme uygulamaları örnek verilebilir. Keçi burcundaki sütun kemer ve tonozlarda yapı özgünlüğünü bozacak şekilde güçlendirme uygulamalar yapılmıştır. Sütunların güçlendirilmesi amacıyla yapılan uygulamada tüm sütunlar sık aralıklı metal kenetlerle sarılarak, mukavemeti arttırılmaya çalışılmıştır. Metal kenetler zaman içinde korozyona uğramış olmakla birlikte, korozyon hasarları sütun yüzeyinde lekelenmeler meydana getirmiştir (Şekil 4.249)

Şekil 4.249. Keçi burcunda sütunlarda metal kenetlerle yapılan güçlendirme uygulaması

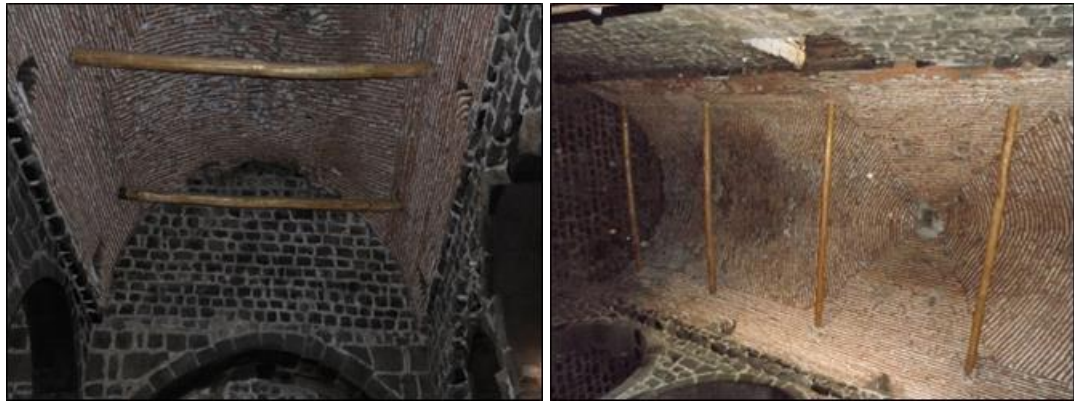
Kemer ve tonozlarda yüksek dozlu çimento harcı kullanılarak, çatlaklar kapatılmaya çalışılmıştır. Gergi elemanı olarak kullanılan ahşap malzemenin tonoz ve kemere monte edildiği bölgeler yoğunluklu çimento harcıyla doldurularak sabitlenmesi sağlanmıştır (Şekil 4.250). Zemin etüdünün yapılmadığı Keçi burcunun zemininde yer yer oturmalara bağlı kot değişimlerinin olduğu görülmüştür.

Şekil 4.250. Keçi Burcunda tonozların güçlendirilmesinde kullanılan ahşap gergi çubukları

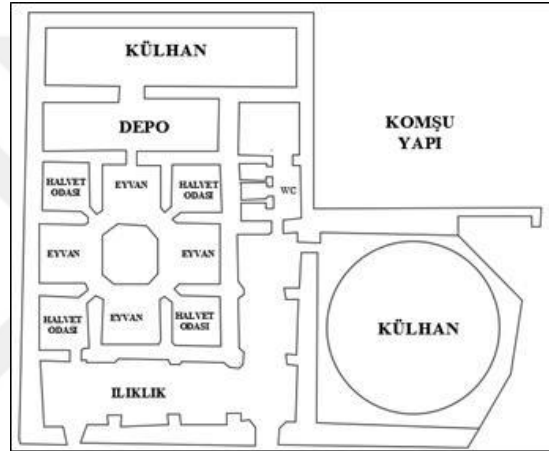
Şekil 4.251. Vahap Ağa Hamamı (Dağtekin 2007)

Vahap Ağa Hamamı, Sur içi bölgesinde Gazi caddesi üzerinde bulunan bu hamam güçlendirme uygulaması yapılan yığma yapılardan biridir. Vahap Ağa hamamında sütun, duvar ve kemer gibi bazı taşıyıcı elemanlar onarım çalışmaları aşamasında yok olmuş ve yerlerine metal elemanlar konularak tamamlamalar yapılmıştır. Hamamların ilk girişleri “camekan” olarak adlandırılmaktadır (Aru 1949). Bu alanlar soğukluk bölümüne açılan mekanlardır. Vahap Ağa hamamında “camekan” kaldırılmış, soğukluk bölümünün ön duvarları ve sütunlar kaldırılmıştır. Soğukluk bölümünün büyük kubbesini taşıyan duvar ve ayaklar yerine metal ayaklar duvarlara bulonlarla monte edilerek, taşıyıcı sistemde süreksizlik yaratılmıştır (Şekil 4.251).

Vahap Ağa hamamı güçlendirme uygulamaları yapılması aşamasında soğukluk bölümünde bulunan kubbe askıya alınmadan onarım çalışmaları devam etmiş ve bu nedenle kubbede strüktürel çatlaklar meydana gelmiştir. Bu çatlaklar daha sonra çimento harçla doldurularak kapatılmaya çalışılmıştır. Güçlendirme uygulamasında soğukluk bölümü duvarları ve sütunlar kaldırılmış, taşıyıcılık görevi üstlenen metal ayaklar konumlandırılmıştır. Bu metal ayak ve kirişlerin montajı sırasında mevcut duvarlar delinerek metal elemanlarla bağlantı yapılmıştır. Soğukluk, sıcaklık ve ılıklik bölümlerinin üst örtüleri beton malzeme ile kaplanmıştır. Soğukluk ve sıcaklıktaki duvarlarda temizleme yapılırken, malzemelerde kesit kaybı olduğu ve harçların bir kısmının dökülmüş olduğu görülmüştür.

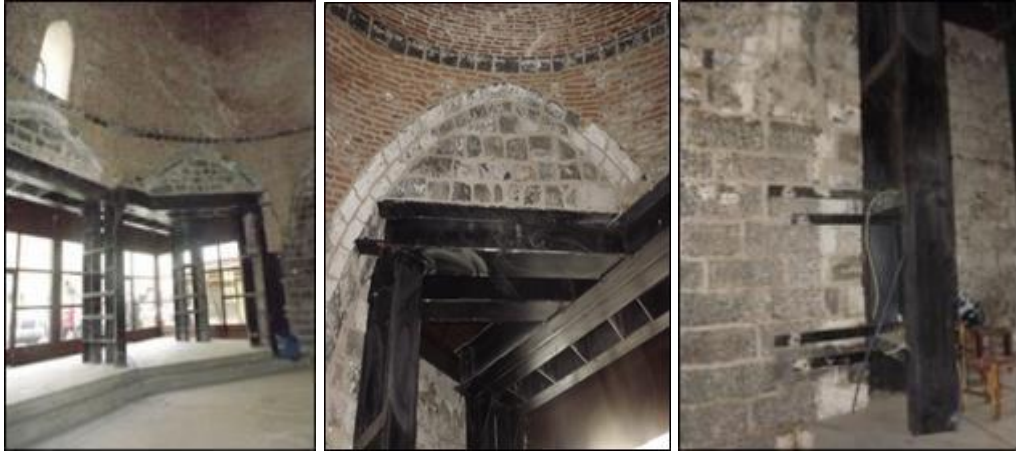
Vahap Ağa hamamında bazı ara duvarlar kaldırılarak mekanların büyütülmesi sağlanmıştır. Geleneksel ve tarihi bu yapıda tuğla duvarlar örülmüş ve taş duvarlara bitleştirilmiş tuvaletler eklenmiştir. Günümüzde kullanılmayan bu hamamda yapılan güçlendirme uygulaması yapının özgünlüğüne uymayan ve taşıyıcı öğeler arasında iletilimsizliğe yol açan hatalı uygulamalardan biri olmuştur (Şekil 4.252).

Şekil 4.252. Vahap Ağa Hamamında yapılan güçlendirme uygulaması

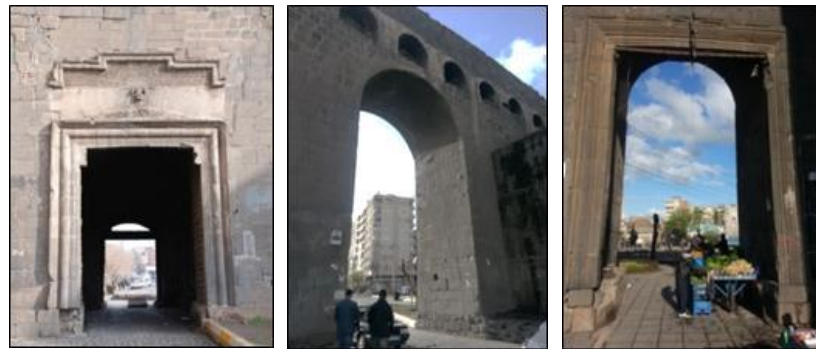
Şekil 4.254. Urfa Kapı sur duvarındaki kuzey, kemerli orta ve güney kapı geçişlerinin sur dışı görünümü

Kemerli orta kapı geçişinin sur dışına bakan batı yönünde bulunan duvarlarda, kılcal çatlaklar ile bu alanlarda kısmi taş kayıpları ve harç boşalmaları meydana gelmiştir. Yoğun taşıt trafiğinin bulunduğu kemerli orta kapının 1944 yılında özgün açıklığının daha fazla yükseltilmesiyle, sur duvar kesitleri zayıflatılmıştır. Bu bakımdan yer yer ayrışma ve çatlaklar meydana gelmiştir.

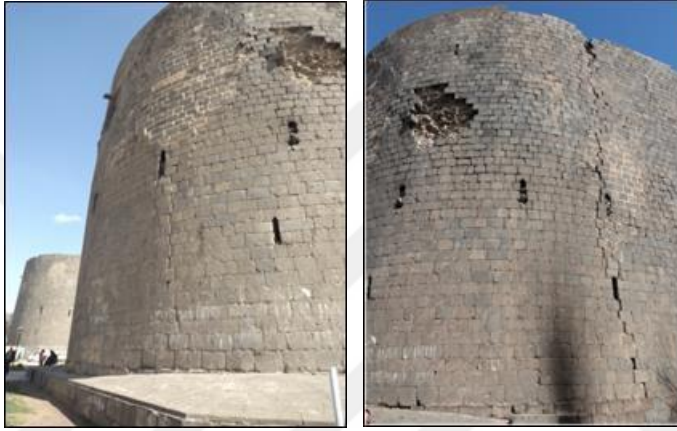
22 no'lu burcun girişi Suriçi Bölgesi'ne bakan doğu yönünde bulunmaktadır. Zemin kattan birinci kata burcun kuzey ve güneyindeki merdivenlerle çıkılmaktadır. 5 adet mazgal penceresi bulunan burcun, dört adet taş ayaklarla çevrelenmiş galeri bölümüne, dörtgen formlu koridor geçişiyle ulaşılmaktadır. Koridor, çekirdek bölümündeki ayakları çevrelemektedir. Koridor üstleri tuğla tonozla geçilmiş olup, kısmi malzeme ve harç kayıpları bulunmaktadır. Zemin katı toprak hafriyatla kaplanmış olan 22 no'lu burcun batı yönünde bulunan mazgalın tonoz kısmında göçmeler oluşmuştur. Burcun üst katında 9 adet mazgal nişlerine girişlerde çift sıra tuğla kemerle geçişler sağlanmaktadır. Bu katın batı yönünde ve güney yönünde kubbeden başlayıp, mazgal nişine kadar devam eden strüktürel çatlak bulunmaktadır (Şekil 4.256).

Şekil 4.256 Urfa Kapı 22 No'lu burcun batı ve güney cephesindeki çatlaklar

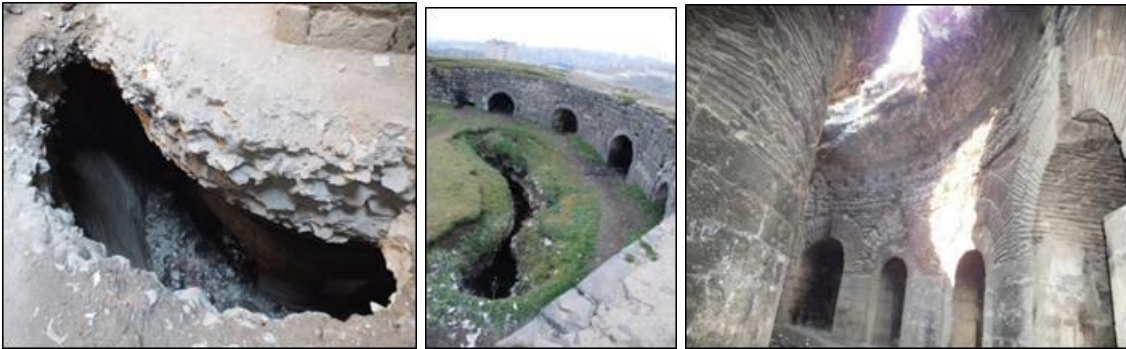
Burcun sur dışına bakan güney cephe duvarında düşey yönde ayrışma hasarları oluşmuştur. U formundaki galeri katı toprak dolgulu olup, bu katta bitki oluşumları bulunmaktadır. Bu kattaki kemerli mazgal nişlerinin bir kısmı gömülmüş olup, üst örtüde göçmeye bağlı yarıklar oluşmuştur (Şekil 4.257).

Şekil 4.257. 22 No'lu burcun üst örtüsünde göçme hasarı sonucu oluşan yarıklar

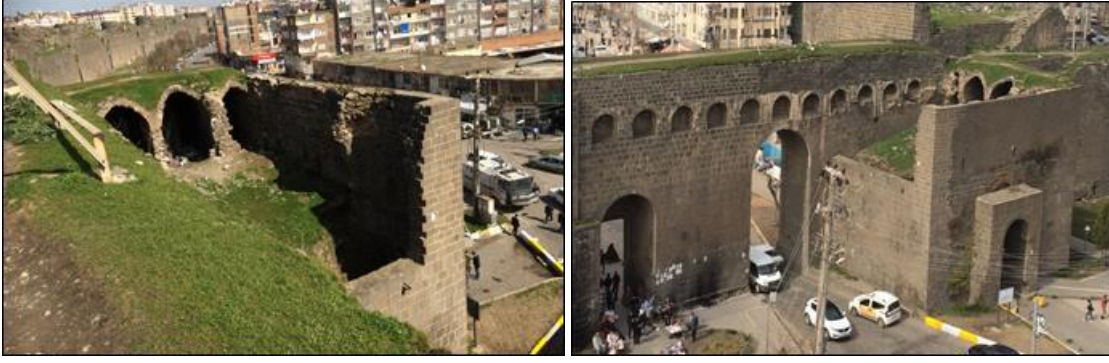
Şekil 4.258. Urfa Kapı kuzey kapısının yıkılan güney duvarı

- Urfa Kapı sur duvarlarının derz boşalması ve malzeme kayıplarının giderilmesi amacıyla özgüne uygun teknik malzemelerle kısmi tamamlamalar yapılarak, sur duvarlarındaki dayanım artırılmalıdır.
- Kapı geçişlerinin de bulunduğu ve 21 ile 22. burçlar arasında kalan sur duvarları ve kapılar için en önemli müdahalelerin başında bu geçişlerin taşıt trafiğine kapatılması gelmektedir. Urfa Kapı ve burçlarının dışından geçecek yol alternatifleri araştırılarak, trafik akışı düzenlenmelidir.
- Kuzey kapısı geçiş koridorunun alt duvar bölümlerinde boşalma şeklinde yer alan taş ve harç malzeme kayıpları aslına uygun malzeme, teknik ve işçilikle tamamlanırken bağlayıcılık ve dayanım lif katkı malzemeleriyle artırılmalıdır (Şekil 4.258).

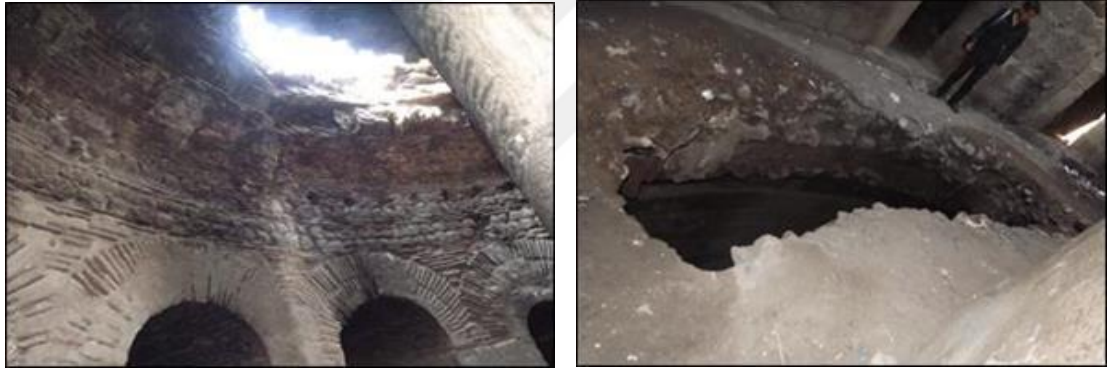
- 22 no'lu burçta iç alandaki üst örtü ve döşemelerin çökmesi sonucu oluşan yatay bağlantı kaybından oluşan bütünsellik kaybı kuzey dış cephe yüzeyinde tehlike arz edecek boyutta şişmelere neden olmuştur. Yüzeyin ilgili uzmanlar tarafından daha detaylı incelemesi ve gerekirse bölgesel söküm yapılarak iç mekandaki yatay taşıyıcı elemanlarla birlikte yeniden yapılması sağlanmalıdır. Duvar mukavemetini artırmak için özgün harca yakın malzemeyle enjeksiyon yapılmalıdır (Şekil 4.259).

Şekil 4.259. Burçlardaki ayrışma hasarları ve strüktürel bozulmalar (22 no'lu burç)

- 22 no'lu burcun batı cephe duvarında bütünsel olarak yukarıdan aşağıya kadar devam eden ayrışmayı önlemek amacıyla iç alanda yük oluşturan hafriyat yığınları temizlenmeli, yeniden yapılacak inceleme sonucu gerekli görüldüğü takdirde yapı askıya alınarak kısmi söküm ve çelik dikiş yöntemiyle güçlendirme çalışması yapılmalıdır.

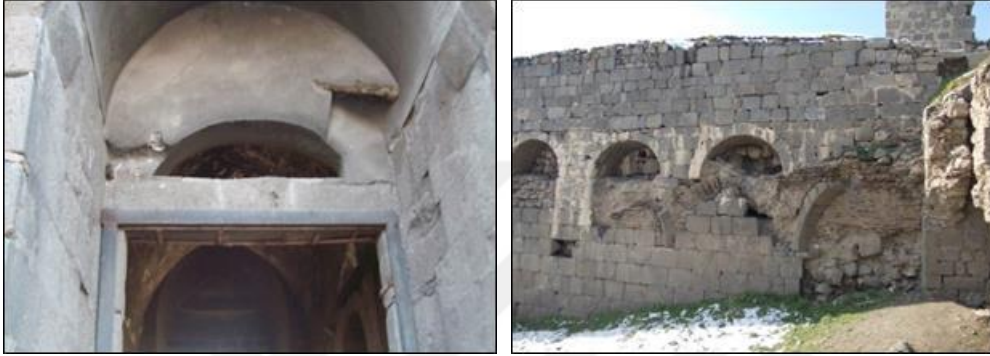
Şekil 4.260.Urfa Kapı kuzey kapısı üzerindeki beton kaplamalar ile kapının birinci katındaki hasarlı ve doldurulmuş kemerli nişler

- Kuzey kapının iç alanındaki odacıkların giriş kapısı üzerinde yer alan lentolardaki çatlaklar ilgili uzmanlar tarafından konserve edilerek güçlendirilmelidir.
- Sur duvarlarının üst bölümünde yer alan kemerli arkatlarda özellikle tuğla malzeme ile bağlayıcı harçta dayanım sağlanmalıdır (Şekil 4.260).

- Kuzey ve güney kapının sur içine bakan yönündeki lento üzerinde yer alan beton kaplı ayna yüzeyi ilgili uzmanlar tarafından temizlenerek, gerekli müdahale çalışmaları yapılmalıdır.
- Kapı geçişlerinin yer aldığı sur duvarlarının tümünde yer alan kısmi küçük çatlakların ilgili uzmanlar tarafından konservasyonu yapılmalıdır.
- Kuzey ve güney kapı geçişlerinde güvenlik amacıyla yapılan geçici metal askılar, yapı bütünsel olarak güçlendirilip restorasyon çalışması tamamlandıktan sonra, ilgili uzmanlar tarafından yapıya zarar vermeyecek şekilde alınmalıdır.

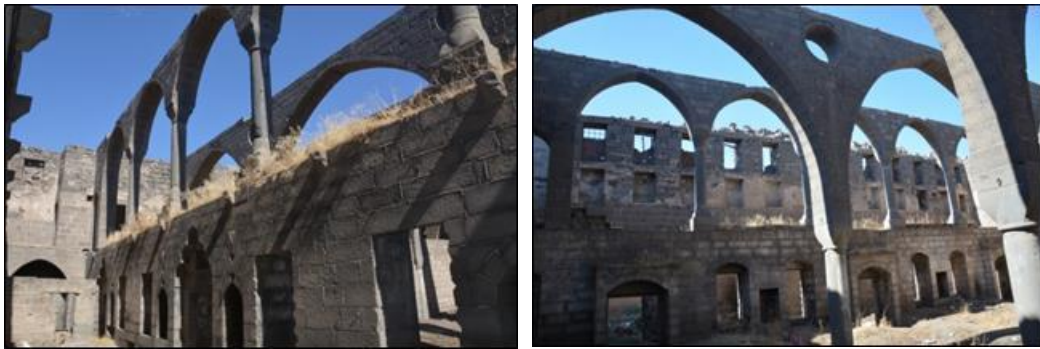
Kilisenin avlusuna güney yönünde bitişik nizamla inşa edilmiş betonarme eklentiden girilmekte, avludan da nartekse ulaşılmaktadır. Güneydeki avludan narteksin bölümüne üç adet kemerli geçiş bulunmasına rağmen narteksin güneydoğusundaki kemerli geçiş dışında diğer tüm geçişler dolgu ile kapatılmıştır. Narteksin bölümünün ara döşemeleri ve üst örtüsü tümüyle yıkılmış zemin döşemesi yıkılan döşeme ve üst örtü hafriyatıyla dolmuştur. Narteksin güneybatı yönündeki iç duvar nişlerinde malzeme kayıpları ve kemerlerde aks düzensizlikleri bulunmaktadır. Narteksten üst kattaki kadınlar mahfiline çıkan merdiven basamaklarında kısmi malzeme kayıpları olduğu görülmüştür (Şekil 4.266).

Şekil 4.266. Surp Sargis Kilisesi narteksin iç ve dış bölümleri (Ekim 2017)

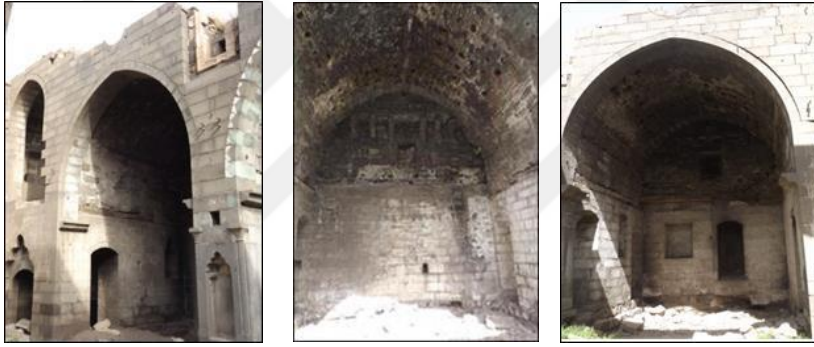
Kilisenin kuzeydoğusunda kemerli geçişlerle bağlanan orta ve yan apsisler ile apsisin kuzeydoğusunda papaz odası ile kuzeybatısında vaftiz odası yer almaktadır. Doğu yönündeki yan apsisden üst kata merdivenle çıkılmaktadır. Vaftiz odası ile papaz odalarının üstünde, odalar ve naosa bakan eyvan şeklinde açık bölümler yer almaktadır. Orta apsis ve diğer apsislerin tuğla malzeme ile yapılmış tonozlu üst örtülerinin içinde akustik küpler bulunmaktadır. Apsis bölümlerinin tuğla malzemeli üst örtüsü ve akustik küplerde aşınmaya bağlı kayıplar olduğu görülmüştür (Şekil 4.267).

Şekil 4.267. Surp Sargis Kilisesi apsislerinde aşınma ve malzeme kayıpları (Ekim 2017)

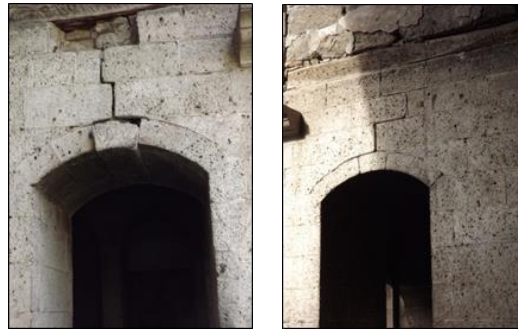
Orta apsisden, doğu yönündeki yan apsise geçiş üzerindeki kemerde aks kayması ve ayrışma hasarı gözlemsel olarak tespit edilmiştir. Kemerdeki aks kayma hasarının bulunduğu kemerde muhtemel statik hareketin tespiti için Şubat 2017-Temmuz 2017 tarihleri arasında tek nokta çatlak değişimleri ultrasonik test cihazıyla izlenmiştir. Aylık yapılan tespitler sonrasında çatlak değişim değerlerinde artış olduğu belirlenmiştir (Şekil 4.268).

Şekil 4.268. Kilise apsis bölümünde tek nokta ölçümlerinin yapıldığı kemerin iç ve dış yüzeyleri

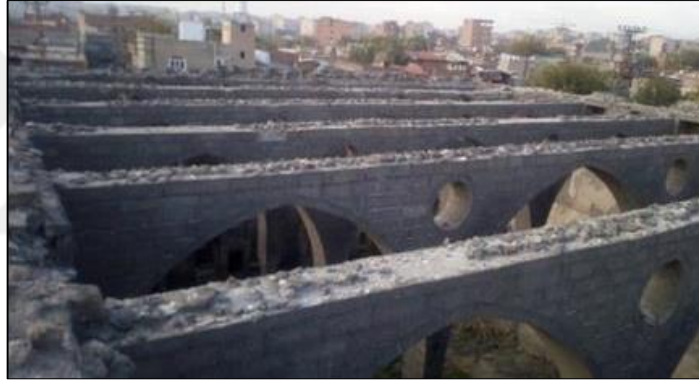
Toprak damla örtülü ahşap kirişli olduğu mevcut malzemelerden anlaşılan üst örtünün tümüyle yok olduğu, yapının dış ortama koşullarına maruz kalarak savunmasız bir durumda olduğu görülmüştür. Doğa etkileri ve zamana bağlı olarak tüm dış cephe yüzeylerinde derz boşalmaları, kemer tempan yüzeylerinde ayrışmalar, harç ve malzeme kayıpları olduğu gözlemsel olarak tespit edilmiştir. Yapının çan kulesi ise günümüze ulaşmamıştır (Şekil 4.269)

Şekil 4.269. Surp Sargis Kilisesi'nde yıkılan ahşap kirişli üst örtüsü (Ekim 2017)

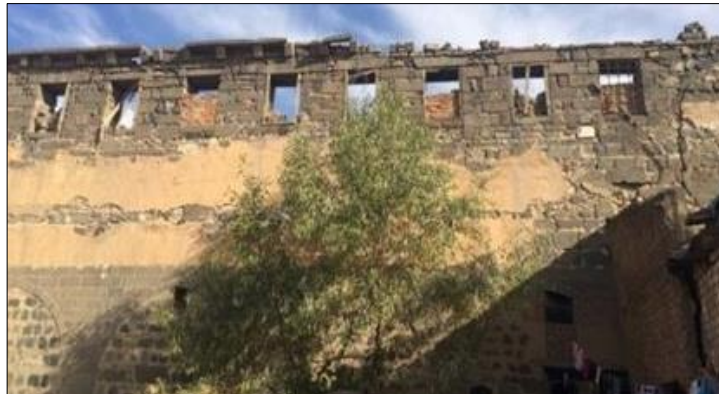
Üst örtünün yıkılmasına bağlı taşıyıcı duvarların üst bölümleri ile teppe pencerelerinin üstündeki lentolar ile pencere çevrelerinde taş malzeme ve harç kayıplarına bağlı ayrışmalar ve aşınmalar meydana gelmiştir (Şekil 4.270).

Şekil 4.270. Üst örtüye bağlı cephe duvarında oluşan aşınma ve malzeme kayıpları (Ekim 2017)

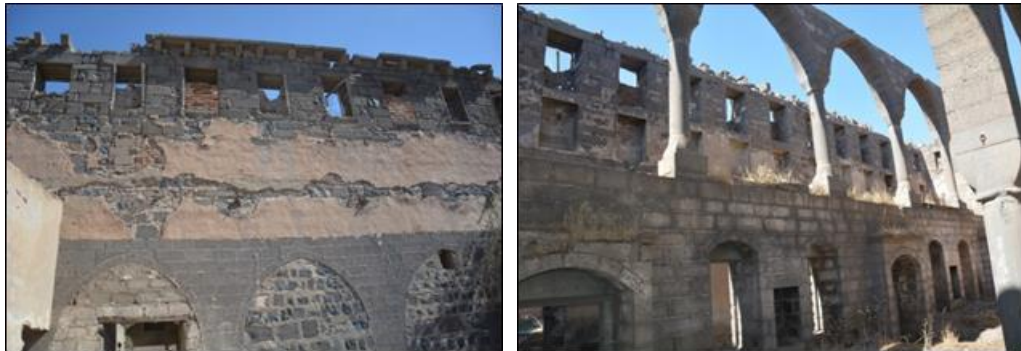
Şekil 4.271. Surp Sargis Kilisesi iç ve dış cephe duvarlarındaki malzeme kaybı hasarları

- Taşıyıcı duvarlarda yerinden oynayan taşlarla derz boşalması ve harç kaybına uğrayan duvar bölümlerinde kısmi söküm yapılmalı, hasarlı malzemelerde ilgili uzmanlar tarafından taş konservasyonu yapıldıktan sonra özgüne uygun teknik ve malzemelerle duvarların dayanımının artırılması sağlanmalıdır.

- Geçmiş kullanımlarında cephe duvarları ve iç duvarlardaki niteliksiz eklenti, kaplama ve dolgular kaldırılmalıdır. Dolguların temizlenmesi sonrasında duvarlardaki düzensiz yük dağılımı ve yıpranmaya bağlı oluşan yüzey kaybı hasarları taş konservasyonu yapılarak giderilmelidir.

- Tüm duvarlarında oluşan bünyesel boşlukların giderilmesi amacıyla, özgün harca uygun karışımla enjeksiyon yapılmalıdır (Şekil 4.271).

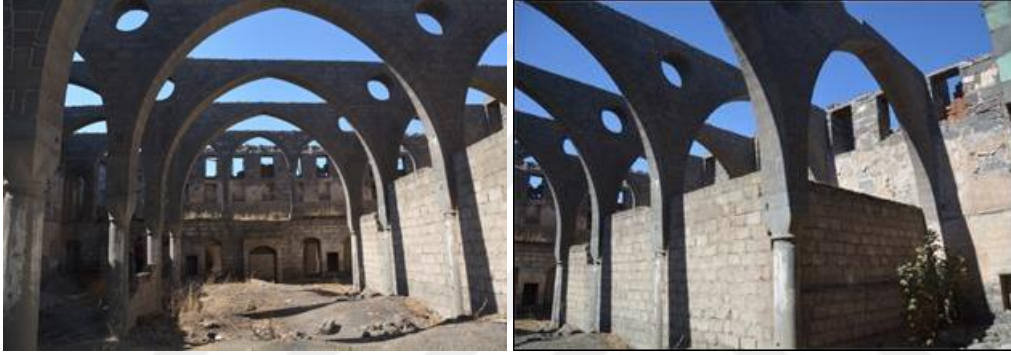
Şekil 4.272. Surp Sargis Kilisesinde sütunlar arasının kapatılması

- Zemin seviyesinin moloz ve toprak malzemeye kaplanması sebebiyle sütun altlarının bir kısmı görülememektedir. Yapılacak temizlik sonrası, sütun altlıklarındaki hasarlar ilgili uzmanlar tarafından incelenerek taş konservasyonu yapılmalıdır.
- Sütunların alt ve üst başlıklarındaki görülen küçük çaplı aks kaymalarının durdurulması ve tekrar oluşmamasını sağlamak amacıyla gerekli birleşim kısımlarına metal bilezik ve çember takılarak dayanımı artırılmalıdır.
- Sütunların dış yüzeylerinde kullanıcılardan kaynaklı boya, kaplama malzemeleri ile zamana ve dış ortam koşullarına bağlı oluşan kısmi oluşan yüzey kayıpları için ilgili uzmanlar tarafından koruyucu çalışmalarda bulunulmalıdır (Şekil 4.272).

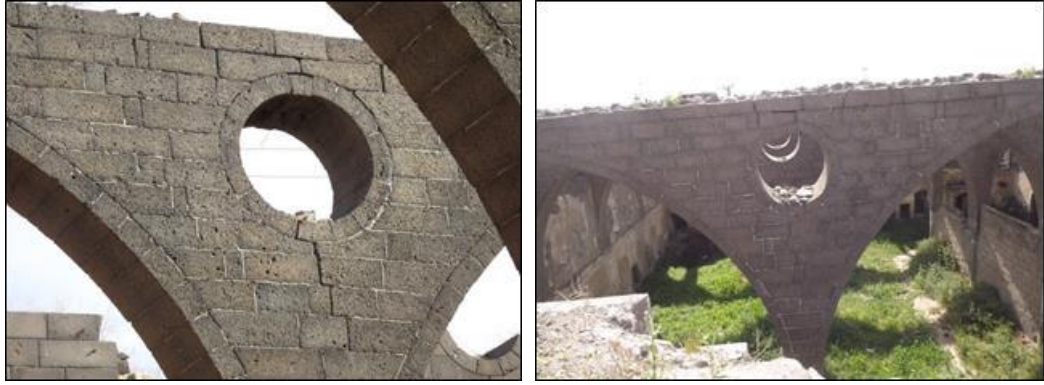
Şekil 4.273. Surp Sargis Kilisesi tempan yüzeylerde oluşan derz boşalması ayrışma hasarları

- Nefler arasında kalan kemerlerin tempan yüzeyleri üst örtünün yıkılmasına bağlı ayrışma hasarları ve malzeme kayıpları oluşmuştur. Harç kaybı ve derz boşalmalarının bulunduğu kemerler askıya alınarak tempan yüzeylerdeki kayıplar aslına uygun malzeme ve teknikle tamamlanarak, bu yüzeylerin dayanımı artırılmalıdır.
- Tempan yüzeylerde hafifletme etkisi olan ve akustik açıdan bırakıldığı düşünülen yuvarlak pencere boşluklarının çevresinde meydana gelen ayrışma ve malzeme kayıpları aslına uygun malzeme ve teknikle tamamlanmalıdır.
- Tempan yüzeylerde oluşan bünyesel boşlukların giderilmesi amacıyla, özgün harca uygun karışımla enjeksiyon yapılmalıdır (Şekil 4.273).

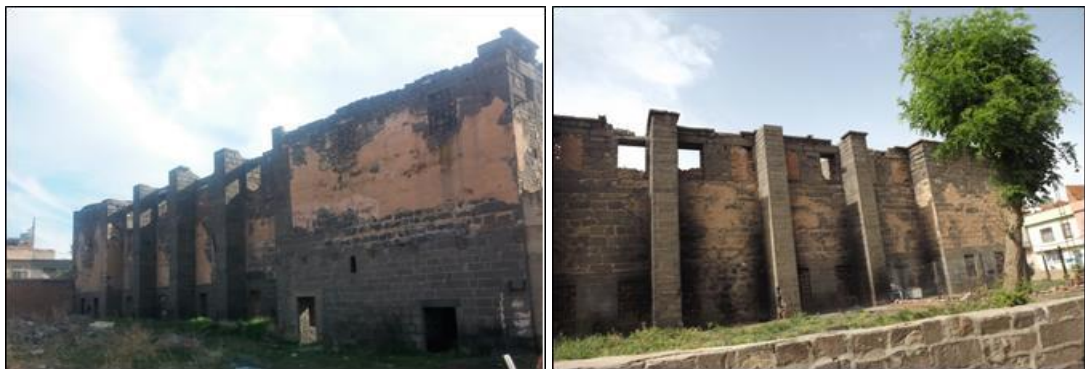
- Surp Sargis Kilisesi kuzeydoğu ve kuzeybatı yönündeki cephe duvarlarında, duvarların dayanımını arttıran düşey taşıyıcı eleman olarak payandalar bulunmaktadır. Yapının üst örtüsünün yıkılmasına bağlı olarak payandaların üst bölümleri hasar görmüş ve malzeme kayıpları oluşmuştur. Payandaların hasar görmüş ve bağlantısı zayıflayan taşları sökülerek, aslına uygun malzeme ve teknikle tamamlanmalıdır.

Şekil 4.274. Surp Sargis Kilisesi kuzeybatı ve kuzeydoğu yönünde cephe duvarlarındaki payandalar

- Payanda iç alanında zamanla oluşan bünyesel boşlukların giderilmesi amacıyla, özgün harca uygun karışımla enjeksiyon yapılmalıdır.
- Payanda yüzeylerinde geçmiş kullanımlara ait sıva, boya ve niteliksiz kaplamalar, itinalı biçimde temizlenmelidir.

- Dış çevrede zemin yükselmesi nedeniyle bir kısmı incelenemeyen payanda alt bölümlerinde temizlik sonrası taş malzeme kayıpları aslına uygun biçimde tamamlanmalıdır (Şekil 4.274).

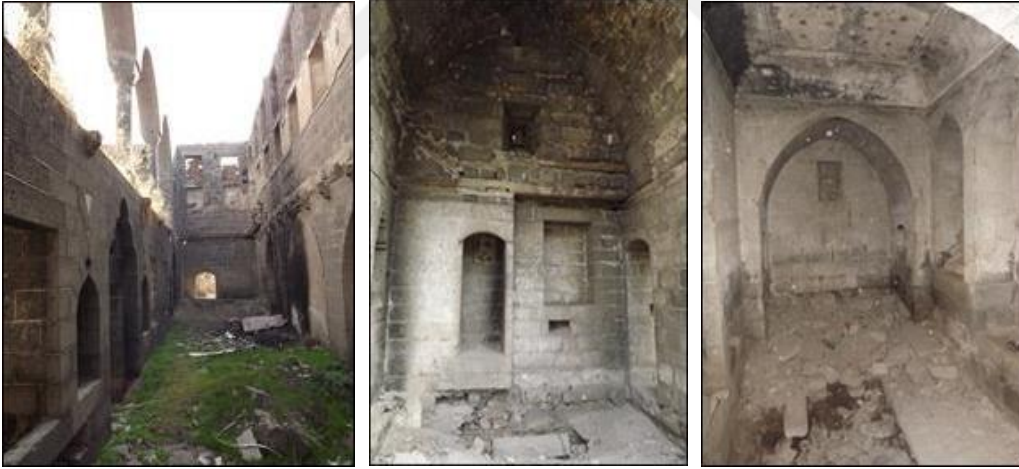
Şekil 4.275. Narteks ve vaftiz odası ve apsis bölümlerindeki döşemeler

- Narteks bölümünün ara döşemesi tümüyle yıkılmış olup, ilgili uzmanlar tarafından hazırlanacak kapsamlı rölöve, restitüsyon ve restorasyon projeleri doğrultusunda özgüne uygun teknik ve malzemelerle yeniden yapılmalıdır.
- Kilisenin tüm bölümlerinde yer alan moloz ve toprak yığınları kaldırılarak döşemede oturma, yeraltı suyuna bağlı nemlenme veya çökme hasarları belirlenmeli, ilgili uzmanlar tarafından koruyucu ve güçlendirici müdahaleler yapılmalıdır.
- Apsis bölümünün döşemesi çökmüş, kilise zemininin toprak ve hafriyatla dolu olması nedeniyle apsis bölümü naos zemin kotundan düşük seviyede kalmıştır. Apsis döşemesi ile merdivenleri yeniden yapılmalıdır. Doğudaki apsisten üst kata çıkan merdivenlerdeki hasarlar aslına uygun malzemelerle tamamlanarak giderilmelidir (Şekil 4.275).

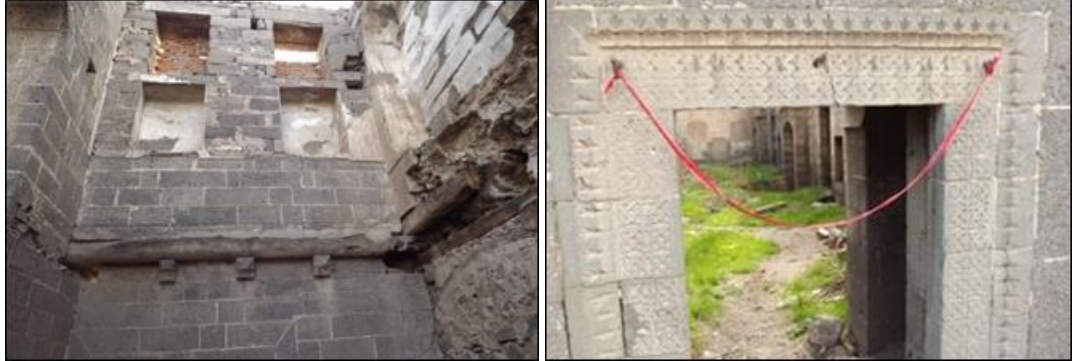
- Üst örtünün yıkıldığı narteks duvarlarındaki ahşap hatılların bir kısmı yok olmuş, bir kısmı dış ortam koşullarına bağlı çürüyerek taşıyıcı özelliğini kaybetmiştir. Narteks duvarlarının askıya alındıktan sonra duvarların dayanımının artırılması için ahşap hatılların aslına uygun malzeme ve teknikle değişimi sağlanmalıdır.

Şekil 4.276. Surp Sargis Kilisesi narteks bölümündeki ahşap hatıl hasarları ile güneybatı giriş lentosundaki çatlak hasarı

- Güneybatı yönündeki giriş kapısı üzerindeki bezemeli lentodaki çatlak hasarı ilgili uzmanlar tarafından taş konservasyonu yapılarak gerekirse enjeksiyonla dayanımı artırılmalıdır (Şekil 4.276).

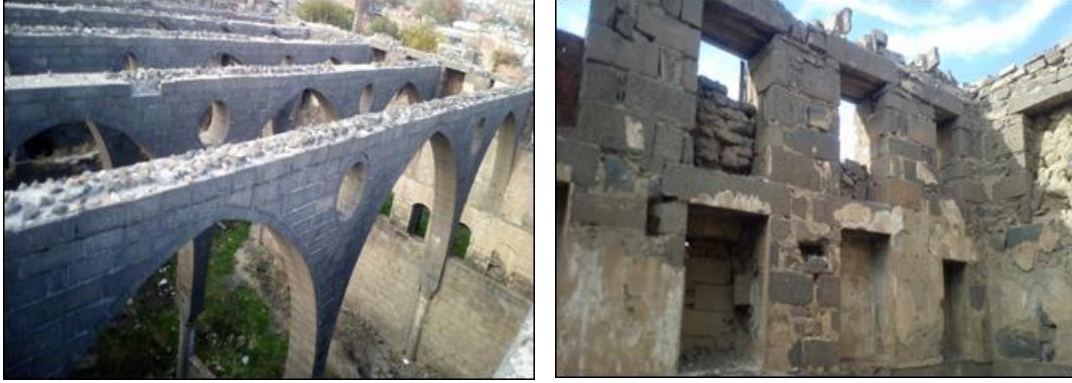
Şekil 4.278. Surp Sargis Kilisesi'nde yıkılan üst örtüye bağlı oluşan hasarlar

- Üst örtü yapımına başlanmadan ilgili kurum ve uzmanlar tarafından öncelikle kilise ile ilgili arşiv ve belge çalışması yapılarak, özgüne uygun üst örtü (ahşap kirişli toprak dam) yapılması sağlanmalıdır.
- Yapının tamamen yok olan üst örtüsü, Ana taşıyıcı duvarların askıya alınarak temizleme, güçlendirme aşamalarından sonra tamamı geleneksel Diyarbakır yapım

teknğine uygun şekilde hazırlanacak kapsamlı bir restorasyon projesi doğrultusunda yeniden yapılmalıdır (Şekil 4.278).

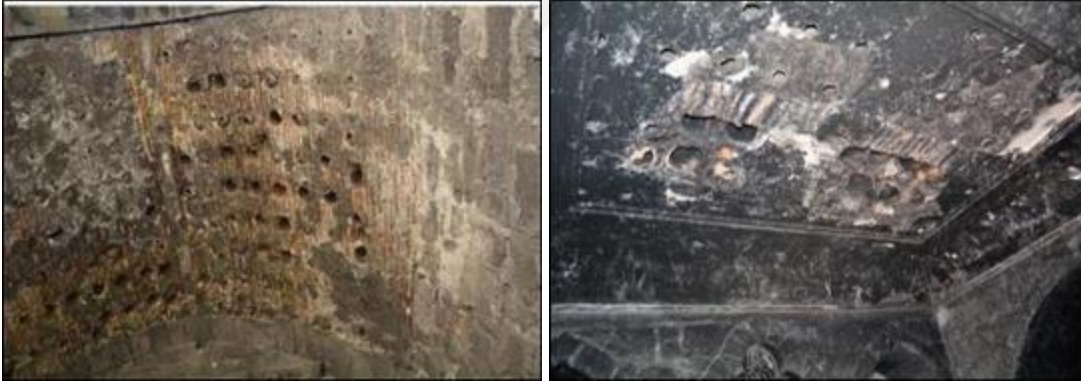
Şekil 4.279. Apsis bölümü ile vaftiz odası tonozlarındaki malzeme kayıpları

- Apsis tonozlarındaki tuğla malzeme ve akustik küpler aslına uygun malzeme ve teknikle tamamlanarak, özgün kullanımı yeniden sağlanmalıdır.
- Papaz ve vaftiz odasındaki aynalı tonoz ile hasar sonrası açığa çıkan tuğla malzeme ve akustik küpler aslına uygun malzeme ve teknikle tamamlanarak tonoz ve malzeme kayıpları giderilmelidir (Şekil 4.279).

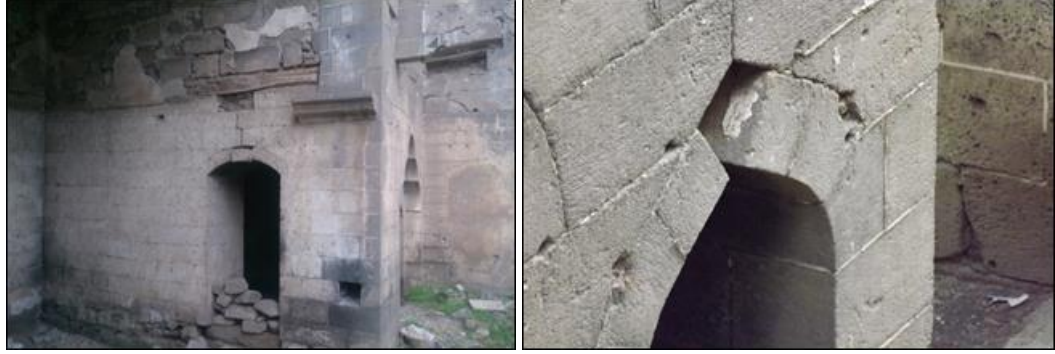
Şekil 4.280. Kemerlerde oluşan aks kayması, ayrışma ve malzeme kaybı hasarları

- Kilise giriş kapıları ile narteks bölümündeki niş ve kapı kemerlerindeki ayrışma ve aks kayması hasarlarının giderilmesi amacıyla, kemerlerde hasar gören malzemelerde sökülerek, aslına uygun malzeme ve teknikle tamamlamalar yapılmalıdır.
- Narteks bölümünün üst katını oluşturan kadınlar mahfilindeki kemerlerde yer yer oluşan ayrışmalar giderildikten sonra, kemerler arasına gergi demirleri bırakılmalıdır.
- Dolgu ile kapatılmış kemerli geçişlerdeki dolguların kaldırılması sonrasında meydana gelen yüzey kaybı hasarlarının giderilmesi amacıyla bu yüzeylerde konservasyon çalışması

yapılmalıdır. Kemer yüzeyindeki harç ve derz boşalmasına bağlı malzeme kayıpları özgüne uygun teknik ve malzemelerle giderilmelidir.

- Apsis ile nartekse geçiş ve nişler üzerinde yer alan kemerlerde gerekiyorsa enjeksiyon güçlendirilme yapılmalıdır (Şekil 4.280).

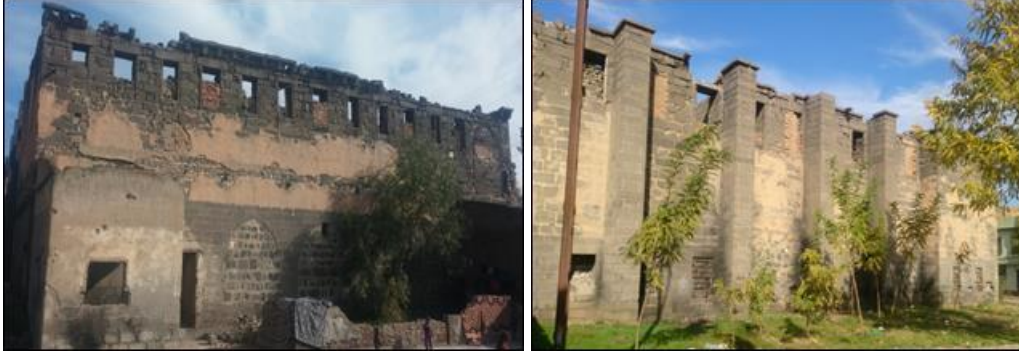
Şekil 4.281. Surp Sargis Kilisesi cephe duvarlarındaki sıva ve dolgular

- Çeltik Fabrikası olarak da bir dönem kullanılan Surp Sargis Kilisesi'nin tüm cephe duvarları sıvanmıştı. Günümüzde terkedilmiş durumdaki yapının tüm cephe yüzeylerindeki sıvalar itinalı biçimde küçük el aletleriyle özgün dokuya zarar vermeyecek şekilde temizlenmelidir (Şekil 4.281).

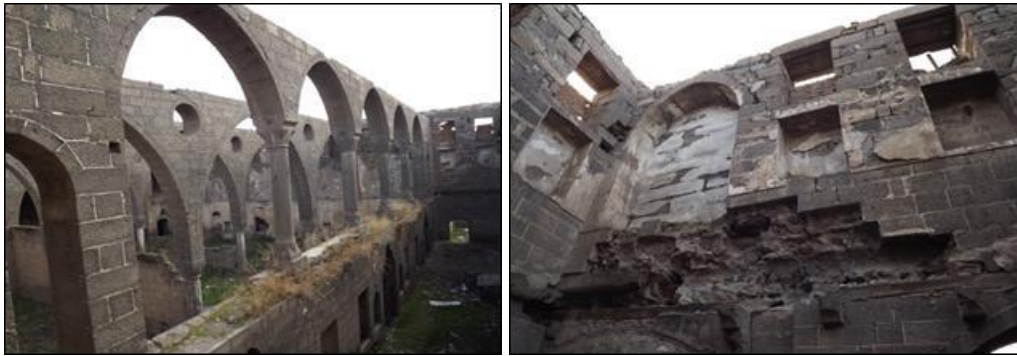
Şekil 4.282. Surp Sargis Kilisesi narteks bölümündeki bitki oluşumları, niteliksiz dolgu ve malzeme kayıpları

- Güneybatı ve güneydoğu cephesindeki niteliksiz eklentiler kaldırılarak, yüzey temizliği yapılmalıdır
- Kiliseye avludan girişin sağlandığı narteks kemerlerinin biri dışında tümü dolgu malzemesiyle kapatılmıştır. Malzeme yüzeylerine zarar vermeden bu dolgular kaldırılarak, malzeme yüzeyleri temizlenmelidir.
- Narteks bölümünün tepe pencerelerindeki dolgular itinayla sökülerek bu alanlarda temizleme işlemleri yapılmalıdır.
- Üst örtünün yıkılmasına bağlı cephede oynayan ve tehlike oluşturan malzemelerin çıkartılarak, temizlendikten sonra tamamlama işlemine hazır hale getirilmesi sağlanmalıdır (Şekil 4.282).

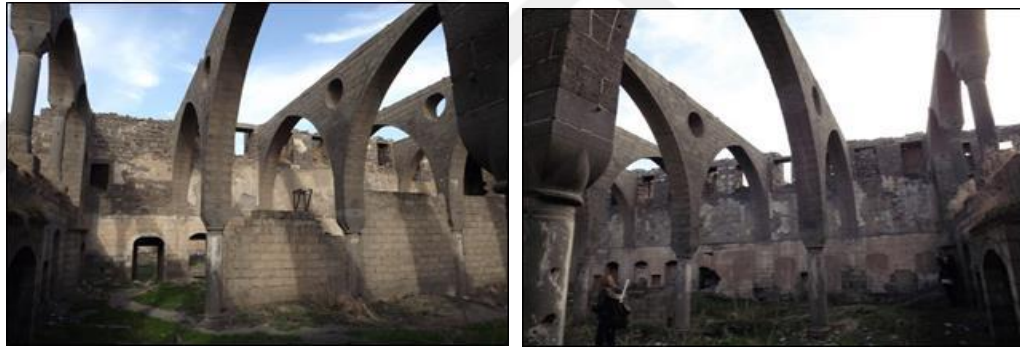
Şekil 4.283. Surp Sargis Kilisesi naos bölümündeki sütunlar arası ve cephe duvarlarındaki niteliksiz dolgu ve eklentiler

- Naos bölümü zeminindeki tüm hafriyat ve dolgu itinayla sökülmeli, toprak altında kalan duvar ve sütunların yüzey temizliği yapılmalıdır.
- Naos bölümünün güneydoğu cephe duvarındaki tüm sıvalar temizlenmelidir. Kapatılmış pencere ve kapılardaki dolgular itinayla sökülerek bu alanlarda temizleme işlemleri yapılmalıdır.

- Naos bölümündeki kemerler arası boşlukları kapatmak ve kapalı mekan yaratmak amacıyla briketle yapılmış duvarlar itinayla sökülerek sütunlarda temizleme işlemleri yapılmalıdır (Şekil 4.283).

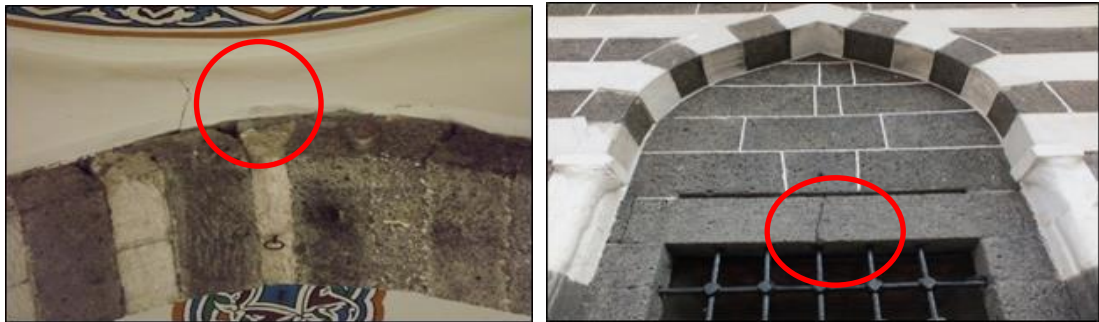
Caminin yatay taşıyıcı elemanlarından olan kapı ve pencere üstündeki tüm lentolarda çatlak ve kırıklar bulunmaktadır. Üst örtü olarak kubbe eteklerinde de çatlaklar bulunmakta olup, bunların zemindeki oturmalara bağlı olduğu düşünülmektedir (Şekil 4.288).

Şekil 4.288. İskender Paşa Cami kubbe ve pencere lentolarındaki çatlak hasarları

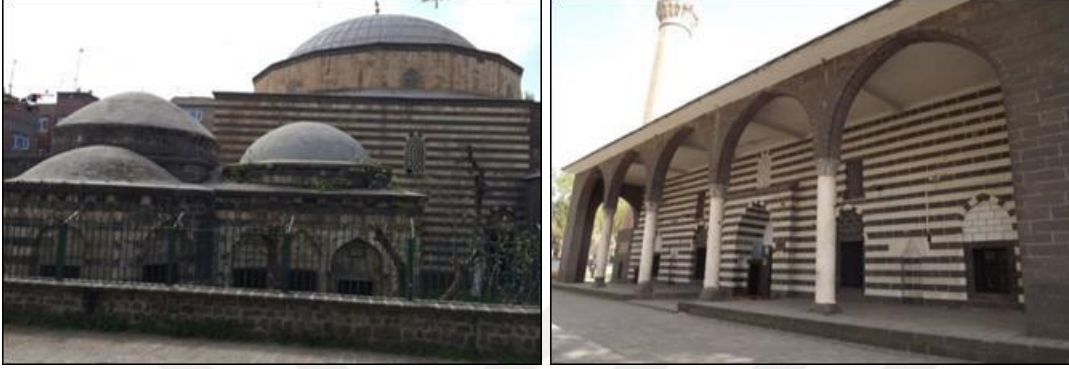
Caminin batısındaki iki türbenin zemini ile çevresinde oluşan oturmaların yanında üst örtülerin betonla kapatılmasından kaynaklı düzensiz yük oluşumu meydana gelmiştir. Bunun yanında dış ortam koşulları ve bakımsızlığa bağlı bitki oluşumu, kirlenme ve malzeme kaybı meydana gelmiştir. Aletsel ölçümlerin 12 ay (1yıl) boyunca yapıldığı camide daha çok yapısal oturmaya bağlı taşıyıcı sistem hasarlarının artarak devam ettiği görülmüştür (Şekil 4.289).

Şekil 4.289. İskender Paşa Cami doğu ve kuzey cephesinde oluşan hasarlar

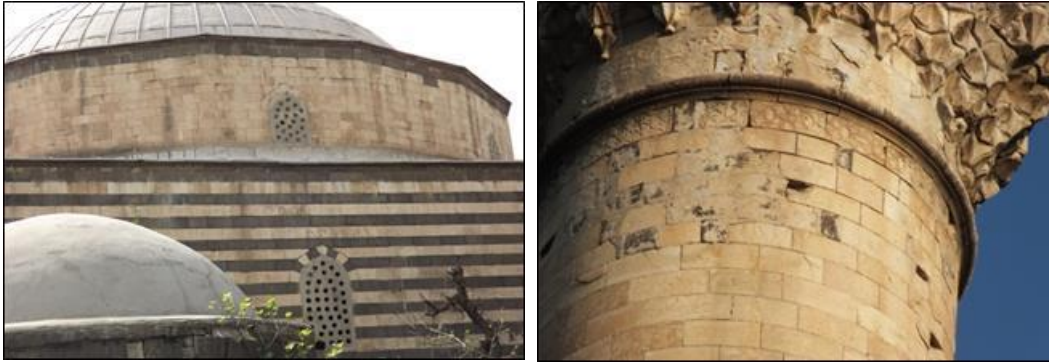
Cami duvarlarında ve özellikle kubbe kasnak duvarında kısmi ayrışma hasarlarının olduğu, bu ayrışmaların dış duvar yüzeylerinde de devam ettiği görülmektedir. Minarenin şerefe kısımlarında parça kopması ve gövdesinde derz boşalması, harç kaybı hasarları meydana gelmiştir. Cami yüzeylerinde ise yağmur tahliyesinin olmaması nedeniyle sürekli suyun akışından ötürü cephe ve taşıyıcı elemanlar üzerinde kirlenme, tuzlanma ve buna bağlı malzeme kaybı meydana gelmiştir (Şekil 4.290).

Şekil 4.290. İskender Paşa Cami ve minare şerefesinde ayrışma ve malzeme kayıpları

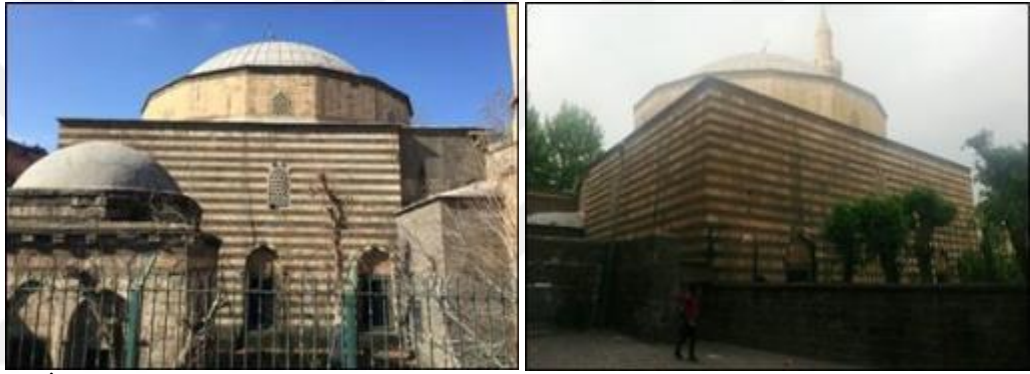
Şekil 4.292. İskender Paşa Camii doğu ve batı cephe duvarlarında oluşan kirlenme, derz boşalması ve harç kaybına bağlı oluşan hasarlar

- Caminin özellikle batı ve güney duvarlarının alt bölümlerindeki boşalma şeklinde yer alan taş ve harç malzeme kayıpları aslına uygun malzeme, teknik ve işçilikle tamamlanırken bağlayıcılık ve dayanımı lif katkılı malzemeye arttırılmalıdır.
- Duvarlarda meydana gelen çatlak hasarları için ilgili uzmanlar tarafından konservasyon çalışması yapılmalı, taşın dayanımı arttırılmalıdır.
- Caminin cephe duvarları ile türbe duvarlarındaki taş malzeme kayıpları aslına uygun malzeme ve teknikle tamamlanmalı, taş örgü araları aslına uygun hazırlanmış harç dolgularla güçlendirilmelidir.
- Cephe yüzeylerinde yapılacak detaylı temizlik sonrası ilgili uzmanlar tarafından taş konservasyonu yapılmalıdır (Şekil 4.292).

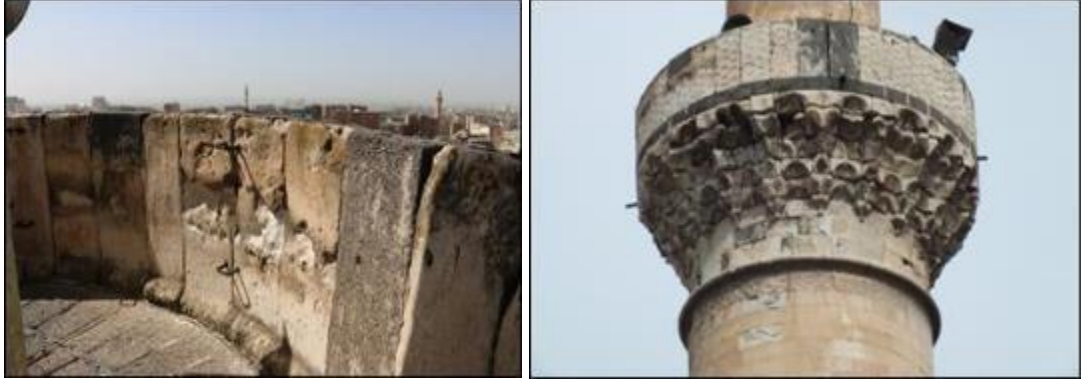
Şekil 4.293. İskender Paşa Cami minare şerefelerinde oluşan parça kopması ve malzeme kaybı hasarları

- Minarede kısmi ayrışma, harç kaybı ve derz boşalmalarının giderilmesi için iskele kurularak detaylı inceleme yapılmalı, uzmanlarca güçlendirme ve tamamlayıcı müdahaleler geliştirilmelidir.

- Minare şerefe kısmının iç yüzeyindeki malzeme kayıpları, aslına uygun malzeme ve teknikle tamamlanmalıdır (Şekil 4.293).

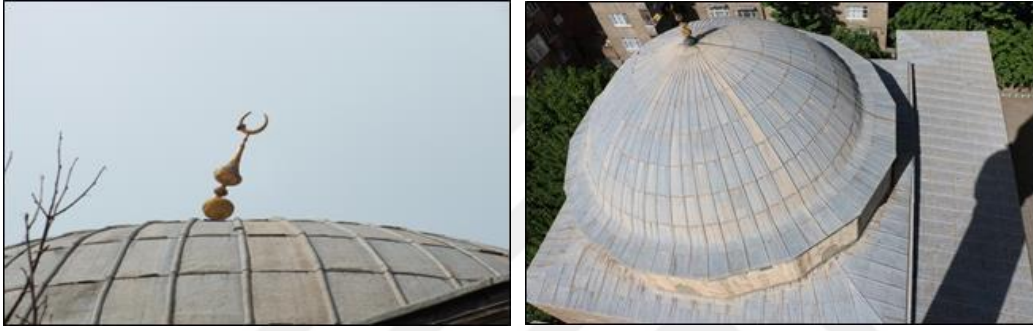
Bazalt-kalker almalı örgülü cephe yüzeylerinde yüzey aşınması, bitki oluşumu, parça kopması, harç ve malzeme kaybı meydana gelmiştir. Cami kubbesindeki alemin yıkılmak üzere olduğu ve cami kubbesindeki kurşun kaplamaların arasının açıldığı, herhangi bir müdahale olmaması durumunda kubbenin su alma riskinin bulunduğu tespit edilmiştir.

Şekil 4.294. İskender Paşa Camii kubbesindeki kurşun kaplamalarındaki bozulmalar

- Zeminde oluşan oturmalara bağlı kubbede oluşan çatlak ve dış yüzeydeki ayrışmalar için kubbe askıya alınıp yapılacak müdahalelerden sonra ilgili uzmanlarca gerekli görülürse çekme gerilmelerinin karşılanmasını ve kubbenin açılmasını önlemek amacıyla çelik çemberle güçlendirilmelidir.
- Kubbedeki çatlak hasarlarının bulunduğu alanlara kısmi enjeksiyon yapılarak, hasarlı alanlar güçlendirilmelidir.
- Kemer ve tonozlarda ilgili uzmanlar tarafından gerekli görülürse enjeksiyon yapılarak dayanımları artırılmalıdır (Şekil 4.294).

- Cami kubbesindeki hasara uğrayan kurşun kaplamaları ilgili uzmanlar gözetiminde sökülerek yenilenmelidir.
- Cephe hasar görmüş taş malzemeye sabitlenen metal pencere korkulukları ile avluya girişte cami çevresindeki duvarlar üzerinde bulunan korkuluklar yenilenmelidir.
- Minare ve cami giriş kapısı ile pencere kasaları aslına uygun malzeme ve teknikle yenilenmelidir.
- Camideki yıpranan tüm tesisatlar yenilenerek, yapı özgünlüğünü bozmayacak çözümler üretilmelidir.
 - Kubbedeki zaman ve kuşların etkisiyle yıpranan kurşun levhalar aynı özellikte olanlarıyla yenilenmelidir.
 - Çatlak hasarı bulunan ve taşıyıcı işlevi kalmayan lentolar aslına uygun biçimde yenilenmelidir.

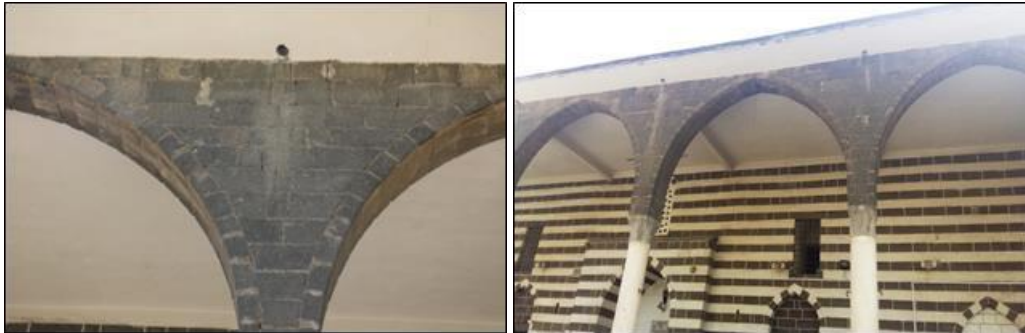
Şekil 4.295. İskender Paşa Camii son cemaat yerindeki kemer tempan yüzeylerindeki bozulmalar

- Harimde bulunan yatay taşıyıcı olan kemerlerdeki malzeme kayıpları aslına uygun malzeme ve teknikle tamamlanmalıdır. Özellikle taş kemerlerdeki yüzey kayıpları ve derz boşalmaları taş konservasyonu yapılarak giderilmelidir.
- Cami kuzey cephesindeki kemerlerin tempan yüzeylerinde üst örtüde su tahliyesini sağlayan yağmur borusu ve çörtenlerin olmaması nedeniyle meydana gelen derz boşalması, kirlenme, yosunlaşma ve ayrışmalar gerekli temizlik çalışmasından sonra, ilgili uzmanlar tarafından gerekirse enjeksiyonla güçlendirilmelidir.
- Son cemaat yerindeki kemer tempan yüzeylerindeki tuzlanmaya bağlı oluşan yüzey kaybı taş konservasyonu yapılarak giderilmelidir (Şekil 4.295).

- Son cemaat yerinde bulunan sivri kemerler arasına gergi demirleri konumlandırılarak, kemerlerin ayrışma ve açılma hasarları önlenmelidir.

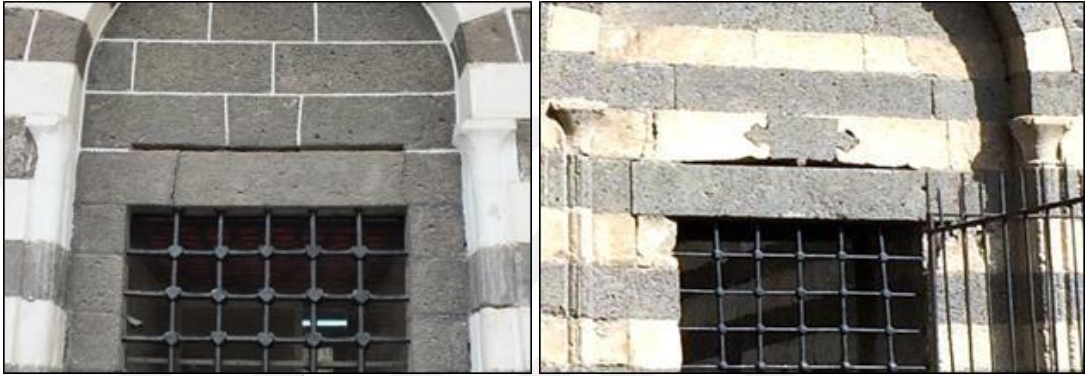
Şekil 4.296. İskender Paşa Camii lentolarında oluşan çatlak hasarları

- Tüm pencere ve kapılar ile minare çıkış kapısı lentolardaki çatlaklar ilgili uzmanlar tarafından konserve edilerek gerekli görülürse enjeksiyonla güçlendirilmelidir.
- Duvar bağlantısı zayıflamış, ya da yerinden oynamış lentolarda güçlendirme çalışması yapılmalıdır (Şekil 4.296).

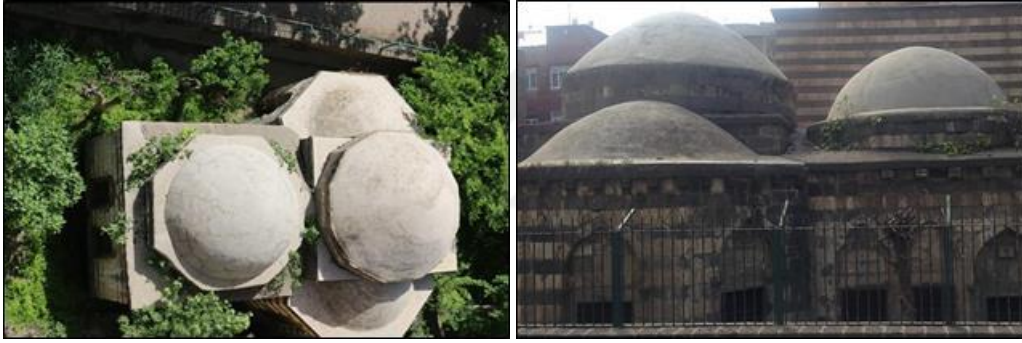
Şekil 4.297.Cami yanındaki türbelerin üst örtüsündeki beton kaplamalar

- Camide bulunan iç duvar yüzeylerinin bütününde yer alan boya, çimento esaslı harçlar ve tüm cephe yüzeylerindeki kirlenmeler uygun teknik ve malzemelerle temizlenmelidir. Türbe duvarlarında meydana gelen kirlenmeler temizlenerek, duvar özgün yüzeyleri ortaya çıkarılmalıdır.
- Cami cephe duvarları ile türbe duvarlarında dış ortam koşullarına bağlı zaman içinde meydana gelen bitkisel oluşumlar zirai ilaçlarla özgün malzemeye zarar vermeyecek şekilde temizlenmelidir.
- Minare alt kaidesindeki malzeme yüzeylerinde meydana gelen bitki oluşumları ve kirlenmeler temizlenerek, özgün taş yüzeyler ortaya çıkartılmalıdır.
- Son cemaat yerinin betonarme olan üst örtüsü hazırlanacak kapsamlı proje doğrultusunda uzmanlar denetiminde sökülmelidir.
- Cami yanındaki türbenin kubbe üstündeki beton kaplamalar uzmanlar denetiminde temizlenmelidir (Şekil 4.297).

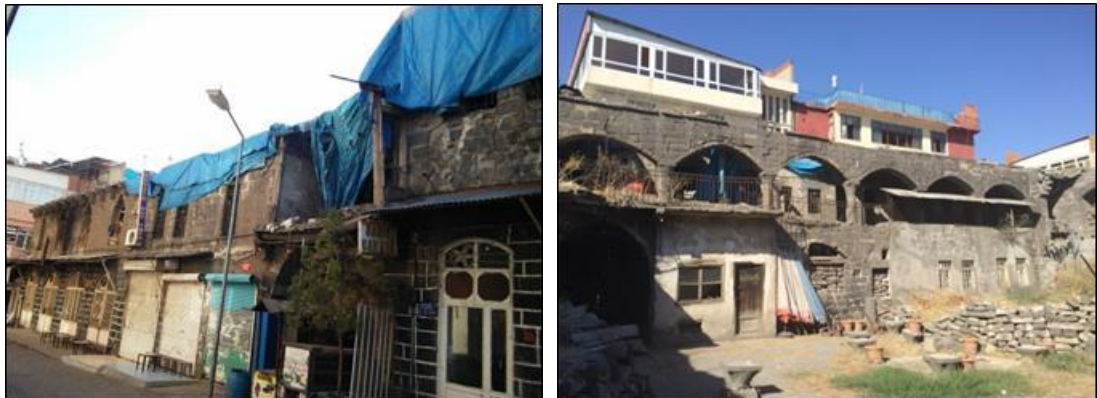
Şekil 4.301. Çifte Han kuzey cephesi (avlu ve sokaktan görünüm)

Çifte Han Sokak'a bakan kuzey cephesinde üst örtünün büyük bölümü ile ara kat döşemeleri kısmen yıkılmıştır. Cephede dış ortam koşulları ve ateş yakılmasına bağlı islenmeler meydana geldiği görülmüştür. Kuzey cephesindeki ticari mekanlar kısmi olarak boşaltılmıştır (Şekil 4.301).

Ağır hasarlı olan bu yapı araç ve yaya trafiği için çevresel risk oluşturduğundan kısmi olarak kullanılan kuzey cephesindeki ticari mekanlar boşaltılmalıdır.

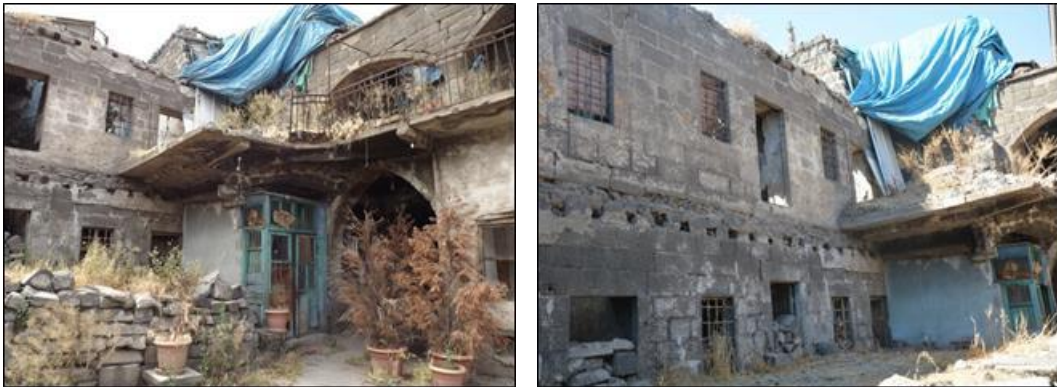
Şekil 4.303. Çifte Han batı cephesi

Çifte Han'ın batı duvarının yaslandığı betonarme sistemle inşa edilmiş üç katlı bir yapıyla bitişik konumdadır. Yapının batı cephesindeki duvarlar kısmi hasarlı olmakla birlikte avluya bakan revakların tümü yıkılmıştır. Batı duvarında ahşap kirişlerin izleri ve duvar yüzeyinde malzeme kayıpları olduğu görülmüştür. Batı duvarı ile kuzey duvarının birleşiminde niteliksiz eklenti yapılarak bir oda oluşturulmuştur (Şekil 4.303).

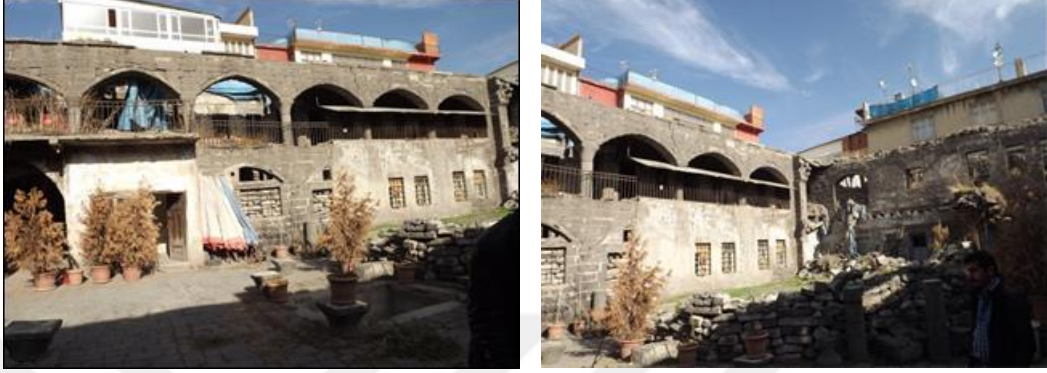
Şekil 4.304. Çifte Han kuzey cephesi zemin katındaki revaklarının doldurulması

Çifte Han kuzey cephesindeki revaklar hariç avluya bakan diğer cephelerindeki revakların tümü yıkılarak yok olmuştur. Kuzey cephesindeki revakların üst örtüsünün bir kısmı yıkılmış olup revak kemerleri ve sütunları ağır hasarlıdır. Kuzey cephesinde üst kata çıkan merdivenler kısmi hasarlı ve birinci kat döşemelerinin büyük bölümü yıkılmıştır. Kuzey cephesi zemin katındaki tüm revaklar betonla kapatılarak mekanlara dönüştürülmüştür (Şekil 4.304).
