**GELENEKSEL YIĞMA YAPILARDA TAŞIYICI SİSTEM
HASARLARI VE NEDENLERİNİN TESPİTİ İLE GÜÇLENDİRME
VE TAMAMLAYICI MÜDAHALE ÖNERİLERİ;
DİYARBAKIR;SURİÇİ ÖRNEĞİ**

DOKTORA TEZİ

MİMARLIK ANABİLİM DALI

Aralık 2017

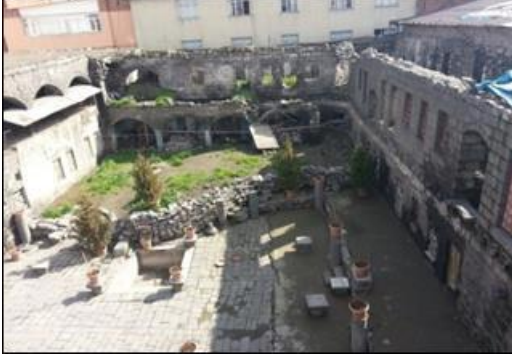
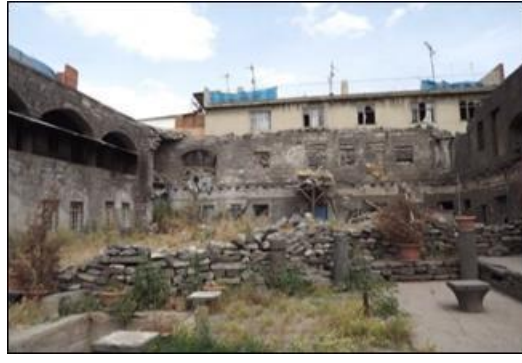
Şekil 4.305.Çifte Han doğu cephesindeki revakların yıkılmadan önce ve sonraki durumu

Doğu cephesinin avluya bakan iç kısımlarında revaklar yıkılmış ve ara kat döşemeleri ile üst örtünün tümü yıkılmıştır. Döşeme ve üst örtünün yıkılması nedeniyle mesnetsiz kalan sokağa bakan doğu duvarında sokağa doğru aks kayma hasarları meydana geldiği görülmüştür. Doğu duvarının önündeki revaklar, alan çalışmasının yapıldığı Şubat 2015 de yıkıldığı ve duvarla bağlantısı kalmadığı görülmüştür (Şekil 4.305).

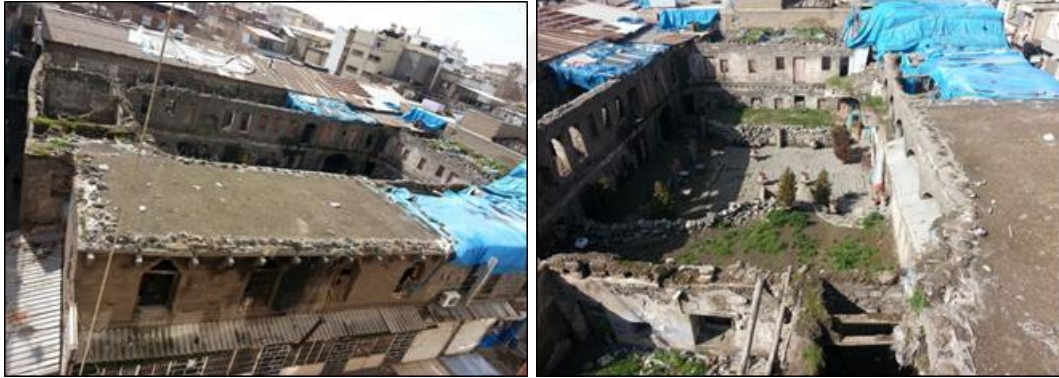
Şekil 4.309. Çifte Han'daki üst örtünün yıkılmış doğu batı ve güney kanatları

Çifte Han yatay taşıyıcı elemanları üst örtü, döşemeler, kemerler ve lentolar olarak değerlendirilerek güçlendirme önerileri sunulmuştur. Ancak Doğu ve güney kanadının tamamı, batı ve kuzey kanadının üst örtü ise kısmi olarak yıkılmıştır. Bu bakımdan hazırlanacak kapsamlı projeler doğrultusunda yapının bütününde üst örtü yeniden yapılmalıdır (Şekil 4.309).

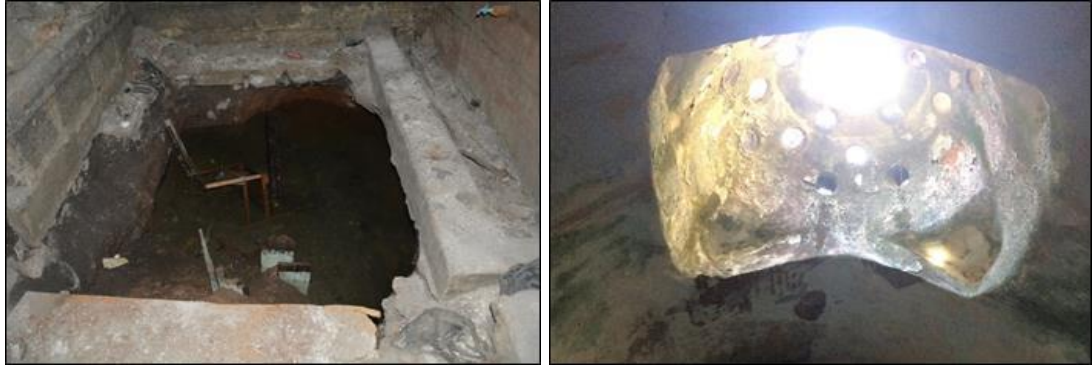
Şekil 4.320. Deva Hamamı ılıklik döşemesindeki çökme ve fil gözlerindeki hasarlar

Soğukluk bölümünden 1.ılık ile 2. ılık bölümünden geçildikten sonra sıcaklık kısmına ulaşılmaktadır. Soğukluk bölümünden sonra geçilen 1. ılık bölümündeki döşeme çökmüş olup, hamam yapılarında bulunan “cehennemlik” bölümü ortaya çıkmıştır. Keçelik ve ılık bölümlerindeki duvarların tümü sıva ile kaplanmıştır. ılık kısmındaki duvar ve üst örtüde nemlenme hasarları nedeniyle sıvalar kısmen dökülmüştür. ılık bölümünde taştan yapılan yaklaşık 60-70 cm yükseklikte sekiler bulunmaktadır (Şekil 4.320).

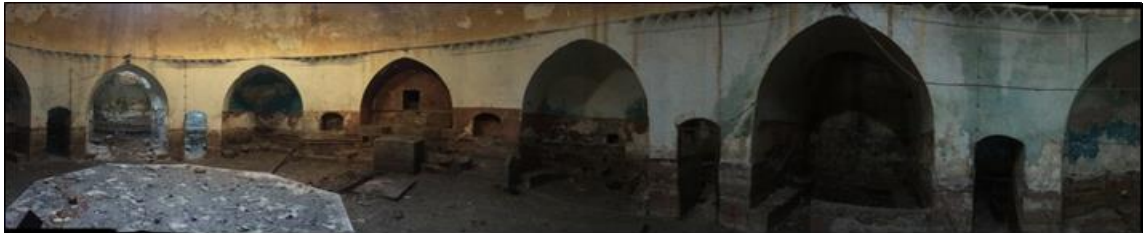
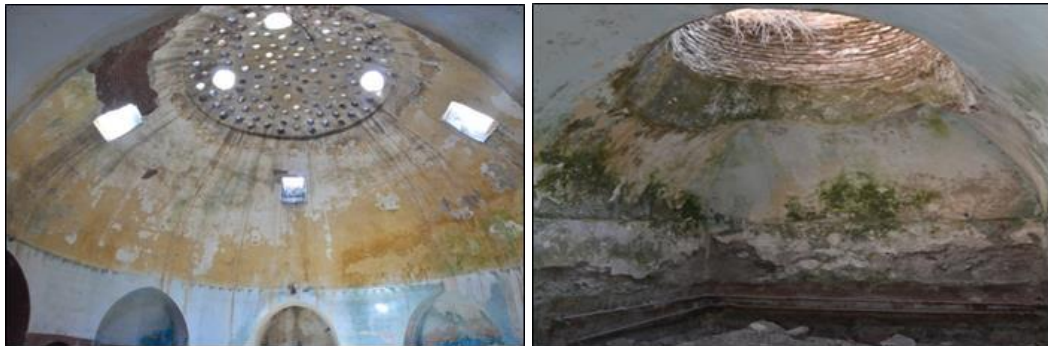
Şekil 4.321. Deva Hamamı sıcaklık bölümü eyvan, kubbe ve halvet odalarındaki hasarlar

Ilıklık bölümünden alçak bir kapıyla sıcaklık bölümüne geçilmektedir. Sıcaklık bölümü yaklaşık 12.00 metre çapındaki tuğla kubbeyle geçilmiştir. Kubbede belirgin bir strüktürel hasar bulunmamakla birlikte nem hasarları ve buna bağlı fil gözleri çevresinde yosunlaşmalar meydana gelmiştir. Çimento esaslı sıva ile kaplanmış olan kubbedeki sıvaların bir kısım dökülmüştür. Sıcaklık bölümünde bulunan eyvan bölümleri, halvet odalarının tüm duvarları ve kubbeleri sıva ve boya ile kapatılmıştır. Halvet odalarının üzerindeki kubbelerin bir kısmı oda içlerine çökmüş ve dış ortam koşullarına karşı bu alanlar savunmasız kalmıştır. Üst örtüdeki “fil gözlerinin” bulunduğu alanlar kısmi yıkılarak, toprak dolgu ve hafriyat zemin döşemesine dolmuştur. Halvet odalarının kubbesindeki fil gözlerinin etrafında neme bağlı bozulma ve bitki oluşumları meydana gelmiştir (Şekil 4.321).

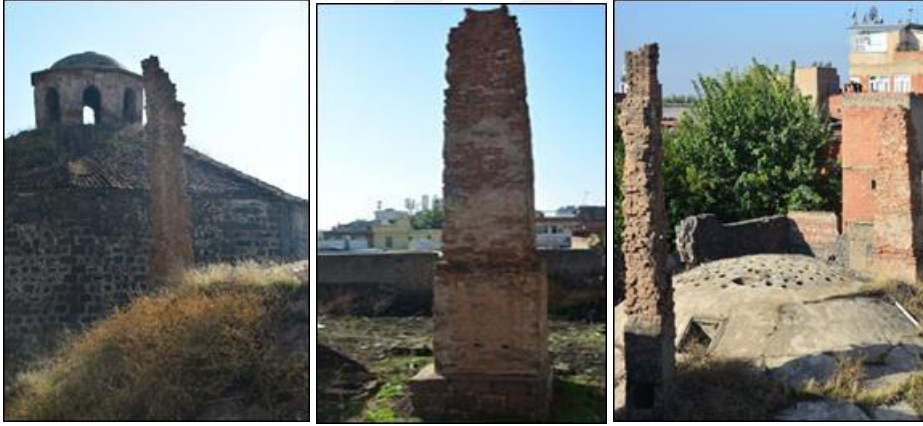
Şekil 4.327. Deva Hamamı baca duvarlarındaki malzeme kaybı hasarları

- Deva Hamamı'nın yıpranmış tuğla malzemeden yapılmış ateş bacalarındaki malzeme kayıpları aslına uygun malzeme ve teknikle tamamlanarak, yüksek baca duvarlarının dayanımının artırılması sağlanmalıdır (Şekil 4.327).

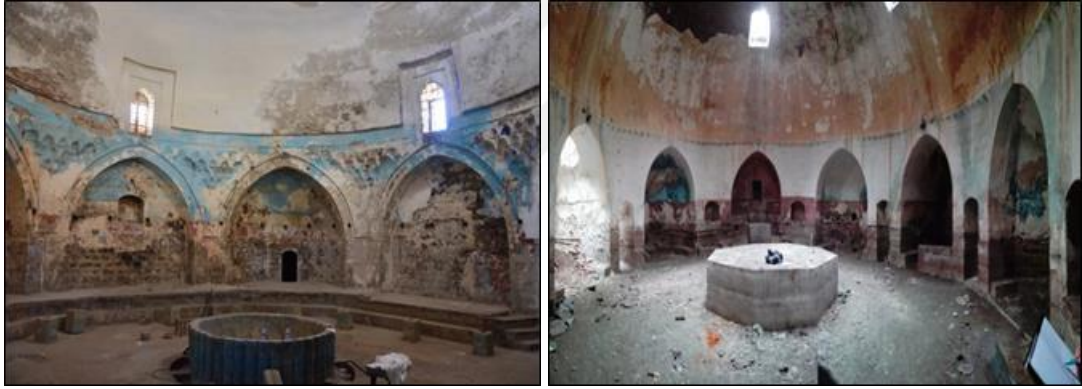
Şekil 4.328.Deva Hamamı soğukluk ve sıcaklık bölümlerindeki kemer ve tonozlar

- Hamamın tüm bölümlerindeki (soğukluk, sıcaklık, ılıklik, eyvan, v.b) kemer ve tonozlardaki sıvaların kaldırılması sonrasında yüzey kayıpları için taş konservasyonu yapılmalıdır.
- İlıklik ve eyvan tonozlarında meydana gelen tuğla malzeme ve harç kayıplarının özgüne uygun harçlarla tamamlanarak bu alanların güçlendirilmesi sağlanmalıdır (Şekil 4.328).

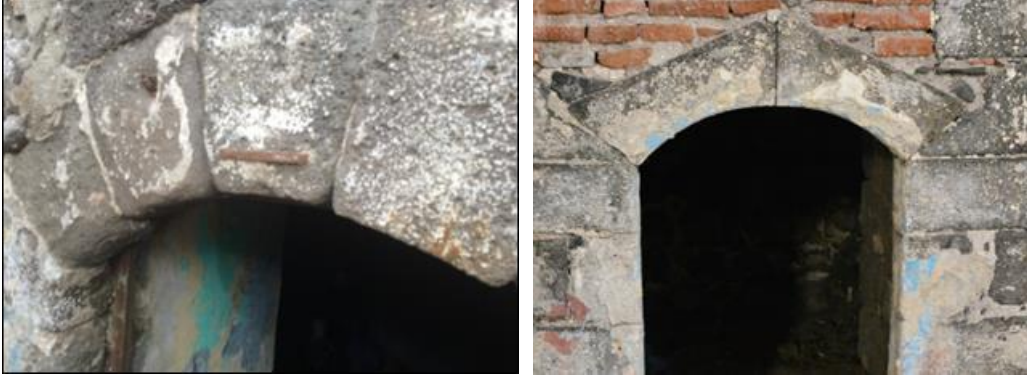
Şekil 4.329. Deva Hamamı soğukluk ve sıcaklık bölümlerindeki kapı kemerlerindeki harç kayıpları

- Soğukluk, sıcaklık bölümlerindeki kapı ve pencere üstlerindeki kemerlerde sıvalar kaldırıldıktan sonra yüzey ve harç kayıplarının giderilmesi amacıyla özgüne uygun harçla tamamlamalar yapılmalıdır. Kapı üstlerinde sıvasız taş kemerlerde kullanılmış korozyona uğrayan metal kenetler değiştirilmelidir. Hamam kubbesinin iç ve dış yüzeylerdeki pencerelerin üstlerindeki kemerlerdeki malzeme kayıpları giderilmelidir (Şekil 4.329).

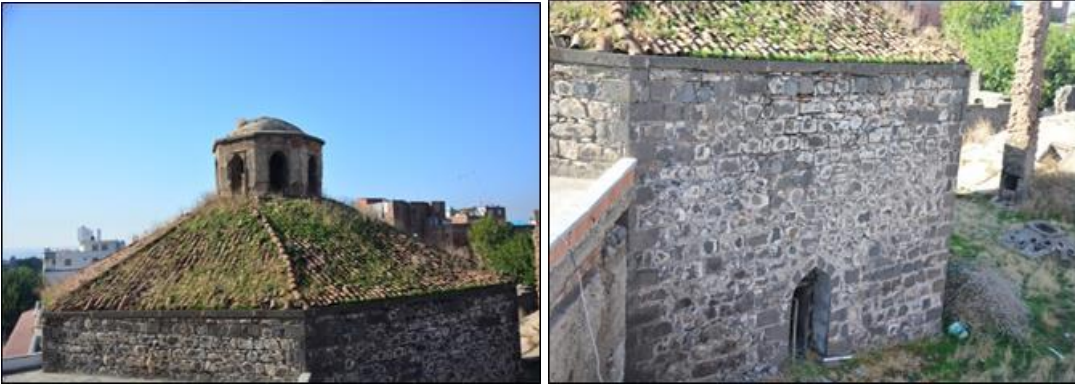
- Soğukluk bölümünün kubbesinin üstü alaturka kiremitle örtülmüştür. Çatı kiremitlerinin büyük bölümü yıpranmış ve çatı üzerinde bitki oluşumları bulunmaktadır. Çatı malzemesinin aslına uygun malzemelerle yenilenerek, bitki oluşumlarının önlenmesi amacıyla bu alanlar ilaçlanmalıdır (Şekil 4.330).

Şekil 4.330. Deva Hamamı soğukluk kubbesindeki çatı ile kubbe pencereleri

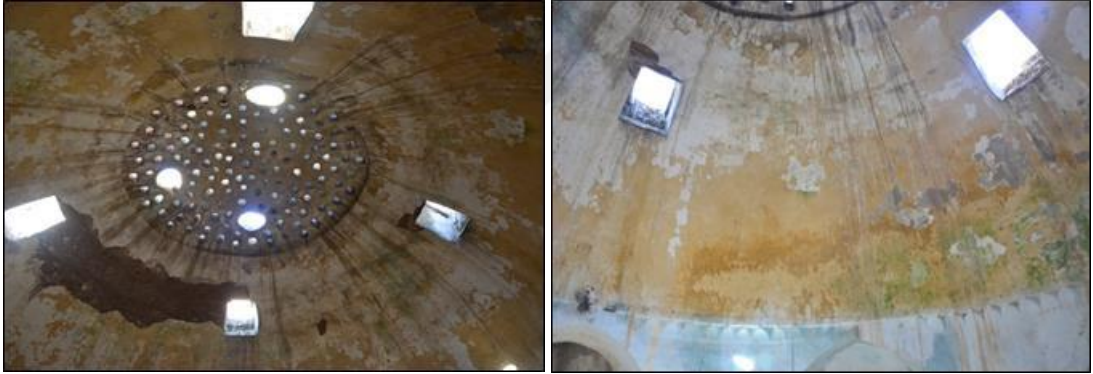
Şekil 4.331. Deva Hamamı sıcaklık kubbesindeki fil gözleri ile pencerelerdeki hasarlar

- Kubbede bulunan fil gözlerinin ilgili uzmanlar tarafından önerilen yoğuşma yapmayacak, basınca dayanıklı ve dış ortam koşullarına karşı dayanıklı malzemelerle kapatılarak, bu alanlarda meydana gelen nemlenme problemleri önlenmelidir.

- Kubbede meydana gelen nemlenme hasarları kubbe dışında ilgili uzmanlar tarafından önerilen yalıtım çözümleriyle giderilmelidir.
- Kubbe çevresinde bulunan aydınlatma boşlukları aslına uygun basınca dayanıklı şeffaf malzemelerle kapatılarak, sıcaklık bölümü dış ortam etkisinden izole edilmelidir (Şekil 4.331).

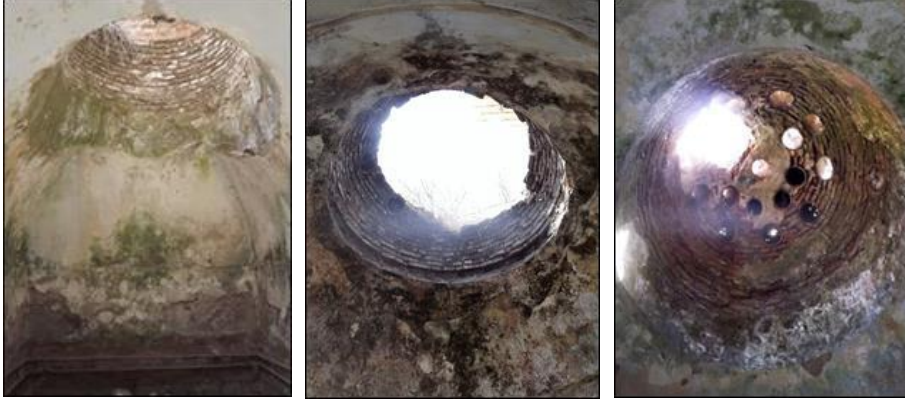
- Ilıklık bölümlerindeki tuğla malzemeden yapılan kubbelerin genelinde dış ortam koşulları ve dış müdahalelerin (define arama) etkisiyle kısmi yıkılmalar meydana gelmiştir. Kubbedeki hasarlı tuğla malzemelerin temizlenmesinden sonra aslına uygun malzeme ve teknikle özgün durumuna göre kapatılmalıdır. Fil gözlerindeki bitki oluşumları temizlenmelidir. Fil gözlerindeki açıklıklar ilgili uzmanların önerileri doğrultusunda basınca dayanıklı, yoğuşma yapmayan nitelikte malzemelerle kapatılmalıdır (Şekil 4.332).

Şekil 4.332. Deva Hamamı ılıklik, halvet odalarındaki kubbe ve fil gözlerindeki hasarlar

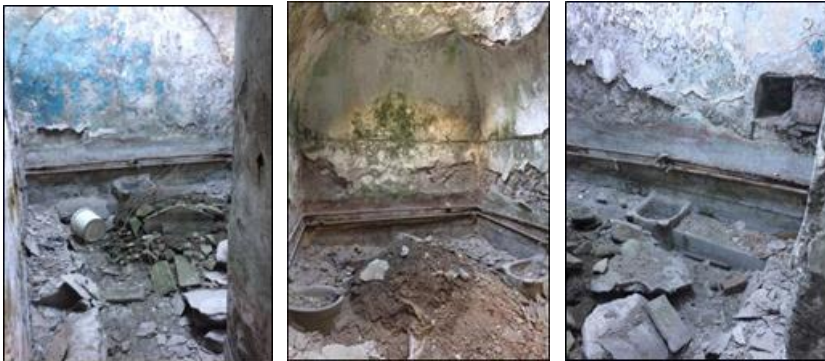
- Sıcaklık bölümündeki döşemede belirgin taşıyıcı sistem hasarları görülmemiştir. Ancak halvet odalarıyla eyvan döşemeleri kubbelerin kısmi yıkılması sonucu hafriyatla dolmuştur. Özellikle halvet odalarındaki kubbe hafriyatları döşemeye zarar vermiş ve bu alanlarda kısmi çökmeler oluşmuştur. Bu alanlardaki hafriyatların temizlenmesi sonrasında, çökme hasarı bulunan döşemeler aslına uygun teknik ve malzemelerle tamamlanmalıdır (Şekil 4.333).

Şekil 4.333. Deva Hamamı halvet odalarındaki döşeme hasarları

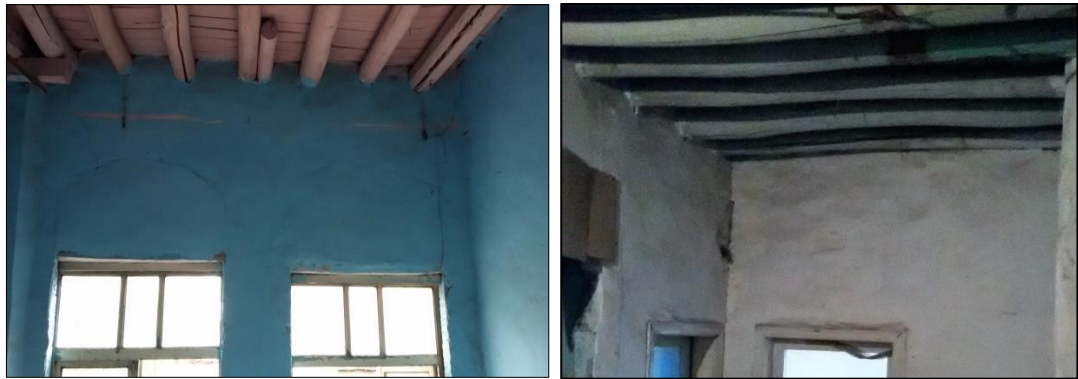
Yapının doğu kanadının üst katındaki duvarlar sıvalı ve boyalıdır. Duvarlardaki sıvaların bir kısmı dökülmüştür. Üst kattaki odalar ahşap kirişleme ile geçilmiş olup, beton döşemenin getirmiş olduğu aşırı yük nedeniyle ahşap kirişlerde sehim hasarları meydana gelmiştir. Ahşap kirişlerin bir kısmında nem problemlerine bağlı çürümeye bağlı bozulmaların olduğu görülmüştür (Şekil 4.339).

Şekil 4.339. Geleneksel Diyarbakir Evi ahşap kirişlemelerde oluşan sehim ve çürüme hasarları

- Çürüten ve kullanıcılara bağlı olarak çıkartılan ahşap kirişleme ve kaplamalardaki eksilme ve hasarlar yapı duvarlarına zarar vermeden sökülerek, taşıyıcı özelliği yüksek malzemelerle değişimi yapılarak, döşemelerin dayanımı artırılmalıdır. Ahşap kirişleme ve duvar birleşim yerlerinde aslına uygun malzemelerle metal ve özgünü bozmayan bağlantı elemanları kullanılarak, bu alanlar güçlendirilmelidir.

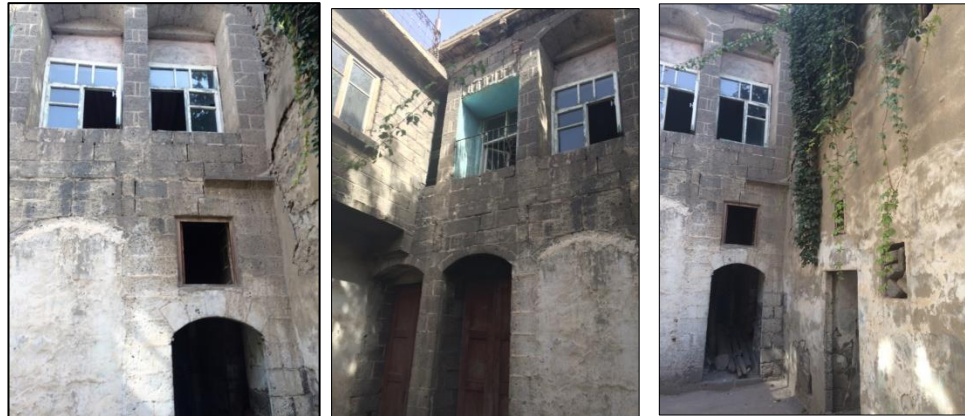
Şekil 4.340. Geleneksel Diyarbakır Evi güney ve batı kanadındaki duvarlarda oluşan hasarlar

- Yapının güney duvarında meydana gelen ayrışma ve malzeme kayıpları aslına uygun malzeme ve teknikle tamamlanmalıdır. Duvar yüzeylerinde yapılacak örgü çalışmalarında özgüne uygun hazırlanmış harç dolgular kullanılarak bu bölgeler güçlendirilmelidir.
- Güney duvarında kapatılmış pencerelerdeki dolgular çıkartılarak, meydana gelen yüzey kayıpları ile dış ortam koşullarına bağlı oluşan cephe duvarlarında zaman içinde meydana gelen yapısal boşlukların giderilmesi amacıyla taş konservasyonu yapılmalıdır
- Yapıya bitişik niteliksiz eklentiler nedeniyle yük iletim düzensizliği tespit edilen güney kanadının avlu cephe duvarlarındaki malzeme kayıpları aslına uygun malzemelerle giderilmelidir (Şekil 4.340).

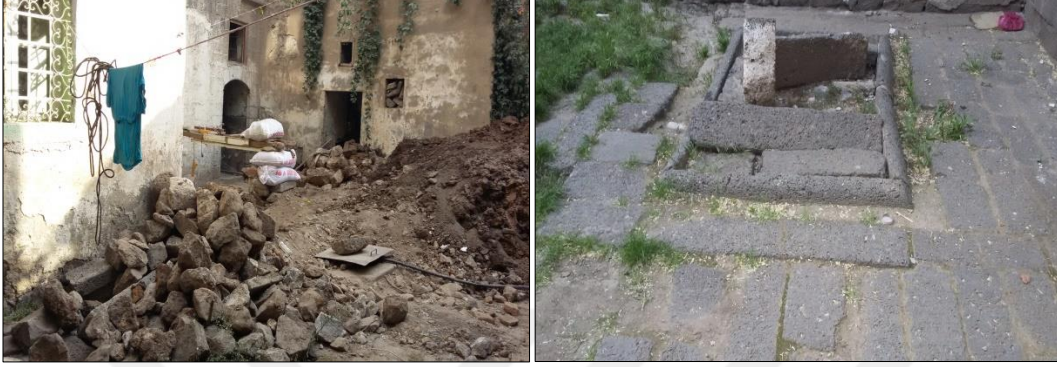
Şekil 4.342. Avlu döşemesinde yapılan kazı nedeniyle oluşan hafriyatlar

- Evin boş ve bakımsız olması nedeniyle mekanlarda biriken çöp ya da diğer atıkların dışarı çıkartılarak, duvar ve döşemede meydana gelen hasarlar tespit edilmelidir.
- Avludaki döşemenin define arama nedeniyle kazılmasıyla oluşan hafriyat temizlenmelidir. Ayrıca döşemedeki bitki oluşumları tekrar oluşmasını önlemek amacıyla zirai ilaçlarla temizlenmelidir (Şekil 4.342).
