DİYARBAKIR MAR PETYUM KELDANI KİLİSESİ
RESTORASYON ÖNERİSİ

YÜKSEK LİSANS TEZİ
MİMARLIK ANA BİLİM DALI

Haziran - 2014

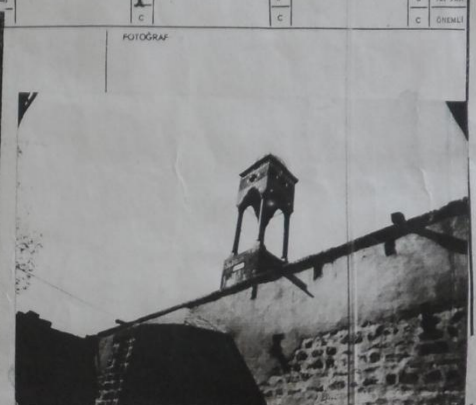
Yapının ve avluda bulunan hizmetlilere ait ünitelerin onarımına ihtiyacı var.
