**YÜKSEK  
LİSANS  
TEZİ**

**HATAY İLİ GENELİNDE MEYDANA  
GELEN TAŞKINLARIN SEBEP VE  
ETKİLERİNİN İNCELENMESİ**

**İNŞAAT MÜHENDİSLİĞİ  
ANABİLİM DALI**

**OCAK 2019**

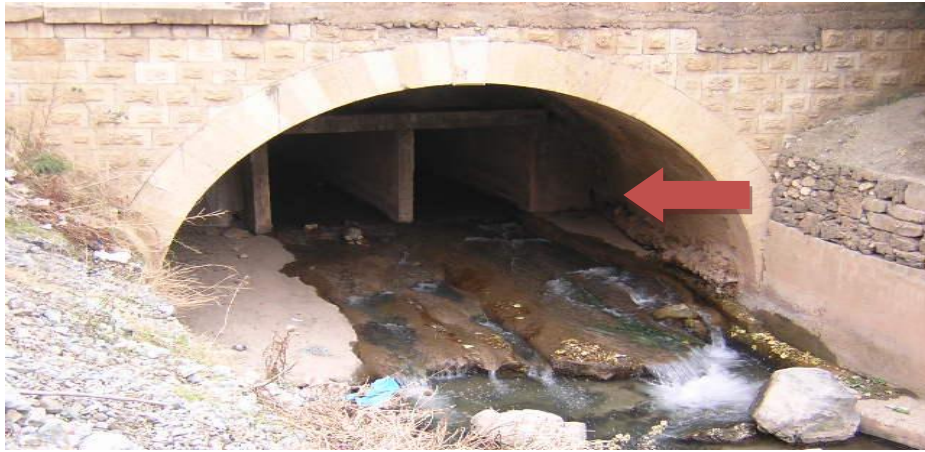
Resim 4.16'da Kırıkhan ilçesi Delibekirli Deresi üzerinde bulunan tarihi köprü görülmektedir. Bu tarihi köprü kesitine göre yeni yapılan köprülerin kesitleri daha küçük kalmaktadır. Bu nedenle yaşanabilecek taşkınlarda yeni köprülere nazaran tarihi köprülerin büyük boyutlu rüsubat ile daha büyük taşkın debilerini geçirebildiği gözlenmiştir. Resim 4.17 ise söz konusu köprü'nün memba kısmına aittir. Burada yapılan menfezlerin mevcut Delibekirli çayının kesitine uygun olmayan boyutlarda ve aynı zamanda iki açıklıklı yapıldığı görülmektedir. Bu haliyle mevcut sanat yapısı aşırı yağışlar sonrasında çay kesiti içerisinde biriken yağmur sularının deşarjını engellemekte ve taşkına sebep olmaktadır.

Aynı zamanda iki açıklıklı olması sebebiyle taşkınla gelen rüsubat mevcut kesitin tıkanmasına da yol açacaktır. Bu yapının diğer bir özelliği de geçmişte Fransızlar tarafından yapılmış tescilli bir köprü olmasıdır. Bu tür yapılara müdahale edilmeden önce ilgili kurumlardan (Müze Müdürlüğü ve Anıtlar Bölge Kurulu) gerekli izinlerin alınması gerekmektedir. Aksi takdirde resimde görüldüğü üzere mevcut tarihi yapıya uygunsuz eklentiler yaparak özgünlüğünün bozulmasına sebep olunmaktadır. Aynı zamanda yapılan sanat yapısının amacına uygun hizmet etmesi de engellenmiş olmaktadır. Bu nedenle ivedi bir şekilde gerekli izinler alınarak mevcut Delibekirli Deresine uygun kesitlere sahip bir köprü yapılmalıdır.

Resim 4.16. Kırıkhan İlçesi Delibekirli Deresi tarihi köprüye müdahale

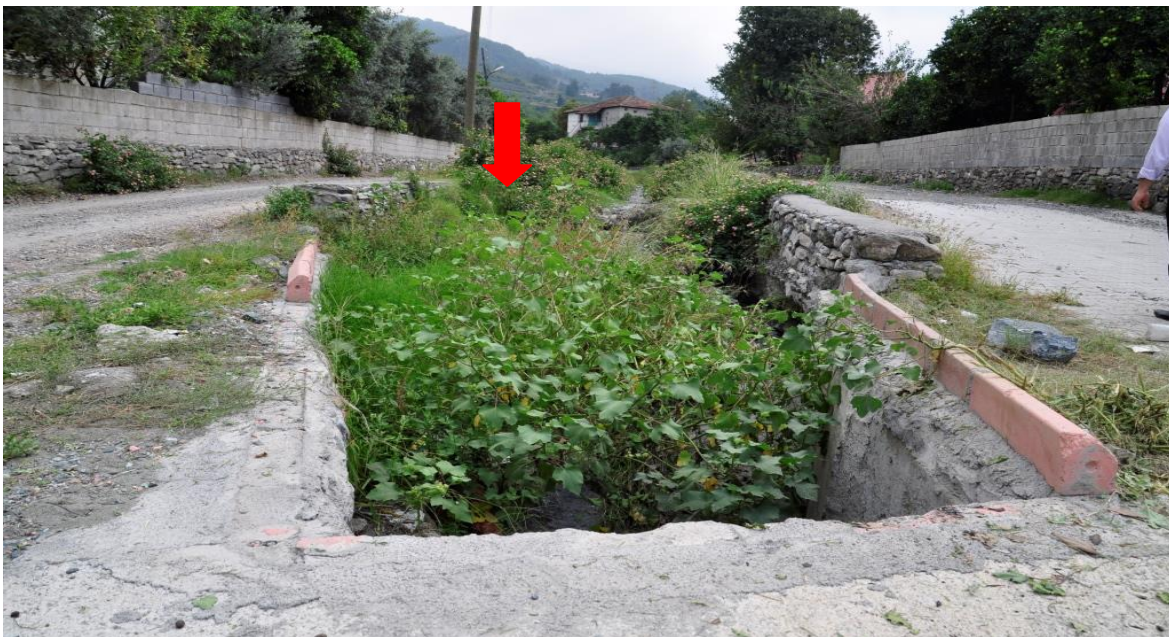
Resim 4.42’de görüldüğü gibi Dört Yol ilçesi İlkbaharın Deresinde il genelinde olduğu gibi bakımsızlıktan ve özellikle de evsel atıklarının deşarjı sebebiyle dere içerisinde bitki oluşumu görülmektedir. Bu bitki ve atıkların temizliğinin yapılmaması sebebiyle yine kesit daralması meydana gelmekte ve taşkın riski ortaya çıkmaktadır. Ayrıca etrafında mevcut yapılaşma nedeniyle dere kesiti daraltılmıştır. Bir kısmı yol olarak kullanılmaktadır. Öncelikle dereye hâlihazırdaki evsel atıkların deşarjının engellenmesi, belli aralıklarla temizlenmesi gerekmektedir.

Resim 4.42. Dört Yol ilçesi İlkbaharın Deresi

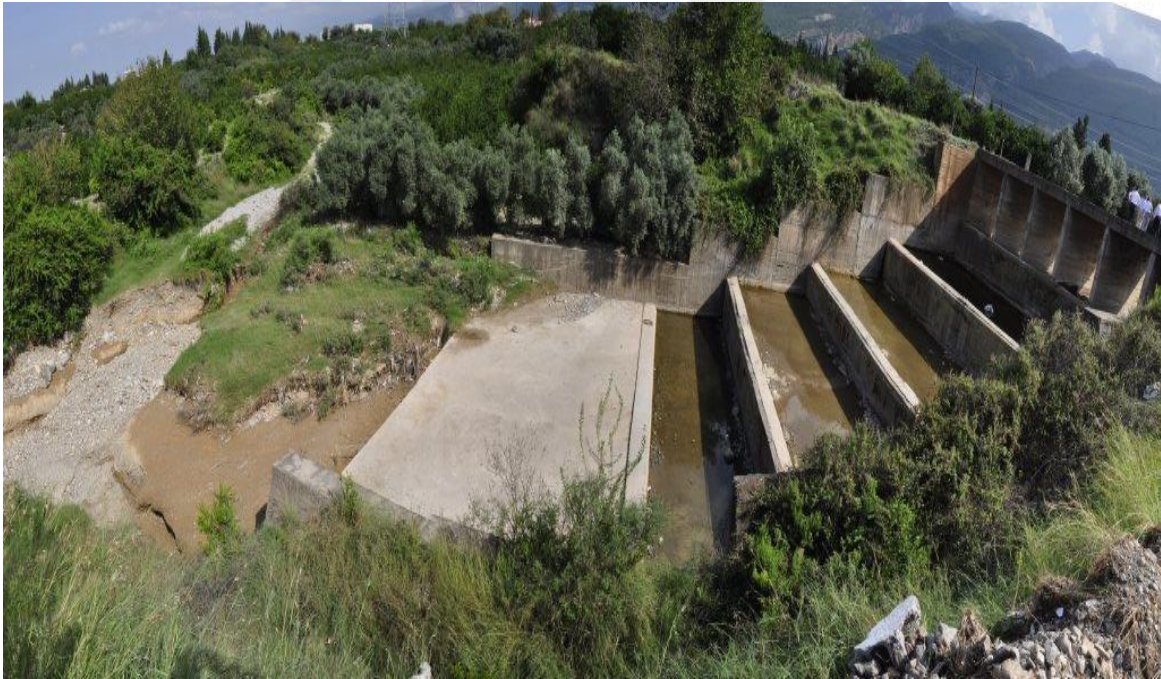
Resim 4.45. Payas ilçesi Payas kuşaklama kanalı memba bölümü

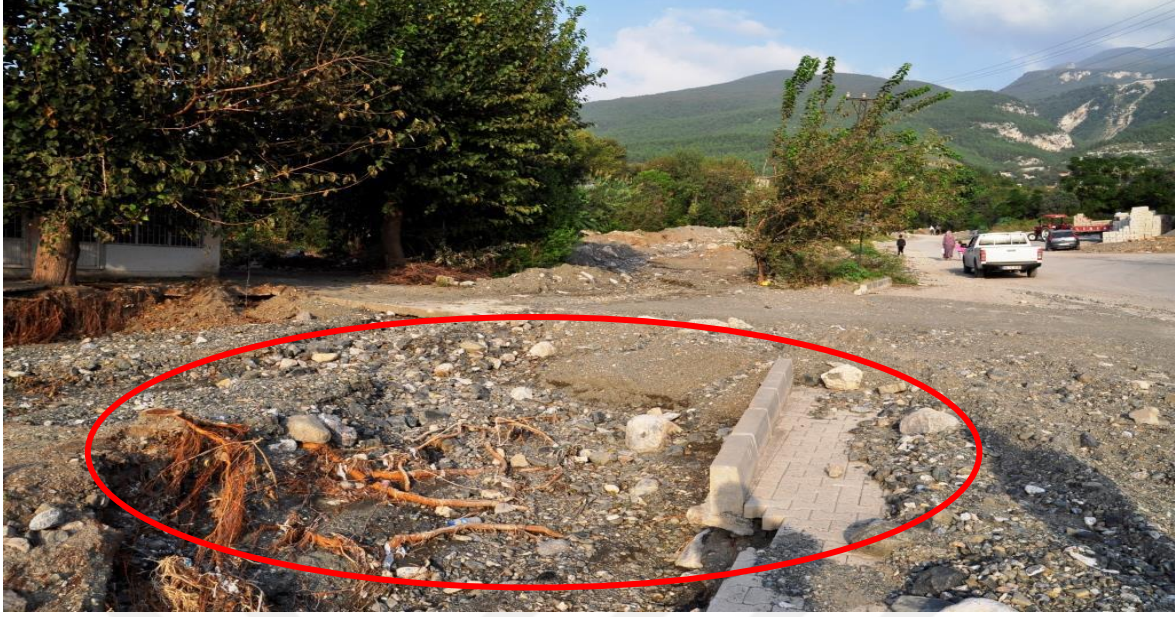
Aşağıdaki Resim 4.46'da Payas ilçesi Kozludere'de dere yatağı yol olarak kullanılmaktadır. Güzergâh boyunca kesiti yetersiz menfez ve büzler vardır. Dere içerisindeki yetersiz olan menfez ve büzler yıkılmalı ve dereye suyun akışına uygun yatak oluşturulmalıdır.

Resim 4.46. Payas ilçesi Kozludere deresi

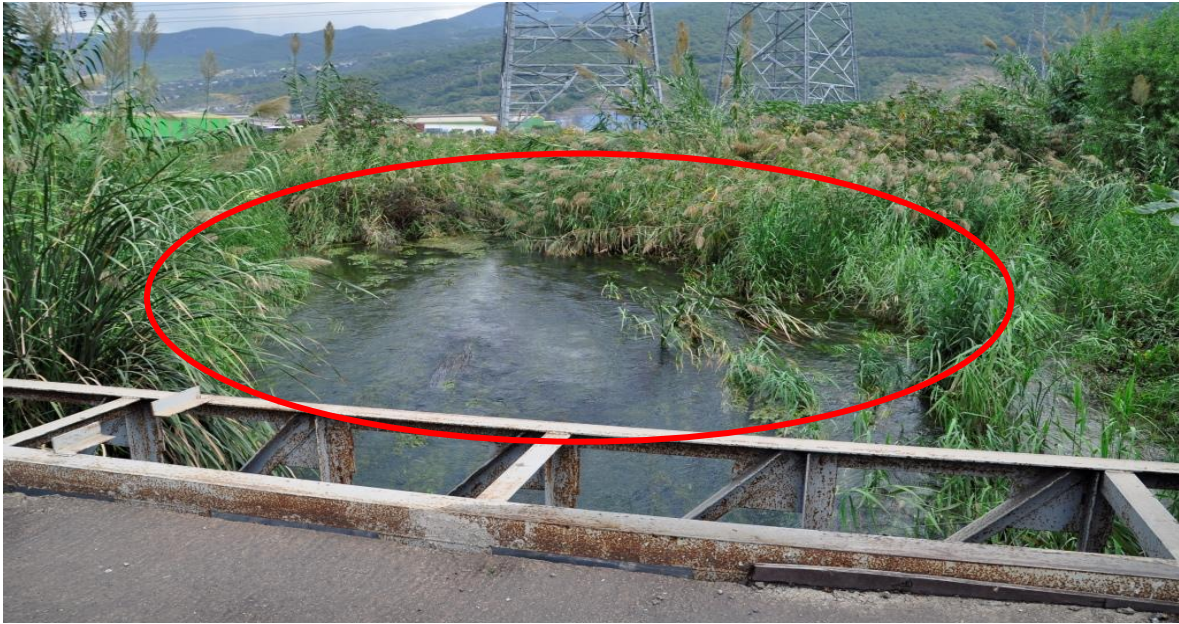
Resim 4.47 ise İskenderun ilçesi Sarıseki mevkiinde bulunan Mersin Çayı'nın son halini göstermektedir. Bu çay ilgili kurumlar tarafından ıslah edilmesine rağmen zamanla evsel atık ve deşarjların yapılması sonucu çay içerisinde bitki gelişimi meydana gelmiştir. Mevcut haliyle periyodik makinalı bakım yapılmadığı için bitki ve ağaçlarla kesit kapanmıştır. Muhtemel yağışlar sonrası yeterli kesit olmadığı taşkın meydana gelecektir. Bu nedenle acilen gerekli yatak temizliği yapılmalıdır. .

Resim 4.47. İskenderun ilçesi Sarıseki mevkiinde bulunan Mersin Çayına ait görünüm

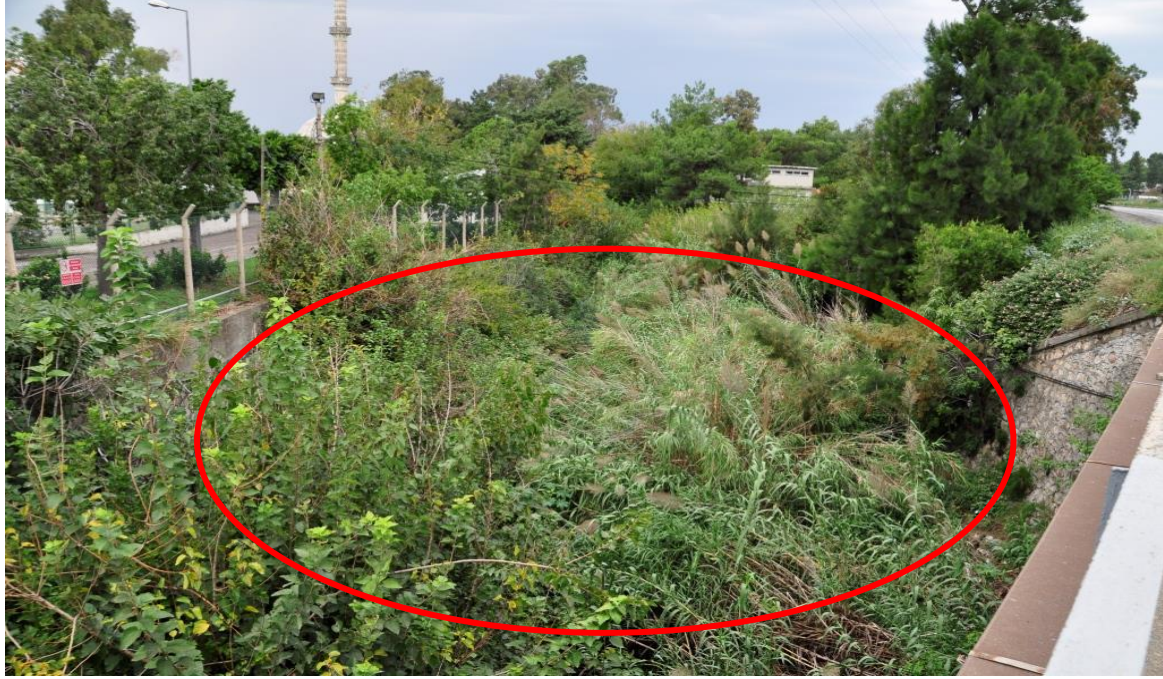
Aynı şekilde Resim 4.48'deki İskenderun ilçesi Akçay Deresinde, Resim 4.49'daki Arsuz ilçesi Konacık Deresi ve Resim 4.50'deki Şekere Derelerinde rutin makinalı yatak temizliği yapılmadığı için zamanla biriken atıklar ile bitki ve ağaçlar büyümesi sebebiyle kesiti daralmıştır. Herhangi bir taşkına sebebiyet vermeden gerekli önlemlerin alınarak yatak temizliklerinin yapılması gerekmektedir.

Resim 4.48. İskenderun ilçesi Akçay Kuşaklama kanalı

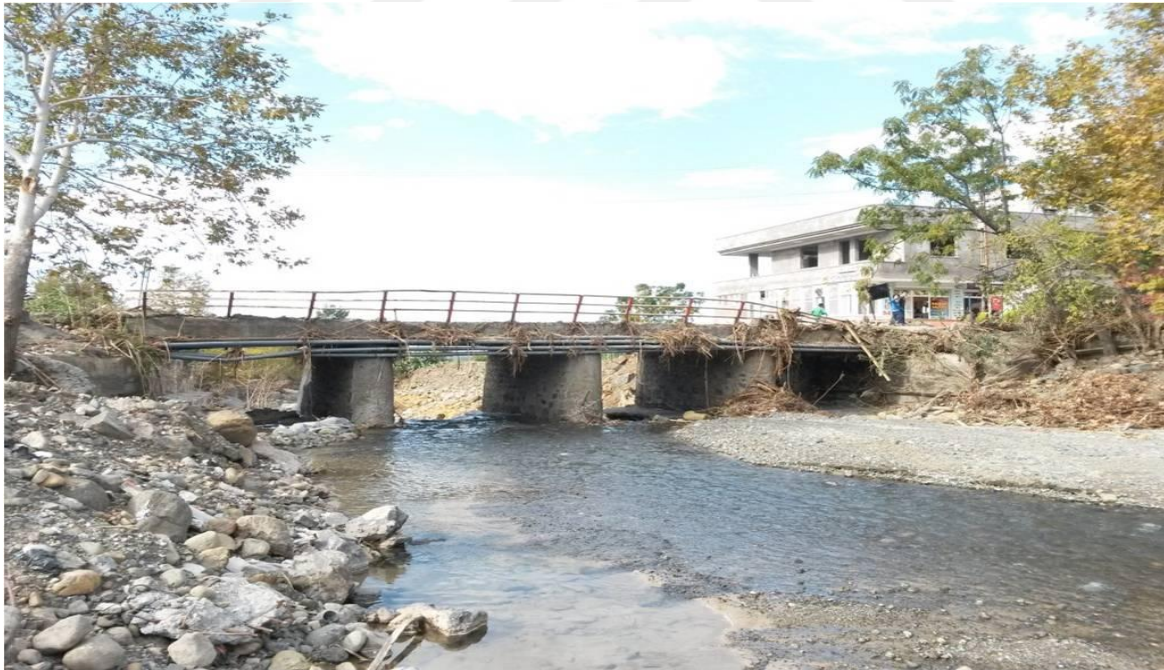
Hatay ili Arsuz ilçesinde 05.01.2015-06.01.2015 tarihleri arasında aşırı yağışlar neticesinde sel ve taşkınlar meydana gelmiştir. Yaşanan sel felâketiyle birlikte ortaya çıkan heyelânda 6 ev yıkılmış, ilçenin birkaç yerleşim merkezinde köprü ve menfezlerde hasarlar meydana gelmiştir. Aşağıdaki Resim 4.52 ve 4.53’de Höyük mahallesinde bulunan köprü, aşırı yağın yağışlar sonrasında birçok olumsuz etkenin bir araya gelmesiyle yıkılmıştır. Diğer olaylarda da olduğu gibi burada da yapılan yanlış müdahaleler ve tekniğe uygun olmayan yetersiz kesit alanı ana sebeplerin başında bulunmaktadır.

Resim 4.52. Arsuz ilçesi Höyük köprüsü yıkılma öncesi memba kısmından görüntüsü

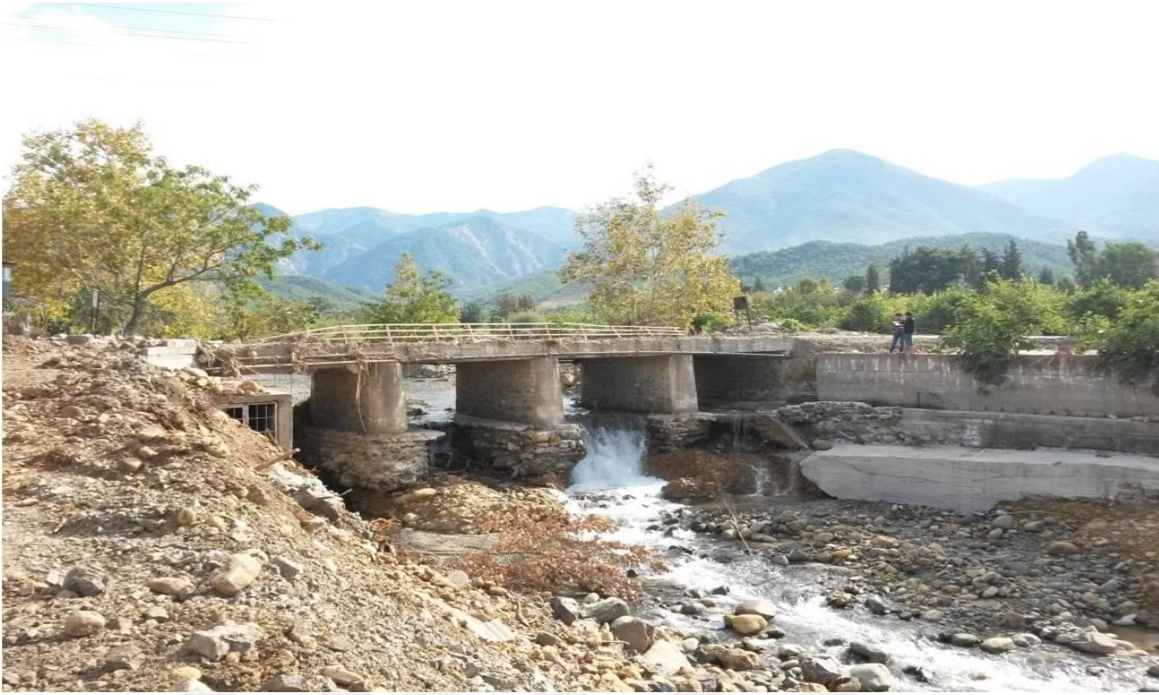
Resim 4.53. Arsuз ilçesi Höyük köprüsü yıkılma öncesi mansap kısmından görüntüsü

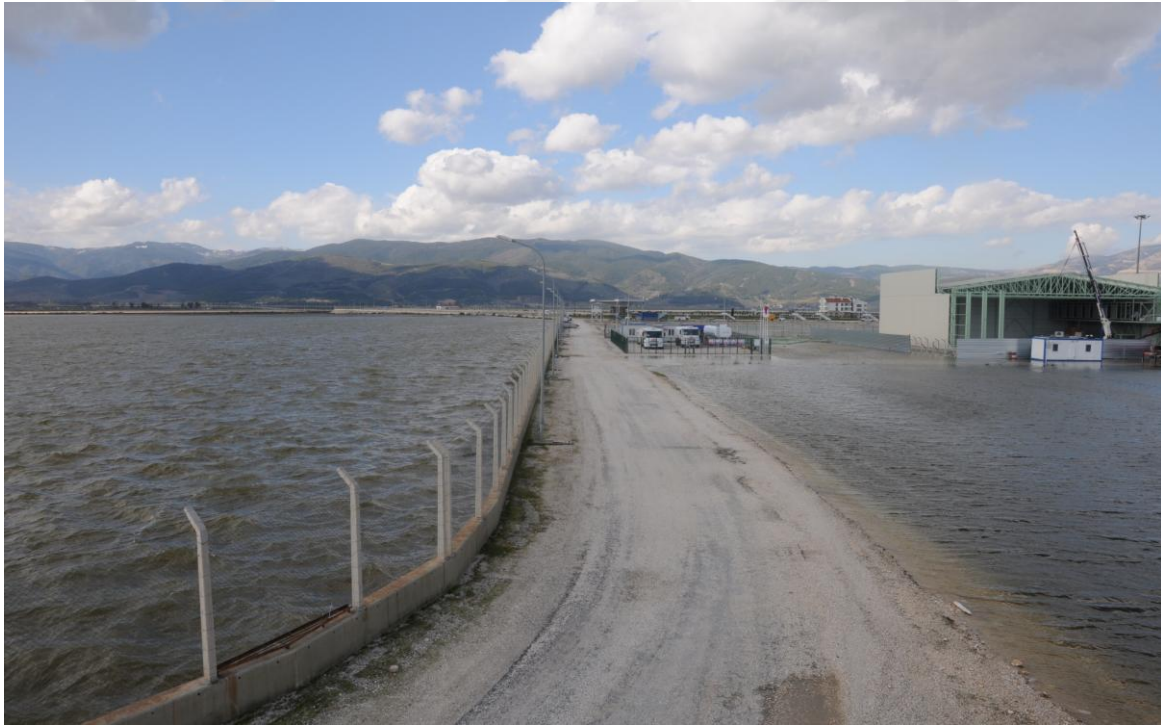
Havaalanının plânlama çalışmaları sırasında belirlenmesi gereken güncel taşkın kotu, D.S.İ tarafından yapılan kapsamlı bir çalışma ile havaalanı inşaatından sonra Bakanlar Kurulu kararı ile 2010 yılında **81.50 m** olarak ilân edilmiştir. Bu veriler göz önüne alındığında 2012 yılında bölgede meydana gelen taşkında maksimum su kotu 80.60 m olarak ölçülmesine karşın apron kotunun 80.25 m ve pist kotunu 80.43 m - 81.56 m aralığında bulunması bu tesislerin su altında kalmasına neden olmuştur (Resim 4.61).

Resim 4.61. Havaalanı çevre duvarı

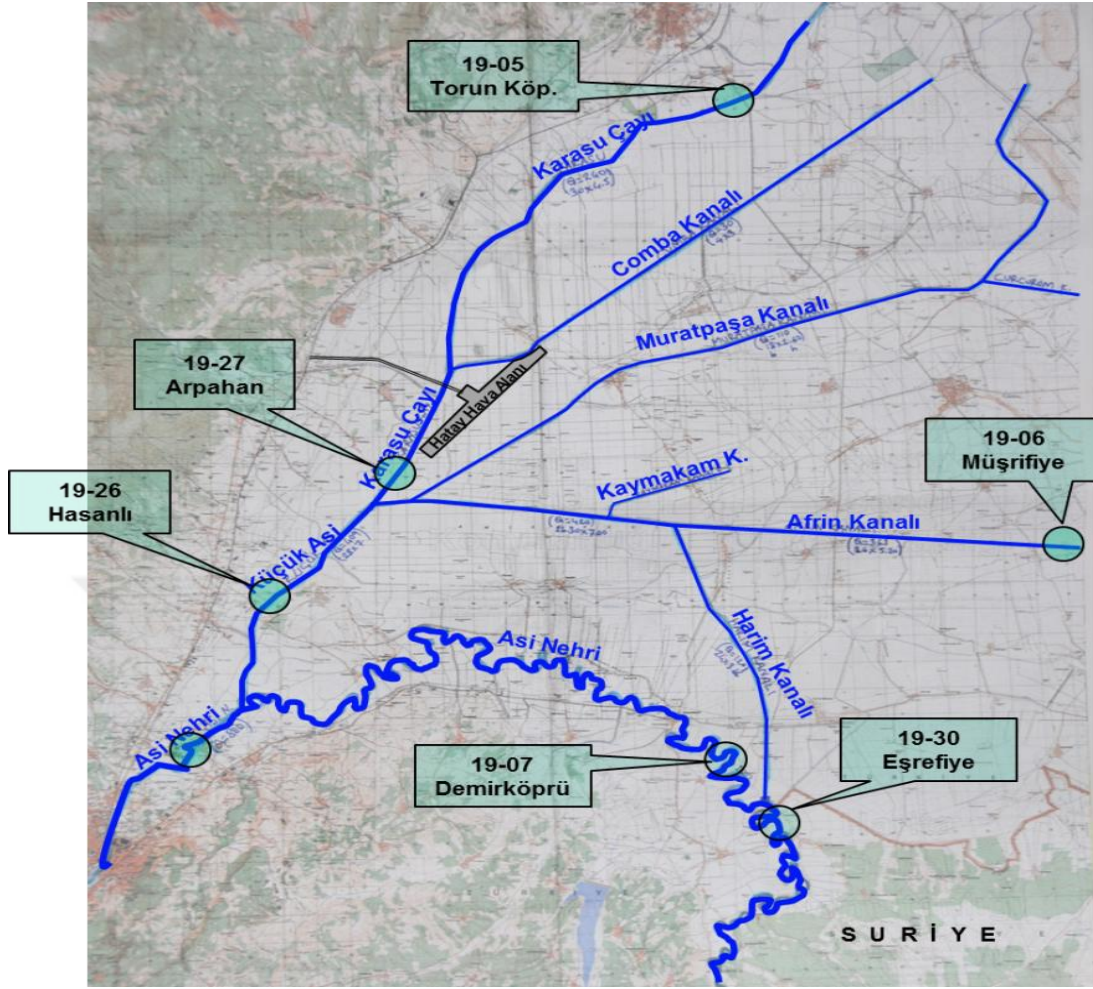
Harita 4.2. Amik ovası akarsu ve kanalları

- ✓ Amik Ovasına giren sular incelendiğinde (Harita 4.2), Karasu nehri üzerinde bulunan Tahtaköprü barajı ile bu akarsuyun oluşturacağı taşkınlar önemli ölçüde kontrol edilmektedir. Murat Paşa, Comba ve yan derelerin taşkın debileri küçük olması ve pik debilerinin çoğunlukla çakışmamasından dolayı önemli bir risk oluşturmamaktadır. Genel olarak ovada taşkına sebebiyet veren en önemli akarsuyun Afrin ırmağı olduğu görülmektedir. Reyhanlı barajının hazne kapasitesi dikkate alındığında, off-stream bir baraj olmasına karşın taşkınlarda önemli bir taşkın yaratma potansiyeline sahip olan Afrin nehri tarafından beslenecek olması, bu nehrin ovada oluşabilecek taşkınların şiddetini azaltabileceği düşünülmektedir.

- ✓ Karasu, Afrin, Muratpaşa, Comba kanallarından gelen sular Amik gölünün eski yatağında birleşerek Küçük Asi nehri ile sularını uzaklaştırmaktadır. Küçük Asi nehrinin tahliye kapasitesi yetersiz olduğunda, suların geri tepmesine yol açmakta ve Amik gölü aynasında göllenme oluşturarak suların kabarmasına neden olmaktadır. Küçük Asi nehri taşkın sırasında zaman zaman oluşan Amik gölünün suyunu boşaltmakta ve diğer tüm akarsuları drene etmektedir. Bu nedenle Küçük Asi nehrinin drenaj kapasitesinin artırılabilmesi için taban eğimi ve kesit genişliklerin, Küçük Asi'yi ve bu kanalı besleyen akarsuların plânlanan taşkın debilerini ( $Q_{500}$ ) taşıyacak şekilde boyutlandırılması son derece önemlidir.
