DOKTORA TEZİ

RULMANLARLA YATAKLANMIŞ DİNAMİK SİSTEMLERİN
TİTREŞİM ANALİZİ İLE KESTİRİMCİ BAKIMI

SADETTİN ORHAN

HAZİRAN 2002

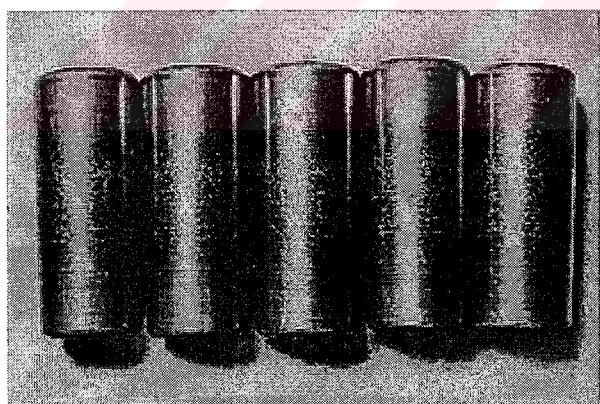
Şekil 1.2. Makaraların orta yüzeylerinde elektrik hasarı başlangıcı

Bu hasar rulman üzerinden elektrik akımı geçmesi sonucu oluşur (Şekil 1.2.). Elektrik motorlarında sıkça görülür. Rulmanın dış yüzeyi seramik ile kaplanarak önlenebilir.

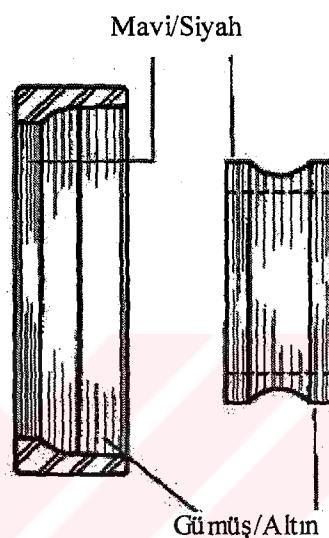
Sekil 1.3. Aşırı ısınma hasarı

Aşırı ısınmanın belirtisi bilezik, yuvarlanma elamanı ve kafeslerin renginin sarıdan maviye doğru değişmesidir (Şekil 1.3.). Aşırı ısınma durumunda bilye ve bileziklerde deformasyon oluşur, yağın yağlama özelliği kaybolur.

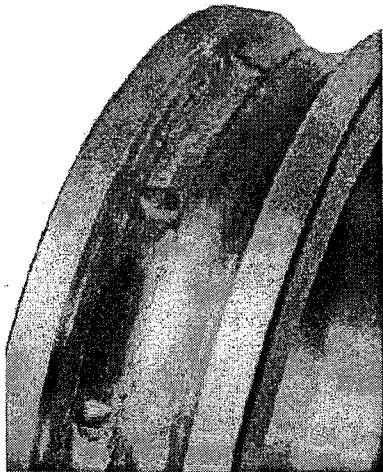
Şekil 1.4. İç bilezikte gerçek karıncalanma

Genel anlamda çentiklerin aşırı basıncı sonucu bir parçada oluşan malzeme akışıdır. Yükler bilezik malzemesinin elastik sınırını aştığı zaman meydana gelir. Hasar belirtisi, herhangi bir sert darbe veya aşırı statik bir yükün sebep olduğu bilya frekansındaki çentiklerdir (Şekil 1.4.). Bu çentikler bilye yolunda daha belirgindir ve erken rulman bozulmasına sebep olan yatak gürültüsü ve titreşimini artırabilir. Rulmanı yerleştirmek için çekici kullanmak, rulmanı düşürmek, dönmeyen bilezikten şafṭın üzerine kuvvet uygulamak gerçek karıncalanmanın sebeplerinden bazlıdır.

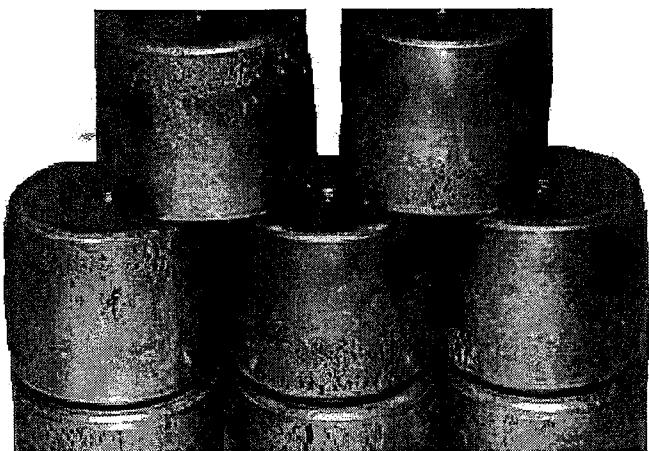
Şekil 1.5. Makaralarda yağlamadan kaynaklanan hasarlar

Rulman hasarlarının %36'sını oluşturan⁽⁷¹⁾ yağlama hasarlarının belirtisi, yatak yollarının ve yuvarlanma elemanlarının renginin bozularak mavi-kahverengi hale dönüşmesidir (Şekil 1.5.). Tipik olarak yetersiz yağlama veya aşırı sıcaklıklar sebebiyle yağlayıcının özelliklerinin bozulmasından kaynaklanır. Bu hasar aşırı aşınma ve bunu izleyen rulman bozumlara yol açar.

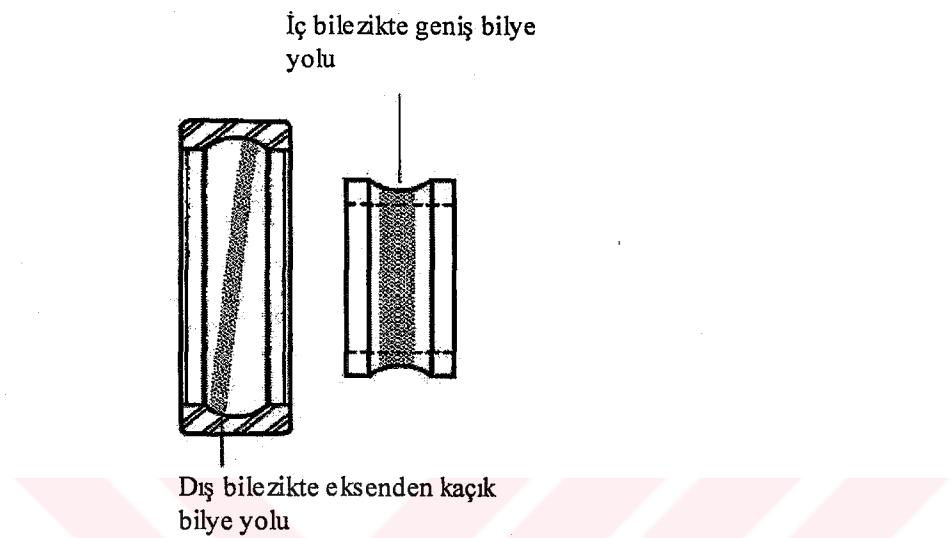
Şekil 1.6. Rulman eksen kaçıklığı hasarı

Eksen kaçıklığı dış bileziğin yuvasında belirlenebilir. Eksen kaçıklığı durumunda yuvarlanma elemanın aşınma yolu bilezik yolu köşelerine paralel değildir (Şekil 1.6.). İleri seviyedeki eksen kaçıklığı anormal sıcaklık artışına ve kafeste şiddetli aşınmaya sebep olabilir. Eğik miller, çapaklar, mil veya yatak omuzundaki kır, kare olmayan mil vidaları, vida ekseni ile yüzeyleri kare olmayan kilitleme somunları,

eksen kaçıklığının en yaygın sebepleri arasındadır. Eksen kaçıklığı rulman hasarlarının en büyük sebeplerindendir⁽⁷¹⁾.

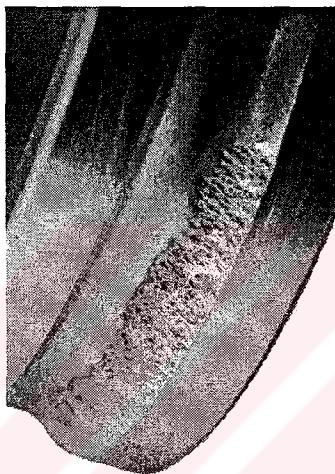
Şekil 1.7. Aşırı yüklemeden kaynaklanan iç bilezik hasarı

Rulman hasarlarının % 49'unu oluşturur⁽⁷²⁾ ve rulmanın erken bozulmasına neden olur. Normal yorulma hasarının belirtilerine sahiptir, ayrıca ileri seviyede aşınma izinin oluşması, aşırı ısınma ve çok geniş bir alana yayılmış olan derin bir kavlama belirtileri gösterir (Şekil 1.7.).

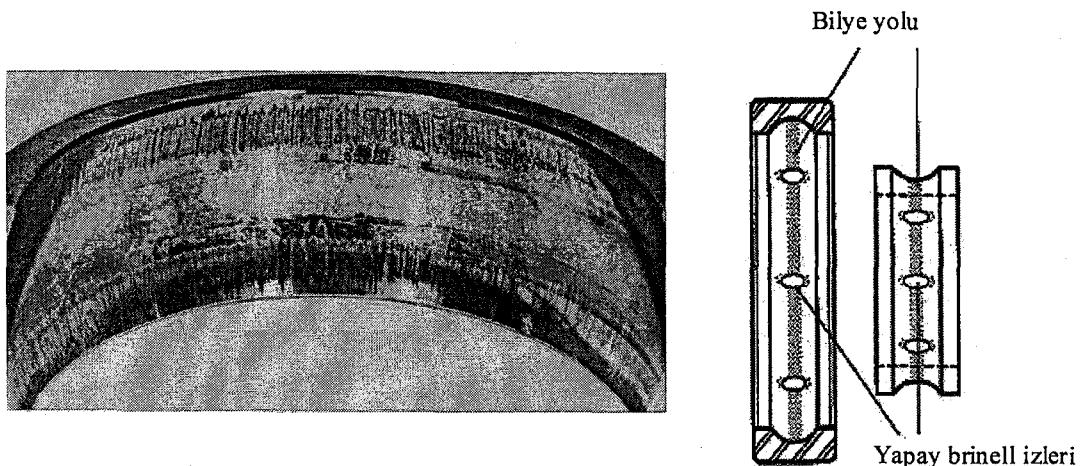
Şekil 1.8. Yapay karıncalanma ve izleri

Parçadan malzeme ayrılması olayıdır, yani bir aşınma söz konusudur. Bu hasar rulman dönmediği esnada bilye ile bilye yolu arasındaki küçük bir bağıl hareket olduğu zaman meydana gelir ve her bir bilye/yuvarlanma elamancı pozisyonu için eksenel yöndeki eliptik aşınma çizgileri tarafından karakterize edilir (Şekil 1.8.). Rulman dönmediği zaman bilye yolu aşınmasını önlemek için gerekli bir yağ filmi oluşturulamaz. Aşınma çizgileri hareket doğrultusuna diktir, genellikle ayırt edilebilir, fakat bazen döküntü ile çevrili olabilir.

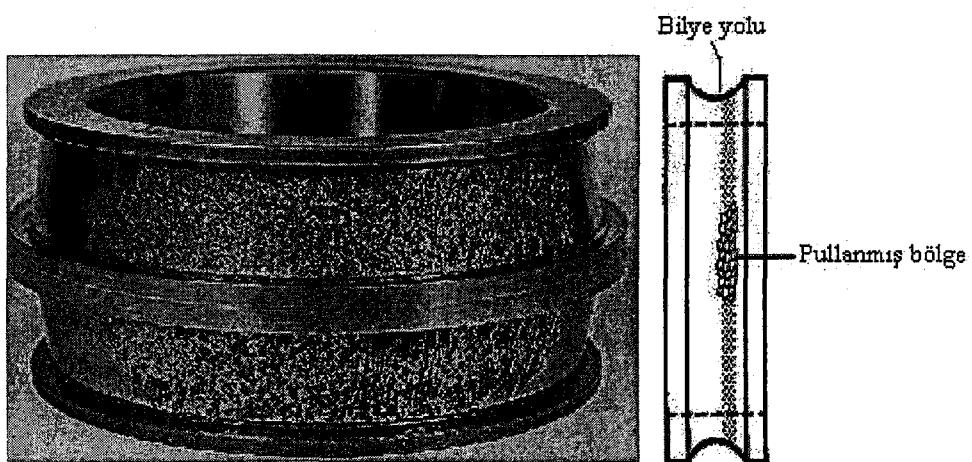
Şekil 1.9. Normal yorulma hasarı

Rulman hasarlarının oluşumunda önemli rol oynayan⁽⁷²⁾ normal yorulma hasarı, çalışma yüzeyinin çatlaması, pul pul dökülme ve küçük kırık parçaların malzemeden ayrılması şeklinde tanımlanabilir (Şekil 1.9.). Pul pul dökülme, yuvarlanma elamanı veya yuvalarda oluşabilir ve genellikle titreşimde bir artışı beraberinde getirir. Orta şiddette dökülme bölgesi rulmanın faydalı ömrünün sonuna gelip gelmediğinin bir belirtisidir.

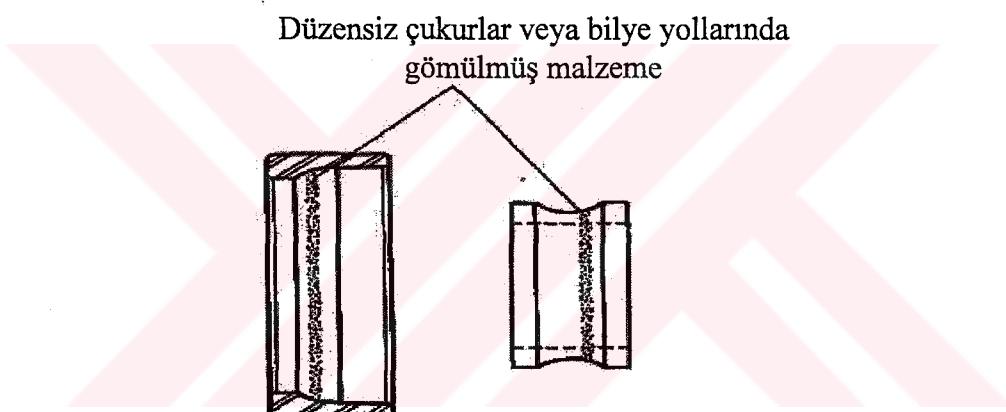
Şekil 1.10. Kirlenme hasarı

Rulman hasarının erken zamanlarda oluşmasının onde gelen sebeplerinden biri kirlenmedir. Kirlenmenin belirtileri, rulmanın aşırı miktarda titreşimi ve aşınması, rulman yuvaları, bilyeleri ve makaralarında oluşan çukur ya da çiziklerdir. Bu kirler, rulmanın içine giren toz ve başka aşındırıcı parçacıklardan oluşur. Kirliliğin esas kaynağı kirli iş takımları, kirli iş yerleri, kirli eller ve yağ ya da temizleme çözeltilerine karışan yabancı maddelerdir. Kirlenme hatası rulman hasarlarında önemli bir paya sahiptir⁽⁷¹⁾.

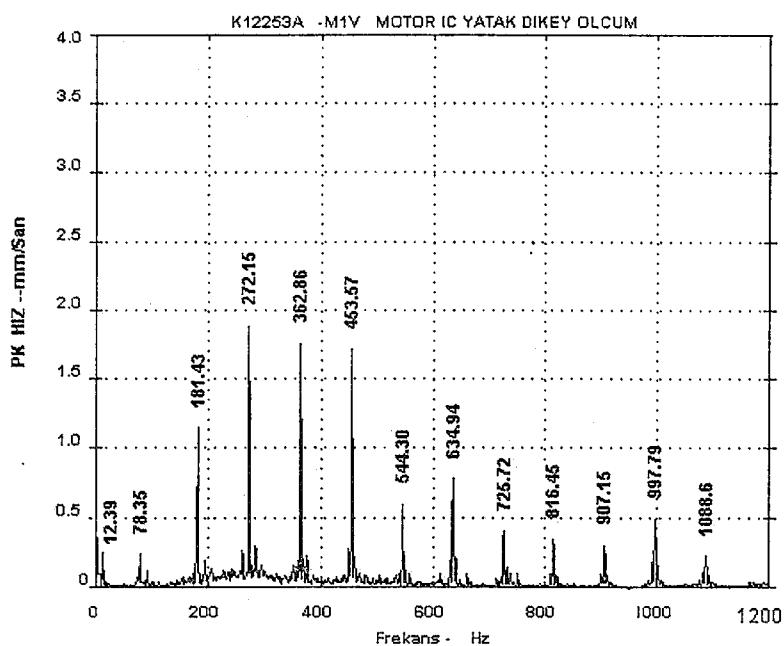
Şekil 3.2. K2253A Fanı iç yatak M1V noktası titreşim referans ölçüm spektrum grafiği

Rulmada oluşan hasarın dış bilezik hasarı olduğu aşikardır. Çünkü hasarlı rulmanın ürettiği titreşimlerin frekansları, dış bilezik bilye geçiş frekansının (ω_{bp}) katlarından ve bunların mil dönme frekansında oluşturdukları yan bantlardan oluşmaktadır.

K2253A Fanı Motor iç yatak M1V noktası titreşim referans ölçüm frekans bileşenleri			
Ölçüm ile elde edilen hasar frekansları (Hz)	Teorik hesapla elde edilen hasar frekansları ve karşılıkları (Hz)		
181.43	183.1	-	$2x\omega_{bp}$
272.15	274.65	-	$3x\omega_{bp}$
362.86	366.2	-	$4x\omega_{bp}$
453.57	457.75	-	$5x\omega_{bp}$
544.30	549.29	-	$6x\omega_{bp}$
634.94	640.84	-	$7x\omega_{bp}$
725.72	732.39	-	$8x\omega_{bp}$
816.45	823.94	-	$9x\omega_{bp}$
907.15	915.49	-	$10x\omega_{bp}$
997.79	1007.04	-	$11x\omega_{bp}$
1088.6	1098.59	-	$12x\omega_{bp}$

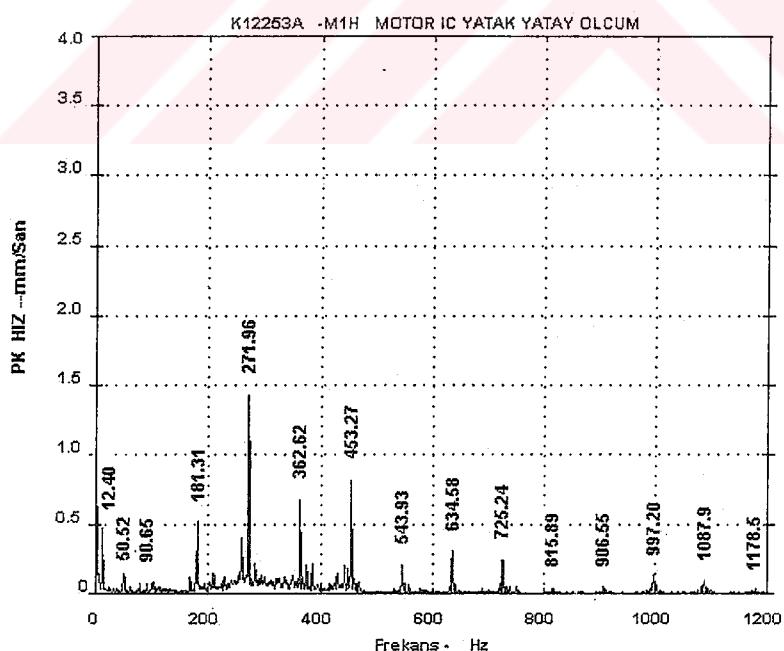
Şekil 3.3. K2253A Fanı iç yatak M1H noktası titreşim referans ölçüm spektrum grafiği

K2253A Fanı Motor iç yatak M1H noktası titreşim referans ölçüm frekans bileşenleri		
Ölçüm ile elde edilen hasar frekansları (Hz)	Teorik hesapla elde edilen hasar frekansları ve karşılıkları (Hz)	
90.65	91.55 - $1x\omega_{bp}$	
181.31	183.1 - $2x\omega_{bp}$	
271.96	274.65 - $3x\omega_{bp}$	
362.62	366.2 - $4x\omega_{bp}$	
453.27	457.75 - $5x\omega_{bp}$	
543.93	549.29 - $6x\omega_{bp}$	
634.58	640.84 - $7x\omega_{bp}$	
725.24	732.39 - $8x\omega_{bp}$	
815.89	823.94 - $9x\omega_{bp}$	
906.55	915.49 - $10x\omega_{bp}$	
997.20	1007.04 - $11x\omega_{bp}$	
1087.9	1098.59 - $12x\omega_{bp}$	
1178.5	1190.13 - $13x\omega_{bp}$

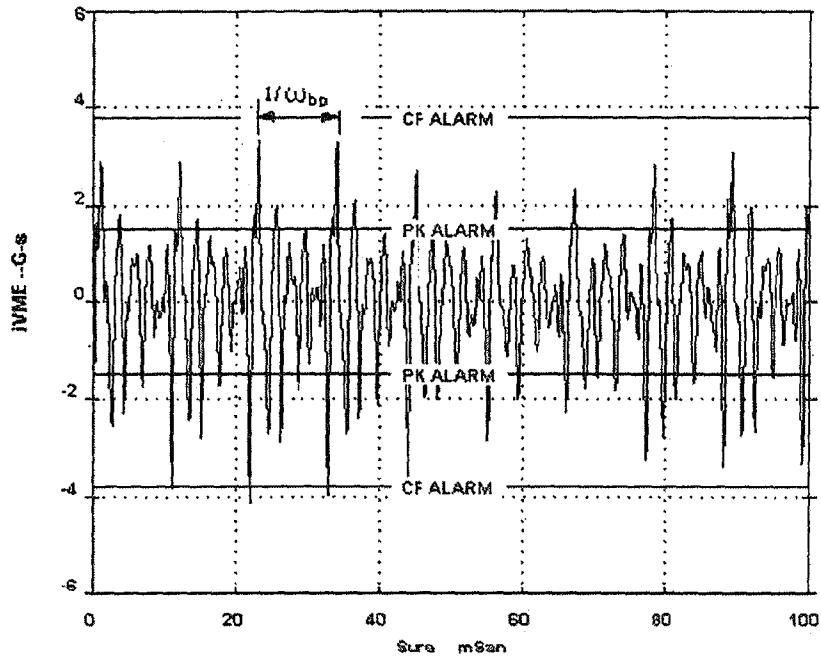
Şekil 3.4. K2253A Fanı iç yatak M1A noktası titreşim referans ölçüm dalga form grafiği

K2253A Fanı Motor iç yatak M1A noktası titreşim referans ölçüm frekans bileşenleri		
Ölçüm ile elde edilen hasar frekansları (Hz)	Teorik hesapla elde edilen hasar frekansları ve karşılıkları (Hz)	
181.32	183.1 - $2x\omega_{bp}$	
271.99	274.65 - $3x\omega_{bp}$	
362.64	366.2 - $4x\omega_{bp}$	
453.23	457.75 - $5x\omega_{bp}$	
543.98	549.29 - $6x\omega_{bp}$	
634.57	640.84 - $7x\omega_{bp}$	
725.29	732.39 - $8x\omega_{bp}$	
815.96	823.94 - $9x\omega_{bp}$	
906.46	915.49 - $10x\omega_{bp}$	
997.26	1007.04 - $11x\omega_{bp}$	
1088	1098.59 - $12x\omega_{bp}$	
1178.4	1190.13 - $13x\omega_{bp}$

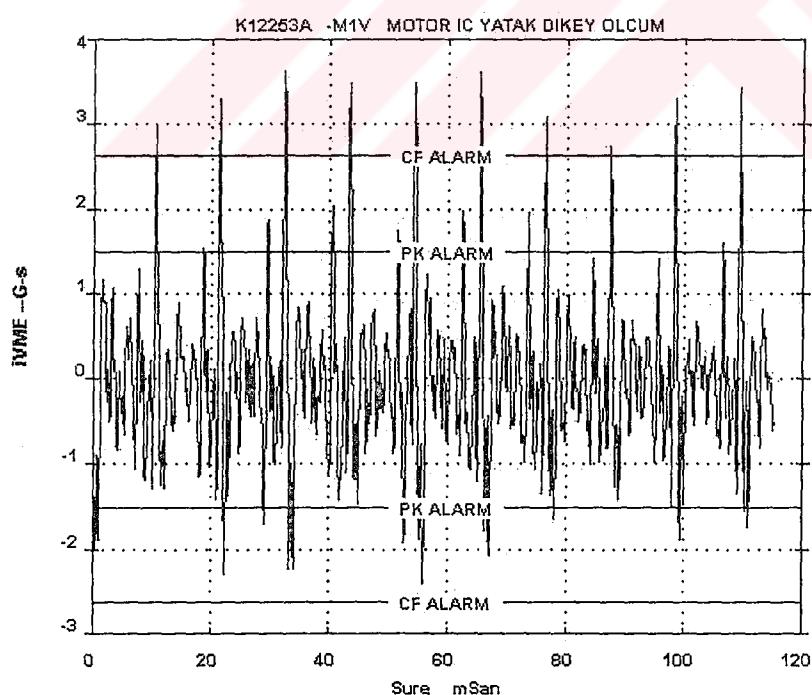
Şekil 3.5. K2253A Fanı iç yatak M1V noktası titreşim referans ölçüm dalga form grafiği

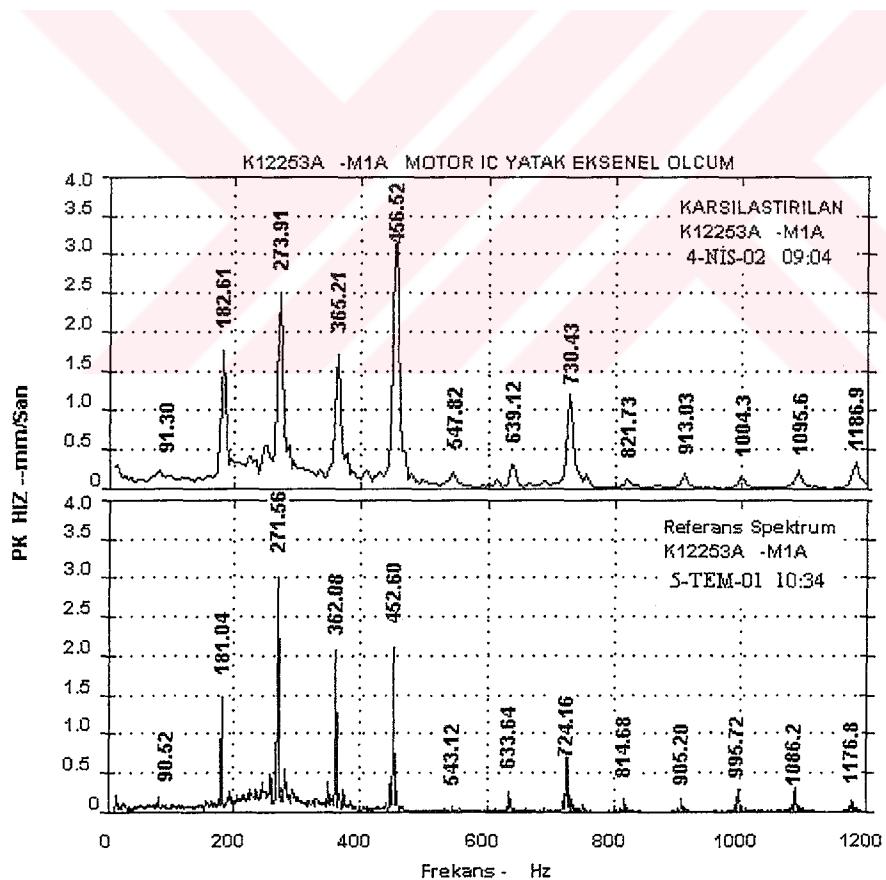
yapılırken bu yöndeki M1A noktası sonuçları verilmiştir. Titreşim değerlerinde normal olan küçük dalgalanmaların yanında 22 Kasım 2001 tarihinde alınan titreşim değerinde önemli bir artış gözlenmiştir. Fakat bu geçici bir durum olmuş, daha sonraki ölçüm değerleri normal seviyede gerçekleşmiştir (Şekil 3.6). Aslında önemli bir aşamaya geldiği anlaşılan bu hasarın zamanla ilerlememiş gibi görünmesinin sebebi, bu makinenin ölçüm süresince hep yedekte tutulmasındandır. Ölçüm süresince makine yalnızca 10 hafta (2.5 ay) çalışmıştır. Çalıştığı zamanlar ölçüm alınabilmiştir. Ölçümler birer hafta arayla alınmıştır. Uzun süreli aralıklar makinenin çalışmadığı zamanlardır. Sınırlı çalışmadan dolayı hasar gelişiminin yavaş olduğu, bu yüzden de zamanla hasarın sabit kaldığı izlenimi doğmaktadır. Halbuki bu makinenin düzenli olarak çalışmaya başlaması ile birlikte hasarın artmaya devam edeceği, en geç üç veya dört ay içinde rulmanın değiştirilme ihtiyacının doğacağı beklenilmektedir. Titreşim trendinden de görüleceği gibi titreşim değerleri son ölçümlerde bir artış göstermiştir. Son ölçümün spektrum grafiğinden de (Şekil 3.7) görüldüğü gibi hasar titreşim frekansı harmoniklerinin şiddeti artmış, yan bantlar neredeyse kaybolmuştur.

Şekil 3.7. K2253A Fanı iç yatak M1A noktası fark spektrumu

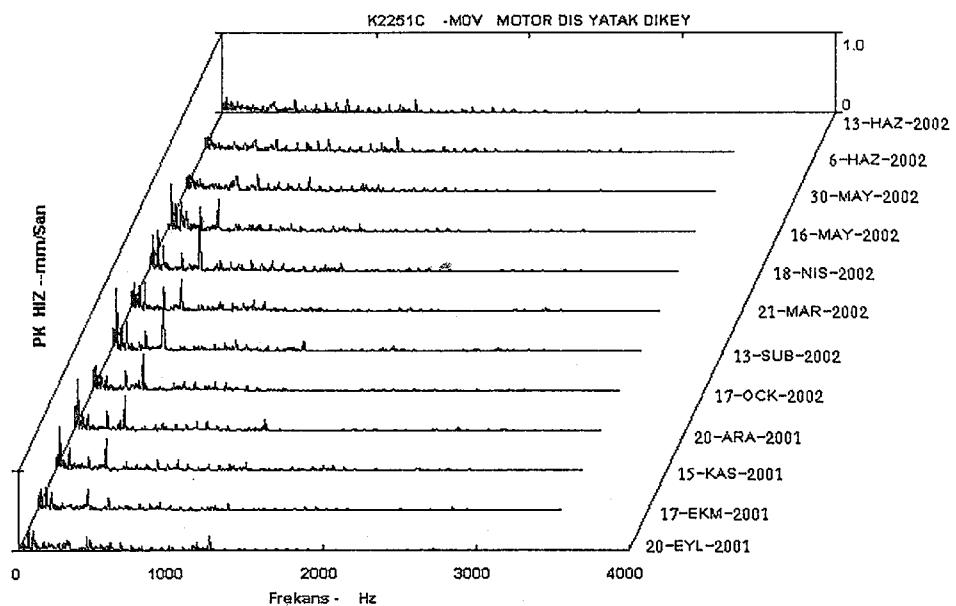
Şekil 3.11.a. K2251C Fanı dış yatak MOV noktası titreşim spektrum değişimi

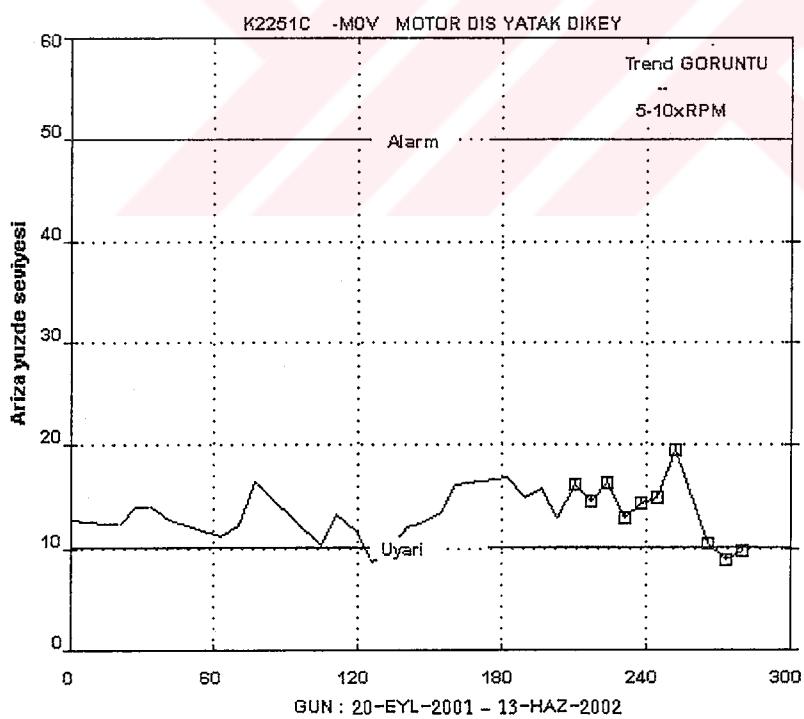
Ölçümlere devam edildiğinde titreşimin genel olarak sabit kaldığı, 30 Mayıs 2002 (hasarın belirginleştiği ölçüm) tarihinden itibaren titreşim değerinin düşüğü görülmüştür (Şekil 3.10.a ve Şekil 3.10.b). Titreşim değerleri bu seviyede seyrederken 30 Mayıs 2002 günü gerçekleştirilen ölçüm sonucunda rulman hasarının iyice belirginleştiği tespit edilmiştir (Şekil 3.11.a, 3.11.b.). Frekans analizi sonucunda dış bilezik hasar titreşim frekansı harmoniklerinin oluşmaya devam ettiği, referans ölçüm değerlerinde de olduğu gibi bilye ve iç bilezik hasar titreşim frekanslarının da olduğu görülmüştür (Çizelge 3.5.). Bu durum dış yüzeyde oluşan hasarın bilyelere, oradan da iç bileziğe taşındığının belirtisidir.

Şekil 3.11.b. K2251C Fanı dış yatak MOV noktası titreşim eğilimi

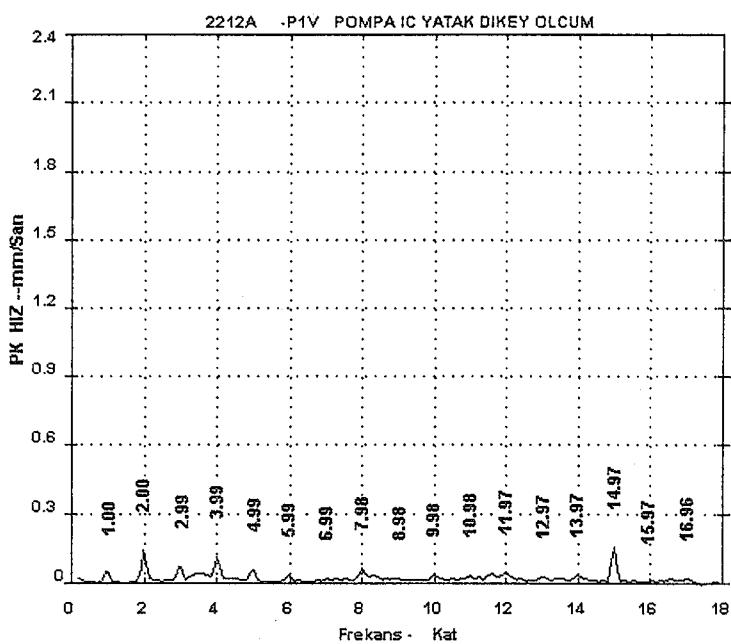
Şekil 3.14. 2212A Pompası iç yatak dikey titreşim referans ölçüm spektrum grafiği

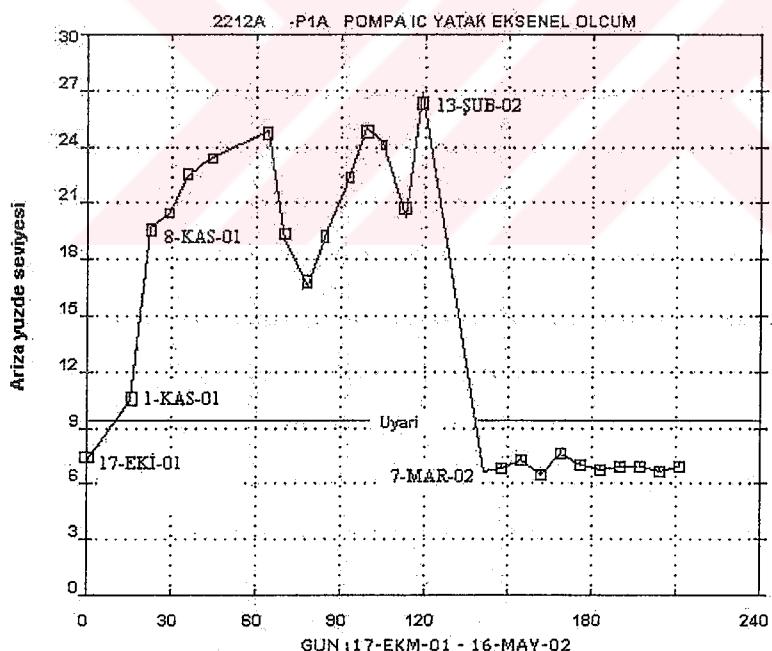
Titreşim ölçümüne devam edildiğinde titreşimin artmakta olduğu görülmüştür. 15 gün sonra alınan ölçümden az bir artış olmuş, onu takip eden ölçümden ise ciddi bir artış ile problemin gelişmekte olduğu görülmüştür (Şekil 3.15, 3.16).

Şekil 3.15. 2212A Pompası iç yatak eksenel titreşim eğilimi

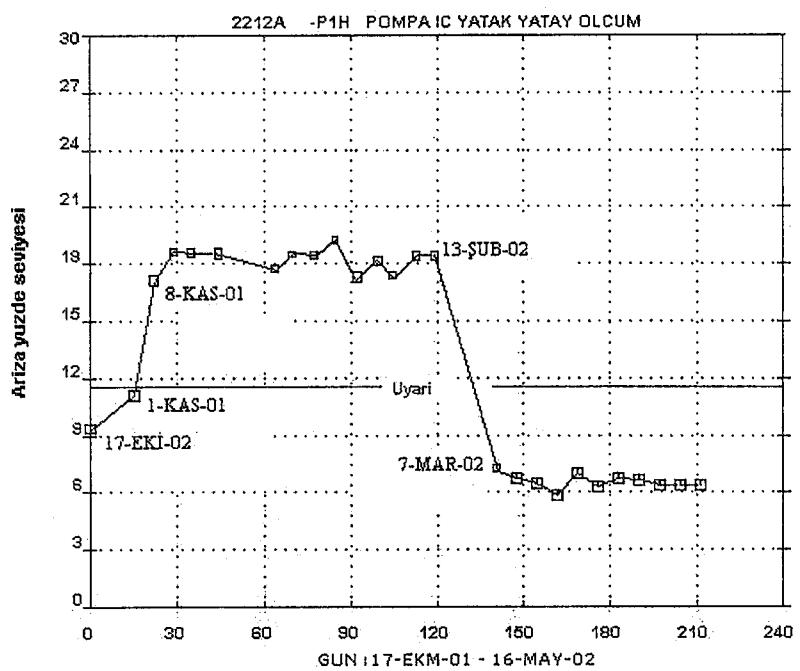
Şekil 3.16. 2212A Pompası iç yatak yatay titreşim eğilimi

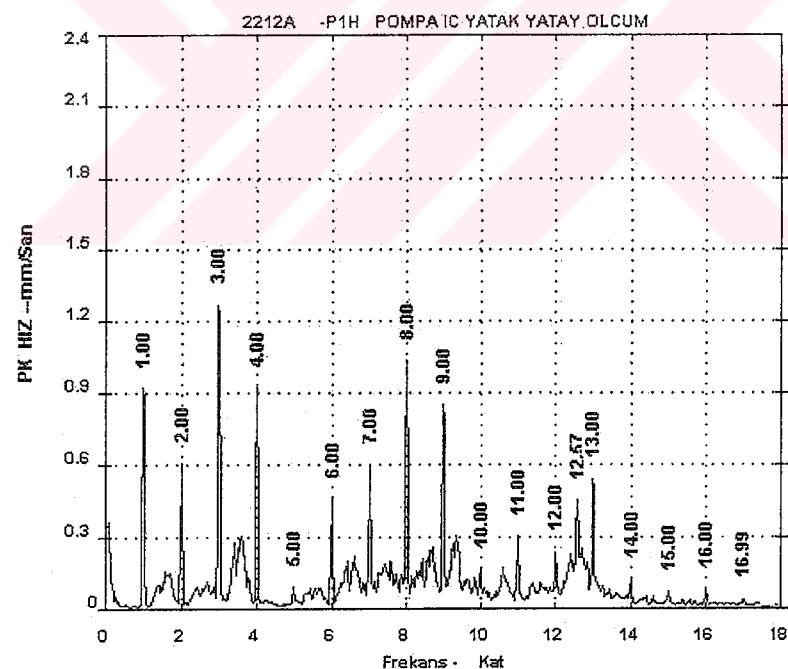
Şekil 3.17. 2212A Pompası iç yatak
yatay titreşim spektrum grafiği

Spektrum grafiklerinden, titreşim genliklerinde ve zeminde kabarma görülmekte, dalga form grafiklerinde görülen, genlikleri eşit olmayan belirgin vuruntu, gevşekliğin ilerlemekte olduğunun göstergesidir. Yine sonraki ölçüm değerlerinde mil dönme devri harmoniklerinin yanında yarım harmoniklerin de olduğu görülmüştür, bu durum dönen eleman gevşekliğinin açık belirtisidir⁽⁸⁴⁾.

Titreşim değerlerinde görülen artış sonucu pompanın bakıma alınıp rulmandaki gevşekliğin giderilmesi kararlaştırılmıştır. Planlı bakımın yapılacağı güne kadar pompanın durumunun izlenmesine devam edilmiştir. Bakım müdürlüğünün belirlediği 19 Şubat 2002 günü rulman sökülmüştür. Yapılan inceleme neticesinde yatağın aşındığı tespit edilmiştir. Yatağın aşınan kısmı kaynak ile dolgu yapılip taşlanmıştır. Rulmanın dış bileziğinde korozyon başlangıcı tespit edilmiştir (Şekil 3.19).

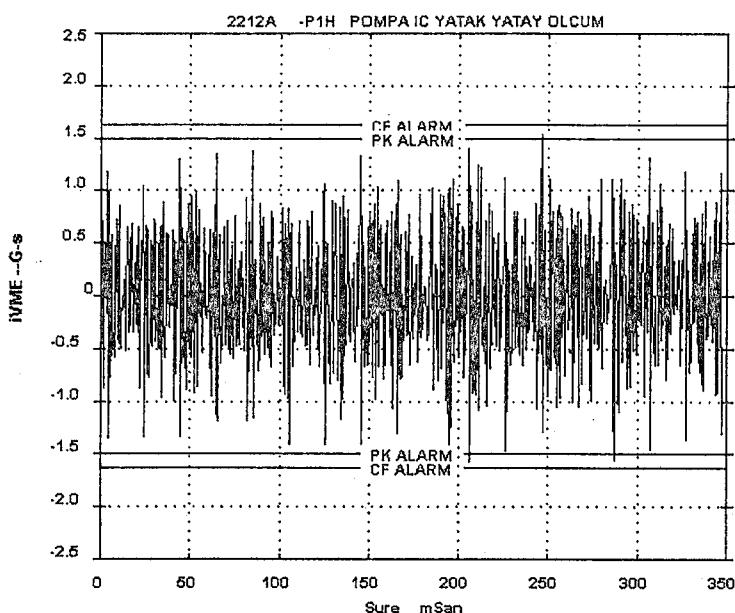
Şekil 3.18. 2212A Pompa iç yatak yatay titreşim dalga formu

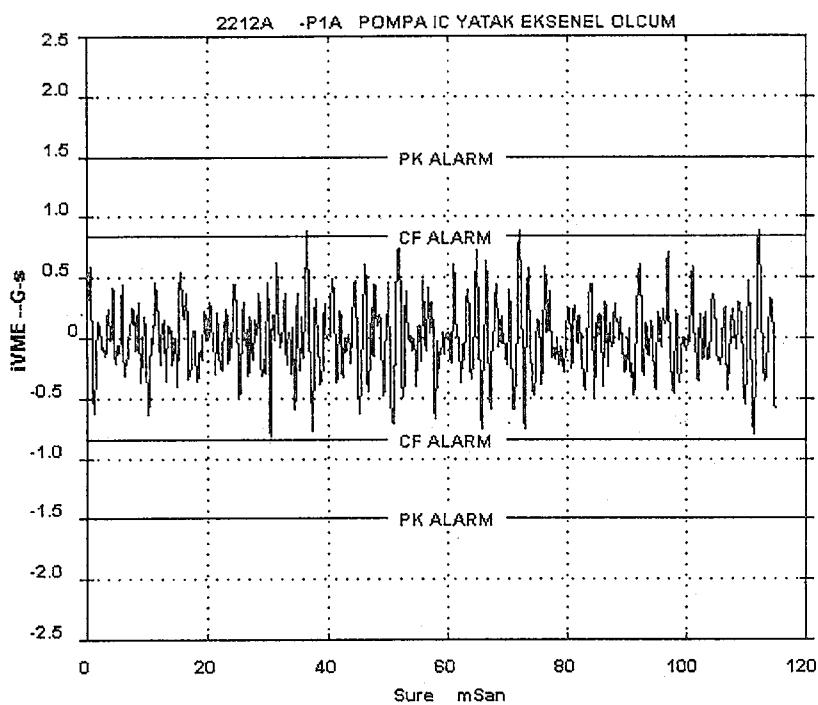
Yataktaki gevşeklik problemi giderildikten sonra titreşim değerleri normal değerine inmiştir (Şekil 3.20, 3.21).

Şekil 3.20. 2212A Pompası iç yatak P1A noktası tamir sonrası titreşim dalga formu

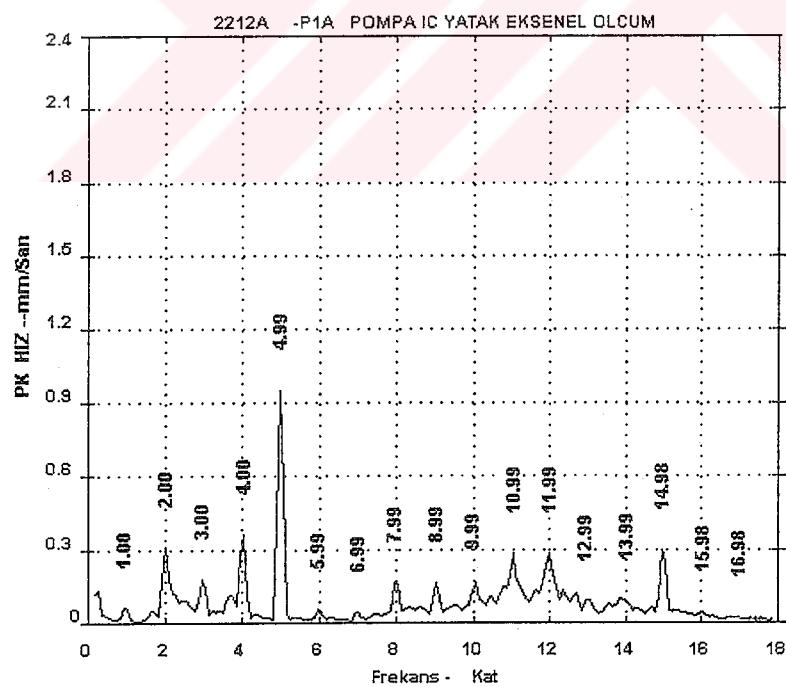
Şekil 3.21. 2212A Pompası iç yatak P1A noktası tamir sonrası titreşim spektrumu

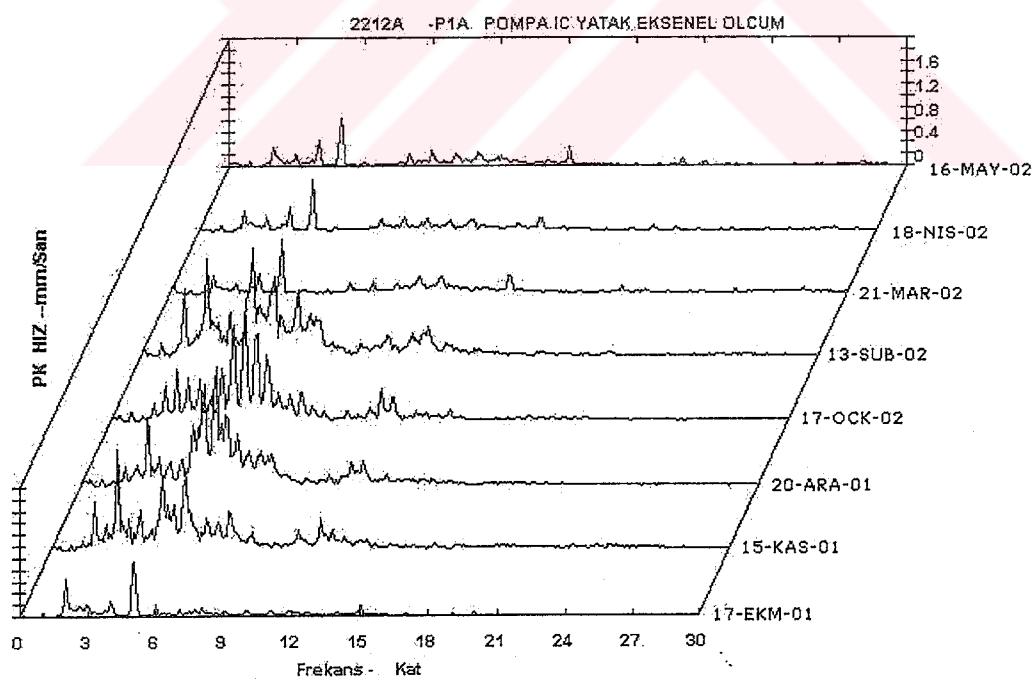
Şekil 3.23. 2212A Pompası iç yatak, eksenel ölçüm çoklu spektrum grafiği

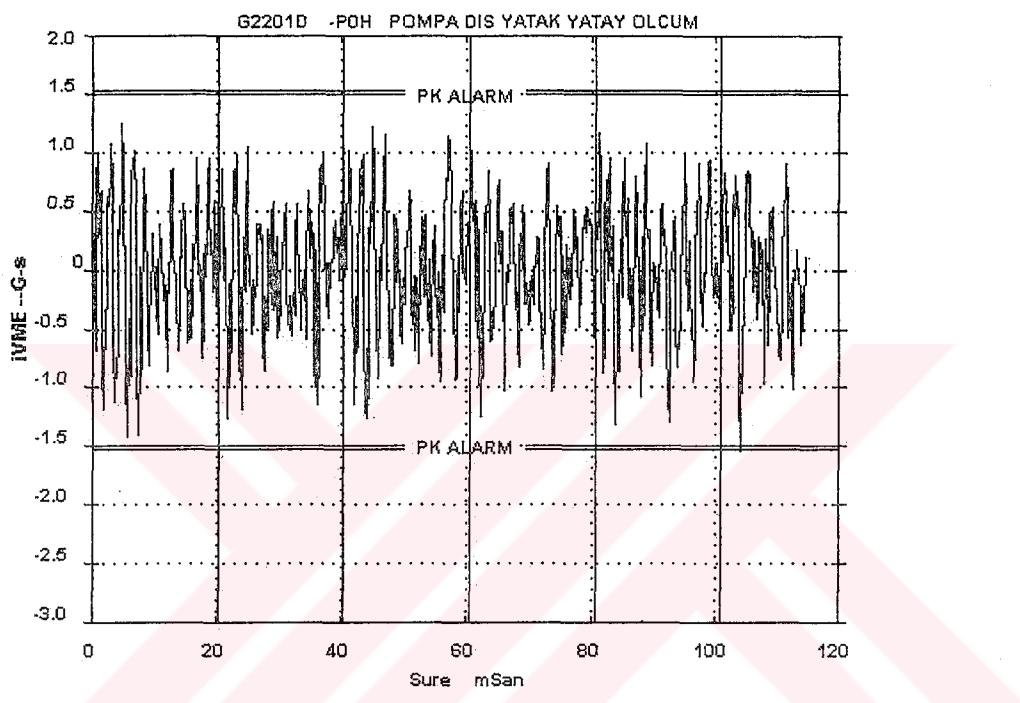
Şekil 3.24. G2201D Pompası dış yatak referans titreşim yataş ölçüm dalga form grafiği

Eksenel ve dikey yönde gerçekleştirilen ölçümlerin genliği yatay yöne göre oldukça düşük kalmıştır. Bu yüzden pompa titreşimini karakterize etmede en uygun ölçüm yönü yatay yön olarak görülmüştür. Sonuçlar için yalnızca yatay yöndeki ölçümler verilecektir.

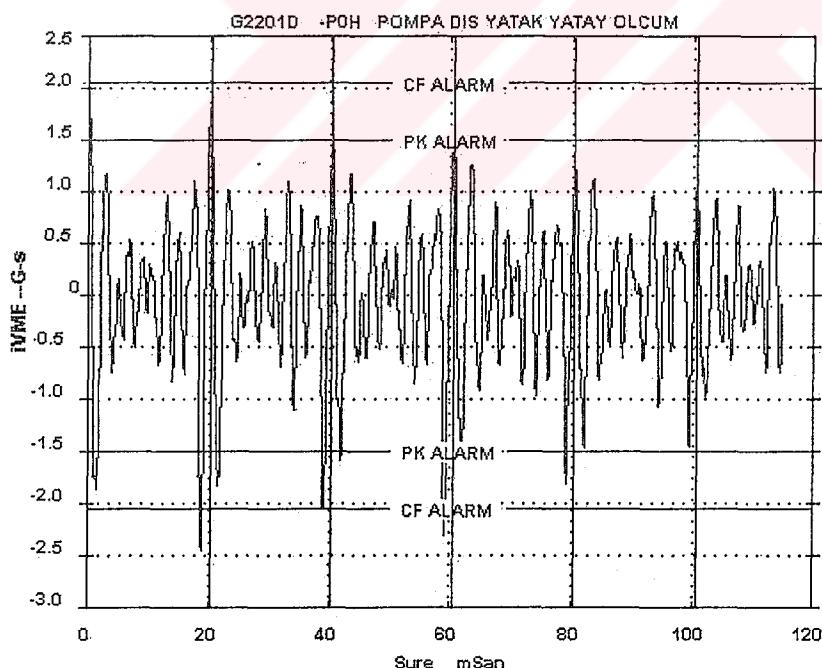
İlk ölçümden dört hafta sonra alınan ölçümde (28 Şubat 2002) titreşim değerlerinde belirgin bir artış görülmüş (maksimum 5.2 mm/s-pk-Şekil 3.26., 3.27.) ve bu artış devam eden ölçümlerde de sürdürmüştür (Şekil 3.28., 3.29., 3.30.). Spektrum grafiklerinde titreşim genliğindeki artış ve dalga form grafiğinde oluşan aşırı vuruntular gevşekliğin önemli bir hal aldığı, bakım yapılması gerektiğini göstermektedir.

Şekil 3.26. G2201D Pompa dış yatak yatay ölçüm titreşim dalga form grafiği

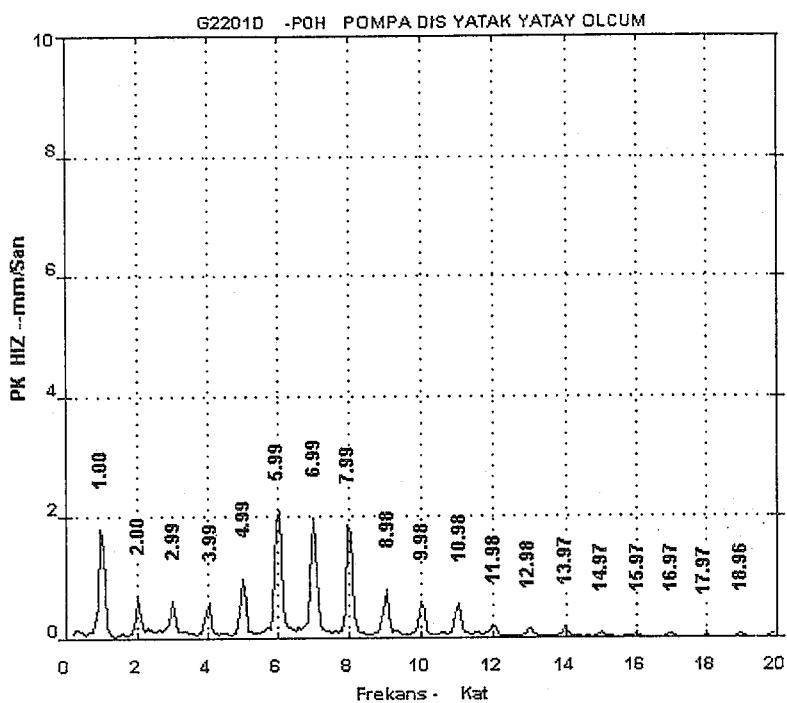
Şekil 3.27. G2201D Pompası dış yatak yatay ölçüm titreşim spektrum grafiği

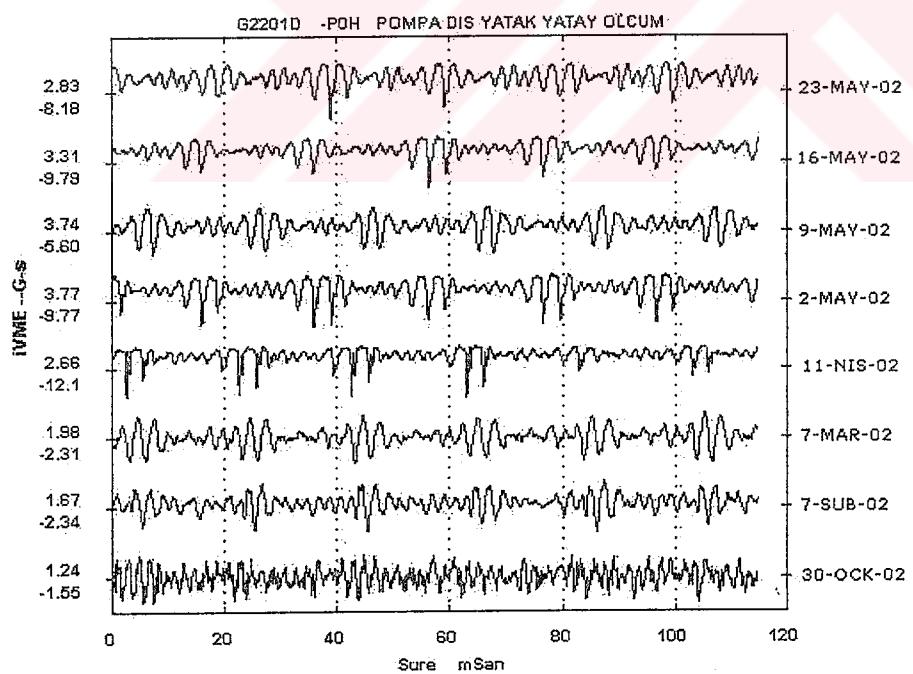
Şekil 3.28. G2201D Pompası dış yatak yatay ölçüm titreşim çoklu dalga form grafiği

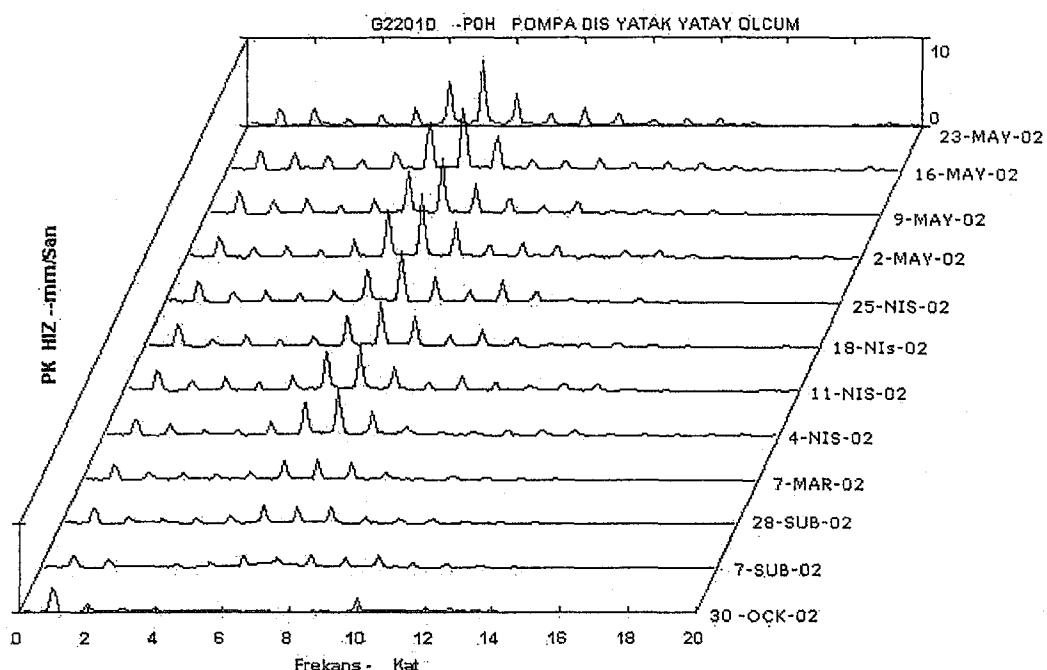
Şekil 3.29. G2201D Pompası dış yatak yatay ölçüm titreşim çoklu spektrum grafiği

Titreşim analizinde spektrum grafiklerinin yanında dalga form grafikleri de hasar hakkında önemli bilgiler içermektedir. Bu yüzden bir hasarın sebebi araştırılırken daima her ikisi göz önünde bulundurulmalıdır. Şekil 3.29.'daki çoklu spektrum grafiğinde 7 Şubat 02 tarihli ölçümde önemli bir artış görülmemesine rağmen, aynı tarihli ölçümün çoklu dalga form grafiğinde vuruntular belirgin bir hal almıştır. Bu da gevşekliğin artmaya başladığının bir göstergesidir.

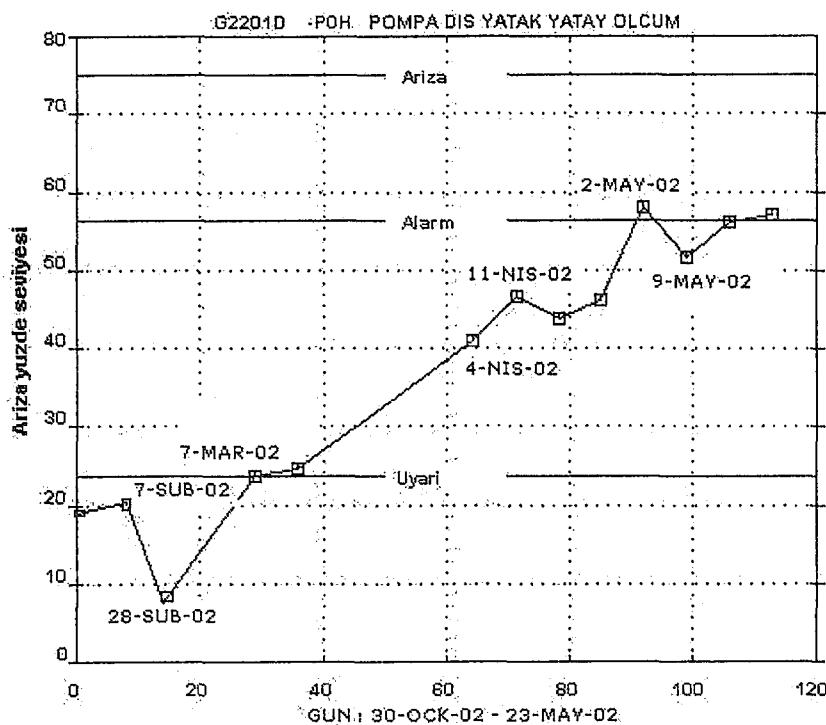
Şekil 3.30. G2201D Pompası pompa dış yatak yatay ölçüm titreşim eğilimi

Titreşim eğilim grafiğinden de görüldüğü gibi genel olarak titreşim değerleri sürekli artmaktadır. Ölçümlerdeki inişli-çıkışlı küçük dalgalanmalar sistemeeki yük ve devir sayısındaki değişmeden kaynaklanmaktadır. Hatta titreşim ölçümü gerçekleştiriliyorken ivme algılayıcısının ölçüm alınan noktaya temas ettirilmesindeki farklılıklar da ölçüm sonucunu belli oranda etkilemektedir. Tüm bu değişimlere rağmen eğilim grafiği makinenin durumu hakkında yeterli bilgiyi sağlamada önemli bir araçtır.

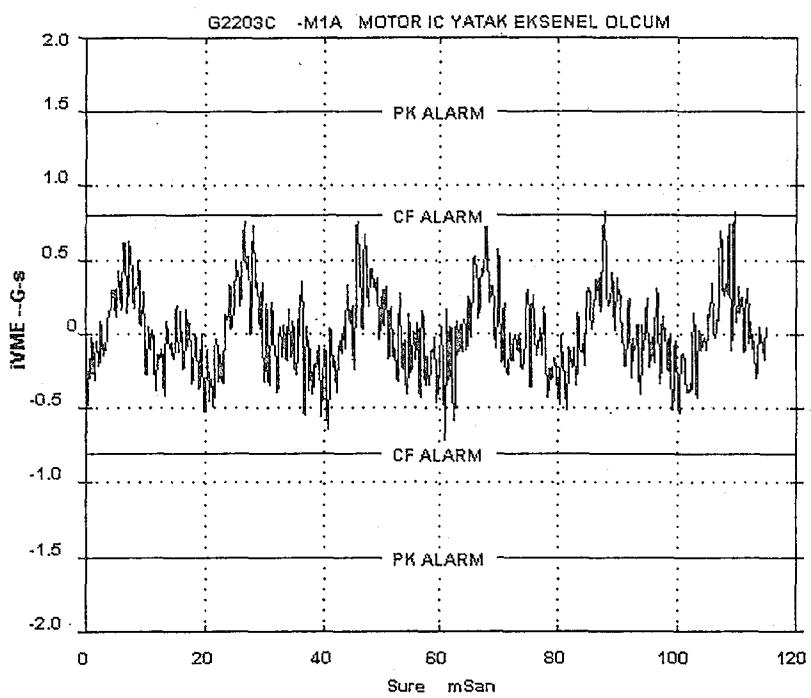
Şekil 3.31.a. G2203C Pompa motor iç yatak referans titreşim eksenel ölçüm dalga form grafiği

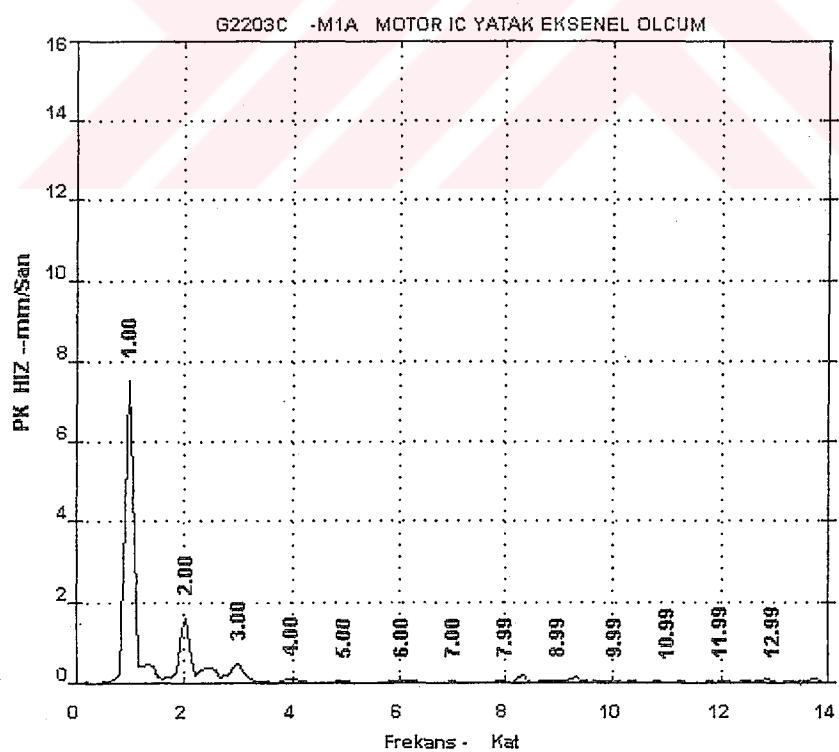
Şekil 3.31.b. G2203C Pompa motor iç yatak referans titreşim eksenel ölçüm spektrum grafiği

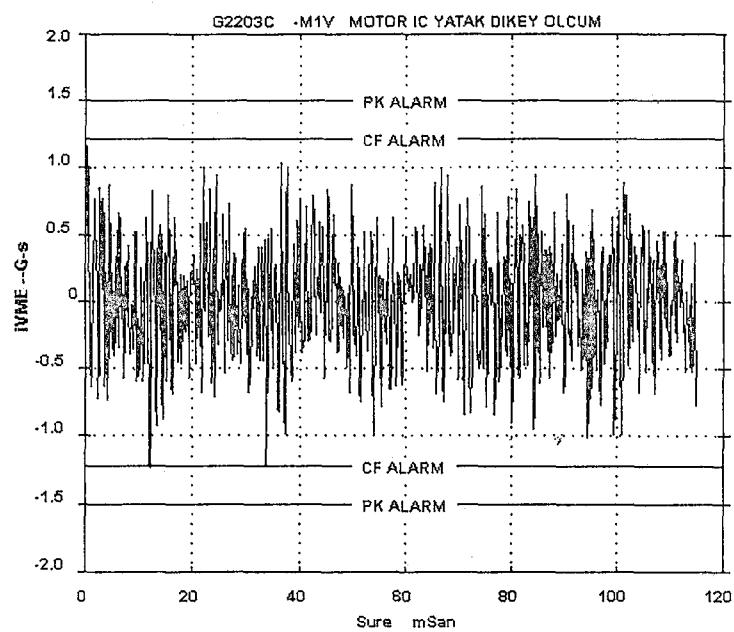
Şekil 3.32.a. G2203C Pompası motor iç yatak referans titreşim dikey ölçüm dalga form grafiği

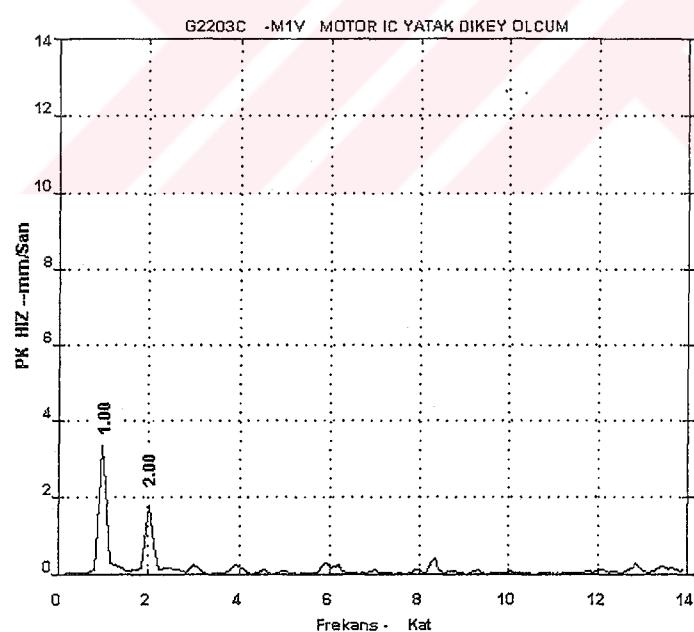
Şekil 3.32.b. G2203C Pompası motor iç yatak referans titreşim dikey ölçüm spektrum grafiği
