DOKTORA TEZİ

RULMANLARLA YATAKLANMIŞ DİNAMİK SİSTEMLERİN
TİTREŞİM ANALİZİ İLE KESTİRİMCİ BAKIMI

SADETTİN ORHAN

HAZİRAN 2002

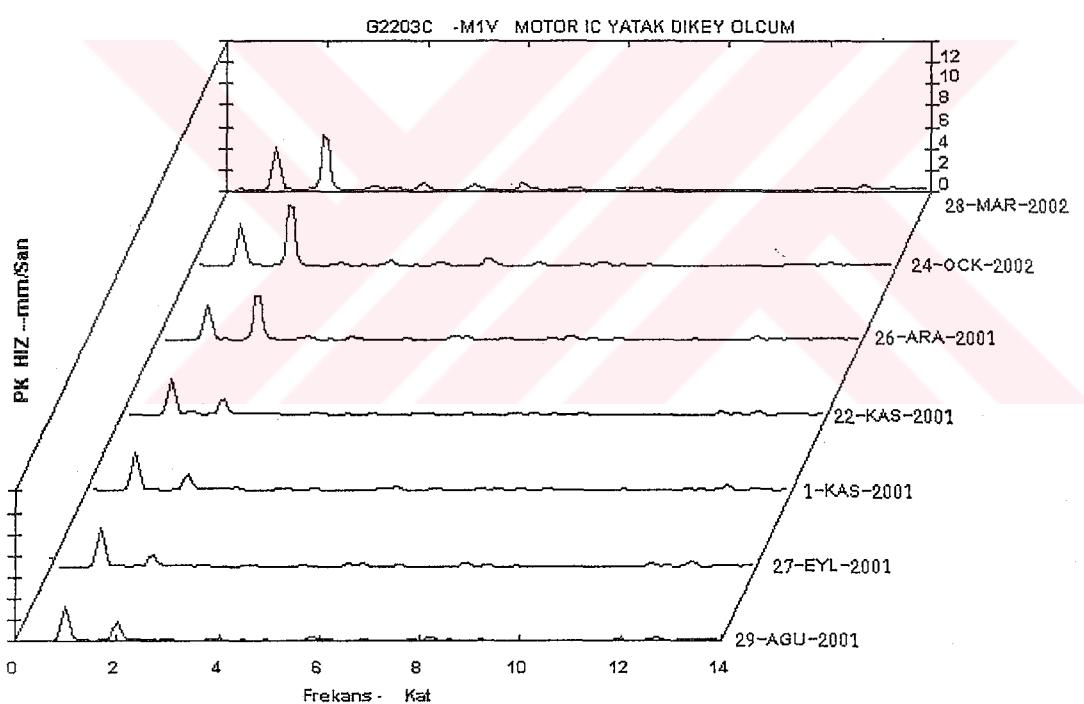
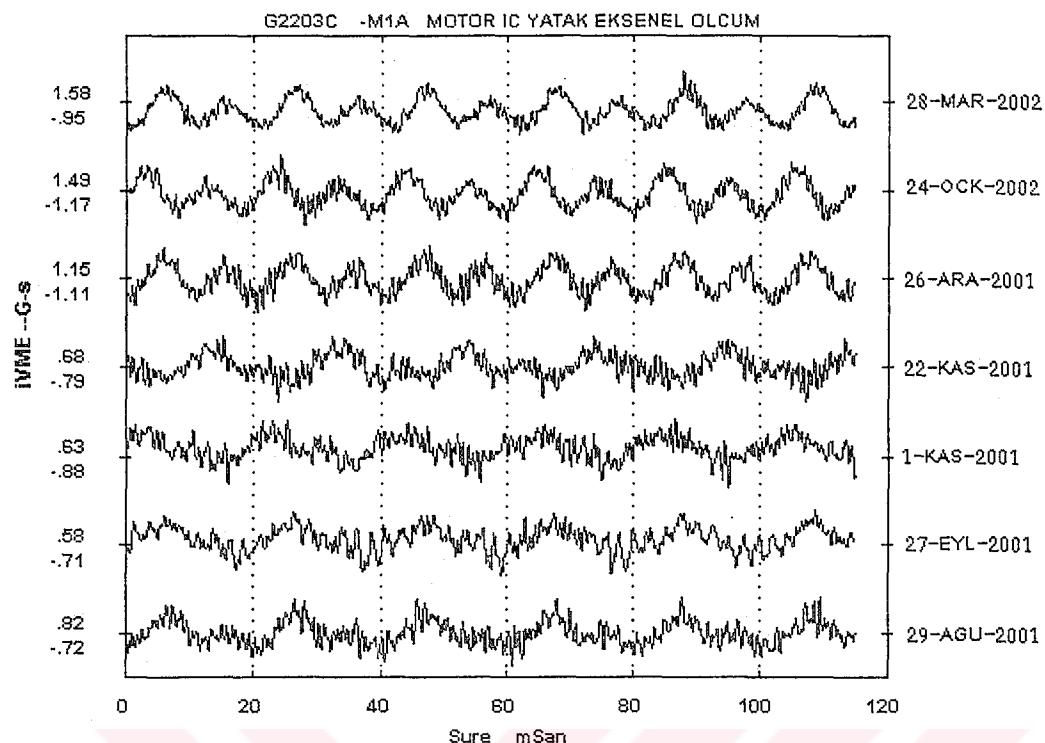
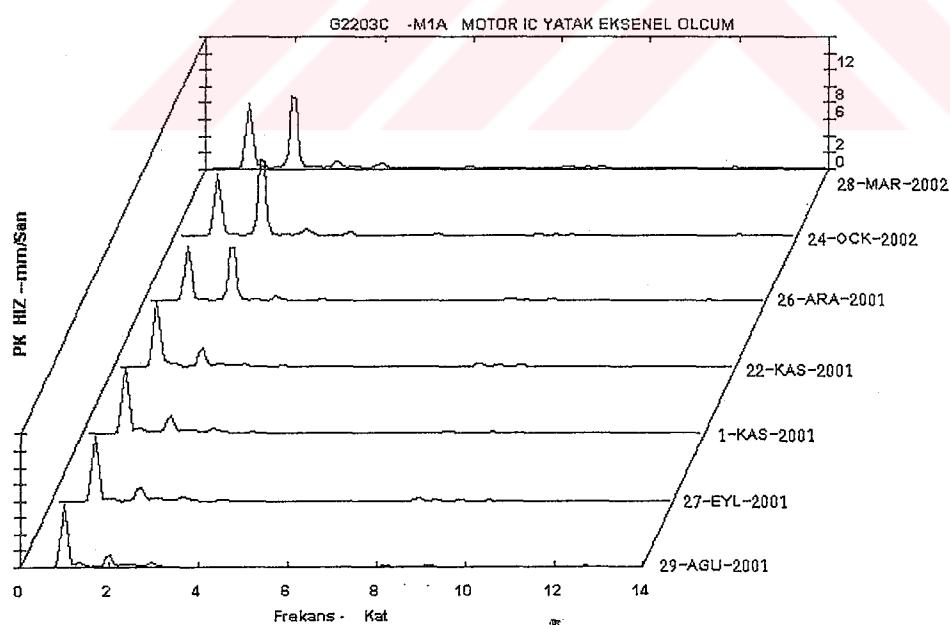
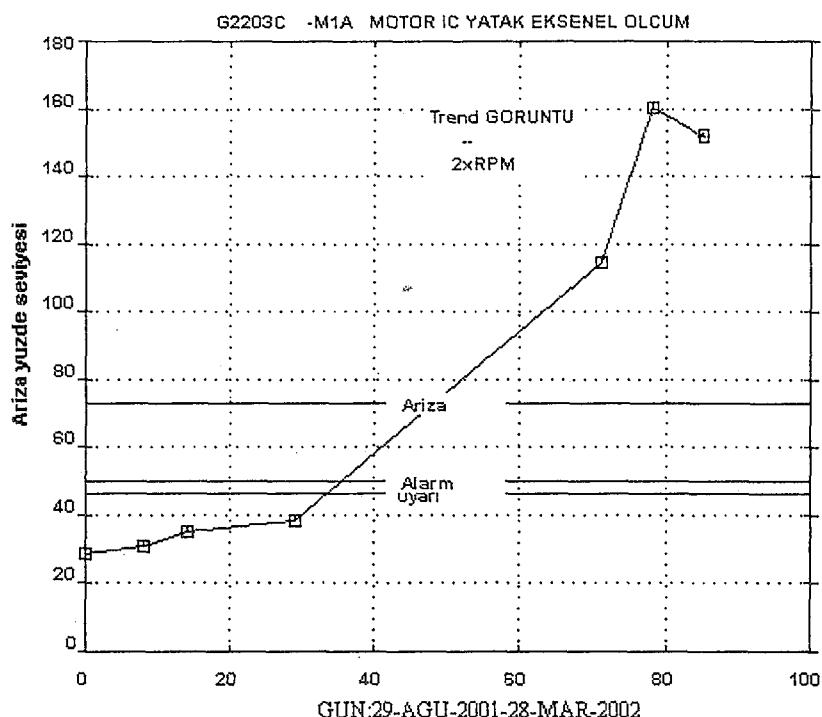
Ölçümlere devam edildiğinde eksenel ve yatay ölçümlerde $1x$ 'in genliği sabit kalırken $2x$ 'in genliğinde önemli bir artış görülmüştür (Şekil 3.33, 3.34.a, 3.35). Bu durum yukarıda da bahsedildiği gibi eksen kaçıklığının gelişmekte olduğunun belirtisidir. Yine eksenel ölçüm çoklu dalga form grafiğinde de görüldüğü gibi çok net düzenli dalgalar eksen kaçıklığının göstergesidir (Şekil 3.34.a). mm/s-pk değerine çıkmıştır. Bu değer "izin verilemez" çalışma bölgесine karşılık gelmektedir. Gelinin aşamada pompa bakıma alınmalıdır, hem dengesizlik hem de eksen kaçıklığı problemi giderilmelidir.

Şekil 3.33. G2203C Pompası motor iç yatak dikey ölçüm çoklu spektrum grafiği

Şekil 3.34.a. G2203C Pompası motor iç yatak eksenel ölçüm çoklu dalga form grafiği

Şekil 3.34.b. G2203C Pompası motor iç yatak eksenel ölçüm çoklu spektrum grafiği

Şekil 3.35. G2203C Pompası motor iç yatak eksenel ölçüm titreşim eğilimi

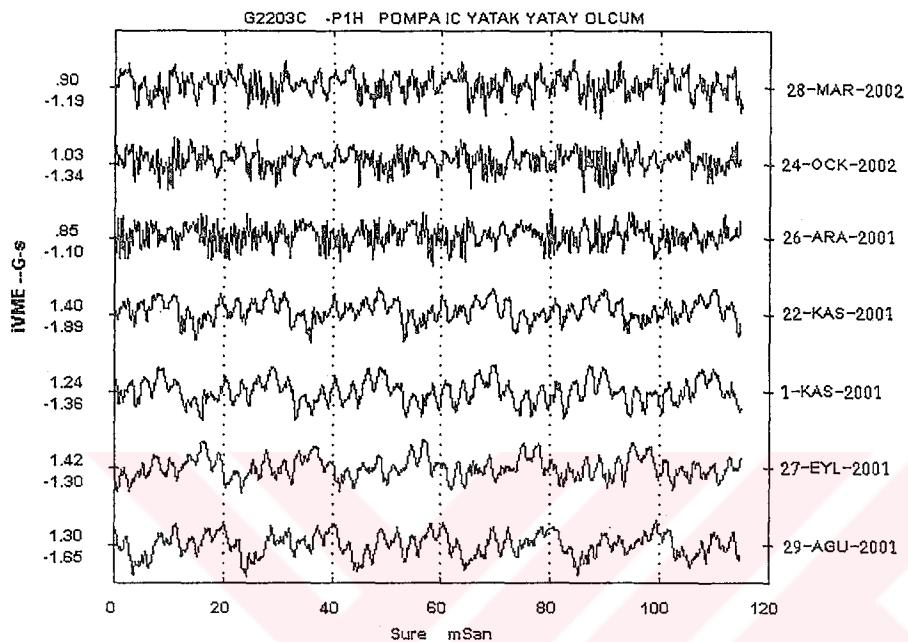
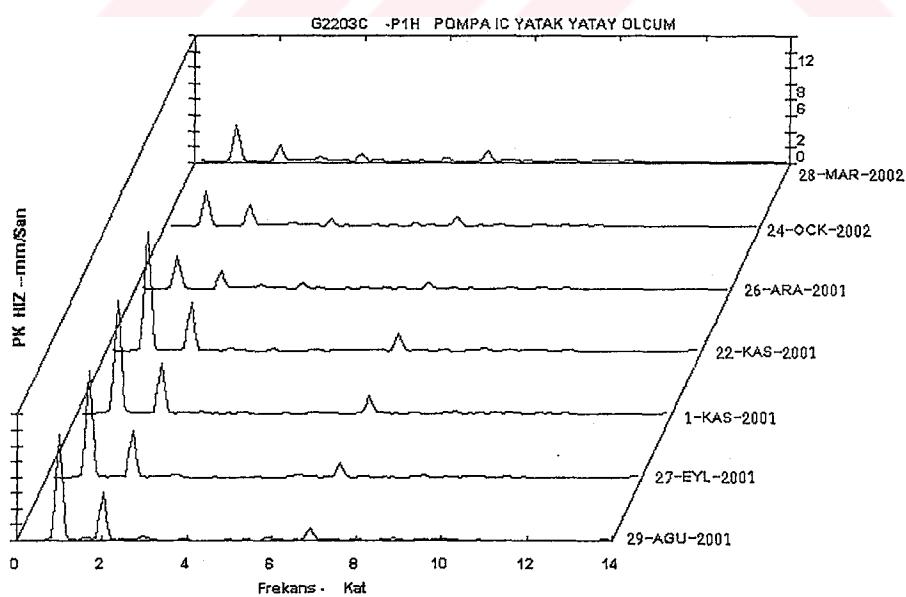
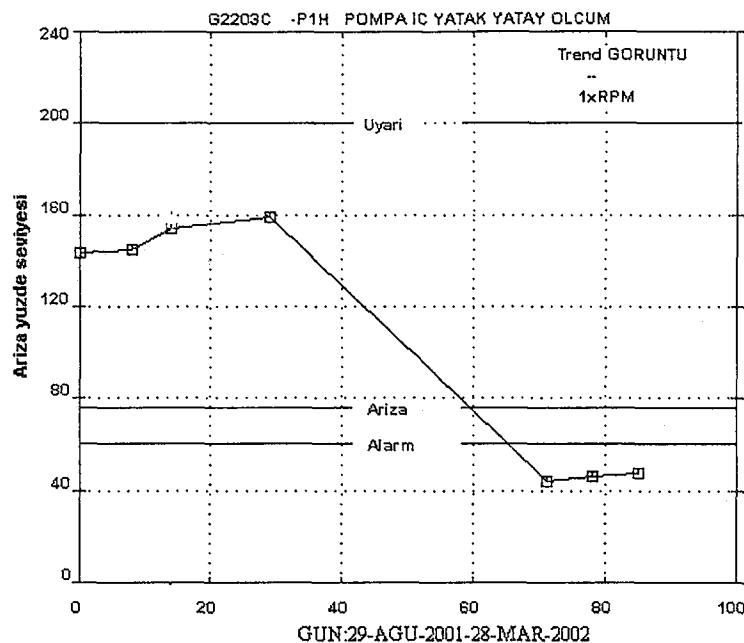
Eksen kaçıklığının açık belirtileri Şekil 3.36. ve 3.37'de görülmektedir. Gerekli bakım, personel tarafından gecikmeli olarak yapılmıştır. Titreşim değerleri "güvenli çalışma" değerlerine inmiştir (Şekil 3.38)

Şekil 3.36. G2203C Pompası iç yatak yatay ölçüm çoklu dalga form grafiği

Şekil 3.37. G2203C Pompası iç yatak yatay ölçüm çoklu spektrum grafiği

Şekil 3.38. G2203C Pompa iç yatak yatay ölçüm titreşim eğilimi

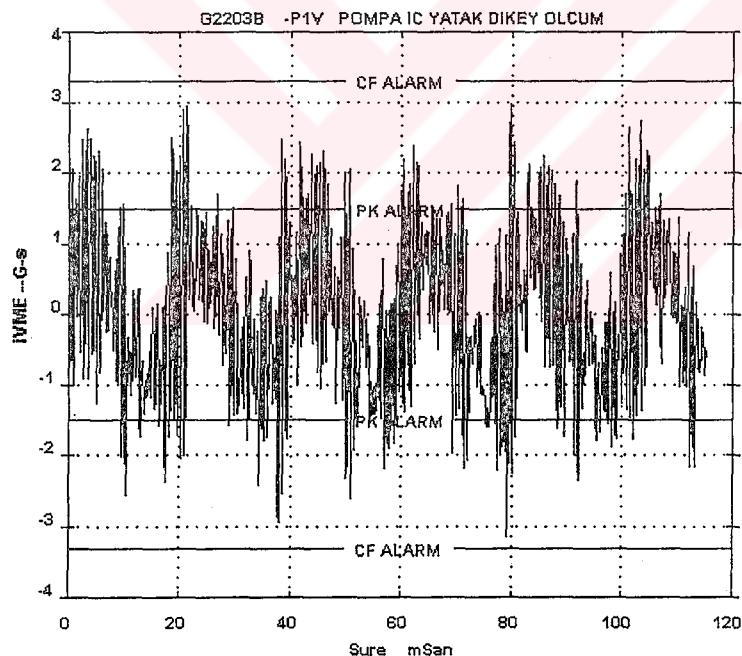
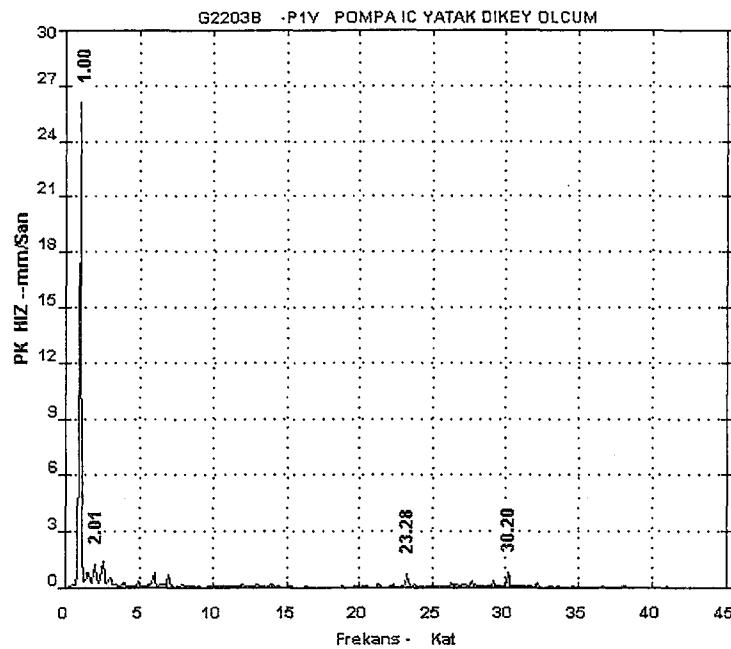
Bu pompadan ilk ölçüm 14 Mart 2002'de alınmıştır. Bu ölçümler sonucunda dönme devrinin bir katında baskın tepe olduğu, dalga formunda da her bir devirde sinüs grafiği olduğu (Şekil 3.39.a ve 3.39.b), ayrıca 1000-2000 Hz frekans bölgesinde rulmandan kaynaklanan düşük genlikli titreşim frekansları olduğu görülmüştür (Şekil 3.40). Yatay ve dikey yönde alınan ölçümlerden dikey yöndeki, titreşim enerjisini daha belirgin olarak verdiği için sonuçlarda dikey yöndeki ölçüm değerleri verilmiştir. Yukarda bahsedilen 1x frekansı ve sinüs deseni dengesizlik belirtisidir. Bu durum açık bir şekilde görülmektedir. Titreşim genliğinin oldukça büyük olması (26 mm/s-pk) hemen bakım yapılması gereğinin bir göstergesidir. İlgili personele bu durum iletilmiş, bir ay sonra bakım yapılmıştır. Bu süre içerisinde pompa yüksek titreşimde çalışmak zorunda kalmıştır. Bu durum 1000-2000 Hz bölgesinde oluşan rulman frekanslarının genliklerinde artışa sebep olmuştur (Şekil

Şekil 3.39.a. G2203B Pompası pompa iç yatak referans titreşim dikey ölçüm dalga form grafiği

Şekil 3.39.b. G2203B Pompa iç yatak referans titreşim dikey ölçüm spektrum grafiği

G2203B Pompasından alınan ilk ölçümelerde pompa iç yatağında dengesizlik tespit edilmiştir. 1x frekansının varlığı ve dalga formunda sinüs dalgası bu durumun açık göstergesidir (Bölüm 3.2.3., Şekil 3.39.a ve 3.39.b.). Titreşim genliğinin aşırı büyük olması sonucu hemen bakım yapılması gerekmıştır. Bakım gecikince bu aşırı titreşim 1000-2000 Hz frekans bölgesinde oluşan rulman titreşim frekanslarının genliğini artırmış, yani rulmanda hasar oluşumunu tetiklemiştir. Bu durum Bölüm 3.2.3, Şekil 3.43'te net olarak görülmektedir. Elde edilen rulman titreşim frekansları baskın olarak bilye geçiş frekansı katlarındadır. Henüz çok erken aşamasında olduğu sanılan hasarın rulmanın hangi elemanında olduğu tam olarak anlaşılamamıştır. Bu gibi durumlarda dalga formundaki vuruntunun frekansı iyi bilgi vermektedir, ama burada oluşan dalga formunda bu frekans tespit edilememiştir. Tam düzenli, tekrarlı bir vurunu henüz oluşmamıştır.

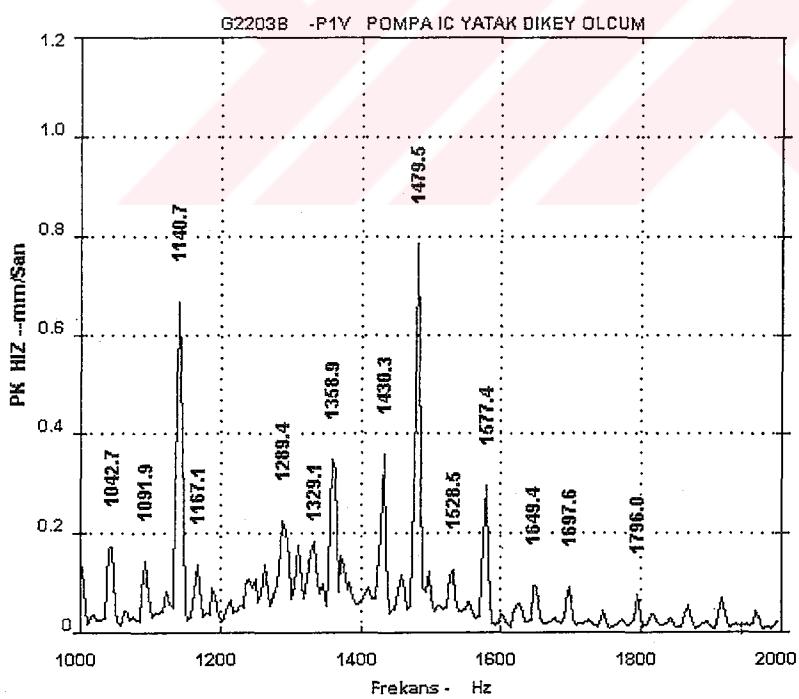
3.43.). 1000-2000 Hz bölgesinde oluşan rulman titreşim frekanslarının iç yataktaki 6411 rulmanın bilye ve dış yataktaki NU 411 rulmanın silindirik bilye frekanslarından kaynaklandığı anlaşılmıştır (Çizelge 3.8.). Rulman hasar frekansları Ek-3'te verilmiştir. Bakım sonrasında dengesizlikten kaynaklanan titreşim genliklerinde önemli oranda düşüş görülmüş (Şekil 3.41, 3.42, 3.44), fakat rulmandan kaynaklanan titreşimin genliğinde artışın devam ettiği görülmüştür. 16 Mayıs 2002 tarihinden sonraki ölçümlerde rulman hasarı kendini belli etmeye başlamıştır, dalga form grafiğinde tam net olmayan vuruntular başlamıştır (Şekil 3.41).

Şekil 3.40. G2203B Pompa iç yatak dikey ölçüm 1000-2000 Hz spektrum grafiği

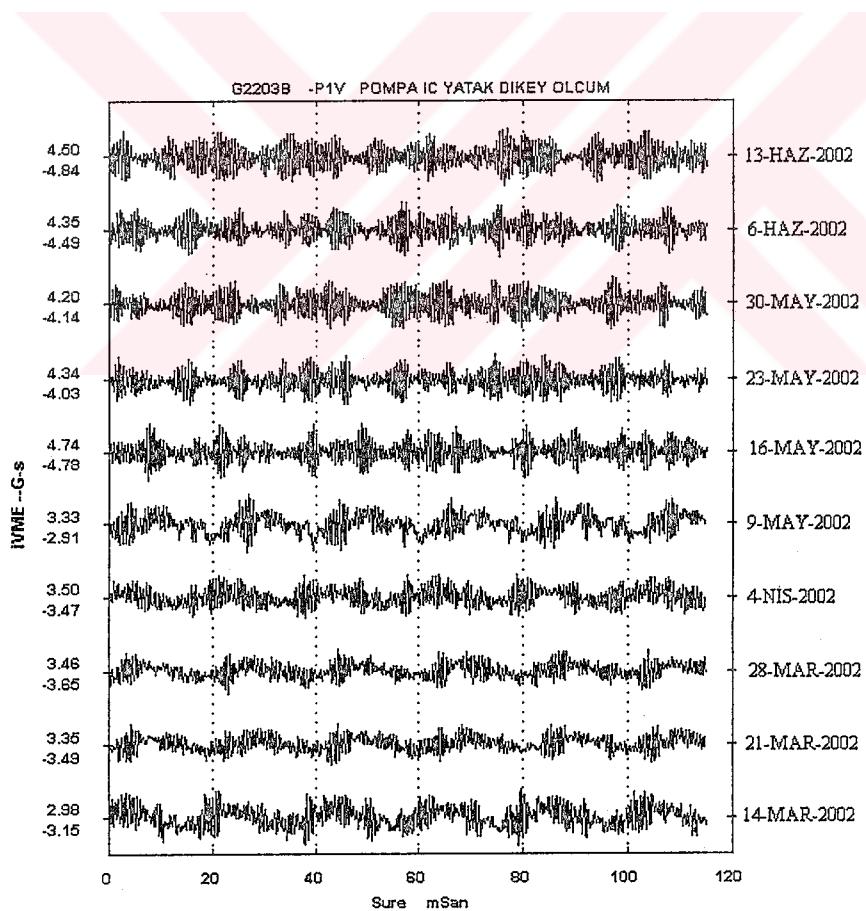
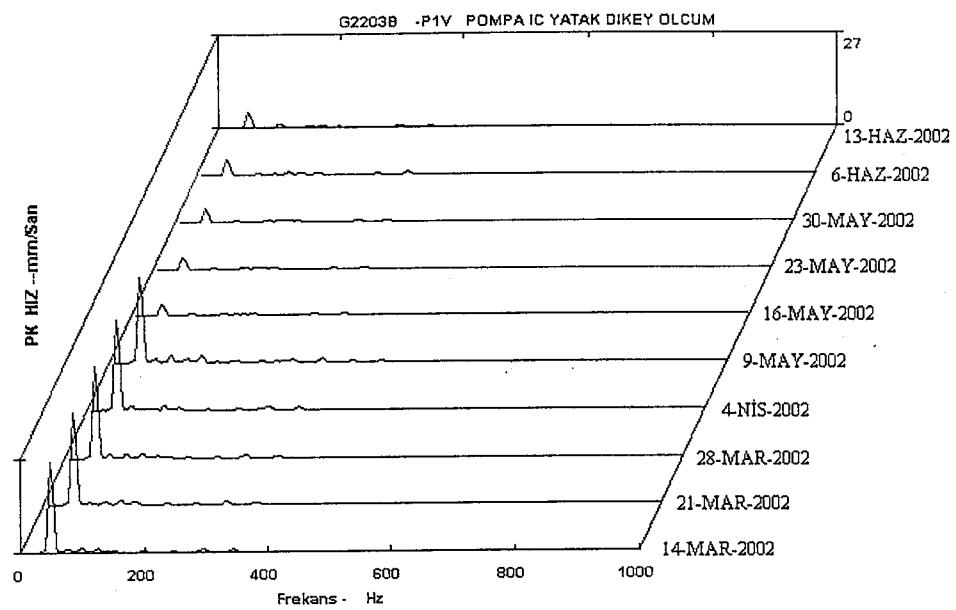
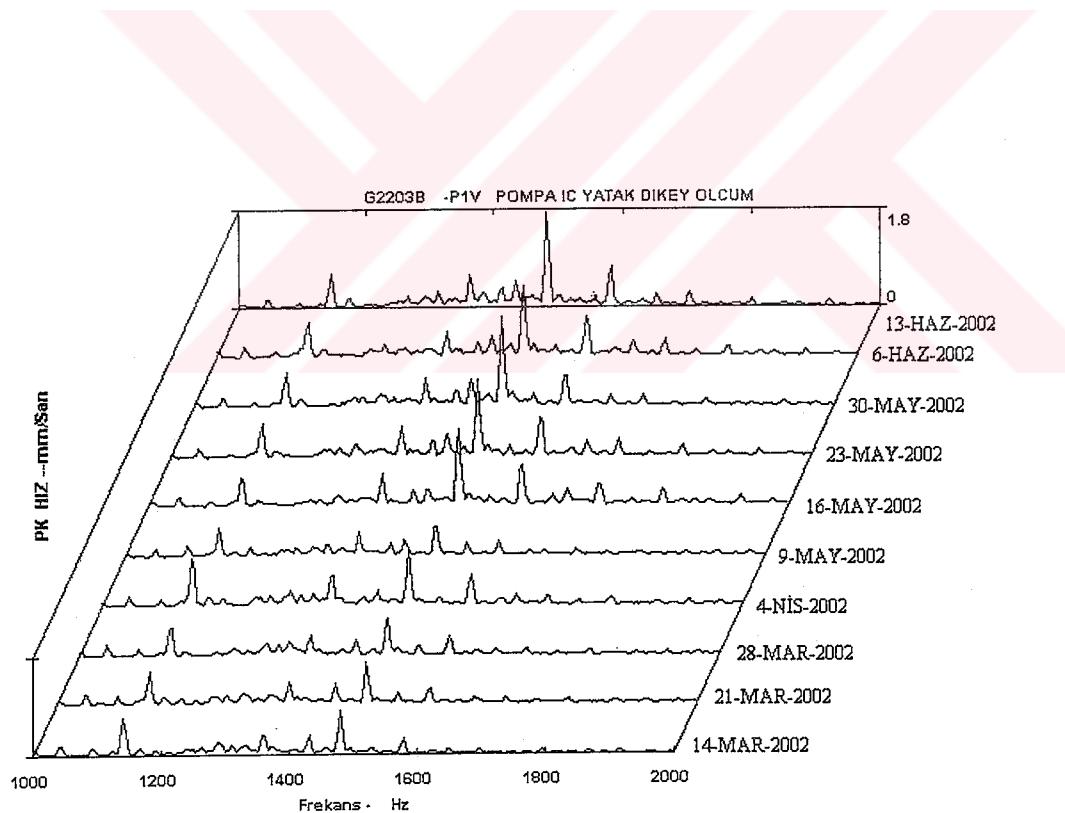
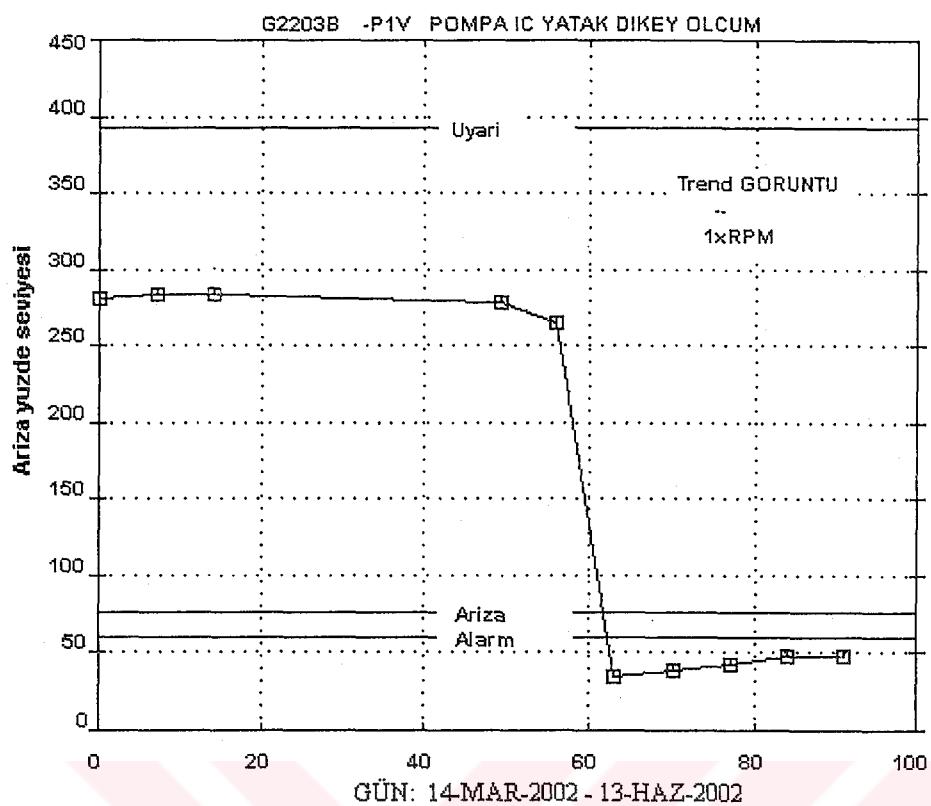
Şekil 3.41. G2203B Pompası pompa iç yatak dikey ölçüm çoklu dalga form grafiği

Şekil 3.42. G2203B Pompası pompa iç yatak dikey ölçüm çoklu spektrum grafiği

Şekil 3.43. G2203B Pompası pompa iç yatak dikey ölçüm 1000-2000 Hz çoklu spektrum grafiği

Şekil 3.44. G2203B Pompası pompa iç yatak dikey ölçüm titreşim genel eğilimi

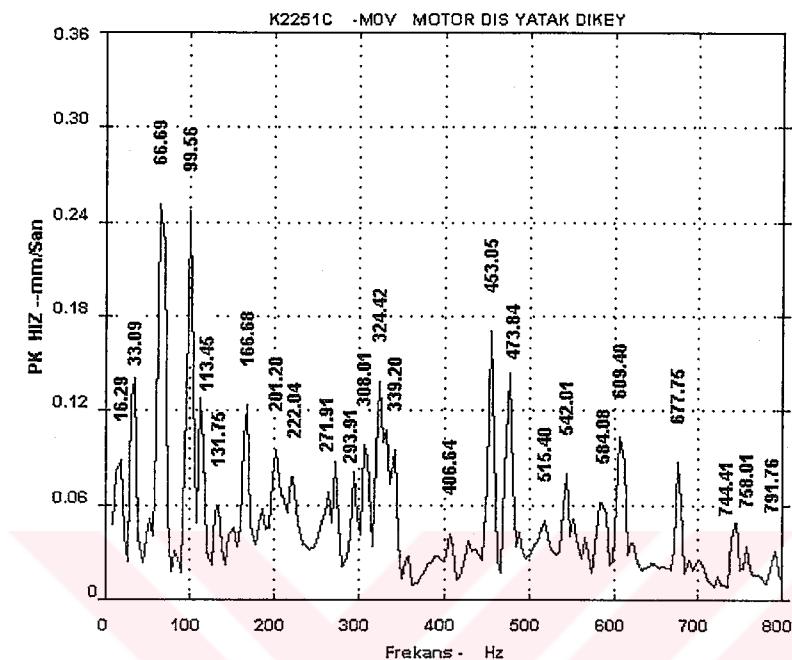
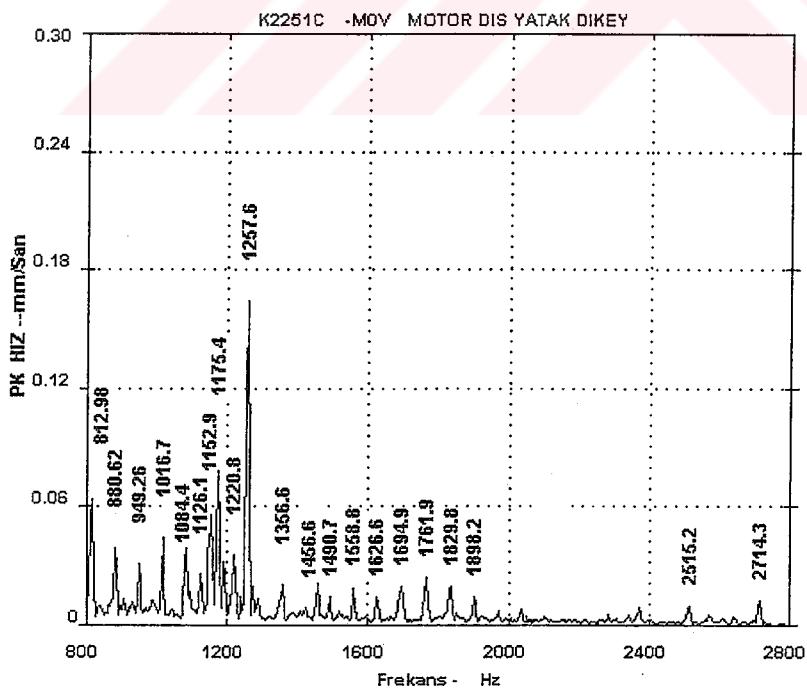
Şekil 1.a. K2251C fanı MOV noktası referans ölçüm 0-800 Hz spektrum grafiği

Şekil 1.b. K2251C fanı MOV noktası referans ölçüm 800-2800 Hz spektrum grafiği
