**OSMANELİ GÜNÜÖREN KÖYÜ GELENEKSEL MİMARİ DOKUSUNUN
KORUMA BAĞLAMINDA DEĞERLENDİRİLMESİ**

YÜKSEK LİSANS TEZİ

Yeşim TURĞUT

Koruma ve Restorasyon Programı

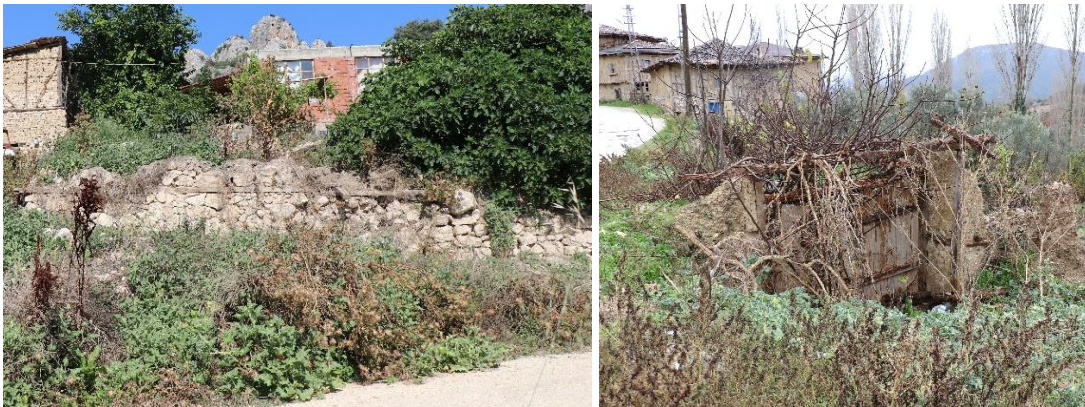
Şekil 3.3 : (Solda) Kalıntı olarak nitelendirilen 101 ada, 259 parseldeki taş temel ve (Sağda) 123 ada, 29 parseldeki duvar parçası (Turğut,2018).

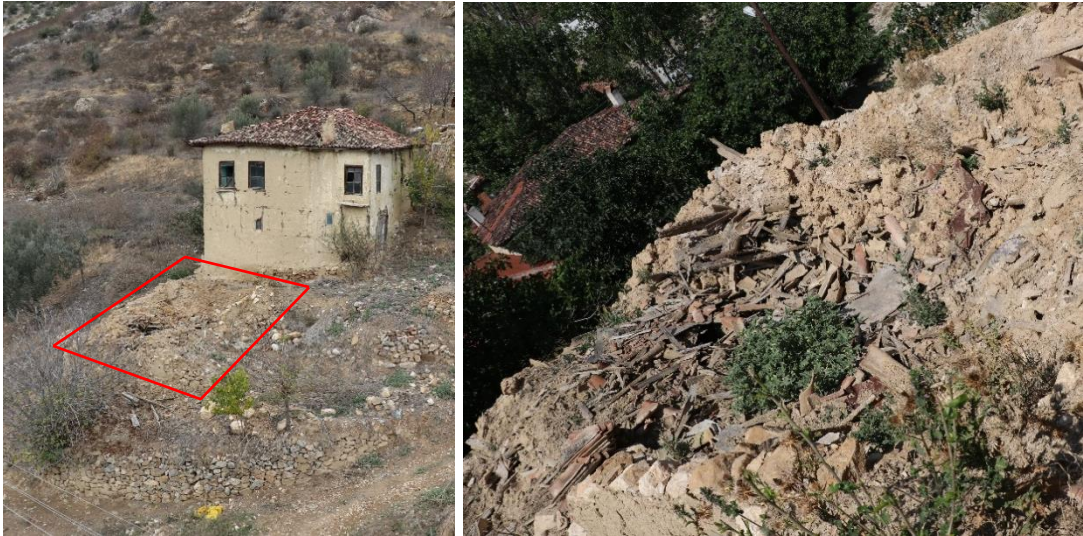
Şekil 3.19 : 101 ada, 226 parselde bulunan yapının kalıntısı (Turęut,2018).

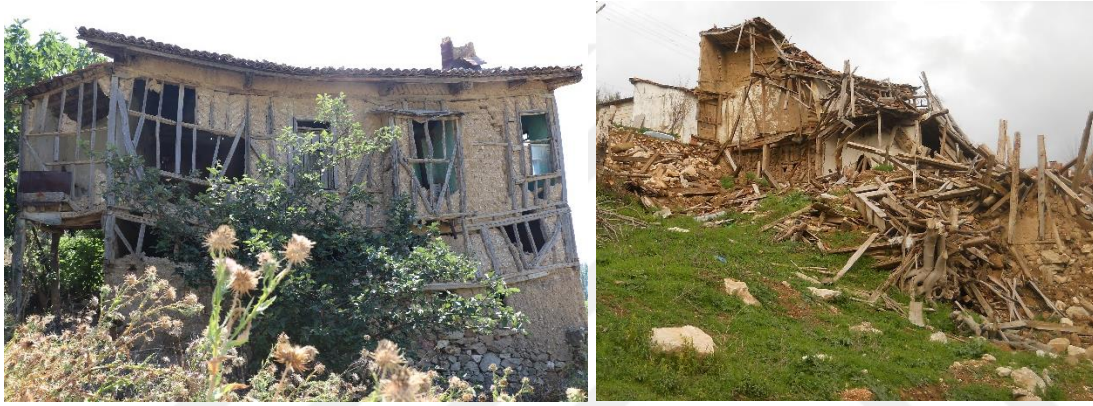
Şekil 3.20 : (Solda) 101 ada, 225 parselde sağlık durumu kötü olan yapı, (Sağda) 129 ada,4 parselde harap olarak nitelendirilen yapı (Turğut,2018).

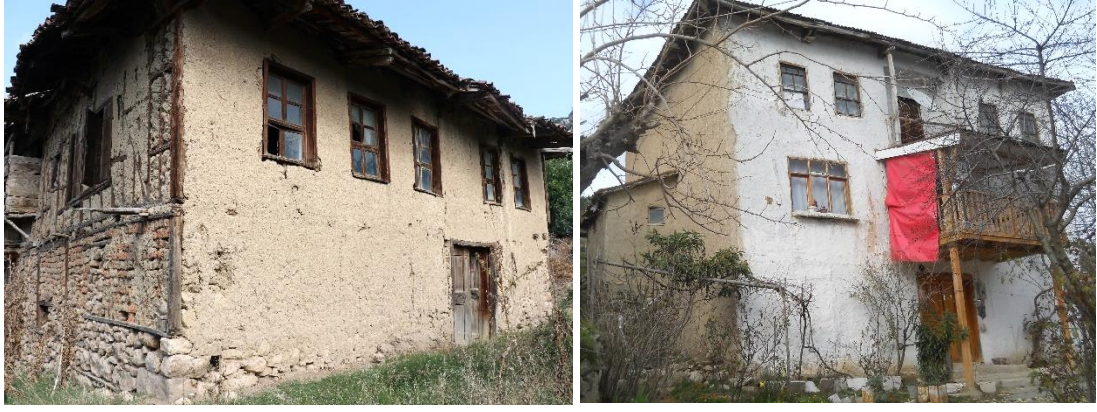
Şekil 3.21 : (Solda) 127 ada, 25 parselde fiziksel özgünlük durumu iyi ve (Sağda) 126 ada,2 parselde fiziksel özgünlük durumu orta olan yapı (Turğüt,2018).

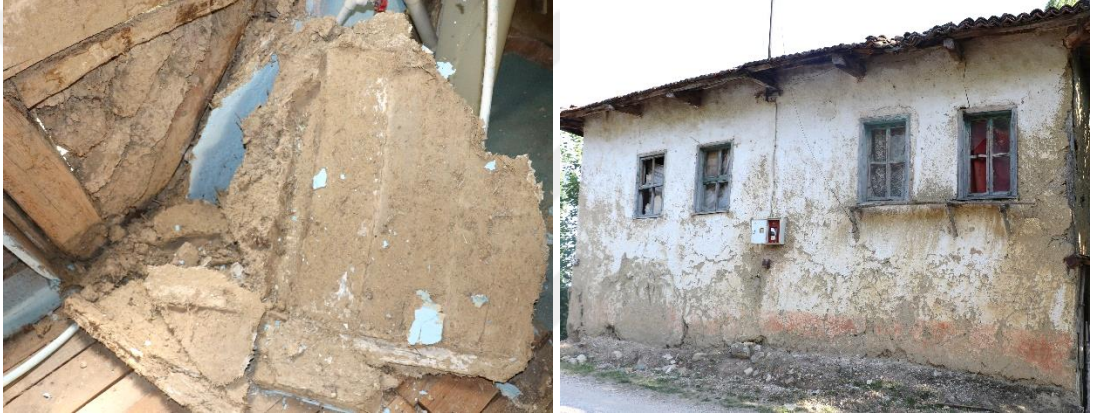
Şekil 3.107 : (Solda) 123 ada, 35 parselde duvardan ayrılmış çamur sıva ve (Sağda) 123 ada, 102 parselde kireç sıvası dökülmeye başlamış duvar (Turğut, 2018).

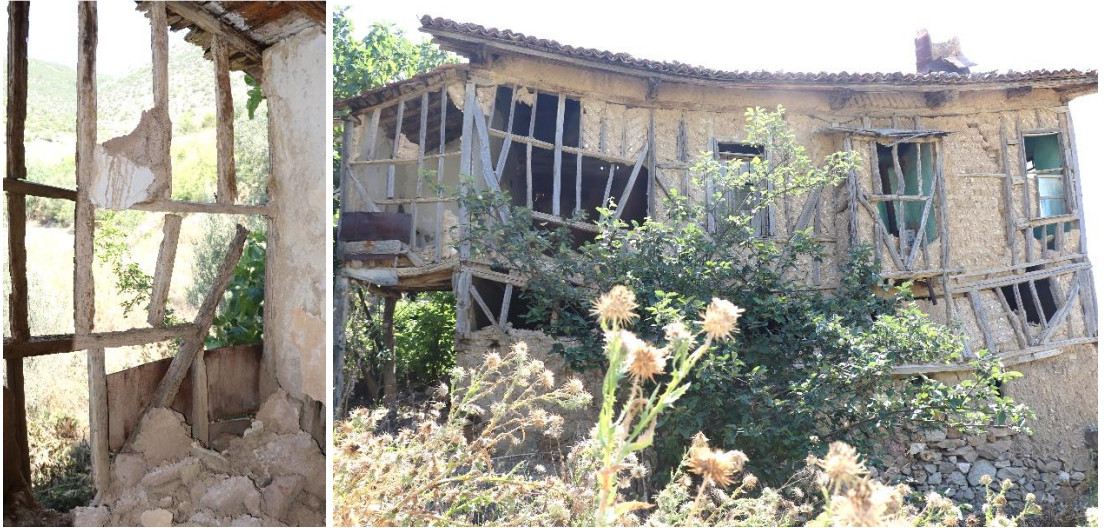
Ahşap malzeme, su ve sıcaklık gibi çevresel etkenler; ahşabın yoğunluğu, salgıları, basınç-çekme gibi mekanik gerilmeleri ve budak gibi doğasından kaynaklanan kusurlar sebebiyle çalışan bir malzemedir. Bu etkenlerle birlikte taşıyıcı sistemdeki malzemelerin fazla yük taşıması; malzemenin yorulmasına, fiziksel ve kimyasal tahribatlara açık hale gelmesine neden olmaktadır. İklimsel etkenlerle boyutları değişen ahşabın mukavemeti azalmaktadır (Çobancoğlu, 1998); (Şekil 4.3).

Şekil 4.3 : 101 ada, 225 parselde mukavemeti azalan ve sehim yapan ahşap malzemeler (Turğut, 2018).

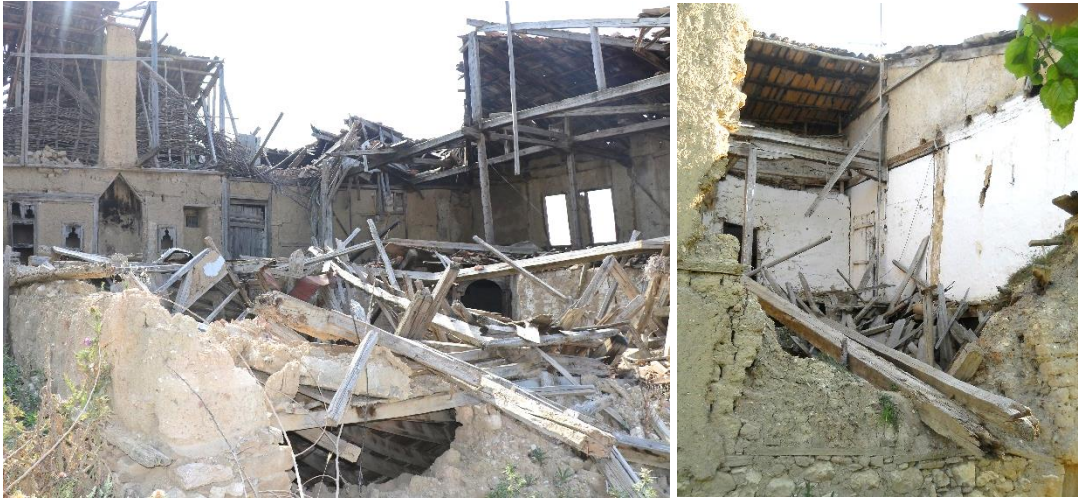
Şekil 4.4 : (Solda) 101 ada, 192 parsel (Sağda) 127 ada, 25 parselde terk ve bakımsızlık sebebiyle bozulmaya uğrayan yapılar (Turğut, 2018).

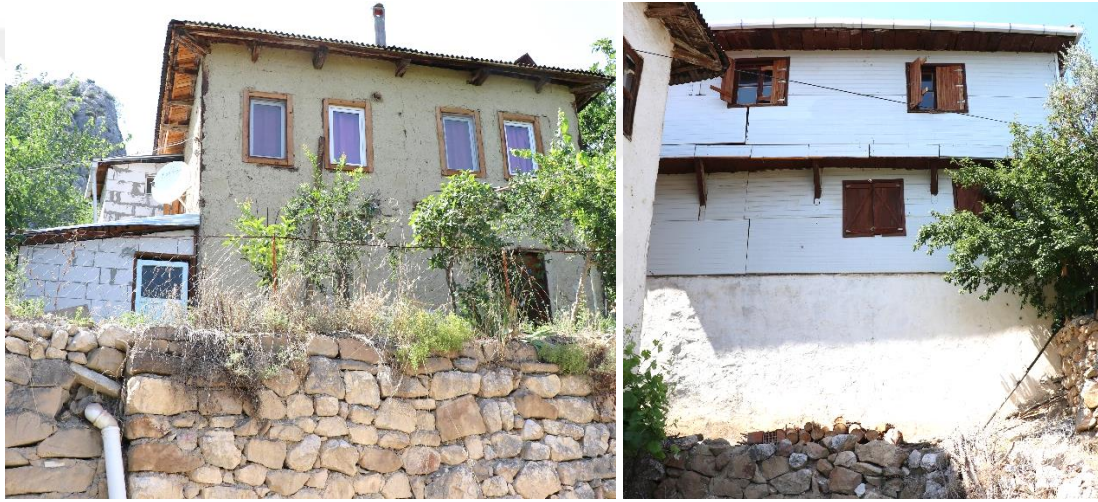
Yapıların kötü kullanımı ve bilinçsizce yapılan onarımlar, bozulmayı hızlandıran önemli etkenlerden biridir. Bozulmanın asıl sebebini bulmak yerine sonuç odaklı yapılan onarımlar; onarım sırasında geleneksel malzeme yerine modern, geleneksel malzemeye uyumsuz çalışan ve çoğu zaman ucuz malzemelerin tercih edilmesi yapıları onarmaktan çok bozulmaların artmasına sebep olmaktadır (Şekil 4.5). Yerleşimde asri pencereleri yerleştirebilmek için, ahşap dikme ve elemanların kesilmesi sonucu ahşap karkas sistemde bozulma meydana gelmektedir. Geleneksel cephe elemanları yerine; pvc, demir, alüminyum kapı ve pencerelerin kullanılması cephe düzeninde ve geleneksel mimari dokuda bozulmaya sebep olmaktadır.

Şekil 4.5 : (Solda) 101 ada, 241 parsel ve (Sağda) 131 ada, 2 parselde konutlara yapılan bilinçsiz müdahaleler (Turgut, 2018).

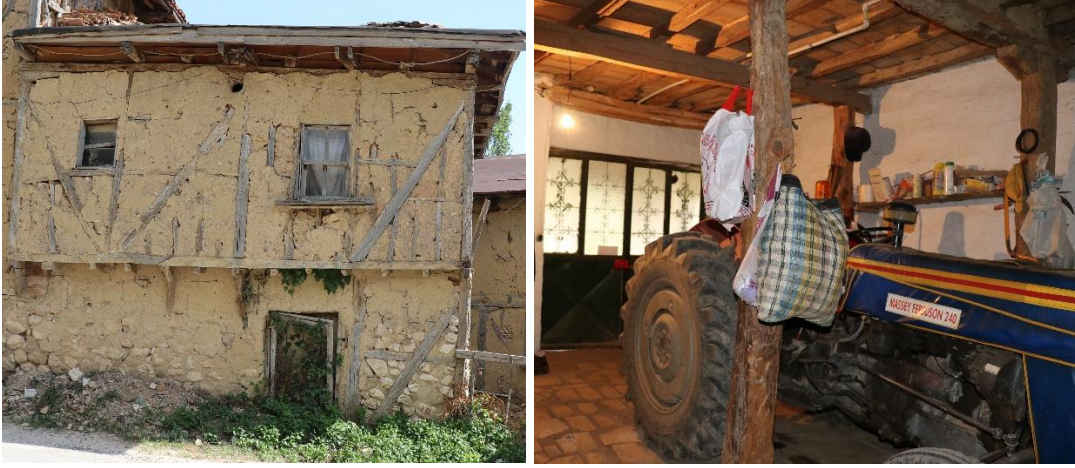
Yerleşimdeki mevcut toprak yollara asfalt dökülmesi veya elektrik hizmetlerini getiren direk ve kablolar mevcut geleneksel dokuda bozulmalara sebep olmaktadır. Asfalt, yol seviyesinin yükselmesine ve yoldan giriş sağlanan yapılarda, kapıların yol seviyesinin altında kalmasına sebep olmaktadır. Teknolojinin ve alım gücünün gelişmesiyle köyde, binek hayvanı yerine motorlu taşıt tercih edilmesi, bu araçların park edileceği mekan sıkıntısını ortaya çıkarmıştır. Köy sakinleri, konutlarının zemin katlarında bu araçları park edebilmek için giriş kapılarını değiştirmişlerdir (Şekil 4.6).

Şekil 4.6 : (Solda) 123 ada, 35 parselde yol seviyesinin altında kalmış ve (Sağda) 123 ada, 96 parselde motorlu taşıt için değiştirilmiş giriş kapısı (Turğut, 2018).

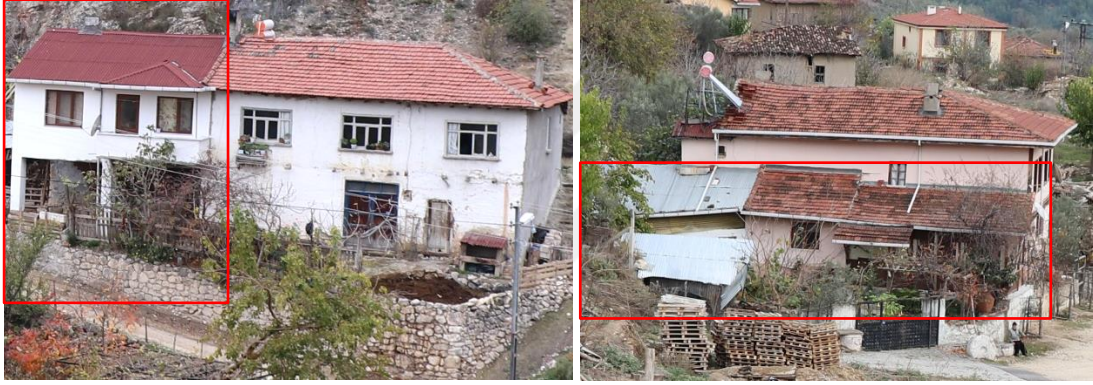
Günüören köyünde geleneksel doku yalnızca geleneksel yapıların yıpranıp yok olmasıyla değil; yeni inşa edilen yapılarla da bozulmaktadır. Köy sakinlerinin ihtiyaçlarını gidermek amacıyla, konuta bitişik veya ayrı inşa ettiği yeni birimler yapı-parsel ilişkisini zedelemektedir (Şekil 4.7).

Şekil 4.7 : (Solda) 101 ada, 236 parselde inşa edilmiş ek konut (Sağda) 128 ada, 2 parselde inşa edilmiş ek mutfak ve teras (Turğut, 2018).

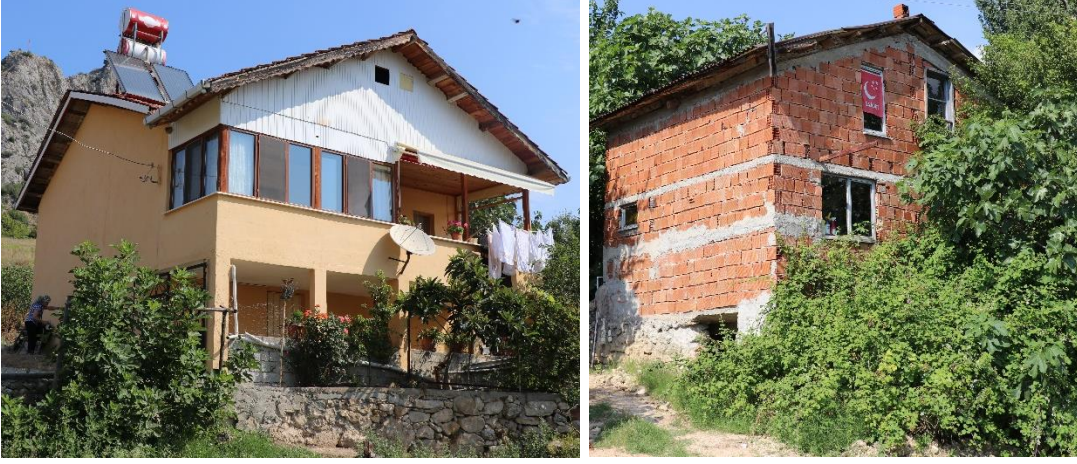
Geleneksel malzemedan uzaklaşıp; gaz beton, briket tuğla gibi malzemeler ve betonarme sistem gibi yapım sisteminin tercih edilmesi dokuya zarar vermektedir. Köy sakinleri geleneksel yapıların istenilen konforu sağlamaması ve bakımının zorluğu gibi sebeplerle, konutlarına bakım ve onarım yapmak yerine; konutun yerine veya yakınına betonarme karkas sistemle yeni bir yapı inşa edebilmektedirler (Şekil 4.8).

Şekil 4.8 : (Solda) 101 ada, 187 parselde betonarme karkas sistemle ve (Sağda) 113 ada, 142 parselde betonarme döşeme+yığma tuğla ile inşa edilmiş yapılar (Turğut, 2018).

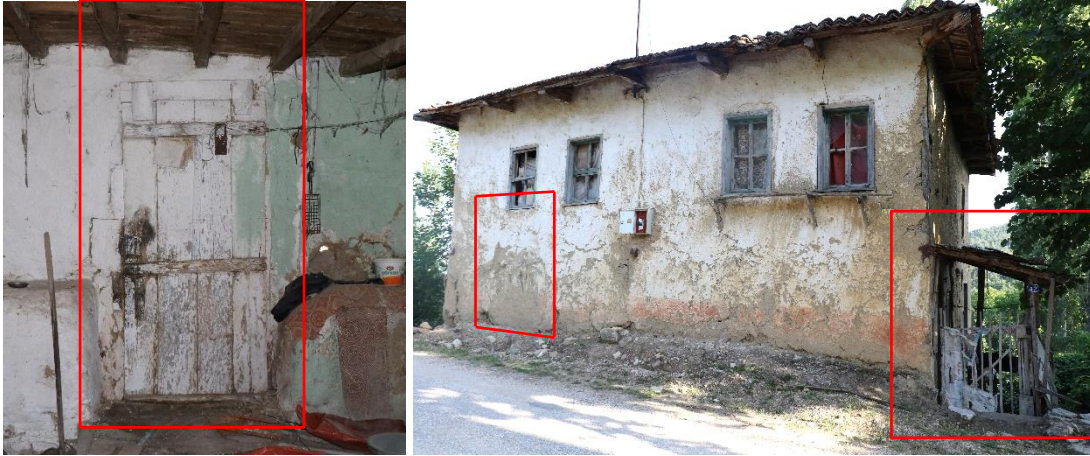
Yerleşimde asfalt dökülen veya parke taşı ile kaplanan yollar, yol seviyesini yükselterek kimi yapılara girişi imkansız kılmıştır (Şekil 4.9). Bunun yanısıra her bir geleneksel konuta yapılan yanlış müdahale ve eklenen niteliksiz elemanlar, elektrik direkleri ve teller silüeti bozarak, geleneksel dokunun bozulmasına neden olmaktadır.

Şekil 4.9 : 123 ada, 102 parselde bulunan konutun kapatılan kapısı ve yan cepheye alınan girişi (Turğut, 2018).

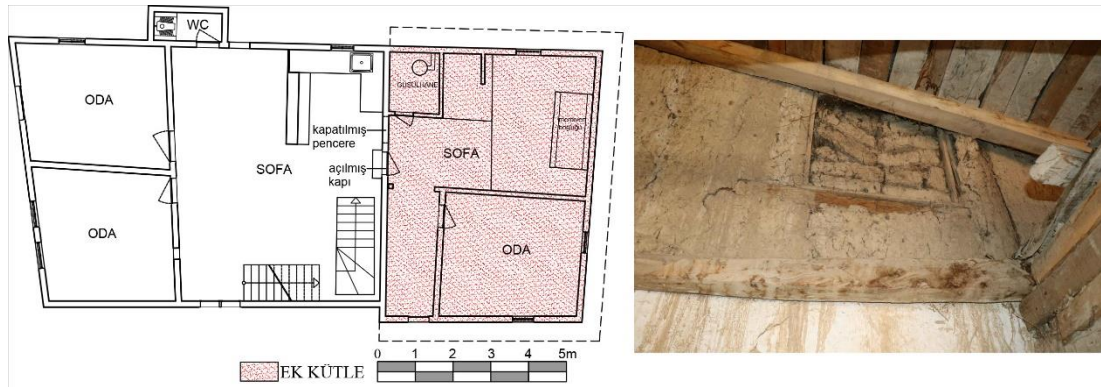
Konutlara yeni mahal eklenmesi, plan düzeninde en sık görülen müdahalelerden biridir. Bu ek tek bir mahalden oluşabileceği gibi, geleneksel konutun kütlesi kadar bir boyuta da ulaşabilmektedir. Bu durumda geleneksel konut ve ek kütle arasında kapı yerleştirerek sirkülasyon sağlanmaktadır. Yapılan bu kütleli değişiklikler cephe düzeninde de bozulmalara sebep olmaktadır (Şekil 4.10).

Şekil 4.10 : (Solda) 123 ada, 35 parselde bulunan konutun birinci kat planında görülen ek kütle ve (Sağda) ortak duvarda kapatılan pencere boşluğu (Turğut, 2018).

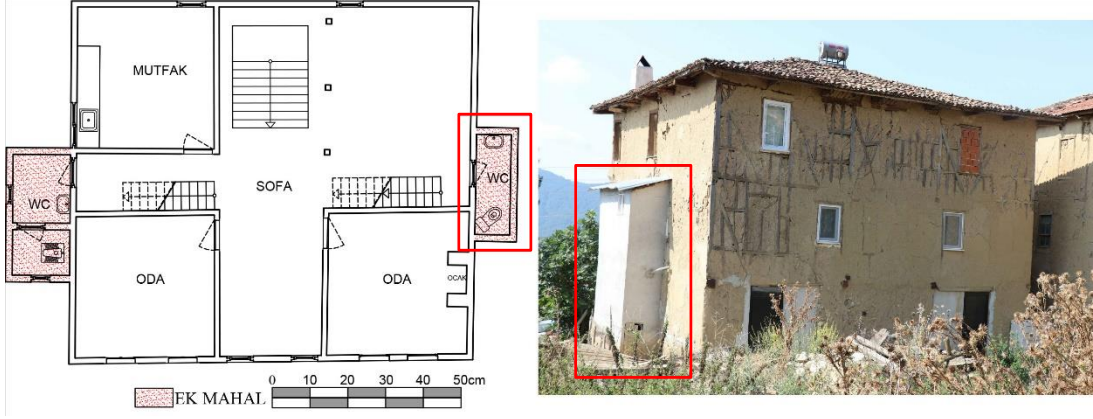
Yapılarda yıkanma ihtiyacının giderildiği gusülhaneler yerine, yapıya bitişik muhdes ıslak hacimler eklenmiş, tuvalet ihtiyacı da yapıya ek yaparak giderilmiştir (Şekil 4.11). Bazı yapılarda gusülhanelerin derinlik kazanmak için dışarıya yaptıkları çıkımlar (gusülhanelerin eski işlevlerini sürdürmemeleri sebebiyle) cephe hizasında kesilmiştir.

Şekil 4.11 : (Solda) 127 ada, 21-22 parselde bulunan konutun birinci kat planında ve (Sağda) cephesinde görülen tuvalet eki (Turğut, 2018).

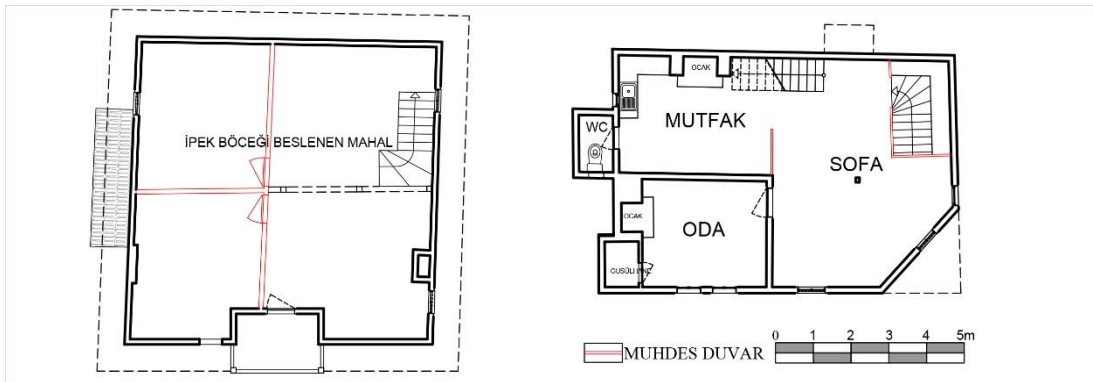
Konutlarda plan düzeninde bozulmaya sebep olan bir başka değişiklik bölünmelerdir. Konutların kullanıcılarının değişmesi, geniş ailelerin çekirdek aileye dönüşmesiyle planda mekan küçülmelerine gidilmiştir. Örneğin; ipekböceği beslenen sofalar, odalara bölünmüş veya sofaya çıkan merdiven boşluğu bölücü duvarla ayrılarak ısı yalıtımı sağlanmaya çalışılmıştır (Şekil 4.12).

Şekil 4.12 : (Solda) 101 ada, 246 parseldeki konutun ikinci ve (Sağda) 130 ada, 2 parseldeki konutun birinci kat planlarında bulunan muhdes duvarları (Turğut, 2018).

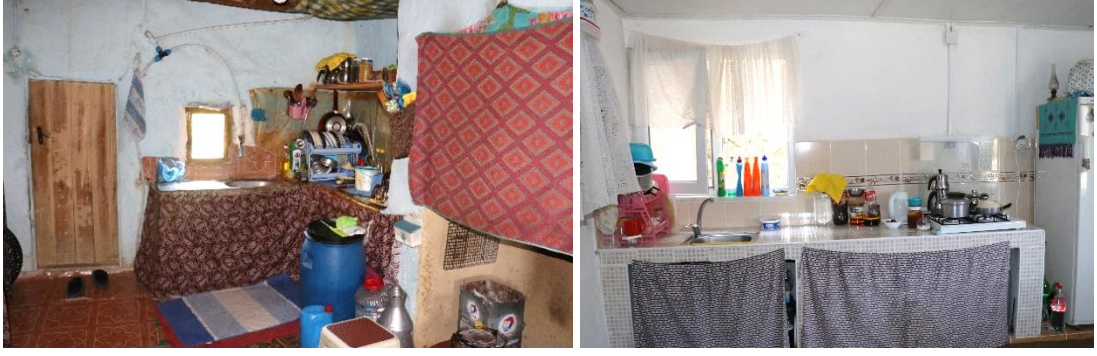
Şekil 4.13 : (Solda) 130 ada, 2 parseldeki konutta sofanın ve (Sağda) 127 ada, 21-22 parseldeki konutta odanın mutfak işlevinde kullanılması (Turğut, 2018).

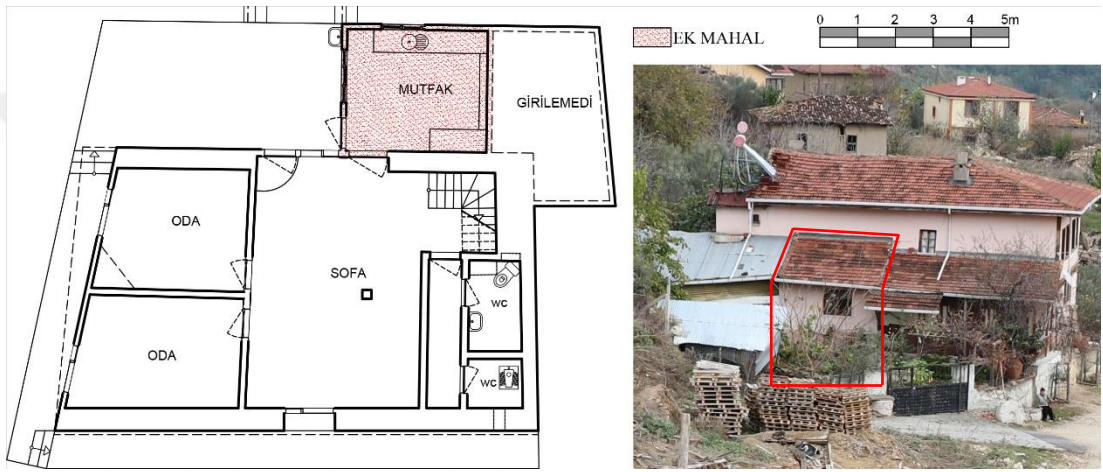
Şekil 4.14 : (Solda) 128 ada, 2 parseldeki konutun zemin kat planında, konuta bitişik inşa edilen mutfak eki ve (Sağda) mutfak ekinin görünüşü (Turğut, 2018).

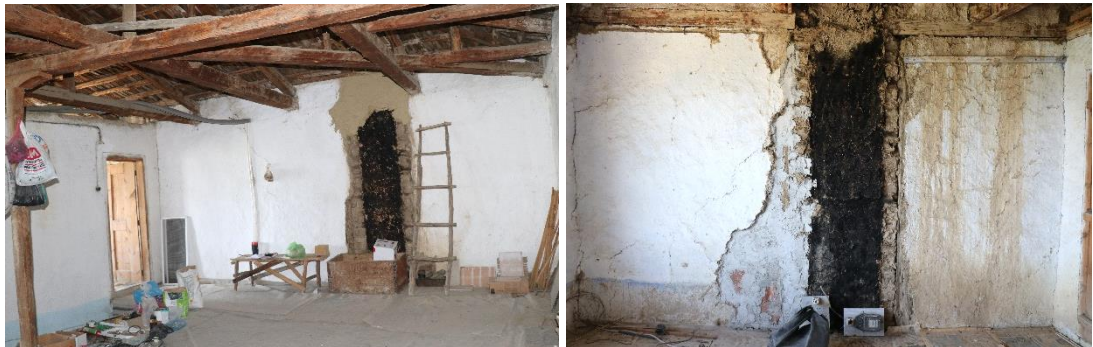
Yaşam koşullarının farklılaşmasıyla ocak, sedir, gusülhane gibi mimari planı oluşturan elemanlar değerlerini yitirmiş ve kullanılmamaya başlanmıştır. Evlere sobaların ve tüplerin girmesiyle ocaklar kapatılmış veya yıkılmıştır (Şekil 4.15). Sedirler, hareketli mobilyaların konutların içine girmesiyle kaldırılmıştır.

Şekil 4.15 : 127 ada, 21-22 parseldeki konutun oda ve sofasında kaldırılan ocaklar (Turğut, 2018).

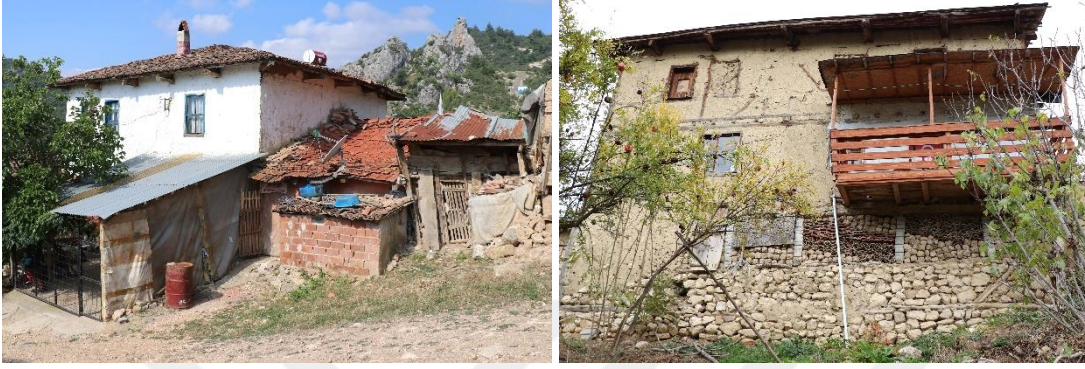
Günüören köyü konutlarında, plan düzeninde yapılan değişiklikler zaman zaman cephe düzeninin bozulmasına da sebep olmaktadır. Konutlara ihtiyaçlar doğrultusunda eklenen mekanlar cephede görülmekte, yapının kütle etkisinde değişikliğe sebep olmaktadır (Şekil 4.16).

Şekil 4.16 : (Solda) 132 ada, 8 parseldeki konuta eklenen depo yapıları ve (Sağda) 123 ada, 34 parseldeki konuta eklenen balkon ile yapıların kütle etkisinde meydana gelen değişim (Turğut, 2018).

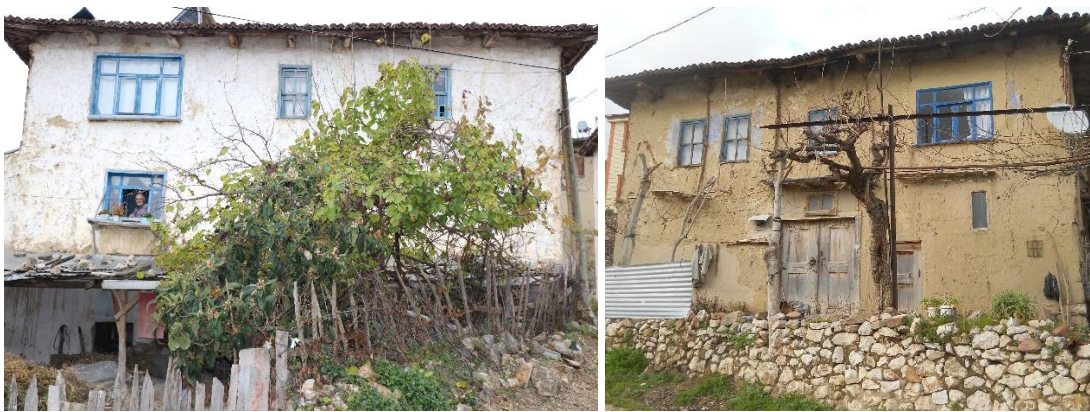
Yerleşimdeki geleneksel konutlarda pencere ve kapı oranlarının değişimi, cephe düzeninin bozulmasına sebep olmaktadır. Ahşap giyotin pencerelerin yerine asri pencerelerin, ahşap tek kanatlı veya çift kanatlı kapıların yerini daha geniş kapıların almasıyla cephedeki dolu-boş oranlarında bozulmalar meydana gelmiştir (Şekil 4.17).

Şekil 4.17 : (Solda) 123 ada, 96 parseldeki ve (Sağda) 126 ada, 1 parseldeki konutta pencerelerin genişletilmesiyle değişen dolu-boş oranı (Turğut, 2018).

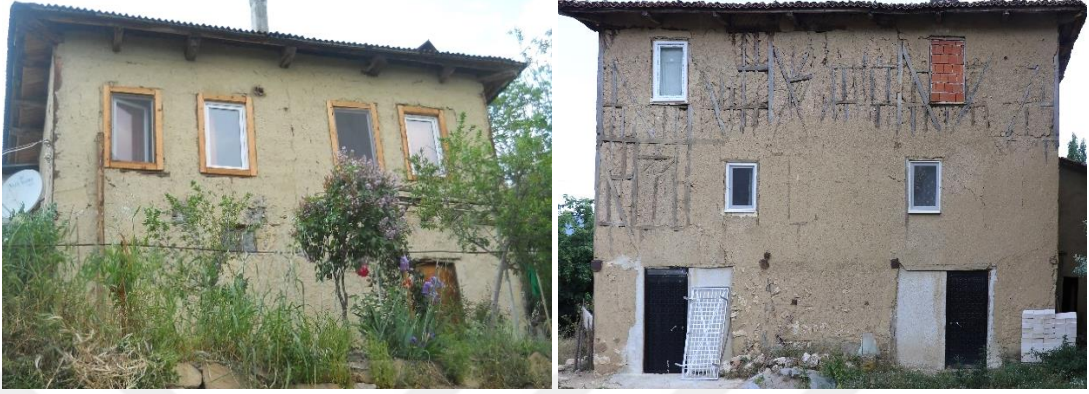
Konutlarda pencere ve kapı boşluklarında görülen bozulmalar, bu elemanlarda görülen materyallerin değişmesine zemin hazırlamıştır. Konut sahipleri zamanla yıpranan ahşap pencere ve kapılara bakım yapmak yerine; pvc, çelik, alüminyum gibi malzemelerden oluşan cephe elemanlarını kullanmayı tercih etmiştir (Şekil 4.18).

Şekil 4.18 : (Solda) 101 ada, 241 parseldeki konutta kullanılan pvc pencere ve (Sağda) 127 ada, 21-22 parseldeki konutta kullanılan pvc pencere ve demir kapı (Turğut, 2018).

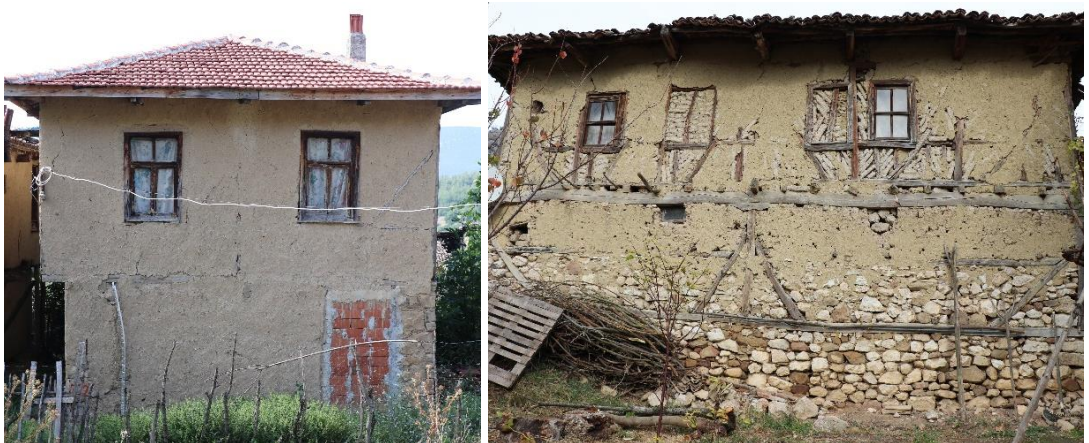
Geleneksel konutlarda kapı ve pencere boşluklarının gaz beton, briket, tuğla ve kerpiç gibi malzemelerle doldurulması cephe düzeninin bozulmasına sebep olan bir başka müdahaledir (Şekil 4.19). Konutların zamanla bozulan, yıpranan kerpiç, yığma duvarları veya dolgu malzemeleri; geleneksel olmayan, kolay bulunabilen malzemelerle onarılmaya çalışılmıştır (Şekil 4.20). Konutlara bitişik inşa edilen eklerin ana çatının formunu bozması; geleneksel örtü malzemesi olan alaturka kiremit yerine, marsilya kiremit, sac kaplama gibi malzemelerin kullanılması cephe düzeninde bozulmalara sebep olmaktadır (Şekil 4.21)

Şekil 4.19 : (Solda) 127 ada, 7 parseldeki ve (Sağda) 123 ada, 33 parseldeki konutta briket ve kerpiç malzeme ile kapatılan kapı ve pencere boşlukları (Turğut, 2018).

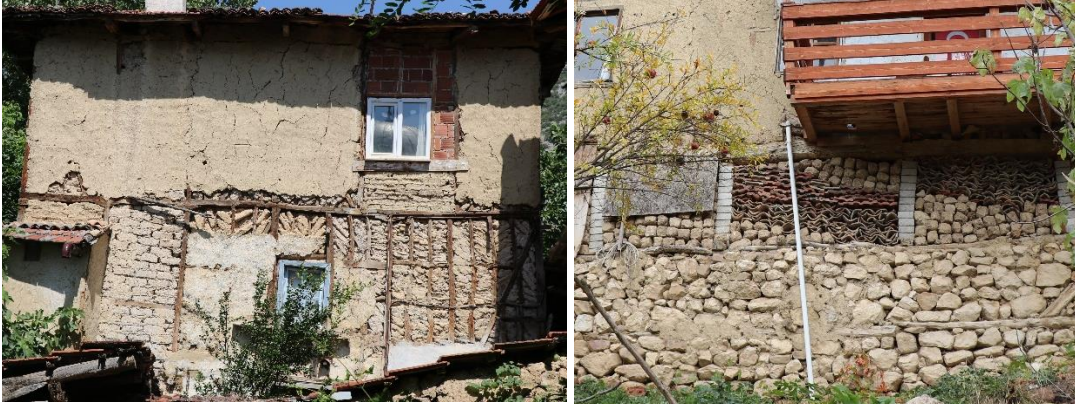
Şekil 4.20 : (Solda) 123 ada, 2 parseldeki ve (Sağda) 123 ada, 34 parseldeki konutta alaturka, marsilya kiremit, tuğla ve kerpiç tuğla ile tümlenmesi (Turğut, 2018).

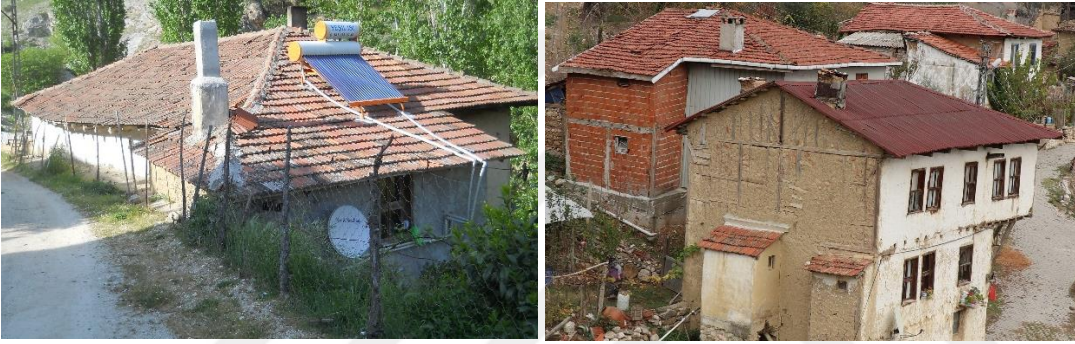
Şekil 4.21 : (Solda) 124 ada, 1 parselde çatı formu bozulan konut ve (Sağda) muhdes çatı kaplama malzemesi kullanılan konutlar (Turğut, 2018).

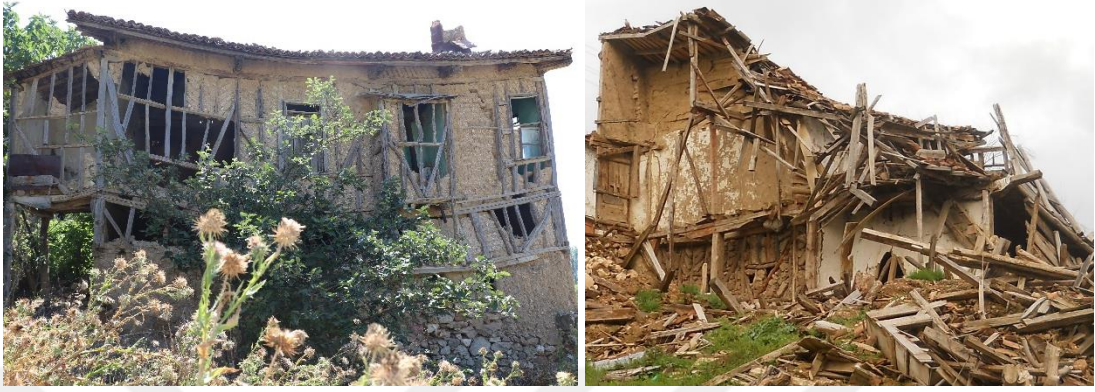
Taşıyıcı ahşap karkas duvarların inşası sırasında seçilen ağaç cinsi, yapım tekniği ve sonrasındaki düzenli bakım, sistemin dayanıklılığı ve sürekliliği açısından önemlidir. Bunların eksikliğinde, yapılarda ortaya çıkan küçük bozulmalar büyüyerek, yapının zamanla ivmeli bir şekilde yıpranmasına ve yıkılmasına neden olur (Şekil 4.22).

Şekil 4.22 : (Solda) 101 ada, 225 parselde sehim yapan (Sağda) 129 ada, 4 parselde taşıyıcı sistemi kalmayıp çöken konut (Turğut, 2018).

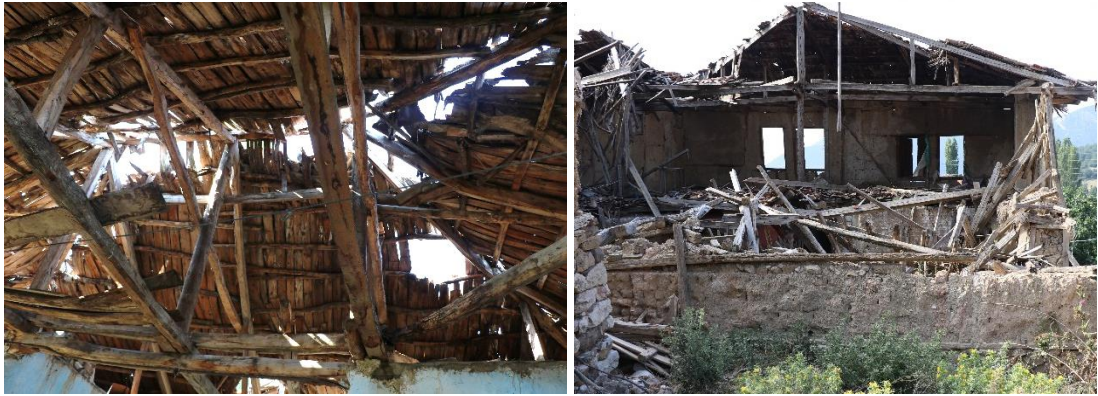
Üst örtü kaplamasındaki yıpranmaya bağlı olarak, önce çatının taşıyıcılığını üstlenen kiriş, mertek, aşık gibi elemanlara, daha sonra da yapıya sızmaya başlayan su; malzemelerde bozulmalara sebep olmaktadır (Şekil 4.23).

Şekil 4.23 : (Solda) 123 ada, 100 parselde çatısı yıpranan ve (Sağda) 101 ada, 192 parselde çatısı çöken konut (Turğut, 2018).

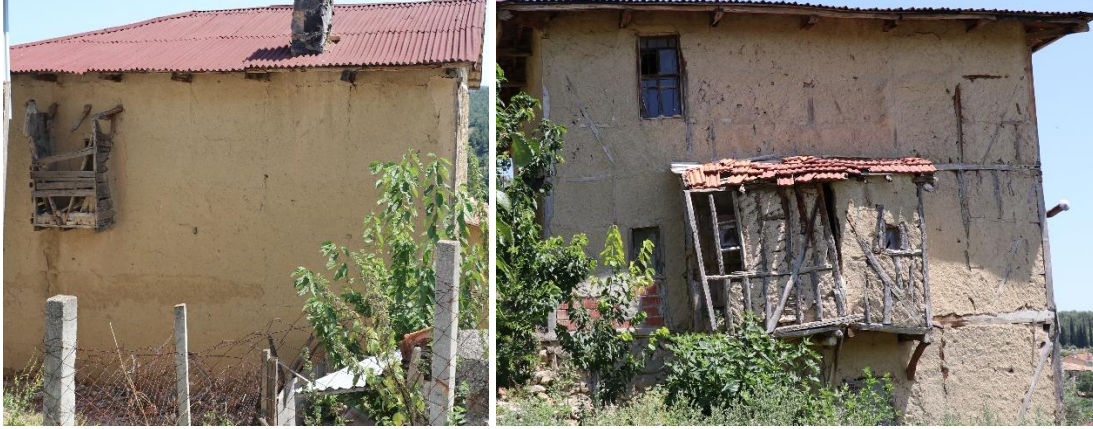
Çıkmalar, çevresel nedenlerin yanı sıra; taşıyıcı sistemden, kullanılan malzemenin cinsi ve boyutundan, yapım hatalarından, çıkma derinliği ve genişliği gibi sebeplerden sehim yapmakta, üzerlerine gelen yükleri taşıyamaz hale gelmektedir. Konutların dış duvarlarına bitişik inşa edilen hela veya derinlik kazanmak için

genişletilen (cephede çıkma oluşturan) gusülhaneler kullanılmadıkları için taşıyıcılıklarını yitirmekte ve zamanla yıkılmaktadır (Şekil 4.24).

Şekil 4.24 : (Solda) 130 ada, 2 parseldeki konutta ve (Sağda) 101 ada, 246 parseldeki konutta kullanılmayan ve sehim yapan hela-gusülhane çıkmaları (Turgüt, 2018).

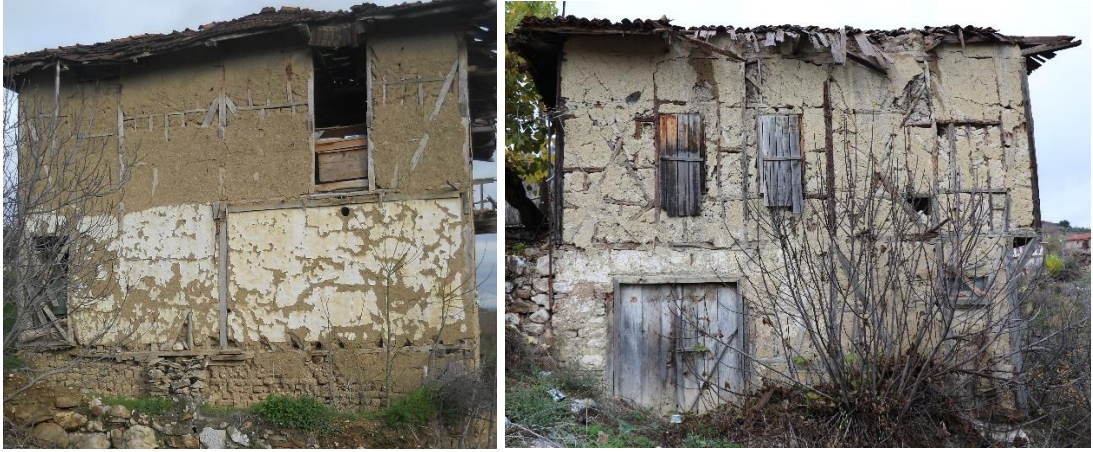
Cepheye uygulanan sıvalar, taşıyıcı sistemin ve dolgu malzemesinin korunmasını sağlamaktadır. Köydeki geleneksel yapıların cepheleri kıtıklı çamur ile sıvanmış ve kireç ile boyanmıştır. Sıvaların düzenli onarımlarının yapılmaması, sıvadaki malzeme oranlarının uygun olmaması ve iklimsel etkenler sıva bozulmalarına sebep olmaktadır. Bozulan sıva ile ortaya çıkan karkas sistem ve malzemeler dış etkilere açık hale gelmektedir (Şekil 4.25); (Şekil 4.26).

Şekil 4.25 : (Solda) 130 ada, 2 parseldeki ve (Sağda) 124 ada, 28 parseldeki konutların dökülmüş çamur sıvalı cepheleri (Turğut, 2018).

Konutlarda cephe görünümünü etkileyecek bütünleme, sağlamlaştırma ve yenileme çalışmaları yapıldığı dönemin teknolojisine uygun, çağdaş ve mevcut dokuya uyum sağlayan malzemeler seçilerek yapılmalıdır. Konutların dökülen sıvaları ve kerpiç dolgu malzemeleri yenilenmelidir.

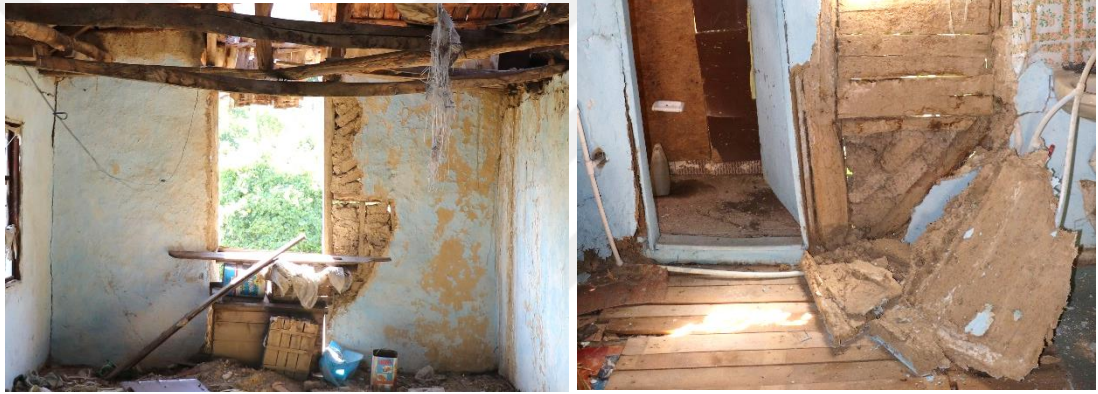
Şekil 4.26 : (Solda) 130 ada, 2 parseldeki ve (Sağda) 123 ada, 35 parseldeki konutta dökülen iç sıvalar (Turğut, 2018).

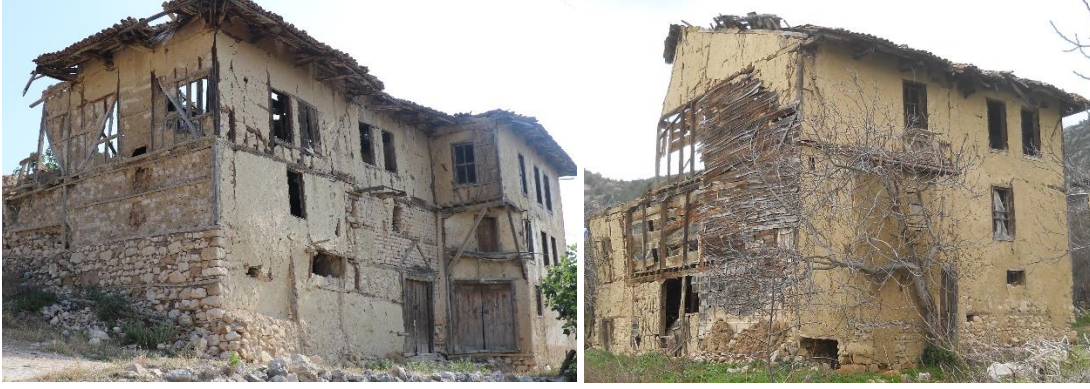
Şekil 5.1 : (Solda) 101 ada, 192 parselde ve (Sağda) 127 ada, 11-12 parselde tescil edilmeyen ve korunma alanı sınırları dışında olan yapılar (Turğut, 2018).

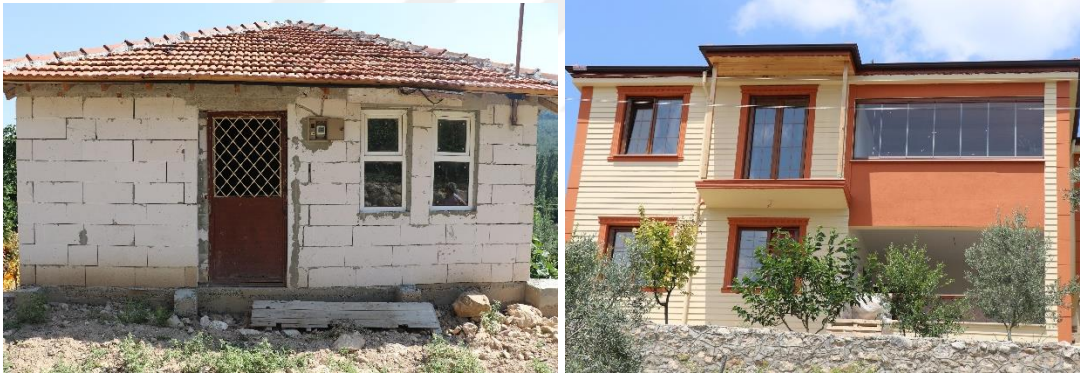
Günüören köyü, bir yandan içinde yaşayanların göç etmesi, diğer yandan köy sakinlerinin kendi yapılarını onarmak yerine betonarme karkas sistemle yeni binalar inşa etmeyi tercih etmeleri sebebiyle sahip olduğu nitelikleri hızla yitirmektedir (Şekil 5.2). Bu nedenle sit alanı ilan edildikten sonra, alana uygun koruma amaçlı imar planı oluşturulmalıdır.

Şekil 5.2 : (Solda) 128 ada, 3 parselde betonarme döşeme+yığma gaz beton ile ve (Sağda) 101 ada, 181 parselde betonarme karkas sistemle inşa edilmiş yapılar (Turğut, 2018).

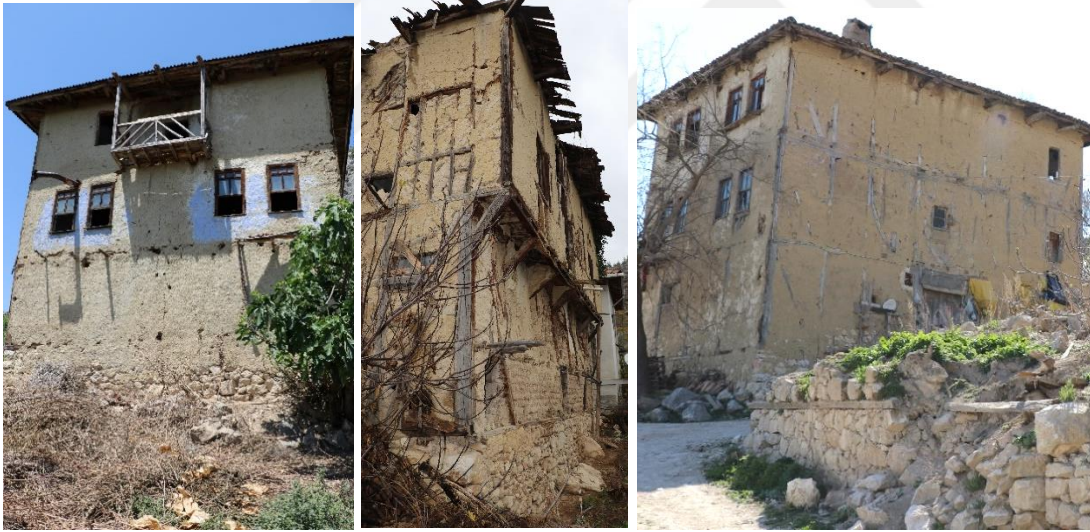
Şekil 5.6 : (Solda) 101 ada, 246 parsel, (Ortada) 124 ada, 28 parsel ve (Sağda) 101 ada, 257 parselde yeni işlev verilebilecek yapılar (Turğut, 2018).

Yeniden kullanım-yeni işleve uyarlama değişen yaşam şekilleri ve buna bağlı talepleri yapıların karşılamaması sonucunda, yapıların özgün işlevi yerine farklı bir fonksiyonla tekrar kullanıma kazandırılmasıdır. Günören köyünde kullanıcısı olmayan yapılara, yeni işleve uyarlanabilir yapılar olarak öneri getirilmiştir (Şekil 5.6).

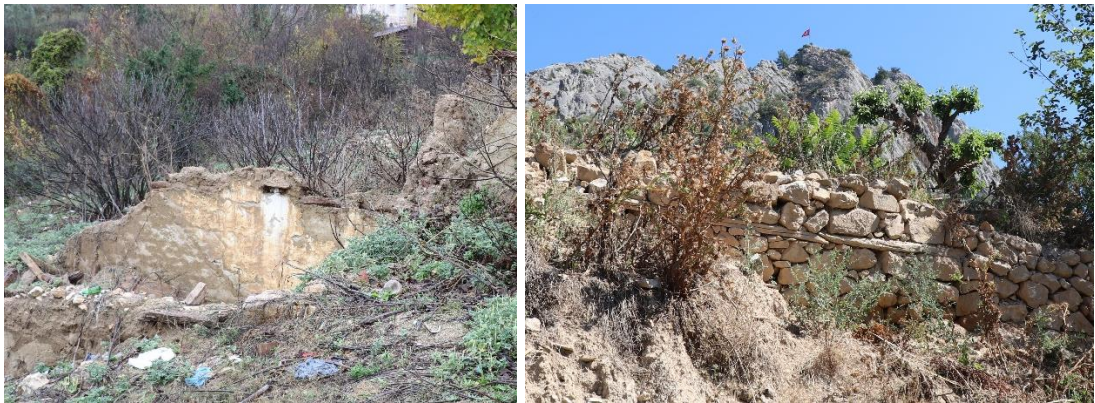
Şekil 5.7 : (Solda) 123 ada, 29 parsel ve (Sağda) 101 ada, 215 parselde kalıntıları bulunan yapılar (Turğut, 2018).

- Yeniden yapım için önerilen yapılar, Osmaneli TKGM'den alınan kadastral harita üzerinde yapı olarak işaretlenip, yerleşimde bulunmayan yapılardır. Bu yapıların zemin kat duvar kalıntıları yerleşimde (dikkatli bir gözle incelenerek) tespit edilmiştir (Şekil 5.7).
