**T.C.  
MİMAR SİNAN GÜZEL SANATLAR ÜNİVERSİTESİ  
FEN BİLİMLERİ ENSTİTÜSÜ**

**19. YÜZYIL İKİNCİ YARISI OSMANLI MİMARİSİ ANITSAL KARGİR YAPILARINDA  
GÖRÜLEN BOZULMALARIN VE UYGULANAN MÜDAHALE YÖNTEMLERİNİN  
PERTEVNİYAL VALİDE SULTAN CAMİSİ ÖRNEĞİNDE İNCELENMESİ**

**YÜKSEK LİSANS TEZİ  
Gözde KABLAN (Mimar)**

**İSTANBUL - HAZİRAN 2009**

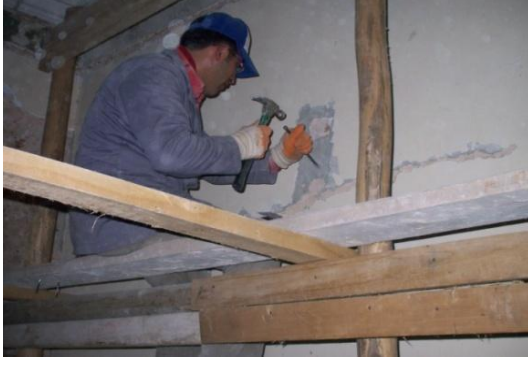
Resim 4.40. Raspa yapılması

Yapıyı sağlıklı bir şekilde değerlendirebilmek amacıyla geçmişteki müdahaleler sırasında yapılmış niteliksiz onarımlar (portland çimento, beyaz çimento, badana ve boya katmanları) nedeniyle net olarak incelenemeyen kısımlarda raspa ve çimento sökümü yapılmıştır (**Resim 4.40-41**).

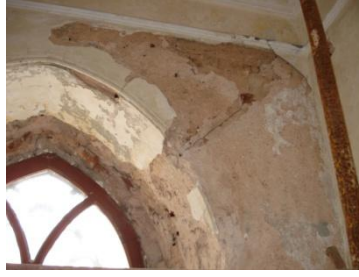
Caminin bodrum, zemin ve mahfil katında yapılan incelemeler sonucu duvar yüzeylerinde ve kemerlerde kılcal çatlaklar olduğu görülmüştür (**Çizim 4.17-18-19, Resim 4.44-45-46-47-48-49-50**). Çatlaklar yapıda mevcut olabilecek strüktür sorunlarının göstergeleri olabileceğinden, çatlakların boyutlarında ilerleme olup olmadığı denetlenmiştir. Yapılan hasar tespit çalışmalarının ardından bilim kurulunca alınan karar<sup>18</sup> doğrultusunda çatlakların olduğu yüzeylere ölçüm aletleri yerleştirilmiş (**Resim 4.42-43**) ve uzman kişiler tarafından düzenli okuma yapılarak çatlaklarda ilerleme olup olmadığı gözlenmiştir.

Yapılan incelemeler sonucunda çatlaklarda ilerleme tespit edilmemiştir. Çatlaklar, taşıyıcı sistem elemanlarındaki malzeme bozulmalarından ve duvar içinde kullanılan

metal elemanların korozyonu sonucunda duvarda tahribata neden olmasından kaynaklanan sorunlardır.

Resim 4.49. M03 mahali, duvarda çatlak (9)

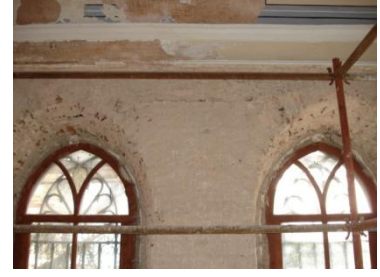
Resim 4.50. M04 mahali, duvarda çatlak (12)

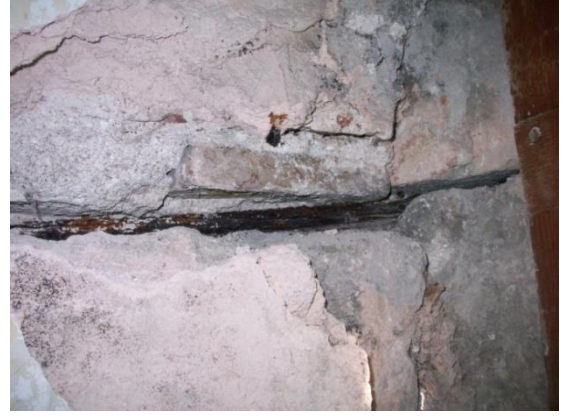
Camide pencere kenarlarının içe ve dışa bakan cephelerinde çatlaklar gözlenmiştir. Duvar yüzeylerindeki çatlaklar pencere kenarlarındaki söve ile ana duvarı birbirine bağlayan çürümüş ve paslanmış durumda olan metal elemanlardan kaynaklanmaktadır (Resim 4.53-54).

**Resim 4.54. Pencere kenarlarındaki metal elemanlar**

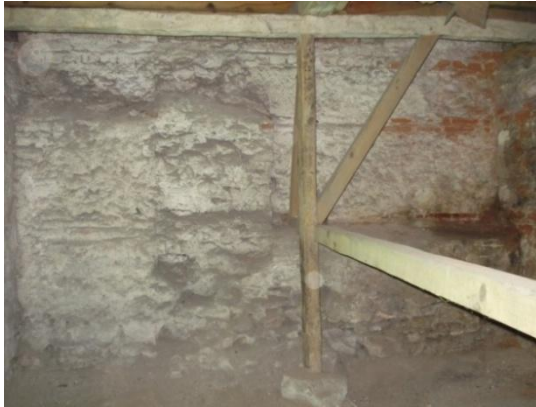
Pertevniyal Valide Sultan Camisi'ndeki taşıyıcı sistem elemanlarında görülen bozulmalardan biri de bodrum katta B09 mahalindeki ahşap döşemede görülen bozulmadır. Mevcut döşeme süreç içinde çürüme nedeniyle üzerine gelen düşey yükü taşıyamayacak duruma gelmiştir. Geçmişteki onarımlar sırasında birtakım niteliksiz ekler yapılarak taşıyıcılık sağlanmaya çalışılmıştır (**Resim4.55-56**)

**Resim 4.55. B09 mahali mevcut taşıyıcı eleman**

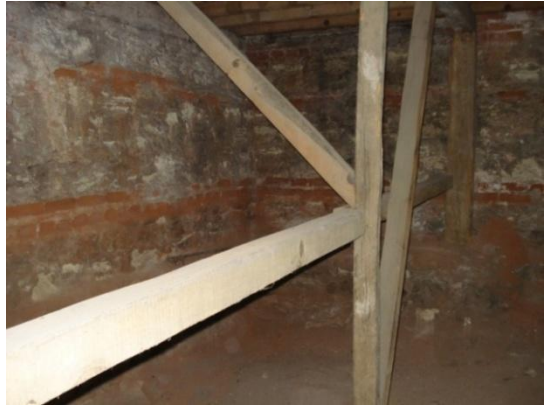
**Resim 4.56. B09 mahali mevcut taşıyıcı eleman**

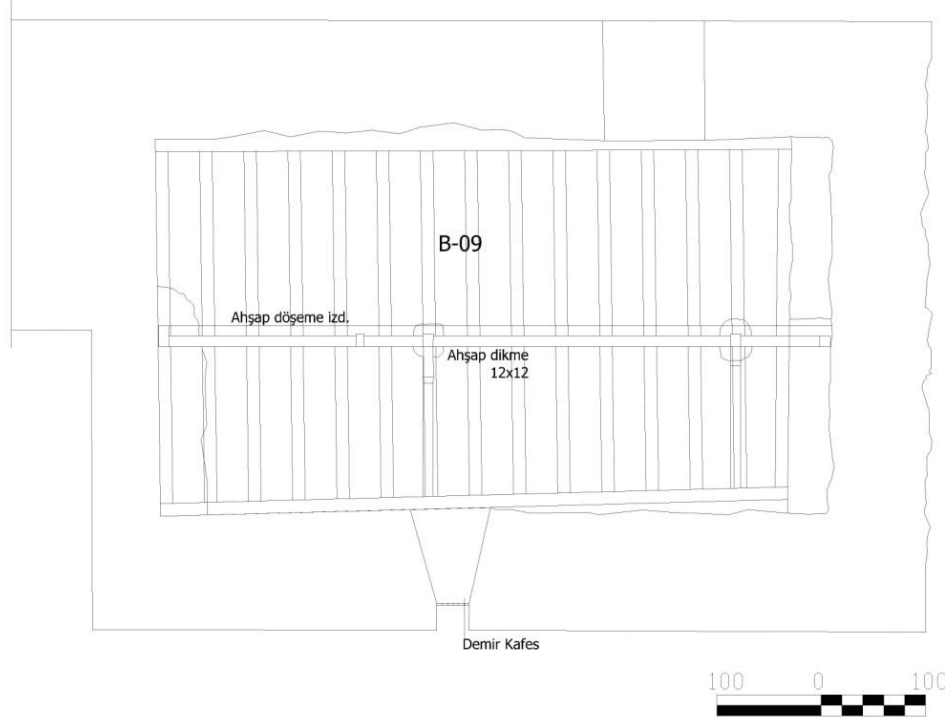
Çizim 4.20. B09 mahali rölövesi [17]

Koruma uygulama sırasında B09 mahalindeki döşemenin çizimleri yapılarak mevcut durum tespit edilmiş (**Çizim 4.20**) ve restorasyon projeleri hazırlanmıştır (**Çizim 4.21**).

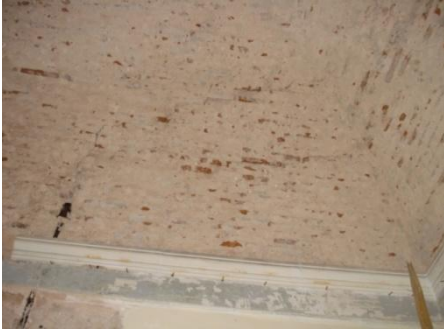
Caminin mahfil katında M01, M04 ve M09 mahallerindeki tonozlarda kılcal çatlakların dışında, örtü sistemlerinin taşıdıkları yüke karşı yetersiz gelmeleriyle oluşan yapısal çatlaklar olduğu gözlenmiştir. Strüktürel bozulmadan kaynaklanan yapısal çatlaklar, mahfil katında simetrik iki mahalin (M09-M04) tonozunda tespit edilmiştir. Tonozlardaki çimento sıva sökülüp altındaki tuğla doku ortaya çıktığında, çatlakların 2-3cm kalınlığında oldukları görülmüştür (**Resim 4.57-58-59-60**). Çatlakların olduğu yüzeylere ölçüm aletleri yerleştirilmiştir (**Resim 4.61**). Yapılan ölçümler sonucunda çatlaklarda bir ilerleme gözlenmemiştir.

Resim 4.57. M09 mahalindeki tonozda çatlak (7)

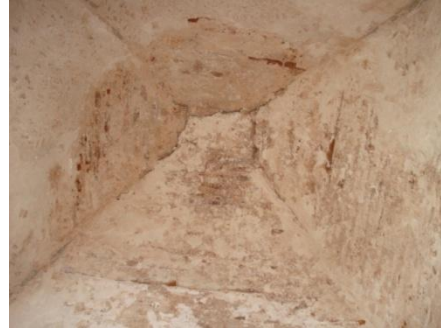
Resim 4.58. M02 mahalindeki tonozda çatlak (10)

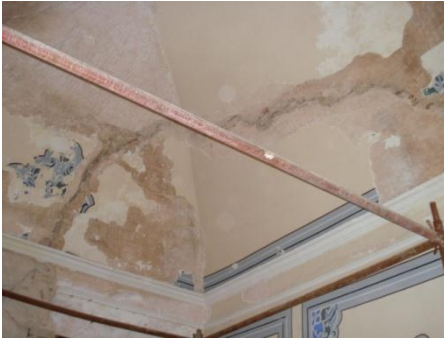
Resim 4.59. M01 mahalindeki tonozda çatlak (11)

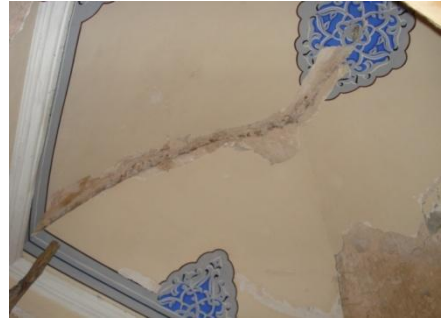
Resim 4.60. M04 mahalindeki tonozda çatlak (12)

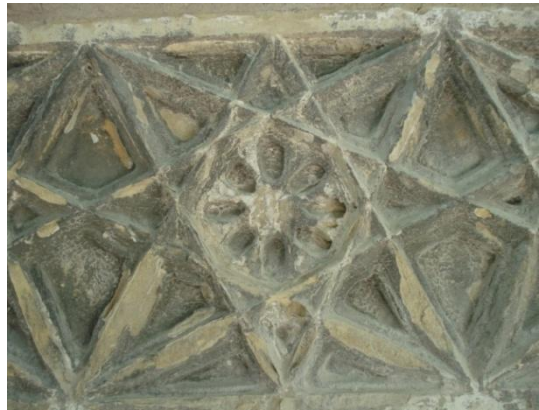
**Resim 4.68. Sarı mikritik kireçtaşı**

Denizlik seviyesindeki pencerelerin altlarındaki bezemeli panolarda, bakır oluklara denk gelen alınlık kısımlarında ve cephelerin geçmişteki onarımlar sırasında yapıldığı düşünülen bazı kısımlarında sarı renkli mikritik kireçtaşının kullanıldığı saptanmıştır (**Resim 4.68**)

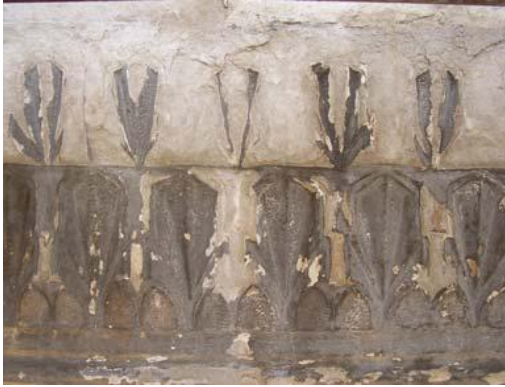
Bezemenin dış konturlarında yumuşamanın görüldüğü fakat iç detayların sağlam olduğu durumlarda 1. derece form yumuşaması (**Resim 4.69**), dış konturların kısmen okunabildiği fakat iç detayların kaybolduğu durumlarda 2. derece form yumuşaması (**Resim 4.70**), bezemenin tamamen okunamayacak hale geldiği durumlarda ise form kaybı (**Resim 4.71, Çizim 4.38**) lejantı kullanılmıştır.

**Resim 4.69.** 1.derece form yumuşaması

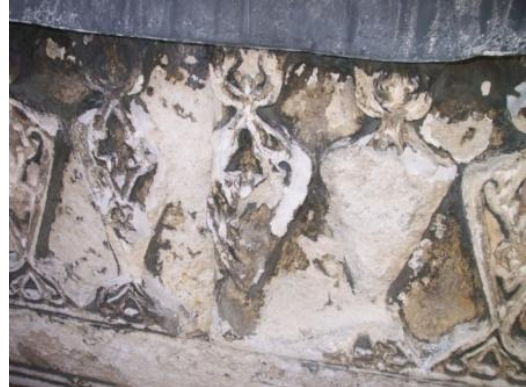
**Resim 4.70.** 2.derece form yumuşaması

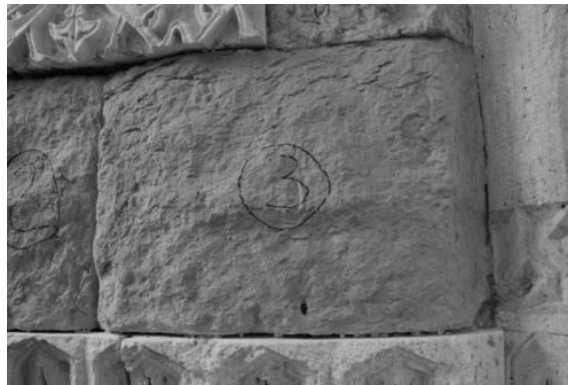
**Resim 4.71.** Form kaybı

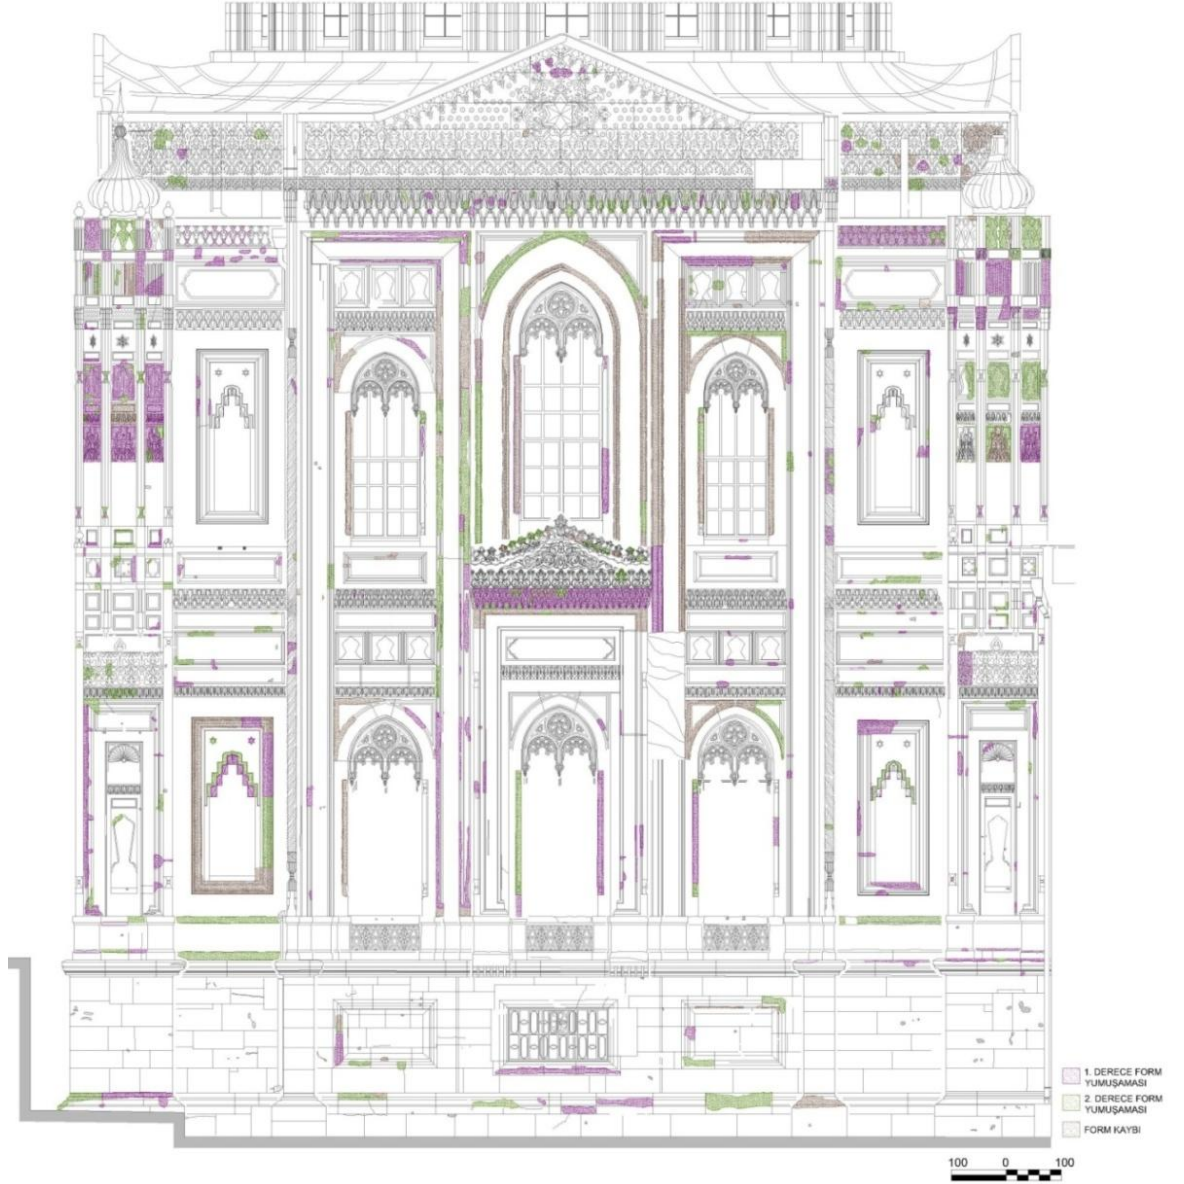
**Çizim 4.38.** Kuzeydoğu cephesinde form yumuşaması ve kaybı [17]

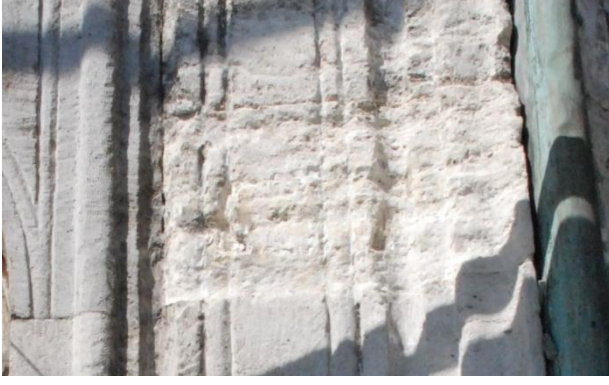
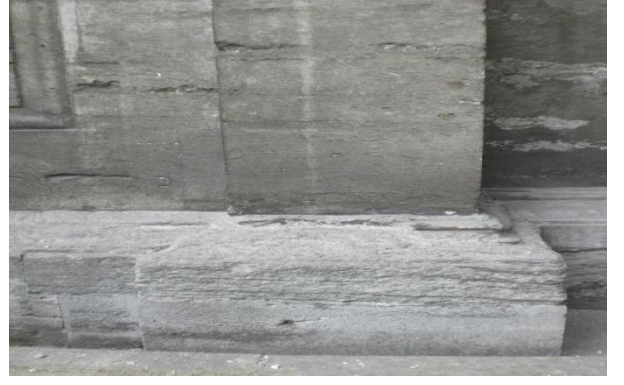
Cami genelinde yüzey kayıpları iki grupta incelenmiştir (**Çizim 4.39**). İlk grup, taş yüzeylerinde genellikle çözünme ve yıkanmaya bağlı, 5 cm’i geçmeyen yüzey erozyonların görüldüğü kısımlarda oluşan yüzeysel bozulmalardır (**Resim 4.72-73**). İkinci grup ise, taşın iç yapısına bağlı ya da bağımsız olarak, bağlayıcı malzemesi kil olan taşta kil boşalması olarak da görülebilen 5 cm’i geçen yüzey erozyonunun görüldüğü kısımlardaki bozulmalardır (**Resim 4.74**).

Resim 4.72. Yüzey kaybı (-5)

Resim 4.73. Yüzey kaybı (-5)

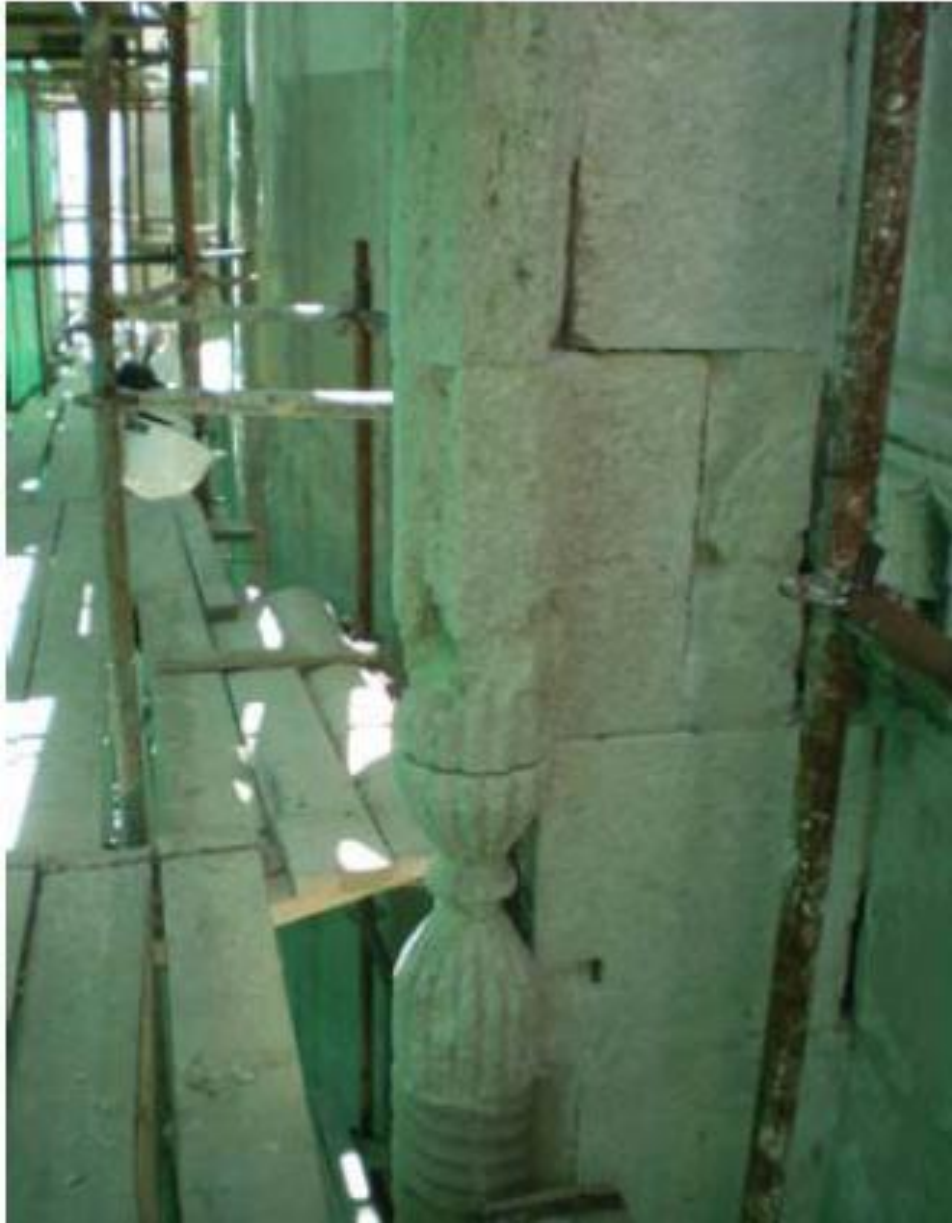
Resim 4.74. Yüzey kaybı (+5)

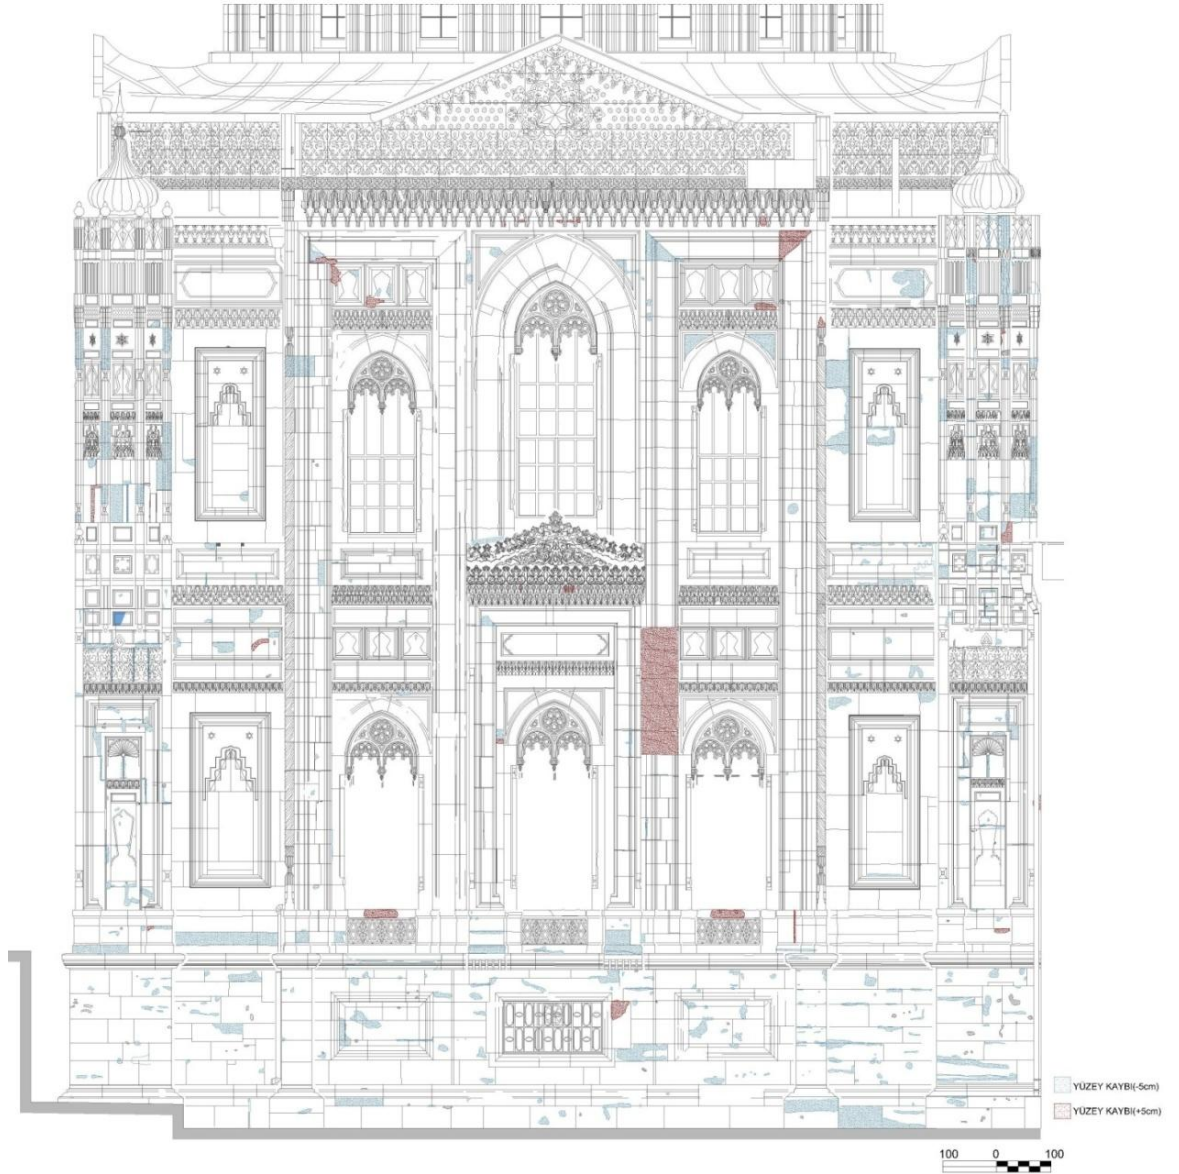
Caminin taş yüzeylerinde yapılan araştırmalar sonucu taşın iç bünyesel bozulmasının dış yüzeye yansımından dolayı oluşan yüzey kayıpları ve atmosfer etkilerine bağlı kimyasal aşınmadan kaynaklanan yüzey kayıpları tespit edilmiştir.

Çizim 4.39. Kuzeydoğu cephesinde görülen yüzey kayıpları [17]

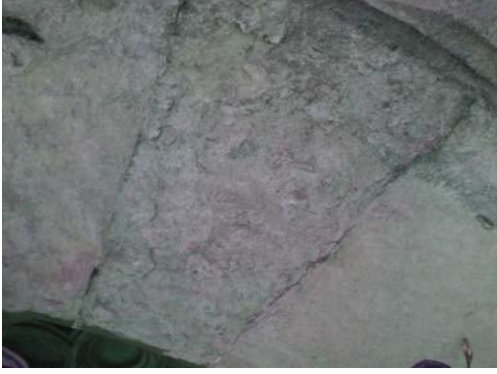
Dış etkenlerden kaynaklanan bir bozulma olan kavlanma, yağmurun zararlı kimyasalları taşıyarak yapıyı doğrudan etkilemesiyle taş yüzeylerde oluşur. Taşların yüzünde bulunan kalsiyum karbonat ve kalsiyum sülfat, yağmur suları ile eriyerek kısmen kabuklar halinde dökülür. Bu durum taş yüzeylerine paralel olarak kabarmalar eşliğinde cami cephelerinde saptanan pul pul dökülmeler olarak ortaya çıkmıştır (**Çizim 4.40, Resim 4.75**). Bu olay taş ile kabuk arasında kum birikmesine neden olur ve kabukların arasındaki sağlam taş daha çabuk bozulmaya uğrar.

**Resim 4.75.** Kavlanma görülen taş yüzey

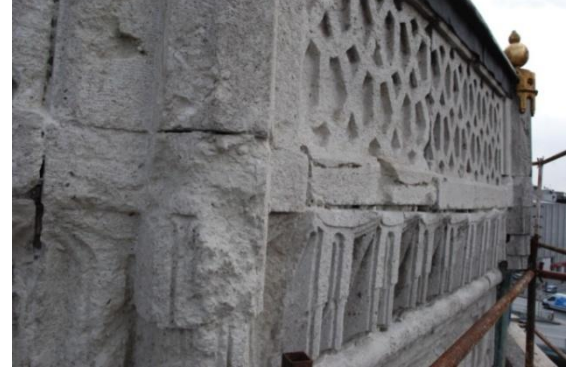
Cami ana cephelerinde yoğun olarak bulunan bağlayıcıları kil olan kumtaşlarında yağmurun etkisiyle yumuşak kısımların dağılma ve taştan ayrılmaları söz konusudur. Kavlanma süreci içinde taşa yüzey kaybına neden olan bir faktördür (**Resim 4.76**).

**Resim 4.76.** Kavlanmadan kaynaklanan yüzey kaybı

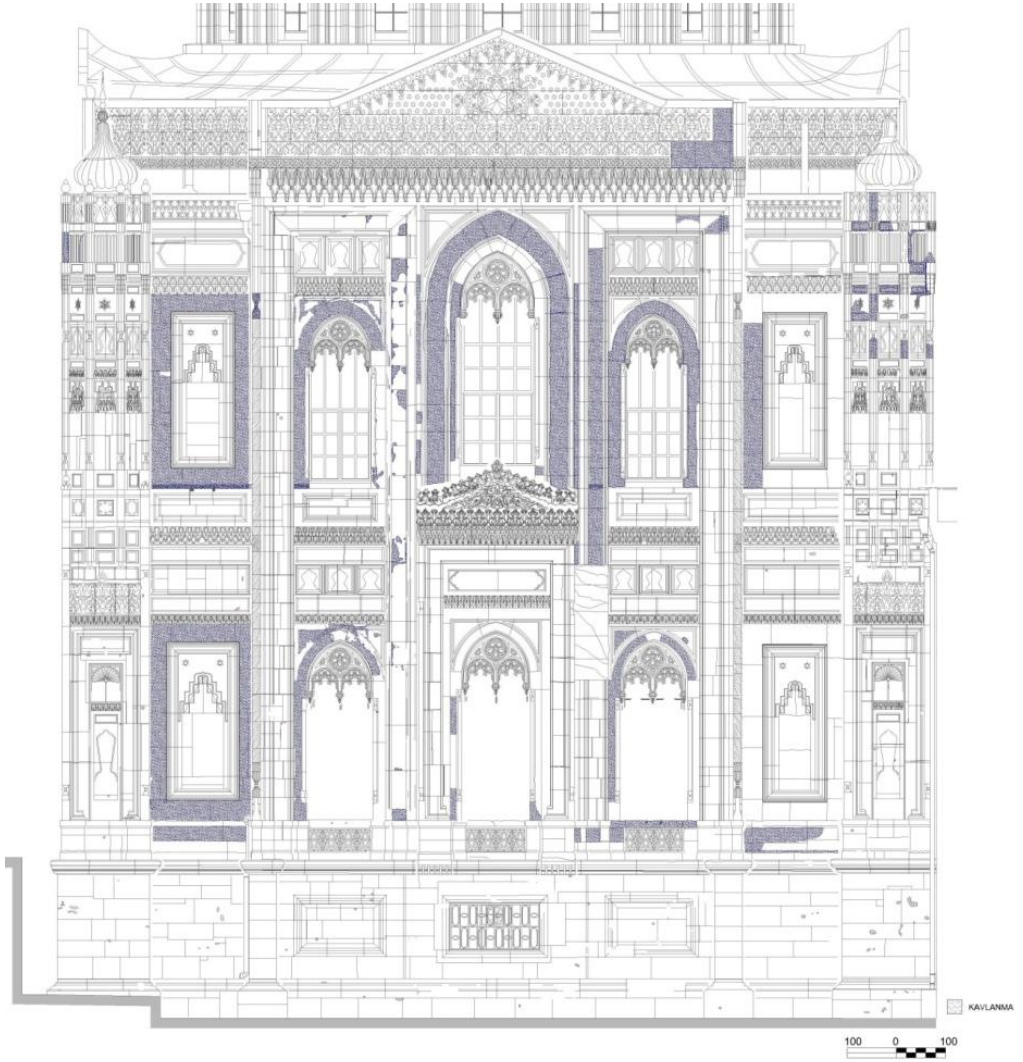
**Çizim 4.40.** Kuzeydoğu cephesinde kavlanma [17]

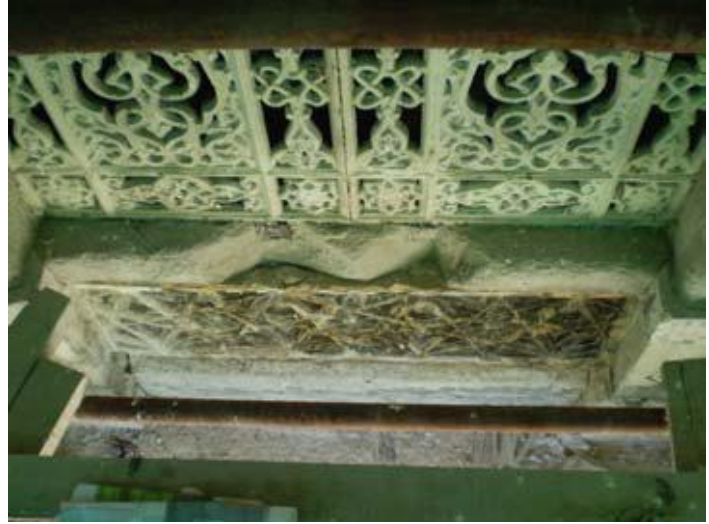
Parça kopmasının oluşabilmesi için bir diğer etken de korozyondur. Taşın bağlantı elemanlarında ya da taşla temas eden diğer metal elemanlarda oluşan korozyon, süreç içinde taşı tahribata uğratarak o kısımdaki parçanın kopmasına neden olmuştur (**Resim 4.78**).

**Resim 4.78.** Parça kopması görülen taş yüzey

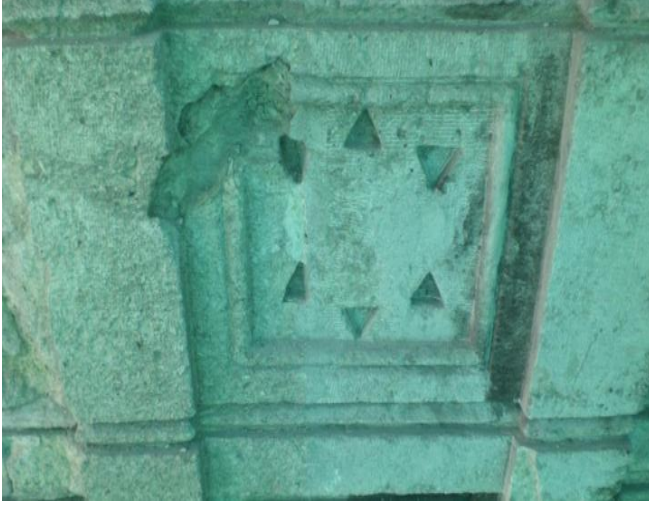
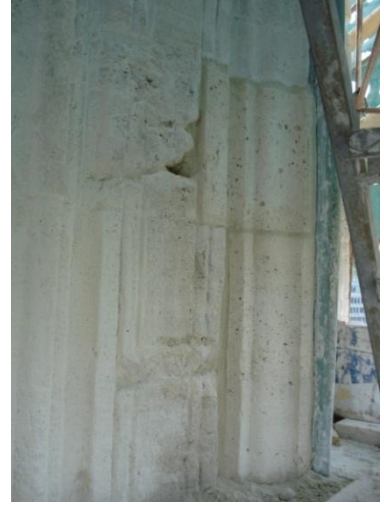
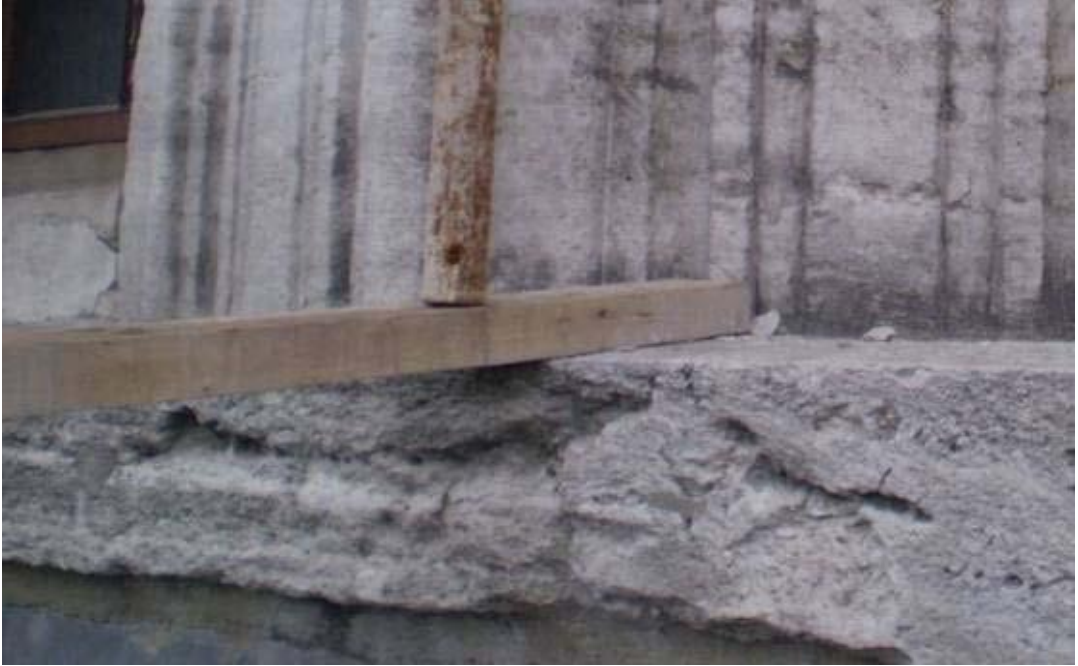
Pertevniyal Valide Sultan Camisi'nde yer yer taşın yapısından kaynaklanan, yer yer de dış etkenlerden kaynaklanan oyuklanmalar tespit edilmiştir (**Resim 4.79-80-81**). Çeşitli şekilde ıslanan ve rutubetlenen taşların dış etkenlere açık ve bağlantılı

gözeneklerindeki suyun donması sonucu hacmi artar ve bu durum taşlarda zamanla kırılma gibi strüktürel problemlere yol açabilir.

**Resim 4.79.** Oyuklanma görülen taş yüzey

**Resim 4.80.** Oyuklanma görülen taş yüzey

**Resim 4.81.** Oyuklanma görülen taş yüzey

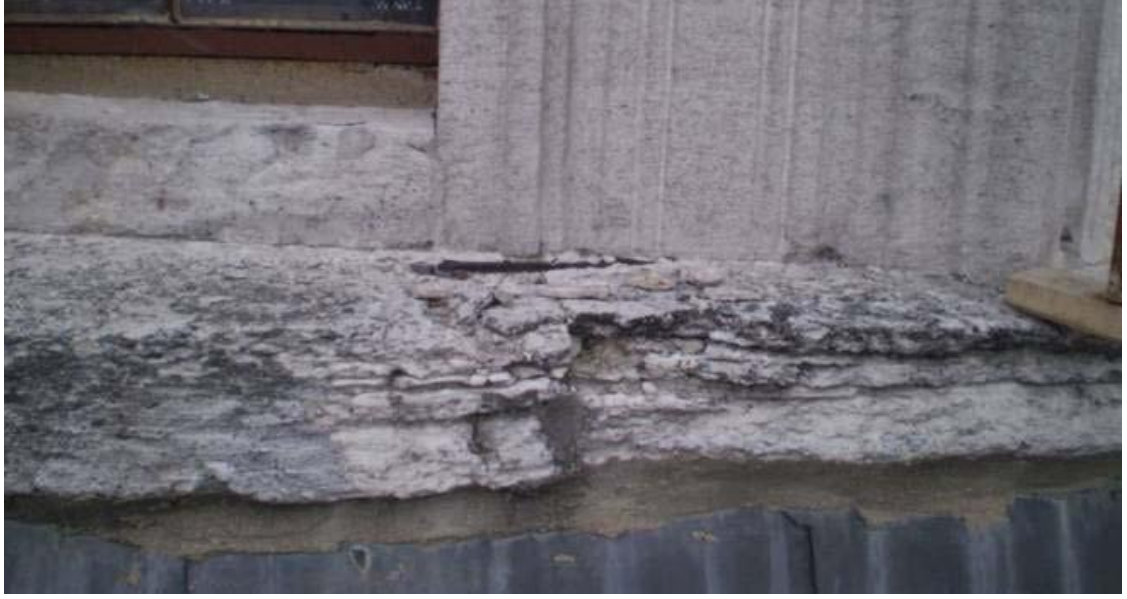
Caminin geneline bakıldığında yapraklanma kasnak katındaki denizliklerde görülmüştür (**Resim 4.82**).

**Resim 4.82.** Yapraklanma görülen taş yüzey

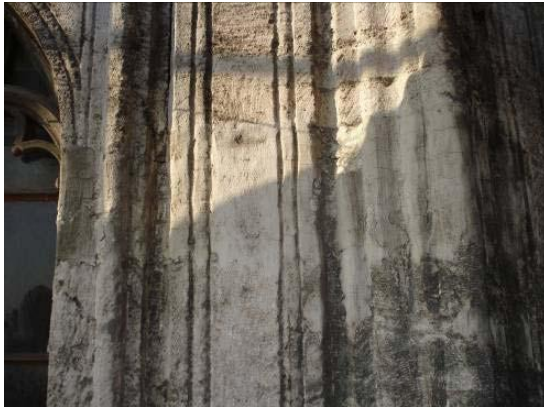
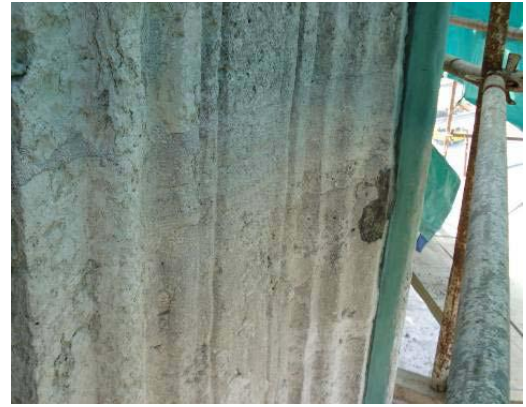
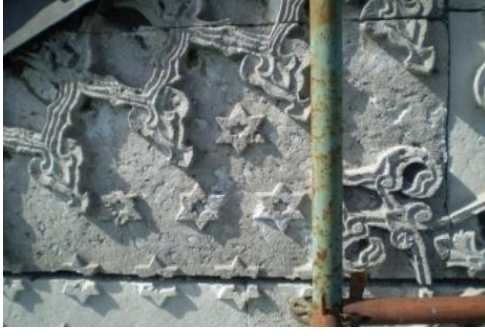
Cami genelinde geçmişteki niteliksiz onarımlar nedeniyle bozulmalar oluşmuştur (**Çizim 3.41**). Geçmişte camide oluşan yüzey kayıplarına ve oyuklanmalara portland çimentolu harç ile yapılmış dolgularla müdahale edilmiştir (**Resim 3.83-84-85**). Taş değişimi gerektirecek kadar bozulmuş yüzeylerde ise yine portland çimentolu döküm elemanlarla imitasyon yapılmış ve derz boşlukları çimento ile doldurulmuştur (**Resim 4.86**). Bu tip onarımlar yapıya zarar vermiş, beyaz çimento ya da portland çimentolu harçlar ile yapılan müdahaleler taş yüzeyinde tahribata neden olmuştur. Çimento altındaki taş yüzeylerde genellikle tozuma ve ayrışma görülmektedir.

**Resim 4.83.** Taş yüzeylerdeki görülen beyaz çimento

**Resim 4.84.** Taş yüzeylerde görülen portland çimento

Resim 4.85. Taş yüzeylerde görülen çimento şerbeti

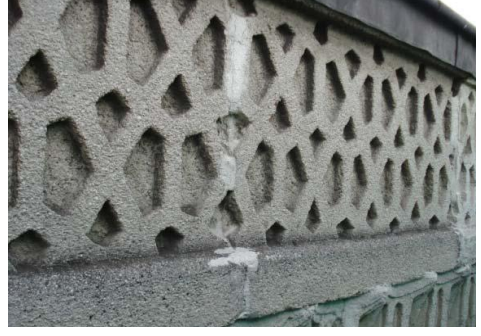
Resim 4.86. Portland çimentolu döküm eleman

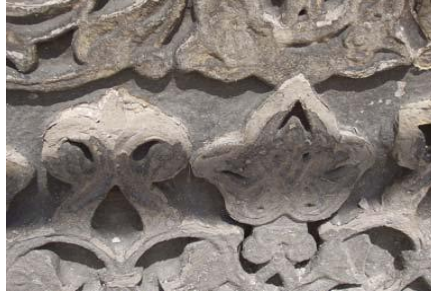
Resim 4.87. Taş yüzeylerde görülen badana katmanı

Geçmişte yapılan niteliksiz onarımlardan biri de badanadır. Güneydoğu cephesinin neredeyse tamamında, diğer cephelerde kalıntılar halinde olmak üzere tüm cephelerde kireç badana katmanları mevcuttur. Badana, taşın dokusuna zarar vermiş ve zamanla ayrışmasına neden olmuştur (**Resim 4.87**).

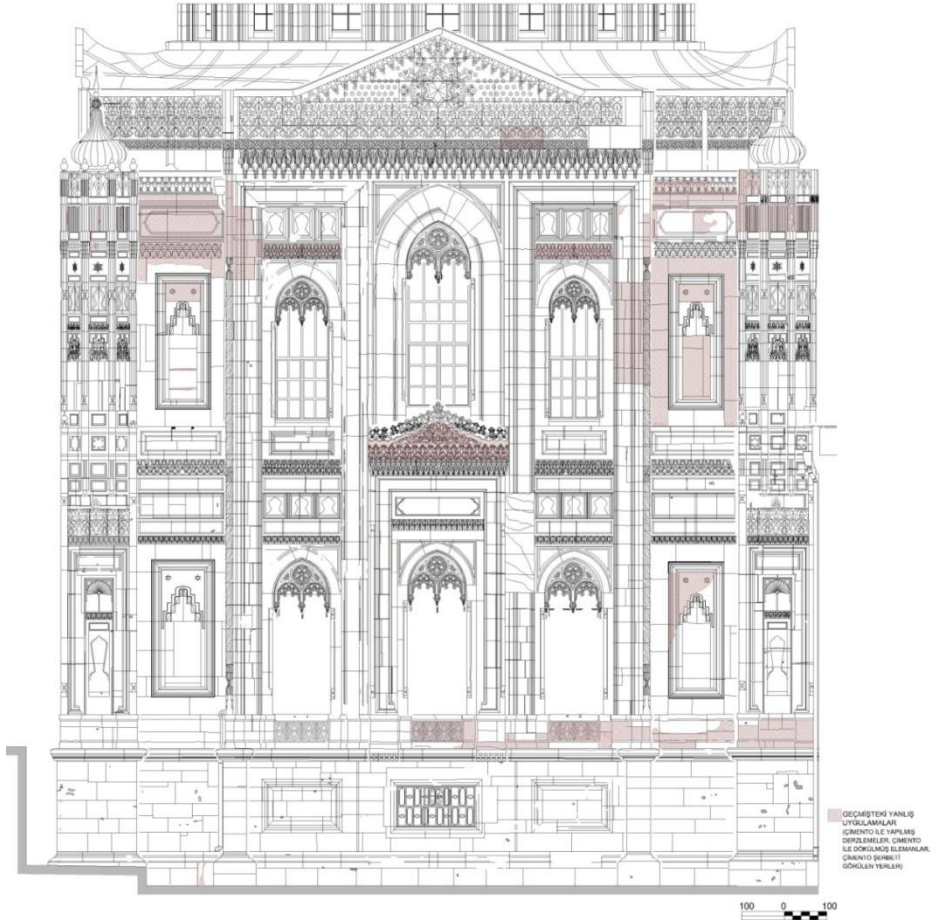
Çizim 4.41. Kuzeydoğu cephesindeki niteliksiz onarımlar [17]

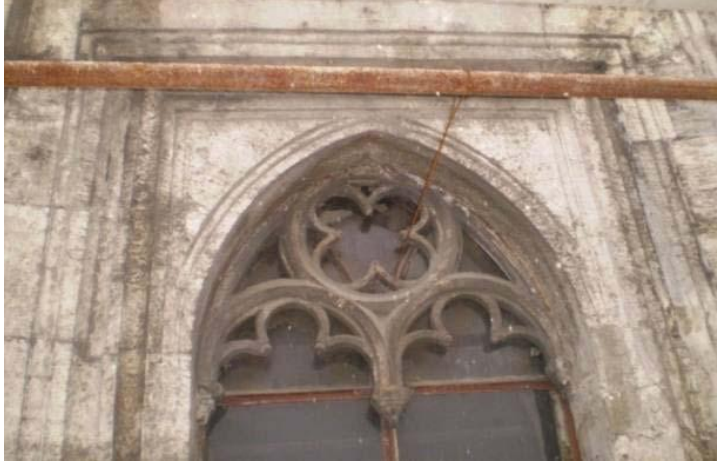
Resim 4.88. Taş yüzeylerde görülen yüzey kirliliği

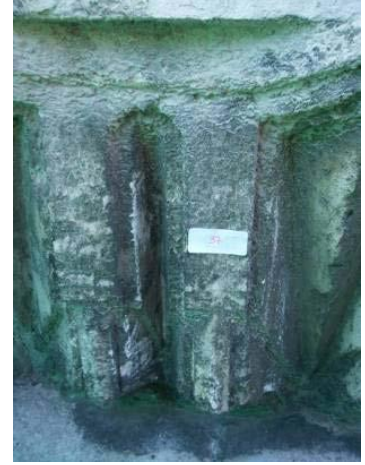
Havadaki SO<sub>2</sub> gazları su ve oksijen ile birleşerek sülfürik asit (H<sub>2</sub>SO<sub>4</sub>) oluşturmakta ve ana maddesi CaCO<sub>3</sub> olan kireçtaşı yüzeyler ile tepkimeye girerek taşın yüzeyinde alçıtaşı (CaSO<sub>4</sub>.2H<sub>2</sub>O) oluşumuna neden olmaktadır. Yağmur ile yıkanmayan yüzeylerde bu kabuğun havadaki is ve çeşitli partiküllerle birleşerek kalınlaşması ve gittikçe geçirimsizleşmesine siyah kabuk oluşumu denmektedir (**Çizim 4.42, Resim 4.89**).

Resim 4.89. Siyah kabuk oluşumu

Pertevniyal Valide Sultan Camisi'nde trafiğin yoğun olduğu caddelere bakan kuzeydoğu ve güneydoğu cephelerinde ve yağmur suyuyla yıkanması zor bezemeli yüzeylerde siyah kabuk oluşumu gözlenmiştir. Siyah kabuk oluşumu gözlenen yüzeylerde, taşın yumuşak ya da sert olmasına bağlı olarak bu kabuğun tozuma görülerek yüzeyden ayrıldığı tespit edilmiştir.

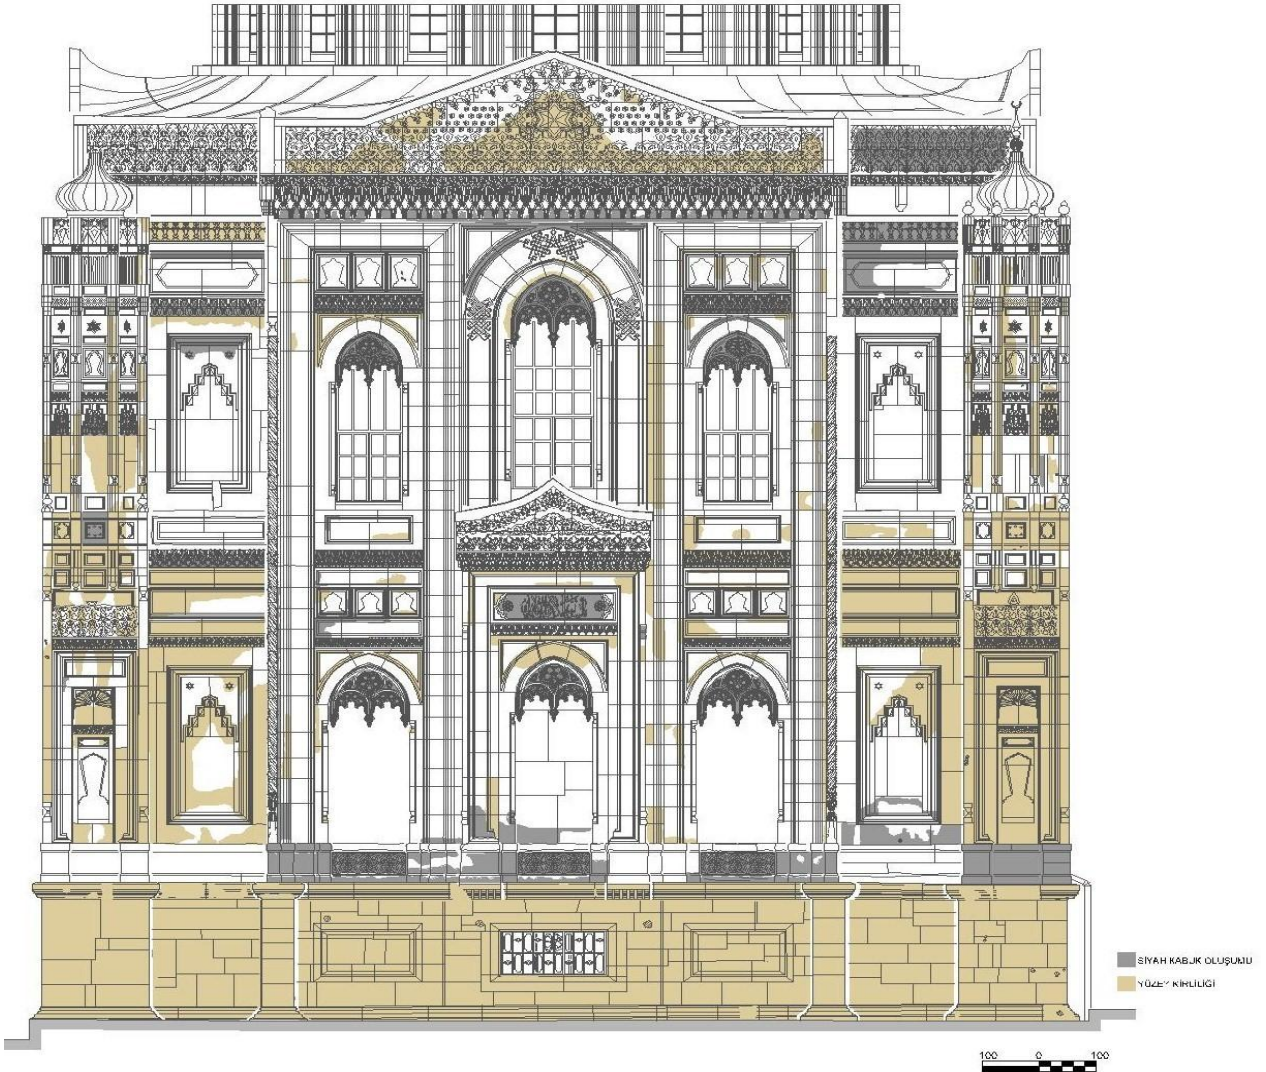
Çizim 4.42. Güneydoğu cephesinde yüzey kirliliği ve siyah kabuk oluşumu [17]

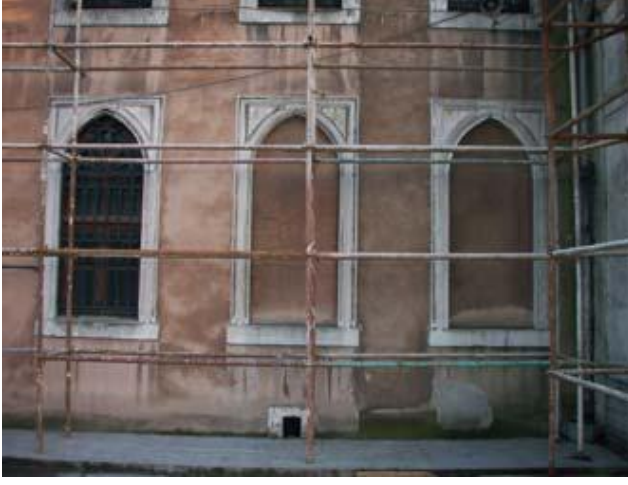
**Resim 4.90. Portland çimentolu dış sıva**

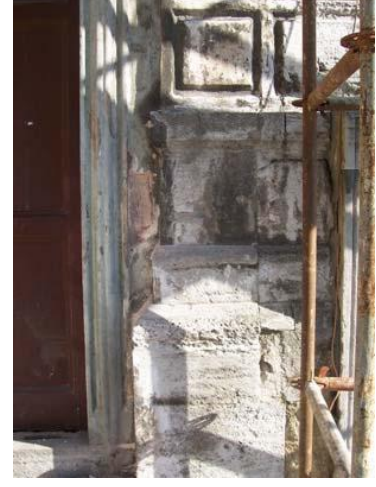
**Resim 4.91. Özgün sıva kalıntısı bulunan yüzey**

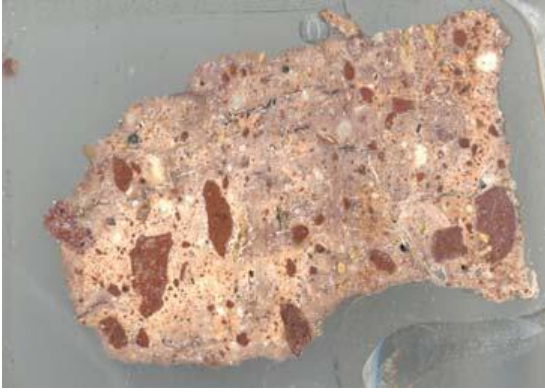
agregaların %85'inin 4 mm elek altı tuğla kırığı ve tozu, %15 oranında 2 mm elek altı kireçtaşı kırığı olduğu saptanmıştır.

**Resim 4.92. Özgün sıva örneğinin kalın kesiti [24]**

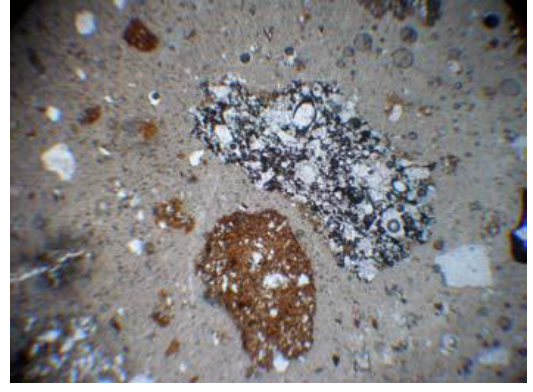
**Resim 4.93. Özgün sıva örneğinin ince kesitindeki tuğla kırıkları [24]**

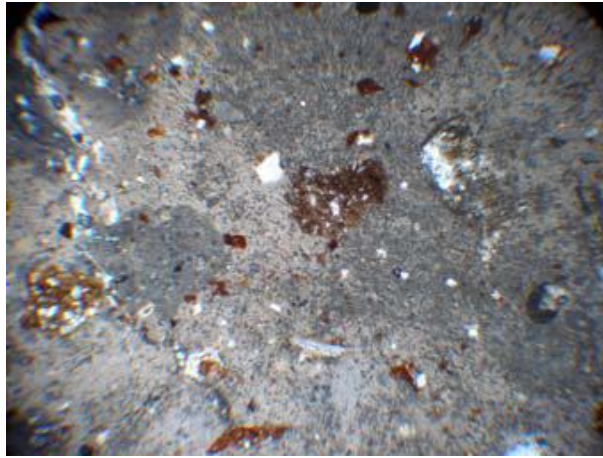
**Resim 4.94. Özgün sıva örneğinin ince kesitinde görülen kireç hamuru, karbonatlı agrega ve tuğla kırıkları [24]**

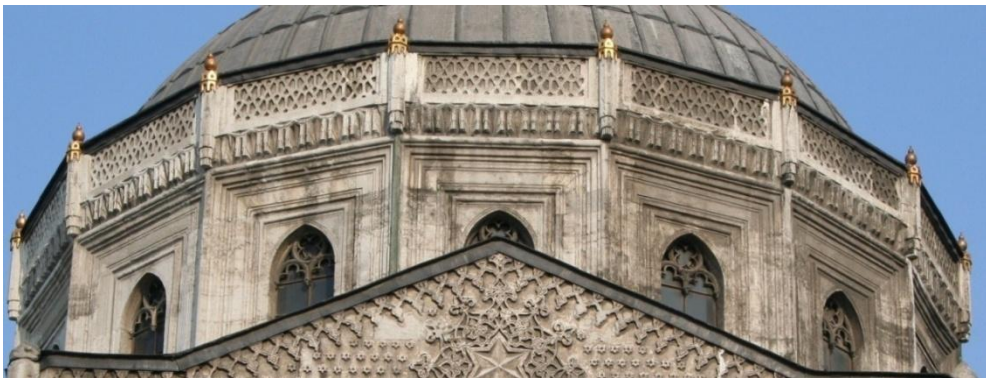
Kasnak katındaki pencere aralığına yerleştirilmiş dökme demir yaşmaklar (**Resim 4.99**) çember içinde dört dilimli kuruluşun ortada bir sarkıtle bütünleştiği, sadece Pertevniyal Valide Sultan Camisi'nde görülen özgün bir örnektir (**Çizim 4.43**) [25].

Resim 4.99. Kasnak katındaki dökme demir yaşmaklar

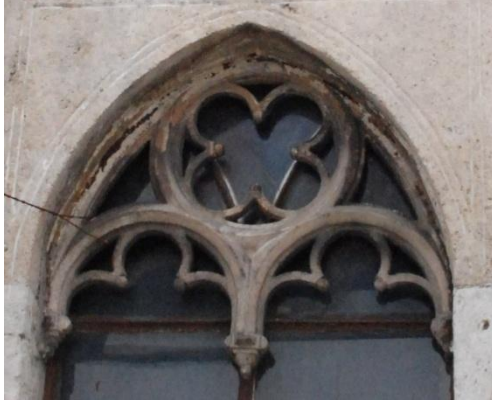
Mevcut durumda yaşmakların üzerinde boya tabakaları olduğu saptanmıştır (**Resim 4.100**). Boya tabakaları temizlendiğinde, çeşitli profillere sahip olduğu anlaşılan metal yüzeyin korozyona uğradığı görülmüştür (**Resim 4.101**).

Resim 4.100. Boya tabakası temizlenmeden önce

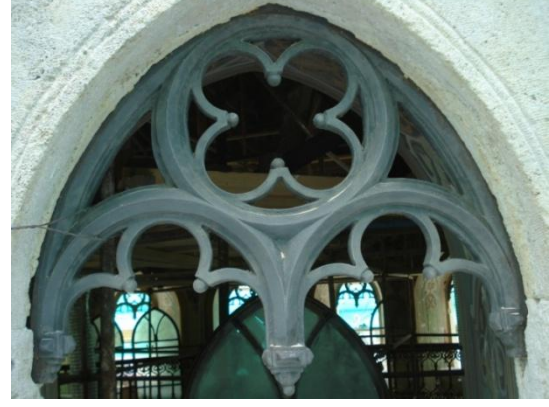
Resim 4.101. Boya tabakası temizlendikten sonra

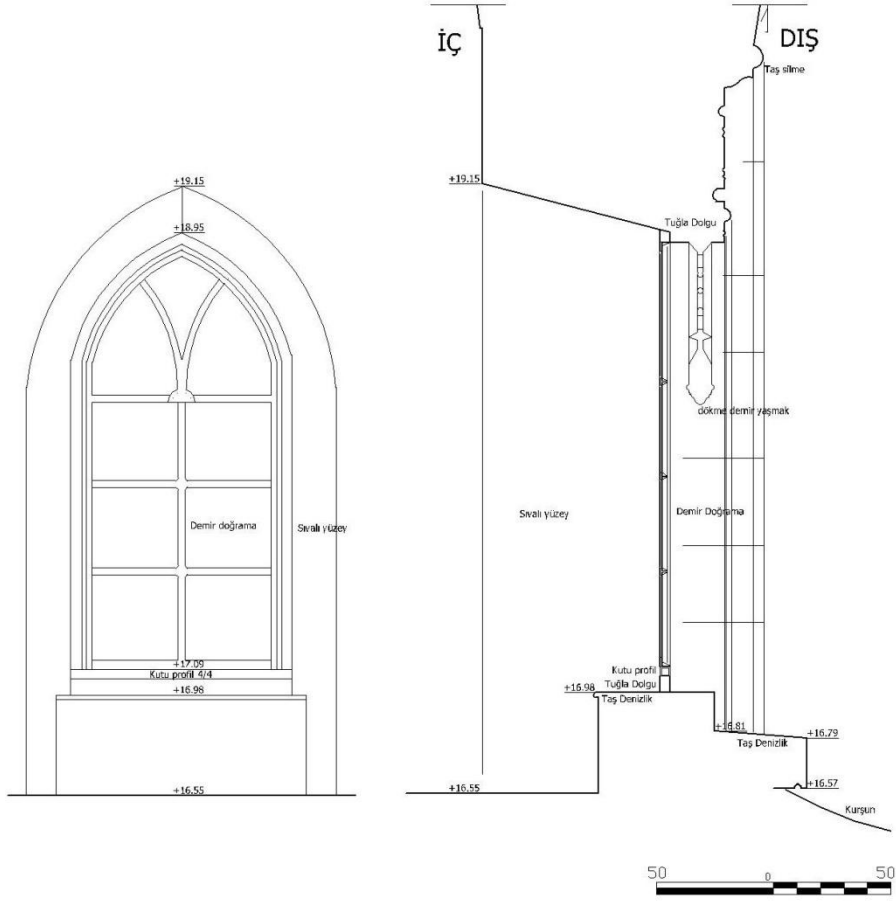
Kasnak katındaki mevcut pencereler , eski onarımlar sırasında demir doğrama olarak yeniden yapılmıştır (**Resim 4.102, Çizim 4.44-45**). Caminin ulaşılabilen en eski fotoğraflarında da demir doğrama olduğu görülen kasnak pencerelerinin, günümüzde işlevini yerine getiremeyecek durumda olduğu saptanmıştır. Pencere doğramaları korozyona uğramıştır. Doğramaların alt kısımları geçmişteki onarımlar sırasında tuğlayla örülmüş ve çimento ile sıvanmıştır.

Çizim 4.44. Kasnak katındaki demir doğramaların iç görünüşü ve kesiti [17]

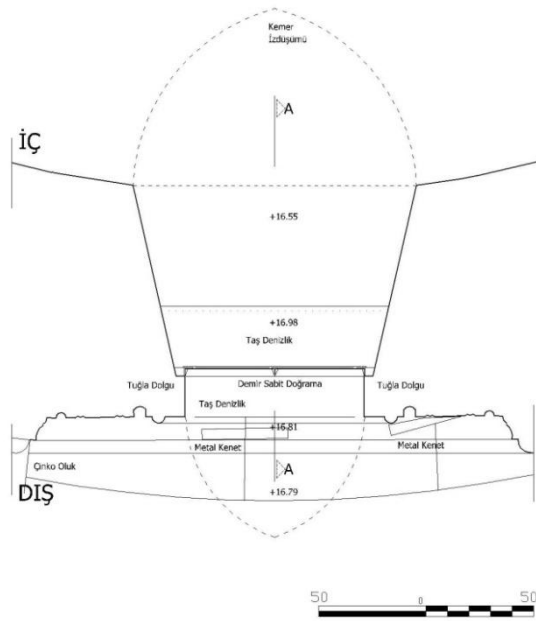
Çizim 4.45. Kasnak katındaki demir doğramaların planı [17]

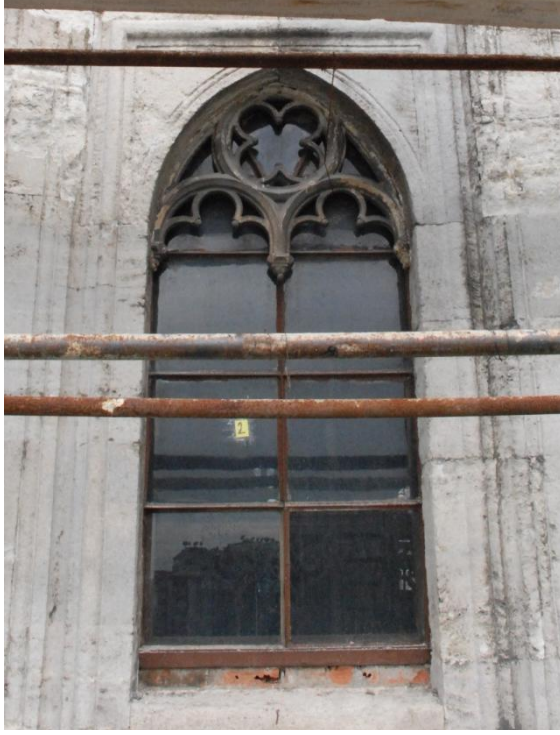
Resim 4.102. Kasnak katındaki demir doğramalar

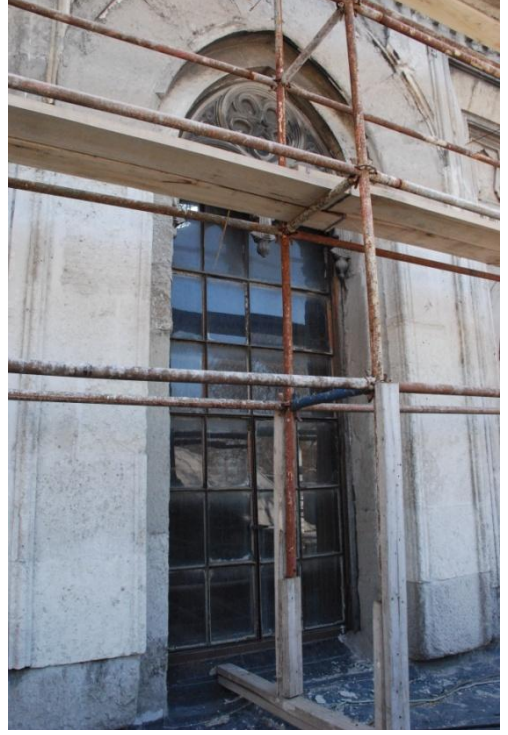
Caminin harim kısmında ikinci katta bulunan pencereler mevcutta açılır kanatlı ve demir doğramadır (**Resim 4.103**). Bu pencerelerde bulunan çürümüş haldeki özgün kasa (**Resim 4.103-105**, **Çizim 4.46-47**), geçmişteki onarımlar sırasında bu pencerelerin değiştirildiğinin ve pencerelerin özgün halinin zemin kattaki harim pencerelerinin detaylarıyla aynı olduğunun bir göstergesidir. Kötü durumda olan bu demir doğramalarda yoğun olarak korozyon tespit edilmiştir.

Resim 4.103. İkinci kattaki demir doğramalı pencere

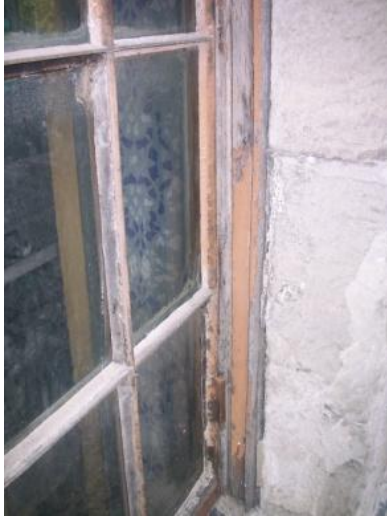
Resim 4.104. Çürümüş ahşap kasa
