**T.C.  
MİMAR SİNAN GÜZEL SANATLAR ÜNİVERSİTESİ  
FEN BİLİMLERİ ENSTİTÜSÜ**

**19. YÜZYIL İKİNCİ YARISI OSMANLI MİMARİSİ ANITSAL KARGİR YAPILARINDA  
GÖRÜLEN BOZULMALARIN VE UYGULANAN MÜDAHALE YÖNTEMLERİNİN  
PERTEVNİYAL VALİDE SULTAN CAMİSİ ÖRNEĞİNDE İNCELENMESİ**

**YÜKSEK LİSANS TEZİ  
Gözde KABLAN (Mimar)**

**İSTANBUL - HAZİRAN 2009**

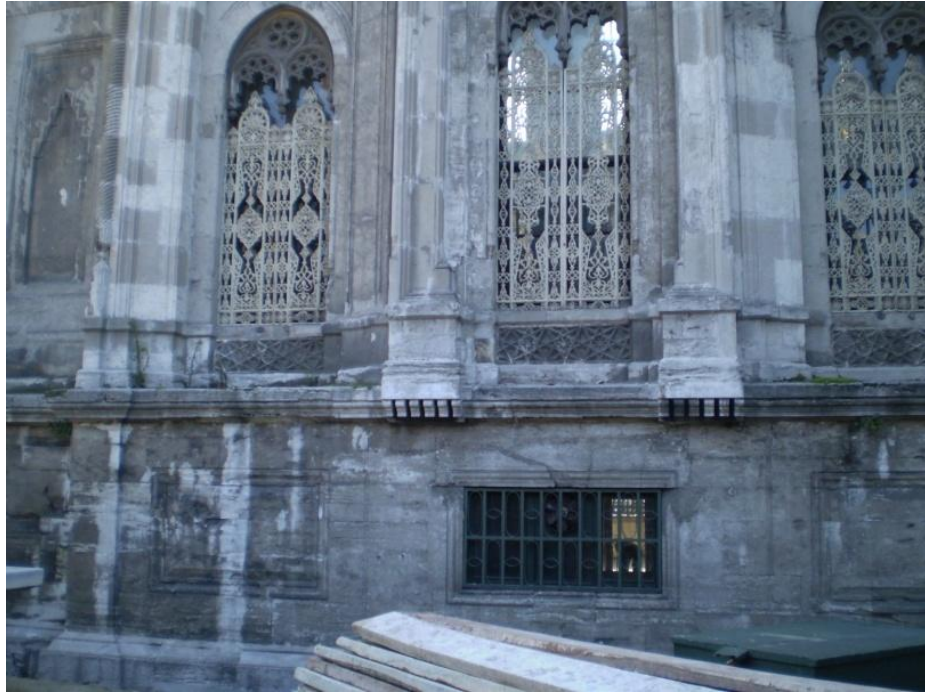
Zemin kat harim kısmındaki pencere önlerinde mermer yaşmaklarla bütünleşen iki kanat olarak düzenlenmiş şebekeler dökme demirdir (**Resim 4.106**). Madolyon-düğüm-geçme, rozet-tepelik ve palmet motiflerinden oluşan şebekelerin (**Çizim 4.48**) mevcut durumda üzerlerinde boya tabakası olduğu saptanmıştır (**Resim 4.107**). Boya tabakasının temizlenmesinin ardından alttaki metal yüzeyde korozyon olduğu ortaya çıkmıştır (**Resim 4.108**).

Resim 4.106. Zemin kat harim kısmındaki dökme demir şebekeler

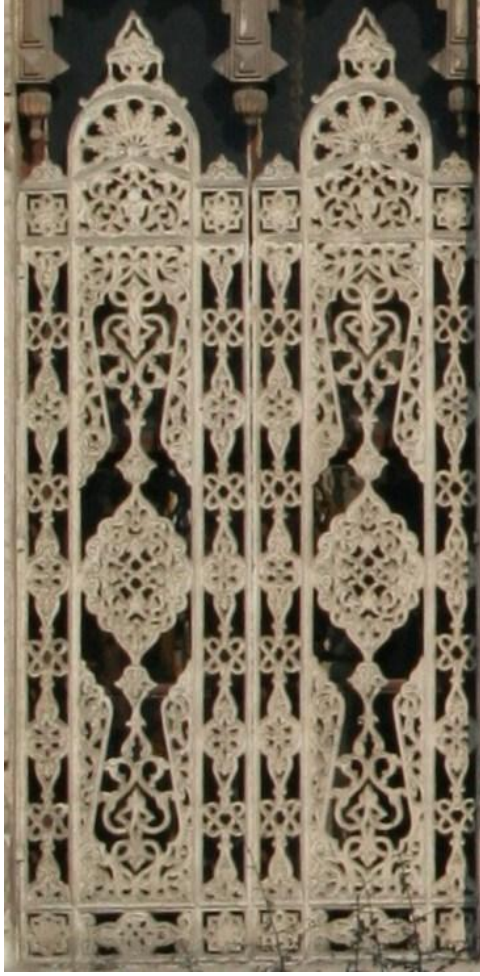
Resim 4.107. Dökme demir şebeke boya tabakası temizlenmeden önce

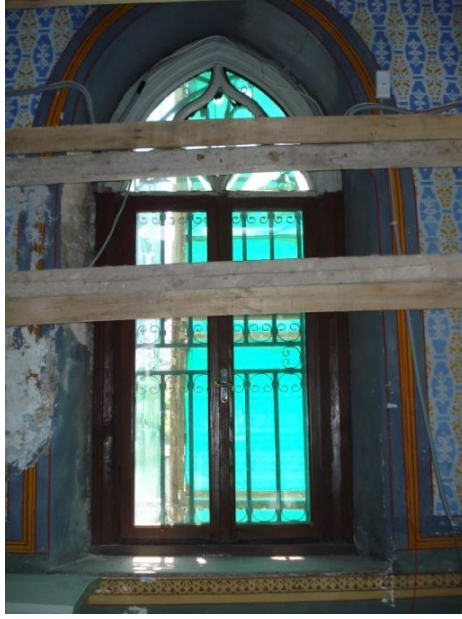
Zemin katta Z01 mahalinde bulunan sadece üst kısımları özgün olan (**Resim 4.112, Çizim 4.52**) ve mahfil katındaki M12 mahalinde bulunan kasası özgün giyotin pencere kasası olan (**Resim 4.113, Çizim 4.53**) açılır pencereler eski onarımlar sırasında kısmi olarak korunmuşlardır ve caminin özgün pencere detaylarıyla ilgili bilgi vermektedirler. Aynı pencerelerin sonradan yapılmış olan kısımları, özgün detaylarından tamamen farklı detaylarda, yetersiz bir işçilikle ve kalitesiz

Resim 4.112. Z01 mahalindeki üst kısmı özgün pencere (PZ 20)

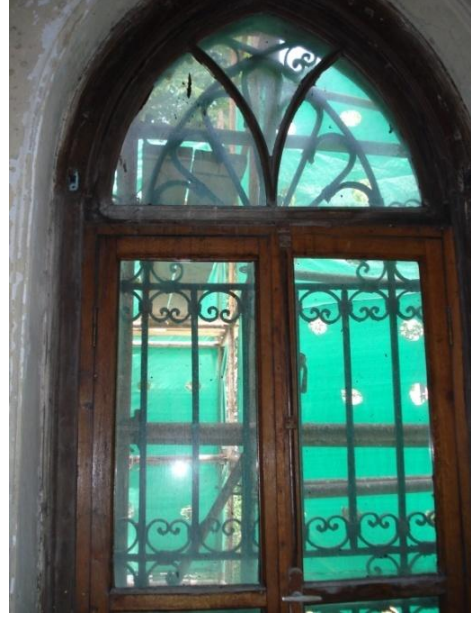
Resim 4.113. M12 mahalindeki özgün pencere kasası

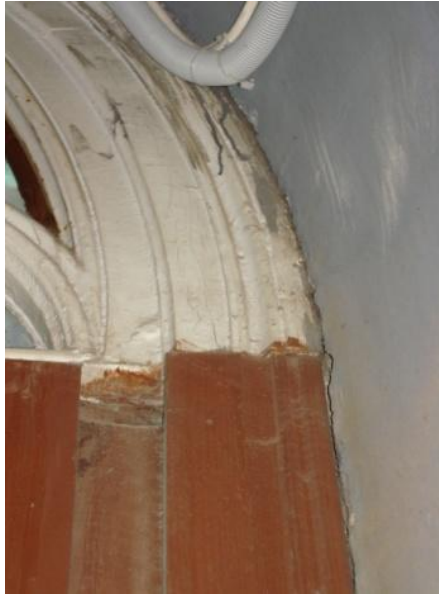
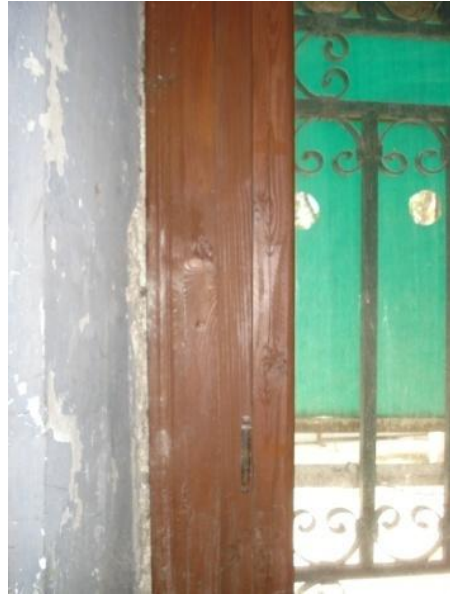
malzemeler kullanılarak yapılmışlardır (**Resim 4.114-115**). Bu tip pencerelerin dışındaki diğer açılır pencerelerin tamamı yeniden yapılmıştır. Yeniden yapılmış bu pencere doğramalarının kanat kısımlarında kalitesiz malzeme kullanımından kaynaklanan çatlaklar tespit edilmiştir.

Resim 4.114-115. Kalitesiz malzeme kullanımı ve yetersiz işçilik

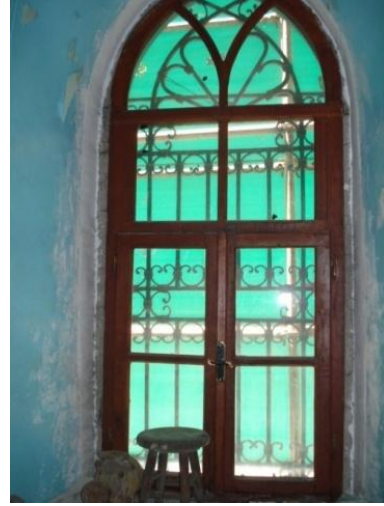
**Resim 4.117.** Zemin kattaki açılır pencere (PZ 20)

Son dönem onarımlarında yapılmış olan açılır pencerelerin (**Resim 4.117**) malzemesi kalitesiz ve işçiliği yetersiz olmakla birlikte, pencerelerin yıpranmış durumda oldukları tespit edilmiştir. Kanat kısımlarında yer yer çatlaklar saptanmıştır.

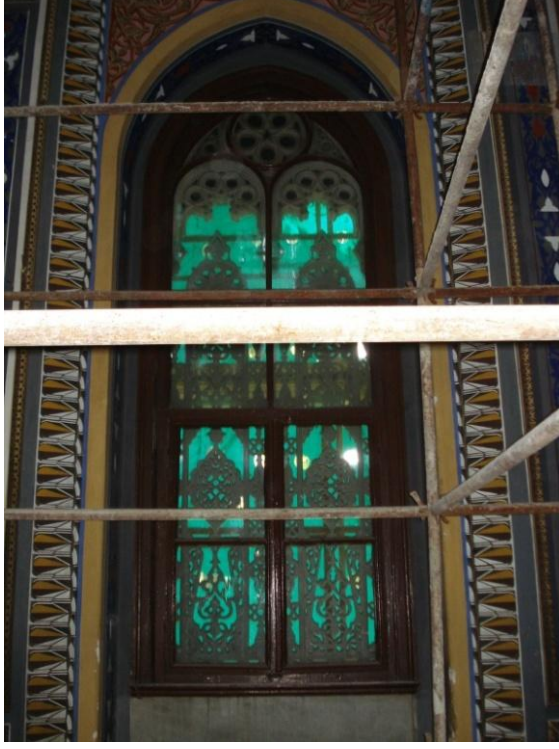
Resim 4.119. Zemin kat harim kısmındaki özgün pencere

Zemin katta harim kısmında bulunan pencereler, giyotin ve açılır kanatlıdır. Çalışır durumda olan pencerelerde (**Resim 4.119**, **Çizim 4.56-57**) kasalarının alt kısımlarında görülen çürümelerin dışında bir bozulma saptanmamıştır (**Resim 4.121**). Aynı mekanda ikinci katta bulunan pencereler mevcut durumda açılır kanatlı ve demir doğramadır (**Resim 4.120**). Ancak bu pencerelerde bulunan çürümüş haldeki özgün ahşap kasa (**Resim 4.122**), önceki onarımlar sırasında bu pencerelerin değiştirildiğinin ve pencerelerin özgün halinin zemin kattaki harim pencerelerinin detaylarıyla benzer olduğunun bir göstergesidir.

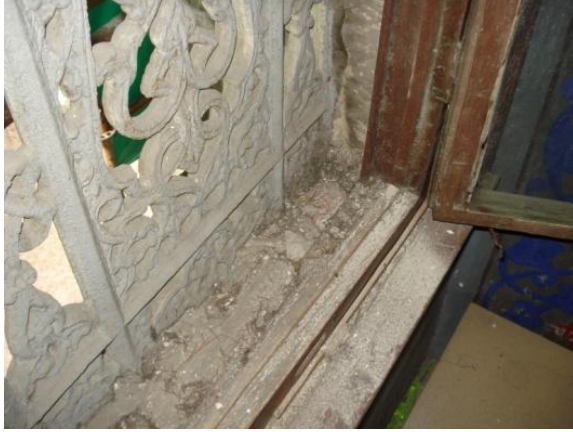
Resim 4.121. Harim kısmındaki özgün pencerenin kasasında çürüme

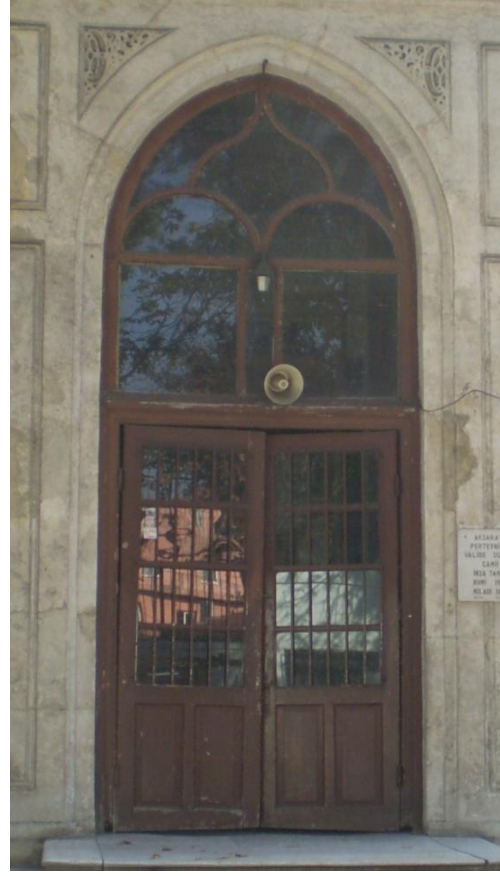
Resim 4.123. Son cemaat kısmı ana giriş kapısı (KZ1)

Pertevniyal Valide Sultan Camisi'nin mevcut durumunda bulunan kapıların özgün detaylarına ilişkin bir veri yoktur. Genel olarak iyi durumda ve çalışır halde olan kapılardan son cemaat kısmındaki ahşap giriş kapısının (**Resim 4.123, Çizim 4.58**) alt kanat kısmında çürüme şeklinde bozulmalar tespit edilmiştir.

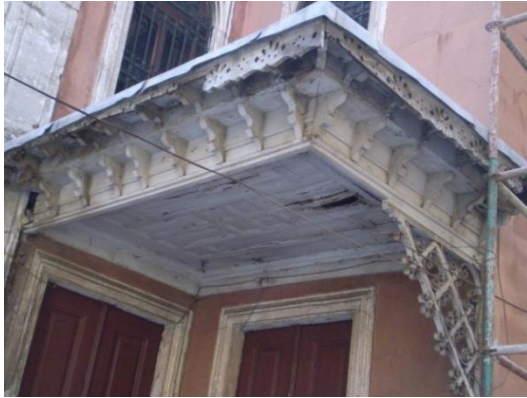
Resim 4.124. Sol ahşap saçak mevcut durum

Son cemaat kısmının kuzeybatı cephesinde, sağ ve sol kaide yanlarında, iki simetrik girişin üzerini örten ahşap saçaklarda (Resim 4.124-125) süreç içinde çevresel etkenlerden kaynaklanan bozulmalar tespit edilmiştir. Saçakların taşıyıcı kirişlerindeki bozulma saçaklarda yer yer çökmelere neden olmuştur.

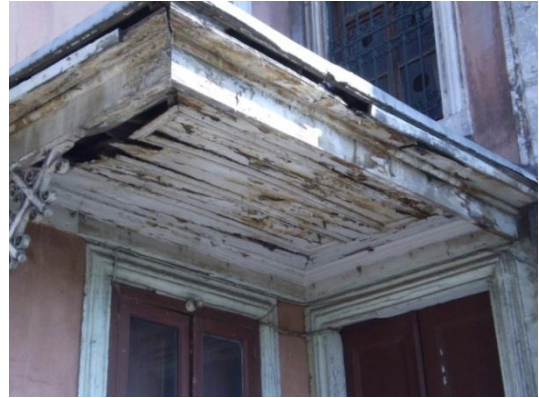
Resim 4.125. Sağ ahşap saçak mevcut durum

Kuzeybatı cephesinde, son cemaat kısmında bulunan ahşap saçaklar karşılaştırıldığında farklı detaylara sahip oldukları saptanmıştır. Sol ahşap saçakta görülen süsleme ve detayların (Çizim 4.59-60-61-62), sağ ahşap saçığın mevcut durumunda aynı şekilde olmadığı görülmüştür. Yapılan arşiv taramalarında bulunan fotoğraflara göre, sağ ahşap saçığın özgün detaylarında da bu tip bir süslemenin olduğu tespit edilmiştir (Resim 4.126).

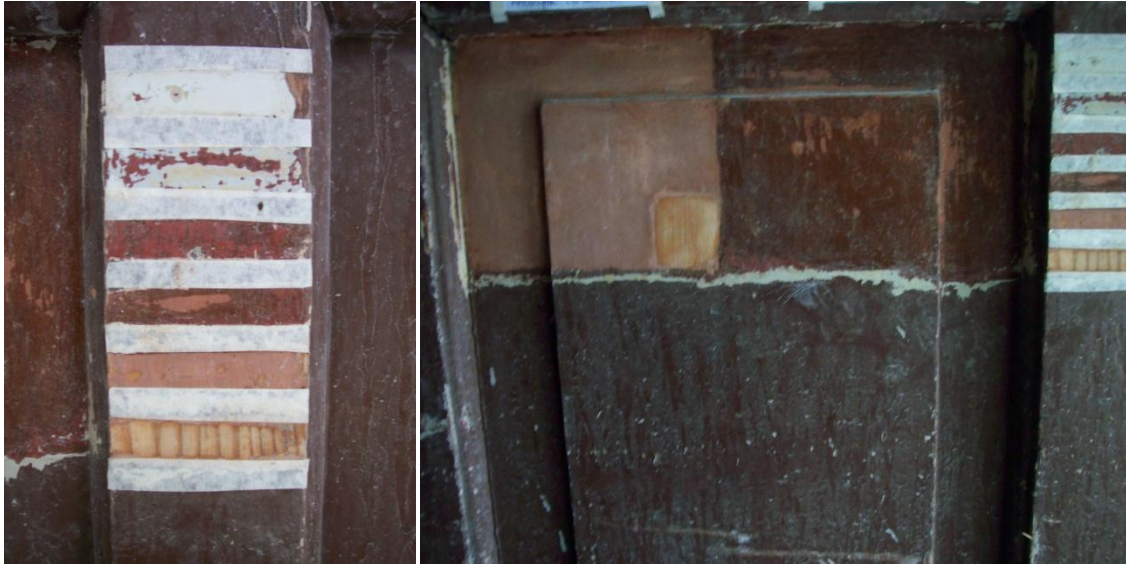
Bilim kurulunca alınan karar<sup>22</sup> doğrultusunda cami genelinde bulunan ahşap elemanlarda araştırma raspaları yapılmıştır (**Resim 4.127-128**) ve bu raspalar sonucunda ahşap elemanlarda yoğun boya katmanları saptanmıştır.

Resim 4.127-128. Ahşap elemanlarda yapılan araştırma raspaları

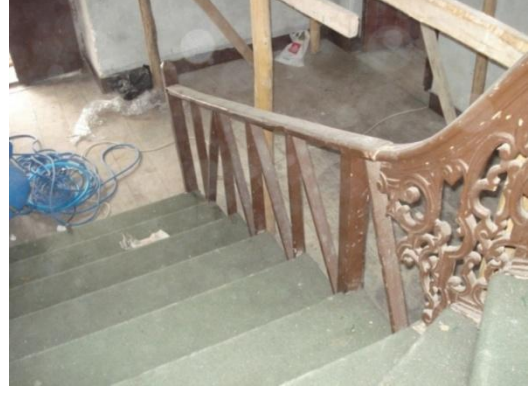
Z06 mahalindeki merdivenin korkuluk kısmında, geçmişteki onarımlar sırasında değiştirilmiş özgün olmayan bir detay saptanmıştır (**Resim 4.130**).

Resim 4.130. Z06 mahalindeki merdivenin özgün olmayan detayı

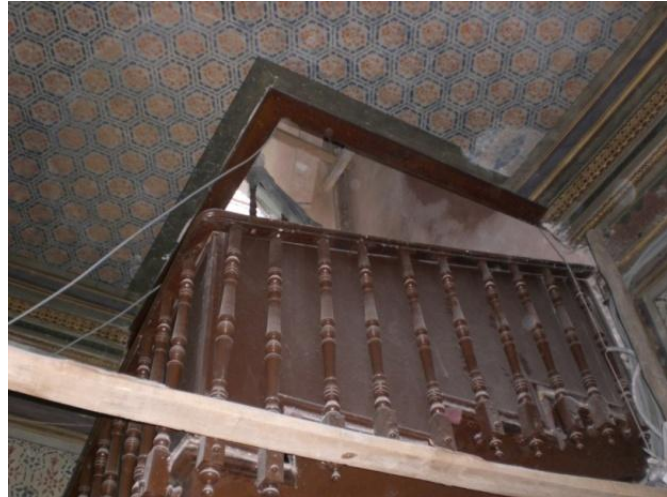
Z02 mahalindeki zemin katı mahfil katına bağlayan merdivenin (**Resim 4.131**), Z02 mahalinin tavanındaki kalem işi süslemeleri kestiği görülmektedir (**Resim 4.132**). Merdiven boşluğuna denk gelen kısımlardaki kalem işi süslemelerin bütünlüğü kaybolmuştur. Bu tespit de bu merdivenin bir dönem eki olduğunu desteklemektedir.

Resim 4.132. Merdiven boşluğuna denk gelen kalem işi süslemeleri

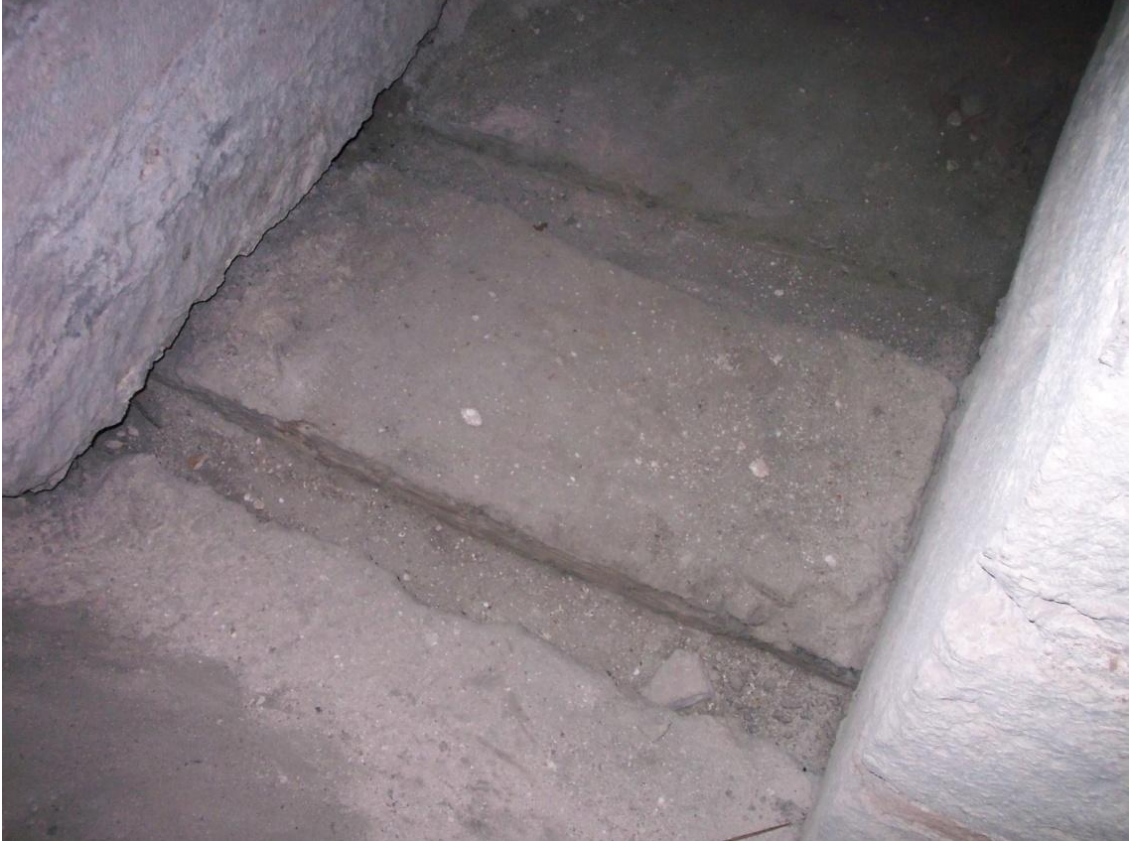
Pertevniyal Valide Sultan Camisi'nde bodrum kattaki temel duvarlarında ahşap hatıl yerleri tespit edilmiştir (**Resim 4.133**). Çevresel etkenler nedeniyle süreç içinde çürüyüp yok olan ahşap hatılların yerinde boşluklar oluşmuştur.

**Resim 4.133. Bodrum kat B09 mahalinde bulunan ahşap hatıl yerleri**

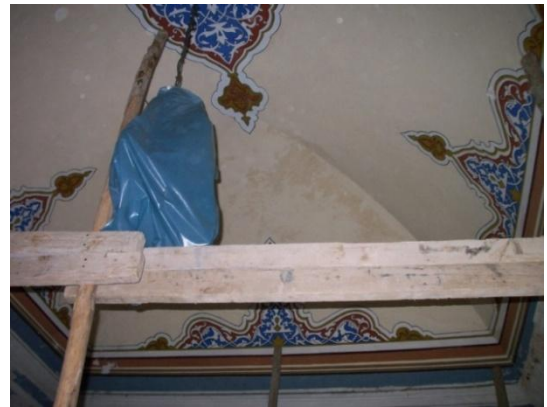
**Resim 4.138.** M11 mahalindeki tonozun mevcut durumu

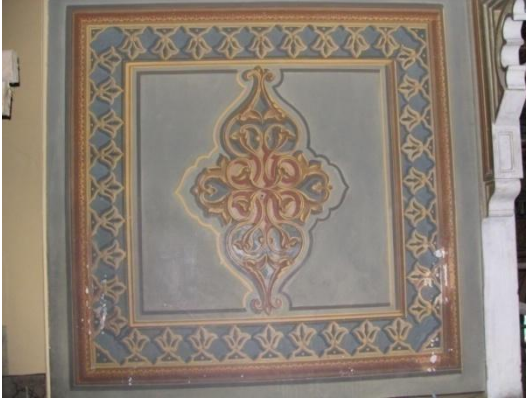
Camide genel olarak yapılan incelemeler sonucunda, geçmiş dönem onarımlarında, iç duvar yüzeylerindeki birkaç alanda dokunulmadan bırakılmış özgün süslemeler dışında (**Resim 4.146-147**), özgün kalem işi süslemelerinin üzeri ince bir hazırlık tabakası (alçı) ile yeniden boyanarak ya da yüzeye doğrudan boyama yapılarak kapatılmış durumdadır (**Resim 4.148-149**).

Resim 4.146. Son cemaat kısmındaki özgün süslemeler

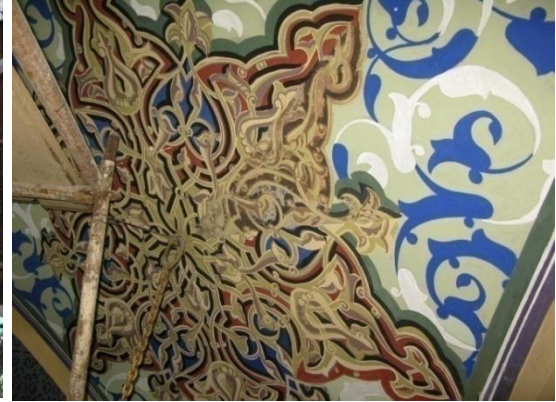
Resim 4.147. Harimdeki özgün süslemeler

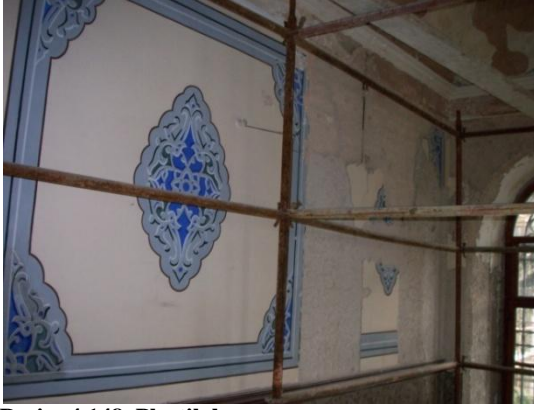
Resim 4.148. Plastik boya

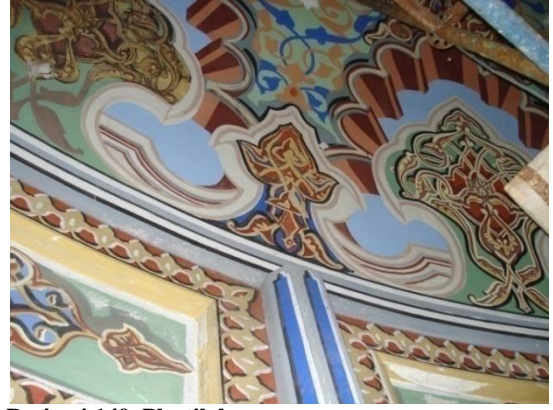
Resim 4.149. Plastik boya

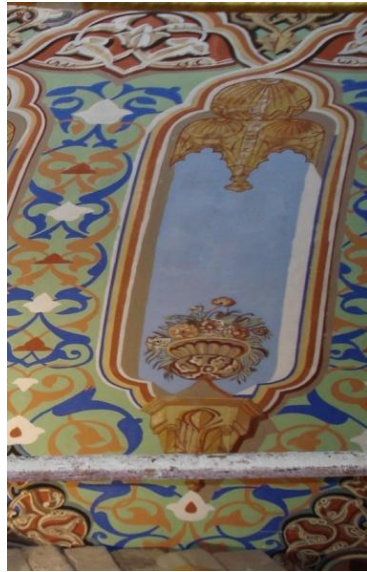
Resim 4.152. Raspa öncesi plastik boya

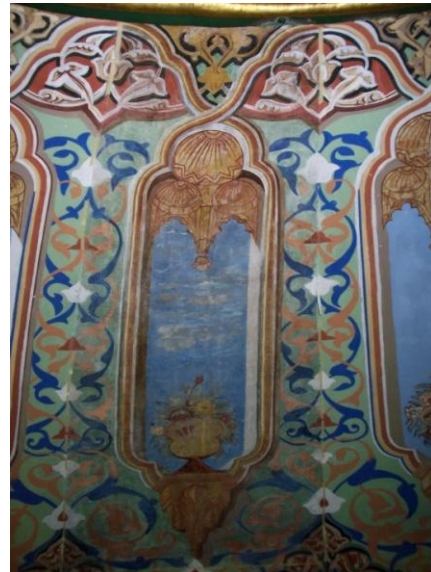
Resim 4.153. Raspa sonrası özgün kalem işi

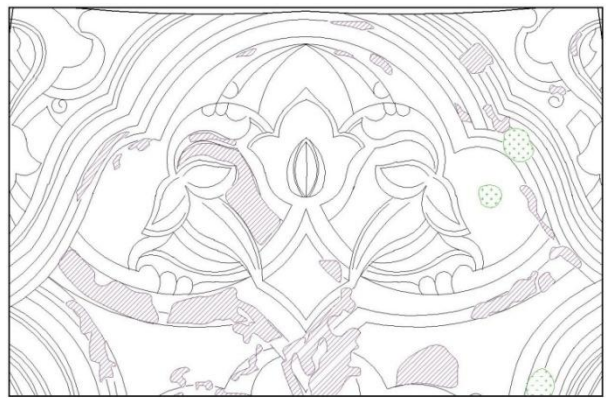
Çizim 4.66. 01 no'lu detay hasar tespit çizimi [17]

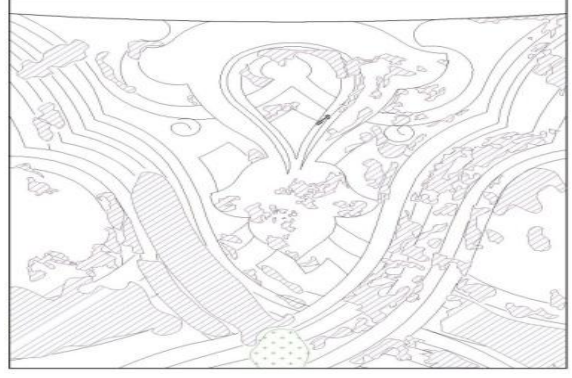
Çizim 4.67. 02 no'lu detay hasar tespit çizimi [17]

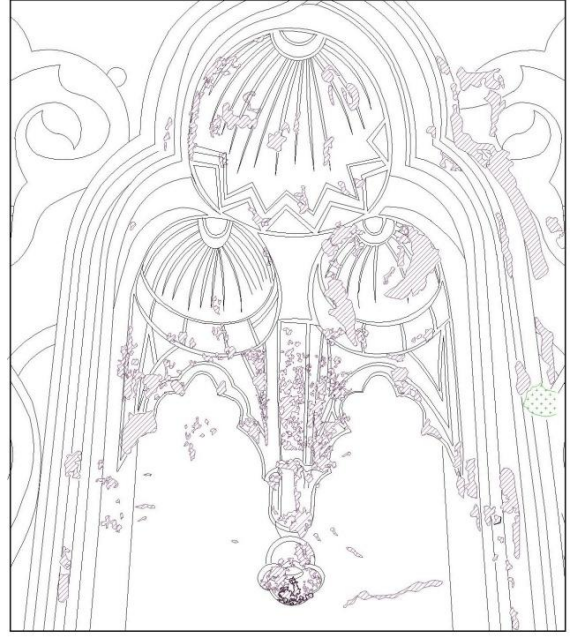
Çizim 4.68. 03 no'lu detay hasar tespit çizimi [17]

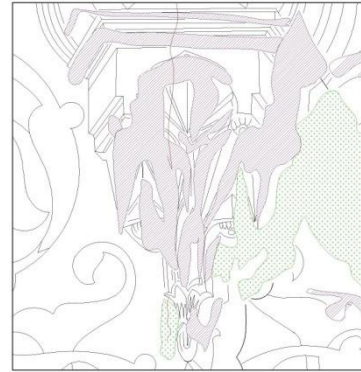
Çizim 4.69. 04 no'lu detay hasar tespit çizimi [17]

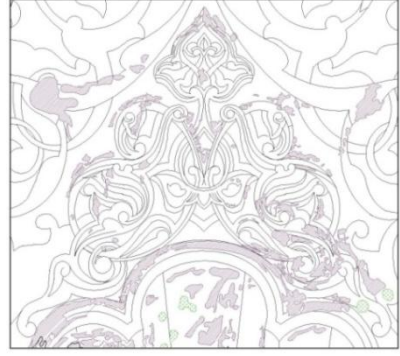
Çizim 4.70. 05 no'lu detay hasar tespit çizimi [17]

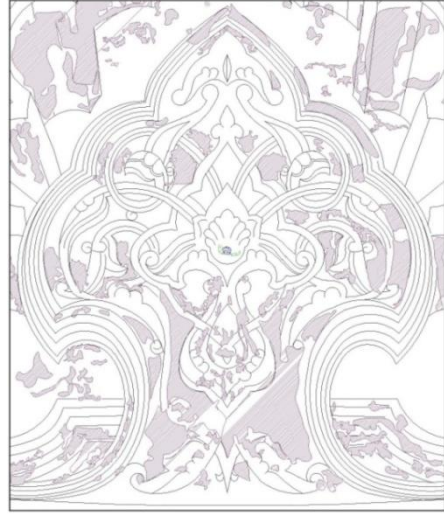
Çizim 4.71. 06 no'lu detay hasar tespit çizimi [17]

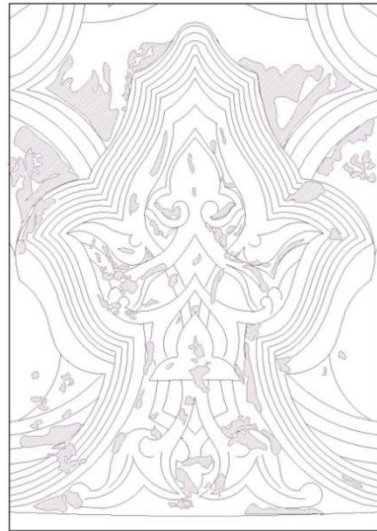
Çizim 4.72. 07 no'lu detay hasar tespit çizimi [17]

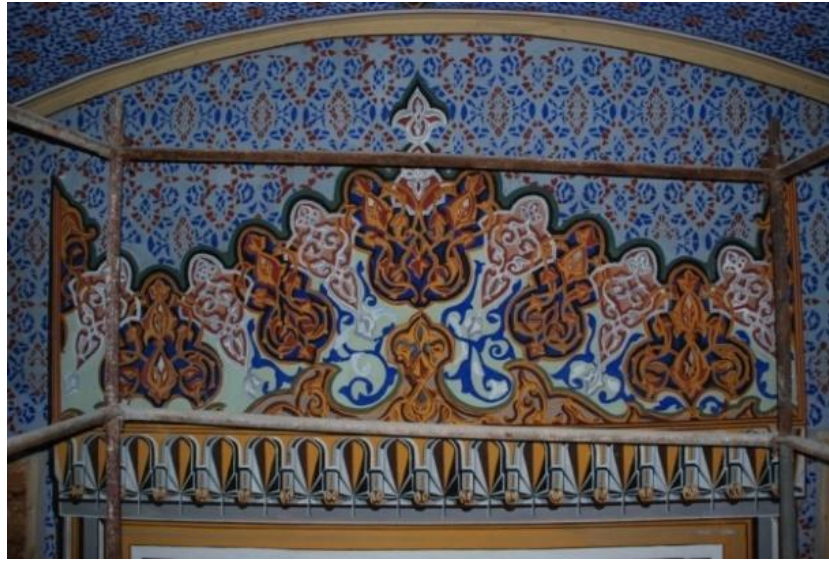
Katmanları algılayabilmek ve müdahale yöntemlerini belirleyebilmek için Bilim Kurulunca alınan karar<sup>24</sup> doğrultusunda, yüzeydeki mevcut kalemişi örnekleri kopyalanmış ve ardından araştırma raspaları yapılmıştır. Yapılan araştırmaların sonucunda harim kısmında kubbeye olduğu gibi iç süslemelerinin tamamına yakın kısmının yetersiz bir işçilikle boyanmak sureti ile kapatıldığı tespit edilmiştir (**Resim 4.164-165**). Mekanda özgün bezemelerdeki renk tonlarıyla uyuşmayan çok renklilik hakimdir.

Resim 4.164. Plastik boyalı yüzey

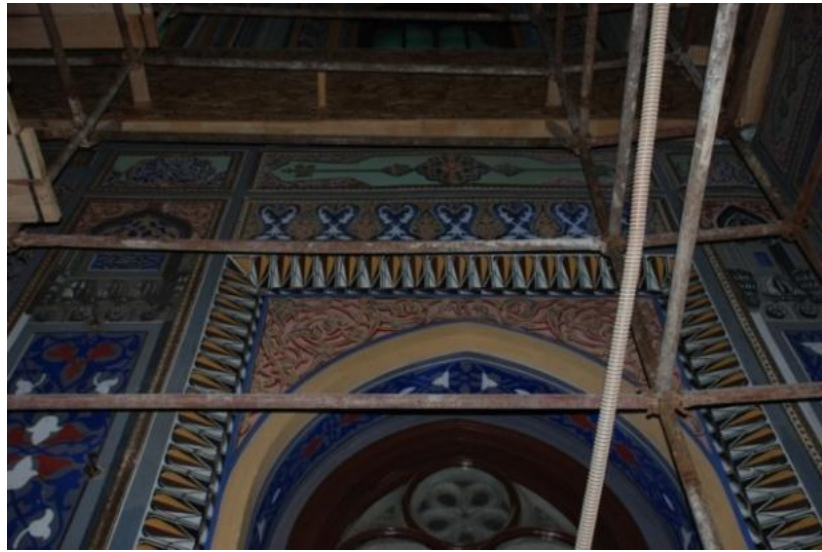
Resim 4.165. Plastik boyalı yüzey

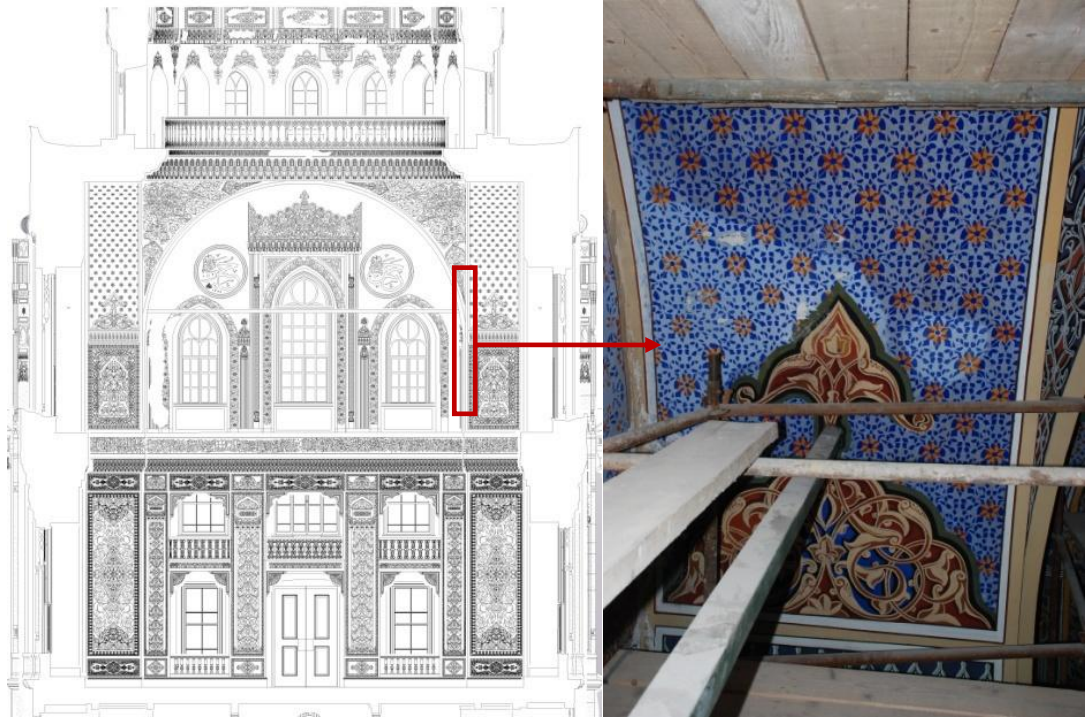
**Resim 4.166. Çimento üzeri plastik boyalı yüzey**

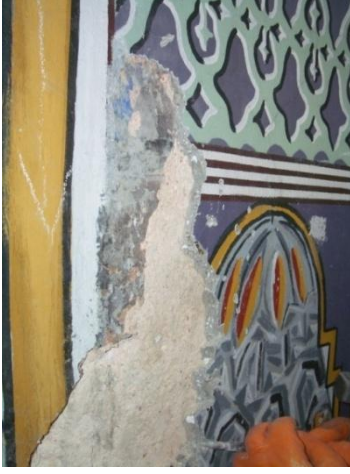
**Resim 4.167.** Çimento üzeri plastik boyalı yüzey

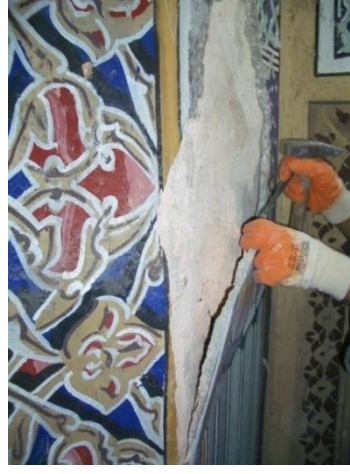
**Resim 4.168.** Çimento üzeri plastik boyalı yüzey

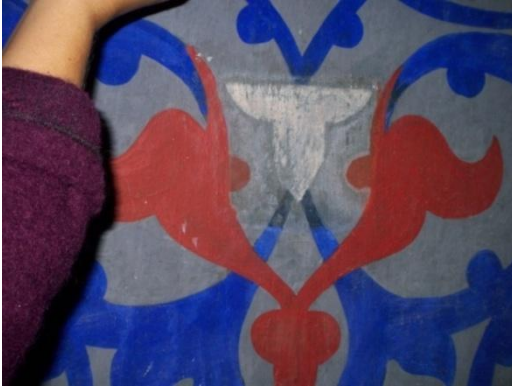
Harim kısmında geçmişteki onarımlar sırasında yapılan plastik boyanın, alttaki özgün kalem işlerinin birebir aynısı olmadığı, yapılan araştırma raspaları sonucu tespit edilmiştir. Benzer motiflerin olduğu kalem işi yüzeylerde ise, kalem işlerinin renklerinde ve düzenlerinde farklılıklar olduğu görülmüştür (**Resim 4.170-171**).

**Resim 4.170-171.** Raspa öncesi ve sonrası desen ve renk farklılıkları

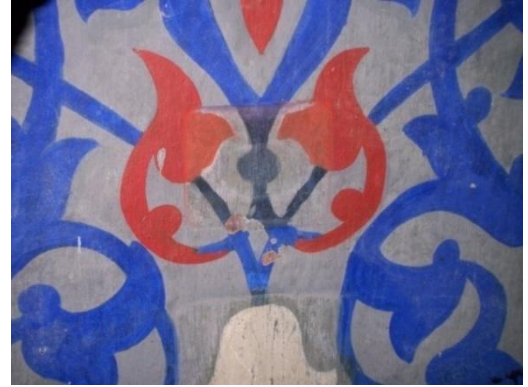
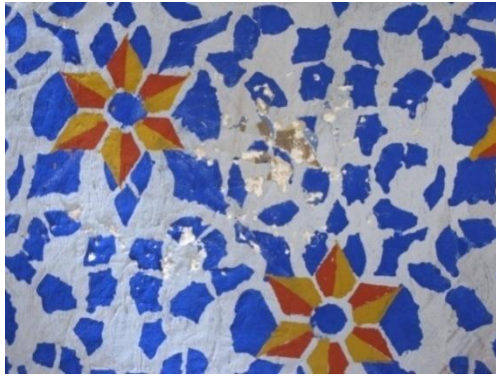
Geçmiş dönem onarımları, mekânların alt kısımlarında göreceli olarak daha dikkatli bir işçilikle, üst kısımlarda ise aşağıdan algılanamayan tamamen niteliksiz, yetersiz bir işçilik ve renk tonları ile genellikle plastik boya benzeri bir boya kullanılarak yapılmıştır (**Resim 4.172-173**). Bu onarımlarda kullanılan boya kalın bir tabaka halinde uygulandığından su buharı geçirimsiz bir yüzey oluşturmuş, duvarlardaki

**Resim 4.172.** Nitelsiz plastik boya

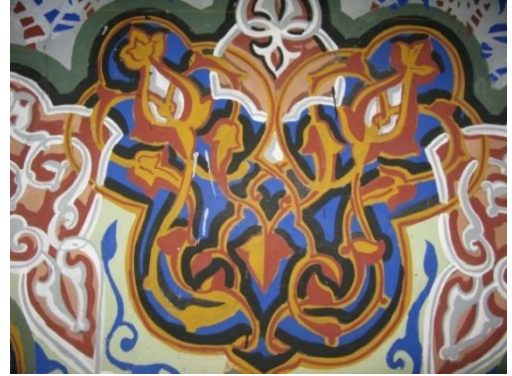
**Resim 4.173.** Nitelsiz plastik boya

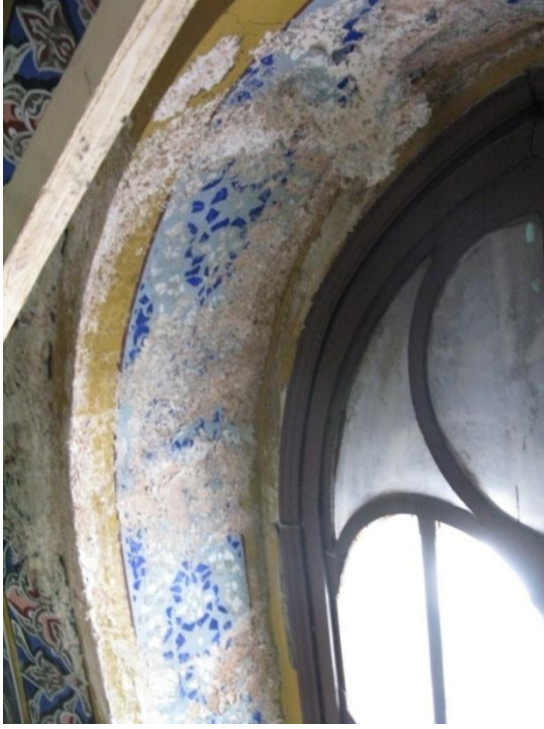
**Resim 4.174.** Rutubetlenmeden kaynaklanan tozuma

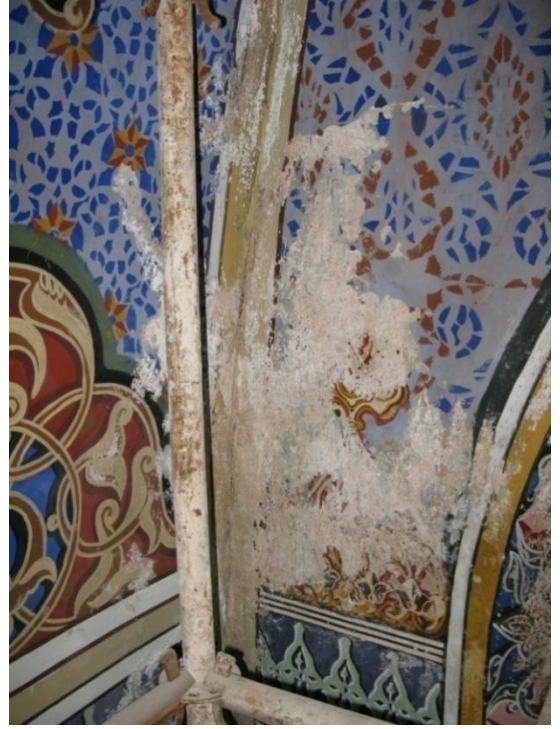
**Resim 4.175.** Rutubetlenmeden kaynaklanan tozuma

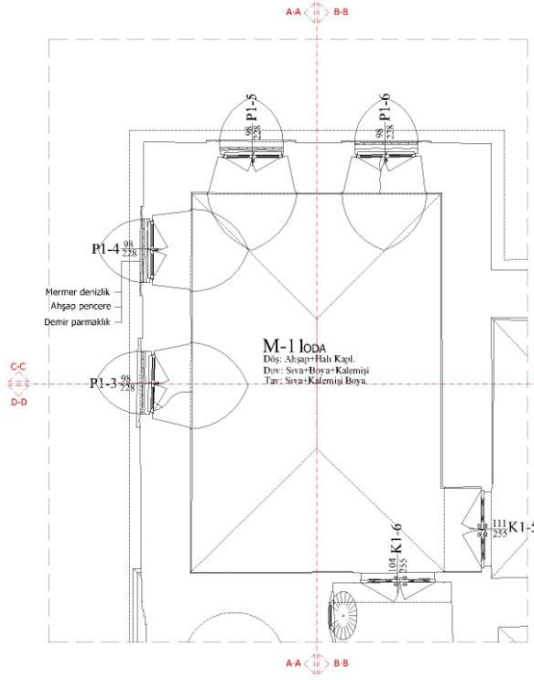
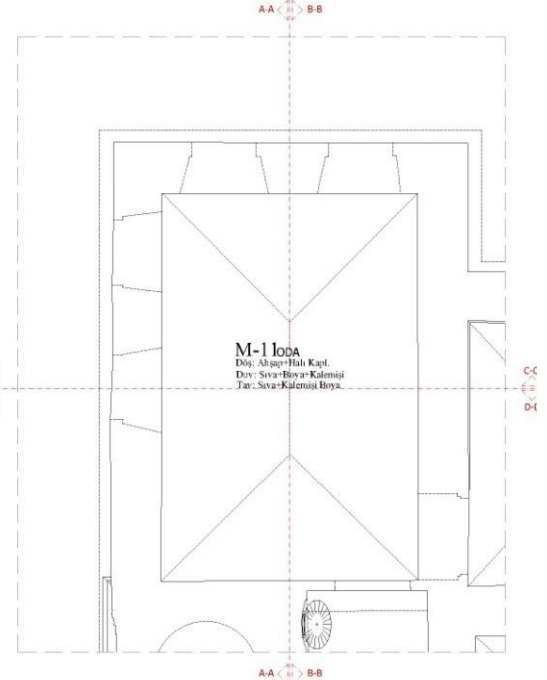
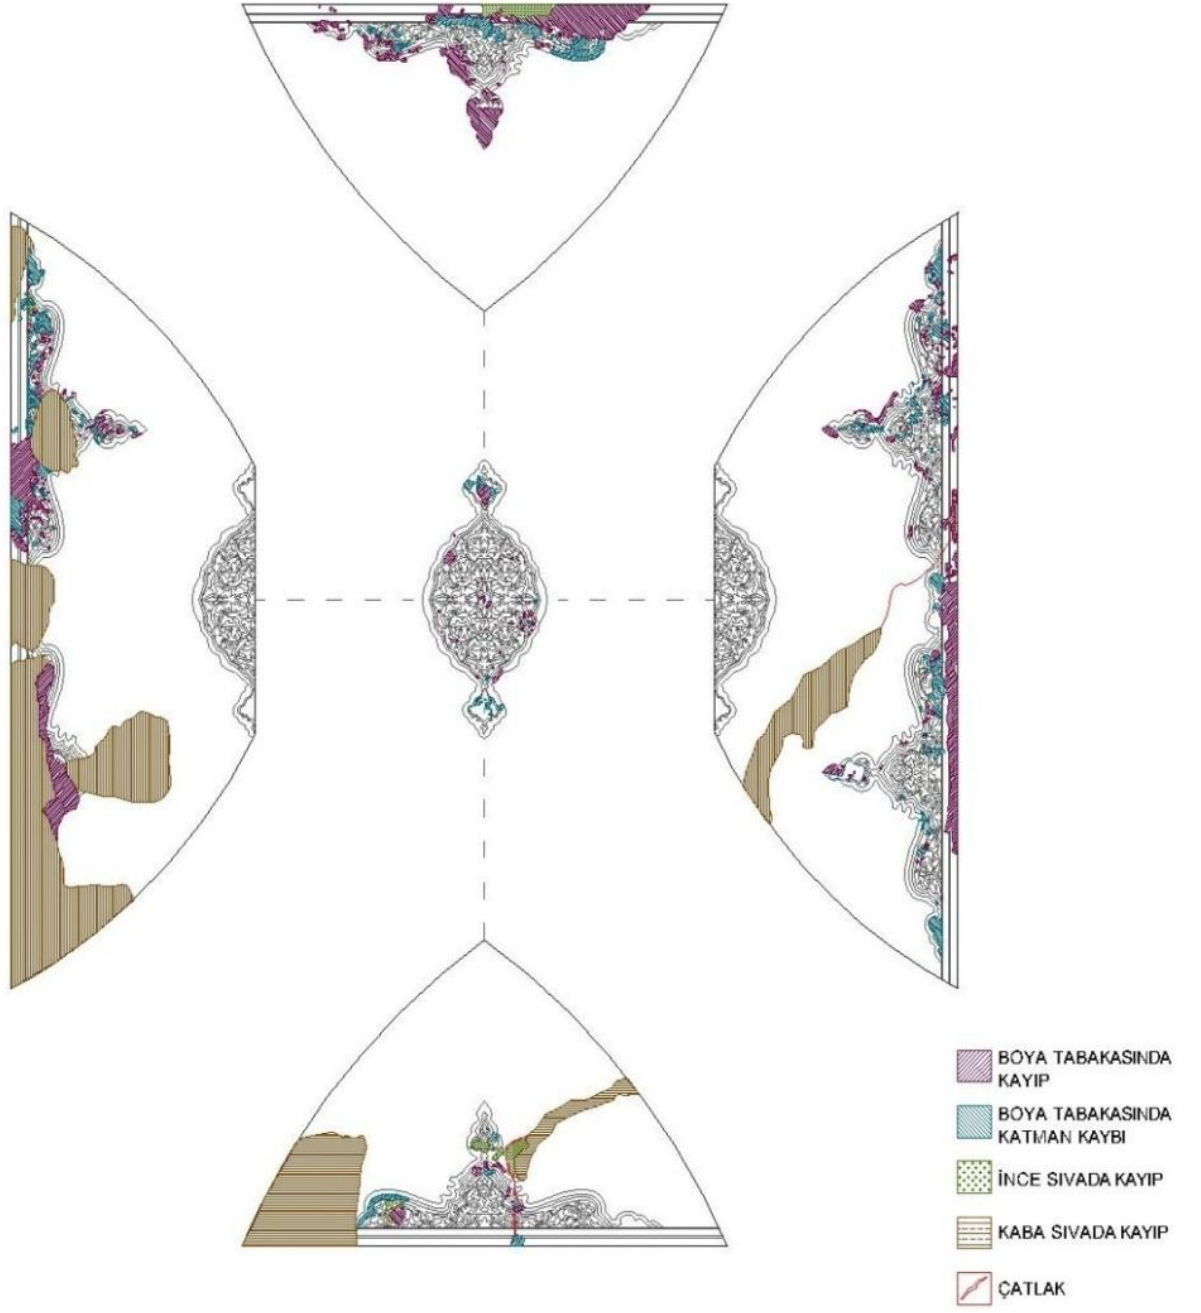
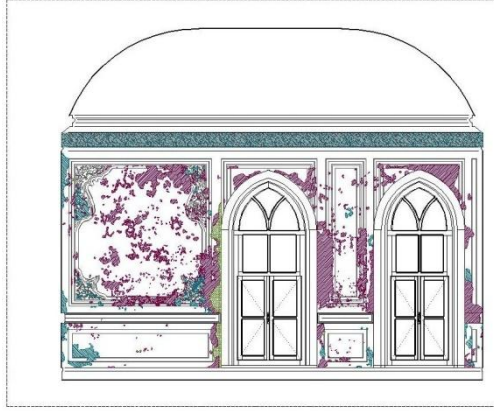
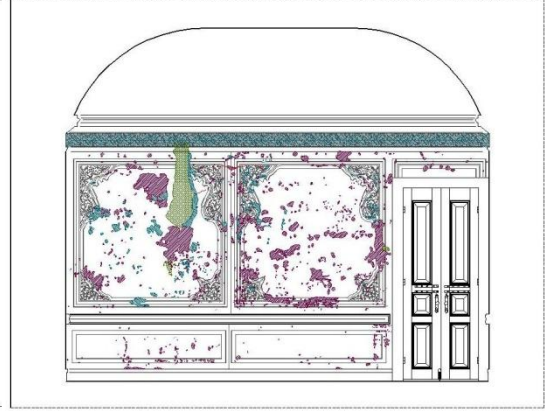
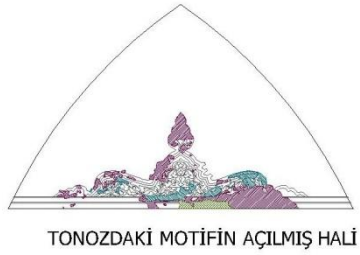
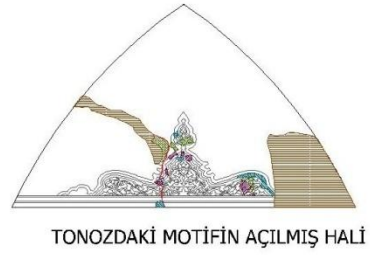
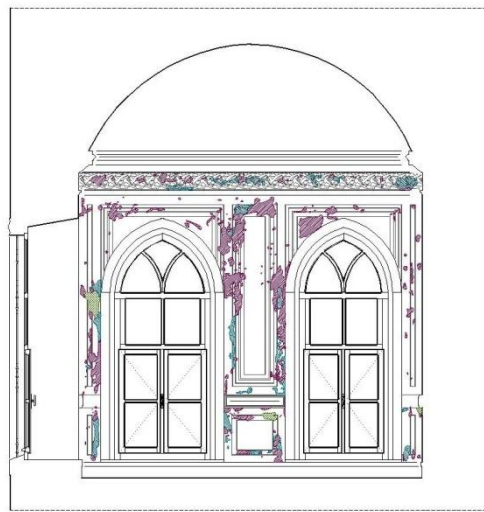
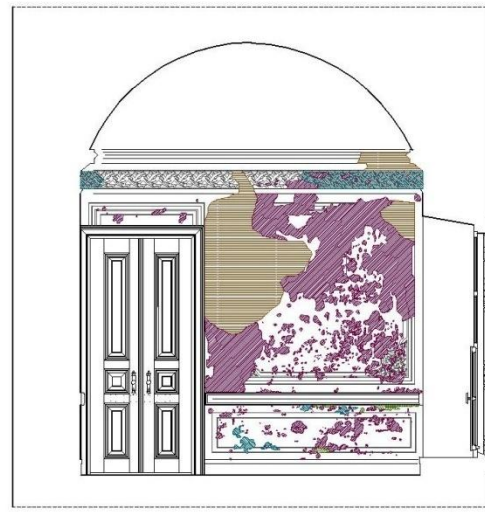
**Çizim 4.73. M11 mahali planı [17]**

Harimdeki hasar tespit çalışmaları sürerken, son cemaat kısmında da her bir mahal aynı şekilde bir çalışma metoduyla tek tek kendi içinde incelenmiştir ve gerekli analizler yapılmıştır. Yapılan araştırmaların sonucunda bozulmalar tespit edilmiştir (**Resim 4.177-178**). Tüm duvar, tonoz ve tavan yüzeylerindeki boya ve sıva tabakalarındaki kayıplar ve çatlaklar saptanmıştır (**Çizim 4.73-74-75-76-77-78-79**).

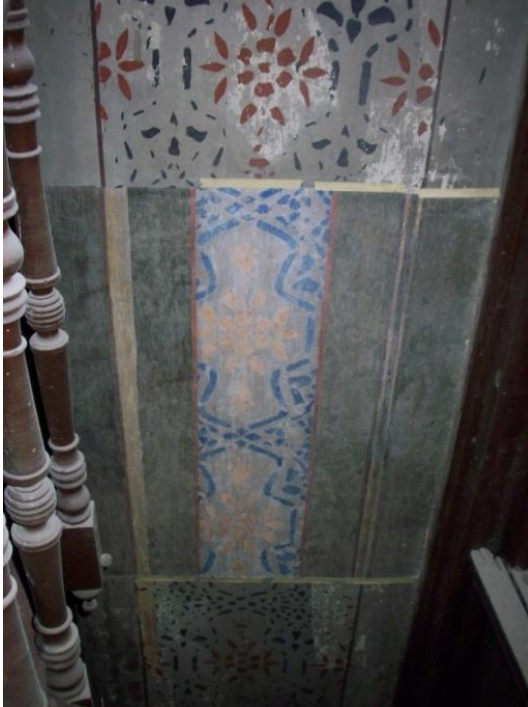
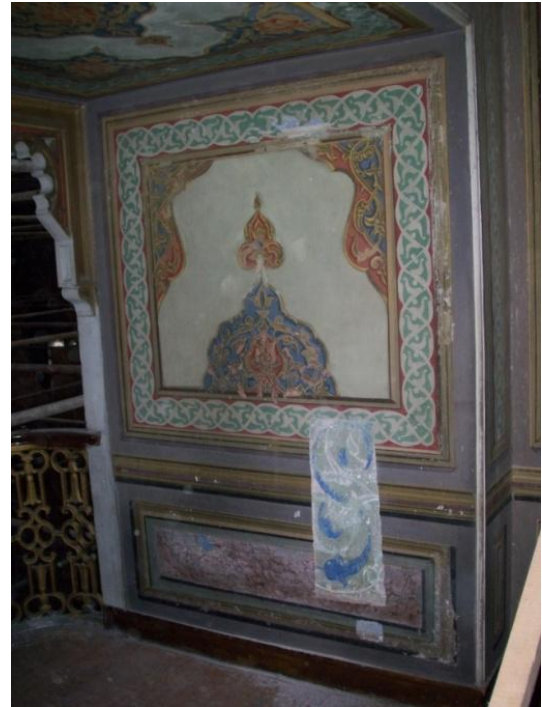
Son cemaat kısmında alınan karar<sup>26</sup> doğrultusunda Bilim Kurulunun belirlediği kısımlarda araştırma raspaları yapılmıştır. Raspalar sonucunda bazı kalem işi yüzeylerin altından farklı kalem işi süslemeleri ya da aynı renk ve desende ancak üst üste oturmeyen kalem işi süslemeleri ortaya çıkmıştır (**Resim 4.181-182**).
