**T.C.  
MİMAR SİNAN GÜZEL SANATLAR ÜNİVERSİTESİ  
FEN BİLİMLERİ ENSTİTÜSÜ**

**19. YÜZYIL İKİNCİ YARISI OSMANLI MİMARİSİ ANITSAL KARGİR YAPILARINDA  
GÖRÜLEN BOZULMALARIN VE UYGULANAN MÜDAHALE YÖNTEMLERİNİN  
PERTEVNİYAL VALİDE SULTAN CAMİSİ ÖRNEĞİNDE İNCELENMESİ**

**YÜKSEK LİSANS TEZİ  
Gözde KABLAN (Mimar)**

**İSTANBUL - HAZİRAN 2009**

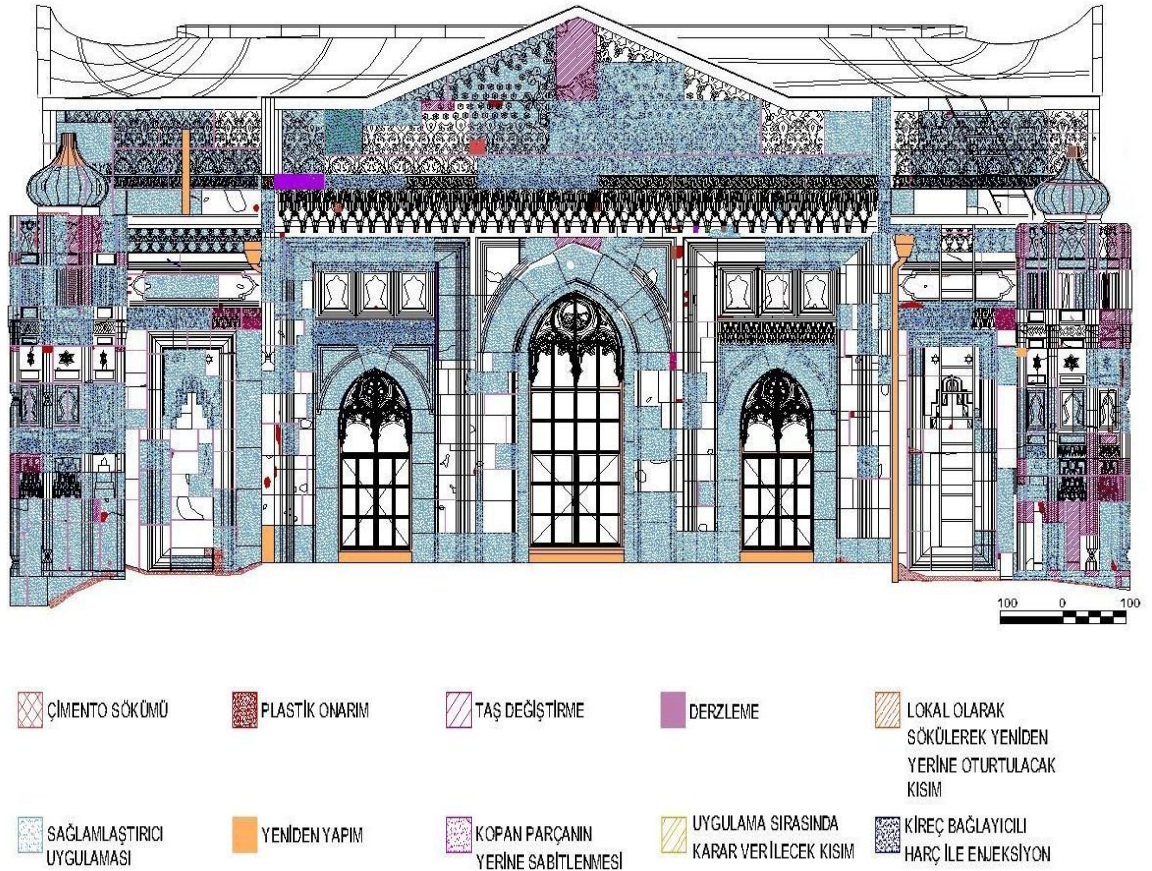
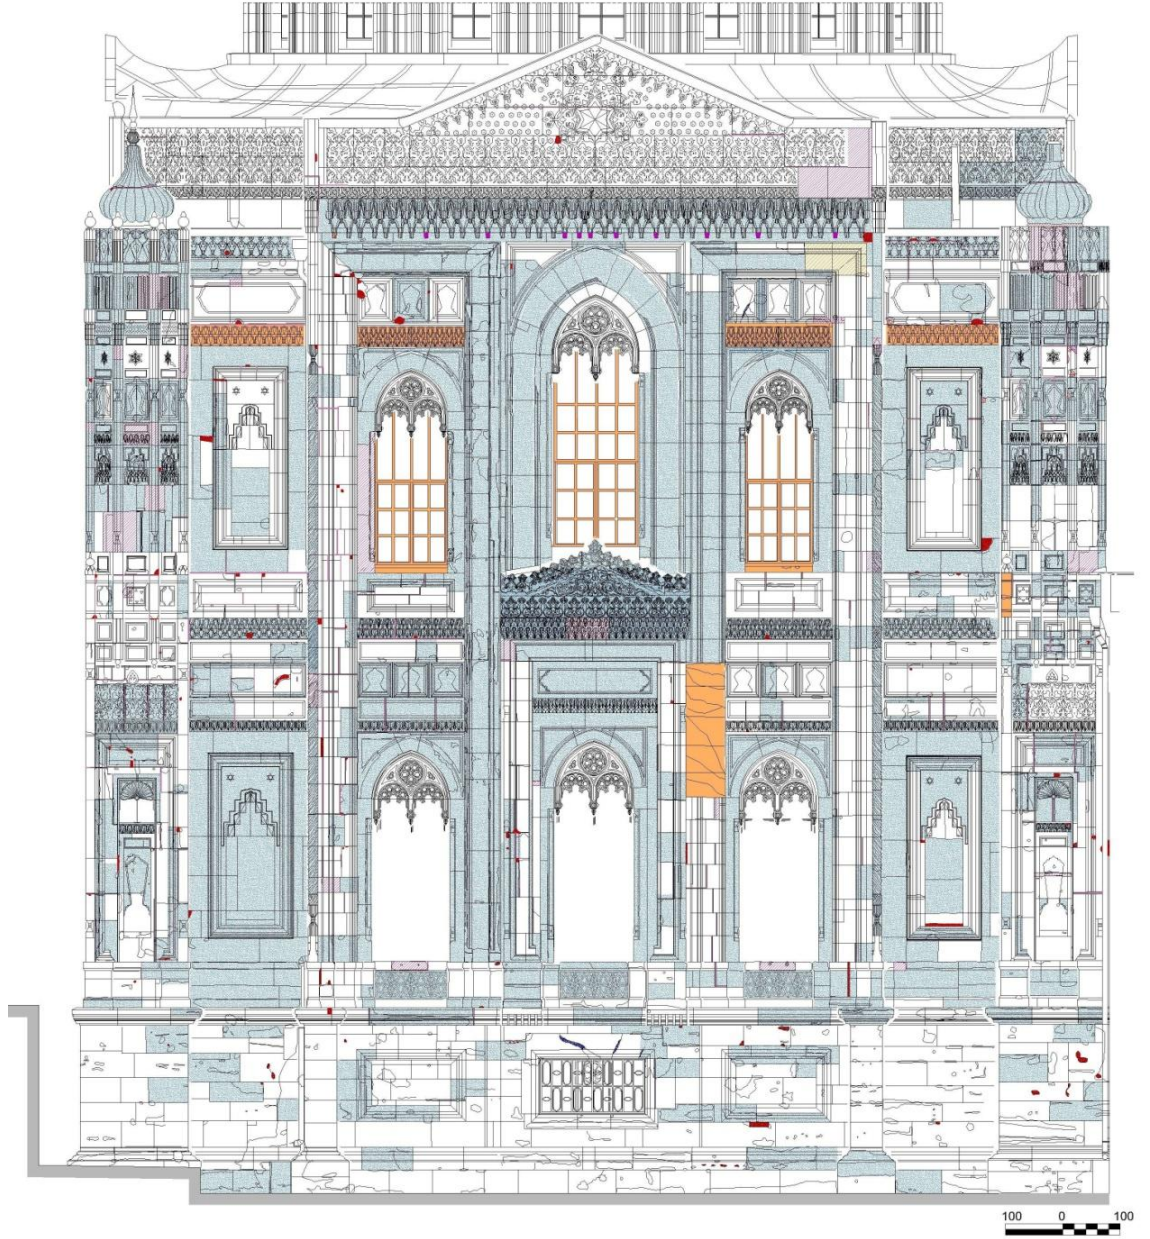
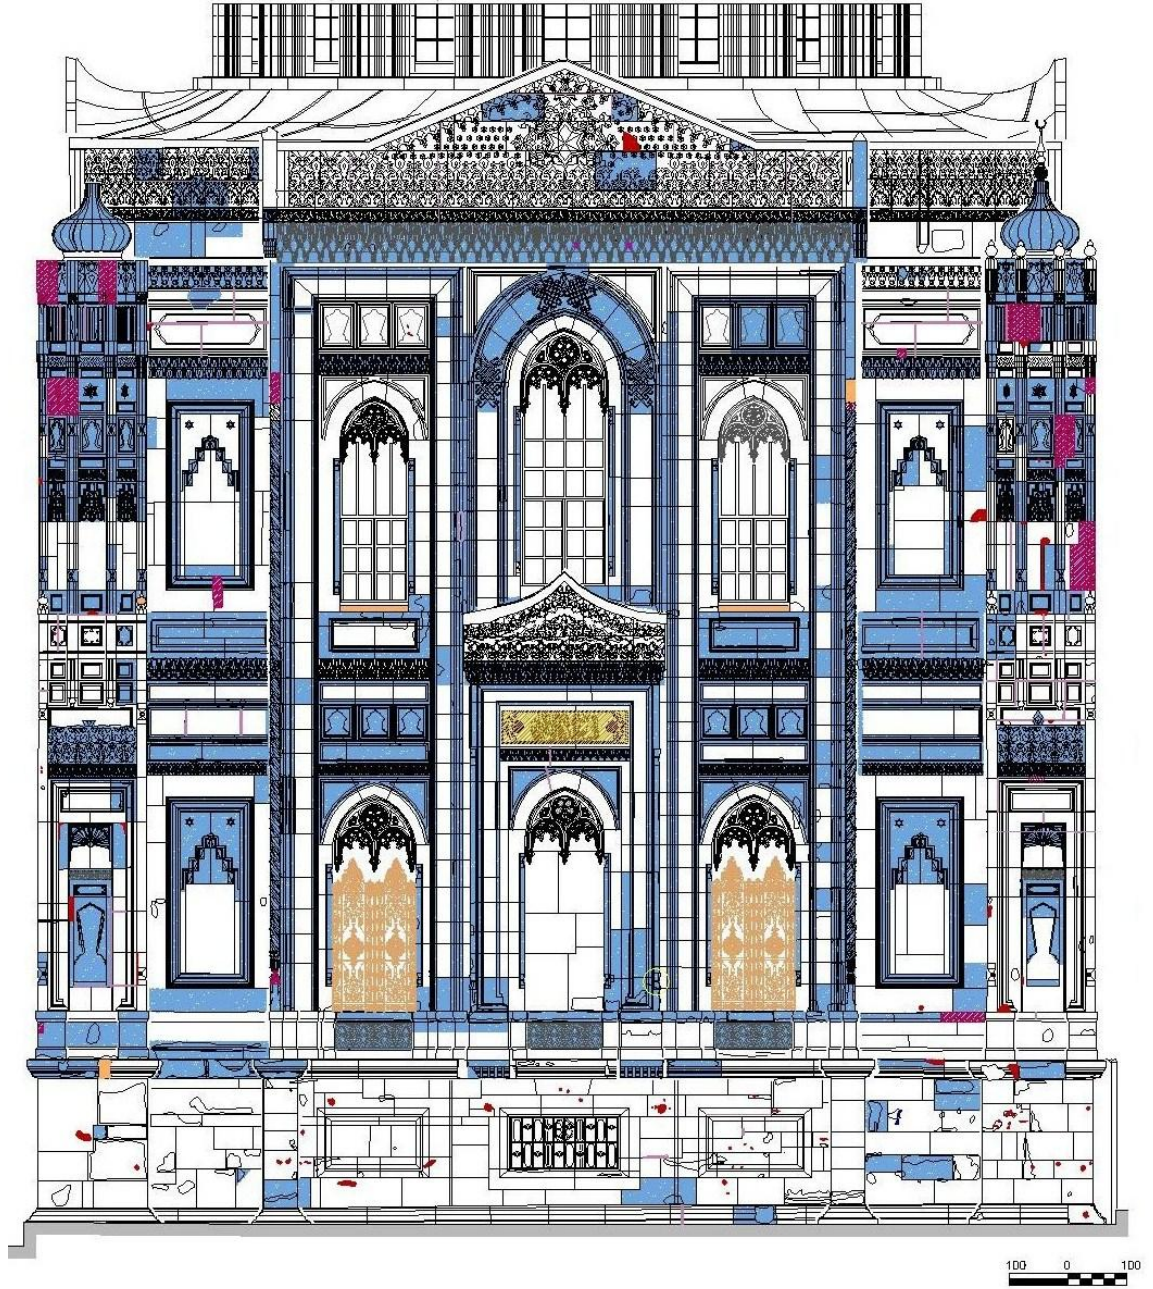
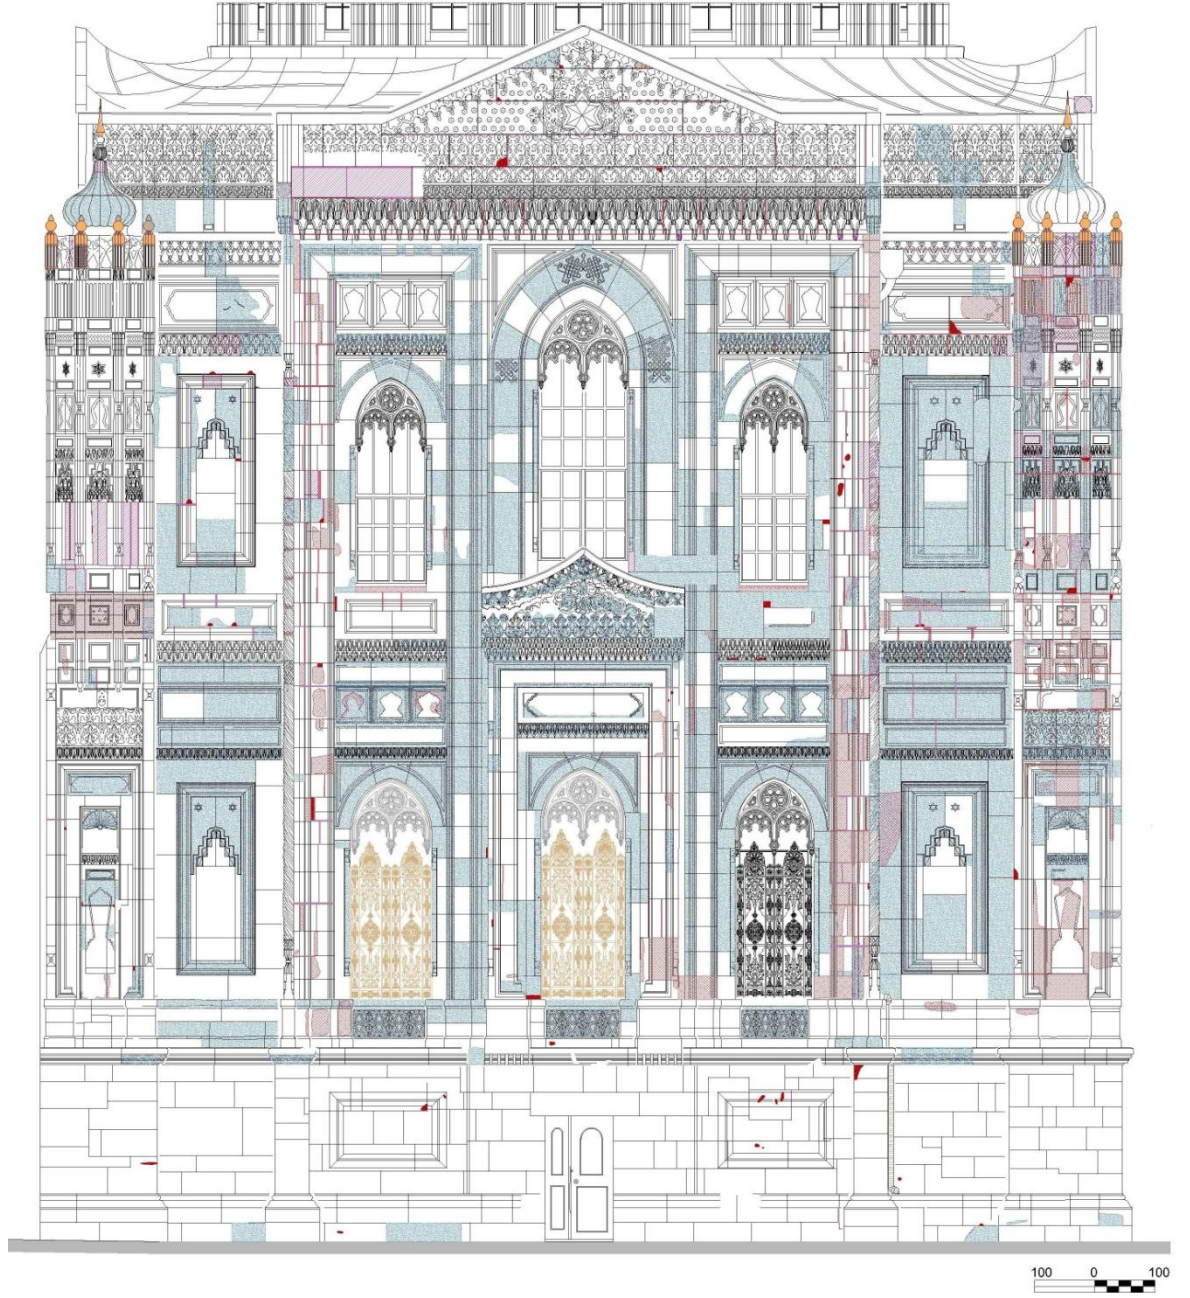
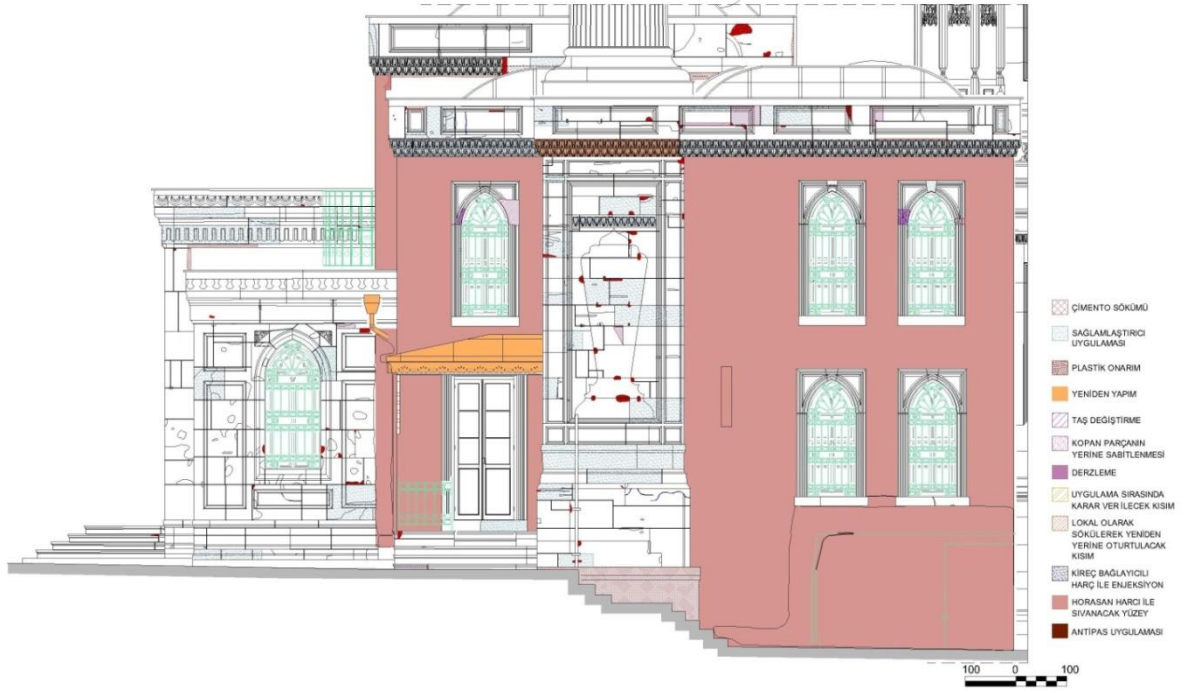
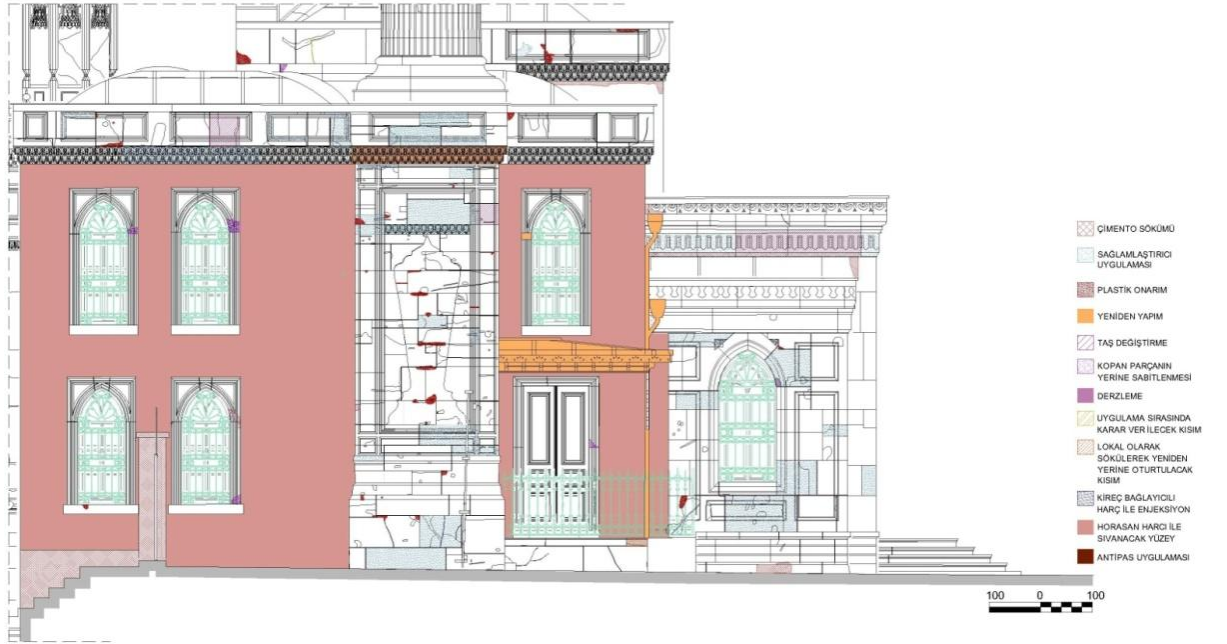
Pertevniyal Valide Sultan Camisi'nde yapıyı tanımak ve sorunları saptamak amacıyla yapılan çalışmaların ardından, restorasyon sürecinde uygulanacak müdahale yöntemlerine karar verilmiştir. Yapıdaki sorunların kaynaklarına yönelik kararlar geliştirilirken, fiziksel problemlere karşı kalıcı koruma önlemlerin alınabilmesi amacıyla malzeme onarımlarından önce bu sorunlar tespit edilmiştir ve yapılacak uygulamalar 1/20 ölçeğinde yapılan detaylı çizimlerle müdahale paftalarında gösterilmiştir (Çizim 4.80-81-82-83-84-85-86-87).

Fiziksel müdahaleler yenileme ve değiştirmeden ziyade mümkün olduğunca özgün malzemeyi yerinde tutacak şekilde minimum müdahale ilkesiyle çözümlenmiştir.

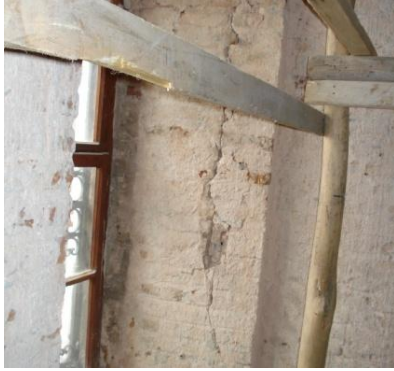
Enjeksiyon, taş veya tuğla duvarlarda, kırık, çatlak ya da ayrılma görülen yüzeylerde (**Resim 4.183**), o yüzeydeki özgün harcın kalitesine uygun bir malzeme ile dolgu yapılmasıdır.

Resim 4.183. Mevcut çatlak

Pertevniyal Valide Sultan Camisi'nde çatlak ve boşlukları kapatarak strüktürel sağlamlaştırma yapmak için enjeksiyon yönteminden yararlanılmıştır.

sonucunda bodrum, zemin ve mahfil katında çatlaklar tespit edilmiştir. Çatlakların buldukları yüzeyin özgün harcının kalitesine uygun bir malzemeyle enjeksiyon yöntemi (**Çizim 4.88**) ile doldurulmasına karar<sup>27</sup> verilmiştir.

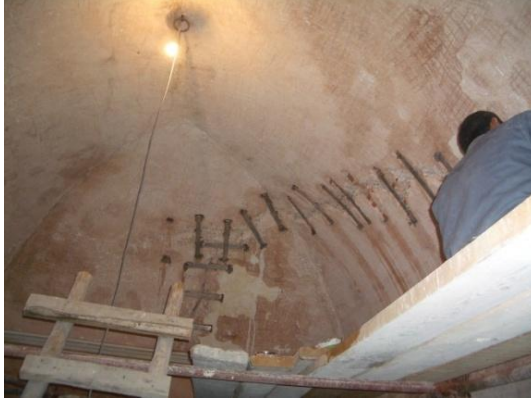
Pertevniyal Valide Sultan Camisi'nde tonozlarda tespit edilen kılcal çatlakların dışında, genişliği 2-3 cm olan yapısal çatlaklar saptanmıştır. Bu tip çatlakların uzman kişiler tarafından hazırlanan rapor<sup>28</sup> doğrultusunda, paslanmaz metal kenetlerle dikilerek onarılmasına ve tonozlardaki özgün harca uygun malzeme ile enjeksiyonu yöntemiyle donatıyı homojen olarak örtecek şekilde doldurulmasına karar<sup>29</sup> verilmiştir.

Resim 4.184. M11 mahalinde tonozda dikiş atılması

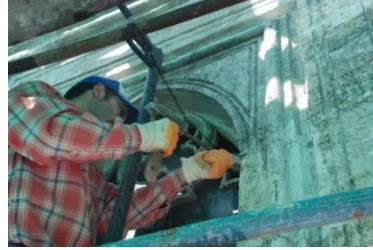
Cami genelinde dış cephelerde oluşan hasarların tespit edilebilmesi için, geçmişteki onarımlar sırasında yapılmış niteliksiz uygulamalar (çimentolu oluşumlar) yapıdan uzaklaştırılmıştır. Malzeme analizinde gösterilen portland ve beyaz çimentolu harç ile yapılmış olan tüm dolgular ve sıvalar dişli ya da tarak kullanılarak ince raspa yöntemi ile temizlenmiştir (**Resim 4.186-187-188**). Böylelikle dış cephe yüzeylerinde görülen hasarlar tespit edilmiş ve doğru müdahale kararları alınabilmektedir.

Resim 4.187. Çimento sökümü

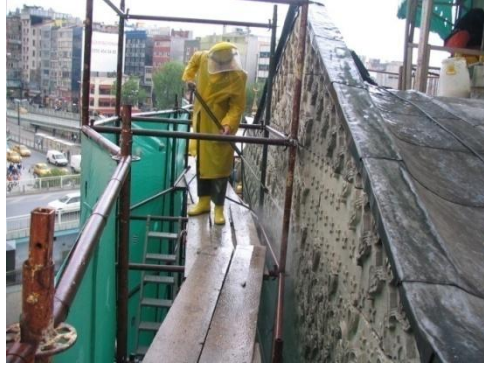
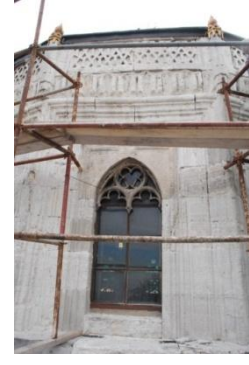
Camide uygulanan su ile yıkama işlemi cephelerdeki hasarları gözle görülebilir şekilde açığa çıkarmanın yanında, kabuklanma, kara yosunu, kuş ve diğer hayvan dışkıları gibi taş yüzeylere zarar veren oluşumların ortadan kaldırılmasını sağlamıştır.

Resim 4.190. Düşük basınçlı su ile ön yıkama yapılması

Resim 4.191. Ön yıkama sonrası taş yüzeyler

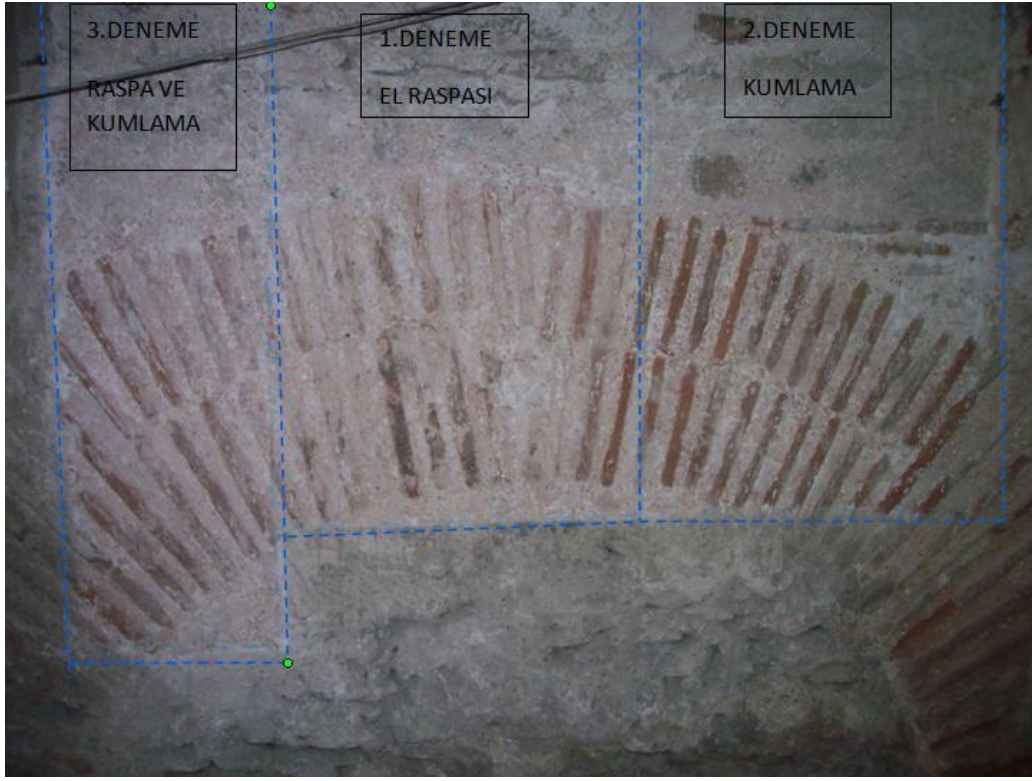
Badana katmanının temizlenmesi amacıyla taş yüzeylerde kumlama denemeleri yapılmıştır. Silisli kumlarla yapılan uygulamaların taşın dokusunu zedelediği tespit edilmiştir. Ancak dolomit gibi yumuşak kumlar kullanılarak düşük basınçlı kumlama yapıldığı takdirde böyle bir sorun ortaya çıkmadığı görülmüştür.

**Resim 4.192. Mekanik temizlik denemeleri**

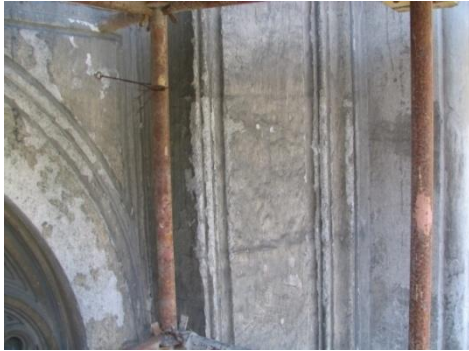
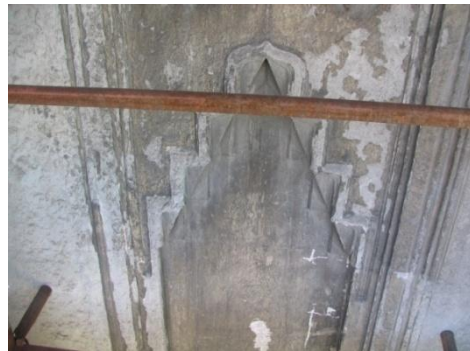
Pertevniyal Valide Sultan Camisi cephelerinde güneydoğu cephesinin neredeyse tamamında, diğer cephelerde kalıntılar halinde olmak üzere tüm cephelerde ve bodrum katta duvar yüzeylerinde kireç badana katmanları mevcuttur (**Resim 4.193-**

**Resim 4.193. Taş yüzeylerde görülen badana katmanı**

Cephelerde bezemesiz taş yüzeylerde kireç badana katmanları görülen kısımlar düşük basınçlı kumlama ile temizlenmiştir. Bezemeli taş yüzeylerde ise bu katmanlar önce düşük basınçlı kumlama temizlenmiştir. Bu işlemin ardından bezemelerin arasında kalan çıkmayan katmanlar kontrolü daha kolay olan ve küçük yüzeylerde uygulanan mikro kumlama yöntemi ile temizlenmiştir.

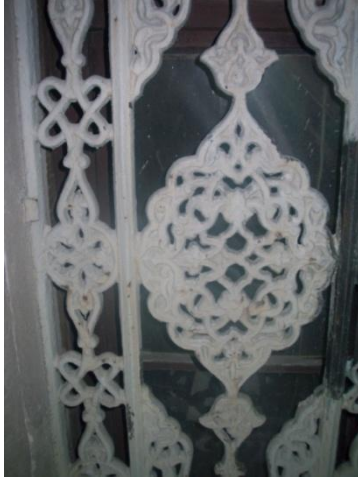
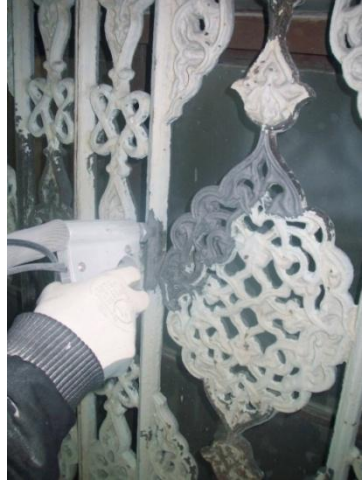
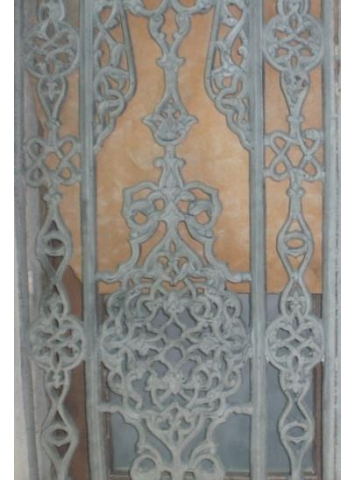
Cami genelinde taş yüzeylerin dışında, metal elemanların temizlenmesinde de kumlama yöntemi uygulanmıştır. Metal elemanlar üzerinde görülen yoğun boya katmanları kumlama yapılarak temizlenmiştir (**Resim 4.195-196-197**).

**Resim 4.195. Kumlama öncesi**

**Resim 4.196. Kumlama yapılırken**

**Resim 4.197. Kumlama sonrası**

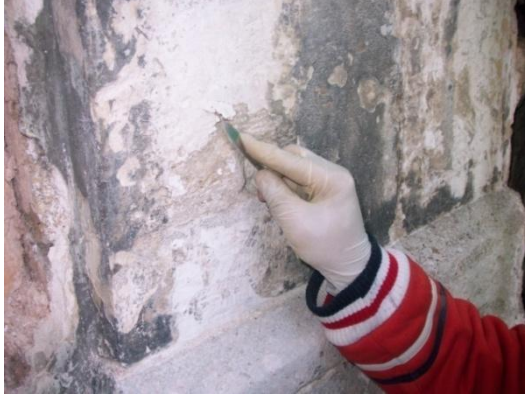
Kumlamanın taş yüzeyinde tahribata neden olacağı yüzeylerde bisturi ile temizlik yöntemi uygulanmıştır. Üzerinde badana katmanları olan ve bu badana katmanlarının döküldüğü yüzeylere öncelikle ön sağlamlaştırma yapılmıştır. Bu işlemin sonrasında boya katmanları konservatörler tarafından bisturi ile temizlenmiştir (**Resim 4.198**).

**Resim 4.198. Taş yüzeylerde bistüri ile temizlik yapılması**

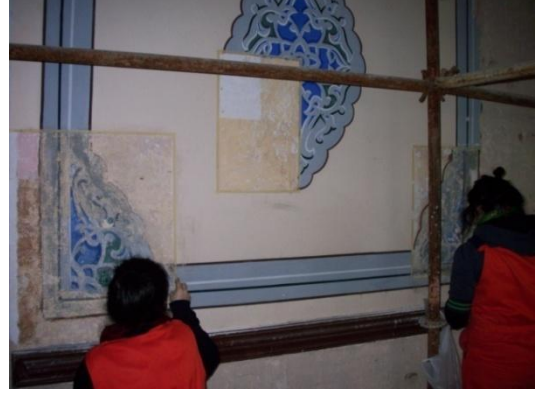
Camide iç mekan duvarlarında bulunan kalem işlerinin bazı yüzeylerde plastik boya ile yapıldığı tespit edilmiştir. Plastik boya ile özgün kalem işi yüzeylerinin arasında alçı tabakası bulunan yüzeylerde mekanik yöntemlerle raspa yapılarak özgün yüzey ortaya çıkarılmıştır (**Resim 4199**).

**Resim 4.199. Kalem işi yüzeylerde mekanik raspa**

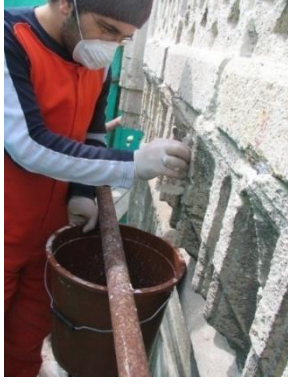
Resim 4.200. Kimyasal temizlik yapılırken

Uygulama sırasında öncelikle yüzey ıslatılmıştır. Amonyum bikarbonat çözeltisi emdirilmiş hamur yarım cm kalınlığında olacak şekilde yüzeye sürüldükten sonra üzeri streç film ile kapatılmış ve yaklaşık 24 saat bekletildikten sonra streç film kaldırılarak bol su ve yumuşak fırça ile yıkanmıştır (**Resim 4.200-201-202**).

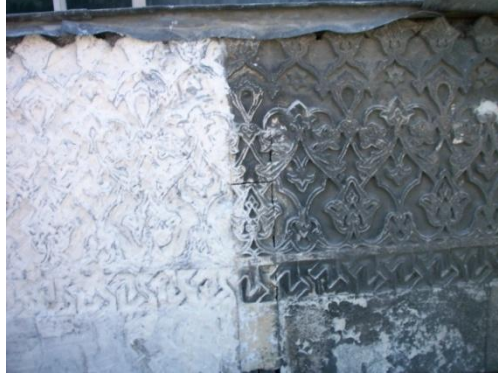
Resim 4.201. Kağıt hamuru ve amonyum bikarbonat sürülmüş taş yüzey

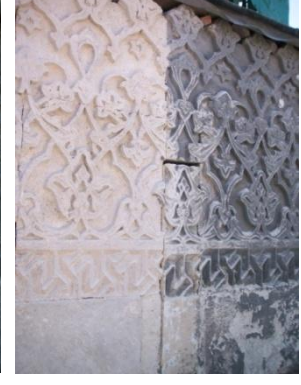
Resim 4.202. Kimyasal temizlik sonrası

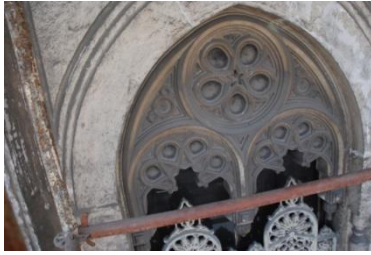
Resim 4.203. AB 57 ile kimyasal temizlik öncesi mermer yüzey

Cami genelinde yoğun yüzey kirliliği görülen mermer yüzeylerde, AB 57 formülü adıyla bilinen yöntem uygulanmıştır. Öncelikle düşük basınçlı su ile yıkanan yüzeylere solüsyon sürüldükten sonra jelin üstü kapatılarak kuruması engellenmiştir. 24 saat sonra su ile iyice durulanan yüzeyde istenilen sonuç alınana kadar uygulama birkaç kez tekrar edilmiştir (**Resim 4.203-204-205**).

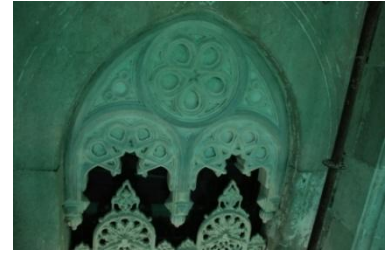
Resim 4.205. AB 57 ile kimyasal temizlik sonrası mermer yüzey

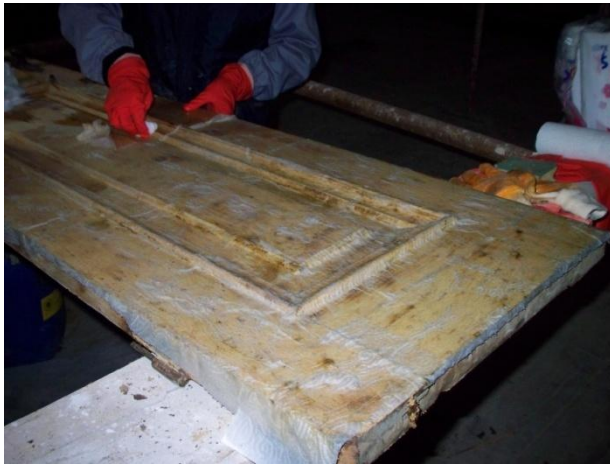
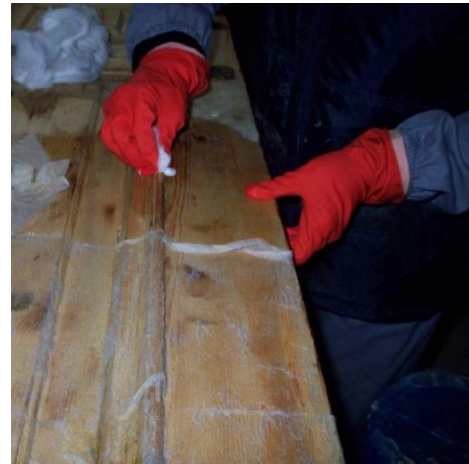
Resim 4.206-207. Ahşap elemanlarda temizlik yapılması

Cami genelinde ahşap elemanlarda dimetil ile kimyasal temizlik yapılarak boya katmanları, ahşap dokuya zarar vermeden temizlenmiştir (**Resim 4.206-207**).

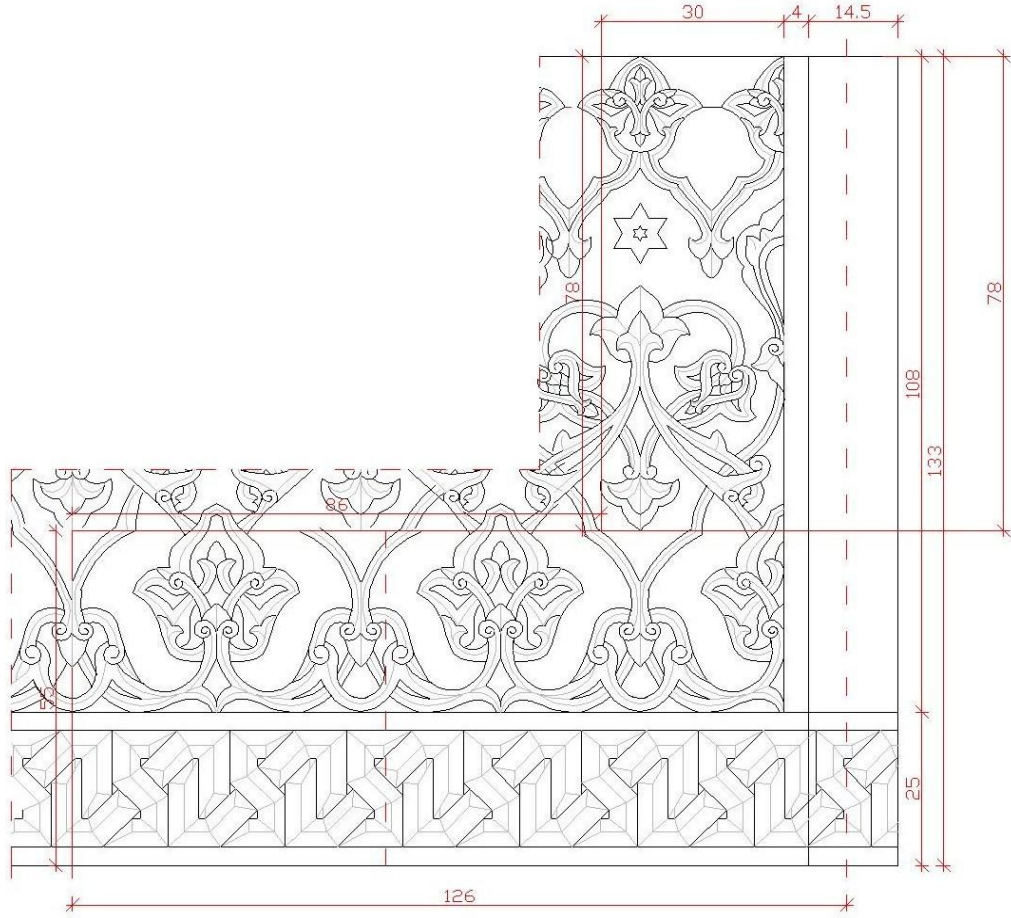
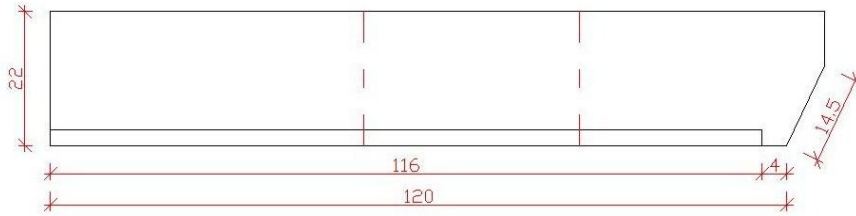
**Çizim 4.89. Kuzeydoğu cephesinde değiştirilecek taşlar için hazırlanan kalıp**

Müdahale paftalarında belirtilen taş değişimi yapılacak kısımlardaki ölçüler alındıktan sonra, değişecek taşların mevcut durumu belgelenmiştir ve özgün detaylara uygun olarak taş işlerken kullanılmak üzere kalıplar hazırlanmıştır (**Çizim 4.89-90-91-92-93**). Hazırlanan kalıplara uygun ölçülerdeki taşlar, taş ocağında kesilip (**Resim 4.210-211**) şantiyeye getirilir. Şantiyeye getirilen taşlarda, taş işlemede zorluk çıkaracağından, kil yumrularının varlığı, çapraz tabakalanmalar ve süreksizlikler olmamasına dikkat edilmiştir.

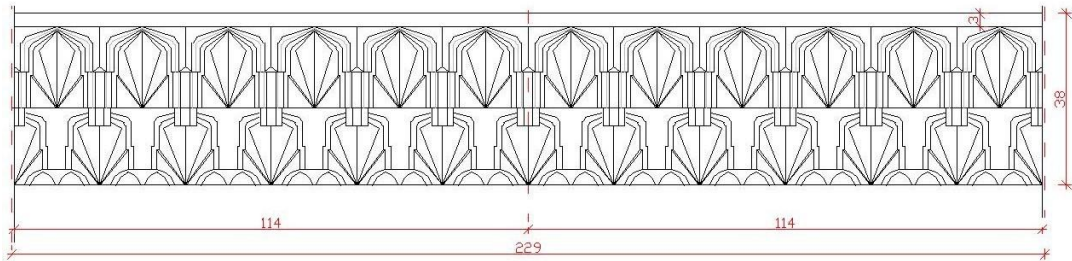
**Çizim 4.90. Kuzeydoğu cephesinde değiştirilecek taşlar için hazırlanan kalıp**

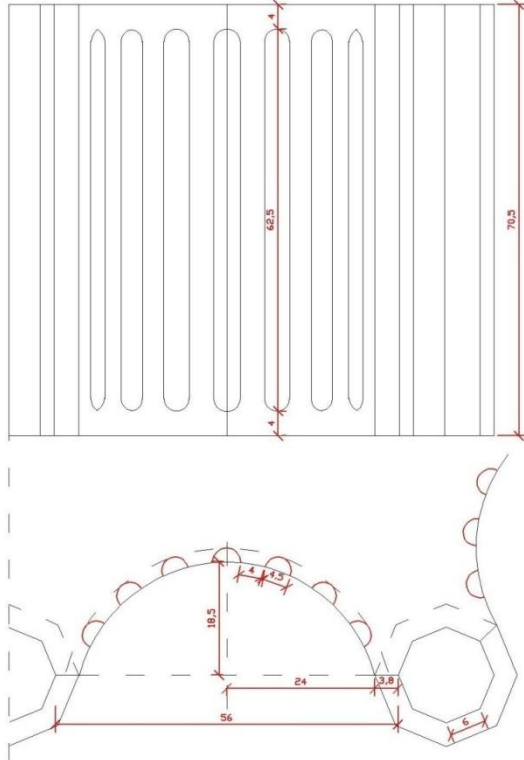
Çizim 4.91. Kuzey soğan kulesinde değiştirilecek taşlar için hazırlanan kalıp

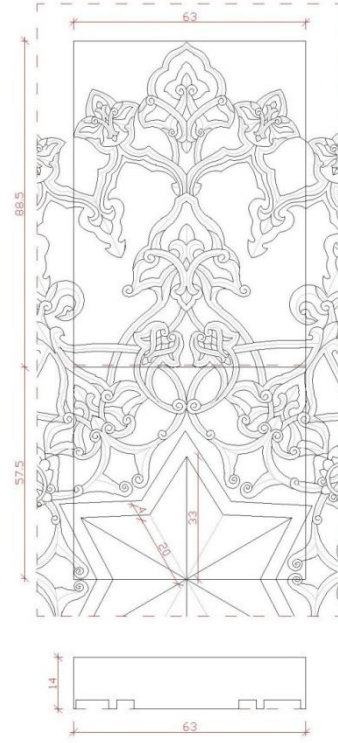
Çizim 4.92. Kuzeybatı cephesinde değiştirilecek taş için hazırlanan kalıp

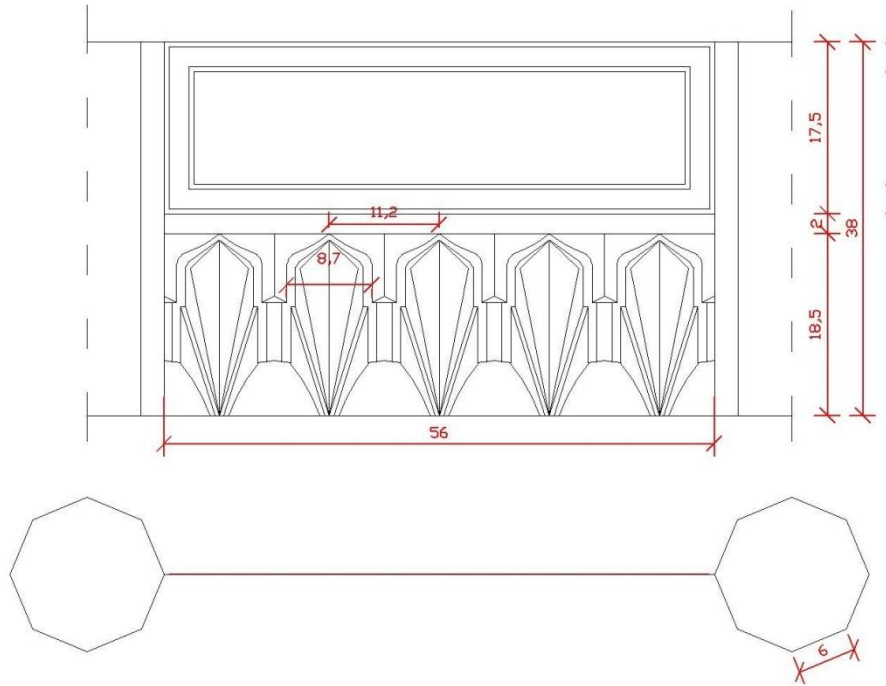
Çizim 4.93. Kuzey soğan kulesinde değiştirilecek taş için hazırlanan kalıp

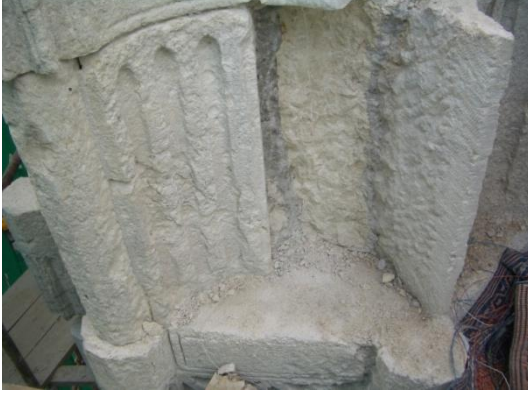
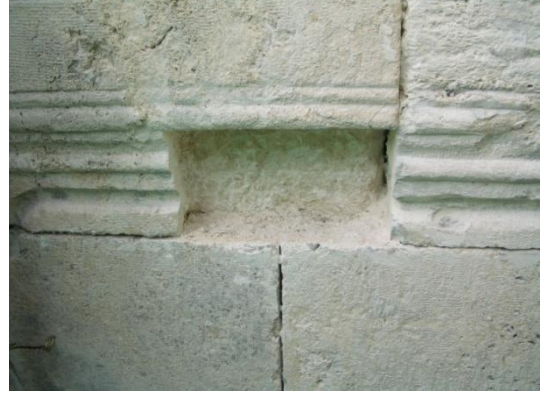
**Resim 4.212. Çürütme yapılmış yüzey**

**Resim 4.213. Çürütme yapılmış yüzey**

Taş değiştirilecek yüzeylerde taşın yerleştirileceği yüzeyin çürütülerek düzeltilmesinin ardından (Resim 4.212-213), ankraj çubuklarının gireceği delikler

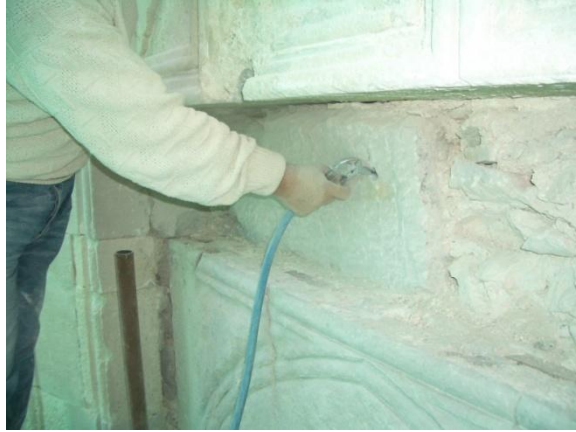
**Resim 4.214. Ankraj deliklerinin basınçlı hava ile temizlenmesi**

açılmıştır ve basınçlı hava ile bu delikler temizlenmiştir (**Resim 4.214**). Monte edilecek taş hazırlanan kalıplara göre işlenmiştir (**Resim 4.215-216**) ve bu taştaki ankraj çubuklarına karşılık gelecek kısımlar da delinerek basınçlı hava ile temizlenmiştir.

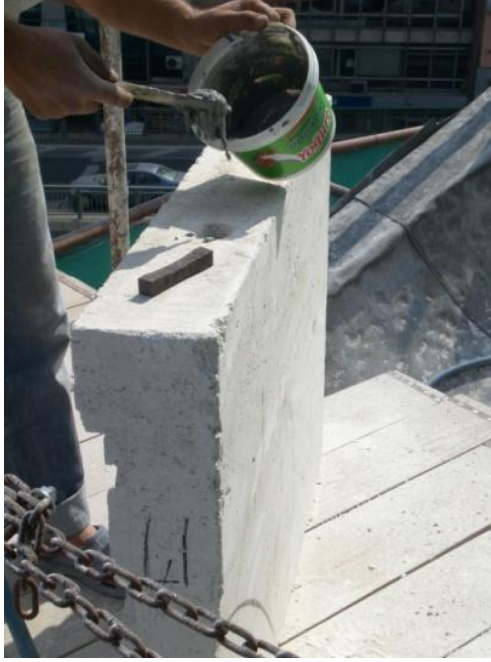
**Resim 4.219.** Ankraj deliklerine bileşenin doldurulması

Monte edilecek taştaki delikler Araldite Anchorbond T karışımı hazırlandıktan (**Resim 4.217-218**) sonra bu bileşen ile doldurulmuş ve ankraj çubukları yerlerine

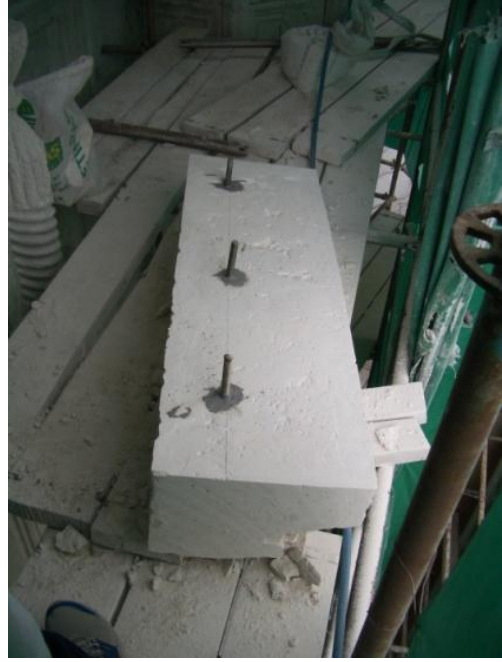
**Resim 4.220.** Ankraj çubuklarının yerine yerleştirilmesi

yerleştirilmiştir (**Resim 4.219-220**). Kullanılacak ankraj sayısı ve boyutları her taşın boyutlarına göre tespit edilmiştir.

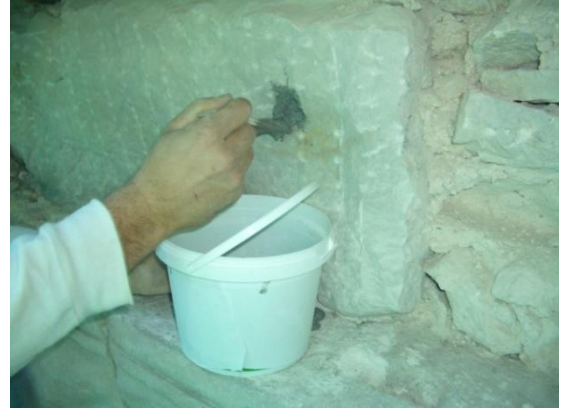
Resim 4.222. Bileşenin ankrj deliklerine doldurulması

Araldite Anchorbond T'nin üç bileşeninin (**Resim 4.221**) karıştırılması ile yapılan uygulamada, Anchorbond T'nin prizini alma süresi 10<sup>0</sup>C-30 saat, 20<sup>0</sup>C-15 saat, 30<sup>0</sup>C-8 saattir. Ankre edilen elemanlar yeterli rijitliği sağladıktan sonra, montajın yapılacağı kısımdaki deliklere Anchorbond T malzemesi ile uygun yöntemle taşa bulaştırılmadan doldurulmuştur (**Resim 4.222**).

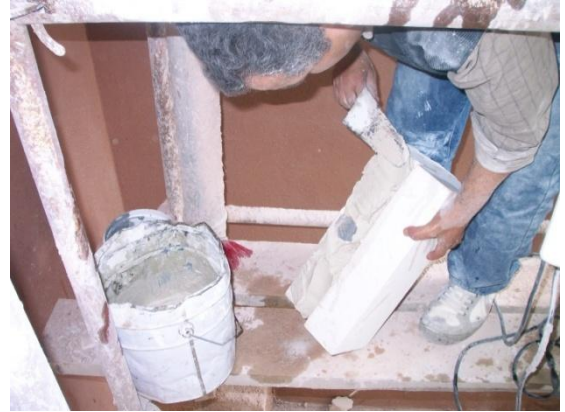
Resim 4.224. Harç malzemesi ile sıvama yapılması

Mevcut taş ile, kaplama yapılacak taş yüzeyler arasında kalan boşluk, ankrj elemanlarının gireceği deliklerin içine taşmayacak şekilde 1 kısım hidrolik kireç ve 1 kısım 8 mm altı dere kumundan oluşan harç malzemesi ile sıvanmıştır (**Resim 4.223-224**).

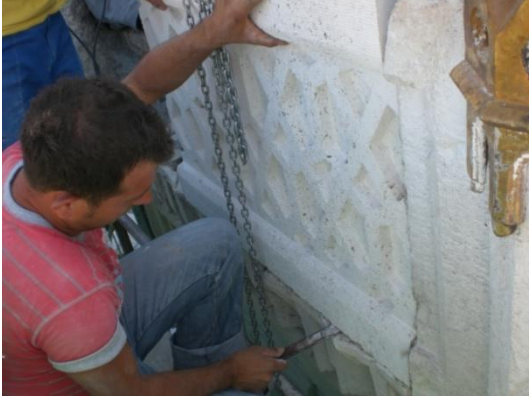
Resim 4.225. Taşların yerleştirilmesi

Taş yerine yerleştirildikten sonra (**Resim 4.225**), yanındaki taşlara kenetlerle ankre edilebilecek konumdaysa, kenetler için gerekli delikler açılmış ve bu delikler de basınçlı hava ile temizlenmiştir. Anchorbond T malzemesi ile uygun yöntemle doldurularak kenetler yerine yerleştirilmiştir (**Resim 4.226**).

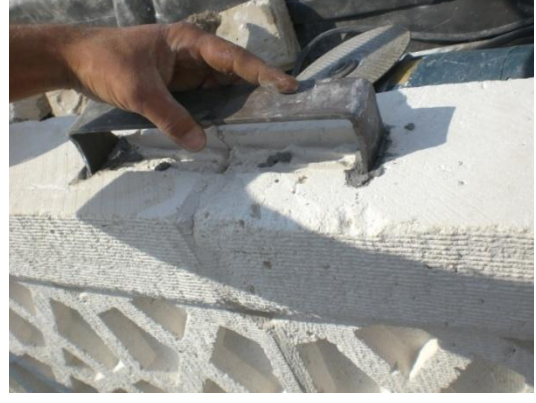
Resim 4.226. Kenetlerin yerleştirilmesi

Taşların birleştirilmesinde kullanılan zıvana ve kenetler korozyona karşı önlem alınması amacıyla paslanmaz çelikten yapılmışlardır.

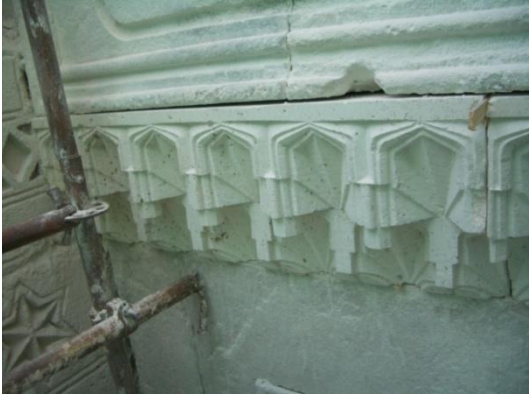
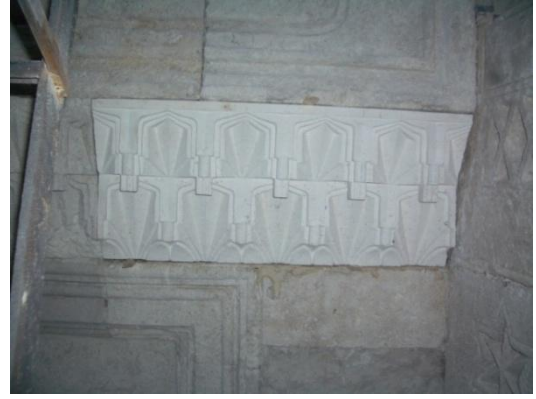
Resim 4.227. Taş değiştirme yapılan yüzey

Resim 4.228. Taş değiştirme yapılan yüzey

Hazırlanan harç ile yerleştirilen taşın (**Resim 4.227-228**) arkasındaki ve etrafındaki boşluklar enjeksiyon yöntemiyle doldurulmuştur ve derzleme yapılmıştır. Taşı yerleştirme işlemi sona erdiğinde birleşme yüzeyi uygun bir şekilde düzeltilerek son rötuşlar yapılmıştır.

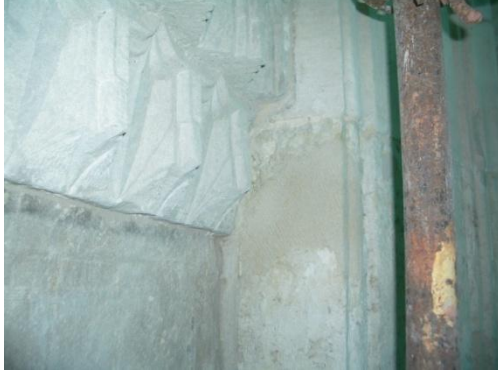
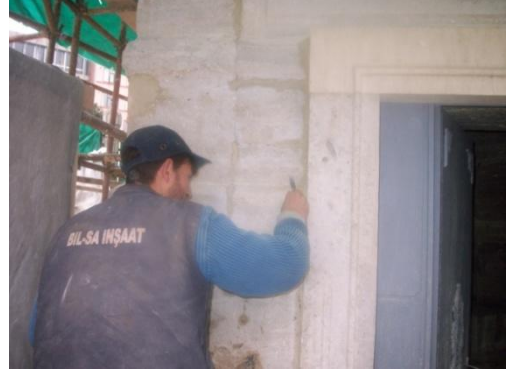
Resim 4.229. Plastik onarım

Resim 4.230. Plastik onarım yapılması

Plastik onarım yapılmadan önce yüzey ıslatılmıştır ve hazırlanan harç ile, 1-3 cm çapında delikler şeklinde olan kısımlarda dolgu olarak (**Resim 4.229-230**), daha geniş kısımlarda paslanmaz çelik donatılı olarak uygulama yapılmıştır (**Resim 4.231-232-233-234**).

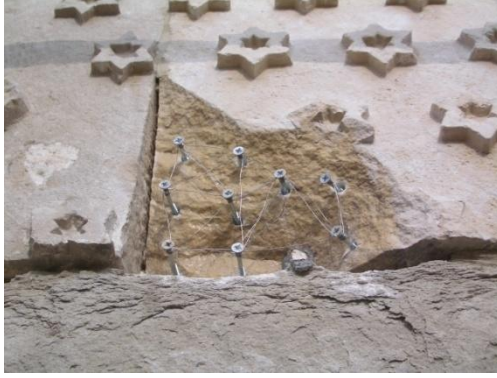
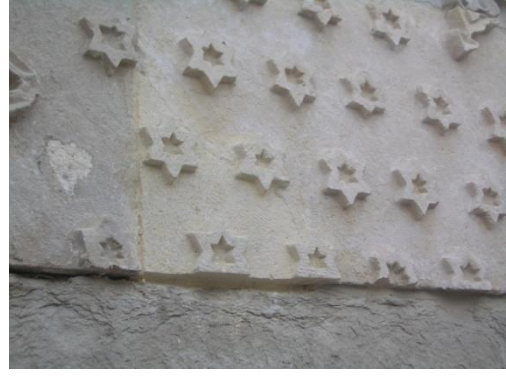
Resim 4.231. Donatılı plastik onarım

Resim 4.232. Donatılı plastik onarım sonrası

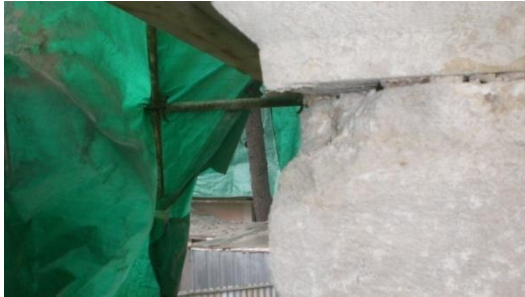
Resim 4.233. Plastik onarım yapılmadan önce

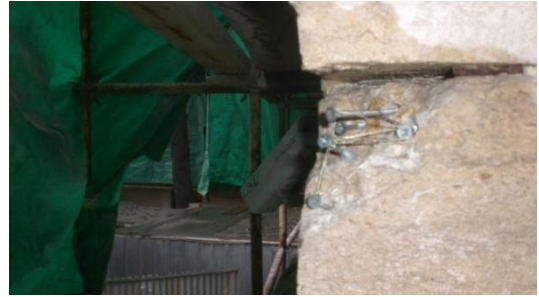
Resim 4.234. Donatılı plastik onarım

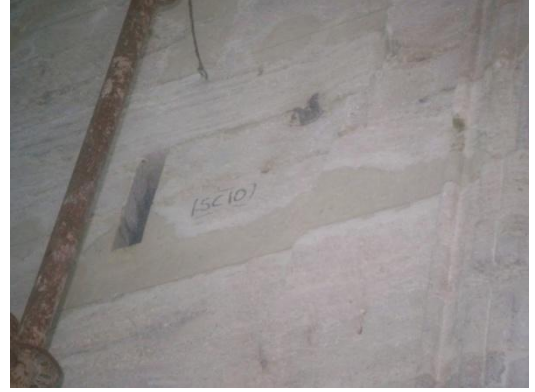
Minare kaidelerinde yüzeye yakın kısımlarda kullanılmış olan kenet ve zıvanaların korozyon sonucu genişerek bu kısımlarda parça kopmalarına neden olduğu görülmektedir (**Resim 4.236**). Korozyona uğrayarak ayrışan metal elemanlar koruma altına alınarak oluşan oyuklar plastik onarım ile kapatılmıştır.

**Resim 4.236. Kaidede plastik onarım**

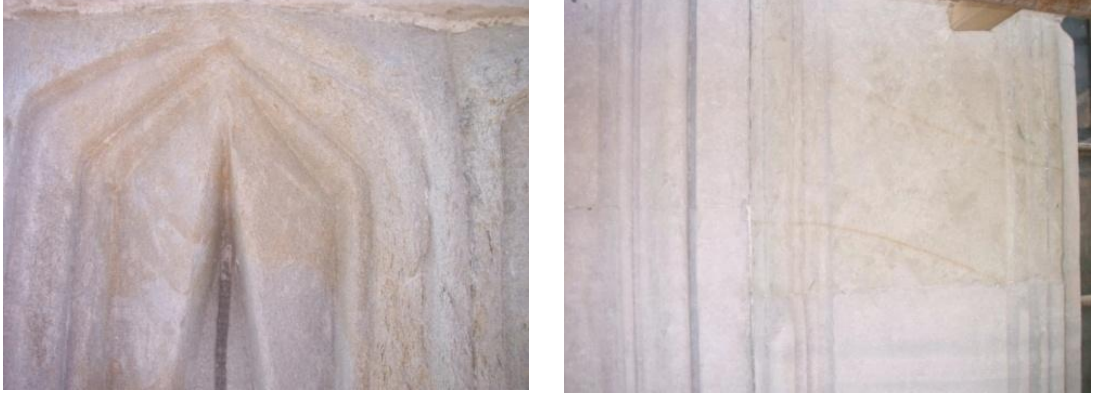
Kuzeybatı cephesinde alınlık kısmındaki bezemeli yüzeyde Paraloid B72 kullanılarak, daha önce hiçbir uygulama yapılmamış ayrışmış kumtaşı ve kireçtaşı yüzeylerde %3'lük Primal AC33 emisyonu ile, Paraloidin çözücüsü olarak kullanılan toluen ile ve %30'luk Paraloid ile sağlamlaştırma denemeleri yapılmıştır. Bu denemelerin tümünde taşta sararmalar olduğu tespit edilmiştir (**Resim 4.237-238**).

**Resim 4.237-238. Sağlamlaştırma sonrasında taş yüzeydeki sararma**

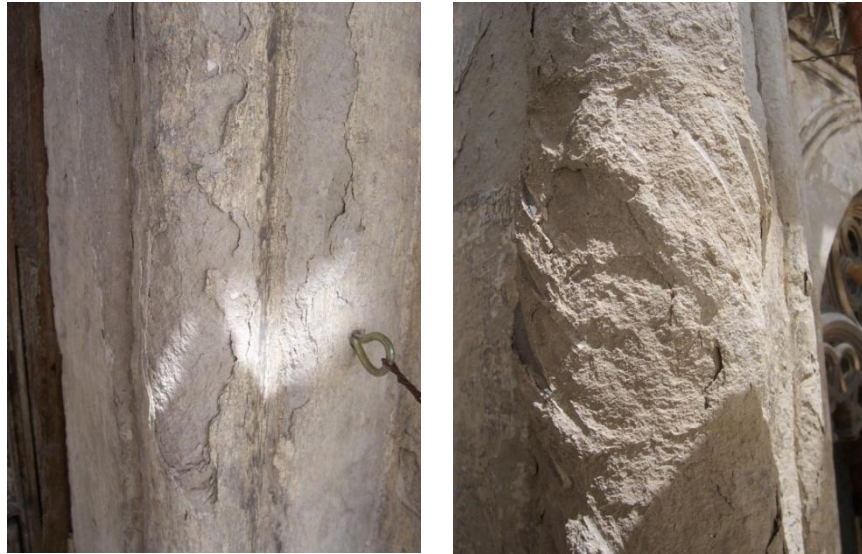
**Resim 4.239-240. Sağlamlaştırma uygulaması yapılması gereken yüzey**

Wacker OH ile taş yüzeylerde yapılan denemelerden en iyi sonuç elde edilmiştir. Mevcut malzeme yüzeylerinde oluşabilecek tozuma ve benzeri olumsuzlukların giderilmesi amacı ile bu yüzeylerde öncelikle deiyonize su ve kağıt hamuru ile tuz çıkarma işlemi yapılmıştır ve yüzeyler temizlenmiştir. Bu işlemin ardından sağlamlaştırma yapılması gereken yüzeylerde (**Resim 4.239-240-241**), Wacker OH'ın taşta bir fırça ile sürülmesine, taşın geçirgenliğine göre bu işlemin tekrar edilmesine karar verilmiştir.

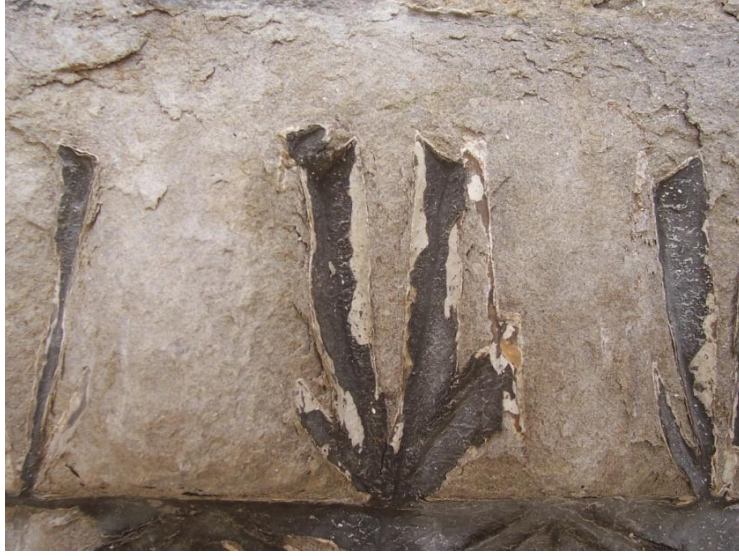
**Resim 4.241.** Sağlamaştırma uygulaması yapılması gereken yüzey

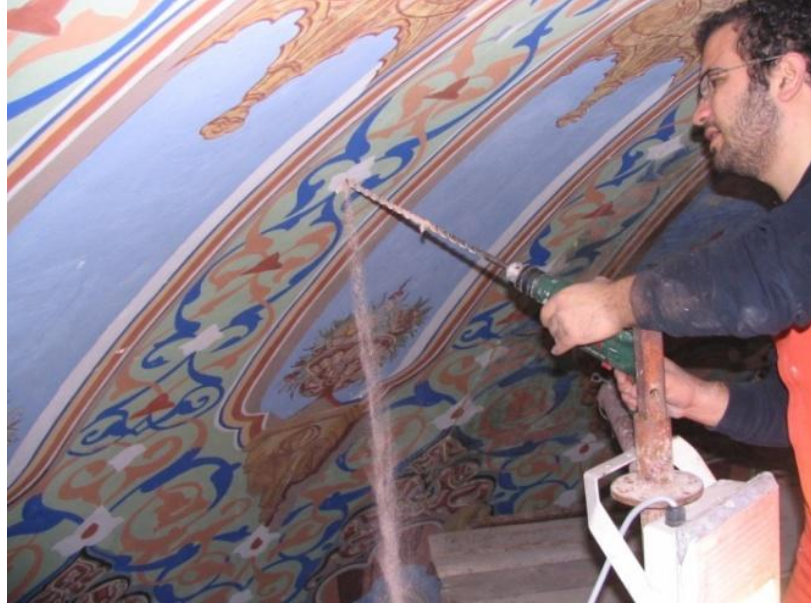
**Resim 4.244. Kubbeye çelik çubuklar için boşluk açılması**

Boşlukların olduğu kubbe, tonoz ve duvar yüzeyine yakın olan kısımlarda özgün kalem işlerine zarar vermeyecek şekilde kalem işlerinin bulunduğu sıva tabakası paslanmaz krom çelik çubuklar kullanılarak restoratörler tarafından duvar yüzeyine bağlanmıştır. Bu işlem sırasında öncelikle boşlukların tespit edildiği kısımlardaki duvar yüzeylerinde çelik çubuklar için boşluklar açılmıştır (**Resim 4.244-245**).
