**T.C.  
MİMAR SİNAN GÜZEL SANATLAR ÜNİVERSİTESİ  
FEN BİLİMLERİ ENSTİTÜSÜ**

**19. YÜZYIL İKİNCİ YARISI OSMANLI MİMARİSİ ANITSAL KARGİR YAPILARINDA  
GÖRÜLEN BOZULMALARIN VE UYGULANAN MÜDAHALE YÖNTEMLERİNİN  
PERTEVNİYAL VALİDE SULTAN CAMİSİ ÖRNEĞİNDE İNCELENMESİ**

**YÜKSEK LİSANS TEZİ  
Gözde KABLAN (Mimar)**

**İSTANBUL - HAZİRAN 2009**

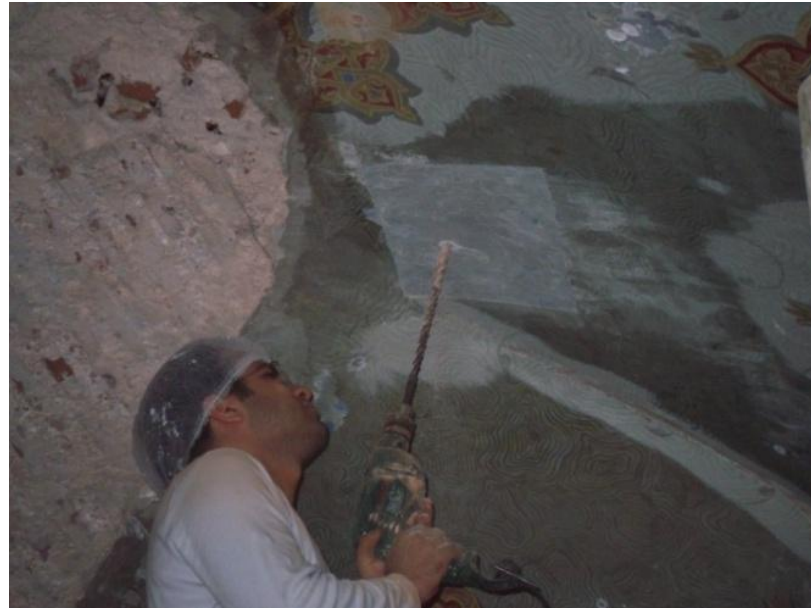
**Resim 4.245. Tozonda çelik çubuklar için boşluk açılması**

Boşlukların olduğu kubbe, tonoz ve duvar yüzeyine yakın olan kısımlarda özgün kalem işlerine zarar vermeyecek şekilde kalem işlerinin bulunduğu sıva tabakası paslanmaz krom çelik çubuklar kullanılarak restoratörler tarafından duvar yüzeyine bağlanmıştır. Bu işlem sırasında öncelikle boşlukların tespit edildiği kısımlardaki duvar yüzeylerinde çelik çubuklar için boşluklar açılmıştır (**Resim 4.244-245**).

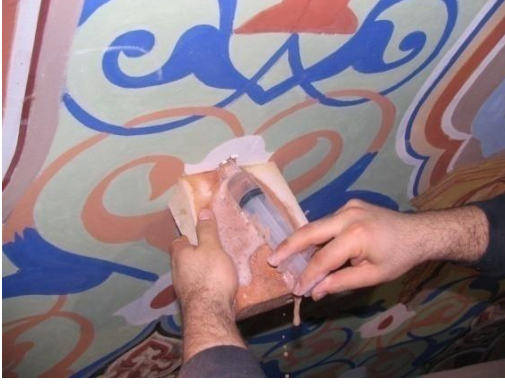
**Resim 4.246.** Çelik çubuk yerlerinin temizlenmesi

Açılan boşluklar tozdan arındırılıp temizlendikten sonra (**Resim 4.246**), yerlerinin belli edilmesi açısından çelik çubuklar duvar yüzeyinden daha geride kalacak şekilde yerleştirilmişlerdir (**Resim 4.247-248**).

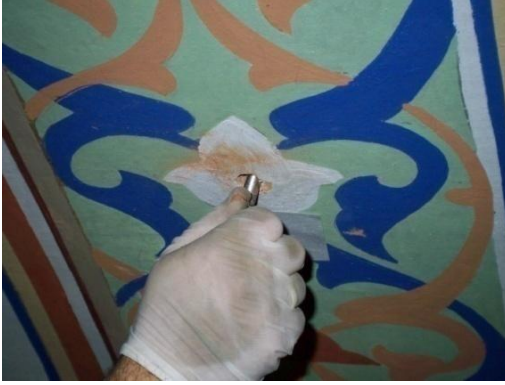
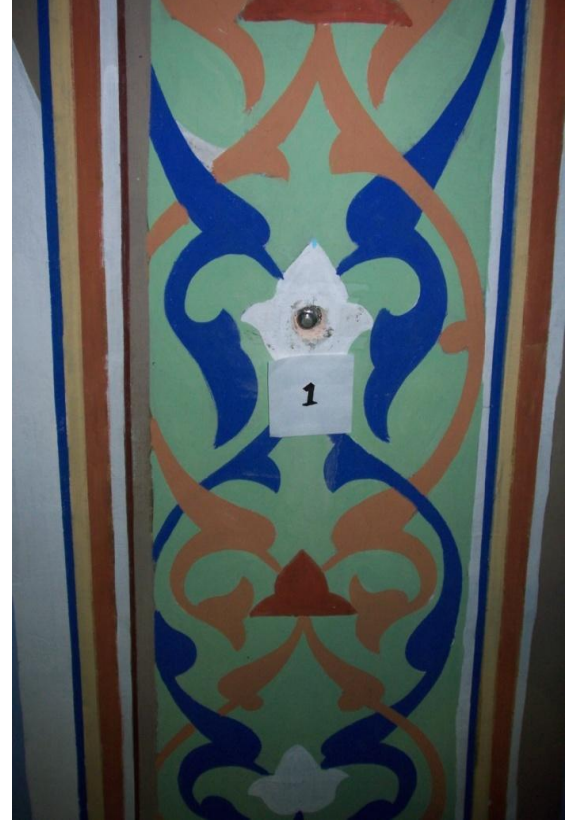
**Resim 4.247.** Çelik çubukların yerleştirilmesi

**Resim 4.248.** Çelik çubukların yerleştirilmesi

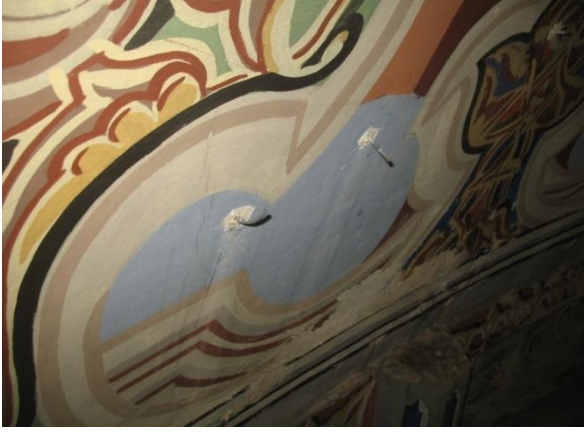
**Resim 4.249. Enjeksiyon delikleri**

Çelik çubukların yerleştirilmesi işleminin ardından duvar yüzeyi ile sıva arasında bulunan boşluğa enjeksiyon yapılmıştır. Enjeksiyon delikleri (**Resim 4.249**) açılmıştır ve bu boşluklara % 50 su içeren alkol enjekte edilmiştir. Bu işlem enjeksiyon deliklerinin tozlardan arındırılmasını ve yüzeyin nemlendirilmesini sağlamaktadır. Bunun ardından malta 6001 enjeksiyonu ile dolgu yapılmıştır (**Resim 4.250**).

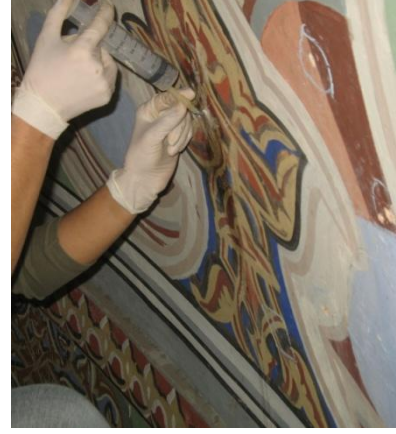
**Resim 4.250. Enjeksiyon yapılması**

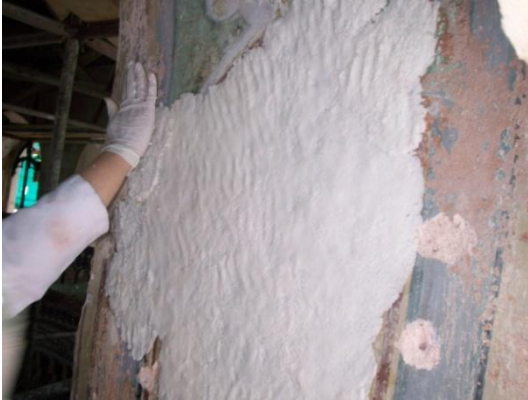
Kalem işi yüzeylerde horasan sıvanın aldığı rutubet nedeniyle sıva ve yüzeyindeki bezeme örneklerinin yüzeye birlikte tuzlanma tahribine maruz kaldığı görülmüştür. Bu yüzeylerde kağıt hamuru ve saf su ile tuz alımı yapılmıştır (**Resim 4.253**). Tüm bu işlemlerin ardından özgün kalem işi yüzeylerinin korunması için tüm yüzeye koruyucu sürülmüştür (**Resim 4.254**).

**Resim 4.253. Kalem işi yüzeylerde tuz alımı**

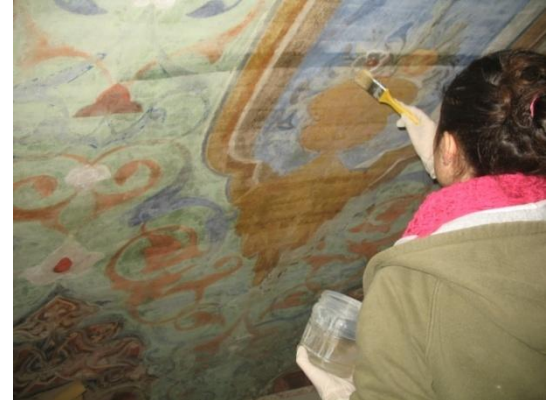
**Resim 4.254. Kalem işi yüzeylere koruyucu sürülmesi**
