**SÜLEYMANİYE TAŞ ODALAR'IN İNCELEMESİ VE  
YENİDEN KULLANIM ÖNERİSİ**

**YÜKSEK LİSANS TEZİ**

**Mimar Banu Kadriye KIRMACI**

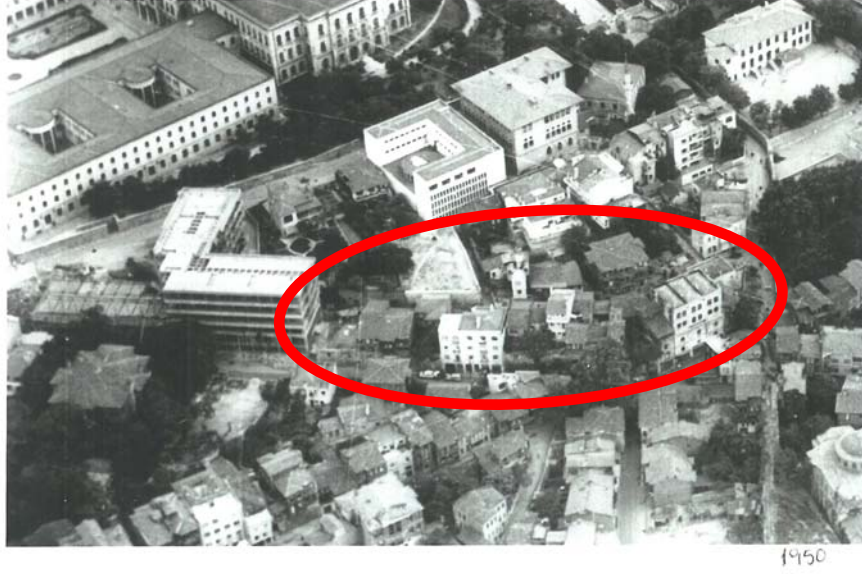
**Foto 5** 1950 sonrası döneme ait Hava Fotoğrafı  
(Yenileme Kurulu Arşiv Dosyası)

1950'lere ait hava fotoğrafına bakıldığında yapıda belirgin değişimler olduğu gözlenmektedir. 19-20-21 parsellerdeki yapının üst kotunda üç kata çıkıldığı, Esnaf Hastanesine giden sırada 6 parselde 4 katlı betonarme bir bina yapıldığı, Esnaf Hastanesinin yapıldığı görülmektedir. Üst katta eklenti niteliğindeki konutların önünde Taş Odalara ait duvar kalıntı halinde kalmış, yapı oda tipolojisinden uzaklaşmıştır. Bu döneme ait fotoğraflarda da plan şeması ve cepheye ait yeterli detayda olmadığı için bu döneme ait restitüsyon önerilememektedir. (Bkz. Foto 5)

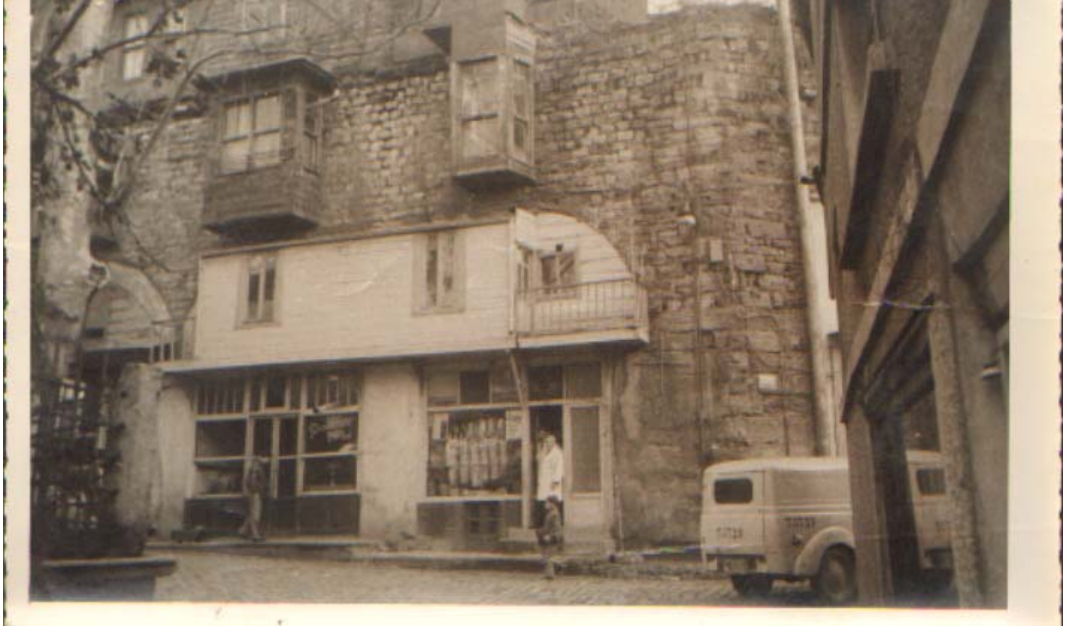
**Foto 6** 1950-1970 arası döneme ait fotoğraf  
(Yenileme Kurulu Arşiv Dosyası)

1950 sonrası döneme ait fotoğraflarda üst kotta odaların üstündeki kat görülmekte, odalara ait pencere boşluklarının büyütülerek cumbaya dönüştürüldüğü, alt katta dükkan cephesindeki kemer boşluklarının ahşapla kaplandığı niteliksiz çıkmalar yapıldığı görülmektedir. (Bkz. Foto 6)

Bu dönemde bütün eklentilerin yok olduğu, alt katta dükkan cephelerinin harman tuğlasıyla örülerek kapatıldığı (Bkz.Foto 19) eklenti olan çıkmaların cumbalarının yerinde olmadığı(Bkz.Foto 6),dükkan kemer boşluklarına yapılan kaplamaların bir kısmının kalktığı(Bkz.Foto 6),6 parseldeki betonarme binanın yerinin boş kaldığı(Bkz.Foto 24), gözlenmiştir. Üst kattaki konutların olmadığı, üst örtünün tamamen kalktığı, pencere boşlukları ve doğramalarının zarar gördüğü tesbit edilmiştir. (Bkz.Foto 9) Üst örtü olmadığı için kirpi saçak hizası tuğlalar ve taşlar ve künkler zarar görmüştür. 18 parselde ait cumba ve üstündeki kat bu döneme ait fotoğrafta görülmektedir. (Bkz.Foto 19) Ancak 18 parseldeki yapının plan şeması tahmin edilemediği için cephe olarak çizilmiştir.19-20-21 parsellerdeki yapının üstüne eklenen kat bu dönemde yok olmuş, cephesi sıvanarak, dükkan cephelerindeki boşluklar kapatılmış, cephesine plastırlar eklenmiştir.

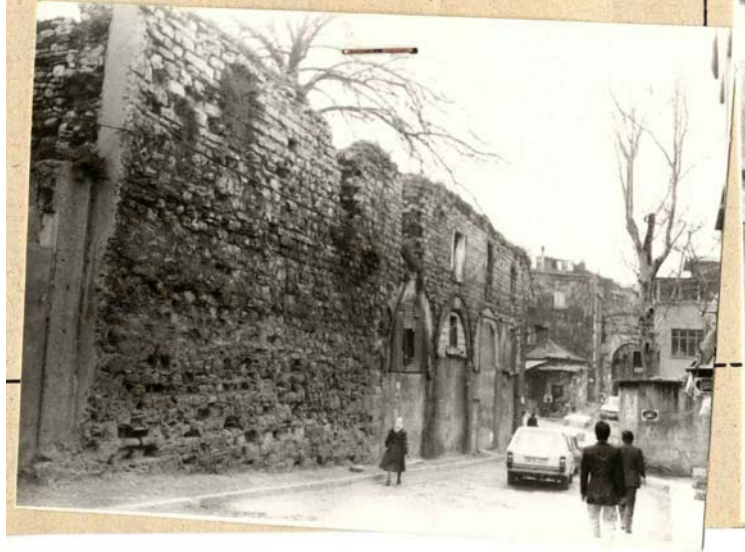
**Foto 8** 1970'li yıllara ait cephe fotoğrafı

Yapının cephelerindeki boşlukların bir kısmı kapatılmış, bir kısmı dönem eki olarak boyutları büyütülüp cumba yapıldığı için, eklentisiz haliyle kalmış, orijinal halinden uzak durumdadır.(Bkz.Foto 8).Cepheye ait tüm veriler ışığında 1970 yılına ait cephe restitüsyonu çizilmiştir.

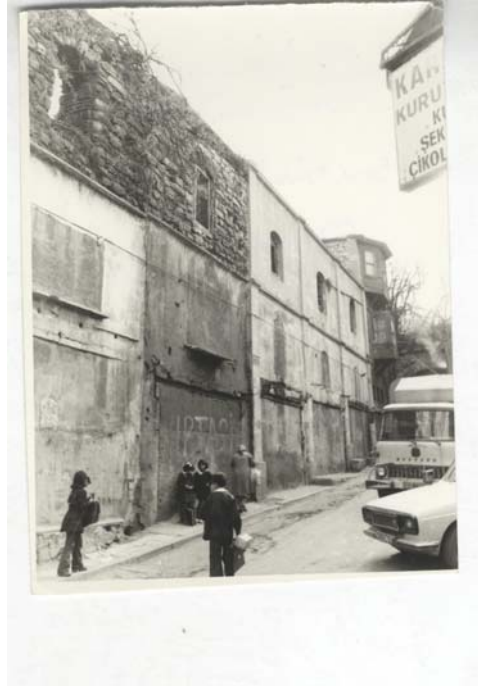
**Foto 9** 1970'li yıllara ait cephe fotoğrafı

19-20-21 parsellerdeki yapının üstüne eklenen kat bu dönemde yok olmuş, cephesi sıvanarak, dükkan cephelerindeki boşluklar kapatılmış, cephesine plastırlar eklenmiştir. (Bkz.Foto 9)Bu döneme ait restitüsyon yapının oldukça bozulduğu bir hali olmakla birlikte, eklentilerden arındığı için yapının ilk haline daha yakındır. Bu döneme ait fotoğraflardan yararlanılarak restitüsyonu oluşturulmaya çalışılmıştır.

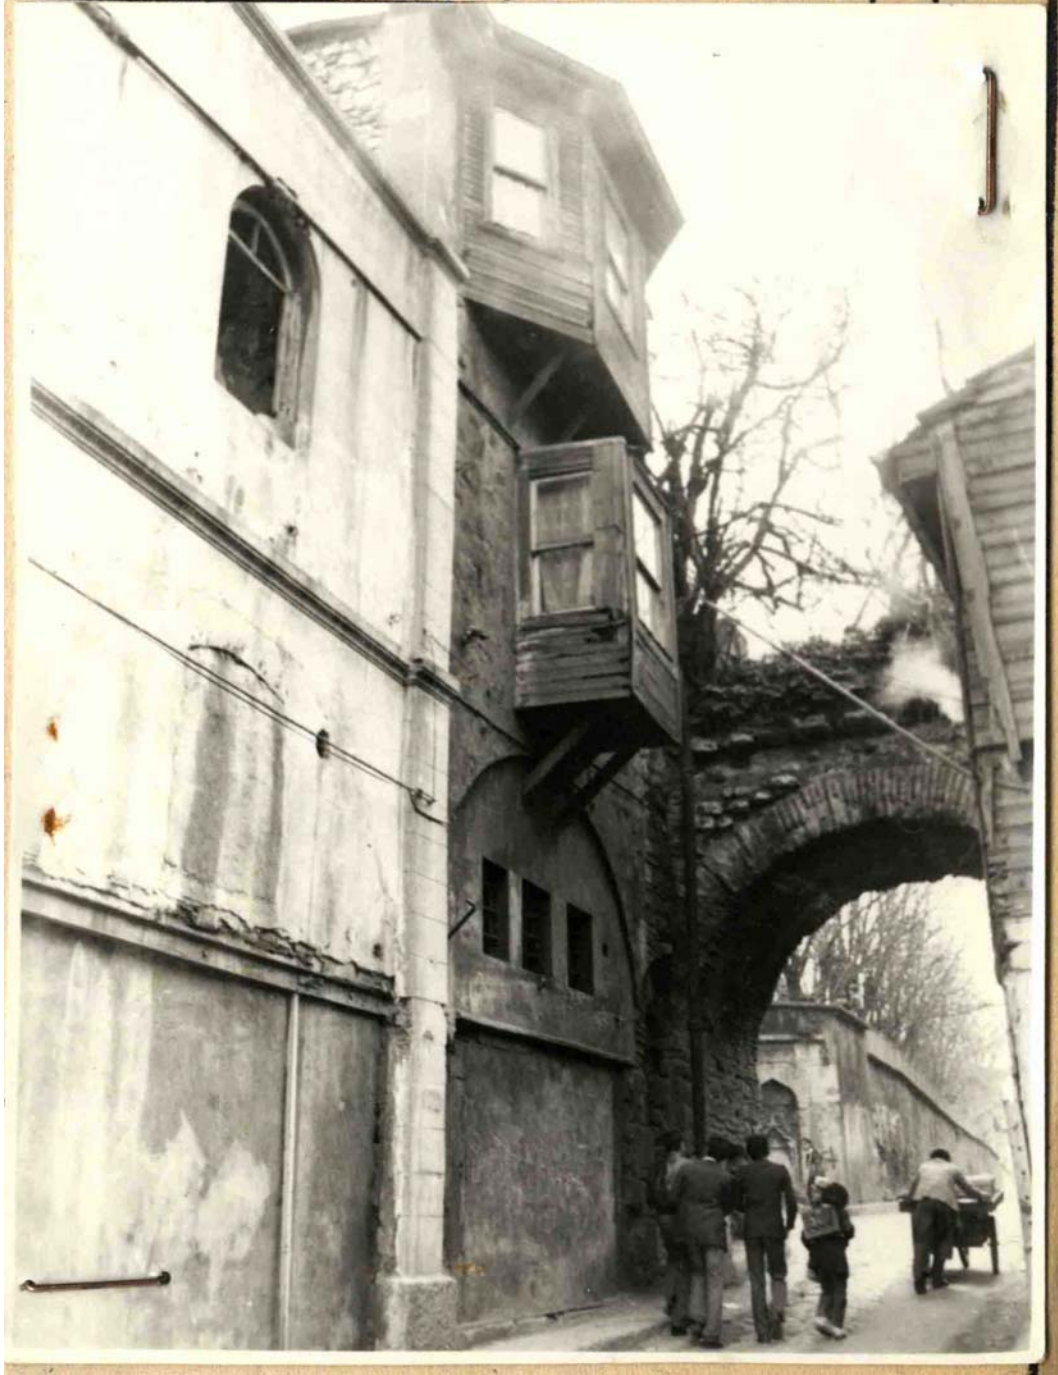
**Foto 19** 1970'li yıllara ait fotoğraf  
(Yenileme Kurulu Arşiv Dosyası)

Kaynaklardan elde edilen 1970'lere ait fotoğrafların yeterli verisi ile yapının restitüsyonunun hazırlanması mümkün olmuştur. Bu dönemde bütün eklentilerin yok olduğu, alt katta dükkan cephelerinin harman tuğlasıyla örülerek kapatıldığı, eklenti olan çıkmaların cumbaların kalktığı, 6 parseldeki betonarme binanın yerinde olmadığı gözlenmektedir. (Bkz Foto 19, Foto 21, Foto 24)

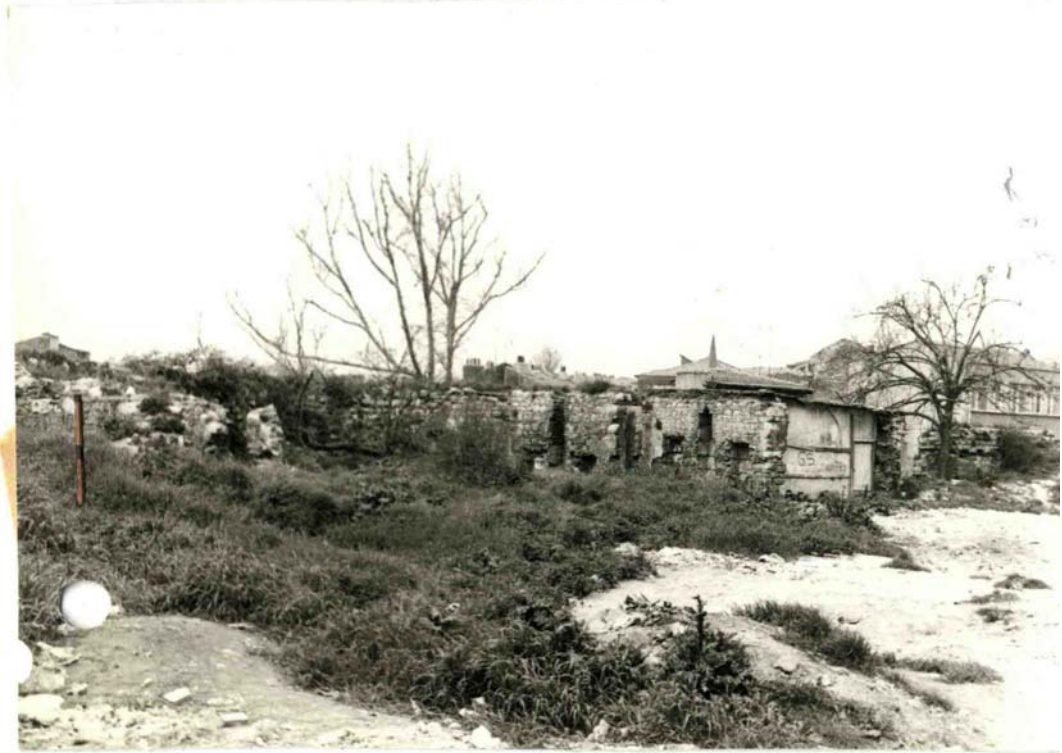
**Foto 22** 1970'li yıllara ait Taş Odalar Sokağından fotoğraf  
(Yenileme Kurulu Arşiv Dosyası)

Üst katta hücre arası duvarlarda “ocak” kalıntıları mevcut olup, eski fotoğraflardan da ocaklara ilişkin bilgi edinilmektedir.(Bkz.Foto.22) Yaşmaklı tuğla ocaklar ve taş şapkalı tuğla bacalar yapının orijinal detayları olduğu düşünülmektedir.

Üst kata ait fotoğraflarda eklenti nitelikteki konutların ve orijinal odaların olmadığı, sadece ara bölme duvarlarından çok az bir kısmının kaldığı görülmektedir. ( Bkz.Foto 21, Foto 22)18 parselde odanın üst katındaki kat fotoğrafta görülmüş, plan şeması tahmin edilemediği için sınırları belirtilmiştir.(Bkz.Foto 19) Ara bölme duvarları kalıntı halinde olmasına rağmen ocak ve nişler görülmektedir (Bkz Foto 21). Bazı duvar kalıntıları üzerindeki muhdes yapılar planda çizilmiştir.(bkz.ek pafta:19,20,21)

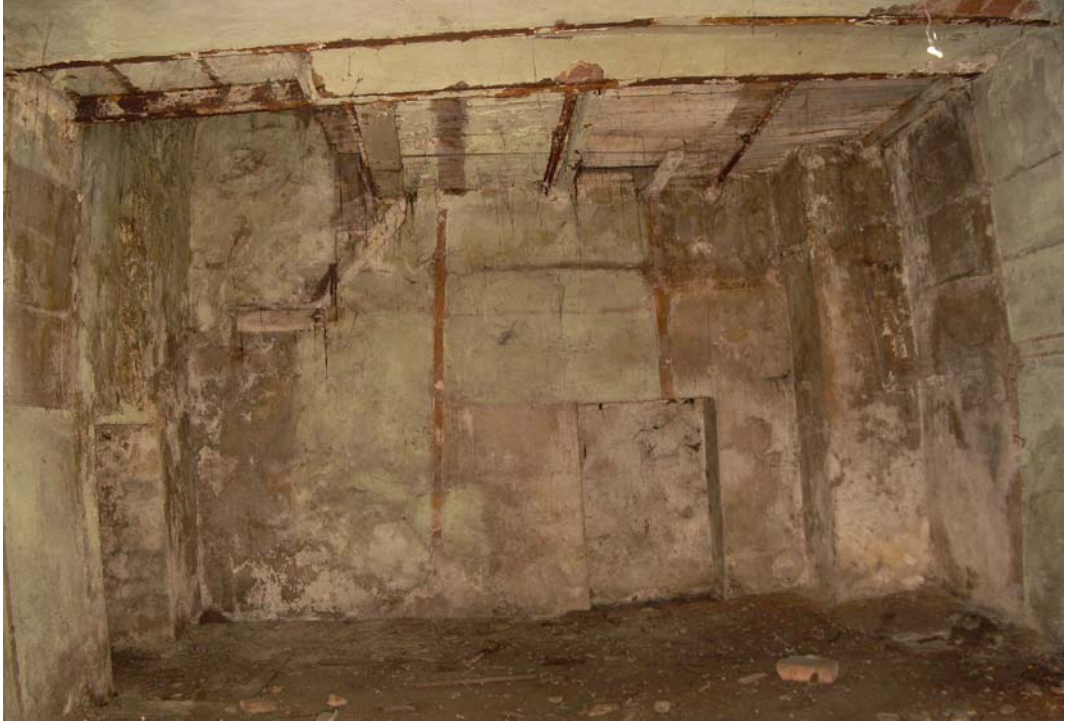
**Foto 41** 18 No'lu parsel iç mekan

18 parselde eskiden ahşap olduğu sanılan merdiven tamamen yıkılmıştır. Volta döşemelerde yer yer yıkılmalar mevcuttur(Bkz.Foto 41)

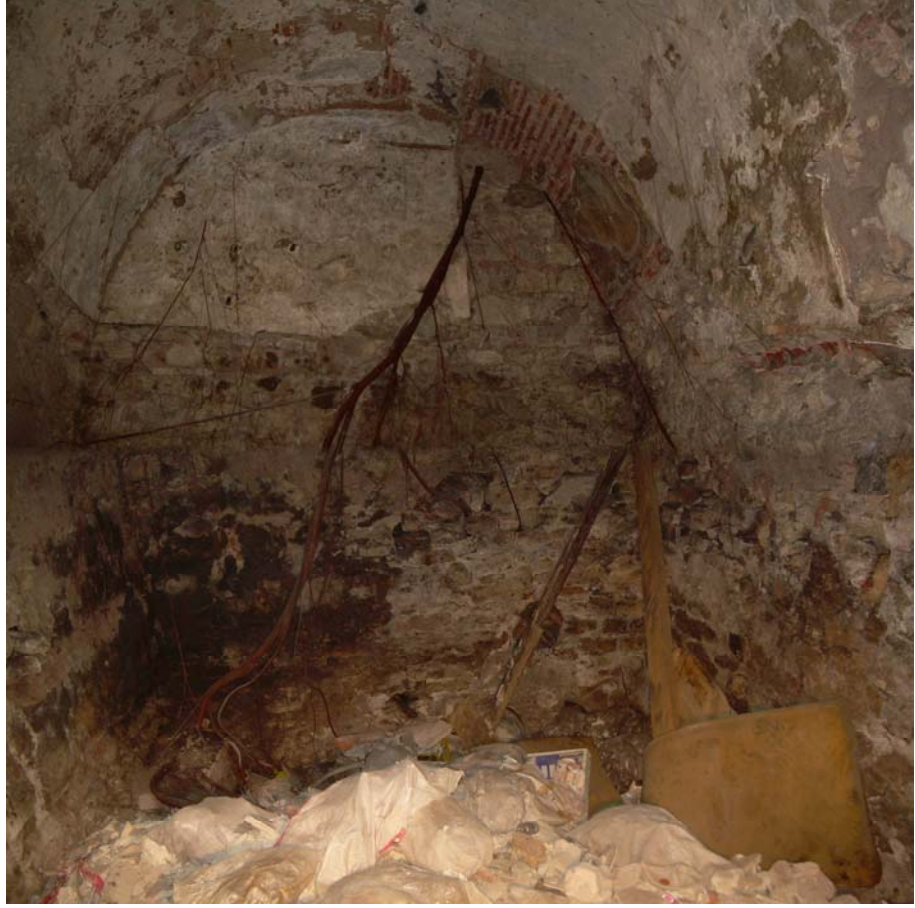
**Foto 45** 19 No'lu parsel iç görünüş

İç kısımda, tonoz seviyesinin üzerinde büyüyen ağaç kökleri tonoz ve duvarları çeşitli yerlerden delerek yol seviyesine kadar uzanmıştır buda taşıyıcı sistemi olumsuz etkilemektedir. (Bkz. Foto 45)

19 parselin tonoz seviyesinin üzerinde büyüyen bir ağaç bulunmaktadır. Kökleri tonoz ve duvarları çeşitli yerlerden delerek yol seviyesine kadar uzanmıştır. Ağaç kökleri mevcut taşıyıcı sisteme oldukça zarar vermiş ve varlığı zararın büyümesine neden olmaktadır. (Bkz.Foto 45)

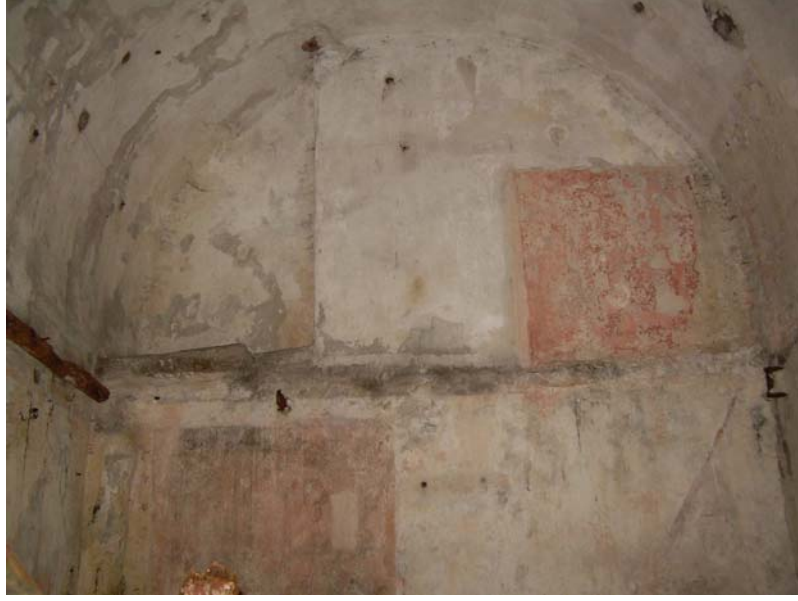
**Foto 47** 20 No'lu parsel iç görünüş

20 parseldeki mekanın üst tonoz örtüsünün üzengi seviyesinden ahşap olarak yapılan katı tamamen çökmüştür.(Bkz.Foto 47, Foto 48)

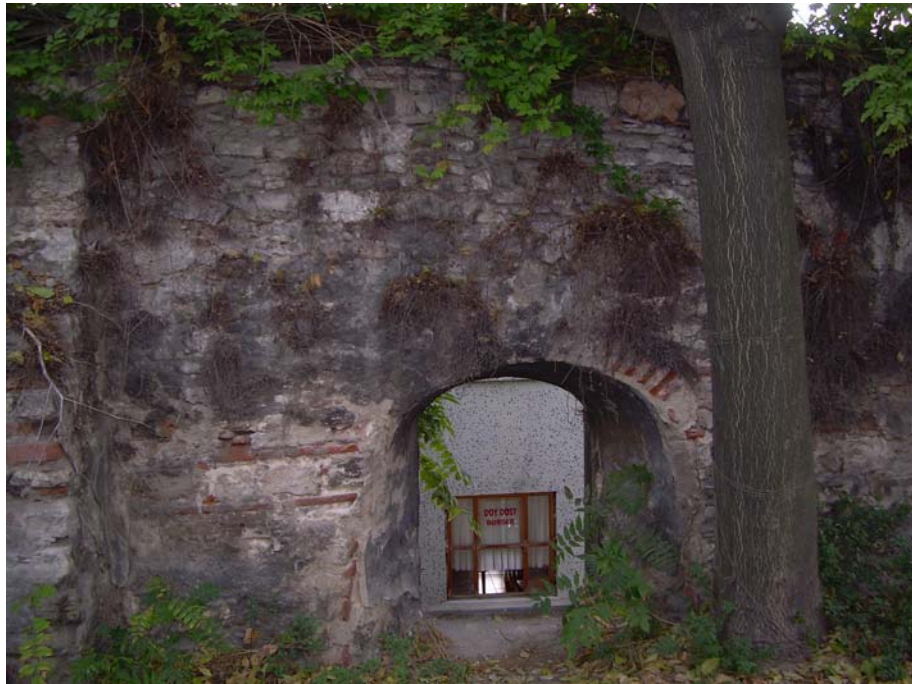
**Foto 50** 20 No'lu parsel üst kot

Dış etkiler nedeniyle malzeme özellikleri yitirmekte, taşlarda yüzey kopmaları, parçalanmalar, kararmalar görülmekte, tuğla malzemedeki kayıplar oluşmakta, yapının üst örtüsü olmaması nedeniyle dış yüzeylerde malzeme ve strüktür yapısında yıpranma hızı artmaktadır. (Bkz.Foto 50)

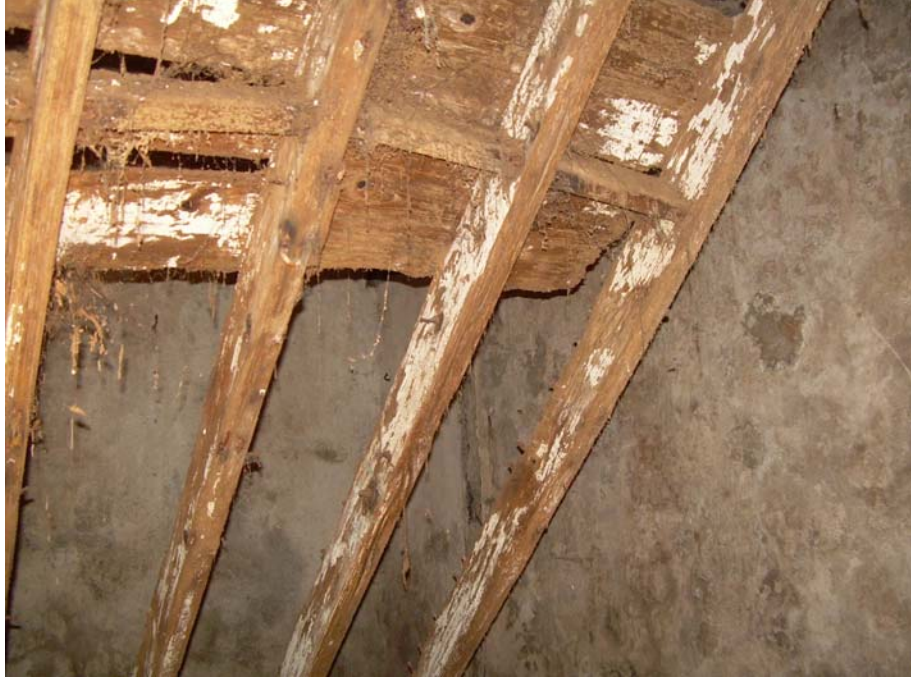
**Foto 51** 21 No'lu parsel iç görünüş

21 parseldeki mekanın üst tonoz örtüsünün üzengi seviyesinden ahşap olarak yapılan katı tamamen çökmüştür. 3.kat seviyesindeki duvarın üzeri sarmaşık ile kaplıdır. (Bkz.Foto 51, Foto 52)

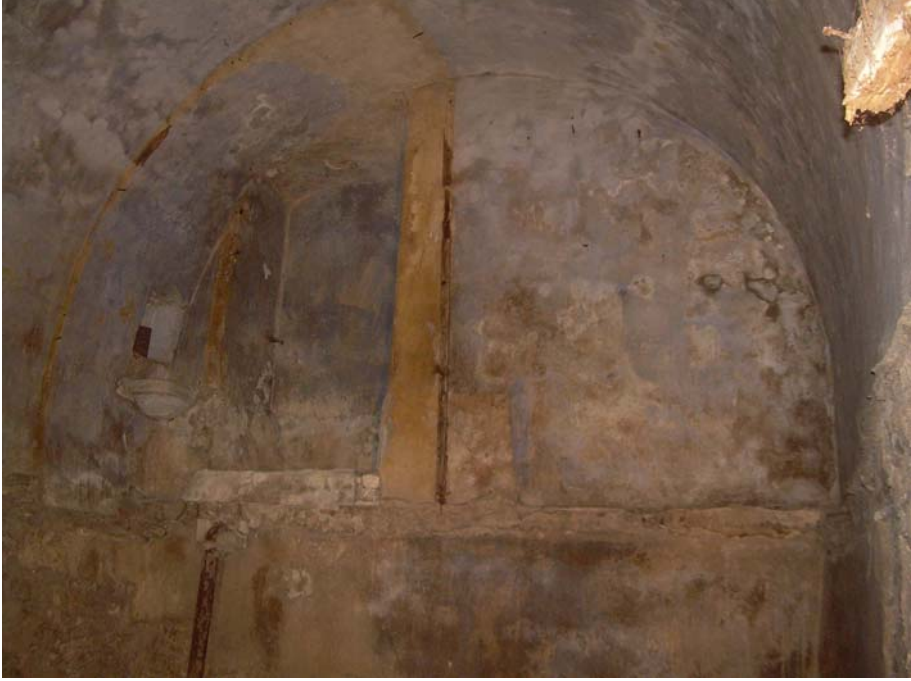
**Foto 56** 22 No'lu parsel iç görünüş

22 parseldeki mekanın üst tonoz örtüsünün üzengi seviyesinden ahşap olarak yapılan katı tamamen çökmüştür. Üst katta ki yetişen ağaç ve sarmaşıklardan dolayı cephenin üst iki kat seviyesi tamamen bitki ile sarılmıştır. (Bkz.Foto 56, Foto 57, Foto 58)

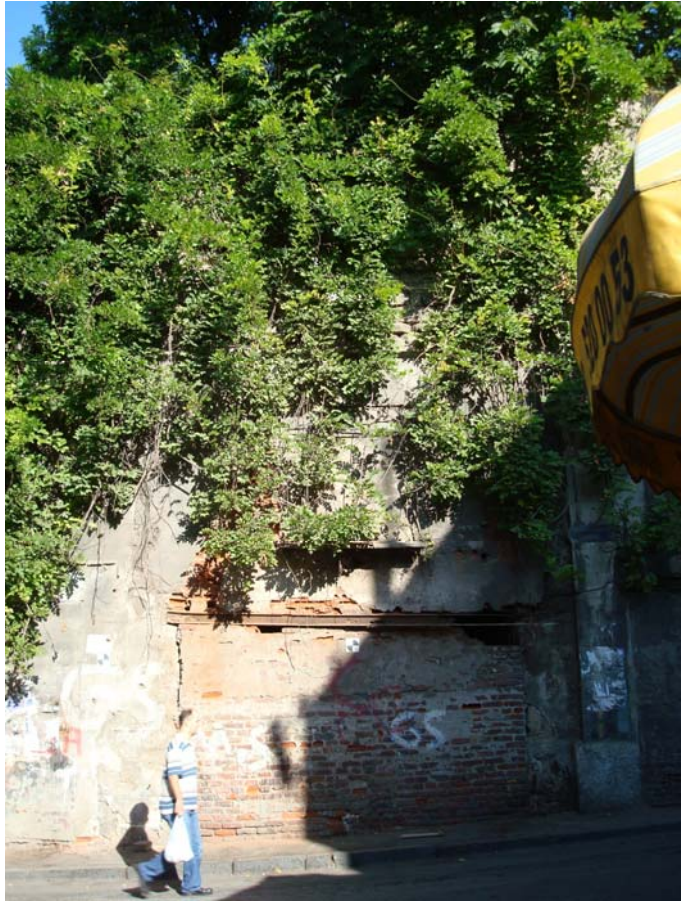
**Foto 58** 22 No'lu parsel cephe

Yapının özellikle kat hizalarında çelik putreller bulunmaktadır. Çelik putrellerin paslandığı, yer yer çürüdüğü görülmüştür. Dış etkiler altında kalan farklı malzemeler farklı çalışmakta, birbirlerine de zarar vermektedirler. (Bkz.Foto 58)

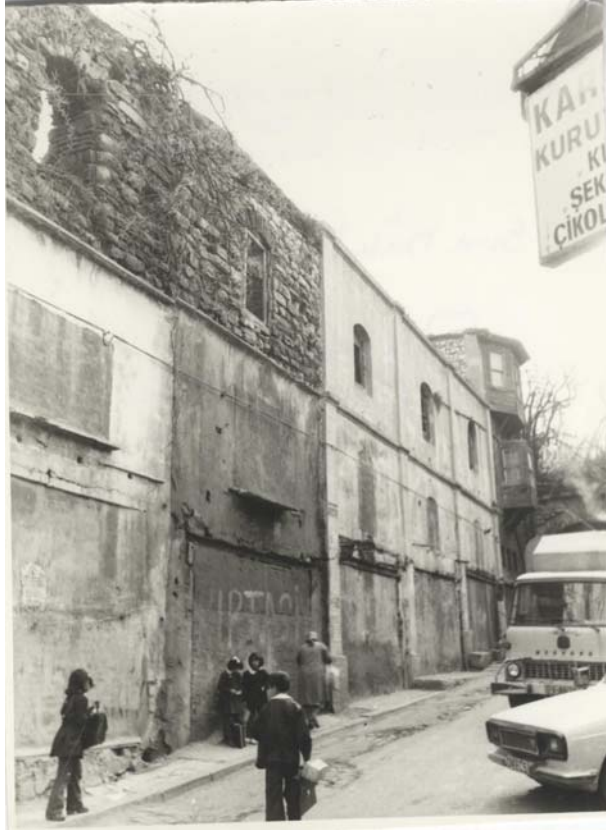
**Foto 59** Bozdoğan Kemerli Caddesi cephe eski fotoğraf

Bitkilenme etkisiyle duvar yüzeyinde oluşan bitki kökleri, taşların yapısına ve harçların özelliklerine zarar vererek, duvarın strüktür yapısının bozulmasına sebep olmaktadır(Bkz.Foto 59)

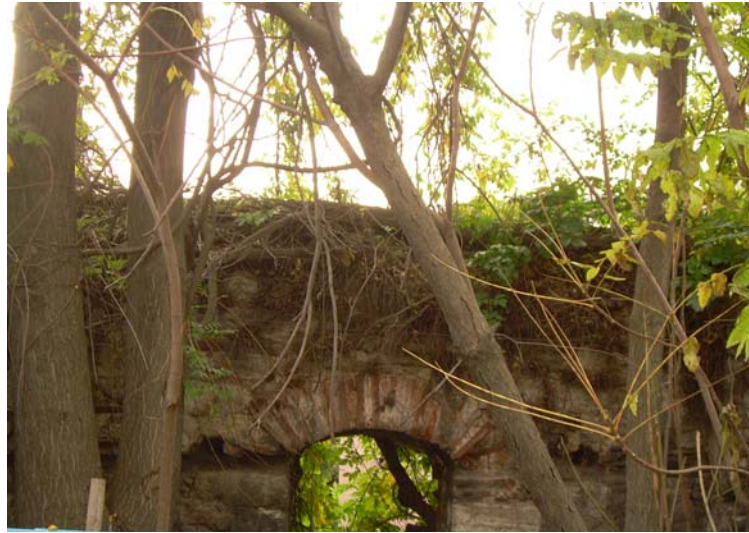
İncelemelerde harçların yer yer özelliklerini kaybettiği, tuğlaların arasındaki derzlerin boşaldığı görülmüştür. Kirpi saçak hizasındaki tuğla ve künklerden geriye çok az bir kısmı kalmış, kalanlarında kötü durumda olduğu görülmüştür. (Bkz.Foto 60)

**Foto 60** 22 No'lu parsel cephe üst kot yoğun bitkilenme

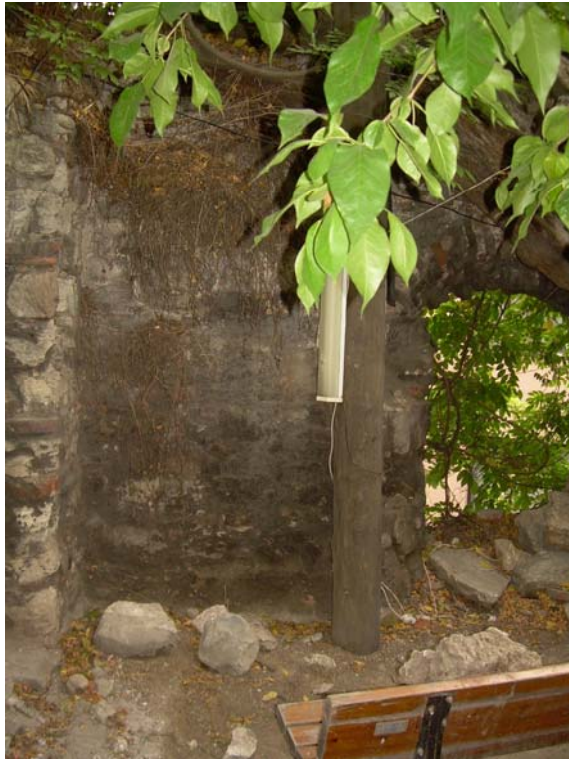
**Foto 64** 23 No'lu parsel üst kot

23 parseldeki mekanın tonoz seviyesinin üst kotunda, duvar boyunca ve köşe kısmını tamamen saran iri gövdeli sarmaşığın gövdesi; yine aynı kotta hemen bitişiğindeki ağaç ve telefon direği yer almaktadır. Tüm bunlar yapının taşıyıcısını olumsuz etkilemektedir. (Bkz.Foto 64, Foto 65)

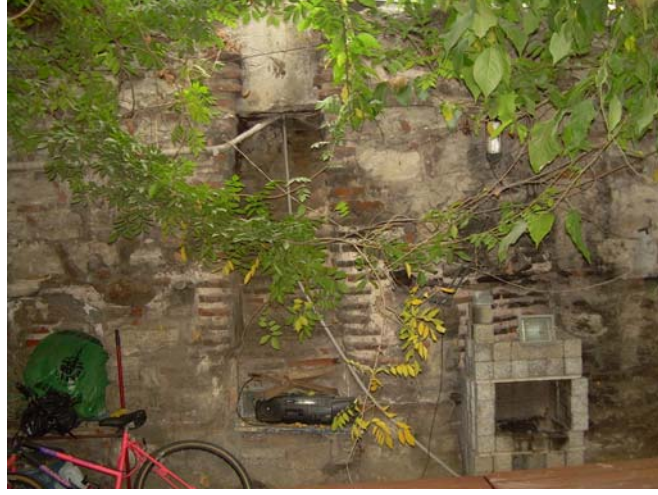
Yapı adasının yaklaşık 5 m. kot farkını karşılayan set duvarı kısmının üstünde devam eden ara duvarların çoğu yıkılmıştır. Medrese hücre sistemini andıran ortada ocak iki yanda dolap nişi bulunan 5 ara bölme duvarı ayakta durmaktadır. (Bkz.Foto 70)Mevcut olanlarda dış etkiler nedeniyle zarar görmüş malzeme kayıpları ve bitkiler nedeniyle kötü durumdadır.

**Foto 70** 24-25 parsel arası üst kot ocak nişi

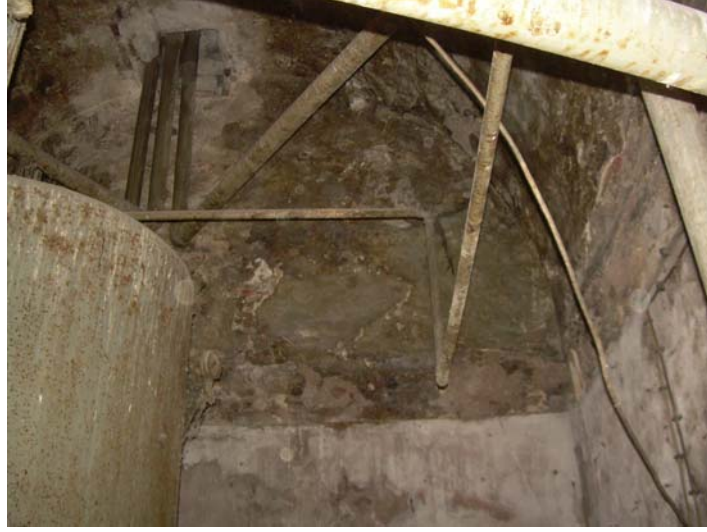
**Foto 72** 25 No'lu parsel iç mekan

25 parselde, 24 ile 26 parseller arasında kalan taşıyıcı duvarlarda kapı boşlukları açılmıştır. Tonozunun üzerinde yaklaşık 40 cm x 40 cm ebatlarında delik açılarak tesisat boruları geçirilmiştir. Üst kotta yan tarafında yer alan 26 parsel ile duvarların arasına gecekondur yapılmıştır. (Bkz.Foto 72)

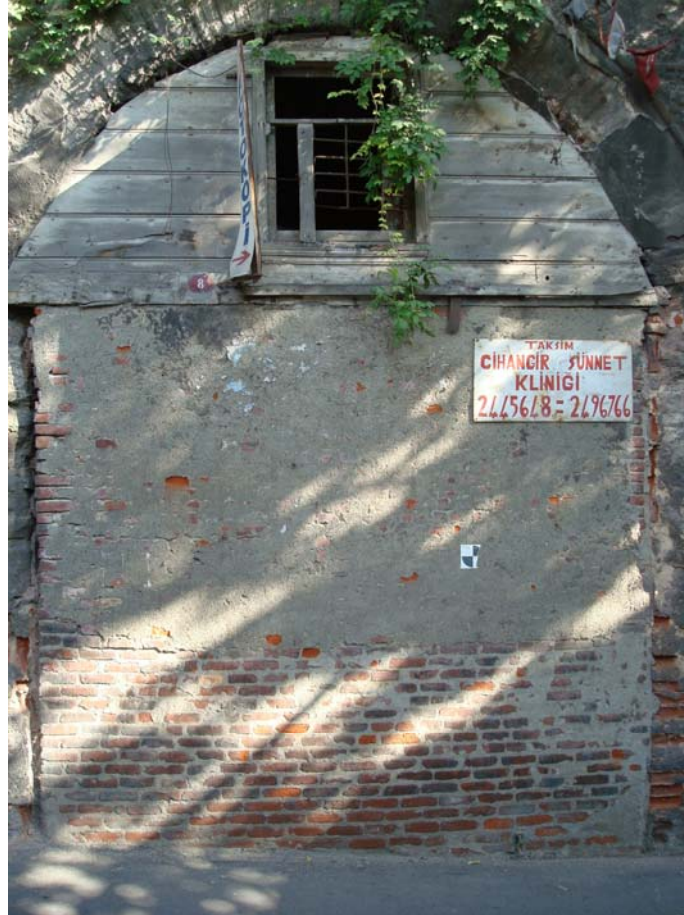
**Foto 73** 26 No'lu parsel cephe

Yapının orijinal pencere sisteminin taş söveli, tuğla kemerli, ahşap kapak ve demir lokma parmaklıkları olan pencerelere olduğu dönem örneklerine bakılarak söylenebilir. Üst örtüsü olamaması nedeniyle Taş Odalar yapısında pencereler ciddi zarar görmüştür. Üst katta hücreler yok olmuş pencere boşluklarının büyük kısmı zarar görmüştür.(Bkz.Foto 89) Doğramaları tamamen yok olan pencereler zaman içinde farklı müdahaleler nedeniyle orijinal durumundan uzaklaşmıştır. Pencere boşluklarının bazılarının büyütülerek cumbaya dönüştürülmesi nedeniyle cephede pencere etkisi bozulmuştur. Dış etkilerden taşların zarar görmesi nedeniyle pencere boşluğunu oluşturan taşlarda da malzeme kopmaları, parçalanmalar, kararmalar görülmektedir. Ahşap elamanlara ait kalıntılarda ahşapların mukavemet özelliğini yitirdiği görülmektedir. Alt kattaki odalara ait duvar boşlukları harman tuğlasıyla örülerek pencere boşlukları kapatılmıştır. Kalan pencerelerde orijinal olmayıp niteliğini kaybetmiştir .(Bkz.Foto 73)

Temizleme müdahalesi sırasında yapının çeşitli dönemlerde aldığı ek ve müdahalelerin nitelikleri değerlendirilmeli, yapının aslına uygun olmayan, niteliksiz uygulamalar ayıklanmalıdır. Taş Odalar yapısında, alt kattaki dükkan dizilerinde duvar boşluklarında yapılan müdahaleler, duvar boşluklarının harman tuğlasıyla örülerek kapatılması.(Bkz.Foto 71) pencere, kapı boşluklarının kapatılması, (Bkz.Foto 73) niteliksiz uygulamalardır bu müdahaleler için ayıklama işlemi önerilmiştir.

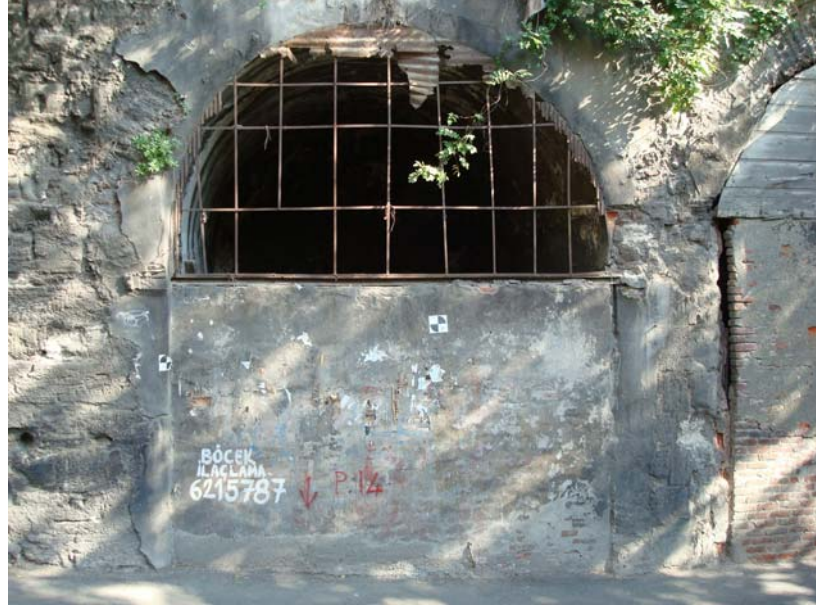
**Foto 77** 27 No'lu parsel cephe

Ahşap elemanların ise çürüdüğü görülmüştür. Yerinde duran pek çok ahşap eleman mukavemetini kaybetmiştir. Kapı ve pencerelerde boşluklar ve elemanlar orijinal değildir. Alt katta odalara ait ön cephe duvar boşluğu harman tuğlasıyla kapatılmıştır. Boşluklar niteliksiz malzemelerle kapatılmıştır. (Bkz.Foto 77)

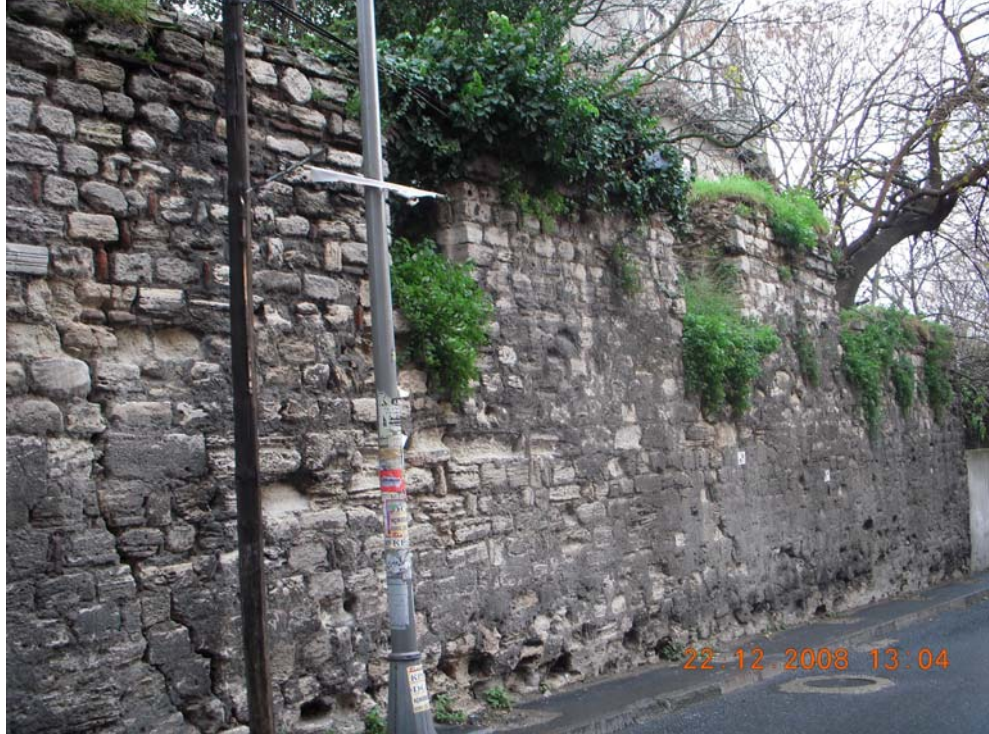
**Foto 85** Süleymaniye Caddesi 2,3,4 parsel cephesi

Dış etkiler nedeniyle malzeme özellikleri yitirilmekte, taşlarda yüzey kopmaları, parçalanmalar, kararmalar görülmekte, yapının üst örtüsü olmaması nedeniyle duvar yüzeyinin yıpranma hızı artmaktadır. Bitkilenme etkisiyle duvar yüzeyinde oluşan bitki kökleri, taşların yapısına ve harçların özelliklerine zarar vermiş, duvarın stüktür yapısının bozulmasına sebep olmuştur .(Bkz.Foto 85)

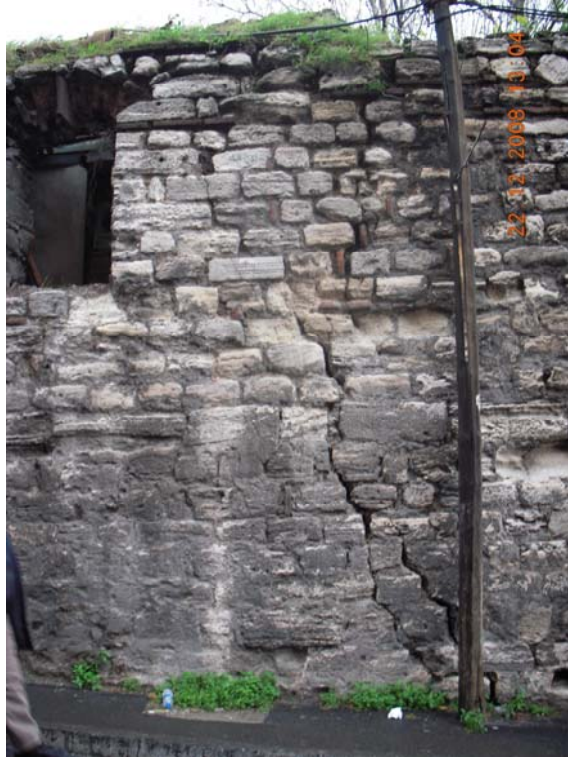
**Foto 86** Taş duvar yapısında strüktürel bozulma

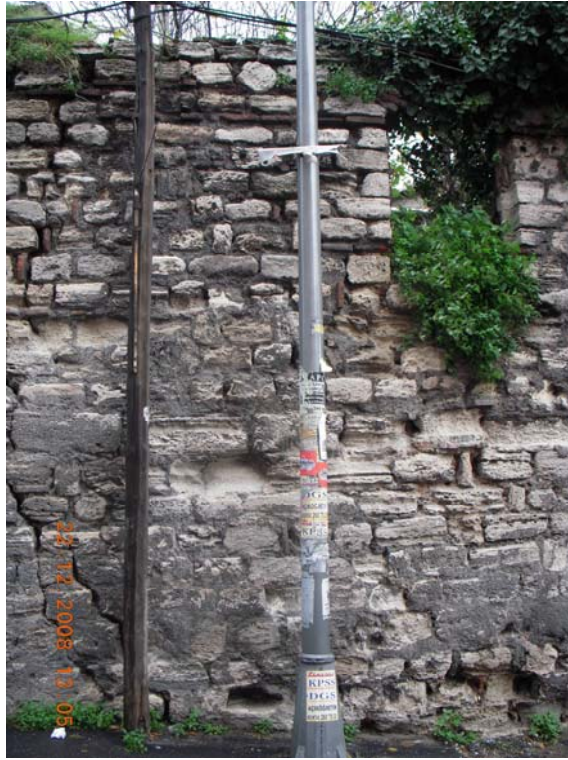
**Foto 87** Duvar yüzeyinde deformasyonlar, kararmalar, bitkilenme

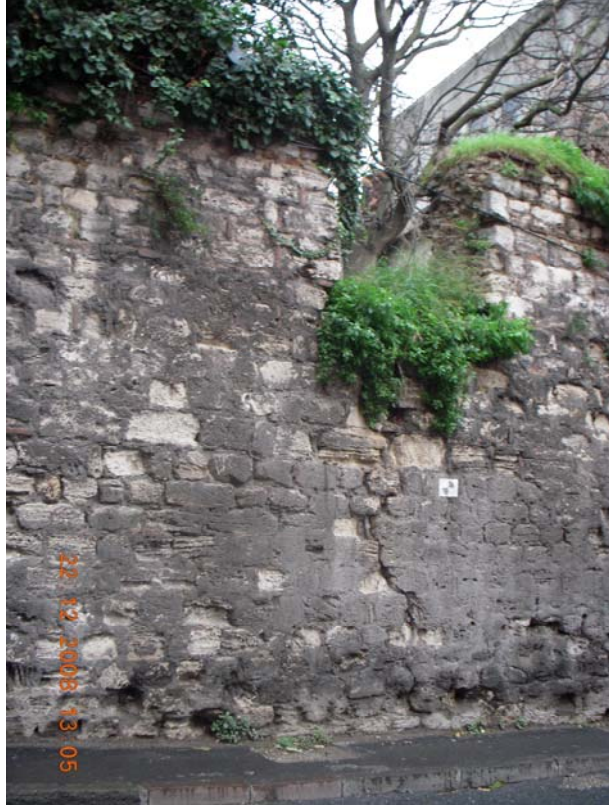
**Foto 88** 3 parsel cephesinde kararmalar, yapısal bozulma, bitkilenme

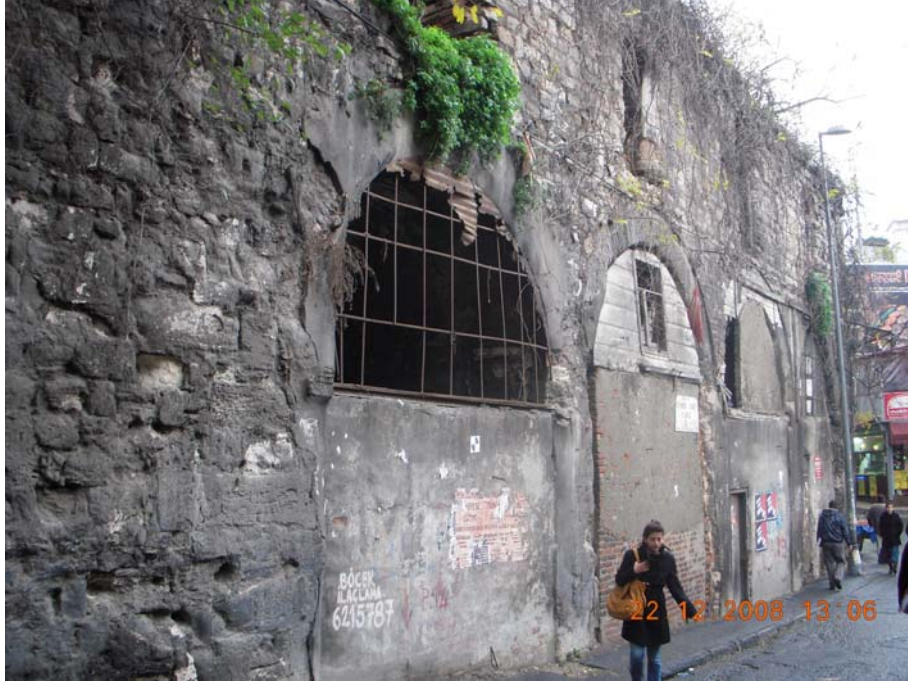
**Foto 91** Süleymaniye Caddesi 7 parsel cephesinde bozulmalar

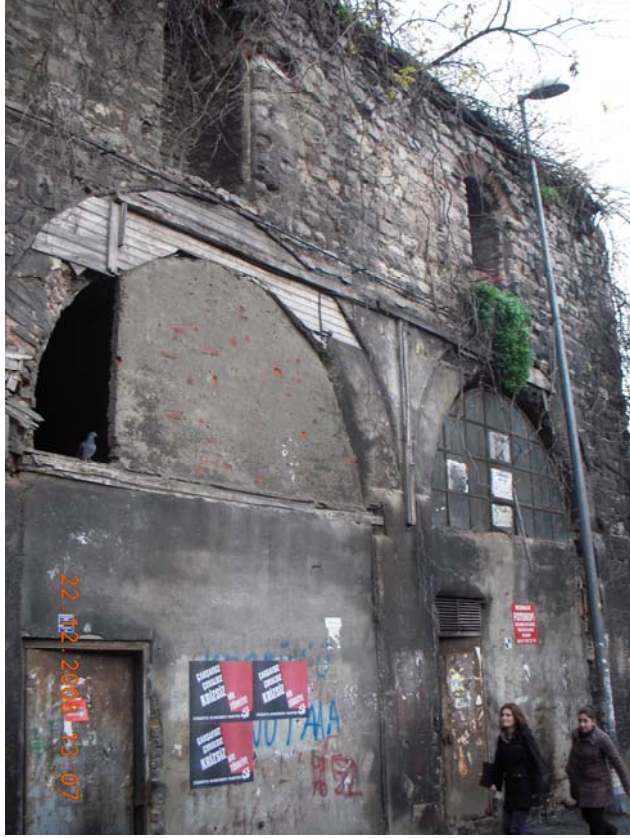
**Foto 96** Süleymaniye Caddesi 24-25 parsel cephesi

dönüştürülmesi vs.) duvar yüzeyinde orijinal olmayan boşlukların yer aldığı gözlenmektedir. (bkz Foto 96)

Taş odalar yaya ve taşıt trafiğinin yoğun olarak bulunduğu iki caddenin kesiminde yer almakta, özellikle taşıtlardan çıkan egzoz gazları cephede kararmalara neden olmaktadır. (Bkz.Foto 97) Duvar yüzeyinde birçok niteliksiz ek (tabelalar, kablolar, metal kaplama malzemesi vs.)bulunmaktadır. (Bkz.Foto 96) Öncelikle duvar yüzeyindeki niteliksiz ekler ayıklanmalı, duvarda parça kopmaları olan yerlerde çürütme işlemi uygulanarak, kopan parçalar çıkarılmalıdır. Bu işlemler yapıldıktan sonra duvar yüzeyinden taş ve harç örnekleri alınarak analiz edildikten sonra, uygun olan yöntem ve malzeme seçilerek yüzey temizliği yapılmalıdır.

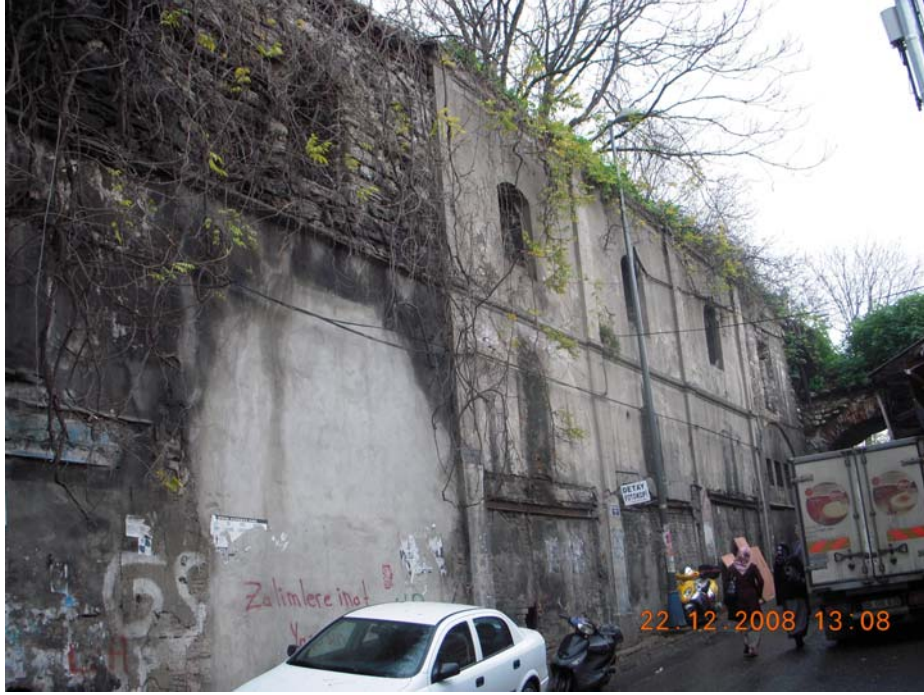
**Foto 98** Bozdođan Kemeru Caddesi cephesi

Dükkan girişlerindeki duvar boşlukları harman tuğlasıyla örülerek kapılar yok edilmiş, (Bkz.Foto 98) cephede ve odalar arası duvarlarda orijinal olmayan kapı boşlukları oluşturulmuştur. Üst katta hücreler tamamen yok olduğu için herhangi bir kapı mevcut değildir.

Dönem eki olarak cephede ve iç mekanlarda doğramalarda çelik konstrüksiyon elemanlar, plastr cephe elemanları uygulanmış ancak bunların özgün yapı elemanları olmadığı düşünülmüştür. Cephe duvarları üzerinde tabelalar, kablolar vs. görüntü kirliliğine sebep olmakta, malzemeye yanlış uygulamaları nedeniyle zarar vermektedir. Cephede birçok yerde çimento esaslı sıva ile müdahale edilmiş taş duvar yapısına zarar verdiği düşünülmüş, ayıklanması önerilmiştir.(Bkz.Foto 98)

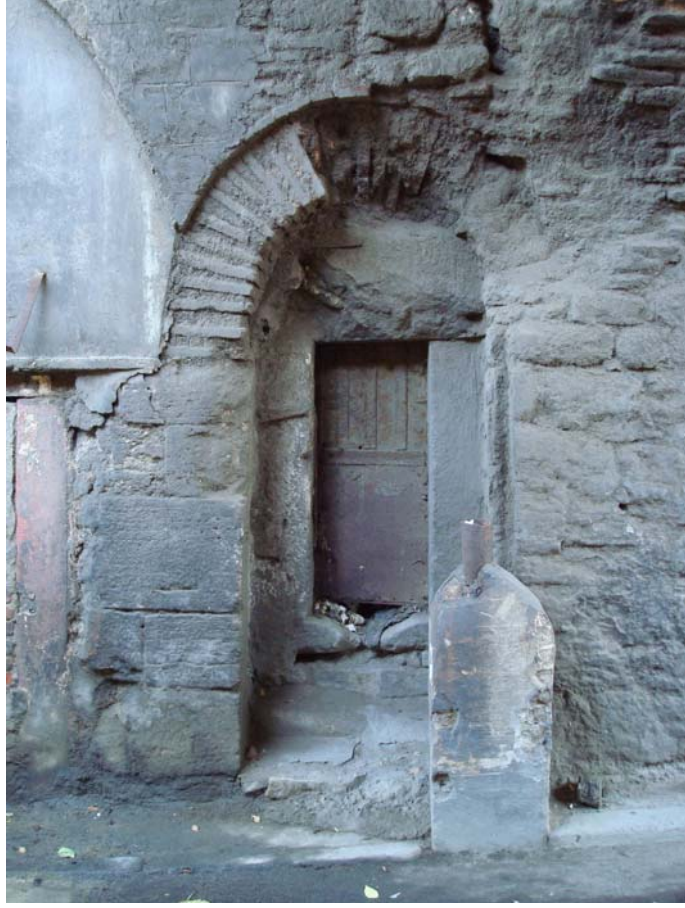
**Foto 100** Bozdođan Kemerı Caddesi 16 parsel giriři

Parselin (duvarın) 16 parsel(Bozdoğan Kemer) ile kesiştiği köşede caddeden 40 cm içeride küçük bir giriş kapısı bulunan 1.10 m genişliğinde 3.15 m. derinliğinde üzeri tonoz ile örtülü bir oda bulunmaktadır. Derinlemesine olan kısmın dip tarafında harçsız yığma taşlarla tavana kadar duvar örülmüştür (Bkz. Foto 100)

Günümüzde oldukça harap durumda olan yapıda alt kattaki kapılar tamamen özelliklerini yitirmiş, niteliksiz malzemelerden orijinal olmayan kapı boşlukları açılmıştır.(Bkz.Foto 66) Sadece su terazisine çıkılan 16 parselin girişindeki kapı boşluğu orjinaldir.(Bkz.Foto 100)
