DENİZLİ MÜZESİ TARAFINDAN HİERAPOLİS ANTİK
KENTİ KUZEY NEKROPOLDE GERÇEKLEŞTİRİLEN
KORUMA VE ONARIM UYGULAMALARI

Fehmi BOR

Temmuz 2019
DENİZLİ

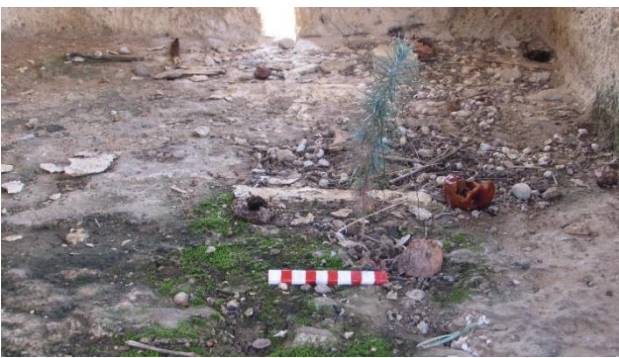
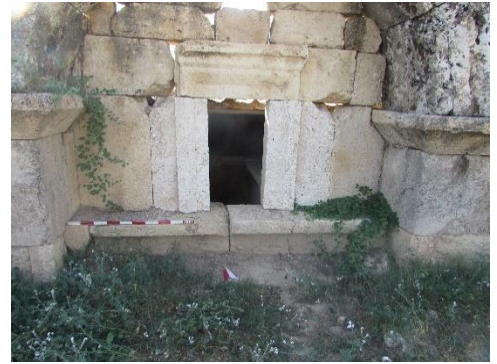
Kökleri aracılığıyla zemine tutunup gelişen ve yaşam sürecini tamamladıktan sonra kuruyarak yok olan organizmalar genel olarak bitki topluluğudur ve taşların bozulmasındaki etkili unsurlardandır (Fig. 13, 14). Kimyasal ve mekanik şekilde taşa zarar verirler.

Kökleri vasıtasıyla taşın kılcal gözeneklerine işler, mekanik çatlaklara ve kopmalara sebep olurlar. Ayrıca ortamı nemli tutarak diğer bozulma şekillerine de katkıda

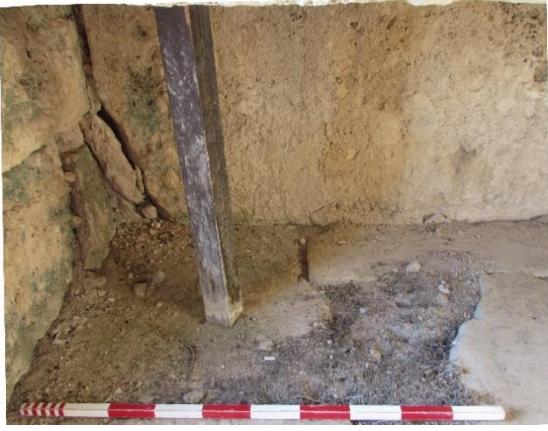
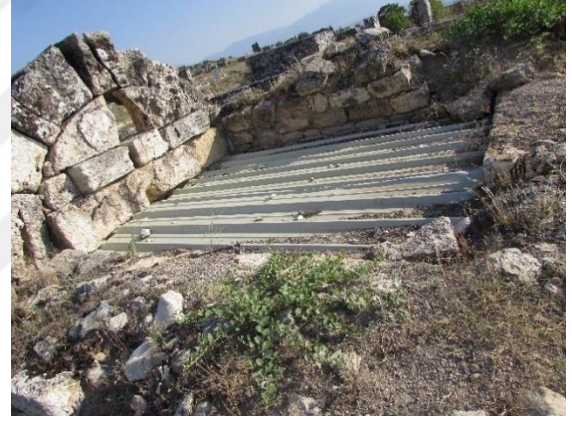
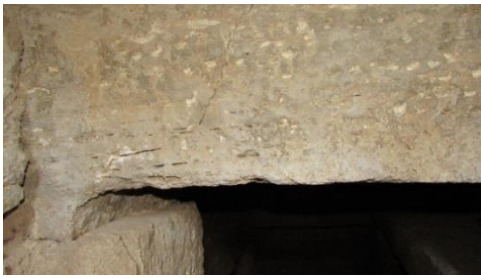
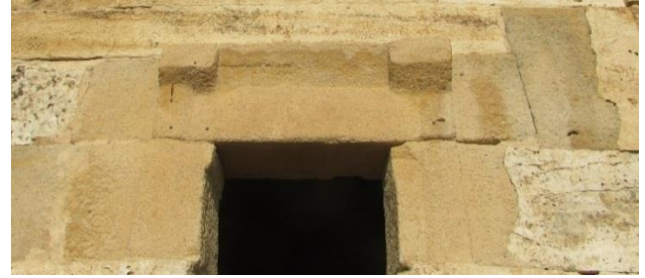
Yoksa bu koruma ve onarım çalışmaları, çeşitli bozulmaların sebebi olabilir (Fig. 21, 22, 23, 24). Bunlardan özellikle, çimento kullanılarak yapılan dolgu, parça ekleme gibi uygulamalar, taş yüzeyde boya, sıva ya da kaplama yapılması ve onarımlarda yanlış malzeme kullanılması veya teknik yöntemden kaynaklanır. Yüzeyleri boya ya da sıva gibi bir malzeme ile kapatılan taşlar; geçirgenlik özelliklerini büyük oranda kaybederler. Nefes alamayan taşın nemini dışarı verememesi sonucu kuruma gerçekleşmez ya da geç

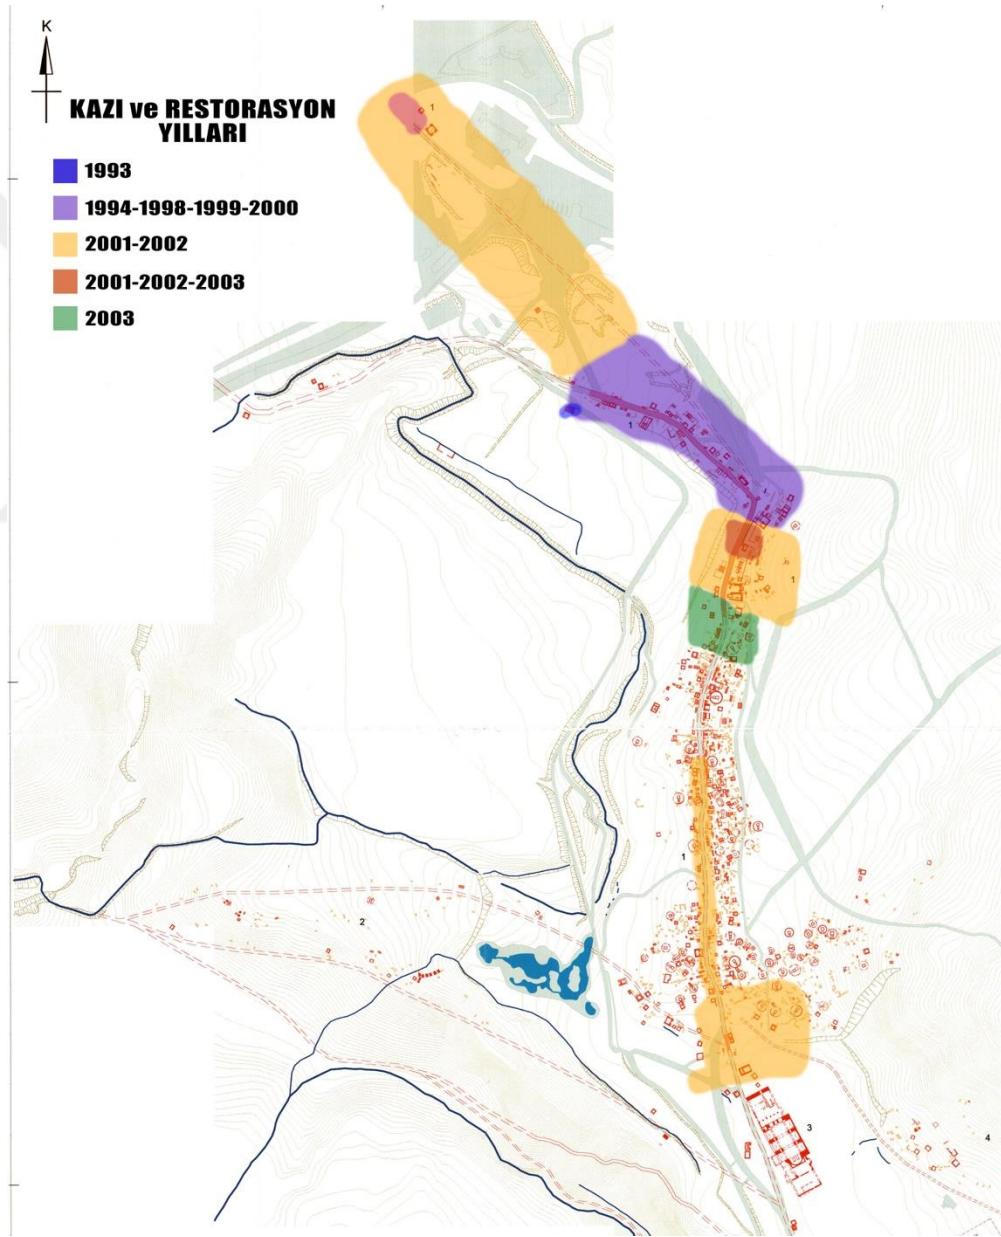
Figür 42

İnceleme kapsamındaki koruma-onarım çalışmaları 1993 ile 2003 yılları arasında kalan dönemdedir (Fig. 42).

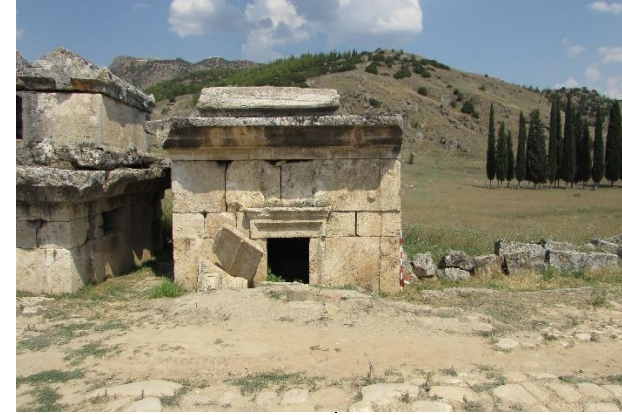
KATALOG NO: 1		
YAPILAN MÜDAHALELER:	MEVCUT DURUM:	ÖNERİLER / ÖNLEMLER:
<p>BETON: Kullanılmamıştır.</p> <p>ANASTYLOSİS: Yapılmış. Eserin dağılmış üst örtüsü ve üzerindeki lahitler aslına uygun şekilde yeniden düzenlenmiştir.</p> <p>ÇELİK / DEMİR ÇUBUK: Kullanılmamıştır.</p> <p>PARÇA EKLEME: Yapılmamıştır.</p> <p>RESTORASYON KİMYASALLARI: Demir kenetlerin sabitletmesinde bağlayıcı olarak kullanılmıştır. Araldit AV138M, hiposidik reçine ve sertleştirici HV988.</p> <p>HARÇ: Kullanılmamıştır.</p> <p>KENET: Çatı bloklarında destek amaçlı kullanılmıştır.</p> <p>GENEL TEMİZLİK: Çevre ve iç temizliği yapılmıştır.</p>	<p>GÖZLENEN BOZULMALAR:</p> <p>ÇATLAK: Mevcut. Kılcal çatlaklar ve deformasyon oluşmuş.</p> <p>KIRIK: Eserin restorasyon çalışması sonrasında sağlam olduğu görülen kapısının şu anda iki parça halinde enine kırık olduğu tespit edilmiştir.</p> <p>KOPMA: Mevcut.</p> <p>BİTKİSEL: Bitkiler kaide üzerinde kök salmaktadır.</p> <p>RENK DEĞİŞİKLİĞİ: Liken kaynaklı kısmi grileşme görülmektedir.</p> <p>YÜKSELEN NEM: Eser içerisine biriken yağış suları sebebiyle eserin genelinde nem oranını artmaktadır.</p> <p>İNEN NEM: Yağışlar üstten ve çevreden içeriye dolmakta ve nem dengesini değiştirmektedir. Yağış kaynaklı inen nem vardır.</p>	<p>Eserin kırık olarak duran kapısı için gerekli müdahale yapılmalıdır.</p> <p>Anıt mezar önündeki koruma ve onarım uygulaması yapılan pişmiş toprak boru hattı ziyaretçilerin üzerinden geçmeleri sebebiyle korunamamıştır. Yoğun ziyaretçi trafiği ve gezinti güzergahı olmaması ayrıca eserin koruma onarım uygulamasında sağlam olan mezar odası girişinin bu sebeple kırılmış olmasının sonucu olarak değerlendirilmelidir.</p>

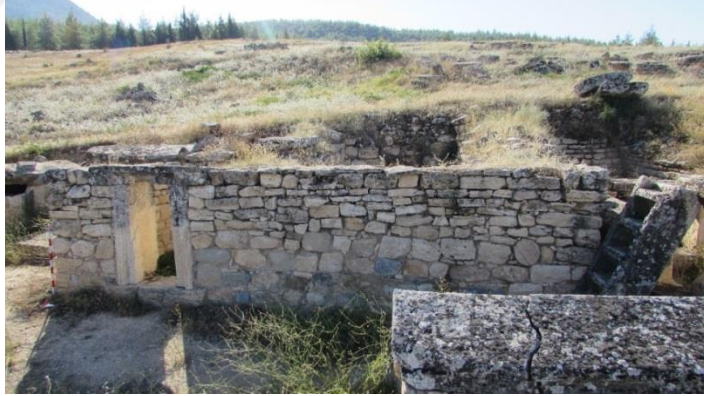
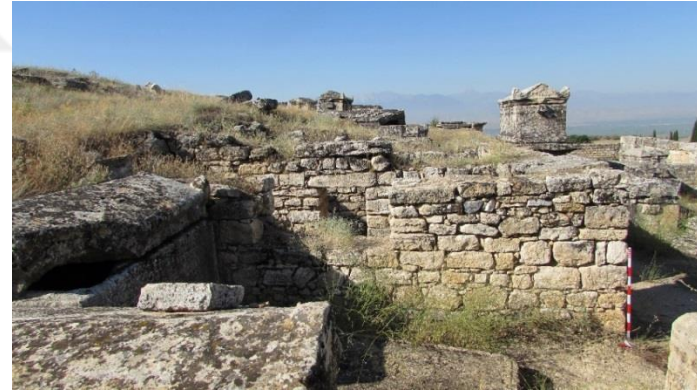
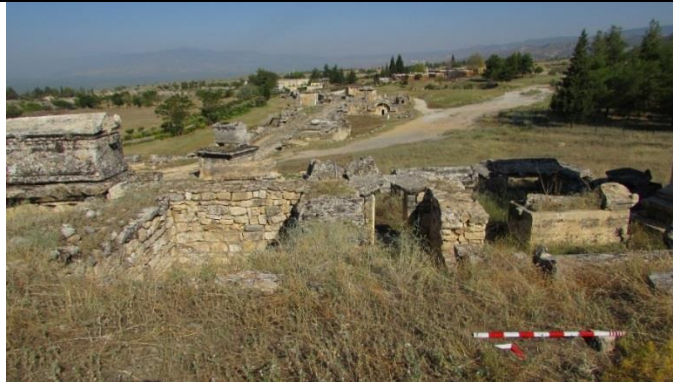
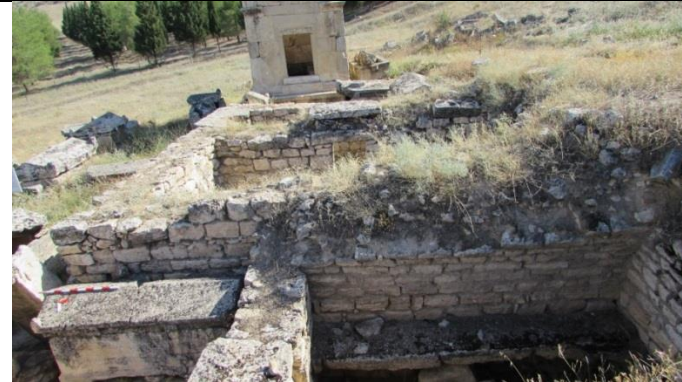
KATALOG NO: 4		
YAPILAN MÜDAHALELER:	MEVCUT DURUM:	ÖNERİLER / ÖNLEMLER:
<p>BETON: Kullanılmamıştır. ANASTYLOSİS: Yapılmış.</p> <p>ÇELİK / DEMİR ÇUBUK: Kullanılmamıştır.</p> <p>PARÇA EKLEME: Yapılmamış.</p> <p>RESTORASYON KİMYASALLARI: Demir kenetlerin sabitlenmesinde kullanılmıştır.</p> <p>KENET: Kenet kullanılmıştır. İki parçalı kırık giriş kapısı üst lentosunu birleştirmek için kullanılmış.</p> <p>HARÇ: Kullanılmamıştır.</p> <p>GENEL TEMİZLİK: Çevre ve iç temizliği yapılmıştır.</p>	<p>GÖZLENEN BOZULMALAR:</p> <p>ÇATLAK: Mevcut. Kılcal çatlaklar ve deformasyon oluşmuş.</p> <p>KIRIK: Mevcut.</p> <p>KOPMA: Mevcut.</p> <p>BİTKİSEL: Bitkiler içeride ve duvarlar üzerinde kök salmaktadır. Doğu duvarı içten kısmen yıkılmıştır.</p> <p>RENK DEĞİŞİKLİĞİ: Liken kaynaklı kısmi grileşme görülmektedir.</p> <p>YÜKSELEN NEM: Taban toprağında nem görülmektedir. Doğu duvarı içten kısmen yıkılmıştır.</p> <p>İNEN NEM: Üst örtü bulunmadığından yağışlar eser içine dolmakta ve nem dengesini değiştirmektedir.</p> <p>YAGIŞ: Doğu yönündeki yamaçtan yağışlarla gelen sular eser içerisine dolmaktadır.</p>	<p>Eserin doğu cephesinde kurtarma kazısı yapılarak nem dengesi sağlanmalıdır. Biyolojik birikimden kurtarılmalıdır. Duvar örgüsü harçları üstten dağılmakta ve müdale beklemektedir.</p>

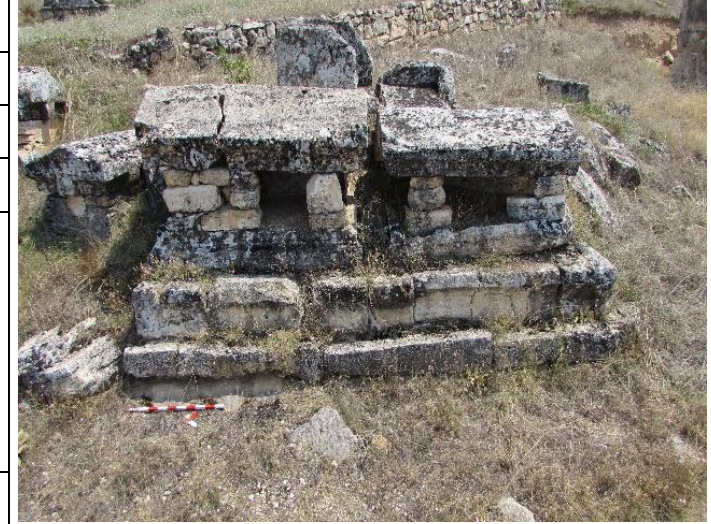
KATALOG NO: 5		
YAPILAN MÜDAHALELER:	MEVCUT DURUM:	ÖNERİLER / ÖNLEMLER:
<p>BETON: Kullanılmamıştır.</p> <p>ANASTYLOSİS: Yapılmış. Lahit mezarların bulunabilen parçaları ile yeniden aslına uygun düzenleme çalışması yapılmıştır.</p> <p>ÇELİK / DEMİR ÇUBUK: Kullanılmamıştır.</p> <p>PARÇA EKLEME: Yapılmamıştır.</p> <p>RESTORASYON KİMYASALLARI: Kullanılmamıştır.</p> <p>KENET: Kullanılmamıştır.</p> <p>HARÇ: Kullanılmamıştır.</p> <p>GENEL TEMİZLİK: Çevre ve iç temizliği yapılmıştır.</p>	<p>GÖZLENEN BOZULMALAR:</p> <p>ÇATLAK: Mevcut. Kılcal çatlaklar ve deformasyon oluşmuş.</p> <p>KIRIK: Mevcut.</p> <p>KOPMA: Mevcut.</p> <p>BİTKİSEL: Bitkiler kaide üzerinde kök salmaktadır.</p> <p>RENK DEĞİŞİKLİĞİ: Liken kaynaklı kısmi grileşme görülmektedir.</p> <p>YÜKSELEN NEM: Batı yönünden gelen yağış suları sebebiyle eserin genelinde nem oranını artırmaktadır.</p> <p>İNEN NEM: Yağışlar üstten ve çevreden içeriye dolmakta ve nem dengesini değiştirmektedir.</p>	<p>Lahitlerin oturduğu podyumdaki oynamalar düzeltilerek tekrar yerleştirilmelidir.</p>

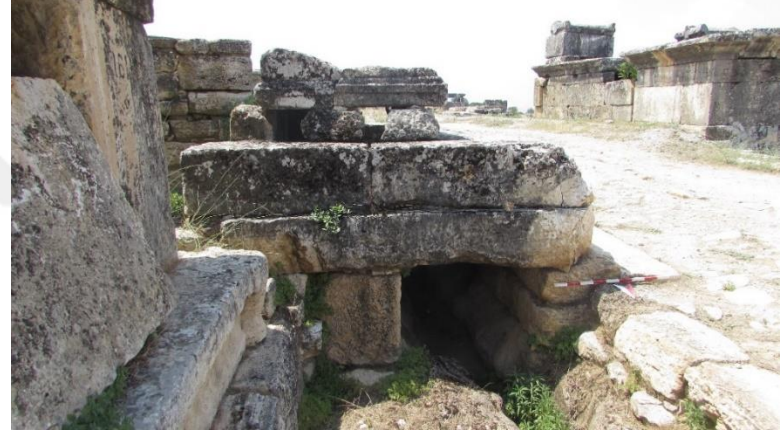
Figür 6.1

KATALOG NO: 6		
YAPILAN MÜDAHALELER:	MEVCUT DURUM:	ÖNERİLER / ÖNLEMLER:
<p>BETON: Kullanılmamıştır.</p> <p>ANASTYLOSİS: Yapılmış. U planlı kaide üzerindeki lahdin bulunabilen ve kalan parçaları ile aslına uygun düzenleme yapılmaya çalışılmıştır.</p> <p>ÇELİK / DEMİR ÇUBUK: Kullanılmamıştır.</p> <p>PARÇA EKLEME: Yapılmamış.</p> <p>RESTORASYON KİMYASALLARI: Kullanılmamıştır.</p> <p>RESTORASYON KİMYASALLARI: Kullanılmamıştır.</p> <p>KENET: Kullanılmamıştır.</p> <p>HARÇ: Kullanılmamıştır,</p> <p>GENEL TEMİZLİK: Çevre ve iç temizliği yapılmıştır.</p>	<p>GÖZLENEN BOZULMALAR:</p> <p>ÇATLAK: Mevcut. Kılcal çatlaklar ve deformasyon oluşmuş.</p> <p>KIRIK: Mevcut.</p> <p>KOPMA: Mevcut.</p> <p>RENK DEĞİŞİKLİĞİ: Liken kaynaklı kısmi grileşme görülmektedir.</p>

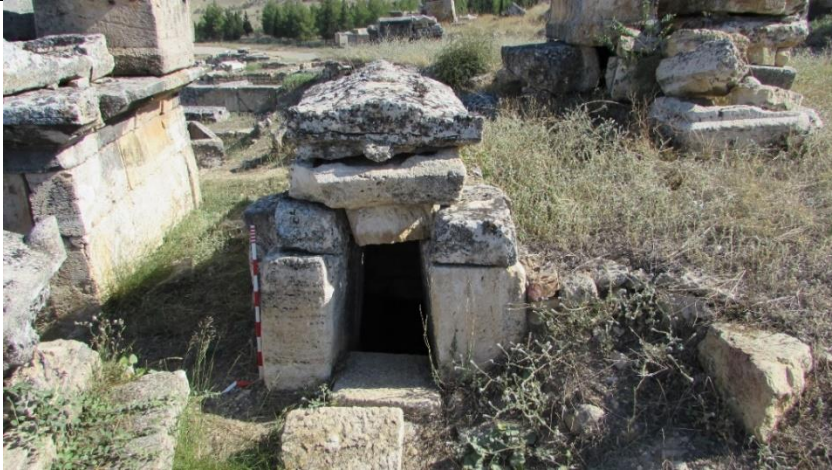
Figür 7.1

KATALOG NO: 7		
YAPILAN MÜDAHALELER:	MEVCUT DURUM:	ÖNERİLER / ÖNLEMLER:
<p>BETON: Kullanılmıştır. Harç olarak kullanılmıştır.</p> <p>ANASTYLOSİS: Yapılmış. Giriş üzerindeki lahdin bulunabilen ve kalan parçaları ile aslına uygun düzenleme yapılmaya çalışılmıştır. Tümülüsün dromos üstü tekrar aslına uygun düzenlenmiştir.</p> <p>ÇELİK / DEMİR ÇUBUK: Mezar odası girişi üstüne 'T' profil demir ile dromos altı desteklenmiştir.</p> <p>PARÇA EKLEME: Giriş merdiveni batı ve üst yönünde kireçtaşı ve beton harç ile örgü yapılmış.</p> <p>RESTORASYON KİMYASALLARI: Kullanılmamıştır.</p> <p>KENET: Kullanılmamıştır.</p> <p>HARÇ: Kullanılmıştır. Beton harç dromos üst örtüsünde bağlayıcı olarak kullanılmıştır.</p> <p>GENEL TEMİZLİK: Çevre ve iç temizliği yapılmıştır.</p>	<p>GÖZLENEN BOZULMALAR:</p> <p>ÇATLAK: Mevcut. Kılcal çatlaklar ve deformasyon oluşmuş.</p> <p>KIRIK: Mevcut.</p> <p>KOPMA: Mevcut.</p> <p>BİTKİSEL: Bitkiler üzerinde kök salmaktadır.</p> <p>RENK DEĞİŞİKLİĞİ: Liken kaynaklı kısmi grileşme görülmektedir.</p> <p>İNEN NEM: Yağışlar üstten ve çevreden içeriye dolmakta ve nem dengesini değiştirmektedir.</p>	<p>Eserin düşmüş olan kapısı sabitlenmelidir. Açıkta kalan tavan traverten bloklarının üzeri aslına uygun olarak toprakla kapatılarak mezar odası içine yağış girişi ve traverten bloklarının fiziksel kimyasal ve biyolojik etkilerden korunması sağlanmalıdır.</p>

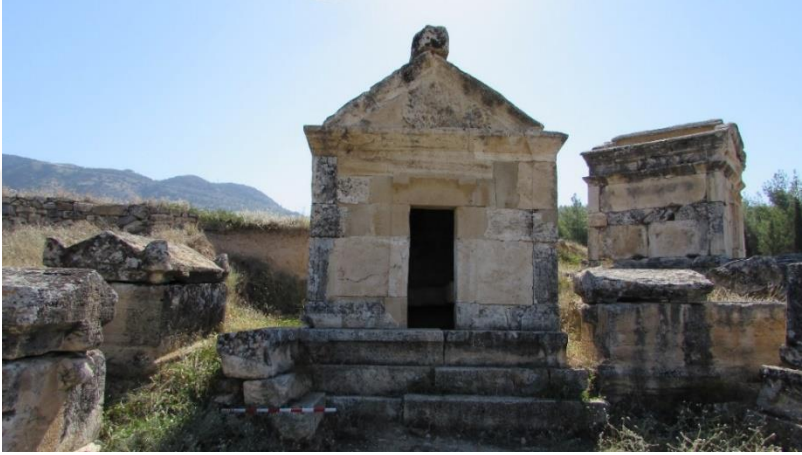
Figür 8.1

KATALOG NO: 8		
YAPILAN MÜDAHALELER:	MEVCUT DURUM:	ÖNERİLER / ÖNLEMLER:
<p>BETON: Kullanılmıştır. Eksik traverten blokların eksik parçalarının tamamlanması amacıyla ve tamamıyla olmayan traverten bloklar yerine beton harcı kullanılmıştır.</p> <p>ANASTYLOSİS: Yapılmış.</p> <p>ÇELİK / DEMİR ÇUBUK: Kullanılmıştır. Zemin kat kapı girişinin kuzey yöndeki klinesi duvara bağlanması gereken yerde duvara bağlantı sağlanamamış altına ahşap kazıkla desteklenmiştir.</p> <p>PARÇA EKLEME: Yapılmamış.</p> <p>RESTORASYON KİMYASALLARI: Kullanılmamıştır.</p> <p>KENET: Kullanılmıştır. Zemin kat tabanındaki iki parça kırıklı haldeki traverten bloğun birleştirilmesi amacıyla kullanılmıştır.</p> <p>HARÇ: Kireç harcı kullanılmıştır. Bağlayıcı, sağlamlaştırıcı ve dolgu malzemesi olarak traverten bloklar arasında kullanılmıştır.</p> <p>GENEL TEMİZLİK: Çevre ve iç temizliği yapılmıştır.</p>	<p>GÖZLENEN BOZULMALAR:</p> <p>ÇATLAK: Mevcut. Kılcal çatlaklar ve deformasyon oluşmuş.</p> <p>KIRIK: Mevcut.</p> <p>KOPMA: Mevcut.</p> <p>BİTKİSEL: Bitkiler üzerinde kök salmaktadır.</p> <p>RENK DEĞİŞİKLİĞİ: Liken kaynaklı kısmi grileşme görülmektedir.</p> <p>YÜKSELEN NEM: Taban toprağında nem görülmektedir.</p> <p>İNEN NEM: Beşik çatı traverten blokları tamamlanmadığı için yağışlar direk olarak eser içine dolmaktadır.</p> <p>YANGIN: Eser üzerindeki ve çevresindeki kuru otlar yangın riski taşımaktadır.</p> <p>RESTORASYON KAYNAKLI: Restorasyon esnasında kullanılan beton kumlanma şeklinde bozularak dökülmeye başlamıştır.</p>	<p>Eserin doğu cephe kazısı tamamlanıp kayan topraktan kurtarılmalıdır. Restorasyon sırasında kullanılan beton bölümler uygun malzeme ve teknikle yenilenmelidir.</p>

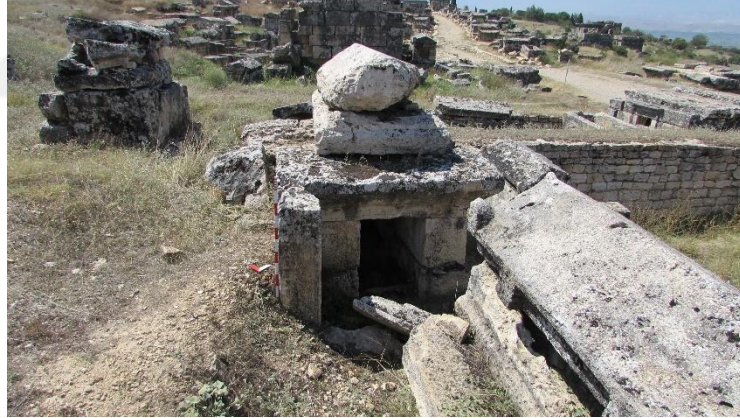
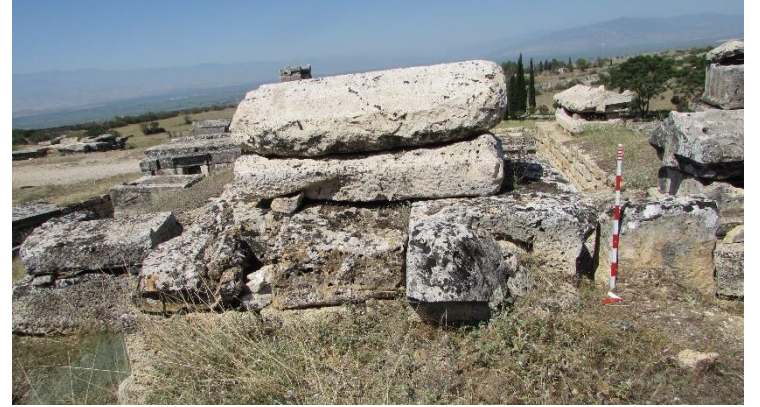
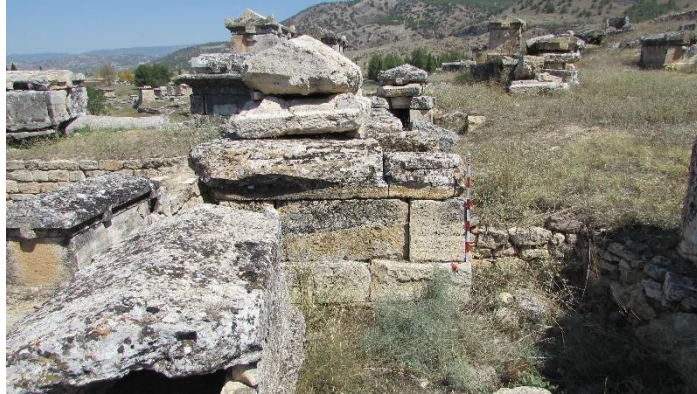
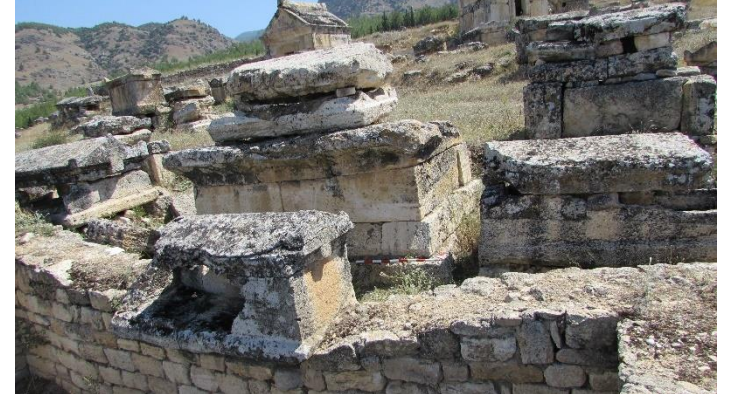
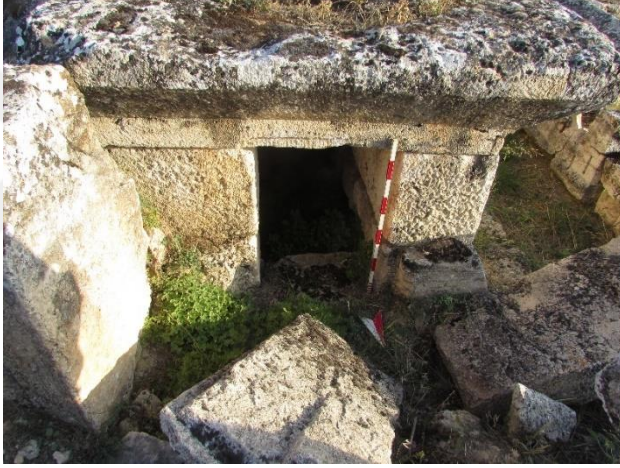
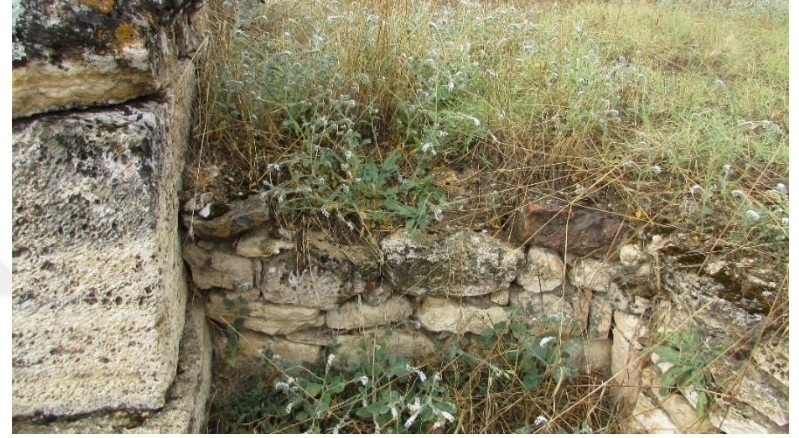
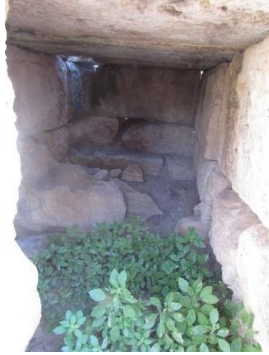
KATALOG NO: 10		
YAPILAN MÜDAHALELER:	MEVCUT DURUM:	ÖNERİLER / ÖNLEMLER:
<p>BETON: Kullanılmamıştır.</p> <p>ANASTYLOSİS: Yapılmış. Çatı üzerindeki lahdin bulunabilen ve kalan parçaları ile aslına uygun düzenleme yapılmaya çalışılmıştır. Ayrıca kuzeydoğu cephesindeki kopan traverten blok parçaları ile giriş önündeki Peribolos koruma alanını oluşturan bloklar düzenlenmiştir.</p> <p>ÇELİK / DEMİR ÇUBUK: Kullanılmamıştır.</p> <p>PARÇA EKLEME: Yapılmamıştır.</p> <p>RESTORASYON KİMYASALLARI: Kullanılmamıştır.</p> <p>KENET: Kullanılmamıştır.</p> <p>HARÇ: Kullanılmamıştır.</p> <p>GENEL TEMİZLİK: Çevre ve iç temizliği yapılmıştır.</p>	<p>GÖZLENEN BOZULMALAR:</p> <p>ÇATLAK: Mevcut. Kılcal çatlaklar ve deformasyon oluşmuş.</p> <p>KIRIK: Mevcut.</p> <p>KOPMA: Mevcut.</p> <p>BİTKİSEL: Bitkiler üzerinde kök salmaktadır.</p> <p>RENK DEĞİŞİKLİĞİ: Liken kaynaklı kısmi grileşme görülmektedir.</p> <p>YÜKSELEN NEM: Taban toprağında nem görülmektedir.</p> <p>İNEN NEM: Yağışlar üstten ve çevreden içeriye dolmakta ve nem dengesini değiştirmektedir.</p>	<p>Eser girişindeki bloklar ve mezar odası kapısı sabitlenmelidir. Mezar odası önünde bulunan Peribolos alanını sınırlandıran traverten bloklardan batı yöndeki daha önce yerinde iken daha sonra yana devrilmiş ve doğu yöndeki de sabitlenmiş değildir. Bu bloğun sabitlenmesi alanda eserler üzerinde dolaşan ziyaretçilerin can güvenliği ile eserin korunması açısından risk teşkil etmektedir. Bu blokların yerlerine uygun şekilde sabitlenmesi gerekmektedir. Mezar odası içerisinde inen nemden kaynaklanan yosun ve mantarlar görülmektedir. Mezar odası içerisine nem girişi engellenmelidir. Doğu yöndeki tamamlanmamış kazı çalışması sebebiyle erozyonla eserin toprak altına gömülmesine sebep olmaktadır.</p>

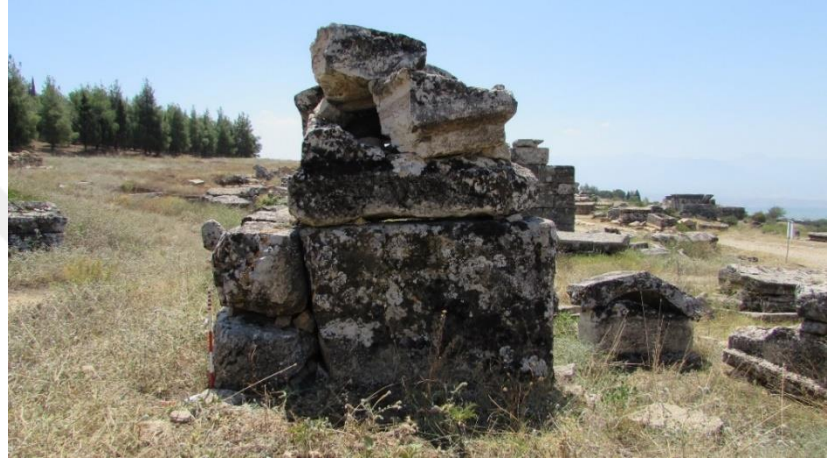
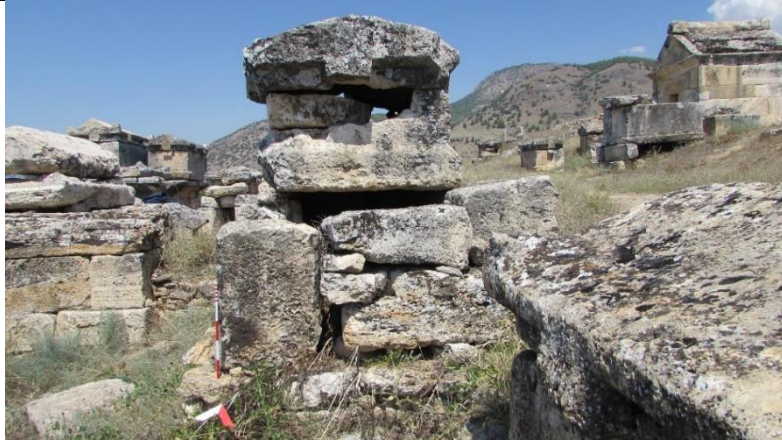
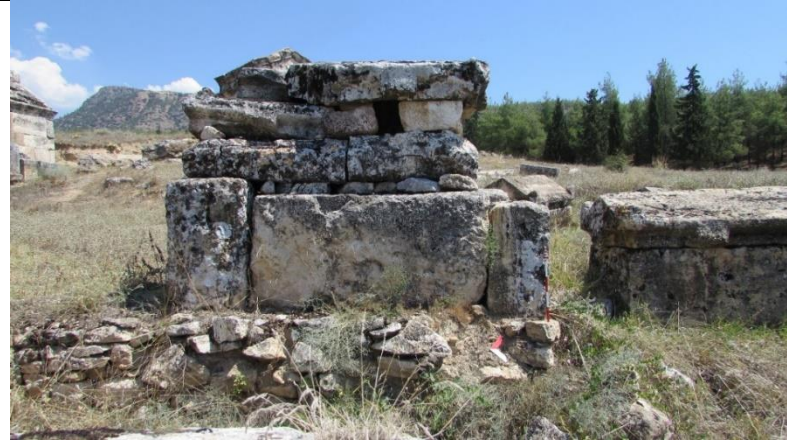
KATALOG NO: 11		
YAPILAN MÜDAHALELER:	MEVCUT DURUM:	ÖNERİLER / ÖNLEMLER:
<p>BETON: Kullanılmamıştır.</p> <p>ANASTYLOSİS: Yapılmış. Eser tamamen parçaları ile ayağa kaldırılmış.</p> <p>ÇELİK / DEMİR ÇUBUK: Kullanılmamıştır.</p> <p>PARÇA EKLEME: Yapılmamıştır.</p> <p>RESTORASYON KİMYASALLARI: Kullanılmamıştır.</p> <p>HARÇ: Kullanılmamıştır.</p> <p>KENET: Kullanılmamıştır.</p> <p>GENEL TEMİZLİK: Çevre ve iç temizliği yapılmıştır.</p>	<p>GÖZLENEN BOZULMALAR: ÇATLAK: Mevcut. Kılcal çatlaklar ve deformasyon oluşmuş.</p> <p>KIRIK: Mevcut.</p> <p>KOPMA: Mevcut.</p> <p>BİTKİSEL: Bitkiler üzerinde kök salmaktadır.</p> <p>RENK DEĞİŞİKLİĞİ: Liken kaynaklı kısmi grileşme görülmektedir.</p> <p>İNEN NEM: Yağışlar üstten ve çevreden içeriye dolmakta ve nem dengesini değiştirmektedir.</p>	<p>Oynamış ve ayrılmalar oluşmuş podyum düzeltilerek yeniden lahit yerleştirilmelidir.</p>

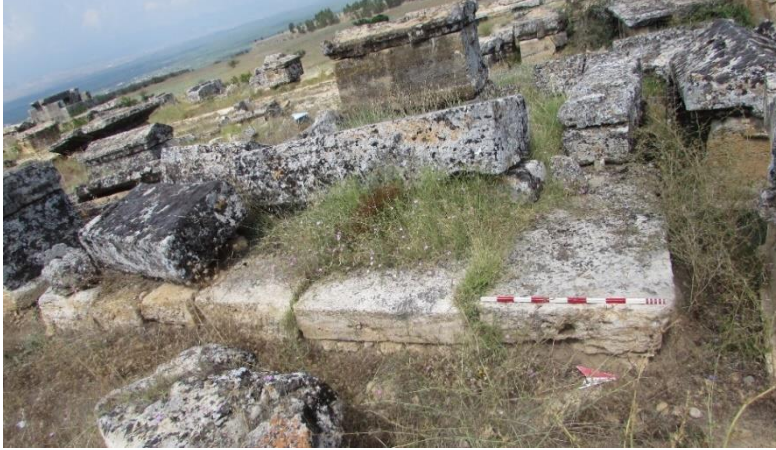
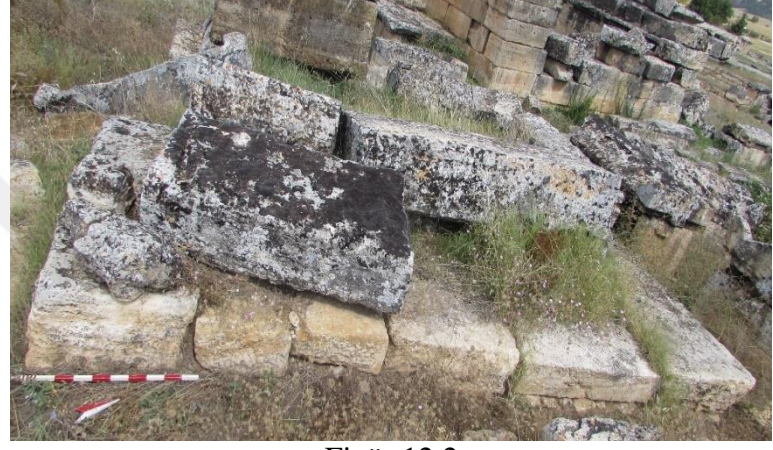
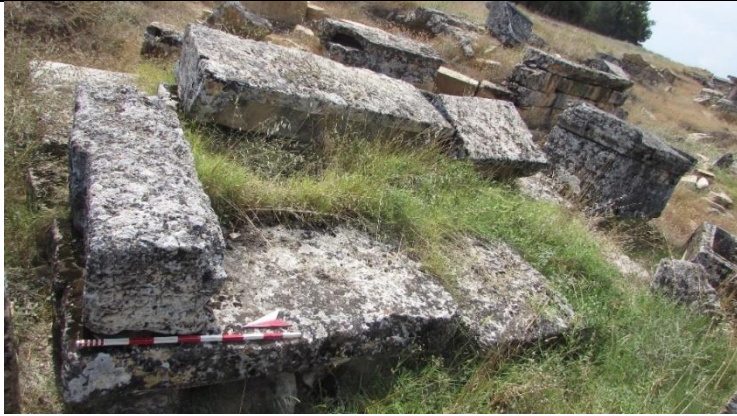
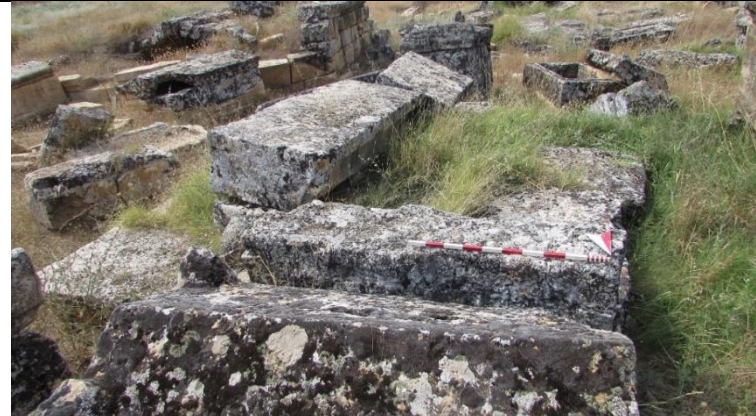
KATALOG NO: 12		
YAPILAN MÜDAHALELER:	MEVCUT DURUM:	ÖNERİLER / ÖNLEMLER:
<p>BETON: Kullanılmamıştır.</p> <p>ANASTYLOSİS: Yapılmamış. Çevrede bu esere ait olduğu düşünülen traverten bloklar kaide üzeri ve yanına toplanmıştır.</p> <p>ÇELİK / DEMİR ÇUBUK: Kullanılmamıştır.</p> <p>PARÇA EKLEME: Yapılmamış.</p> <p>RESTORASYON KİMYASALLARI: Kullanılmamıştır.</p> <p>KENET: Kullanılmamıştır.</p> <p>HARÇ: Kullanılmamıştır.</p> <p>GENEL TEMİZLİK: Çevre ve iç temizliği yapılmıştır.</p>	<p>GÖZLENEN BOZULMALAR:</p> <p>ÇATLAK: Mevcut. Kılcal çatlaklar ve deformasyon oluşmuş.</p> <p>KIRIK: Mevcut.</p> <p>KOPMA: Mevcut.</p> <p>BİTKİSEL: Bitkiler üzerinde kök salmaktadır.</p> <p>RENK DEĞİŞİKLİĞİ: Liken kaynaklı kısmi grileşme görülmektedir.</p> <p>YÜKSELEN NEM: Taban toprağında nem görülmektedir.</p> <p>İNEN NEM: Yağışlar üstten ve çevreden içeriye dolmakta ve nem dengesini değiştirmektedir.</p>	<p>Alandaki kazı çalışması tamamlanmamıştır. Bu sebeple eserin kalan kısımlarının bulunma ihtimali vardır. Kazı çalışmasının tamamlanarak podyumun tamamlanma ihtimali vardır. Ayrıca yarım kalan kazı çalışması sebebiyle zaten zemin kotu altında ve doğu yönü yamaç olan eser tekrar erozyonla toprak altında kalmaya başlamıştır. Bunu yoğun bitki örtüsü de desteklemektedir.</p>

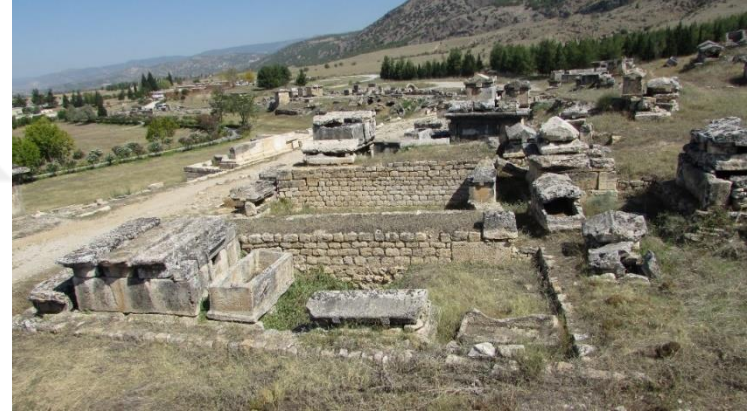
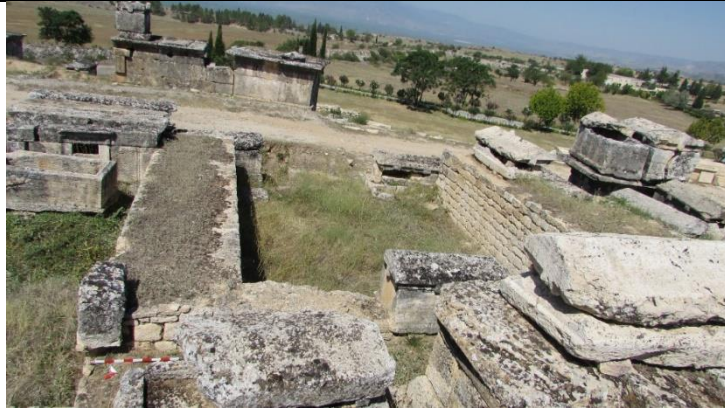
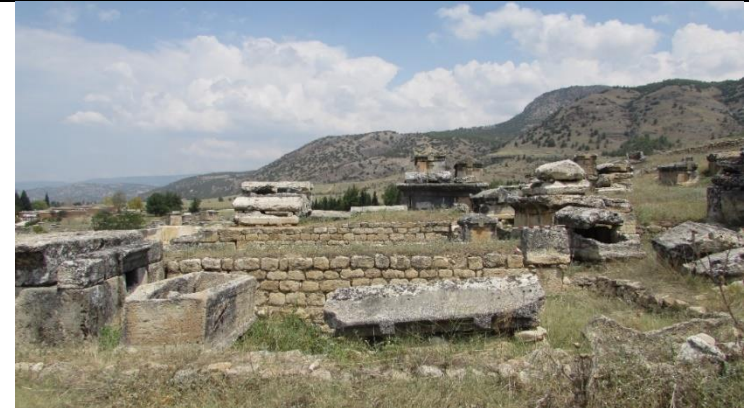
KATALOG NO: 13		
YAPILAN MÜDAHALELER:	MEVCUT DURUM:	ÖNERİLER / ÖNLEMLER:
<p>BETON: Kullanılmamıştır.</p> <p>ANASTYLOSİS: Yapılmış. Duvar üst yüzeylerinde traverten örgü malzemesine uygulanmıştır.</p> <p>ÇELİK / DEMİR ÇUBUK: Kullanılmamıştır.</p> <p>PARÇA EKLEME: Yapılmamıştır.</p> <p>RESTORASYON KİMYASALLARI: Kullanılmamıştır.</p> <p>HARÇ: Kullanılmıştır. Duvar üst yüzeylerinde traverten örgü malzemesi arasına bağlayıcı olarak kireç harcı kullanılmıştır.</p> <p>KENET: Kullanılmamıştır.</p> <p>GENEL TEMİZLİK: Çevre ve iç temizliği yapılmıştır.</p>	<p>GÖZLENEN BOZULMALAR:</p> <p>ÇATLAK: Mevcut. Kılcal çatlaklar ve deformasyon oluşmuş.</p> <p>KIRIK: Mevcut.</p> <p>KOPMA: Mevcut.</p> <p>BİTKİSEL: Bitkiler üzerinde kök salmaktadır.</p> <p>RENK DEĞİŞİKLİĞİ: Liken kaynaklı kısmi grileşme görülmektedir.</p> <p>YÜKSELEN NEM: Taban toprağında nem görülmektedir.</p> <p>İNEN NEM: Yağışlar üstten ve çevreden içeriye dolmakta ve nem dengesini değiştirmektedir. Ayrıca yağışlar eser duvar örgüsünü erozyona uğratarak duvar örgüsünün yıpranıp zaman içinde kaybına yol açmaktadır.</p>	<p>Eserin duvar örgü sistemi yağıştan korunmalıdır.</p>

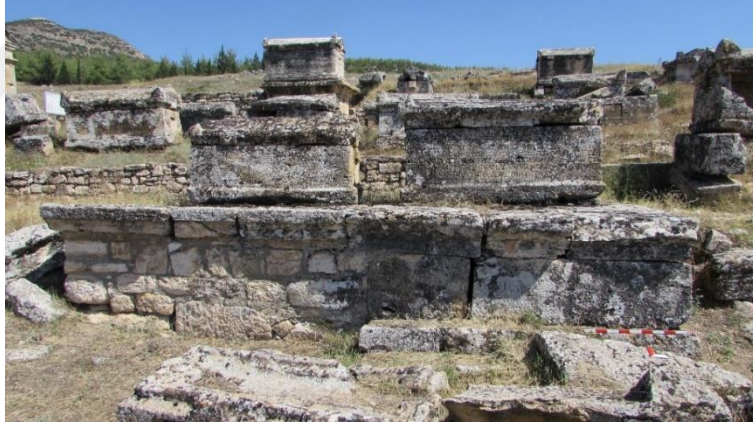
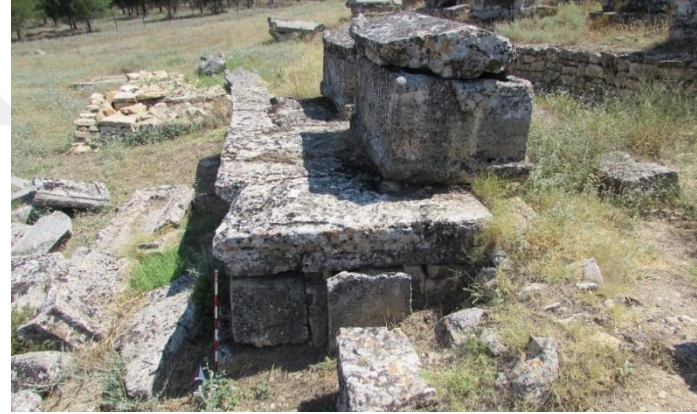
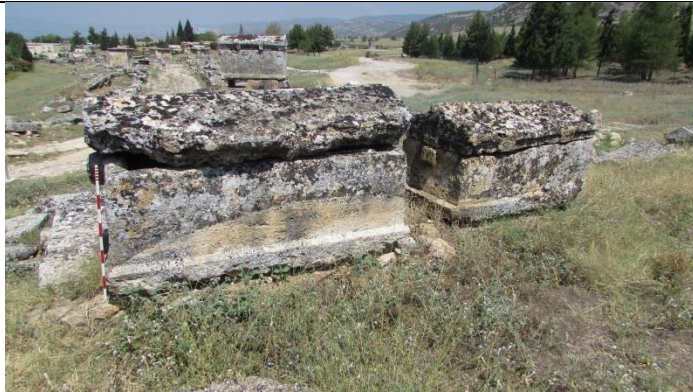
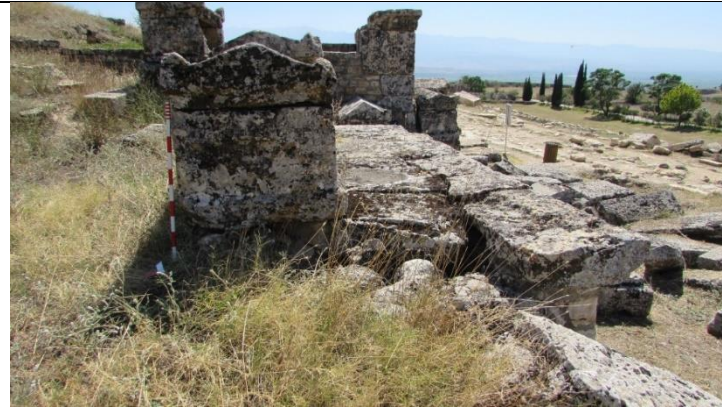
KATALOG NO: 14		
YAPILAN MÜDAHALELER:	MEVCUT DURUM:	ÖNERİLER / ÖNLEMLER:
<p>BETON: Beton harç kullanılmıştır.</p> <p>ANASTYLOSİS: Yapılmış. Dağılan mezar odası çatı bloklarını tamamlamak için yapılmıştır.</p> <p>ÇELİK / DEMİR ÇUBUK: Kullanılmamıştır.</p> <p>PARÇA EKLEME: Yapılmıştır. Mezar odası kuzey yani caddeye bakan cephesinin yarısı poligonal kireçtaşlarıyla yenilenmiştir.</p> <p>RESTORASYON KİMYASALLARI: Kullanılmamıştır.</p> <p>HARÇ: Kullanılmıştır. Mezar odası kuzey yani caddeye bakan cephesinin yarısı poligonal kireçtaşlarıyla yenilenirken bağlayıcı olarak kullanılmıştır.</p> <p>KENET: Kullanılmamıştır.</p> <p>GENEL TEMİZLİK: Çevre ve iç temizliği yapılmıştır.</p>	<p>GÖZLENEN BOZULMALAR:</p> <p>ÇATLAK: Mevcut. Kılcal çatlaklar ve deformasyon oluşmuş.</p> <p>KIRIK: Mevcut.</p> <p>KOPMA: Mevcut.</p> <p>BİTKİSEL: Bitkiler üzerinde kök salmaktadır.</p> <p>RENK DEĞİŞİKLİĞİ: Liken kaynaklı kısmi grileşme görülmektedir.</p> <p>YÜKSELEN NEM: Taban toprağında nem görülmektedir.</p> <p>İNEN NEM: Yağışlar üstten ve çevreden içeriye dolmakta ve nem dengesini değiştirmektedir.</p>	<p>Mezar odası içinde kaç adet kline olduğu belirsizdir. Çünkü mezar odası içi moloz ve toprak dolu olup cephe kısmının yarısından fazlası yenilenmiştir. Kireçtaşı ve beton malzeme ile mezar odası tamamlama çalışması kuzeydoğu yönde yarım bırakılmıştır. Ayrıca eserin çevresi tam olarak açılmadığı için güney yönden toprak erozyonu ile toprak altına gömülmektedir. Kazı çalışmasının tamamlanarak bu bölümün yeniden düzenlenmesi uygun olacaktır.</p>

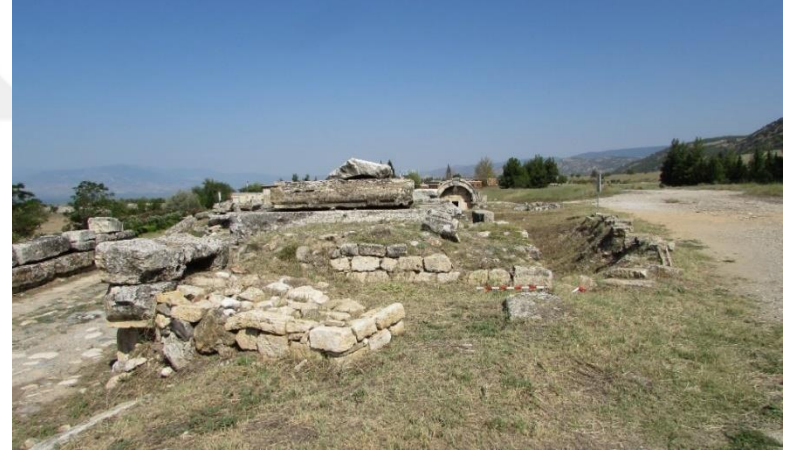
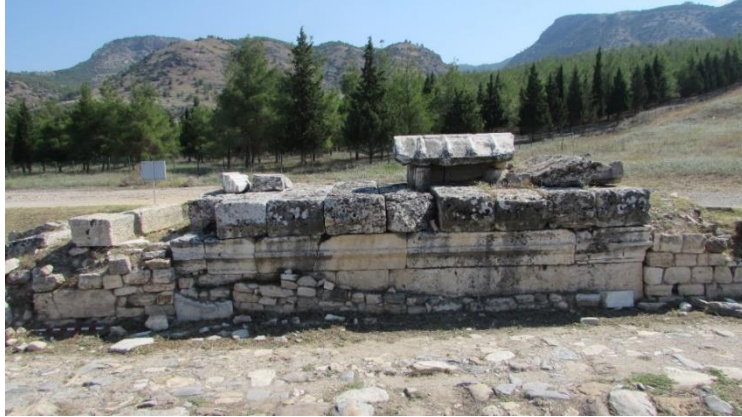
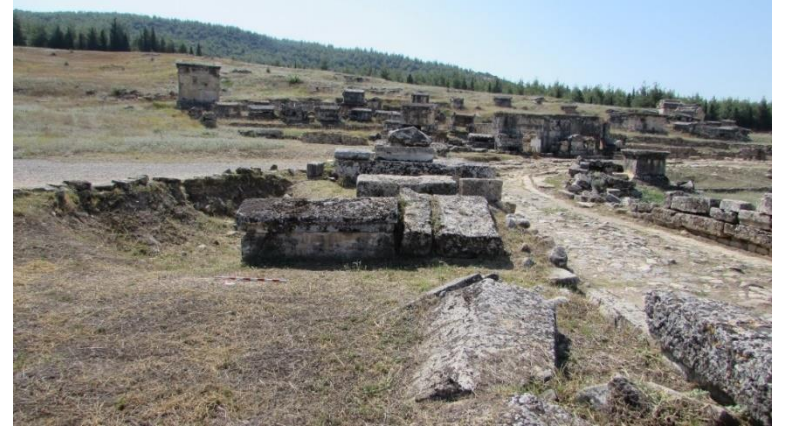
KATALOG NO: 15		
YAPILAN MÜDAHALELER:	MEVCUT DURUM:	ÖNERİLER / ÖNLEMLER:
<p>BETON: Kullanılmamıştır.</p> <p>ANASTYLOSİS: Yapılmış. Çatı üzerindeki lahitler, mezar kitabesi ve giriş karşısındaki alt desteği yıkılmış olan kline altına uygulanmıştır.</p> <p>ÇELİK / DEMİR ÇUBUK: Kullanılmamıştır.</p> <p>PARÇA EKLEME: Yapılmamıştır.</p> <p>RESTORASYON KİMYASALLARI: Kullanılmamıştır.</p> <p>HARÇ: Kullanılmamıştır.</p> <p>KENET: Kullanılmamıştır.</p> <p>GENEL TEMİZLİK: Çevre ve iç temizliği yapılmıştır.</p>	<p>GÖZLENEN BOZULMALAR: ÇATLAK: Kılcal çatlaklar ve deformasyon oluşmuş.</p> <p>KIRIK: Mevcut.</p> <p>KOPMA: Mevcut.</p> <p>BİTKİSEL: Bitkiler üzerinde kök salmaktadır.</p> <p>RENK DEĞİŞİKLİĞİ: Liken kaynaklı kısmi grileşme görülmektedir.</p> <p>YÜKSELEN NEM: Doğu yönünden gelen yağış suları sebebiyle eserin genelinde nem oranını artırmaktadır.</p> <p>İNEN NEM: Yağışlara karşı önlem alınmadığı için doğrudan hasar gören duvar ve çatı üst yapısı yağışla direkt temas etmektedir.</p> <p>SU BASKINI: Zemin blokları üzerinde yirmi santimetre su seviyesini geçtiği tespit edilmiştir. Yağış suları zemindeki traverten blokların örgüsü üzerinde birikip kapalı alanda havuz şeklinde kalmaktadır. Taban toprağında balçık ağustos ayında tespit edilmiştir.</p>	<p>Yağışlara karşı önlem alınarak doğrudan hasar gören duvar ve çatı üst yapısı yağıştan direkt teması kesilmelidir. Zemin kotundan aşağıda olan eser ve girişi her yağıştan sonra doğu yönden içeri su basmakta ve nem dengesini bozmaktadır. İçeri su basmasının önlenmeli ve drenaj sistemi kurulmalıdır.</p>

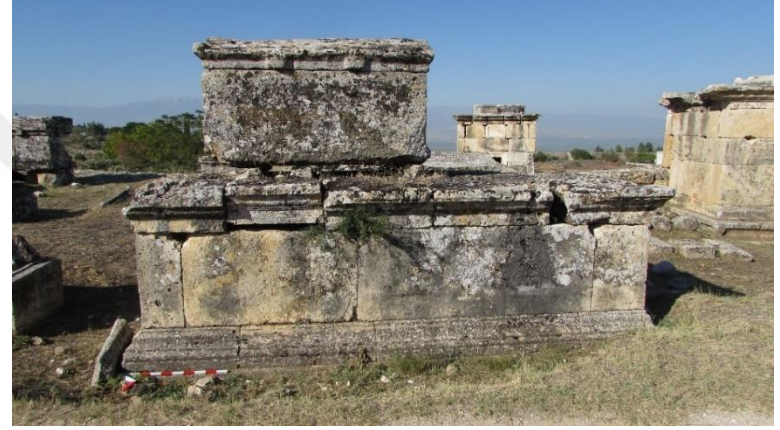
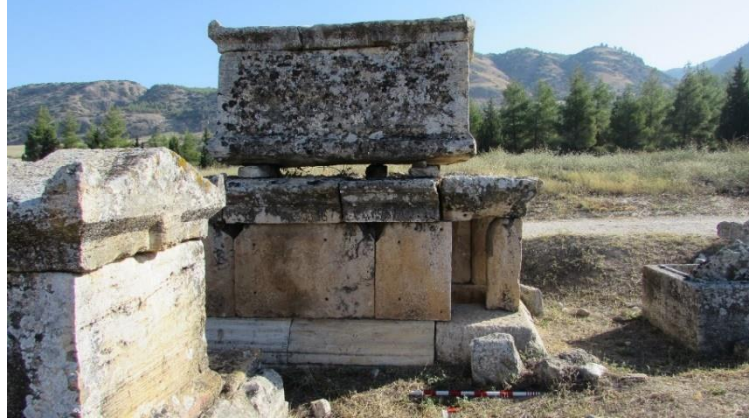
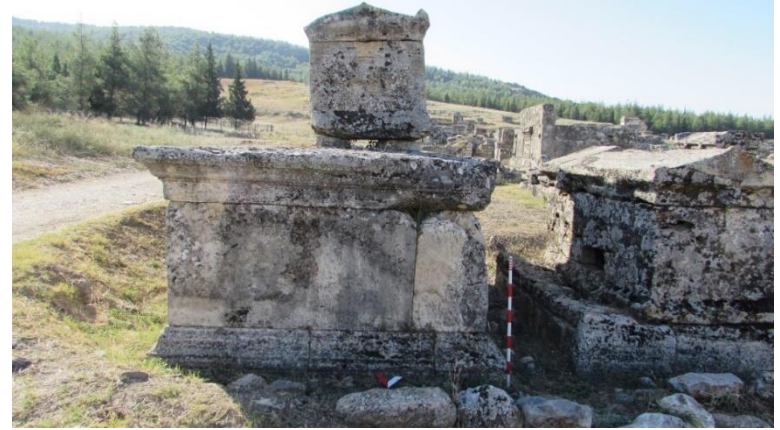
KATALOG NO: 16		
YAPILAN MÜDAHALELER:	MEVCUT DURUM:	ÖNERİLER / ÖNLEMLER:
<p>BETON: Kullanılmamıştır.</p> <p>ANASTYLOSİS: Yapılmış. Eserin dağınık haldeki bulunabilen parçaları ile tamamen yeniden ayağa kaldırılmıştır.</p> <p>ÇELİK / DEMİR ÇUBUK: Kullanılmamıştır.</p> <p>PARÇA EKLEME: Yapılmamıştır.</p> <p>RESTORASYON KİMYASALLARI: Kullanılmamıştır.</p> <p>KENET: Kullanılmamıştır.</p> <p>HARÇ: Kullanılmamıştır,</p> <p>GENEL TEMİZLİK: Çevre ve iç temizliği yapılmıştır.</p>	<p>GÖZLENEN BOZULMALAR: ÇATLAK: Mevcut. Kılcal çatlaklar ve deformasyon oluşmuş.</p> <p>KIRIK: Mevcut.</p> <p>KOPMA: Mevcut.</p> <p>BİTKİSEL: Bitkiler üzerinde kök salmaktadır.</p> <p>RENK DEĞİŞİKLİĞİ: Liken kaynaklı kısmi grileşme görülmektedir.</p> <p>YÜKSELEN NEM: Taban toprağında nem görülmektedir.</p> <p>İNEN NEM: Yağışlar içeri üstten ve çevreden dolmakta ve nem dengesini değiştirmektedir.</p>

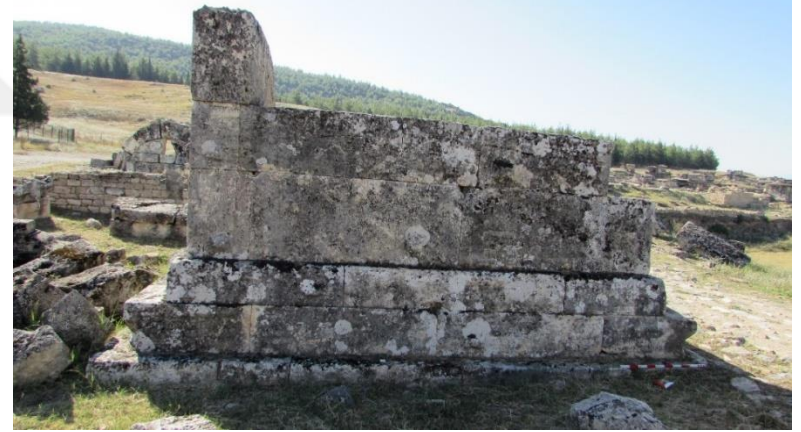
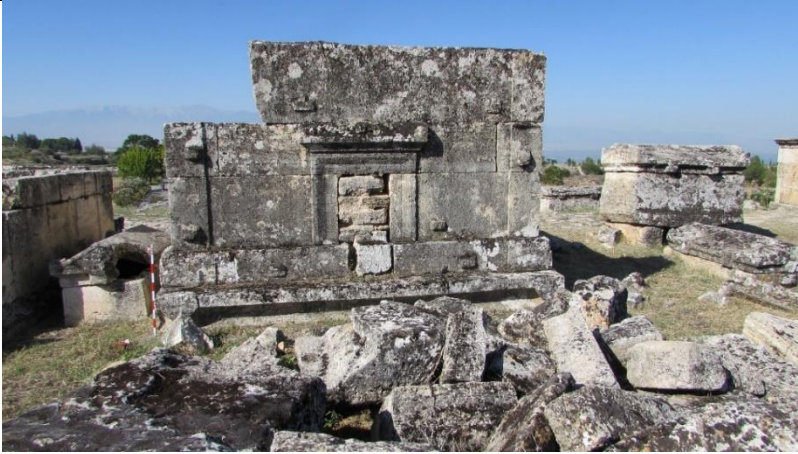
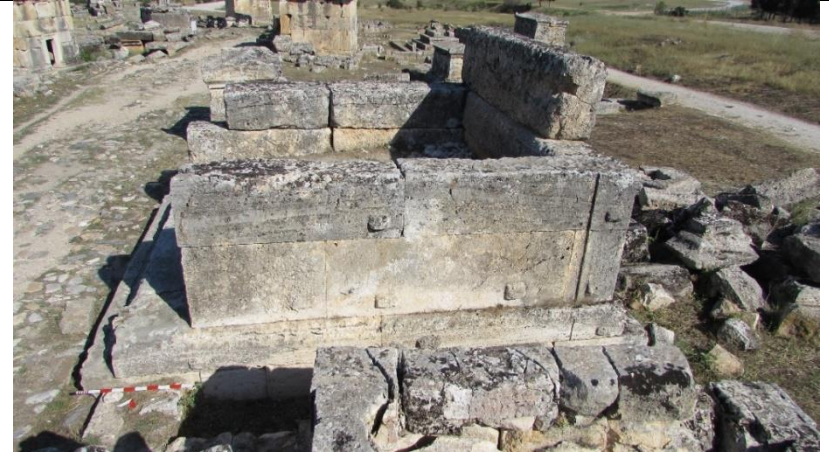
KATALOG NO: 17		
YAPILAN MÜDAHALELER:	MEVCUT DURUM:	ÖNERİLER / ÖNLEMLER:
<p>BETON: Kullanılmamıştır.</p> <p>ANASTYLOSİS: Yapılmış. En üst sıra beden duvarı bloklarından birisi yerleştirilmiştir.</p> <p>ÇELİK / DEMİR ÇUBUK: Kullanılmamıştır.</p> <p>PARÇA EKLEME: Yapılmamıştır.</p> <p>RESTORASYON KİMYASALLARI: Kullanılmamıştır.</p> <p>KENET: Kullanılmamıştır.</p> <p>HARÇ: Kullanılmamıştır.</p> <p>GENEL TEMİZLİK: Çevre ve iç temizliği yapılmıştır.</p>	<p>GÖZLENEN BOZULMALAR: ÇATLAK: Mevcut. Kılcal çatlaklar ve deformasyon oluşmuş.</p> <p>KIRIK: Mevcut.</p> <p>KOPMA: Mevcut.</p> <p>BİTKİSEL: Bitkiler kaide üzerinde kök salmaktadır.</p> <p>RENK DEĞİŞİKLİĞİ: Liken kaynaklı kısmi grileşme görülmektedir.</p> <p>YÜKSELEN NEM: Batı yönünden gelen yağış suları sebebiyle eserin genelinde nem oranını artırmaktadır.</p> <p>İNEN NEM: Yağışlar üstten ve çevreden içeriye dolmakta ve nem dengesini değiştirmektedir. görülmektedir.</p> <p>Ziyaretçilerin mezar anıtı üzerine çıkarak, dinlenmek ve hatıra fotoğrafı çekmek/ çektirmek, hatıra parça almak gibi farklı, tehlikeli yaklaşımları gözlemlenmiştir.</p>	<p>Eser içinde yığın halinde duran mermer parçalar için konservasyon çalışması yapılmalıdır.</p>

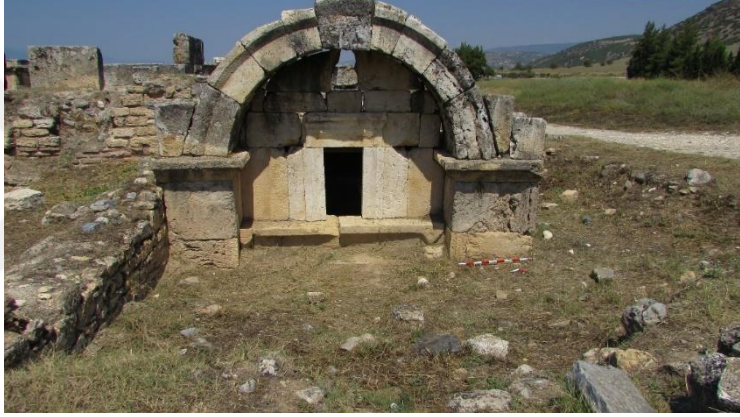
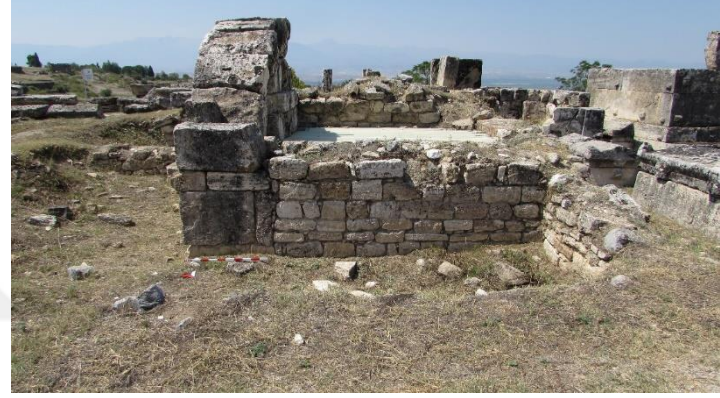
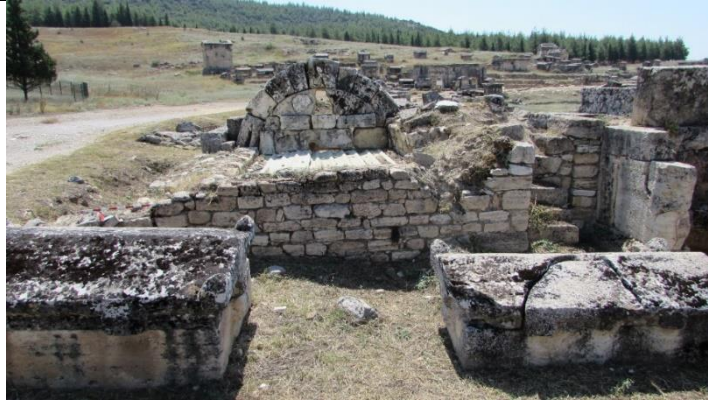
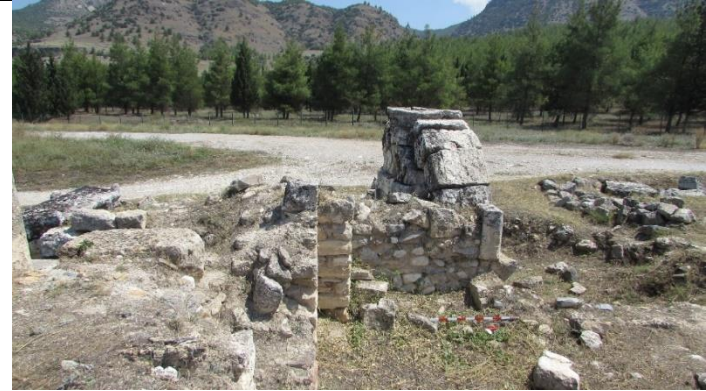
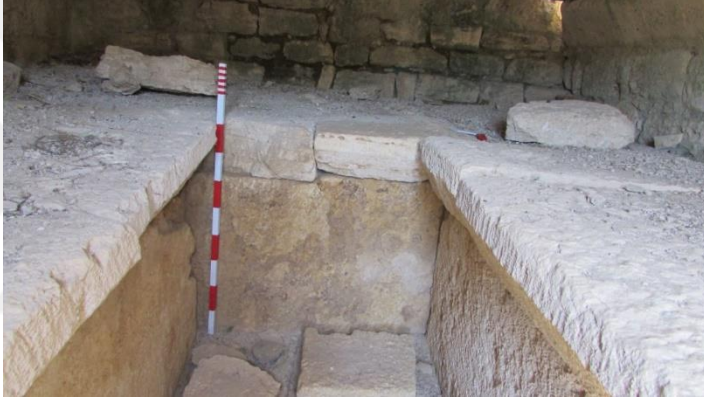
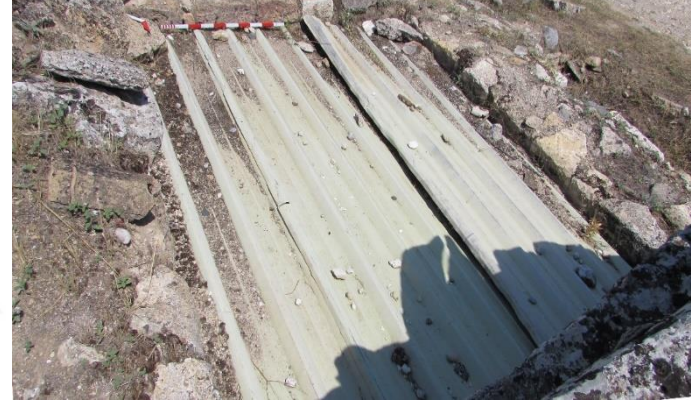
Katalog No: 18: Giriş üzerindeki kemeri oluşturan traverten yapı taşlarının kilit taşı üzerinde oluşan çatlaklar çok derinleşmiş ve bölünmüş durumdadır. Bu durum düşük şiddette dahi depreme karşı dayanıksızdır. Ayrıca bu çatlaklar ve parçalı kilit taşı zaman içinde parça kaybına sebebiyet verecektir. Parça kaybı sonrasında kemer yıkılacaktır (Fig. 18.1 – 18.4). Bu sebeple kemerin ahşap askıya alınarak sökülmesi, aşırı çatlaklı ve parçalı kilit taşının aslına uygun yeni malzeme ile yenilenmesi, hidrolik kireç ile kemerin yeniden yapılması gerekmektedir.

KATALOG NO: 18		
YAPILAN MÜDAHALELER:	MEVCUT DURUM:	ÖNERİLER / ÖNLEMLER:
<p>BETON: Kullanılmamıştır.</p> <p>ANASTYLOSİS: Yapılmış. Giriş cephesi tonoz kemerinde parçalı halde ayrılan kilit taşı, kemer indirilip kilit taşı yapıştırıldıktan sonra tekrar kemer örülmüştür. Üst örtü olarak alüminyum, sentetik çatı levhası kullanılmıştır.</p> <p>ÇELİK / DEMİR ÇUBUK: Kullanılmamıştır.</p> <p>PARÇA EKLEME: Yapılmamıştır.</p> <p>RESTORASYON KİMYASALLARI: Kullanılmamıştır.</p> <p>KENET: Kullanılmamıştır.</p> <p>HARÇ: Kullanılmamıştır.</p> <p>GENEL TEMİZLİK: Çevre ve iç temizliği yapılmıştır.</p>	<p>GÖZLENEN BOZULMALAR: ÇATLAK: Mevcut. Kılcal çatlaklar ve deformasyon oluşmuş. KIRIK: Mevcut. KOPMA: Mevcut. BİTKİSEL: Bitkiler üzerinde kök salmaktadır. RENK DEĞİŞİKLİĞİ: Liken kaynaklı kısmi siyahlanma görülmektedir. YÜKSELEN NEM: Doğu yönünden gelen yağış suları sebebiyle eserin genelinde nem oranını artırmaktadır. Nekropol alanının doğu yönündeki Gökdere'ye kadar uzanan eğimli araziden gelen yağış suları sebebiyle eser taban ve doğu cephe zemininde göllenme oluşmaktadır. Taban toprağında balçık ağustos ayında tespit edilmiştir. İNEN NEM: Üst örtüsü ayakta değildir. Yağışlara karşı önlem alınmadığı için doğrudan hasar gören duvar ve çatı üst yapısı yağışla direkt temas etmektedir.</p>	<p>Eser, çevre zemin kotundan aşağıdadır. Eser içerisine yağış ve erozyon birikintilerinin girişi engellenmelidir. Ayrıca yağışlara karşı önlem alınarak doğrudan hasar gören duvar ve çatı üst yapısı yağıştan teması kesilmelidir. Restorasyonda konulan üst örtü metal levha yetersiz kalmış ve kenarlarından içeri su alarak iç sıvaları koruyamamıştır. Drenaj sistemi kurulmalıdır. Restorasyon sırasında çatı görevi görmesi için konan alüminyum-sentetik alaşımli çatı levhasının yetersiz kalması sebebiyle mezar odası içindeki freskolu duvar sıvaları hızlı şekilde dökülmektedir.</p>
