DENİZLİ MÜZESİ TARAFINDAN HİERAPOLİS ANTİK
KENTİ KUZEY NEKROPOLDE GERÇEKLEŞTİRİLEN
KORUMA VE ONARIM UYGULAMALARI

Fehmi BOR

Temmuz 2019
DENİZLİ

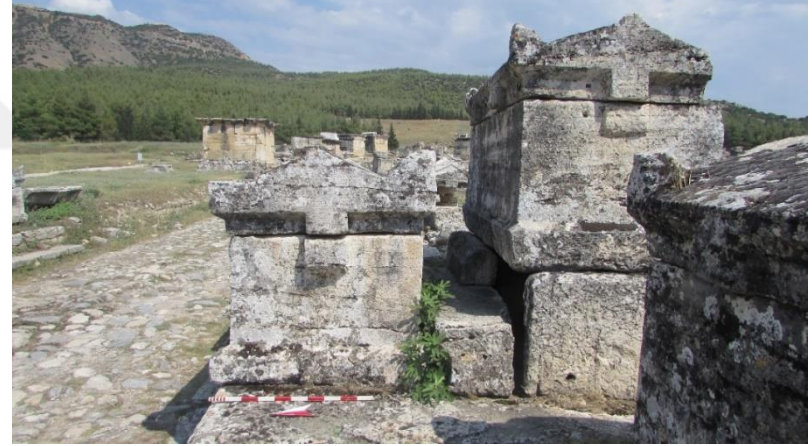
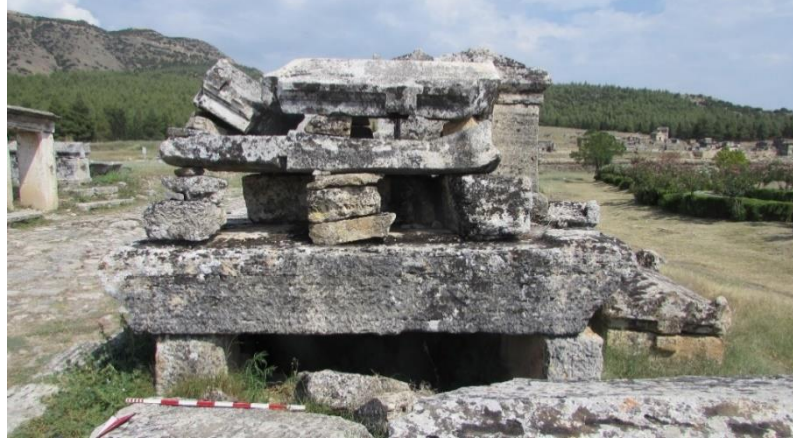
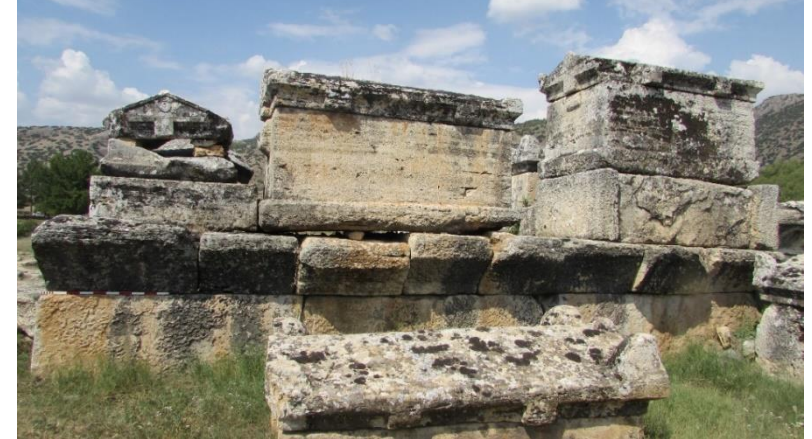
KATALOG NO: 19		
YAPILAN MÜDAHALELER:	MEVCUT DURUM:	ÖNERİLER / ÖNLEMLER:
<p>BETON: Kullanılmamıştır.</p> <p>ANASTYLOSİS: Yapılmış. Mermer lahdin bulunabilen parçaları ile düzenlenmesi yapılmıştır.</p> <p>ÇELİK / DEMİR ÇUBUK: Kullanılmamıştır.</p> <p>PARÇA EKLEME: Yapılmamıştır.</p> <p>RESTORASYON KİMYASALLARI: Kullanılmamıştır.</p> <p>KENET: Kullanılmamıştır.</p> <p>HARÇ: Kullanılmamıştır.</p> <p>GENEL TEMİZLİK: Çevre ve iç temizliği yapılmıştır.</p>	<p>GÖZLENEN BOZULMALAR:</p> <p>ÇATLAK: Mevcut. Kılcal çatlaklar ve deformasyon oluşmuş.</p> <p>KIRIK: Mevcut.</p> <p>KOPMA: Mevcut.</p> <p>BİTKİSEL: Bitkiler üzerinde kök salmaktadır.</p> <p>RENK DEĞİŞİKLİĞİ: Liken kaynaklı kısmi grileşme görülmektedir.</p> <p>YÜKSELEN NEM: Taban toprağında nem görülmektedir.</p> <p>İNEN NEM: Yağışlar üstten ve çevreden içeriye dolmakta ve nem dengesini değiştirmektedir.</p>

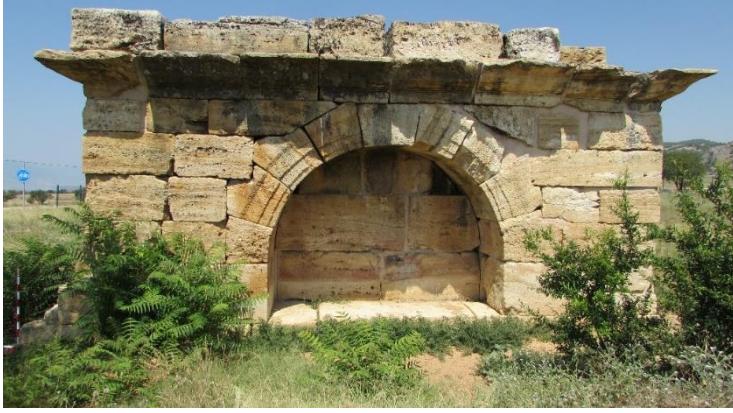
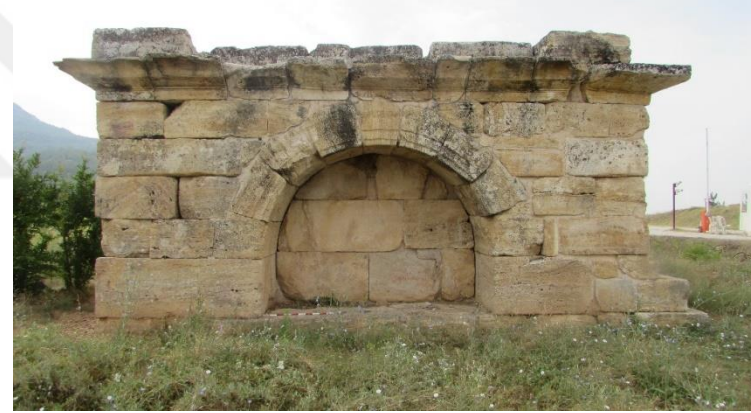
KATALOG NO: 20		
YAPILAN MÜDAHALELER:	MEVCUT DURUM:	ÖNERİLER / ÖNLEMLER:
<p>BETON: Kullanılmamıştır.</p> <p>ANASTYLOSİS: Yapılmış. Eserin dağılmış ve yıkık haldeki parçaları ile yeniden düzenlenmesi yapılmıştır.</p> <p>ÇELİK / DEMİR ÇUBUK: Kullanılmamıştır.</p> <p>PARÇA EKLEME: Yapılmamıştır.</p> <p>RESTORASYON KİMYASALLARI: Kullanılmıştır. Bağlayıcı olarak küçük parçalarda kullanılmıştır. Gerekli görülen kısımlarda araldit AV138M ve sertleştirici HV988 kullanılmıştır.</p> <p>KENET: Kullanılmıştır. Duvar blokları arasında aslına uygun şekilde demir kenetler restorasyon kimyasalları ile kullanılmıştır. Parçalanan bloklar demir kenetler ile birleştirilmiştir.</p> <p>HARÇ: Kullanılmıştır. Dolgu malzemesi ve bloklar arasında bağlayıcı olarak kireç harcı kullanılmıştır.</p> <p>GENEL TEMİZLİK: Çevre ve iç temizliği yapılmıştır.</p>	<p>GÖZLENEN BOZULMALAR: ÇATLAK: Mevcut. Kılcal çatlaklar ve deformasyon oluşmuş. KIRIK: Mevcut. KOPMA: Mevcut. BİTKİSEL: Bitkiler kaide üzerinde kök salmaktadır. RENK DEĞİŞİKLİĞİ: Liken kaynaklı kısmi grileşme görülmektedir. YÜKSELEN NEM: Doğu yönünden gelen yağış suları sebebiyle eserin genelinde nem oranını artırmaktadır. İNEN NEM: Gökdere yağış sularının akıntılı yolu üzerinde olduğu için zaman zaman yağış oranı arttığında su baskını riski taşımaktadır. Yağışlar üstten ve çevreden içeriye dolmakta ve nem dengesini değiştirmektedir.</p>	<p>Kenarından geçen trafiğe açık Karahayıt karayolu egzoz gazını çekebilen sistem kurulmalı ve trafik kazalarına karşı araçların esere ulaşmasını engelleyecek şekilde düzenlenmelidir.</p>

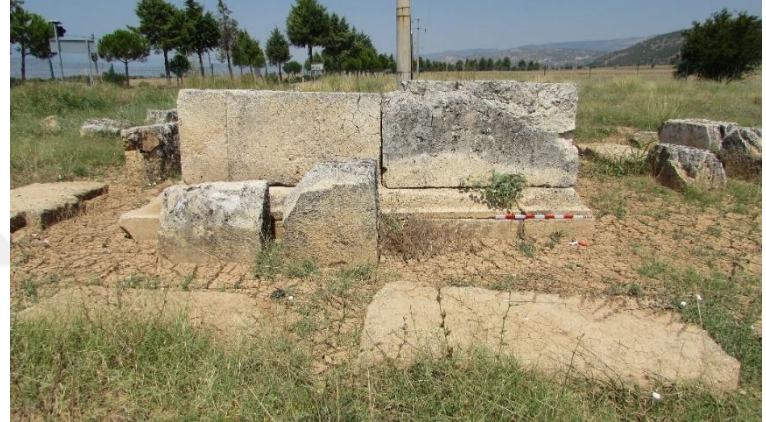
Figür 21.1

KATALOG NO: 21		
YAPILAN MÜDAHALELER:	MEVCUT DURUM:	ÖNERİLER / ÖNLEMLER:
<p>BETON: Kullanılmamıştır.</p> <p>ANASTYLOSİS: Yapılmış. Eserin bulunabilen parçaları ile kaide ve kaide üstü blokların düzenlenmesi yapılmıştır.</p> <p>ÇELİK / DEMİR ÇUBUK: Kullanılmamıştır.</p> <p>PARÇA EKLEME: Yapılmamıştır.</p> <p>RESTORASYON KİMYASALLARI: Kullanılmamıştır.</p> <p>HARÇ: Kullanılmamıştır.</p> <p>KENET: Kullanılmamıştır.</p> <p>GENEL TEMİZLİK: Çevre ve iç temizliği yapılmıştır.</p>	<p>GÖZLENEN BOZULMALAR: ÇATLAK: Mevcut. Kılcal çatlaklar ve deformasyon oluşmuş.</p> <p>KIRIK: Mevcut.</p> <p>KOPMA: Mevcut.</p> <p>BİTKİSEL: Bitkiler kaide üzerinde kök salmaktadır.</p> <p>RENK DEĞİŞİKLİĞİ: Liken kaynaklı kısmi grileşme görülmektedir.</p> <p>YÜKSELEN NEM: Batı yönünden gelen yağış suları sebebiyle eserin genelinde nem oranını artırmaktadır. Eser çevresi her yağıştan sonra göllenmektedir.</p> <p>İNEN NEM: Üzerindeki lahitlere ait olduğu anlaşılan mermer parçalardan bazılarının işçilik ve kabartmaları bu alanda tespit edilmiştir.</p>	<p>1- Doğu yönünden gelen yağış suları sebebiyle eserin genelinde göllenme oluşmaktadır. Eser içerisine yağış ve erozyon birikintilerinin girişi engellenmelidir.</p> <p>2-Kenarından geçen trafiğe açık Karahayıt karayolu egzoz gazını çekebilen sistem kurulmalı ve trafik kazalarına karşı araçların esere ulaşmasını engelleyecek bariyer ya da engel konulmalıdır.</p>

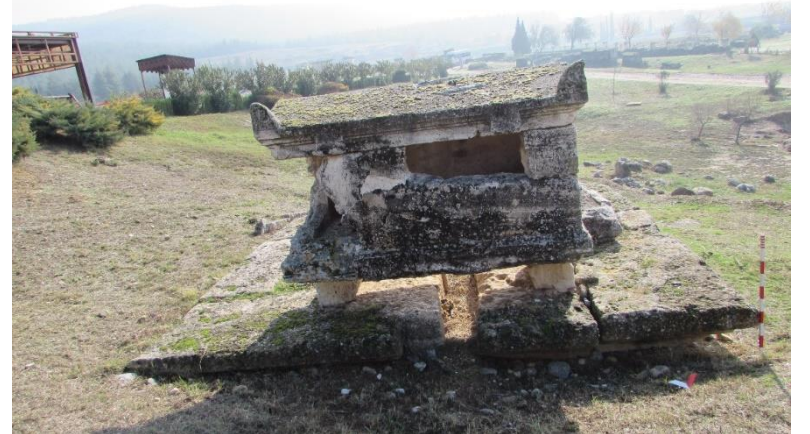
Figür 22.1

KATALOG NO: 22		
YAPILAN MÜDAHALELER:	MEVCUT DURUM:	ÖNERİLER / ÖNLEMLER:
<p>BETON: Kullanılmıştır.</p> <p>ANASTYLOSİS: Yapılmış. Kaide tamamen, lahitlerin bulunabilen parçaları ile düzenlenmesi yapılmıştır.</p> <p>ÇELİK / DEMİR ÇUBUK: Kullanılmıştır.</p> <p>PARÇA EKLEME: Yapılmamıştır.</p> <p>RESTORASYON KİMYASALLARI: Kullanılmıştır.</p> <p>KENET: Kullanılmıştır.</p> <p>HARÇ: Kullanılmıştır.</p> <p>GENEL TEMİZLİK: Çevre ve iç temizliği yapılmamıştır.</p>	<p>GÖZLENEN BOZULMALAR:</p> <p>ÇATLAK: Mevcut. Kılcal çatlaklar ve deformasyon oluşmuş.</p> <p>KIRIK: Mevcut.</p> <p>KOPMA: Mevcut</p> <p>BİTKİSEL: Bitkiler üzerinde kök salmaktadır.</p> <p>RENK DEĞİŞİKLİĞİ: Liken kaynaklı kısmi grileşme ve beyazlaşma görülmektedir. Hem kaide hem de lahitlerde kararına vardır.</p> <p>YÜKSELEN NEM: Beton kaide toprak altında kalmış ve nem görülmektedir.</p> <p>İNEN NEM: Yağışlar üstten ve çevreden içeriye dolmakta ve nem dengesini değiştirmektedir.</p>	<p>Yamaç zeminden dolayı toprak kaymakta ve kaideyi örtmektedir. Bu kaymanın düzeltilmesi için kaide çevresi yeniden düzenlenip toprak kayması engellenmelidir. Podyumun üzerine yerleştirildiği beton geçen süreç içerisinde bağlayıcılık özelliklerini kaybetmeye başlamıştır. Bu beton zeminin kontrol edilerek geçen süreç içerisindeki yitirdiği özelliklerinin daha sonraki dönemde esere olan etkisi değerlendirilmelidir. Paslanan kenetler korozyondan kurtarılmalıdır.</p>
