**Yüksek Lisans Tezi  
Kültür Varlıklarını Koruma ve Onarım Anabilim Dalı  
Kültür Varlıklarını Koruma ve Onarım Yüksek Lisans Programı**

**STRATONIKEIA KUZEY CADDE DOĞU PORTİK  
MOZAİKLERİ  
KORUMA VE ONARIM ÇALIŞMALARI**

**MAYIS 2016  
DENİZLİ**

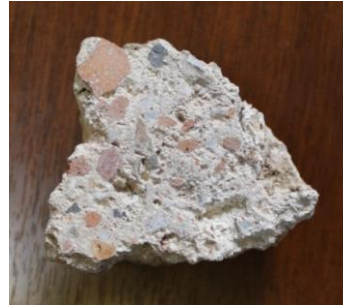
**3:** Mozaik harç örneği 2014 yılında, 3 nolu panel içerisinde, panel mozağının orta bölümünde yer alan lakunanın doğusundan alınmıştır. Açık turuncu ve pembe renklidir. Harç, homojen bir yapıya sahip değildir. Agregalar arasında iri kum taneleri, kenarları köşeli ve yuvarlak olan farklı renklerde pişmiş toprak tuğla kırıkları bulunmaktadır. Sağlam yapılı bir harç örneğidir.

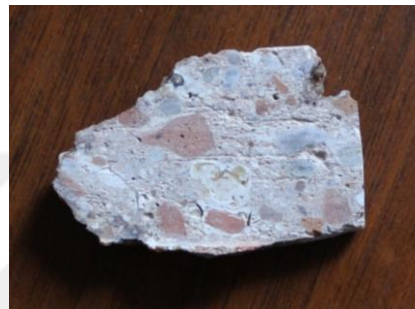
**5:** Mozaik harç örneği; 2014 yılında, 5 nolu panel içerisinde, panel mozaığının güneybatı bölümünden alınmıştır. Açık turuncu ve pembe renklidir. Harç, homojen bir yapıya sahip değildir. Agregalar arasında kenarları köşeli ve yuvarlak olan farklı renklerde pişmiş toprak tuğla kırıkları bulunmaktadır. Kırıklı ve oval görünümlü kum taneleri mevcuttur. Sağlam yapılı bir harç örneğidir.

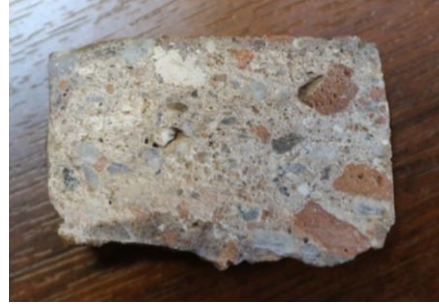
**6:** Mozaik harç örneği, 2014 yılında, 6 nolu panel içerisinden, panel mozaığının güney yarısından alınmıştır. Açık turuncu ve pembe renklidir. Harç, homojen bir yapıya sahip değildir. Agregalar arasında kenarları köşeli ve yuvarlak olan farklı renklerde pişmiş toprak tuğla kırıkları bulunmaktadır. Kırıklı ve oval yapıda kum taneleri ile kireç topağı mevcuttur. Sağlam yapılı bir harç örneğidir.

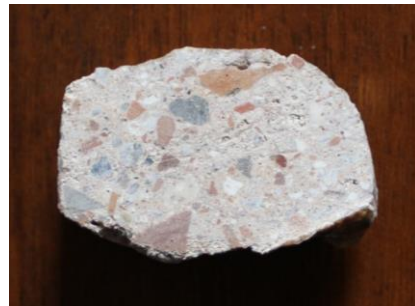
**7:** Mozaik harç örneği 2014 yılında, 7 nolu panel içerisinden, panel mozaığının güney yarısından alınmıştır. Açık turuncu ve pembe renklidir. Harç, homojen bir yapıya sahip değildir. Agregalar arasında kenarları köşeli ve yuvarlak olan farklı renklerde pişmiş toprak tuğla kırıkları bulunmaktadır. Kum taneleri, oval görünümlü olup doğal bir görünüme sahiptir. Sağlam yapılı bir harç örneğidir.

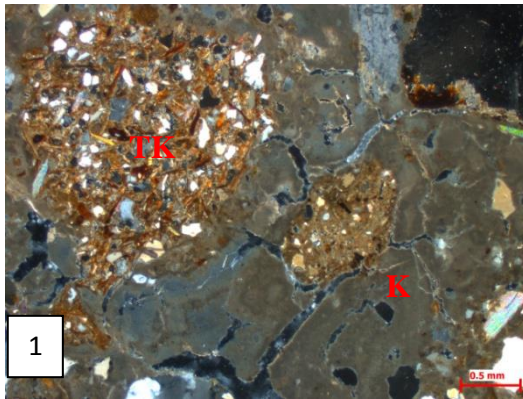
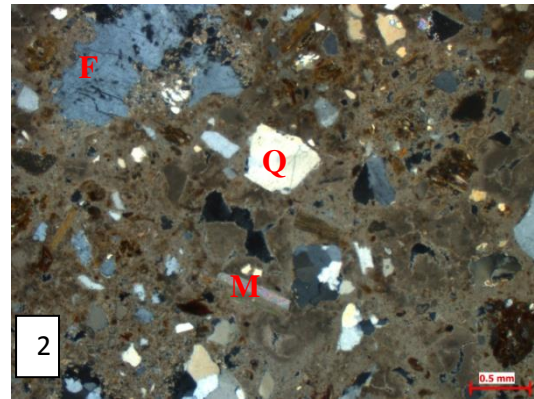
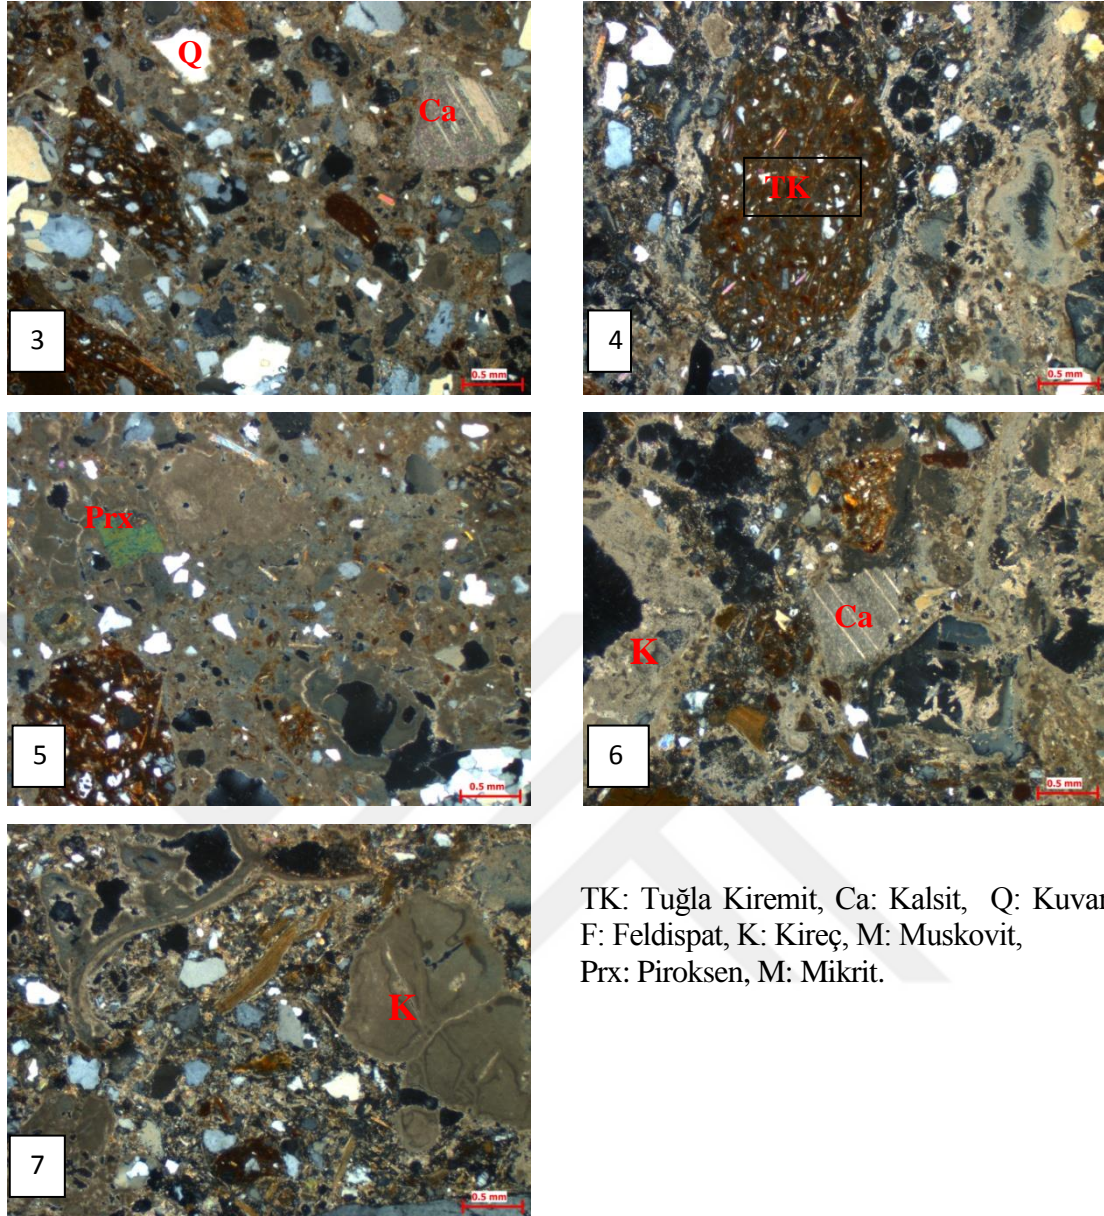
Tablo 9: İnce Kesit Fotoğrafları

İnce Kesit Analizi: İnce kesit analizi yapılan harç örneklerinde kayaç bileşenler, mineral bileşenler ve bağlayıcı bileşenler olmak üzere 3 farklı bileşene rastlanmıştır. Belirlenen mineral bileşenler arasında kuvars, feldispat, mika mineralleri (muskovit), klorit, kalsit ve opak mineraller bulunmaktadır. Kayaç mineraller arasında ise fosilli ve mikritik kireç taşı, fellit parçası, mermer kırıkları, mikaşist, gnays, kuvarsit mevcuttur. İnce kesit analizleri yapılan harç örneklerinin kayaç ve mineral bileşenleri ve bağlayıcıları genel olarak benzerdir. Ancak bağlayıcı ve bileşenler arasında oransal farklılıklar mevcuttur. Harç içerisinde bulunan kayaç ve mineral bileşenlerin Stratonikeia kenti ve çevresinin jeolojik yapısı ile uyumlu olduğu düşünülmektedir. 1-7 nolu harç örneklerinde bağlayıcı olarak kireç kullanılmıştır. İnce kesit fotoğrafları Tablo 9’de verilmiştir.

**1:** Harç örneğinde bağlayıcı olarak saf kireç kullanılmıştır. Ortalama, kireç oranı köşeli kayaç ve mineral bileşenlerine göre daha azdır. Harç numunesinin gözeneklilik oranı orta seviyededir. Mineral bileşenlerinde feldispat ve kuvars içerir. Kayaç bileşenlerinde kuvarsit, mikaşist, fosilli kireç taşı bileşiminden oluşmaktadır. Bununla birlikte 1 nolu harç örneğinde tuğla ve kiremit kırıkları tespit edilmiştir. Pişmiş toprak tuğla, kiremit kırıkları genel olarak değişken yapılı olup açık sarı ve koyu kırmızı renktedir.

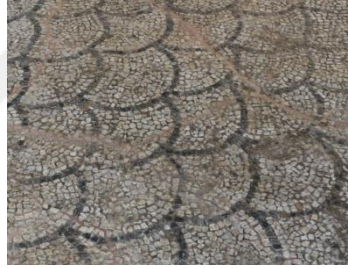
Figür 6: 2 Nolu Panel

2 nolu panel mozağı, yaklaşık olarak 5,91 x 3,52 m ölçülerinde olup siyah renkli balık pulu şeklindeki desenlere sahiptir ve bu desenlerin üst üste binmesi ile oluşturulmuştur (Fig. 6). Zemin beyaz renk, desen ve panel konturları ise tek sıra siyah renkli tesseralardan oluşmaktadır. 2 nolu panel içerisinde başka bir desen olmayıp panel genelinde aynı desen anlayışı hakimdir. 2 nolu panel mozağındeki lakuna az olduğundan, kayıp oranı daha azdır. Bozulma türleri arasındaki çatlak oluşumları ise daha fazladır. 2 nolu panel ile 3 nolu panel arasında beyaz renk tesseralar ile döşenmiş, yaklaşık 18 cm'lik ayırıcı bant bulunmaktadır.

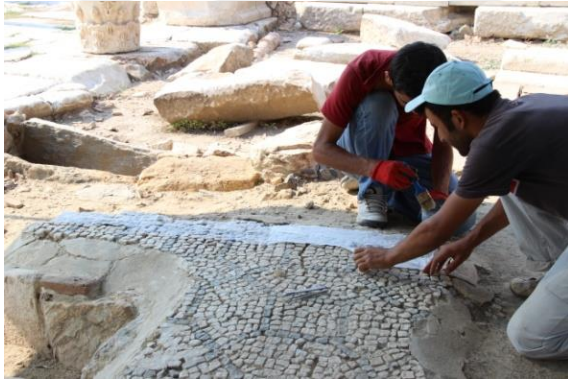
Figür 46:1 Nolu Panel Bordür Uygulama Öncesi Genel Görünüm

2010 yılında önceki ekip tarafından yapılan konservasyon çalışmalarında mozağın kuzey başlangıç bölümünde (1 nolu panel mozağinin kuzey bölümü) tabandan geniş başlayıp tessera üst kenarında birleşerek üçgen oluşturacak şekilde bordür çalışması yapıldığı, aynı zamanda panelin batı bölümüne de bordür uygulandığı görülmüştür. Kum ve kireç katkılı harç kullanılarak kısıtlı bir zamanda ve geçici koruma şeklinde yapılmış olan kenar bordürü, çevresel ve iklimsel nedenlerden dolayı yoğun bir şekilde deformasyona uğramıştır (Fig. 46). Kenar bordüründe kısa aralıklar ile dikey yönde kırılma, çatlama ve dağılma meydana geldiği, buna bağlı olarak da tessera dökülmelerinin başladığı görülmüştür. Bu nedenle deformasyona uğramış olan kenar bordürünün yenilenmesine karar verilmiştir. Deformasyona uğramış olan 2010 yılı onarım harçlarının temizliği öncesinde, mozaik kenarında oluşabilecek dağılmaları

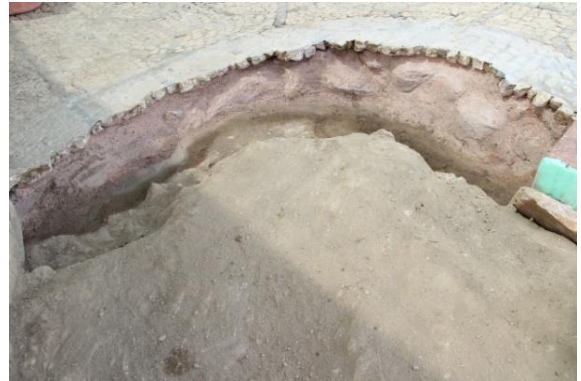
Figür 49: Hasarlı Bordür Temizliği ve Gizli Bordür Hazırlık Çalışmaları.

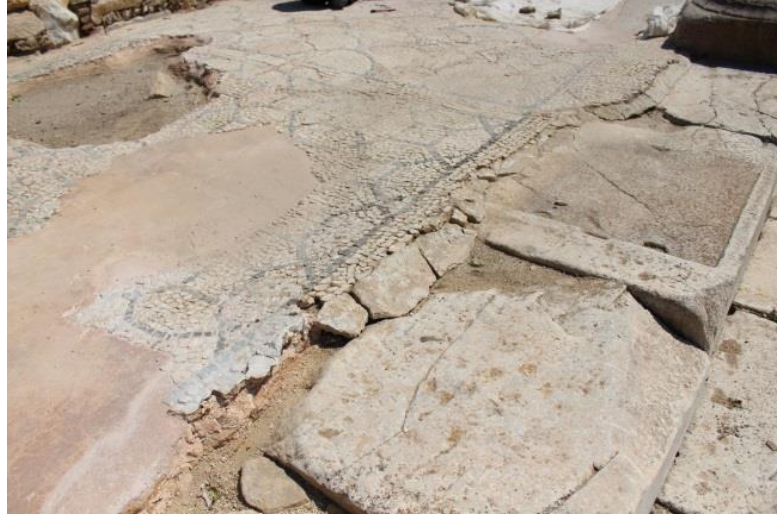
Figür 55: Bordür Uygulaması Sonrasında Genel Görünüm

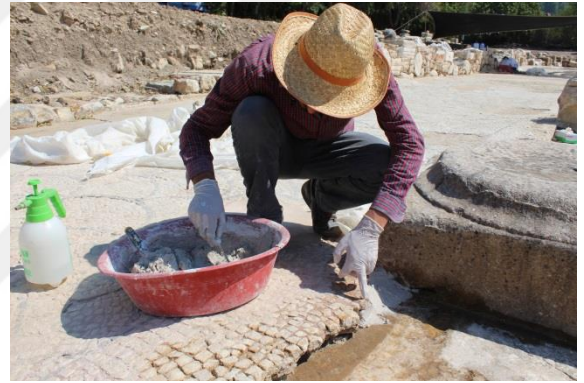
Figür 57: Hasarlı Olan Eski Onarım Harçlarının Temizlenmesi

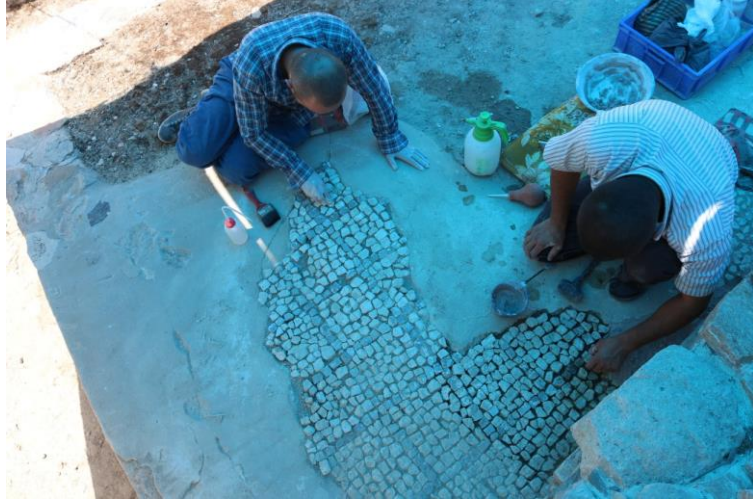
Figür 67: 7 Nolu Panel, Uygulama Alanı Genel Görünüm

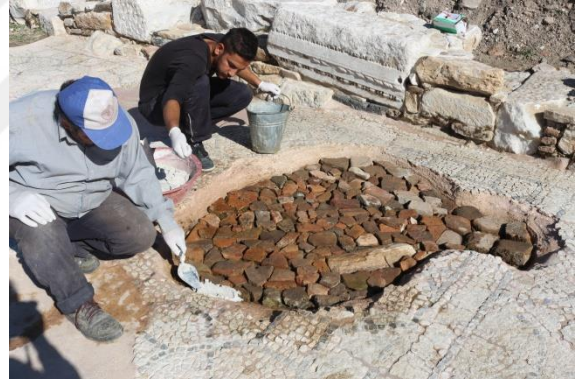
Figür 91: 1 Nolu Panel Lakuna

Portik mozaiğini oluşturan bütün panellerde farklı ölçülerde lakuna bulunmaktadır. Mozaik döşemede yer alan bütün lakunalar, önceki ekip tarafından 2010 yılında onarılmış; ancak bazıları çeşitli nedenlerden dolayı deformasyona uğramıştır. Öncelikle 1 nolu panel içerisinde deformasyona uğramış olan lakuna dolgusunun yapılması uygun görülmüştür (Fig. 91). Daha önceki çalışmalarda 10 cm kalınlığında olan hasarlı konumdaki özgün olmayan lakuna harcı, sivri uçlu aletler yardımı ile temizlenmiştir. Uygulama öncesinde lakuna çevresini oluşturan mozaik kenarında tahribat oluşmaması için genellikle geçici koruma önlemleri alınmaktadır; ancak burada herhangi bir bozulma riski olmadığından mozaik kenarına geçici koruma önlemi almaya gerek duyulmamıştır. Lakuna içerisinde özgün harç kalıntılarına ve statümen tabakasına rastlanmamıştır. Mekanik temizlik işlemlerinden sonra iyice ıslatılmış olan amorf yapıdaki pişmiş toprak tuğla parçaları ile statümen tabakası yapılmış ve üzeri kireç harcı<sup>177</sup> ile kapatılarak lakuna dolgu tamamlama uygulaması devam etmiştir (Fig. 92). Uygulama hatalarının önüne geçebilmek için spatül ile harcın bastırma işlemleri yapılmıştır. Harcın katılaşmaya başlaması ile birlikte spatül kullanılarak kaymak alma çalışmaları yapılmıştır (Fig. 93). Mekanik temizlik sonrasında estetik görünüm amacıyla harcın tessera üst seviyesinin altına düşürülmesi için bistüri ile seviye düşürme çalışmaları yapılarak, lakuna dolgu uygulaması tamamlanmıştır (Fig. 94).
