**KORUMA VE ONARIM UYGULAMALARI ÖNCESİNDE**  
**TARİHİ TAŞ YAPILARDA BOZULMALARIN TEŞHİSİ:**  
**PHRYGIA HIERAPOLIS'İNDEN BİR ÖRNEK**

**Hüseyin Onur ERDEM**

**Temmuz 2016**  
**DENİZLİ**

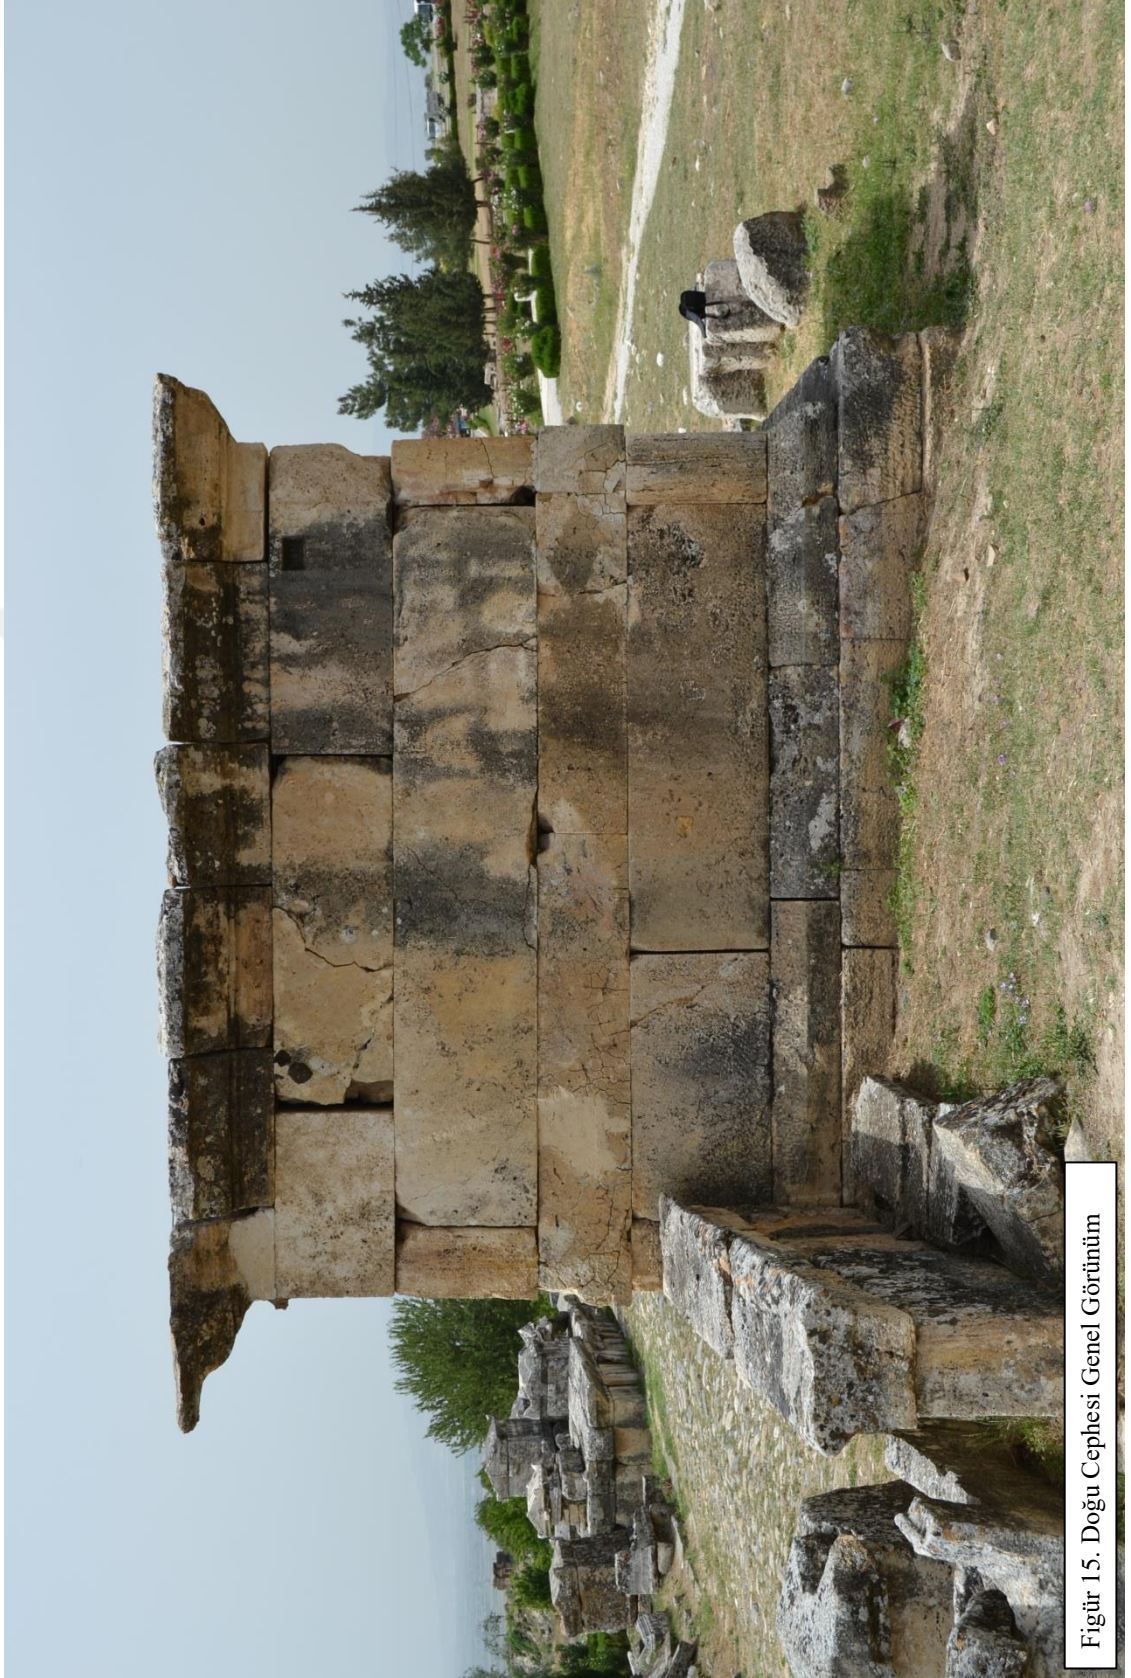
Figür 15. Dođu Cephese Genel Görünüm

Cephede görülen bozulma türleri; biyolojik bozulmalar, renk değişimi, malzeme kaybı, çatlak oluşumu ve parçalar halinde ayrılmalar şeklinde görülmektedir (Figür 15). Tüm bozulma türlerinin ve cephede kullanılan onarım malzemelerinin birlikte incelenmesi, bozulma türlerinin ortaya çıkma nedenlerinin anlaşılması ve birbirleriyle olan ilişkilerin etkilerinin görülmesi adına önemli olacaktır. Bu nedenle cephede görülen tüm bozulma türlerinin ve onarım malzemelerinin haritaları bir araya getirildiğinde, aşağıdaki sonuçlara ulaşılmıştır (Figür 16).

Cephede çimentolu onarım harcının kullanıldığı iki blok vardır. Bu bloklardan ikisi üzerinde de tahribat kapasitesi yüksek iki bozulma türü yoğun olarak görülmektedir. Söz konusu bu bozulma türlerinden biri çatlak oluşumdur. Kılcal ve orta genişlikte çatlakların cephede en yoğun olarak görüldüğü alanlar, çimentolu onarım harcının kullanıldığı bu iki blok üzerindedir. Bu nedenle kullanılan çimentolu harcın çatlakların oluşumuna ya da genişleyip yayılmasına doğrudan etkisi olduğu düşünülmektedir.

Çimentolu onarım harcı kullanılan bu iki blokta oldukça yoğun olarak görülen bir diğer bozulma türü de parçalar halinde ayrılmalardır. Parçalar halinde ayrılmaların cephedeki dağılımı incelendiğinde tümünün söz konusu iki blok üzerinde olduğu görülmektedir. Bu nedenle çimentolu onarım harcının, tek başına ya da neden olduğu çatlak oluşumları ile birlikte parçalar halinde dağılmalara neden olduğu düşünülmektedir.

Onarım harcında kullanılan çimentonun içindeki tuzların, taşa nüfus ederek çatlak oluşumu ve parçalar halinde ayrılmalar gibi bozulmaların oluşmasına neden olduğu düşünülmektedir. Bu doğrultuda, harcın kullanıldığı bir blok üzerinden alınan numuneler laboratuvarında tuz testlerine tabi tutulmuştur. Yapılan analizler sonucunda,  $PO_4^{-2}$  türü suda çözünebilir tuzların varlığı tespit edilmiştir. Bu nedenle tuzun kaynağının çimentolu harç olmadığı düşünülmektedir. Yapıda varlığı tespit edilen kuş yuvaları,  $PO_4^{-2}$  türü suda çözünebilir tuzların kuş dışıklarından kaynaklandığı düşünülebilir.  $PO_4^{-2}$ , türü suda çözünebilir tuzların, yapı malzemesi olan travertene zarar verdiği ve bu iki önemli bozulmanın ortaya çıkmasında bir etken olduğu belirlenmiştir.

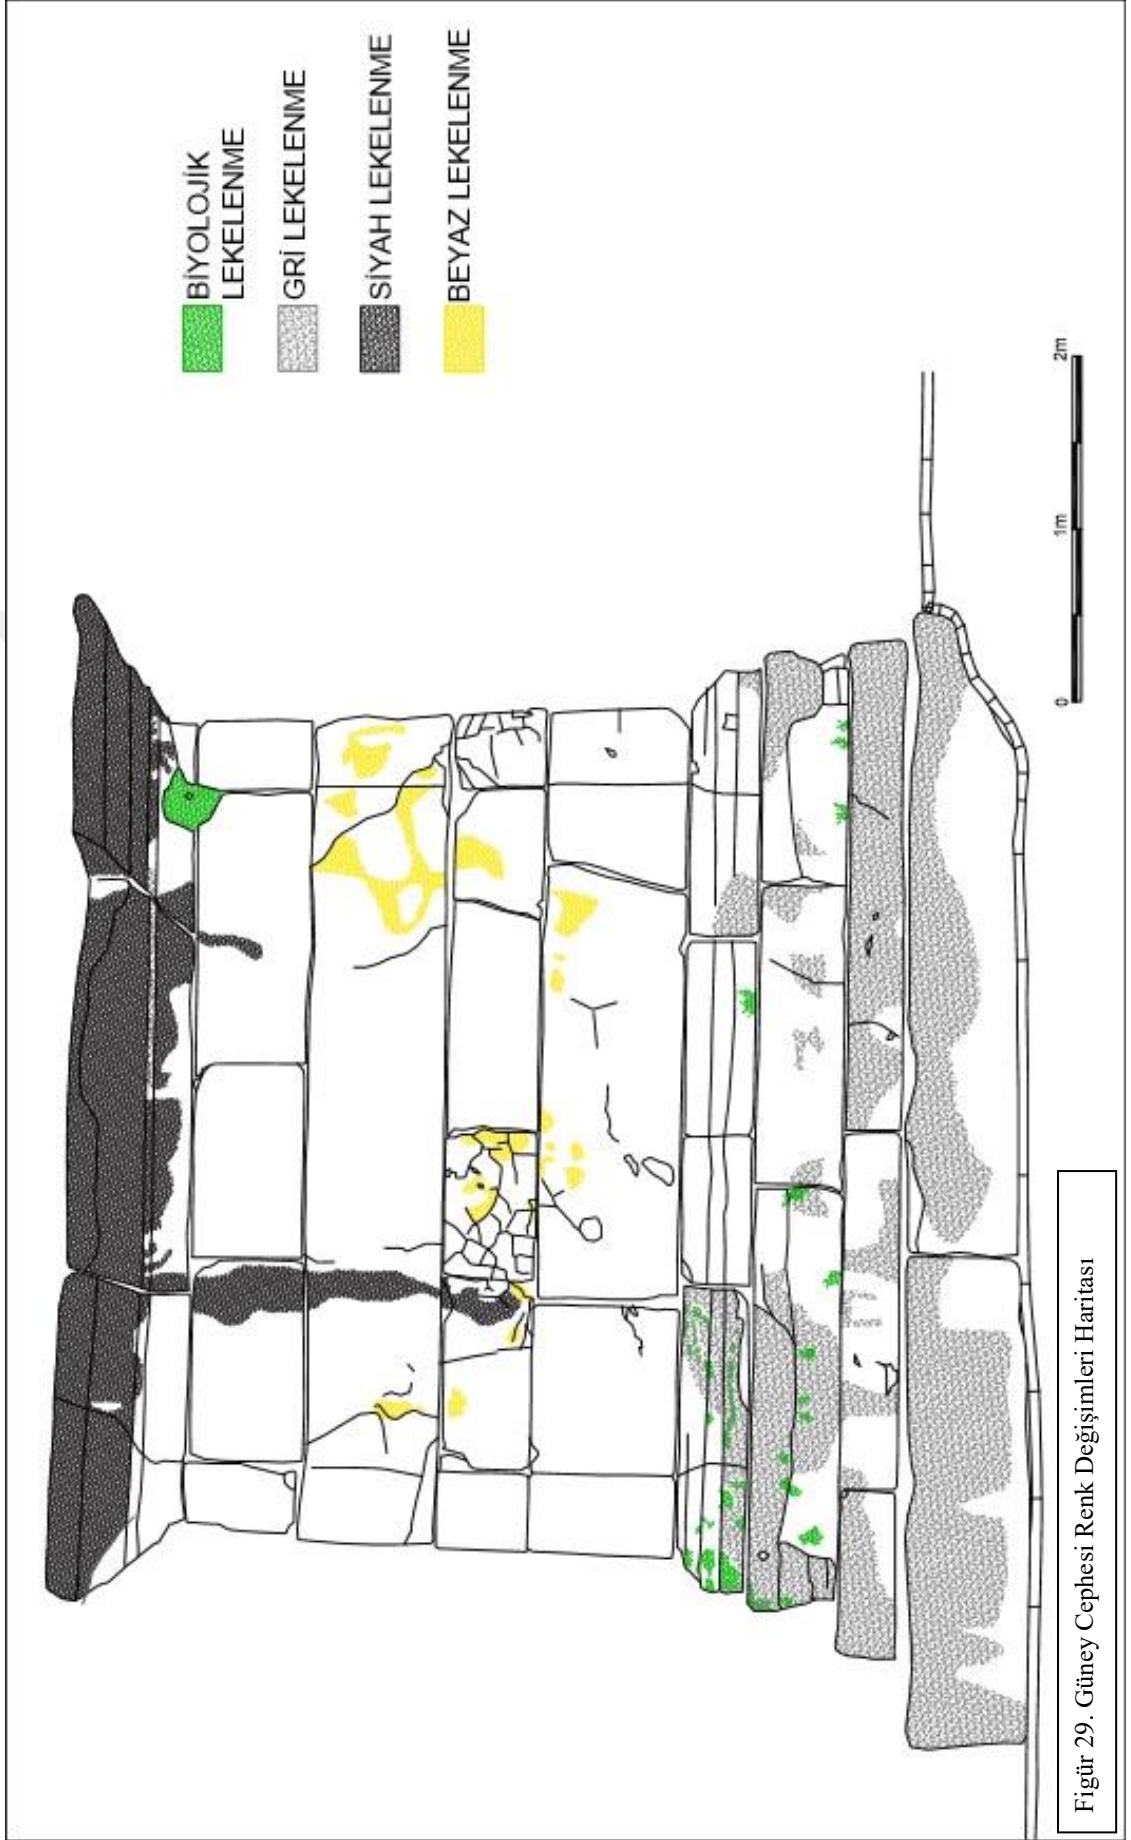
Cephede en yaygın görülen renk deęişimleri kararmalardır. Kararmalar, gri ve siyah olmak üzere iki ayrı renkte görölmektedir. Bu renklerin dağılımı incelendiğinde siyah renk deęişimlerinin çatıdan itibaren yoğunluğu azalarak, çatının altındaki birkaç blok sırasında görüldüğü anlaşılmıştır. Siyah renkli kararmanın oluşturduğu desen formları incelendiğinde, renk deęişiminin çatı bloklarının tamamını kapladığını ancak bir alttaki blok sırasına yalnızca çatı bloklarının kırık olduğu yerlerden ulaştığını anlamaktayız. Bu durum çatıdan gelen bir etkinin, çatı bloklarındaki ayrılmaları kullanarak duvar örgüsüne ulaştığının bir göstergesidir. Buna neden olan etken, ancak çatıdaki ayrılmalardan aşağıya akabilecek olan yağmur ve kar suları olmalıdır. Bu durumda ilgili renk deęişimine çatıdan akan su ve nemin neden olduğu düşünülmektedir. Dreneaj sisteminin nispeten daha problemlili olduğu kısımlar (çatı bloklarındaki kırılmalar) ve devamında yayılan renk deęişimi bu düşüncüyü destekler niteliktedir.

Cephede yaygın olarak görülen bir dięer renk deęişimi ise gri lekelenmeler olarak görülen kararmalardır. Bu renk deęişiminin yaygın olduğu kısımlar cephe üzerinde incelendiğinde, tamamının zemine yakın birkaç blok sırasında görüldüğü anlaşılmıştır. Bu nedenle ilgili renk deęişiminin kaynağının zeminden gelen bir etki olduğu düşünülmüştür. Bu doğrultuda kapilarite ile zeminden yükselen nem ve taşıdığı suda çözünebilir tuzların ilgili renk deęişiminde etkili olduğu düşünülmüştür. Gri lekelenmelerin yoğunlukla görüldüğü bir noktadan alınan numuneler, laboratuvar analizlerinden tuz testleri ile incelenmiştir. Yapılan analizlerin sonucunda gri lekelenmelerin olduğu kısımlarda Cl<sup>-</sup> cinsi suda çözünebilir tuza rastlanmıştır. Bu nedenle gri lekelenmelerin zeminden yükselen nem ve taşıdığı suda çözünebilir tuzlar nedeniyle oluştuğu değerlendirilmiştir.

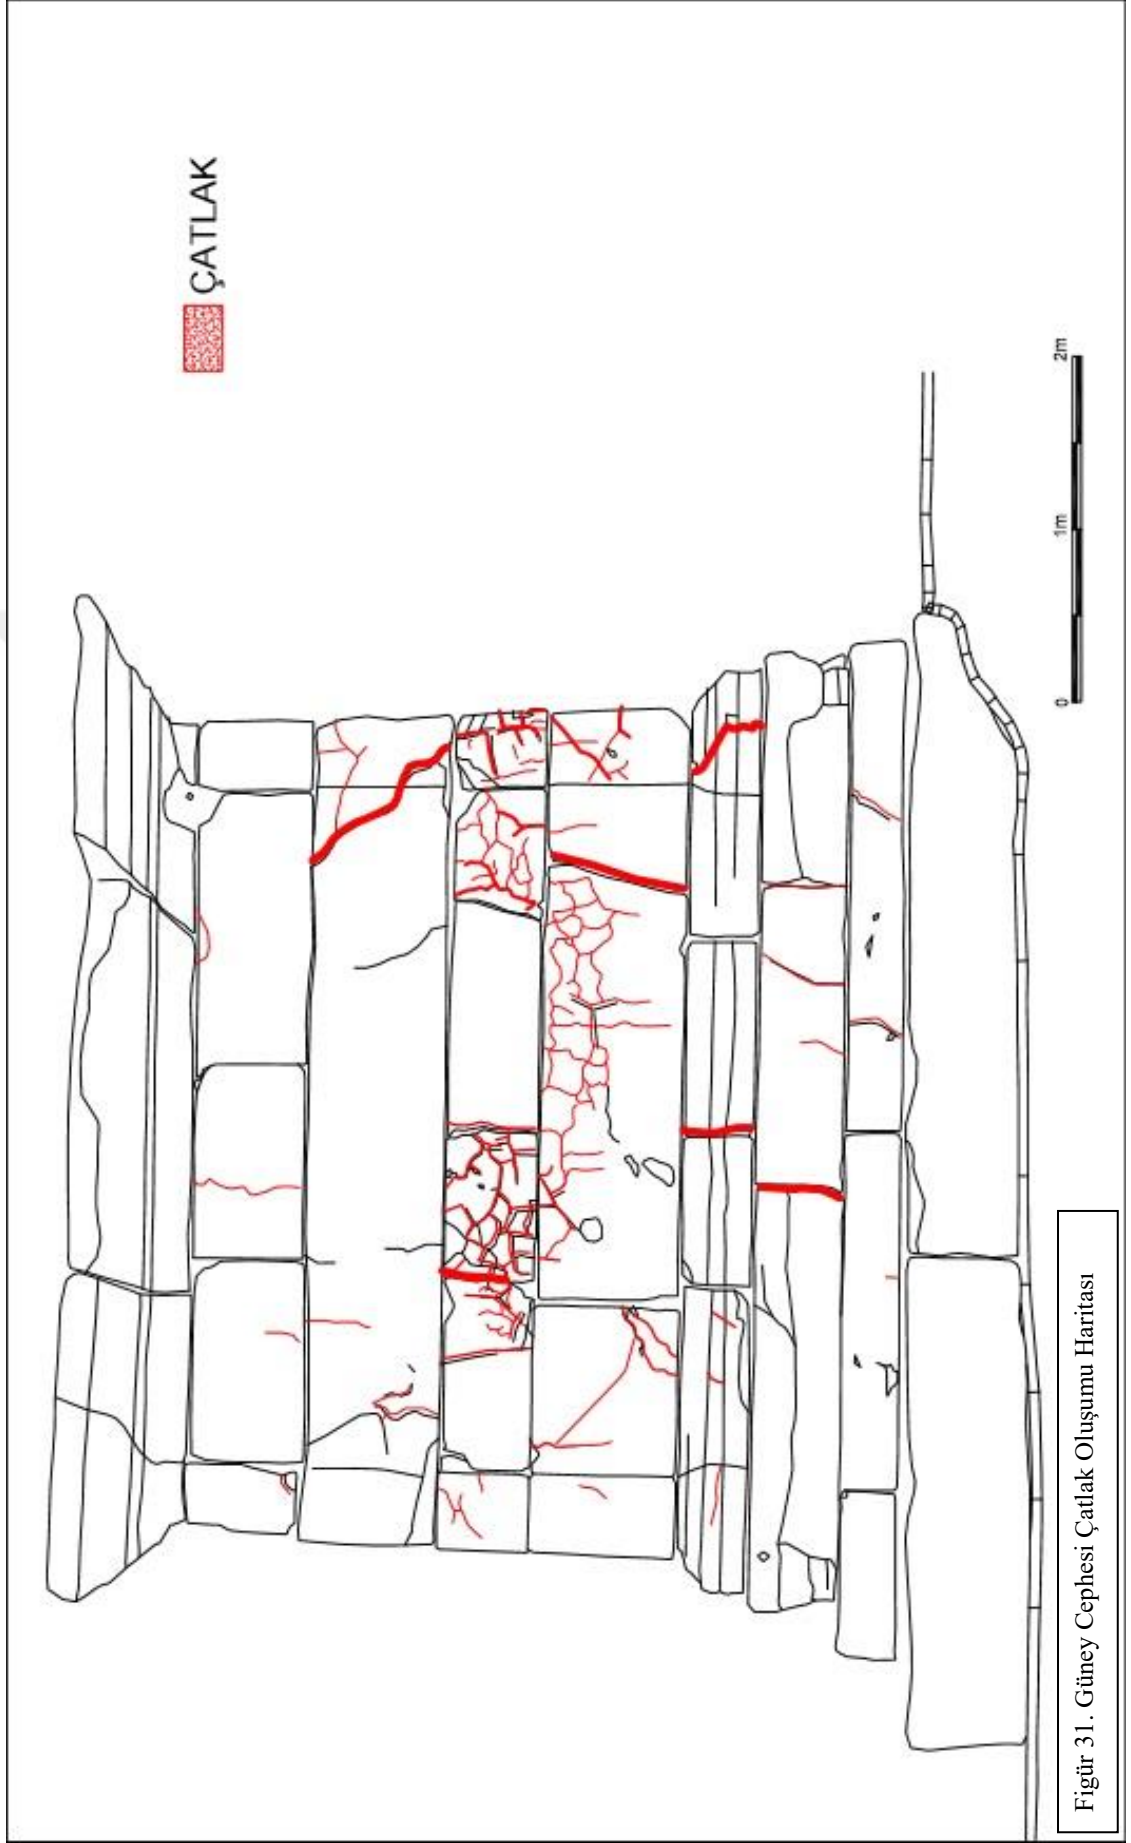
Cephede görülen çatlaklar üç ayrı kalınlıkta kırmızı renkli çizgiler ile gösterilmiştir. İnce çizgiler kılcal çatlakları, orta kalınlıktaki çizgiler nispeten geniş ve derin çatlakları, kalın çizgiler ise blokta ayrılmaya neden olan geniş ve derin çatlakları ifade etmektedir (Figür 31). Yapıya statik olarak en çok zarar verdiği düşünülen deniş ve derin çatlakların dağılımı incelendiğinde hemen hepsinin cephenin doğu kısmında yer aldığı görülmektedir. Bu çatlakların en yoğun görüldüğü kısım ise podyumun basamaklarıdır. Derin ve geniş çatlakların oluşumunda etkili olduğu bilinen zemine oturma ve tektonik hareketlerin, bu çatlakların oluşmasında etkili olduğu düşünülmektedir.

Cephede görülen diğer iki çatlak türünün her ikisinin de podyumdan sonraki ilk iki blok sırasında yer aldığı görülmektedir. Bu durum, bu tür çatlakların oluşumuna neden olan etkilerin, ilgili kısımda yoğunlukla görüldüğünü düşündürmektedir. Bu etkilerden biri, duvar örgüsünde en alt iki sırayı oluşturan ilgili kısımların üzerine binen yükün daha fazla olması ve basıncın etkisiyle çatlakların oluşması olabilir. Ancak ilgili blok sıralarının genelinde görülmeyip, yalnızca belirli alanlarda oldukça yoğun görülen bu iki çatlak türünün oluşmasında farklı etkenler de olmalıdır. Bu etkenlerin belirlenmesi adına ilgili kısım, diğer bozulma türleri ve onarım malzemeleri ile birlikte değerlendirilmelidir.

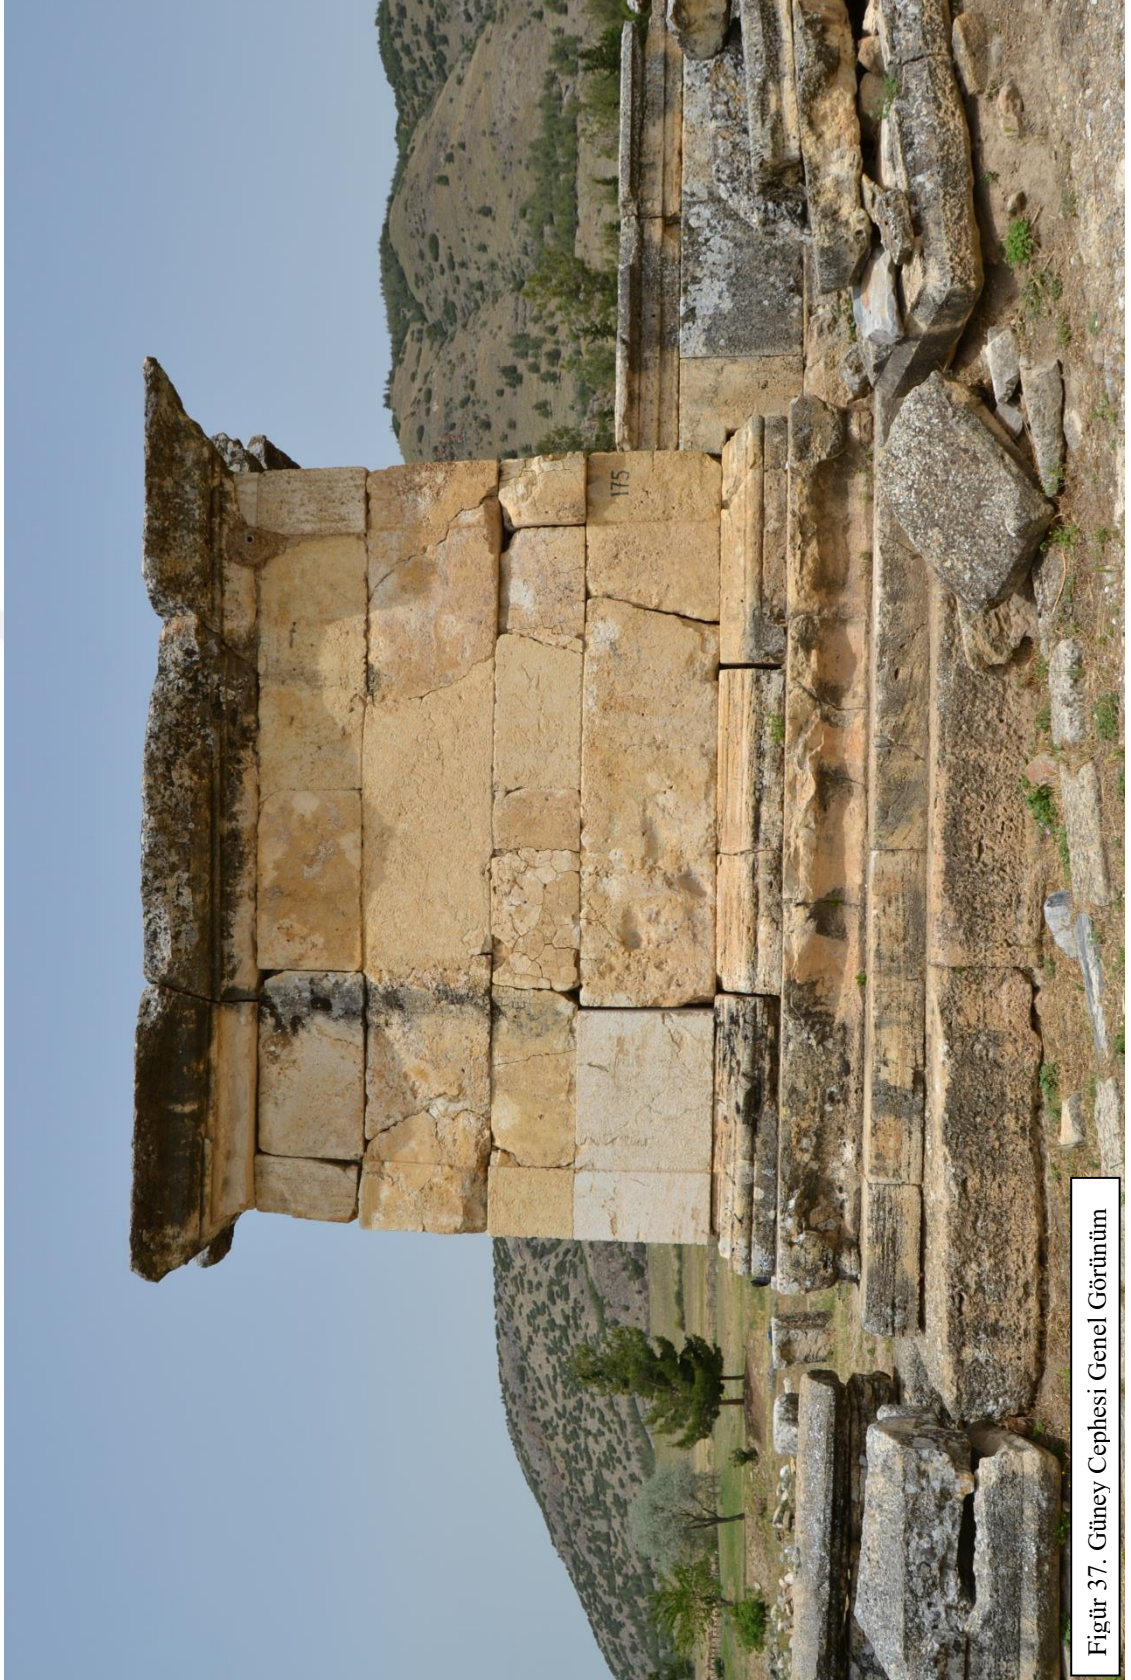
Figür 37. Güney Cephesi Genel Görüntüm

Cephede görülen bozulma türleri, renk değişimleri, malzeme kayıpları, çatlak oluşumları, biyolojik bozulmalar ve parçalar halinde ayrılmalar şeklinde görülmektedir (Figür 37). Söz konusu bozulmalara dair hazırlanan haritaların ve onarım malzemeleri haritasının bir araya getirilmesi, bozulma türlerine neden olan etkiler ve bozulma süreçlerine dair veriler elde edilmesine yardımcı olacaktır. Bu doğrultuda hazırlanan bozulma haritası incelendiğinde, aşağıdaki sonuçlara ulaşılmıştır (Figür 38).

Cephede görülen renk değişimleri; biyolojik bozulmalar, siyah lekelenmeler, gri lekelenmeler ve beyaz lekelenmelerdir. Biyolojik lekelenmelerin nedenleri zeminden yükselen nem ve cephenin bakışı nedeniyle oluşmuştur. Gri lekelenmeler ise zeminden yükselen nem ve taşıdığı Cl<sup>-</sup> cinsi suda çözünebilir tuzdan kaynaklanmaktadır. Beyaz lekelenmeler, bakı nedeniyle kurumunun en hızlı yaşandığı cephede çiçeklenme oluşmasından kaynaklanmaktadır. Siyah lekelenmelerin ise çatıda biriken nem ve taşıdığı yabancı maddeler nedeniyle oluştuğu düşünülmektedir. Siyah lekelenmelerin yayılımını incelendiğinde, tamamının çatı bloklarında olup, yalnızca iki bölgede duvar örgüsüne ulaştığı görülmektedir. Bu iki bölge incelendiğinde, her ikisinin de çatı bloklarının arasında kalan açık kısımların altında oluştuğu gözlemlenmiştir. Bu nedenle siyah lekelenmelere neden olan etkenin çatıdan geldiği ve yalnızca çatı bloklarının arasındaki boşluklardan duvara nüfus edebildiği anlaşılmaktadır. Siyah lekelenmelerin oluşturduğu desenlerin formu incelendiğinde, bir sıvının düşey yönde akması ile oluşturacağı yönde bir desen olduğu görülmektedir. Bu nedenle siyah lekelenmelere neden olan etkenin, çatıda biriken nem ve içerisinde bulunan yabancı maddeler olduğu düşünülmektedir.

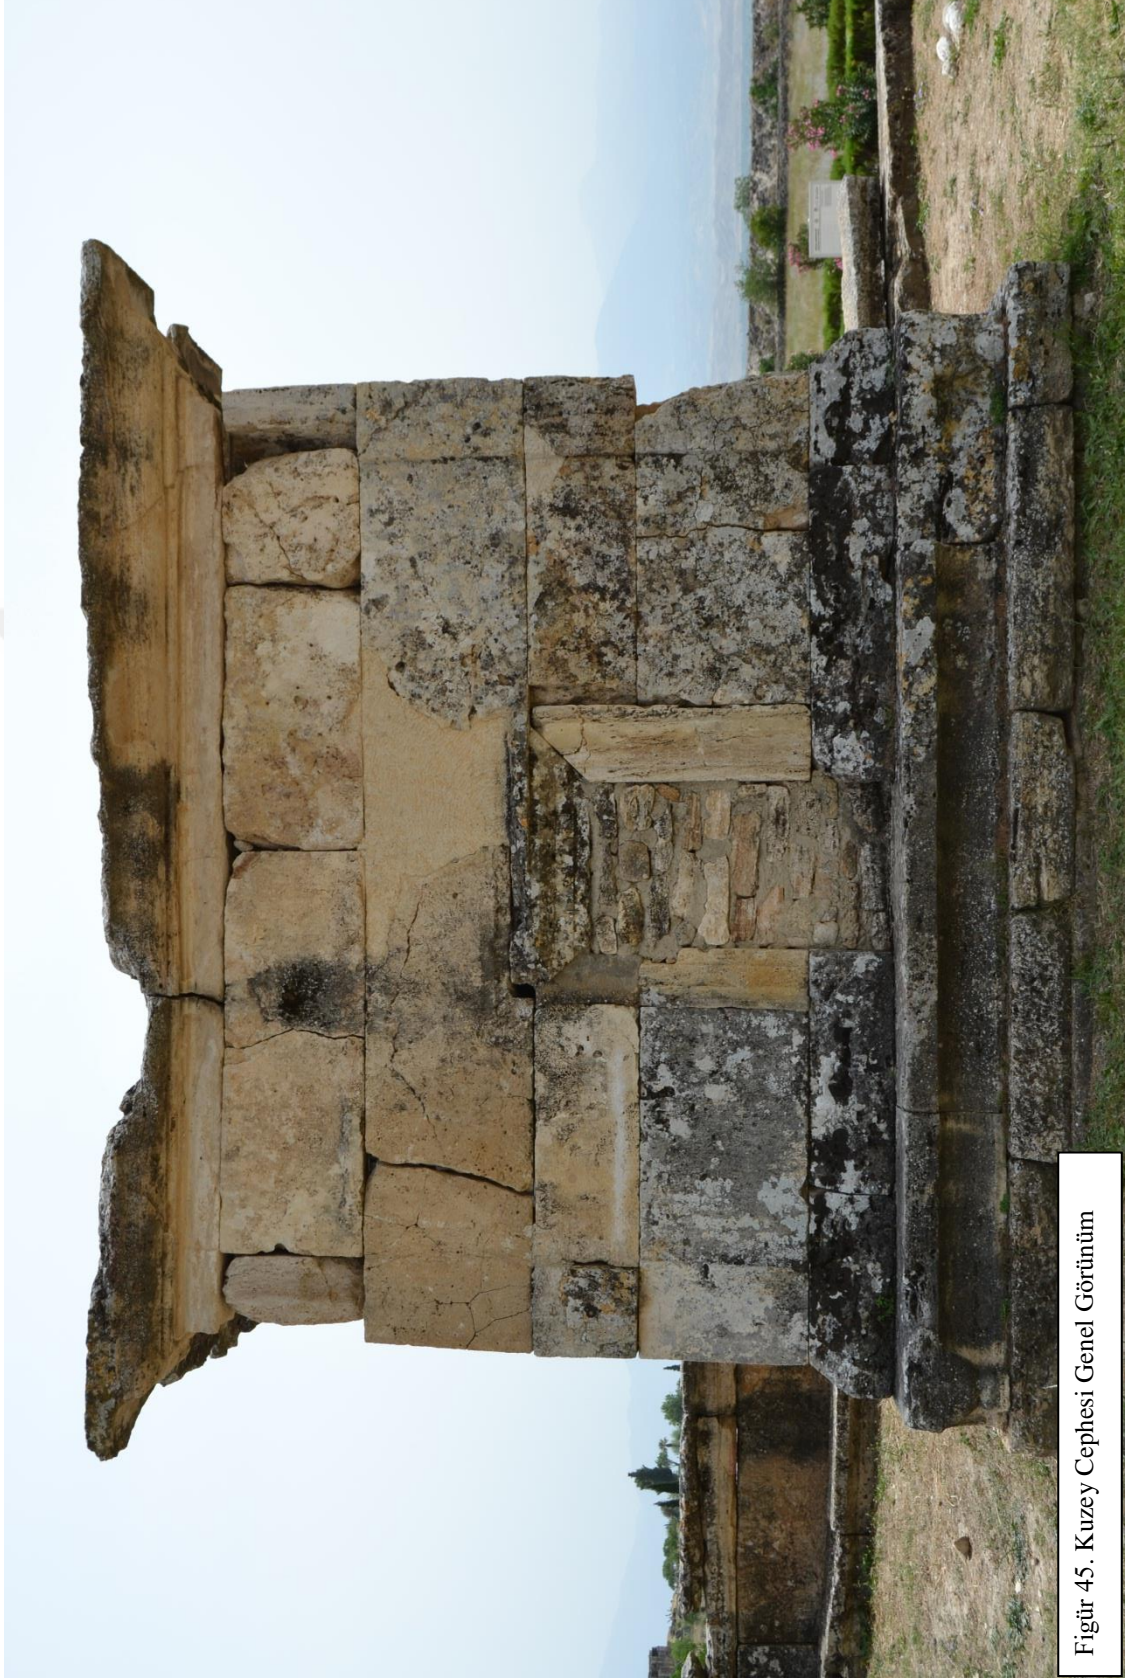
Figür 45. Kuzey Cephesi Genel Görünüm

Cephenin batı kenarında, duvar örgüsünün en alt sırasında bulunan blokta büyük çaplı parça kopmaları görülmektedir. Bu blok aynı zamanda biyolojik bozulmaların ve çatlak oluşumlarının en yoğun görüldüğü bloktur. Bu nedenle blokta oluşan malzeme kayıplarının, çatlak oluşumları ve yoğun biyolojik bozulmalar nedeniyle ortaya çıktığı düşünülmektedir.
