**MEVCUT YIĞMA YAPILARIN DEPREM
BAKIMINDAN İNCELENMESİ VE
GÜÇLENDİRİLMESİ**

Yüksek Lisans Tezi

DENİZLİ – 2005

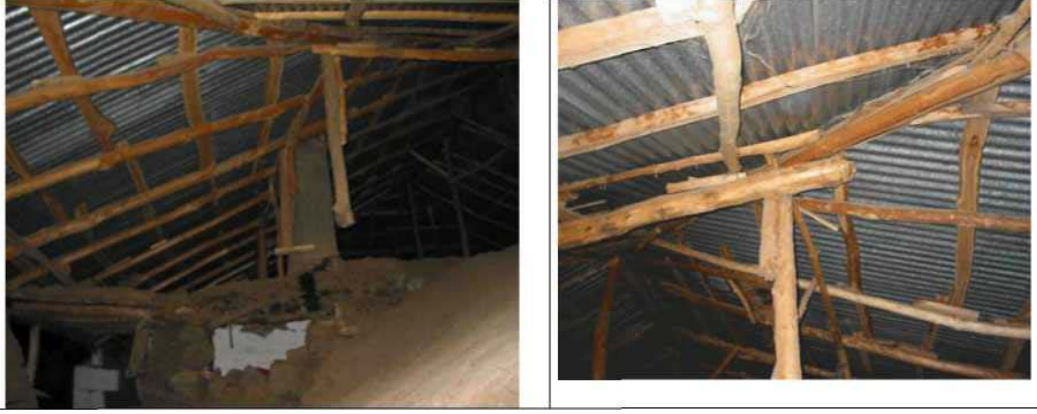
Şekil 3.9: Su izolasyonu için yapılan çatı

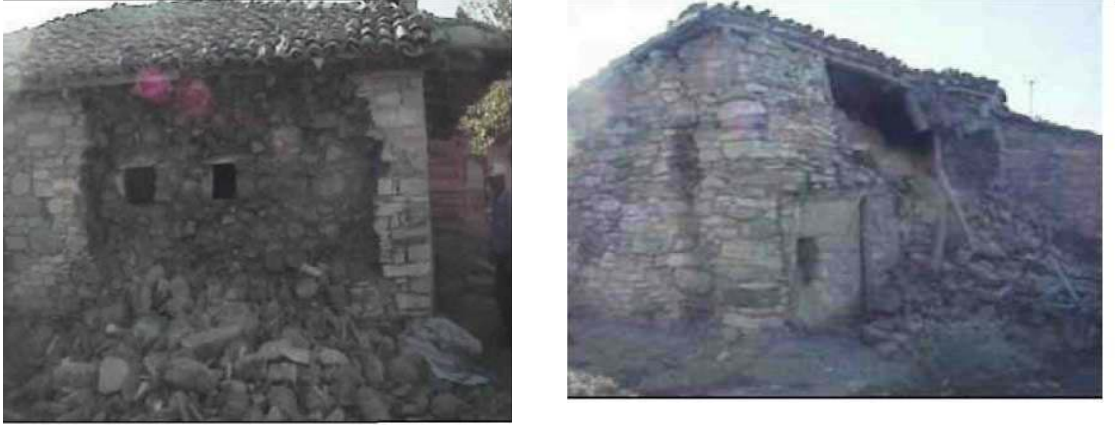
Şekil 3.38: Uygun kenetlenme olmadığı için yıkılan ve ayrılan duvarlar

Yığma yapılarda duvarların kesiştiği noktalar çok önemlidir. Bu noktaların sürekli ve duvarların birbirine kenetli olması gerekmektedir. (Şekil 3.42-45)

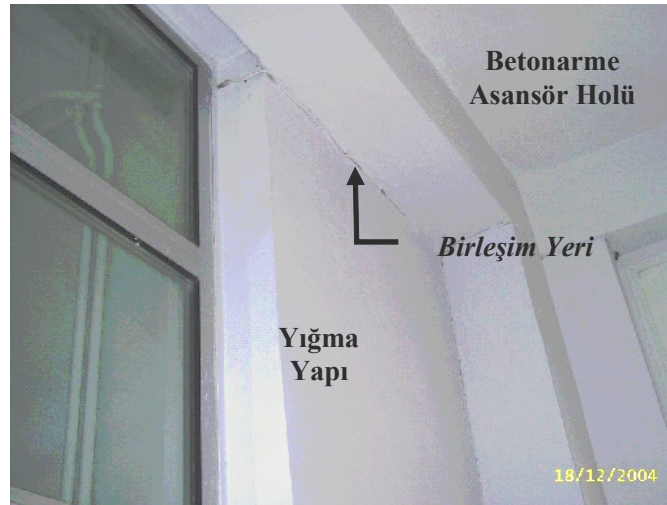
Katlar arasındaki sirkülasyonu kolaylaştırmak için, Şekil 4.12-13 görüldüğü gibi, sonradan betonarme bir asansör bloğu teşkil edilmiştir. Sonradan ilave edilen betonarme yapıyla eski yığma yapının birleşim bölgesindeki derz yetersizdir (Şekil 4.14). Buradaki birleşim derzi tekniğine uygun yapılmadığı için yapılar arasında deprem sırasında çarpışmanın oluşmasına neden olacaktır.

Şekil 4.14: Yığma yapı ile betonarme asansör holünün birleşim yeri

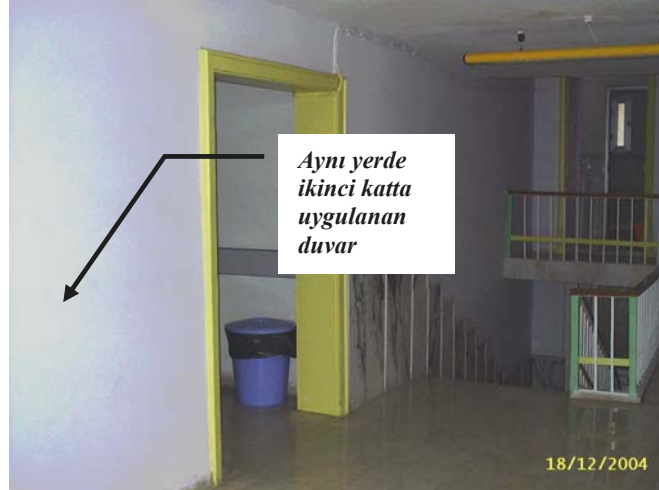
ve ikinci katlar arasında çok farklı duvar eksenleri uygulanmıştır. Katın birisinde var olan duvar diğer katta yok veya yeri kaydırılmış. Örneğin merdiven holünde; Zemin katta duvar örülen bir mekanda birinci katta yapılmadığı, ikinci katta ise yeniden aynı yerde örülmüş olduğu görülmüştür, (Şekil 4.20-21). Bu şekilde katlar arasında düşey süreksizlikler oluşturulmuş ve üst kat duvarından gelen yüklerin tamamı kat döşemesine yüklenmiştir.

Şekil 4.22: Aynı yerde, ikinci katta uygulanan duvar
