**İZNİK OSMANLI DÖNEMİ HAMAMLARININ YAPIM
ÖZELLİKLERİ, YAPISAL HASARLAR VE MALZEME
BOZULMALARININ KORUMA VE ESASLI ONARIM
İÇİN İNCELENMESİ**

YÜKSEK LİSANS TEZİ
MİMARLIK ANABİLİM DALI

BURSA – 2019

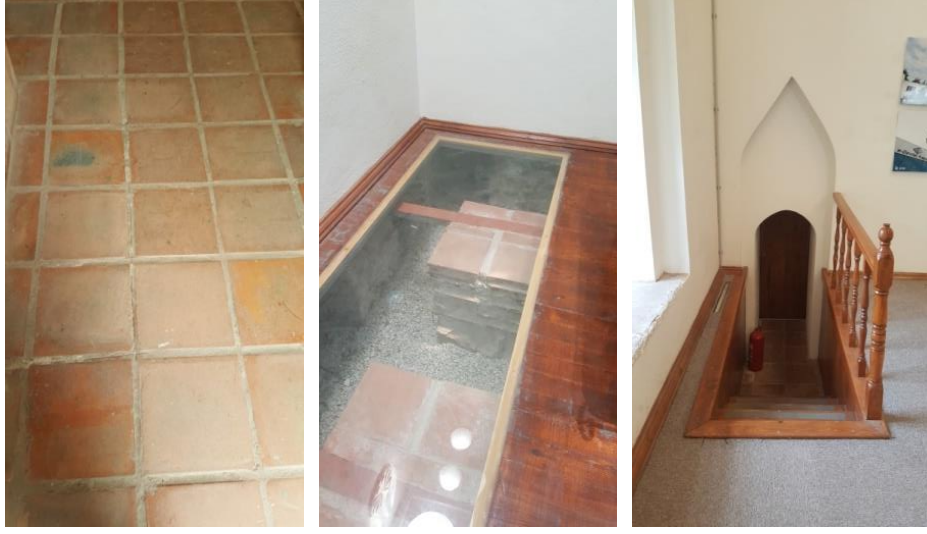
Hamamın döřeme katmanları gözlenememiř, kadınlar bölümü giriřinde özgün tař döřeme izleri gürlmüřtür. BKVKBK arřivi, 2007 tarihli restorasyon raporunda erkekler ve kadınlar bölümü soyunmalık mekân zeminlerinde düzgün řekilli tuđla malzeme olduđu bilgisi yer almaktadır. Günümüzde kadınlar bölümü soyunmalık döřemesi tuđladır. Erkekler bölümü soyunmalık zemini halı kaplı, diđer mekânların zeminleri özgün olmayan ahřap malzeme ile kaplıdır (řekil 3.6).

Şekil 3.6. I.Murat Hamamı kadınlar bölümü soyunmalık, sıcaklık ve halvetler ile erkekler bölümü soyunmalık mekânı özgün olmayan döşeme kaplamaları

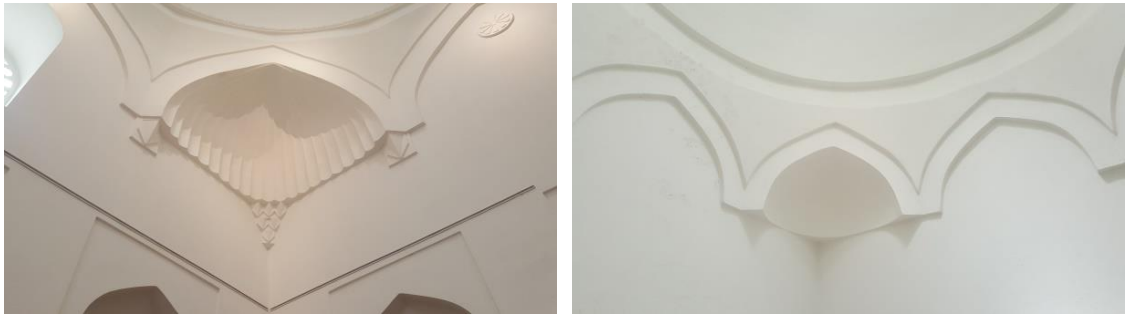
Erkekler ve kadınlar bölümü soyunmalık mekânları kubbe geçişlerinde dilimli tromp uygulanmıştır. Trompların alt kısmında üçgen mukarnas¹ süsleme yer alır. Kadınlar ve erkekler bölümü halvetlerinde de geçiş elemanları tromptur. Hamamın mevcut trompları Şekil 3.8’ de gösterilmektedir. Halvetlerdeki tromplar esaslı onarım öncesi durumda dilimli, mevcut durumda ise işlemezdir.

Şekil 3.8. I.Murat Hamamı soyunmalık mekânı dilimli ve halvet işlemez tromp uygulamaları

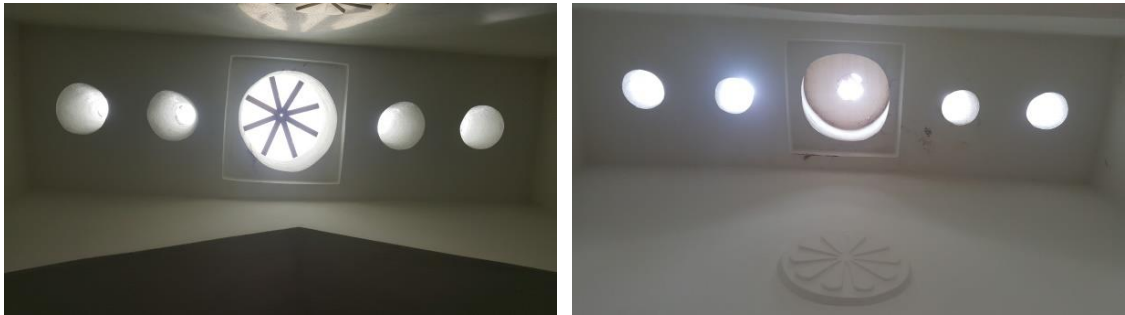
Şekil 3.12. I.Murat Hamamı sıcaklık eyvanları esaslı onarım sonrası ışık göbeği ve dairesel ışık gözleri

Esaslı onarım işlemi gören hamamdaki özgün aydınlatma sistemi, Kula Say (2007) “Erken Dönem Osmanlı Hamamlarında Eğrisel Örtüye Geçiş Sistemleri” tezinden alınan 2006 tarihli görsellerde görülebilmektedir. Üst örtülerdeki ışık gözleri altıgen ve yıldız şekillidir. Fakat esaslı onarım sonrasında düzenlenen bütün ışık gözleri pişmiş toprak malzemeden oluşturulmuştur ve dairesel formdadır. Mekân üst örtü

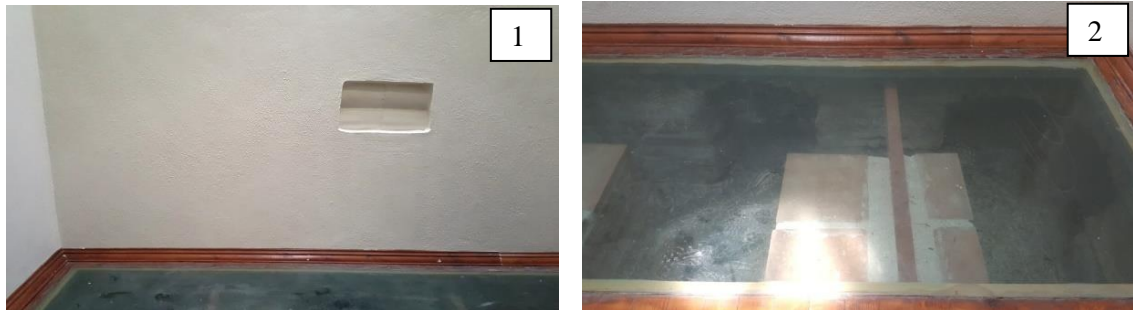
Şekil 3.13. I.Murat Hamamı erkekler bölümü sıcaklık mekânı 1) duvar içindeki künk dizimi, 2) esaslı onarımı yapılmış yığma ayaklar

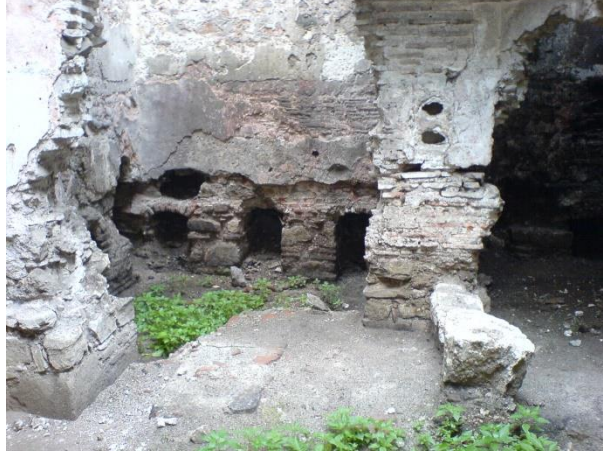
Şekil 3.14. II.Murat Hamamı esaslı onarım öncesi sıcaklık mekânlarındaki cehennemlik kanalları (BVBM 2005)

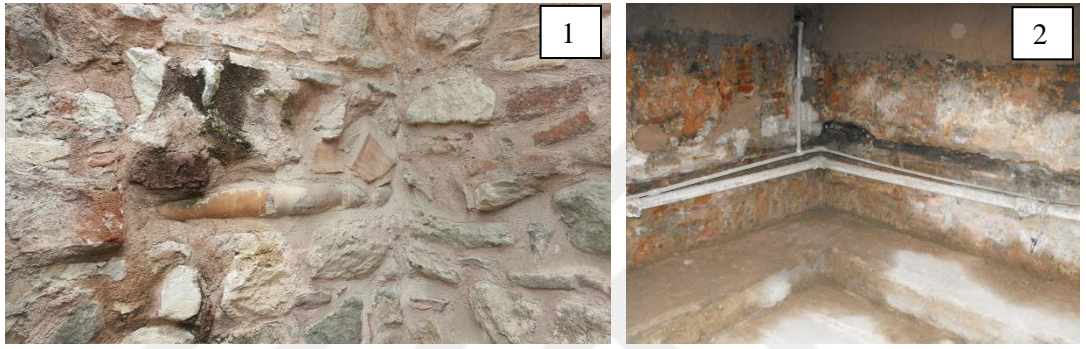
II.Murat Hamamı erkekler bölümü güney dış duvarında su künk izi bulunmaktadır (Şekil 3.25/1). Esaslı onarım uygulandığından hamam içinde künk dizimine ait izler görülememektedir. Fakat halvetlerde bulunan kurnalar ve ayna taşları özgün kullanımda temiz suyun iletiildiği bölümleri göstermektedir (Şekil 3.26). Günümüzde özgün işlevi ile kullanılan hamamın erkekler bölümünde temiz su tesisatı pvc borular ile sağlanmaktadır (Şekil 3.25/2).

Şekil 3.25. II.Murat Hamamı 1) erkekler bölümü güney dış duvarındaki künk (2018), 2) restorasyon aşaması özgün künk dizimi ve özgün olmayan temiz su tesisatı (BVBM 2011)

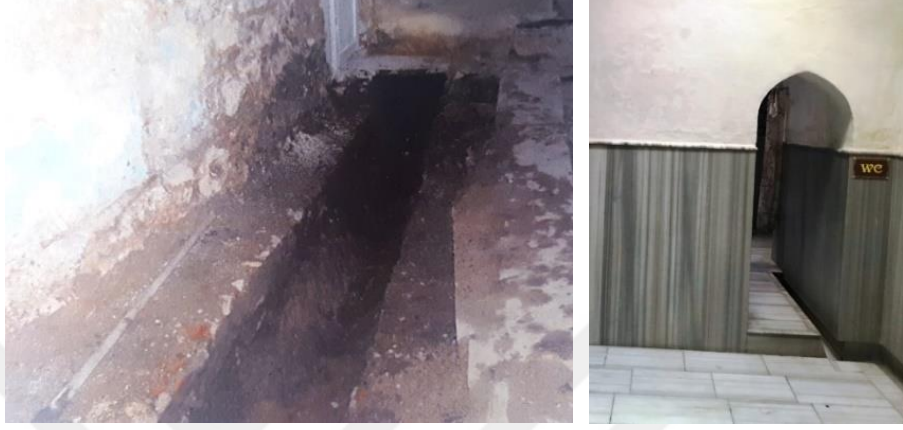
tadilat projesi raporuna ulařılmıştır. Raporunda kadınlar bölümü tuvaletinden başlayıp, erkekler bölümü soyunmalık mekânına geçen ve giriş kapısı yanından ilerleyerek bahçeye ulaşan pis su kanalı bulunduđu bilgisi yer almaktadır (BKVKBK 2011) (Şekil 3.27).

Şekil 3.27. II.Murat Hamamı esaslı onarım öncesi erkekler bölümü soyunmalık mekânı zemininden çıkarılmış özgün pis su kanalı (BKVKBK 2011), erkekler bölümü ılıklik mekânından temizlik hücreğine ulaşan pis su kanalı

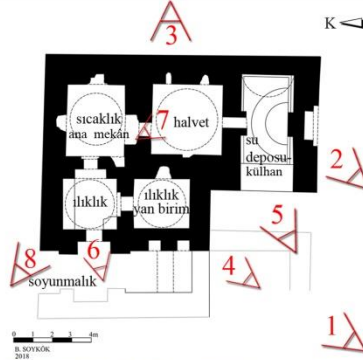
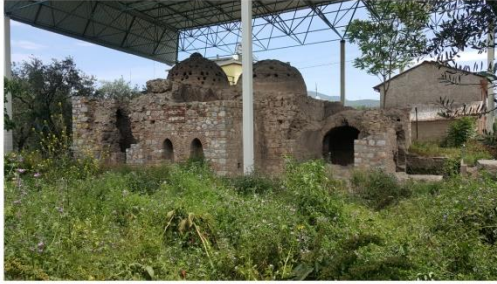
1--> Batı cephesinden görünüm

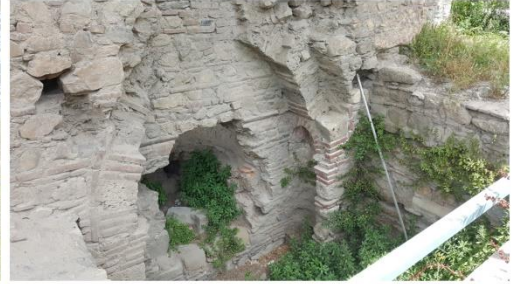
2--> Ocak kemerinin görünümü

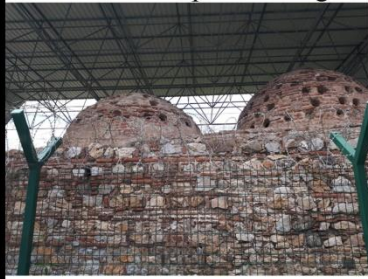
3--> Doğu cephesinden görünüm

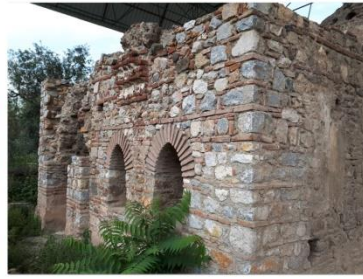
4--> Soyunmalik nişleri

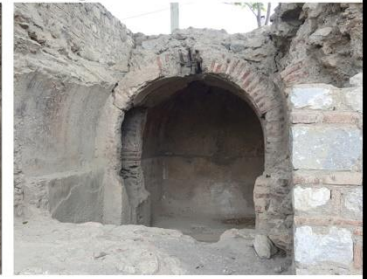
Hamamın ılık mekânı ve ılık yan birimi geçiş elemanları büyük hasar görmüş ve çoğunluğu yıkılmıştır. Bu mekânların kubbeleri de tamamen yıkılmış durumdadır. Su deposu tonozu örgüsünde çatlak oluşmuş ve tonozun bir kısmı yıkılmıştır.

5--> Su deposu

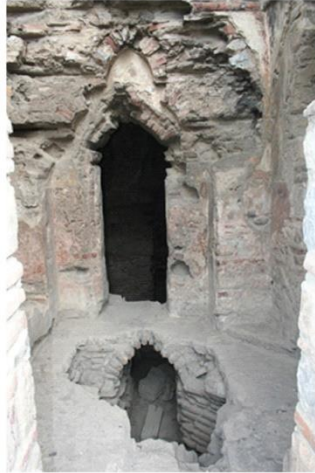
6--> Ilıklık mekânı

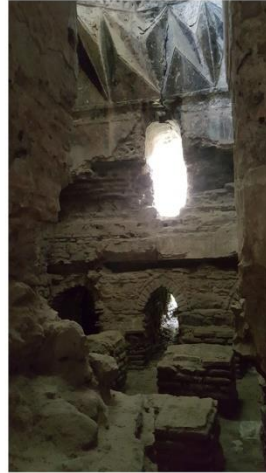
Sıcaklık ana mekân ve güneydoğu halvet geçiş elemanlarında siyah katman halinde kabuk oluşumu vardır. Güneydoğu halveti kubbe merkezindeki ışık kubbeciğinin kopması sonucu çevresindeki ışık gözleri de hasar alıp kırılmıştır. Hamamın tesisat sistemini oluşturan bütün künk ve tütekliklerde kırılmalar olmuştur. Cehennemlik kanal örgülerinde derz boşalmaları, parça kopmaları ve kırılmalar vardır. Sıcaklık ana mekân ve güneydoğu halveti cehennemlik döşemeleri, ılıkılık mekânı ve ılıkılık yan birim özgün döşemelerinde aşınmalar gözlenmektedir.

7--> Güneydoğu halveti

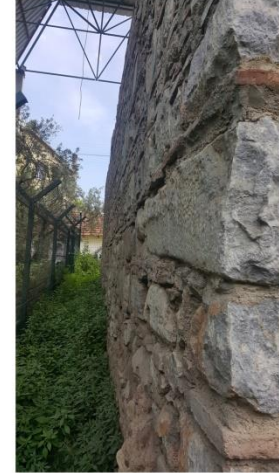
8--> Kuzey cephesinin görünümü

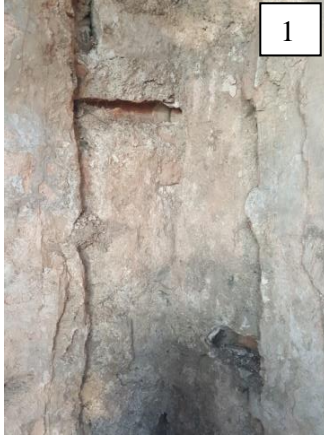
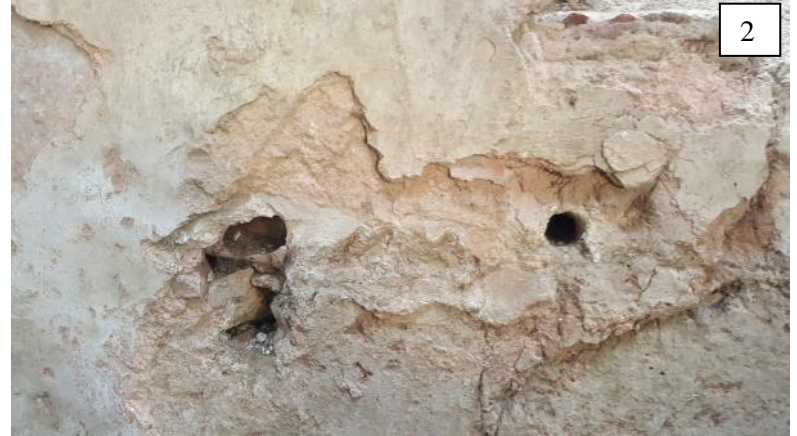
Kuzeybatı halveti kuzey ve doğu duvarlarında künkler yatayda iki sıra olacak şekilde uygulanmıştır. İki künk arası düşey mesafe incelenen diğer hamam yapılarına göre daha fazladır (Şekil 3.60/1). Halvet döşemesi tamamen hasarlı olduğundan kazılar ile cehennemlik katı açığa çıkmıştır. İki sıra künkten altta olanı cehennemlik döşemesinden yaklaşık 106 cm, özgün döşeme izinden ise yaklaşık 50 cm yüksekliktedir. İki künk arası düşey mesafe yaklaşık 33 cm ölçülmüştür. Kuzeybatı halveti doğu duvarında 3 cm çapında bir musluk izi bulunmaktadır (Şekil 3.60/2).

Şekil 3.60. Orhangazi Hamamı kuzeybatı halveti 1) kuzey duvarı, 2) doğu duvarındaki paralel iki sıra künk dizimi ve musluk izi

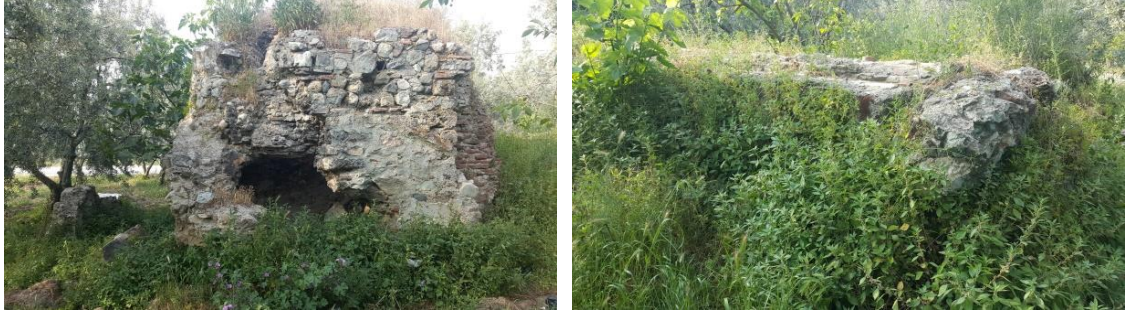
Şahsa ait bir tarla içerisinde konumlanan hamam, Eylül 2018'e kadar metruk bir halde kalmıştır. Mevcut kalıntıların yüzeyi ve çevresinde yükseklikleri yer yer 50-60 cm'yi bulan otlar ve odunsu gövdeli bitkiler gelişmiştir. Bu tarihe kadar hamam, yoğun bitki dokusu ile iç içe, peyzaj ile bütünleşmiş durumda iken, 2017- 2018 yıllarında farklı tarihlerde zaman zaman otların temizlendiği görülmüştür. Fakat kullanım dışı kalması, gerekli bakımının yapılmaması ile biyolojik oluşum ve büyümeler tekrarlanmış, bitki kökleri yapı bütününde ilerleyerek malzeme ve yapı elemanlarındaki deformasyonları arttırmıştır. Doğal ortam ile malzemenin bu şekilde iç içe olma durumu malzemede ilk olarak şeklinin zamanla da yapısının bozulmasına sebep olmuştur. Kazı aşamasında hamam üzerinde bulunan ağaçlar korunmuş diğer ot ve bitkiler tamamen temizlenmiştir (Şekil 3.64, Şekil 3.65).

Şekil 3.64. Orhangazi Hamamı yapı üzerinde ve çevresindeki bitki oluşumları (kazı öncesi durumu)

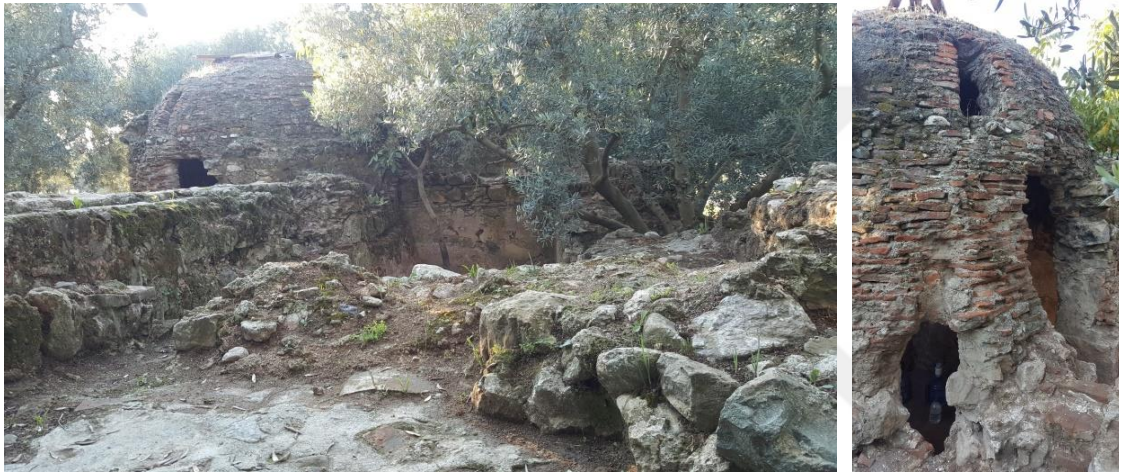
Şekil 3.65. Orhangazi Hamamı bitki ve otlardan temizlenmiş hali (kazı sonrası durumu)

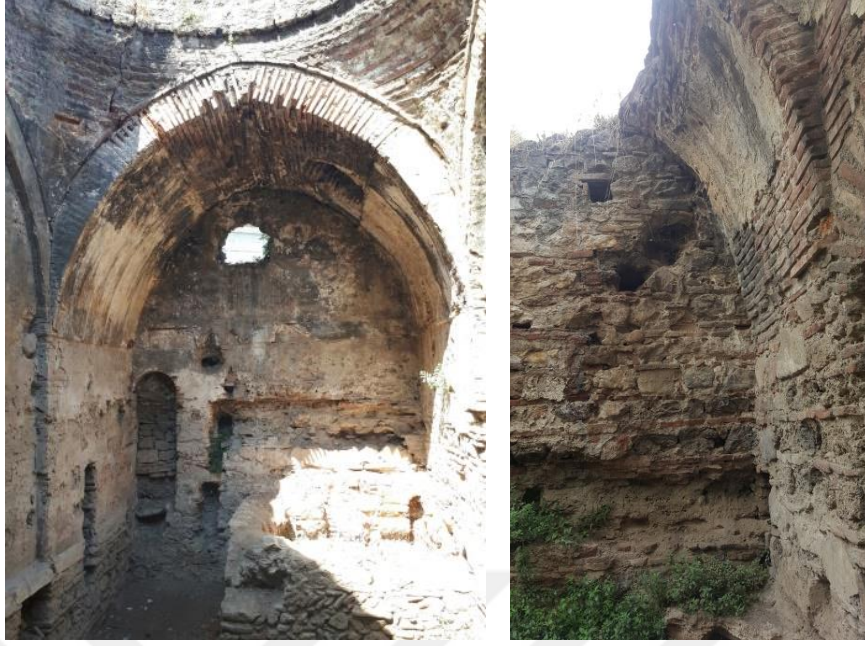
Hamamın üst örtüleri kubbe ve tonozlardır. Mevcut erkekler bölümü sıcaklık ana mekânında eyvanların sivri kemerleri ile doğu ve batı yönündeki sivri kemerler arasında meydana gelen pandantifler üzerinde kubbe başlangıcı görülmektedir. Fakat eyvan tonozları hariç hiçbir üst örtü günümüze ulaşmamıştır (Şekil 3.72). Eyvan tonozlarında tuğla malzeme kullanılmıştır. Eski tarihli görsellerde de diğer üst örtüler yıkık olduğundan detayları bilinmemektedir.

Şekil 3.72. Yeşil Cami Hamamı erkekler bölümü sıcaklık ana mekân kuzey eyvan tonozu ve yıkılan doğu halveti eyvan tonozu

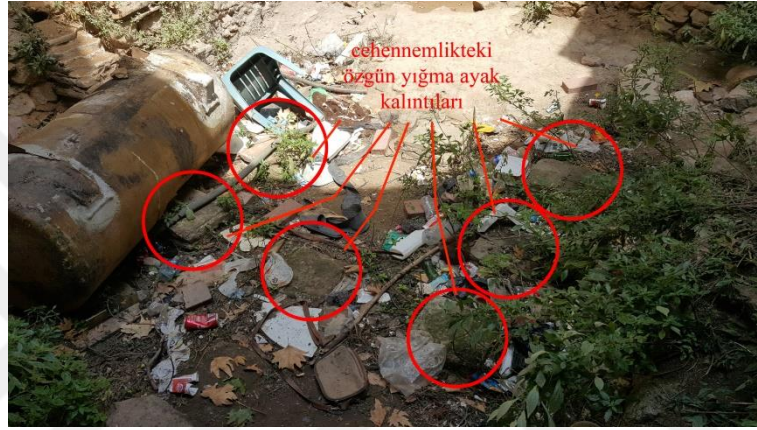
Hamamın cehennemlik bölümü tamamen çöp dolu ve bitkiler ile kaplı olduğundan yığma ayak izleri net fotoğraflanamamıştır (Şekil 3.75). Sıcaklık ana mekânını taşıyan tuğla yığma ayak kalıntısı, tuğla malzeme 30x30x4 cm boyutunda ölçülmüştür.

Şekil 3.75. Yeşil Cami Hamamı erkekler bölümü sıcaklık ana mekân cehennemlik kotundaki özgün yığma ayak kalıntıları

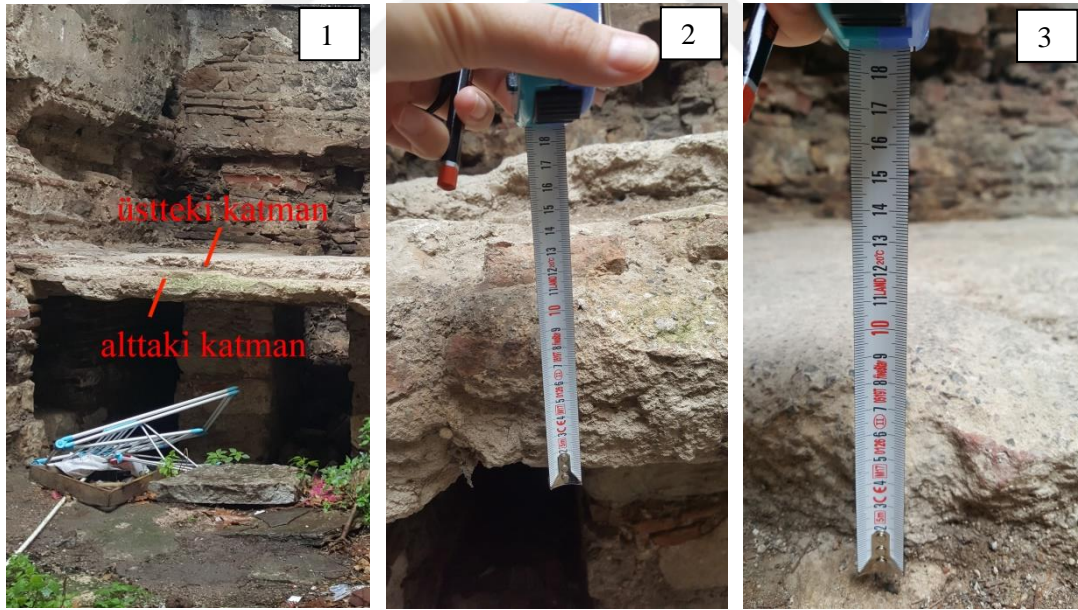
Hamamın sağlam olan güney eyvan döşemesine ait katmanlar, cehennemlik kotundan incelenmiştir (Şekil 3.76). Eyvan döşemesini cehennemlik sistem elemanı olan taş-tuğla malzeme ile oluşturulmuş yığma ayaklar taşımaktadır. Eyvanı taşıtmak için, eyvan boyunca güney tarafında üç, eyvanın sıcaklık ana mekânına yakın kuzey yönünde biri sağlam diğeri yıkık iki adet yığma ayak inşa edilmiştir. Ayak kalınlığı ve ayaklar arası mesafe 55-60 cm aralığındadır. Taşıyıcı ayakların üzerine her iki ayağa oturacak şekilde tuğla malzeme konumlandırılmıştır. İki sıra üst üste konulduğu düşünülen tuğla malzemeler harç ile bağlanarak dayanımlı olmaları sağlanmıştır. Günümüzde tuğla üzerine özgün olmayan harç dökülmüş, döşeme aldığı deformasyonlar ile iki farklı katman haline gelmiştir. Üstteki döşeme katman kalınlığı 9-10 cm, alttaki döşeme katmanının kalınlığı yaklaşık 14 cm değerinde ölçülmüştür. Bu ikinci katman hasarlar neticesinde malzeme kopmalarına uğramış 13 cm, 10 cm, 5 cm gibi farklı değerlerde de ölçülmüştür. Döşeme büyük ölçüde deformasyona uğradığından net kalınlığı

Şekil 3.77. Yeşil Cami Hamamı erkekler bölümü sıcaklık 1) güney eyvanı mevcut döşeme, 2) alttaki katman ölçüsü, 3) üstteki katman ölçüsü

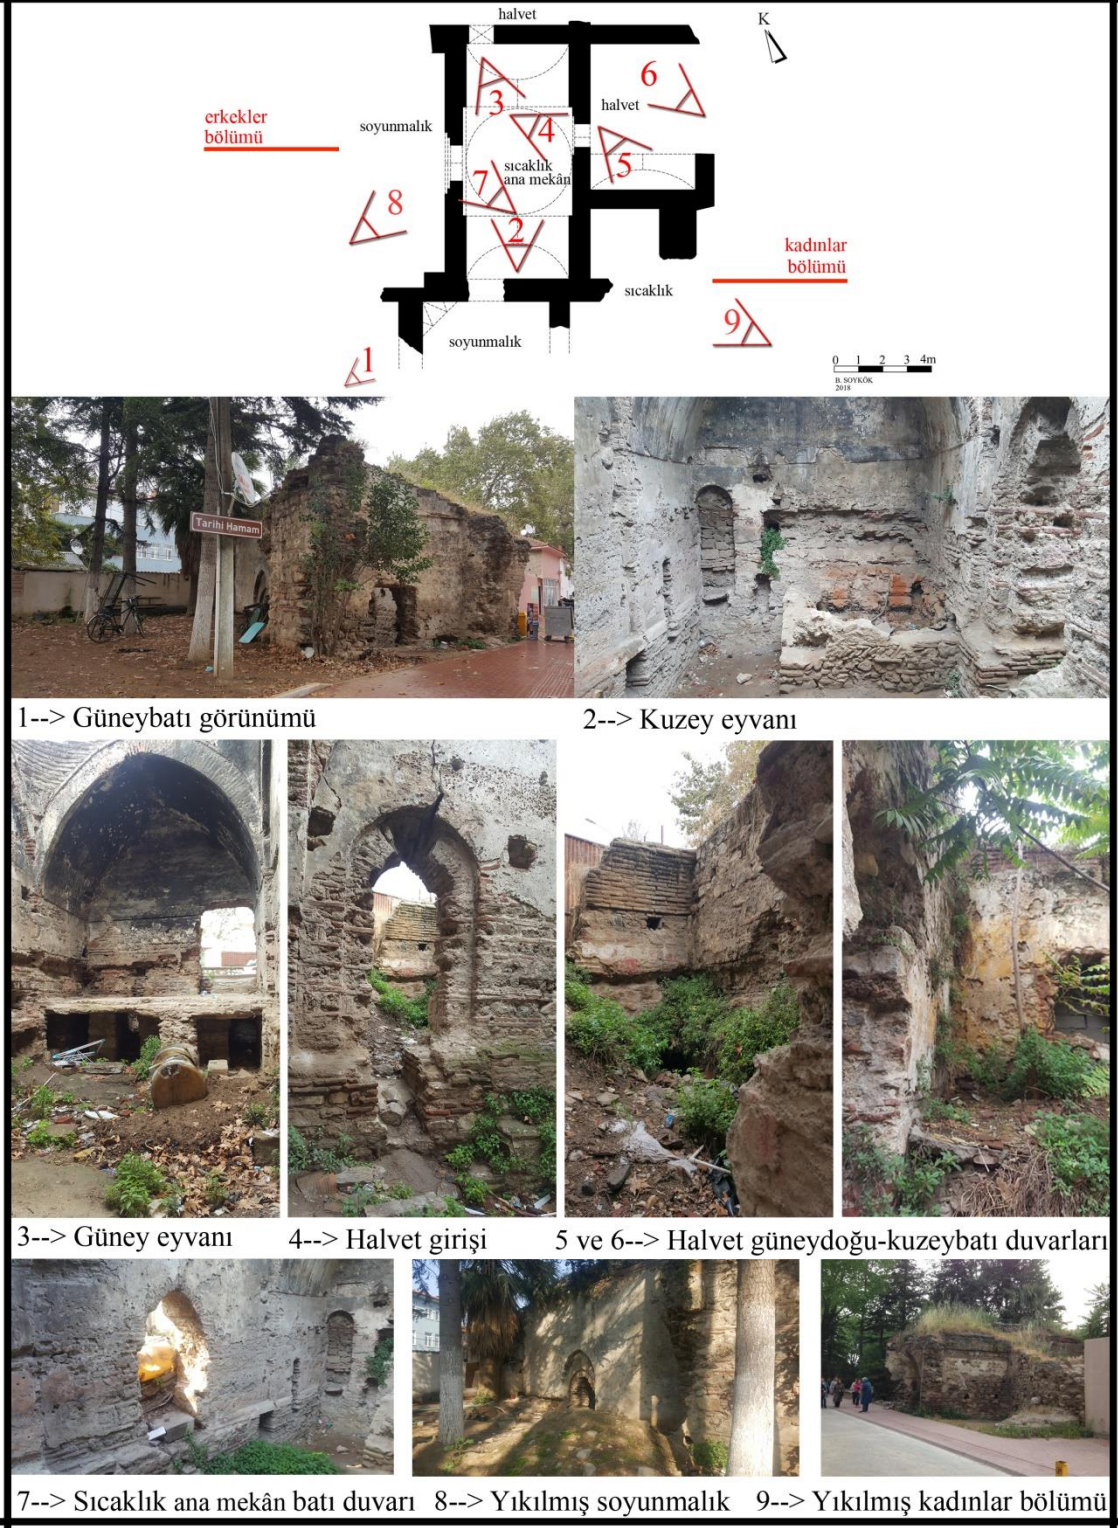
Şekil 3.79. Yeşil Cami Hamamı mevcut durum fotoğraf albümü (2018)

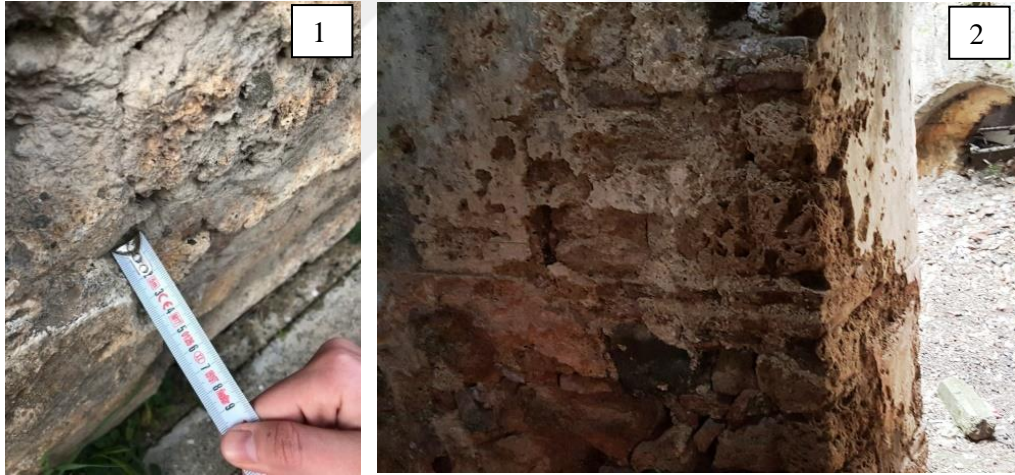
İç duvarlarda tuğla malzeme ile oluşturulan kemerli geçiş boşlukları bulunmaktadır. Geçiş açıklığında hafifletme kemeri kullanımı yoktur. Duvarlar horasan ve kireç sıvalıdır. Duvarın alt kotlarındaki sıvanın daha kalın olduğu görülmüştür (Şekil 3.83/2). Buna karşın, özgün döşeme kotuna ulaşamadığından çift kat horasan sıva uygulanan yükseklik ölçülememiştir.

Şekil 3.83. Küçük Hamam duvarlarındaki 1) sıva uygulaması, 2) örgü detayı

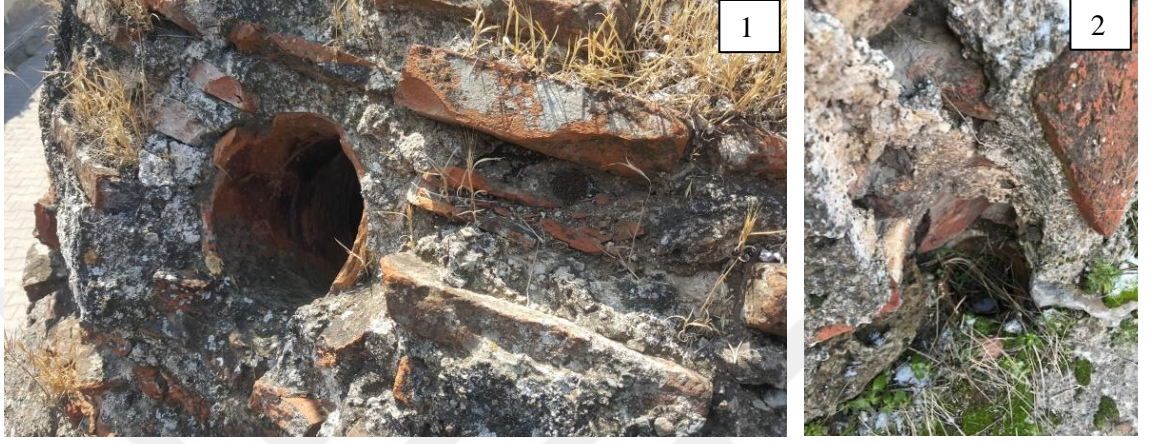
adet, iki mekânın ortak duvarında da bir adet tüteklik olduğu plan üzerinde görülmüştür. Sıcaklık ana mekân güney duvarında yükselen bir adet tütekliğin yeri tespit edilebilmiş (Şekil 3.85/2) ve pişmiş topraktan yapılmış tütekliklerin et kalınlığı yaklaşık 1,5 cm, iç çapı 12 cm değerinde ölçülmüştür. Cehennemlik sistem detayları bilinmemektedir.

Şekil 3.85. Küçük Hamam pişmiş toprak malzemeden oluşturulmuş 1) ışık gözü, 2) tüteklik görselleri

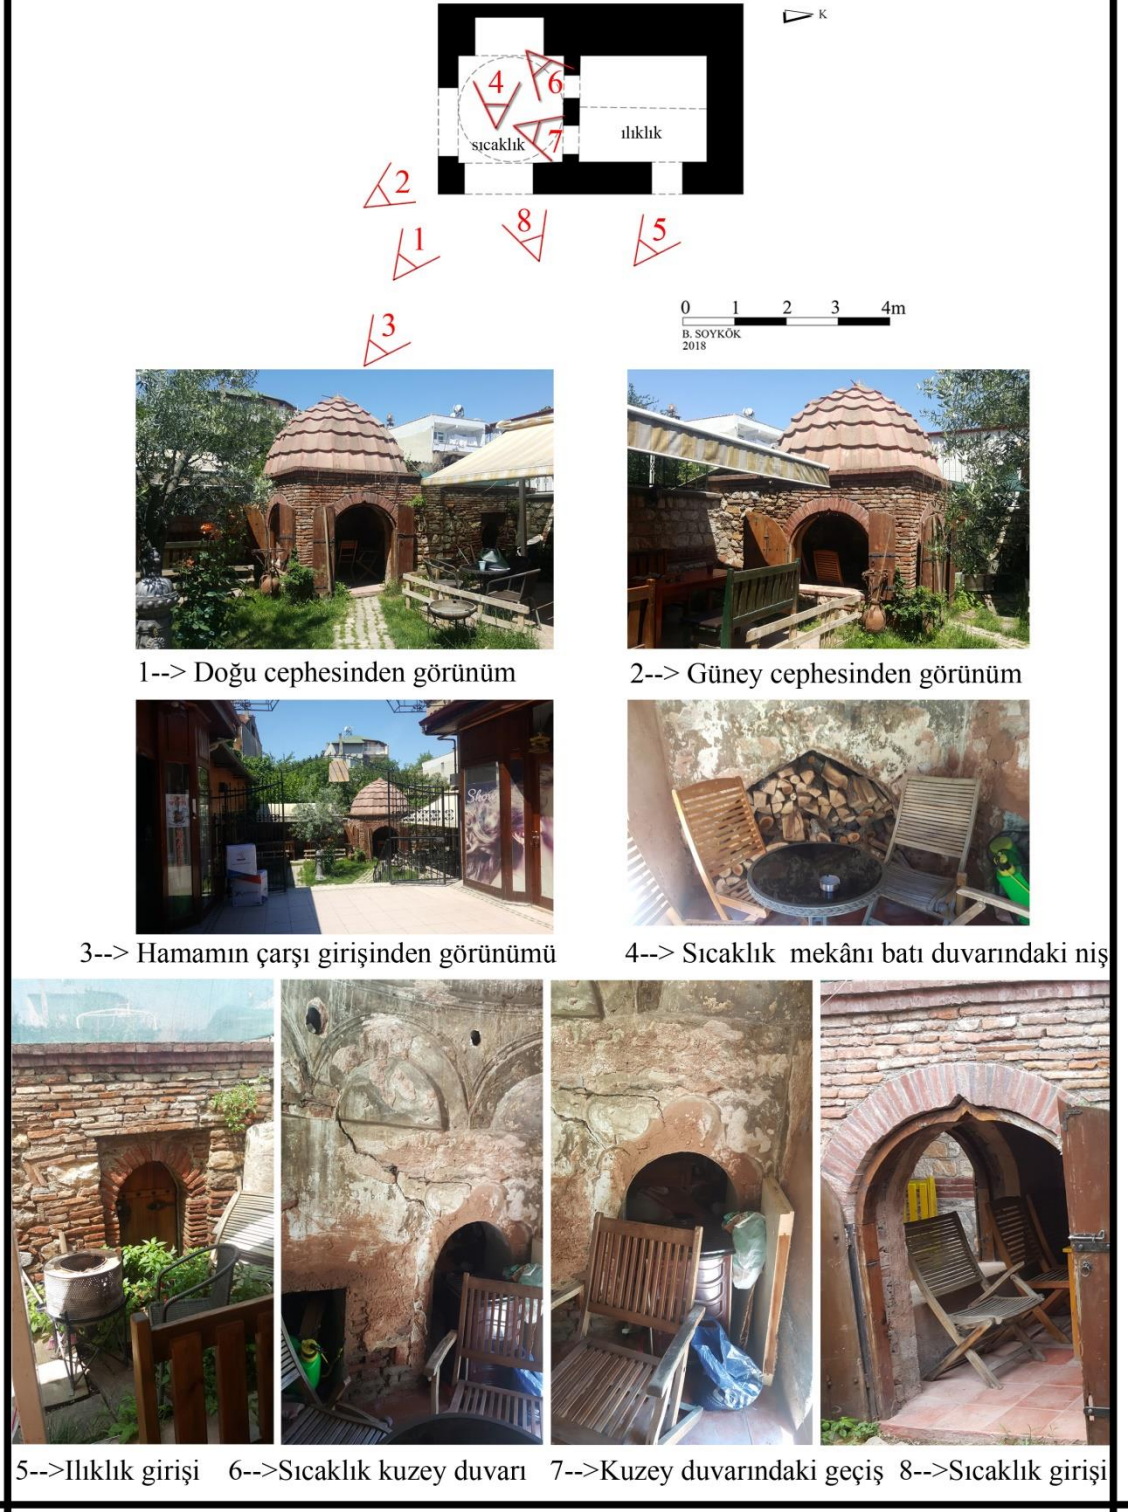
Şekil 3.91. Konak Hamamı mevcut durum fotoğraf albümü (2018)

Yapısal hasarlar, çatlak oluşumu, duvar örgüsünde gevşeme ve kayıp, malzeme bozulmaları, sıva çatlak ve dökülmeleri ile biyolojik oluşum biçimindedir.

Hamam cephelerine bakıldığında genel olarak sağlam görünmektedir. Fakat sıcaklık mekânı iç duvar yüzeyi ve geçiş elemanlarında yapısal çatlaklar vardır. Çatlak

Hamamın yıkık bölümlerine bütünleme uygulanmış ve hamama yeni bir işlev kazandırılmıştır. Bu işlem gerçekleştirilirken özgün olmayan malzeme ve harç kullanımı, yapı özgünlüğünün yitirilmesine sebep olmuştur. Doğu ve güney duvarları çoğunlukla özgün olmayan tuğla malzeme ile yeniden örülmüş, harç ile özgün olmayan tromp uygulaması yapılmış, sıcaklık iç mekân doğu ve güney duvar yüzeyleri de yer yer harç ile sıvanmıştır. Duvar, geçiş elemanı ve kubbe yüzeylerinde sıva çatlakları ve sıva dökülmeleri olmuştur. Dış duvar yüzeylerinde boşalan derzlere bitki tohumlarının yerleşmesi ile bitki oluşumları görülmüştür.

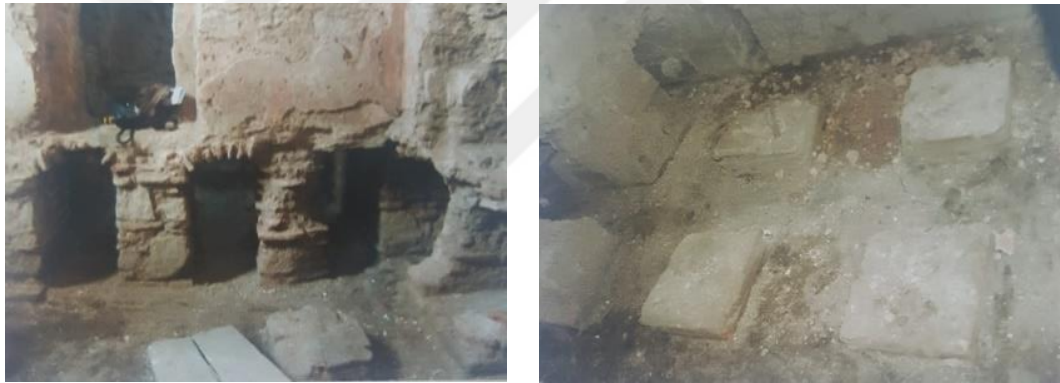
Şekil 4.76. I.Murat Hamamı esaslı onarım öncesi cehennemlik kanalları ve yığma ayak kalıntıları (BKVKBK 2007)

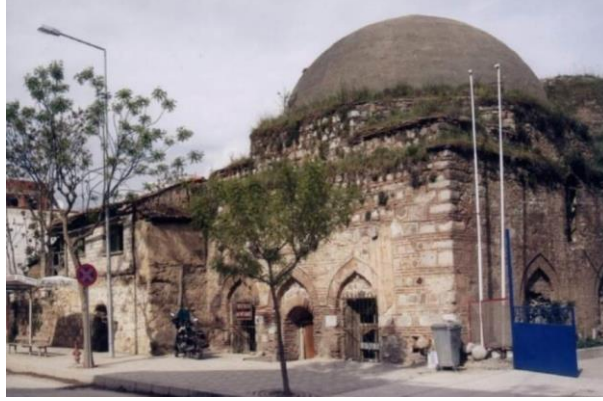
Eyice (1960) “İznik'te Büyük Hamam ve Osmanlı Devri Hamamları Hakkında Bir Deneme” çalışmasında, o yıllarda I.Murat Hamamı üzerinde evler olduğunu belirtmektedir. Bu durum, yapısal sistem için büyük risk oluşturmuştur. Araştırmalar neticesinde ilgili görsellere ulaşılmış ve Şekil 4.83, Şekil 4.84, Şekil 4.85'te aktarılmıştır. Hamam üzerine gelen aşırı yük zaman içinde yapıda çatlak oluşumu, büyük parça kopması, göçme ve yıkılma gibi birçok önemli strüktürel hasara sebep

Şekil 4.83. I.Murat Hamamı erkekler bölümü soyunmalık mekânı ve hamam üzerine konumlanmış ev (<https://www.iznik.gen.tr/nostalji>, Erişim tarihi: 26.06.2018)

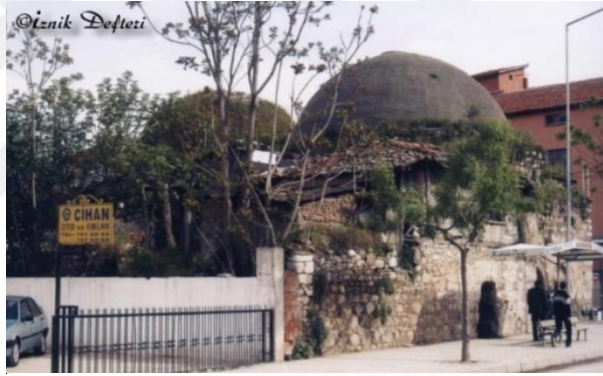
Şekil 4.84. I.Murat Hamamı soyunmalık mekânı kubbeleri ve sıcaklık mekânları üzerindeki evin görünümü (<https://www.iznik.gen.tr/nostalji>, Erişim tarihi: 26.06.2018)

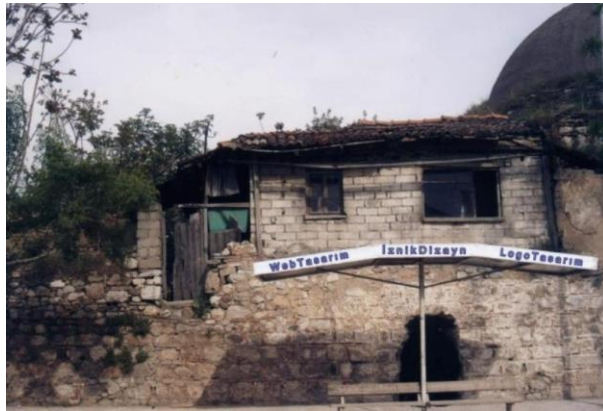
Şekil 4.85. Evin yakından görünümü (<https://www.iznik.gen.tr/nostalji>, Erişim tarihi: 26.06.2018)

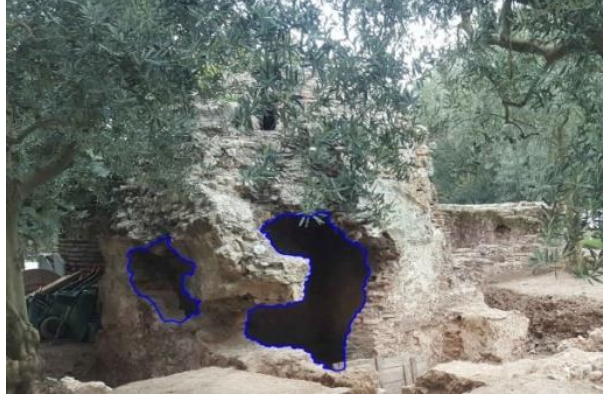
Hamamlara ait eski tarihli görseller incelendiğinde II.Murat Hamamı esaslı onarım öncesi su deposu- külhan duvarlarında, İsmail Bey Hamamı dış duvarlarında ve Konak Hamamı sıcaklık mekânında da doğu ve güney duvar örgülerinde kayıplar olduğu görülmektedir. Bütün hamam yapılarında farklı boyutlardaki duvarlarda ayrılma, duvar örgüsünde gevşeme ve kayıplar hamamlarda görülen ortak bir hasar olarak değerlendirilmiştir. Hamam yapılarındaki bu deformasyonlar Şekil 4.90, Şekil 4.91 ve Şekil 4.92’de gösterilmektedir. Görsellerde işaretlenmiş bölümler yapı elemanındaki büyük boyutlu ayrılma, gevşeme ve kayıp olan noktaları ifade etmektedir.

Şekil 4.91. Orhangazi Hamamı kuzeybatı halveti duvar örgüsü gevşeme ve kayıp (kazi sonrası durumu)

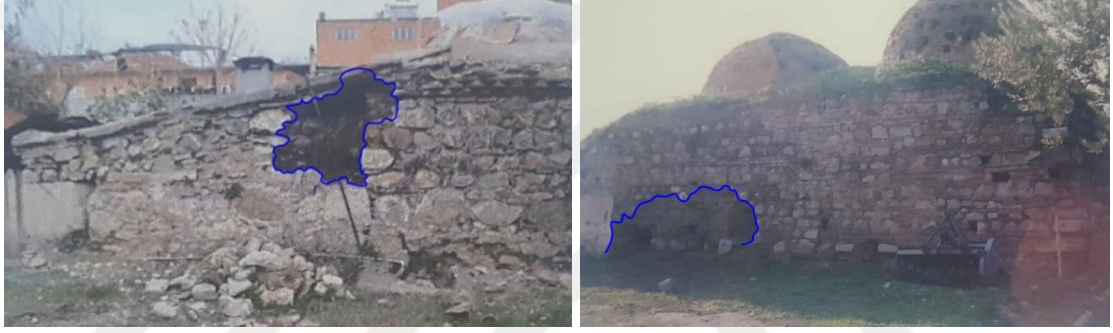
Şekil 4.92. II.Murat Hamamı güney duvarı, İsmail Bey Hamamı dış duvar örgüsünde gevşeme ve kayıp (BKVKBK 2011, 1989)

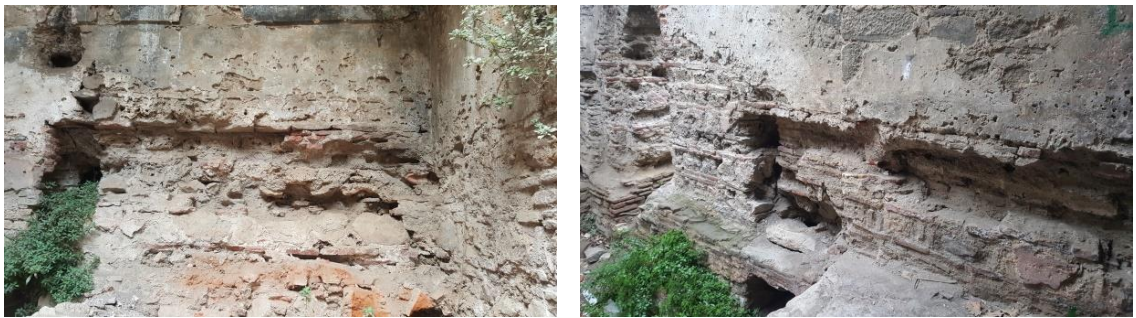
Hamamı ılıklik mekânı kuzey duvarı, güneybatı halveti doğu duvarında kurna nişinde, sıcaklık ana mekân ve güneydoğu halvet duvarlarında büyük hasarlar vardır. Hasarlar nedeni ile duvar enkesit azalmaları olmuştur. Yeşil Cami Hamamı'nda özellikle kuzey eyvanı kuzey duvarındaki enkesit azalması fazladır. Duvarlardaki enkesit azalmaları Şekil 4.93 ve Şekil 4.94'te görülmektedir. Her iki hamamda da iç mekânları birbirine bağlayan kapı boşluk kemerlerinde de tuğla malzeme de kopmalar sonucu kemer enkesiti azalmaya uğramıştır (Şekil 4.95). Küçük Hamam güneydoğu dış duvarında ve Orhangazi Hamamı tüm duvar yüzeylerinde farklı boyutlarda enkesit azalmalarının olduğu gözlenmektedir.

Şekil 4.94. Yeşil Cami Hamamı kuzey ve güney eyvan duvarları kâgir duvar enkesit azalmaları

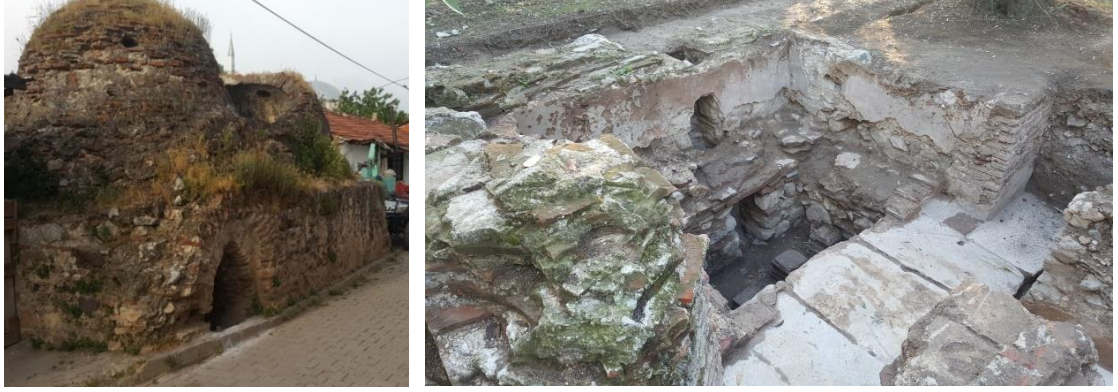
Toprak katmanının yükselmesi, yeni yapılaşma ve yol çalışmaları ile tüm hamam yapıları mevcut yapılaşmaya göre alt kotta kalmıştır. Bunun sonucunda, yapı duvarları topraktaki su ile direk temas etmektedir. Yükselen nem, harç kayıpları, malzeme karakterinin bozulması, yüzeylerde biyolojik oluşum ve rutubet etkisi ile yapıları olumsuz etkilemiştir. İncelenen bütün hamam yapılarının zeminleri yeni alt yapı sistemleri ile oluşturulan mevcut yol kotunun daha altında bir kotta kalmasından dolayı zamanla hamamların duvar alt kotlarında örgü kayıpları olmuştur. Bu durum yalnızca duvar örgüsü büyük oranda yenilenen Konak Hamamı'nda görülmemiştir. İsmail Bey Hamamı etrafındaki toprak katmanı temizlenmiş, hamamın yıkılmış bölümlerine ait duvar kalıntıları açığa çıkarılmış, I.Murat Hamamı ve II.Murat Hamamı'nın da çevre düzenlemeleri yapılmıştır (Şekil 4.105, Şekil 4.106).

Şekil 4.105. Küçük Hamam mevcut yapılaşmaya göre alt kotta kalan hamam duvarları, Orhangazi Hamamı mevcut toprak katmanına göre daha alt kotta kalan hamam kısımları

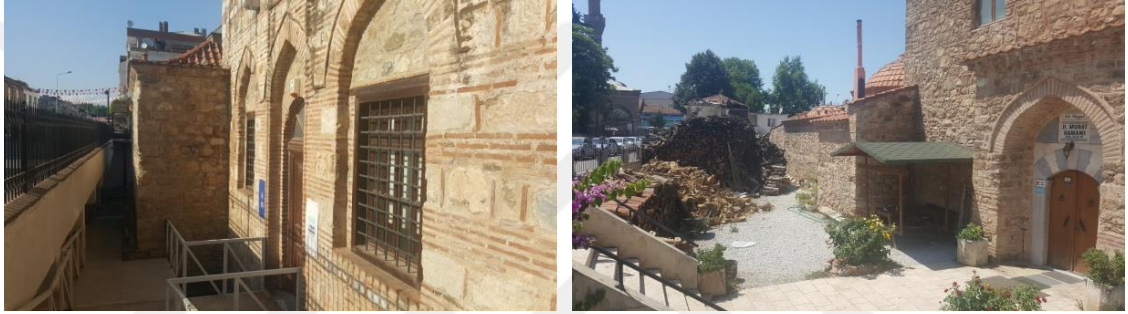
Şekil 4.106. I.Murat Hamamı ve II.Murat Hamamı mevcut yol kotu ve hamamların çevre düzenlemesi

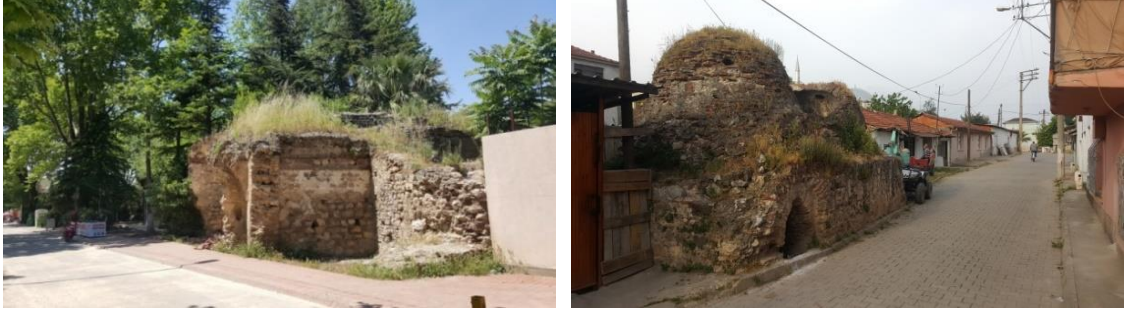
Alan çalışmalarında, çevre yapılaşmanın yapılar üzerindeki olumsuz etkileri izlenebilmektedir. Tarihi hamam yapıları ile iç içe konumlanmış yeni yapılaşma, yapı temellerinden duvarlarına kadar birçok noktada tahribata neden olmuştur. Yapılara etkileyen ekstra yükler, statik dengedeki olumsuzluklara sebep olmaktadır. Yeşil Cami Hamamı ve Küçük Hamam yapısında, çevredeki bitişik yapılaşma ile özgün nitelik ve bütünlükleri bozulmaktadır (Şekil 4.107). İsmail Bey Hamamı ve I.Murat Hamamı eski görsellerinde de hamamların yeni yapılar ile çevrelendikleri tespit edilmiştir.

Şekil 4.107. Yeşil Cami Hamamı doğu cephesi, Küçük Hamam güneybatı cephesi günümüz durumu ve çevre yapılaşma

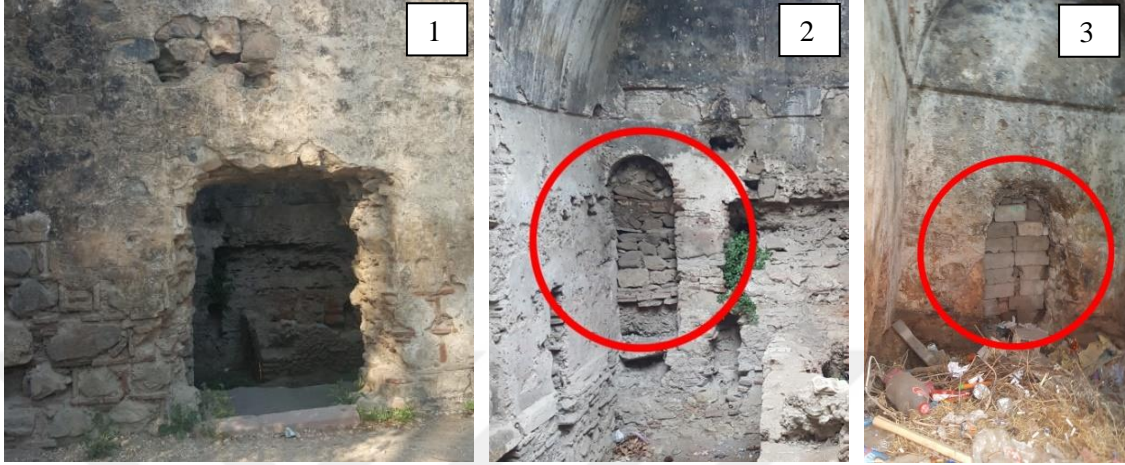
Şekil 4.108. 1) Yeşil Cami Hamamı güney cephesi özgün olmayan geçiş boşluğu, 2) Yeşil Cami Hamamı kuzey eyvanı sonradan kapatılan geçiş açıklığı, 3) Küçük Hamam özgün olmayan ve sonradan kapatılan boşluk

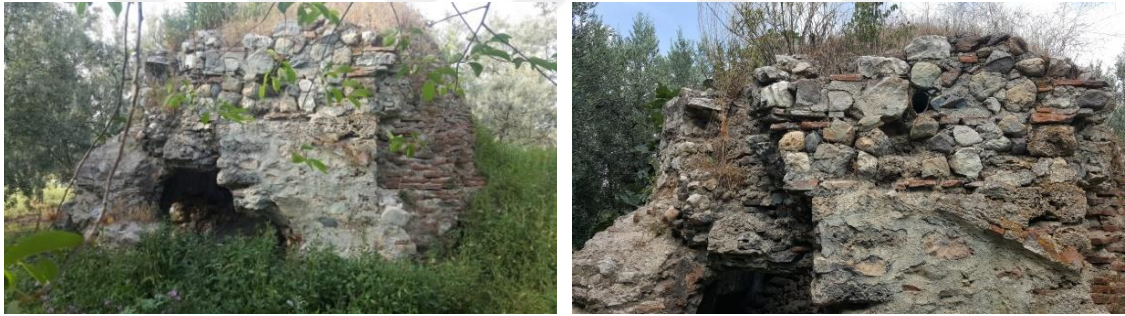
Yapılarda geçişlerin ya da nişlerin kapatılması sadece moloz taşların yığma düzende üst üste konması ile değil, farklı uygulamalarla da görülmektedir. Orhangazi Hamamı kuzeybatı halvet duvarlarının kazı öncesi durumunda, çimento katmanı tespit edilmiştir (Şekil 4.109). Kâgir malzemeye uygulanan çimento harç ile taş- tuğla örgü detayları gizlenmiş ve özgün yapı dokusu kapanmıştır. Çimento özgün malzeme ve örgüye zarar vermekte, ek yük ile yapısal sistemi bozmaktadır.

Çimento kullanımına bağlı olarak ortaya çıkan diğer bir olumsuzluk, kapladığı taş yüzeyinin kurummasını geciktirmesi sonucu, malzeme yüzeyi arkasında çimentodan kaynaklı oluşan bozulma ve ayrışmalardır (Megep 2013).

Şekil 4.109. Orhangazi Hamamı kuzeybatı halvet duvarındaki çimento uygulaması (kazi öncesi durumu)

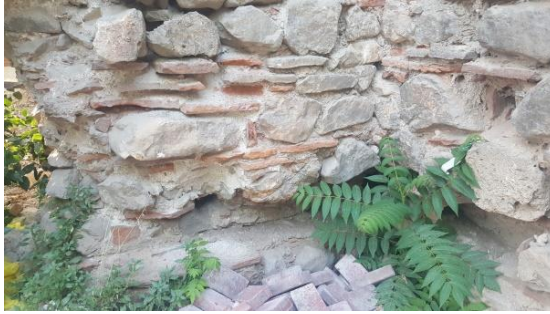
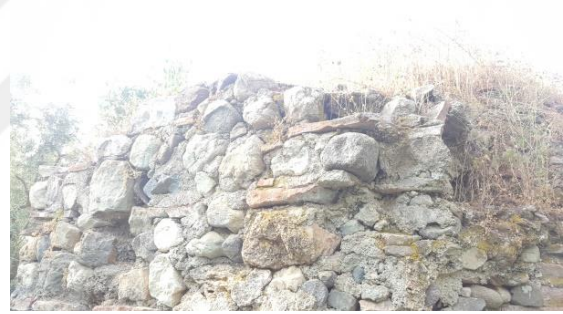
Dış etkenler, bakımsızlık ve kasıtlı tahribat etkileri ile duvar, kemer ve üst örtü örgülerini oluşturan taş- tuğla malzemenin özgün şekillerinde değişiklikler ve buna bağlı olarak boyutlarında küçülmeler olmuştur. Yapısal dengede malzeme boyut ve dizilimleri önemli olduğundan boyutsal küçülmeler dayanım açısından riskli görülmektedir. İncelenen tüm hamamlarda farklı boyutlarda olmakla birlikte, bu durum gözlenir (Şekil 4.111, Şekil 4.112).

Şekil 4.111. Yeşil Cami Hamamı kadınlar bölümü soyunmalık mekânı duvar kalıntısı, Orhangazi Hamamı kuzeybatı halvet batısındaki duvar kalıntısına ait moloz taş ve tuğla malzemedeki şekil bozulmaları

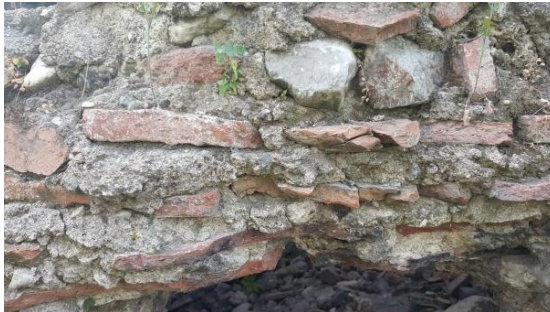
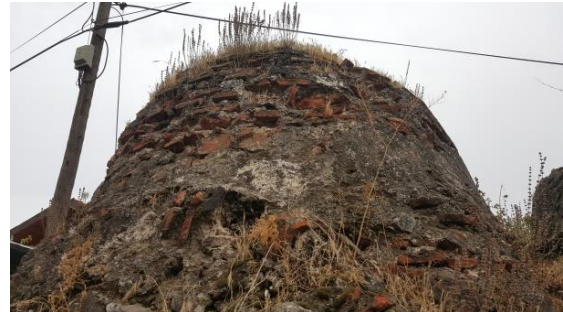
Şekil 4.112. Orhangazi Hamamı ve Küçük Hamam kubbelerini oluşturan tuğla malzemedeki şekil bozulmaları

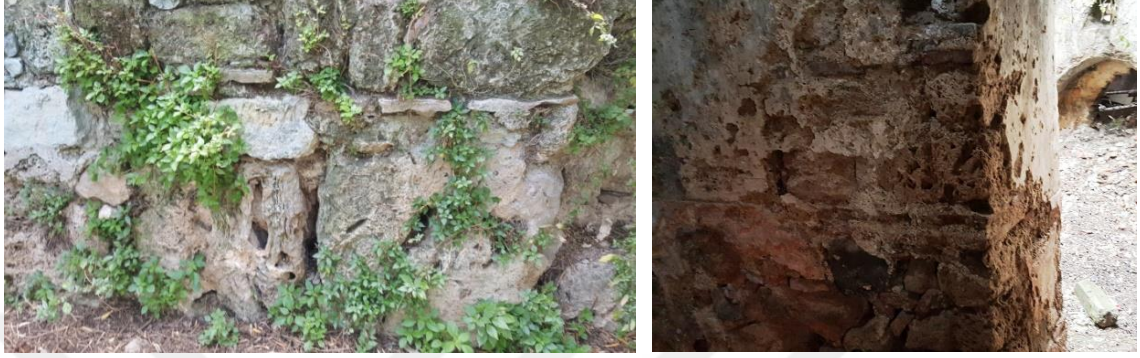
Özellikle yapısı taneli olan malzemelerde atmosfer etkileri ile iri taneler zayıflayarak yerlerinden çıkmakta, böylece yüzeyde gelişigüzel oyuklar ve boşluklar meydana gelmektedir. Oyuklar nedeni ile yüzeyin boşalması iki yönden zarar vericidir. Yüzey kaybı nedeni ile malzeme kesiti küçülür ve yüzey oyuklandığında bozulma alanı artarak yıpranma hızlanır (Megep 2013). İncelenen hamam duvarlarında taş malzemedeki oyuklanma ve deformeler zamanla büyük boyutlara ulaşarak, taş yüzeyinde farklı büyüklüklerde boşluklara sebep olmuştur. Özellikle küfeki malzemede, malzeme yapısı gereği boşluk oluşumları görülmüştür (Şekil 4.114). Orhangazi Hamamı su deposundaki büyük boyutlu kaba küfekilerde ve Küçük Hamam ılıklik mekânı iç duvardaki küfeki malzemede görülen boşluk ve delik oluşumu en fazla, I.Murat Hamamı, II. Murat Hamamı ve Yeşil Cami Hamamı duvarlarındaki küfeki malzemede yer yer ve daha küçük boyutludur. Duvar yüzeyindeki boşluk ve delik oluşumlarının doğal etkenler ve malzeme özelliklerinin yanı sıra, insanlar tarafından başka bir elemanın bağlantısını sağlamak amacı ile (İsmail Bey Hamamı ve Yeşil Cami Hamamı'nda) oluşturuldukları

Şekil 4.114. Orhangazi Hamamı su deposu kuzey duvarı ve Küçük Hamam ılıklik mekânı doğu duvarı küfeki malzemede zamanla oluşan büyük boşluklar

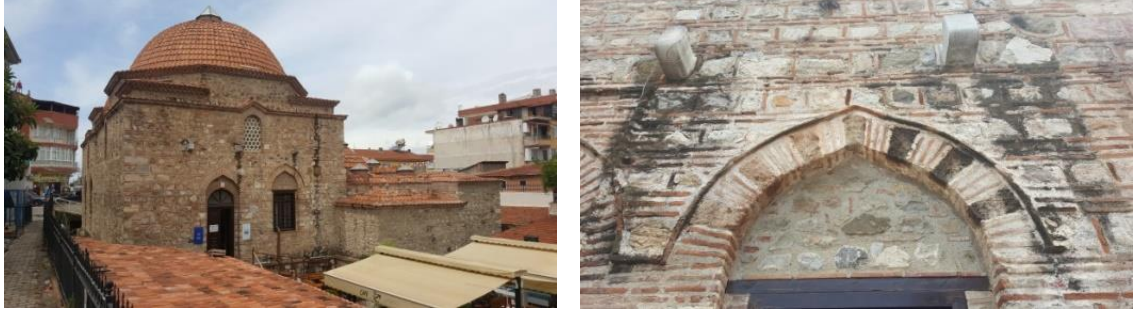
Özellikle dış duvarlarda ve üst örtülerde nem ya da uzun süreli su akıntısı etkisi ile yapı malzemesini oluşturan minerallerin kimyasal değişime uğraması sonucu, yapı elemanları yüzeyinde meydana gelen renk değişimleridir. Malzemenin yapısına ve maruz kaldığı su, nem ve akıntı yoğunluğuna göre, sonrasındaki görünümü ve aldığı renkler de çeşitlilik gösterebilmektedir. Renk değişimlerinin yanı sıra malzemenin sürekli su ile temasta kalması ile iç yapısı bozularak dayanımı da azalmaktadır. Suyun bir diğer olumsuz etkisi de sürekli temas halinde olduğu yapı elemanı ve malzemede yumuşama ve zayıflamalara neden olmasıdır. İncelenen hamam yapılarından I.Murat Hamamı'nda özellikle çörlen kullanımı ile dış duvarlarda yoğun renk değişimi ve lekelenme görülmektedir. II.Murat Hamamı dış duvarlarda bu durum daha azdır. Ek olarak üst örtüdeki hasarlar ve kırık aydınlatma boşluklarından damlayan su sızıntıları, iç duvar yüzeyleri, geçiş öğeleri, üst örtülerin iç yüzeyleri hatta döşemelerde de renk değişiklikleri ve bölgesel lekelenmelere sebep olmuştur. Bu durumun örneği I.Murat Hamamı 2006, II.Murat Hamamı 2005 tarihli görsellerde sıcaklık ana mekân ve halvet kubbe iç yüzeylerinde, mevcut durumda ise Küçük Hamam ılıklik mekânı kubbe iç yüzeyinde, Yeşil Cami Hamamı erkekler bölümü sıcaklık ana mekân kubbe tabanı

Şekil 4.115. I.Murat Hamamı kadınlar ve erkekler bölümleri soyunmalık mekânları dış duvarlardaki renk değişimleri

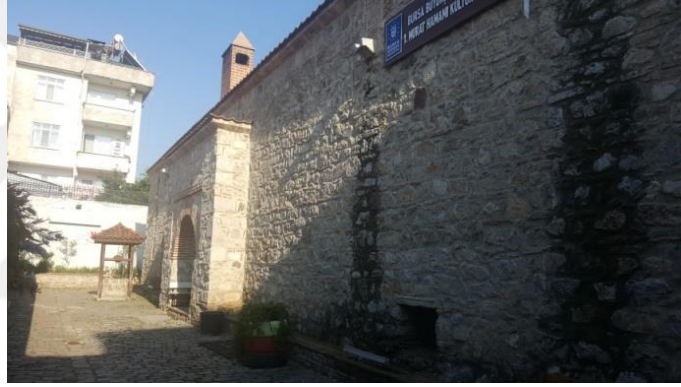
Şekil 4.116. I.Murat Hamamı su deposu ve külhan dış duvarlarındaki renk değişimleri
