**İZNİK OSMANLI DÖNEMİ HAMAMLARININ YAPIM
ÖZELLİKLERİ, YAPISAL HASARLAR VE MALZEME
BOZULMALARININ KORUMA VE ESASLI ONARIM
İÇİN İNCELENMESİ**

YÜKSEK LİSANS TEZİ
MİMARLIK ANABİLİM DALI

BURSA – 2019

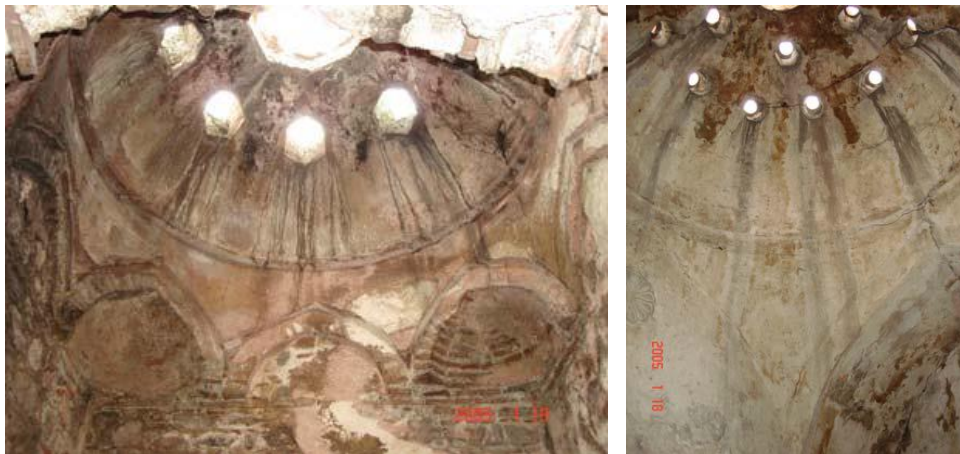
Özellikle dış duvarlarda ve üst örtülerde nem ya da uzun süreli su akıntısı etkisi ile yapı malzemesini oluşturan minerallerin kimyasal değişime uğraması sonucu, yapı elemanları yüzeyinde meydana gelen renk değişimleridir. Malzemenin yapısına ve maruz kaldığı su, nem ve akıntı yoğunluğuna göre, sonrasındaki görünümü ve aldığı renkler de çeşitlilik gösterebilmektedir. Renk değişimlerinin yanı sıra malzemenin sürekli su ile temasta kalması ile iç yapısı bozularak dayanımı da azalmaktadır. Suyun bir diğer olumsuz etkisi de sürekli temas halinde olduğu yapı elemanı ve malzemede yumuşama ve zayıflamalara neden olmasıdır. İncelenen hamam yapılarından I.Murat Hamamı'nda özellikle çörlen kullanımı ile dış duvarlarda yoğun renk değişimi ve lekelenme görülmektedir. II.Murat Hamamı dış duvarlarda bu durum daha azdır. Ek olarak üst örtüdeki hasarlar ve kırık aydınlatma boşluklarından damlayan su sızıntıları, iç duvar yüzeyleri, geçiş öğeleri, üst örtülerin iç yüzeyleri hatta döşemelerde de renk değişiklikleri ve bölgesel lekelenmelere sebep olmuştur. Bu durumun örneği I.Murat Hamamı 2006, II.Murat Hamamı 2005 tarihli görsellerde sıcaklık ana mekân ve halvet kubbe iç yüzeylerinde, mevcut durumda ise Küçük Hamam ılıklik mekânı kubbe iç yüzeyinde, Yeşil Cami Hamamı erkekler bölümü sıcaklık ana mekân kubbe tabanı

Şekil 4.117. I.Murat Hamamı kadınlar bölümü halvet ve II.Murat Hamamı kadınlar bölümü sıcaklık ana mekân kubbesinde ışık gözleri etrafındaki renk değişimi ve lekelenmeler (Kula Say 2007)

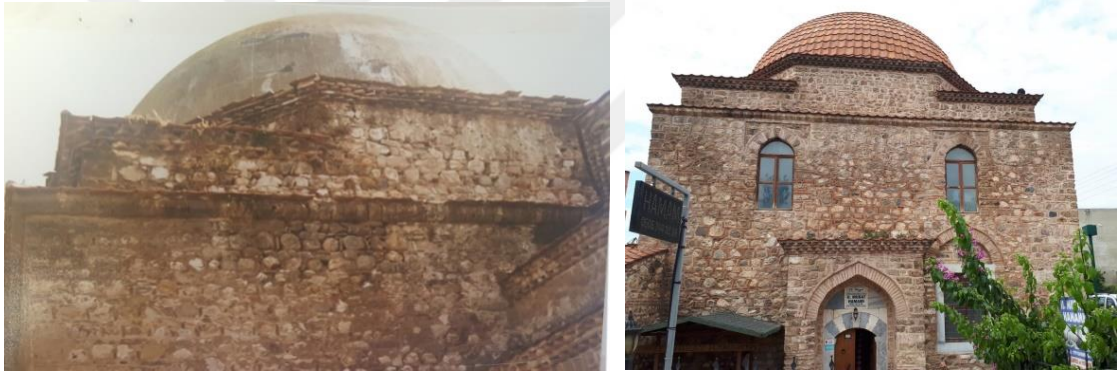
Yüzey kirliliği, hava kirliliği etkisi ile oluşan, koyu gri renkte ve yüzeyde ince bir tabaka halinde izlenen oluşumlardır. Duvar malzemesinin cinsi ve kirlilik kaynağı, gözlenen renk değişimini, yoğunluğunu ve etkisini de değiştirmektedir. Zaman içerisinde aşırı kirlilik durumunda nefes alamayan malzeme yüzeyi ile malzeme iç yapısı da bozulmaktadır. Bakımsız ya da terk edilmiş tüm hamamlarda zaman içinde yüzey kirlenmeleri olmuştur. Çevresel faktörler sonucu meydana gelen kimyasal oluşumlar, hamam bütünlerinde yapı elemanlarının yüzeylerinde birikerek görsel anlamda da bozulmalarına da sebep olmuştur. Şekil 4.118’de II.Murat Hamamı erkekler bölümü soyunmalık mekânı kuzey ve güney dış duvarlarındaki yüzey kirliliğine ait eski ve yeni tarihli görseller yer almaktadır.

Şekil 4.118. II.Murat Hamamı erkekler bölümü soyunmalık mekânı kuzey dış duvarındaki yüzey kirliliği (BKVKBK 2002), II.Murat Hamamı erkekler bölümü soyunmalık mekânı güney dış duvarı restorasyon sonrası oluşan yüzey kirliliği

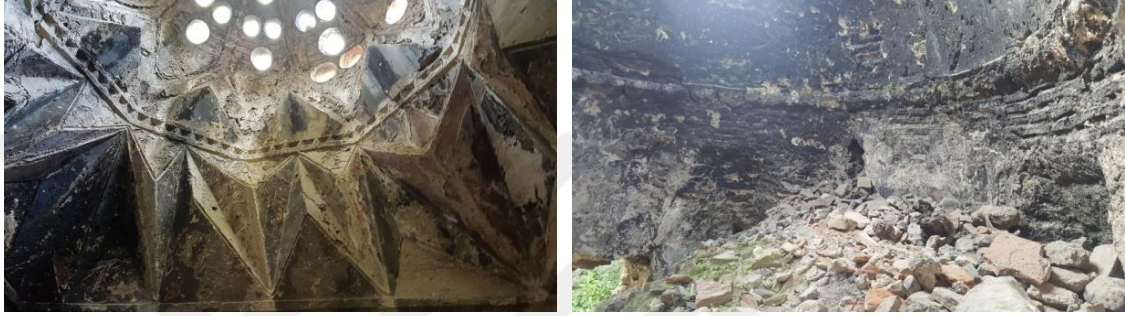
İncelenen hamam yapılarının, duvar yüzeylerinde, geçiş elemanları ve üst örtü sıva yüzeylerinde kalın, koyu gri/ siyah renkte katman oluşumu tespit edilmiştir. Kabuk oluşumu olarak adlandırılan bu bozulma türü hamamların genelinde gözlenmektedir. En az kabuk oluşumu, Konak Hamamı ve Küçük Hamam yapılarındadır. İsmail Bey Hamamı sıcaklık ana mekân ve güneydoğu halvetinde, Orhangazi Hamamı kuzeybatı halvetinde ve Yeşil Cami Hamamı eyvanlarının duvar, geçiş elemanları ve üst örtülerindeki kabuk oluşumları yoğundur. I.Murat Hamamı 2006 tarihli, II.Murat

Şekil 4.119. İsmail Bey Hamamı güneydoğu halveti, Orhangazi Hamamı (kazı öncesi durumu) kuzeybatı halveti iç mekândaki kabuk oluşumları

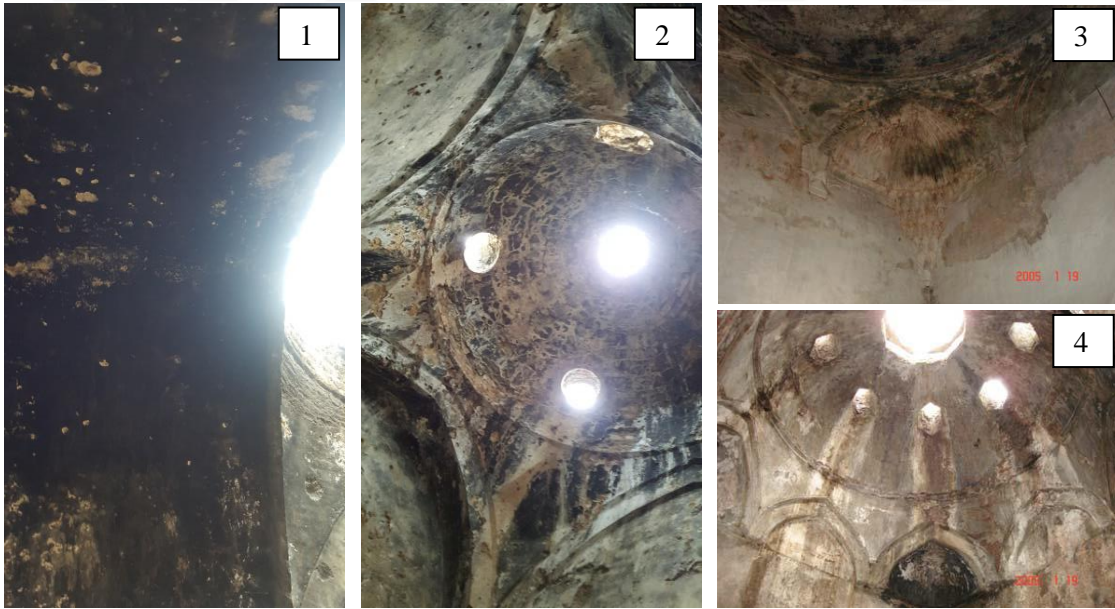
Hamamı 2005 tarihli görsellerde, esaslı onarım öncesi durumlarında geçiş elemanları ve üst örtülerde kabuk oluşumları görülmektedir. Zamanın, hava kirliliğinin, dış etkenlerin etkisi ile ya da bu mekânlarda önceki tarihlerde yakılan ateşin isi ile oluşan siyahlıklar iç mekândaki mimari detayların net olarak okunmasını da engellemektedir. Bu durum mimari görseleğe verdiği zararın yanı sıra, yapı elemanlarının hava almasını engelleyerek malzeme iç yapısında farklı gerilmelere de sebep olmaktadır. Hamamlardaki kabuk oluşum örnekleri Şekil 4.119 ve Şekil 4.120’de yer almaktadır.

Şekil 4.120. 1) Yeşil Cami Hamamı güney eyvan tonozu, 2) Küçük Hamam ılıklik mekânı pandantif ve kubbe yüzeyi 3) II.Murat Hamamı erkekler bölümü soyunmalık mekânı, 4) I.Murat Hamamı kadınlar bölümü halvet iç mekândaki kabuk oluşumları (3-4 no’lu görseller, Kula Say 2007)

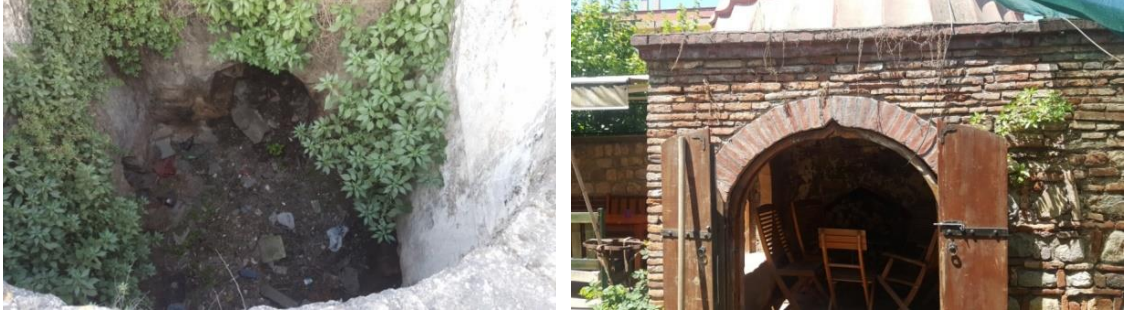
Şekil 4.122. Küçük Hamam sıcaklık ana mekân iç duvarları ve Konak Hamamı beden duvarlarındaki bitki büyümeleri

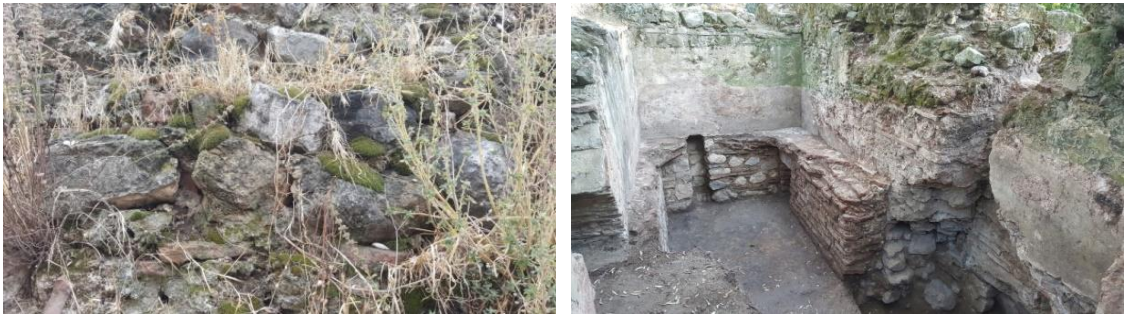
Yapılarda görülen bir başka biyolojik oluşum da yosunlaşmadır. Yosunlaşma, sürekli rutubet ortamında gelişerek ilerleyen bir biyolojik bozulma şeklidir. Genellikle temelden yükselen su veya çevre koşullarının etkisi ile duvarların zemine yakın bölgelerinde görülür. Yüzeyi kaplayarak gerisindeki örgüsünün nefes almasını engellediği için sakıncalıdır (Megep 2013). Yosun oluşumları tüm hamam yapılarında, farklı yoğunluklarda taş, tuğla malzemede ve derzlerde görülmüştür (Şekil 4.125, Şekil 4.126).

Şekil 4.125. Küçük Hamam kubbelerindeki ve Orhangazi Hamamı su deposu iç duvarlarında kazı sonrası açığa çıkan yosun oluşumları

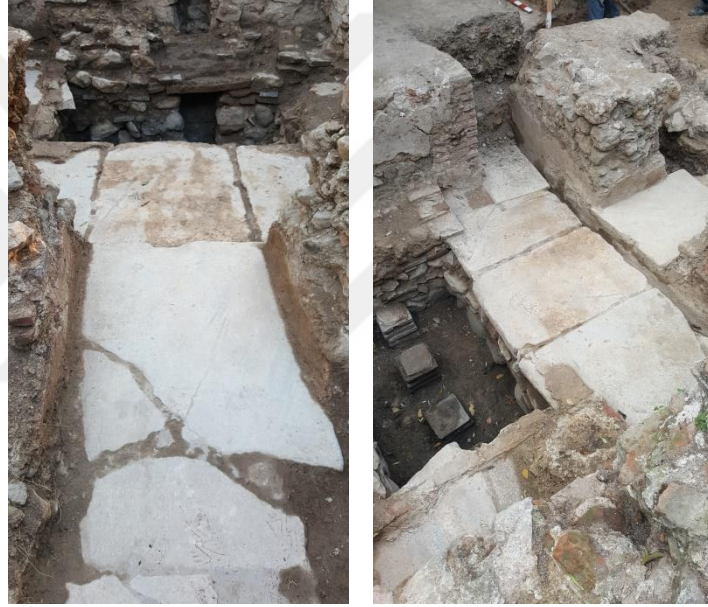
Aşınma malzemede uzun süreli sürtünme etkisi ile oluşan bir hasardır. Sürtünme sonucu malzeme yüzeyinde deformasyon, kenarlarda yumuşama/ yuvarlaklaşma ve eleman kesitinde incelme meydana gelmektedir (Megep 2013). Bu bozulma türü genellikle döşemelerde, merdiven basamakları ve eşiklerde olmaktadır. İsmail Bey Hamamı ve uzun süredir toprak altında kalan Orhangazi Hamamı özgün döşemelerinde oluşan aşınma izleri Şekil 4.128 ile Şekil 4.129’da görülmektedir.

Şekil 4.129. Orhangazi Hamamı özgün döşeme deformasyonları

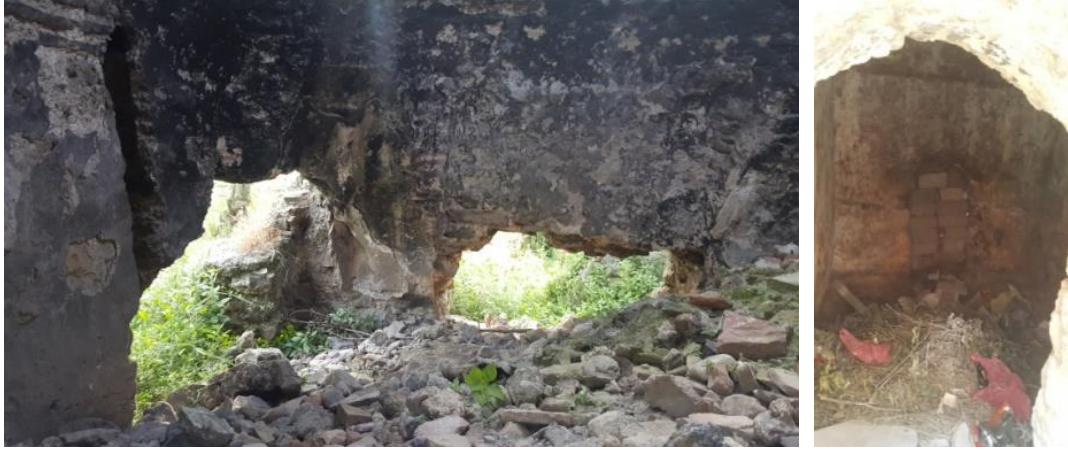
Hamam döşemelerinin çöp ve moloz yığını ile dolması da aşınma oluşumunun bir başka sebebidir. İsmail Bey Hamamı, Orhangazi Hamamı (kazı öncesi durumu), Küçük Hamam, Yeşil Cami Hamamı döşemelerinde bu durum yoğun olarak görülmektedir (Şekil 4.130). I.Murat Hamamı, II.Murat Hamamı ve Konak Hamamı döşemelerinde onarım işleminden sonra meydana gelen aşınmalar daha azdır.

Şekil 4.130. Orhangazi Hamamı (kazı öncesi durumu) ve Küçük Hamam döşemelerindeki moloz ve çöp yığınları

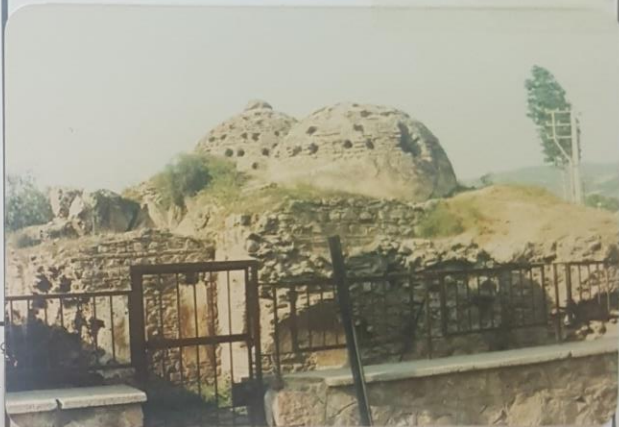
GÖZLEMLER : Oldukça yıkık durumda taş tuğla ve harçla düzensiz bir teknikte inşaa edilmiş olmasına karşın restore edilip kullanılabilir hale getirilmesi mümkündür.
