**YÜKSEK LİSANS TEZİ
METALURJİ VE MALZEME MÜHENDİSLİĞİ ANABİLİM DALI
METALURJİ VE MALZEME MÜHENDİSLİĞİ BİLİM DALI**

**TEKRARLI YORULMA YÜKLERİ ALTINDA ÇALIŞAN
KARDAN MİLİ BİRİM PARÇASININ
KARAKTERİZASYONU VE HASAR ANALİZİ**

Onur AKKAŞ

MANİSA-2019

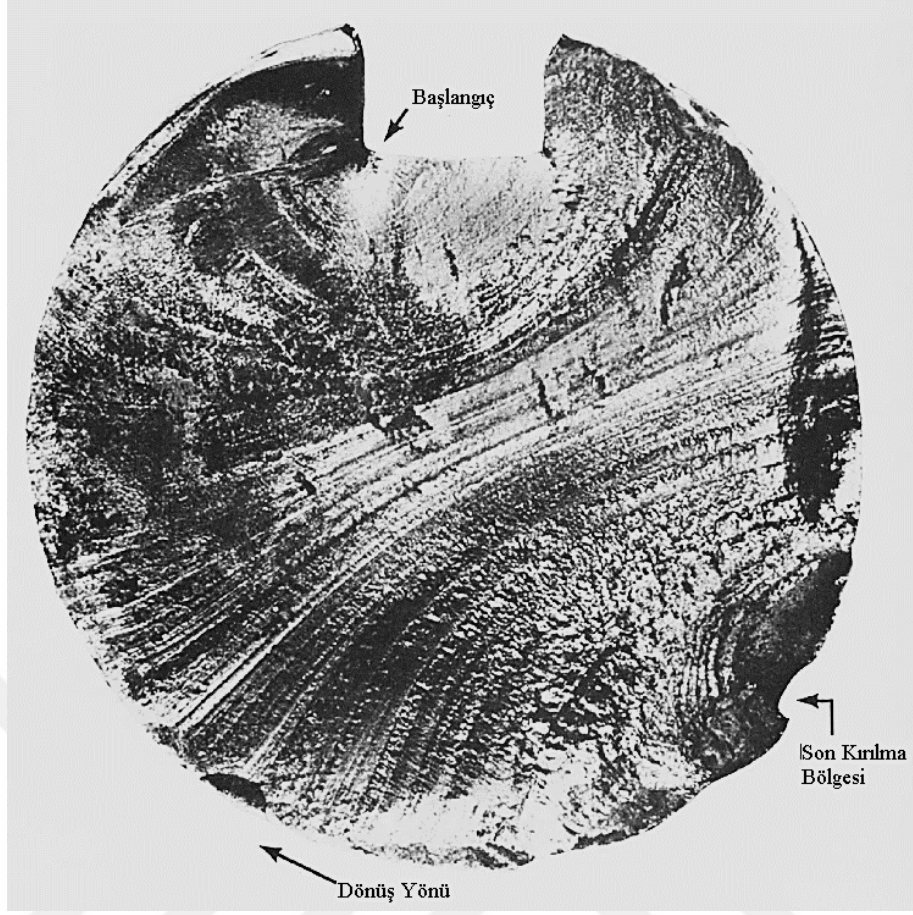
Şekil 2.19. Yaklaşık 30 HRC sertliğindeki AISI 1040 malzemeden yapılmış kamalı geçme şaftın çevresel eğme yorulma kırılması [18]

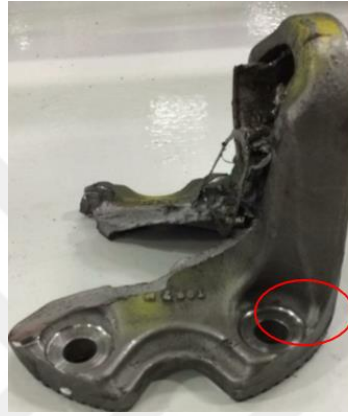
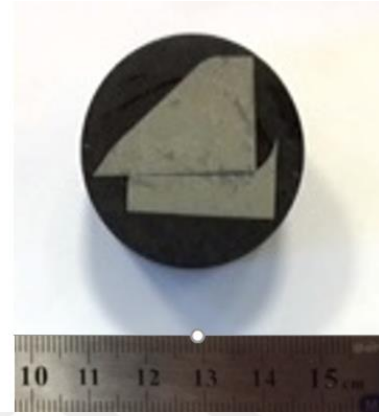
Şekil 3.16. Yorulma testi sonrası kırılan çatallı flanştan alınan numune

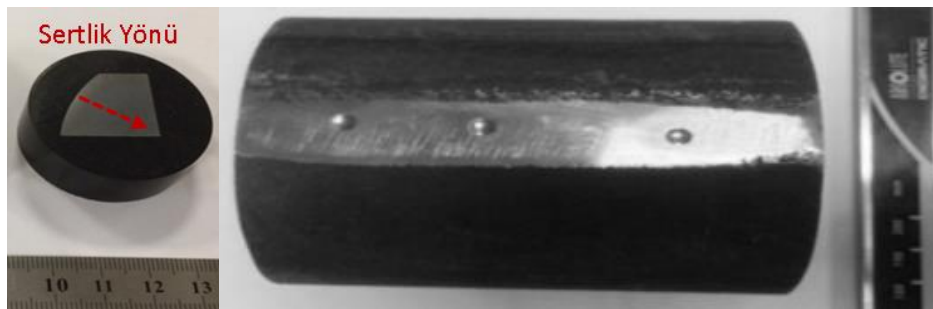
Şekil 4.2. Çatalı flanş çelik hammaddesi sertlik taraması ve yüzey sertliği numuneleri

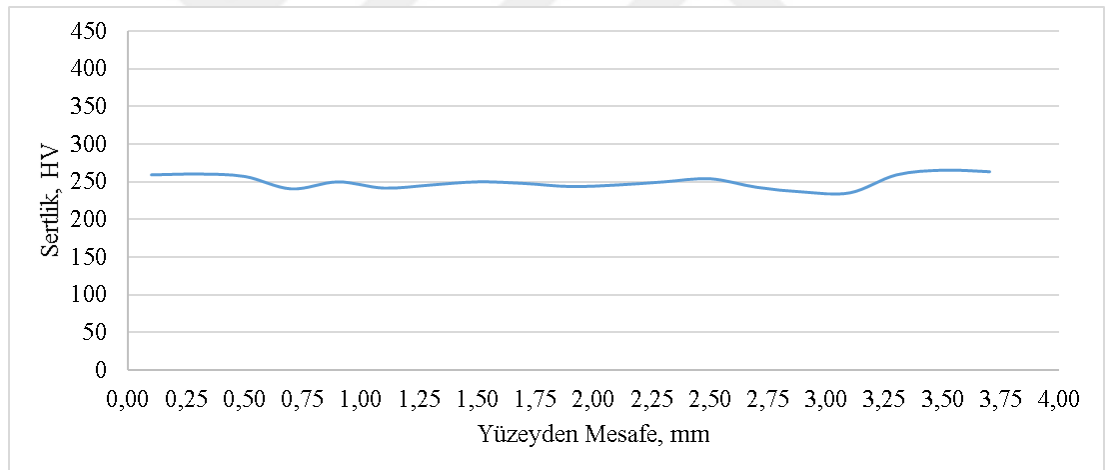
Şekil 4.3. Çatallı flanş çelik hammaddesinin vickers test cihazı ile yüzey sertlik taraması

Mikro vickers sertlik testinde hassas ölçüm alabilmek için numune bakalite alma cihazı ölçülerine göre uygun boyutta kesilmiş, kalıplanmış ve otomatik zımparalama parlatma cihazı ile 120-400-600-800-1000-1200 ve 6 µm'luk kademelerden geçirilmiştir. 4,903 N yük ve 10-15 sn yük uygulama süresi ile 19 ölçüm alınmıştır. Yüzeyden içeri doğru toplam 3,70 mm'lik hat boyunca sertlik ölçülmüştür. Sonuç olarak, yüzeyden 3,5 mm mesafede 265 HV en yüksek, yüzeyden 3,1 mm mesafede 236 HV en düşük ölçümler tespit edilmiş, ortalama değer 250 HV

hesaplanmıştır. Genel olarak, çatallı flanş hammaddesinde sertlik değişkenliğine sebebiyet verecek dekarbürizasyon ve malzeme hatalarının olmadığı, böylece sertlik sonuçlarının stabil bir karakteristik göstermiştir.

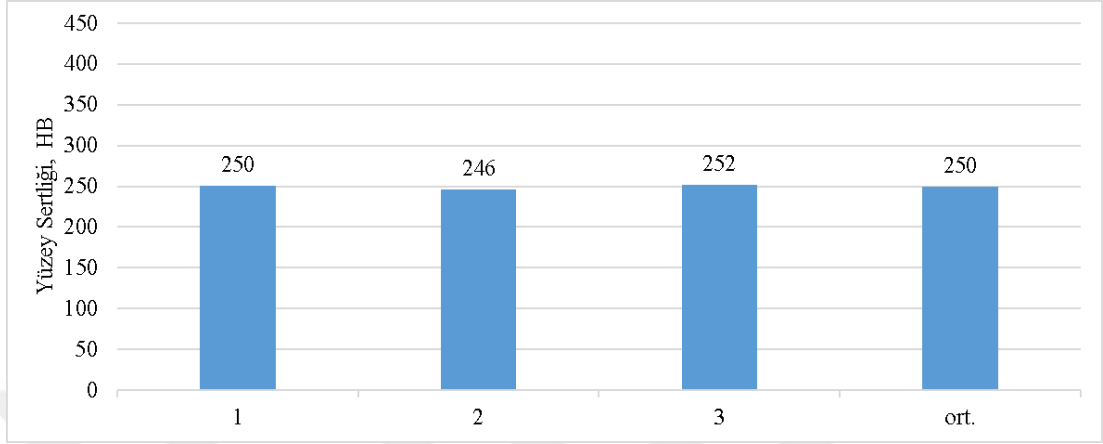
Şekil 4.4. Çatallı flanş çelik hammaddesi brinell test cihazı ile yüzey sertliği ölçümü

Brinell yüzey sertlik ölçüm numunesinin yüzeyinden tufal ve oksit tabası kaldırılarak, üç farklı noktadan ölçüm alınmıştır. En düşük 246 HB, en yüksek 252 HB ve ortalama 250 HB olarak yüzey sertliği tespit edilmiştir. TS EN ISO 10083-3 standartına göre 41Cr4 malzeme için soğuk kesilebilirlik şartı olan 255 HB sertlik değerinin üzerine çıkılmamıştır [23]. Bunun sonucunda, malzemeyi şekillendirmek/kesmek için kullanılan takımların ömrü arttırılmış ve performansı iyileştirilmiş olmaktadır.

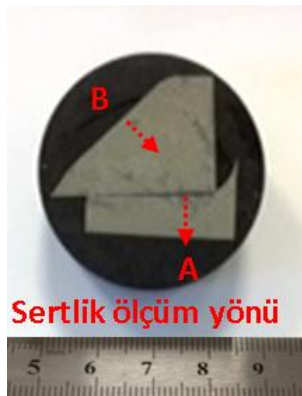
Şekil 4.5. Tam dalgalı tam değişkenli hızlandırılmış yorulma testi sonrası çatallı flanşın hasar görmemiş kısmından alınan numune, A: Spotface Bölgesi, B: Dış Çap

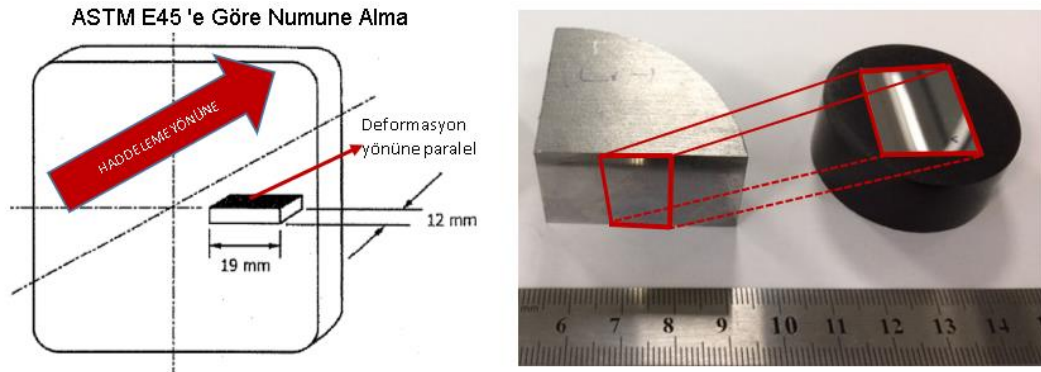
Şekil 4.8. Çatallı flanş hammaddesi inklüzyon analiz numunesi

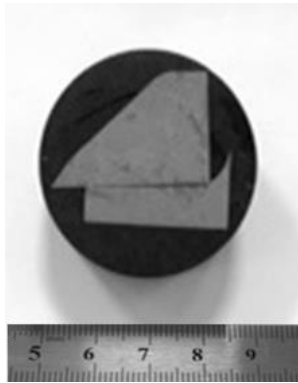
Şekil 4.10. Tam dalgalı tam değişkenli yorulma testi sonrasında alınan çatallı flanş numunesi

Çatallı flanş birim parçasından testten sonra inklüzyon incelemesi amacıyla şekil 4.10’daki gibi numune alınmış ve parlatılmış halde mikro yapısı incelenmiştir.

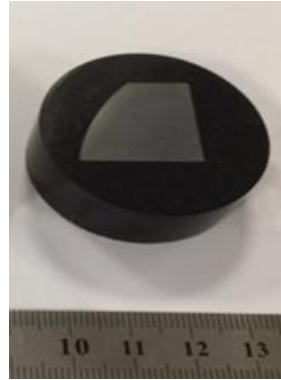
Şekil 4.13. Çatallı flanş hammaddesinden alınan mikroyapı numunesi

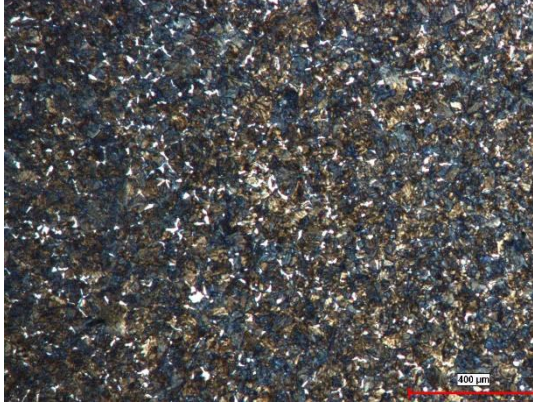
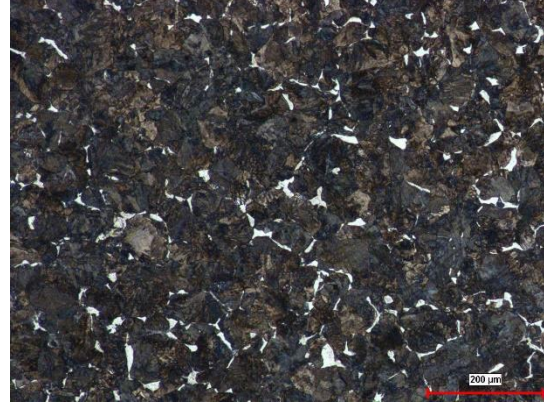
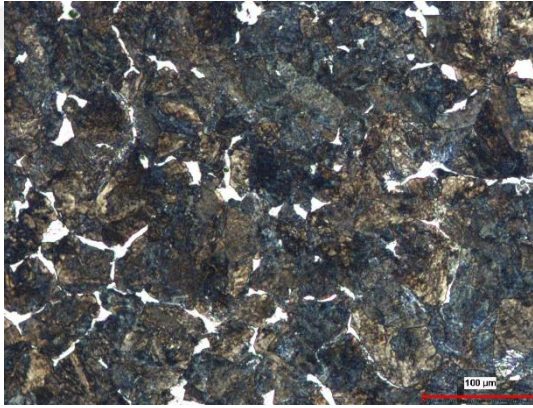
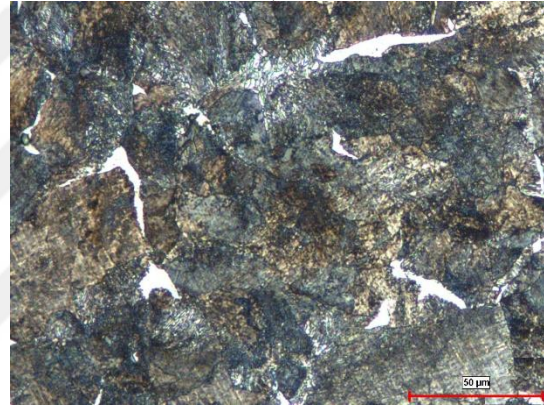
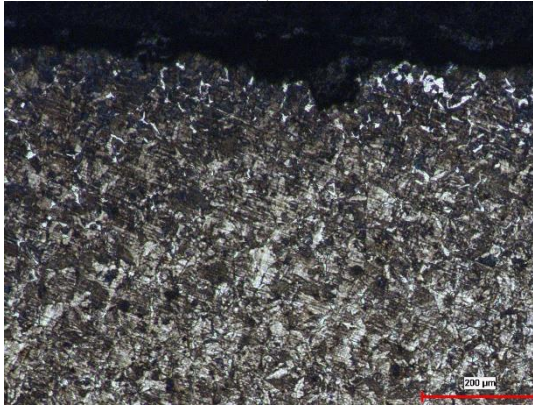
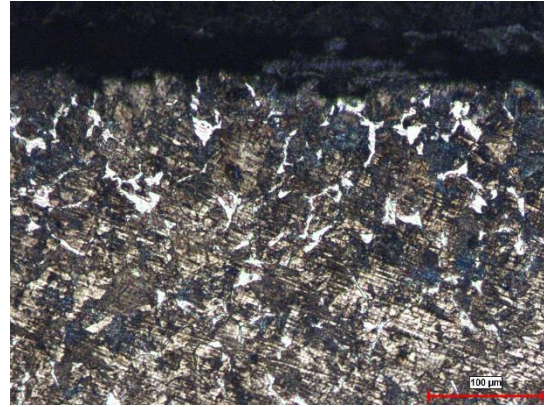
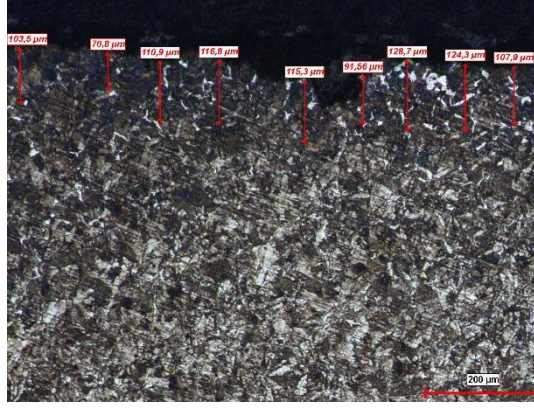
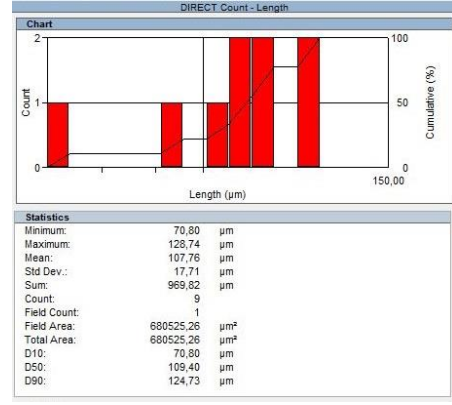
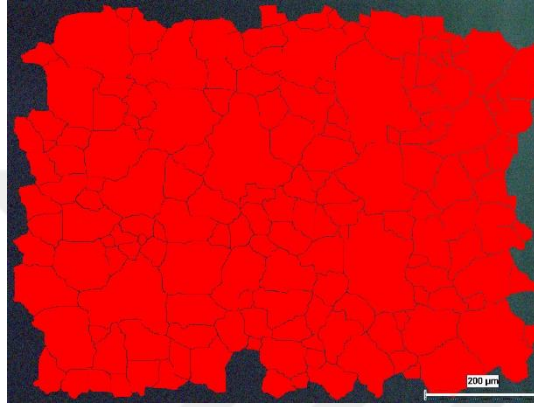
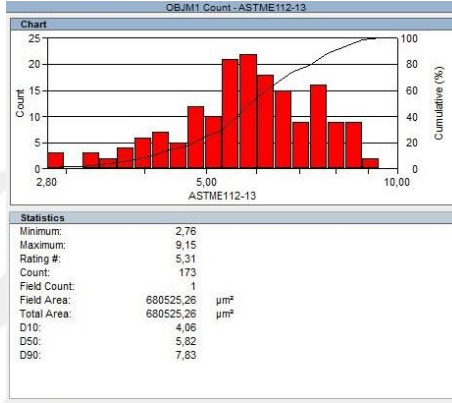
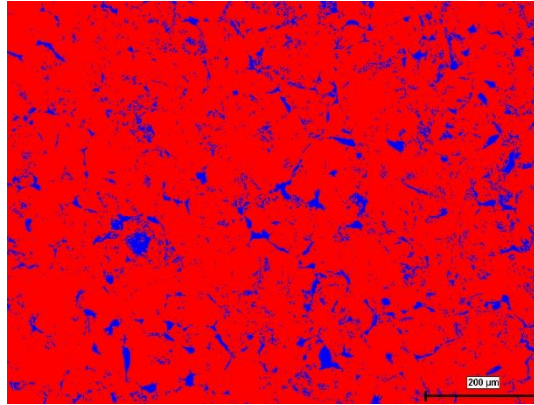
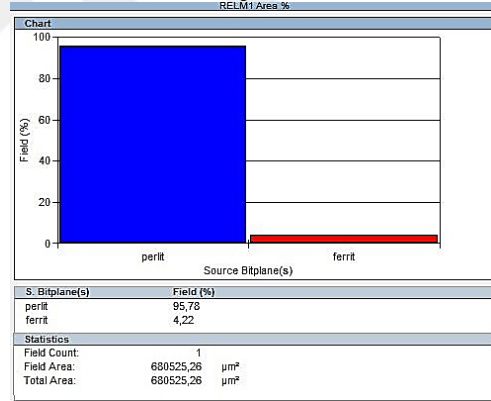
Şekil 4.14. Çatallı flanş birim parçasının hammaddesi olan 41Cr4 kalite çeliğin metal mikroskobu ile metalografik analizi, a) Çekirdek görüntüsü, 50X; b) Çekirdek görüntüsü, 100X; c) Çekirdek görüntüsü, 200X; d) Çekirdek görüntüsü, 500X; e) Yüzey görüntüsü, 100X; f) Yüzey görüntüsü, 200X; g) Dekarbürizasyon ölçümü, 100X; h) Dekarbürizasyon analizi; i) Tane boyutu ölçümü, 100X; j) Tane boyutu analizi; k) Faz analizi, 100X; l) Faz oranı

Hammaddede 107,76 µm oranında az miktarda dekarbürizasyon ölçülmüştür. Bu oran genel olarak düşük olmakla birlikte nihai çatallı flanş parçasının yüzey sertliğini etkilememiş ve çatallı flanş birim parçası mikro yapısında dekarbürizasyon tespit edilmemiştir.

Tane boyutu incelemesi sonucu şekil 4.14.i ve şekil 4.14.j de gösterilmektedir. Toplamda 173 adet tane ölçümü yapılmış ve ASTM E112 ye göre tane büyüklüğü, $G = 5,31$ olarak tespit edilmiştir [32]. Bu da dövme öncesi istenen $G = 5 - 8$ tane büyüklüğü aralığındadır.

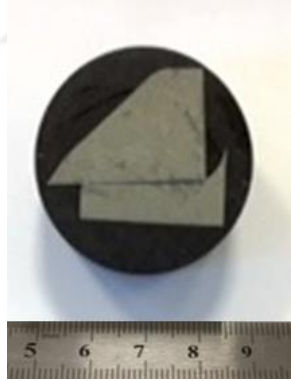
Şekil 4.15. Tam dalgalı tam değişkenli yorulma testi sonrası çatallı flanş birim parçası numunesi

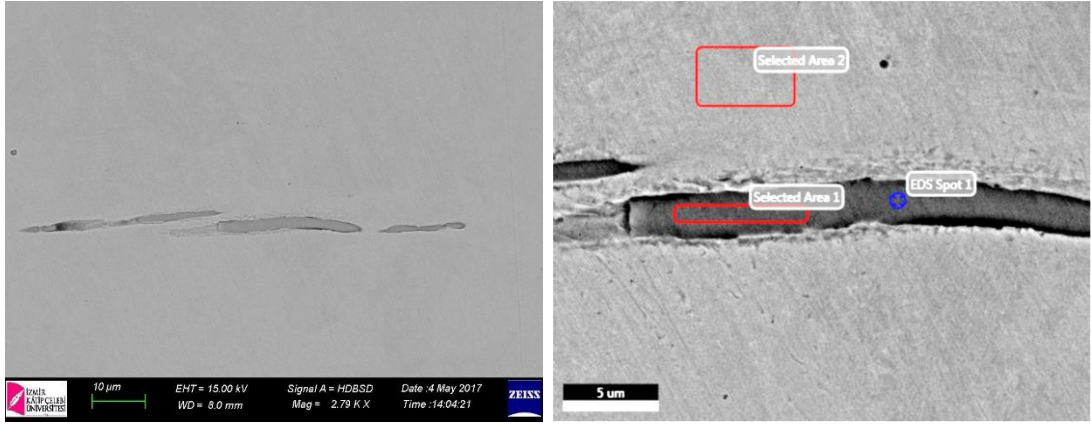
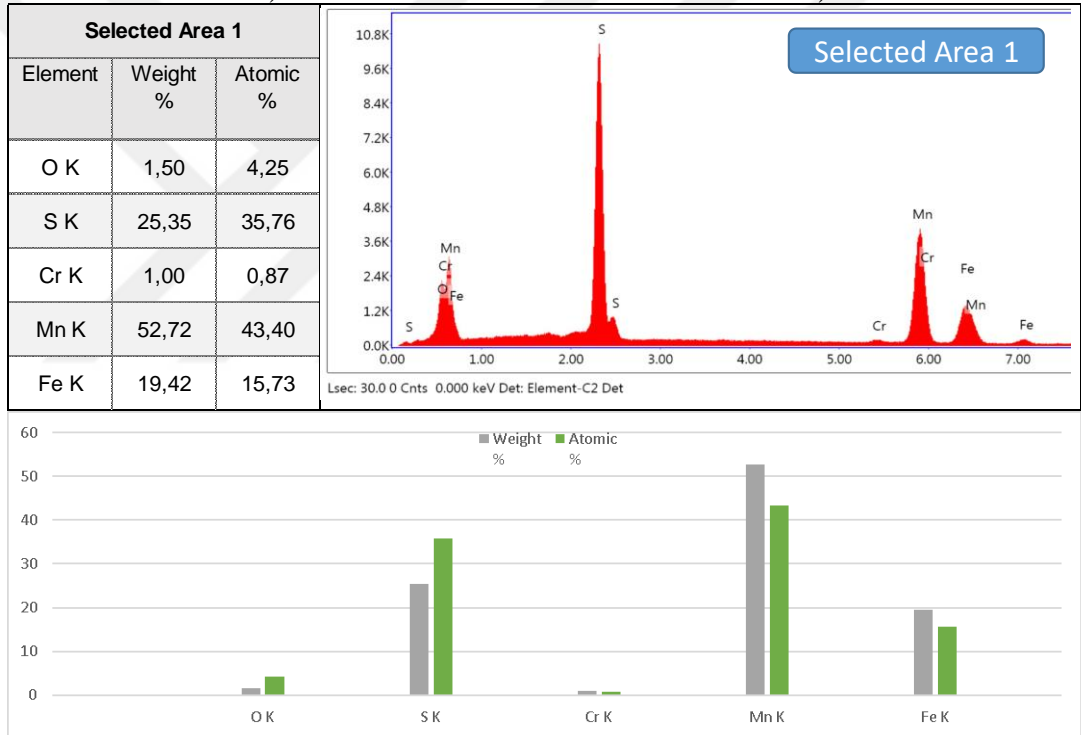
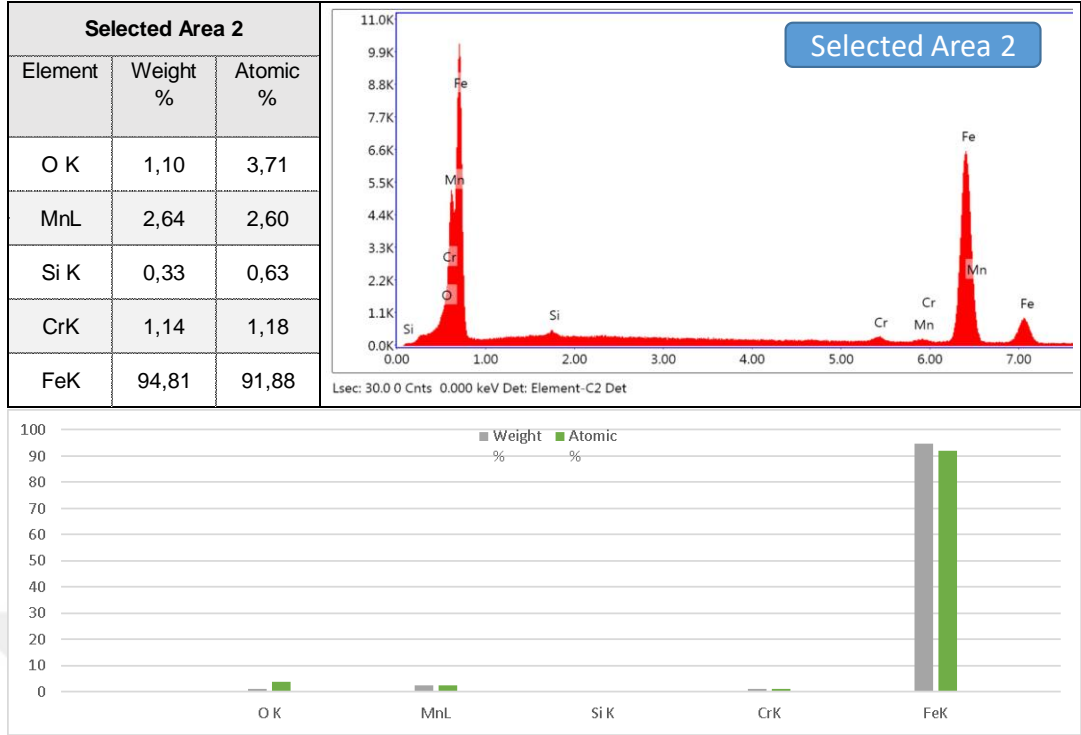
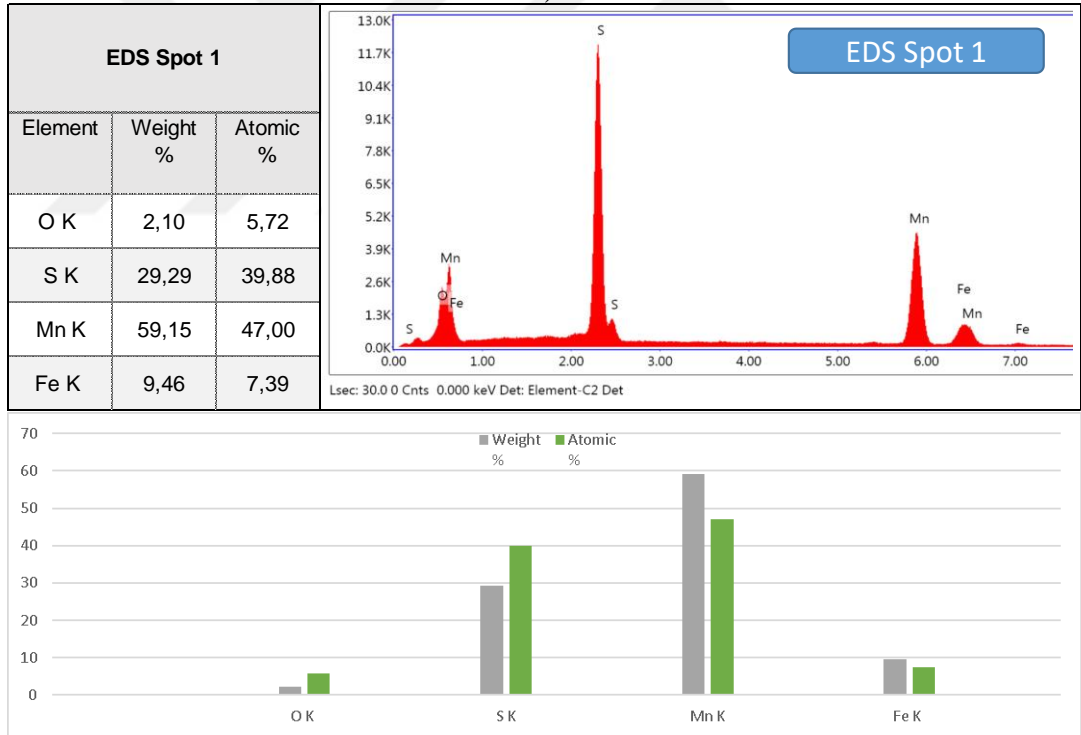
Şekil 4.18. Çatallı flanş hammaddesi olan 41Cr4 çelik çubuğun parlatılmış halde inklüzyon SEM-EDS Elemental analizi, a) Uzamış inklüzyon genel görünüm, 2.800X; b) EDS Elemental analiz bölgeleri; c) Uzamış inklüzyonun EDS Elemental analizi; d) Metal matris EDS Elemental analizi; e) Uzamış inklüzyon noktasal EDS analizi.

Çatallı flanş hammaddesinden alınan EDS analizleri incelendiğinde uzamış inklüzyonların MnS bileşiği olduğu tespit edilmiştir (Şekil 4.18.c ve şekil 4.18.e). Malzemenin kimyasal analizinde üst limite yakın olan kükürt oranı ve inklüzyon tayininde sülfür inklüzyonlarının yüksek oranda olduğunu tespit, SEM analizi sonuçlarıyla örtüşmektedir. Malzemenin metal matrisi üzerinde yapılan EDS analizinde, şekil 4.18.d’de görüldüğü gibi, kimyasal analiz ile eşdeğer olarak yüksek oranda Fe içermekle birlikte Mn, Cr ve O elementleri de tespit edilmiştir.

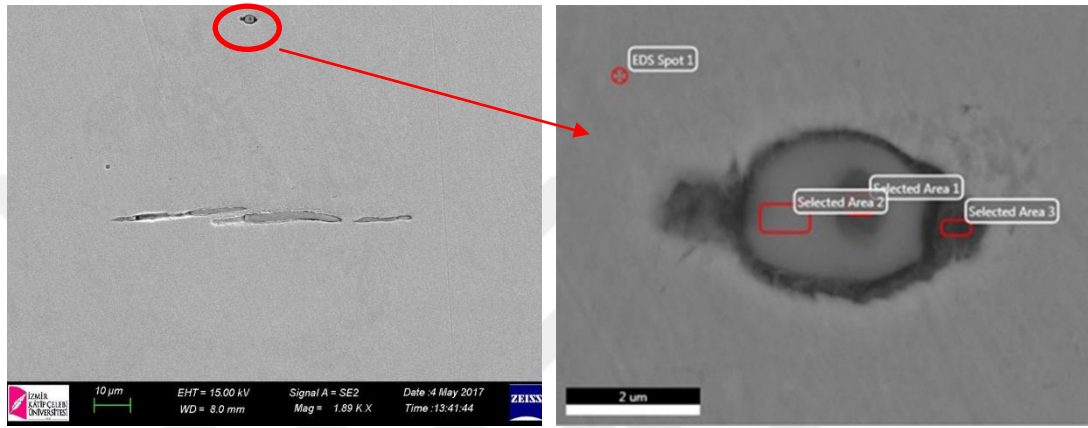
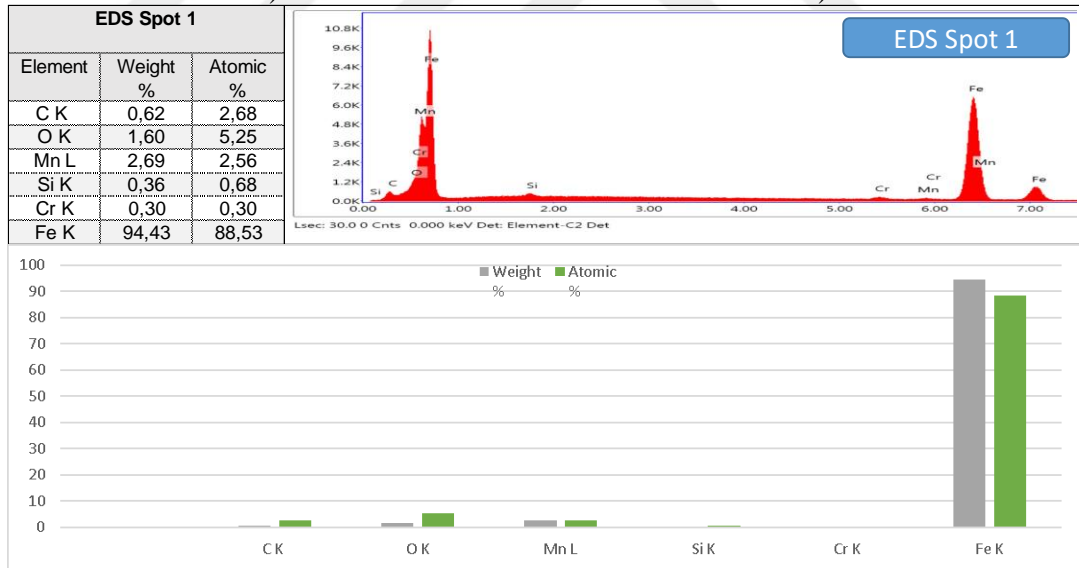
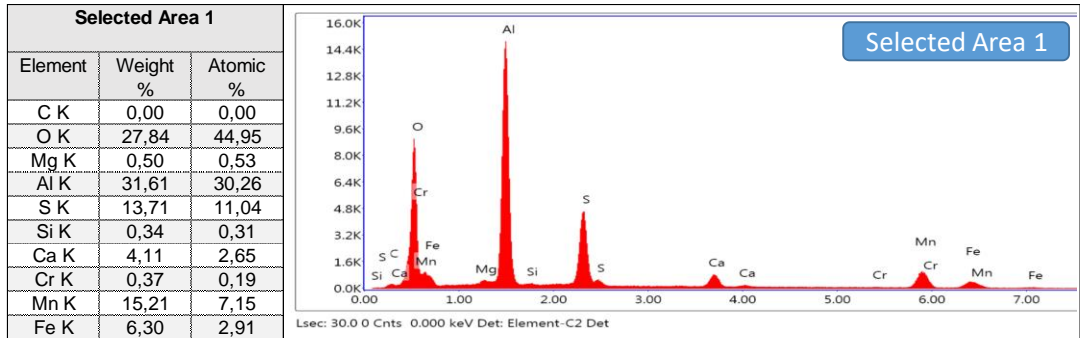
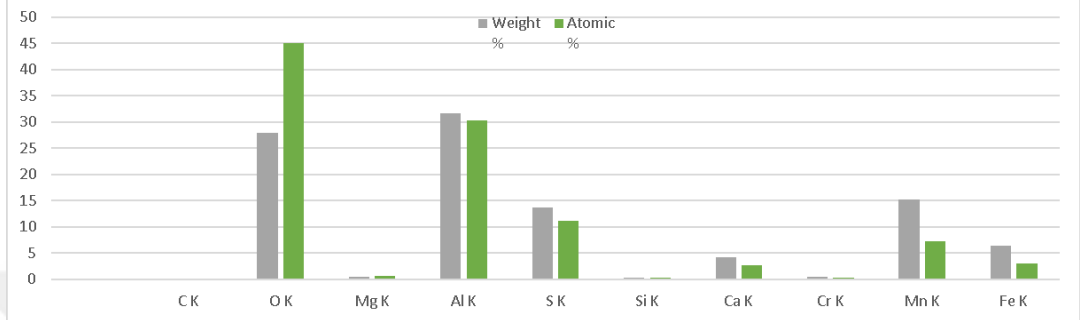
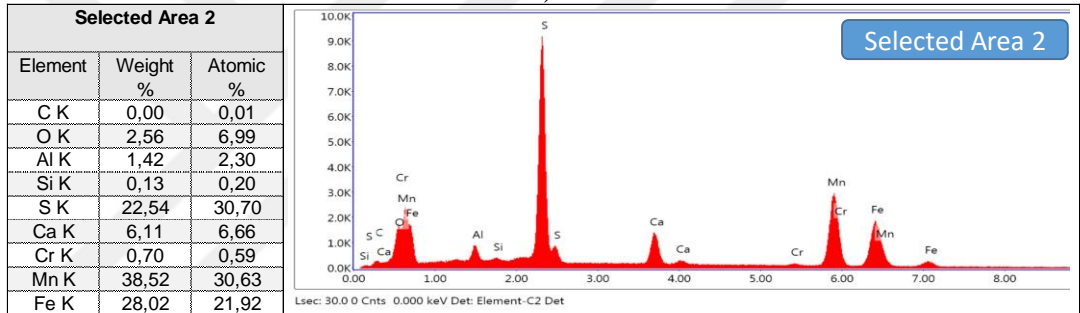
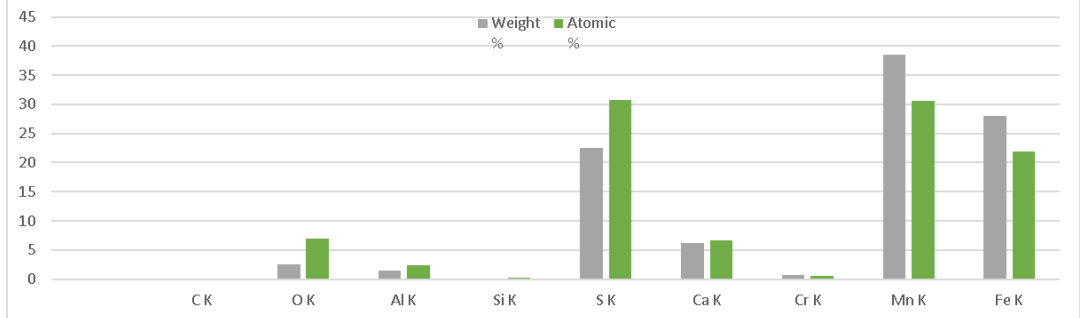
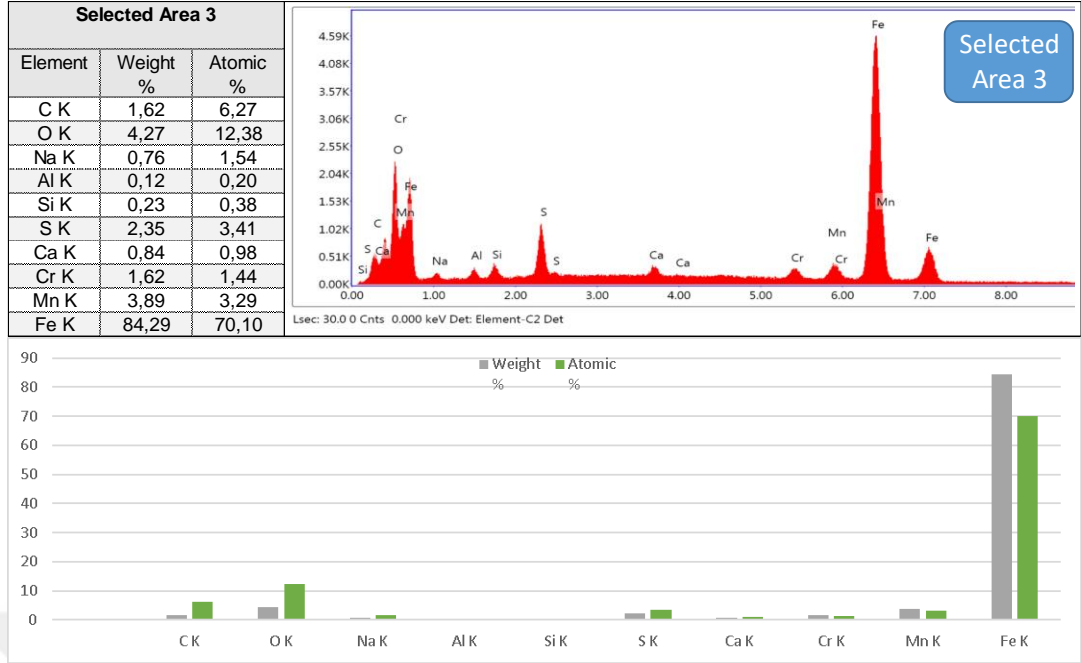
Şekil 4.19. Çatallı flanş hammaddesi olan 41Cr4 çelik çubuğun parlatılmış halde inklüzyon SEM-EDS Elemental analizi, a) Küresel kompleks inklüzyon, 900X; b) EDS Elemental analiz bölgeleri; c) Metal matris üzeri noktasal EDS analizi; d) Küresel kompleks inklüzyon EDS analizi; e) Küresel kompleks inklüzyon EDS analizi; f) Küresel kompleks inklüzyon EDS analizi

Küresel kompleks inklüzyon elemental analizi doğrulama için metal matris üzerinde noktasal ölçüm alınmış ve kimyasal kompozisyondaki elementlerle örtüşmektedir (Şekil 4.19.c). Diğer EDS ölçümlerinden çok fazla element tespit edilmiştir. Şekil 4.19.d 'deki EDS ölçümünde sırasıyla O, Al, Mn, S elementleri yüksek oranlarda ölçülmüştür. Bu sonuçlar ile Al_2O_3 ve MnS bileşiklerinin olduğu tespit edilmiştir.

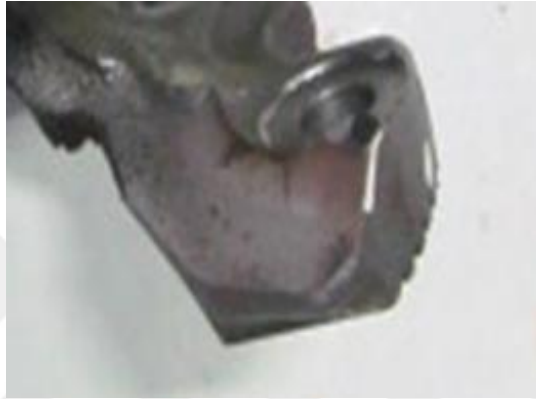
Şekil 4.20. Yorulma testinden sonrası kırılan kardan mili çatallı flanş kırık yüzeyi inceleme numunesi.

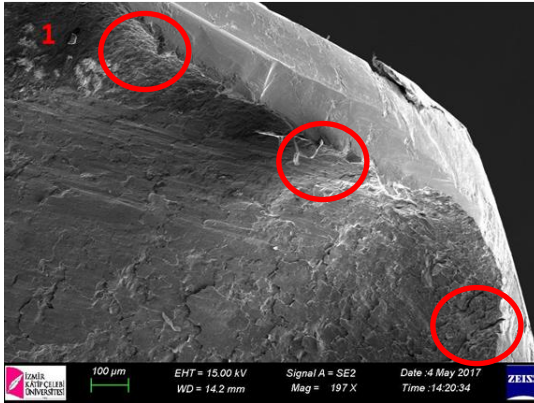
Şekil 4.21. Yorulma testi sonrası kırılan çatalı flanşın SEM analiz görüntüsü; a) Kırılma yüzey bölgesi, 197X; b) Kırılma yüzey bölgesi, 200X; c) Kırılma yüzey bölgesi, 200X; d) Kırılma yüzeyi alt bölgesi, 72X; e) Kırılma yüzeyi, 1060X; f) Kırılma yüzeyi, 1040X; g) Çatlak ilerleme bölgesindeki kırılmanın kestiği uzamış inklüzyon, 10.000X; h) Çatlak ilerleme bölgesindeki kırılmanın kestiği uzamış inklüzyon, 17.900X; i) 5 µm inklüzyon genişliği, 21.580X; j) inklüzyon dizileri, 4.490X; k) Kırılma yüzeyi, 297X; l) Kırılma yüzeyi, 510X.

Tam dalgalı tam değişkenli hızlandırılmış yorulma testi sırasında çatalı flanş birim parçasında ani bir hasar gerçekleşmez. Bunun yerine, belli belirsiz başlayan çatlak belli süre sonra burulma yönünde uzar, parça çatlak bölgesinde kritik taşıma kapasitesine kadar ilerler. Hasar bölgesi bu yükler altında ayrılan bölgeler birbirine temas ederek birbirini aşındırmaya başlar. Şekil 4.21.a-b-c de de görüldüğü gibi yüzey bölgesinde kırılan parça birbiri üzerinde çalışarak yüzeyi aşındırmış ve bu sebeple yorulma çizgileri ve çatlak başlangıç noktası net olarak görülememektedir. Hammadde de ve çatalı flanş numunelerinde gerçekleştirilen inklüzyon analizine eşdeğer görüntülerde inklüzyonlar görüntülenmiştir. Detaylı olarak bakıldığında çatlağın, inklüzyon ve metal matrisi ara yüzeyinde ilerlediği düşünülmektedir.

Kırık yüzeyde gerçekleştirilen hasar incelemesinde çatlak başlangıç bölgeleri şekil 4.21.a-b-c 'de görülmektedir. Burada çatlak oluşması sonrasında parça çalışmaya devam etmiştir. Torsiyonel olarak yapılan testte parça tasarımı çatlağın ani kırılması yerine çatlak ilerlemesine olanak vermiştir. Ancak parça çalışırken hasar yüzeyi

burulma yönünde zarar görmüştür. Bu sebeple yorulma hasarının tespiti amacıyla yüzey altındaki çatlak ilerleme bölgeleri incelenmiştir (Şekil 4.21. d-e-f-g-h-i-j). Hasara sebep olan inklüzyonlar şekil ve boyut olarak uzamış sülfür kalıntılarının dikey yönde kesen hasar nedeniyle inklüzyonun eni görülmektedir. Inklüzyon ölçümü sonucunda 5 – 10 µm eninde ölçülmüş, bu değer optik mikroskop görüntüleri ile örtüşmektedir (şekil 4.9). Inklüzyonun EDS analizi sonrasında MnS olduğu tespit edilmiştir (Şekil 4.22).

Sonuç olarak; arkadan itişli araçlarda kullanılan kardan milinin, araç kullanım koşullara göre gerçekleştirilen tam dalgalı tam değişkenli hızlandırılmış yorulma testi sonucunda, sıcak dövme tekniği ile üretilmiş kardan mili çatalı flanş birim parçasında meydana gelen kırılma hasarının malzemedeki MnS inklüzyonları sebebiyle oluştuğu, bu çalışma kapsamında tespit edilmiştir. Bu çalışmanın çıktığı olarak gerçekleştirilecek ileriki çalışmalar için kullanım yerine göre farklı inklüzyon oranları denemesiyle istenilen ömür çevrimine göre en uygun inklüzyon oranı ASTM E45 'e göre belirlenebilir. Buna ek olarak tane boyutu inceltici proses ve kimyasal katkıları ile yorulma ömrü performans iyileştirmesini sağlanabileceği öngörülebilir.

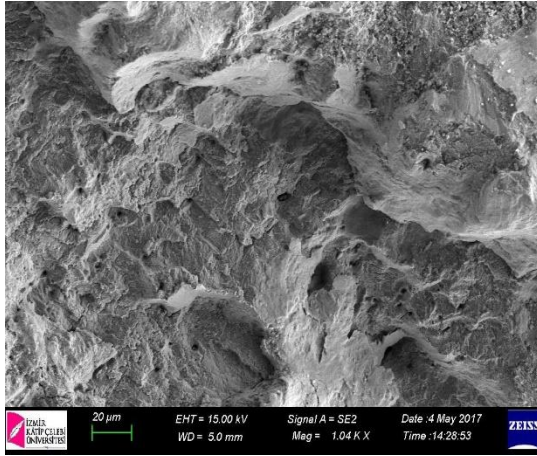
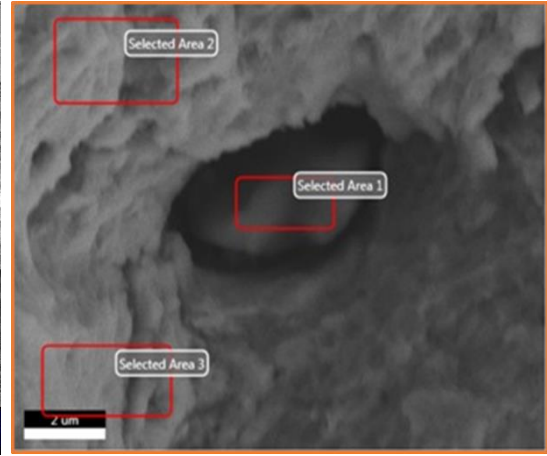
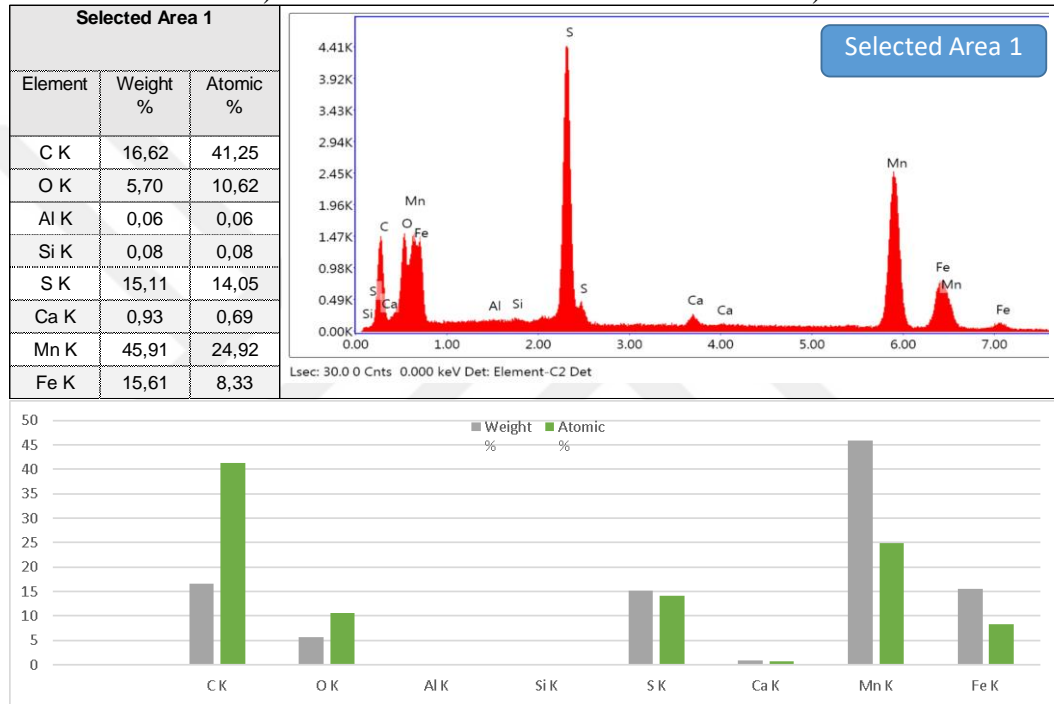
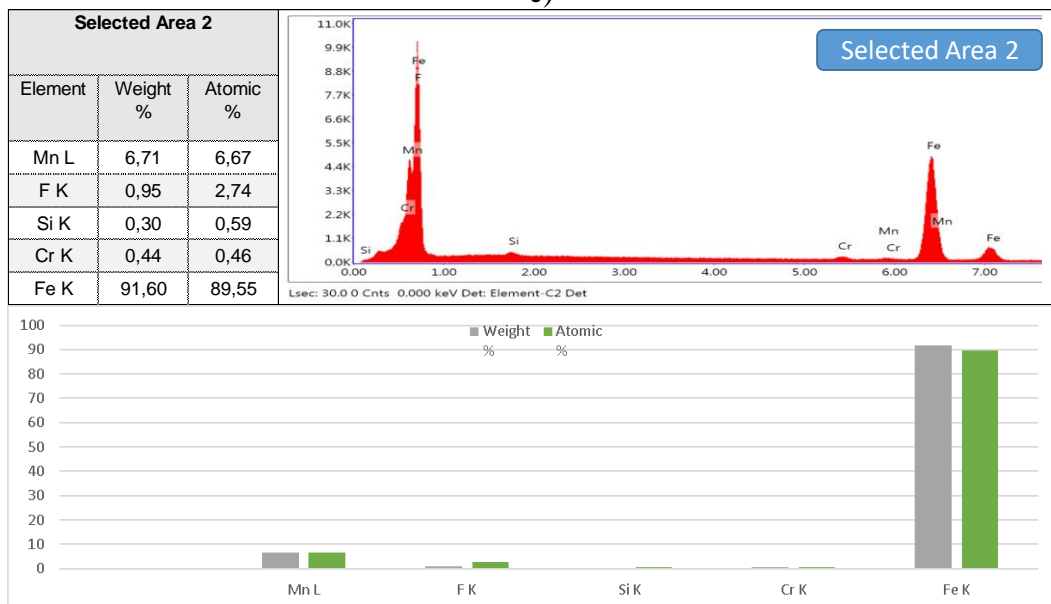
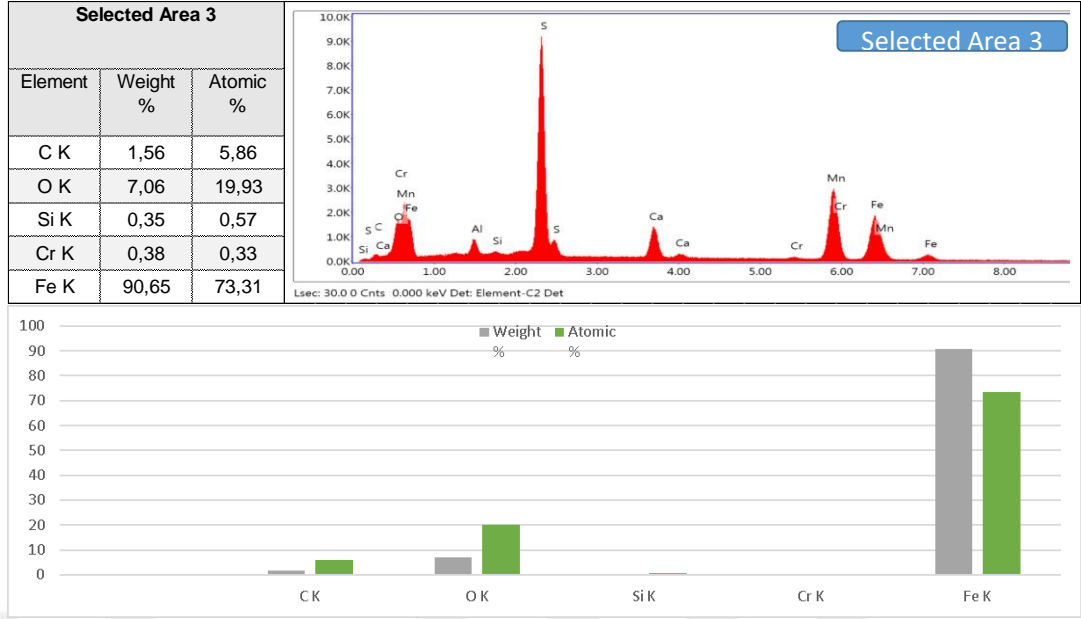
Şekil 4.22. Yorulma testi sonrası kırılan çatallı flanş numunesinin EDS Elemental analizi; a) Analiz görüntüsü, 1040X; b) Analiz noktaları; c)1. Nokta EDS ölçüm, d) 2. Nokta EDS ölçüm sonucu, e) 3. Nokta EDS ölçüm sonucu.
