**ANTALYA-BURDUR'DA YERALAN ANADOLU SELÇUKLU
KERVANSARAYLARINDA MEKAN OLGUSUNUN GELİŞİMİ VE
KORUMA ÖLÇEĞİNDE DEĞERLENDİRİLMESİ**

YÜKSEK LİSANS TEZİ

ISPARTA – 2012

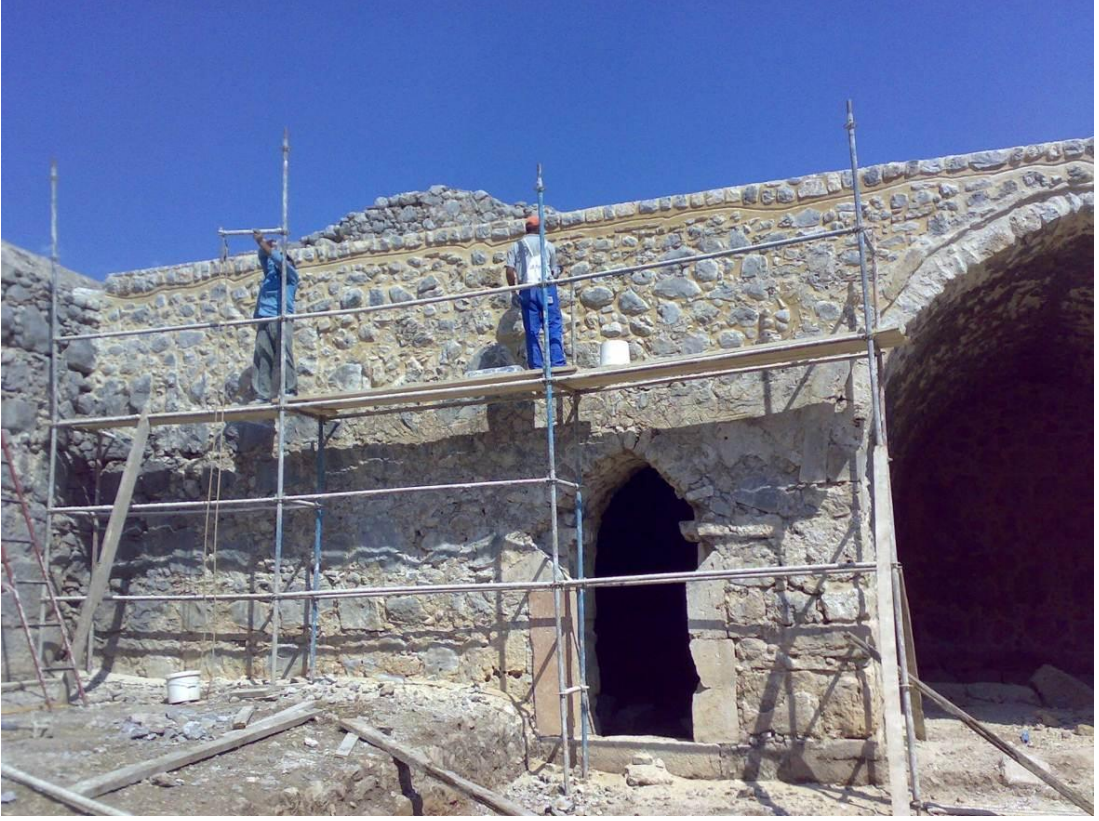
Levha:63 Kırkgöz Han beden duvarlarında yapılan derz çalışması (2006)

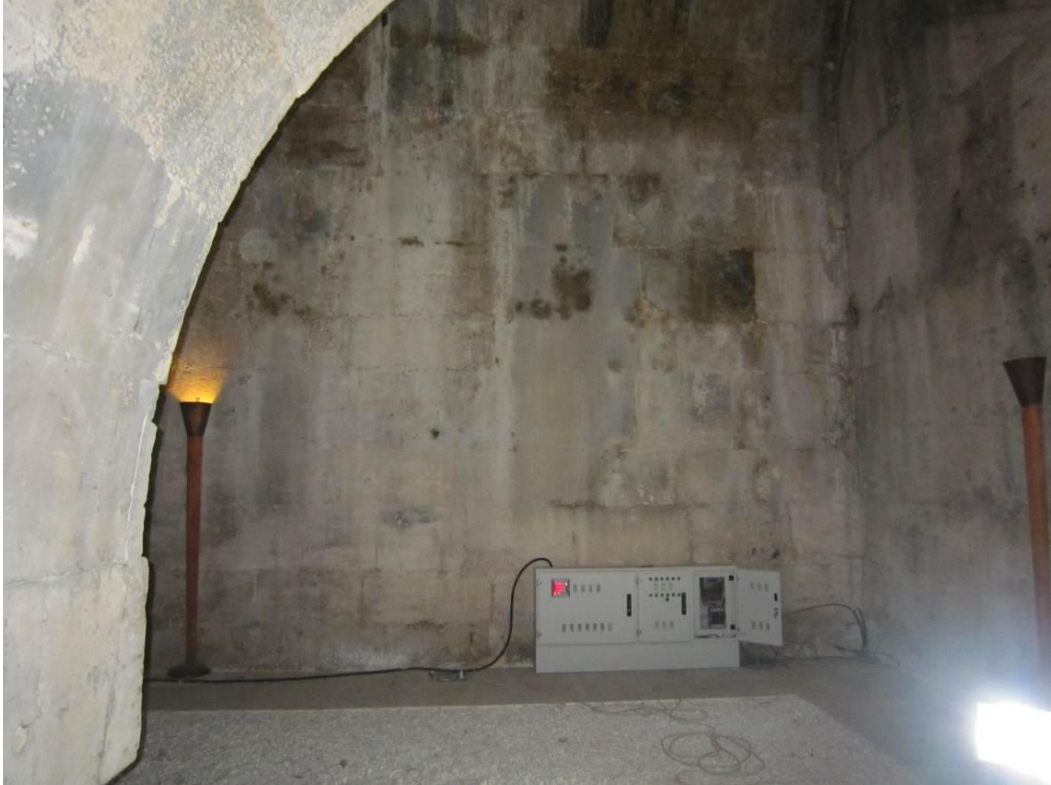
Levha:91 Susuz Hanın restorasyonu sırasında kapatılmış mazgal pencerelerinin kırılan camları (2011)

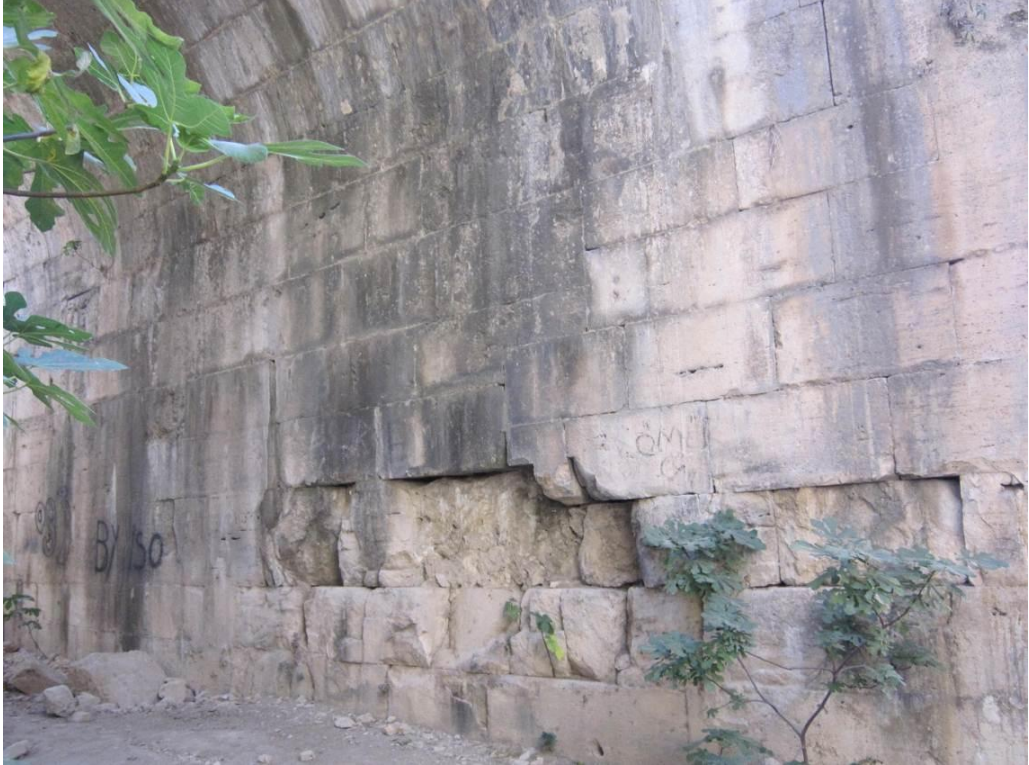
Levha:105 Īncir Han beden duvarlarında oluřan yabani bitkiler ve incir aęacı kkleri (2011)
