**BURSA MERİNOS İPLİK ve DOKUMA FABRİKASI'NIN  
YENİDEN İŞLEVLENDİRİLMESİNİN UYGULAMA VE  
KULLANIMINA YÖNELİK DEĞERLENDİRİLMESİ**

**AYTÜL KÜÇÜKÖZDEMİR AYDIN  
YÜKSEK LİSANS TEZİ  
MİMARLIK ANABİLİM DALI**

**GEBZE  
2016**

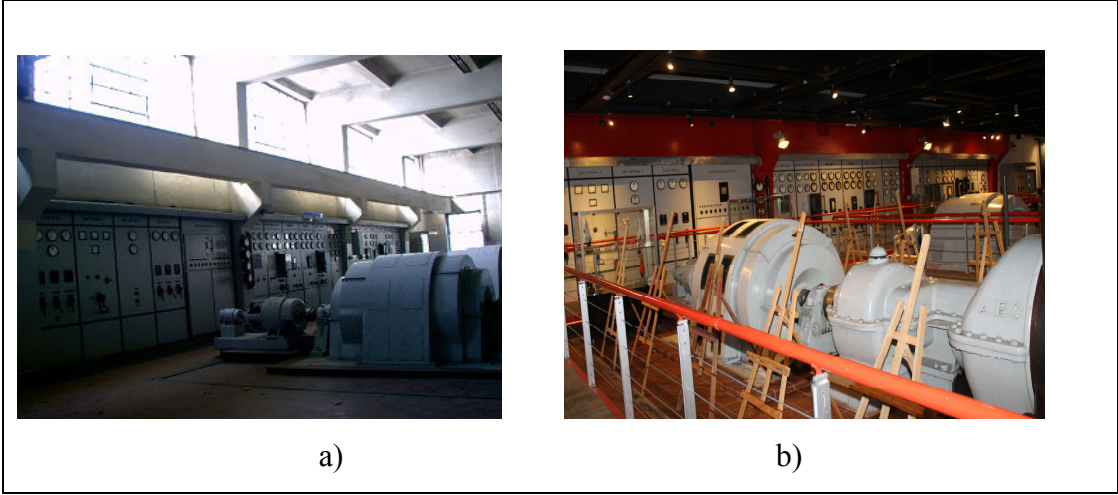
Şekil 2.42: Güç Merkezi Türbin Dairesi Türbin Bölümü Zemin Kat a) Restorasyon Öncesi b) Restorasyon Sonrası.

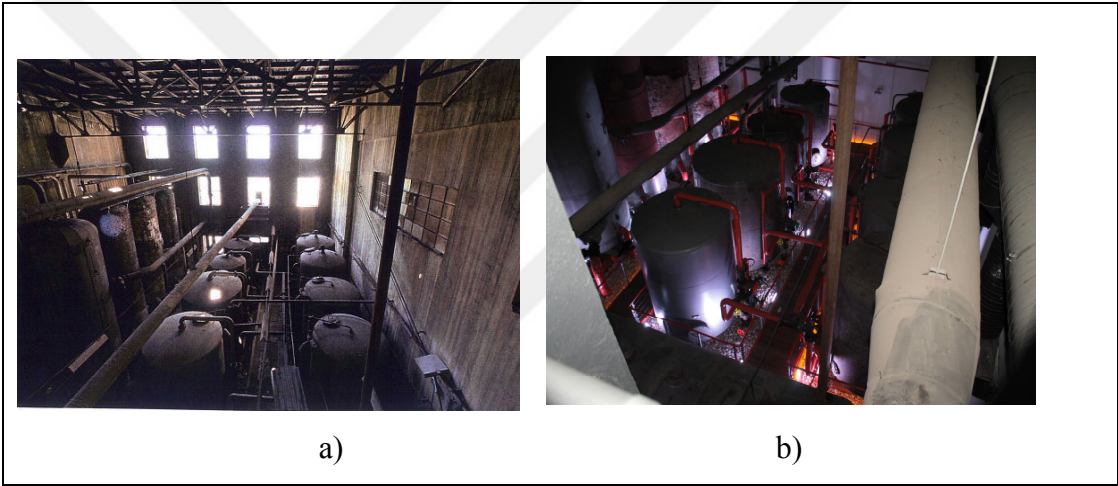
Giriş; zemin kat güney cephesindedir. Zemin kat trafo, türbin ve pompa olmak üzere üç birimden oluşur . Bu birimlerin her biri farklı kat yüksekliğine sahiptir. Batıda bulunan trafo bölümünde trafo odaları yer alır. Ortada yer alan türbinlerin bulunduğu bölümde sağlı-sollu elektrik panoları bulunmaktadır (Şekil 2.42). Bu bölümde teknisyen odası ve bodruma 3 ayrı noktadan inen merdivenler yer alır. Yapının batısında haricen inşa edilmiş muhdes trafo odası bulunur. Pompa bölümü ise doğudadır. Bu bölüm döşemesi kısmi olup, bodrum kat zemine inen betonarme kolonlarla desteklenmektedir (Şekil 2.43).

Şekil 2.43: Güç Merkezi Türbin Dairesi Pompa Bölümü a) Restorasyon Öncesi b) Restorasyon Sonrası.

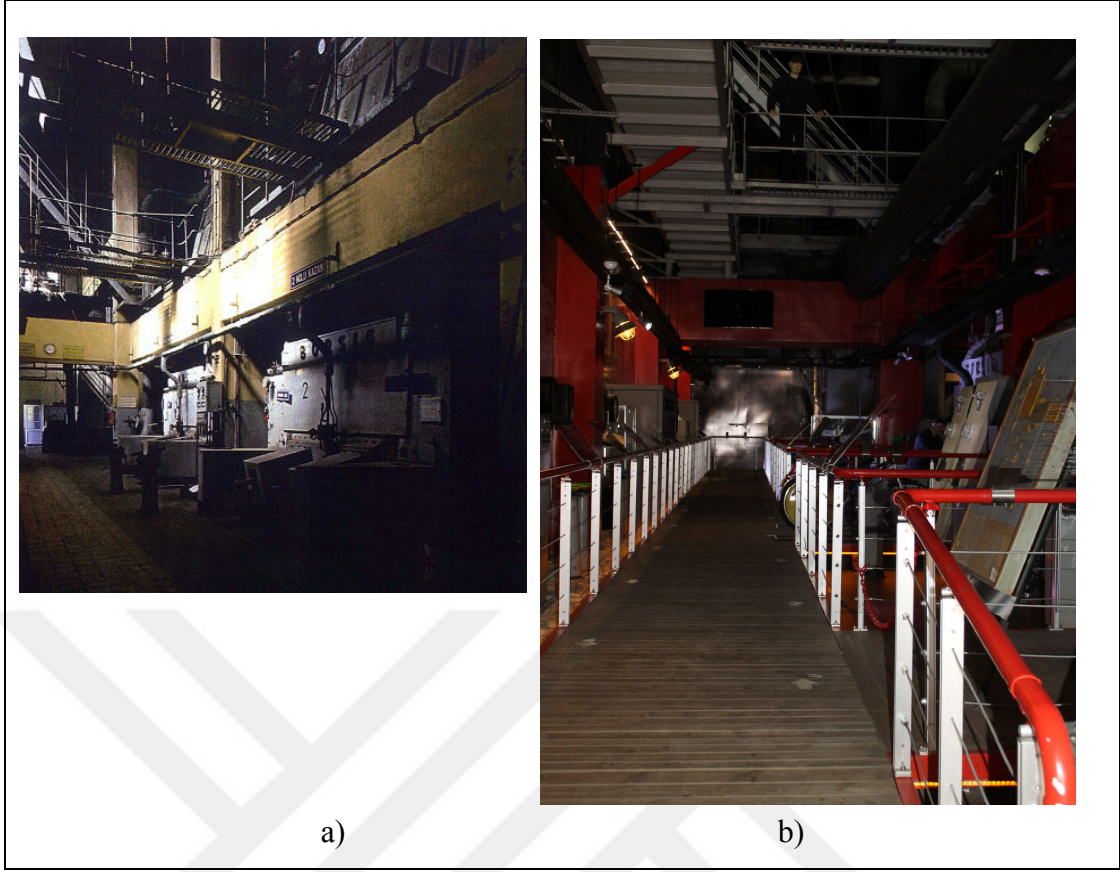
Zemin katta kazanların bulunduğu alan (Şekil 2.45), kuzey yönünde teknisyen odaları, doğu yönünde tamirhane ve ambar yer alır. Bu birimler haricen muhdes olarak eklenmiştir. Doğu yönünde kazan bacaları, kuzey yönünde +1298 kotuna kadar yükselmiş beton ayaklarla taşınan kömür ikmal kulesi yer alır.

Şekil 2.45: Güç Merkezi Kazan Dairesi Zemin Kat a) Restorasyon Öncesi  
b) Restorasyon Sonrası.

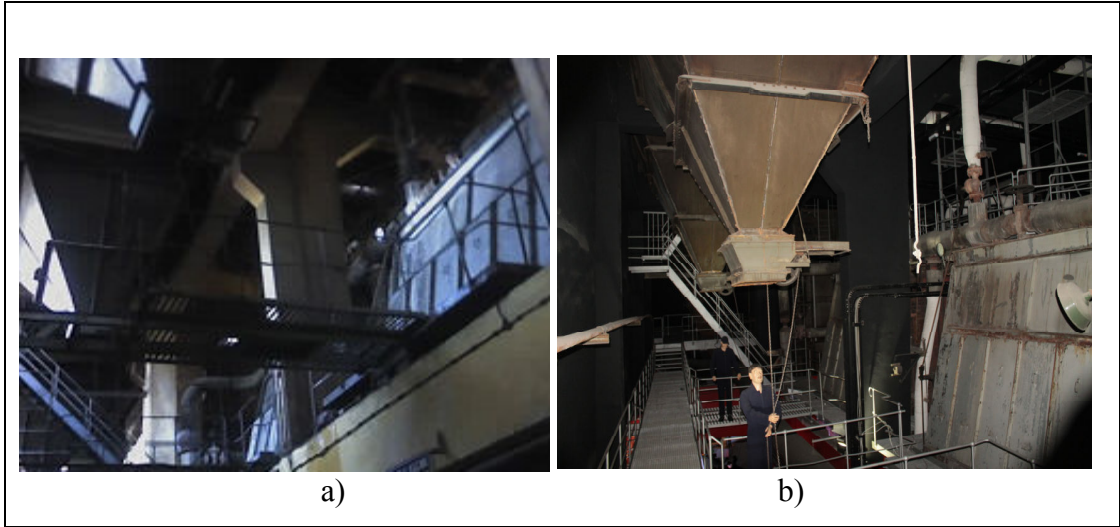
Kazan dairesinde; I profillerden oluşan, yer yer üzeri saç kaplı olan farklı kotlardaki döşemeler oluşturulmuş, bu döşemeler, kazan bakım ve kontrolü için kullanılmıştır (Şekil 2.46). Bu katları, saç basamaklı, profil taşıyıcılı merdivenler ile ulaşılır.

Şekil 2.46: Güç Merkezi Kazan Dairesi Saç Döşemeler a) Restorasyon Öncesi  
b) Restorasyon Sonrası.

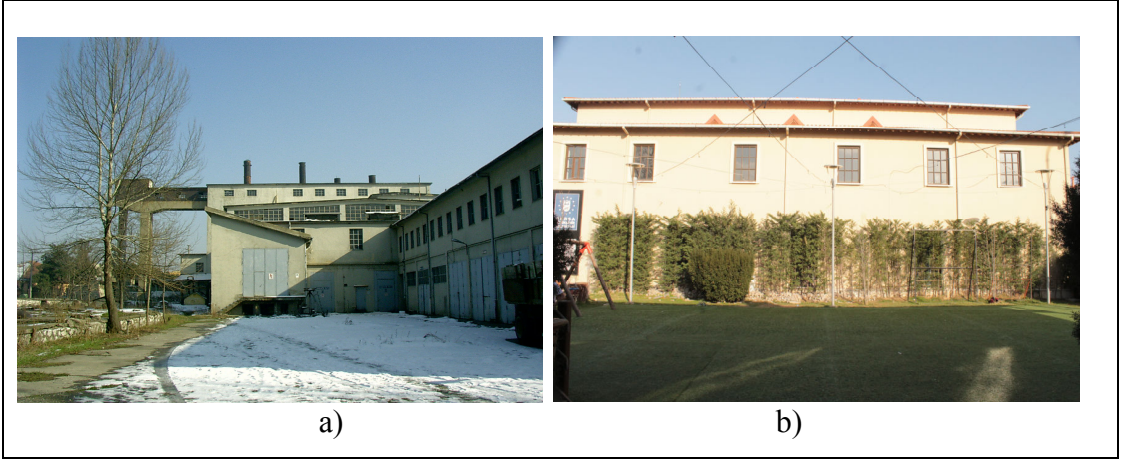
Batı cephesinde (Şekil 2.47) makine trafo dairesi ve muhdes eklentiler türbin dairesinin bir bölümünü kapatmaktadır. Kuzey cephesi doğudan batıya doğru kazan dairesi (Şekil 2.48), türbin (Şekil 2.49) ve makine trafo dairesinden (Şekil 2.50) oluşur. Kazan Daire'sinden çıkan ikmal kulesi (Şekil 2.50) ve bodrum kat giriş kapıları da bu cephededir. Yapının doğu cephesinde (Şekil 2.51) Kazan Dairesi'nden açılan pencereler ve 4 kazan bacası yer alır. Güney cephesi (Şekil 2.52,2.53,2.54) ise ana giriş cephesidir. Tüm birimlerin zemin kat giriş kapıları bu cephede yer alır.

Şekil 2.47: Güç Merkezi Batı Cephesi a) Restorasyon Öncesi  
b) Restorasyon Sonrası.

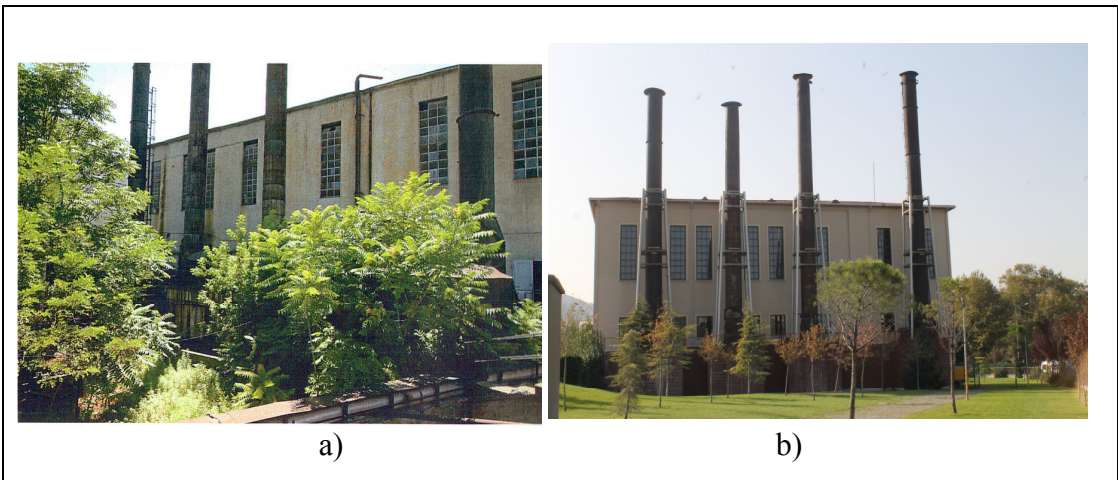
Şekil 2.51: Güç Merkezi Doğu Cephesi a) Restorasyon Öncesi  
b) Restorasyon Sonrası.

Doğu cephesinde; kazan bacaları korunmuş, platform malzemesi düzenlenmiştir (Şekil 2.51)

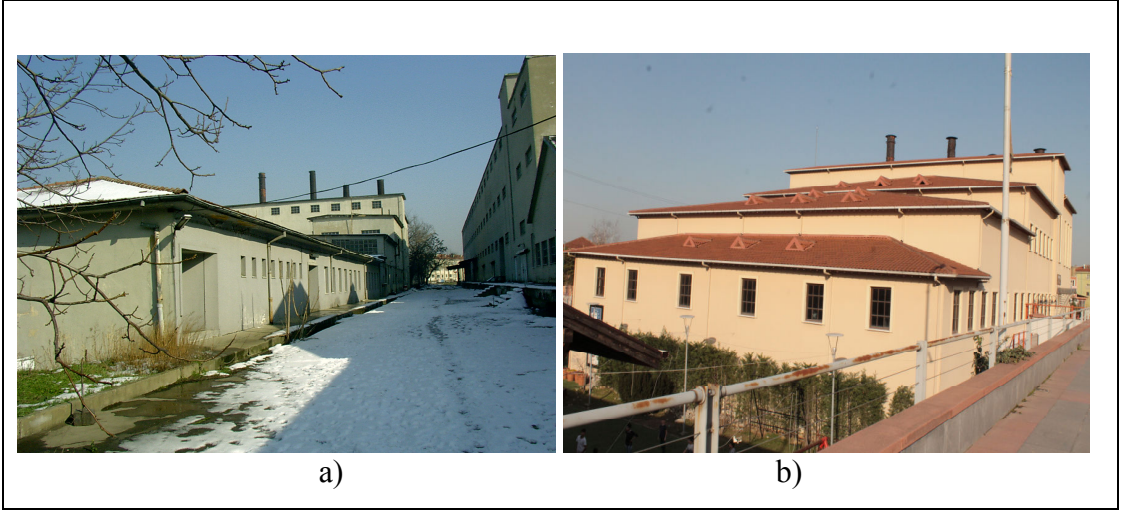
Şekil 2.52: Güç Merkezi Güney Cephesi a) Restorasyon Öncesi  
b) Restorasyon Sonrası.

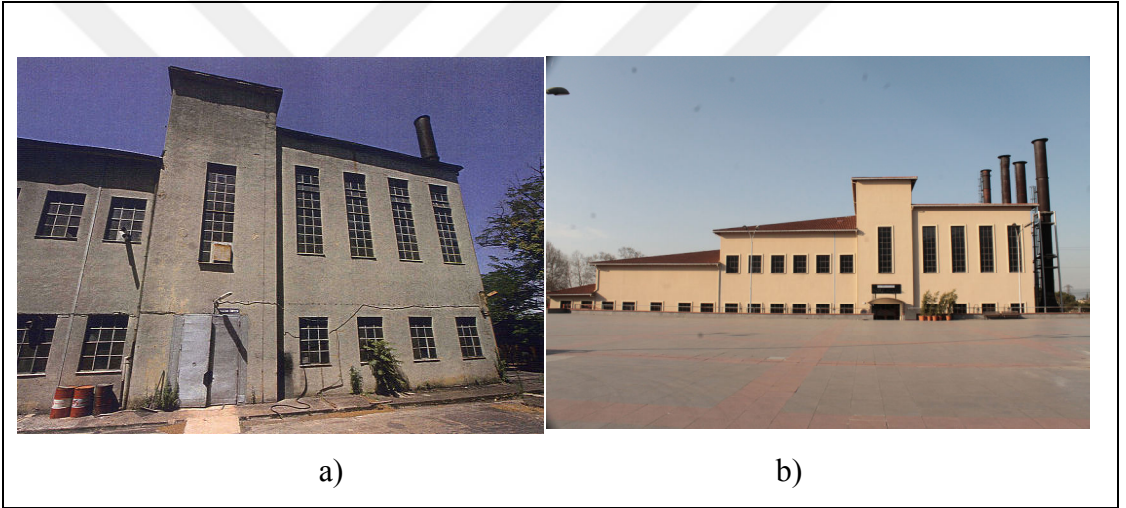
Şekil 2.53: Güç Merkezi Güney Cephesi Giriş Kapısı a) Restorasyon Öncesi  
b) Restorasyon Sonrası.
