**KULLANIM DÜZEYİNİN KIRSAL MİMARİ MİRASIN KORUNMASINA  
ETKİSİNİN TESPİTİ: ÇİMİ, SARIHACILAR, EMİRAŞIKLAR KÖYLERİ  
(AKSEKİ, ANTALYA)**

**YÜKSEK LİSANS TEZİ**

**HAZİRAN 2019**

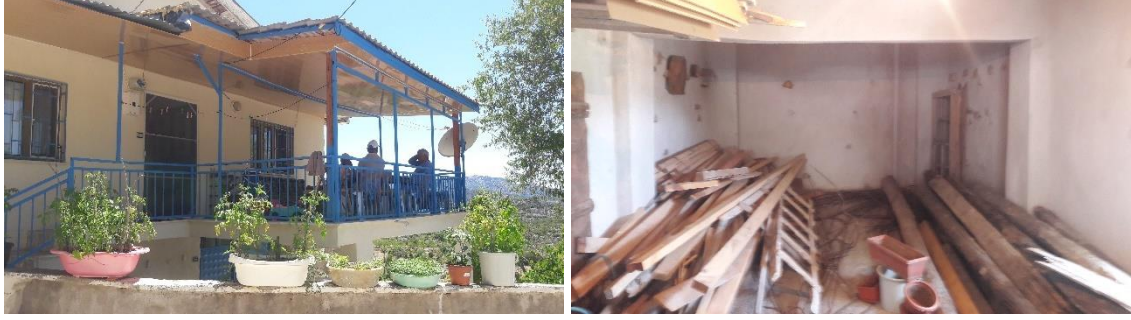
**Şekil 4.34.** Çimi Köyü düğmeli duvar ile üretilen zemin kat üzerine betonarme karkas sistem ile inşa edilmiş konut (Orijinal 2018)

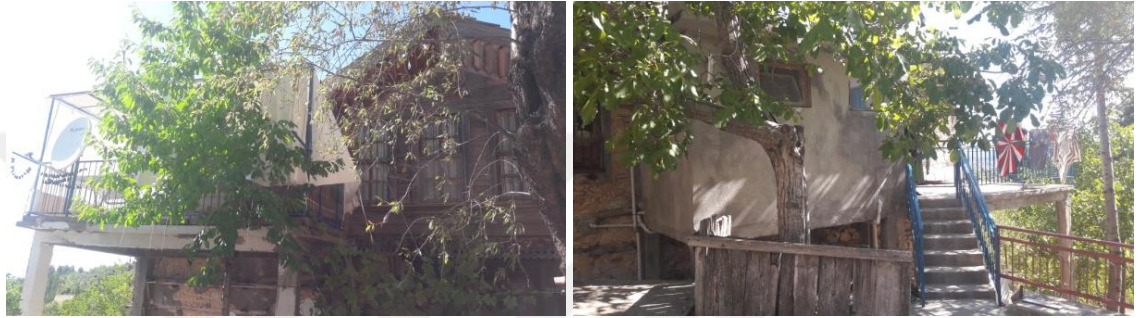
Çimi geleneksel konut dokusunda bulunan tescillenmiş sivil mimarlık ürünlerinden 130 ada 3 parselde bulunan yapı sadece yaz döneminde kullanılmakta, 134 ada 19 parsel ve 114 ada 4 parselde bulunan konutlar ise günümüzde terk edilmiş durumda bulunmaktadır. Yaz döneminde kullanılan 130 ada 3 parseldeki konut betonarme kolonlar üzerinde inşa edilen konutun birinci katına eklenen üstü açık teras ve yine benzer şekilde betonarme sistemle inşa edilen ıslak hacimleri barındıran kübik ek almıştır (Şekil 4.41). 134 ada 19 parsel ve 114 ada 4 parselde bulunan konutlar ise günümüzde terk edilmiş durumda oldukları için bozulma sürecine girmişlerdir (Şekil 4.40). Bakımsızlık ve doğal etkenlerle birlikte yapılarda strüktürel hasarlar meydana gelmiştir. 114 ada 4 parselde bulunan yapı beden duvarlarındaki taş yapı malzemesini kaybetmiş ve harabe bir duruma dönüşmeye başlamıştır. Çimi geleneksel konut dokusunda anıtsal yapı olarak tescillenmiş olan 115 ada 1 parselde bulunan Çimi Orta cami ve 11 ada 2 parselde, 134 ada 14 parselde bulunan sarnıçların günümüzde kullanımları devam etmektedir.

**Şekil 4.41.** Çimi, 130 ada 3 parseldeki tescilli yapının betonarme ekleri (Orijinal 2018)

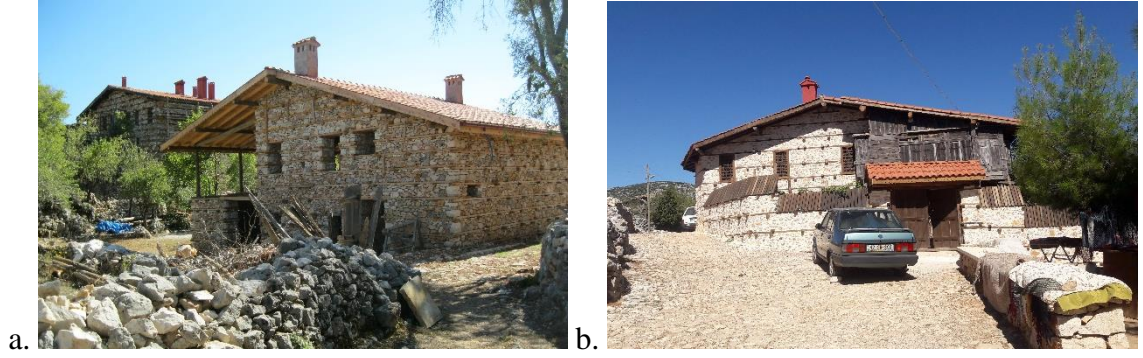
**Şekil 4.43. a)** Sarihacılar, restorasyon uygulaması devam eden yapı; **b)** restorasyon çalışması tamamlanmış yapı (Orişinal 2018)

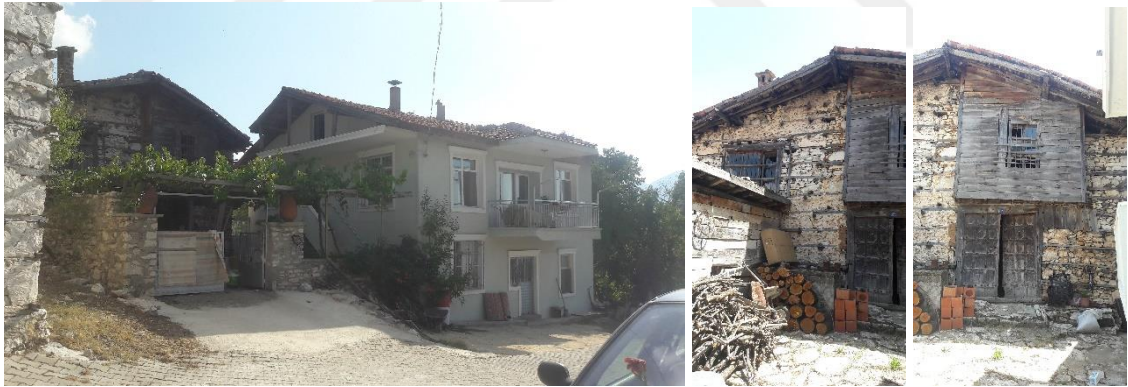
Şekil 4.46. Emiraşıklar, tescilli yapı bahçesine inşa edilmiş yeni yapı (Orijinal 2018)

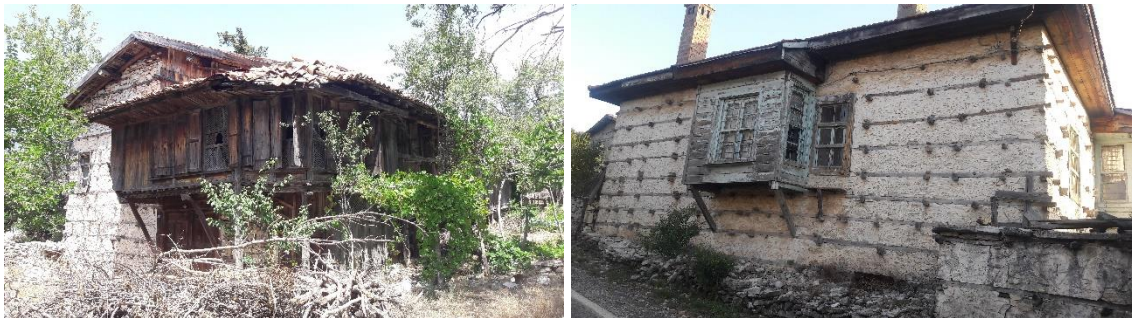
Şekil 4.47. Emiraşıklar, terk edilmiş tescilli yapılar (Orijinal 2018)

Tescillenmiş anıtsal mimarlık ürünleri günümüz de kullanımını devam ettirmektedir. Fakat sivil mimarlık örnekleri terk edilmiş ya da yaz mevsiminde dönemsel olarak kullanılan yapılardır. Dönemsel olarak kullanılan tescilli konutlara modern yaşam koşulları sağlanabilmesi için betonarme ekler getirilerek yapının özgün niteliği zedelenmiştir. Terk edilmiş durumda olan konutlar ise bakımsızlık sebebi ile doğal koşullar altında iç ve dış etmenlere bağlı olarak malzeme ve eleman kayıplarına uğramış, strüktürel bozulmalarla birlikte harap duruma gelmeye başlamıştır. Kullanıcıları tarafından terk edilmeleri ile birlikte hiçbir müdahale görmeyen bu konutlar özgün niteliklerini korumalarına rağmen bozulma sürecine girdikleri için tescillenmiş bu yapıların varlıklarının devamlılığı sağlanamamaktadır.

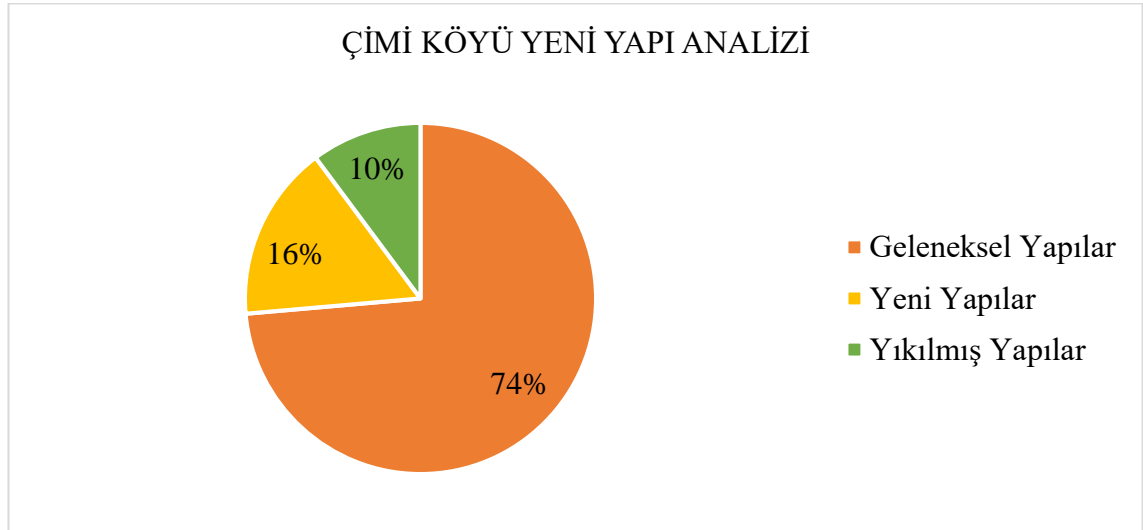
Çimi yerleşim dokusunda bulunan yeni inşa edilmiş yapıları tespit etmek için 216 adet yapı incelenmiştir (EK-16). İncelenen bu yapıların 159 tane geleneksel yapı, 35 tane yeni inşa edilmiş, 22 tanesi de günümüzde yıkılmış durumda olan yapı bulunmaktadır (Şekil 4.48). Yeni inşa edilen yapıların köyde bulunan diğer yapılara oranı %16'dır. Geleneksel yapıların oranı %74, yıkılmış yapıların oranı %10'dur.

**Şekil 4.48.** Çimi Köyü yeni yapı dağılımı

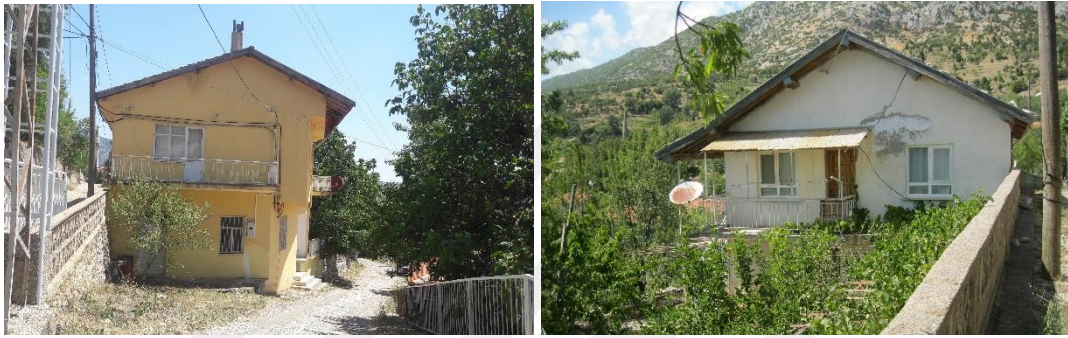
Tespit edilen yeni yapılar genellikle köyün Akseki ilçe merkezine bağlantı yolu üzerinde, yerleşim dokusunun merkezinde yoğunlaşmıştır. Kırsal yerleşim alanında bulunan bu yeni yapılar iki veya üç katlı olarak betonarme sistem ile inşa edilmiştir. İki katlı olarak inşa edilen yeni yapılar geleneksel yapıların yüksekliği ile uyumludur (Şekil

4.49). Çatı biçimlenişi yönünden geleneksel yapılarla benzerlik gösteren yeni yapılarda beşik ya da kırma çatı sistemi görülmektedir. Çatı kaplama malzemesi olarak Marsilya kiremiti ve beton kiremitler kullanılmıştır. Yeni inşa edilmiş yapılar sayılan bu özellikleri ile dokuya uyum gösterse de kütsel biçimlenişi, cephe kurgusu, kütleyle bağlı yarı açık mekan kurgusu, kullanılan renkler gibi nitelikleri ile dokudan bağımsız tasarlanmış yapılardır (Şekil 4.50). Kırsal dokuya uymayan cephedeki açıklık oranları, cephe yüzeyinde kesintisiz devam eden teraslar, dokunun devamı niteliğinde olmayan cephe motifleri gibi özellikleri ile kırsal dokunun bütünlüğünü bozmaktadır. Çimi köyündeki geleneksel yapılar çevresinde bulunan doğal malzemeler ile üretildikleri için hem çevresi hem de doğa ile bütün olarak algılanmaktadır. Yeni üretilen konutlar ise malzeme ve renk seçimleri sebebi ile kırsal dokunun niteliklerinde uzak ve ona tezat bir görünüm sergilemektedir.

Şekil 4.49. Çimi, iki katlı inşa edilmiş yeni yapılar (Orijinal 2018)

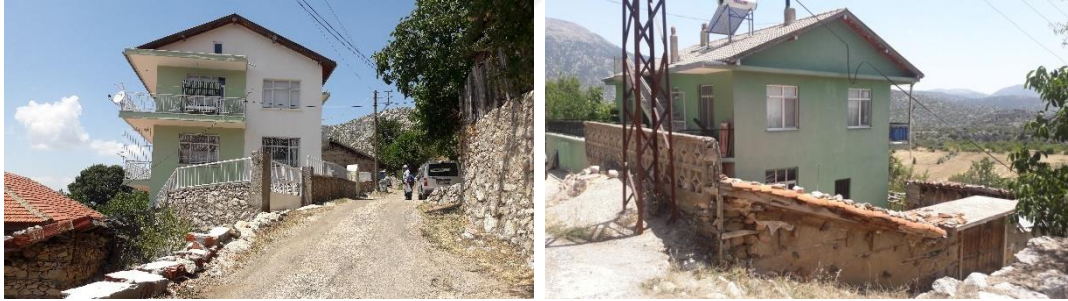
Şekil 4.50. Çimi, kırsal bağlama uyumsuz inşa edilmiş yeni yapılar (Orijinal 2018)

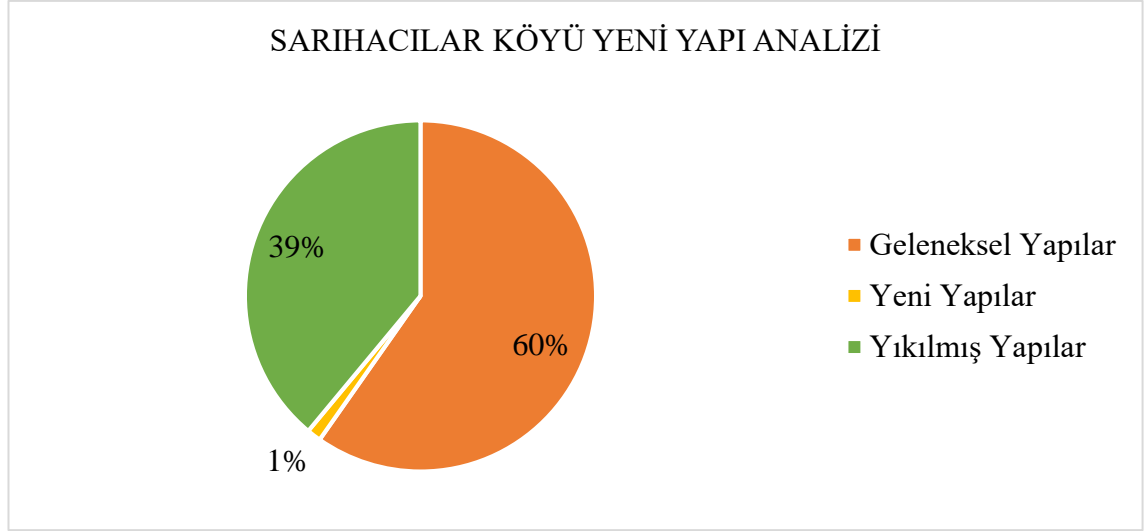
Sarıhacılar köyünde bulunan yeni yapıları analiz etmek için köyde bulunan 77 adet yapı yerinde incelenmiştir (EK-17). İncelenen bu yapılardan 46 tanesi geleneksel yapı, 1 tanesi yeni yapı, 30 tanesi de yıkılmış yapıdır (Şekil 4.51). Yeni yapıların diğer yapılara oranı %1'dir. Geleneksel yapıların oranı %60, yıkılmış yapıların oranı ise %39'dur. Kırsal dokuda bulunan yeni yapı köyün kuzey yönünde yer almaktadır. Yeni inşa edilen bu yapı yerel yapıp sistemi olan düğmeli duvar tekniği ile inşa edilmiştir (Şekil 4.52). Düğmeli duvar tekniği ile inşa edilmiş yapı kırma çatı ile örtülmüş ve alaturka kiremit ile kaplanmıştır. Bu yapıdan bağımsız olarak köy merkezinde yarı açık hediyelik eşya satış stantları ve kervan yolu üzerinde yarı açık dinlenme alanları gözlemlenmiştir (Şekil 4.53). Ahşap taşıyıcı elemanlar kullanılarak oluşturulan bu yarı açık alanlar, mekan köşelerindeki dikmelere taşınan kırma çatı ile örtülmüştür. Kırma çatılar alaturka kiremit ile kaplanmıştır. Hediyelik eşya satılan tezgahlar, dinlenme amaçlı tasarlanan mekandaki bank ve masalarda ahşap malzeme ile üretilmiştir.

**Şekil 4.51.** Sarıhacılar Köyü yeni yapı dağılımı

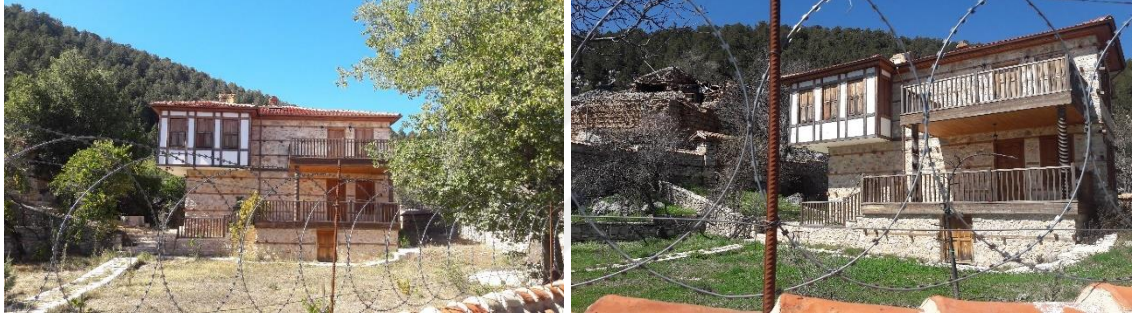
**Şekil 4.52.** Sarıhacılar, düğmeli duvar sistemi ile üretilmiş yeni yapı (Orijinal 2018)

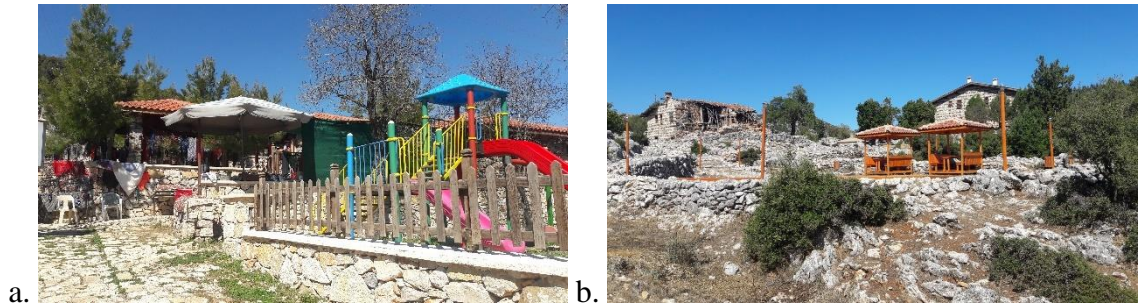
**Şekil 4.53. a)** Sarıhacılar satış stantları; **b)** yarı açık dinlenme alanları (Orijinal 2018)

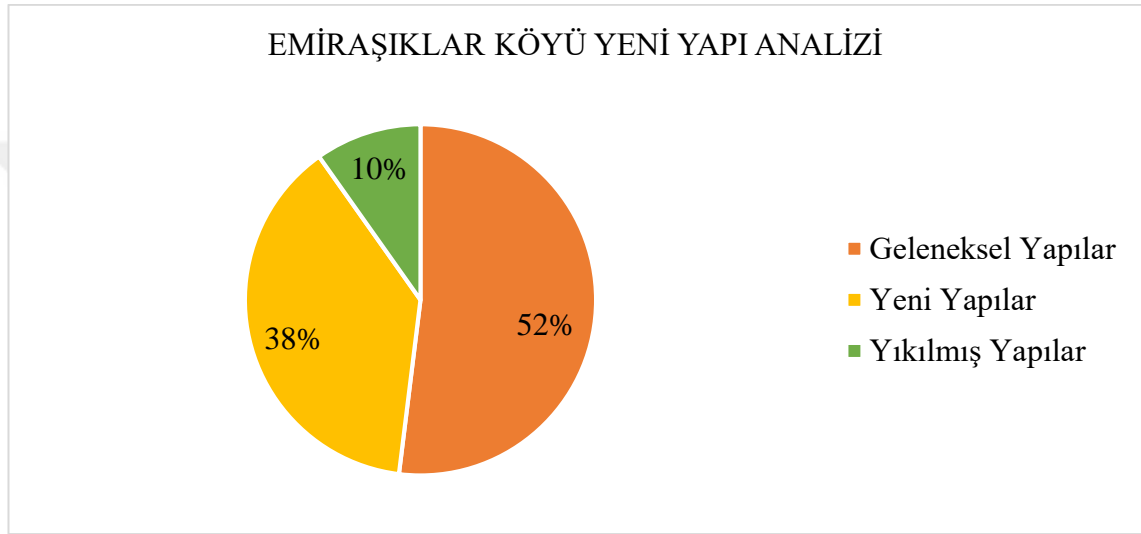
Yeni inşa edilmiş yapıları analiz etmek amacı ile Emiraşıklar Köyünde 102 adet yapı incelenmiştir (EK-18). Bu yapılardan 53 tanesi geleneksel, 39 tanesi yeni inşa edilmiş, 10 adeti yıkılmış yapıdır. Kırsal dokuda bulunan bu yeni yapıların oranı %38, geleneksel yapıların oranı %52, yıkılmış yapıların oranı %10'dur (Şekil 4.54). Köyde inşa edilen yeni yapılar yerleşim alanı içerisine homojen bir şekilde dağılmıştır. Doku içerisinde gözlemlenen yeni yapılar betonarme karkas sistem ve yığma taş tekniği ile inşa edilmiştir (Şekil 4.55a, b). Söz konusu bu yapılardan iki tanesi üç katlı olup kırsal dokunun gabari düzenine zıtlık göstermektedir. Diğer yeni yapılar geleneksel konutlara benzer şekilde iki katlı olarak inşa edilmiştir. Kıırma ve beşik çatı olarak düzenlemiş

**Şekil 4.54.** Emiraşıklar Köyü yeni yapı dağılımı

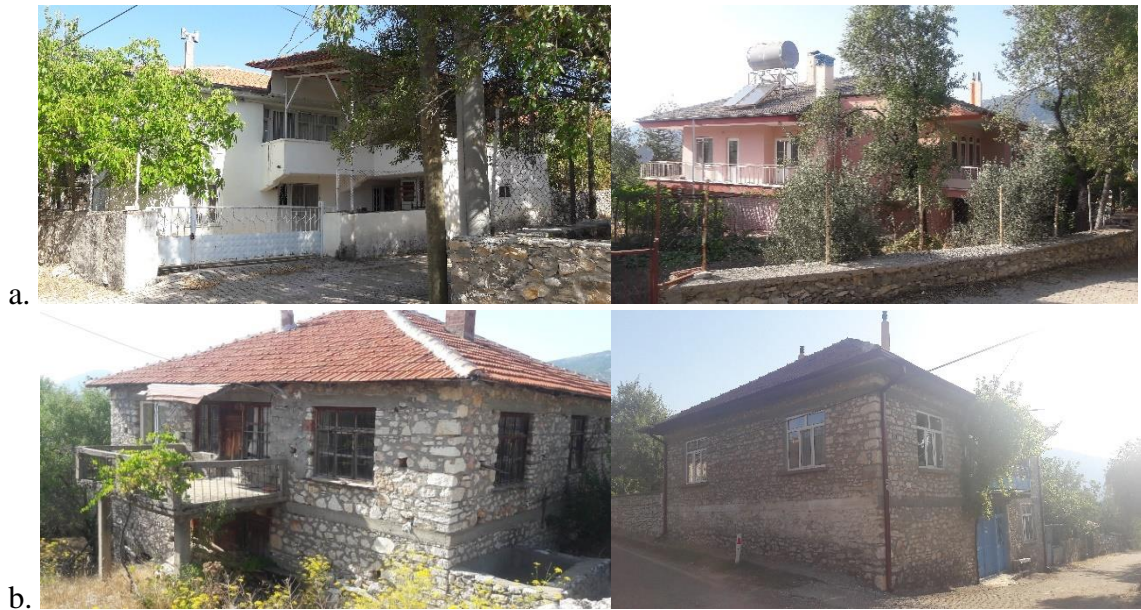
**Şekil 4.55.** a) Emiraşıklar, betonarme karkas sistem ile inşa edilmiş yapılar; b) taş yığma sistem ile inşa edilmiş yapılar (Orijinal 2018)

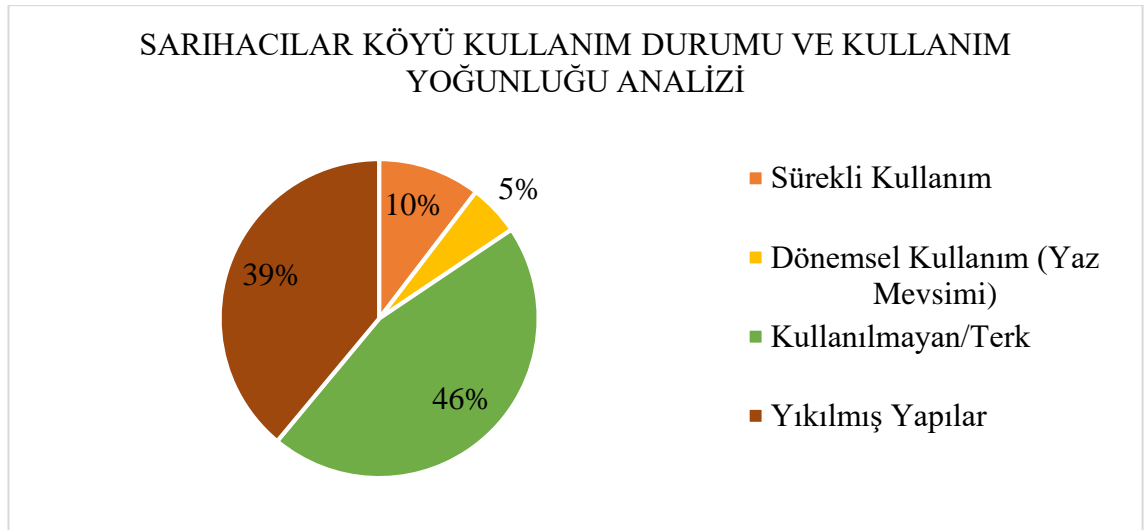
Sarıhacılar Köyünde bulunan yapıların kullanım durumu ve kullanım düzeylerini belirlemek amacı ile yapılan analiz çalışmasında 77 adet yapı yerinde incelenmiştir (EK-20). Bu yapılardan 8 tanesinin sürekli kullanım durumunda, 4 tanesinin dönemsel kullanım durumunda, 35 tanesinin kullanım dışı olduğu görülmüştür (Şekil 4.57).

**Şekil 4.57.** Sarıhacılar Köyü kullanım durumu ve kullanım yoğunluğu dağılımı

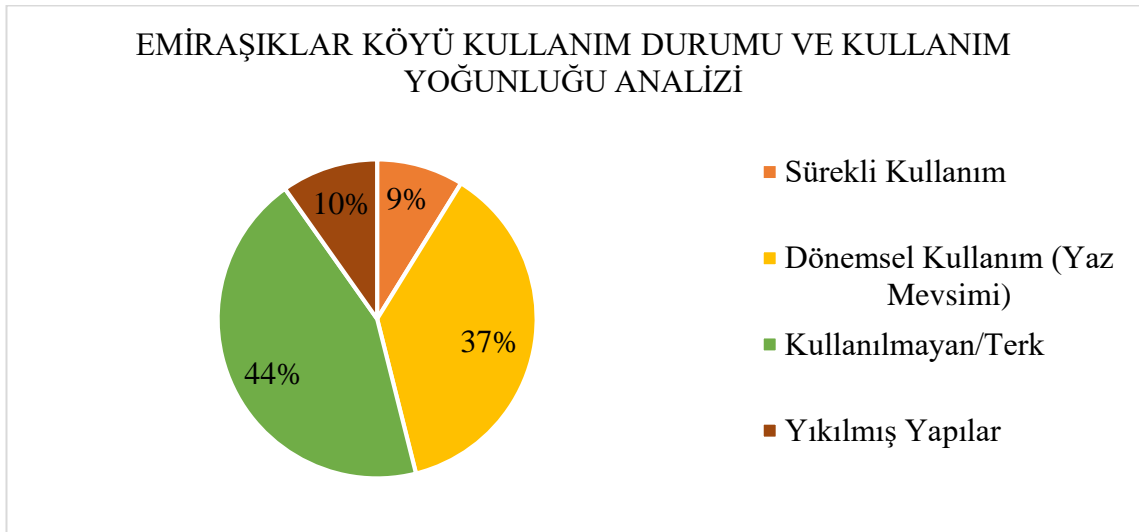
Emiraşıklar Köyünde, analiz çalışmaları kapsamında yapılan incelemeler sonucunda 102 adet yapının kullanım durumu ve kullanım yoğunluğu verileri elde edilmiştir (EK-21). Kırsal yerleşim dokusunda sürekli kullanımın olduğu 9 adet yapı mevcut yapı stokunun %9'luk bölümünü oluşturmaktadır (Şekil 4.58). Sürekli kullanıma sahip bu yapılardan bir kısmını otel, cami ve muhtarlık oluşturmaktadır. Diğer yapılar ise tüm yıl boyunca köyde ikamet eden insanlar tarafından kullanılan konut işlevli yapılardır. Kırsal yerleşim alanındaki 38 adet yapı dönemsel kullanılan yapılar grubu içerisinde değerlendirilmiştir. Dönemsel kullanılan yapılar dokuda bulunan yapıların %44'lük oranını oluşturmaktadır. Analiz çalışmasının dönemsel kullanım başlığı altında değerlendirilen bu yapıların konut işlevli olduğu görülmüştür. Emiraşıklar köyünden büyük şehirlere ya da diğer ilçelere göç etmiş kişiler yaz aylarında geri dönmekte ve köyde bulunan yapılarını kullanmaktadırlar. Çimi Köyünde de gözlemlendiği gibi kış ve yaz dönemlerinde köyde yaşayan kişi ve kullanılan yapı sayısı değişkenlik göstermekte, yaz döneminde kullanım durumu artmaktadır. Günümüzde kullanılmayan terk edilmiş yapı sayısı ise 45 adettir. Terk edilmiş bu yapılar toplam yapıların %44'lük bölümünü oluşturmaktadır. Analiz gruplarında terk edilmiş başlığı altında halı dokuma fabrikası, sağlık ocağı, müze ve konut işlevi yüklenmiş yapılar bulunmaktadır. Ayrıca Emiraşıklar Köyünde tüm yapıların %10'unu oluşturan 10 adet yıkılmış yapı yer almaktadır.

**Şekil 4.58.** Emiraşıklar Köyü kullanım durumu ve kullanım yoğunluğu dağılımı

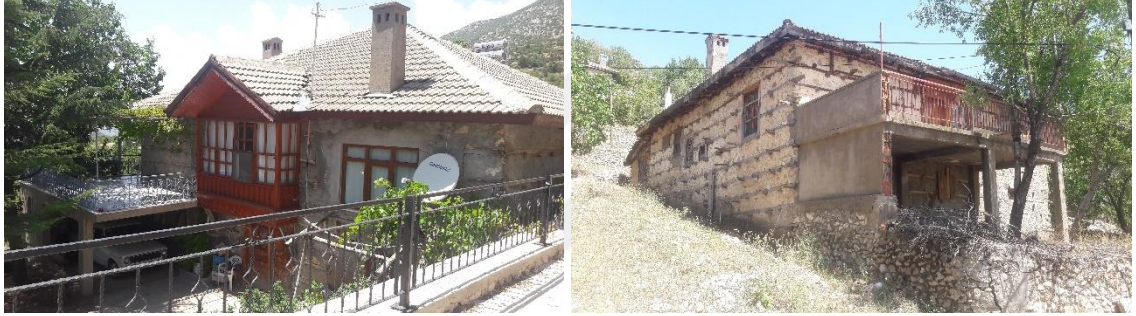
**Şekil 4.60.** Çimi Köyü strüktürel durumu iyi olan yapılar (Orijinal 2018)

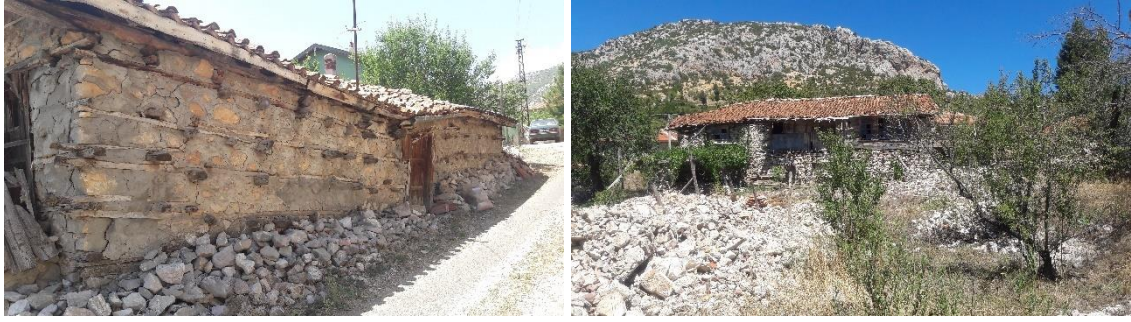
olan bu yapılarda malzeme bozulmaları, malzeme kayıpları, eleman kayıpları görülmektedir. Kötü başlığı altında değerlendirilen yapılar %20'lik orana sahiptir (Şekil 4.61). Bu yapılar ayakta bulunmasına rağmen strüktürel elemanlarında bozulmalar gözlemlenmekte, yapı malzemelerinde kayıplar bulunmaktadır. Yapıların sağlamlık durumu analizinin diğer değerlendirme grubu olan harabe başlığı, dokuda bulunan kütleli kayıplara uğramış yapıları kapsamaktadır. Yapı bütünlüğü bozulmuş olan bu yapılar dokudaki diğer yapıların %5'ini (Şekil 4.62), yıkılmış durumdaki yapılarda %10'unu oluşturmaktadır. Analiz sonucunda harabe olarak değerlendirilen yapılar doku içerisinde terk edilmiş, kullanılmayan yapılardır. Yapılar, strüktürel elemanlarda meydana gelen ayrışmalar sonucunda kütle bütünlüğünü kaybetmiştir. Yapısal elemanlarında çözümlerin olduğu gözlemlenmiştir. Kullanıcıların terk etmesi ile bakım onarım görmeyen bu yapılar iç ve dış etmenlere bağlı olarak yok olmaya başlamıştır. Harabe başlığı altında değerlendirilen bu yapılarda gözlemlenen strüktürel bozulmalar, çatının çökmesine, taşıyıcı duvardaki ahşap hatıl ve düğmelerin çözümlenmesine ve bununla birlikte taş duvarların yıkılmasına, kütleli kayıpların oluşmasına sebep olmaktadır.

Şekil 4.61. Çimi Köyü strüktürel durumu kötü olan yapılar (Orijinal 2018)

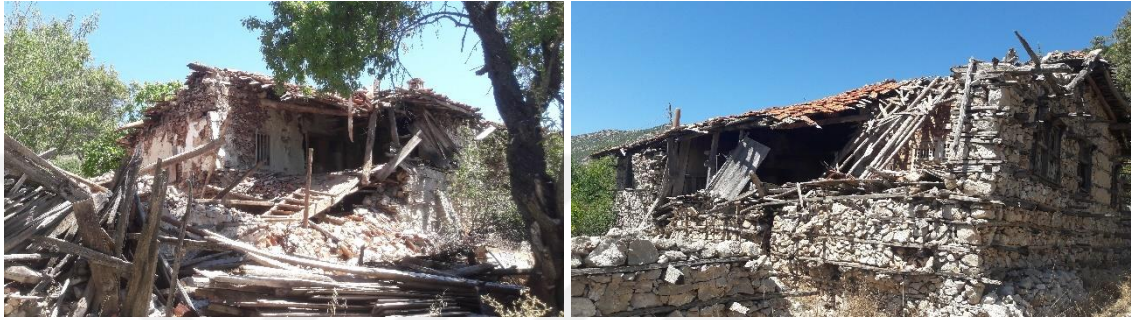
Şekil 4.62. Çimi Köyü harabe hale gelmiş yapılar (Orijinal 2018)

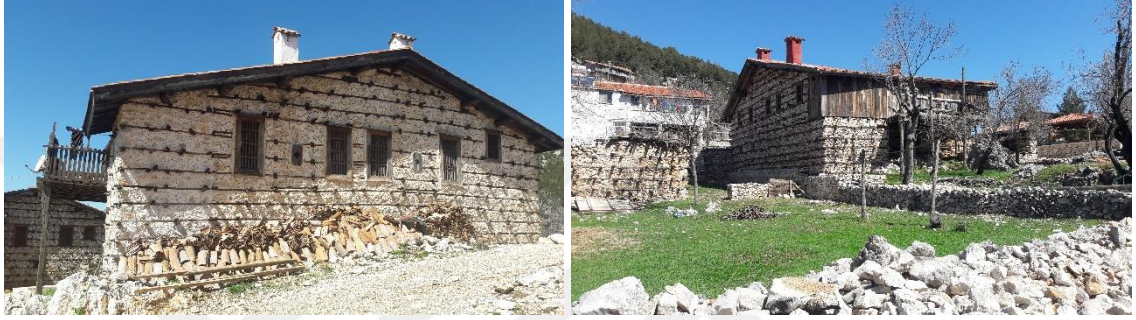
Sarihacılar yerleşim dokusunda bulunan yapıların sağlık durumu analizlerinin yapılması amacı ile köyde bulunan 77 adet yapı yerinde incelenmiştir (EK-23). Bu yapılardan 15 tanesi sağlık durumu iyi grubu altında değerlendirilmiştir. Strüktürel durumları iyi bu 15 yapı yerleşim alanındaki yapıların %20'sini oluşturmaktadır (Şekil 4.63). Kırsal dokuda %1'lik oranı kapsayan 1 adet yeni yapı dokuda bulunan strüktürel durumu iyi olan yapılardan biridir. İyi grubu altında değerlendirilen yapıların onarımları koruma uygulama çalışmaları kapsamında yapılmıştır (Şekil 4.64).

**Şekil 4.64.** Sarıhacılar Köyü strüktürel durumu iyi olan yapılar (Orijinal 2018)

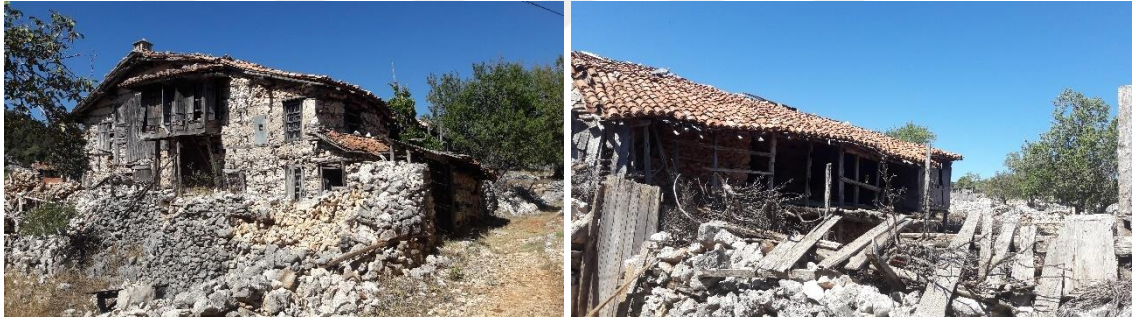
Orta başlığı altında değerlendirilen 7 yapı diğer yapıların %9'unu oluşturmaktadır. Geleneksel yapım sistemi ile üretilmiş olan bu yapılarda malzeme ve eleman kayıpları bulunsa da strüktürel sistemlerinin ayakta olduğu gözlemlenmiştir. Sarıhacılar köyünde ayakta olmasına rağmen strüktürel elemanlarında bozulmalar gözlemlenen, yapı malzemesi ve elemanlarında kayıpların görüldüğü 8 adet yapı sağlamlık durumu analizinin kötü başlığı altında değerlendirilmiştir (Şekil 4.65). Strüktürel durumu kötü olan bu yapıların oranı %10'dur. Terk edilme, bakımsızlık ve gerekli onarımların yapılmadığı yapılar, doku içerisinde yapı bütünlüğünü kaybetmiş durumda bulunmaktadır (Şekil 4.66). Dokuyu oluşturan yapıların %39'unu oluşturan 30 yapı günümüzde tamamen yıkılmış durumda, %21'ini oluşturan 16 yapı harabe durumda bulunmaktadır.

**Şekil 4.65.** Sarıhacılar Köyü strüktürel durumu kötü olan yapılar (Orijinal 2018)

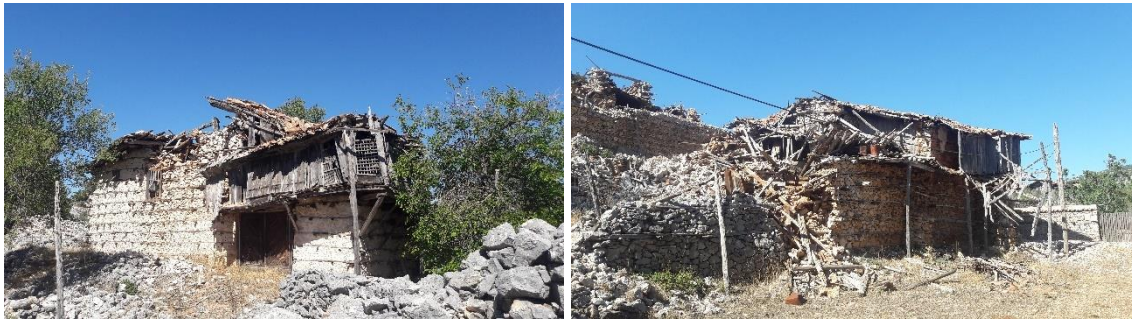
**Şekil 4.66.** Sarıhacılar Köyü harabe hale gelmiş yapılar (Orijinal 2018)

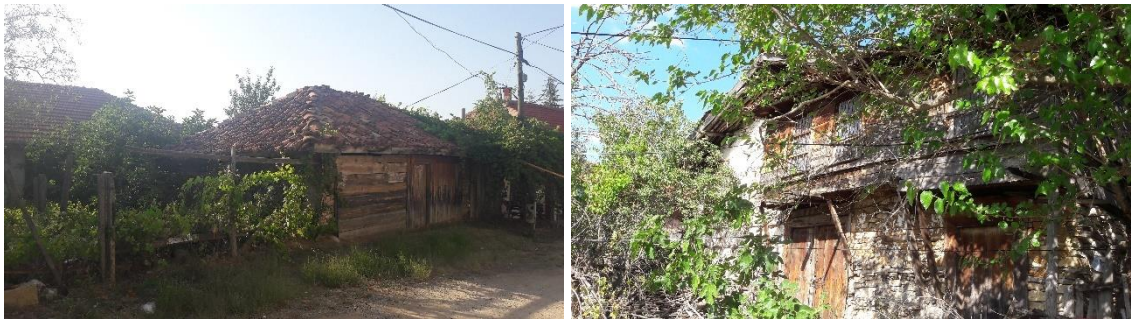
**Şekil 4.68.** Emiraşıklar Köyü strüktürel durumu orta olan yapılar (Orijinal 2018)

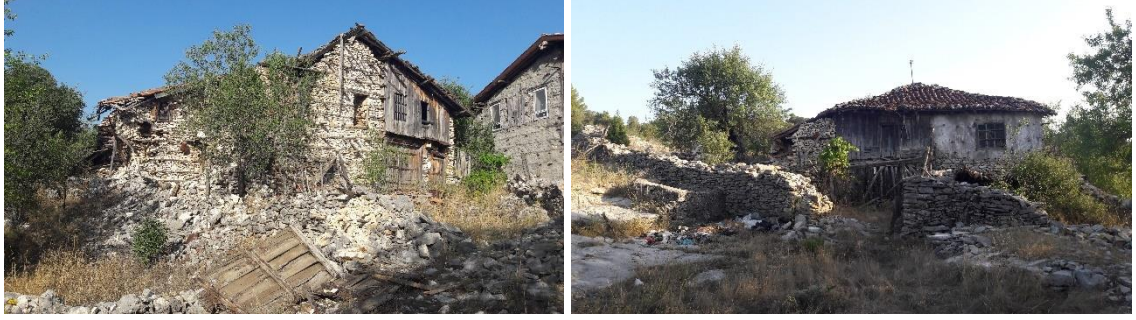
4.67). Strüktürel olarak problem taşımayan 34 adet geleneksel yapı sağlık analizinin iyi grubu altında değerlendirilmiştir. Köyde 39 adet yeni inşa edilmiş yapı bulunmaktadır. Dokuda bulunan yeni yapılar günümüze yakın dönemde inşa edildiği için taşıyıcı sistemlerinde sorun bulunmamakta, malzeme ve taşıyıcı elemanları bütünlüğünü korumaktadır. Kırsal dokuda bulunan yeni yapıların oranı %38, iyi grubu altında değerlendirilen yapıların oranı da %33'tür. Sağlık değeri orta olarak değerlendirilen 5 adet yapı dokudaki yapıların %5'ini oluşturmaktadır (Şekil 4.68). Bu kapsamda değerlendirilen yapılar çalışma alanı olarak seçilen diğer iki köydeki yapılara benzer şekilde malzeme ve eleman kayıpları görülmektedir. Emiraşıklar köyünde kötü başlığı altında değerlendirilen 9 adet yapı bulunmaktadır. Geleneksel yapılardan oluşan bu yapıların strüktürel bütünlükleri bozulmamıştır. Fakat taşıyıcı elemanlarında bozulmalar gözlemlenmiş, yapı elemanlarında kayıplar olduğu görülmüştür. Dokuda çatı örtüsü çökmüş ve beden duvarları bütünlüğü bozulmuş 5 adet yapı bulunmaktadır. Bu yapılar kullanılmayan, boş yapılar olup bakım ve onarımları yapılmadığı için iç ve dış etmenlere bağlı olarak yapısal olarak çözülmeye başlamışlardır. Günümüzde yerleşim alanında 10 adet yapıda yıkılmış durumdadır. Yapı bütünlüğü bozulmuş durumda bulunan harabe yapılar doku içerisinde %5'lik orana, yıkılmış durumda bulunan yapılar %10'luk orana sahiptir (Şekil 4.69).

**Şekil 4.69.** Emiraşıklar Köyü harabe hale gelmiş yapılar (Orijinal 2018)

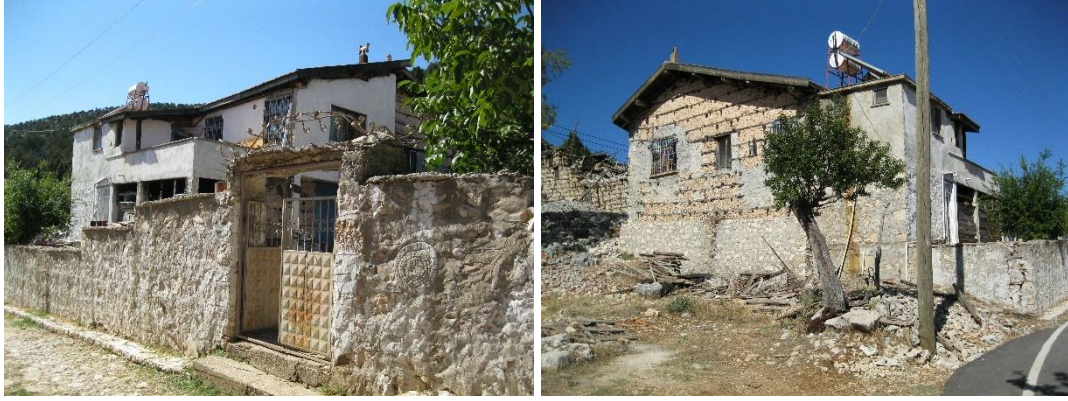
Sarıhacılar Köyünde bulunan 77 adet yapının analiz çalışması kapsamında ek alma durumları değerlendirilmiştir (EK-26). Köy içerisinde bulunan 1 adet yapının ıslak hacim, teras ve yaşam alanını barındıran ek aldığı gözlemlenmiştir (Şekil 4.72). Bu ek geleneksel konutun beden duvarının devamı niteliğinde olup, yapının çatısı ile bütünleşmiştir (Şekil 4.73). Günümüzde ek almamış durumda olan yapıların sayısı 45, yıkılmış olan yapıların sayısı ise 30 adettir. Kırsal yerleşim dokusunda 1 adet yeni inşa edilmiş yapı bulunmaktadır. Geleneksel doku içerisinde ek almadan özgün durumunu devam ettiren yapılar %59'luk bir orana sahiptir. Yüksek bir orana sahip olan bu özgün yapılar, dokunun kırsal karakterinin bozulmadan günümüze taşınmasını sağlamaktadır. Ek almış yapının dokudaki tüm yapılara oranının %1, yeni inşa edilmiş yapının tüm yapılara oranının da %1 olduğu görülmektedir. Sarıhacılar köyünde %39'luk orana sahip olan yıkılmış yapılar, diğer iki köyde gözlemlenen yıkılmış yapı oranlarının üstündedir. Çimi ve Emiraşıklar Köylerine karşı Sarıhacılar yerleşim dokusunda ek almamış, özgün niteliğini devam ettiren yapıların oranı daha yüksektir.

**Şekil 4.73.** Sarıhacılar Köyü ek almış yapı (Orijinal 2018)

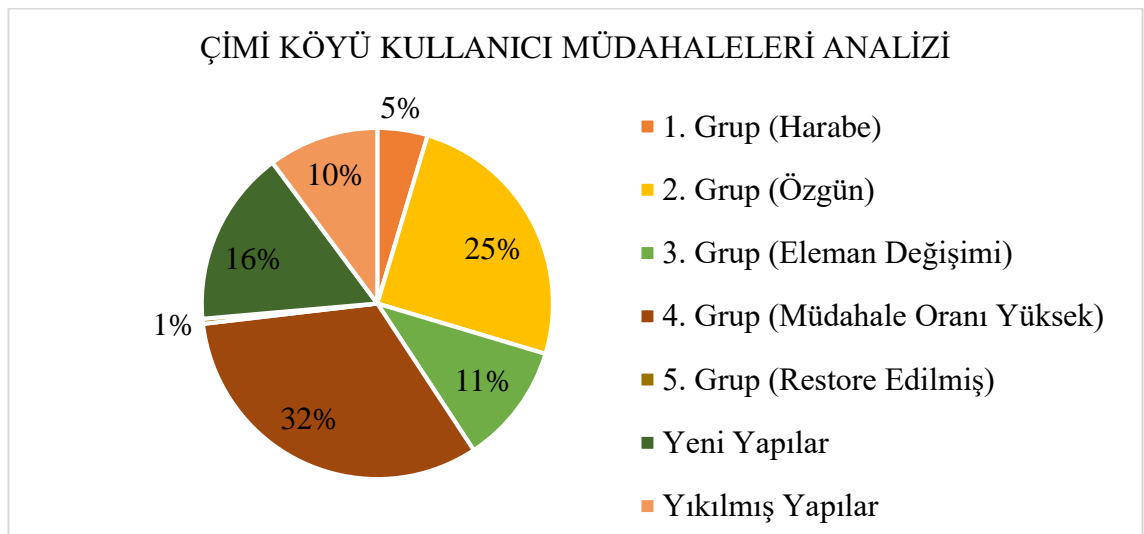
Çimi yerleşim alanında yapılan incelemeler sonucunda geleneksel yapılarda görülen müdahaleler analiz edilmiştir (EK-28) (Şekil 4.76). Dokuda bulunan geleneksel yapıların çoğunluğu özgün durumunu günümüzde muhafaza edememiş yapılardan oluşmaktadır. Yerinde incelenen 216 adet yapının, 54 tanesi ikinci grup kapsamında değerlendirilmiştir. Bu yapılar yerleşim alanında strüktürel bütünlüğünü devam ettiren, özgün malzemeleri ve kurgusunu günümüze taşıyan yapılardır (Şekil 4.77). İkinci grup altında değerlendirilen yapılar dokuda bulunan diğer yapıların %25'ini oluşturmaktadır.

**Şekil 4.76.** Çimi Köyü kullanıcı müdahaleleri dağılımı

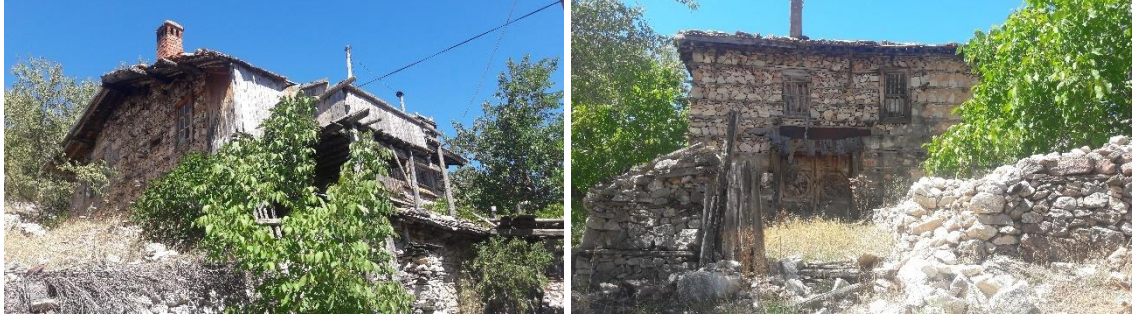
**Şekil 4.77.** Çimi Köyü özgün karakterini devam ettiren yapılar (Orijinal 2018)

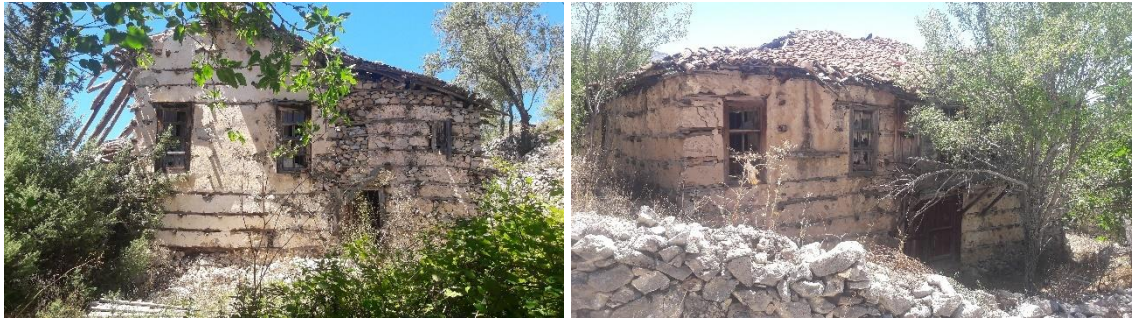
Kuzey yönünde yoğunluklu olarak 10 adet yapı birinci grupta bulunmakta, bu yapılar dokudaki tüm yapıların %5'ini kapsamaktadır. Birinci grupta değerlendirilen bu yapılar strüktürel bütünlüklerini koruyamamakla birlikte özgün durumunu devam ettiren yapılardır (Şekil 4.78). Doku içinde bulunan 24 adet yapının ahşap kapı pencere doğramaları, çatı örtü malzemeleri değiştirilmiştir. Bu değişimleri yaşamış olan yapılar üçüncü grup altında değerlendirilmiş olup aynı zamanda dokuda bulunan yapıların %11'ini oluşturmuştur. Özgün ahşap doğramalar yerine pvc doğramalar getirilmiştir. Geleneksel yapıların açıklık oranları değiştirilmiş, modern malzemeler kullanılarak bu açıklıklar kapatılmıştır. Çatı örtüleri tamamen ya da kısmi olarak yenilenmiştir. Doku içerisinde çatı örtü malzemesi olarak alaturka, Marsilya ve beton kiremitler görülmektedir. Çatı örtü malzemesinin değiştirilmesinin yanı sıra eternit, saç gibi malzemeler kullanılarak yapıların çatılarının onarıldığı görülmektedir. Geleneksel konutlarda karakteristik olarak gözlemlenen çıkmaların ahşap elemanları pvc, beton, gibi malzemelerle değiştirilmiştir. Bu ahşap çıkmaların kırsal dokuya uygun olmayan ve yapının özgünlüğünü bozan saç veya farklı yalıtım malzemeleri ile kaplandığı gözlemlenmiştir.

**Şekil 4.78.** Çimi Köyü özgün durumunu koruyan harabe yapılar (Orijinal 2018)

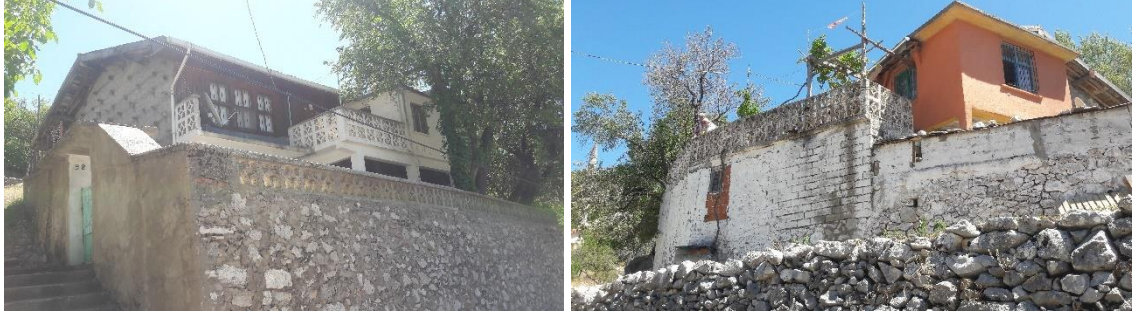
Çimi Köyünde bulunan tescilli yapılardan bir tanesinde restorasyon çalışmaları başlamış, fakat çalışma bitmiş değildir. Bu konut yapısı analiz gruplarından beşinci grup altında değerlendirilmiştir. Kırsal yerleşim dokusunda bulunan yapıların %32'lik oranı dördüncü grup altında toplanmıştır (Şekil 4.79). Dördüncü grupta bulunan bu yapılar doku içerisinde homojen olarak dağılmışlardır. Bu yapılar çoğunlukla ıslak hacim, teras ekleri alan yapılardır. Geleneksel yapılara eklenen bu hacimler betonarme sistemle oluşturulmuş kübik yapıları ıslak mekanlar ve kareye yakın planlı teraslardır. Betonarme sistemle inşa edilen bu ekler geleneksel konutun çatısıyla bütünleşmemiştir. Dikdörtgen

planlı prizmatik geleneksel yapının cephesine eklenmiş bağımsız görünümlü bu kübik ek yapıları doku içerisinde kendi dillerini oluşturmuştur. Bu eklerin yanı sıra geleneksel beden duvarları taş, sıva gibi malzemeler ile tamamen kaplanarak özgün cephe karakteri olan düğmeli dokuyu kaybetmesine sebep olmuştur.

**Şekil 4.79.** Çimi, müdahale sonucu özgün niteliğini kaybetmiş yapılar (Orijinal 2018)

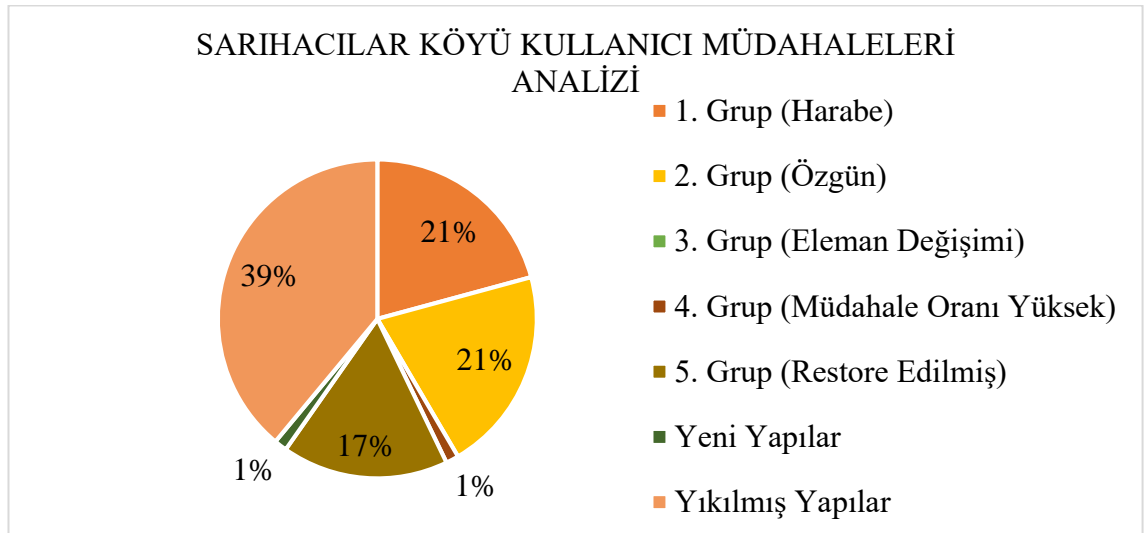
Sarıhacılar yerleşim dokusunda bulunan yapılara kullanıcıların müdahale düzeyleri analiz edilmiştir. Yerinde yapılan gözlemlerde Sarıhacılar köyünde 77 adet yapı incelenmiştir (EK-29). Dokuda bulunan geleneksel yapıların 30 tanesi günümüzde yıkılmış durumdadır. Yıkılmış geleneksel yapıların köy içerisinde homojen olarak dağıldığı söylenebilir. Yapı bütünlüğünü koruyamayan fakat özgün niteliğini devam ettiren 16 adet yapı birinci grup yapılar içerisinde değerlendirilmiştir (Şekil 4.80). Beden duvarları yıkılmış, çatı bütünlüğü bozulmuş, harabe durumunda olan bu geleneksel yapılar köydeki yapıların %21'ini oluşturmaktadır. Birinci grup altında bulunan bu yapıların dokunun kuzey yönünde yoğunlaştığı görülmüştür.

**Şekil 4.80.** Sarıhacılar Köyü kullanıcı müdahaleleri dağılımı

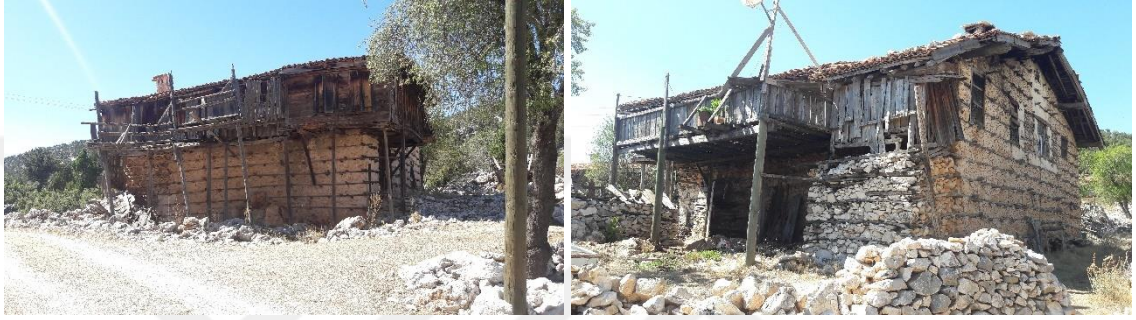
Köyde bulunan 16 adet yapı özgün niteliklerini ve strüktürel bütünlüklerini günümüze kadar korumuştur. İkinci grup altında değerlendirilen bu yapıların oranı %21'dir (Şekil 4.81). Sarıhacılar Köyündeki gözlemler sonucunda dokuda bulunan yapıların hiçbirinde kapı, pencere malzeme değişimi, açıklık boyutu değişimi, çatı örtüsü değişikliği görülmemiştir. Bu sebeple üçüncü grup altında değerlendirilmiş bir

**Şekil 4.81.** Sarıhacılar Köyü özgün karakterini devam ettiren yapılar (Orijinal 2018)

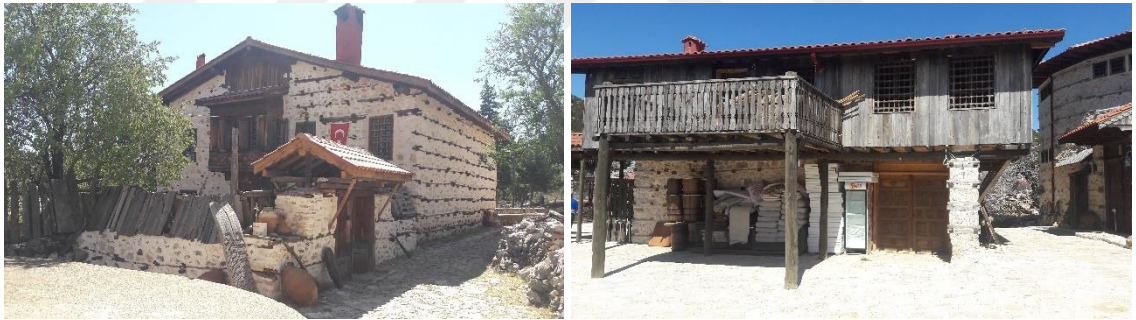
yapı bulunmamaktadır. Doku bütününde sadece bir yapıya yaşama, ıslak hacim ve teras işlevi yüklenmiş ek getirilmiştir. Geleneksel yapının sınırlarını tutan ve yapının devamlılığı şeklinde tasarlanmış ek yapı aynı zamanda yapının çatı örtüsü ile de birleştirilmiştir. Bu yapı dokudaki diğer yapıların %1'lik bölümünü oluşturmakta ve dördüncü grup yapılar grubu altında değerlendirilmektedir. Çimi ve Emiraşıklar köylerinden farklı olarak, Sarıhacılar Köyündeki geleneksel yapıların %17'si koruma ve restorasyon çalışması kapsamında onarılmıştır. Yerleşim alanında restorasyon uygulaması görmüş ya da hala uygulama çalışmalarının sürdüğü 13 adet yapı bulunmaktadır (Şekil 4.82). Beşinci gruba dahil olan bu yapılar köyün güney yönünde yoğunlaşmıştır. Restorasyon uygulaması gören bu yapılardan bazıları otel, kafeterya, müze olarak yeniden işlevlendirilmiştir.

**Şekil 4.82.** Sarıhacılar Köyü restorasyon uygulaması görmüş yapılar (Orijinal 2018)

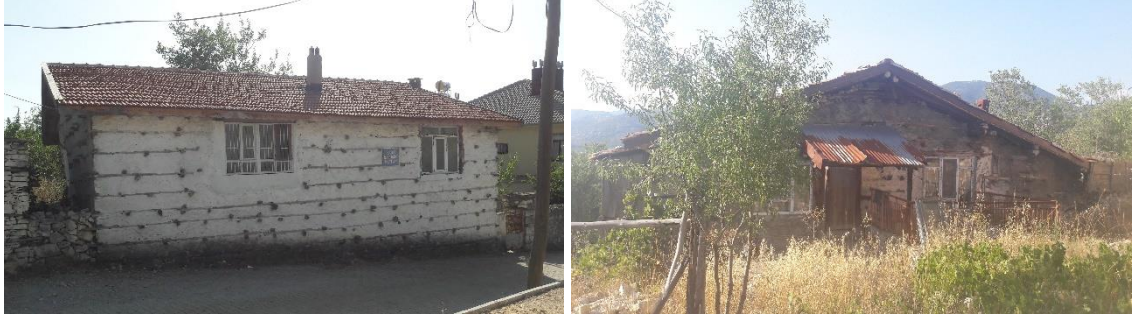
özgün ahşap doğramaları pvc malzemeden üretilmiş doğramalar ile değiştirilmiştir. Ahşap çıkma elemanlar kaldırılmış ve yerleri kapatılmıştır (Şekil 4.85). Doku genelinde dördüncü grup altında değerlendirilen 39 adet yapı, %38'lik oran sahiptir. Bu yapılar yerleşim alanı bütününe homojen şekilde yayılmışlardır. Islak hacim, yaşam alanı, teras ve depo işlevi yüklenmiş betonarme ekler alan bu yapılar doku içerisinde en çok karşılaşılan yapı grubudur. Ek yapılar geleneksel konutların tek cephesine bağımsız bir hacim olarak eklendiği gibi, çatı ile bütünleşen yapı sınırlarının devamı şeklinde görülen eklerde mevcuttur. Emiraşıklar Köyünde tescilli yapılarda bulunmasına rağmen günümüzde herhangi bir yapı için koruma restorasyon çalışması yapılmamıştır. Bu sebeple yerleşim alanında beşinci grup altında değerlendirilecek yapı bulunmamaktadır.

Şekil 4.85. Emiraşıklar Köyü pencere doğramaları değiştirilmiş yapılar (Orijinal 2018)

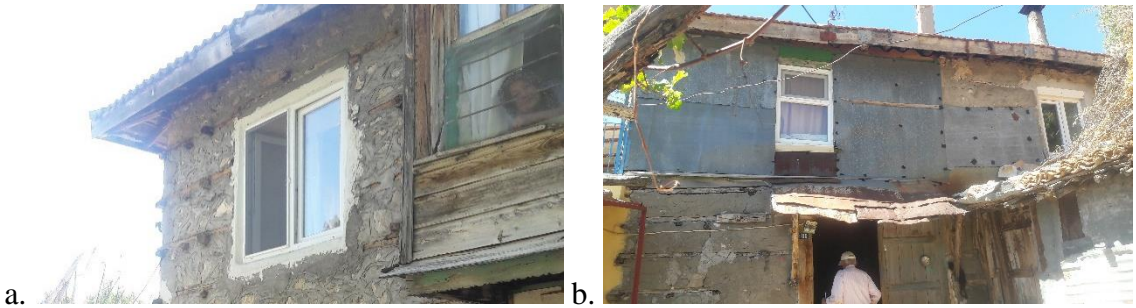
Kullanıcı müdahaleleri sonucu Çimi ve Emiraşıklar Köylerinde bulunan geleneksel yapıların büyük bir yoğunluğu özgün cephe elemanlarını kaybetmiştir. Cephe kurgusunda özgün olan kapı ve pencere açıklık oranları değiştirilmiştir. Özgün ahşap doğramalar yerini demir, pvc gibi malzemeler ile oluşturulmuş doğramalara bırakmıştır (Şekil 4.99a). Geleneksel yapılara cephe karakterini veren ahşap çıkmalar, özgün duruma uygun olmayan saç, pvc panel gibi elemanlarla kaplanmıştır (Şekil 4.99b). Bazı konutlarda ahşap çıkmanın tamamen sökülüp betonarme sistem ile yeniden inşa edildiği görülmektedir. Islak hacimleri ve teras işlevini barındıran ahşap ayazlık, çardak, geleneksel yapıları modern yaşam koşullarına uygun hale getirmek için sökülmüştür. Yerine betonarme sistem ile inşa edilmiş mekanlar eklenmiştir. Cephe elemanlarında yapılan bu değişikliklerin yanı sıra, özgün duvar dokusunu bozan malzemeler ile cephe kaplaması ve sıva yapılmıştır. Cephe karakterini bozan bir diğer

durumun ise duvarlarında ayrılmalar sonucu malzeme kaybı görülen yapılarda, geleneksel yapım sistemine uymayan tuğla, briket gibi malzemeler ile geleneksel yapı duvarlarının tamamlanmasıdır.

Şekil 4.99. a) Boyut ve malzemesi değiştirilmiş pencere; b) cephesi sac ile kaplanmış yapı (Orijinal 2018)

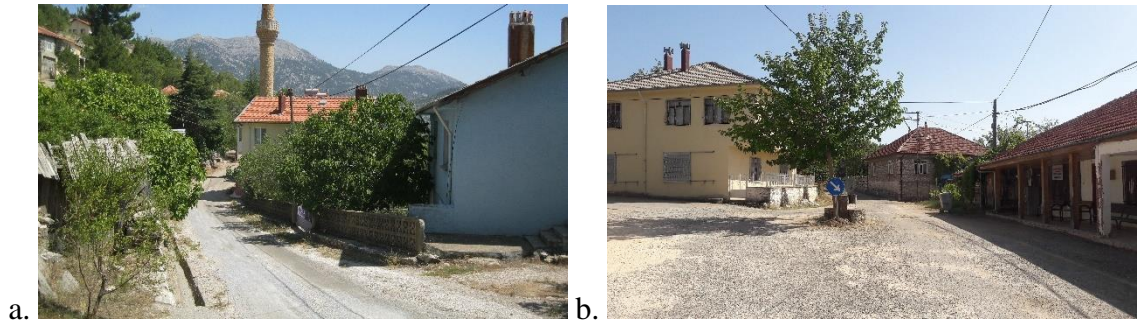
**Şekil 5.1. a)** Çimi, asfalt kaplı ana aks; **b)** Emiraşıklar, asfalt kaplı ana aks (Orijinal 2018)

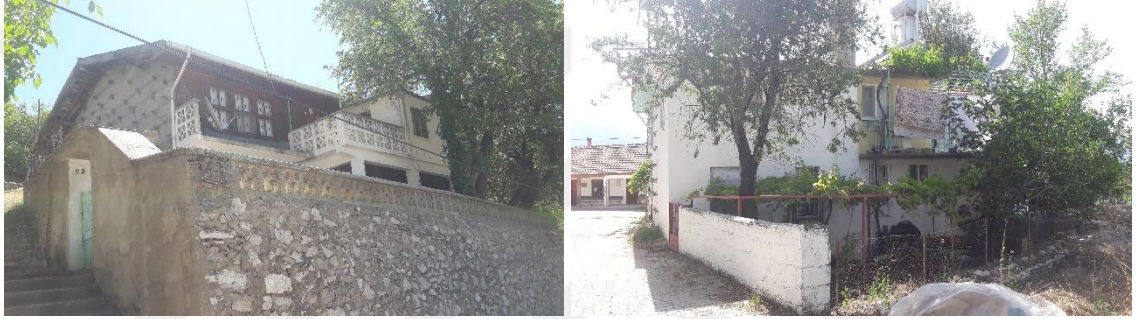
köylerinde prekast beton korkuluk, briket ve tuğla ile inşa edilmiş duvarlar ile değiştirilmiştir (Şekil 5.2). Her iki dokudaki bu değişim sokak ve yerleşimin kırsal doku niteliğini zedelemektedir. Yerleşim alanında doğanın bir parçası ve onun devamı olarak algılanan sokak ve bahçe duvarları, yaşanan değişimler sonucu özgün karakterini kaybetmektedir. Parsel sınırında konumlanan ve sokağı tanımlayan bir elemana dönüşen geleneksel yapılar, malzeme, yapım sistemi olarak sokak kurgusunun devamı niteliğindedir. Yeni inşa edilmiş yapılar ise kullanılan malzemenin dokusu, rengi gibi özellikleri ile kırsal yerleşimin doğa ile bütünleşen karakterine uyumsuzluk göstermektedir. Bu durum yerleşim alanında kullanıcının sokağı algılama biçimini de olumsuz yönde etkilemektedir. Çimi ve Emiraşıklar köyünün tersine Sarıhacılar köyünde bahçe duvarlarında bir değişim bulunmamaktadır. Yerleşim dokusunda özgün bahçe duvarlarının bir bölümü varlığını devam ettirmektedir. Fakat köyde bulunan yapılar kullanıcılarını kaybettiği için bakım ve onarımları yapılamamaktadır. Bu durum sonucunda bahçe duvarları yıkılmış, birçok yapının bahçe duvarı yok olmuştur.

**Şekil 5.2.** Değiştirilmiş bahçe duvarları (Orijinal 2018)
