**KONYA İLİ HEDİYE ATARCI-AYŞE TÜZÜN KONUTUNUN  
RESTORASYON ÖNERİSİ**

**YÜKSEK LİSANS TEZİ  
MİMARLIK**

**GAZİ ÜNİVERSİTESİ  
FEN BİLİMLERİ ENSTİTÜSÜ**

**EKİM 2013  
ANKARA**

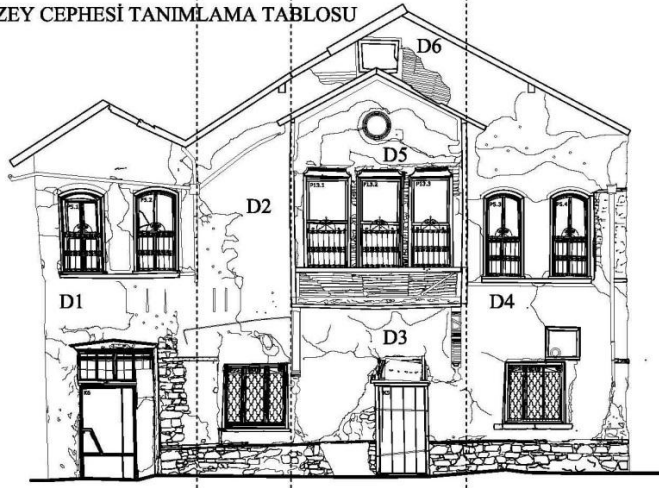
## KUZEY CEPHESİ TANIMLAMA TABLOSU

Kuzey Cephesi yapının Piri Mehmet Paşa Sokağı bakan ön cephesidir. Bu cephe yaklaşık 50-75 cm taş duvar üzerine kerpiç duvardan oluşmaktadır. Birinci katta ahşap karkas kerpiç, zemin katta ise yığma kerpiç yapım tekniği kullanılmıştır. Cepheye genel olarak bakıldığında sıvaların büyük oranda döküldüğü görülmüştür. Böylece taş dolgu ve kerpiç duvar açığa çıkmış bulunmaktadır.

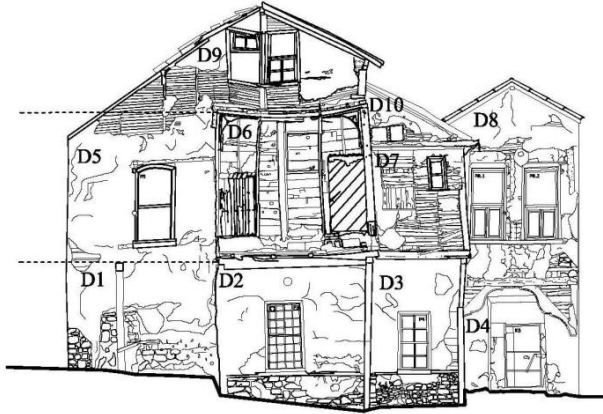
## GÜNEY CEPHESİ TANIMLAMA TABLOSU

Güney cephesi avluya bakan bir cephedir. Yaklaşık 50-75 cm taş duvar üzerine ahşap karkas arası kerpiç dolgu ve ahşap bağdadı yapım teknikleri kullanılmıştır. Cepheye genel olarak bakıldığında özellikle birinci katta sıva döktürmeleri çok fazladır. Bu nedenle taşıyıcı sistem açıkça görülmektedir.

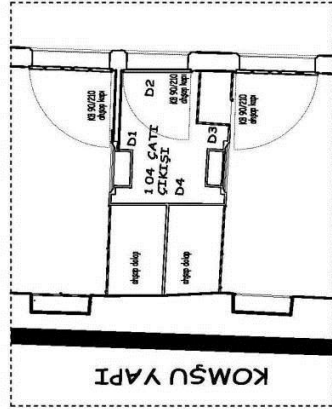
104 mekân çatı çıkışıdır. Mekâna 0,90 m 2,10 m boyutlarındaki K8 kapısı ile girilmektedir. Yaklaşık 3,4 m2 boyutlarında alana sahiptir. 1 03 ve 1 05 mahallerinin dolaplarının çıkıntıları bu mekâna gelmektedir. Tavanı ahşap kirişten ters tavandur 1,25 m2'lik bir kısmı çatı çıkışıdır. Çıkış için seyyar merdiven kullanıldığı düşünülmektedir. Mevcut durumda çıkış güvenlik bakımından tehlikeli durumdadır. Duvarları boya, zeminini ahşap kaplamadır.

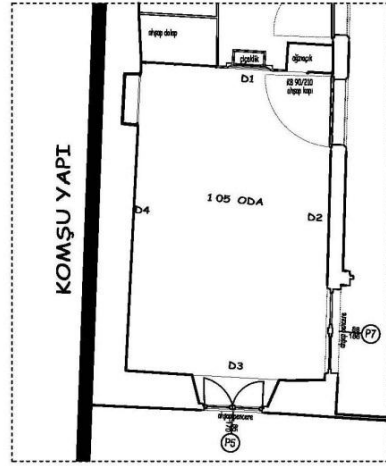
Odamın D3 duvarında avluya bakan bir adet P5 poz numaralı pencere bulunmaktadır. Pencereilerin üzerindeki duvar oldukça yıkılmıştır.

D4 duvarında yüklüğün yanında bir adet dolap vardır. Dolap yerden 0,40 m yüksekte başlamaktadır. Dolapın kapakları çıkmıştır. Duvarın diğer kısmında ise büyük oranda yıkıntılar ve çatlaklar oluşmuştur.

Mekânın zemin kaplaması ahşaptır. Ahşaplar kuzey güney doğrultusunda uzunlamasına yerleştirilmiştir. Odanın zemininde ahşap süpürgelik vardır. Süpürgelik yıpranmıştır. Tavanda çıtalı ahşap tavan uygulanmış ve yeşile boyanmıştır. Zeminden 2,53 m yükseklikten sonra tekne tavan oluşturulmuştur. Nemlenmeler, dökülmeler ve çatlaklar oluşmuştur.

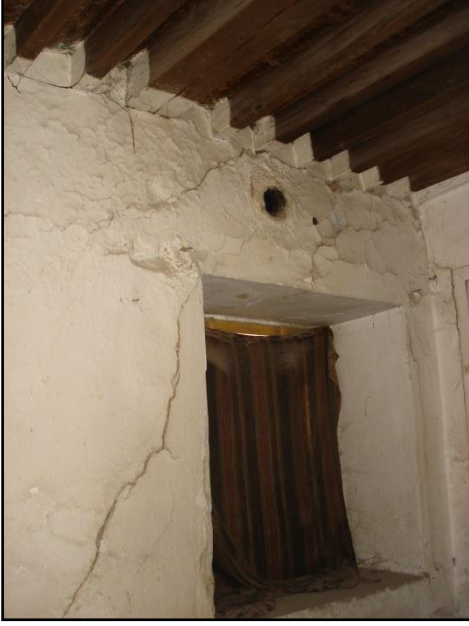
Resim 3.1. Z 01 D1 duvarı

Z 01 oda olarak kullanılmış bir mekandır. Odaya girişin D4 duvarında bulunan kapıdan olduğu, kapı boşluğundan anlaşılmaktadır. D1 duvarında Piri Mehmet Paşa Sokak'a açılan bir adet P2 penceresi, onun üzerinde baca deliği bulunmaktadır. D2 duvarında ise avluya açılan 2 adet P1 penceresi vardır. Mekanın tabanında moloz yığınları yer almaktadır. Bu mekânın duvarları kerpiç malzemeden yapılmıştır. Kerpiç malzemenin üzerinde kırıklı sıva, onun üzerinde de beyaz kireç boya yer almaktadır. Büyük oranda döküntü ve çatlak mevcuttur. Mekanın zemini toprak doludur. Tavan elemanları ise ahşap kirişlemeler, onların üstünde yer alan hasır ve döşeme tahtalarından ibarettir.

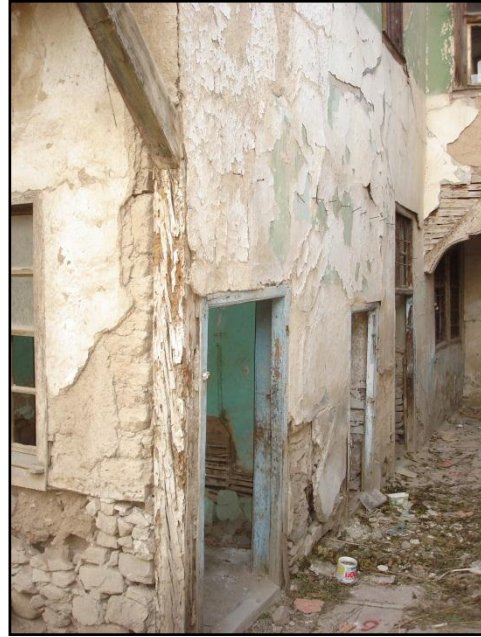
Resim 3.65. Doğu cephesi kapıları

Diğer kapılar ise doğu cephesi üzerindedir. K1 kapısı Z 06 sofaya girişi, K2 kapısı Z 09 depoya (merdiven altı depo olarak değerlendirilmiştir), K3 kapısı Z 08 merdiven holüne ve K7 kapısı ise Z 05 deposuna girişi sağlamaktadır. K7 kapısının kasasında bulunan bozulmalar ile kapı kanadı yok olmuş, diğer kapılarda ise boya hasarları kasalarında bozulmalar meydana gelmiştir.

Bu cephede avluya açılan dört adet ahşap kapı yer almaktadır. K1 kapısı, K2 kapısı, K3 kapısı ve K7 kapı boşluğu. Kapılarda boya hasarları kasalarında bozulmalar mevcuttur. K1 ve K7'nin üstünde cam kısmı koruyan metal şebekeler bulunmaktadır.

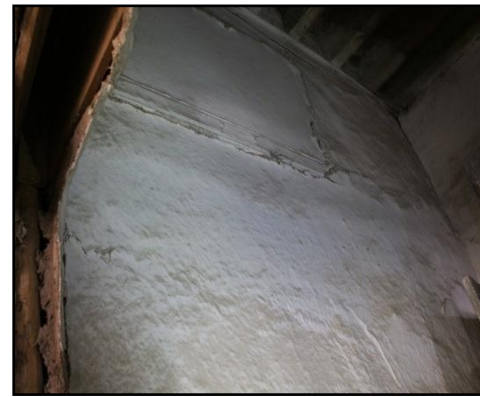
Resim 3.76. Z 02 D3 duvarı

1.34		1.20		●					●		Üç bölümlenmiş oluşan pencerenin iki kanadı açılmaktadır. Ayrıca pencerenin yapıya sonradan eklendiği anlaşılmaktadır. Piri Mehmet Paşa Sokağına açılmaktadır. Dışında metal şebekeleri vardır.		●		2.60
D3			3.75	0.81	3.60	●	●					●		Duvarın yaklaşık 0.65 m'lik kısmı taş üzeri kerpiçtir. Genel olarak sağlam bir duvar ancak sıva döküntüsü ve çatlakları oluşmuştur.		●		2.64
	K5

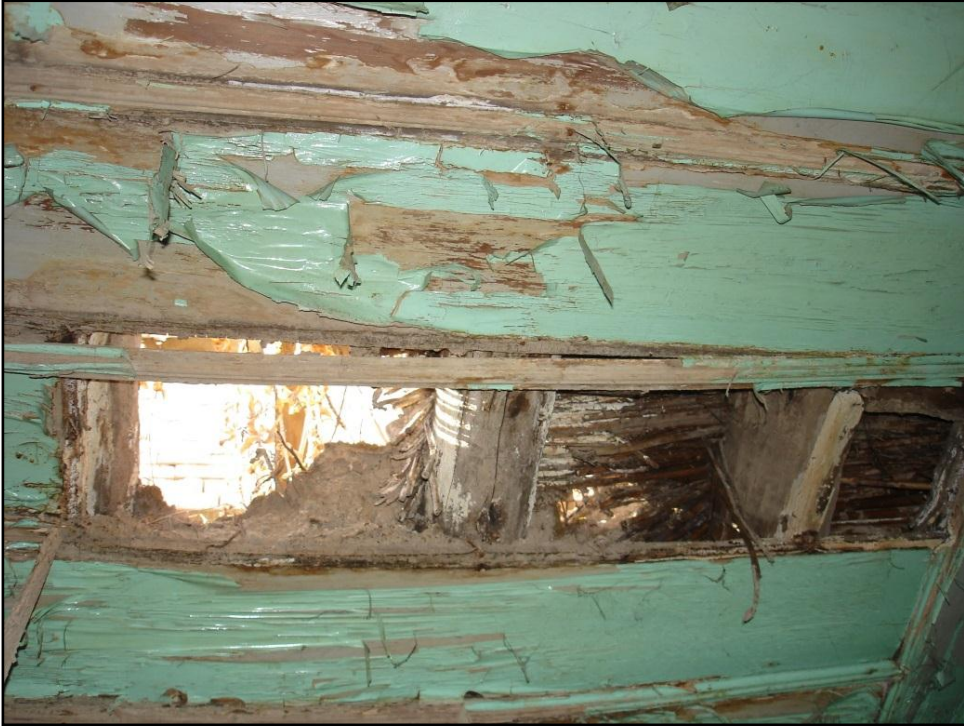
Resim 3.78. 1 03 numaralı odanın tavanı.

Konut içindeki ahşap pencereler, kapılar ve dolaplarda meydana gelmiştir. Ahşaplarda güneş ve nemden dolayı renk değişimi ve çatlaklar meydana gelmiştir. Bunun en bariz örneği 1 03 odasında görülmektedir. Odanın tavanında bulunan yıkılma sonucu içeri giren kar ve yağmur suları odanın ahşap elemanlarına oldukça zarar vermiştir.

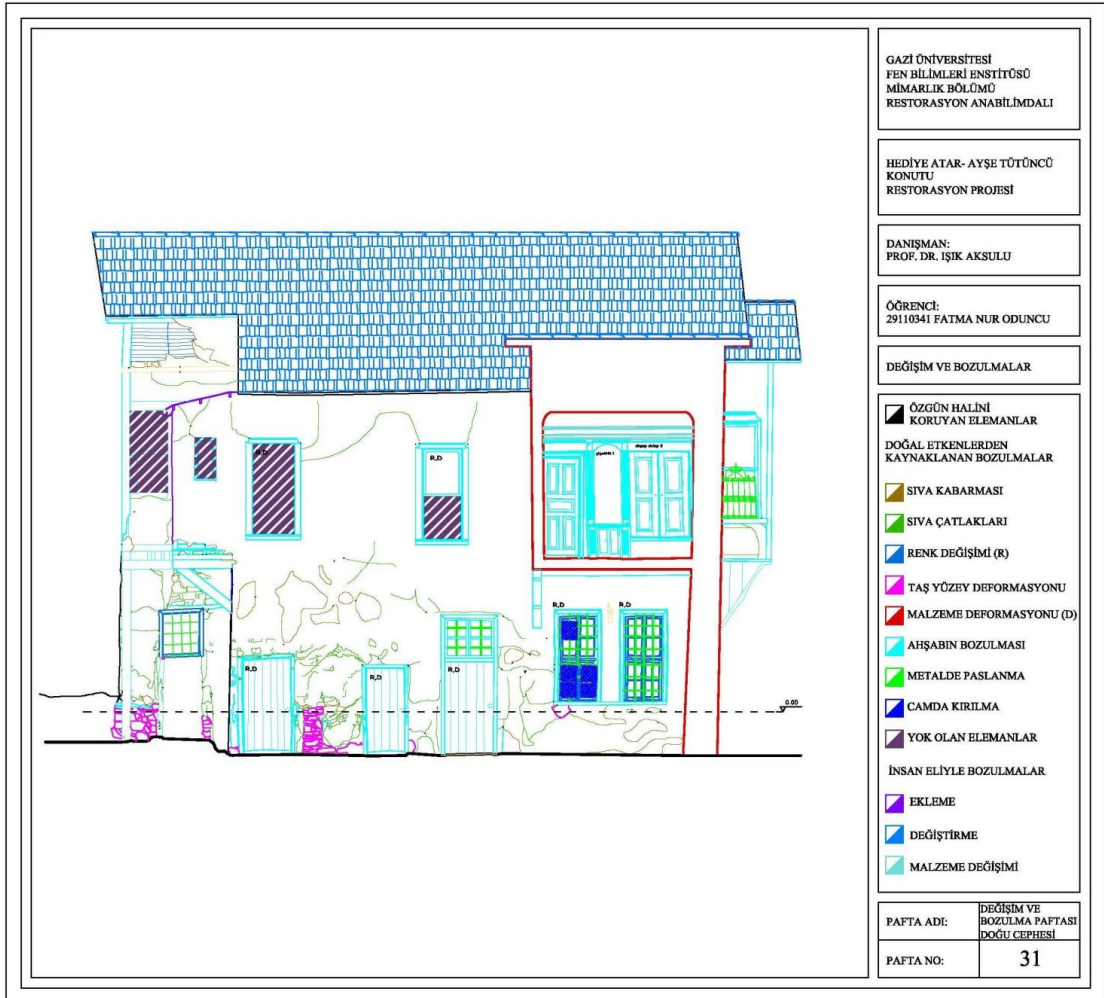
Şekil 3.33. Değişim ve bozulmalar doğu cephesi

Doğu Cephesi avluya bakan cephelerden biridir. Yapıda 1 01 odasının doğu duvarı yan evin duvarı ile birleşmiştir. Yaklaşık 50-75 cm taş duvar üzerine ahşap karkas arası kerpiç dolgu, yapım tekniği olarak kullanılmıştır. Cepheye genel olarak bakıldığında sıvalarda büyük oranda çatlaklar oluştuğu görülmüştür.

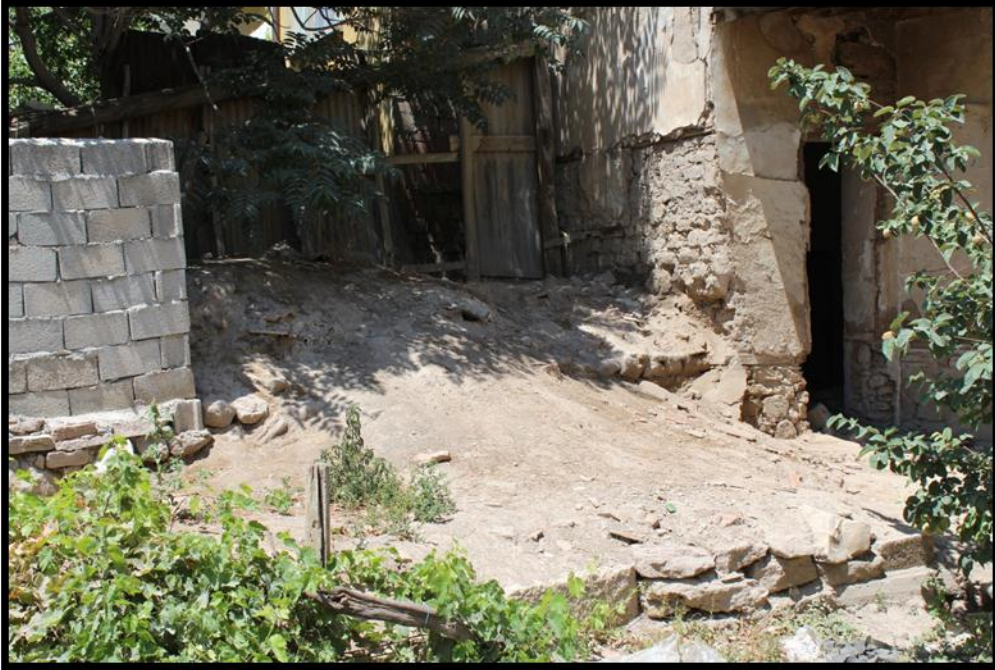
Resim 4.2. Hediye Atarcı - Ayşe Tüzün konutunun bahçesinde bulunan yıkıntı (F. Nur ODUNCU 2013).

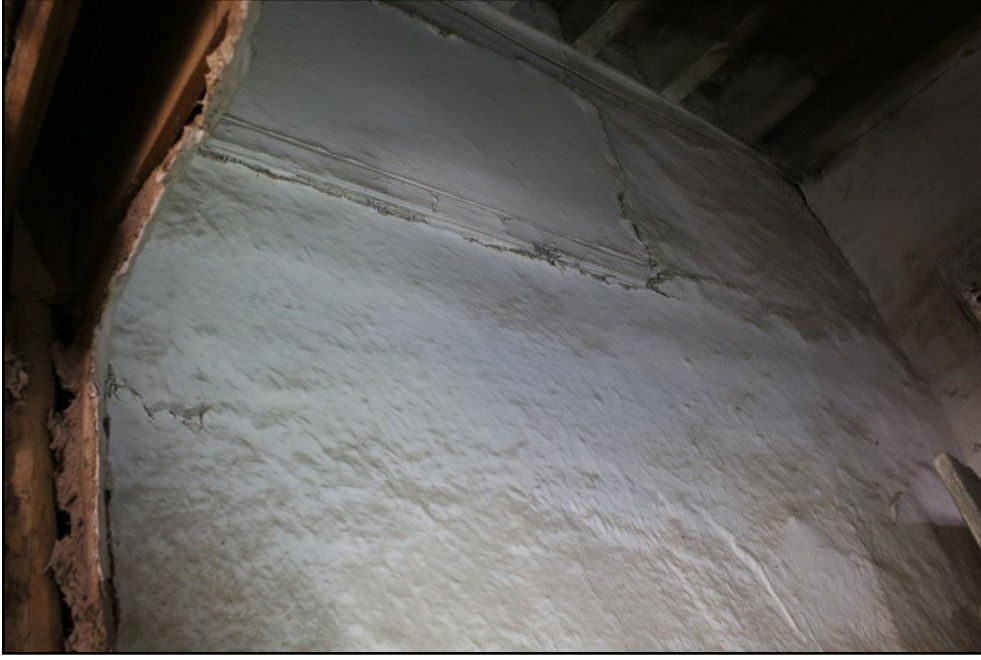
Resim 5.1. Z 02 odasını Z 06 sofasına bağlayan kapı izi

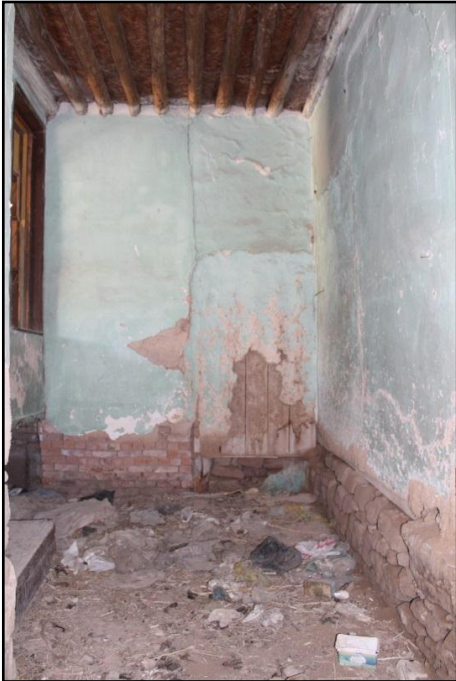
Resim 5.2. Z 06 sofadan tuğla örülmüş duvarın görüntüsü

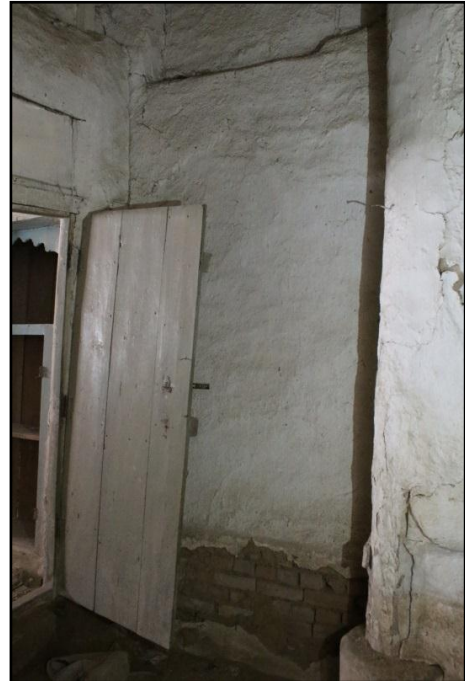
Resim 5.3. Z 02 depodan tuğla örülmüş duvarın görüntüsü
