**GÜÇ TRANSFORMATÖR ARIZALARININ  
İNCELENMESİ**

**YÜKSEK LİSANS TEZİ  
ELEKTRİK ELEKTRONİK MÜHENDİSLİĞİ**

**GAZİ ÜNİVERSİTESİ  
FEN BİLİMLERİ ENSTİTÜSÜ**

**Ocak 2008  
ANKARA**

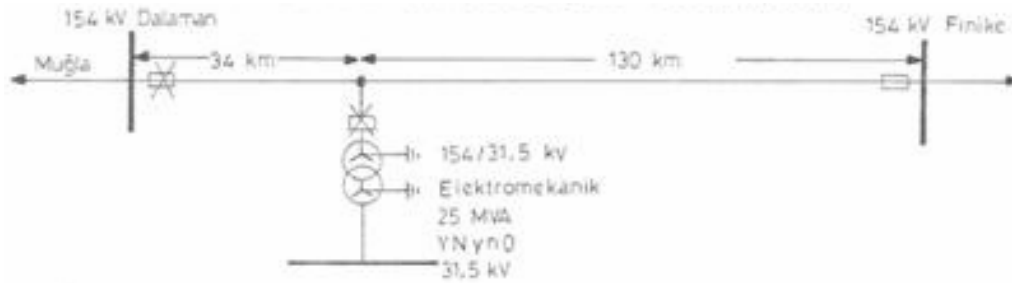
Şekil 1.1. Arıza ile ilgili merkezlere ait tek hat şeması

FETHİYE Trafo Merkezinde aşağıda şekil’de tek hat şeması verilen 154 kV Dalaman-Finike Enerji iletim Hattı (EİH)’na saplama olarak giren Fethiye TM’de 20.11.1992 tarihinde saat 11:35’de 25 MVA,154/31,5 kV Güç Transformatörü Bucholz rölesinin alarma ve açma fonksiyonlarının çalışması ile servis harici oluyor. Aynı anda 154 kV Dalaman TM’de 154 kV Finike fideri mesafe koruma rölesi B faz kademe sinyali ile birlikte trip yapmıştır. Karşı trafo merkezi 154 kV Finike TM’de herhangi bir röle sinyali veya açma bilgisi alınamamıştır.

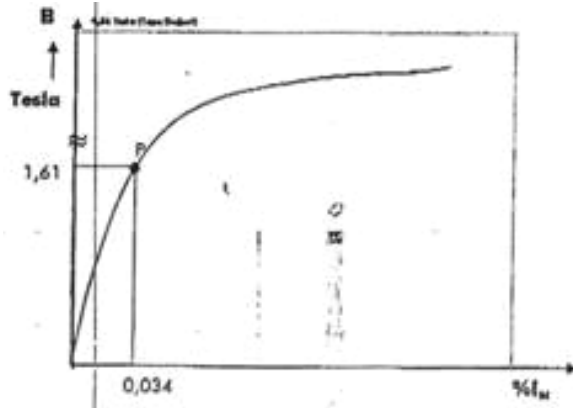
Şekil 2.3. Ototrafonun doyma eğrisi

$B(t)=2.2,28=4,56$  Tesla'ya ulaşır.Şekil 2.3 'den de görüleceği üzere bu akım yoğunluğu trafo çekirdeğini doyurur ve trafo sargıları çekirdeği hava olan bobin gibi davranır.

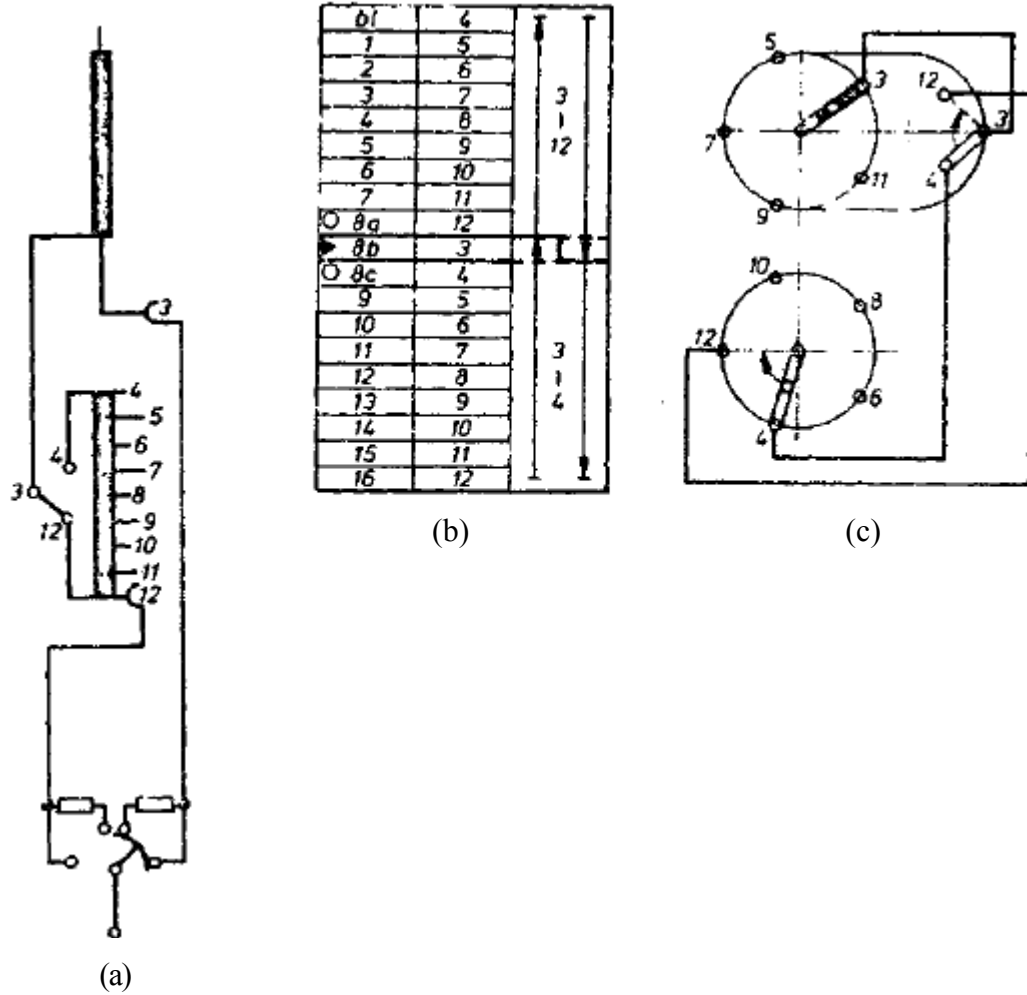
Şekil 4.5. Kademe deęiřtirici řeması

Rapor kısmında toplanan veriler Çizelge 4.1'de gösterilmiştir. Söz konusu veriler ışığında arıza incelendiğinde; yapılan testlerde trafonun izolasyon durumu normal bulunmuştur. Ancak ikaz akımı, sarım oranı ve sargı D.C direnç ölçmelerinde trafo kademe değiştiricisinde yanlış bağlantı olduğu saptanmıştır. Adı geçen ölçmelerde B ve C fazlarında kademe 2'de ölçülen değerler kademe 7'ye; kademe 10'da ölçülen değerler ise kademe 15'e tekabül etmektedirler. A fazı ölçmelerinde ise anormallik görülmemektedir.
